Vergroting areaalkennis met Big Data

Detecteren van kwel met remote sensing technieken

Opdrachtgever	Project	Kenmerk	Pagina's
Rijkswaterstaat WVL	11202189-005	11202189-005-ZWS-0001	56

Kwel, piping, remote sensing, satellietdata, dronemetingen, infrarood

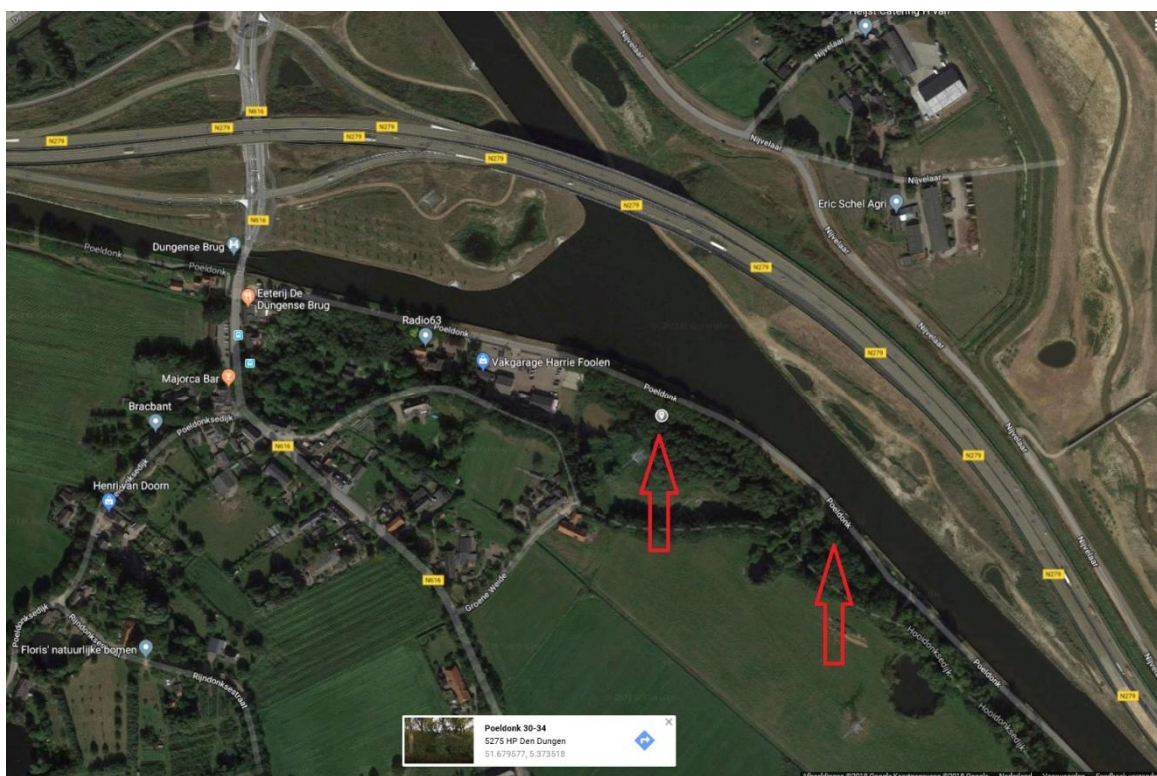
Figuur 2.1 Kwellocaties nabij de Dungense Brug

Ten oosten van de Dungense Brug (pal ten oosten van 's-Hertogenbosch) is op twee locaties sprake van kwel, zie Figuur 2.1. De dijkbeheerder geeft hierover aan: *“Datum kan ik niet speciaal aangeven. Volgens mij is er doorlopend sprake van meer dan wel minder kwel.”*

Inspectie van deze beelden bevestigt de veldwaarnemingen: het gebied bij de westelijke pijl uit Figuur 2.1 is groen in de zomer en bruin in de winter, maar oogt nat op de beelden van 23 september 2017 t/m 21 januari 2018: de beelden vertonen daar dan dezelfde tint als de nabijgelegen waterpartijen (zie ter illustratie Figuur 2.2 en Figuur 2.3). Vergelijking met de neerslaggegevens van vliegbasis Volkel, op ongeveer 20 km afstand, laat zien dat deze periode relatief nat was (zie Tabel 2.1). Bij de oostelijke pijl uit Figuur 2.1 zijn vaker wel dan niet dergelijke vlekken te zien, ook in de drogere perioden.

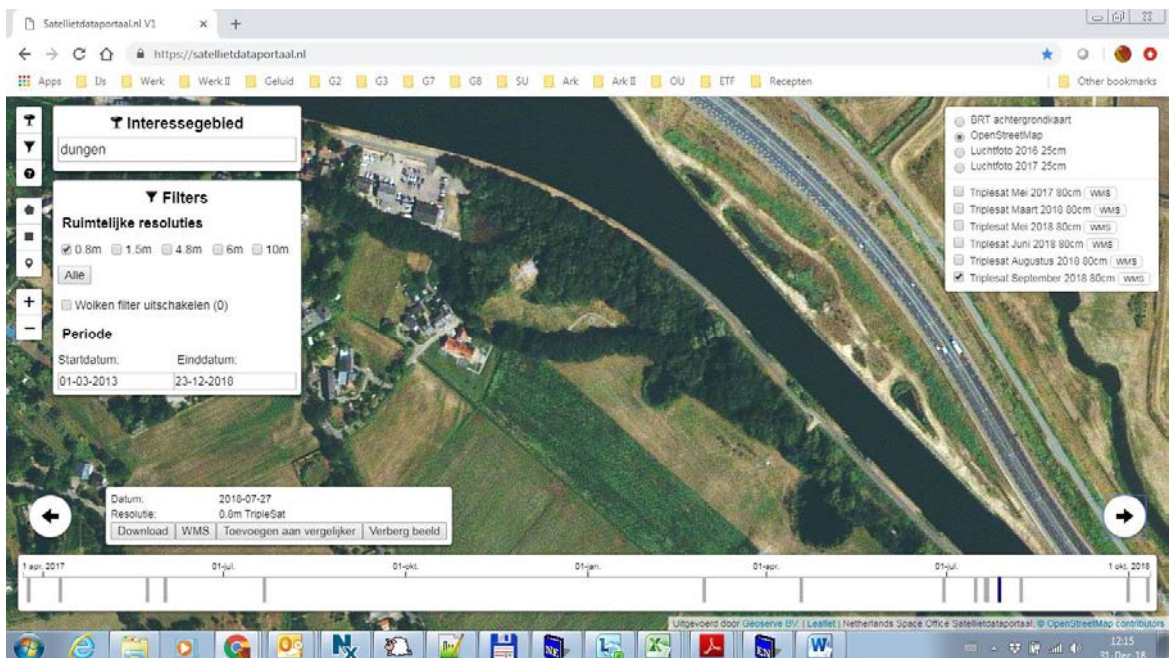
Figuur 2.5 Triplesat data van Dungenese Brug van 27 juli 2018

Inspectie van deze beelden levert voor de westelijke locatie die is aangegeven in Figuur 2.1 niets bijzonders op. Voor de oostelijke locatie valt vooral de droogte in mei en juni 2017 op, waar ook deze plaats niet van uitgezonderd lijkt te zijn – ondanks eventuele kwel (zie ter illustratie Figuur 2.4). De donkerder vlekken in juli 2018 hier zijn hoogstwaarschijnlijk toe te

schrijven aan het dichte bladerdek van de bomen en de schaduwen daarvan (zie ter illustratie Figuur 2.5). Voor de detectie van kwel is dit weinig bruikbaar.

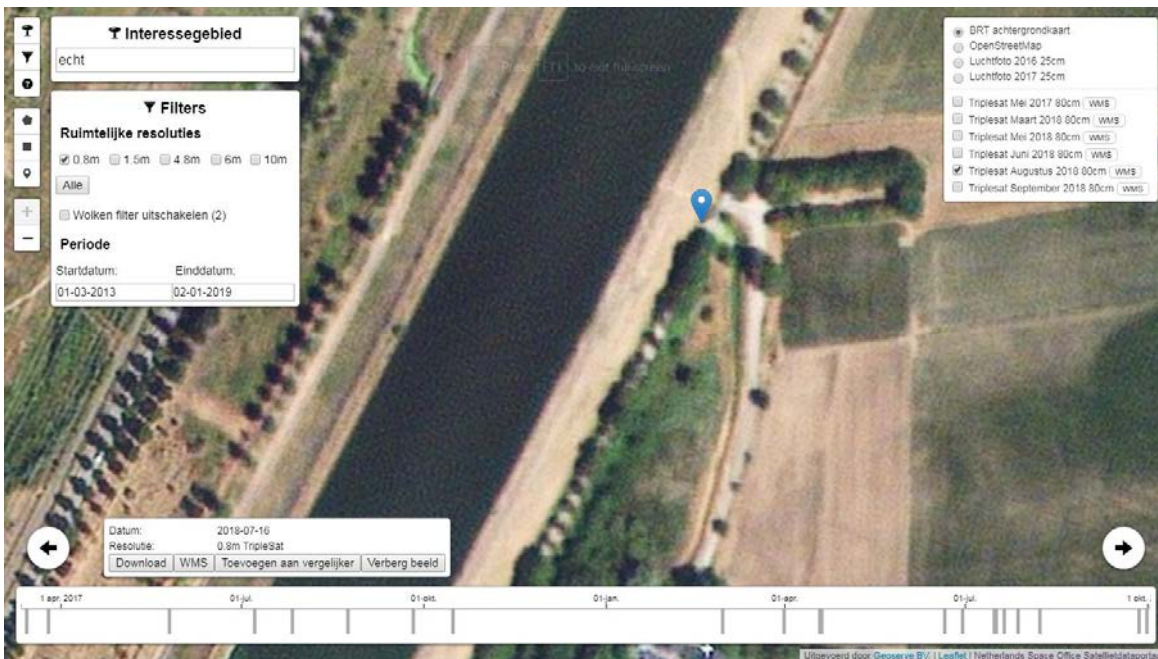
Figuur 2.6 Kwellocatie langs het Julianakanaal nabij Echt (beeld van 16 juli 2018)

Langs het Julianakanaal komt op meerdere locaties kwel voor. Eén van de locaties is weergegeven in Figuur 2.6. De Triplesat-beelden die voor deze locatie beschikbaar zijn, zijn weergegeven in bijlage C.

Inspectie van de beelden op en nabij de aangegeven locatie toont dat deze plek vochtiger lijkt op basis van de aanwezigheid van lichtgroene vegetatie (zoals onder andere op het beeld van 16 juli 2018 dat gebruikt is voor Figuur 2.6) of ronduit nat, zoals op de beelden van 25 maart, 25 mei en 15 oktober 2017 en op de beelden van 28 februari, 19 april (zie Figuur 2.7), 27 juli en 7 augustus 2018. Vergelijking met de neerslag op vliegbasis Volkel (Tabel 2.1), die hier ongeveer 60 km vandaan ligt, laat geen verband zien met de algemene droogteperiodes. Bovengemiddelde kwel vormt zodoende de beste verklaring voor de natheid van deze locatie in vergelijking met de naastgelegen kanaaldijkstrekkingen.

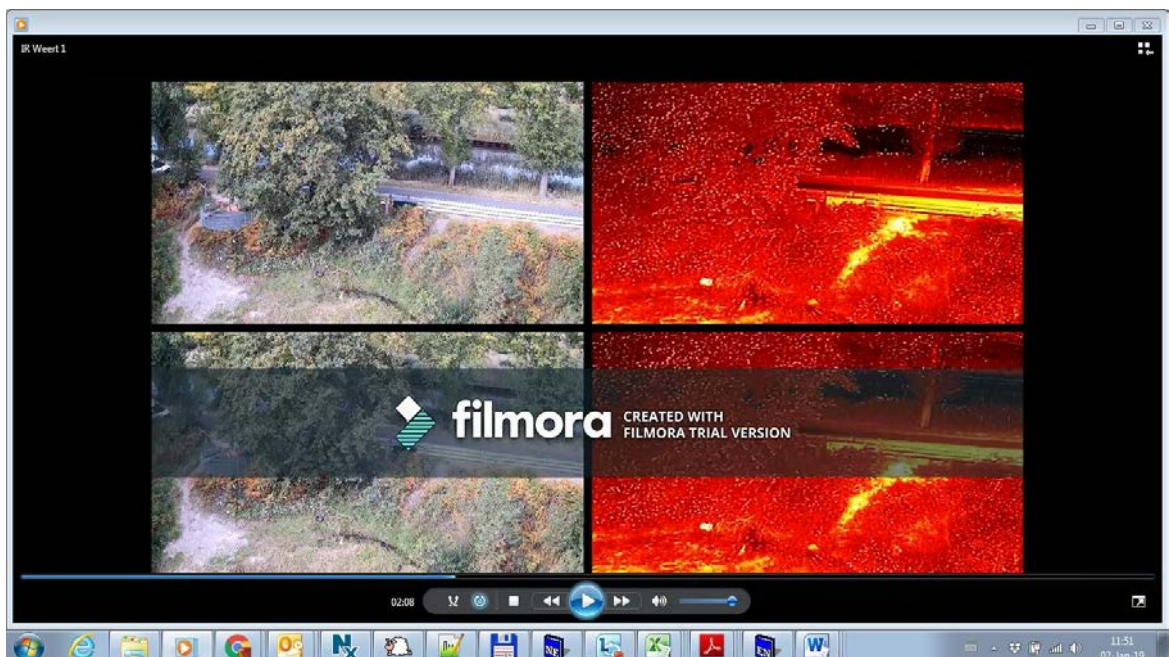
Figuur 2.9 Beelden uit de eerste dronevlucht nabij Weert, links gewoon beeld, rechts infrarood, op 2:08.

Op het volgende beeld (2:08) is de kwellocatie nog iets beter zichtbaar op het infraroodbeeld zie ook Figuur 2.9.

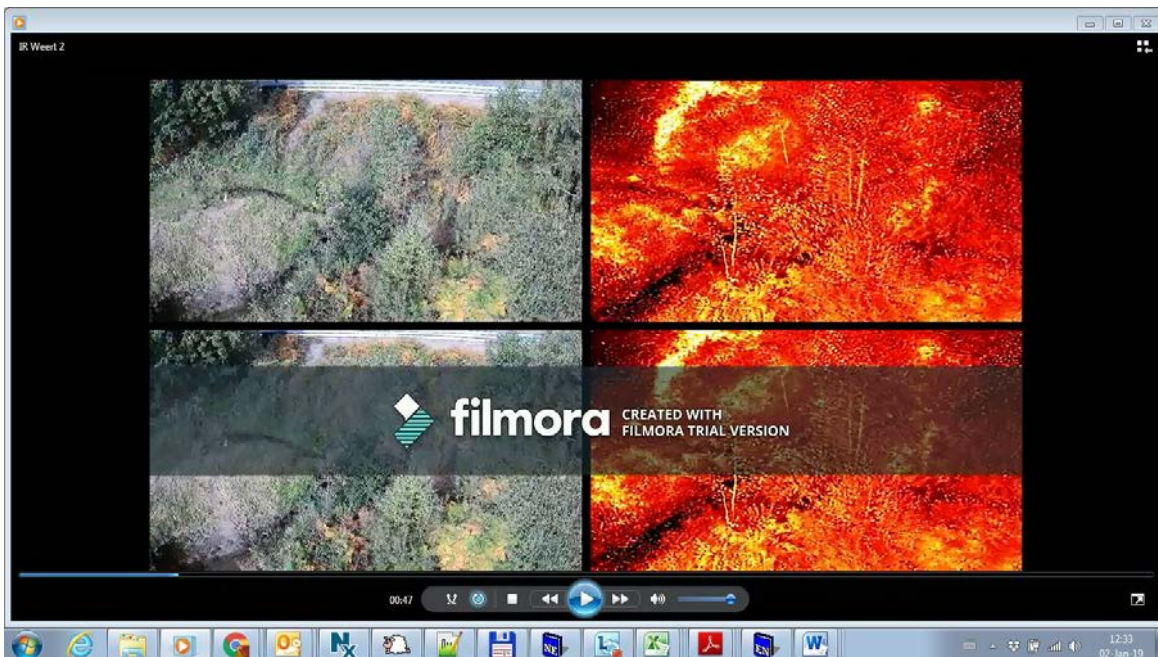
Figuur 2.10 Beelden uit de tweede dronevlucht nabij Weert, links gewoon beeld, rechts infrarood, op 0:47.

Ook bij deze vlucht schemerde de kwelsloot nabij de duiker nog redelijk door de vegetatie heen (beeld van 0:47, zie ook Figuur 2.10). Verderop was deze kwelsloot echter niet meer terug te zien.

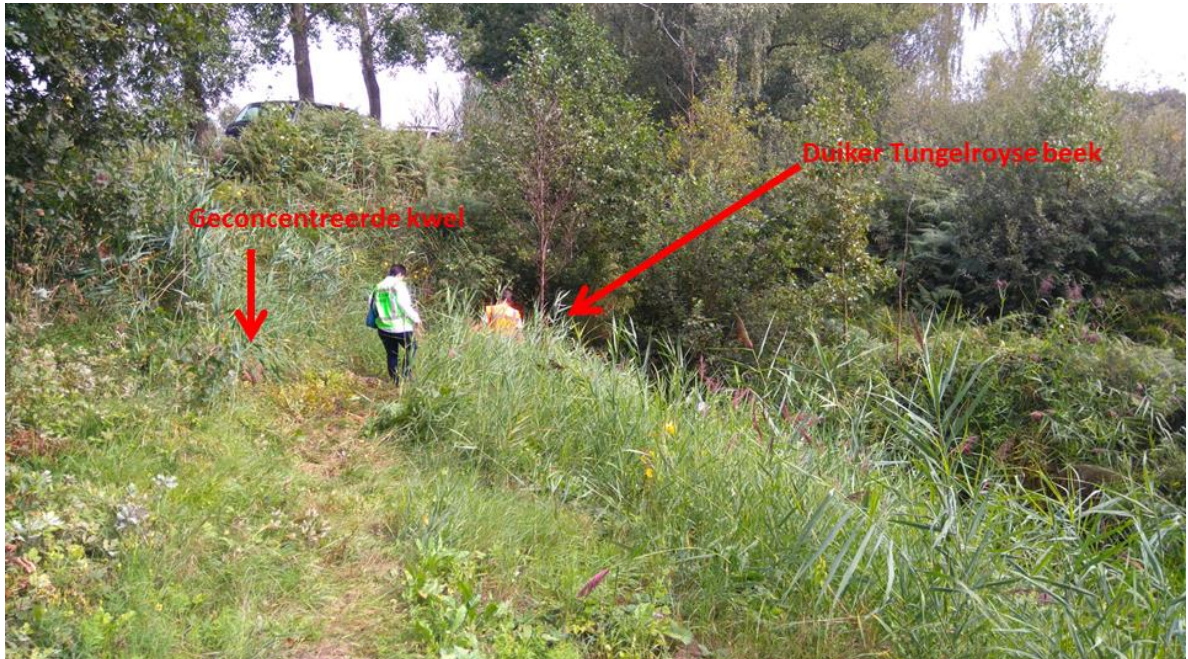
Er blijkt sprake te zijn van één geconcentreerd uitstroompunt in het talud, op circa 7 meter (kan ook 5 à 10 m zijn) vanaf de duiker van de Tungelroyse beek, zie figuur 3, 4 en 5. Het water dat hieruit stroomt, leidt tot een vrij brede strook water aan het oppervlak (zie figuur 6), waarbij het door de begroeiing onduidelijk is of er nabij de duiker, bijna recht daarboven, een tweede uitstroompunt is of dat het water daar ook vanuit het voornoemde punt komt. Van de vierkante afgesloten put, zichtbaar in figuur 4, is het onduidelijk waar die mee samenhangt. Er is bovendien geen sleutel beschikbaar om deze te openen.

Figuur 3. Veldsituatie met uitstroompunt kwel en locatie duiker Tungelroyse beek

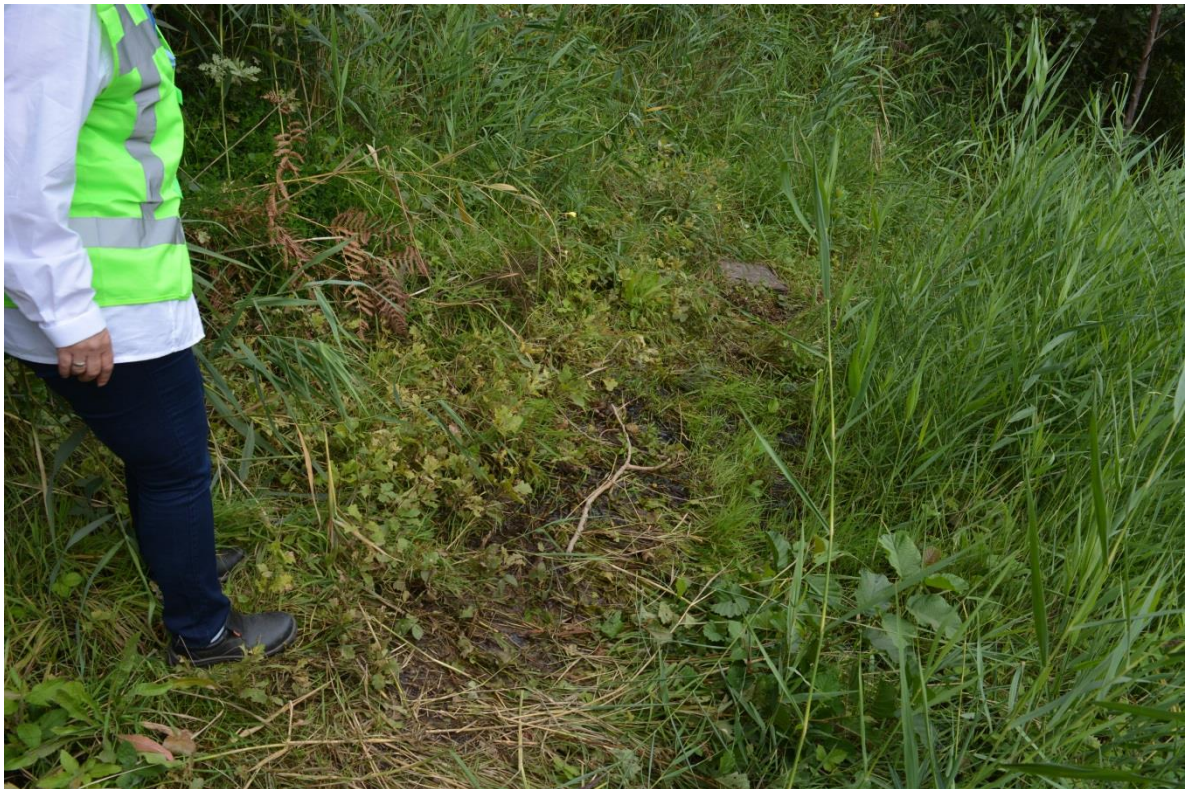
Figuur 4. Natte gedeelte nabij duidelijkste kwelpunt, verderop een vierkante afgesloten put

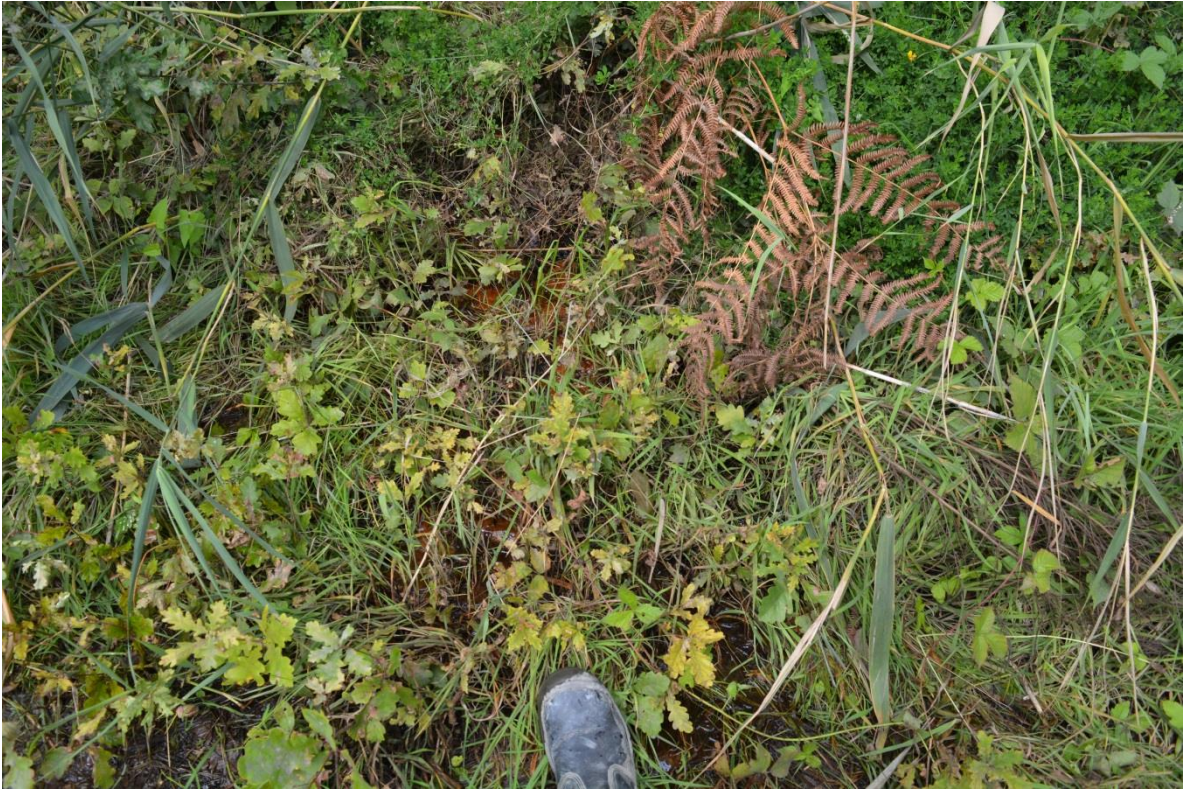
Figuur 5. Kwellocatie op 1/3 vanaf de bovenkant van de foto, recht boven de laars

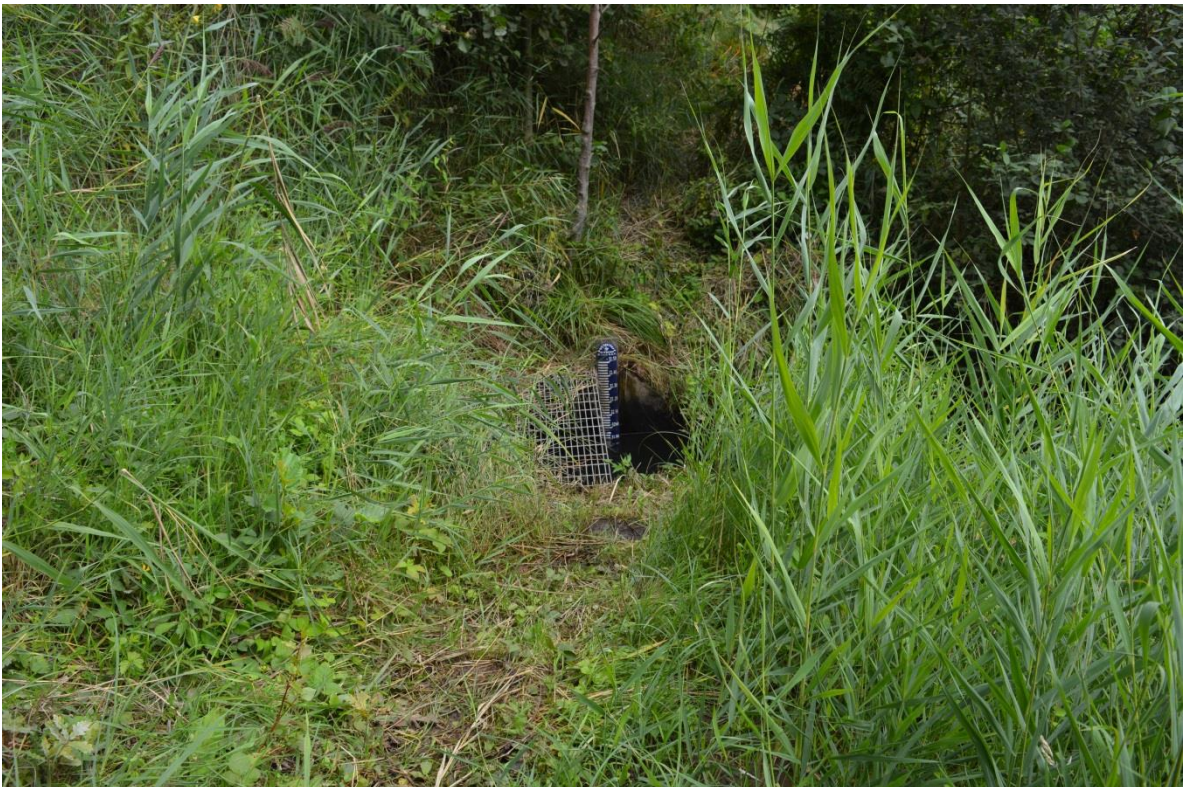
Figuur 6. Afstroming richting duiker

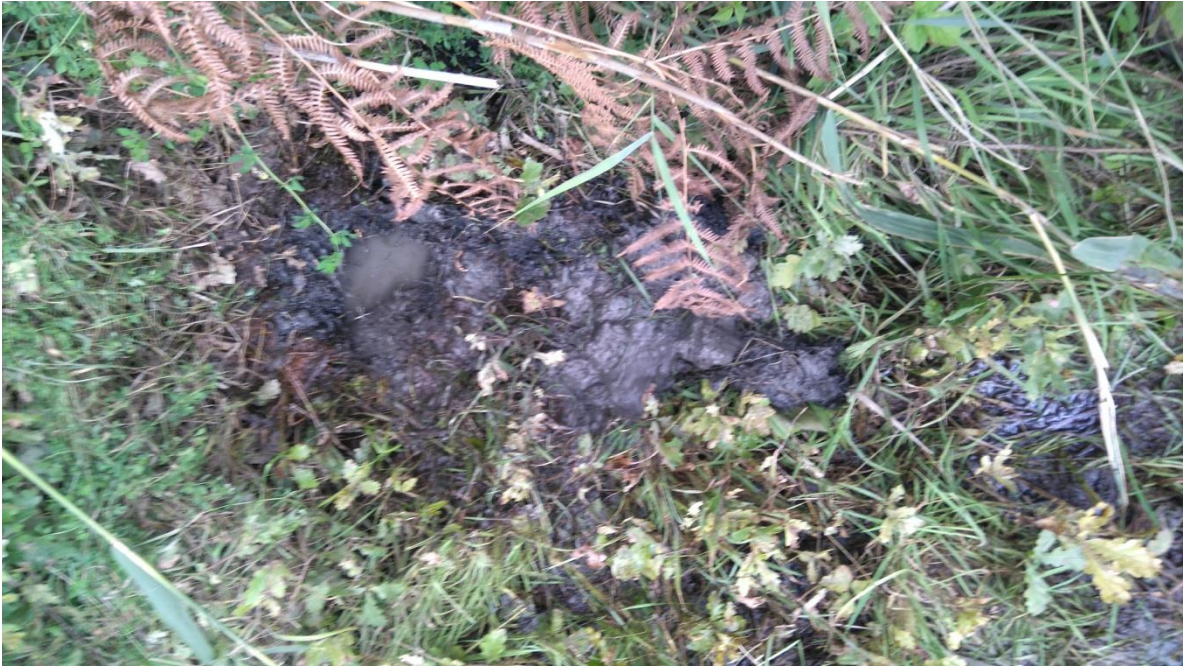
De stroming is overigens niet sterk; het debiet door de duiker heen is aanmerkelijk groter. Ter plaatse van het (belangrijkste) uitstroompunt is met een schop een klein gat gegraven (circa 20 cm diep); onder een dunne humuslaag is sprake van een vrij zandige ondergrond, zie ook figuur 7. De aanvoer van water was dermate beperkt dat het gat niet snel weer gevuld raakte. Na het vullen sijpelde het water verder.

Figuur 7. Situatie bij kwellocatie na beperkt ontgraven

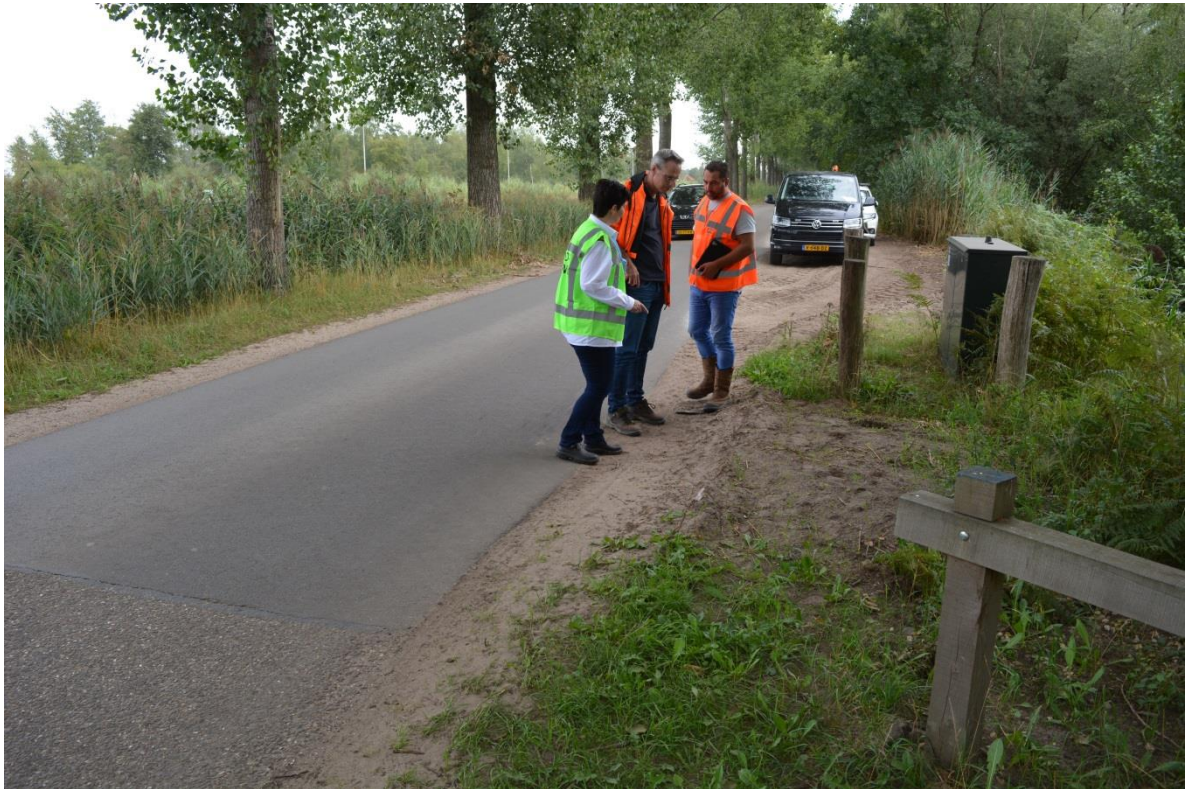
Figuur 10. Gevulde gat naast de weg en nieuwer asfalt (zie ook figuur 1)

Als er een waterleiding door het dijklichaam loopt, dan zou deze kunnen lekken, lekkage die mogelijk verband zou kunnen houden met het gat in de weg dat begin mei 2018 is opgevuld.

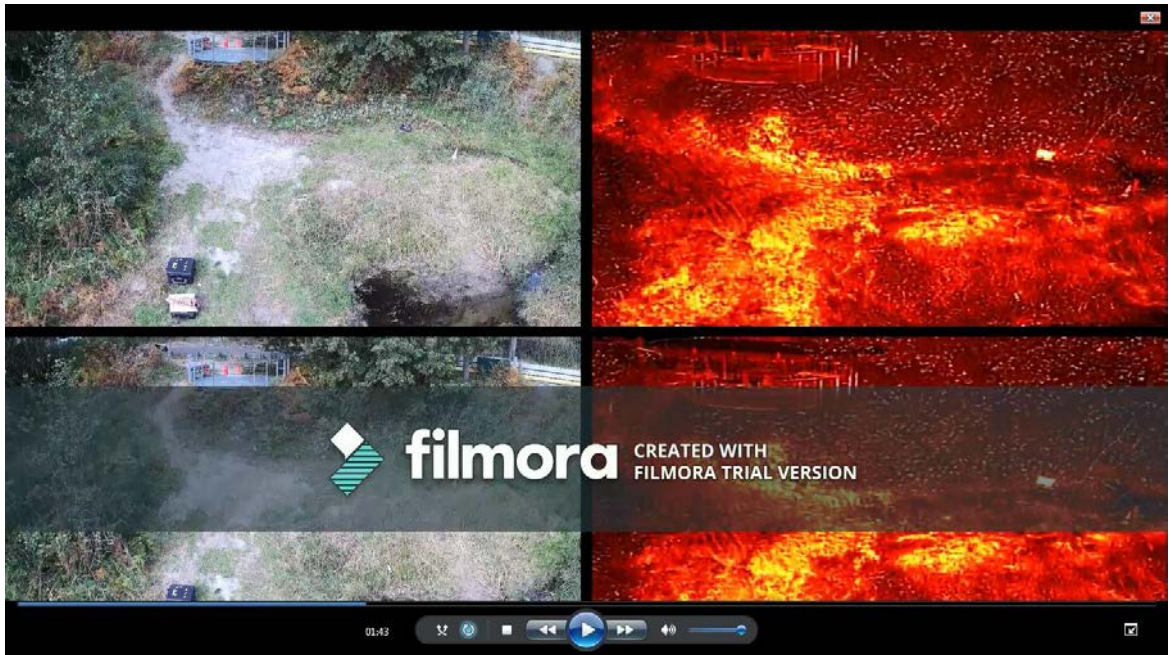
Vlucht 1, 1:43

Op de beelden van de eerste vlucht is de locatie van de lekkage goed te zien na 1:43. Het linkerbeeld laat het effect van de lekkage, een donkere lijn, zien vanaf net een klein stukje links van een verkeerspylon naar rechts, waar het kwelwater op de rand van het beeld uitstroomt in het kanaaltje vanaf de bestaande duiker. Het infraroodbeeld aan de rechterzijde beslaat een iets kleiner gebied, ook hier is de kwel zichtbaar als een donkere streep (het uitstromende water was relatief koel).

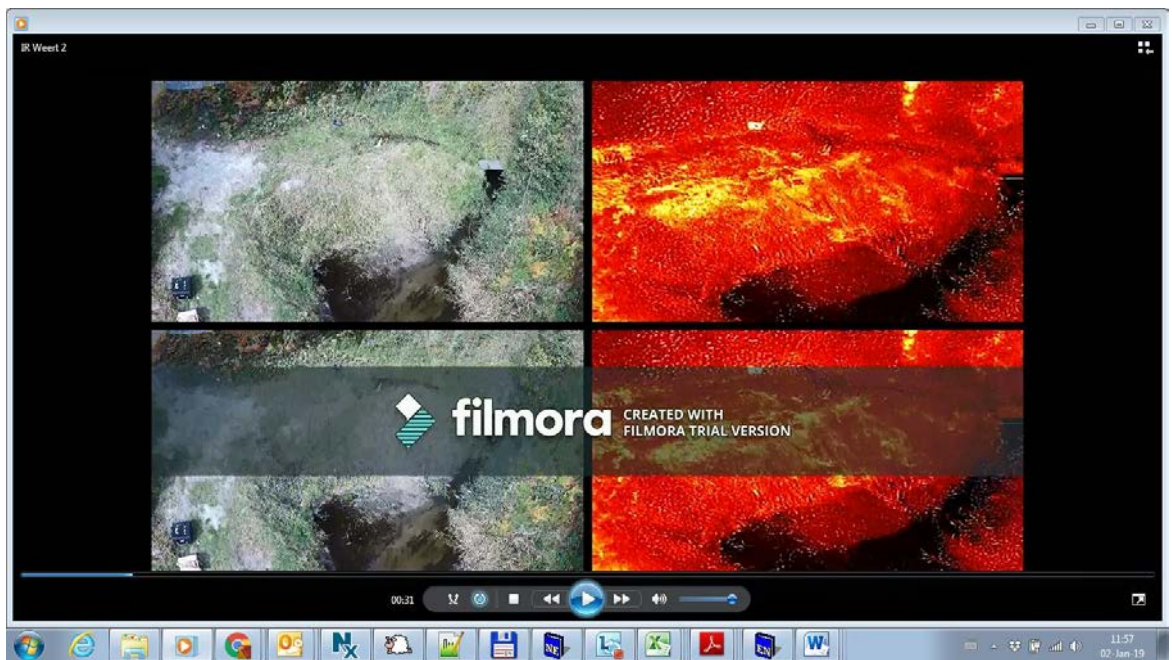
Vlucht 2, 0:31

Op het eerste beeld van de tweede vlucht (0:31) is de kwellocatie en het daarvandaan stromende water vanuit een iets lagere hoek zichtbaar.
