Onderzoek stabiliteit geulwandverdediging Westerschelde

Analyse metingen

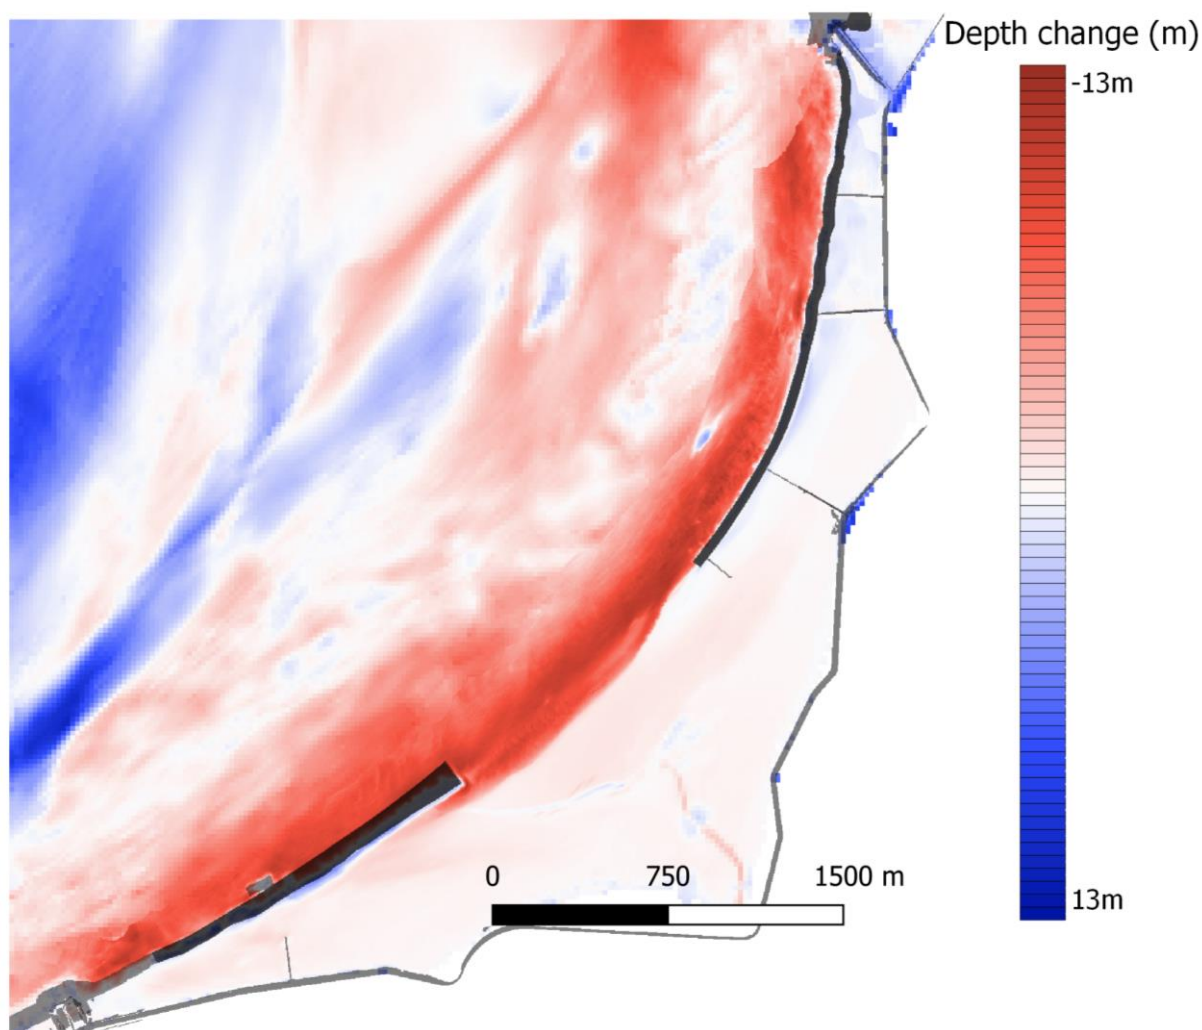
Figuur 4-1 geeft als voorbeeld de verschilkaart bij Ossenisse over 20 jaar van aanleg van de geulwandverdediging (1999) tot heden (2019). Er is sterke erosie te zien (tot 13 m) langs de gehele buitenbocht van het Gat van Ossenisse, maar het slik is slechts weinig aangetast dankzij de geulwandverdediging.

Figuur 4-1 Geulwand van Ossenisse (1 en 2) Verschilbathymetrie 1999-2019 in QGIS. Geulwandverdediging in zwart. oeverwerken in grijs. Aan de noordzijde aansluitend op de Nol van Ossenisse, in het zuiden op bestaande oeverwerken bij Griete / Margarethapolder.

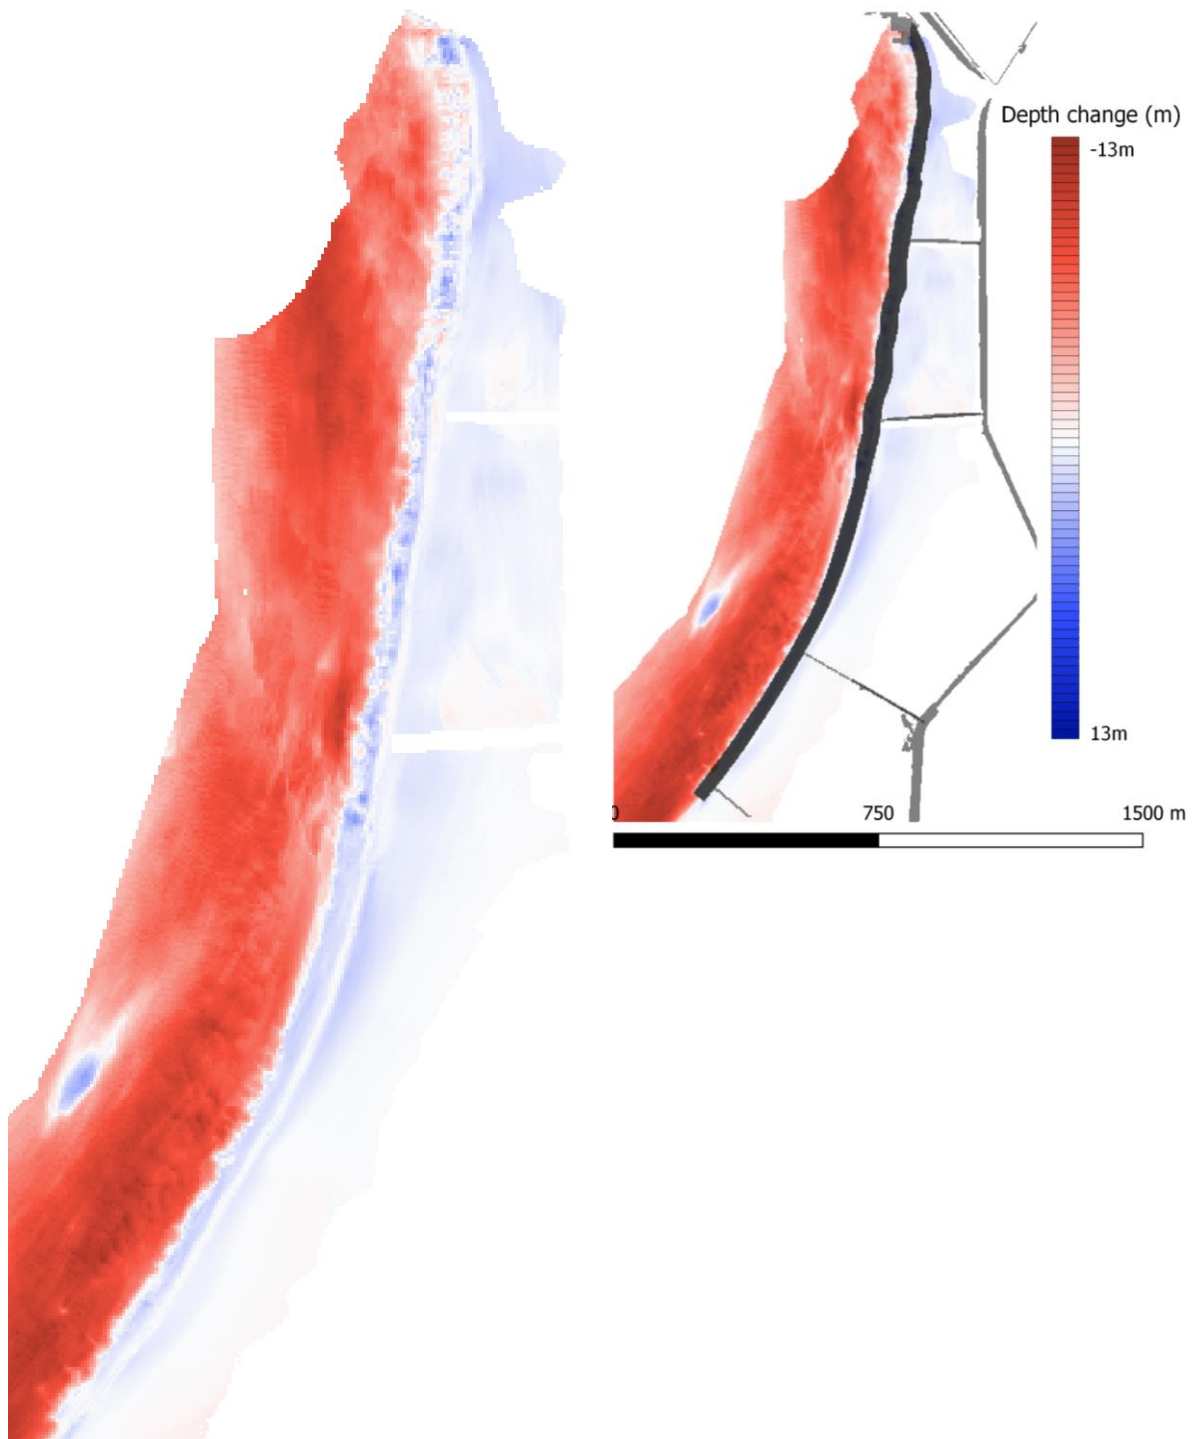
Figuur 4-3 geeft de situatie met de dieptemeting en Figuur 4-4 de verschilmeting vanaf de aanleg in 1999 tot 2019 (meest recente data), met en zonder geulwandverdediging. Te zien is dat de geul sterk is verdiept direct vanaf de rand van de geulwandverdediging, maar dat de wat onregelmatig gevormde contouren van de geulwandverdediging en het beschermde achterliggende slikkengebied nog intact zijn gebleven. Door suppleties is de erosie in de geul slechts tijdelijk tegen gegaan. Het slik is licht gesedimenteerd. In de verschilfiguur is de verdediging nog deels te zien als een blauwe zone (verondieping van ongeveer 0,5 m). Het lijkt er op dat de meting van mei 1999 is uitgevoerd vóór voltooiing van de aanleg hoewel de opgegeven opleverdatum 27-11-1998 was.

Figuur 4-4 Geulwand van Ossenisse 1. Verschilmeting na 20 jaar (april 2019 - mei 1999). Links zonder en rechts met ligging geulwandverdediging en oeverwerken.

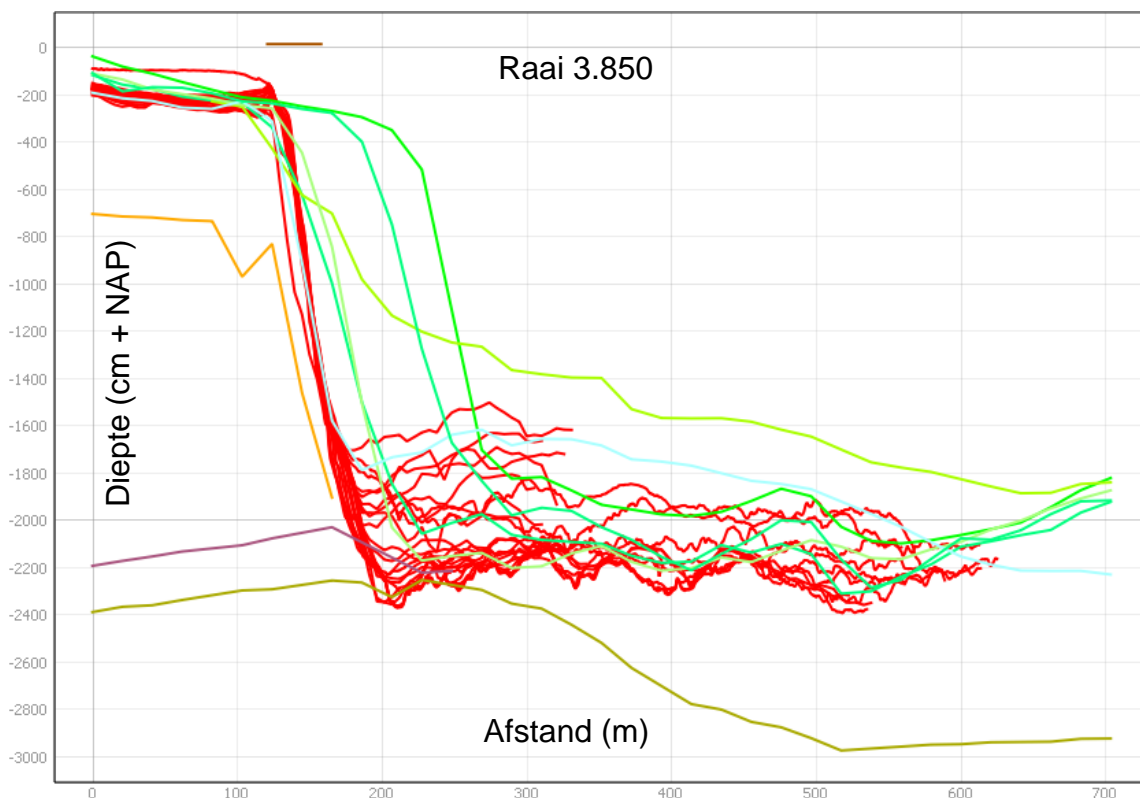
Figuur 4-9 Dwarsprofiel geulwand van Ossenisse 1 Raai 3850. Rood: detailoevermetingen (jaarlijks) 1997-2019 Groen: vaklodingen 1955, 1961, 1971, 1980, 1990, 2000. Bruin: horizontale uitstrekking geulwandbescherming. Oranje: top Formatie van Bostel-Kreftenheye. Donkerpaars: top Formatie van Maassluis-Peize-Waalre. Olijf: top Formatie Oosterhout. Aangemaakt in QGIS.

Net als de vaklodingen laten ook de detailmetingen (rode lijnen in Figuur 4-9, Figuur 4-10 en Figuur 4-11) sterke erosie zien vanaf 1997 (de hoogste rode lijn) op -14 m bij aanleg tot 2019 op -22 m in de Oosterhout laag (onderste rode lijn). Verder is te zien dat er op -12 m een knik in het talud is en daarboven de rode lijnen vrijwel samenvallen, juist in het traject van de verdedigingswerken, aangeduid met een horizontale bruine lijn op 0 m. Dat betekent dat hier geen instabiliteiten zijn opgetreden in de geulwand en ook niet in de over 10 m bestorte teen. Het is ook niet te verwachten dat de erosie snel nog dieper zal worden omdat waarschijnlijk de harde laag is bereikt, die ook al voor de maatregelen was bereikt. Wel is er een zeer steil en onbeschermd talud ontstaan waarvan de stabiliteit niet kan worden gegarandeerd, want het voldoet niet aan de VTV2006, zoals Rijkswaterstaat ook al had geconcludeerd, noch aan de WBI 2017 criteria.

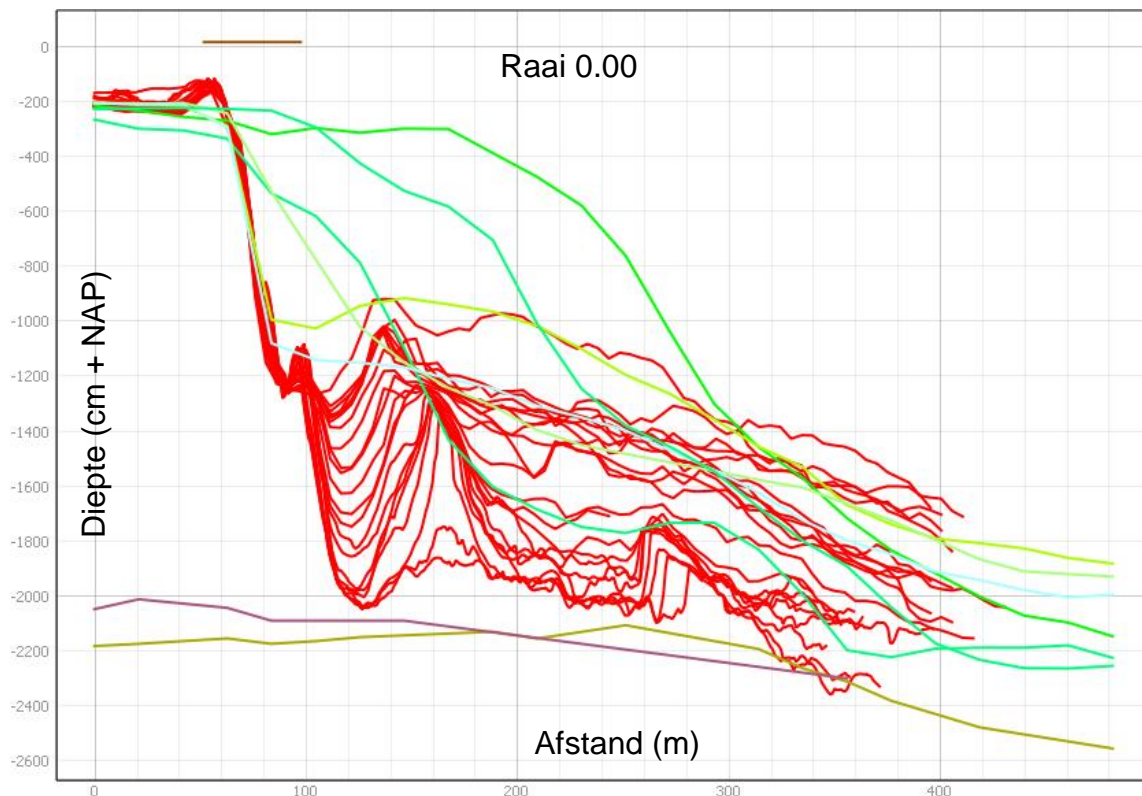
Figuur 4-10 Dwarsprofiel geulwand van Ossenisse 1 / oeverwerk Raai 0.00. Rood: detailoevermetingen (jaarlijks) 1997-2019
 Groen: vaklodingen 1955, 1961, 1971, 1980, 1990, 2000. Bruin: horizontale uitstrekking geulwandbescherming.
 Donkerpaars: top Formatie van Maassluis-Peize-Waalre. Olijf: top Formatie Oosterhout. Aangemaakt in QGIS.

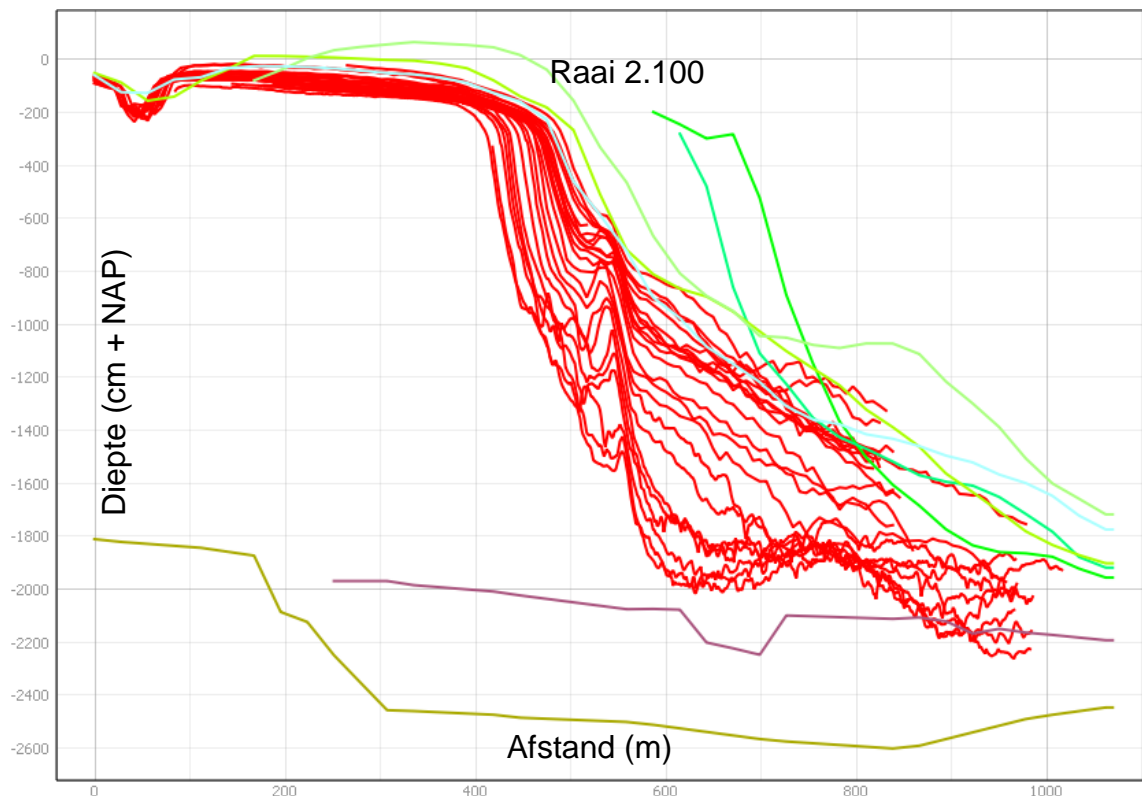
In het onbeschermd gebied tussen Ossenisse 1 en 2 (Figuur 4-11), raaien 1550 – 2600, is sprake van doorgaande erosie en regressie. Hier liggen matige erosiebestendige klei- of veenlagen waardoor er geen sprake is van snelle ontgronding of instabiliteiten, maar niettemin wel gestage achteruitgang, zoals eerder bij niet-beschermd gebied van matig-erodeerbare lagen is waargenomen.

Figuur 4-11 Dwarsprofiel Raai 2100 tussen Geulwand van Ossenisse 1 en 2. Zie Figuur 4-12 voor ligging raai. Rood: detailoevermetingen (jaarlijks) 1997-2019. Groen: vaklodingen 1961, 1971, 1980, 1990, 2000. Donkerpaars: top Formatie van Maassluis-Peize-Waalre. Olijf: top Formatie Oosterhout. Aangemaakt in QGIS.

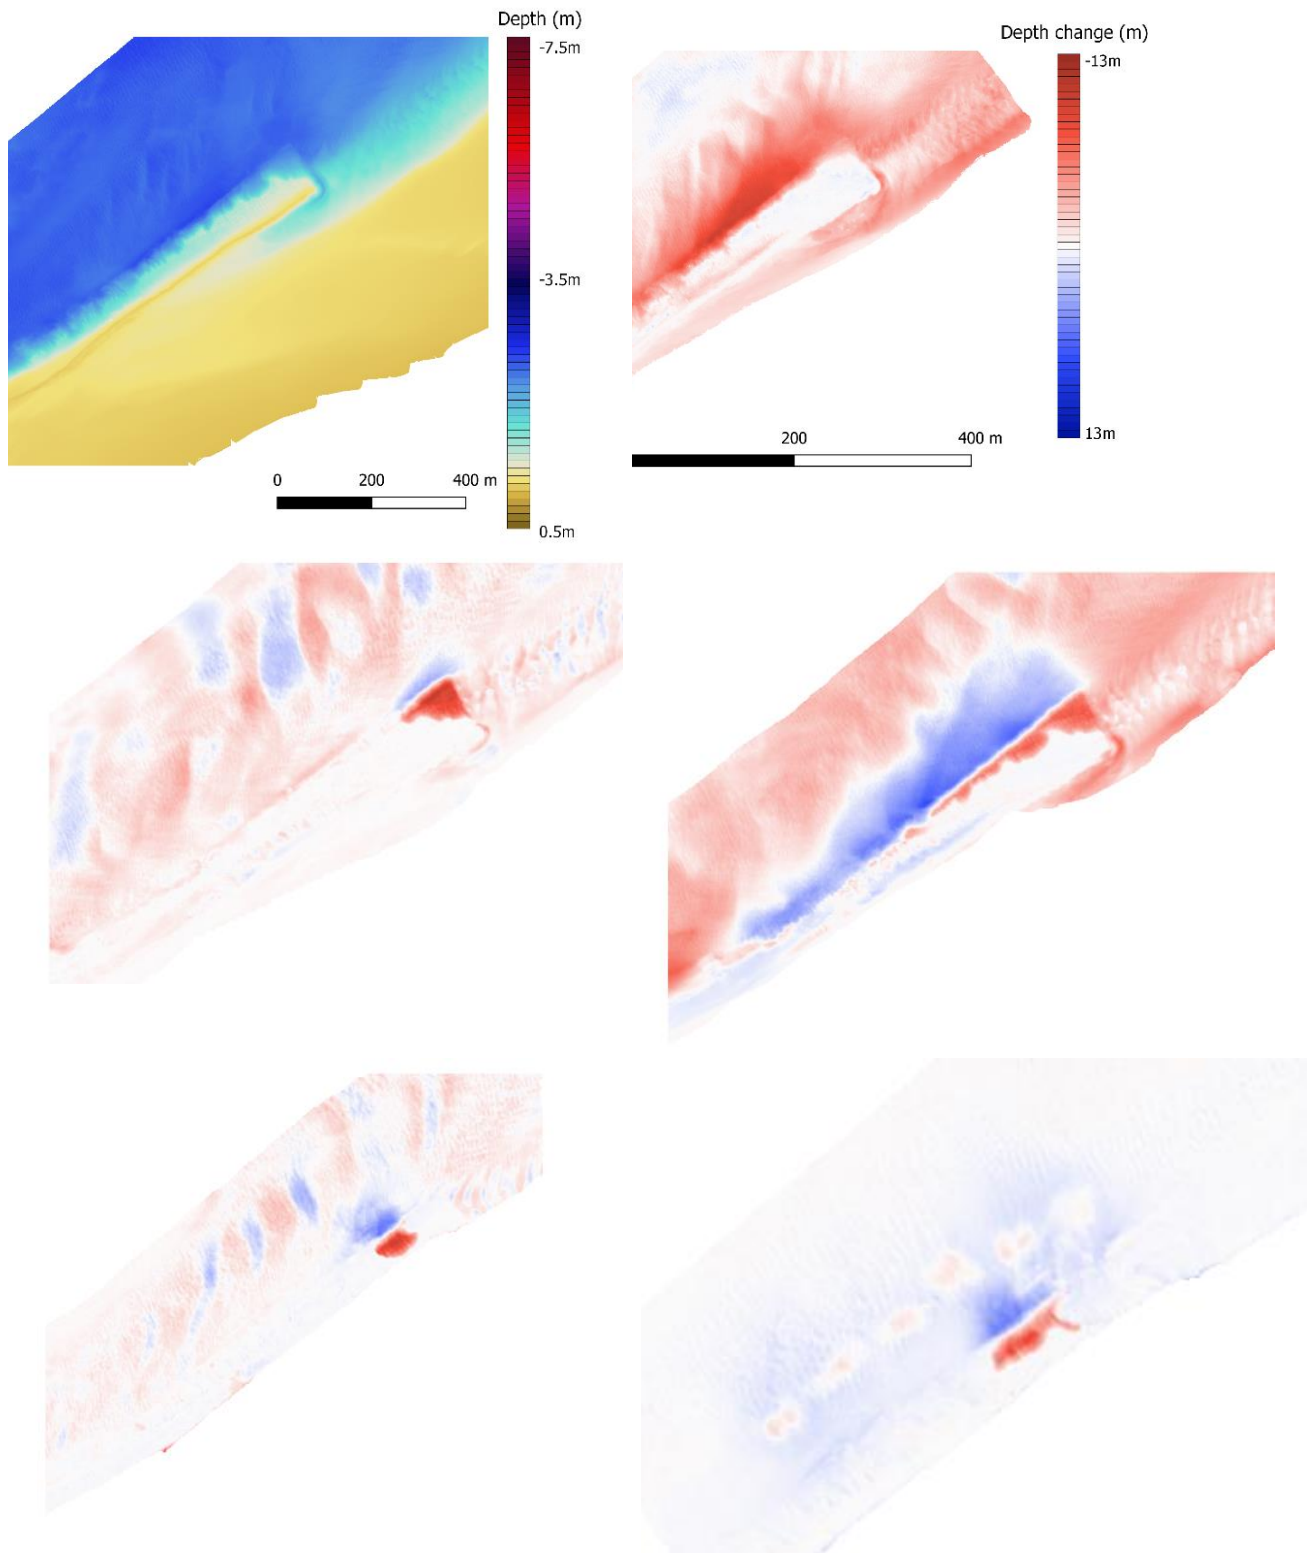
De figuur midden links laat zien dat in 2011 de gehele noordelijke zijde van de geulwand-verdediging is aangetast, waarschijnlijk door meerdere vallen. De figuur midden rechts laat in rood de schade zien die in de periode 2010-2014 is opgetreden. Te zien is ook dat in de geul de bodem in deze periode tijdelijk is opgehoogd door suppleties terwijl op de achtergrond nog steeds sprake is van erosie.

De figuur rechtsboven laat zien dat na 2014 geen verdere schade is ontstaan, terwijl de erosie wel gestaag doorgaat. De suppleties hebben het proces mogelijk tijdelijk vertraagd, maar de metingen laten zien dat de erosie doorgaat en de harde kleilagen opnieuw worden bereikt en instabiliteiten weer zijn te verwachten.

Figuur 4-15 Situatie geulwandverdediging Ossenisse 2. Links boven meest recente detailbathymetrie (2019). Rechts boven verschilbathymetrie 2019 – 2014. Midden links 2012 – 2011. Midden rechts 2014 – 2010. Onder links detail oeverval februari 2014 - januari 2014. Onder rechts detail oeverval 26 februari 2014 – 25 februari 2014. Aangemaakt in QGIS.

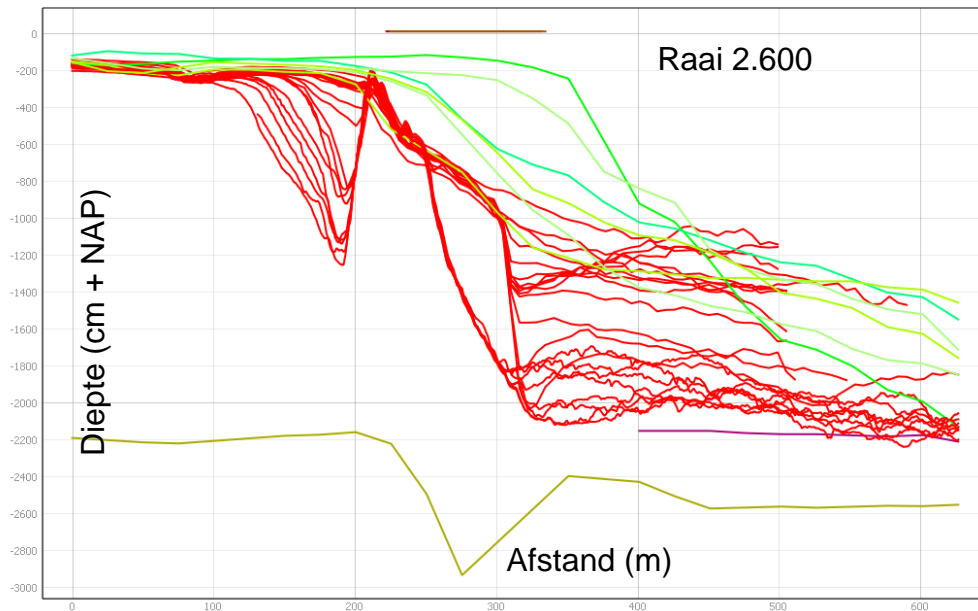
Figuur 4-20 Dwarsprofiel Raai 2600 Geulwand van Ossensisse 2. Rood: detailoevermetingen (jaarlijks) 1997-2019 (oeverval in 2014). Groen: vaklodingen 1961, 1971, 1980, 1990, 1995, 2000. Bruin: horizontale uitstrekkingsgeulwandbescherming. Donkerpaars: top Formatie van Maassluis-Peize-Waalre. Olijf: top Formatie Oosterhout. Aangemaakt in QGIS.

Hoewel er geen erosie optreedt in de bestorting op de teen en op de geulwand, is de bestorting kennelijk niet in staat deze terugschrijding te voorkomen. Het talud is ook duidelijk steiler en hoger dan toelaatbaar (volgens de nieuwe bevindingen in hoofdstuk 3). Aan de achterzijde (in het slik) treedt ook erosie op. Hier komt de geul van het afwateringskanaal in het slik uit. De bestorting van de teen wordt gestaag ondermijnd. Dit is ook te zien in raai 2900 (Figuur 4-25), namelijk schade door afschuiving in de flauw hellende bestorting op de teen na sterke versteiling door erosie, die doorgaat tot de oorspronkelijk diepte van voor 1978 op ruim -21 m NAP.

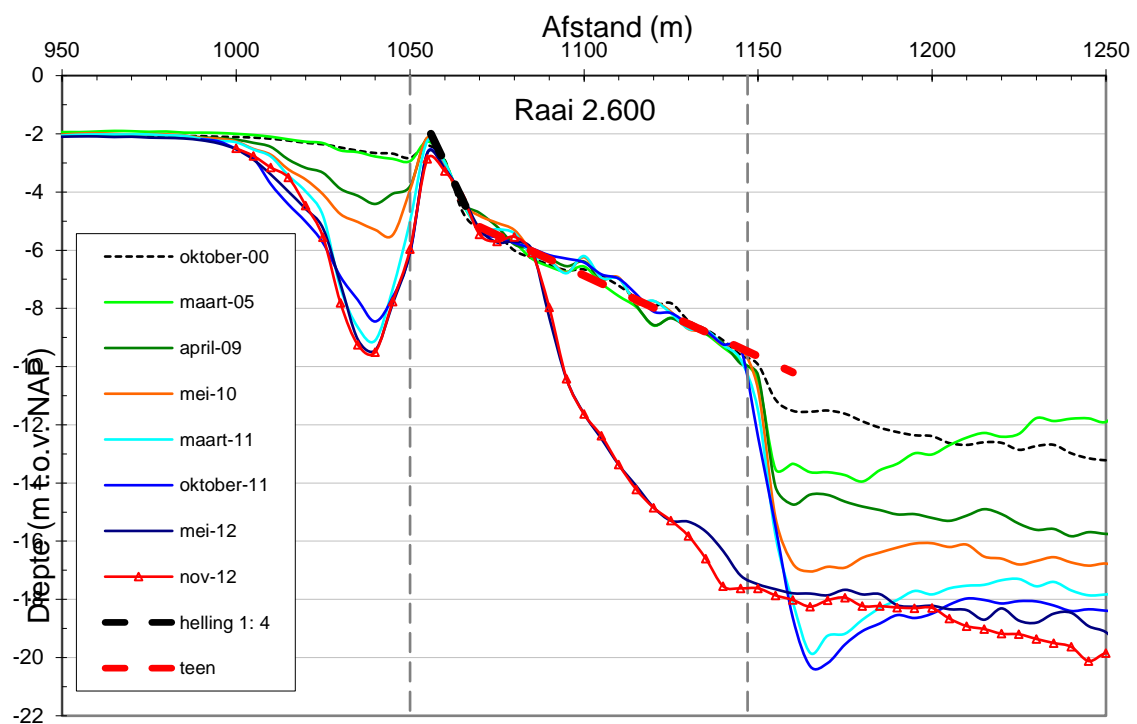
Figuur 4-23 Dwarsprofiel Raai 2600 (detail). Geulwand van Ossensisse 2 (2000-2012). Zwart gearceerd: geulwandverdediging onder helling 1:3. Rood gearceerd: teenbestorting. Deze is dus al over een flinke afstand verdwenen.

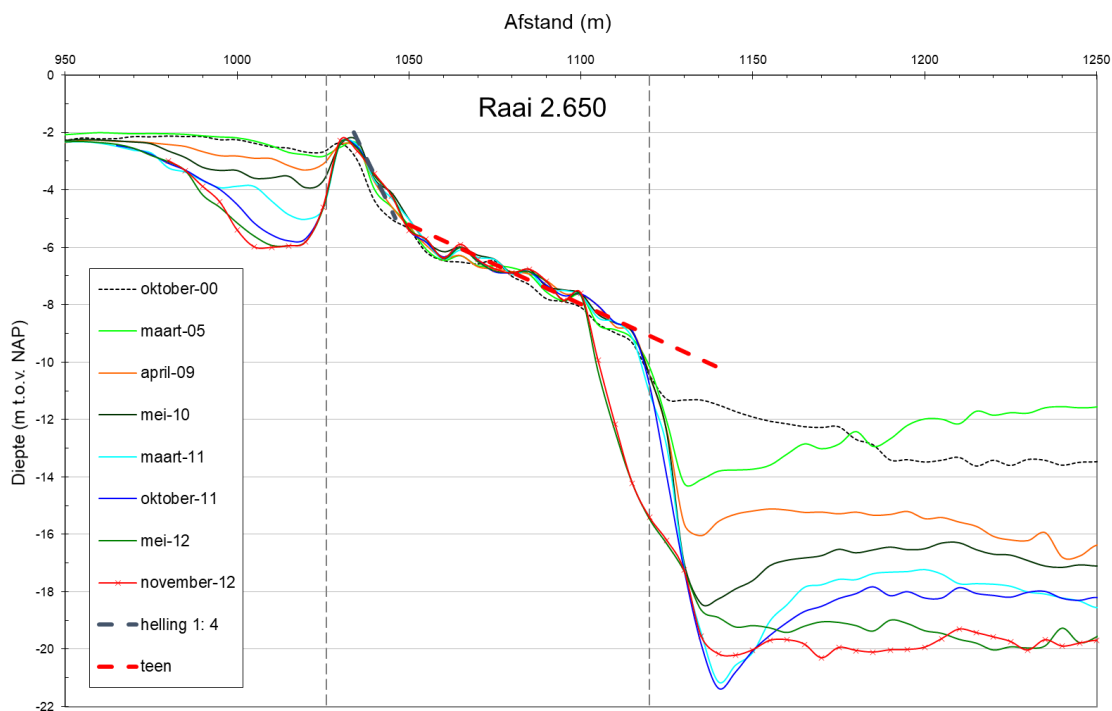
Figuur 4-24 Dwarsprofiel Raai 2650 (detail). Geulwand van Ossensisse 2 (2000-2012). Zwart gearceerd: geulwandverdediging onder helling 1:3. Rood gearceerd: teenbestorting (deels verdwenen).

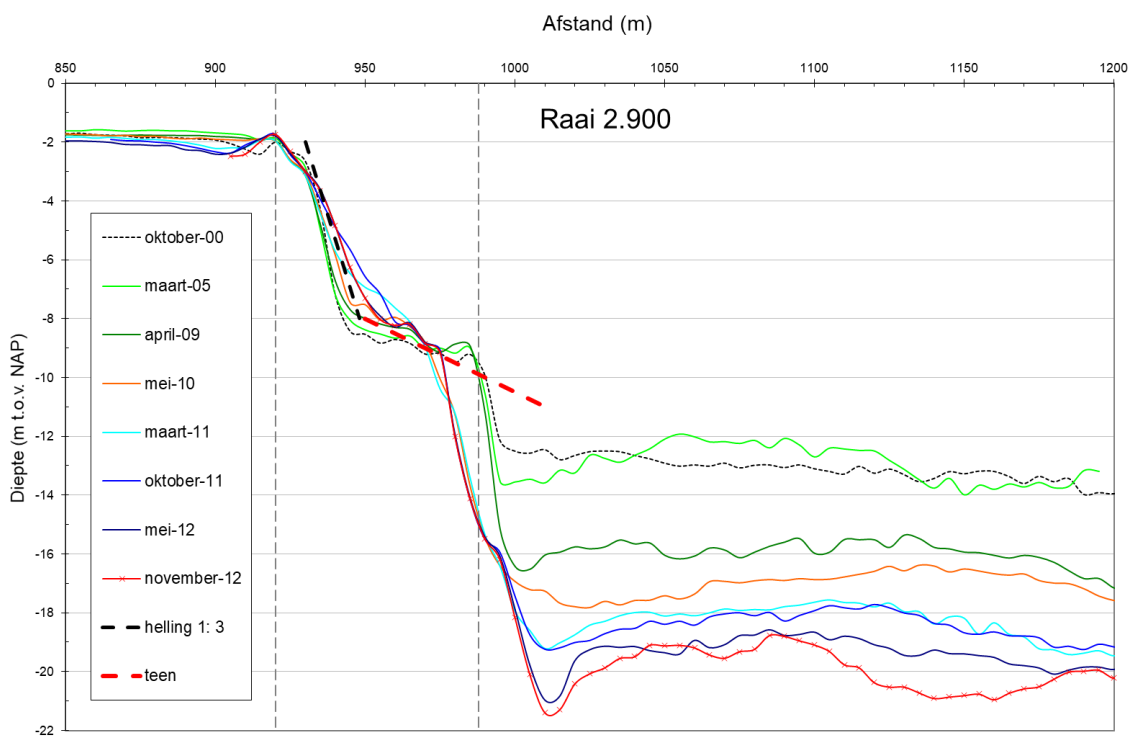
Figuur 4-25 Dwarsprofiel Raai 2900 (detail). Geulwand van Ossensisse 2 (2000-2012). Zwart gearceerd: geulwandverdediging onder helling 1:3. Rood gearceerd: teenbestorting. (deels verdwenen).

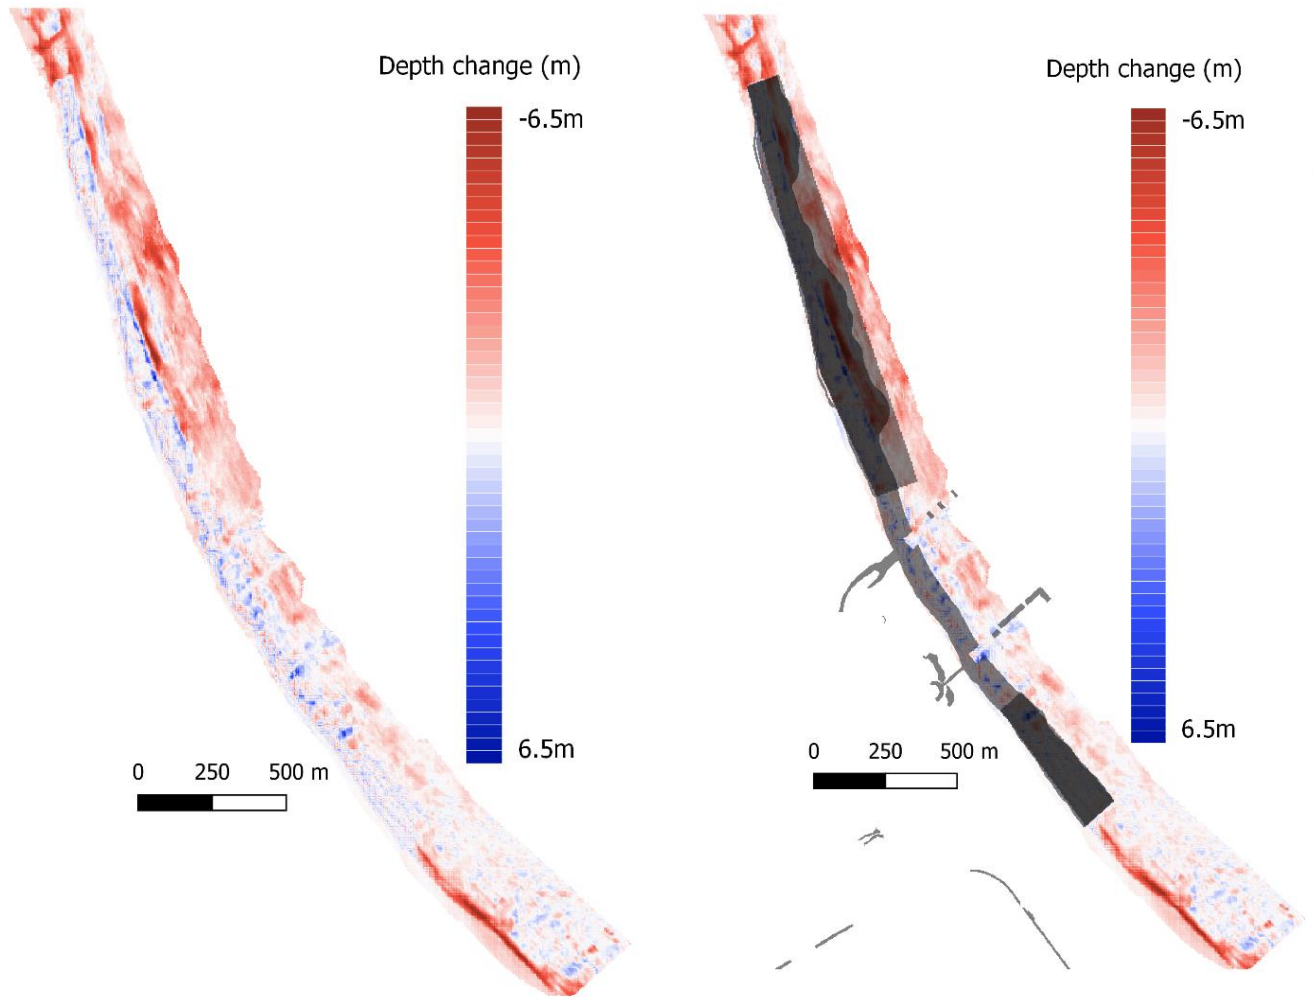
De verschilkaartjes van de geulwandverdediging van de meest recente opname (2018) en de opname na aanpassingen (2002) is weergegeven in Figuur 4-46. Vooral langs het Land van Saeftinghe is nog sprake van erosie bij de teen van de geulwandverdediging en ten noorden en ten zuiden hiervan in het onbeschermde gebied, maar er is geen schade (erosie) zichtbaar in de constructie.

Figuur 4-46 Verschilbathymetrie Saeftinghe (oost) 2018 – 2002 Links zonder en rechts met locatie geulwandverdediging en oeverwerken.
