## Pilot houten schermen in de IJssel

Analyse waarnemingen tot een jaar na aanleg

<b>Versie</b>	1.0
<b>Datum</b>	30-03-2021
<b>Projectnummer</b>	11205244-005
<b>Document ID</b>	11205244-005-GEO-0003
<b>Pagina's</b>	88
<b>Status</b>	definitief

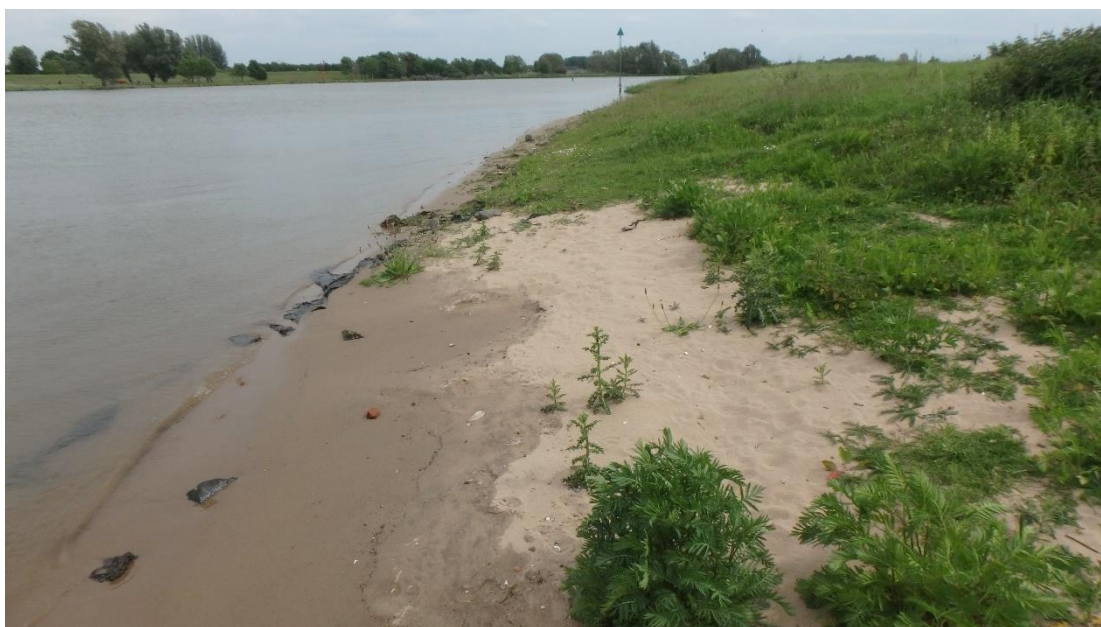
Figuur 2.3 De overgang van een zandige oever naar een beschermde oever (met geotextiel en stenen tot 20 cm). Tussen deze locatie en de veerstoep is de oever van de binnenbocht ontsteend (foto Kees Sloff mei 2019).

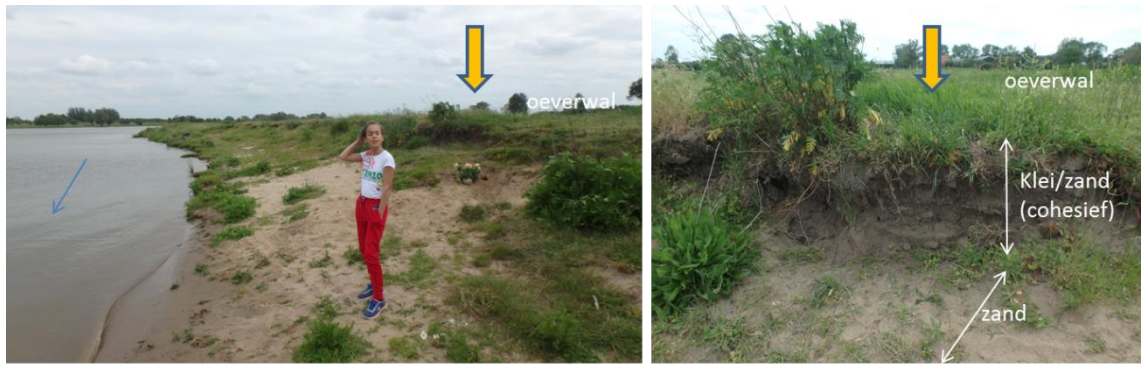
Figuur 2.6 geeft de situatie weer voorafgaand aan de pilot aan de linkeroever ter hoogte van de 'kom'. De aanwezigheid van de ondiepte behorend bij de scherpe bocht leidt tot een flauw verlopend zandstrandje dat doorloopt tot aan een steilrand van enigszins cohesief materiaal (met vegetatie, orde 1 m hoog). De steilrand begint bij de oeverwal, die hoger ligt dan de achterliggende uiterwaard. Onder het zand liggen ook erosieresistente (cohesieve) pakketten die zichtbaar zijn rond de gemiddelde waterlijn. In de binnenbocht onder water is het sediment met name samengesteld uit zand met organisch materiaal en schelpen (Figuur 2.7). Op de ondiepte in de binnenbocht groeien waterplanten (een fonteinkruid; Figuur 2.7).

Figuur 2.6 Eroderende oever aan benedenstroomse zijde van projectgebied (net bovenstrooms van veerstoep). Oranje pijl geeft overeenkomstige locatie aan in beide foto's (Foto's Kees Sloff, mei 2019).

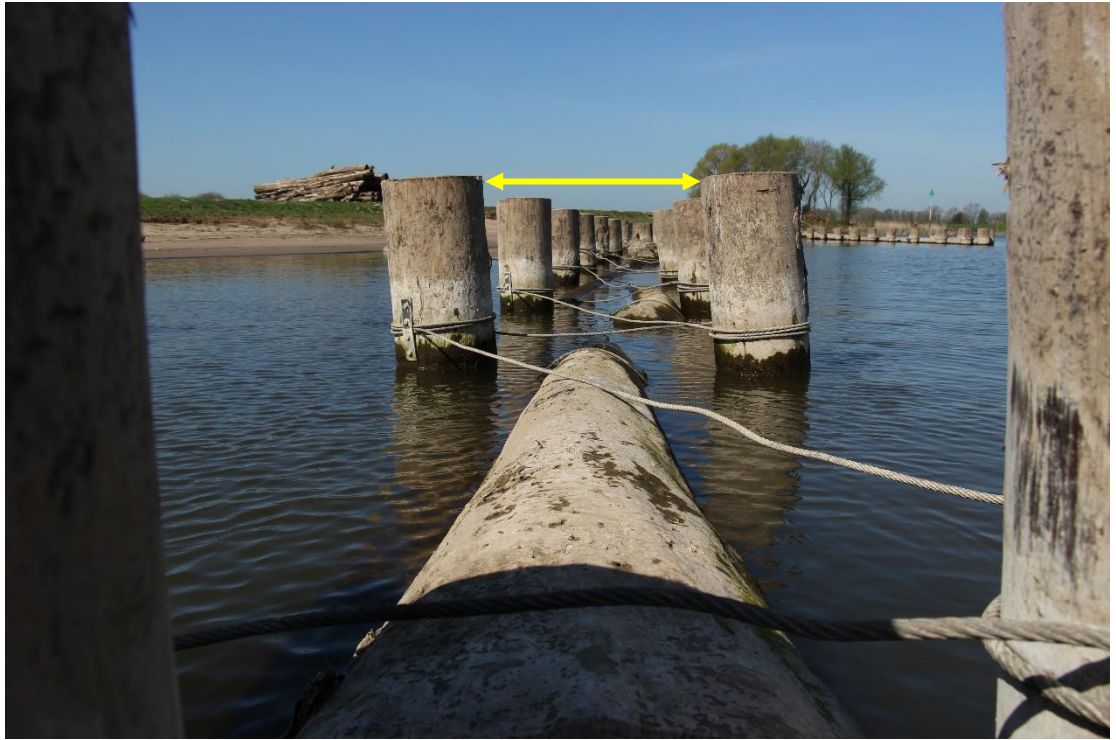
Bij voldoende lage rivierafvoer is het gewaterde hout uit de uiterwaarden geplaatst voor de drie schermen. Deze stammen zijn tijdelijk vastgezet met een dunne staalkabel. Vanwege de grote variatie in lengte en vorm van dit hout, was het niet uit te sluiten dat een stuk hout uit het scherm zou ontsnappen en in de vaargeul terecht kwam. Om dit te voorkomen en om de houten schermen langdurig stabiel te maken, is als bovenste laag horizontaal hout een Corsicaanse Den aangebracht. De staalkabels zijn bevestigd om en aan de Corsicaanse Den, zodat de kans op verlies van hout uit het scherm minimaal lijkt (Figuur 3.6). Het blijft wel nodig de houten schermen op inzakken te blijven monitoren en de kabels een aantal keer per jaar strak te trekken. Bij te veel inzakking, kunnen de schermen aangevuld worden met extra stammen.

*Figuur 3.6 De bovenste houtlaag is geborgd met staaldraad; de gele pijl geeft de bepaalde afstand tussen de standers aan.*

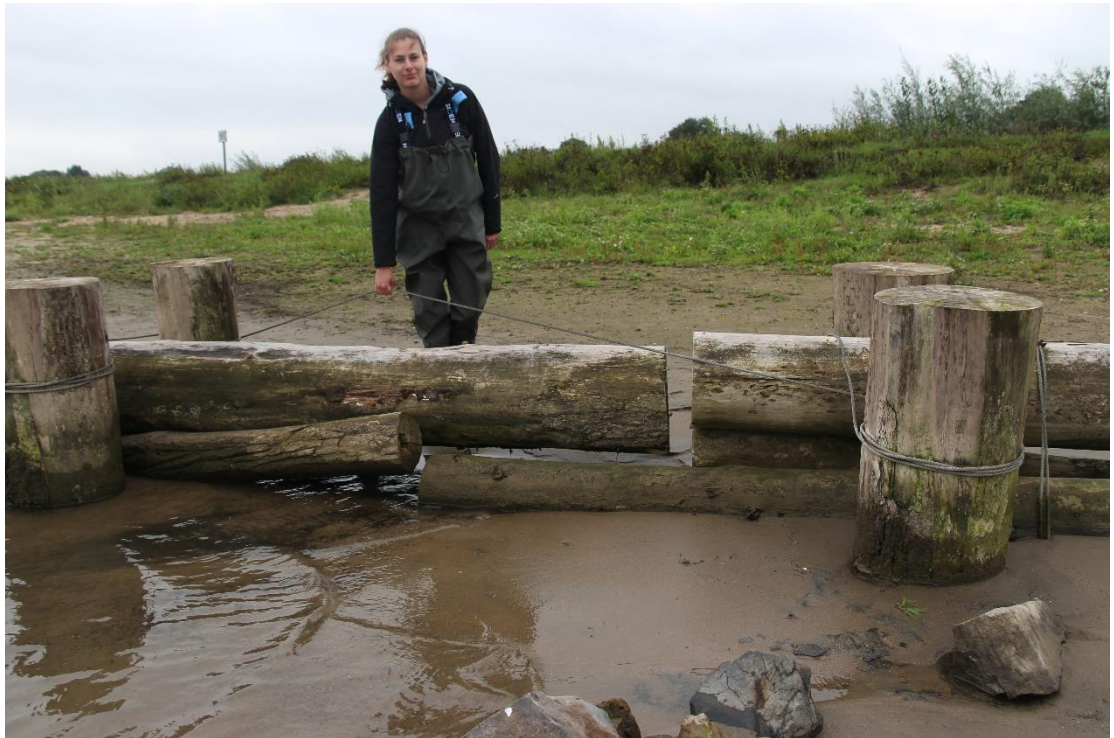
Het plaatsen van de **staanders** verliep soepel. Door ze dieper in te trillen dan volgens het ontwerp, is de verwachting dat dit gedeelte van de constructie stabiel blijft. Bij het plaatsen van het **liggende hout** tussen de staanders was het gezien de wisselende vorm, dikte en lengte van het rivierhout nodig om per stam te puzzelen om tot een stapel zonder te grote **openingen** te komen. Het was een uitdaging om met het beschikbare hout een dichte stapel hout te realiseren tussen de staanders. We hebben geen kieren groter dan een boomdiameter waar genomen. Figuur 3.7 toont dat in het minst hoge deel van een scherm kieren aanwezig zijn en een aanzienlijk gat aanwezig is tussen het scherm en de bodem. Omdat verder de rivier in, meer stammen op elkaar gestapeld zijn, kunnen de gaten daar groter zijn. Dat hebben we niet goed kunnen waarnemen, omdat het onder water staat. In de laag Corsicaanse Den bovenop het liggende hout zijn de gaten tussen stammen doorgaans klein.

*Figuur 3.7 Een deel van houten scherm 3, waarbij kieren tussen de stammen zichtbaar zijn.*

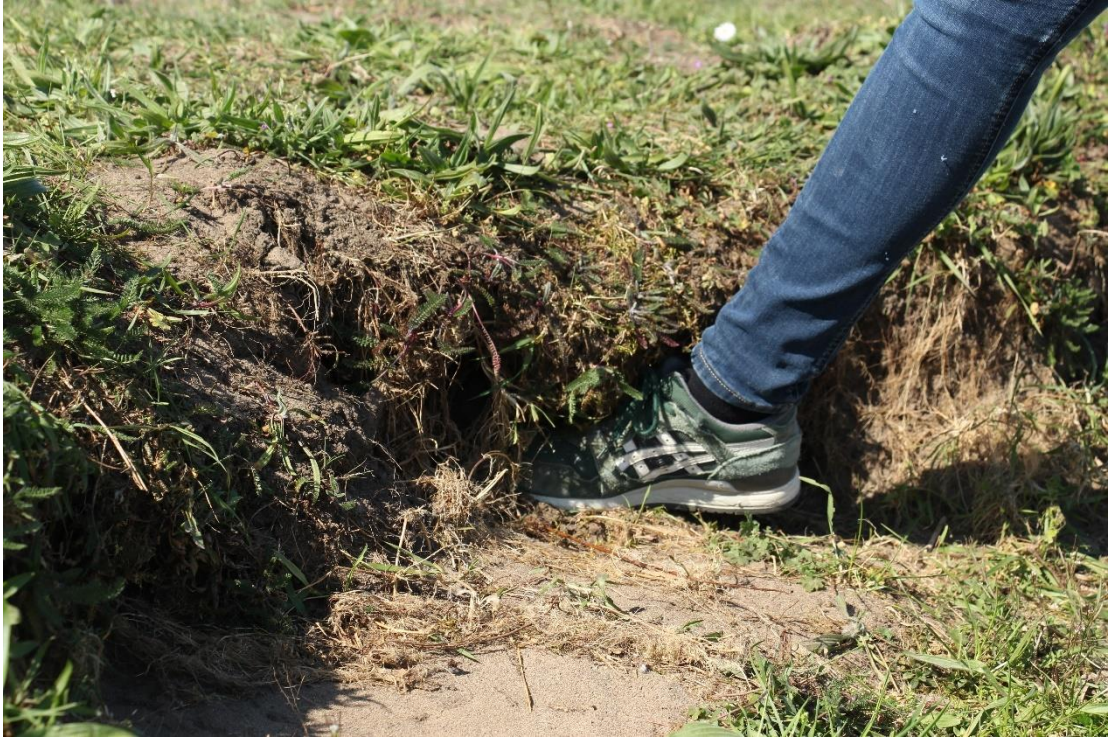
*Figuur 5.2 Ondergraving van de toplaag.*

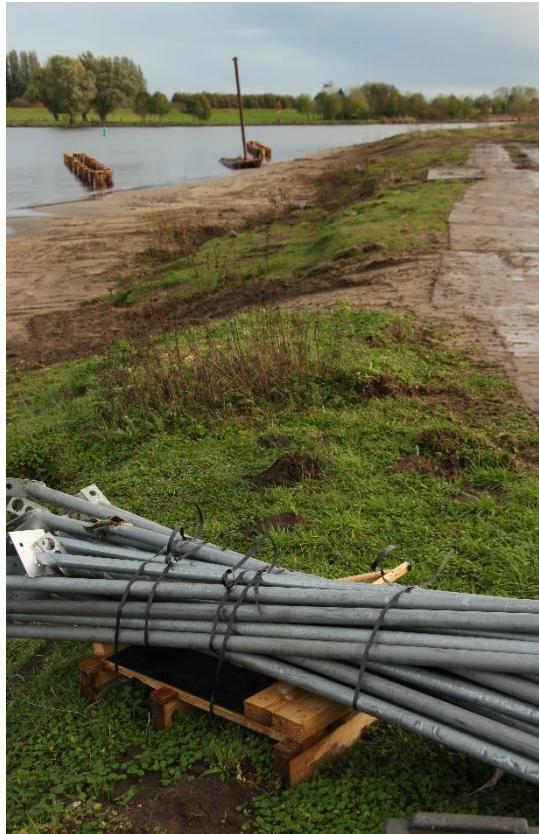
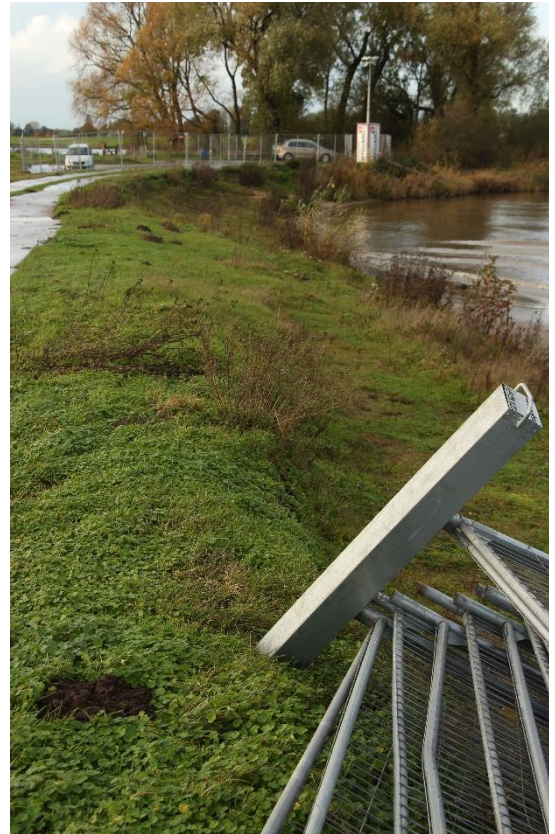
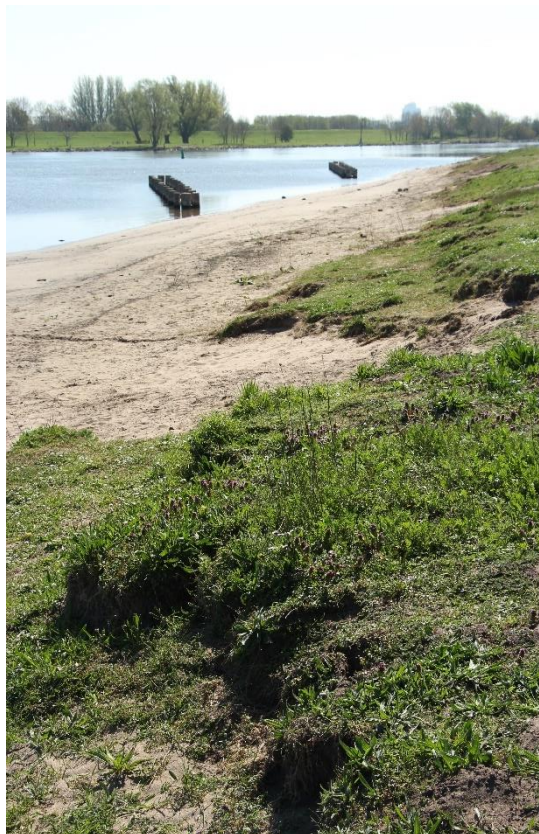
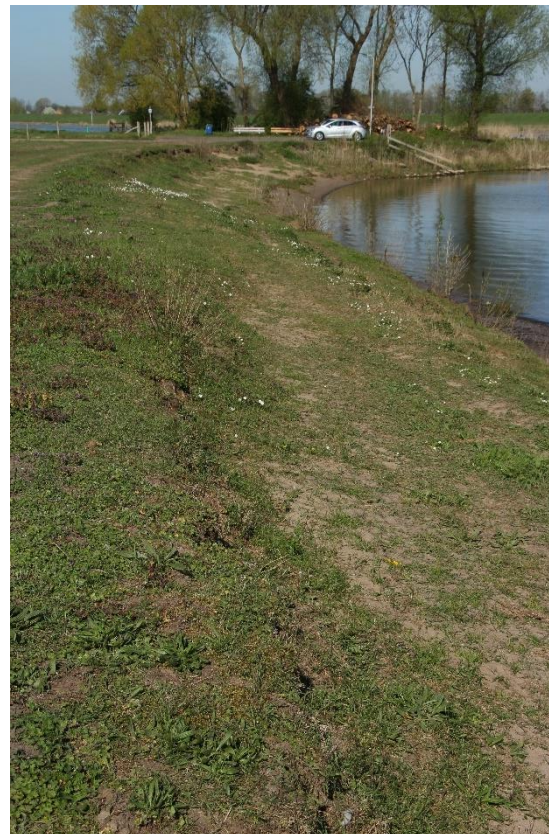
*Figuur 5.3 Foto's van de oever in bovenstroomse (links) en benedenstroomse (rechts) richting tijdens de eerste (boven) en tweede inspectie (onder).*

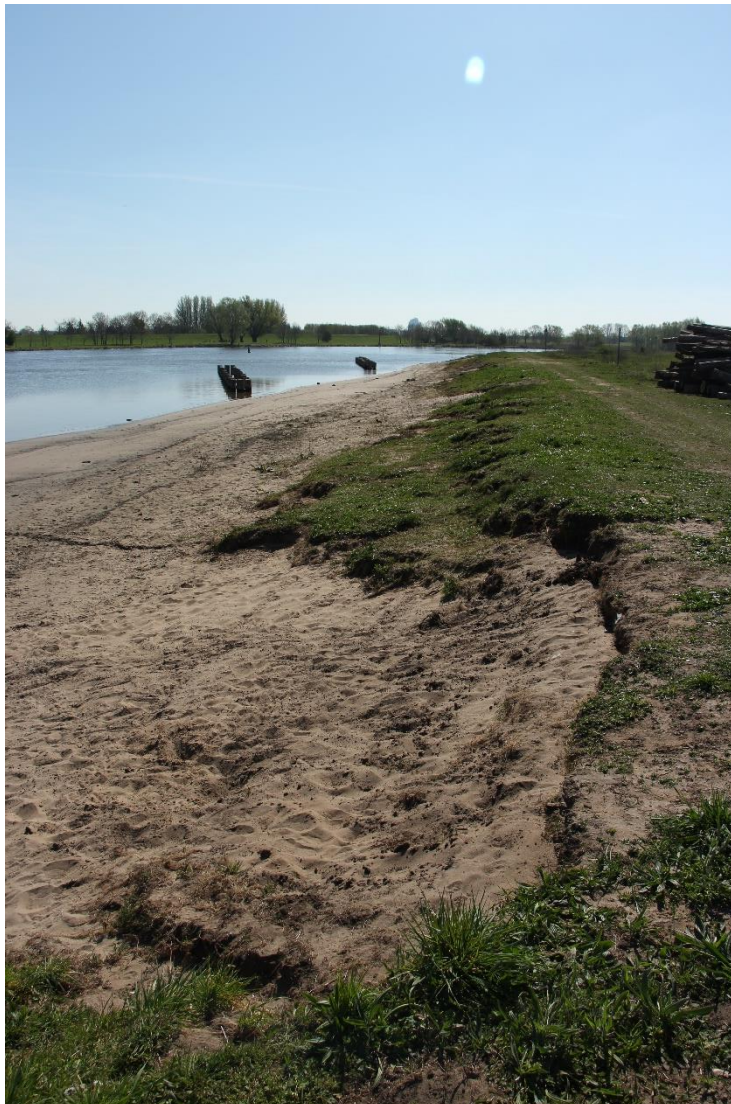
*Figuur 5.5 Dubbele steilrand benedenstrooms van het derde scherm.*

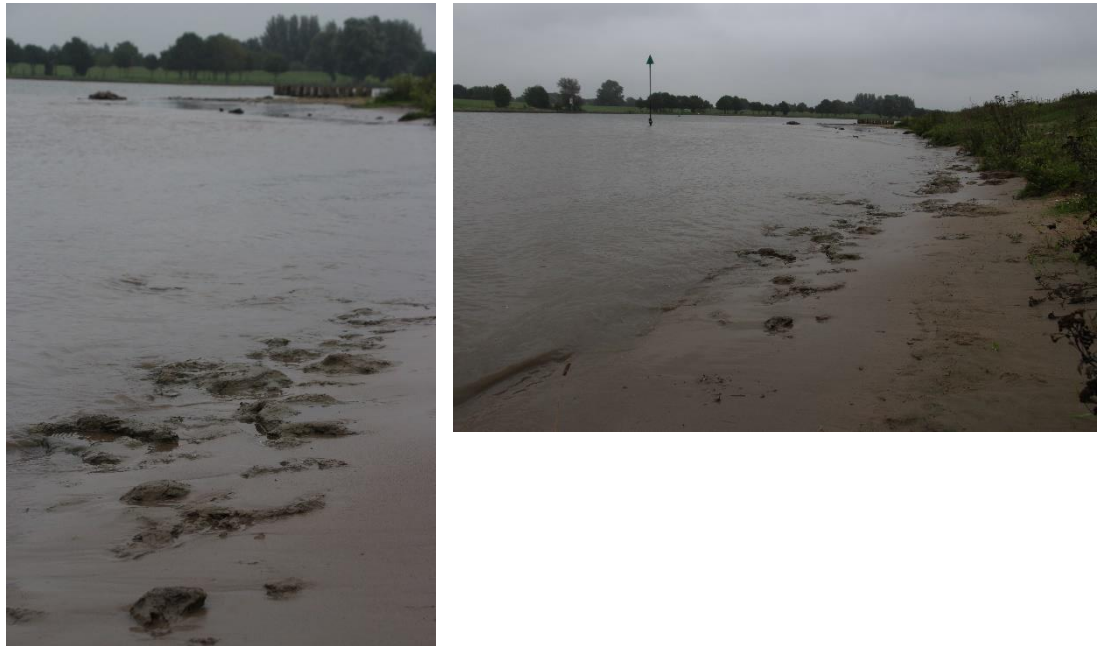
*Figuur 5.6 Erosiebestendig materiaal steekt boven het zand uit.*

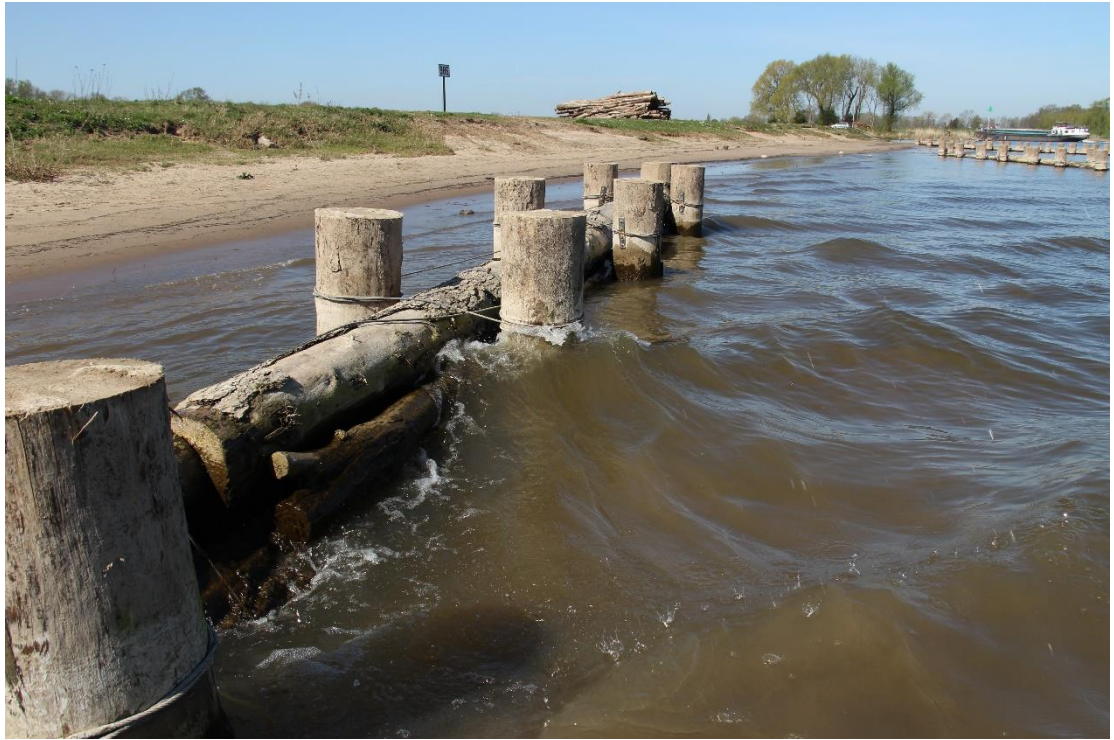
Figuur 5.9 Breking van secundaire scheepsgolven.

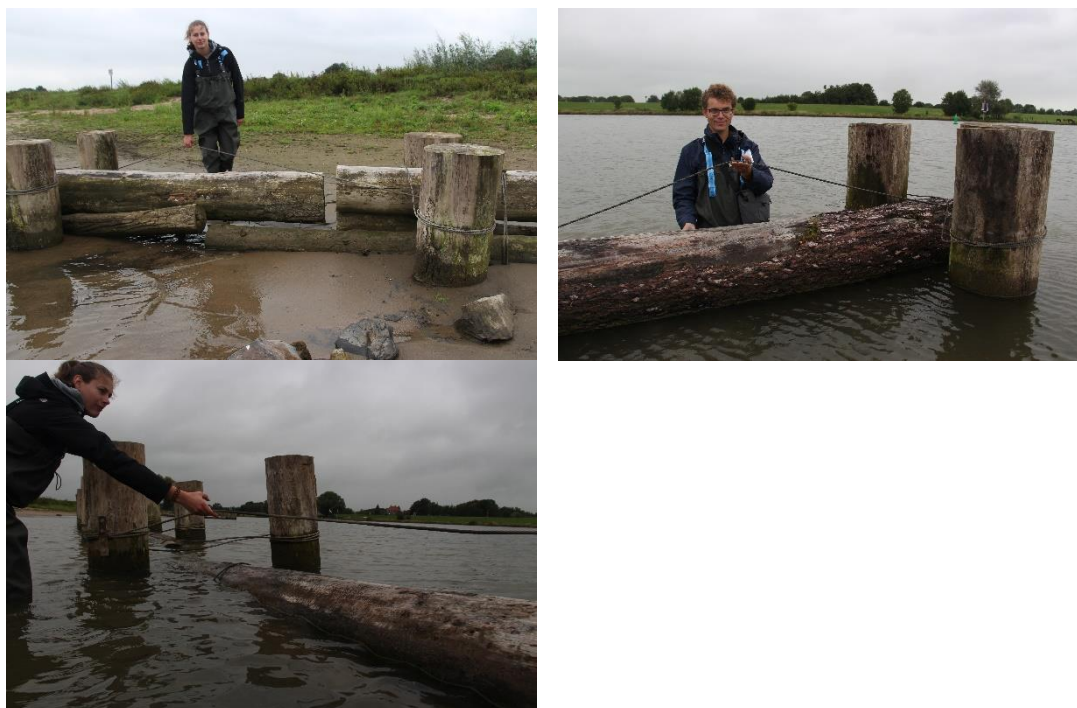
Figuur F.2 Loszittende staalkabels bij scherm 2 (onder, 5698) en scherm 3 (boven, 5688, 5693).

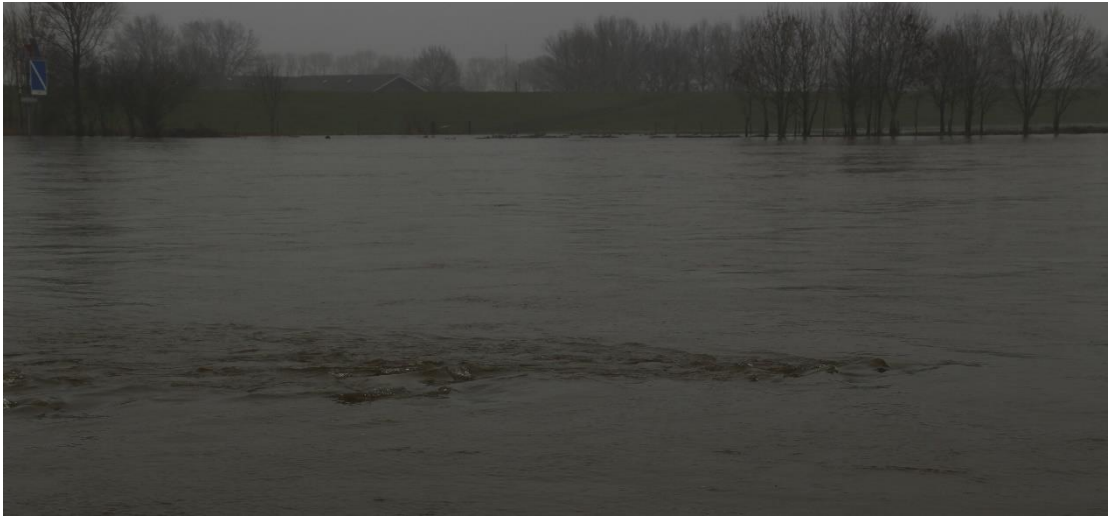
*Figuur F.3 Turbulentie rondom scherm.*

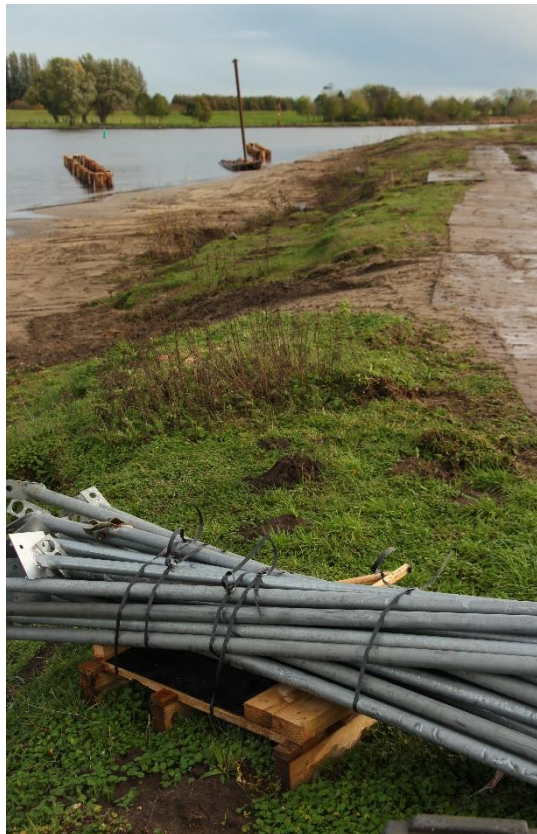
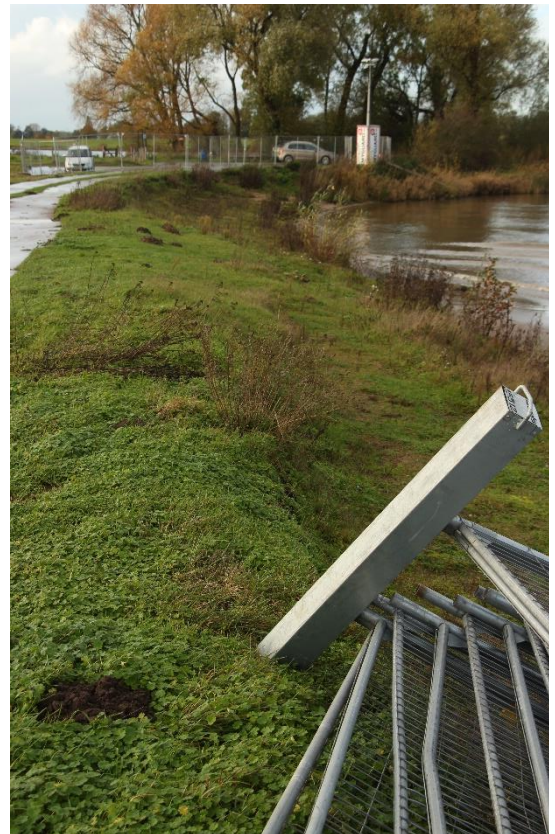
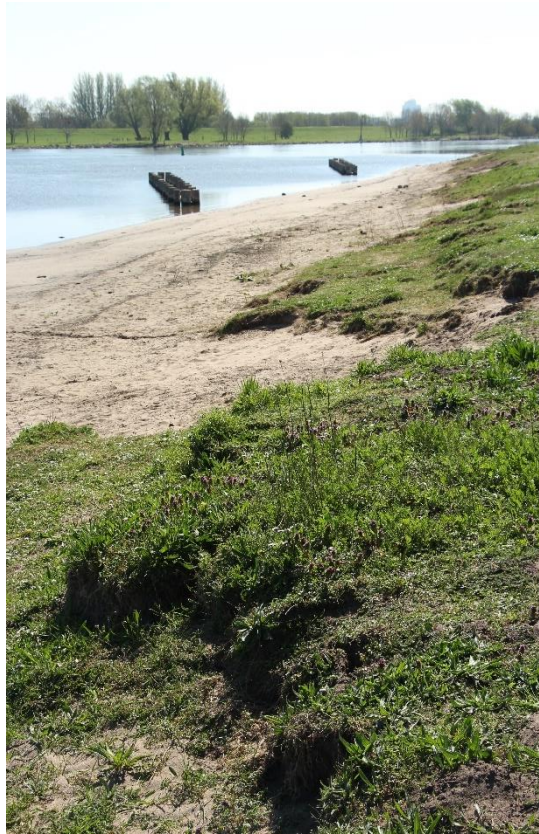
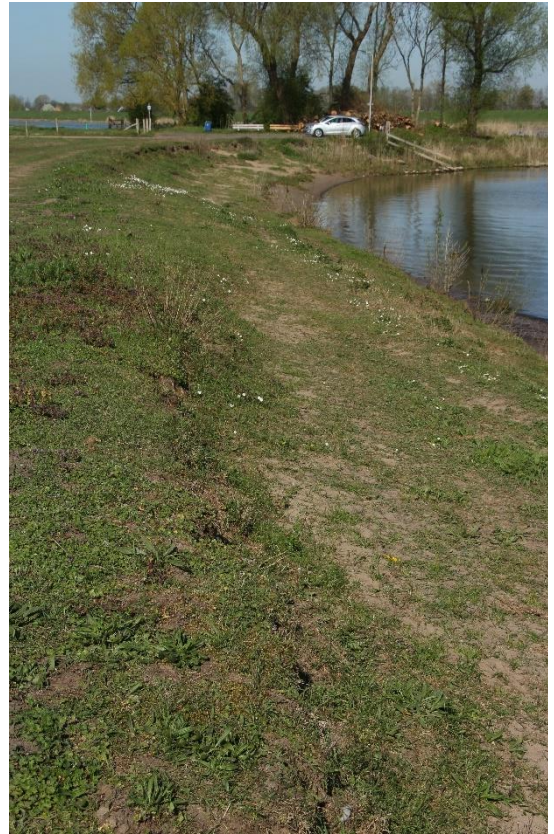
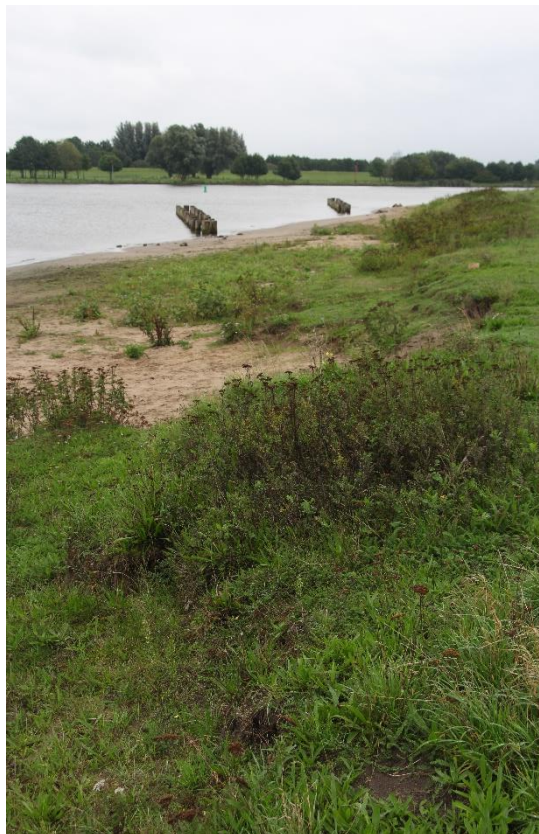
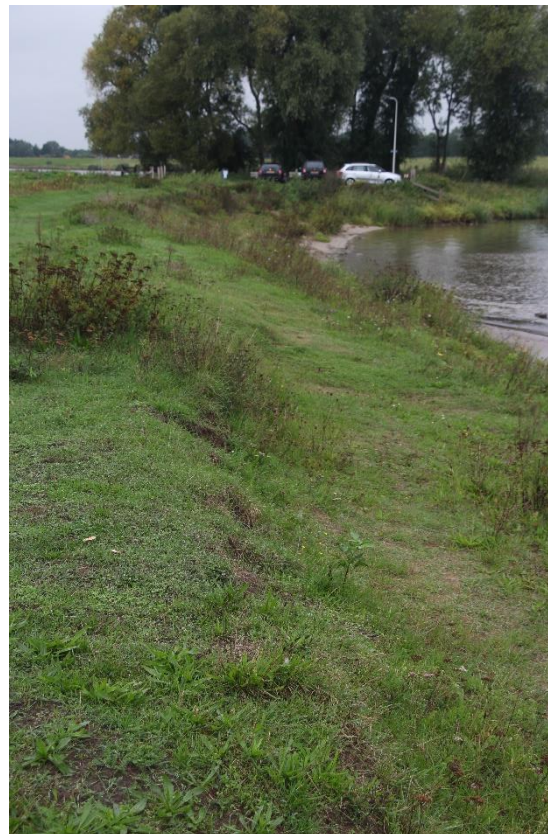
*Figuur F.4 Standpunt oever. Foto's in bovenstroomse (links) en benedenstroomse (rechts) richting, tijdens de eerste (boven), tweede (midden) en derde (onder) inspectie.*
