Basisrivierbodempligging analyse Grensmaas hoogwater juli 2021

Opdrachtgever	Rijkswaterstaat Water, Verkeer en Leefomgeving
Contactpersoon	Mirjam Flierman, Niek van der Sleen
Referenties	Basisrivierbodempligging, KPP-rivierkunde, BOA-rivieren
Trefwoorden	Basisrivierbodempligging, Functieoverschrijdingen, Hoogwater

Versie	1.0
Datum	20-07-2022
Projectnummer	11206792-009
Document ID	11206792-009-ZWS-0002
Pagina's	67
Classificatie	
Status	definitief

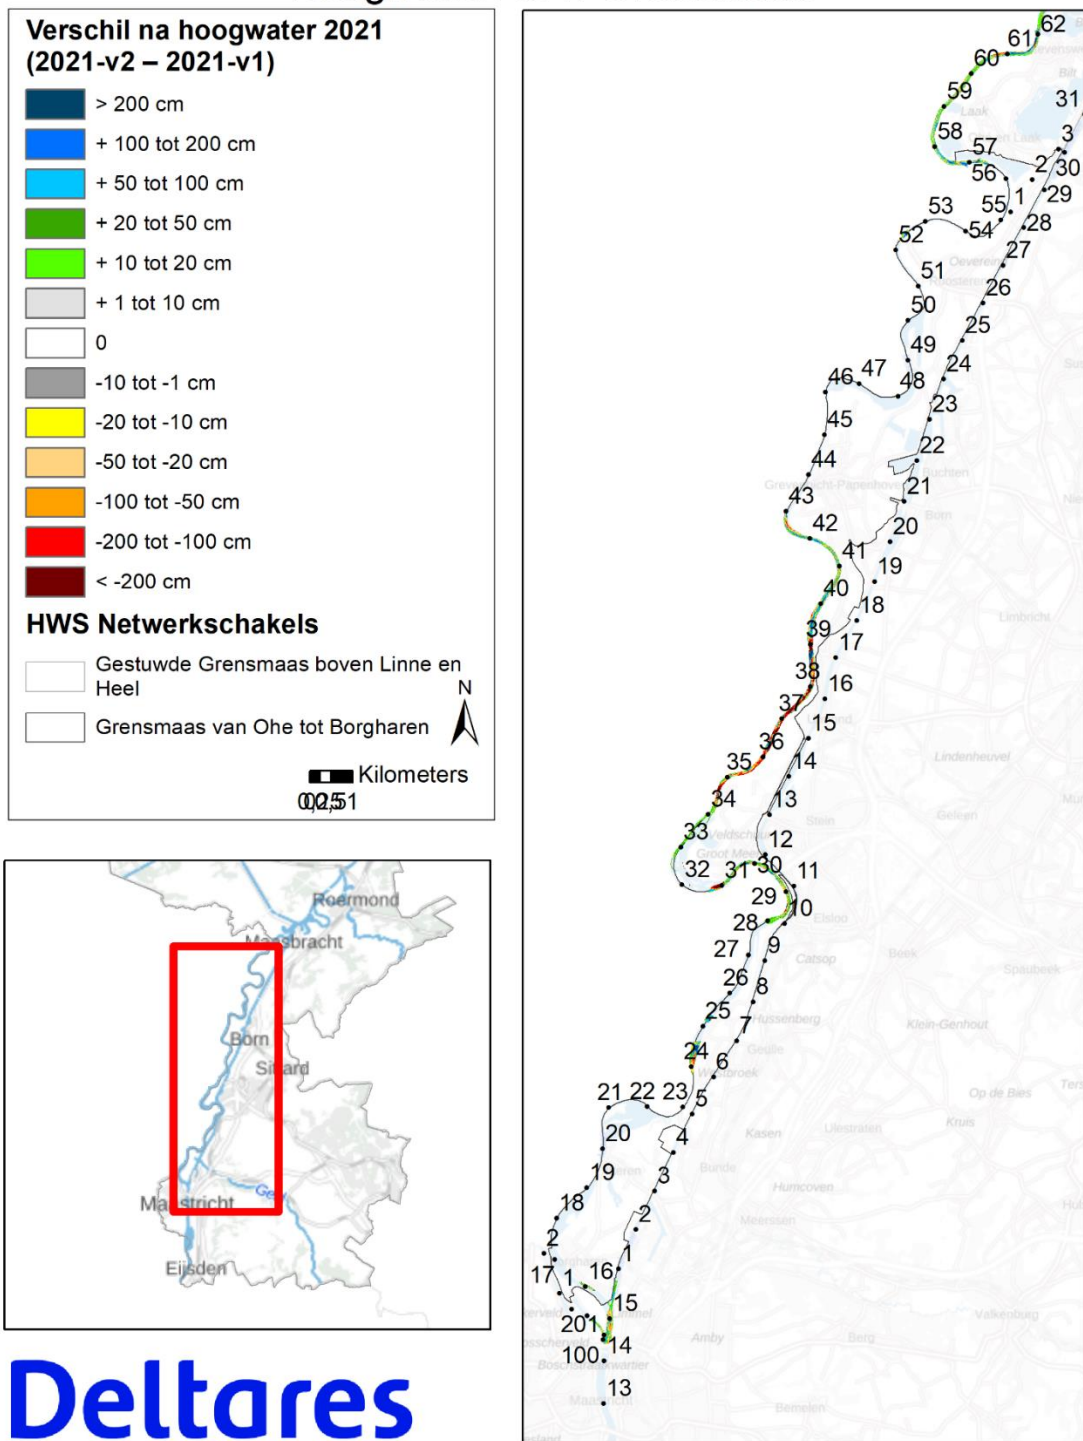
Figuur 3-1 Gemeten verandering in het zomerbed voor de Grensmaas van Ohe tot Borgharen tussen casebodem-v2 (na het hoogwater 2021) en casebodem-v1 (voorjaar 2021)

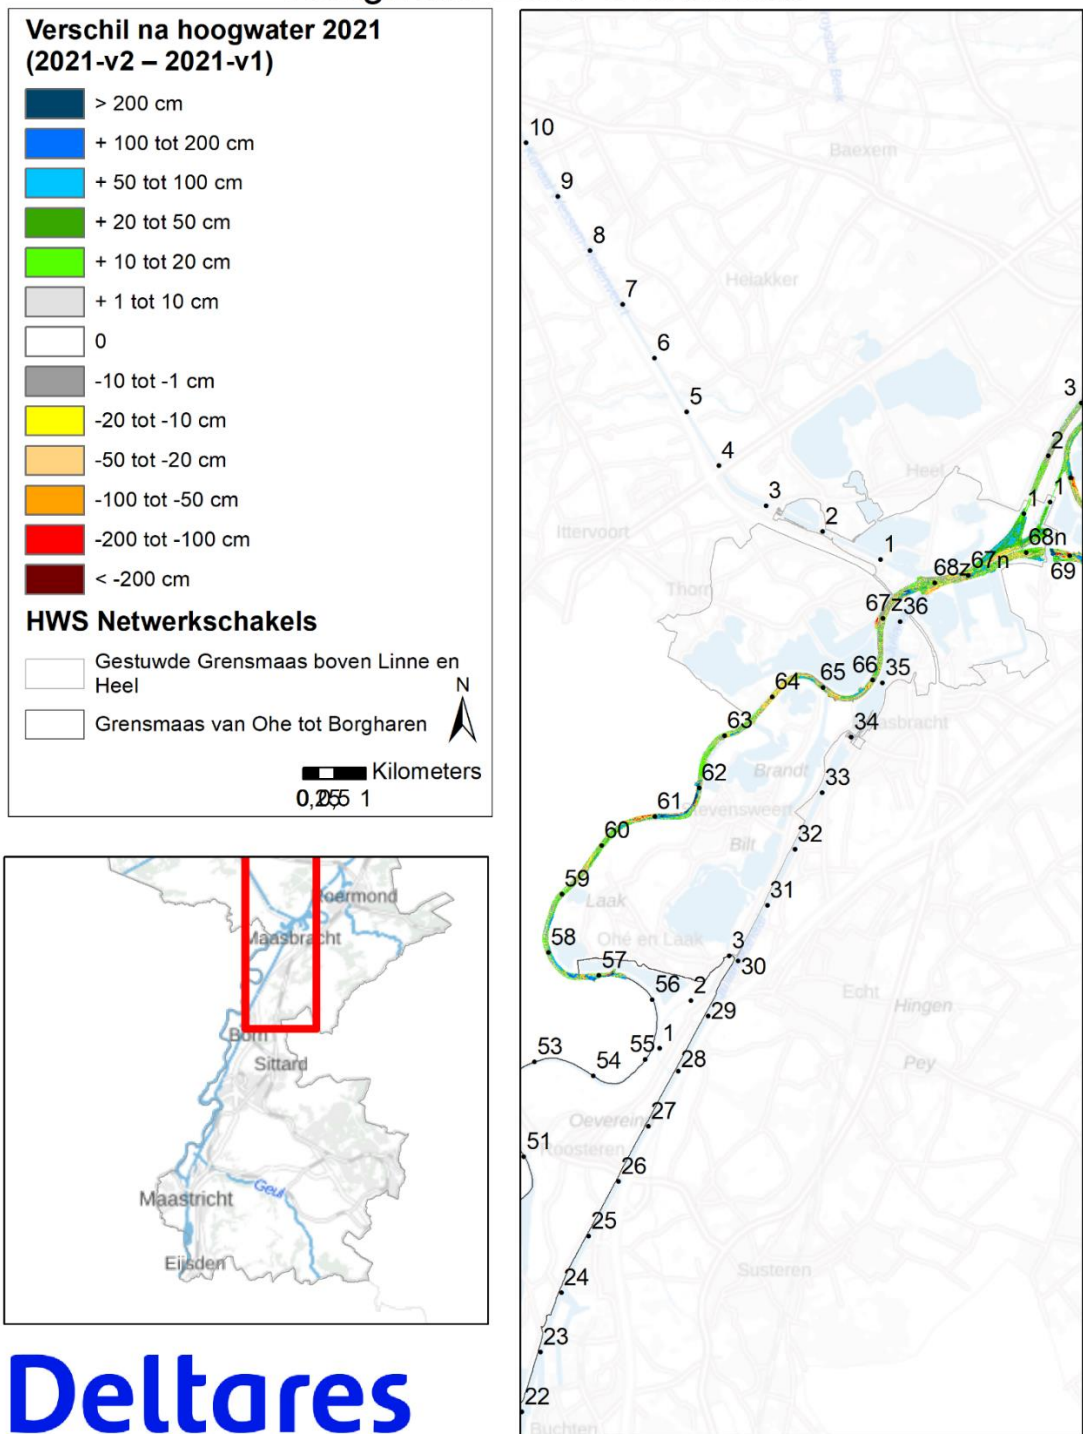
Figuur 3-2 Gemeten verandering in het zomerbed voor de Gestuwde Grensmaas Boven Linne en Heel tussen casebodem-v2 (na het hoogwater 2021) en casebodem-v1 (voorjaar 2021)

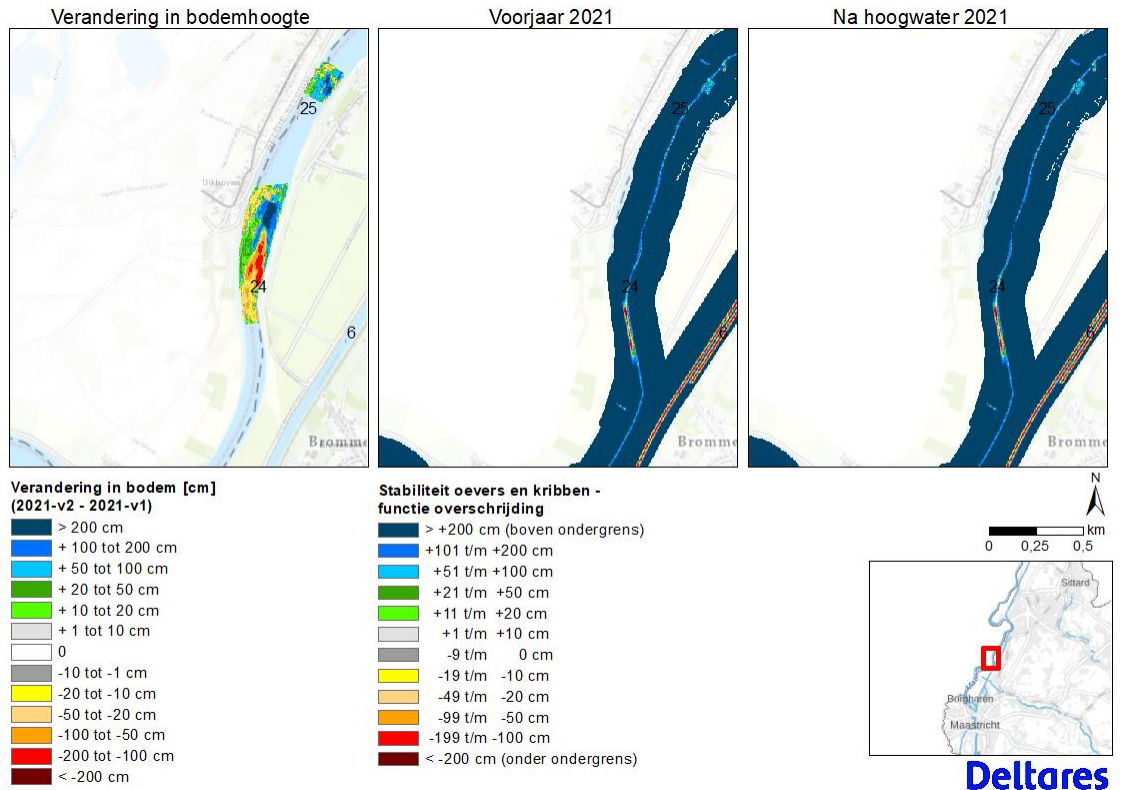
Net na rkm 24 is de bodem 0,5 tot 1,5 m verlaagd, terwijl vlak daarna en verderop bij rkm 25,3 de bodem juist meer dan 1 m is verhoogd. Deze veranderingen in bodemhoogte zijn echter niet geheel door het hoogwater veroorzaakt, aangezien er in 2021 op dit traject werd gewerkt aan de oevers en oeverbescherming bij Geulle aan de Maas (persoonlijke communicatie Tom Kuijpers RWS ZN). Het effect van de bodemverhoging is echter niet zichtbaar in Figuur 3-6, dat de functie-overschrijding voor de eis “05-01 Beleid overstijgend – Stabiliteit oevers en kribben” toont voor zowel de situatie voor als na het hoogwater. Figuur 3-6 toont geen afname in functieoverschrijding door extra geplaatste oeververdediging, maar alleen een toename in functieoverschrijding tussen rkm 23,9 en 24,1 waar 0,5 tot 1,5 m rivierbodembodem erosie plaatsvond.

Figuur 3-6 De functieoverschrijding voor de eis “Beleid overstijgend – Stabiliteit oevers en kribben” (05-01) zowel voor als na het hoogwater 2021 ter hoogte van rkm 24-26

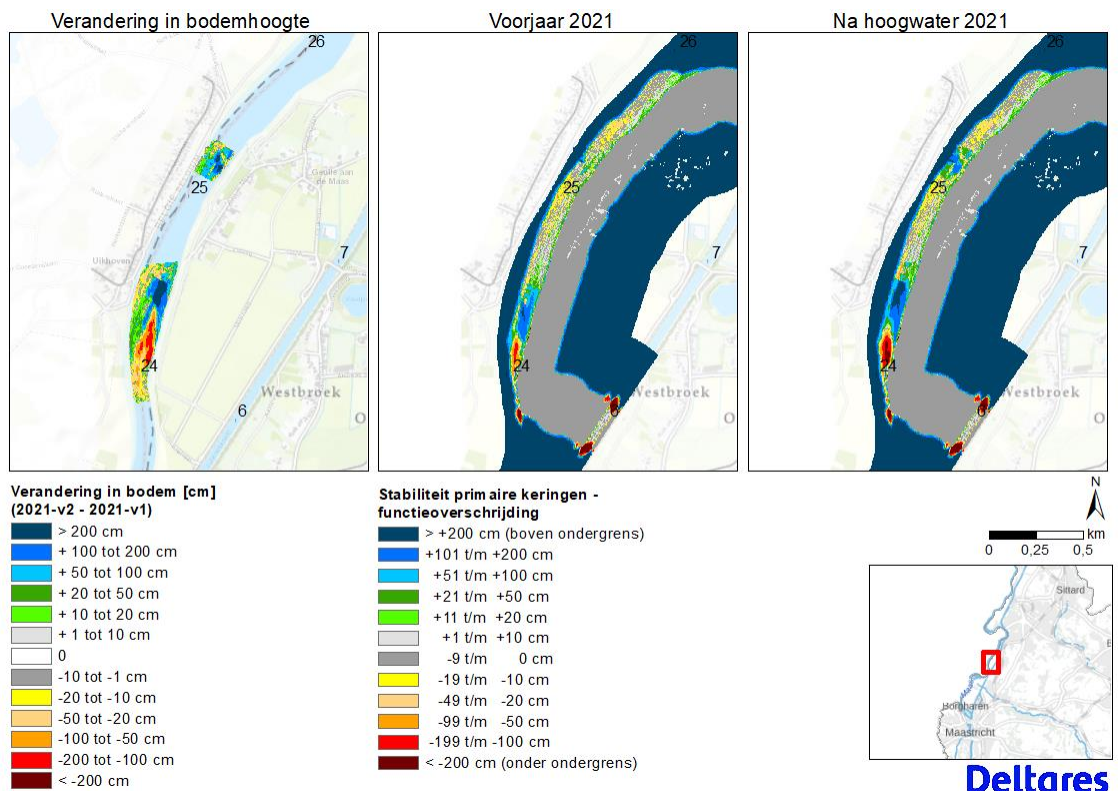
Figuur 3-7 toont voor hetzelfde traject de functie-overschrijdingskaart van de ondergrens “01-02 Hoogwaterveiligheid – stabiliteit keringen”. Volgens deze eis is er geen verlaging van het bodemniveau in de keurzone toegestaan, omdat de stabiliteit van de kering hierdoor mogelijk in het geding komt. De erosie rondom rkm 24 vond plaats in de keurzone van de kering waardoor er nu een groter gebied is met functieoverschrijding en een mogelijk gevaar voor de stabiliteit van de kering.

Figuur 3-7 De functieoverschrijding voor de eis Hoogwaterveiligheid – stabiliteit keringen (01-02) zowel voor als na het hoogwater 2021 ter hoogte van rkm 24-26

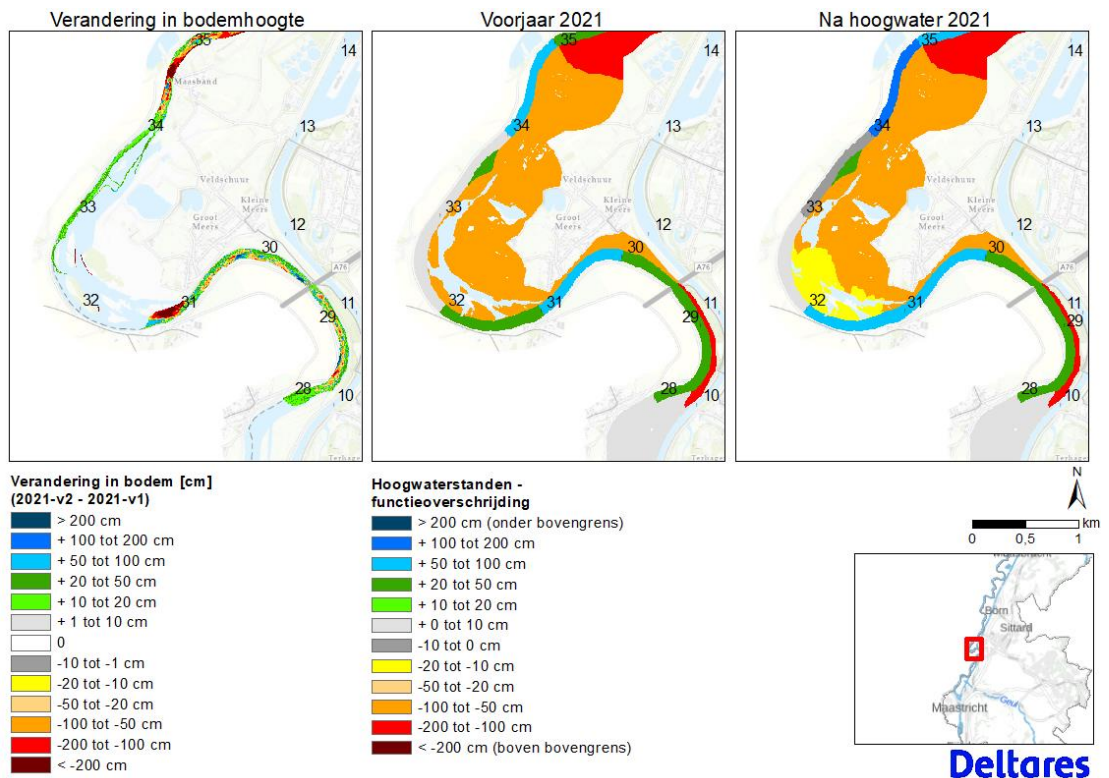
Tussen rkm 27,9 en 31,2 vind afwisselend sedimentatie en erosie plaats. In Figuur 3-9 is zichtbaar dat er tussen rkm 28 en 30 gemiddeld voor de bovengrens “01-01 Hoogwaterveiligheid – Hoogwaterstanden” niets is veranderd. De sterke erosie na rkm 31 zorgt echter wel voor een toename in de functie ruimte voor deze eis van gemiddeld 20 tot 50 naar 50 tot 100 cm in dit rivierkilometer vak.

Figuur 3-9 De functieoverschrijding voor de eis Hoogwaterveiligheid-Hoogwaterstanden (01-01) zowel voor als na het hoogwater 2021 ter hoogte van rkm 28-35

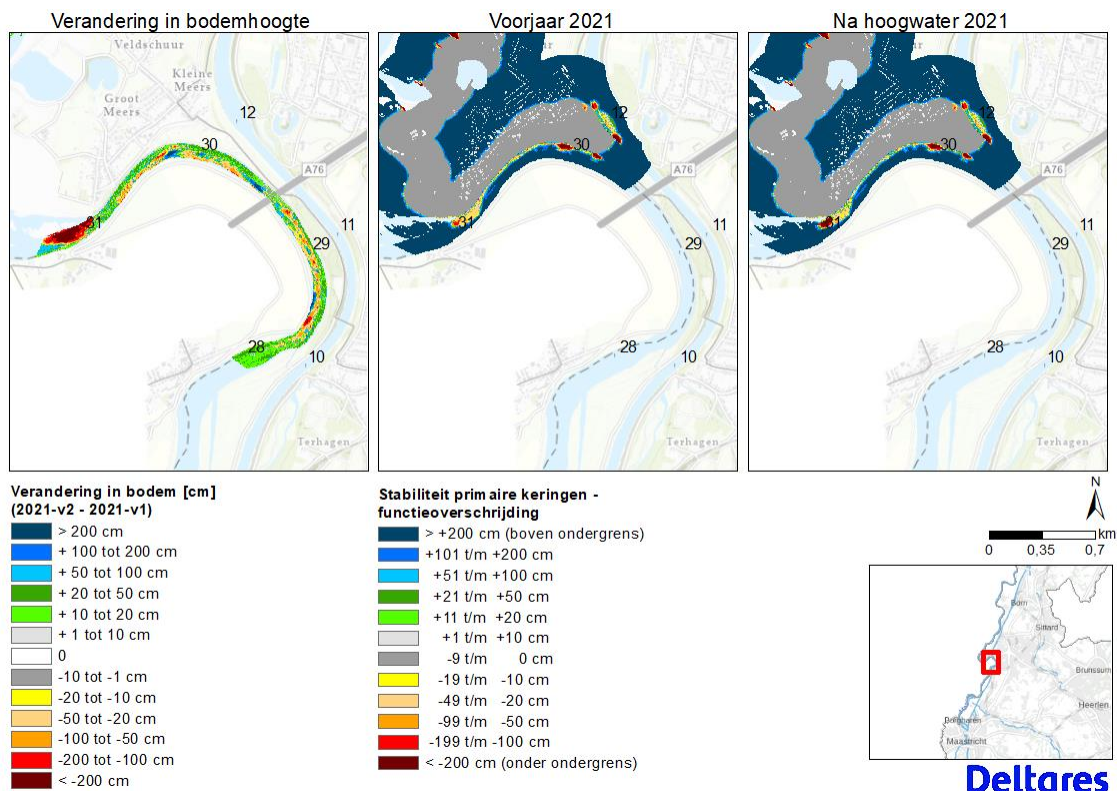
Net na rkm 31 is een verlaging van meer dan 2 m zichtbaar. Dit betreft erosie van de grinddrempel bij de ingang van de nevengeul. Deze grinddrempel is nodig voor de opstuwing van de grondwaterstand zodat natuurgebieden in Vlaanderen niet verdrogen. De grinddrempels zijn echter nog niet opgenomen in een BRL eis en deze grinddrempel is ook niet genoemd als risico of nazorglocatie door RWS ZN. De genoemde erosie vond echter ook plaats vlak langs de rand van de keurzone van de primaire kering, dit is zichtbaar in een sterke toename in functieoverschrijding van 1 á 2 tot meer dan 2 m voor de eis “01-02 Hoogwaterveiligheid – stabiliteit keringen” (zie Figuur 3-10). Er was dus voor het hoogwater al een functieoverschrijding zichtbaar op deze locatie, dit betekent dat de stabiliteit van deze kering mogelijk verder in gevaar is gekomen door de erosie tijdens het hoogwater.

Figuur 3-10 De functieoverschrijding voor de eis Hoogwaterveiligheid – stabiliteit keringen (01-02) zowel voor als na het hoogwater 2021 ter hoogte van rkm 28-31

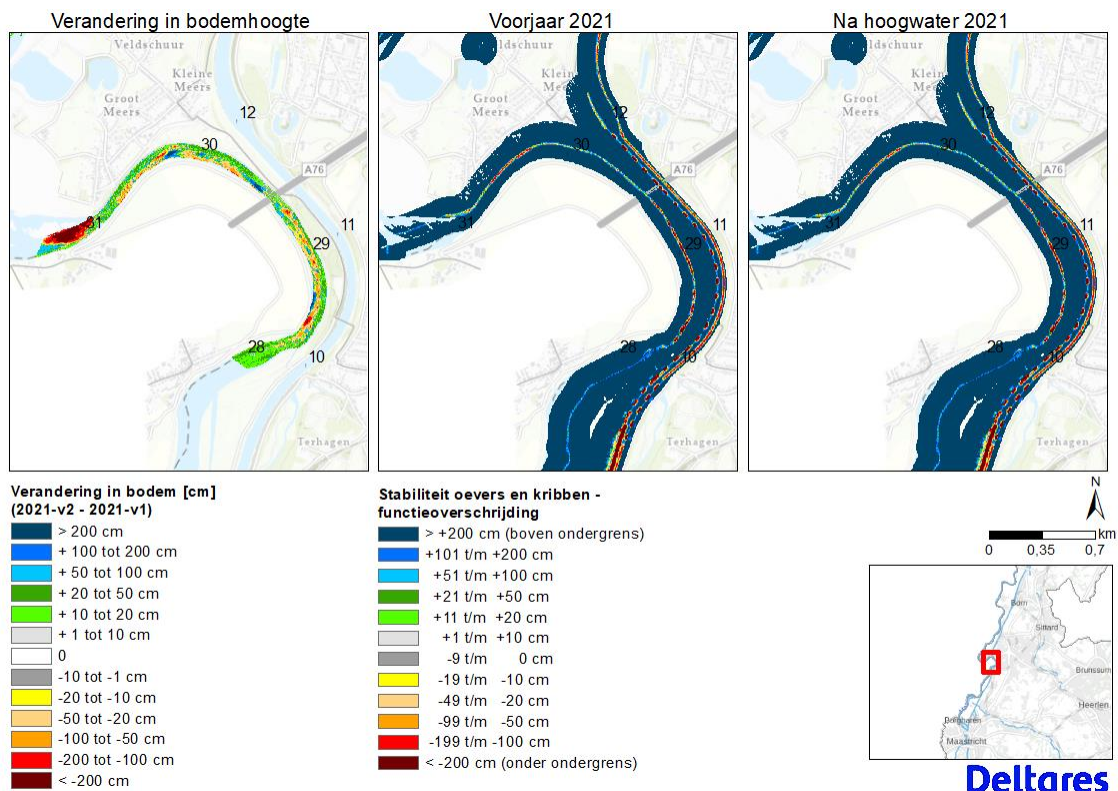
Ondanks dat er met name erosie heeft plaatsgevonden in de binnenbocht (linkeroever) en sedimentatie langs de buitenbocht (rechteroever) van het traject tussen rkm 27,9 en 31 is er geen significant verschil zichtbaar in de functieoverschrijdingen of ruimte van de eis “05-01 Stabiliteit oevers en kribben” (zie Figuur 3-11). In het figuur zijn geen significante verschillen in functieoverschrijdingen zichtbaar omdat dat de stabiliteit van de betreffende binnenbocht oevers op deze geërodeerde locaties al voor het hoogwater mogelijk in gevaar was doordat er al meer dan 2 m tekort was t.o.v. deze ondergrens. Daarentegen was er in de buitenbocht juist al meer dan 2 m ruimte t.o.v. de ondergrens voor oevers en deze ruimte is alleen maar verder toegenomen.

Figuur 3-11 De functieoverschrijding voor de eis “Beleid overstijgend – Stabiliteit oevers en kribben” (05-01) zowel voor als na het hoogwater 2021 ter hoogte van rkm 28-31

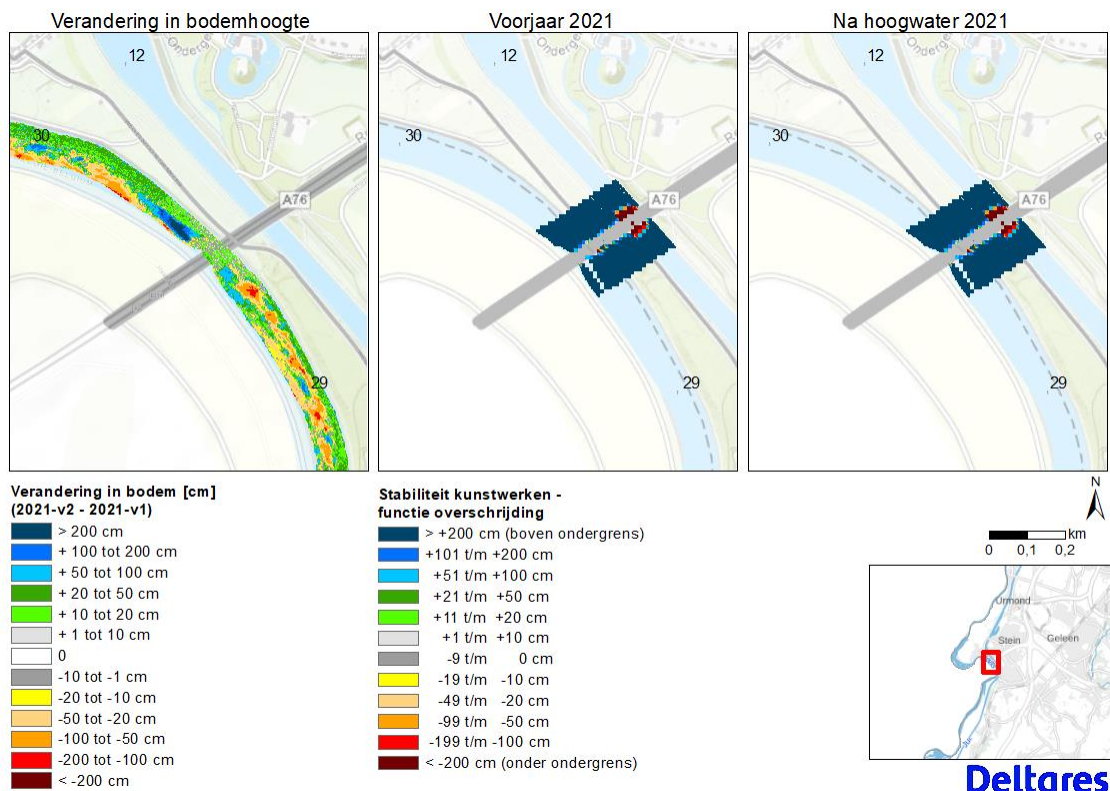
De brug bij rkm 29,4 is ook door RWS ZN aangeduid als nazorglocatie. De stabiliteit van deze brug is opgenomen in de BRL eis “05-03 Stabiliteit kunstwerken”. Figuur 3-12 laat zien dat er rondom de brug over het algemeen sedimentatie plaatsvond met een maximum van meer dan 2 m na de brug. De sedimentatie heeft er echter niet voor gezorgd dat de functieoverschrijding rondom de brugpijlers (die voor het hoogwater al zichtbaar was) is afgenomen, dus ook binnen de BRL is en blijft de stabiliteit van deze brug als mogelijke risicolocatie zichtbaar.

Figuur 3-12 De functieoverschrijding voor de eis *Beleid overstijgend* – stabiliteit kunstwerken (05-03) zowel voor als na het hoogwater 2021 ter hoogte van rkm 29,4

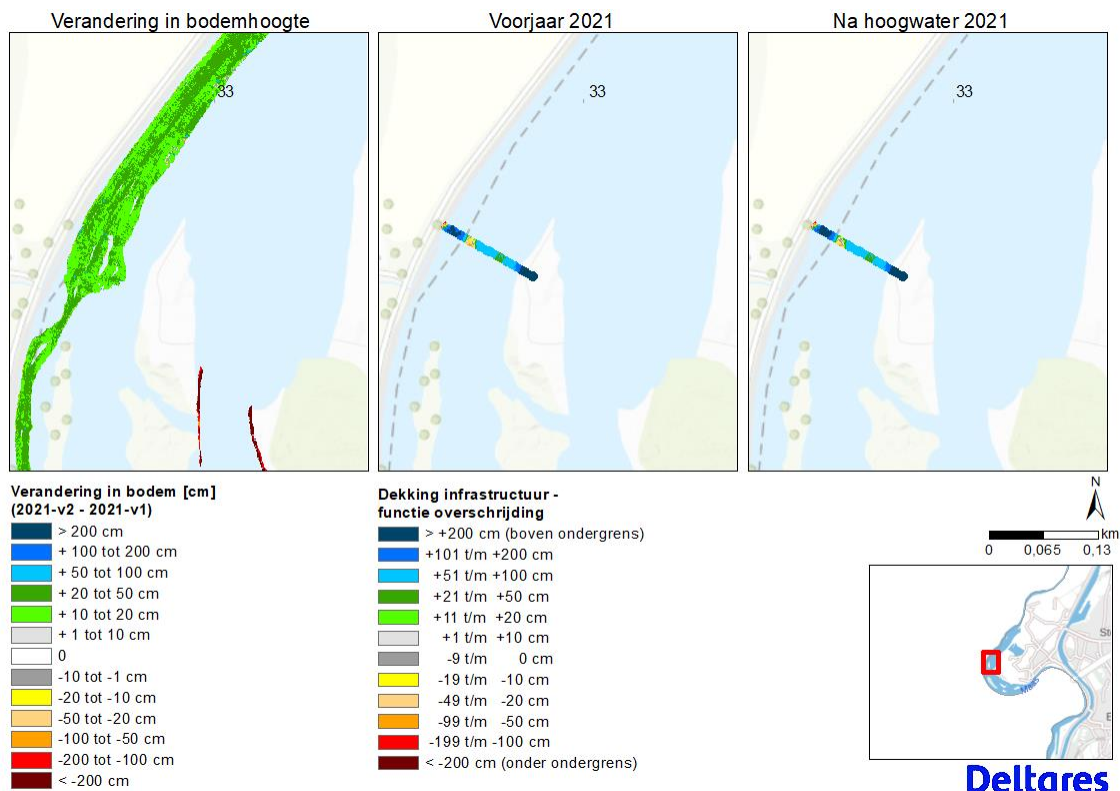
Tussen rkm 32,5 en 34 vond in het zomerbed 10 tot 50 cm sedimentatie plaats (zie Figuur 3-11 en Figuur 3-13). Door RWS ZN is een leiding bij rkm 32,8 als nazorglocatie aangeduid. Deze leiding is in de BRL eis 05-02 stabiliteit infrastructuur opgenomen. De functieoverschrijding en -ruimte zowel voor als na het hoogwater zijn voor deze leiding zichtbaar in Figuur 3-13. In dit figuur is zichtbaar dat de dekking op het grootste deel van deze leiding ruim voldoende was voor het hoogwater en dat de dekking na het hoogwater is toegenomen. Langs de oever aan Vlaamse zijde en in het diepste stuk van de Grensmaas was voor het hoogwater de dekking boven de leiding niet voldoende. Hier is zichtbaar dat de hoeveelheid functieoverschrijding is afgenomen. De dekking van de gele vlek neemt namelijk af en wordt omgezet in slechts minimale functieoverschrijding (donkergrijs) of zelfs minimale functie ruimte (lichtgrijs). De figuur toont echter ook dat de leiding maar deels in de BRL is opgenomen. Er is alleen een leiding die het zomerbed doorkruist en ter hoogte van de oever en de nevengeul is geen data van de leiding en dus ook geen eis beschikbaar. Het is echter juist op deze locaties in de nevengeul en uiterwaarden dat de leiding tijdens het hoogwater werd blootgelegd (persoonlijke communicatie Tom Kuijpers RWS ZN). De BRL is niet in staat om dit te signaleren, zowel vanwege het ontbreken van data voor de ligging en hoogte van dit stuk van de leiding en vanwege het feit dat er buiten het zomerbed geen bodemupdate heeft plaatsgevonden.

Figuur 3-13 De functieoverschrijding voor de eis Beleid overstijgend – dekking infrastructuur (05-02) zowel voor als na het hoogwater 2021 ter hoogte van rkm 32,8

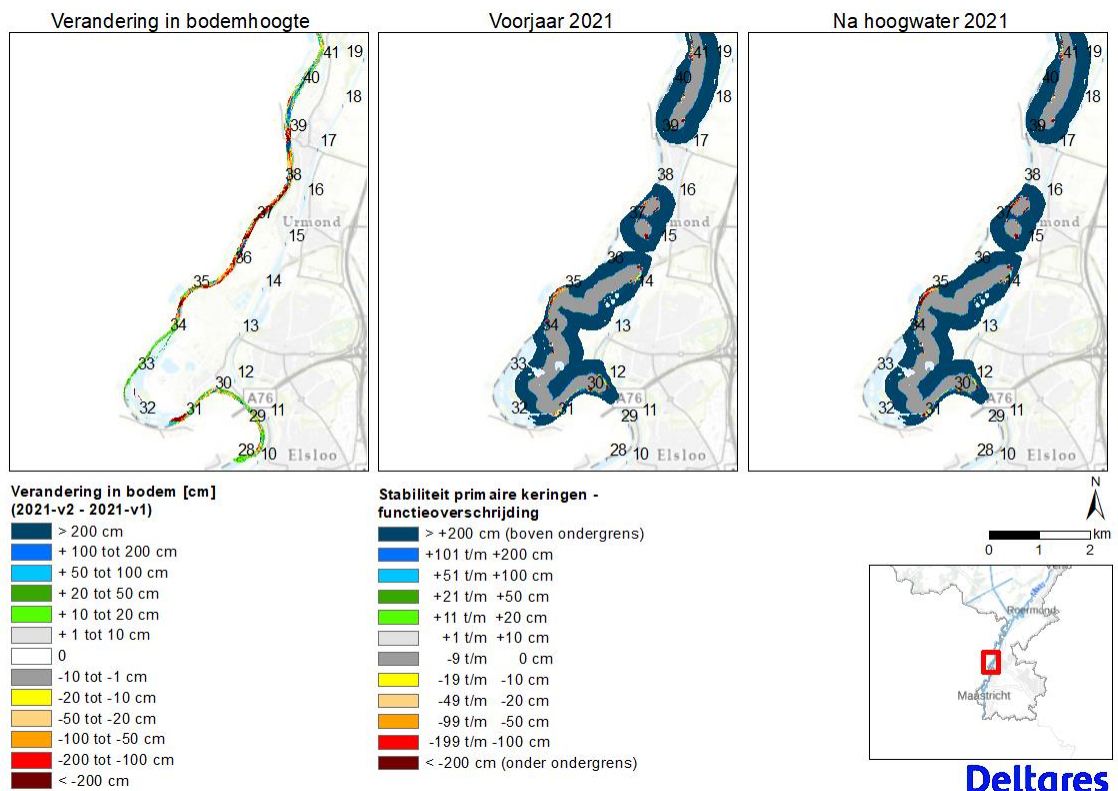
Figuur 3-15 geeft voor de eis “Hoogwaterveiligheid – stabiliteit keringen” (01-02) de functieoverschrijding op het traject van rkm 34 t/m 44 weer. Vooral tussen rkm 34,1 tot 35,2 en 37,4 tot 37,6 is de functieoverschrijding sterk toegenomen tot meer dan 2 m doordat er erosie heeft plaatsgevonden in de keurzones van de keringen, terwijl hier geen verlaging van de bodem is toegestaan. De BRL geeft dus aan dat op deze locaties de stabiliteit van de keringen verminderd kan zijn. Het wel belangrijk om op te merken dat in de BRL alleen de Nederlandse keringen zijn opgenomen en er dus niet wordt gekeken naar de stabiliteit van Vlaamse keringen.

Figuur 3-15 De functieoverschrijding voor de eis Hoogwaterveiligheid-stabiliteit keringen (01-02) zowel voor als na het hoogwater 2021 ter hoogte van rkm 28-41

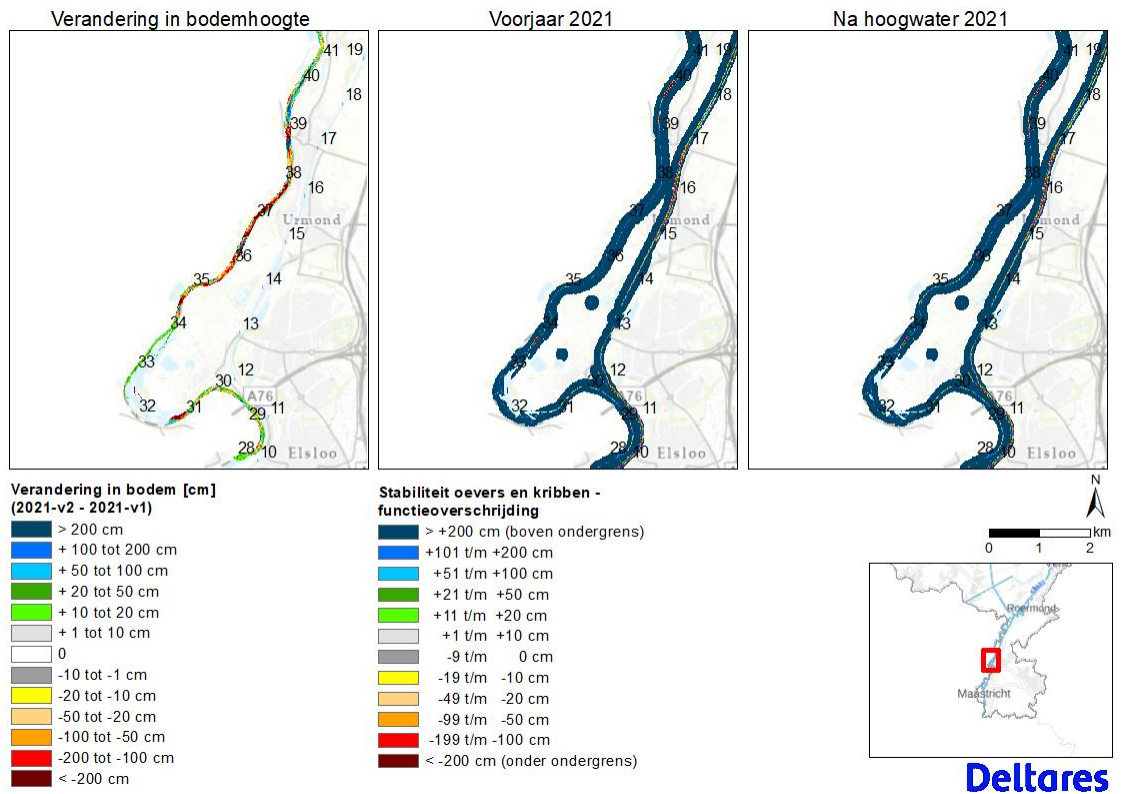
Ter hoogte van rkm 36,2 en bij rkm 38,9 zijn nieuwe locaties ontstaan waar de functie-eis voor de stabiliteit van oevers wordt overschreden, zelfs met meer dan 2 m. Ter hoogte van rkm 36,2 is tijdens het hoogwater ca 30 m van de oever weggespoeld. In deze oever lag een leiding welke door het hoogwater is blootgelegd en door RWS ZN is aangeduid als nazorg locatie. Deze leiding is echter niet in de BRL opgenomen. Bij rkm 38,9 blijkt de stabiliteit van de oever wel in gevaar te zijn geweest, want Tabel 3-1 en Tabel 2-3 geven aan dat ter hoogte van deze locatie de oever en de daarlangs liggende veerstoep zijn beschadigd door de ontstane erosiekuil. De mogelijke bedreiging van de oeverbestorting welke in Tabel 2-3 genoemd wordt voor rkm 37,9 is echter nog niet zichtbaar in Figuur 3-16. Dit kan komen doordat de stabiliteit van deze oevers is opgehangen aan de signaleringslijn van deze oever welke verder landinwaarts ligt dan de actuele oeverlijn.

Figuur 3-16 De functieoverschrijding voor de eis *Beleids overstijgend* – Stabiliteit oevers (05-01) zowel voor als na het hoogwater 2021 ter hoogte van rkm 28-41

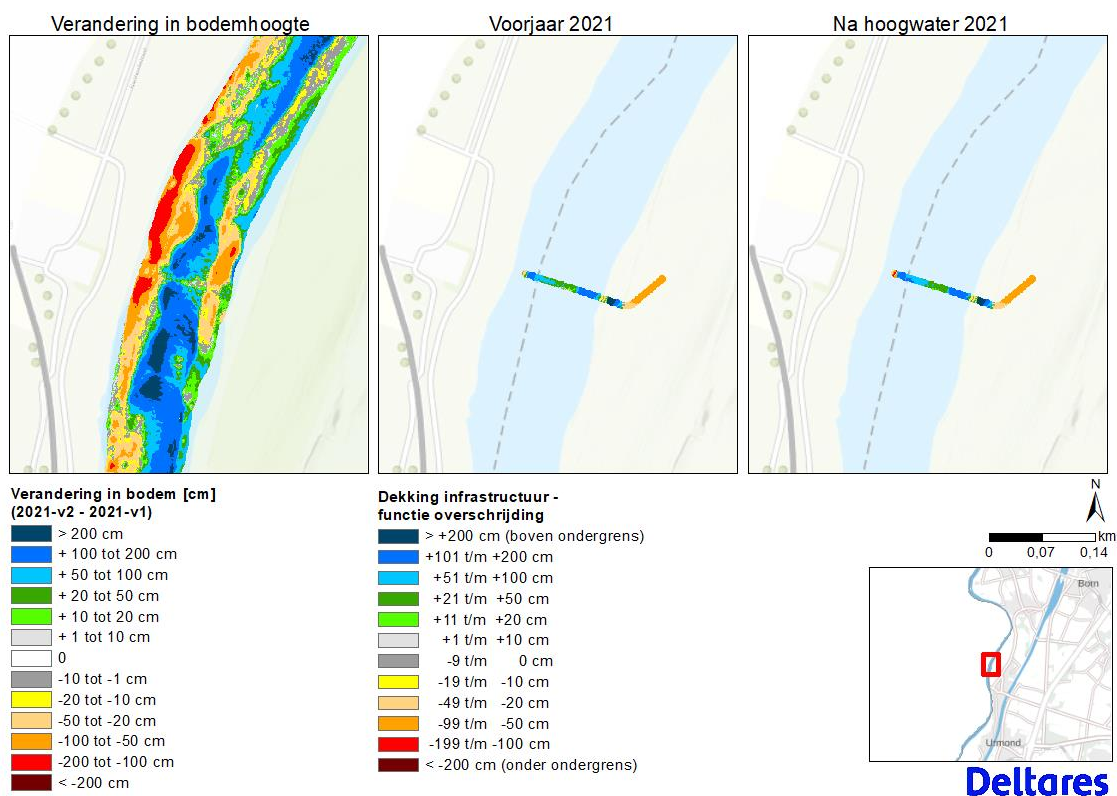
Van de 2 leidingen bij rkm 36,3 en 39,6 die door Rijkswaterstaat als nazorglocatie worden aangeduid is nu alleen de tweede leiding bij rkm 39,6 opgenomen in de BRL. Op deze locatie heeft in het midden van de geul sedimentatie plaatsgevonden, terwijl bij zowel de linker als de rechteroever 1 tot 2 m erosie plaatsvond. In Figuur 3-17 is zichtbaar dat hierdoor de functie ruimte in het midden van de geul is toegenomen, terwijl er aan de linker (Vlaamse) oever grote functieoverschrijding is ontstaan van 100 tot 200 cm. De dekking van de eis is aan deze zijde slechts beperkt waardoor de ernst van dit probleem slechts beperkt zichtbaar is. Aan de rechte (Nederlandse) zijde van de geul heeft ook erosie plaatsgevonden, maar dit is niet zichtbaar in de figuur doordat de dekking bovenop de leiding hier nog steeds tussen de 100 en 200 cm blijft. Nog verder in de oever is zichtbaar dat de dekking boven de leiding onvoldoende is, want ook in de oeverzone wordt een dekking van 2 m geëist in de BRL. Dit betekent dat er hier op dit moment nog ongeveer 1 tot 1,5 m dekking bovenop de leiding is.

Figuur 3-17 De functieoverschrijding voor de eis *Beleid overstijgend* – dekking infrastructuur (05-02) zowel voor als na het hoogwater 2021 ter hoogte van rkm 39,6

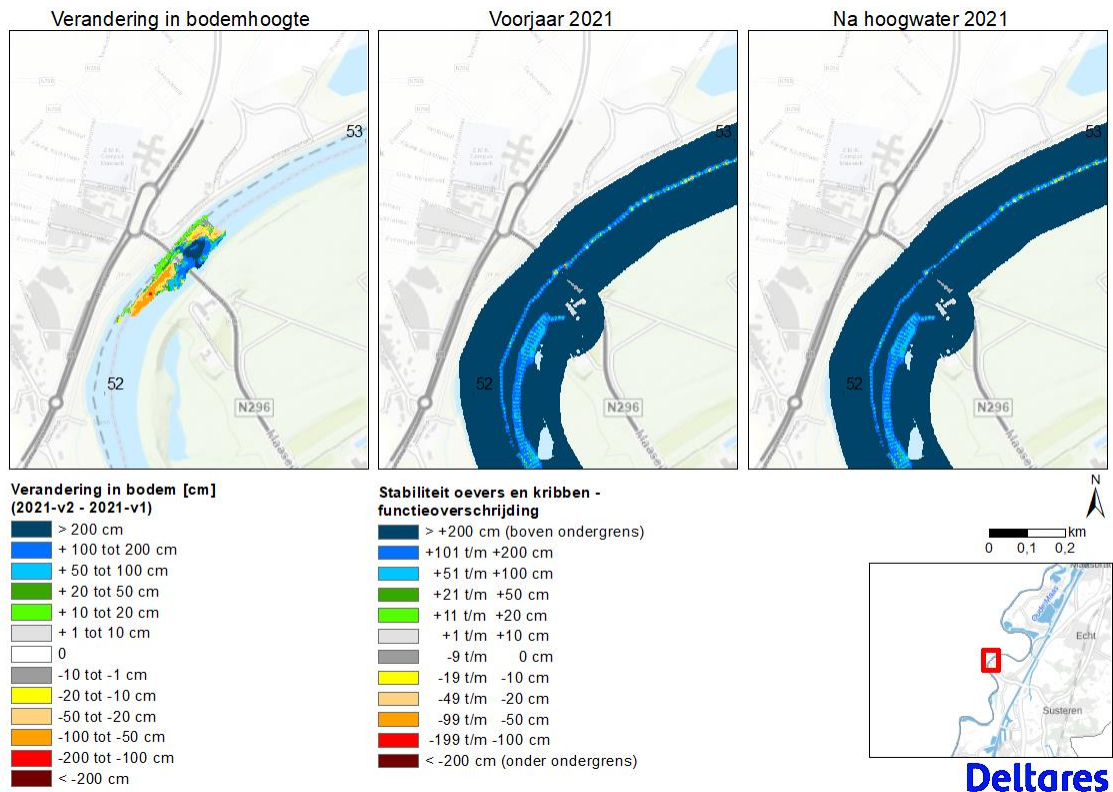
Alleen langs de rechteroever onder de brug was lokaal een mogelijk gevaar voor de stabiliteit van de oever omdat hier 20 tot 200 cm ruimte tekort zichtbaar was voor het hoogwater. Echter vond op deze locatie sedimentatie plaats, waardoor het gevaar voor een instabiele oever op deze locatie is afgenomen en er zelfs enige ruimte is ontstaan (zie Figuur 3-18).

Figuur 3-18 De functieoverschrijding voor de eis *Beleid overstijgend – Stabiliteit oevers (05-01)* zowel voor als na het hoogwater 2021 ter hoogte van rkm 52,3

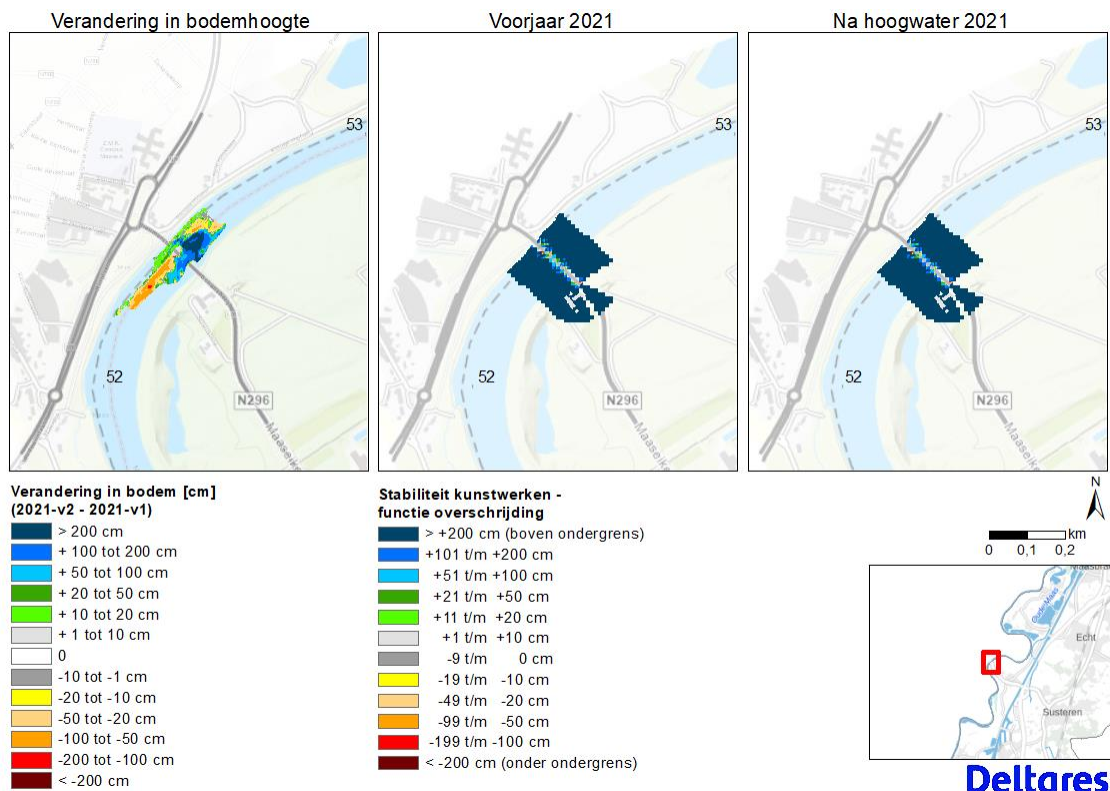
Volgens de aandachtspuntenlijst van Rijkswaterstaat is er bij de brug ter hoogte van rkm 52,3 geen groter risico ontstaan voor de stabiliteit van dit kunstwerk omdat er of sedimentatie of geen grootschalige erosie heeft plaatsgevonden. Figuur 3-19 toont dat er ook in de BRL overschrijdingskaarten ter hoogte van rkm 52,3 geen significante veranderingen in de functieoverschrijding van de eis “05-03 *Beleid overstijgend – stabiliteit kunstwerken*” zichtbaar is. Figuur 3-19 toont zelfs dat de functieoverschrijding met name in het midden van de vaargeul iets afneemt.

Figuur 3-19 De functieoverschrijding voor de eis *Beleid overstijgend – stabiliteit kunstwerken (05-03)* zowel voor als na het hoogwater 2021 ter hoogte van rkm 52,3

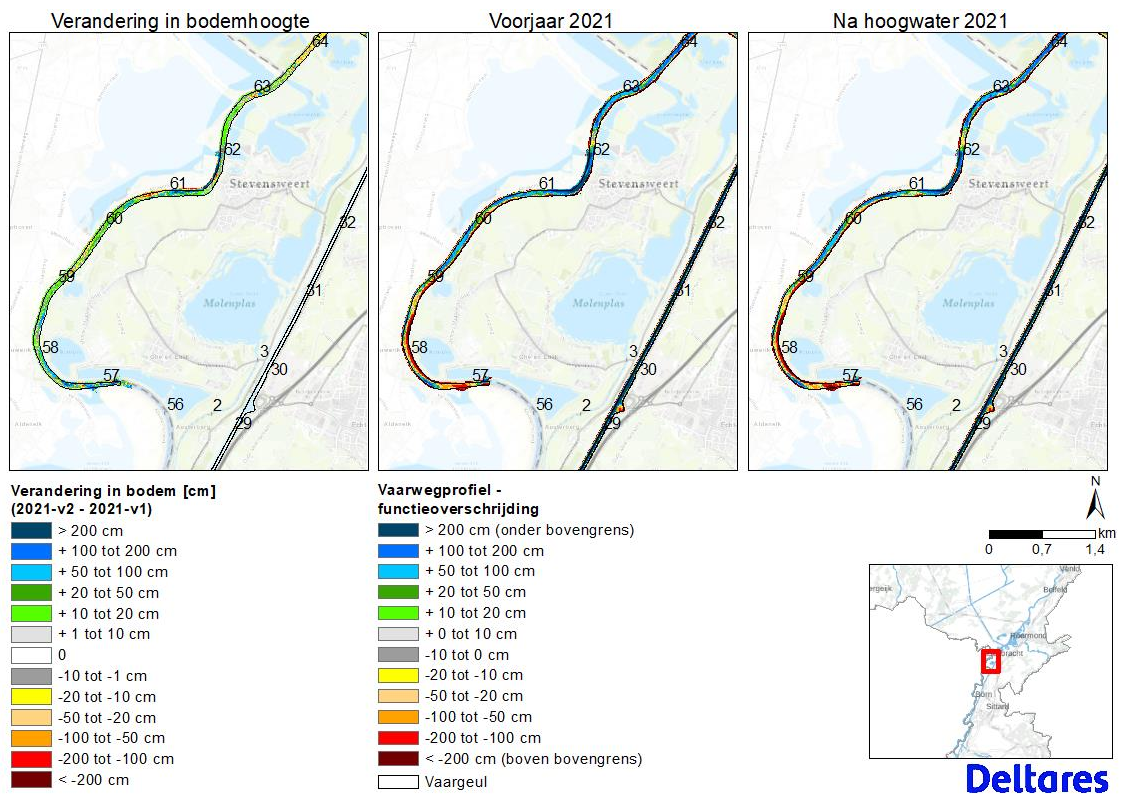
Op dit deel benedenstroomse deel van het traject van de Grensmaas is wel een vaarwegmodel opgesteld. De functieoverschrijding voor de bijbehorende BRL-bovengrens “04-01 Vlot en Veiligverkeer – Vaarwegprofiel” is daarom zichtbaar in Figuur 3-21. Binnen de vaargeul is er over het algemeen voor het hoogwater voldoende diepte aanwezig, behalve in de bocht van rkm 57-58 en lokaal bij rkm 60 en 62 waar respectievelijk tot 100 cm (rkm 57-58) en 20 cm (rkm 60 en 62) ruimte tekort is voor voldoende vaardiepte tijdens laagwater. Doordat er op deze locaties voornamelijk sedimentatie plaatsvond is het tekort aan vaardiepte tijdens laagwater in de binnenbocht van rkm 57-59 en over de gehele breedte van rkm 62 toegenomen tot meer dan 200 cm.

Figuur 3-21 De functieoverschrijding voor de eis Vlot en Veilig Verkeer - Vaarwegprofiel (04-01) zowel voor als na het hoogwater 2021 ter hoogte van rkm 57-64

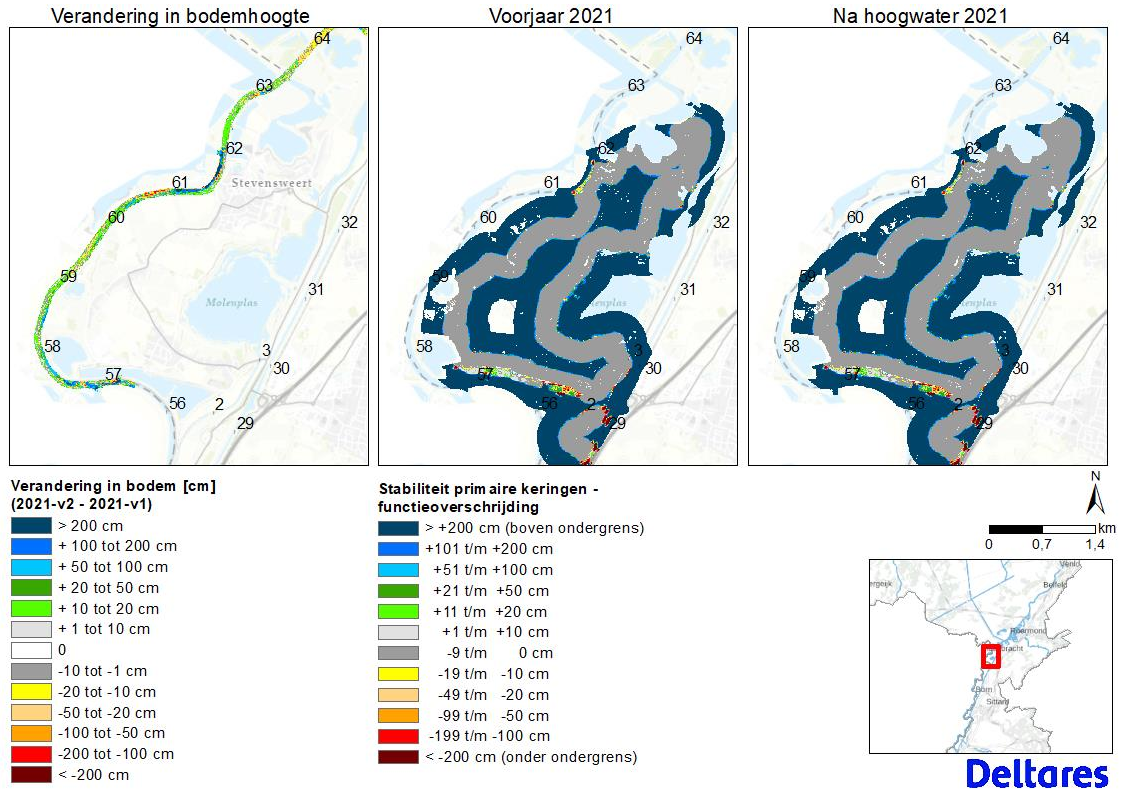
Figuur 3-22 toont aan dat er weinig verandering is m.b.t. de ruimte en functieoverschrijdingen voor de stabiliteit van primaire keringen. De sedimentatie bij rkm 57 en tussen rkm 61 en 62 vindt plaats langs de keurzone van de primaire kering, maar op deze locaties is al meer dan 2 m ruimte beschikbaar waardoor de extra functieruimte niet zichtbaar is in de kaart.

Figuur 3-22 De functieoverschrijding voor de eis Hoogwaterveiligheid-stabiliteit keringen (01-02) zowel voor als na het hoogwater 2021 ter hoogte van rkm 57-64

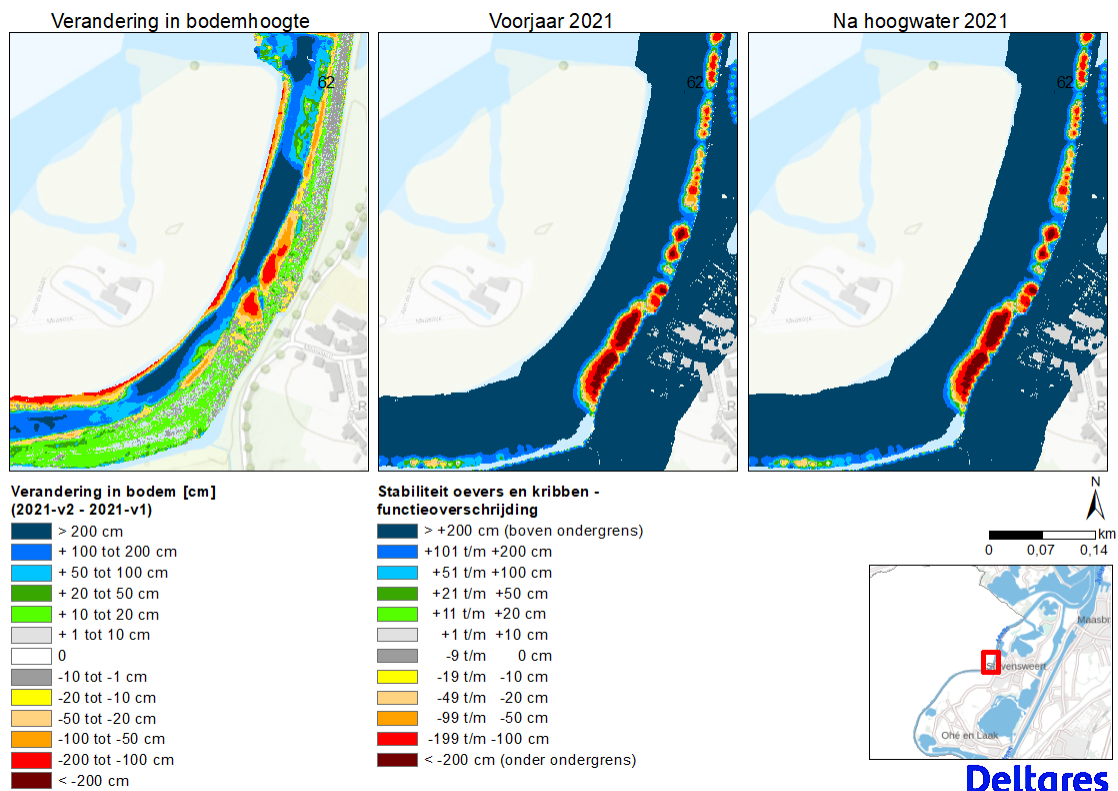
Ook voor de eis stabiliteit oevers is er geen significant verschil in functieoverschrijding of functieruimte zichtbaar omdat de erosie en sedimentatie met name in het midden van het zomerbed plaatsvindt op grotere afstand van de oevers waar al meer dan 2 m functieruimte aanwezig is. Zelfs de erosie en sedimentatie van meer dan 2 m in de bocht bij rkm 62 (bij Stevensweert) versterkt het al aanwezige beeld van functieruimte en overschrijdingen (zie Figuur 3-23)

Figuur 3-23 De functieoverschrijding voor de eis Beleid overstijgend – Stabiliteit oevers (05-01) zowel voor als na het hoogwater 2021 ter hoogte van rkm 61-62

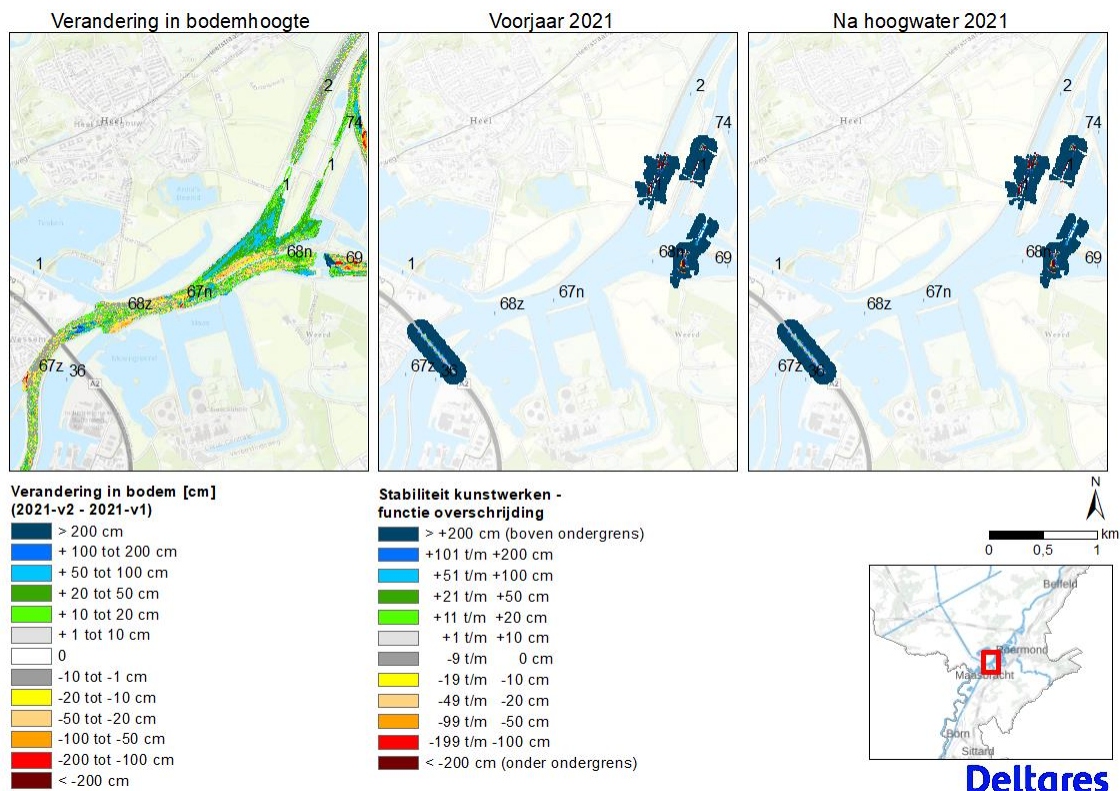
Ter hoogte van rkm 67 en 68 vind er met name sedimentatie plaats, maar heeft juist net rondom enkele brugpijlers erosie en daardoor een kleine uitbreiding van het gebied met functieoverschrijding plaatsgevonden. Dit is zichtbaar in Figuur 3-24. De toename aan functieoverschrijding geeft aan dat er mogelijk wel gevaar voor de stabiliteit van de bruggen kan zijn. Volgens de aandachtspuntenlijst van Rijkswaterstaat is er bij de brug ter hoogte van rkm 67 echter geen groter risico ontstaan voor de stabiliteit van dit kunstwerk, omdat er of sedimentatie of geen grootschalige erosie heeft plaatsgevonden

Figuur 3-24 De functieoverschrijding voor de eis *Beleid overstijgend – stabiliteit kunstwerken (05-03)* zowel voor als na het hoogwater 2021 ter hoogte van rkm 67-68

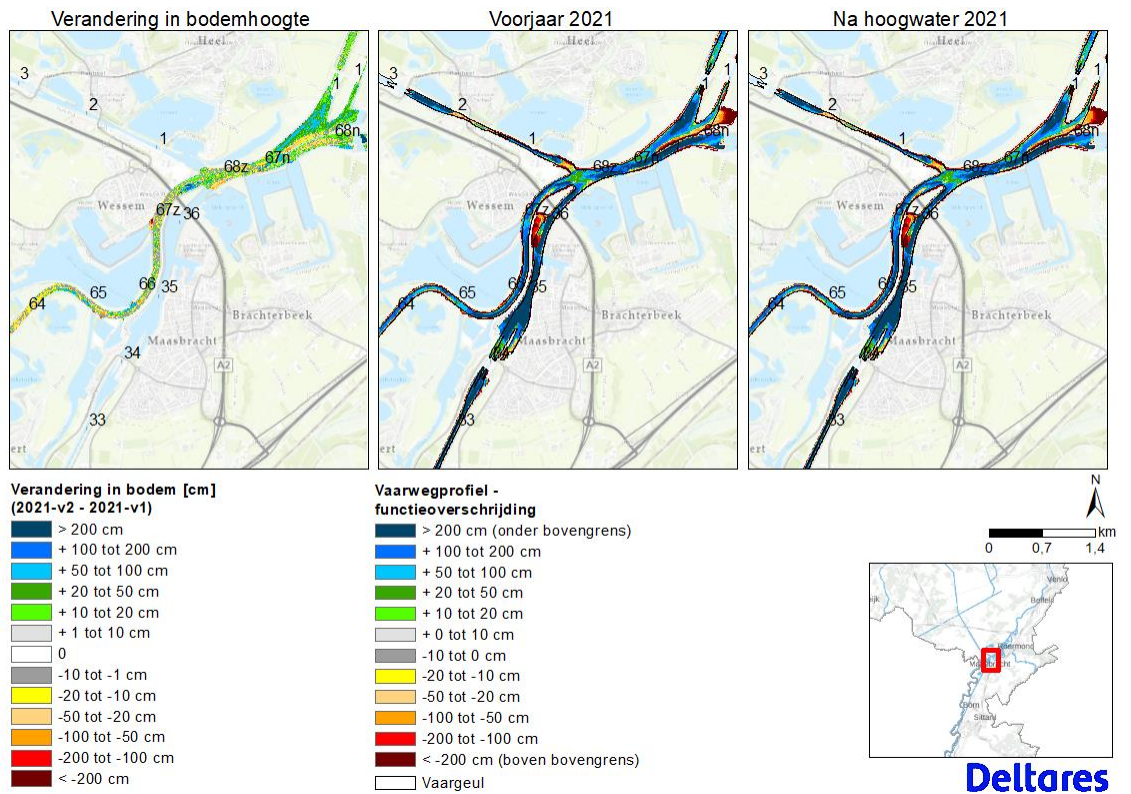
Figuur 3-25 toont dat er voor de bovengrens van “04-01 Vlot en Veilig Verkeer – Vaarwegprofiel” lokaal veranderingen in de grootte van de functieruimte en functieoverschrijdingen zijn ontstaan, maar dat vooral de orde van de al aanwezige ruimte of functieoverschrijding is veranderd. Er zijn namelijk geen nieuwe locaties met functieoverschrijding ontstaan, noch locaties waar het oppervlak van de functieoverschrijding significant is toegenomen en waar tijdens laagwater nieuwe problemen voor de passage van schepen verwacht kunnen worden.

Figuur 3-25 De functieoverschrijding voor de eis Vlot en Veilig Verkeer - Vaarwegprofiel (04-01) zowel voor als na het hoogwater 2021 ter hoogte van rkm 64-68
