Analyse waterkeringen Limburg

Hoogwater juli 2021

Opdrachtgever	Waterschap Limburg
Contactpersoon	de heer drs. A.G.A Janssen
Referenties	
Trefwoorden	Hoogwater 2021 Limburg, waterkeringen, evaluatie gedrag

Versie	2.2
Datum	22-12-2022
Projectnummer	11207700-007
Document ID	11207700-007-ZWS-0010
Pagina's	55
Classificatie	
Status	definitief

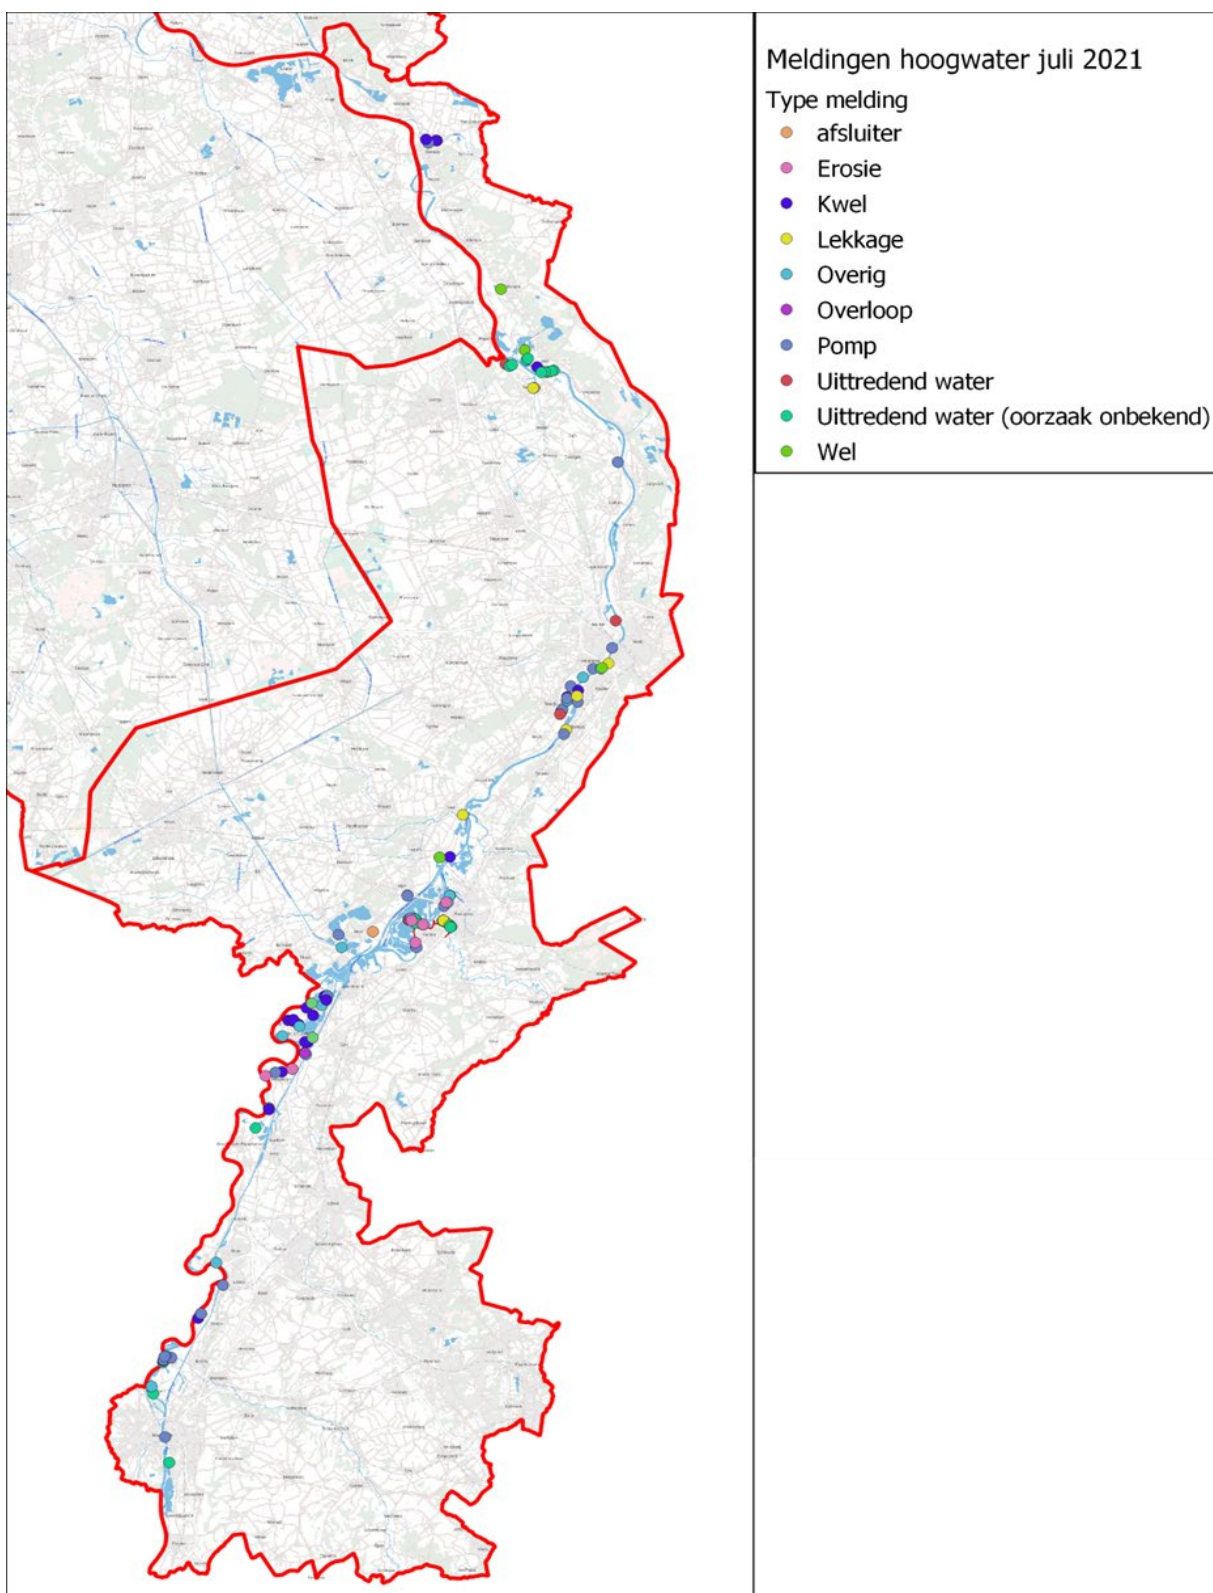
Figuur 2.2 Overzicht van de meldingen langs de Maas tijdens het hoogwater (bron: Waterschap Limburg).

Type melding	Bijzonderheden
Afsluiter	Bij Heel en Horn zijn afsluiters dichtgezet nadat de retentiebekken vol waren
Erosie	Zowel binnen- als buitendijks erosie van het talud of voorland waargenomen, deels veroorzaakt door uitstroom van pompen
Kwel	Veel kwel waargenomen binnendijks, maar grotendeels zonder zand
Lekkage	Lekkages traden voornamelijk op bij afsluiters en coupures
Overloop	Waterpeil stond boven de kering
Pomp	Langs diverse dijktrajecten zijn pompen geplaatst, locaties zijn opgenomen als melding, omdat niet alle locaties onderdeel van het draaiboek waren
Uittredend water	Verschillende oorzaken voor uittredend water
Uittredend water (oorzaak onbekend)	Vaak gemeld op basis van luchtfoto waardoor de oorzaak niet bekend is
Wel	Voornamelijk watervoerend, maar ook enkele zandmeevoerende wellen, grotendeels opgekist na ontdekking
Overig	Veelal lokale zwakke plek zoals gat in dijk, ingezakte kruin, lokale laagte, etc.

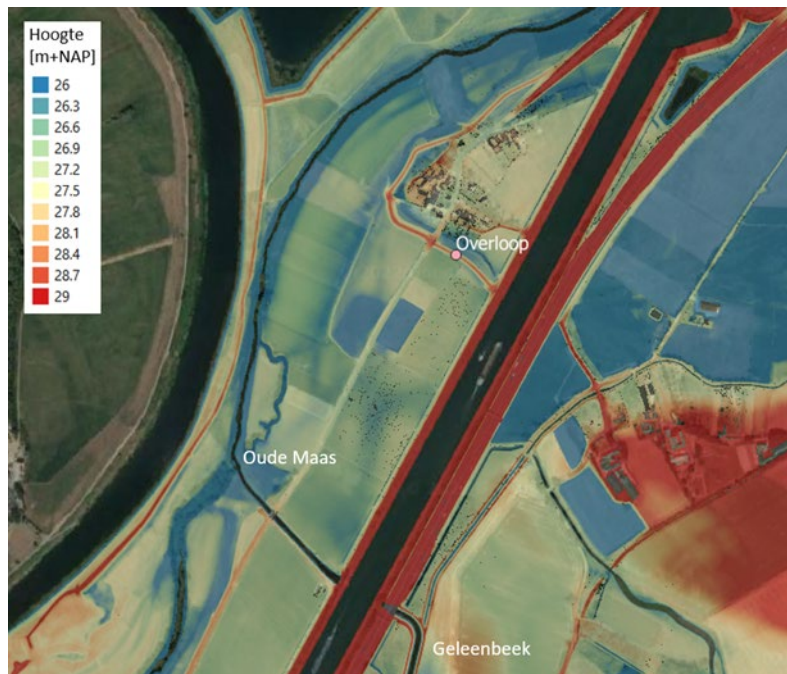
Tijdens het hoogwater in juli 2021 is melding gemaakt van een overloopsituatie bij Aasterberg, zie Figuur 3.2. Voorafgaand aan de piek waterstand op de Maas heeft een medewerker van het waterschap waargenomen dat er veel water stroomde langs de kanaaldijk van het Julianakanaal in noordelijke richting naar Aasterberg. Vermoedelijk werd dit veroorzaakt door de hoge afvoer van de Geleenbeek die normaal via de Oude Maas afstroomt, maar dat nu niet kon vanwege de verhoogde waterstand op de Maas. Het perceel langs de kanaaldijk van het Julianakanaal ligt laag.

Figuur 3.2 Hoogte rondom dijktraject 82-1.

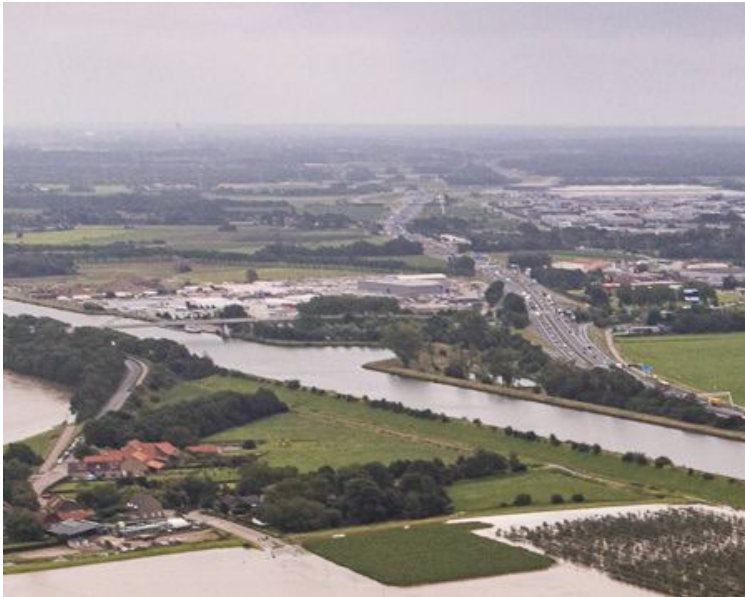
Als noodmaatregel tegen de hoge waterstand zijn zandzakken geplaatst op de kruin van de dijk. In Figuur 3.3 en Figuur 3.4 zijn foto's weergegeven die tijdens en na het hoogwater zijn gemaakt.

Figuur 3.3 Dijktraject 82-1 (linksonder) op 16 juli 2021.

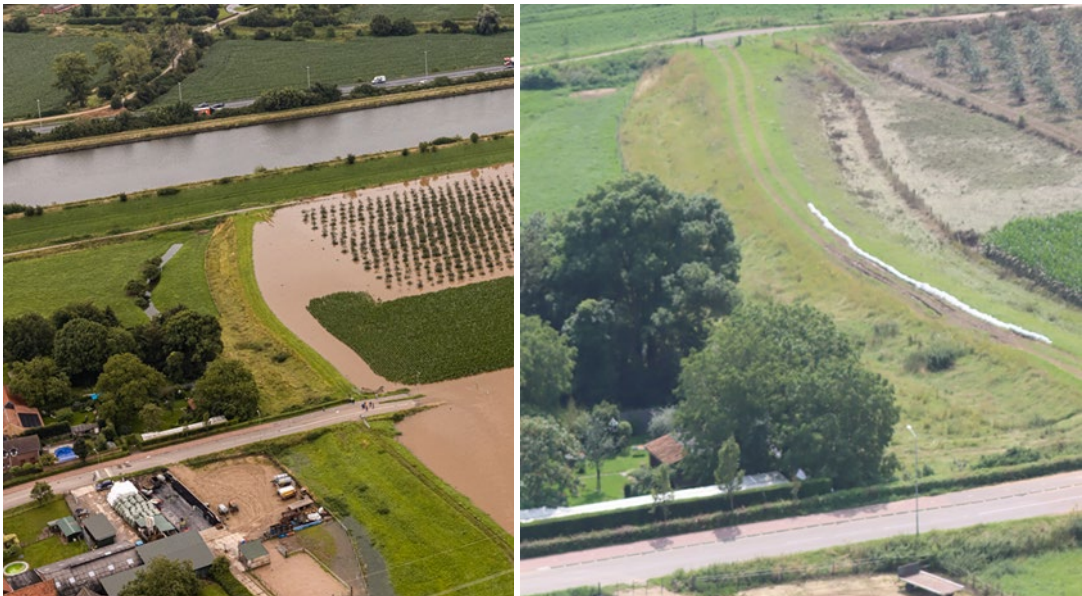
Figuur 3.4 Links: zuidzijde dijktraject 82-1 op 16 juli 2021; rechts: zuidzijde dijktraject 82-1 op 19 juli 2021.

Daarnaast is na afloop van het hoogwater de hoogst zichtbare drijflijn gemeten als indicatie van de opgetreden waterstand. Bij het zuidelijke deel van traject 82-1 kwam deze waterstand overeen met NAP +27,81 meter.

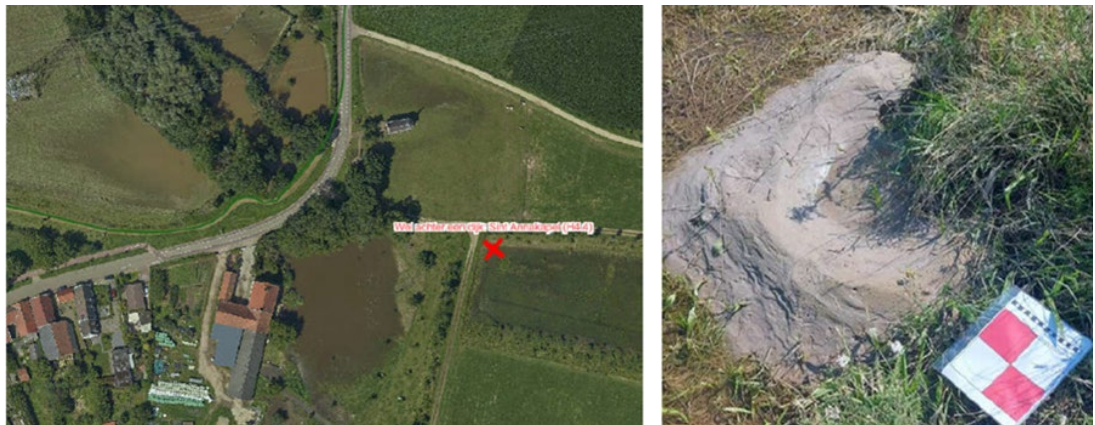
Ten zuidoosten van de Sint-Annakapel is een zandmeevoerende wel waargenomen op de grens tussen de niet geroerde ondergrond en de zandaanvulling die is aangebracht bij de herinrichting van het Stevolgebied (zie Figuur 3.7). Vroeger liep hier een geul, waardoor het logisch is dat er zand aanwezig is in de ondergrond. Op basis van het gedrag van dit dijktraject tijdens het hoogwater heeft Waterschap Limburg ook het vermoeden dat dit dijkdeel voor een groot deel verzadigd was. De wel is ontdekt nadat de door het hoogwater ontstane kwel pas na een aantal dagen was weggezaakt. Er is beperkt zand uitgespoeld (zie Figuur 3.7), wetende dat het hoogwater van juli 2021 relatief kortdurend was. Ten tijde van het hoogwater stond er (kwel)water boven deze zandmeevoerende wel. Dit kwelwater werd tijdens het hoogwater constant weggepompt (Waterschap Limburg, 2022a).

Figuur 3.7 Locatie zandmeevoerende wel te Sint-Annakapel (120 cm diameter).

Deze locatie te Sint-Annakapel is overigens ook het meest kritische doorsnede vanuit de beoordeling (cat. V), in oranje weergegeven in Figuur 3.6. De bevinding vanuit het hoogwater is daarmee consistent met het resultaat vanuit de beoordeling. Er wordt momenteel vanuit het waterschap al onderzoek gedaan naar deze locatie, middels grondonderzoek wordt getracht de afkomst van het uittredende zand te bepalen om zo de groei van de pipe te onderzoeken.

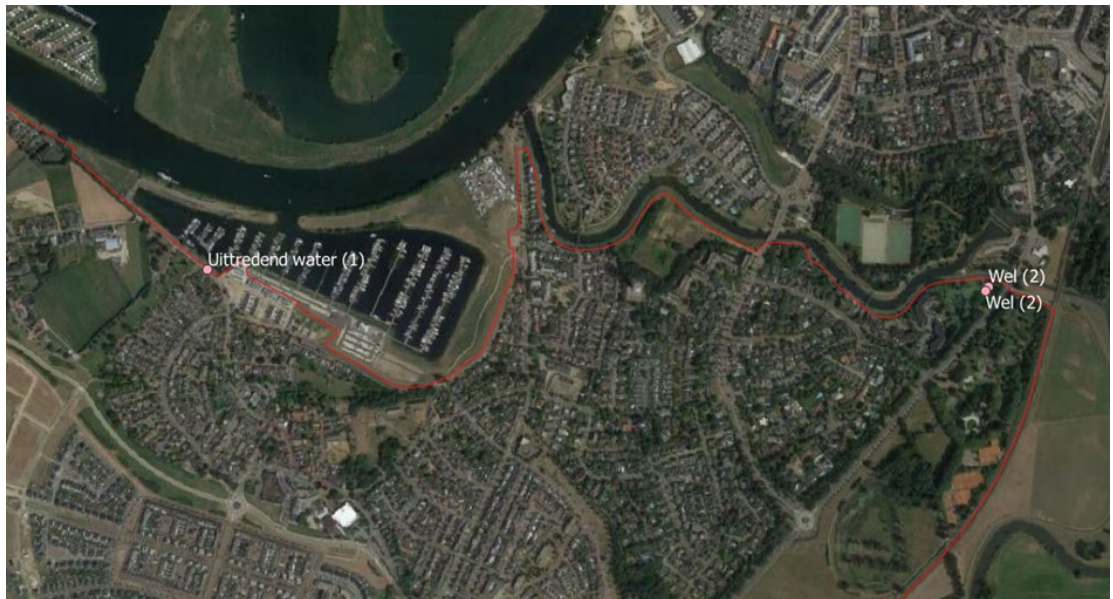
2. In de vijver aan het park Hattem (HK26 in de WBI-beoordeling en locatie (2) in Figuur 3.16) zijn beginnende tekenen van piping gezien (uitspoelen zand). Dit komt overeen met het WBI-toetsoordeel (Waterschap Limburg, 2022b).

Figuur 3.16 Locatie meldingen bij Roermond Merum-Ool-Herten.

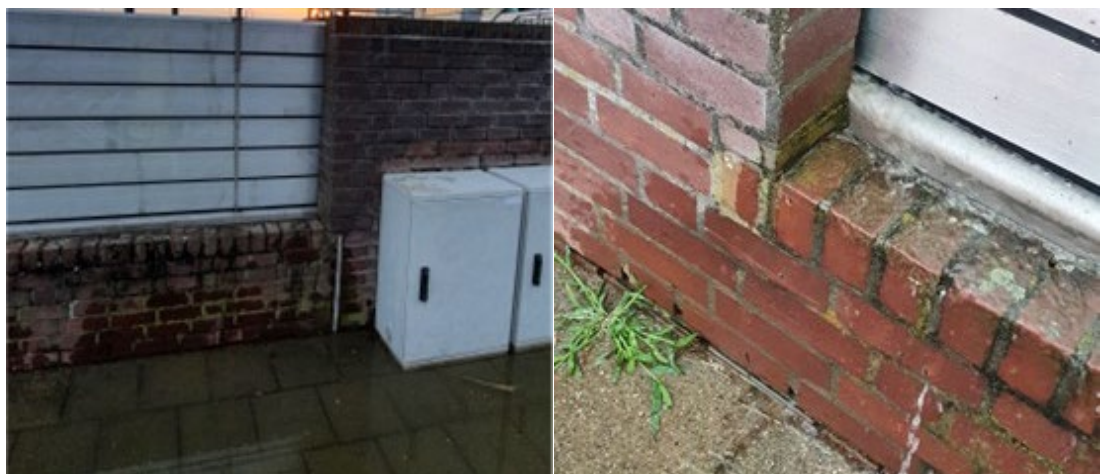
Bij locatie (1) was sprake van uittredend water door de demontabele kering tijdens het hoogwater, zie Figuur 3.17. Bij het veldbezoek dagen na het hoogwater bleek verder dat binnendijks de zandlaag onder de tegels was omgewoeld, en buitendijks de voegen waren uitgespoeld, zie Figuur 3.18.

Figuur 3.17 Uittredend water door de demontabele kering bij locatie (1) tijdens hoogwater.

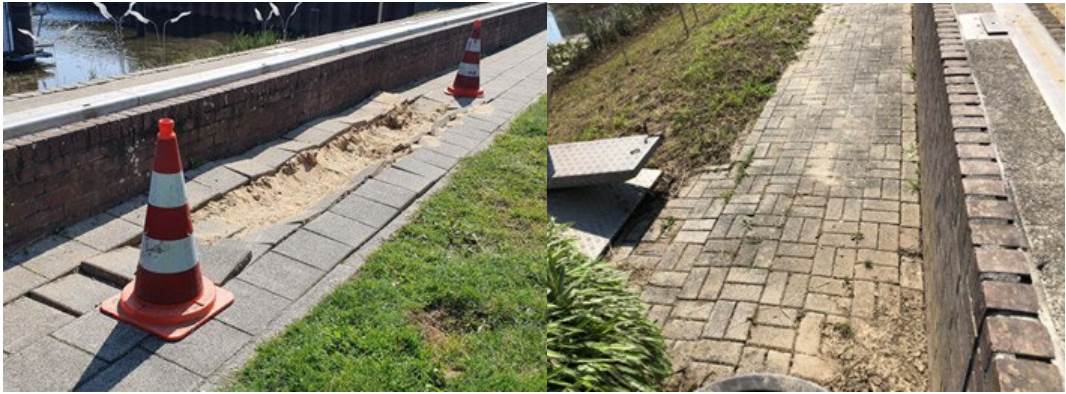
Figuur 3.18 Omgewoelde zandlaag binnendijks en uitgespoelde voegen buitendijks bij locatie (1) na hoogwater.

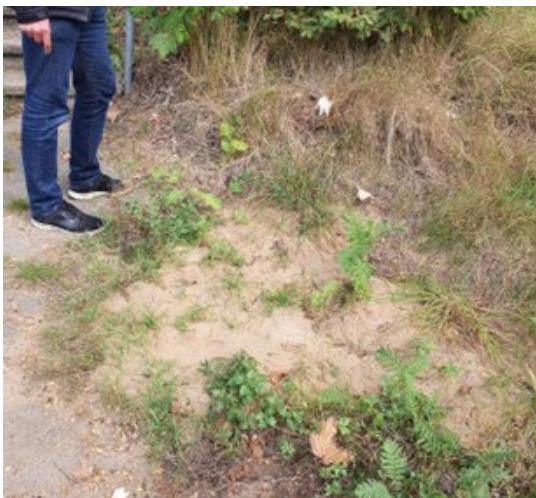
Bij locatie (2) zijn binnendijks zandmeevoerende wellen waargenomen tijdens het veldbezoek na hoogwater, zie Figuur 3.19.

Figuur 3.19 Zandmeevoerende wellen bij locatie (2) tijdens het veldbezoek na hoogwater.

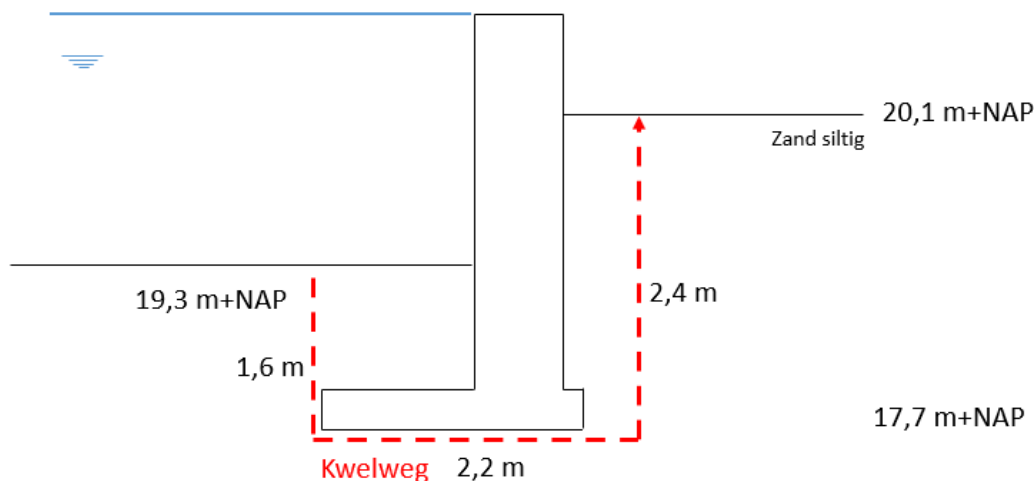
In Figuur 3.21 is de situatie bij locatie (1) schematisch weergegeven samen met de kortste kwelweg. De constructie bestaat hier uit een keermuur die deels demontabel is zonder kwel scherm. In Tabel 3.6 en Tabel 3.6 zijn de resultaten opgenomen van de berekening op piping (formule van Lane) en heave voor zowel de waterstand bij de signaleringswaarde (NAP +21,86 m) als de piekwaterstand van 17 juli 2021 (NAP +20,98 m). Er is geen berekening voor opbarsten omdat er geen deklaag aanwezig is binnendijs van het kunstwerk.

Figuur 3.21 Schematische weergave van de kwelweg bij locatie (1).

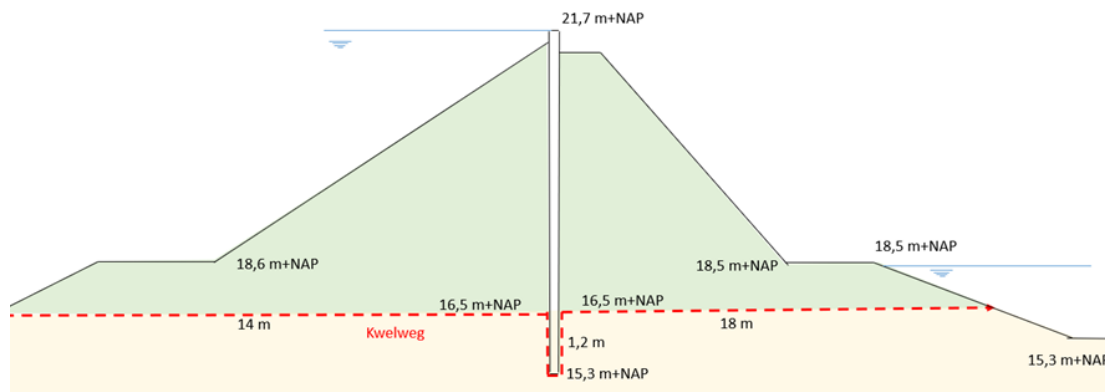
In Figuur 3.22 is de situatie bij locatie 1 schematisch weergegeven samen met de kortste kwelweg. In Tabel 3.7 en Tabel 3.8 In Tabel 3.7 en Tabel 3.8 zijn de resultaten opgenomen van de berekening op piping (formule van Lane) en heave voor zowel de waterstand gelijk aan de kruinhoogte (NAP +21,71 m) als de piekwaterstand van 17 juli 2021 (NAP +21,4 m). Er is geen berekening voor opbarsten omdat er geen deklaag meer aanwezig is bij het binnendijkse uittredepunt.

Figuur 3.22 Schematische weergave van de kwelweg bij locatie (2).
