## Karakterisatie van negen KRW- Maasoevers

<b>Opdrachtgever</b>	Rijkswaterstaat
<b>Contactpersoon</b>	Arjan Sieben
<b>Referenties</b>	KPP
<b>Trefwoorden</b>	oevererosie, oevereigenschappen, Kaderrichtlijn Water

<b>Versie</b>	1.0
<b>Datum</b>	16-12-2022
<b>Projectnummer</b>	11208033-005
<b>Document ID</b>	11208033-005-ZWS-0002
<b>Pagina's</b>	49
<b>Classificatie</b>	
<b>Status</b>	definitief

Deltares is gevraagd om de negen Maasoevers opnieuw te karakteriseren op basis van het foto- en filmmateriaal van zowel de situatie in 2016 als die in 2021. Hierbij is specifiek gelet op de historische situatie, het oevermateriaal, de aanwezigheid van grind op het oeverstrand, restanten steenbestorting en brokken erosieproducten.

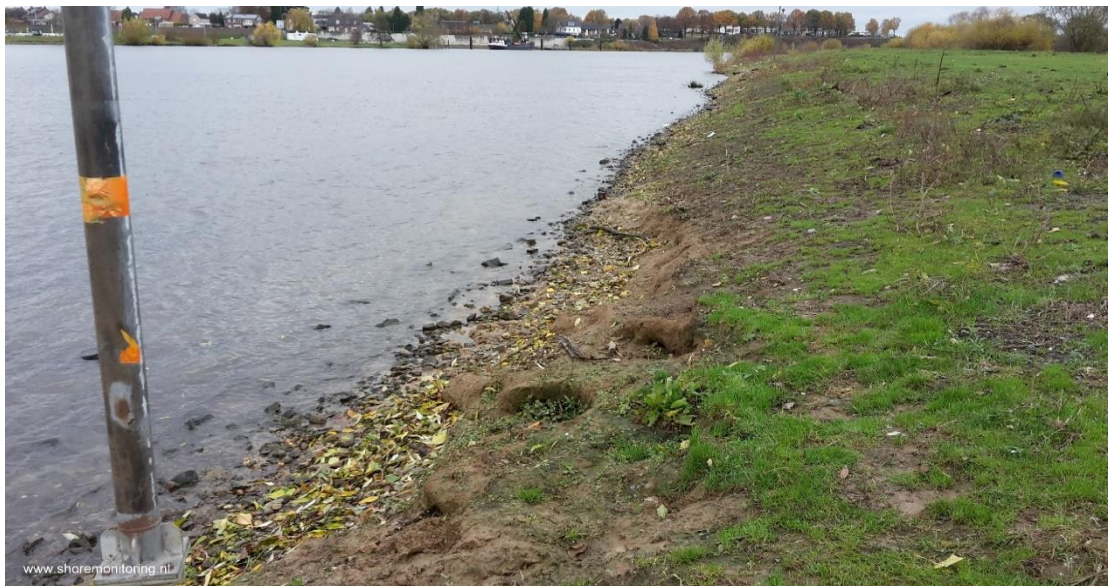
De oever van Hansumerweerd is begroeid met gras en wordt begraasd. De oever is niet afgegraven en er is een geleidelijk talud tot aan de waterlijn waarvan een deel met gras is begroeid. De oever is door Rijkswaterstaat geclassificeerd als een zandoever. Foto- en filmmateriaal tonen echter aan dat de oever voornamelijk uit klei bestaat en dat er slechts op enkele plekken langs de waterlijn zand aanwezig is (zie Figuur 3.6). Verder liggen er kleine stenen en grind net onder de waterlijn, vooral na rkm. 88,9 (zie Figuur 3.5).

Figuur 3.5 Foto van de oever van Hansumerweerd ter hoogte van rkm. 88,9, genomen in benedenstroomse richting (Shore, 2016).

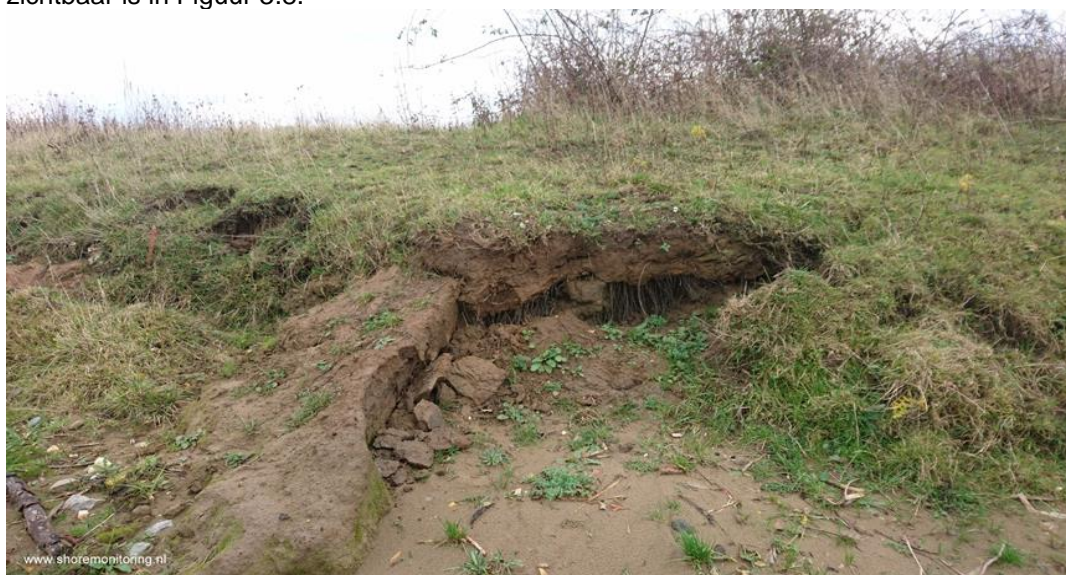
In 2015 is de bescherming van de oever bij Rijkelse Bemden verwijderd en is 5 m van de oever afgegraven. De natuurvriendelijke oever is eind november 2015 opgeleverd. In secties 1 en 2 van de oever begint het afgegraven deel met een flauw zanderig talud met daarboven een grindlaag welke loopt tot aan een vaak grillige steilrand van harde klei. Op sommige plekken is ook nog een laag zand onder de kleilaag aanwezig. Deze zandlaag is in 2016 al op diverse plekken uitgespoeld. Dit resulteert in lokaal overhangende kleilagen, waarvan er 1 zichtbaar is in Figuur 3.8.

Figuur 3.8 Foto van een weggespoelde zandlaag en overhangende kleilaag langs de oever van Rijkelse Bemden (Shore, 2016).

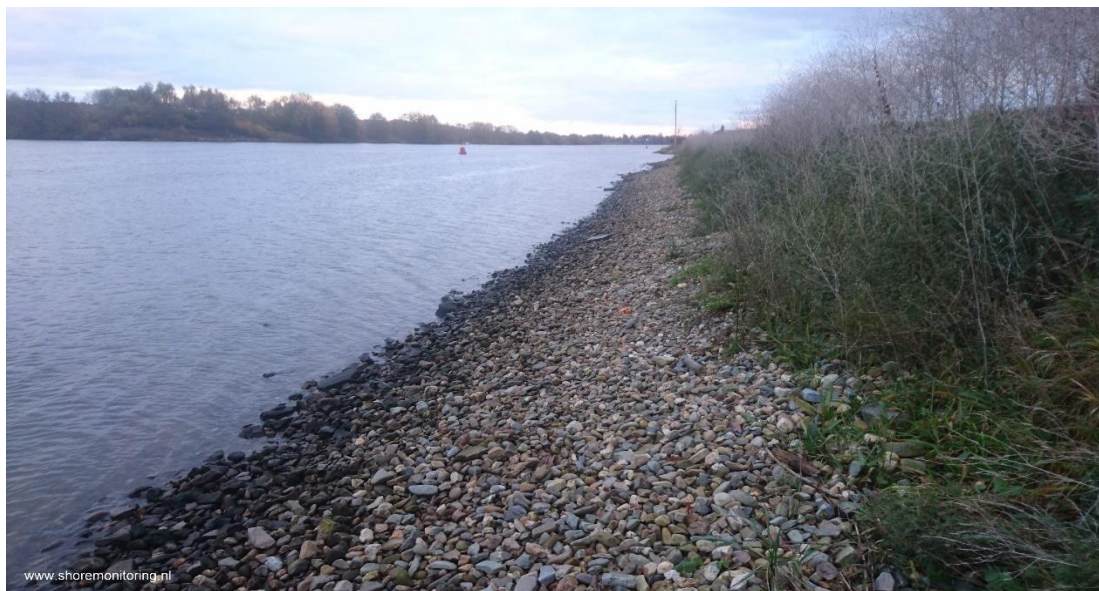
De afgraving van oever 4A heeft geresulteerd in een steil onbegroeid oeverstrand dat voornamelijk uit grind bestaat. Dit oeverstrand gaat over in een steil begroeid talud met zeer lokaal een echt stukje steilrand.

Figuur 3.11 Foto van oever 4A bij Beesel. Oeverbescherming is tot onder de waterlijn aanwezig. Er liggen stenen en grind op het oeverstrand en er is een begroeid steil talud tussen de top van het oeverstrand en de top van de oever (Shore, 2016).

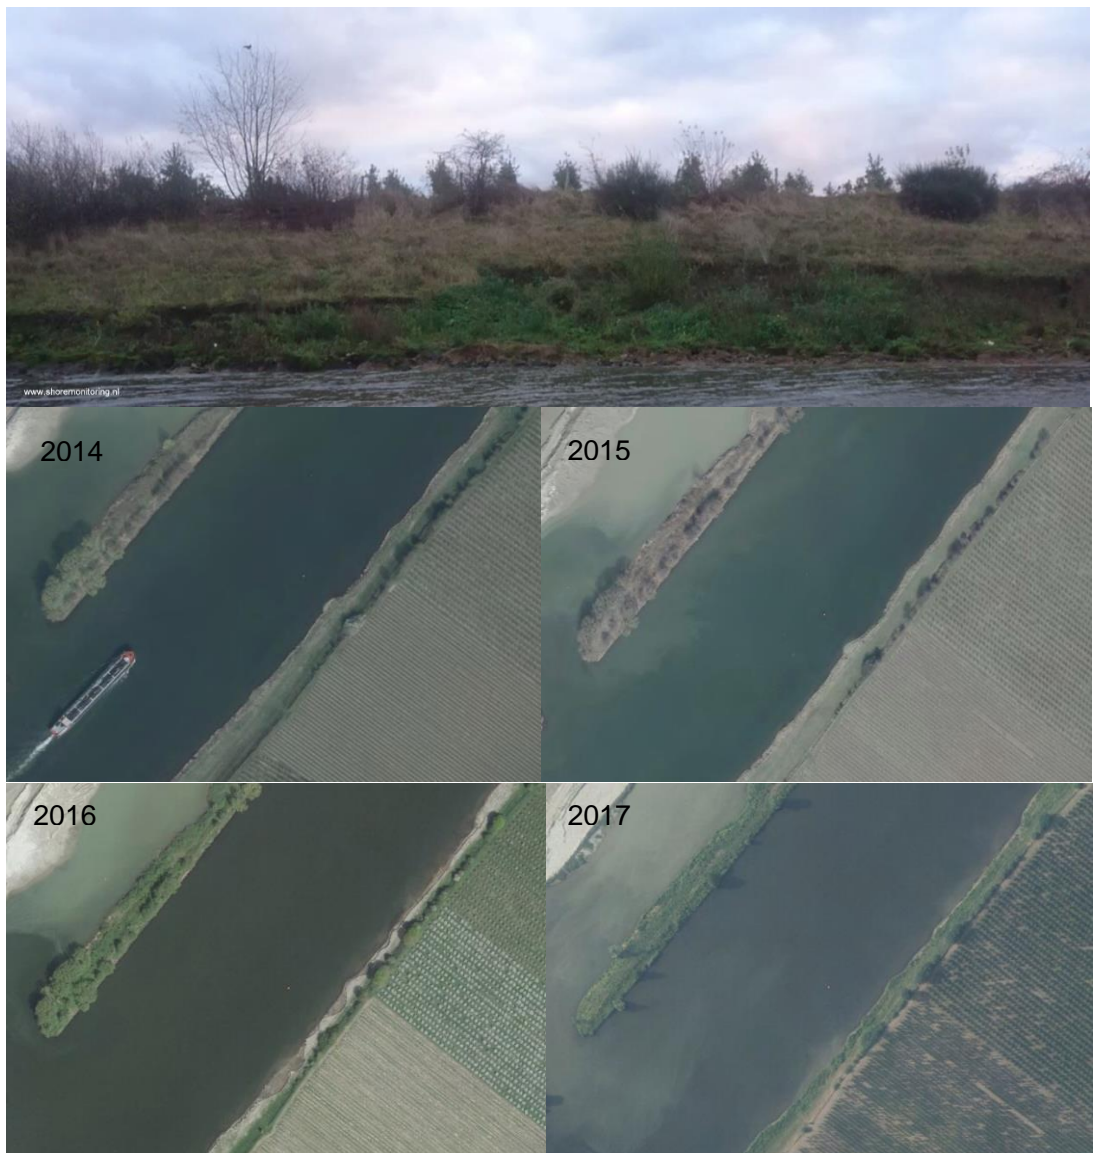
Oever 4B heeft meerdere hoge terrassen welke al voor het ontstemen en afgraven aanwezig waren (zie de luchtfoto van 2014 in Figuur 3.12). Verder is er langs oever 4B in 2016 al een duidelijke steilrand aanwezig met enkele grote bressen (zie de foto van de oever in Figuur 3.12 en het hoogtemodel van 2016 in Figuur 3.13). Zowel de steilrand als het erosiemateriaal voor de oever is tijdens de survey van Shore in 2016 al geheel begroeid. Aangezien er in de luchtfoto's van 2015 en 2014 van dit stuk oever nog geen steilrand en hoge vegetatie zichtbaar zijn, zal deze steilrand met het erosiemateriaal aan de voet al in 2016 direct na de oplevering van de oever en voor de monitoring van 2016 zijn ontstaan en zijn begroeid. Langs het eerste deel van oever 4B werden op enkele plekken lokaal grote stenen aangetroffen. Deze locaties lijken overeen te komen met die van de voormalige kribben in Figuur 3.10.

*Figuur 3.12 Foto van een steilrand van een in 2016 aanwezige bres met begroeid erosieproduct in oever 4B (Shore, 2016) en de bijbehorende luchtfoto's van rkm. 93,3 tot 93,5 voor de jaren 2014, 2015, 2016 en 2017 (Topotijdreis).*

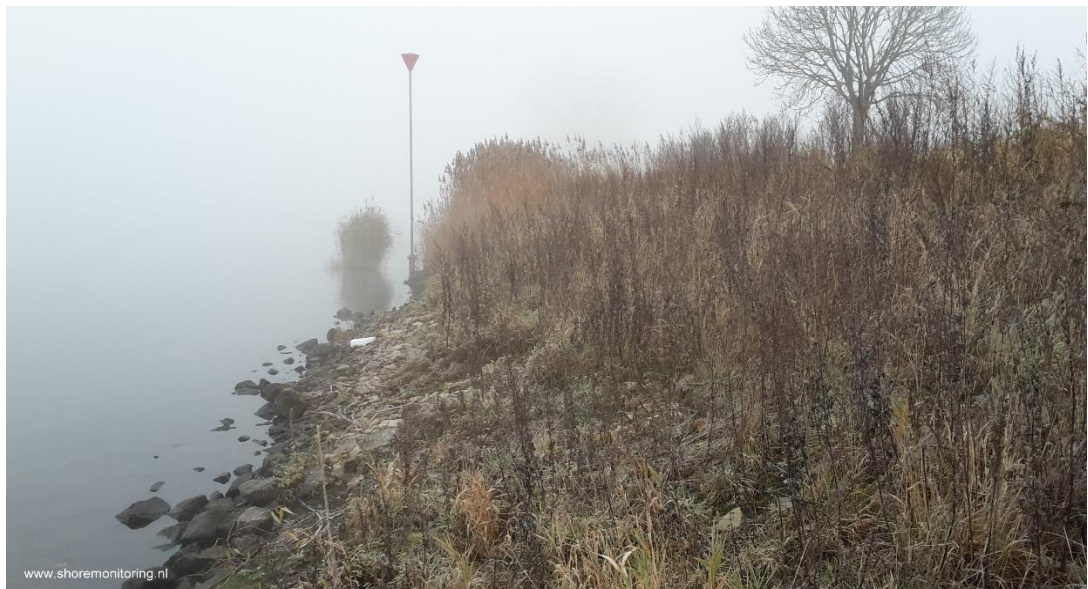
Foto- en videomateriaal bevestigen dat deze oever voornamelijk uit klei bestaat. Deel A van de oever is beschermd. De steenbestorting is duidelijk op de waterlijn zichtbaar en boven de waterlijn heeft de oever een steil talud dat begroeid is met gras, riet en struiken (zie Figuur 3.15). Soms is er een kleine steilrand aanwezig voor de oever overgaat in grasland.

Figuur 3.15 Foto van de tot op de waterlijn aanwezige steenbestorting met grof grind en een steil begroeid talud bij oever 5A. De foto is genomen in benedenstroomse richting ter hoogte van rkm. 183,4 (Shore, 2016).

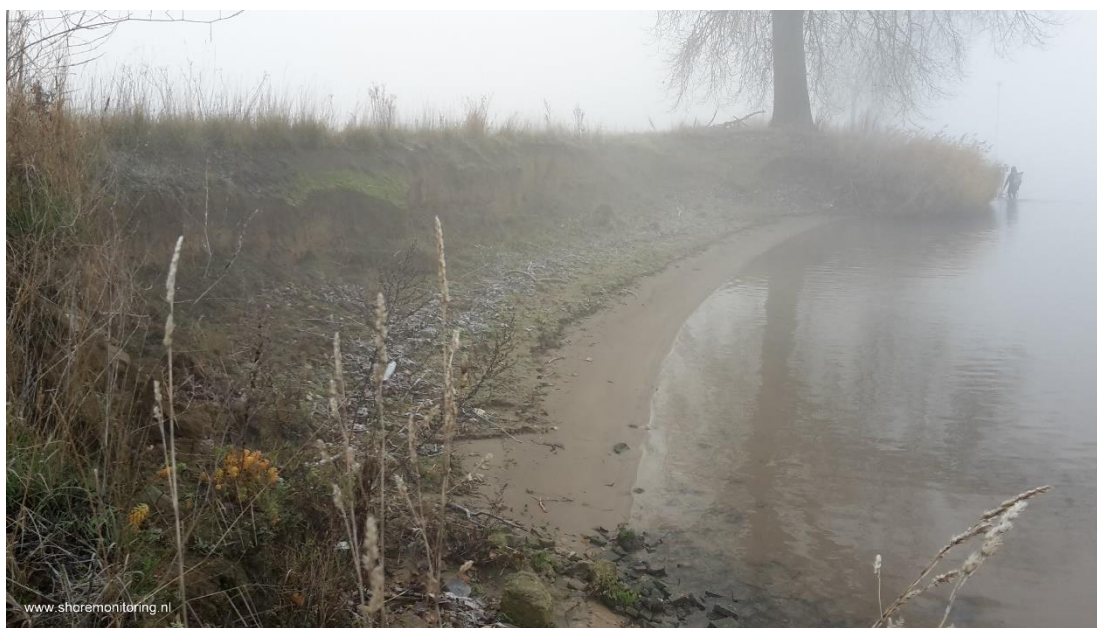
Deel B van de oever bevat door de afgraving en het verwijderen van de oeverbescherming minder vegetatie. Het oeverstrand is zandig met soms enkele stenen rondom de waterlijn. Het oeverstrand eindigt langs een groot stuk van deze oever onderaan de voet van een kleiige steilrand. De steilrand erodeerde al meteen na afronding van de werkzaamheden in november 2015, want in secties 9 tot en met 12 zijn er in 2016 al diverse kommen in de oeverlijn gevormd. Deze kommen bevinden zich vooral tussen de bakenbomen welke dicht langs de rand van de oever staan (zie Figuur 3.17). Rondom de bakenbomen is soms nog riet aanwezig maar bij enkele bakenbomen is in 2016 al zichtbaar dat ze worden ondergraven. Een van de eroderende stukken oever tussen 2 bakenbomen is zichtbaar in Figuur 3.18.

Figuur 3.18 Foto van de komvormige oever tussen twee bakenbomen met voor de bomen nog kleiige grond, stenen en riet en in de kom zelf een zandig oeverstrand met grind en brokken begroeide klei aan de voet van de kleiige steilrand (Shore, 2016).

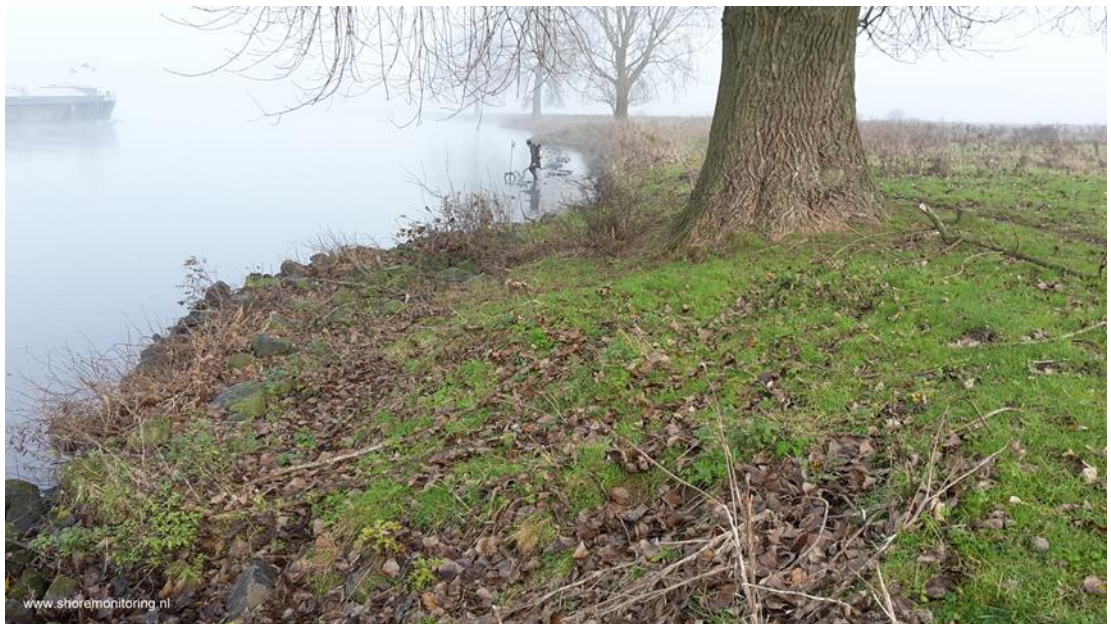
De oever is begroeid met gras en de bakenbomen zijn nog op de oever aanwezig. De oever is ontworpen als NVO en de steenbestorting is tot op de waterlijn aanwezig, behalve rondom de bakenbomen, waar de bestorting is gehandhaafd tot op de oever (zie Figuur 3.20 en Figuur 3.21). In secties 3, 4 en 5 zijn door erosie al komvormige oeverlijnen tussen de bakenbomen zichtbaar. Ook is hier een lage begroeide steilrand aanwezig met een kort oeverstrandje dat voornamelijk uit zandige klei met grind bestaat.

Figuur 3.21 Foto van de komvormige oever tussen twee bakenbomen waarbij de steenbestorting voor de bomen is gehandhaafd tot op de oever (Shore, 2016).

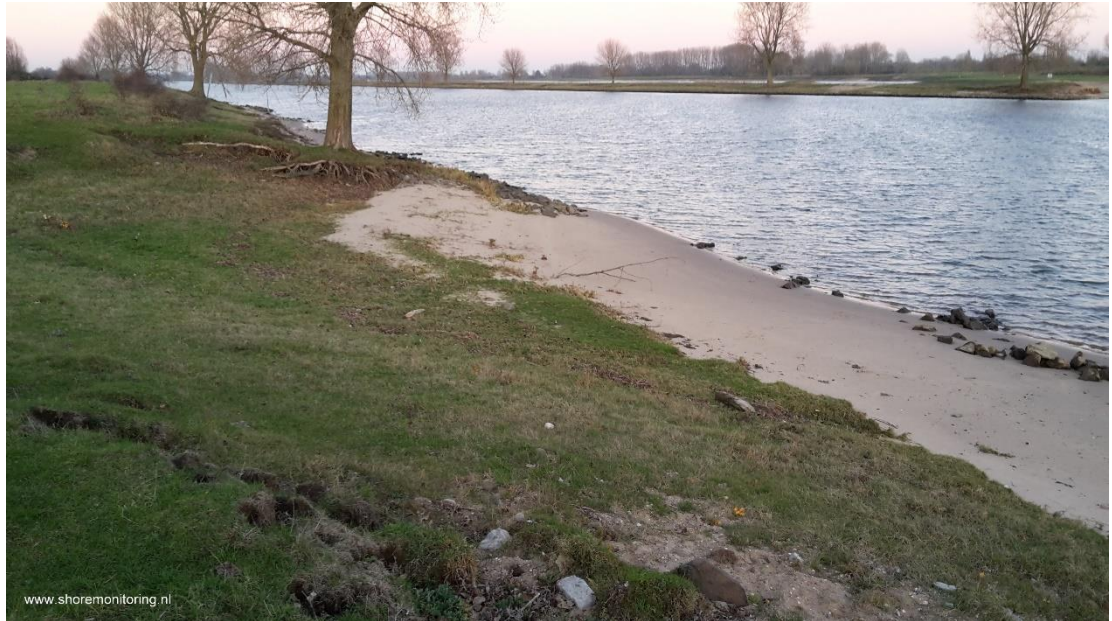
Voor de steilrand liggen erosieproducten en afgeleden stukken oever, welke begroeid zijn met gras. Deze erosieproducten worden opgevolgd door een zandig oeverstrand met een flauw talud en ook rondom de waterlijn is voornamelijk zand aanwezig. Net boven en onder de waterlijn is een enkele steen zichtbaar voordat op zo'n 50 cm onder de waterlijn de steenbestorting begint. Lokaal is de steenbestorting rondom de bakenbomen gehandhaafd, maar in 2016 zijn van diverse bakenbomen aan de zijkant al de wortels zichtbaar doordat de bomen worden ondergraven (zie Figuur 3.24). Er zijn steeds grote erosiekommen tussen twee opeenvolgende bakenbomen zichtbaar.

*Figuur 3.24 Foto van de blootliggende wortels aan de zijkant van de bakenbomen en de nog aanwezige steenbestorting direct voor de bakenbomen (Shore, 2016).*

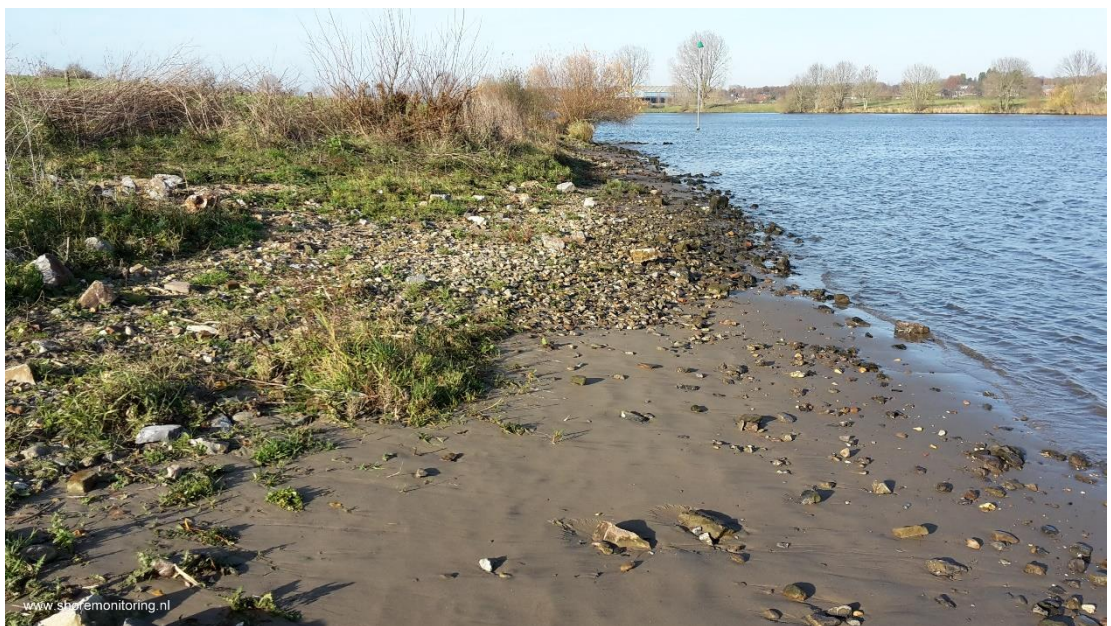
Rijkswaterstaat heeft de gehele oever geclassificeerd als een lage zandoever. Foto- en filmmateriaal bevestigt dat deel 8A inderdaad voornamelijk uit zand bestaat. De oever heeft een vrij steil (zie Figuur 3.26) dichtbegroeid talud met een vlak zanderig en kaal oeverstrand. Op de waterlijn liggen nog redelijk veel grote stenen en grind, maar onder de waterlijn is een zanderig talud. Op het benedenstroomse deel van oever 8A ligt veel grind op het oeverstrand en is er ook meer gras op het oeverstrand aanwezig (zie Figuur 3.27).

Figuur 3.27 Foto op de overgang naar het benedenstroomse einde van oever 8A. Zichtbaar zijn het steile talud en de overgang van het kale vlakke oeverstrand met enkele grote stenen naar een begroeid oeverstrand dat grotendeels bedekt is met grind (Shore, 2016).

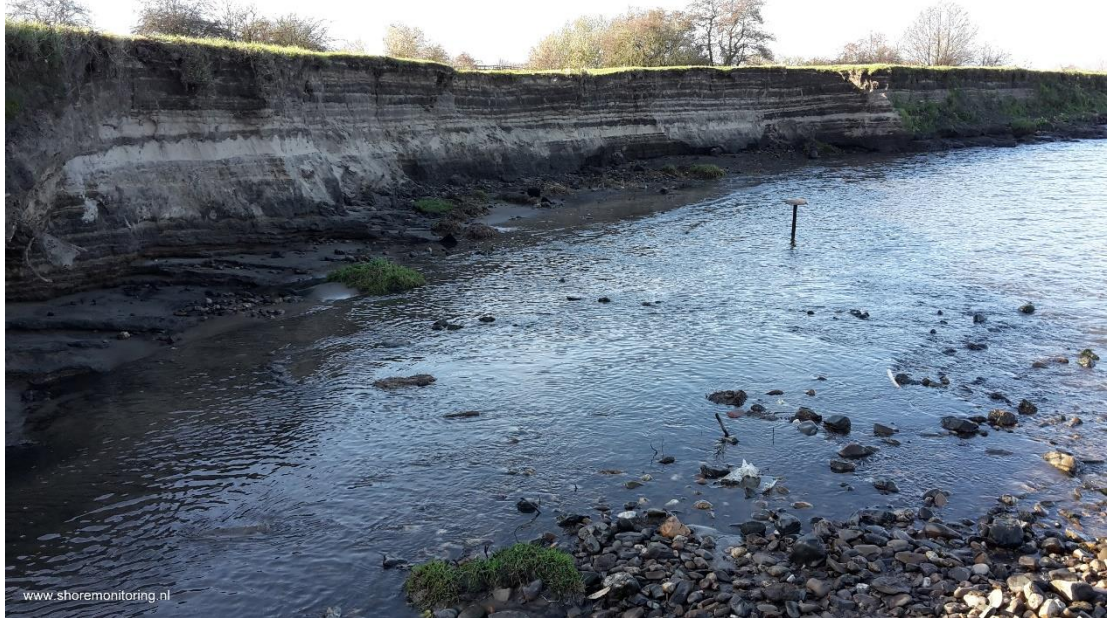
Oever 8B ligt maar iets benedenstrooms van oever 8A, maar deze oever vertoont een gelaagdheid die ook langs de oever varieert. Er zijn steilranden met lagen zwarte klei en lagen zand. De voet van deze randen ligt in het water of er is een oeverstrand aanwezig dat grotendeels uit grind en stenen bestaat (zie Figuur 3.26). Onder de waterlijn zijn stenen, klei en zand aanwezig. Er zijn aan het eind van dit stuk oever enkele grote erosiekommen gevormd (zie Figuur 3.26 en Figuur 3.28). Hier is een hoge steilrand met aan de voet begroeide brokken erosieproduct of grind op een oeverstrand van zand of klei.

*Figuur 3.28 Foto van de gelaagde steilrand in een erosiekom langs oever 8B. Op het zandige oeverstrand zijn lagen klei, stenen en brokken begroeid erosieproduct zichtbaar (Shore, 2016).*

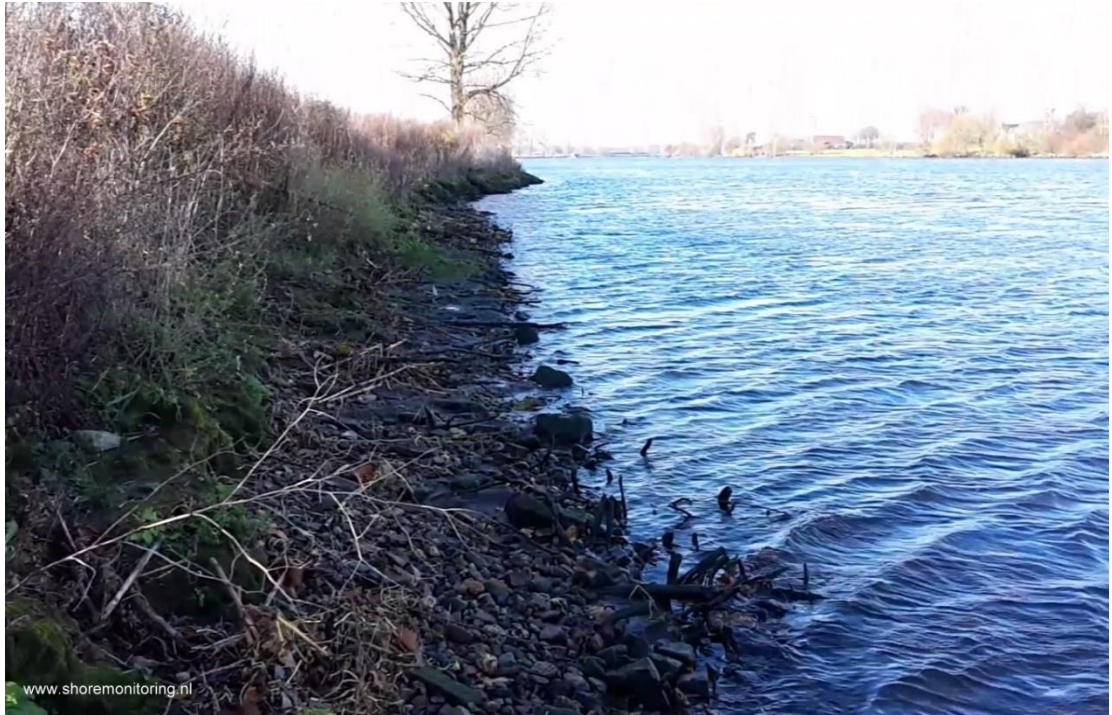
*Figuur 3.32 Foto van de dichtbegroeide oever 8D met het steile oevertalud met brokken klei, hout, grind en stenen op een oeverstrand dat uit klei en zandlagen bestaat (Shore, 2016).*

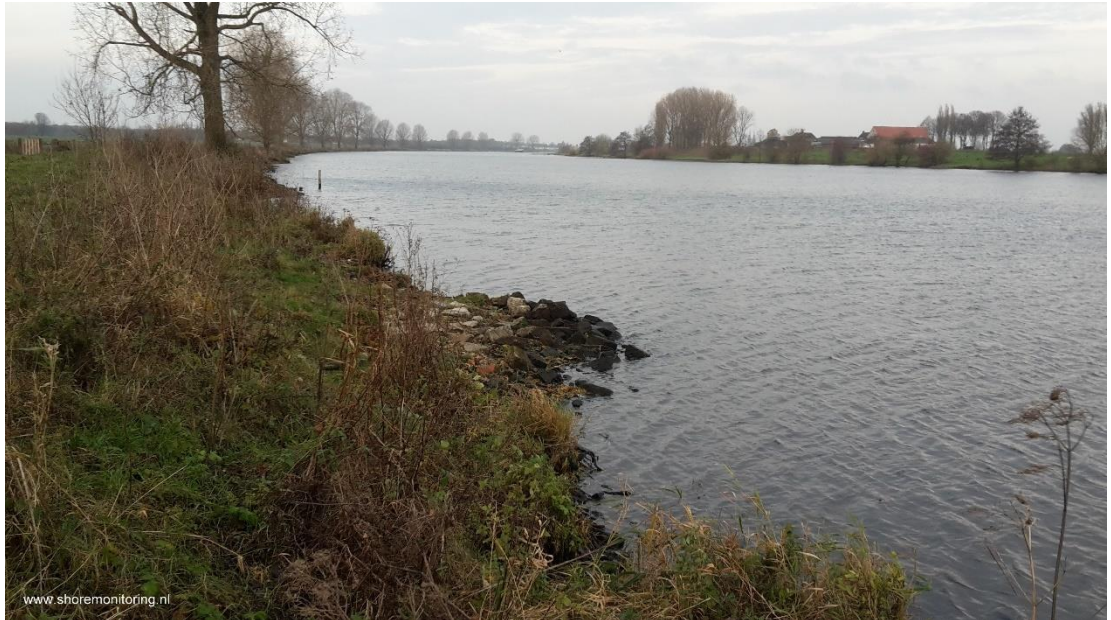
*Figuur 3.33 Foto van een van de locaties langs oever 8E waar nog grote stenen aanwezig zijn, afkomstig van of de voormalige oeverbestorting, of van de kribben die hier in het verleden hebben gelegen (Shore,2016).*

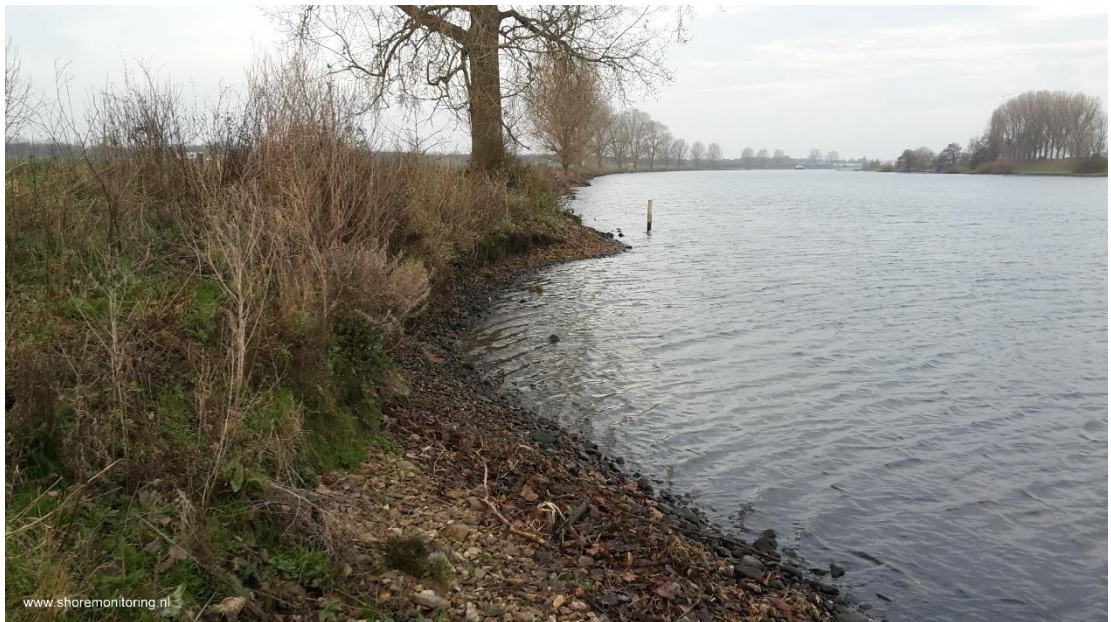
*Figuur 3.34 Foto van het algemene beeld van oever 8E die voornamelijk bestaat uit zwarte klei met grind en stenen aan de waterlijn (Shore, 2016).*

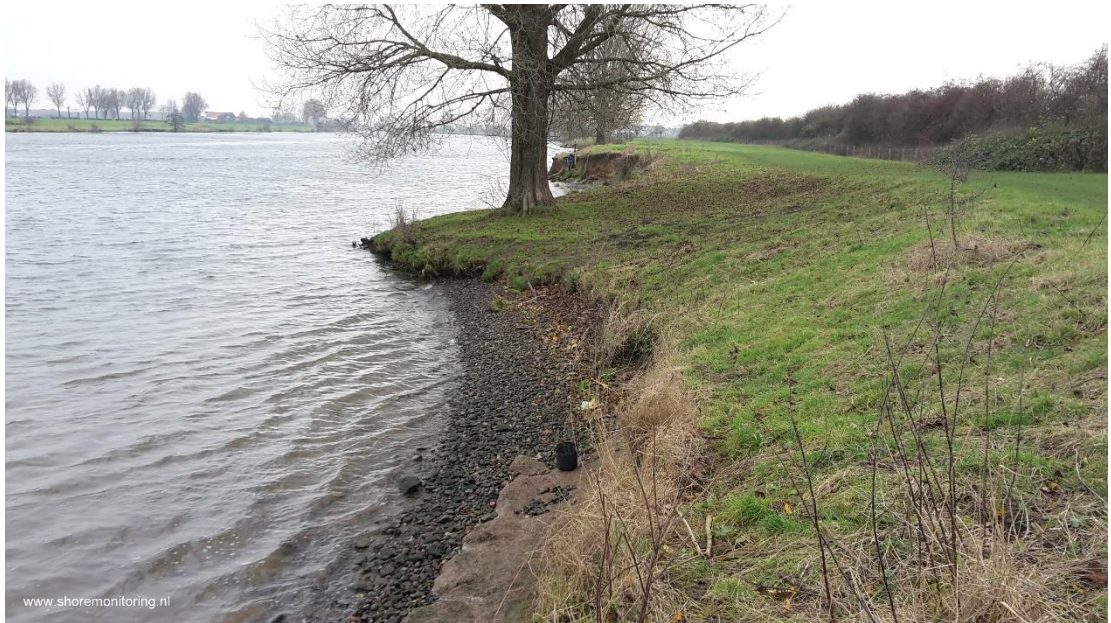
Figuur 3.36 Foto van de afwisseling langs oever 8F tussen de relatief hoge (achteraan) stukken kleioever met een hoge steilrand zonder oeverstrand, en de lagere (vooraan) stukken kleioever met een breder oeverstrand dat met grind is bedekt (Shore, 2016).

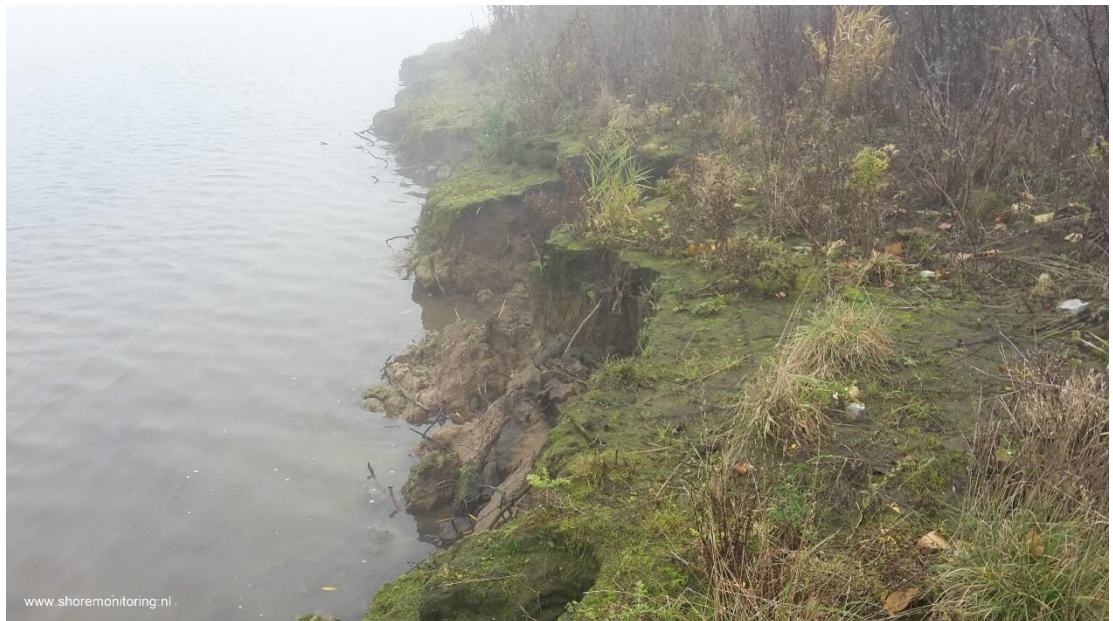
Figuur 3.39 Foto langs deel A van de oever bij Neerloon waar de voet van de kleiige steilrand in het water ligt (Shore, 2016).

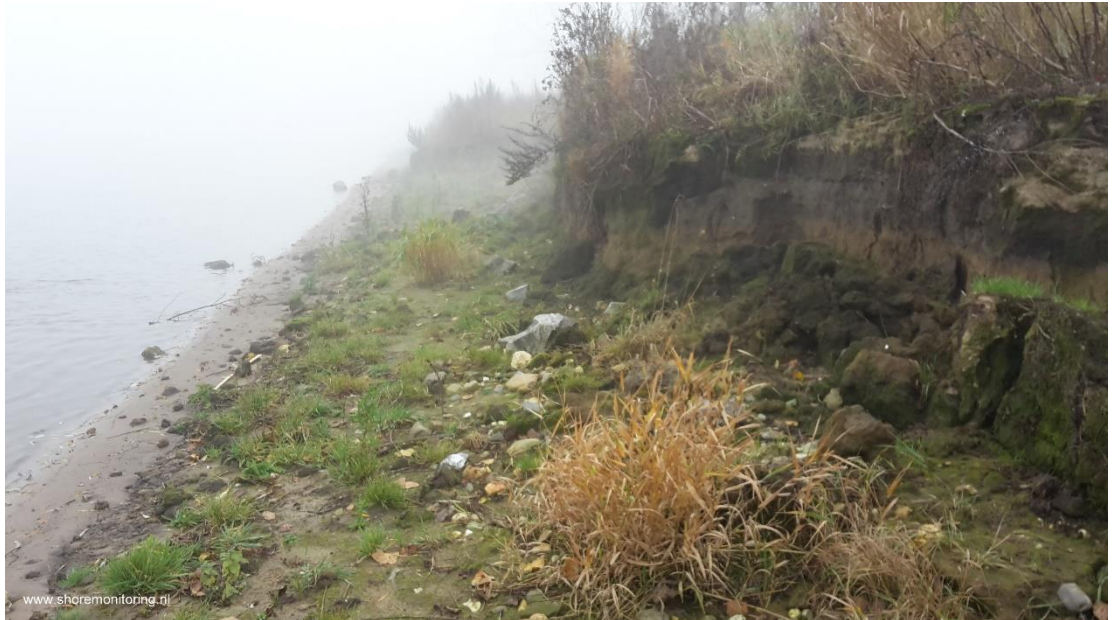
*Figuur 3.40 Foto van het zandige begroeide oeverstrand van oever 8B met enkele stenen en hompen erosieproduct onderaan de steilrand (Shore, 2016).*
