<b>Datum</b> 25 mei 2023	<b>Ons kenmerk</b> 11208554-003-GEO-0008	<b>Aantal pagina's</b> 1 van 11
<b>Contactpersoon</b> Arno Rozing	<b>Doorkiesnummer</b> +31(0)88 335 7454	<b>E-mail</b> Arno.Rozing@deltares.nl

**Onderwerp**  
Feitelijk verslag mogelijk Lekkende anker A08, sectie F2-2 raai 3

Op 20-03-2023 is na het blootgraven van een deel van de deksloof van de boorpalenwand behorende tot sectie F2-2 binnen het dijkversterkingstraject Kinderdijk – Schoonhovenseveer (KiS) een lekkage waargenomen ter plaatse van Anker nr. 08. In dit briefrapport wordt verslag gedaan van de feitelijke waarnemingen en constatering. In H2 wordt de locatie besproken. In H3 zijn in chronologische volgorde alle waarnemingen en constateren weergegeven.

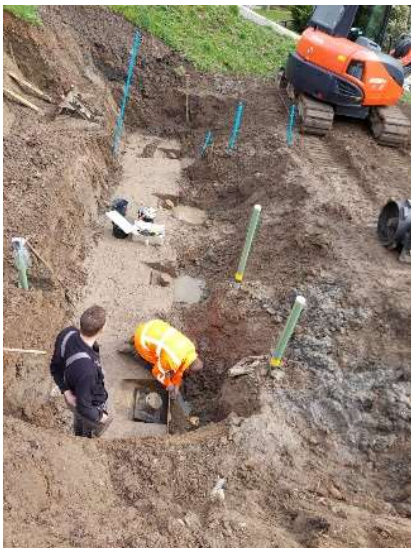
Figuur 2: Overzicht locatie bij raai 3 sectie F2-2.

Op 20-03-2023 leek het vierde anker (zichtbaar in de ontgraving (zie Figuur 2), het meeste oostelijke, (dus anker nr. 10 of 11), ook te lekken. Op 21-03 is dit nader onderzocht door de ankerkop goed schoon te spoelen en droog te maken. Hier bleek geen enkele lekkage op te treden of overspannen water uit te treden.

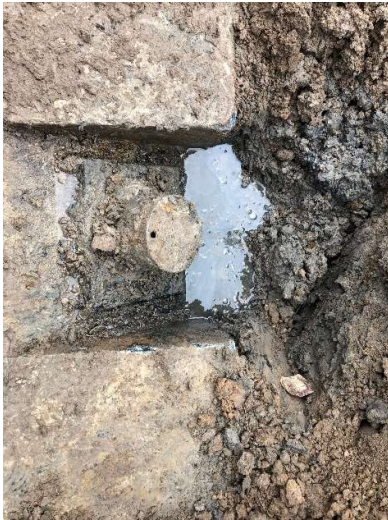
Na het ontgraven de boorpalenwand ter plaatse van raai 3 van sectie F2-2 is stromend water waargenomen afkomstig uit de ankerkop van Anker 08 (zie foto in onderstaande figuur).

Figuur 3: Ankerkop anker 08.

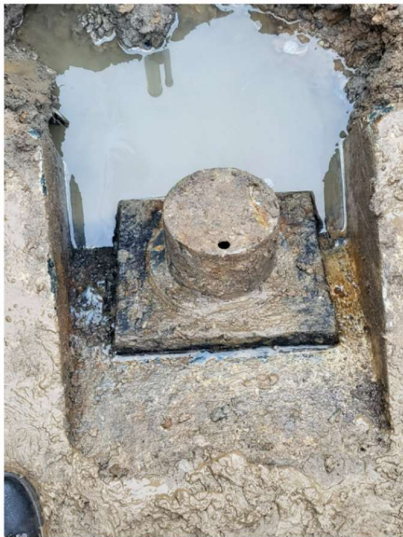
De bevinding is dat aan de bovenzijde van de ankerplaat een lekkage is waargenomen tussen de ankerplaat en de betonnen inkassing in de gording. Er is een holle ruimte geconstateerd onder de muts. De lekkage gaat gestaag door langs de bovenrand van de ankerplaat na het verlagen van de waterstand in het ontgaven gat voor het anker. Op onderstaande foto is dat zichtbaar.

Uit de tekeningen (zie Bijlage A) volgt dat het anker waar de lekkage is waargenomen anker A08 is van sectie F2-2. Ter plaatse van anker A7 zit in de gording een hoogteverschil. Omdat tijdens het graven de rand van de gording niet is waargenomen (welke vlakbij anker A7 zit), is vooralsnog het vermoeden dat de lekkage anker A8 betreft. GPS moet nog definitief vaststellen welk anker het is. Het betreft in ieder geval de laag gefundeerde palenwand waarbij de bovenzijde van de gording op NAP – 0,90 m ligt. De onderzijde van de gording ligt op NAP – 1,90 m. De bovenzijde van de ankerkop waar het water uit treedt ligt op circa NAP – 1,0 m.

Figuur 4: Ankerkop anker 08.

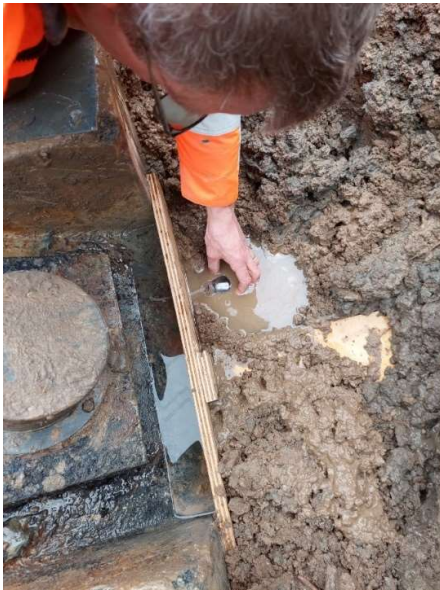
Er zijn debietmetingen uitgevoerd teneinde vast te kunnen stellen hoeveel lekkage optreedt. Uit de metingen volgt:

- Tijdstip 12:12 uur: Hoeveelheid water 242ml in 1:06 minuut: Debiet is 14.5 l/uur.
- Tijdstip 12:16 uur: Hoeveelheid water 204 ml in 1:00 minuut: Debiet is 12.2 l/uur.
- Buitenwaterstand Krimpen a/d Lek op tijdstip 12:16 uur: NAP -0.20 m.
- Tijdens hoogwater s 'middags is geen debietmeting uitgevoerd omdat na het plaatsen van de peilbuis geen lekkage meer is waargenomen (zie ook verder).

Figuur 5: *Debietmeting en nemen watermonsters anker 08.*

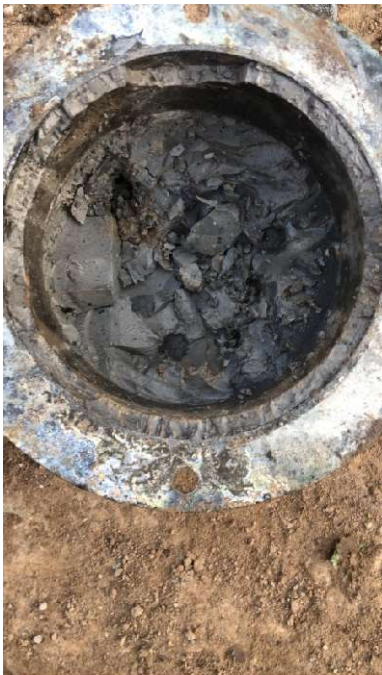
- De corrosiebescherming van de ankerkop lijkt onvoldoende. De wigstoel en wiggen lijken niet voldoende afgedekt door het grout waardoor ze gaan roesten wat met name de wiggen en de strengen aantast.

Figuur 6: *Gedemonteerde ankermuts van anker A8.*

Advies van BAM was om de ankerkop te verwijderen, nader te inspecteren en een nieuw exemplaar aan te brengen.

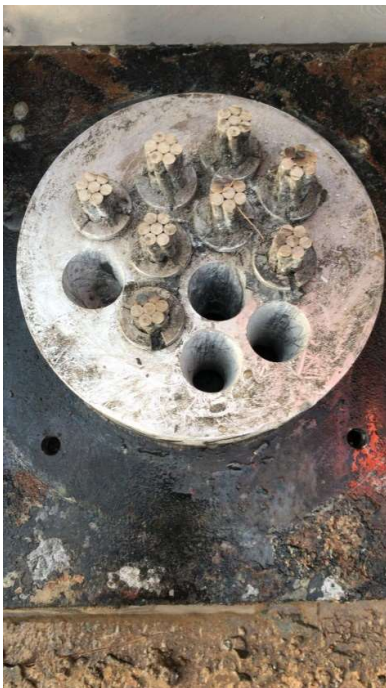
De afdekkop van het anker is gedemonteerd (zie Figuur 6) door De Vries Titan. (Dit in aanwezigheid van aannemer Mourik, Franki, alsmede Deltares en WSRL). Daarna zijn groutresten van de ankerkop verwijderd, is de ankerkop schoongemaakt en is de ankerkop geïnspecteerd (zie Figuur 7). Hieruit volgt dat geen corrosie is waargenomen. Alle ankerstrengen zaten vast in de ankerkop. Na inspectie is de ankerstoel vol gegroot door eerst door de hoogst liggende van de 4 open wiggaten een watercement mengsel (grout) te gieten totdat uit de lager liggende wiggaten geen water meer kwam maar grout (zie Figuur 8). Hiervoor was circa 2 schenkkannen (4 l) grout nodig. Nadat de wiggaten volgestort waren, is een nieuwe ankermuts geplaatst en volgegroot (zie Figuur 9).

Figuur 7: *Schoongemaakte ankerkop van anker A8.*

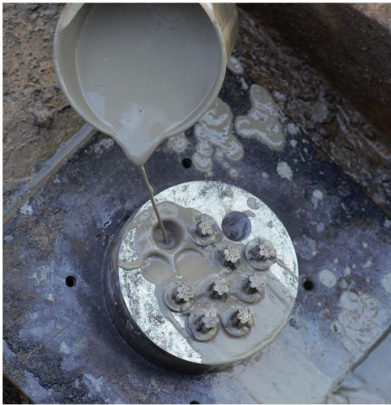
*Figuur 8* Volgrouten van de ankerkop.

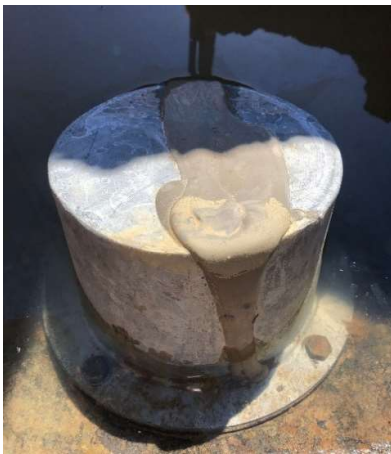
*Figuur 9:* Nieuwe ankermuts aangebracht en volgegrouet.
