Beschouwing van de kwaliteit van de boorpalenwand

Onderzoek dijkversterking Kinderdijk-Schoonhovenseveer (KIS), fase 3

Versie	3.0
Datum	10-09-2024
Projectnummer	11208554-004
Document ID	11208554-004-GEO-0002
Pagina's	92
Classificatie	
Status	definitief

Naar aanleiding van het ENW-advies heeft het waterschap Deltares gevraagd de kwaliteit van de boorpalenwand nader te beschouwen. Dit is gebeurd door onderzoek uit te voeren naar de integriteit en waterveiligheid van boorpalenwand in relatie tot effecten op de omgeving, zoals vernatting, vervorming en schade.

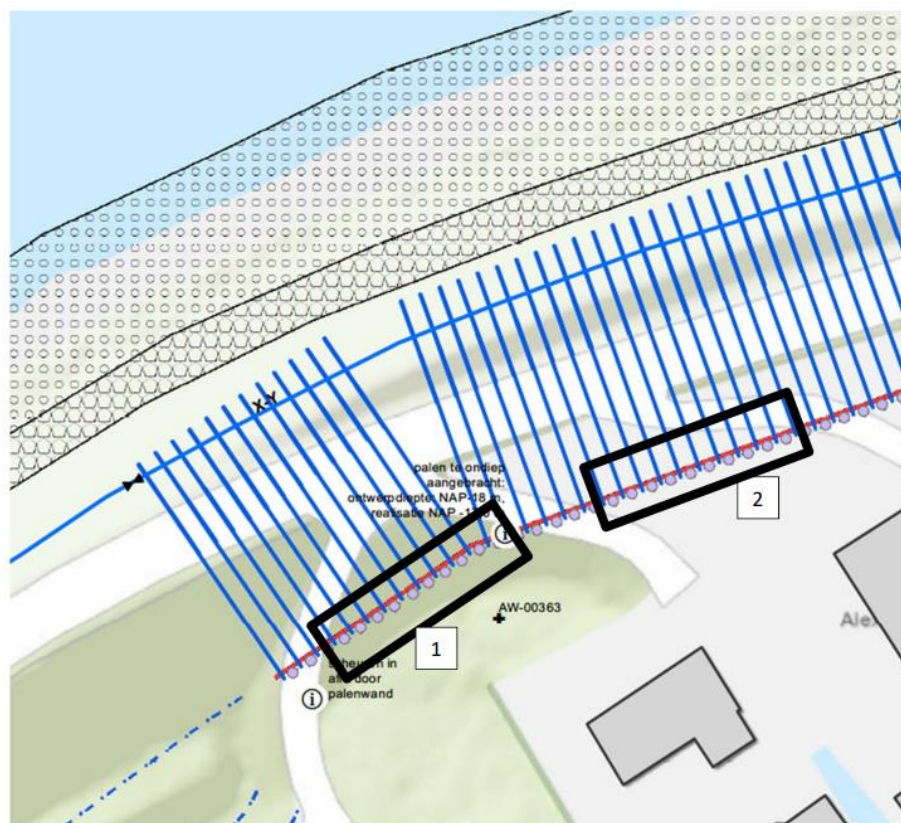
Figuur 3.14 Locatie X-Y. Bij de blauwe ankers is tijdens realisatie een melding geweest van uittreedende water bij het schoonspoelen van het naastliggende anker.

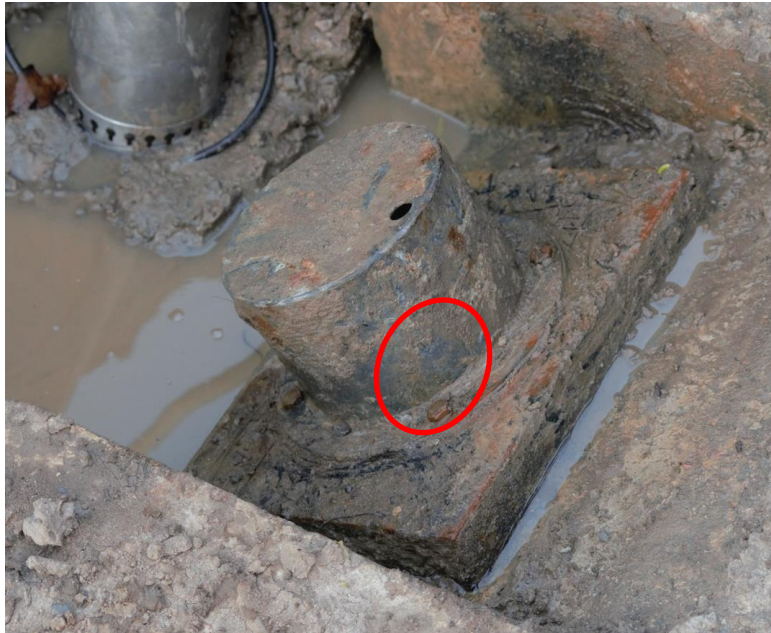
Figuur 4.2 Aangetroffen ankerkop met rode markering van het lek.

- Grout was weggelopen uit de ankerkop, vulgat zat niet vol.
- Leckage tussen de ankerplaat en de deksloof met een geschat debiet van 12 l/uur.
- Na het verwijderen van het grout zijn geen zichtbare gebreken aan de ankerkop, wiggen en strengen waargenomen, zie Figuur 4.2.

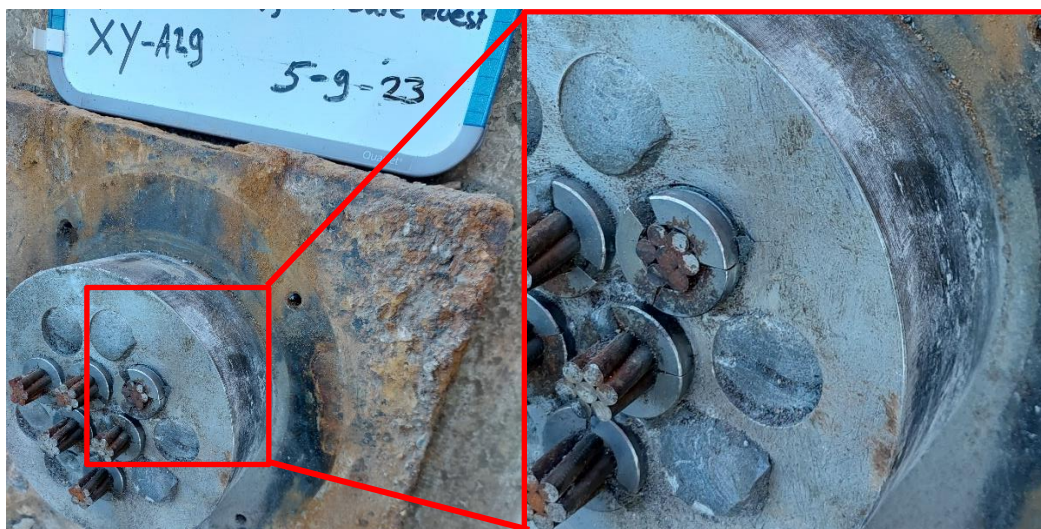
Figuur 4.4 Anker A29, locatie XY.

Voor dit anker betekent het dat er van een reductie van de houdkracht van het anker met 1/6^{de} deel moet worden uitgegaan. Het anker behoudt dus 5/6^{de} deel van zijn houdkracht.

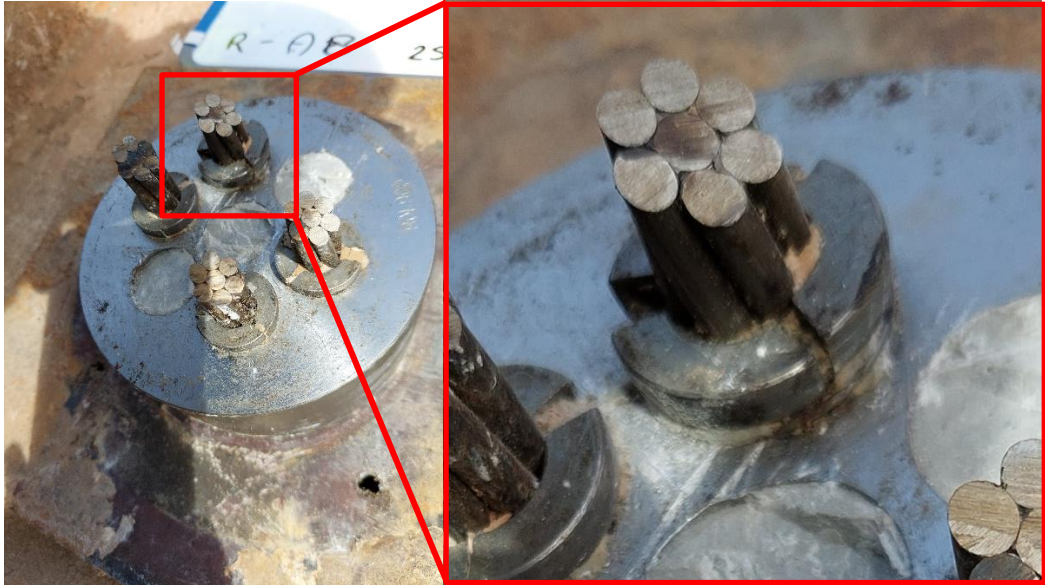
Figuur 4.5 Anker A08, locatie R.

Sectie R is de vierde locatie waar ankers zijn ontgraven, op deze locatie zijn 12 van de 14 ankerkoppen ontgraven. Anker A01 en A14 konden niet worden ontgraven omdat deze te dicht bij de oprit liggen. Van de ontgraven ankers zijn er 3 ontdaan van hun kap en zijn de wiggen geïnspecteerd. De geïnspecteerde ankers zijn A02, A08 en A13. Op deze locatie bestonden alle ankers uit 4 strenggen in een wiggenblok met zeven gaten. Bij geen van de drie ankers zaten de wiggen los. Alleen bij anker R-08 was 1 van de 4 wiggen minder ingezakt in de ankerstoel. Dit kan duiden op een vervuiling bij het plaatsen van de wig. De streng steekt nog boven de wig uit op ongeveer dezelfde hoogte als de andere 3. De wiggen zitten goed vast, er is geen reden om te twijfelen aan de werking van dit anker.

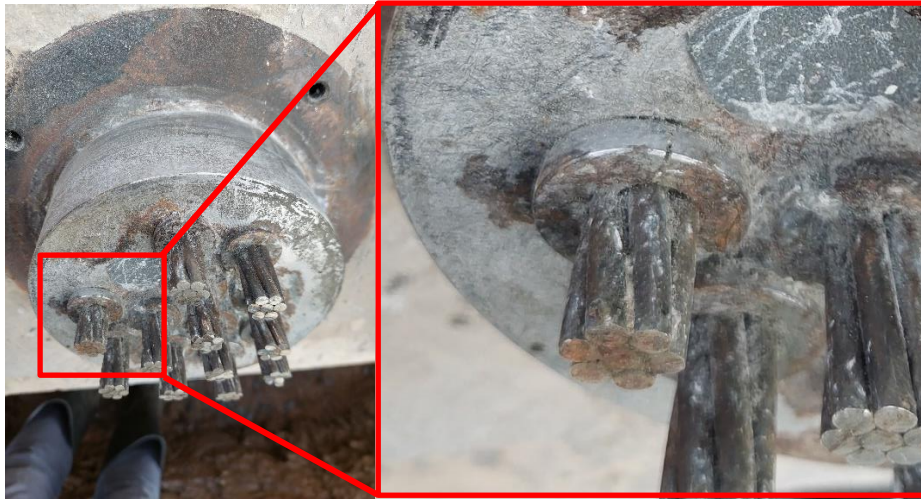
Figuur 4.6 Anker A34, locatie L2.

Op locatie L2 zijn er 7 van de 9 ankers ontgraven waarvan er drie zijn geïnspecteerd. Ankers A41 en A42 konden niet bereikt worden. De ankers op deze locatie waren 11-strengs ankers die in een ankerstoel met 12 gaten zijn geplaatst. Bij alle 3 de ankers zitten de wiggen vast en is er geen indicatie voor foutieve wiggen. Bij anker A34 is geconstateerd dat er 1 wig is die 2 à 3 millimeter verder boven de stoel uitsteekt dan de rest. Dit kan duiden op niet goed vast vreten van de wig in de kabel, maar bij inspectie was hier geen indicatie voor (wiggen zaten vast).

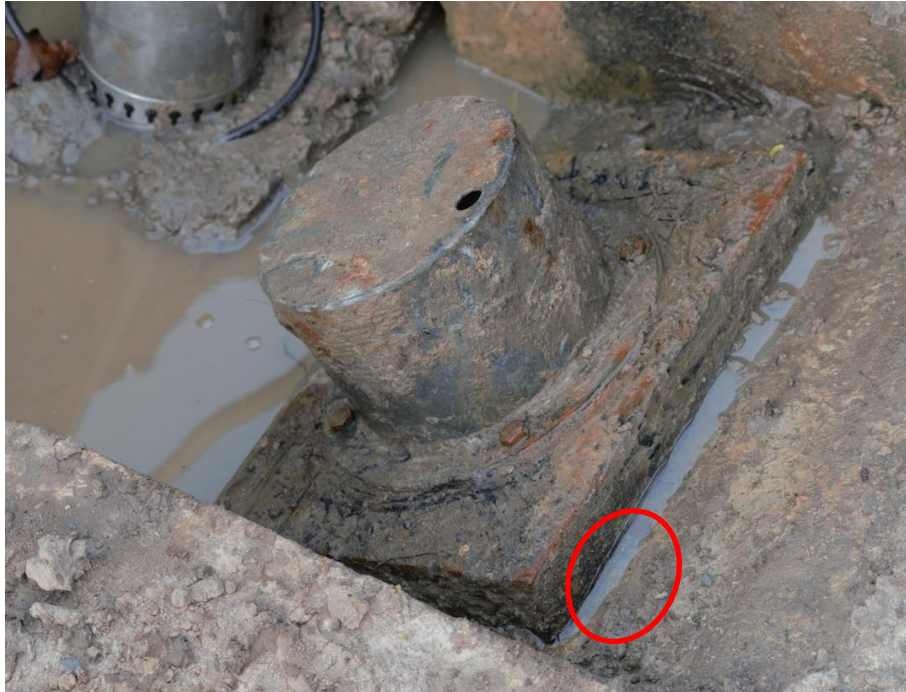
Figuur H.1 Ankerkop zoals aangetroffen met rode markering waar het lek langs het anker zit.

De ankerkop bevestigd op de ankerplaat. De vuldop is hier open. Met een schroevendraaier is de diepte van het gat afgeschat op 10 cm. De rode cirkel is de locatie waar water lekt tussen de ankerplaat en de deksloof in met een debiet van circa 12 l/uur.

Op donderdag 30 maart is de ankerkop bij paneel F2-2 verwijderd en vervangen door een nieuwe ankerkop die opnieuw afgevuld is met grout. Hieronder een fotoverslag van deze werkzaamheden.

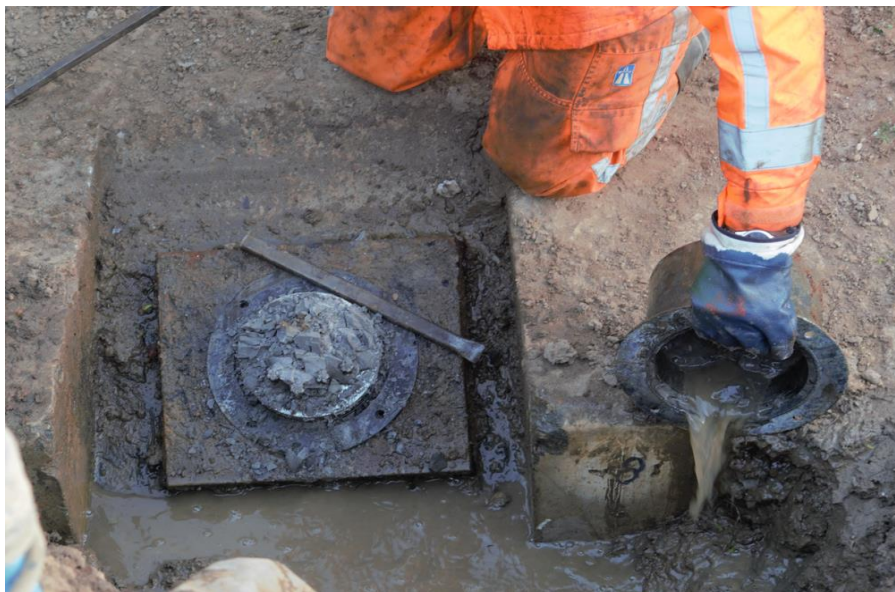
Figuur H.2 Ankerstoel met wiggen en strengen na verwijderen ankerkop.

Na het verwijderen van de ankerkop is de ankerstoel zichtbaar. Deze is nog goed en corrosievrij.

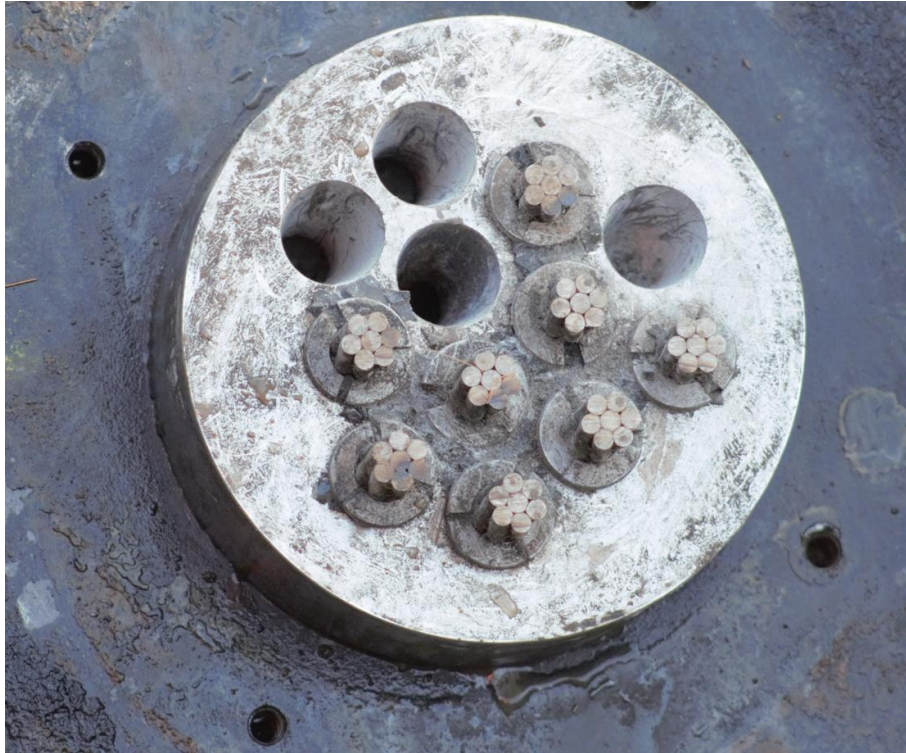
Figuur H.3 Schoongemaakte ankerstoel met wiggen.

Na het ontdoen van grout of uitgehard cementwater ziet de ankerstoel er schoon uit. Het betreft een stoel voor 12 strengen, terwijl het een 8 strengs anker is. 4 gaten zijn ongebruikt en eveneens ontdaan van grout. 3 Gaten lijken open, het vierde meest rechtse gat op de foto is aan de onderzijde dicht.

Nu het anker schoon is, kan worden geconstateerd dat de wiggen en de strengen goed vastzitten en niet zijn gaan slippen. Onderstaande foto geeft dat nogmaals weer in zijaanzicht.

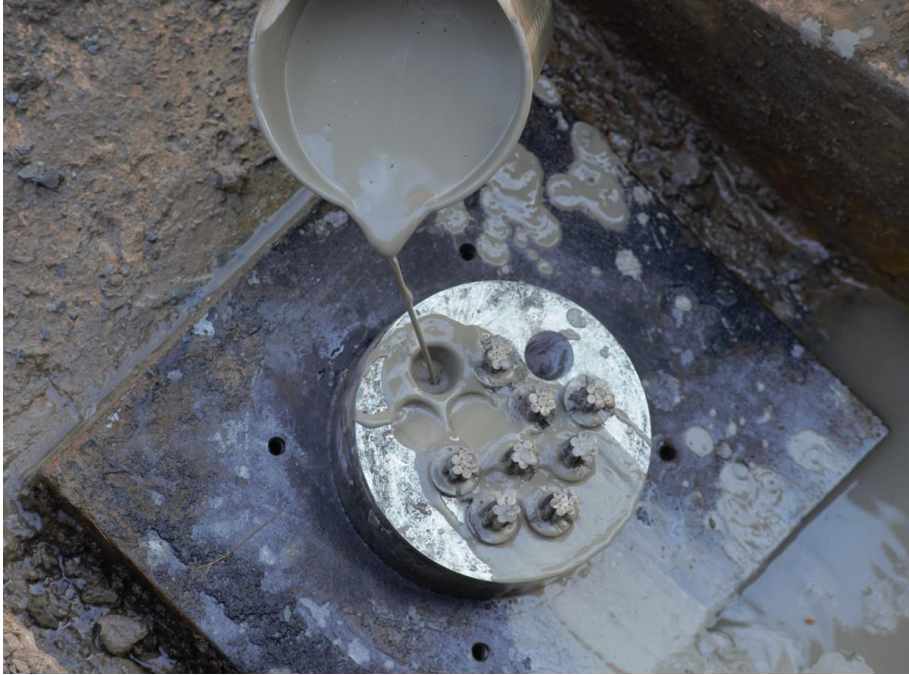
Figuur H.5 Grouten van de ankerstoel.

Hierna is de ankerstoel weer vol gegroot met cementwater. Dit is gedaan door het bovenste gat vol te gieten.

Als het cementwater in de onderste gaten blijft staan is dit deel van het proces klaar en wordt de ankerkop weer geplaatste en volgegooten met cementwater. Een rubberring tussen de ankerplaat en ankerkop zorgt ervoor dat het cementwater niet wegloopt.
