## Feitenverslag ontgravingen KIS deel 2

<b>Opdrachtgever</b>	Waterschap Rivierenland
<b>Contactpersoon</b>	De heer Van den Elzen
<b>Referenties</b>	-
<b>Trefwoorden</b>	Boorpalenwand, ontgraving, ankerinspectie, vernatting, Lekdijk

<b>Versie</b>	1.0
<b>Datum</b>	08-02-2024
<b>Projectnummer</b>	11208554-004
<b>Document ID</b>	11208554-004-GEO-0005
<b>Pagina's</b>	42
<b>Classificatie</b>	
<b>Status</b>	Definitief

# 1 Feitenverslag ontgravingen deel 2 (september 2023)

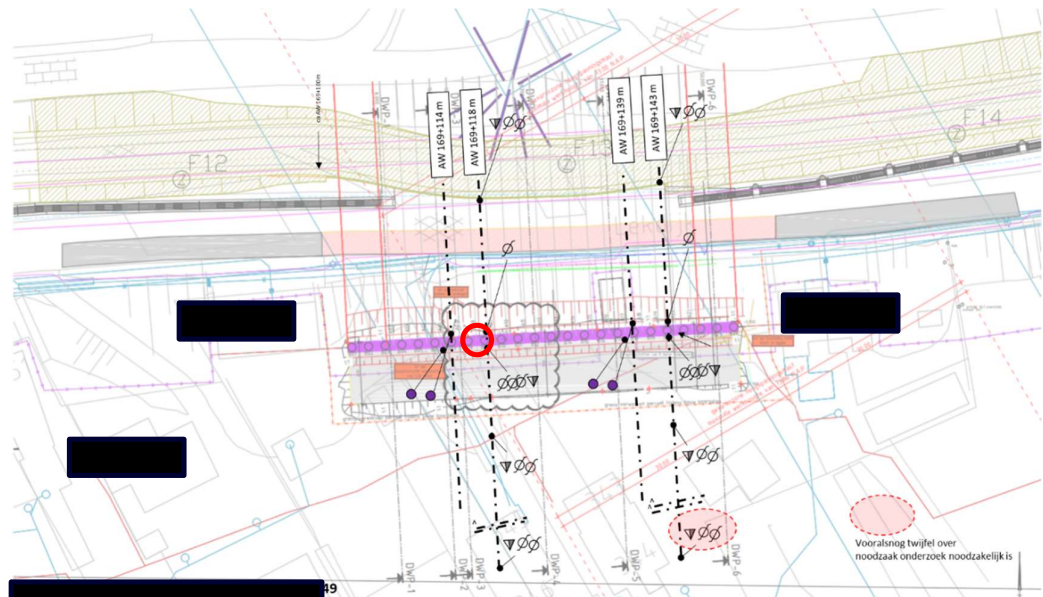
Figuur 1-2 Locatie F2, [redacted], Nieuw Lekkerland, anker 08 is gemarkeerd met de rode cirkel.

In maart 2023 is sectie F2 ontgraven voor het plaatsen van peil en hellingmeetbuizen voor de monitoring in werkpakket 2. Tijdens het ontgraven is er bij anker A8 lekkage waargenomen. Op dat moment is er met WSRL besloten om de ankerkap van dit lekkende anker te verwijderen en een inspectie uit te voeren. In Figuur 1-4 is de schoongemaakte ankerstoel te zien met de strengen en wiggen zichtbaar. Specifiek voor het ankeronderzoek is er gekozen om deze bevindingen van maart 2023 toe te voegen aan deze rapportage.

Tijdens de inspectie bleek dat alle acht wiggen vast zitten en dat alle wiggen op gelijkmatige hoogte zijn ingezakt. Bij het verwijderen van de kap bleek dat de ankerkap niet voldoende volgegroot was.

De hypothese achter de lekkage langs de ankerplaat is dat door de holte weergegeven in Figuur 1-3 een logische weg langs de ankerplaat ontstaat. Na inspectie is dit anker opnieuw gegroot.

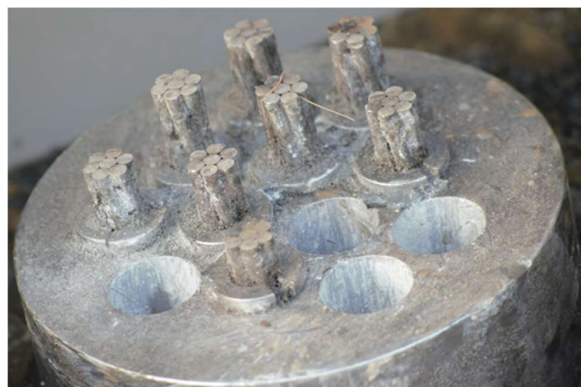
Figuur 1-4 Anker A8 Sectie F2.

Ankernummer	Actie	Wiggen	Bijzonderheden
A8	Ontgraving+inspectie	8 wiggen	Ontgraving: groutresten langs de ankerplaat en lekkage boven de ankerplaat; oppervlakteroest op ankerplaat, gaten waren oppervlakkig gegROUT; Inspectie: buitenste wig lager afgeslepen, overige Wiggen gelijkmatige hoogte, geen oppervlakkige roest op wiggen (zie foto Afwerking: volgegrout en nieuwe kop

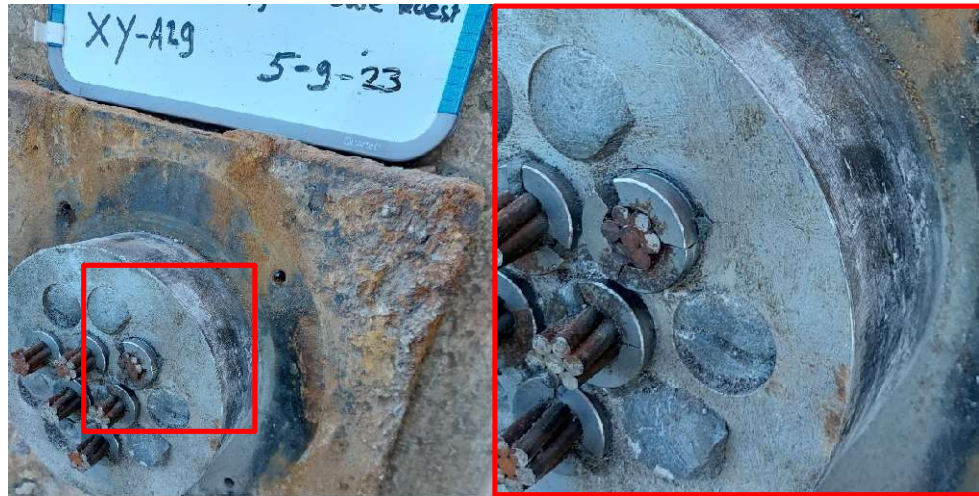
Figuur 1-8 Anker A29, locatie XY.

Tijdens de installatie lijkt het logisch dat de strengen op ongeveer dezelfde hoogte zijn afgeslepen. Het is niet aannemelijk dat deze streng boven de wig is afgeslepen omdat dit ook tot slijpsporen op de wig zelf zou leiden. Deze slijpsporen zijn niet waargenomen.

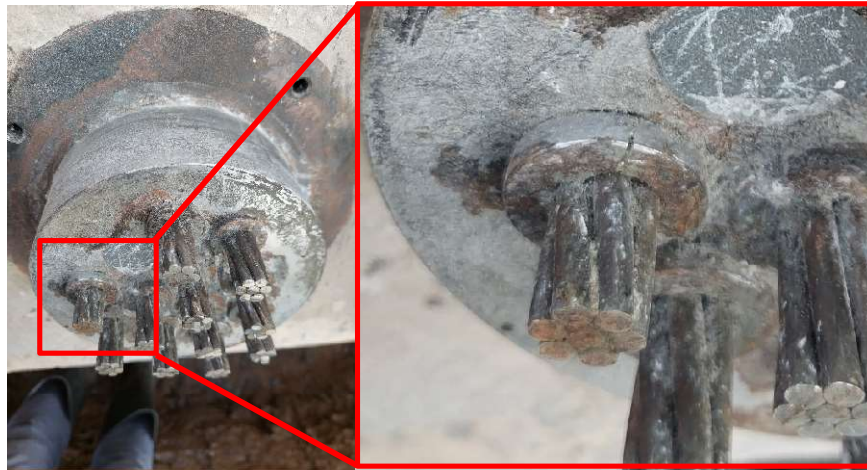
Figuur 1-13 Anker A34, locatie L2.

Ankernummer	Actie	Wiggen	Bijzonderheden
A34	Ontgraving + inspectie	Vast (11 maal, 11/11) 1 wig steekt net verder uit dan de rest.	Ontgraving: Lichte gROUTRESTEN, oppervlakteroest op ankerplaat en in kleiresten, goed gegROUT Inspectie: Wiggen op één na op gelijkmatige hoogte, oppervlakkige roest op de strengen, wiggen en stoel. Afwerking: VolgROUTEN en nieuwe kop
A35	Ontgraving		Ontgraving: Lichte gROUTRESTEN, oppervlakteroest op ankerplaat, goed gegROUT
A36	Ontgraving		Ontgraving: Lichte gROUTRESTEN, oppervlakteroest op ankerplaat en in kleiresten, goed gegROUT
A37	Ontgraving		Ontgraving: Lichte gROUTRESTEN, oppervlakteroest op ankerplaat en in kleiresten, goed gegROUT
A38	Ontgraving		Ontgraving: Lichte gROUTRESTEN, oppervlakteroest op ankerplaat en in kleiresten, goed gegROUT
A39	Ontgraving + inspectie	Vast (11 maal, 11/11)	Ontgraving: Lichte gROUTRESTEN, oppervlakteroest op ankerplaat en in kleiresten, goed gegROUT Inspectie: Wiggen op gelijkmatige hoogte, oppervlakkige roest op strengen, wiggen en stoel Afwerking: VolgegROUT en nieuwe kop

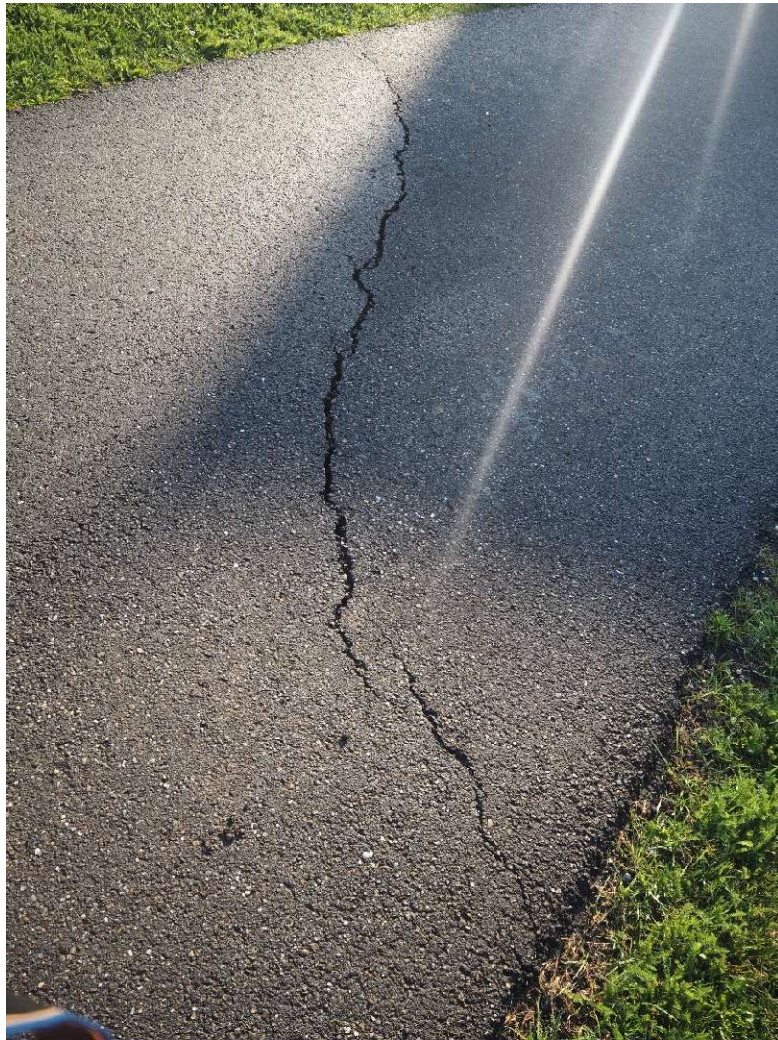
Voor aanvang van de werkzaamheden is geconstateerd dat er op vele locaties scheuren tot 50cm diep zijn ontstaan in de dijkbekleding en de geasfalteerde opritten direct boven de deksloof van de boorpalenwand. Dit is een aandachtspunt voor het waterschap bij het beheer van de dijk.

*Figuur 1-14 Scheuren asfalt locatie XY.*

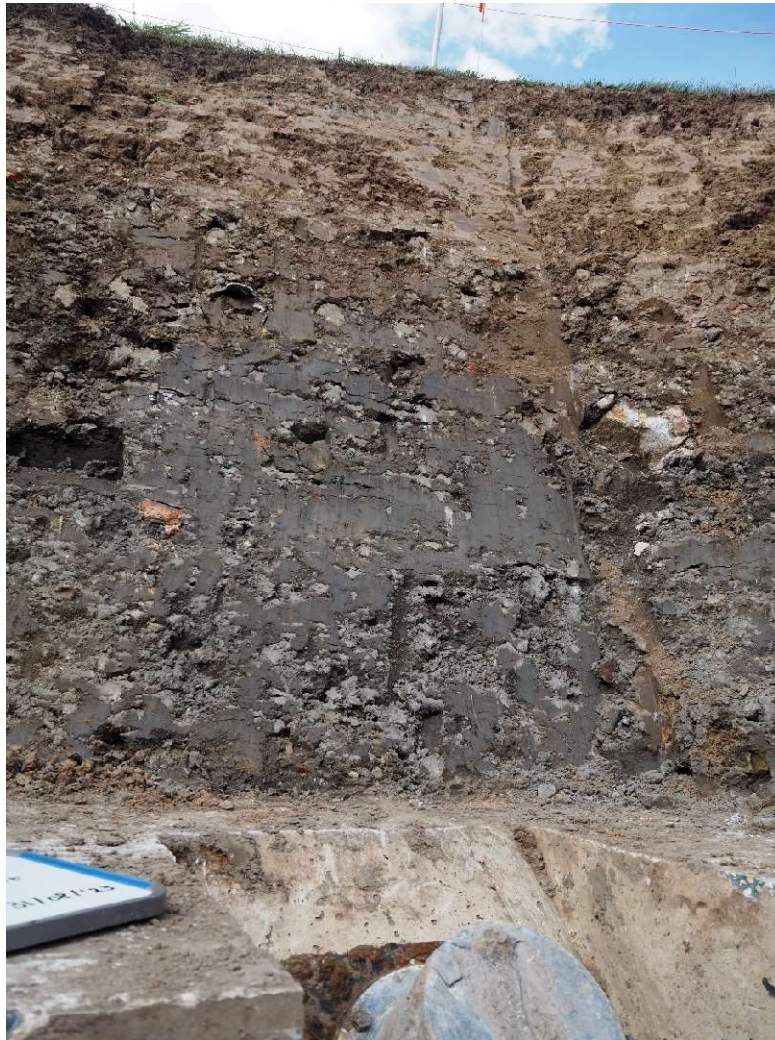
Op nagenoeg alle locaties is onder de top kleilaag van 50cm een grote hoeveelheid puin in de aangebrachte grond gevonden. Per locatie verschilde dit, in totaal is er ongeveer 8 kuub puin uit de dijk geraapt wat vooral de grote stukken betreft. Dit betekent dat er verhoudingsgewijs nog meer puin in de dijk zit. Op het totaal aan verplaatste grond betekent dit dat er een aanzienlijke hoeveelheid puin in de grond zit die is aangebracht tijdens de dijkversterking.

*Figuur 1-17* Puin in wand van talud zichtbaar locatie XY.

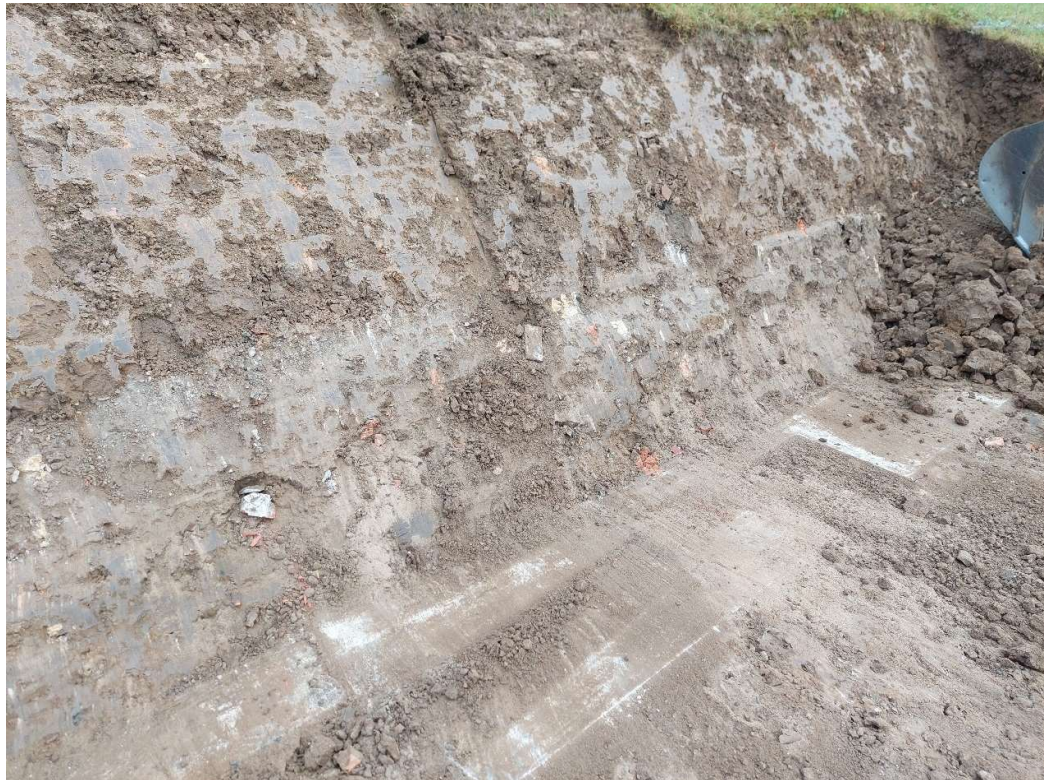
*Figuur 1-18* Locatie N, overgang tussen toplaag klei en onderliggende laag te zien met aanwezigheid van puin.

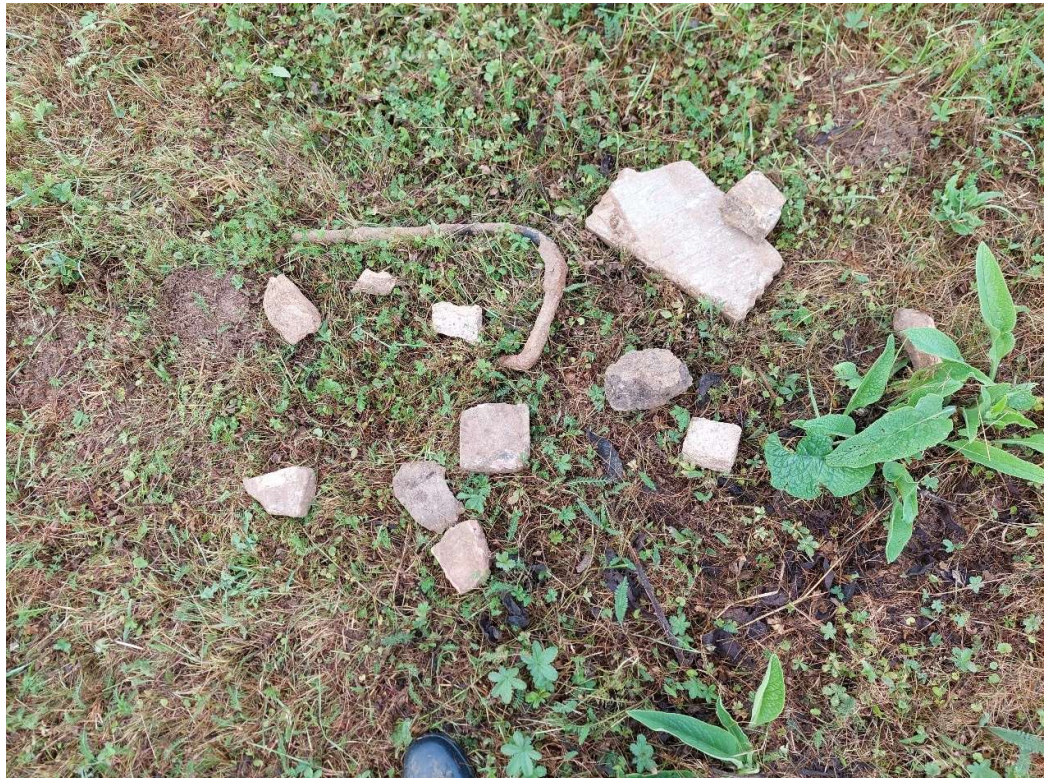
*Figuur 1-19* Voorbeeld puin gevonden bij locatie N.

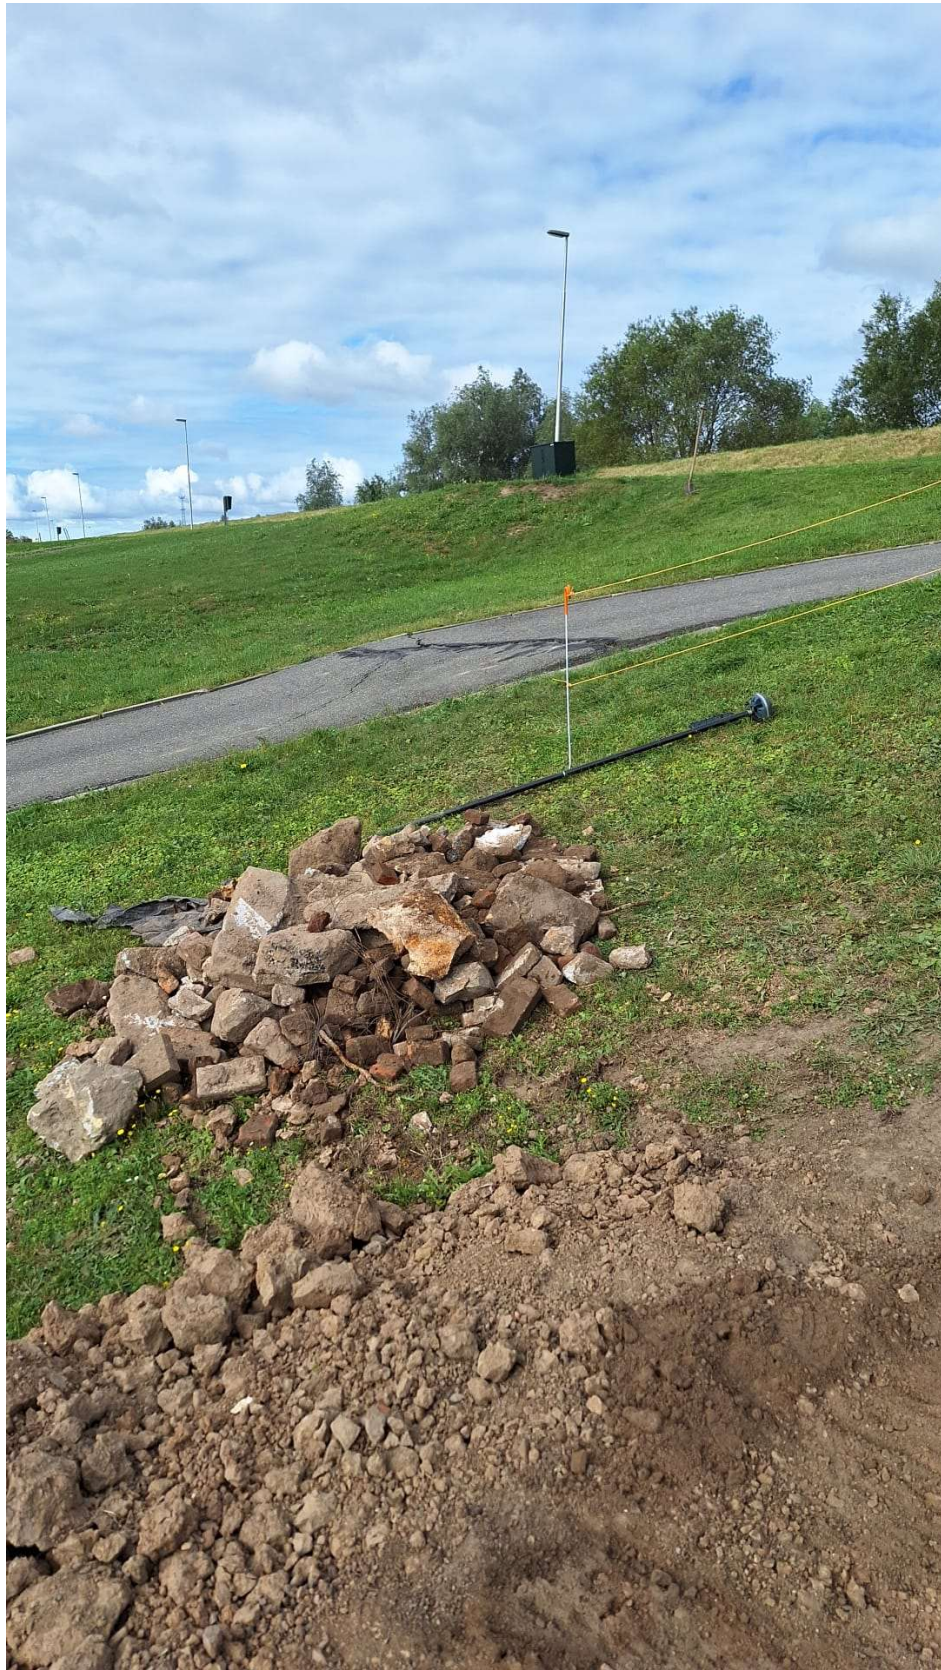
*Figuur 1-20 Totaal puin locatie N.*

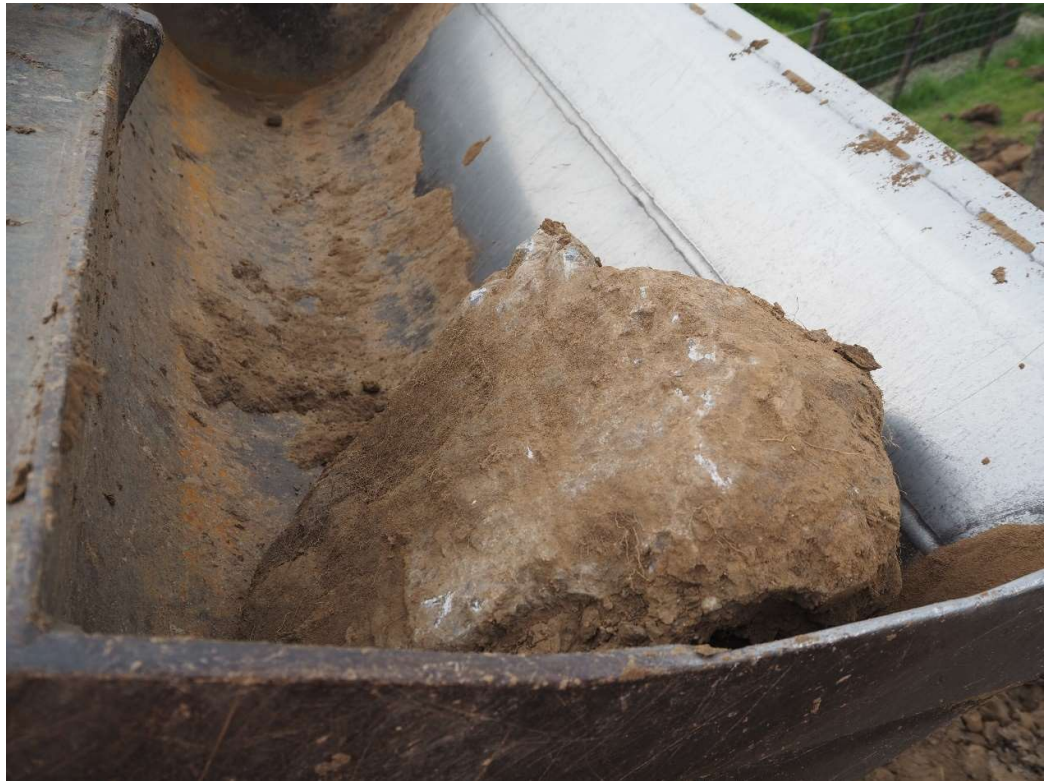
*Figuur 1-21 Brok beton locatie PQ1.*

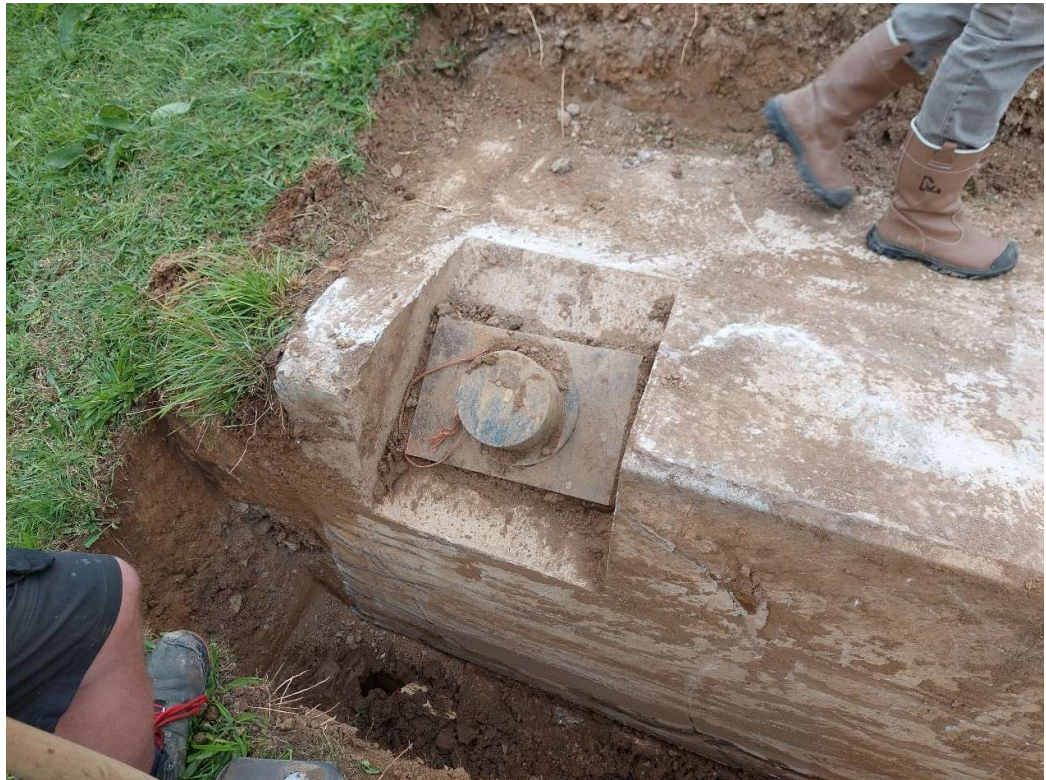
Bij de ontgraving op locatie L2 viel het op de ter hoogte van anker A34 de dekking van de kleilaag over de deksloof nagenoeg niet aanwezig was. Hier was slijtage van de hoek van de deksloof door langsgaan met een grasmaaier zichtbaar. Verder werd bij de oostzijde van ontgraving een opbouw van zand aangetroffen onder de afdekkende kleilaag van 0,5 meter. Ook hier werd onder de afdekkende kleilaag klei met een aanzienlijke hoeveelheid puin gevonden.

*Figuur 1-22 Slijtage rand deksloof bij anker 34 op locatie L2.*

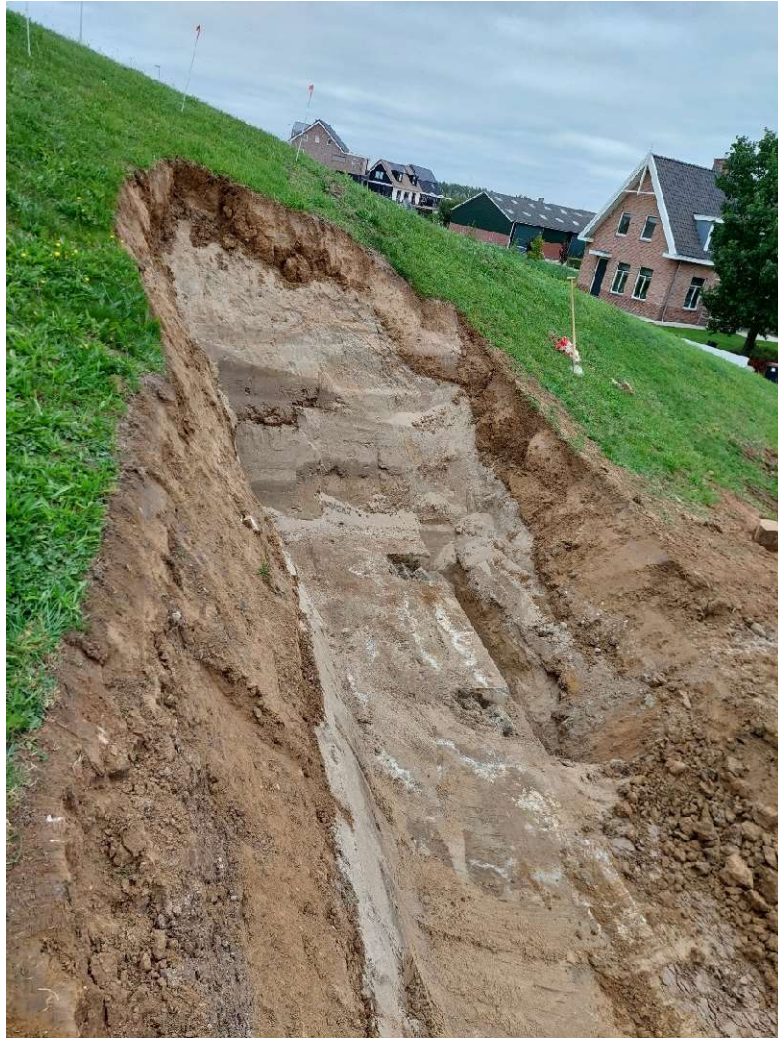
*Figuur 1-23 Zand in opbouw bij locatie L2.*
