Onderzoek naar falen bouwkuip Julianakanaal

Opdrachtgever	Rijkswaterstaat Water, Verkeer en Leefomgeving
Contactpersoon	
Referenties	
Trefwoorden	Damwanden, piping, faalmechanisme

Versie	1.0
Datum	07-11-2023
Projectnummer	11209595-000
Document ID	11209595-000-GEO-0005
Pagina's	43
Classificatie	
Status	definitief

Samenvatting

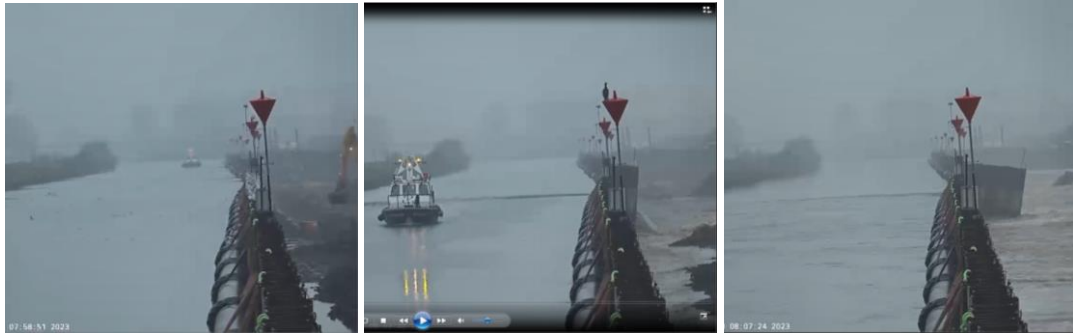
Figuur 2.5 Screenshots uit bewakingscamera a) 7.58 welvorming b) 8.02 translatie damwand c) 8.07 openklappen wand.

Camerabeelden van het moment van falen zijn beschikbaar van een bewakingscamera op de damwand. Tegen 8.00 uur is op de video vrij duidelijk te zien dat er een 'wel' aanwezig is in de bouwkuip welke veel water geeft. In de minuten daarna begint de damwand te vervormen (vooral translatie), en stroomt op 1,5 tot 2 m boven de bouwputbodem aan weerszijden van de 'wel' openingen in de damwand waaruit (veel) water stroomt. De damwand is dan al naar voren richting de bouwput verplaatst en dit neemt verder toe totdat de 'ketting' van damwanden breekt en de damwand in het geheel 'openklapt' als een deur.

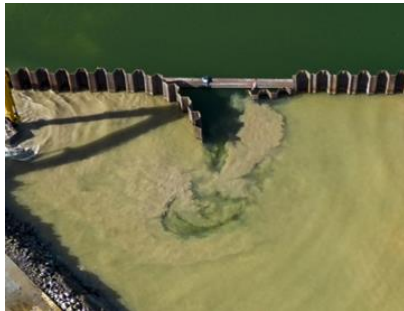
Figuur 2.6 Bovenaanzicht (foto aannemer).

Na het vollopen van de bouwput is geconstateerd met behulp van een survey boot dat er een erosiegat van 10x10 m en ca 8 m diep is ontstaan. Dit is nagenoeg net zo diep als de damwand oorspronkelijk in de grond stak.

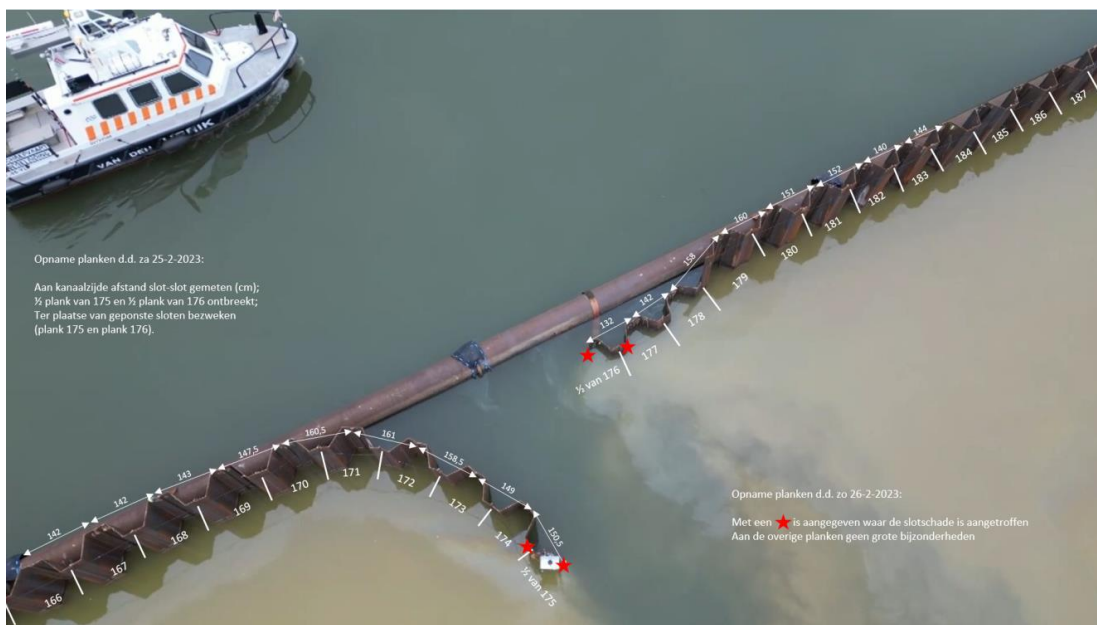
Figuur 2.7 Bovenaanzicht damwand na calamiteit [7].

De calamiteit is opgetreden bij km 17.69. Hier waren twee planken losgebroken en er ontstond een opening in de wand (zie Figuur 2.7).

Na de calamiteit zag de damwand er uit als in Figuur 2.7 en de sloten en volgorde is weergegeven in Figuur 2.8.

De damwandplank 176A is naast het geponste slot over de hele lengte losgescheurd van plank 176B. De scheur zit in plank 176B. Over het bovenste deel van plank 175A zit het slot van plank 175B nog in het slot van plank 175A. Daaronder is het slot 175A/175B open. Het geponste slot kan mogelijk geopend zijn bij het inbrengen van de damwandplank of bij het bezwijken van de damwand. Een schets gemaakt door RWS is opgenomen in Figuur 2.12. De sloten tussen de planken 174 en 175 en 176 en 177 zijn beschadigd. Aan de overige planken zijn op basis van de inspectie tijdens het spoedadvies en de foto's geen grote bijzonderheden geconstateerd.

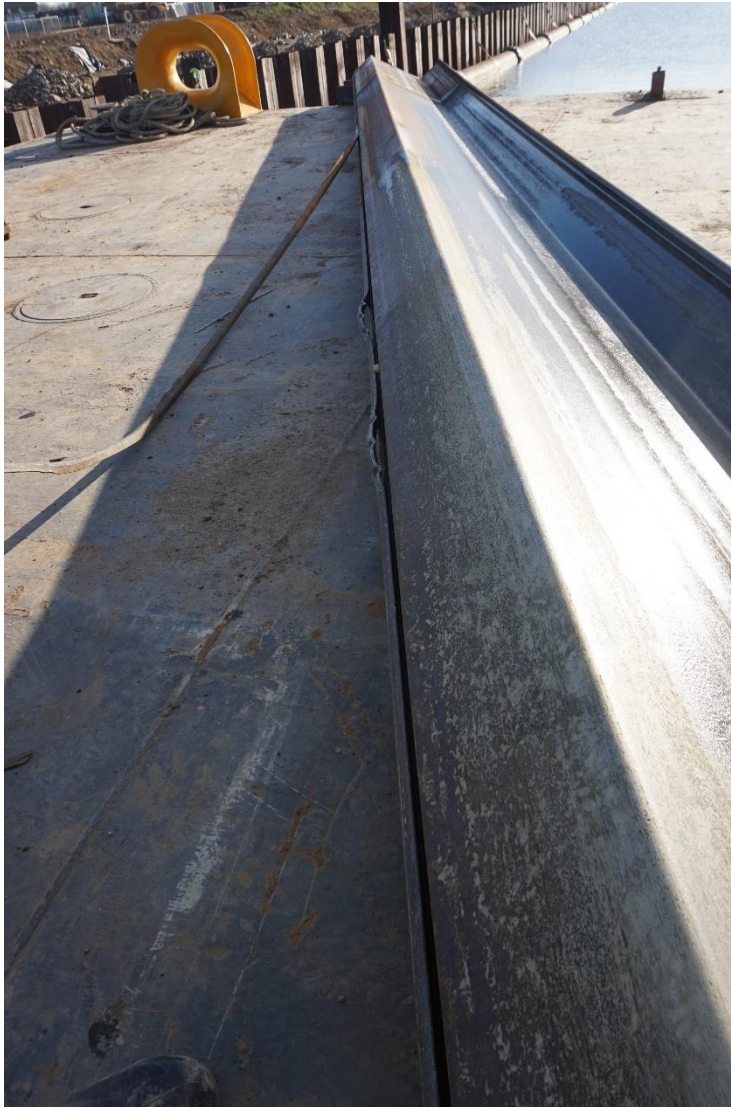
Figuur 2.9 Plank 175A aan de zijde van 175 B.

In Figuur 2.9 en Figuur 2.10 zijn foto's van de planken 175A en 176B gegeven. De damwandplanken 175B en 176A lagen na de calamiteit op de bodem en zijn niet geborgen.

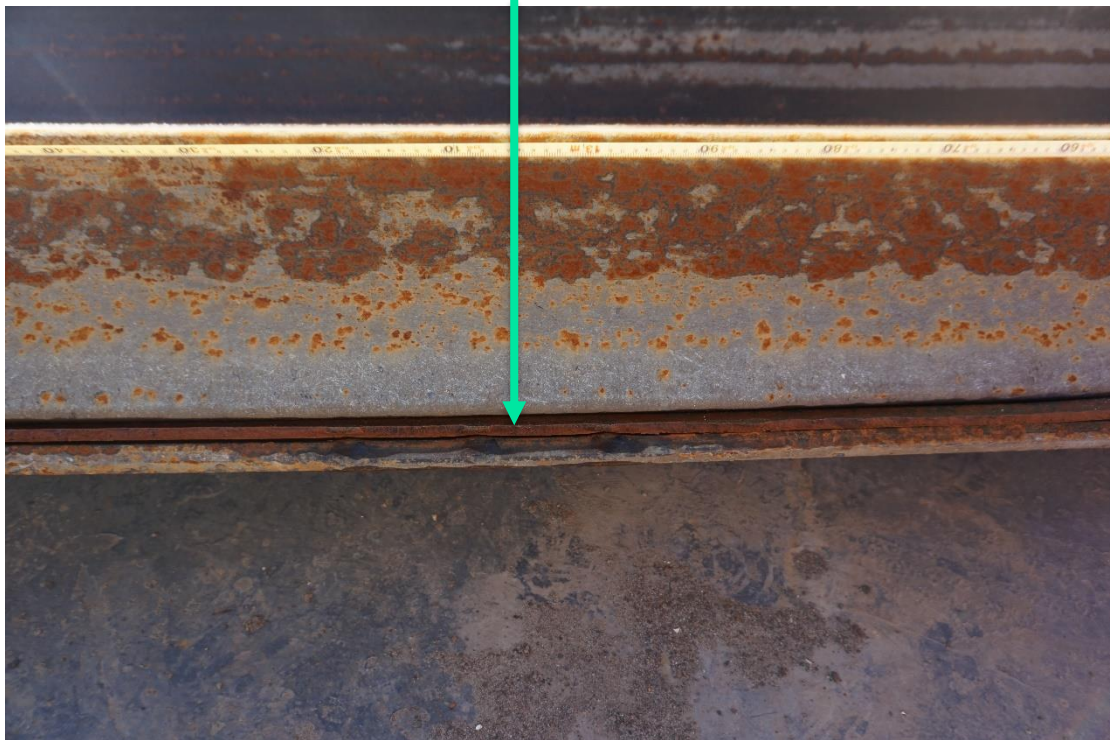
Slot 175 B

Figuur 2.10 Plank 175A met daarin het afgescheurde deel van het slot van plank 175B.

Bij het falen zijn de planken 176A en 175B naast het slot gescheurd. Deze sloten (tussen 176A/176B en 175A/175B) zijn geponst en op enkele plaatsen gelast. Deze kunnen dus niet uit het slot lopen.

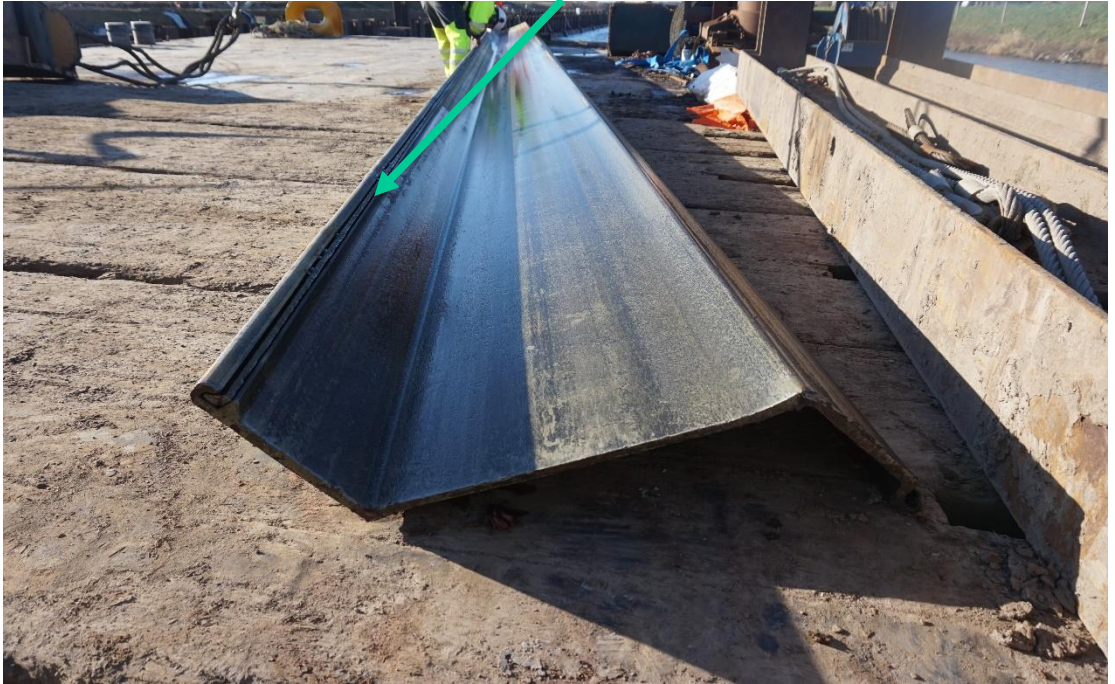
Slot 176A

Figuur 2.11 Plank 176B met daarin het afgescheurde deel van het slot van plank 176A.

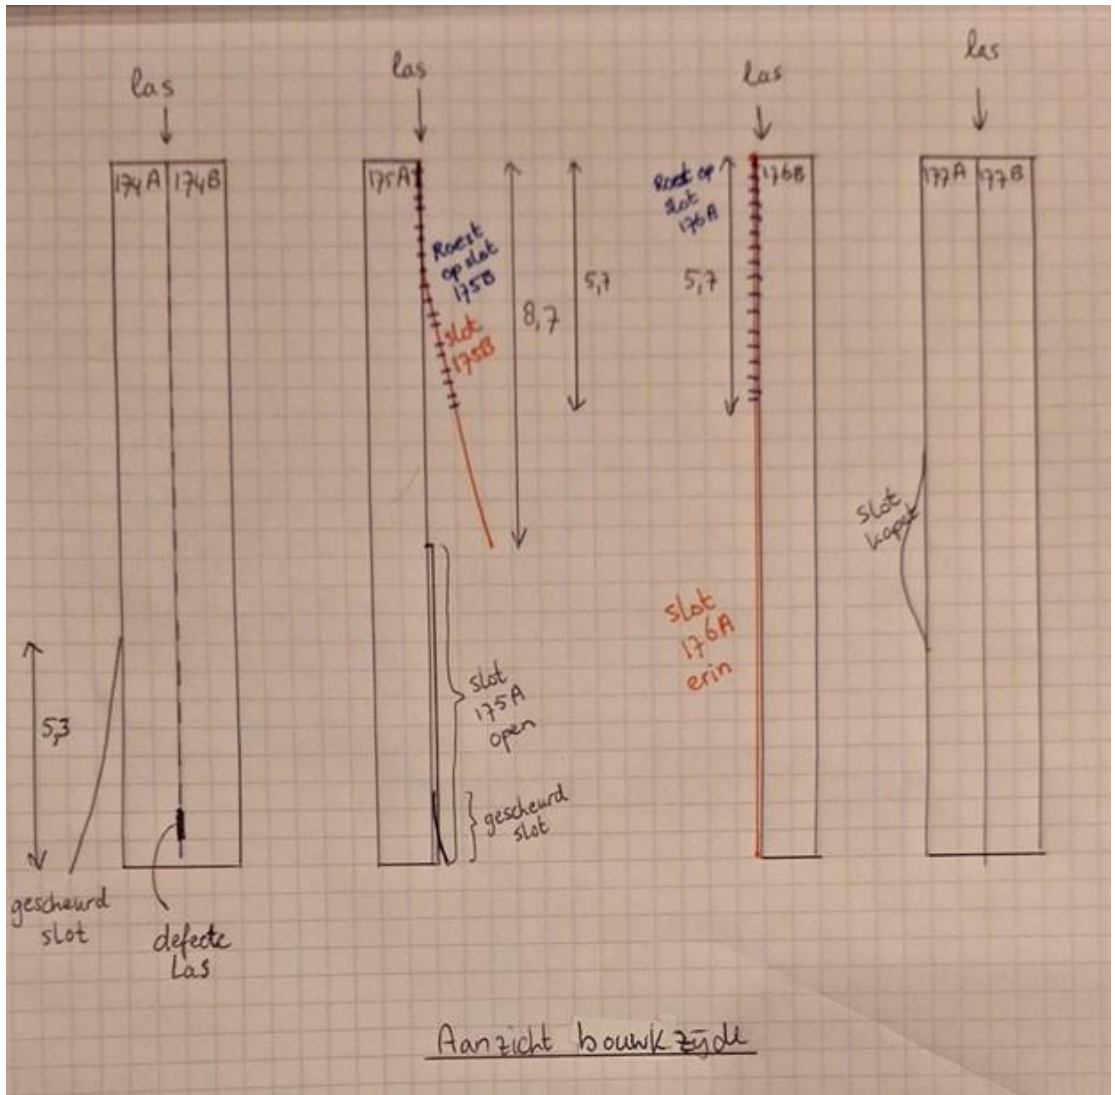
Figur 2.12 Schets van de schade aan de planken 174 t/m 177, gemaakt door RWS en bevestigd door Deltares op basis van foto's.

Aanbevolen wordt een onderzoek te doen naar de schade aan de damwandplanken. Deze schade kan ontstaan zijn bij het inbrengen of bij het bezwijken van de damwanden. Met het

onderzoek kan mogelijk worden vastgesteld of het geponste slot van plank 175 of 176 is opengetrokken bij het inbrengen van de plank of bij het bezwijken van de damwand.

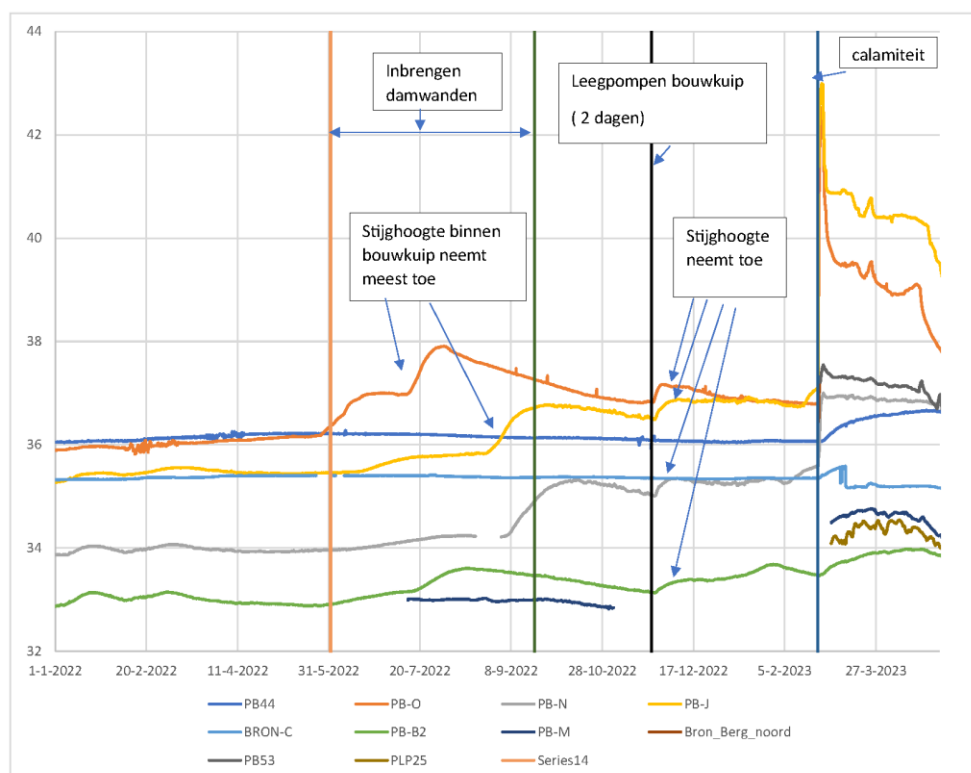
Figuur 2.14 Stijghoogten in de peilbuizen.

1. Bij het inbrengen van de damwanden neemt de stijghoogte in de 4 peilbuizen PB-O, PB-J, PB-N en PB-B2 toe. De sterkste toename is bij PB-O en PB-J. Deze liggen binnen de bouwkuip. PB-B2 en PB-N liggen aan de westzijde van het kanaal. Aan de zuidzijde treedt de toename het eerst op en is ook het grootst.
2. De stijghoogte in PB44 en Bron C wijzigt in de periode tot falen van de wand nauwelijks.
3. In het zuiden (PB-O en PB-B2) neemt de stijghoogte vanaf begin augustus iets af.
4. In de periode na het inbrengen van de damwanden, maar vóór het leegpompen van de kuip nemen de stijghoogten in de 4 peilbuizen (O, J, N en B2) weer iets af.
5. Na het leegpompen van de kuip neemt de stijghoogte in de 4 peilbuizen toe.
6. Bij het falen van de wand neemt de stijghoogte in alle peilbuizen toe.

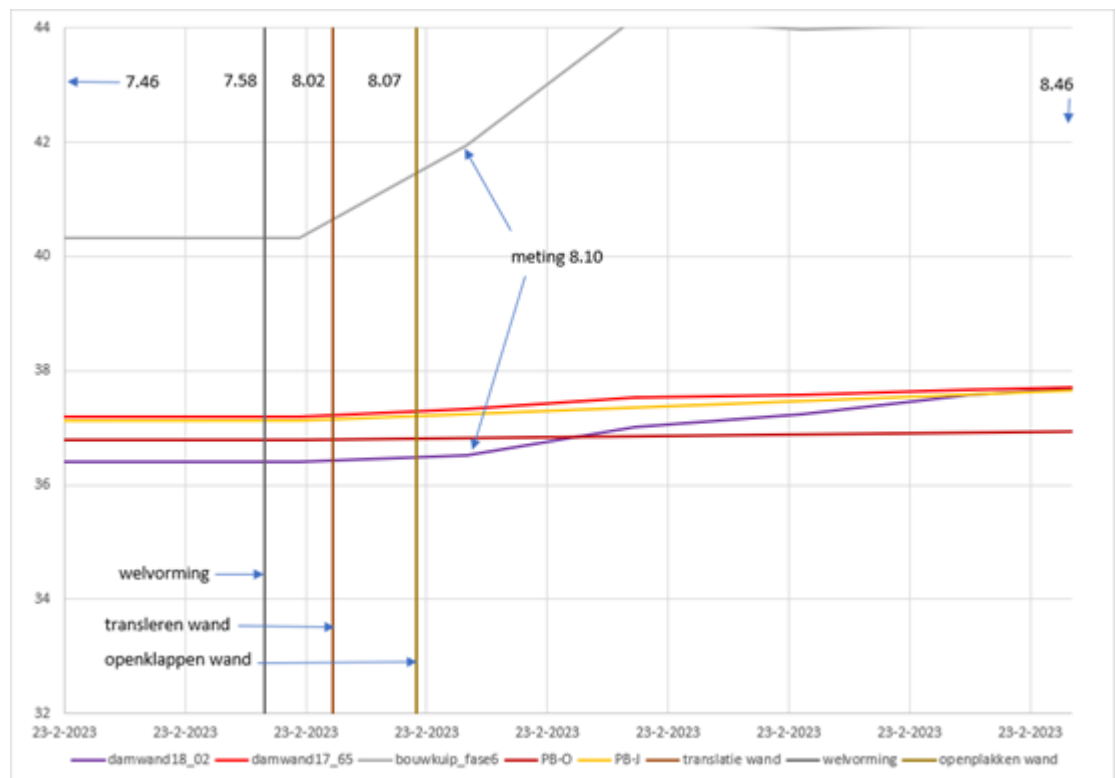
- Er zijn 2 kranen bezig met het ontgraven van de kleikist op de bezwijklocatie.
- op de bezwijklocatie is om 7.55 nog geen wel of water te zien. Ten zuiden van de bezwijklocatie staat water op de bouwputbodem.
- Om 7.58 is op de bezwijklocatie water op de bouwputbodem te zien.
- Om 7.59 stroomt het water hard.
- Om 8.02 klappt de wand open.
- Om 8.10 is te zien dat de stijghoogte in koker 17-65 toeneemt, net zoals in de andere peilbuizen, zie Figuur 2.8. De stijghoogten worden om de 10 minuten gemeten; om 8.00 is nog geen toename in stijghoogte te zien.

Figuur 2.16 Metingen van de stijghoogten en waterstand in bouwkuip tussen 7.46 en 8.46 uur op 23-2-2023.

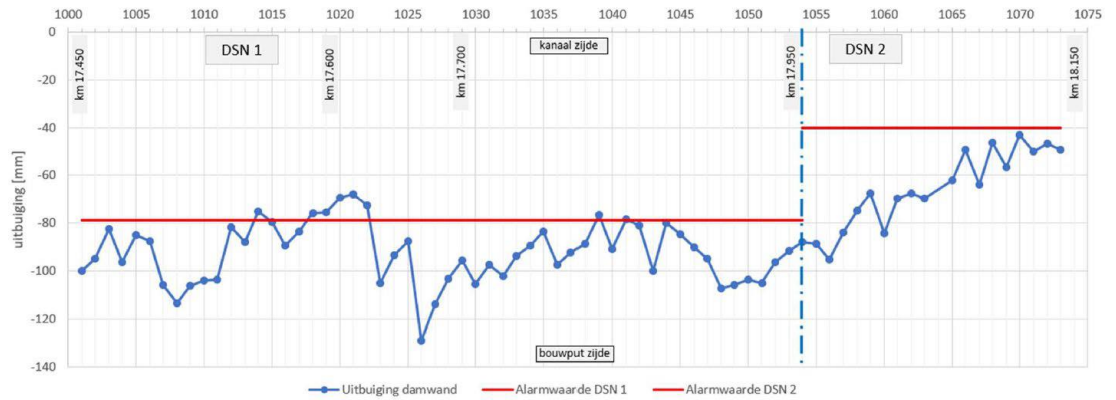
De monitoringswaarden (voor de fase leegpompen) uit het monitoringsplan werden overschreden. Daarop zijn door MUC in opdracht Van den Herik controleberekeningen van de vervormingen van de damwand uitgevoerd [3].

Figuur 2.17 Uitbuiging van de damwand op een niveau van NAP +46,0 m bij een verlaging van de waterstand van 4 m tot NAP +40,1 m [3].

- De monitoring vindt plaats op NAP + 46,0 m (1 m hoger dan in berekeningen, i.v.m. damwanden welke 1m langer besteld zijn om bij evt. schade voor gebruik volgende fase te kunnen inkorten).
- Het gebruikte model is correct, door MUC worden dezelfde waarden berekend.
- De gemeten vervormingen zie Figuur 2.9 komen (gem) overeen met berekende waarden (voor de fase leegpompen).
- De berekende vervormingen in de volgende bouwfasen zijn veel groter dan de vervormingen bij het leegpompen.

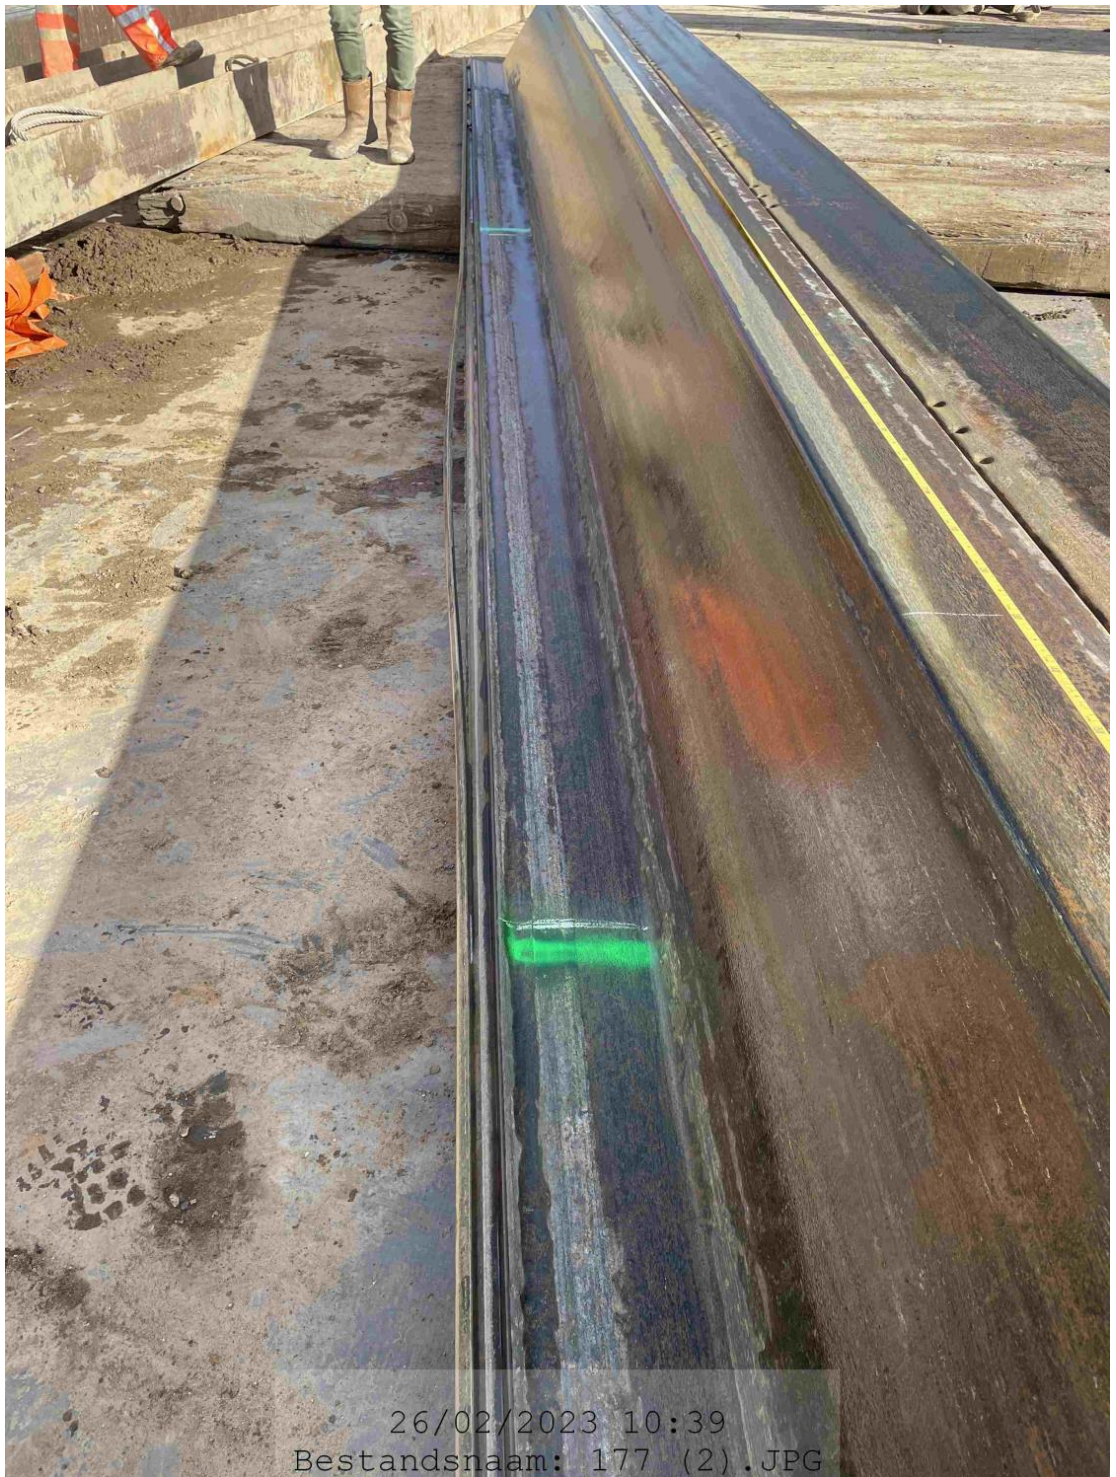
De dubbele plank 177 heeft aan de zijde van plank 176 schade zie Figuur 3.3. Het slot is los gescheurd. Er zijn geen tekenen dat de plank hier uit het slot is gelopen. Bij uit het slot lopen zou de plank tot aan de teen uit het slot zijn. Dit is niet vastgesteld.

Figuur 3.2 Gescheurd slot plank 176 /177.

Het staat derhalve niet vast dat er geen planken uit het slot zijn gelopen of bij het inbrengen zijn gescheurd. Bij een kapot slot is de kans op het ontstaan van een wel groter. Daarom wordt aanbevolen nader onderzoek te verrichten naar de mogelijkheid van uit het slot gelopen of bij installatie gescheurde damwanden.

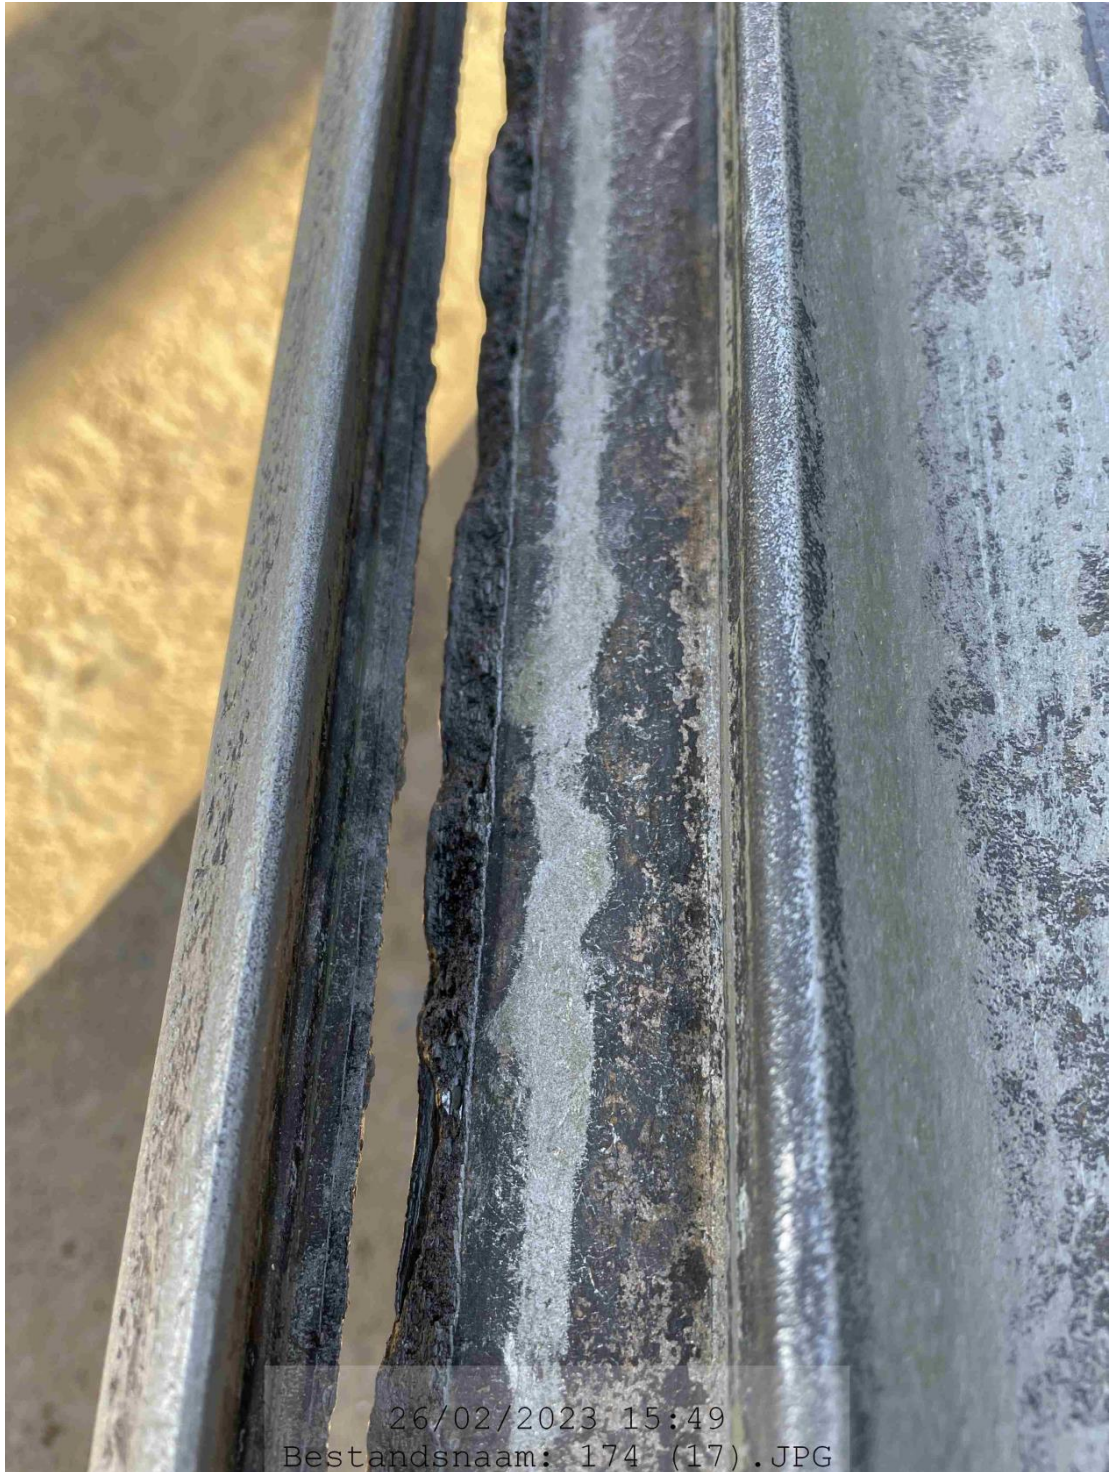
Bij plank 174A is het slot losgescheurd (zie Figuur 3.4).

Figuur 3.3 Slot plank 174A losgescheurd.

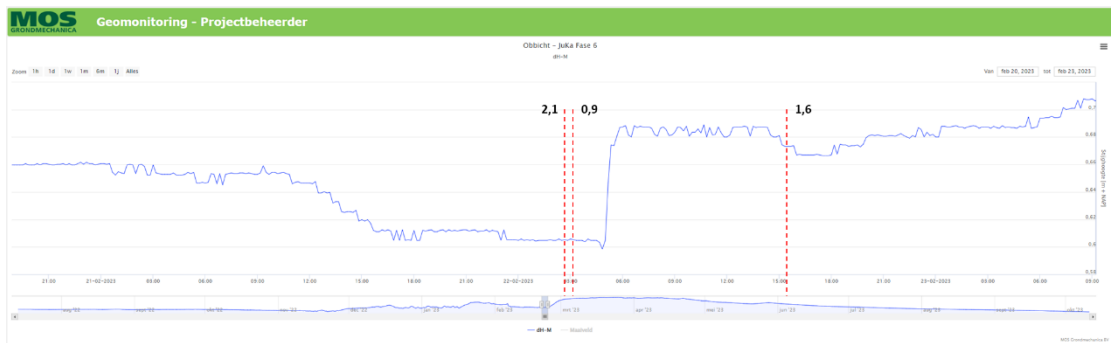
Alleen in peilbuis M is circa 2 uur na de eerste aardbevingen een verhoging van circa 0,08 m waargenomen (Figuur 3.7).

In de andere peilbuizen is geen verhoging waargenomen. Daarom wordt geconcludeerd dat de aardbevingen niet leiden tot toename van stijghoogten.

Figuur 3.7 Registratie peilbuis M.
