## Analyse oorzaak wateroverlast op het pad tussen de N208 en het Nova College in Haarlem

| <b>Datum</b> | 21-03-2025 |
| <b>Projectnummer</b> | 11211665 |
| <b>Document ID</b> | 11211665-002-BGS-0001 |

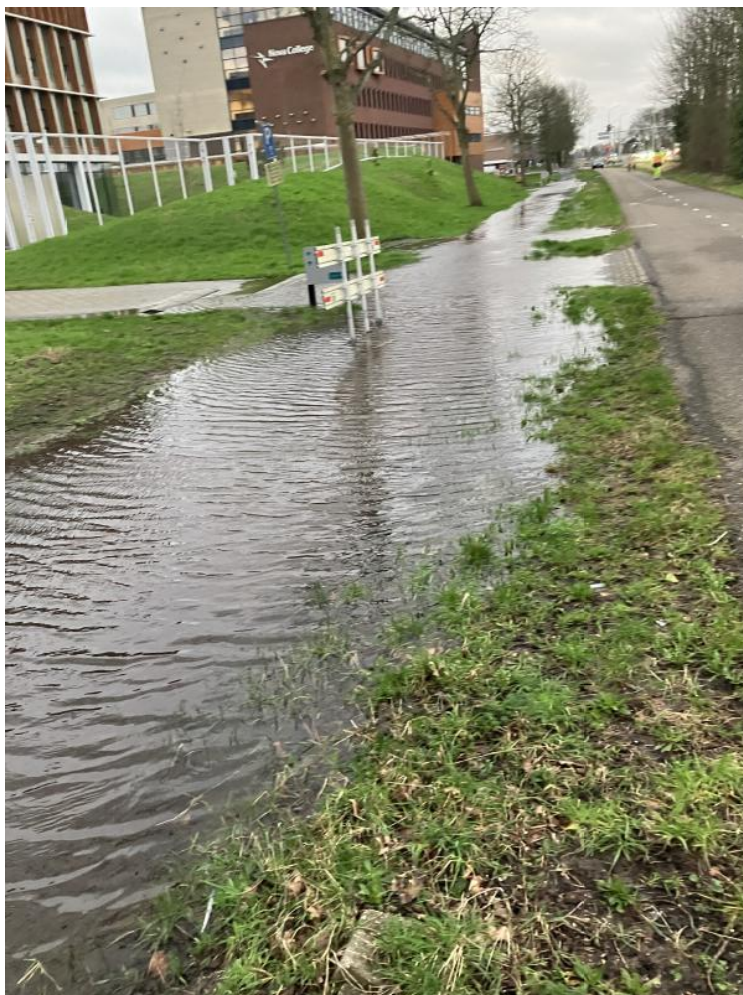
Tussen de Westelijke Randweg (N208) en het Nova College is met regelmaat wateroverlast aanwezig op het voetpad (zie Figuur 1-1) en mogelijk ook op het fietspad. Deze wateroverlast heeft directe gevolgen voor de toegankelijkheid en veiligheid voor scooters, fietsers, en voetgangers.

*Figuur 1-1 Foto van de wateroverlastlocatie uit 2024 (bron: BAM Infra bv)*

De wateroverlast is mogelijk ontstaan -of toegenomen in hevigheid/ frequentie- na de voltooiing van de uitbreiding van het Nova College in december 2020. Met de uitbreiding van het Nova College is een stuk stedelijk groen bestaande uit grasland met vegetatie van bomen en struiken verwijderd. Op de plek van het stedelijk groen is een grondwal in de plaats gekomen.

Ten eerste heeft het fiets- en voetpad een afwateringsvoorziening nodig voor neerslag, mogelijk moet daarvoor ook het voetpad zelf worden herontworpen. Daarnaast heeft de cascade lopend vanaf de middenberm van de N208 tot aan het voetpad een nieuw eindpunt

Wij bevelen aan om te kijken naar een oplossing die voorziet in water tijdelijk bufferen en vervolgens afvoeren richting de watergang. Gelet op de ongunstige geohydrologische situatie bevelen geen oplossingen aan met infiltratie naar de bodem, tenzij gecombineerd met drainage. Wel bevelen wij aan om te kijken naar bovengrondse oplossingen zoals een greppel en/of grijze oplossingen zoals riolering te overwegen.

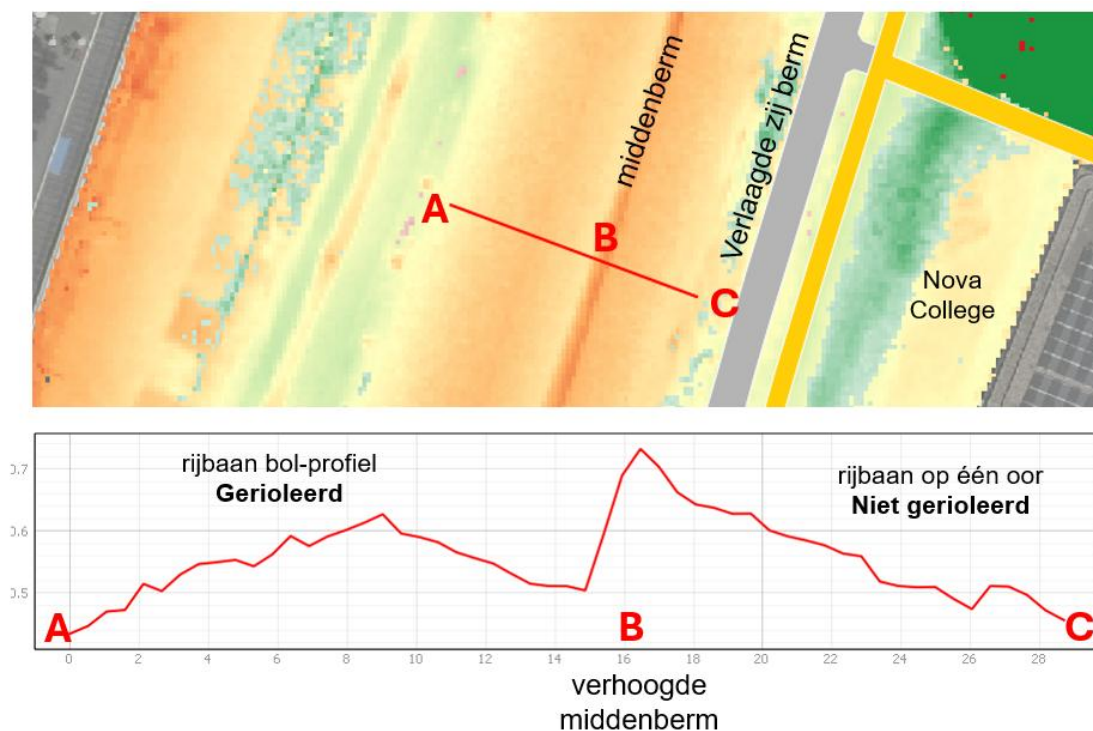
Figuur 3-2 laat de dwarsdoorsnede zien van de Westelijk Randweg. De rijbaan in zuidelijke richting heeft een bol wegprofiel en bevat kolken bij de middenberm. De rijbaan in noordelijke richting ligt op één oor: vanaf de middenberm stroomt het hemelwater af in oostelijke en noordoostelijke richting, richting het Nova College en de wateroverlastlocatie. De zijbermen van de Westelijke randweg zijn verlaagd om daar water vast te houden en te infiltreren.

Figuur 3-2 Dwarsdoorsnede van de Westelijke Randweg in de AHN5 (2023).

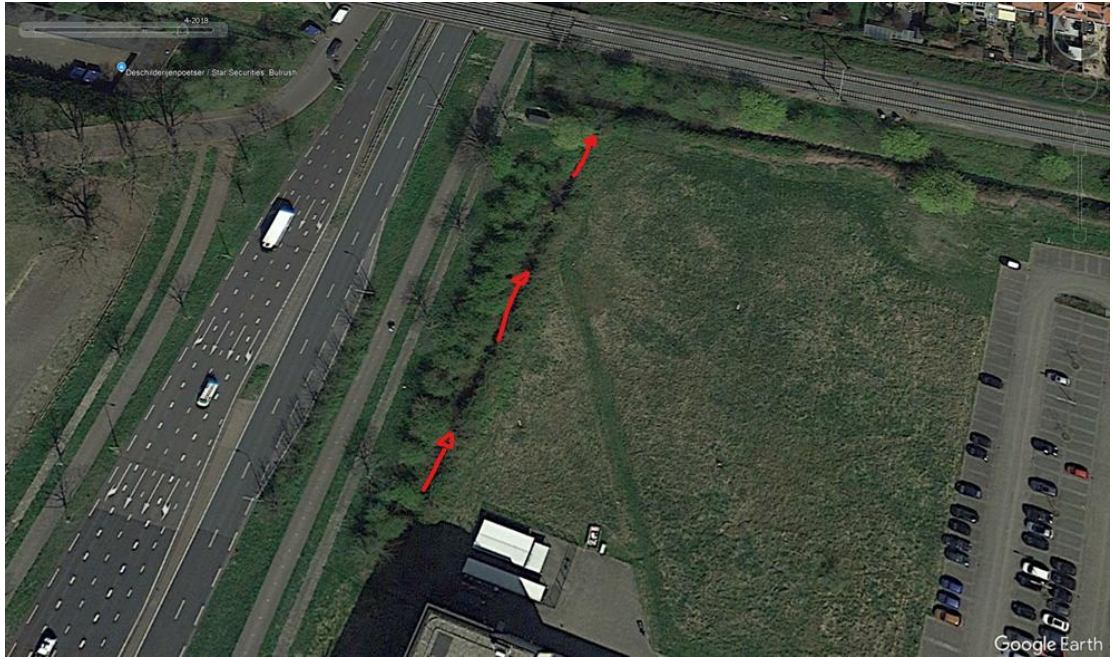
In de oude situatie vond geen afstroming van hemelwater vanaf het Nova College naar het voetpad plaats. Ter plaatse van de uitbreiding op het Nova College terrein lag een groot grasveld - hoger gelegen dan het voetpad zelf. Afstroming van het grasveld richting het voetpad werd afgevangen door een tussen- en laaggelegen groenstrook met daarin een drainerende greppel die richting de noordelijk gelegen watergang liep (zie Figuur 3-3).

Figuur 3-3 Luchtfoto uit april 2018 (bron: Google Earth Pro) van de oude situatie met daarop te zien van rechts naar links: het grasveld van het nova college, de greppel (rode pijlen), het stuk groen, het voetpad, fietspad en de Westelijke Randweg.

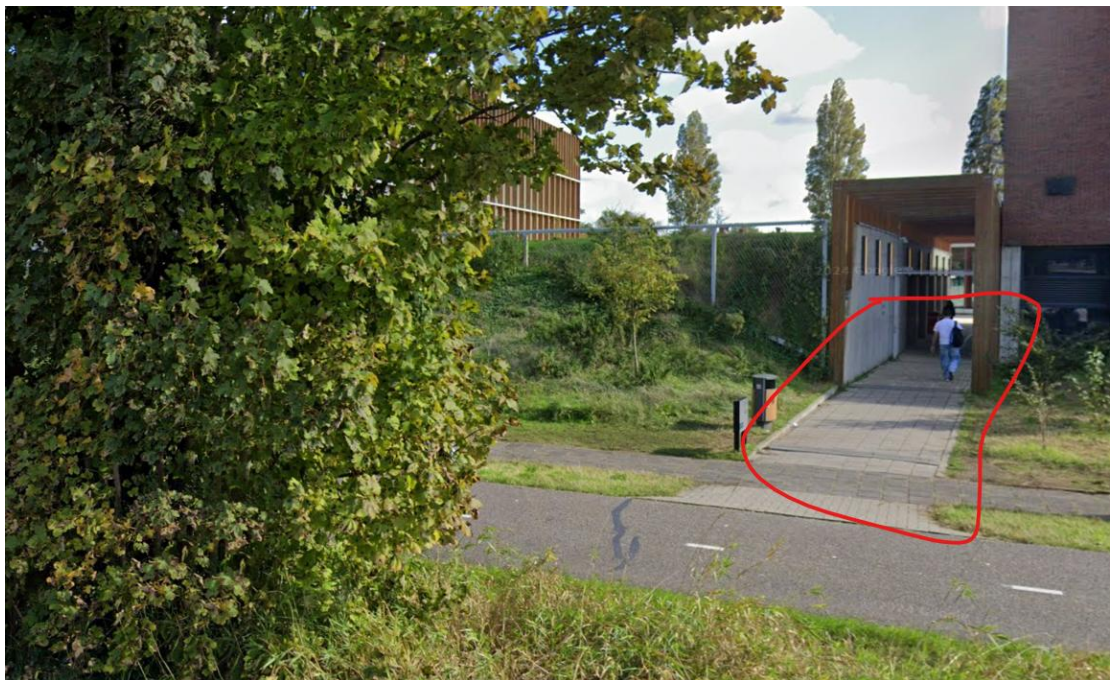
Ook in de nieuwe situatie vindt geen afstroming van hemelwater vanaf het Nova College naar het voetpad plaats. De grondwal creëert een fysieke scheiding tussen het Nova College en de wateroverlast locatie. In de grondwal bevindt zich één opening (Figuur 3-4). Gezien de aanwezigheid van de watergang aan de noord- en oostzijde is in deze analyse aangenomen dat het waterhuishoudkundige plan van de uitbreiding voorziet om hemelwater naar de watergang af te voeren, en niet via de in Figuur 3-4 getoonde doorgang – ook niet tijdens situaties van extreme neerslag. Dat betekent dat enkel het oppervlak lopend van de kruin van de grondwal tot aan de voet kan afvoeren (afstromen of via horizontale infiltratie) in de richting van het voetpad. Dit betreft een oppervlak van grofweg 600 m<sup>2</sup>.

Figuur 3-4 Opening in de grondwal die het Nova College verbindt met de Westelijke Randweg in de nieuwe situatie (bron: Google Streetview)

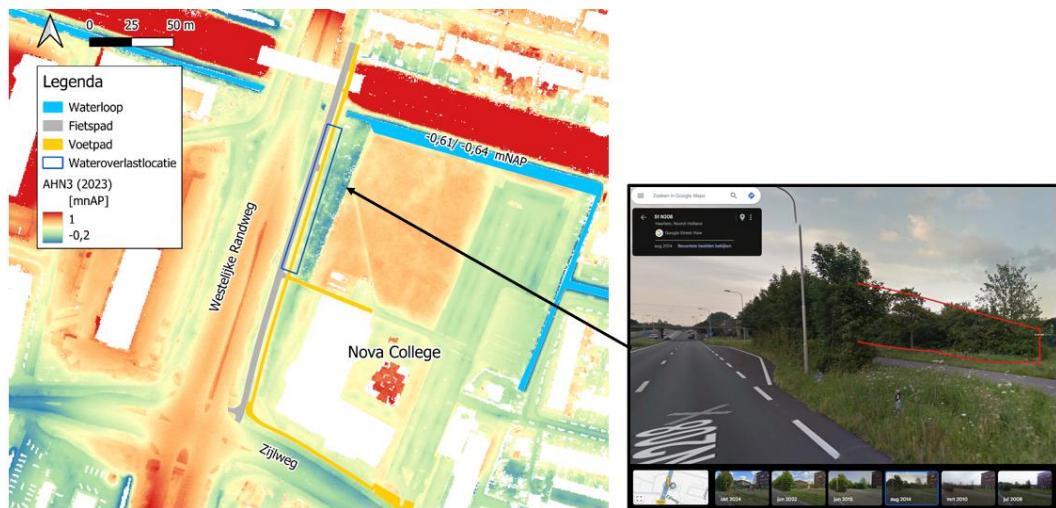
Figuur 3-5 Actueel Hoogtebestand Nederland, ingevlogen op 6 maart 2014 (AHN3). Foto uit 2014 van het stedelijk groen naast het voetpad (bron: Google Streetview).

De oppervlakte van de groenstrook op het terrein van het Nova College was ca. 1500 m<sup>2</sup>. In de hoogtekaart van Figuur 3-5 is op de plek van het groen een heel duidelijke laagte te zien (blauw gekleurd). In verhouding tot de wegberm was het oppervlakte van dit groen groot. Zodoende heeft het groen naast het voetpad bijgedragen aan het voorkomen van wateroverlast tijdens extreme neerslag gebeurtenissen, opéénvolgende buien en of langdurig natte periodes. Wanneer de bergingscapaciteit van de berm naast de N208 is bereikt dan loopt deze over op het fietspad, zie dwarsdoorsnede in Figuur 3-6. Hemelwater op het fietspad stroomt af naar het voetpad. Vervolgens kon in de oude situatie het voetpad overlopen naar het groen. Op die manier vond in de oude situatie een cascade van afstromend hemelwater plaats, startend op de kruin van de Westelijke Randweg en eindigend in de groenstrook van het Nova College (zie Figuur 3-7).

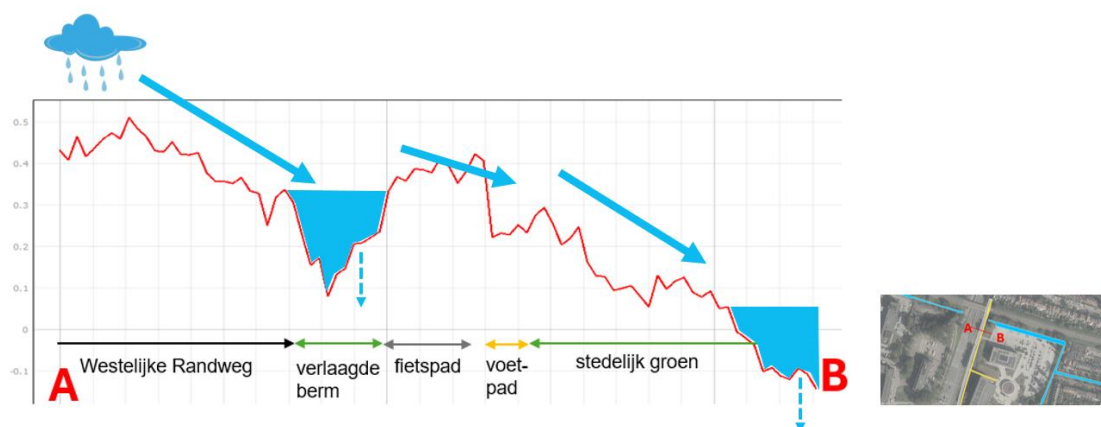
In de oude situatie konden het fiets- en voetpad afwateren naar de groenstrook van het Nova College, en vanaf daar infiltreren of via de greppel afstromen naar de watergang. De N208 waterde in eerste instantie af op de verlaagde berm. In de oude situatie kon er geen hemelwater van het Nova College afstromen naar het voetpad.

Figuur 3-7: Hoogteverloop in het AHN3 (2014) vanaf de Westelijke randweg via het fietspad, voetpad richting het Nova college, met een indicatie van de afstroming van het hemelwater.

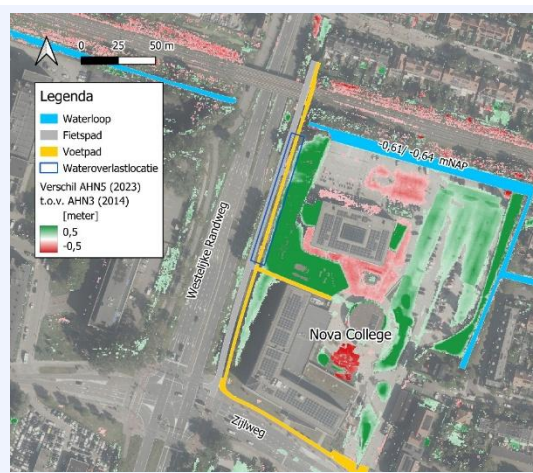
Figuur 3-9 Verschil tussen AHN5 (2023) en AHN3 (2014), rekening gehouden met een maximale afwijking van 5 cm tussen beide kaarten. Groen is ophoging van het maaiveld, rood is verlaging van het maaiveld.

Met de uitbreiding van het Nova College heeft het laag gelegen groen inclusief de greppel richting de watergang plaatsgemaakt voor een grondwal. De grondwal heeft op meerder manieren invloed op het hemelwater afstroomregime.

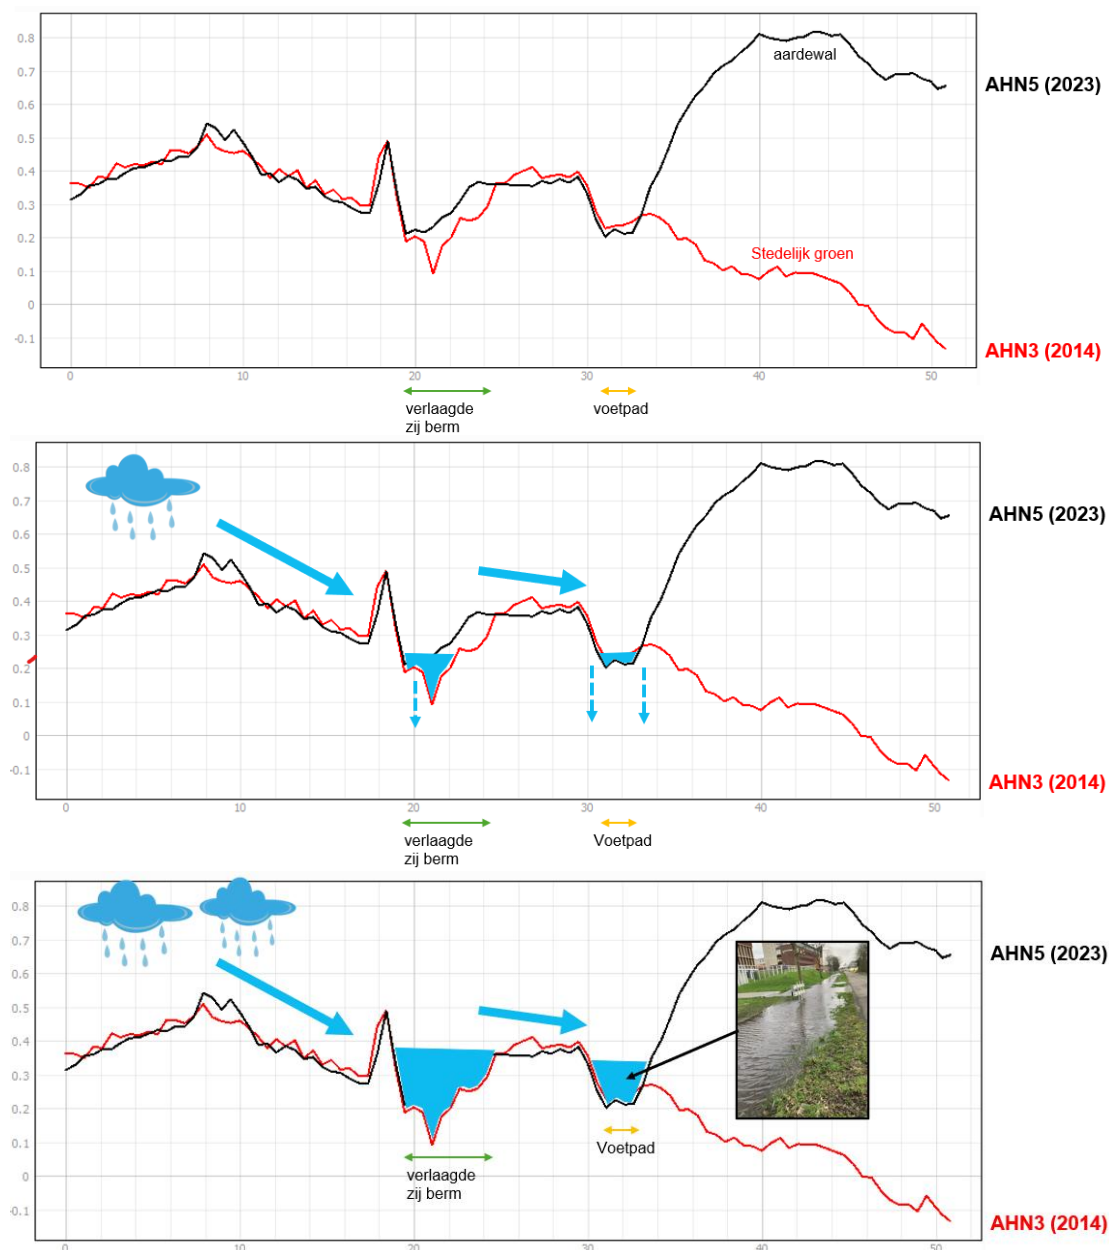
Ten eerste heeft het fiets- en voetpad in die nieuwe situatie geen voorziening meer om naartoe af te wateren. Water botst vanaf het voetpad als het ware tegen een dijklichaam op, Figuur 3-10 geeft daar een duidelijke visualisatie van. Hemelwater blijft nu ook bij normatieve situaties op het voetpad staan en is daar afhankelijk van de infiltratiemogelijkheden naar de bodem.

Ten tweede is de oorspronkelijke cascade onderbroken die overlast voorkwam in situaties met extreme neerslag, opéénvolgende buien/ langdurig natte periodes en/of bij ongunstige geohydrologische omstandigheden. Het voetpad is het nieuwe eindpunt van de cascade (zie Figuur 3-10), door de beperkte capaciteit van het voetpad kan nu ook het fietspad onderdeel worden van de waterberging op maaiveld. Omdat het voet- (en fiets) pad wel een intensieve gebruiksfunctie heeft in tegenstelling tot het verwijderde groen, wordt de tijdelijk berging van hemelwater-op-maaiveld nu als overlast en verkeersveiligheidsrisico ervaren.

Ten derde stroomt er in de nieuwe situatie neerslag van het Nova College naar het voetpad toe, wat in de oude situatie niet het geval was. Neerslag dat op de grondwal valt tussen het voetpad en de top van grondwal stroomt af naar het voetpad. Hierdoor is het afstroomoppervlak naar het voetpad met ca. 600 m<sup>2</sup> toegenomen.

Figuur 3-10: Dwarsdoorsnede van de AHN3 (2014) en AHN5 (2023) waarop te zien is hoe het laag gelegen stedelijk groen plaats heeft gemaakt voor een grondwal. De middelste afbeelding schets een beeld van een normatieve situatie en de onderstaande afbeelding van een extreme/ ongunstige situatie.
