**Overloop- en bresgroeioproef Proefvak
Bergambacht**

definitief

DC 01.03.01/311
14-2-2002
710301 311 3 Overlooppoef Proefvak

Opgesteld in opdracht van:
DELFT CLUSTER
POSTBUS 69
2600 AB DELFT

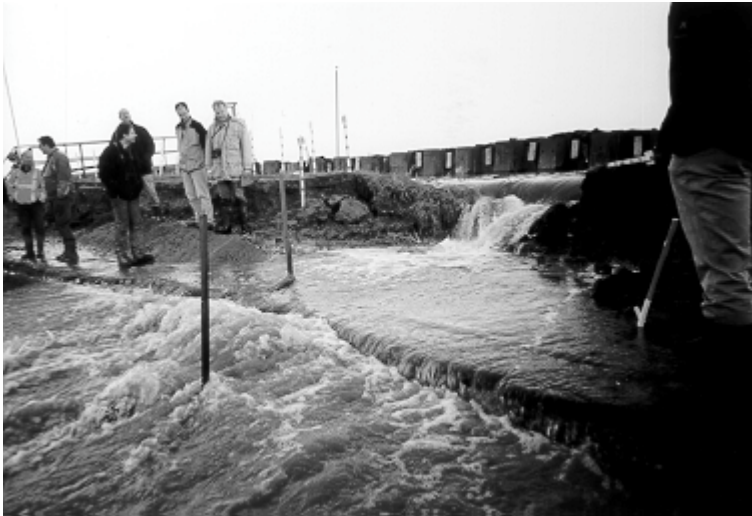
Tegen het einde van de proef, ruim vier uur na het ontstaan van de bres, zag deze er uit zoals weergegeven in figuur 2.2. Het overlopen van het binnentalud is weergegeven in figuur 2.3. De breedte van het overstroomde deel van het binnentalud bedroeg ongeveer 12 meter, bij een debiet van 1700 tot 2500 m³/uur betekent dat dat het overloopdebiet 40 tot 60 l/s/m bedroeg. In relatie tot de in de leidraden boven- en benedenrivierengebied en de leidraad toetsing op veiligheid vermelde maximaal toelaatbare waarde (10 l/s/m) veroorzaakte dit hoge debiet opvallend weinig schade. Na circa vier uur bedroeg de erosiediepte niet meer dan ongeveer een halve decimeter. De proef is kort voor zonsondergang gestopt, omdat er betrekkelijk weinig veranderingen optraden en omdat de omstandigheden zodanig waren dat de proef alleen bij daglicht kon worden uitgevoerd.

Figuur 2.2: Bres in tuimelkade, met stroming grotendeels onder de asfaltstrook door.

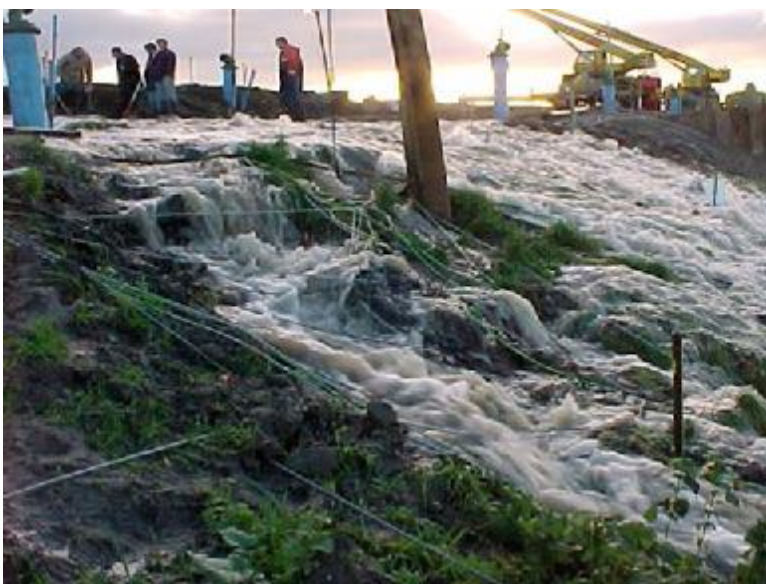
Figuur 2.3: Overlopen van het binnentalud kort voor het einde van de proef.

Ten aanzien van de overloop van het binnentalud kan worden geconcludeerd dat slechts weinig schade is opgetreden, ondanks het betrekkelijk hoge overloopdebiet. Afgaande op de resultaten van één van de classificatieproeven en de richtlijnen in de Leidraad Toetsen op Veiligheid (katern 8, hoofdstuk 4) zou ook geen schade verwacht hoeven te worden. Hierbij dient wel te worden aangetekend dat in de Leidraad alleen onderscheid wordt gemaakt tussen overloopdebieten groter of kleiner dan 0,1 l/m/s. Het tijdens deze proef gerealiseerde debiet was enkele orden groter, zodat de vraag opdoemt of hier wel rekening mee gehouden is. Wel geldt in dit geval dat op basis van de Leidraad terecht de score 'goed' is toegekend.

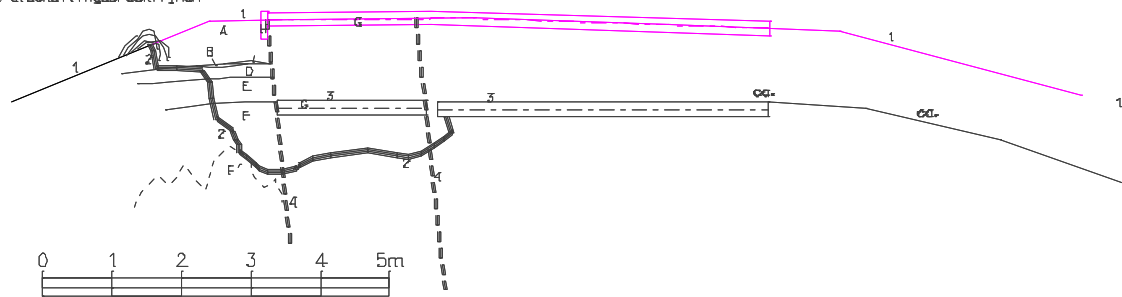
Het weggezakte deel van de kruin met daarop het asfalt bleef grotendeels onder een zeer flauwe helling op een 1.4 m lager niveau liggen. In de weggezakte kruin is een 0.2 m wijde dijkparallele scheur in het asfalt en de onderlagen aanwezig.

Figuur 1: Schets van de oorspronkelijke dijk (sectie gelegen in de directe omgeving van het beproefde gebied), de grondopbouw bij de bres en de bodem van de bres na de overloopproof. Tevens zijn enige bij de bezwijkproof ontstane grote scheuren ingetekend.

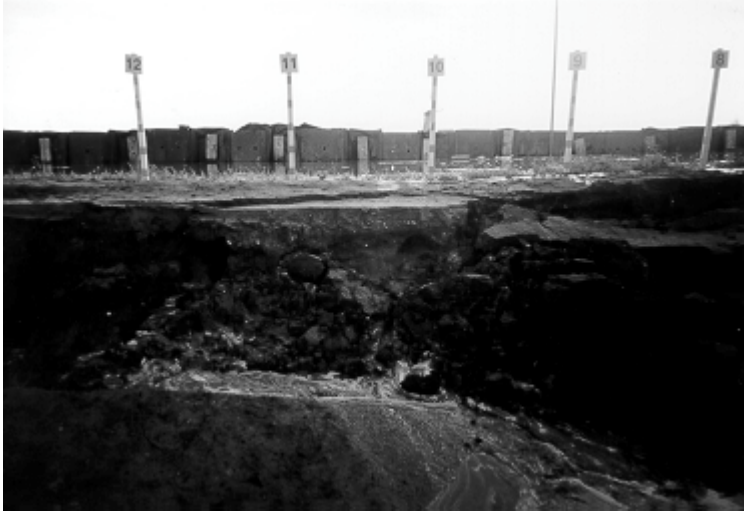
Begin van overlopen. Door de scheuren stroomt reeds water.

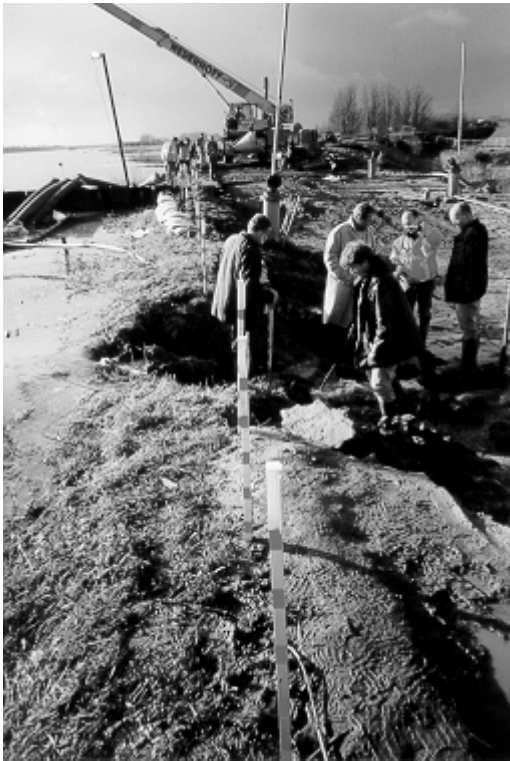
Pauze rond half een, de bres is hoofdzakelijk in de eerste 10 minuten na overlopen ontstaan.

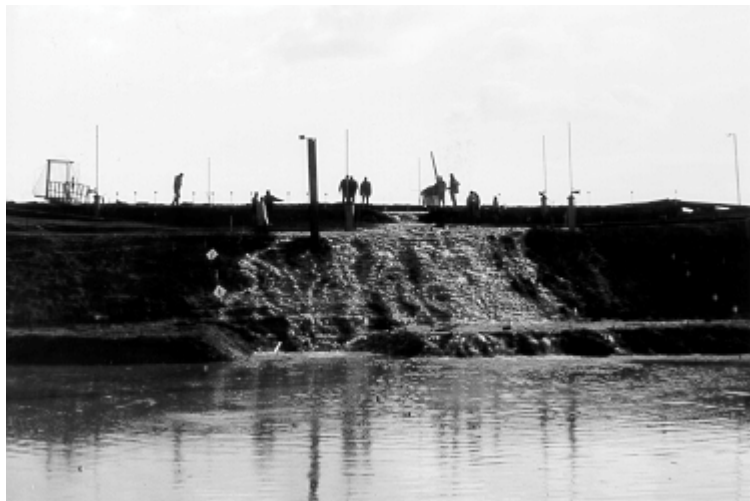
Overlopen van het binnentalud rond 13:45.

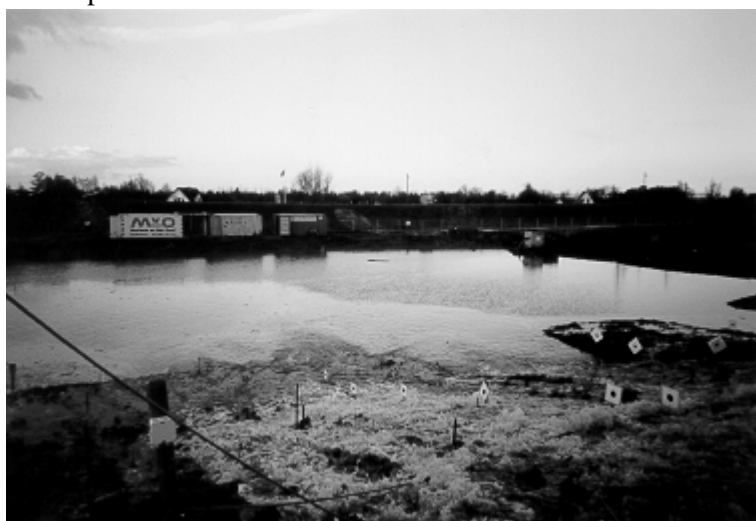
Overlopen van het binnentalud kort voor het einde van de proef, bij maximaal debiet.

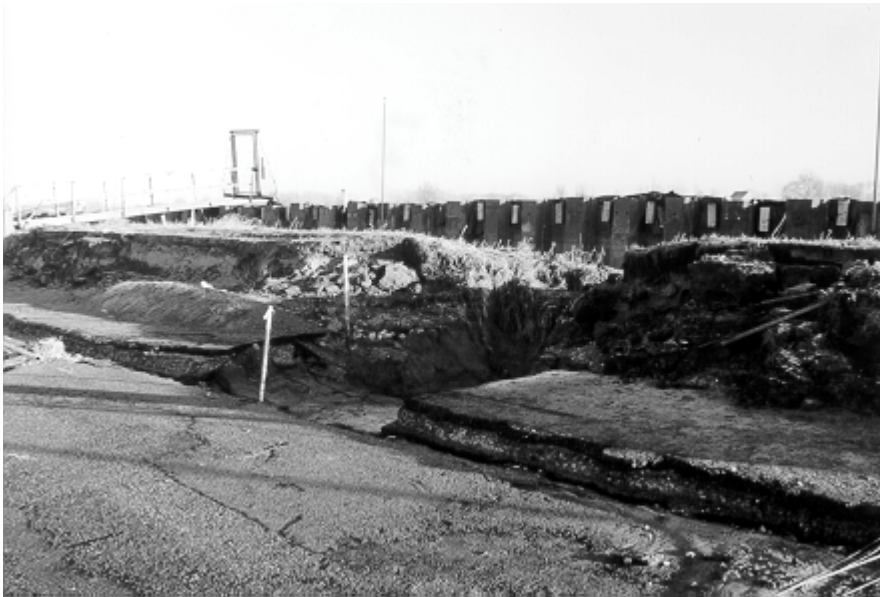
Situatie op zondag 9 december: de asfaltbrug is ingestort.

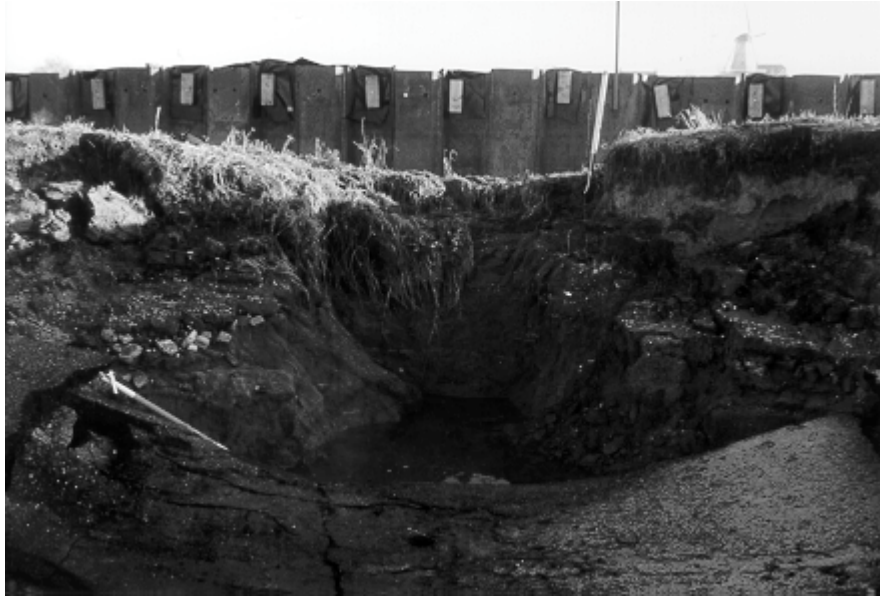
Vlak achter de bres blijkt een ontgrondingskuil te zijn van lokaal wel meer dan een meter. Maar dat is vrij lokaal, op andere plaatsen lijkt het weer minder diep. De tuimelkade blijkt zeer verzadigd te zijn, daar is haast niet op te lopen. Het lijkt toch de grasmat te zijn die het gehouden, hoewel er direct onder die grasmat ook iets hards lijkt te zitten, dat zou oud dijksbekledingmateriaal kunnen zijn.

Overzicht ontgrondingskuil (9 december)

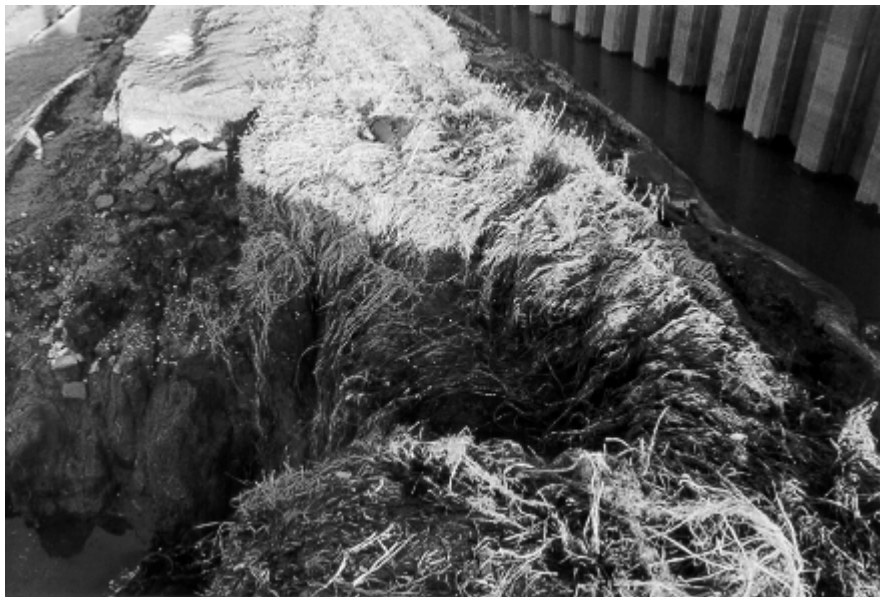
De ontsloten aanvankelijke kruin van de dijk bestaat uit matig siltige klei (monster 126 intabel 1). In deze klei is een bodemstructuur als van een grasdijk aanwezig onder de huidige kruin en buitentalud. De grond is bruin en heeft een grof prismatische structuur met daarin 2-4 wormgangen per dm^2 over gehele hoogte van de onstluiting. Plaatselijk zijn clusters kleine graafgangen aanwezig (mierennest o.i.d.). Op ongeveer 1.9 m diepte is langs enige grote scheuren reductie opgetreden (grijze zone rond scheur), waarschijnlijk als gevolg van het wegzakken van de dijk na het ontstaan van de scheuren. Verwacht wordt dat hiervoor een periode van tenminste enige jaren nodig is. Deze benodigde duur, samen met aanwijzingen uit bijvoorbeeld de ligging van wormgangen ten opzichte van de breuken, wijzen erop dat de grote breuken in de bres lang voor de bezwijkproef van 2001 zijn ontstaan.

Bres met oude, diepgaande, verticale scheuren zichtbaar.

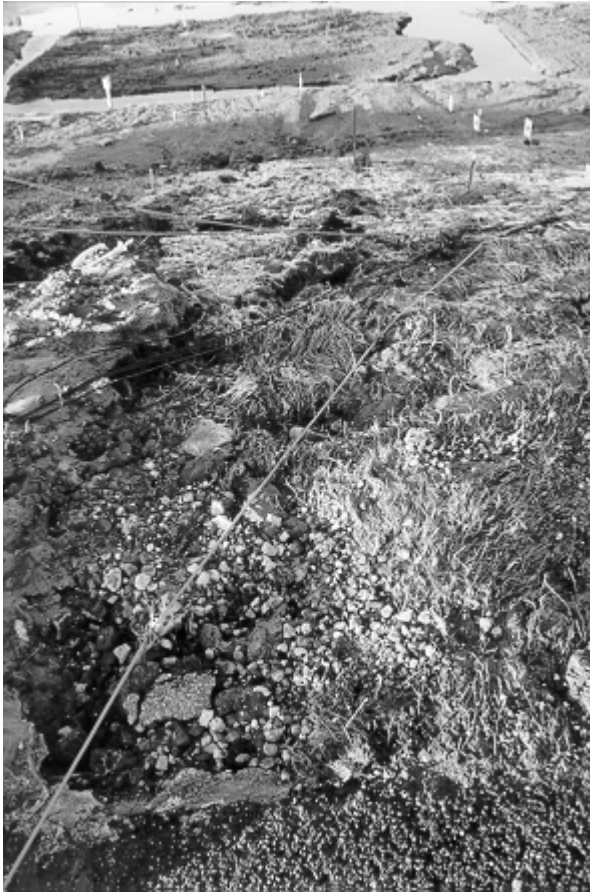
Geulen in het binnentalud.

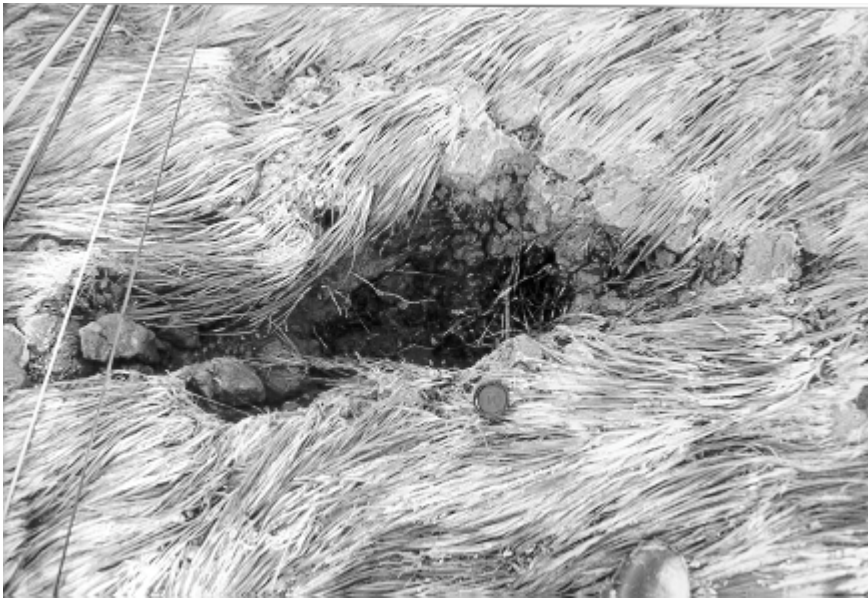
Gat ontstaan in grasbekleding.
