Advies over de afbouw van de nazorg op de IBC-locaties in Dordrecht

Advies over de afbouw van de nazorg op de IBC-locaties in Dordrecht
Deel 1

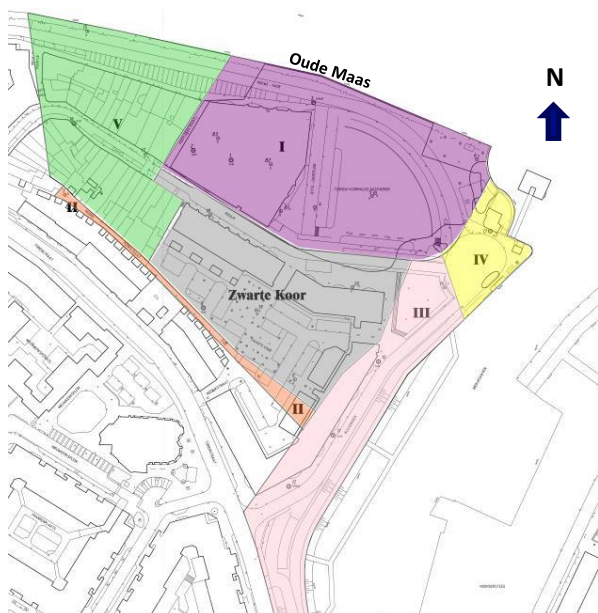
Figuur 2.1: Ligging locatie Bleijenhoek met de vijf deelgebieden (uit Nazorgstatusrapport Sweco, SWNL0246097)

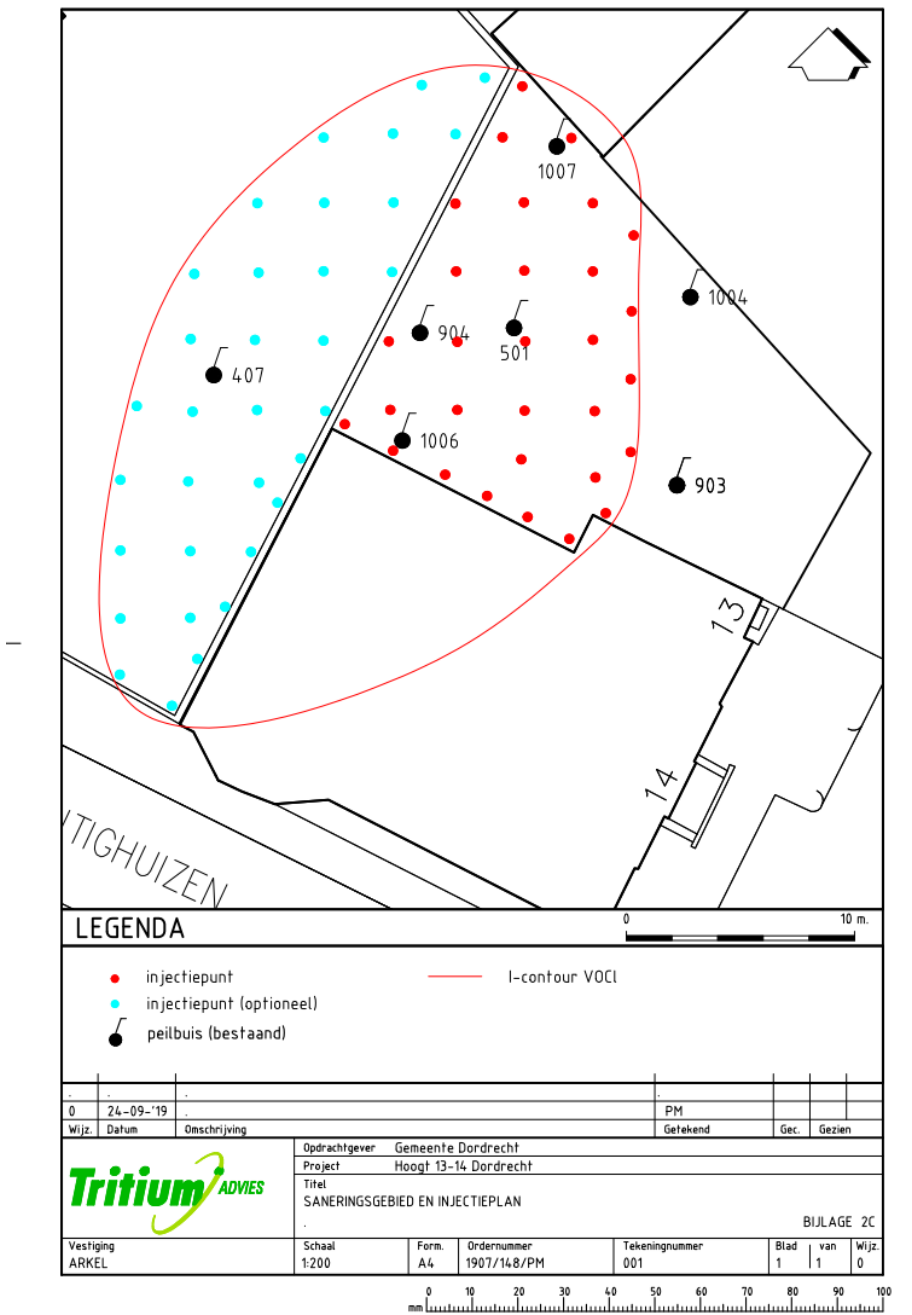
Figuur 4.2 Tijdelijke intensivering van de nazorg: injectieplan voor elektronendonordoseringen (bron: Tritium)

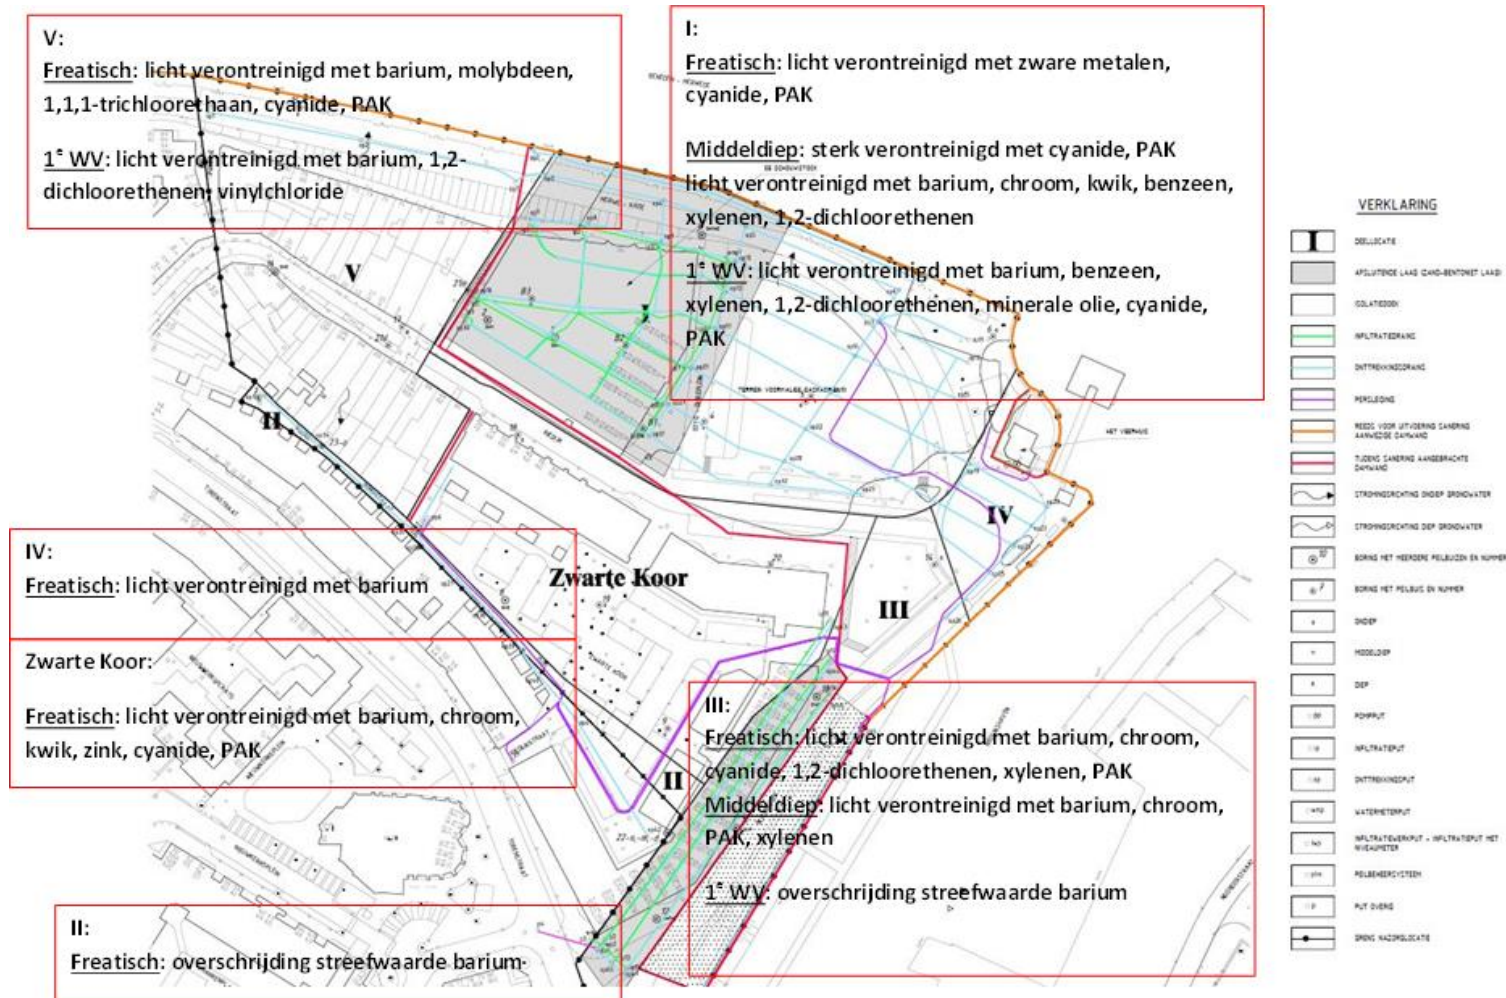
Figuur A.1 Overzichtstekening locatie Bleijendoek met samenvatting restverontreinigingen na sanering
