# **SBW-Golfoverslagproeven**

**Factual report grondonderzoek Afsluitdijk**

Dit rapport bevat een overzicht van het uitgevoerde geotechnische grondonderzoek voorafgaand aan de SBW-golfverslagproeven op de Afsluitdijk ter hoogte van dijkpaal 30,2 en 30,3. In de bijlagen zijn de resultaten van het grondonderzoek en de laboratoriumproeven opgenomen.

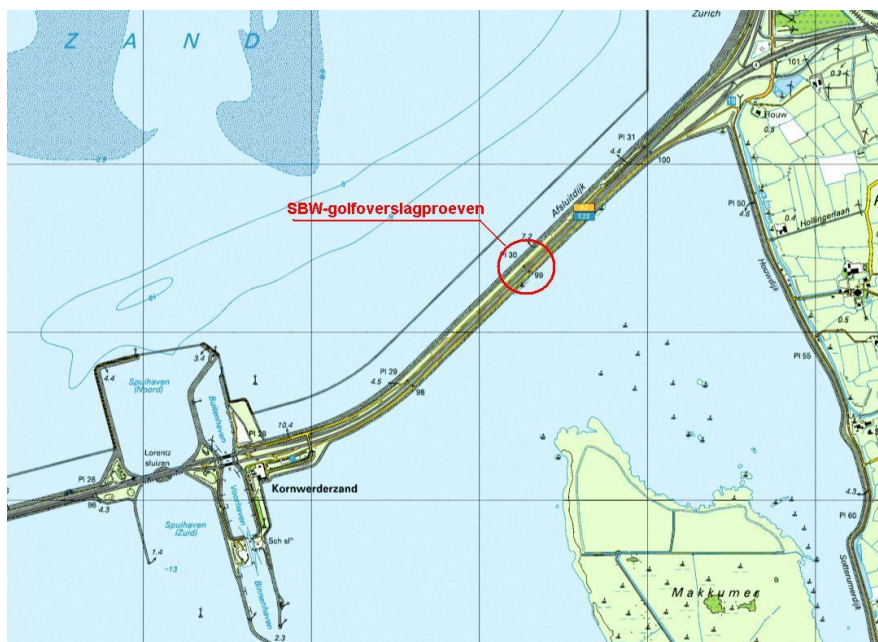
Figuur 1.1. Locatie overslagproeven Afsluitdijk.

De Waterdienst van Rijkswaterstaat heeft Deltares in het kader van het SBW-project (Sterkte & Belasting Waterkeringen) opdracht gegeven voor het uitvoeren van golfoverslagproeven op de Afsluitdijk. Het doel van deze proeven is de overslagbestendigheid van de grasmatt op het binnentalud te bepalen. Voorafgaand aan de overslagproeven wordt een predictie gemaakt voor de erosie van de grasmatt en de ontgronding aan de teen. Ook wordt een predictie gemaakt voor de opbouw van de waterspanningen in de dijk ten gevolge van infiltratie en voor afschuiving van de bekleding. Voor deze predictie is grond- en laboratoriumonderzoek uitgevoerd, waarvan de resultaten in dit rapport zijn opgenomen. De locatie van de overslagproeven en het grondonderzoek is in figuur 1.1 weergegeven.

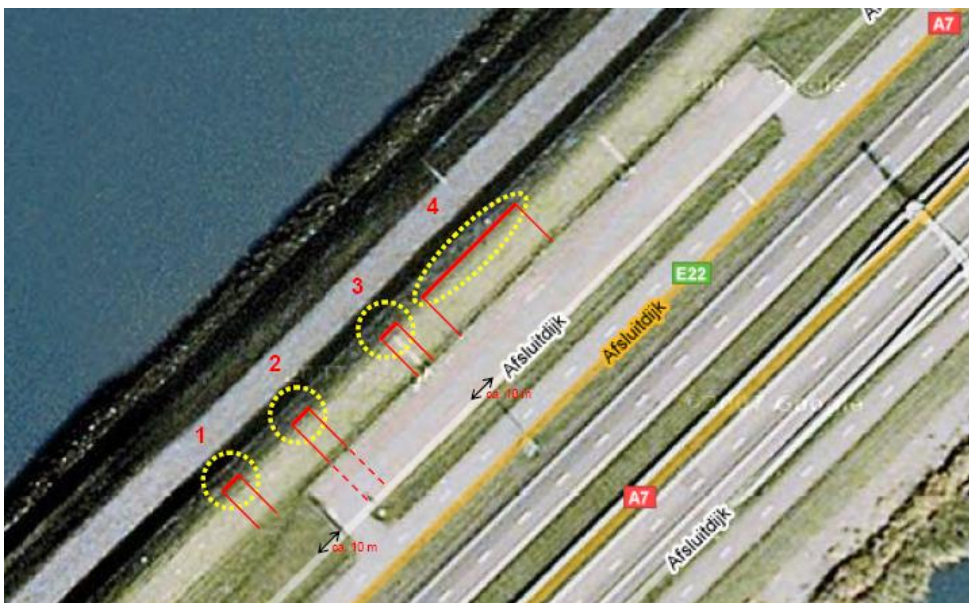
Figuur 2.1. Locaties proefvakken (Google Earth).

Voorafgaand aan het grondonderzoek is op 18 november 2008 samen met Infram en Alterra de locatie op de Afsluitdijk bezocht. Tijdens dit veldbezoek is door Infram de vakken waar de overslagproeven en de afschuifproef worden uitgevoerd met piketten uitgezet, figuur 2.1. In tegenstelling tot het plan van aanpak van 28 juli 2008 worden geen 2 maar 3 overslagproeven uitgevoerd. De vakken van de overslagproeven zijn genummerd van 1 t/m 3 en de afschuifproef is vak nummer 4. Vak 1 waar het binnentalud en de teen geheel uit gras bestaat en geen obstakels heeft, is de meest westelijk gelegen locatie. In het tweede vak staat op circa 1,5 m uit de teen in lengterichting van de dijk een hekwerk en het derde vak heeft in het binnentalud een stenen trap en een hekwerk aan de teen. Het vierde vak voor de afschuifproef met aan de teen alleen het hekwerk heeft in tegenstelling tot de voorgaande vakken een breedte van circa 30 m. De vakken voor de overslagproeven hebben een breedte van circa 4 m.

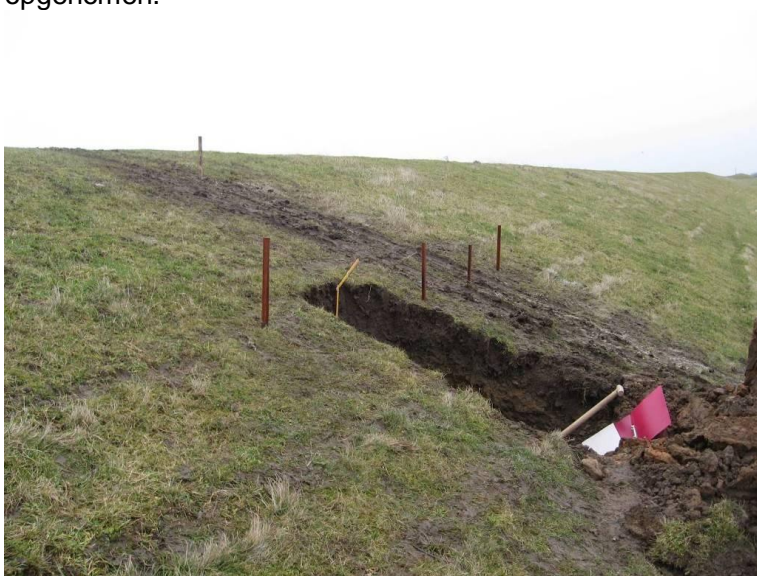
*Figuur 2.4. Inspectiekuil voor beschrijving toplaag.*

Op 22 januari 2008 zijn 3 profielkuilen gemaakt in het binnentalud van de Afsluitdijk. De profielkuilen zijn ter plaatse van de op het talud uitgevoerde doorlatendheidsmetingen gegraven. Deze zijn genummerd van 1 t/m 3, waarbij profielkuil nummer 1 bovenaan het talud ten westen van vak 1 is gesitueerd, profielkuil 2 onderaan het talud ten westen van vak 2 en profielkuil 3 halverwege het talud ten oosten van vak 4. De kuilen zijn mechanisch ontgraven om de grond van de kleilaag en de structuren daarin te kunnen beschrijven. De beschrijving van de profielkuilen is door drs. G.A.M. Kruse van Deltares uitgevoerd en is in bijlage E opgenomen.

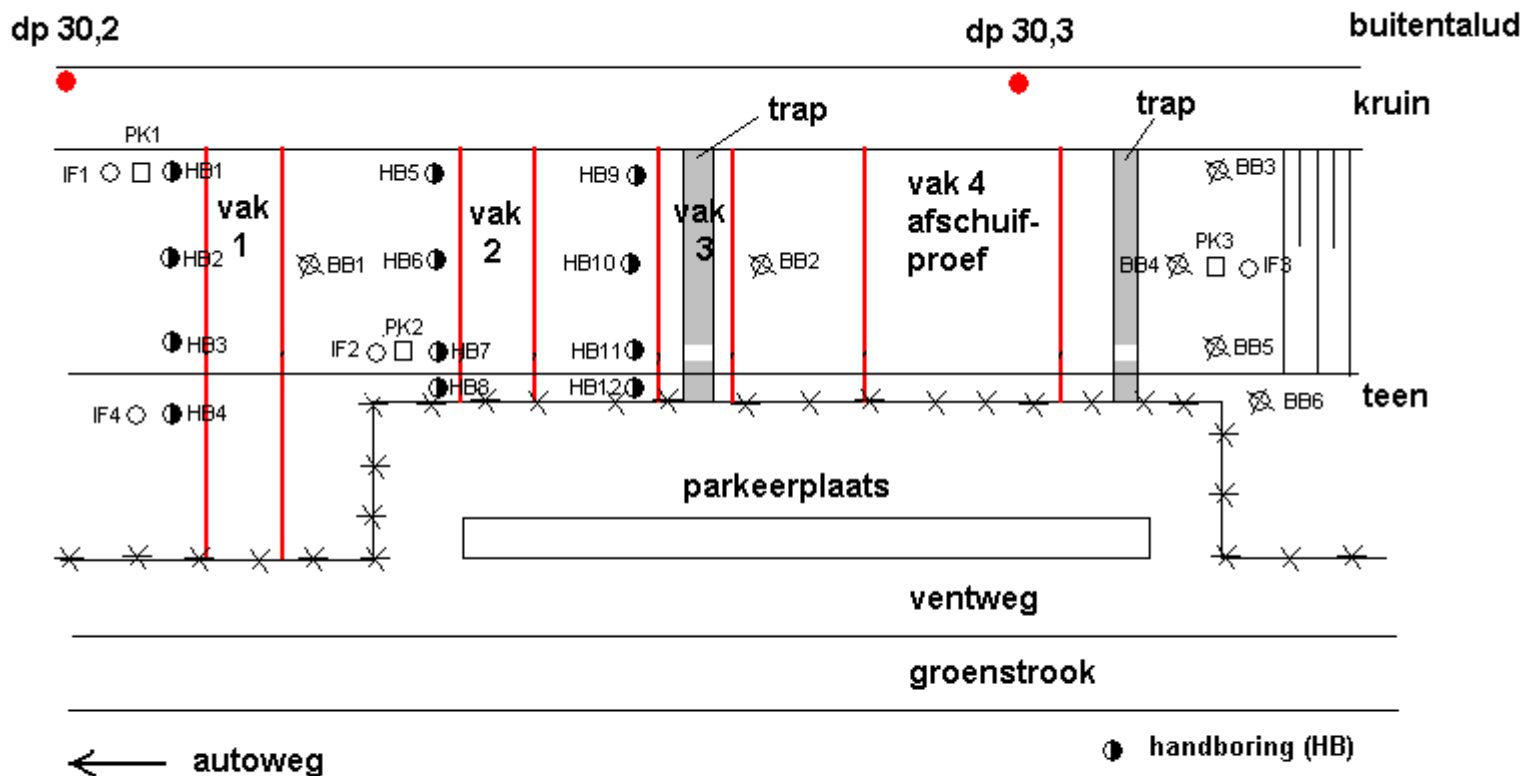
- handboring (HB)
- ⊗ begemannboring (BB)
- infiltratieproef (IF) + handsondering
- profielkuil (PK)

Locaties overslagproeven, afschuifproef en grondonderzoek  
(niet op schaal)

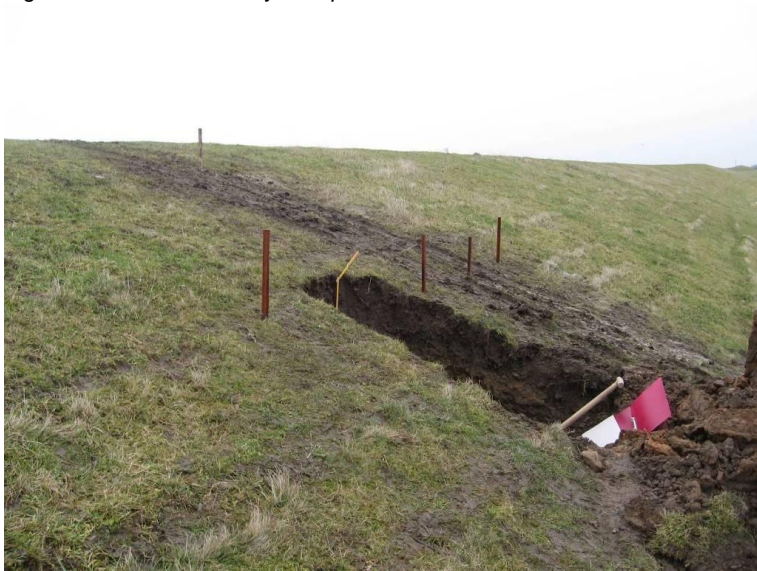
*Figuur 0.2 Overzicht van de oostelijke inspectiekuil. De overgang van k lei naar keileem op ongeveer 0.4 m is door de ter plaatse rossige tint van de keileem goed te zien.*

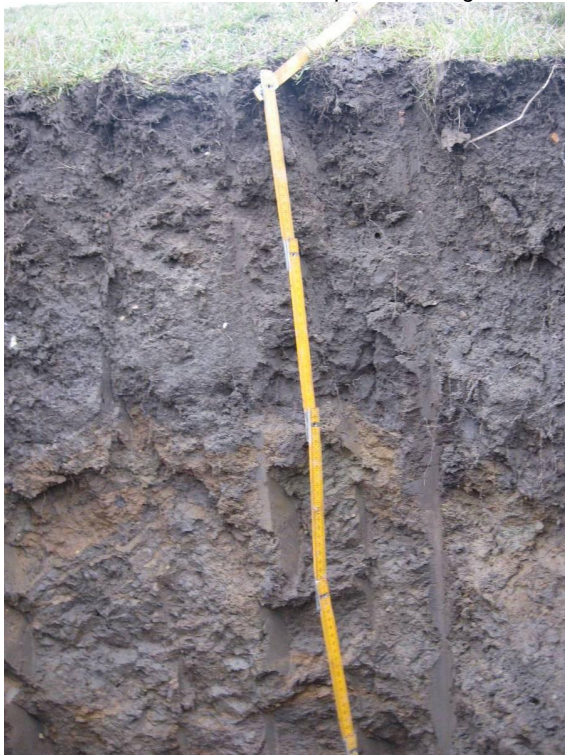
*Figuur 0.3 Oostelijke inspectiekuil: Zand inschakeling in de keileem.*

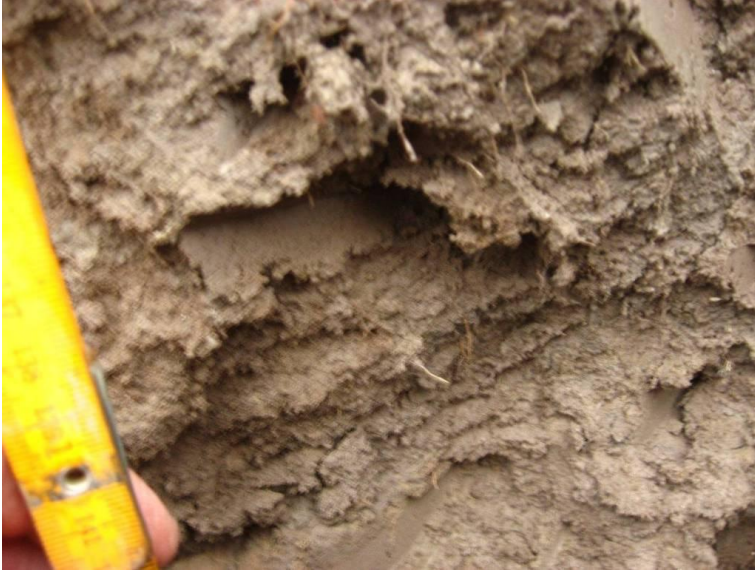
*Figuur 0.4 Oostelijke inspectiekuil: Losgestapelde blokkige structuur tussen 0.75 en 1.2 m –mv.*

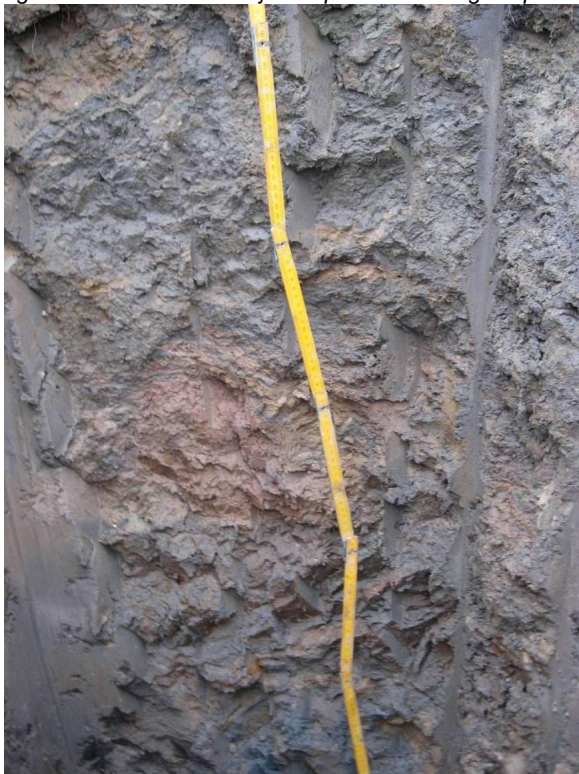
*Figuur 0.5* Detail van de bovenkant van de blokkige zone in Figuur 0.4. De gelamineerdheid wordt ook in situ keileem herkend.

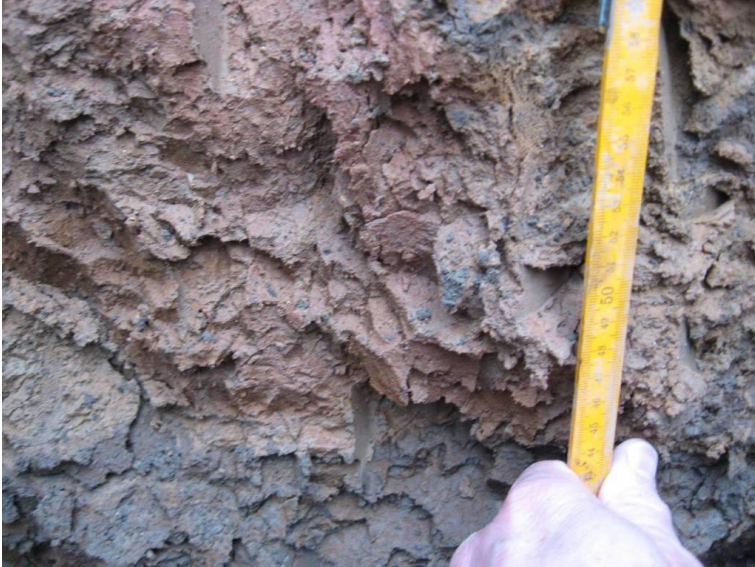
*Figuur 0.6* Oostelijke inspectiekuil: Detail van de zachte en de "taai" keileembrokken (aanbrengen) op 1.6 – 1.8 m –mv.

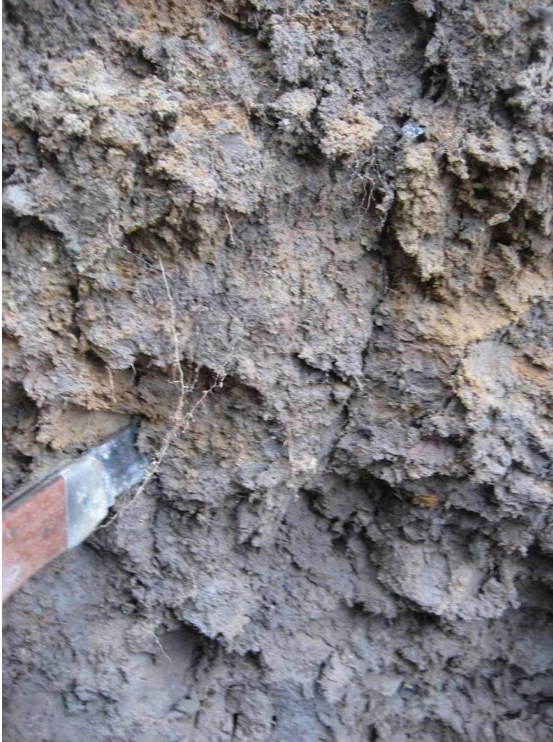
*Figuur 0.8 Westelijke inspectiekuil: Keileem op 0.35 m – mv. met wortels en een spleet van de grof prismatische structuur.*

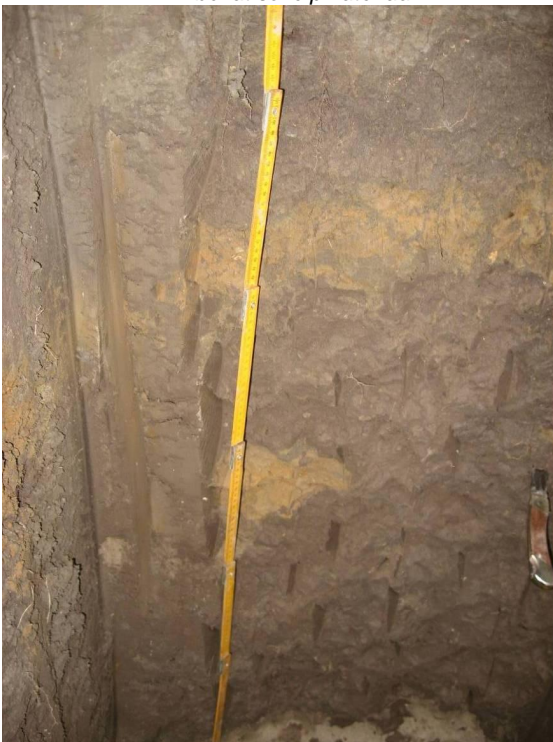
*Figuur 0.9 Westelijke inspectiekuil: De keileemlaag bevat rood bruine keileeminsluitingen. De keileemlaag bevat schelpmateriaal.*

*Figuur 0.10 Westelijke inspectiekuil: Detail van roodbruine insluiting in Figuur 0.9*

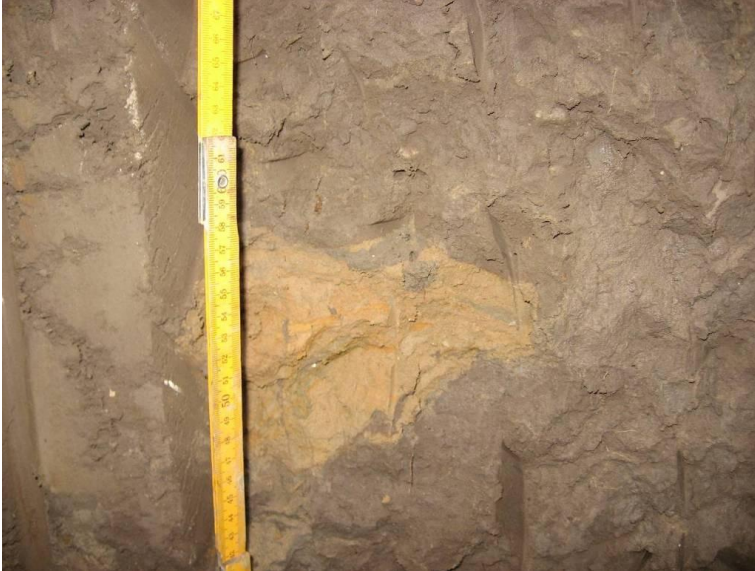
*Figuur 0.11 Westelijke inspectiekuil: Basis van de keileemlaag. De blokkige structuur in de keileemlaag is herkenbaar en op 0.15 m boven de overgang naar zand is een schelpfragment te herkennen.*

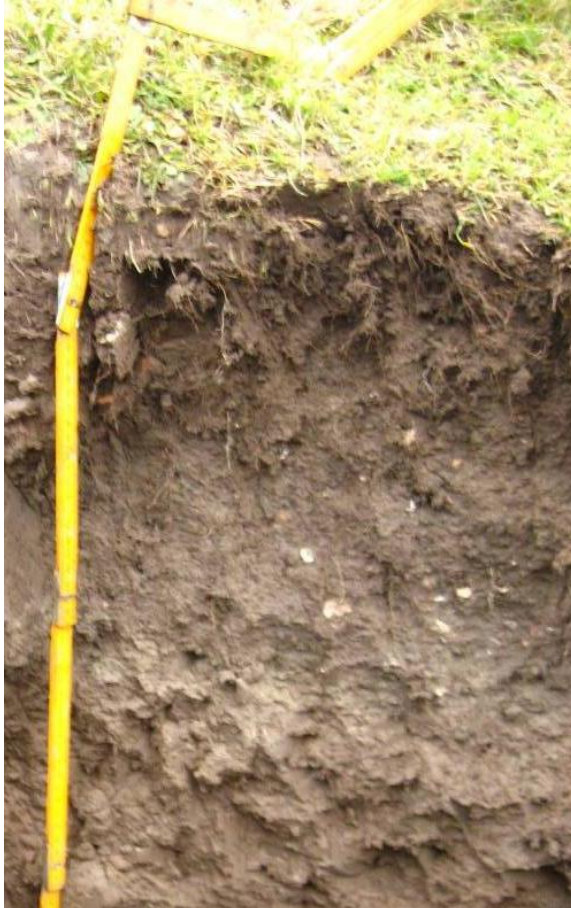
*Figuur 0.12 Middelste inspectiekuil: De kleilaag bevat veel schelpmateriaal ter plaatse en de zodelaag is dicht doorworteld. De lichtere laag onder de zone met schelpen is de top van de keileemlaag.*

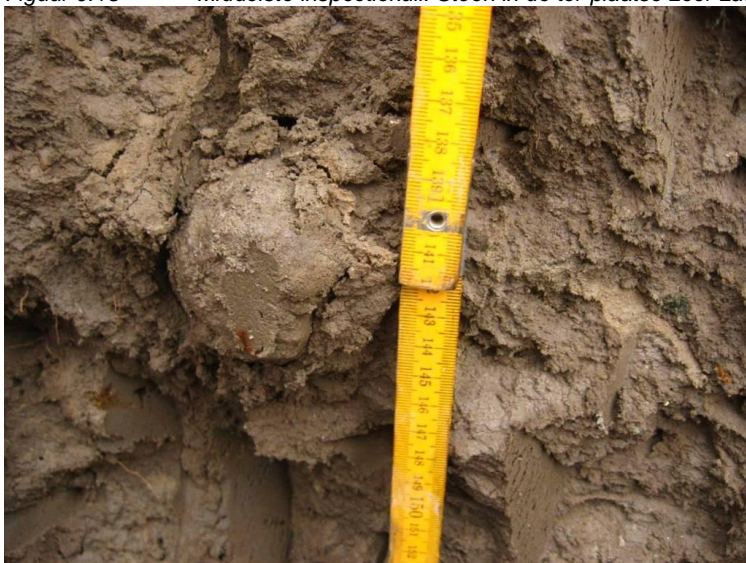
*Figuur 0.13 Middelste inspectiekuil: Steen in de ter plaatse zeer zachte keileemlaag*

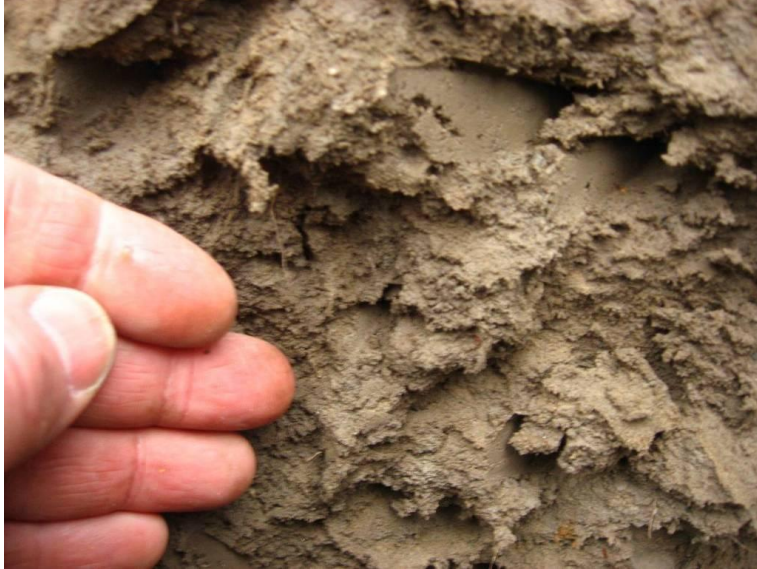
*Figuur 0.14 Middelste inspectiekuil: Zandige insluiting in de ter plaatse zachte keileem. Wortels komen tot juist boven de overgang naar het onderliggende zand voor.*

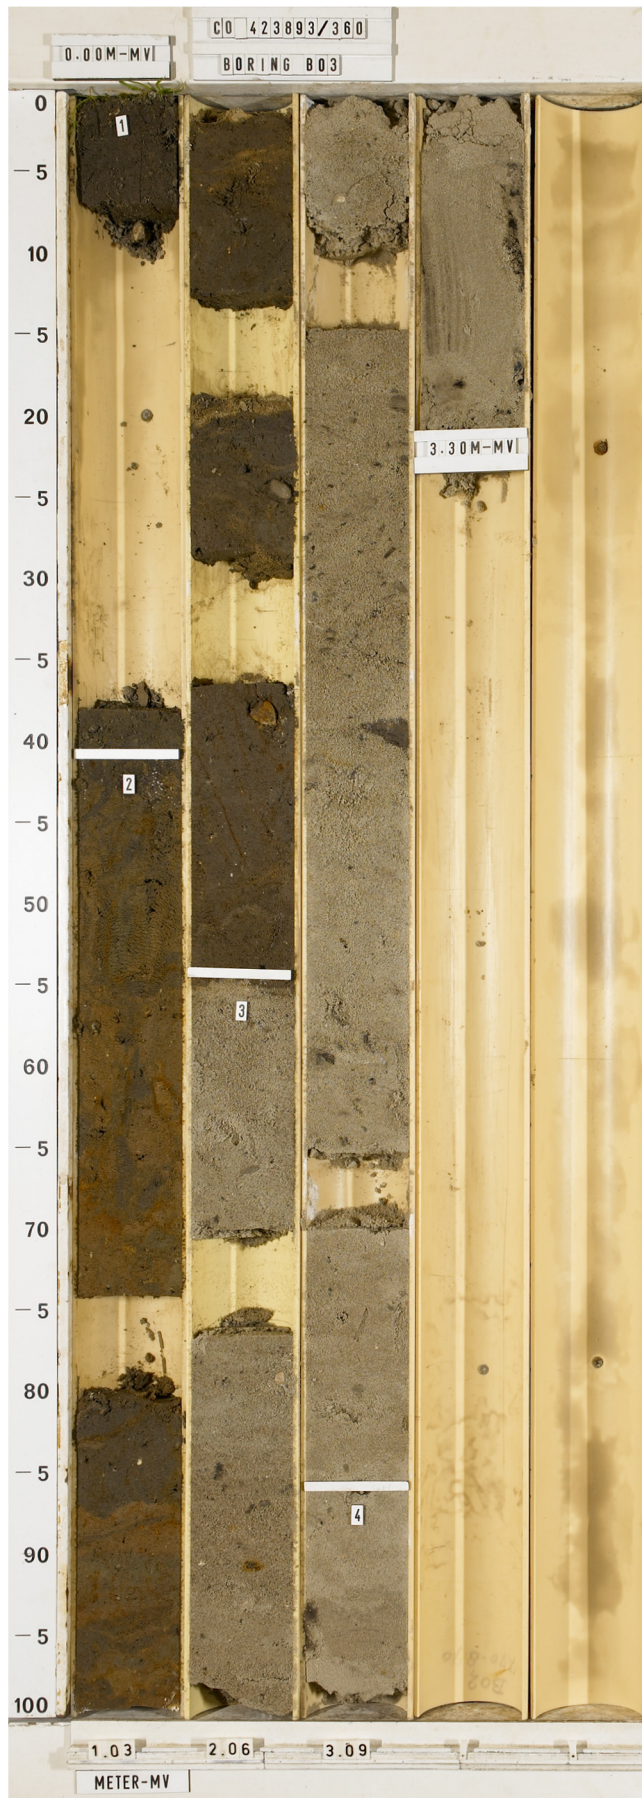
BESCHRIJVING: ZIE GETEKENDE VERSIE VAN BORING		Bestandsnaam: B03	Gewijzigd: 2009-02-03	Blad 1/1
<b>Deltares</b> Postbus 177 2600 MH Delft, Stieltjesweg 2, 2628 CK Delft Telefoon (0)15 269 35 00 Telefax (0)15 261 08 21 www.deltares.nl info@deltares.nl	datum 2009-02-03		get. Mar	
	S.B.W golfproeven grondonderzoek Afsluitdijk		gez. CO-423893/360	
FOTO BORING B03	Type: Begemannboring 66 mm		form. A4

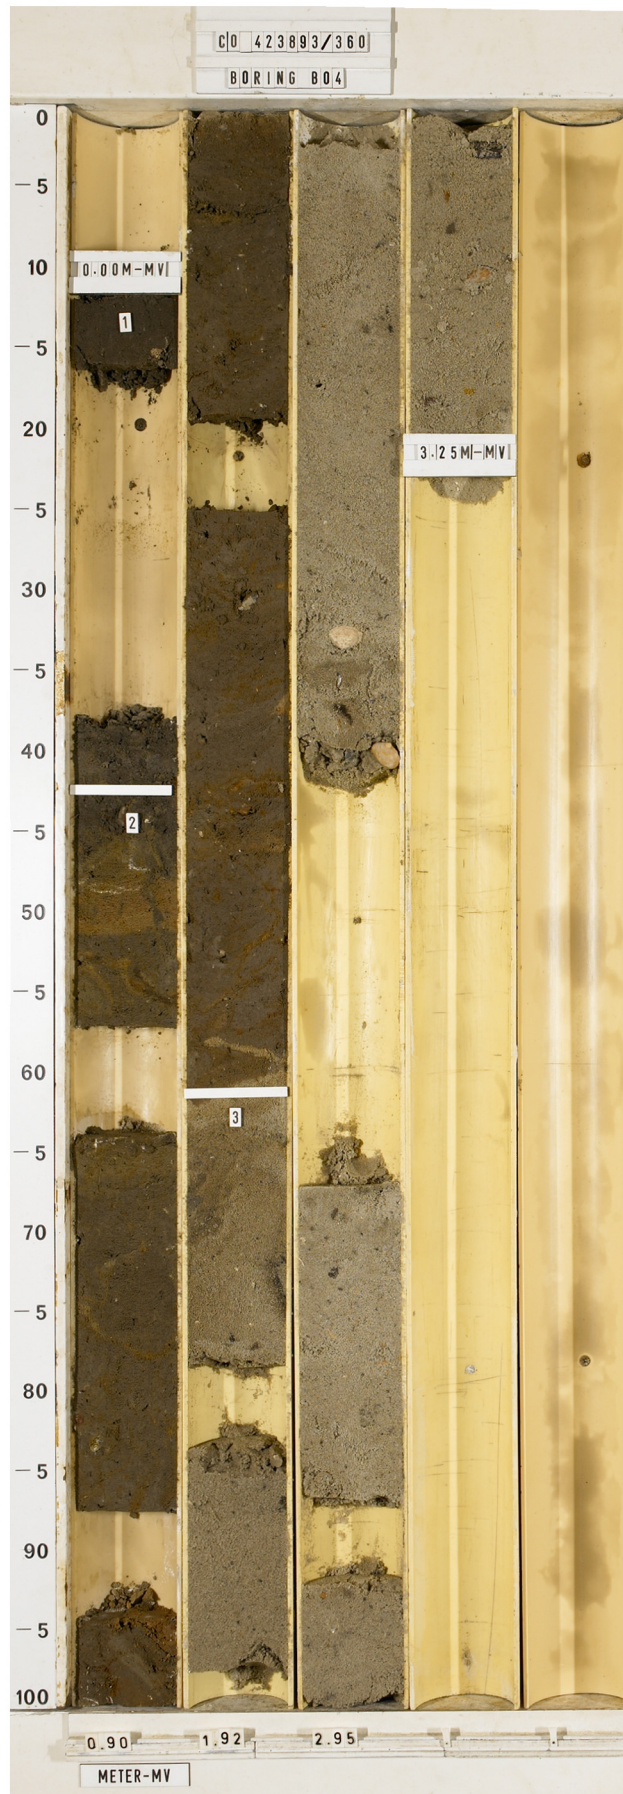
BESCHRIJVING: ZIE GETEKENDE VERSIE VAN BORING		Bestandsnaam: B04	Gewijzigd: 2009-02-03	Blad 1/1	
<b>Deltares</b> Postbus 177 2600 MH Delft, Stieltjesweg 2, 2628 CK Delft Telefoon (0)15 269 35 00 Telefax (0)15 261 08 21 <a href="http://www.deltares.nl">www.deltares.nl</a> <a href="mailto:info@deltares.nl">info@deltares.nl</a>		datum 2009-02-03		get. Mar	
S.B.W golfproeven grondonderzoek Afsluitdijk			CO-423893/360		gez.
FOTO BORING B04		Type: Begemannboring 66 mm		BIJL. BF4	form. A4
