SBW Golfverslag en Sterkte Grasbekleding

Fase 2D Evaluatie Boonweg

SBW Golfoverslag en Sterkte Grasbekleding

Opdrachtgever	Project	Kenmerk	Pagina's
Rijkswaterstaat Waterdienst	1001189-014	1001189-014-GEO-0001	111

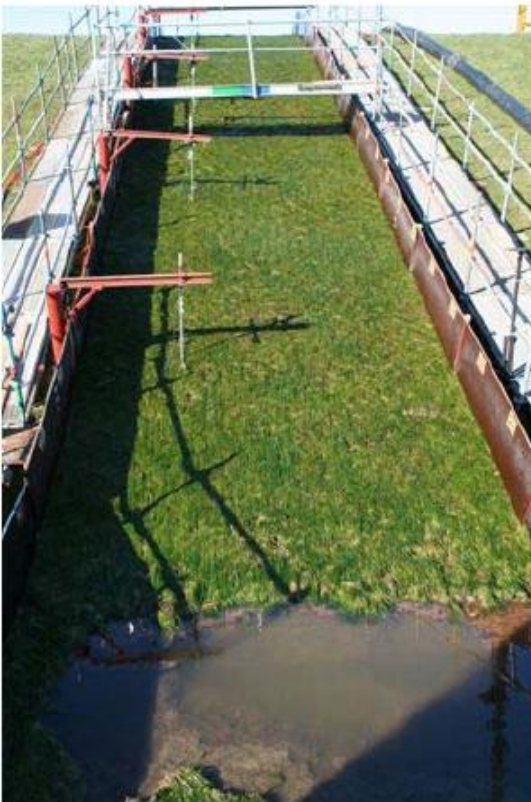
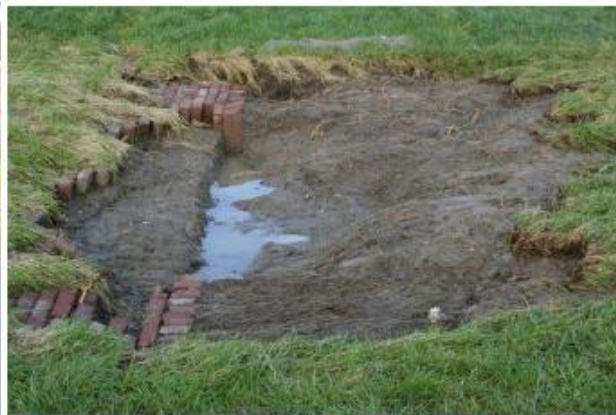
Figuur 4.1 Eindsituatie teststrook 1 (rechts overgang bij teen talud)

Figuur 4.1 geeft het eindresultaat van teststrook 1. Na 75 l/s per m was er geen schade aan het talud. Schade ontstond wel na 4 uur van 50 l/s per m op de overgang van talud naar teen. Daar bleek een oud klinkerpaadje aanwezig te zijn. De schade zette zich voort bij 75 l/s per m (rechter foto).

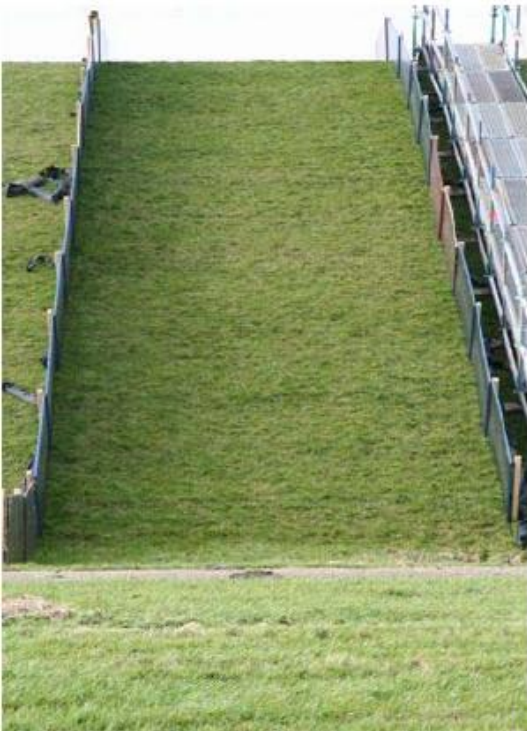
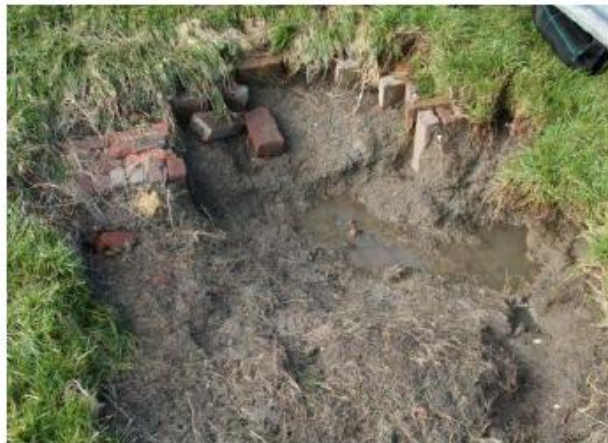
Figuur 4.2 Eindsituatie teststrook 2 (rechts overgang bij teen talud)

Hetzelfde gebeurde bij teststrook 2; Figuur 4.2. Daar ontstond de schade echter pas in het laatste uur van de 75 l/s per m test.

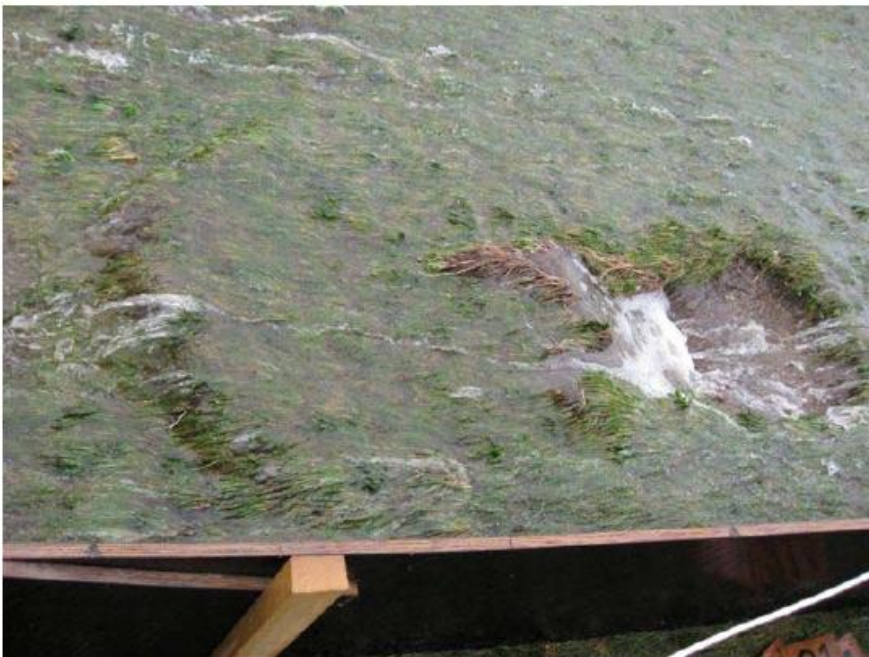
Figuur 4.3 Initiële schade teststrook 3

Op teststrook 3 (Figuren 4.3 t/m 4.4) gebeurde iets onverwachts in het tweede uur van de 75 l/s/m proef. De grasmat voelde toen sponzig aan (mogelijk was dat ook al eerder het geval) en het vermoeden bestaat dat klei tussen de wortels uit is geërodeerd. Op een bepaald moment is waarschijnlijk de kracht van de overtrekkende golf zo groot geweest dat de wortels zijn afgescheurd. Er ontstond een opbolling en die is bij een van de volgende golven opengeslagen en nam een deel van de grasmat mee. In het laatste uur ontstond nog een opbolling en de twee beschadigingen kwamen uiteindelijk samen. Er ontstond een flink gat (ook bij teen talud) maar niet door de kleilaag heen.

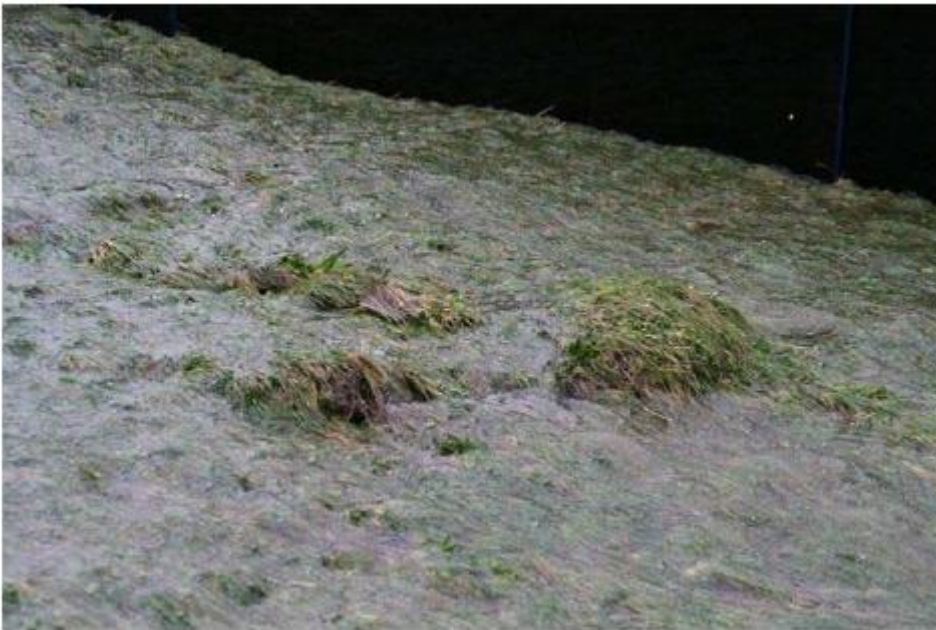
Figuur 4.5 Initiële schade teststrook 4

Bij teststrook 4 deed zich in het laatste uur van de 75 l/s per m proef eveneens het opbolmechanisme voor. Zie Figuren 4.5 t/m 4.10. Het duurde 5 minuten voordat een grote golf de opbolling openbrak.

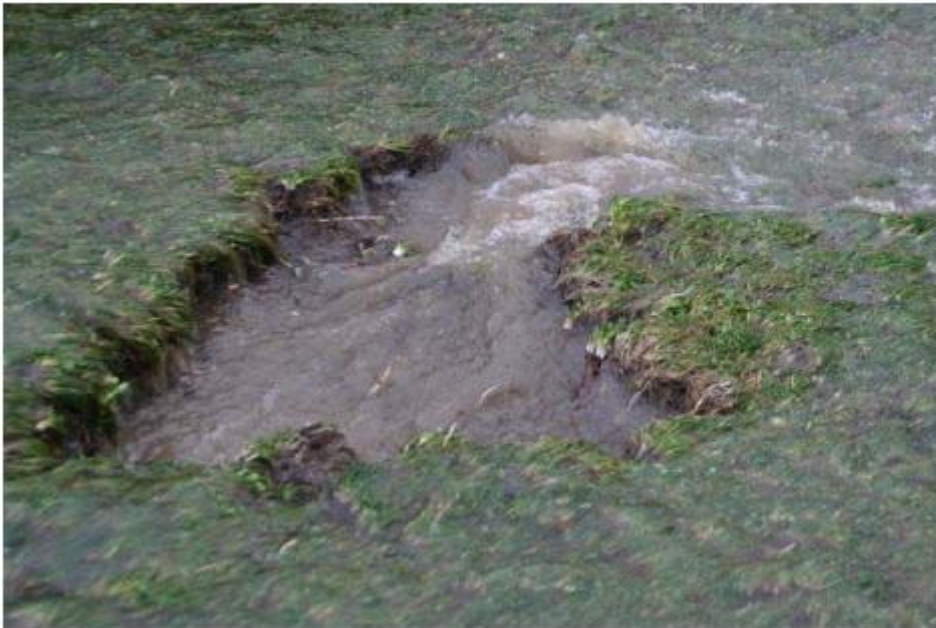
Figuur 4.6 Schade direct na openbreken bol; teststrook 4

Duidelijk is op deze foto ook het headcut mechanisme te zien.

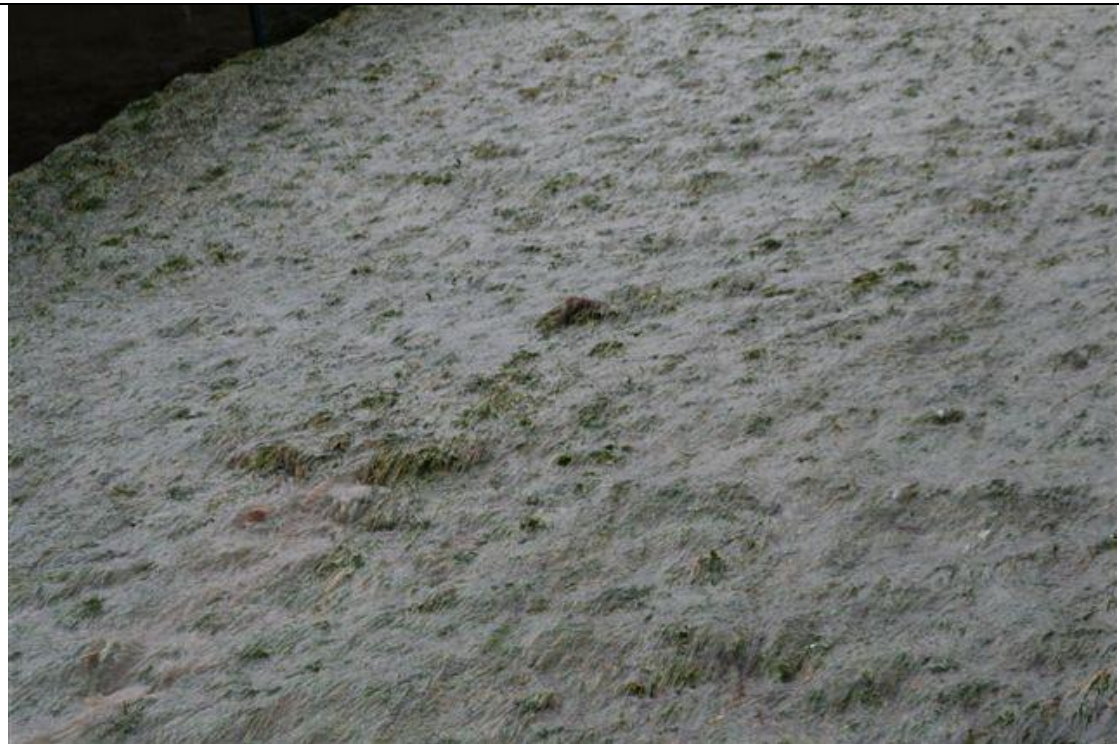
Eerste tekenen van een bol 13:02 1970

Omschrijving	Tijdstip	Foto nr
Eerste tekenen van een bol	13:02	1970
Bol iets groter in oppervlak	13:05	1982
Duidelijke spleet zichtbaar waar water in kan komen	13:09	1993
Opening aan bovenkant, breder oppervlak bol	13:12	2002
Bol komt op twee plekken meer omhoog	13:16	2008
Bol komt meer omhoog	13:18	2015
Duidelijke opbolling	13:22	2029
Grote golf slaat de bol weg en onmiddellijke vorming tweede bol	13:23	2025/2037/2038
Is de "plak" al gescheurd?	13:24	2045
Bol wordt groter en ontstaat duidelijk beneden de eerste	13:25	2047
Lekkende bol	13:25	2051
Grote bol	13:25	2052
Wegslaan van de tweede bol	13:25	2053/2054/2055
Kleibekleding bloot	13:27	2060
Wegslaan andere stukken, vergroting kaal kleioppervlak	13:28	2066/2067
Nog vlak kleioppervlak, geen klif	13:36	2111
Wel een klifje	13:37	2112
Uitbreiding klif	13:38	2120/2126
Kliferosie, head cut erosie gestart, zandkern niet bereikt	13:48	2138
Verdieping gat, bijna op zand	13:50	2145

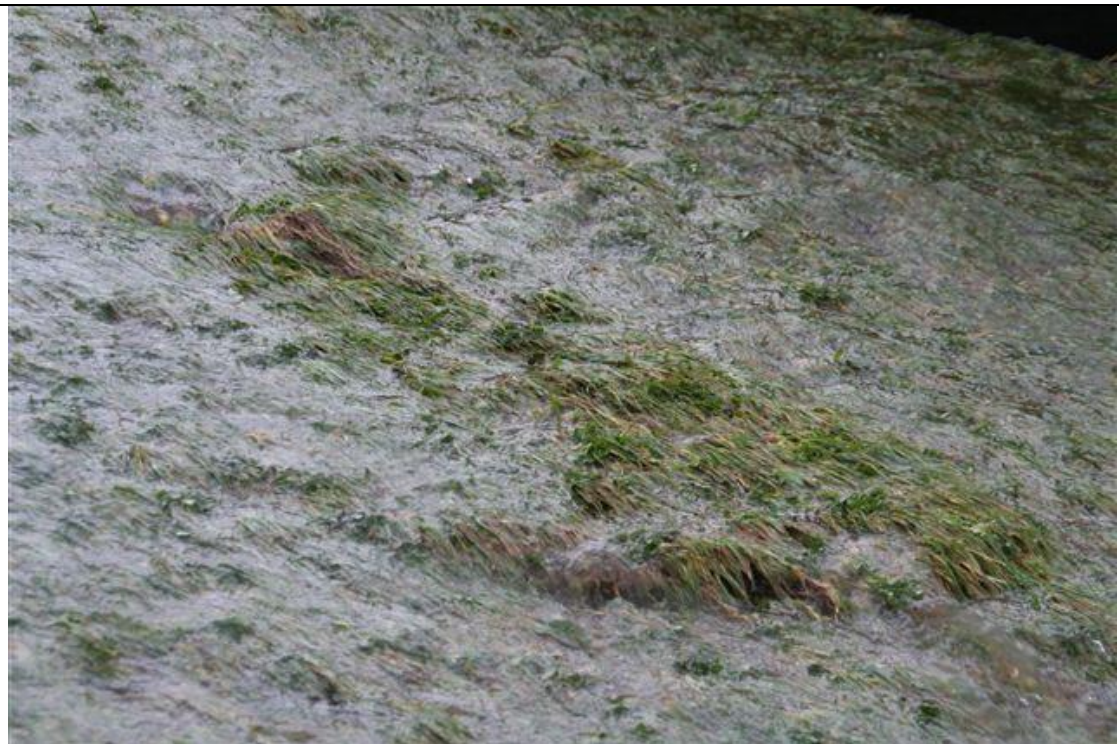
Bol iets groter in oppervlak 13:05 1982

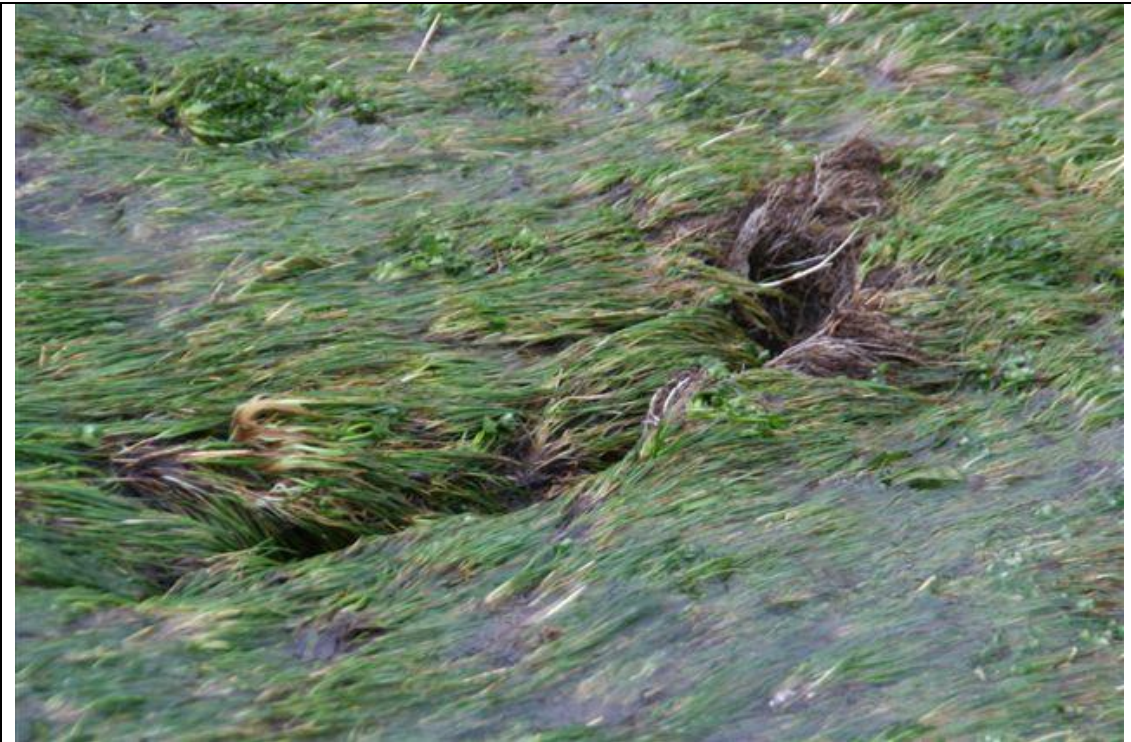
Duidelijke spleet zichtbaar waar water in kan komen

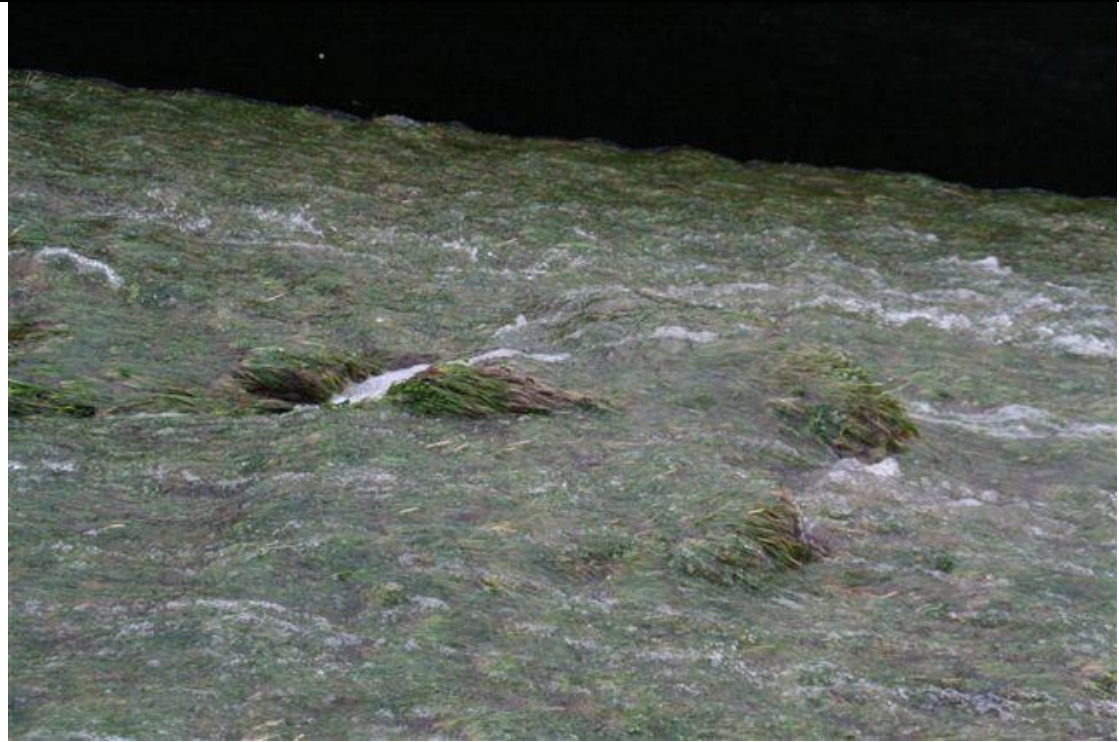
Bol komt op twee plekken meer omhoog 13:16 2008

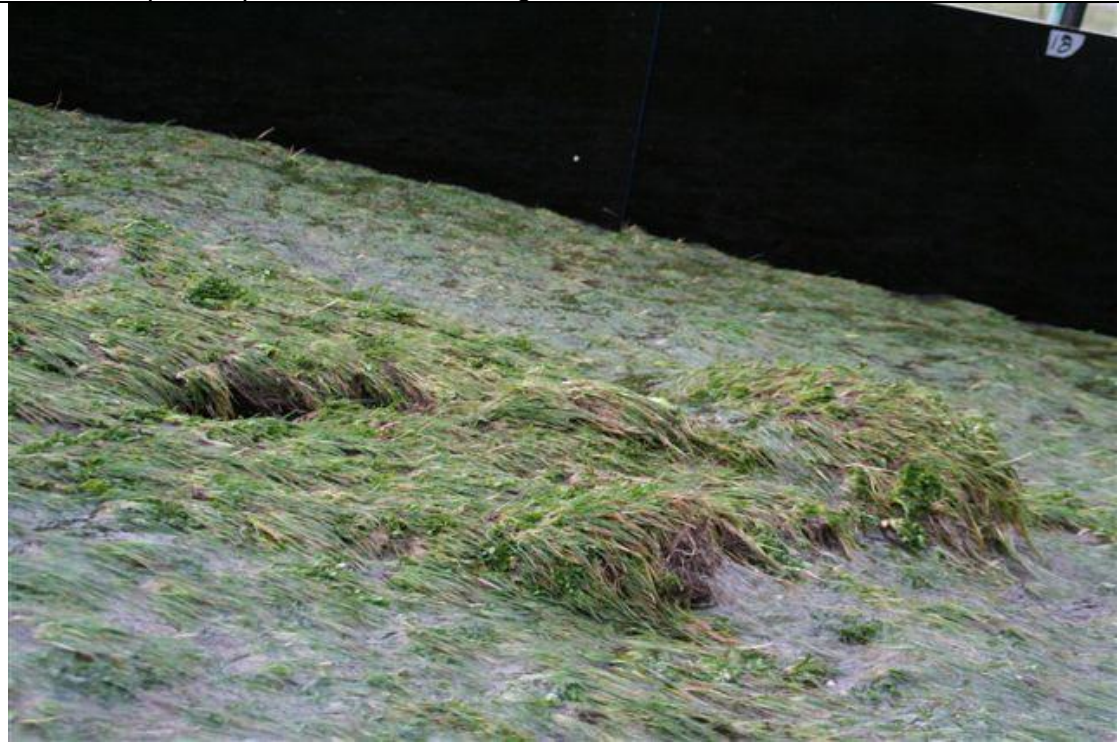
Bol komt meer omhoog 13:18 2015

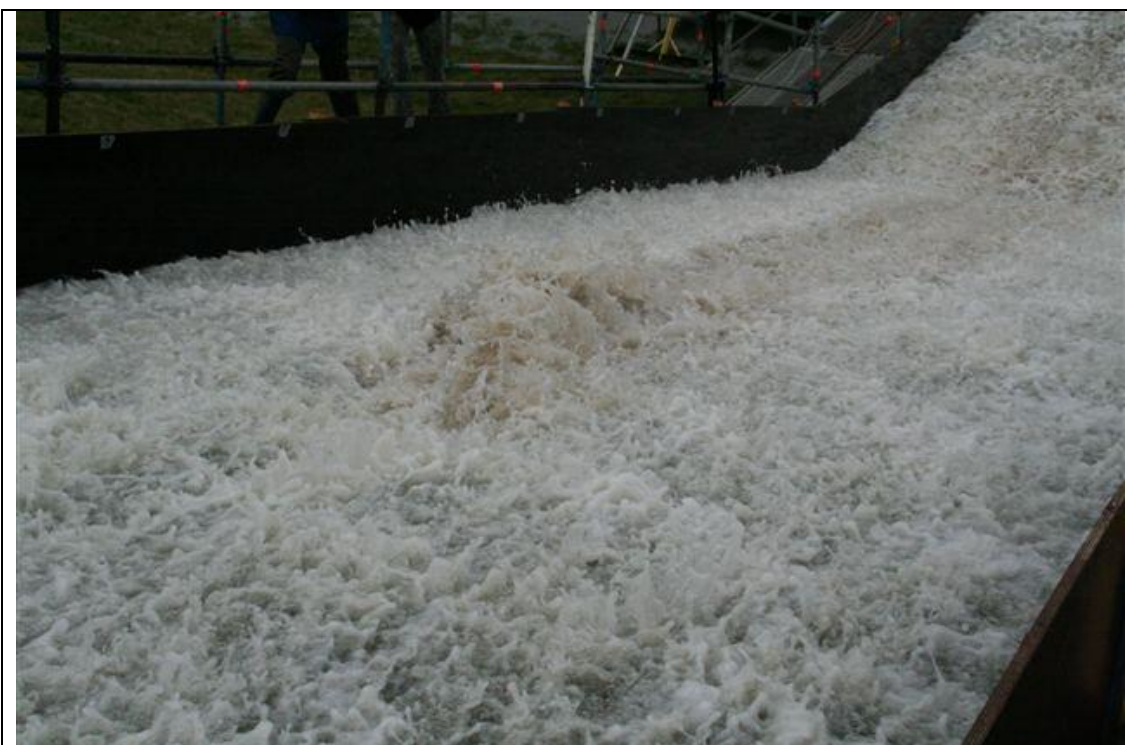
Duidelijke opbolling 13:22 2029

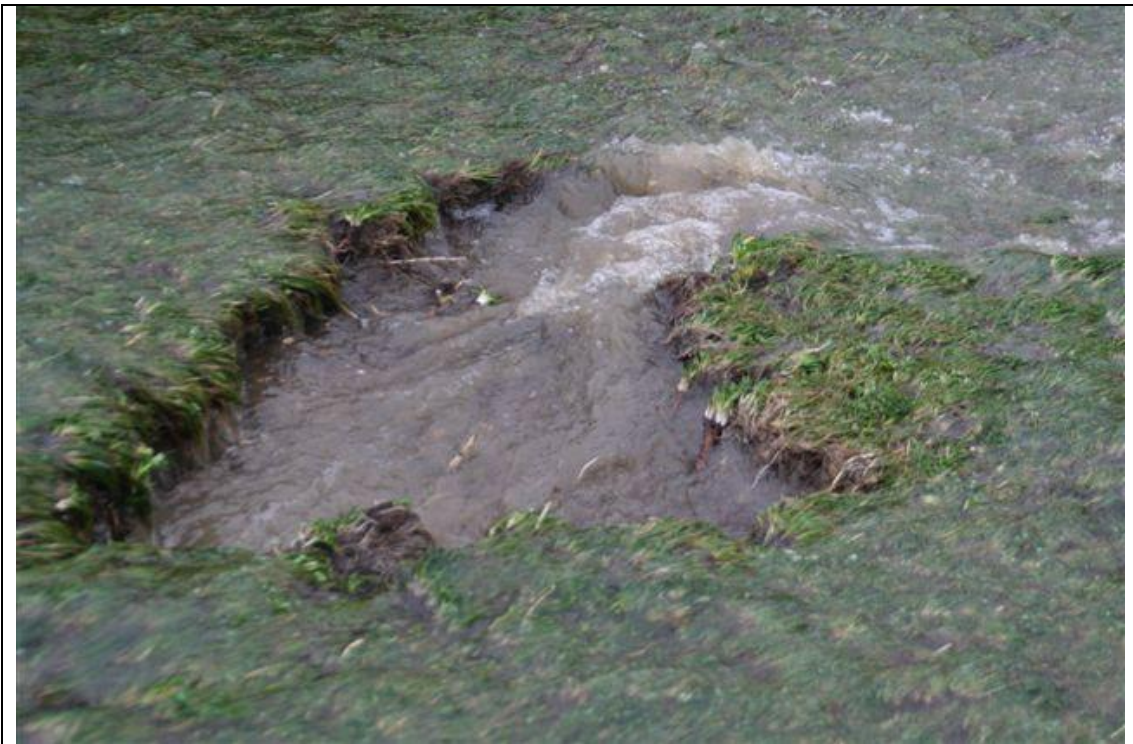
Grote golf slaat de bol weg en onmiddellijke vorming tweede bol 13:23

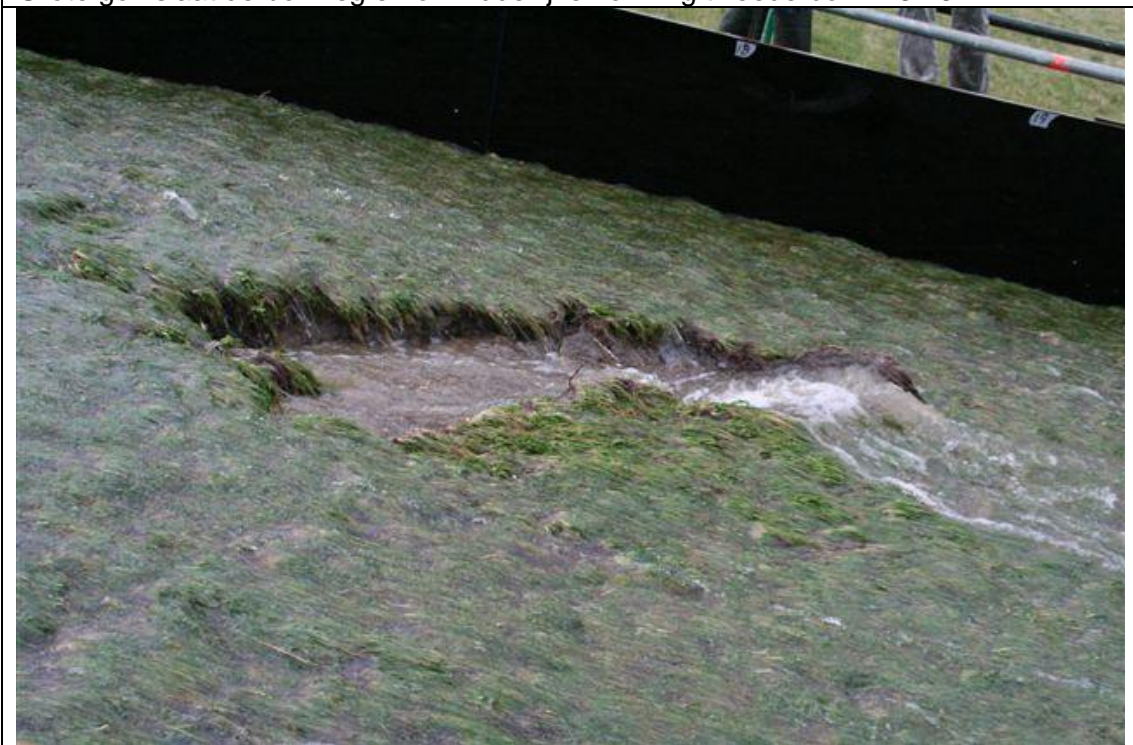
Is de "plak" al gescheurd? 13:24 2045

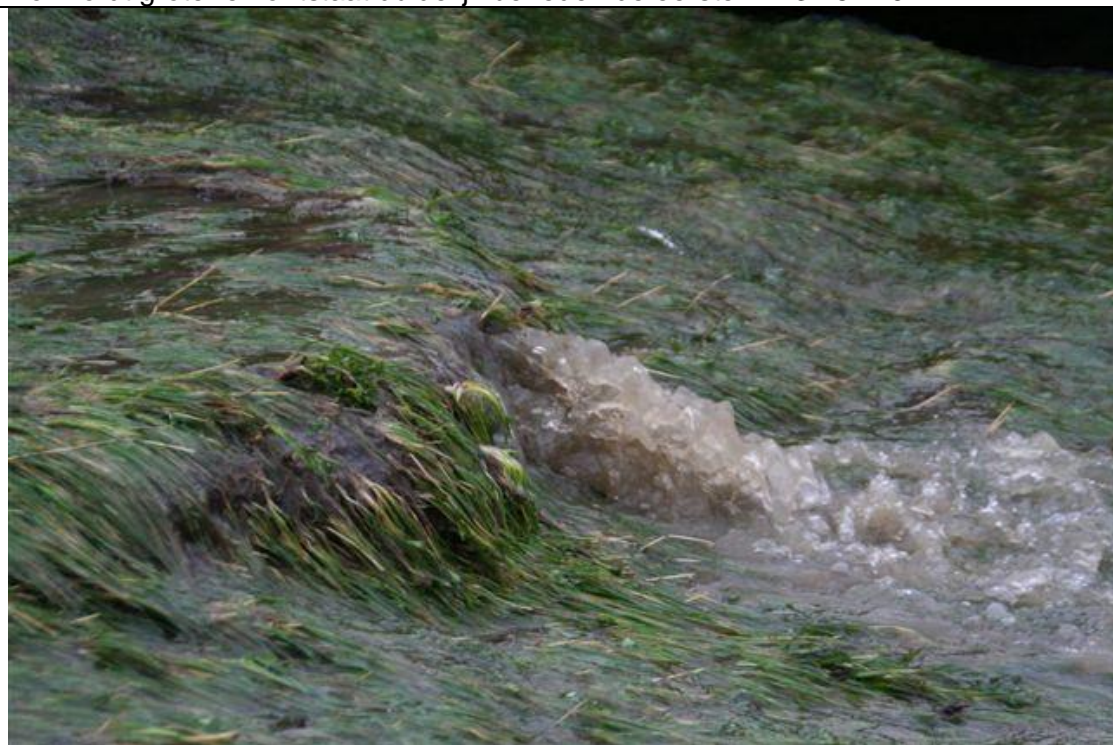
Lekkende bol 13:25 2051

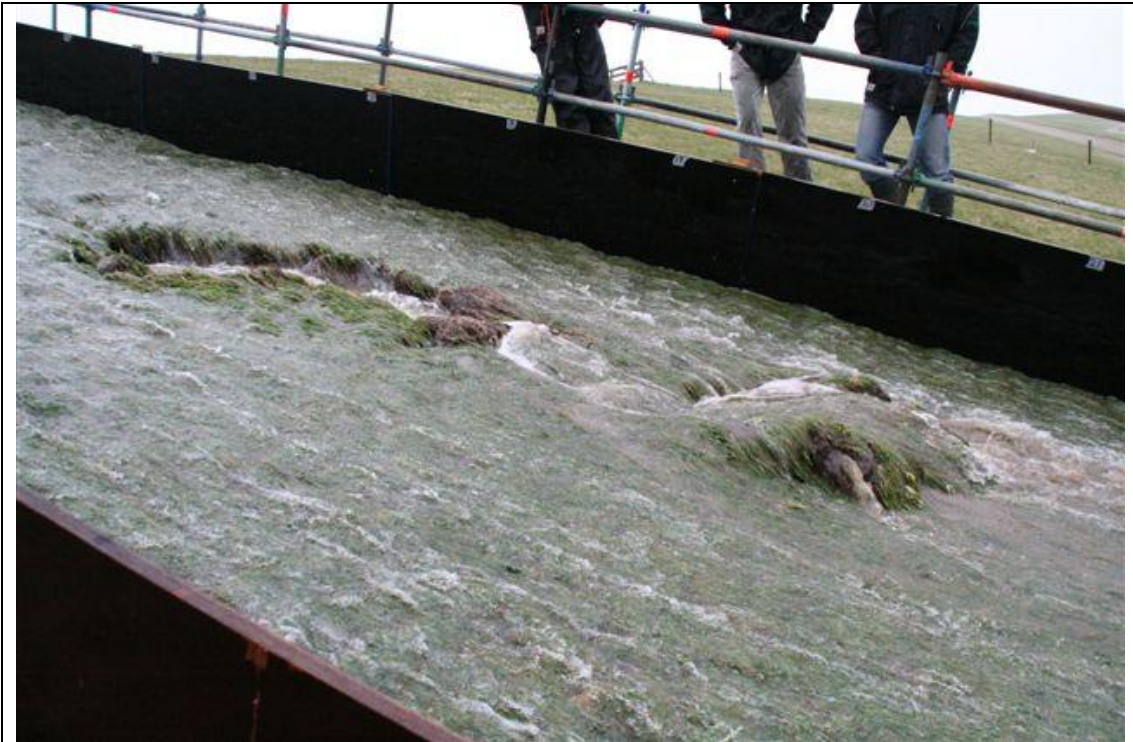
Grote bol 13:25 2052

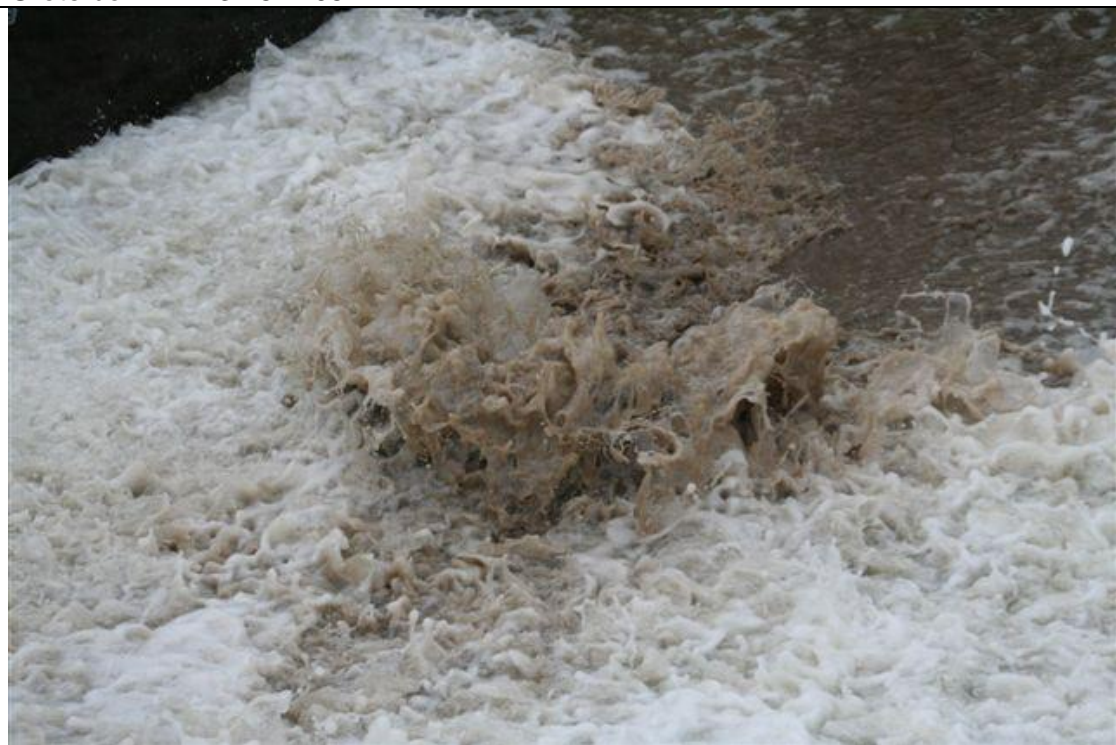
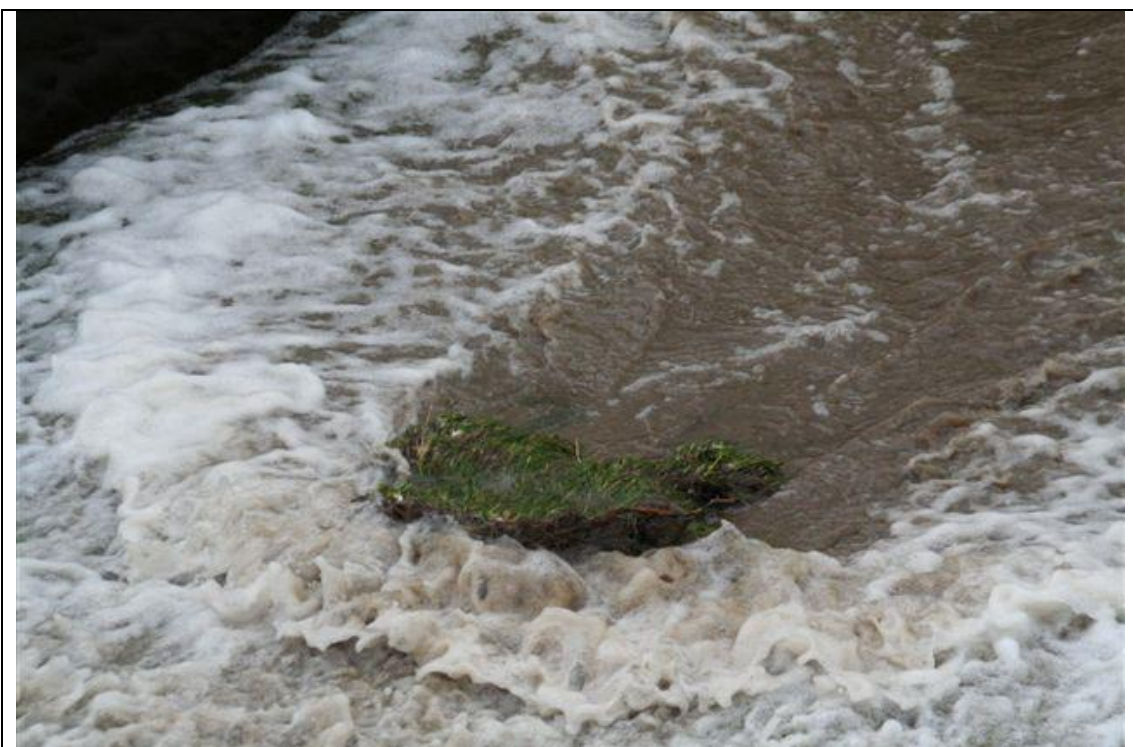
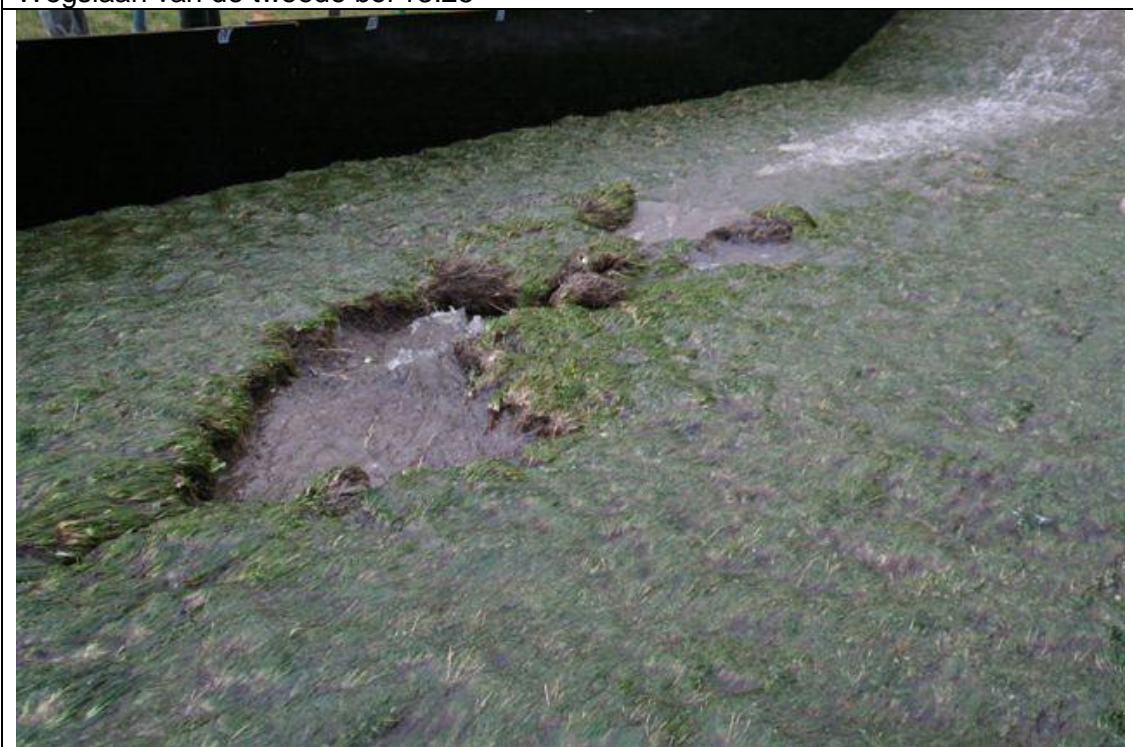
Wegslaan van de tweede bol 13:25

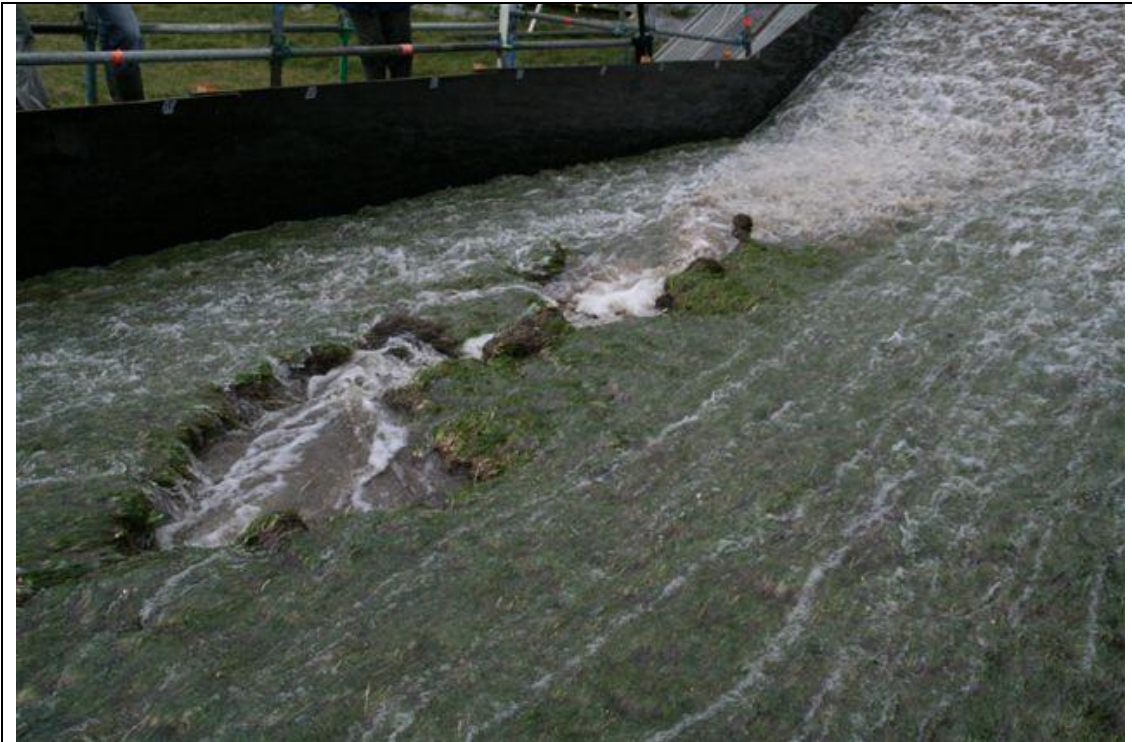
Kleibekleding bloot 13:27 2060

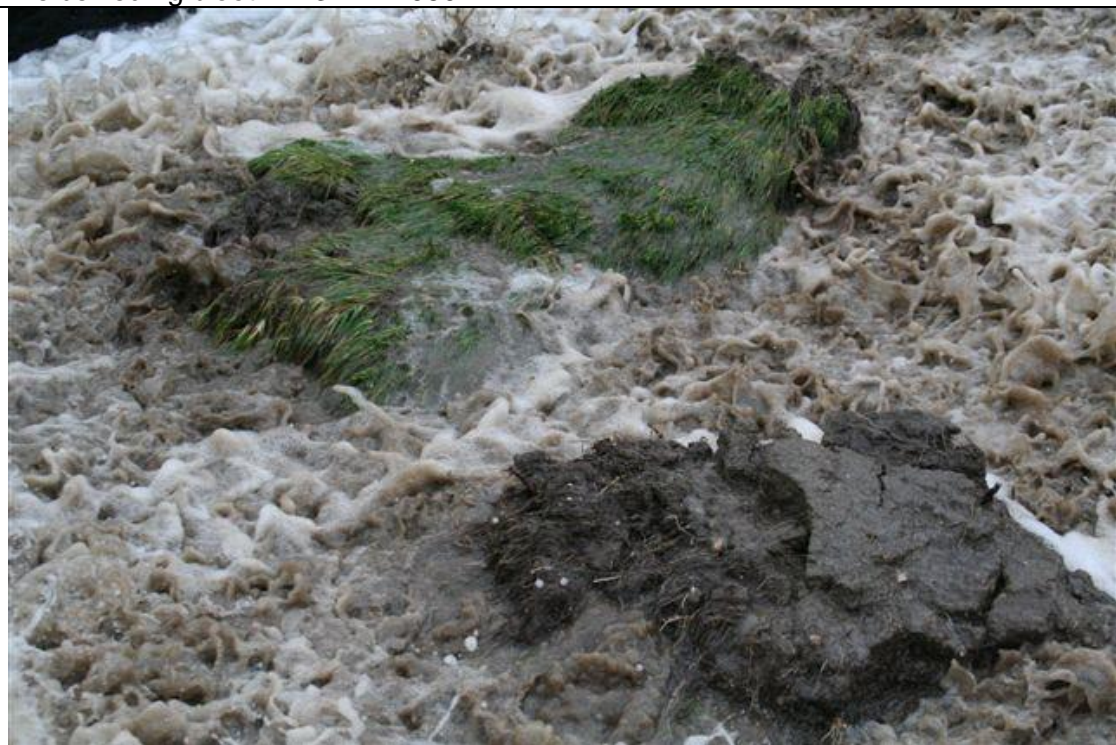
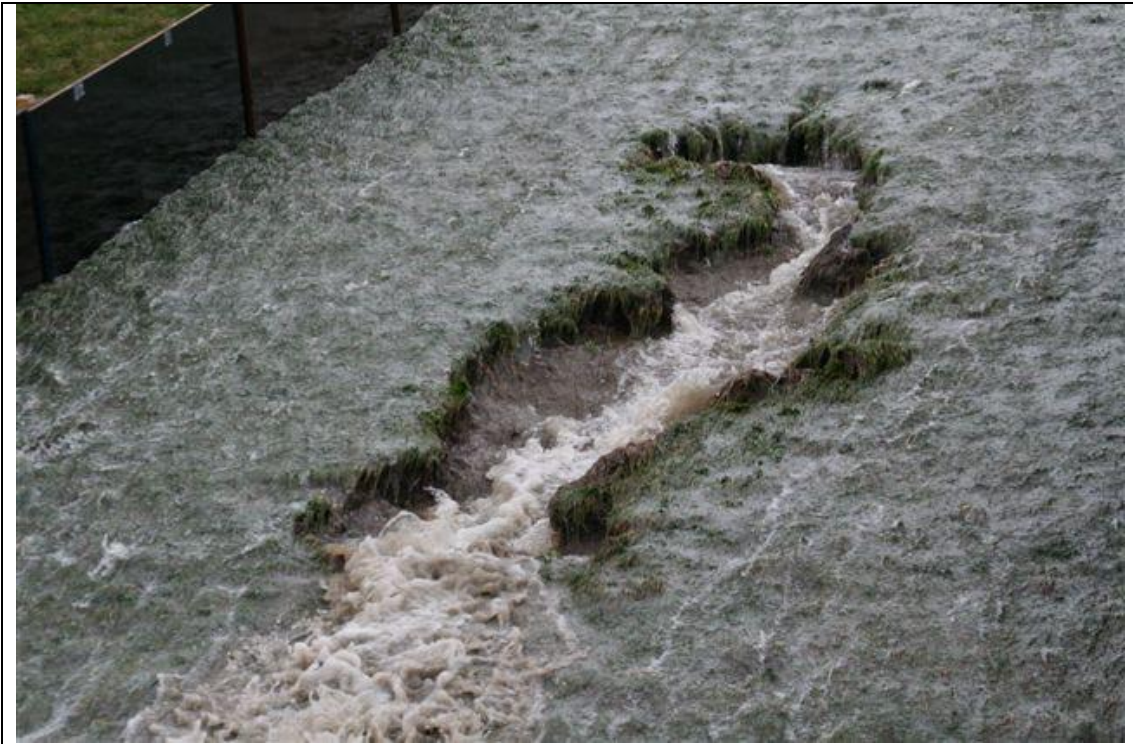
Wegslaan andere stukken, vergroting kaal kleioppervlak 13:28 2066/2067

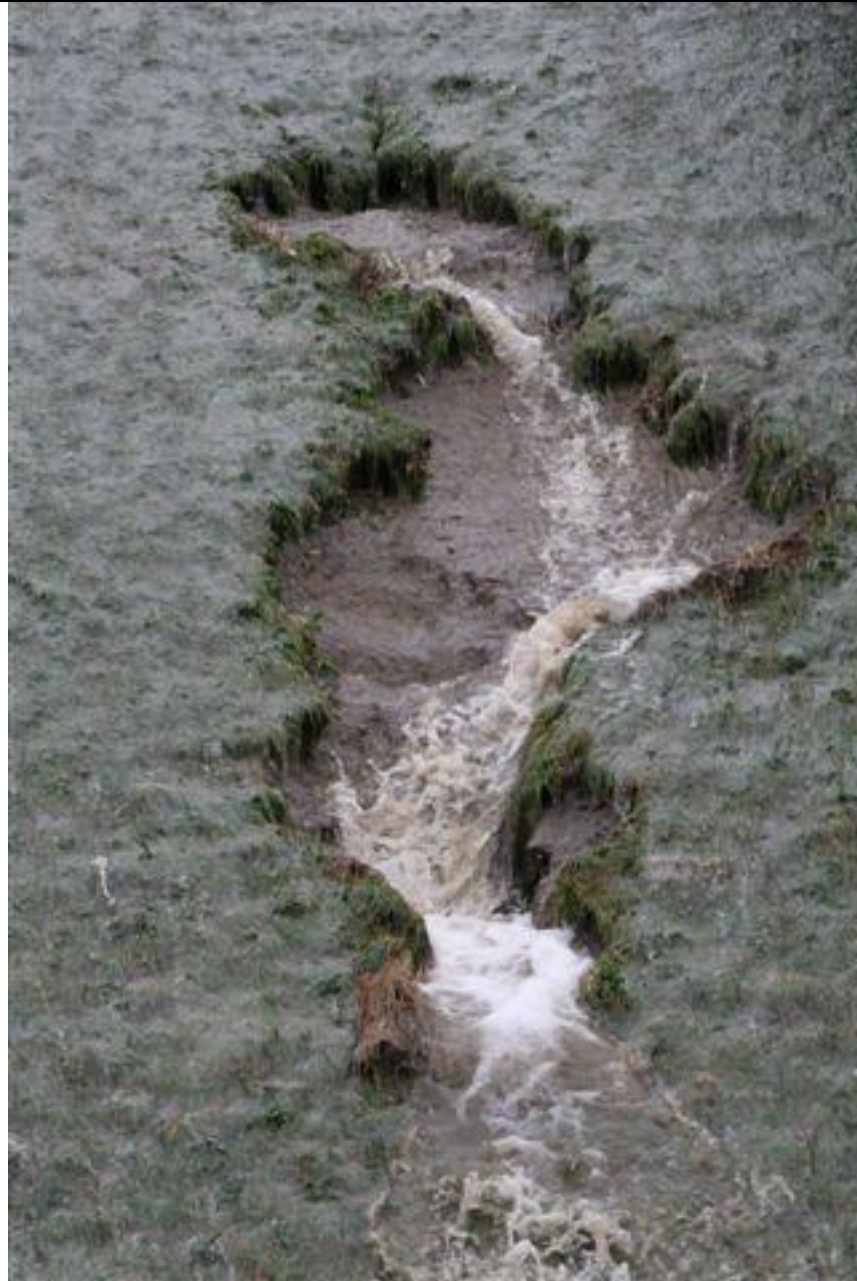
Nog vlak kleioppervlak, geen klif 13:36 2111

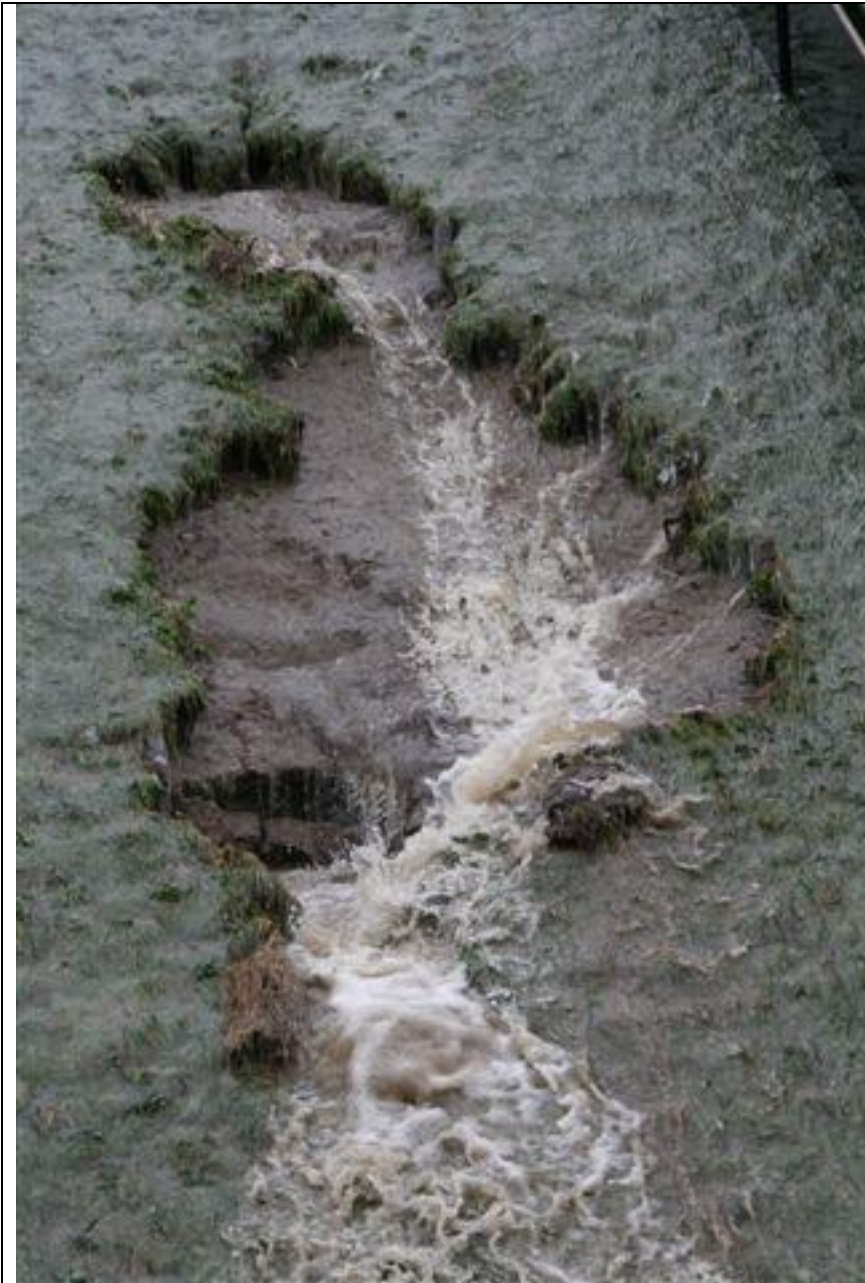
Wel een klifje 13:37 2112

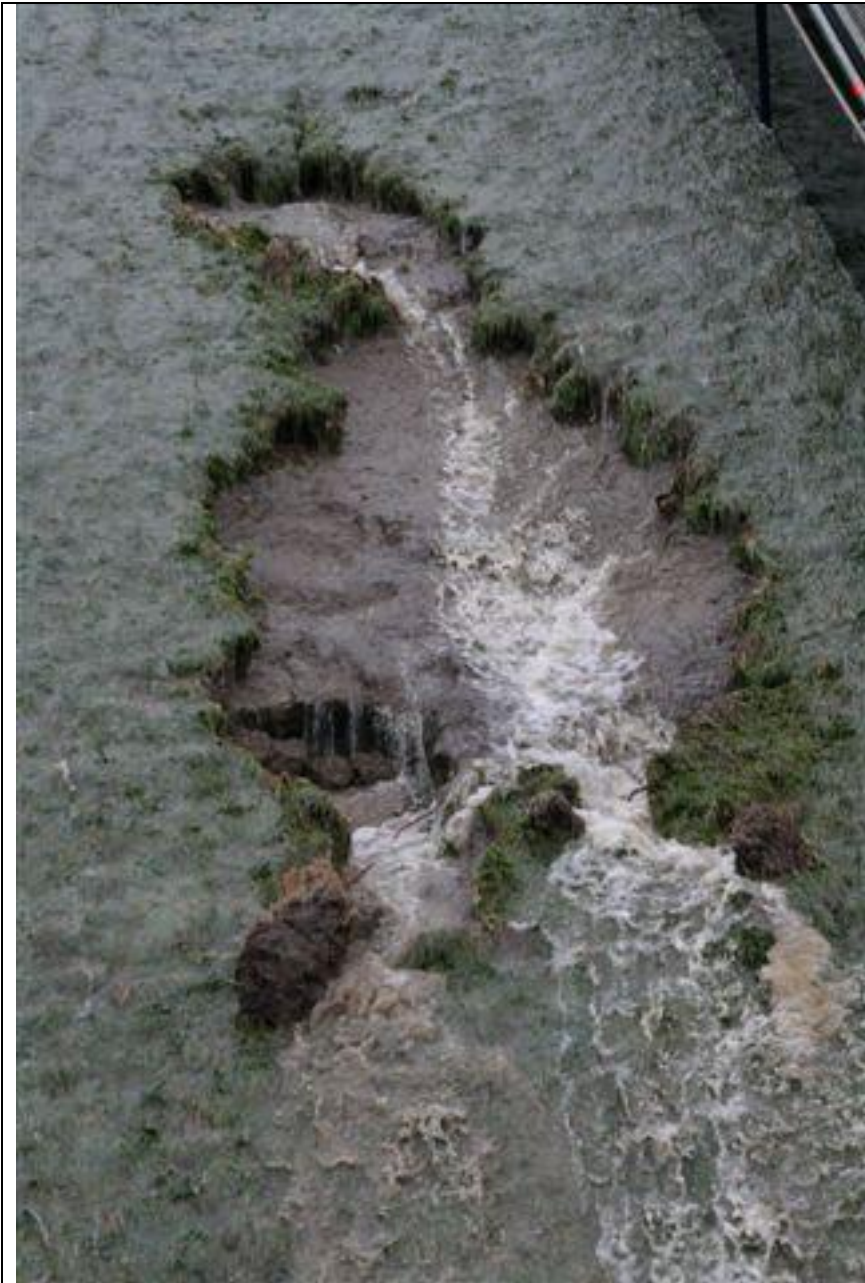
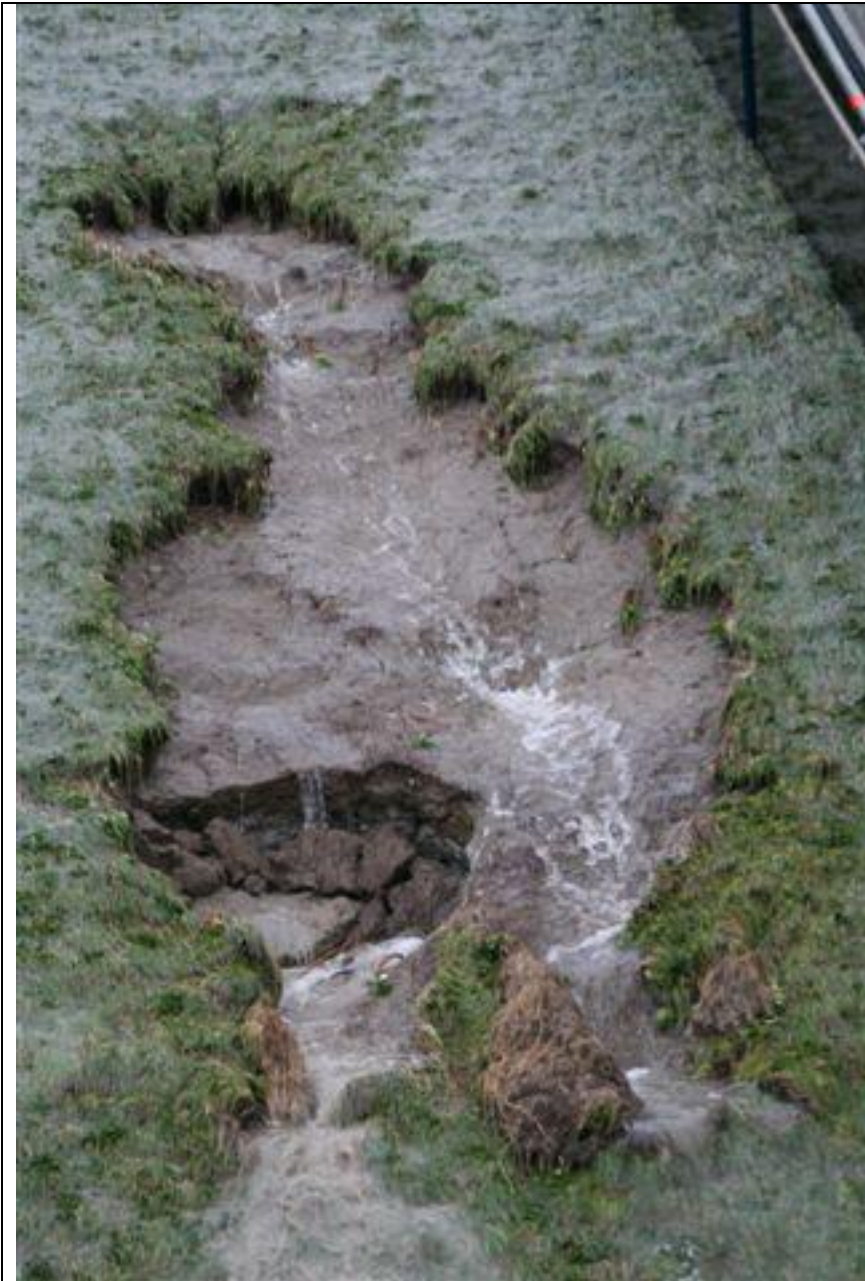
Uitbreiding klif 13:38 2120/2126

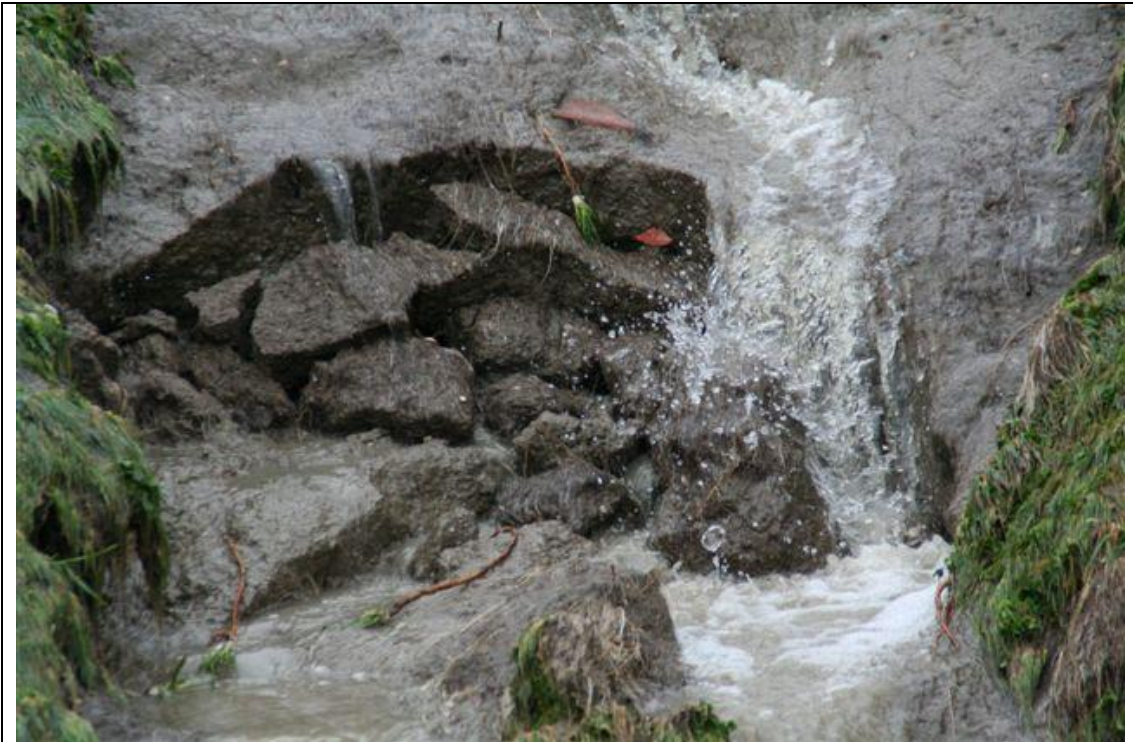
Kliferosie, head cut erosie gestart, zandkern niet bereikt 13:48 2138
