SBW Golfverslag en Sterkte Grasbekleding

Fase 2D Evaluatie Boonweg

SBW Golfoverslag en Sterkte Grasbekleding

Opdrachtgever	Project	Kenmerk	Pagina's
Rijkswaterstaat Waterdienst	1001189-014	1001189-014-GEO-0001	111

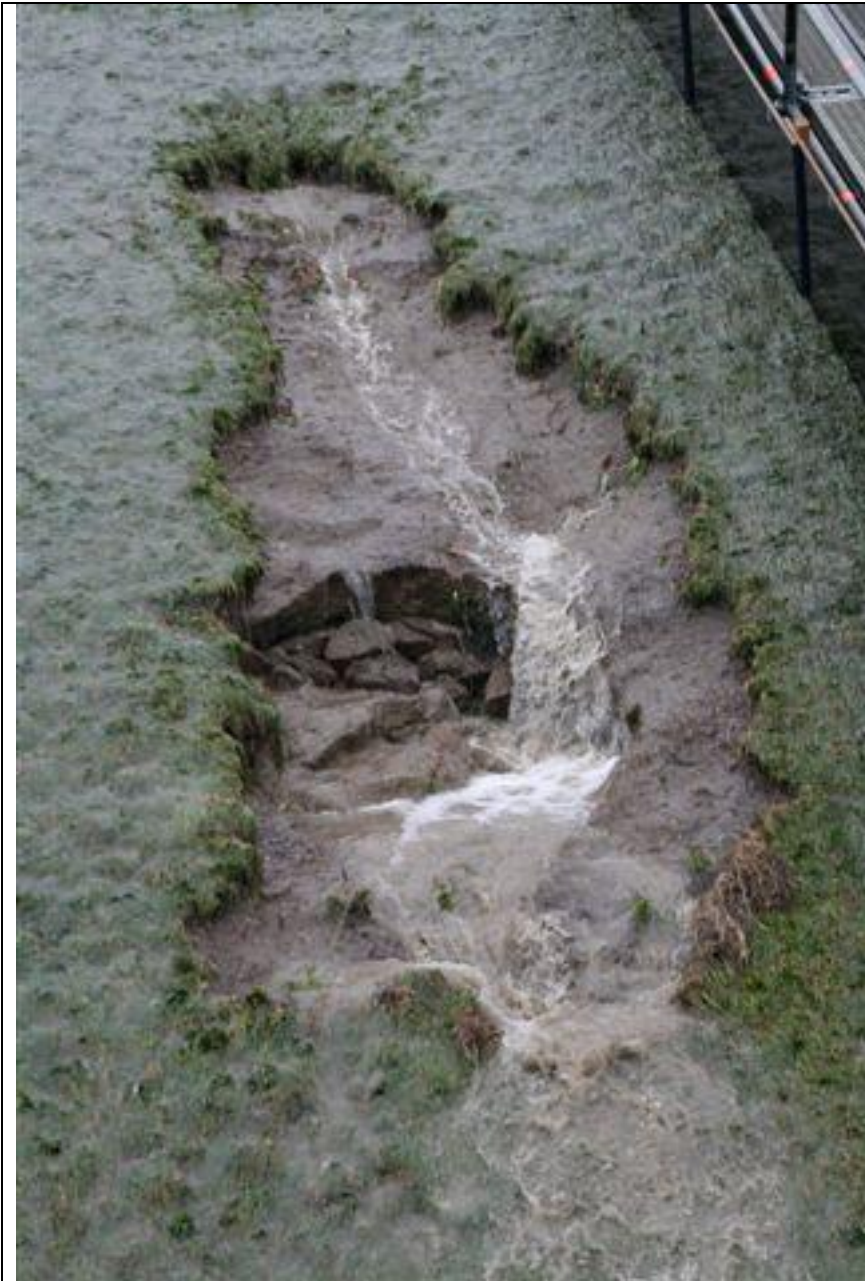
Verdieping gat, bijna op zand 13:50 2145

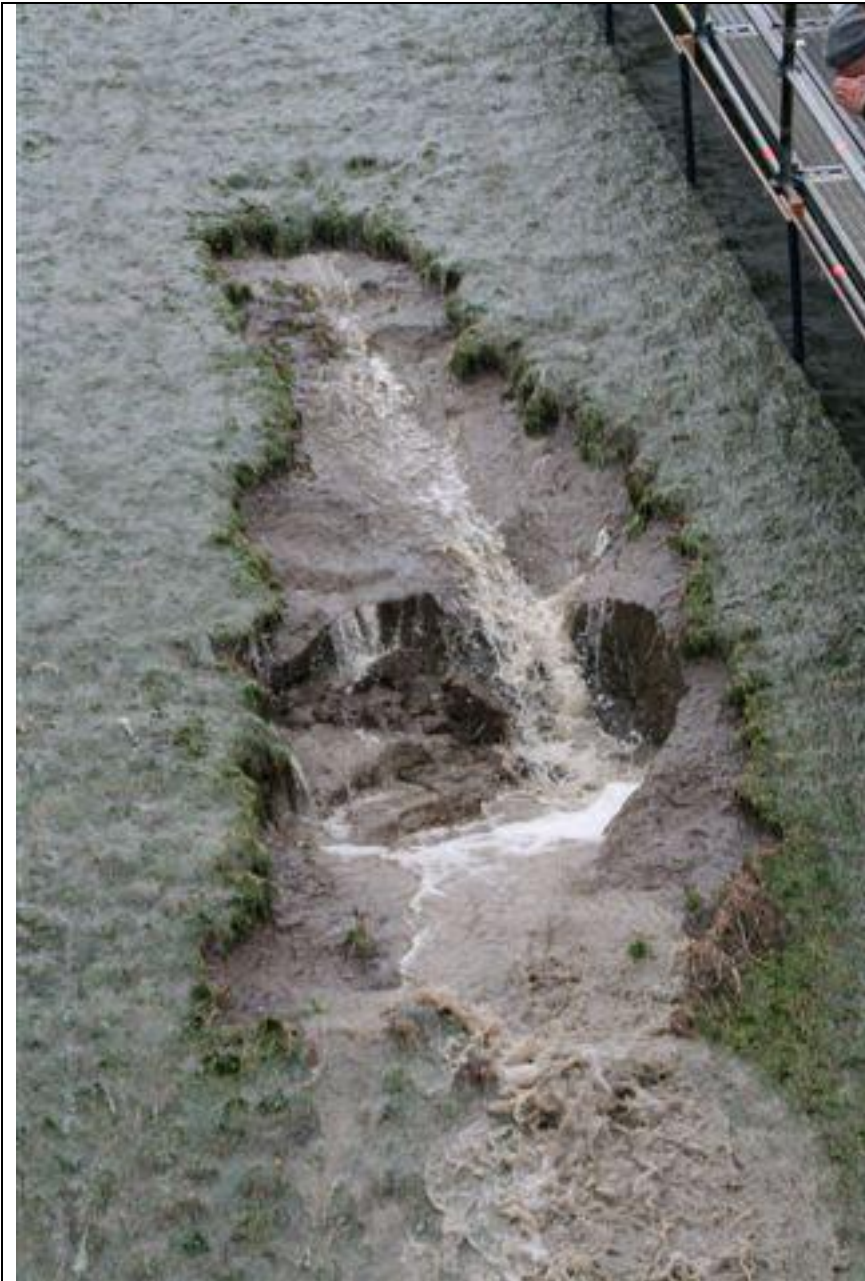
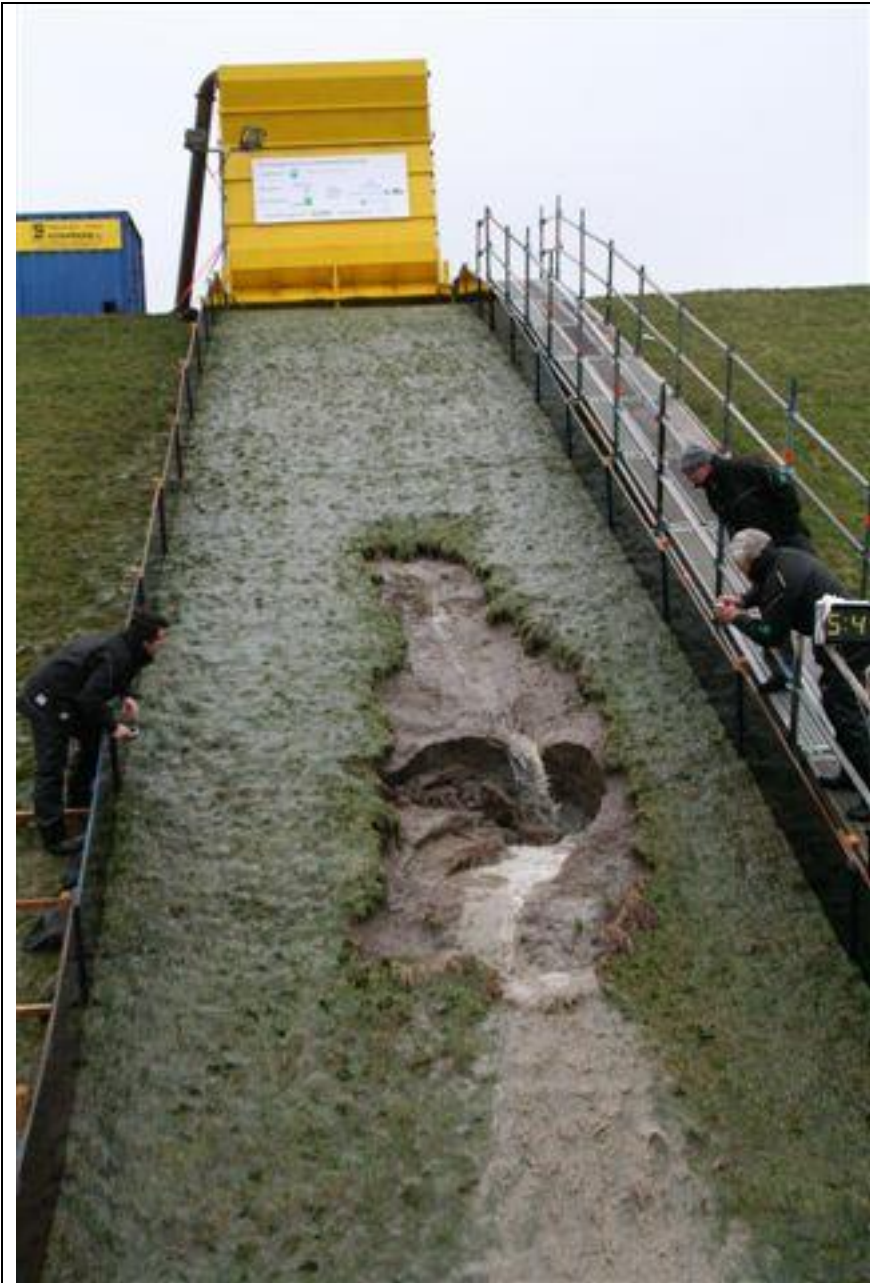
Nu wel op het zand 13:55 2151/2154

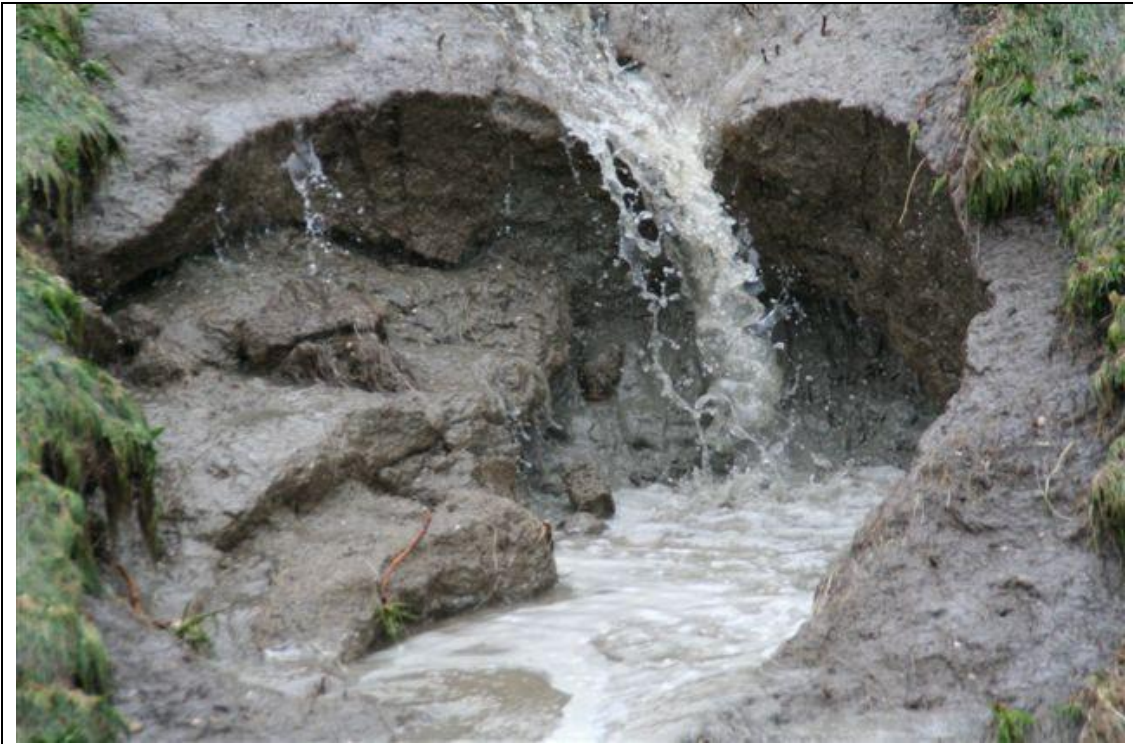
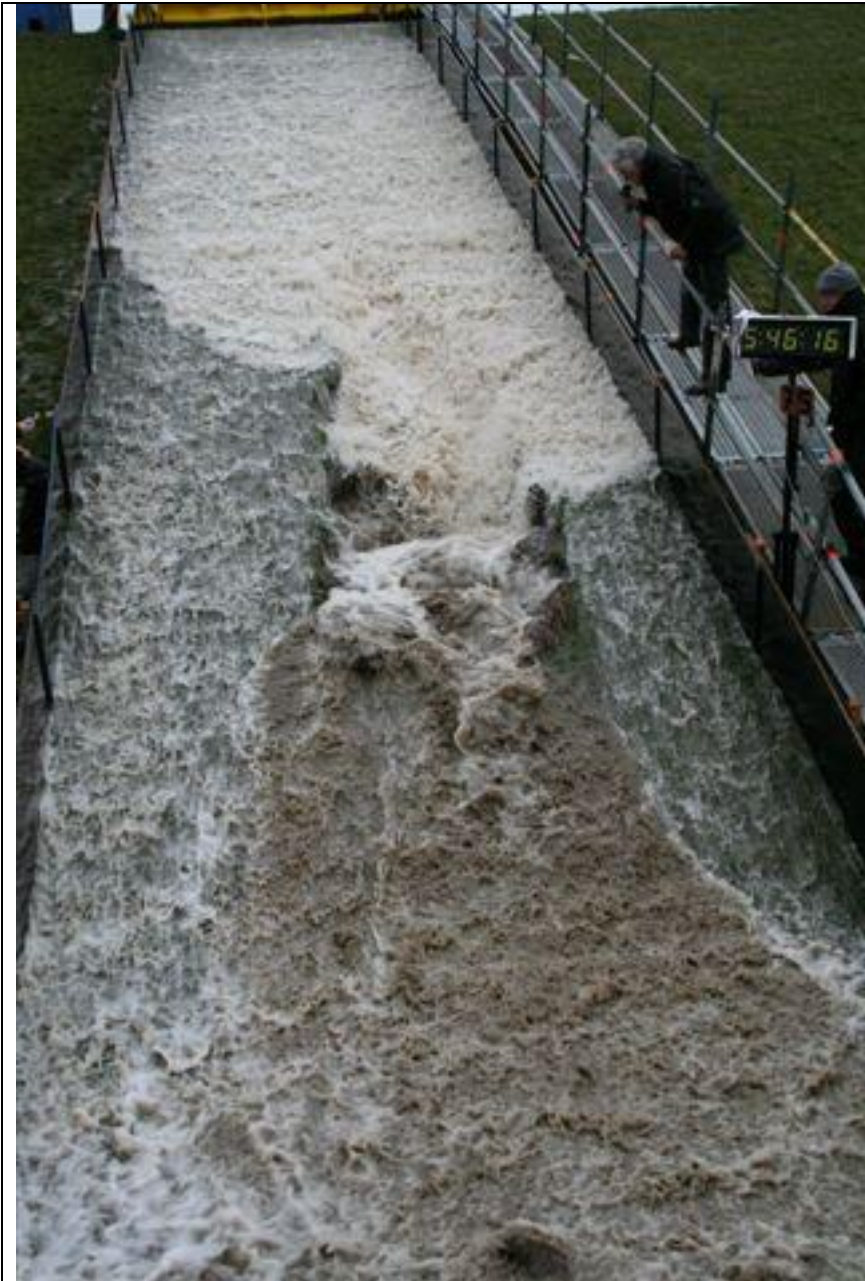
Gat over volle breedte open kleilaag 13:56 2158/2160

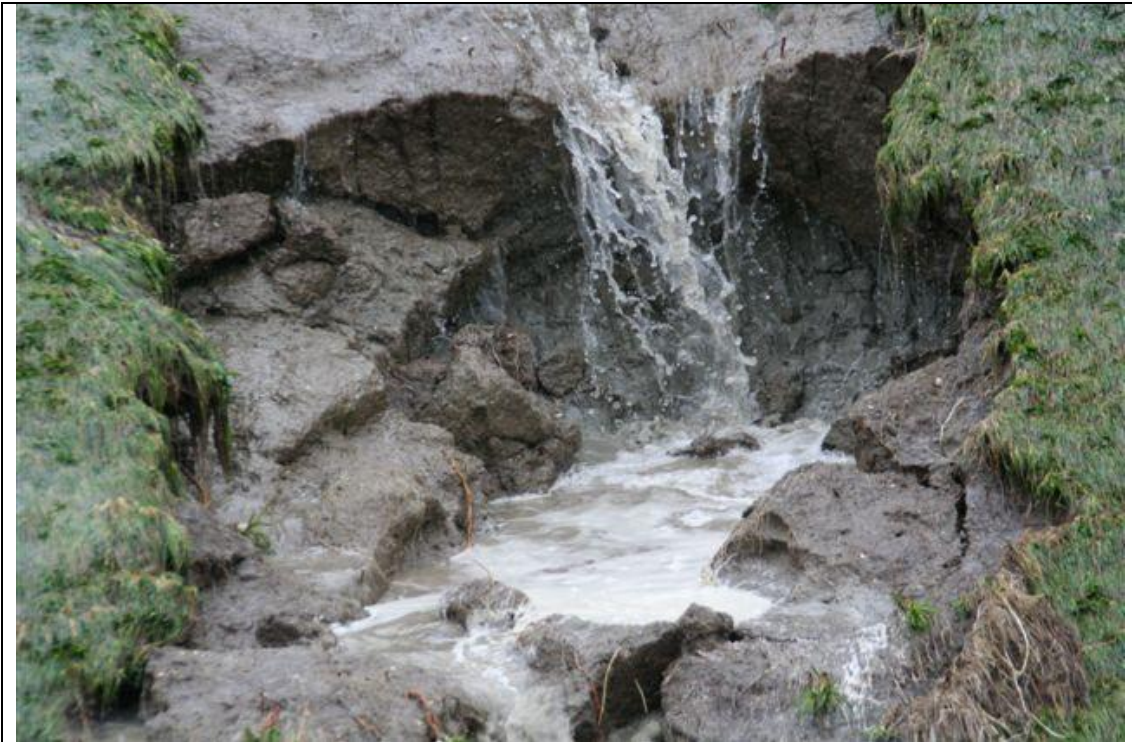
Uitbreiding in breedte en diepte 13:57 2165

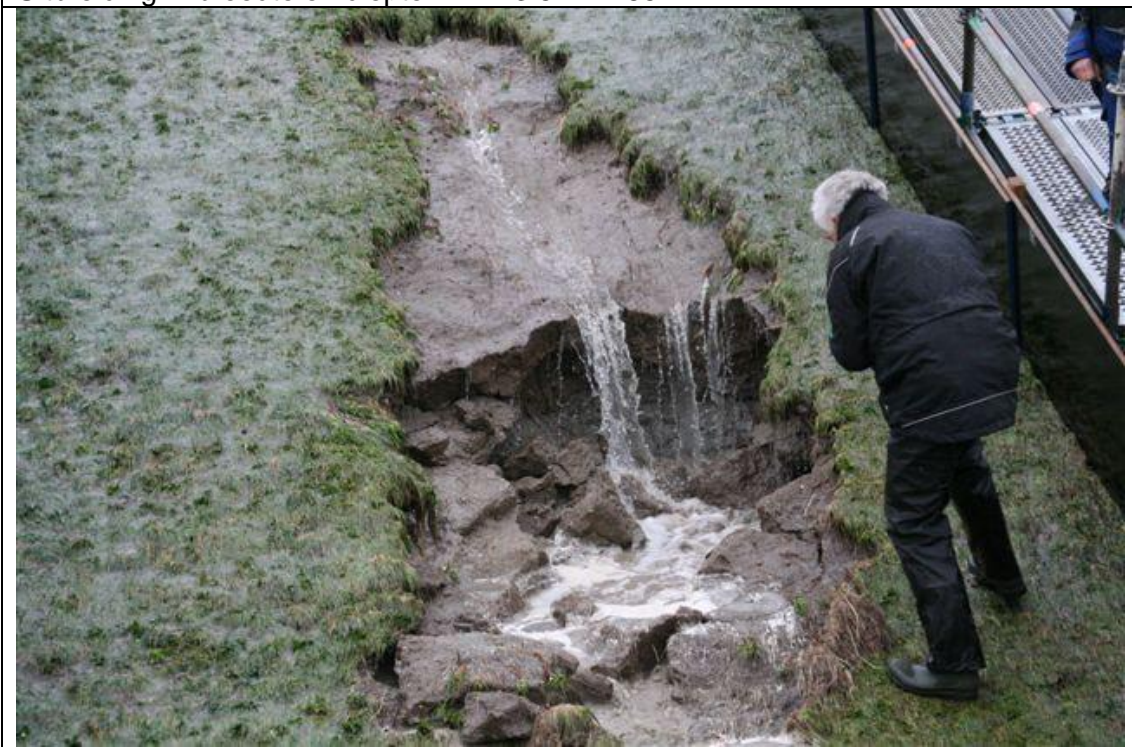
Verdere uitbreiding 14:00 2169

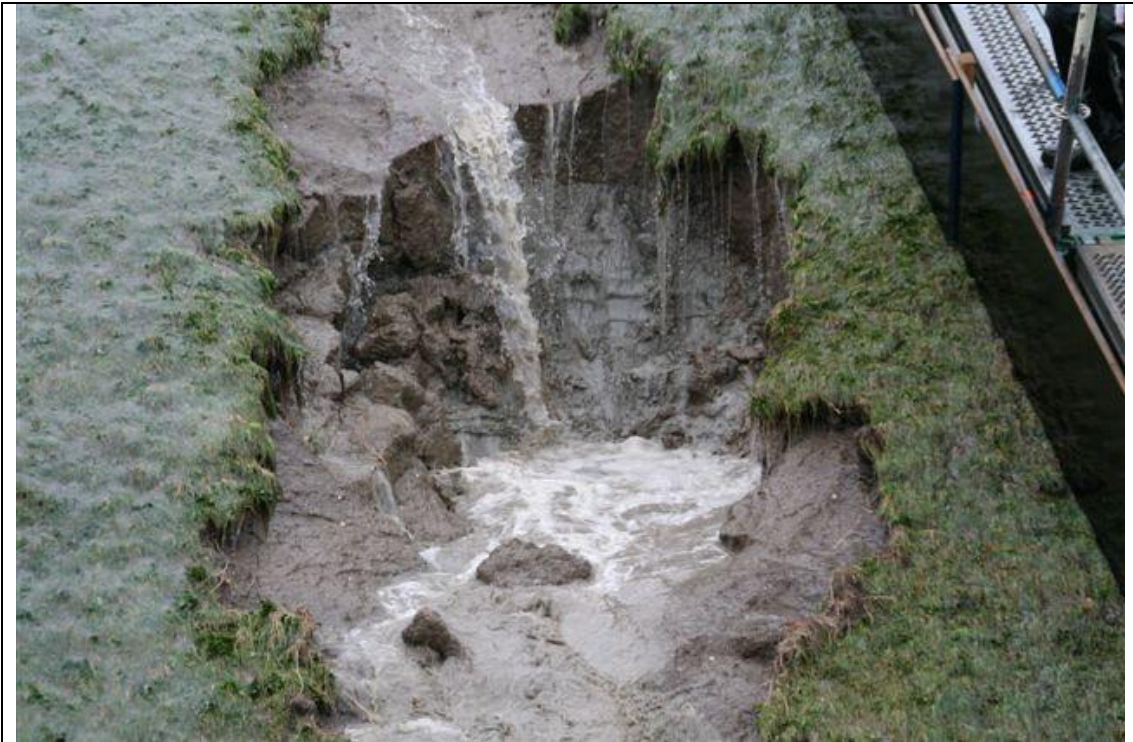
Verdere uitbreiding 14:00 2174

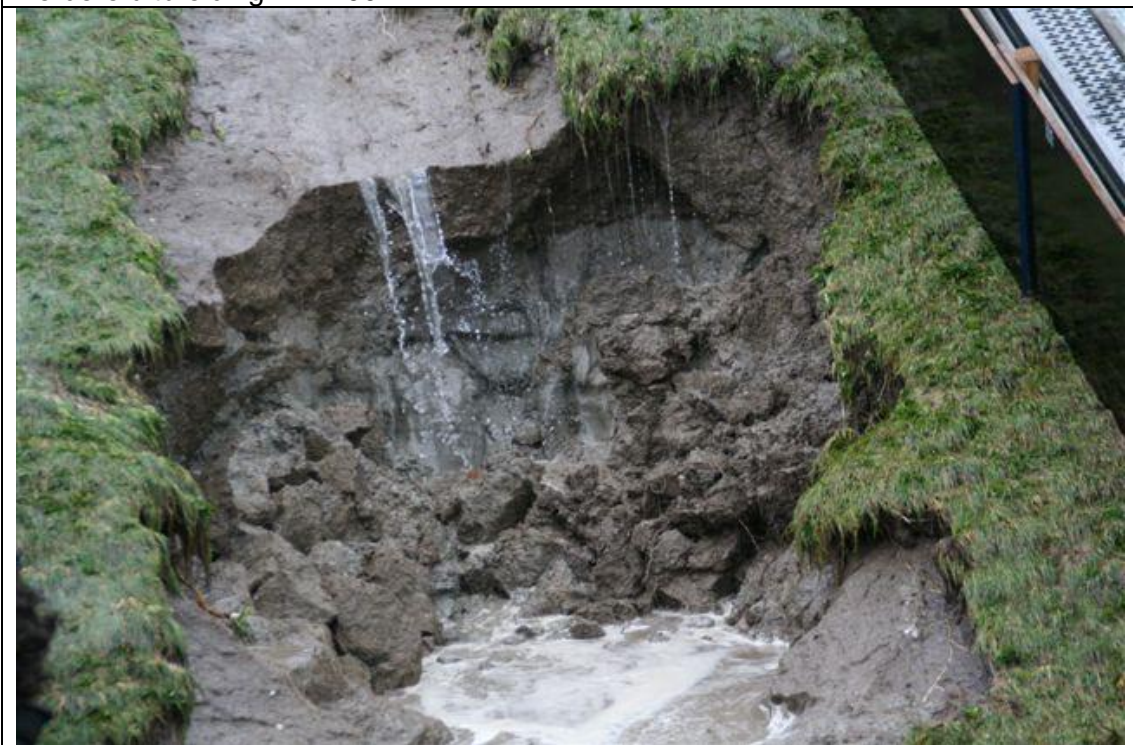
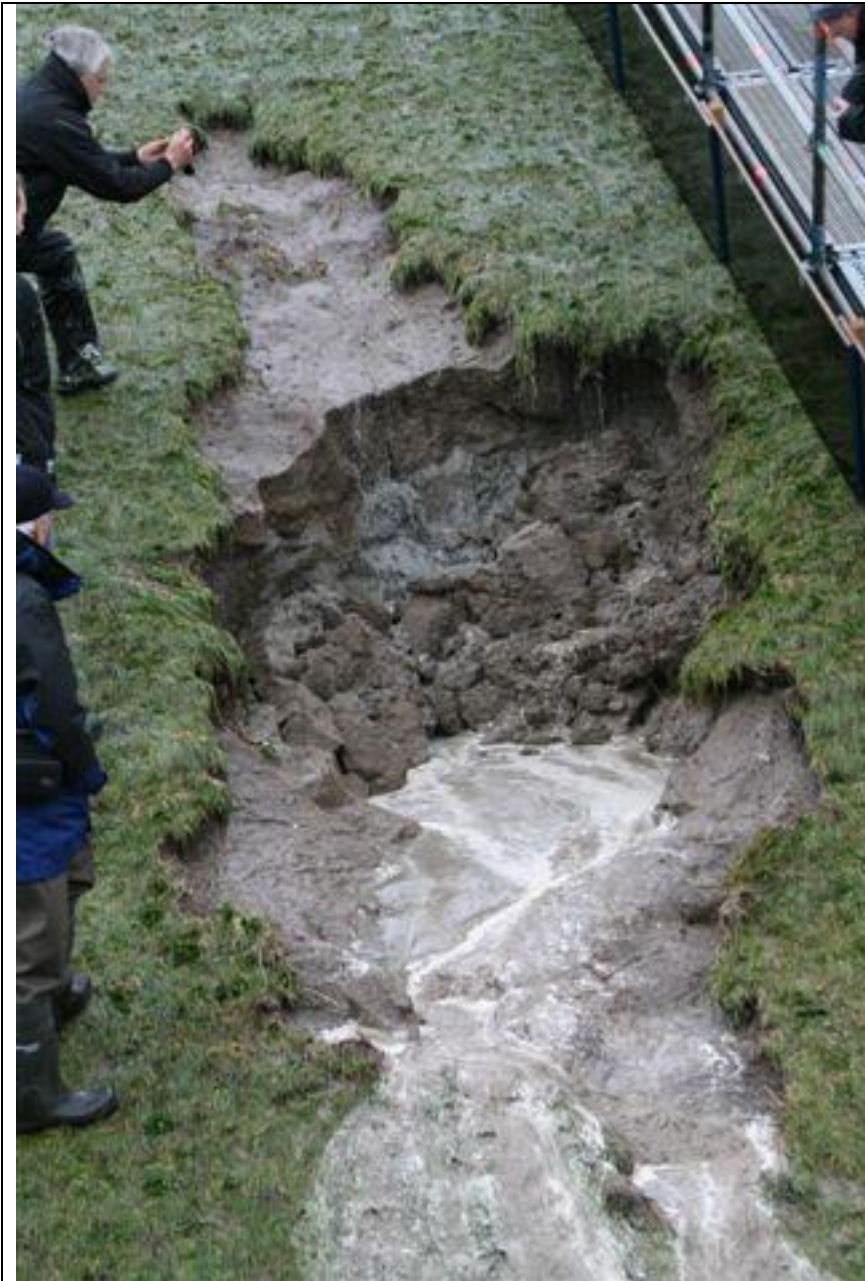
Proef gestopt 14:05 2176/2178

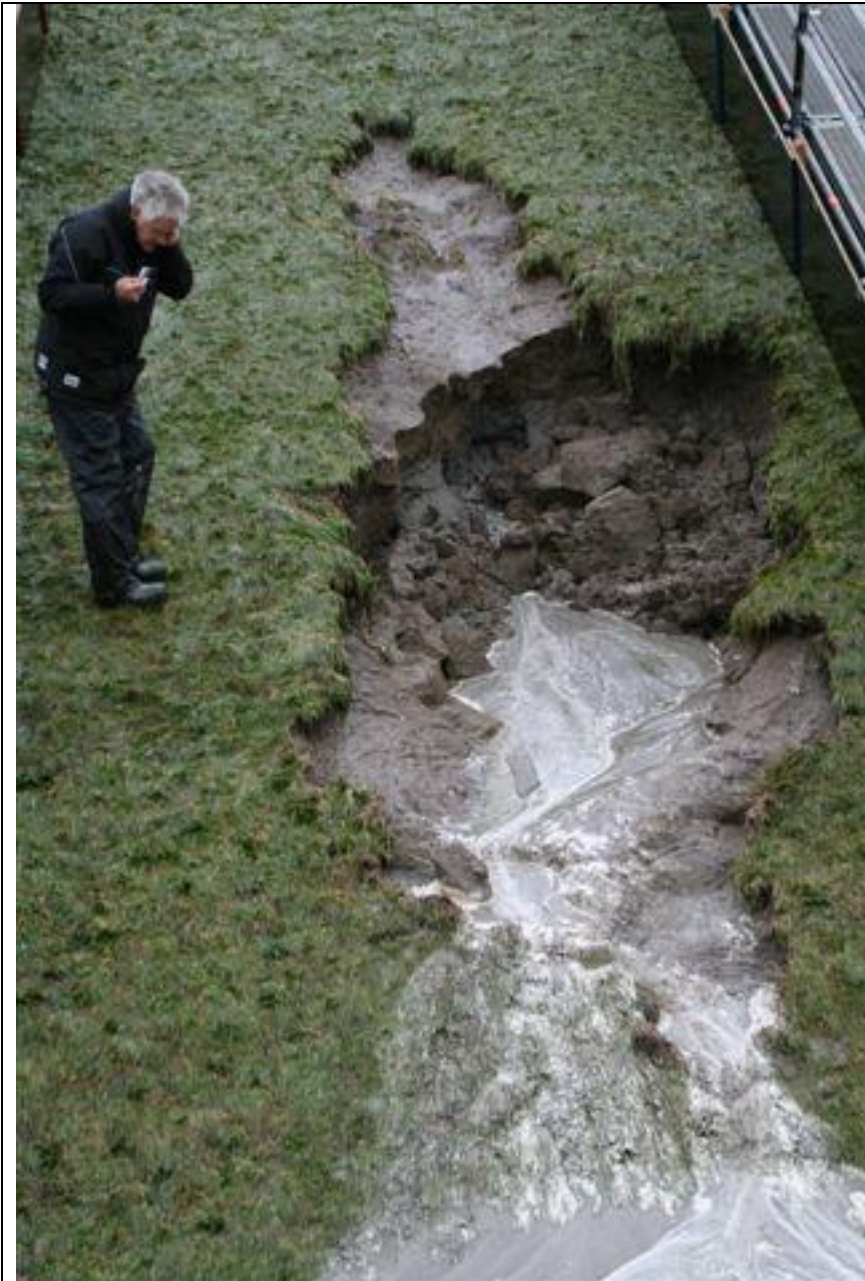
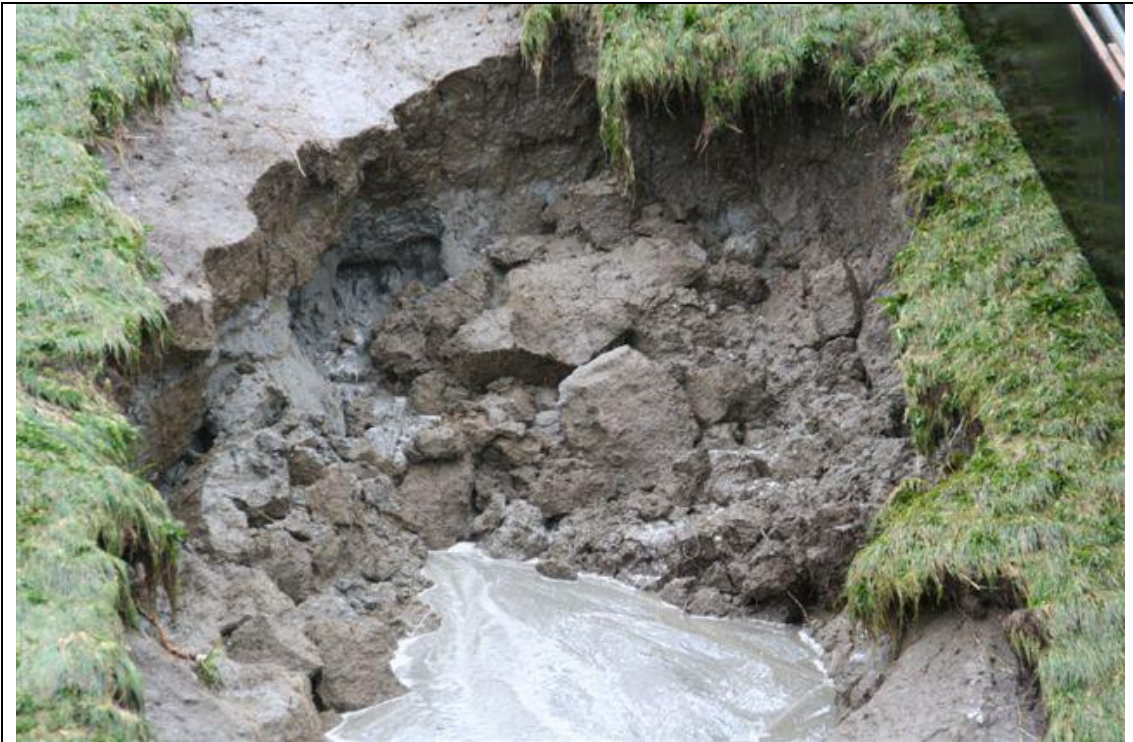
Doorgaande head cut (instabiel klif), zonder water 14:11 2179/2180

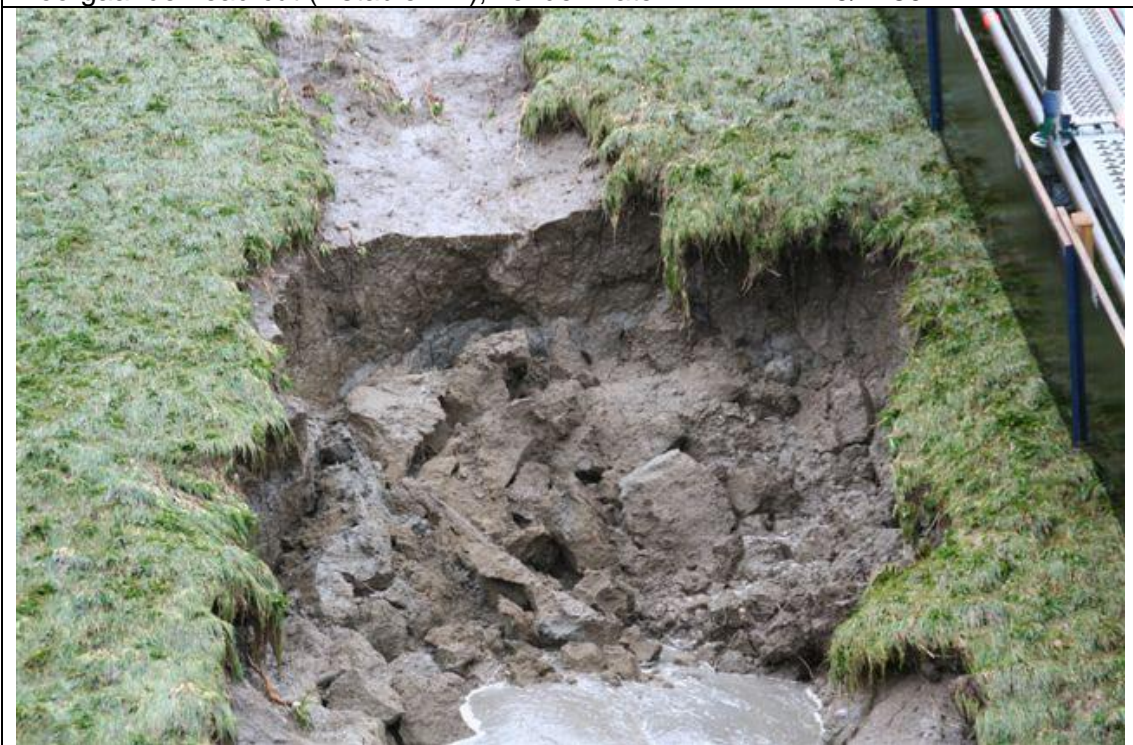
Instabiel klif 14:12 2182

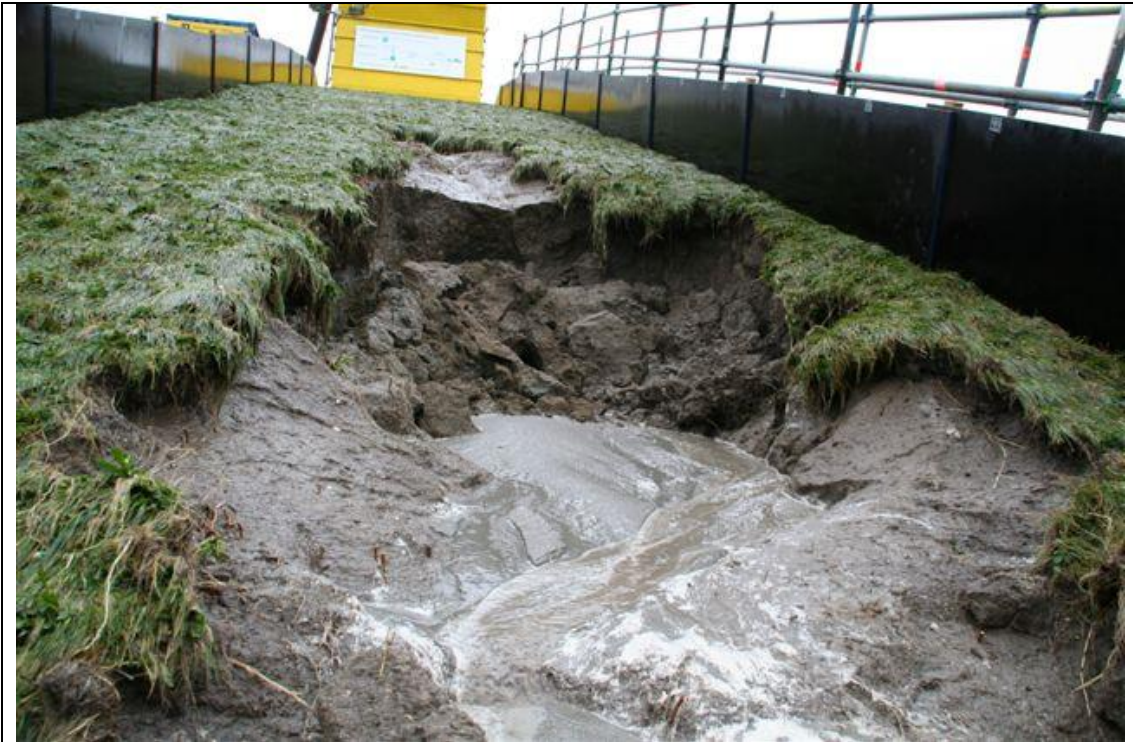
Instabiel klif 14:14 2185

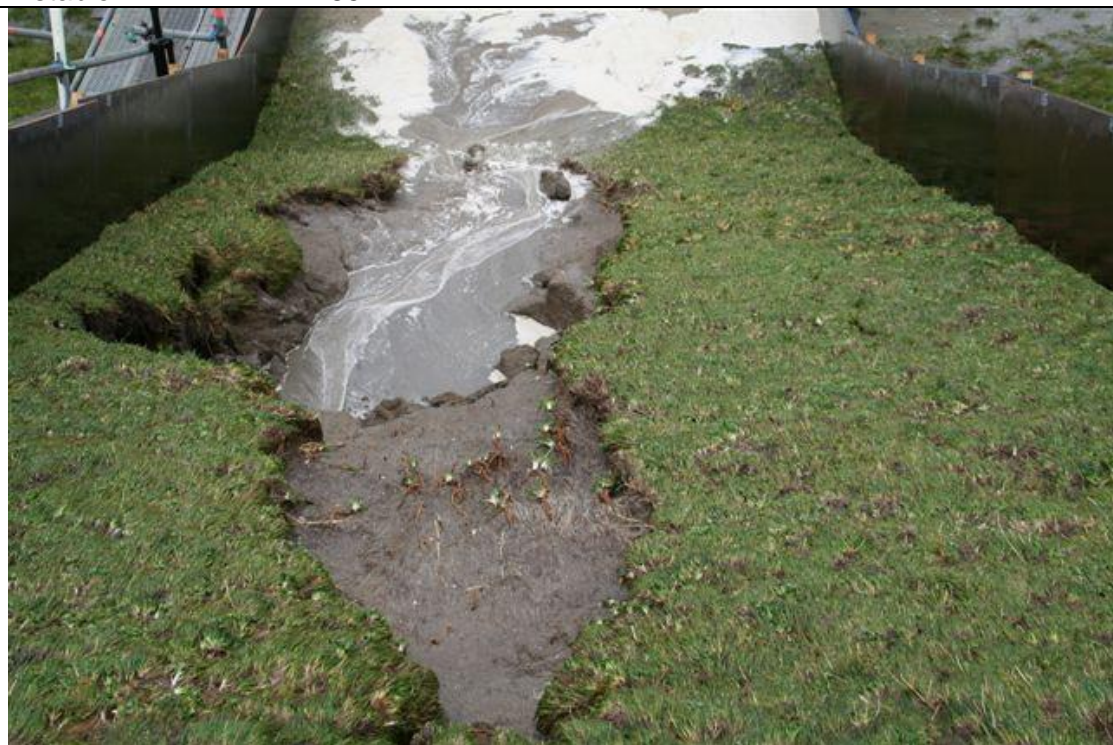
Gat van boven gezien 14:16 2190

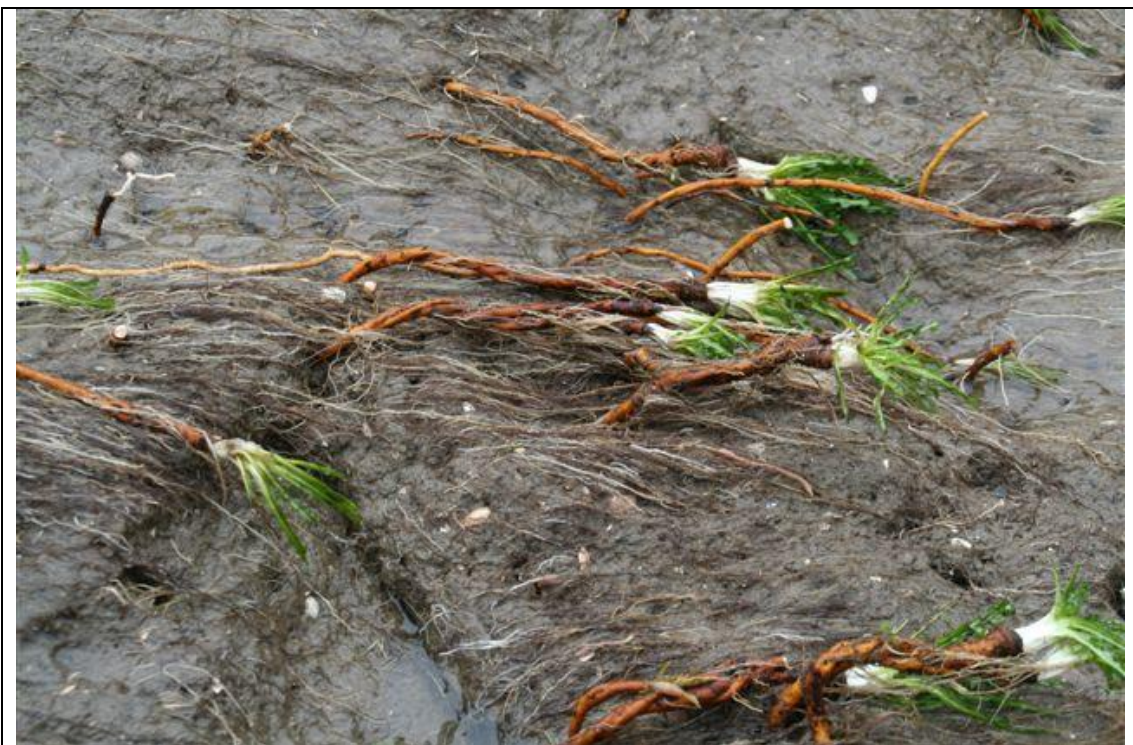
2189

Wortels in het bovenste deel van de kale klei

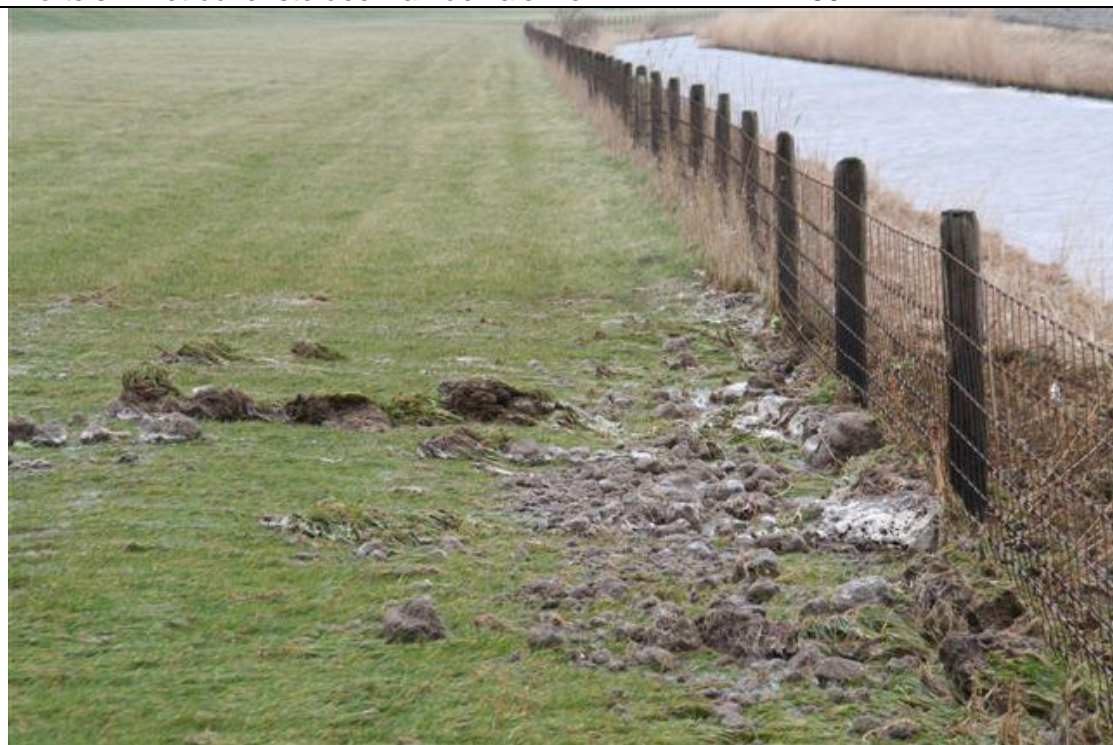
2196/2198

Uitgeslagen plaggen

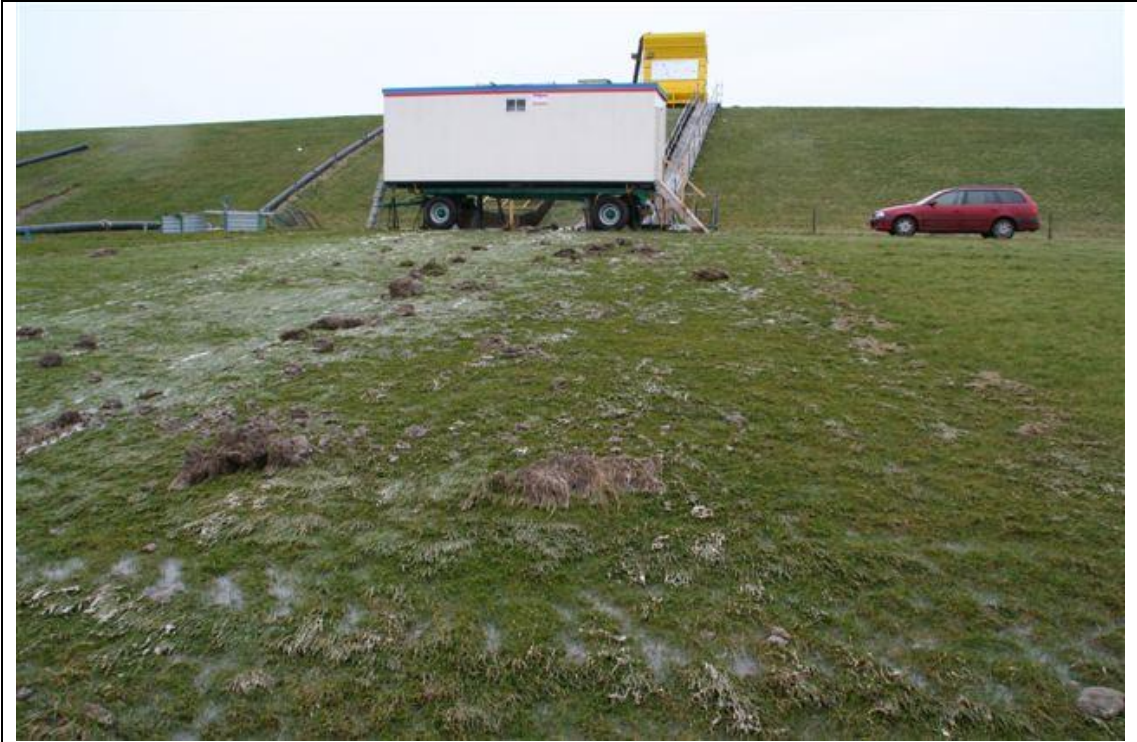
2196/2198

Uitgeslagen plaggen
