**KPP Versterking Onderzoek
Waterveiligheid: Toestand
bekledingen**

P. van Steeg
M. Klein Breteler

11200537-005

Inspectieproces, overgangen, dijkbekleding

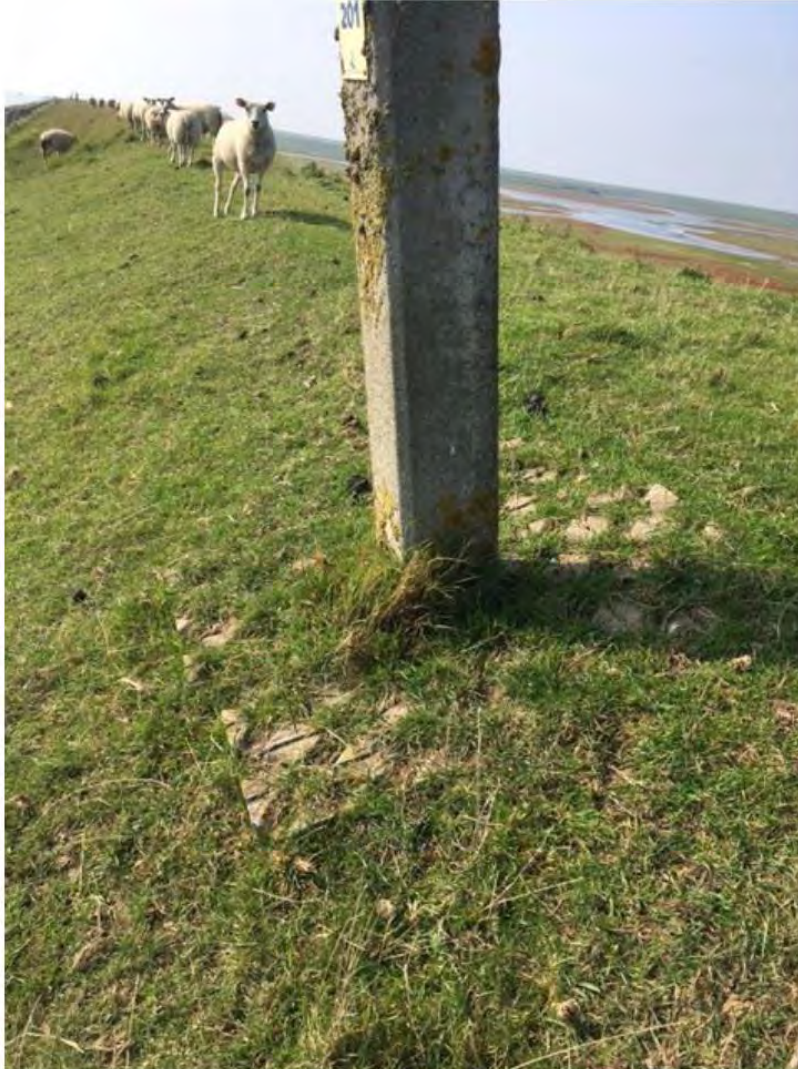
Figuur 2.1 Verbeteringsmaatregel door WSRL. In dit geval was er een door schapen uitgelopen plek rondom een paal. Herstellen van het gras heeft hier geen zin omdat dit weer opnieuw uitgelopen zal worden. Rondom de paal zijn doorgroeistenen aangelegd.

- Herstelmaatregelen bestaan vaak uit opnieuw inzaaien, doorgroeistenen (bij grasbekledingen) maar ook oplossingen met gietasfalt, uitvullen met steenslag of herzetten (harde bekleding). Een voorbeeld van een herstelmaatregel met doorgroeistenen is nog nagezonden door Waterschap Rivierenland en weergegeven in Figuur 2.1.

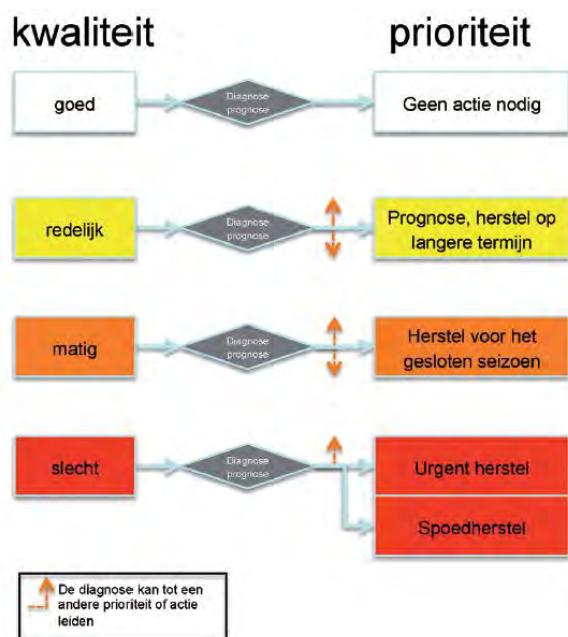
De relatie tussen de kwaliteit en prioriteit is geven in onderstaande figuur. Hierin valt te zien dat de diagnose en de prognose invloed hebben op de uiteindelijke prioriteit.

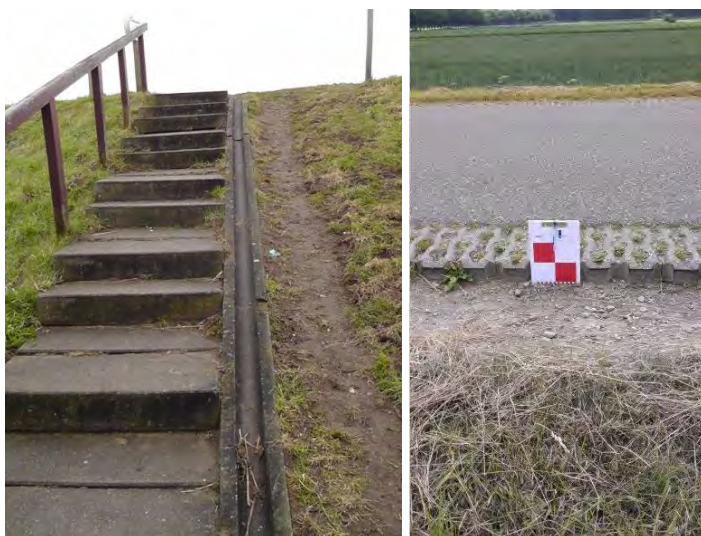
Figuur 3.1 Voorbeelden in de Digigids met een overgang ('grasbekledingen' - 'gras' - 'kale plekken' - 'slecht')

Hierbij dient er wel de nuance geplaatst te worden dat onder de verschillende voorbeelden van grasbekledingen in de Digigids foto's zichtbaar zijn met overgangen hoewel deze niet expliciet als overgangen worden aangeduid / gecategoriseerd. Enkele voorbeelden zijn weergegeven in Figuur 3.1.

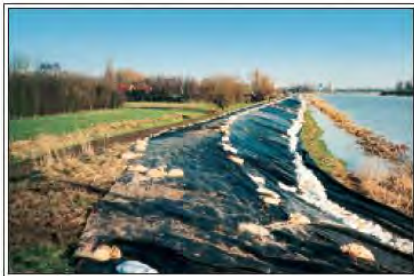
Figuur 5.2 Noodmaatregelen t.a.v. erosie en afslag buitentalud volgens het rode boekje

Het is maar zeer de vraag in hoeverre het mogelijk is om dergelijke versterkingen uit te voeren. De dijk is mogelijk slecht toegankelijk en de werkbaarheid is waarschijnlijk door het hoge water en golfslag erg laag.

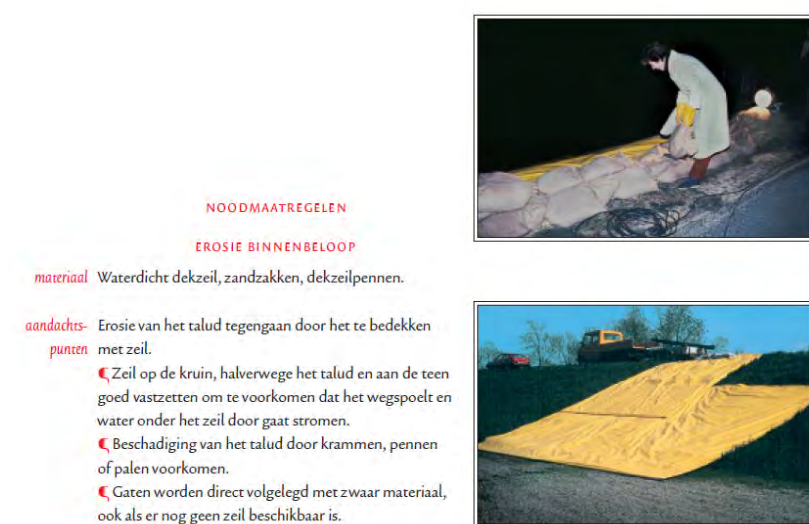
Figuur 5.3 Noodmaatregelen t.a.v. erosie binnenbeloop volgens het rode boekje

Bovenstaande suggesties zijn doorgaans beter uitvoerbaar dan die op het buitentalud aangezien de werkbaarheid hier waarschijnlijk beter is.

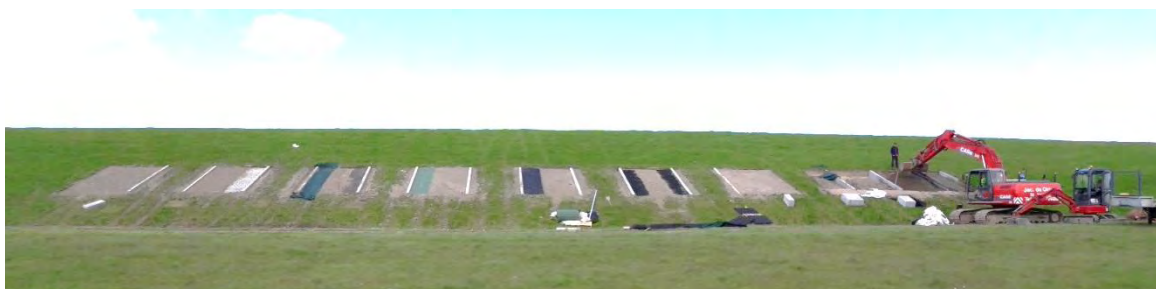
Figuur 6.1 Impressie van bouw van testsecties met verticale overgangen in een grasbekleding voorzien van versterkingsmaatregelen

Potentiele handelingsperspectieven kunnen in de toekomst worden verkregen nadat een lopend onderzoek naar verschillende versterkingsmaatregelen bij overgangen zal worden afgerond. In dat onderzoek zijn kunstmatig horizontale en verticale overgangen gemaakt door middel van het ingraven van betonnen opsluitbanden in een grasbekleding op het binnentalud van de Friese Waddenzeedijk. Hierbij zijn verschillende betonbanden voorzien van versterkingsmaatregelen zoals doorgroeistenen, doorgroeibare textielen, verborgen bekledingen et cetera. Een indruk is gegeven in Figuur 6.1. In het najaar van 2016 zijn er een twintigtal horizontale overgangen gebouwd (Deltares, 2016d), in het voorjaar van 2017 zijn er veertien verticale overgangen (Deltares, 2017b) gebouwd. Na een aantal groeiseizoenen van het gras zullen deze mogelijkerwijs getest worden zodat conclusies kunnen worden getrokken over de stabiliteit van dergelijke overgangen.

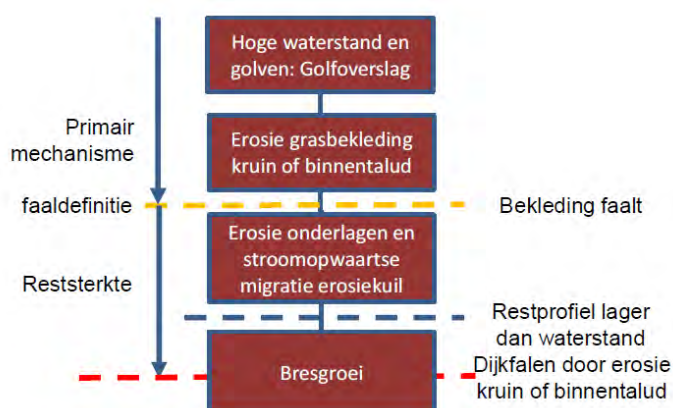
Figuur 1.1 Gebeurtenissen leidend tot falen dijk als gevolg van erosie van de grasbekleding op de kruin of het binnentalud

Na het falen van de grasbekleding, zal het onderliggende materiaal verder eroderen. Een erosiekuil kan verder verdiepen en zich stroomopwaarts uitbreiden, wat uiteindelijk kan leiden tot een profiel dat lager is dan de buitenwaterstand en bresvorming. Het is afhankelijk van het onderliggende materiaal en de plek waar de grasbekleding faalt hoelang dit proces in beslag neemt en of dit nog voldoende reststerkte heeft om bresvorming te voorkomen. Binnen de eenvoudige toets en de gedetailleerde toets wordt reststerkte na falen van de grasbekleding op het binnentalud niet in rekening gebracht.

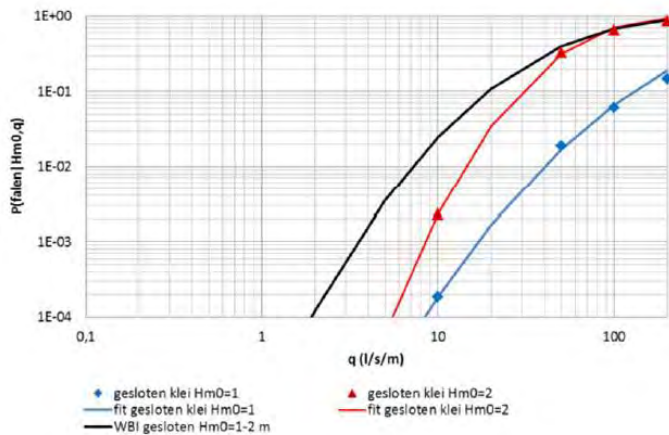
Figuur 1.2 Voorbeeld waarbij de faalkans conform OI2014v4 (rode en blauwe lijnen) kleiner zijn dan volgens WBI2017 (zwarte lijn). In dit voorbeeld zijn de OI2014v4 lijnen gebaseerd op het bovenrivierengebied, een gesloten zode op klei, een versnellingsfactor van 1,4 en een stormduur van 5 uur.

Uit de analyse blijkt dat, zolang de gefitte faalkans o.b.v. het OI2014v4 kleiner is dan de faalkans conform WBI2017, de gefitte faalkans van OI2014v4 voldoet (er kan dan geen ontwerp worden afgekeurd in het WBI-2017). Een voorbeeld is gegeven in Figuur 1.2.

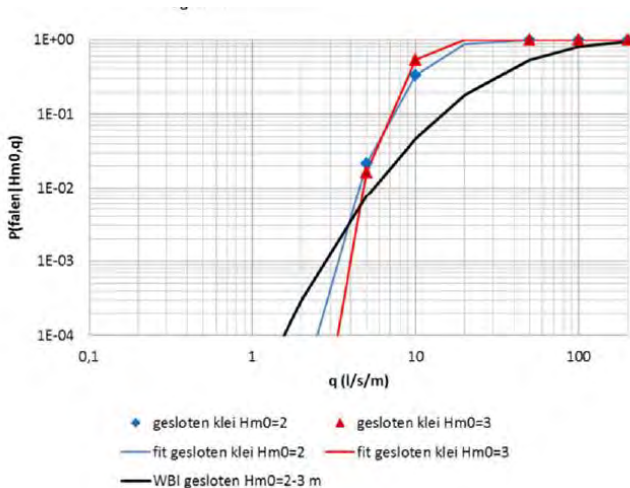
Figuur 1.3 Voorbeeld waarbij de faalkans conform OI2014v4 (rode en blauwe lijnen) in sommige gevallen ($q > 3$ a 4 l/s/m) groter zijn dan volgens WBI2017 (zwarte lijn). In dit voorbeeld zijn de OI2014v4 lijnen gebaseerd op een stormgedreven systeem, een gesloten zode op klei, een versnellingsfactor van 1,4 en 'gemiddelde' factoren voor overgangen ($\alpha_s = 0,9$, $\alpha_m = 1,5$)

Situaties waarbij niet wordt voldaan aan de hierboven genoemde eis komt doorgaans door het feit dat er overgangen aanwezig zijn. Een voorbeeld is gegeven in Figuur 1.3.
