Monitoring Perkpolder

Jaarrapportage 2021

Opdrachtgever	Rijkswaterstaat Programma's Projecten en Onderhoud
Contactpersoon	E. Mostert
Referenties	3112622
Trefwoorden	Thermisch Gereinigde Grond, Perkpolder

Versie	2.0
Datum	03-05-2022
Projectnummer	11203217-000
Document ID	11203217-000-BGS-0014
Pagina's	65
Classificatie	
Status	definitief

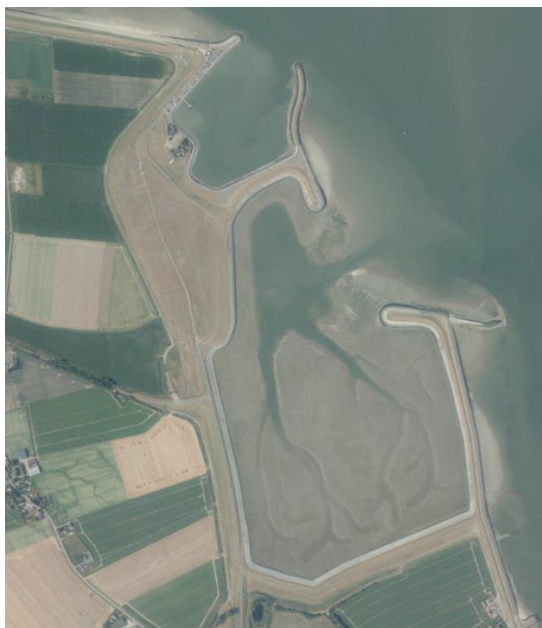
Figuur 9. Het intergetijdengebied bij laag water, waarin de kreken duidelijk zichtbaar zijn.

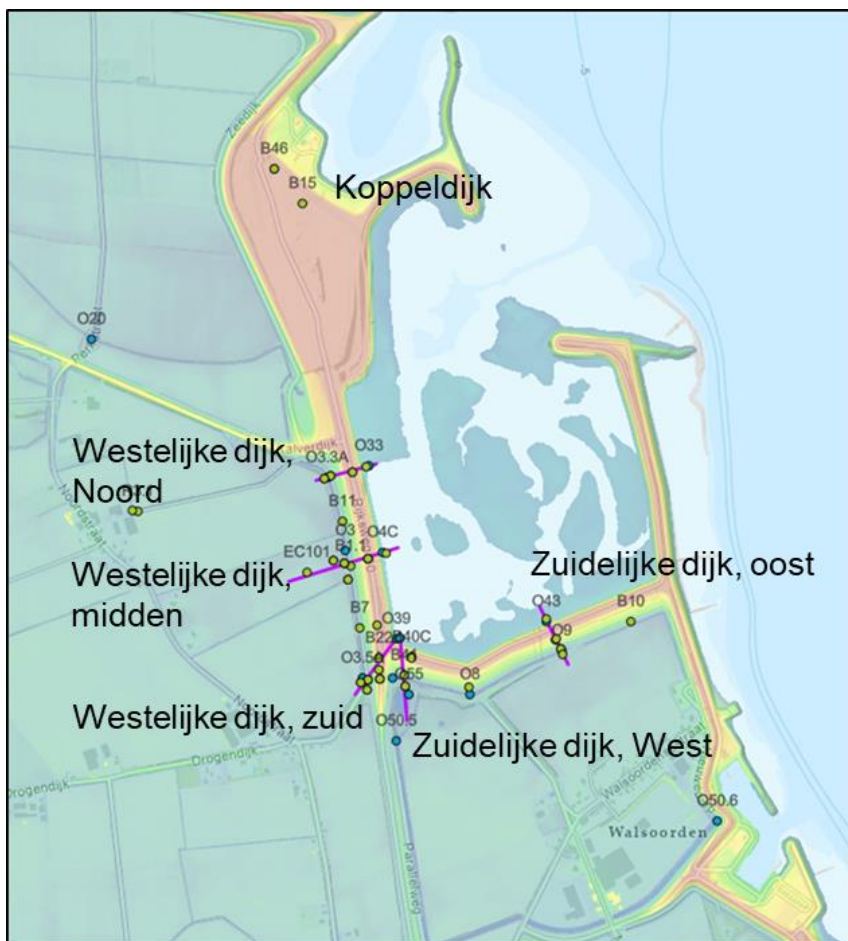
Figuur 11: Overzichtskaart Perkpolder met grondwater- en oppervlaktewater locaties, meetraaien, hoogteprofiel (dijk is zichtbaar in oranje) en benaming van de verschillende objecten in het gebied (namen horen bij de meetraaien).

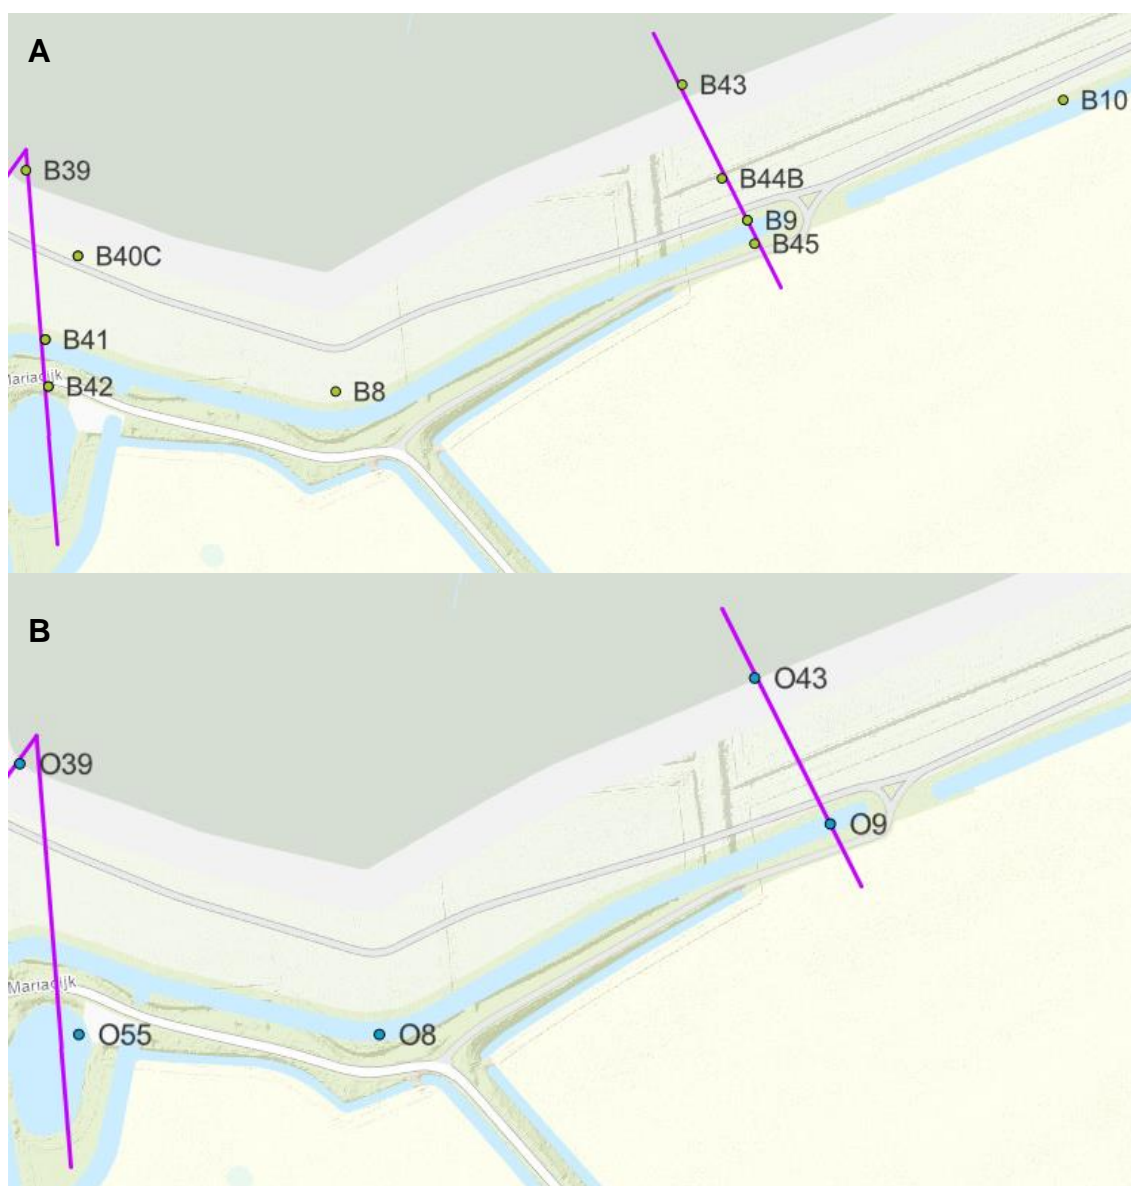
Figuur 12A en B: Overzicht monitoringslocaties op de zuidelijke dijk. Grondwaterlocaties zijn aangegeven in groen in A, oppervlaktewater locaties zijn aangegeven in blauw in B. In paars zijn de verschillende meetraaien weergegeven.

De zuidelijke dijk is het deel van de dijk gelegen in deelgebied A. In dit dijkvlak zijn twee meetraaien geplaatst, welke in de figuur hieronder met paarse lijnen zijn aangegeven. De raaien lopen van het getijdegebied tot in het zoetwaterlandbouwgebied. Alleen die locaties die tussen het natuurgebied en de buitenzijde van de kwelsloot liggen worden gerekend tot de westelijke dijk.

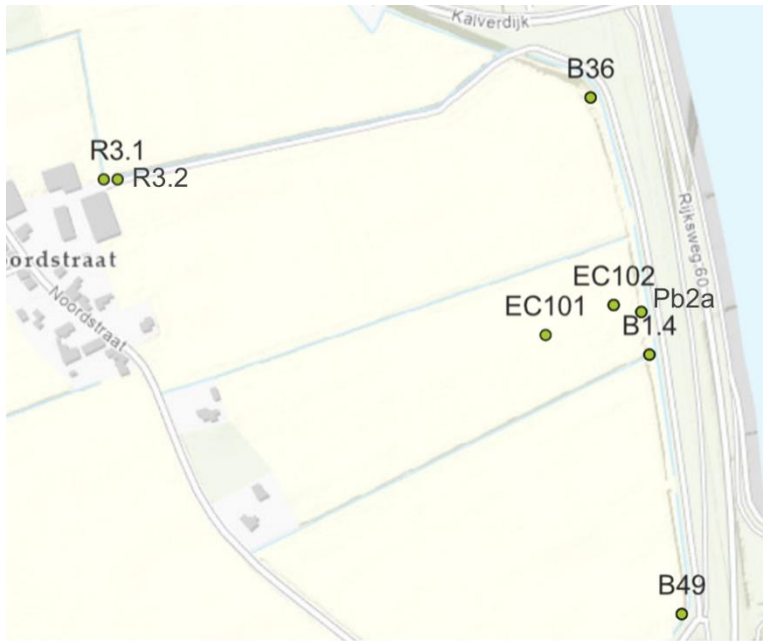
Figuur 16: Overzicht monitoringslocaties in grondwater buiten kwelsloot..

Locaties R3.1 en R3.2 betreffen de uitstroompunten van landbouwdrains die in gebruik zijn voor beregening. Ze worden alleen bemonsterd indien er voor de bemonstering beregend is. Dat was in meetrondes 2 en 3 van dit jaar niet het geval en daarom zijn deze locaties niet bemonsterd.

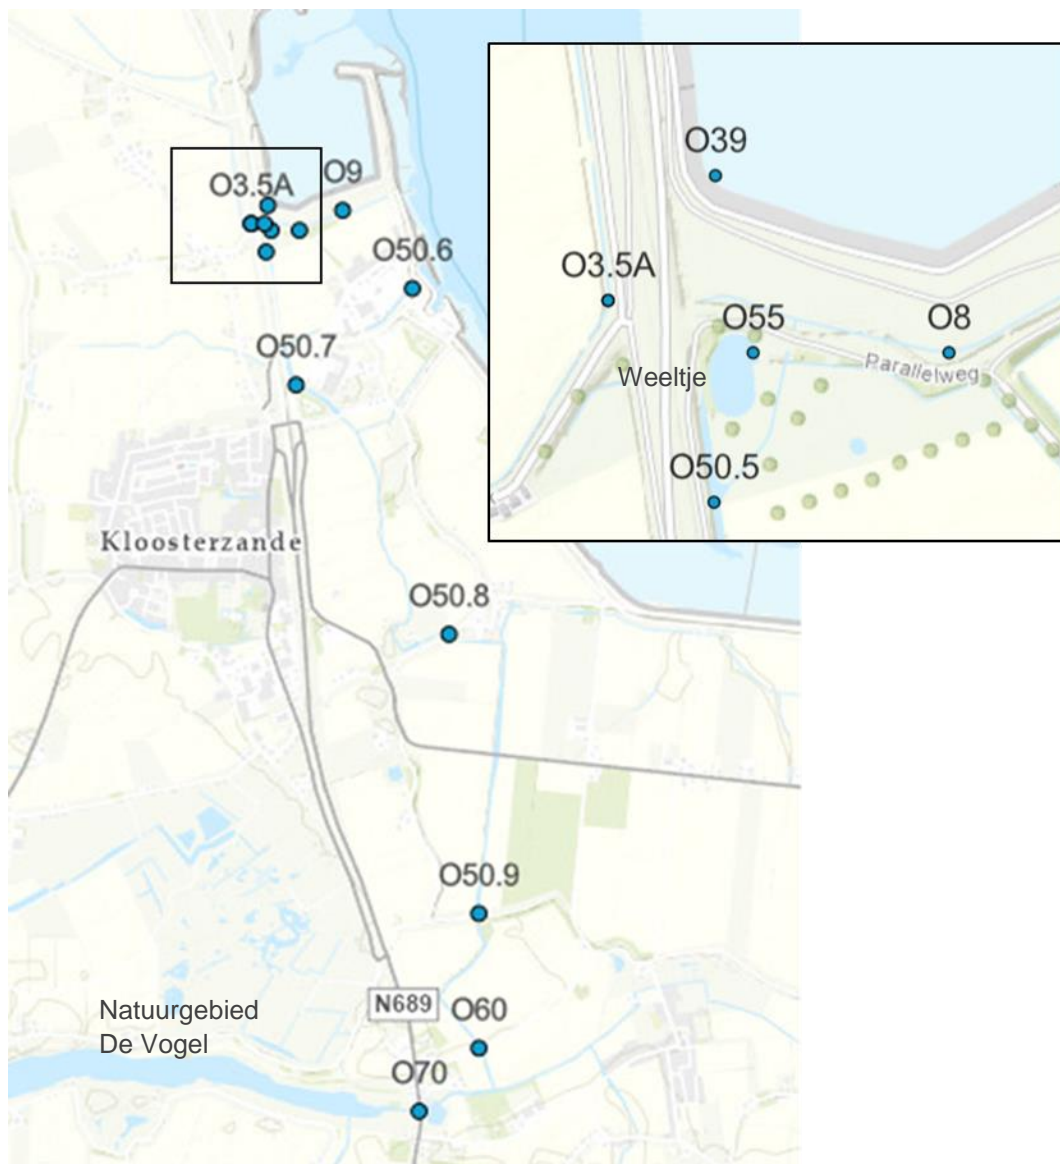
Figuur 18: Overzicht monitoringslocaties oppervlaktewater benedenstrooms, inclusief de locatie van het natuurgebied De Vogel en locaties nabij het Weeltje in meer detail.

Om eventuele effecten in het oppervlaktewater benedenstreams van de dijk bij Perkpolder te monitoren is een aantal oppervlaktewater-locaties geselecteerd tussen Perkpolder, het Weeltje en natuurgebied De Vogel, waarmee het in verbinding staat. Natuurgebied De Vogel is een vrij nieuw natuurgebied benedenstreams Perkpolder, aangelegd aan de zuidkant van de Vogelkreek. Het Weeltje is een kleine plas gelegen ten zuidwesten van de zuidelijke dijk. Nabij Perkpolder ligt ook het KRW-lichaam Campen. Hoewel de kwelsloot die langs de Zuidelijke en Westelijke dijk loopt daar nog geen deel van uitmaakt, stroomt het water uit deze watergang naar dit KRW lichaam. Het water van KRW-lichaam Campen wordt afgevoerd naar de Westerschelde via gemaal Campen, zie ook Figuur 17. Ook natuurgebied De Vogel hoort tot het KRW-waterlichaam

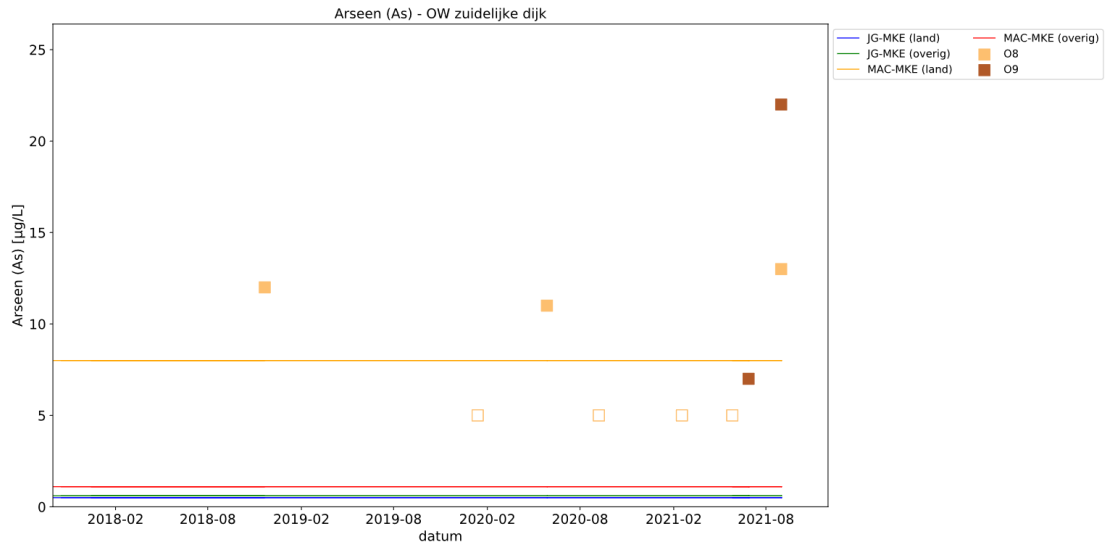
Figuur 20: Arseen in oppervlaktewater van de zuidelijke dijk (ingekleurde iconen geven een waarde boven de rapportagegrens aan, niet ingekleurde iconen geven de rapportagegrens weer).

monsters van de zuidelijke dijk wordt PFAS aangetroffen in concentraties boven de JG-MKE. Verder worden opgelost chroom, koper en zink boven de JG-MKE aangetroffen.

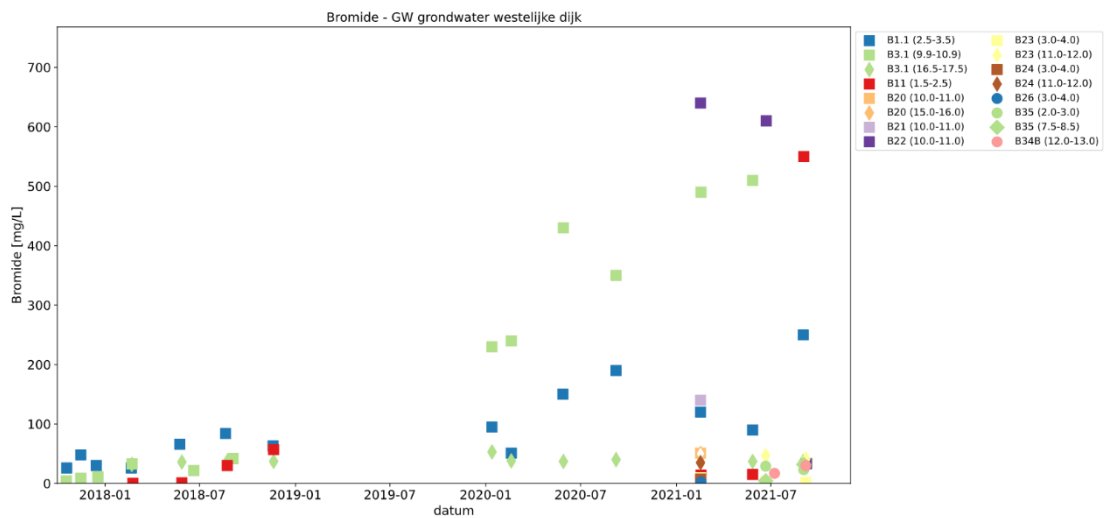
Figuur 22: Bromide gehalte in het grondwater (ingekleurde iconen geven een waarde boven de rapportagegrens aan, niet ingekleurde iconen geven de rapportagegrens weer).

De pH van het grondwater van de westelijke dijk schommelt rond de 7 met op locatie B35 (7.5-8.5) een uitschieter naar een pH van 8. Op meerdere locaties is bij het bemonsterde grondwater een verhoogde troebelheid van > 10 NTU vastgesteld. In 2021 werd met name op locaties B20 (10-11), B21 (10-11) en B22 (10-11) een sterk verhoogde troebelheid waargenomen. De bromide-chloride verhouding ligt rond de 0.035 op de meeste plekken, wel worden regelmatig hoge gehalten bromide aangetroffen, zie Figuur 22. Op locaties B3.1 (9.9-10.9), B11 (1.5-2.5) en B22 (10-11) worden bromide concentraties waargenomen van >300 mg/L en is de verhouding bromide-chloride zodanig hoog dat dit duidt op invloed van TGG.

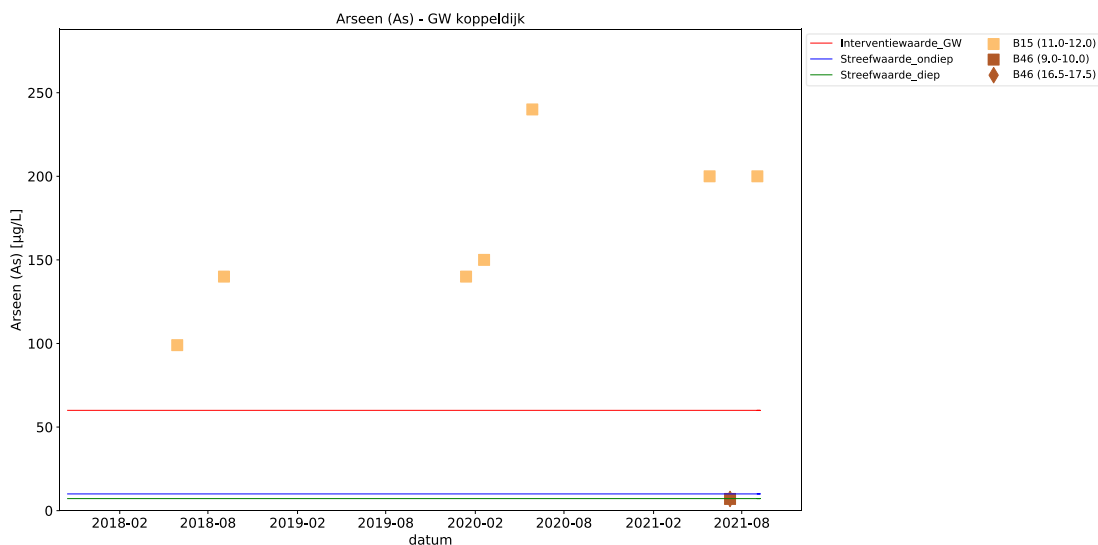
Arseen zorgt op locatie B15 bij alle meetrondes van 2021 voor een overschrijding van de interventiewaarde, zie Figuur 24. De waardes lijken ook te stijgen. Locatie B46 is vanaf de 5^e meetronde gemonitord. Op beide dieptes van locatie B46 wordt de streefwaarde overschreden door barium, chloride en molybdeen.

Figuur 24: Arseen in grondwater van koppeldijk (ingekleurde iconen geven een waarde boven de rapportagegrens aan, niet ingekleurde iconen geven de rapportagegrens weer).

Op locatie B15 ligt de pH rond de 7, op locatie B46 is de pH ligt de pH rond de 8. De bromide-chloride verhouding ligt rond de 0.0035 en is daarmee niet verhoogd. Daarmee kan ook niet gezegd worden of de arseenwaardes aan uitloging van TGG kunnen worden toegeschreven.
