Memo

11203725-001-ZKS-0019

Model geulwandverdediging Westerschelde

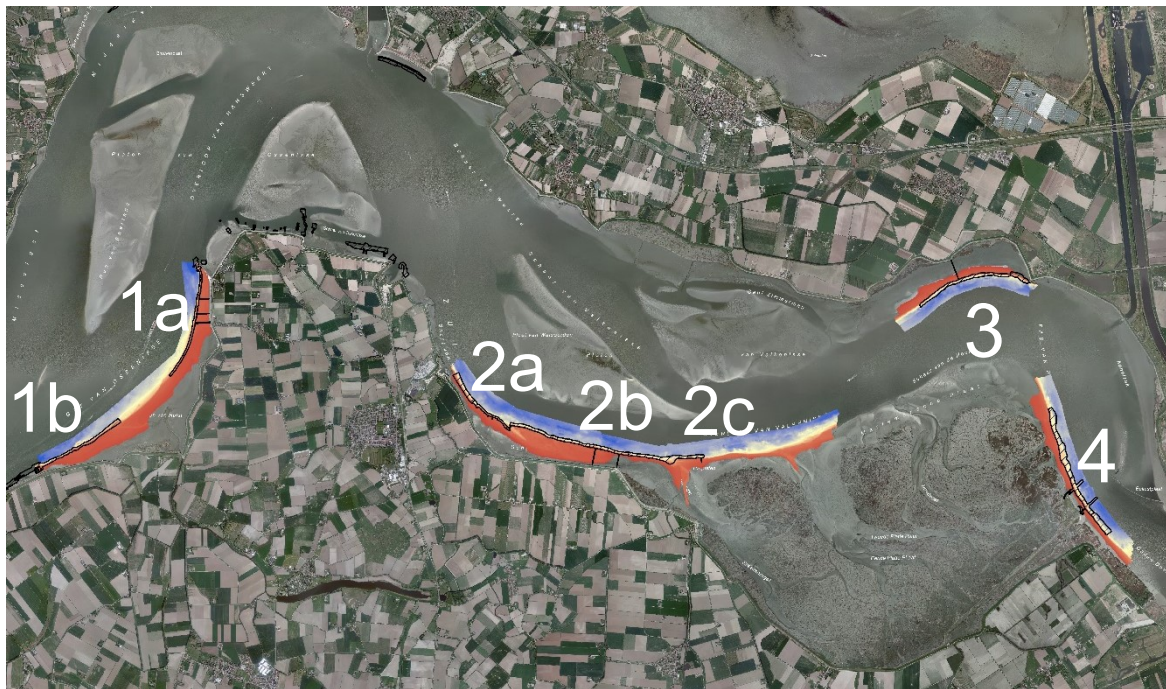
Figuur 1 Locaties geulwandverdediging en monitoringsvakken Westerschelde. Zie tabel 1 voor nummering.

De locaties van de GWV in beheer bij Rijkswaterstaat zijn aangegeven in Tabel 1 zie ook Figuur 1:
