Stand van zaken kennis gras op zand

Product 1

Opdrachtgever	Waterschap Drents Overijsselse Delta
Contactpersoon	A. van Hoven
Referenties	-
Trefwoorden	Erosie grasbekleding, golfklappen, golfoverslag, gras op zand, Vechtdijk

Versie	1.0
Datum	07-07-2020
Projectnummer	11204369-002
Document ID	11204369-002-GEO-0002
Pagina's	60
Status	definitief

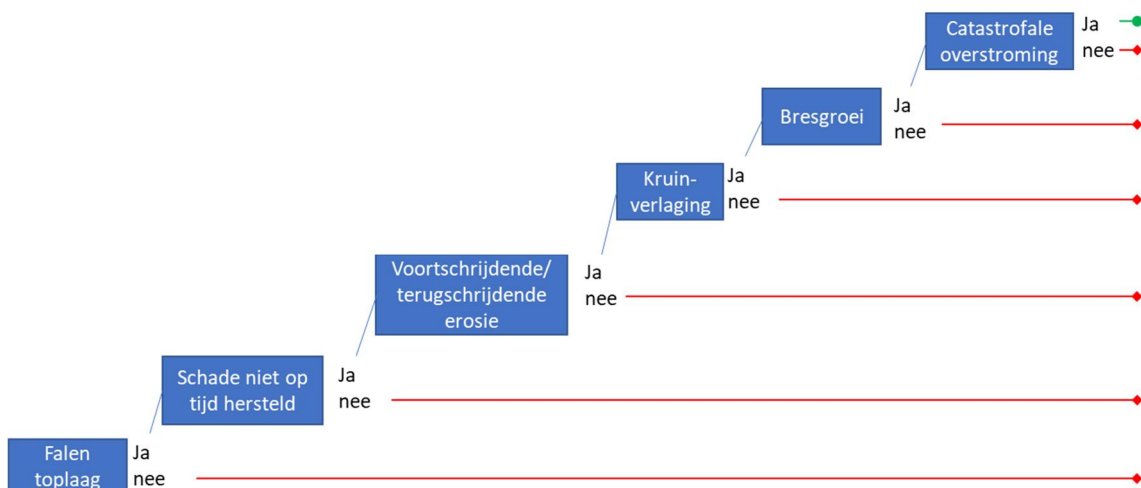
Figuur 2.1 Faalpad vanuit falen van de toplaag tot een overstroming

De normkansen betreffen de kansen op overstroming. Hoewel de definitie van de omvang van de overstroming waarvoor de norm geldt nog ter discussie is, moet worden gedacht aan een overstroming met grote economische schade en (gerede kans op) slachtoffers. Vanuit het falen van de grasbekleding kan een faalpad worden opgesteld van benodigde gebeurtenissen die leiden tot die overstroming (Figuur 2.1).

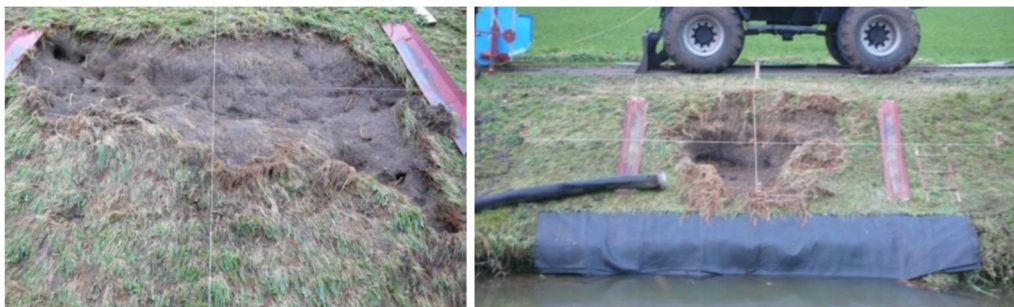
Figuur 3.3 Impressie schade aan het einde van de testen zonder overgangen. Links: Harculo (Ha.1) na 6014 klappen, rechts: Olst (Ol.1) na 3000 klappen

Een impressie van de schade aan de testsecties na afloop van de testen is weergegeven in Figuur 3.2 en Figuur 3.3.

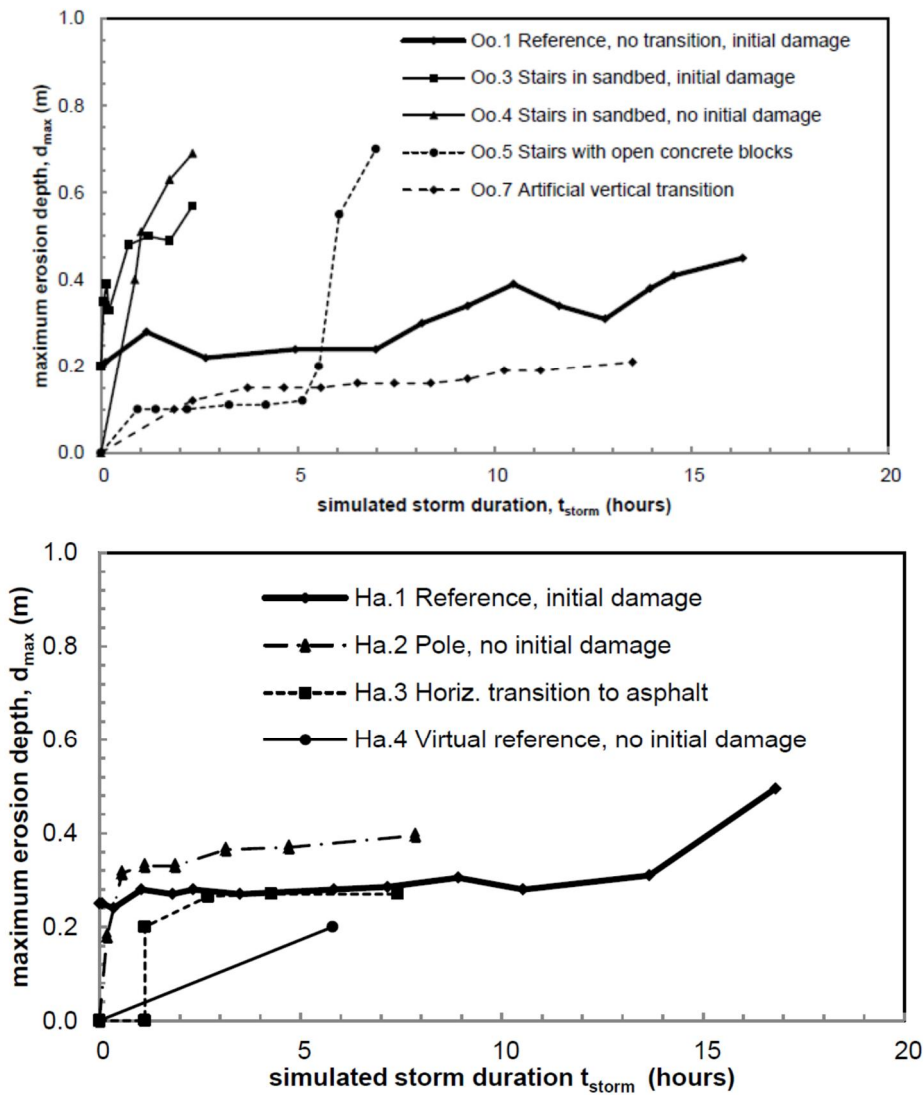
Figuur 3.4 Maximum erosiediepte als functie van equivalente stormduur. Boven: Oosterbierum, substraat klei. Onder: Harculo, substraat klei

De resultaten van de testen zijn in Figuur 3.4 en Figuur 3.5 weergegeven als de maximum optredende diepte als functie van de equivalente stormduur conform Vgl. 3.2.

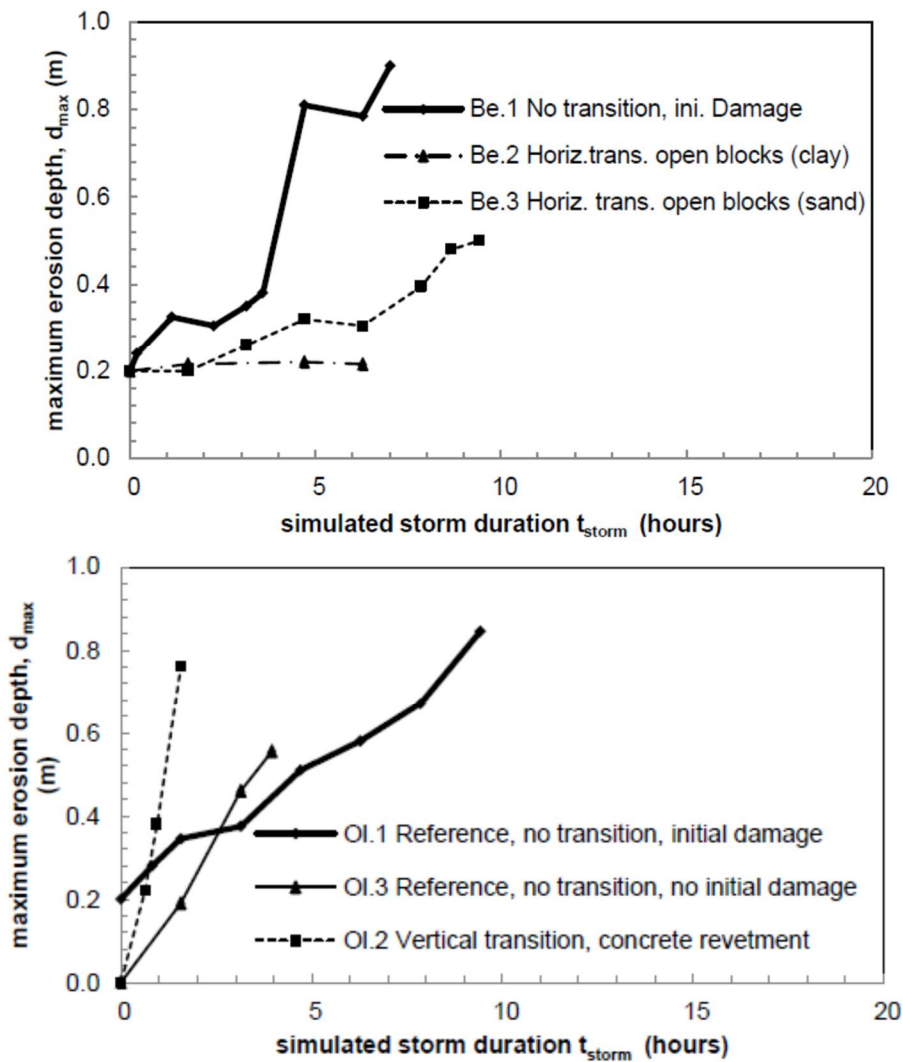
Figuur 3.5 Maximum erosiediepte als functie van equivalente stormduur. Boven: Berkum, substraat zand. Onder: Olst, substraat zand

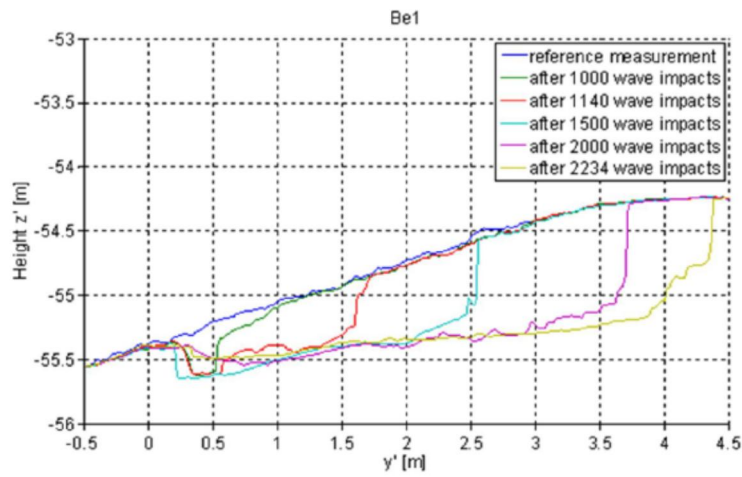
Figuur 3.6 Schadeverloop bij testsectie Be.1 door de doorsnede waar het geërodeerde oppervlakte van de dwarsdoorsnede na afloop van de test maximaal was

Het schadeverloop van Be.1 is weergegeven in Figuur 3.6 en ondersteund met foto's in Figuur 3.7.

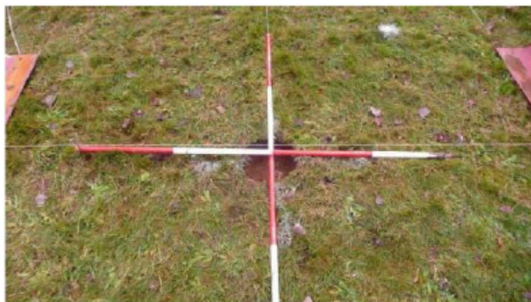
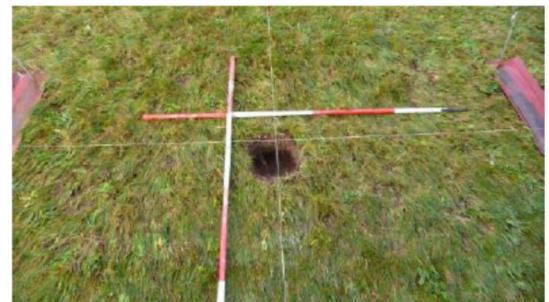
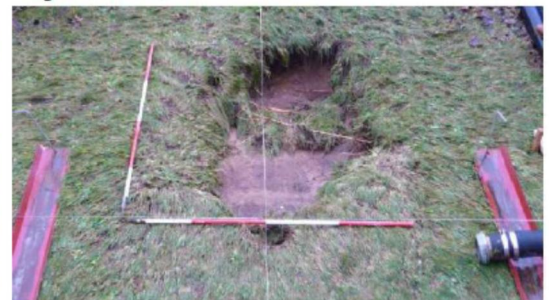
Figure 1.1.1. Be.1 N = 0, initial damage
D = 0.30 m, d = 0.20 m

Figure 1.1.2. Be.1 N = 360

Figure 1.1.6. Be.1 N = 1500

Figuur 3.7 Schadeontwikkeling bij Be.1 (schaal in de foto's: De rood-witte vlakken hebben een lengte van 0,5 m. De stalen platen aan weerszijden van de testsectie (geleidingsschotten van de golfklapgenerator) liggen 2,9 m uit elkaar

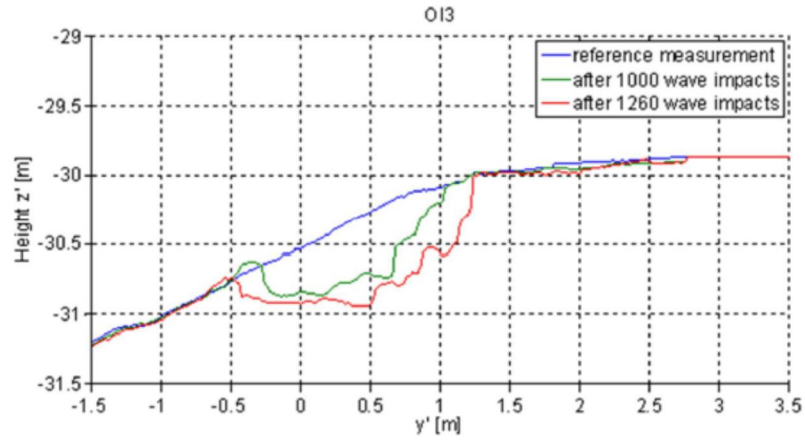
Figuur 3.8 Schadeverloop bij testsectie Ol.3 door de doorsnede waar het geërodeerde oppervlakte van de dwarsdoorsnede na afloop van de test maximaal was

Het schadeverloop van Ol.3 is weergegeven in Figuur 3.8 en ondersteund met foto's in Figuur 3.9.

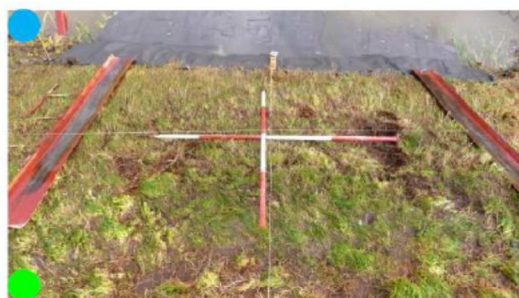
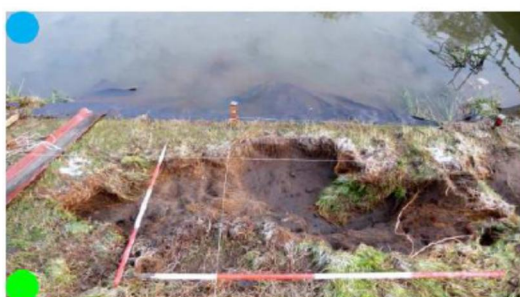
Figure 1.3.1. Ol.3 N = 0, no initial damage

Figure 1.3.2. Ol.3 N = 500

Figure 1.3.4. Ol.3 N = 1000 detail damage

Figure 1.3.5. Ol.3 N = 1260

Figure 1.3.6. Ol.3 N = 1260 detail damage

Figuur 3.9 Schadeontwikkeling bij Ol.1 (Schaal bij de foto's: De rood-witte vlakken hebben een lengte van 0,5 m. De stalen platen aan weerszijden van de testsectie (geleidingsschotten van de golfklapproeven) liggen 2,9 m uit elkaar. De foto's zijn vanuit verschillende hoeken gemaakt: om die reden zijn de teenzijde en de kruinzijde gemarkeerd met respectievelijk een blauwe en groene stip).

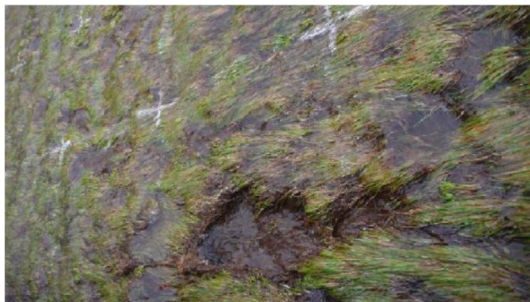
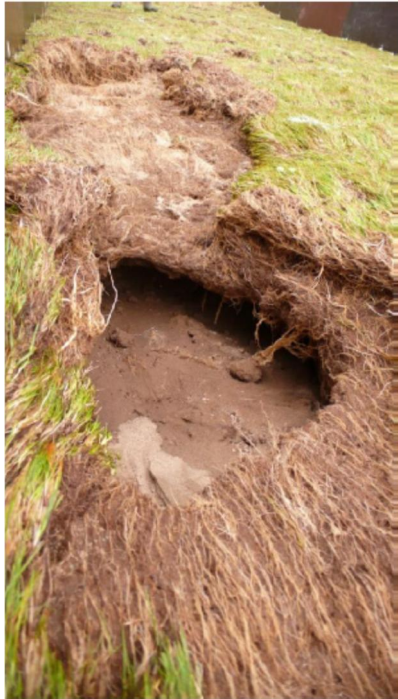
Na 6 uur 0,1; 1 ; 10 en 1:20 uur 30 l/s per m

2:00 uur 50 l/s per m

Figuur 4.6 Schadeontwikkeling strook 3

De ontwikkeling van schade wordt geïllustreerd met de volgende opvolgende beelden van strook 3 (Figuur 4.6).

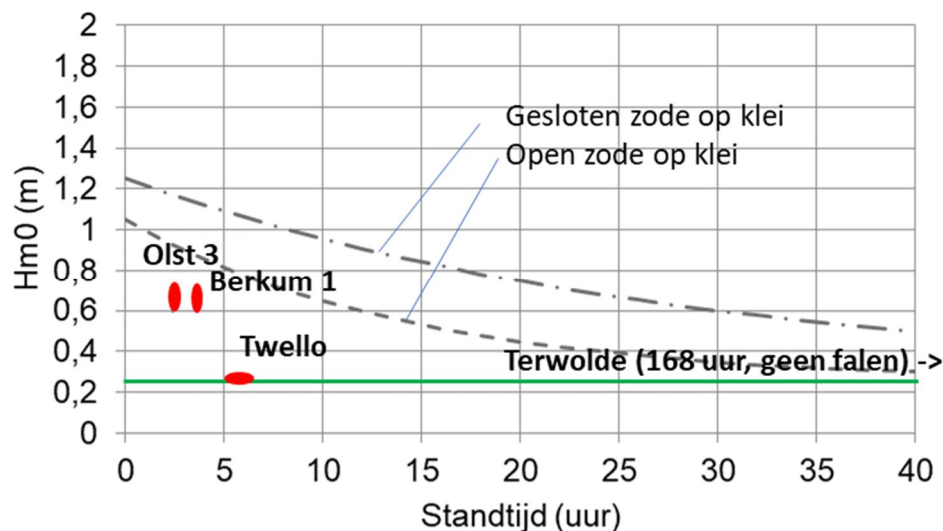
Figuur 7.1 Golfklapproeven gras op (bijna) zand, standtijd (uur) tegen golfhoogte H_{m0} (m)

Er kan nog niet worden geconcludeerd dat het standtijdlijn model toepasbaar zal zijn. Er zijn slechts enkele ervaringen met golfklapproeven beschikbaar, waarbij het faalgedrag onderling verschillend was. Mogelijke oorzaak van het afwijkende faalgedrag was de slechte staat van de zode (Olst, lage bedekking, en Twello, gescheurd bij steken van het proefstuk). Voor de gesloten zode op zand (Berkum en Terwolde) lijkt het faalgedrag vergelijkbaar met gras op klei. De lange standtijd bij lage golven voor gras op zand en de relatief korte standtijd bij een golfhoogte van 0,6 à 0,7 m geeft de indicatie dat de standtijdlijn geschikt kunnen worden gemaakt voor de beschrijving van het faalgedrag indien de grasmat voldoende gesloten is.

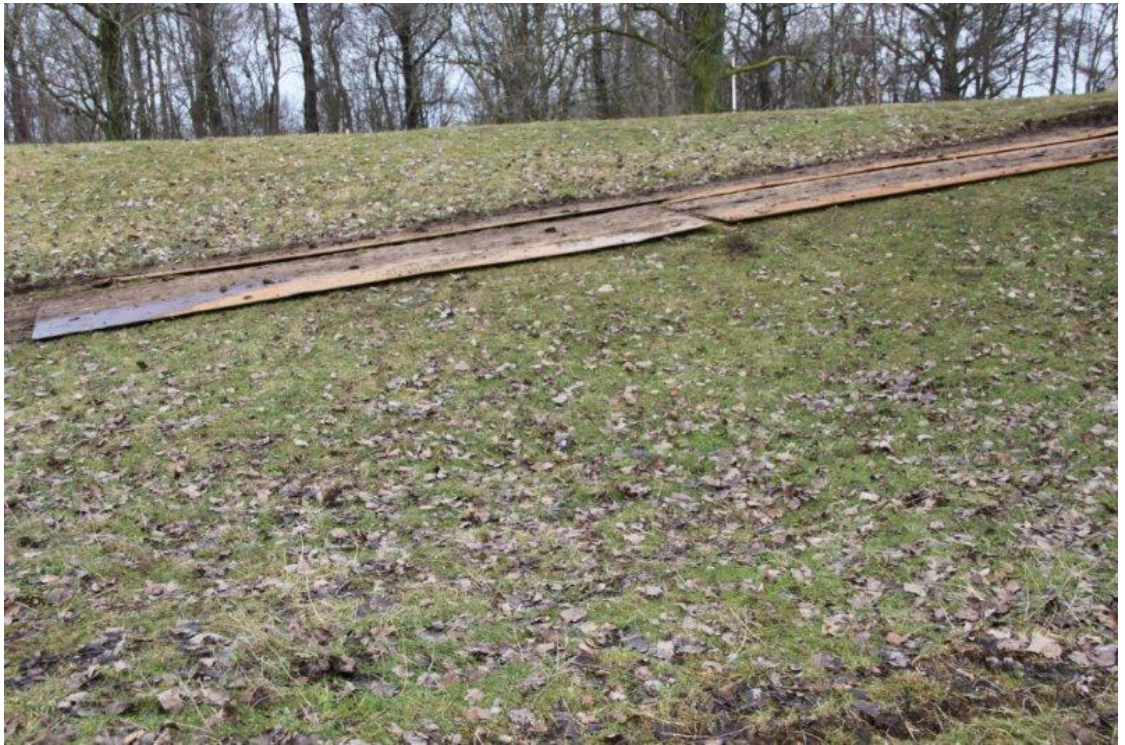
Foto B36 Vechtdijk. Zeeregime met overgang, proef 1; Vooraf

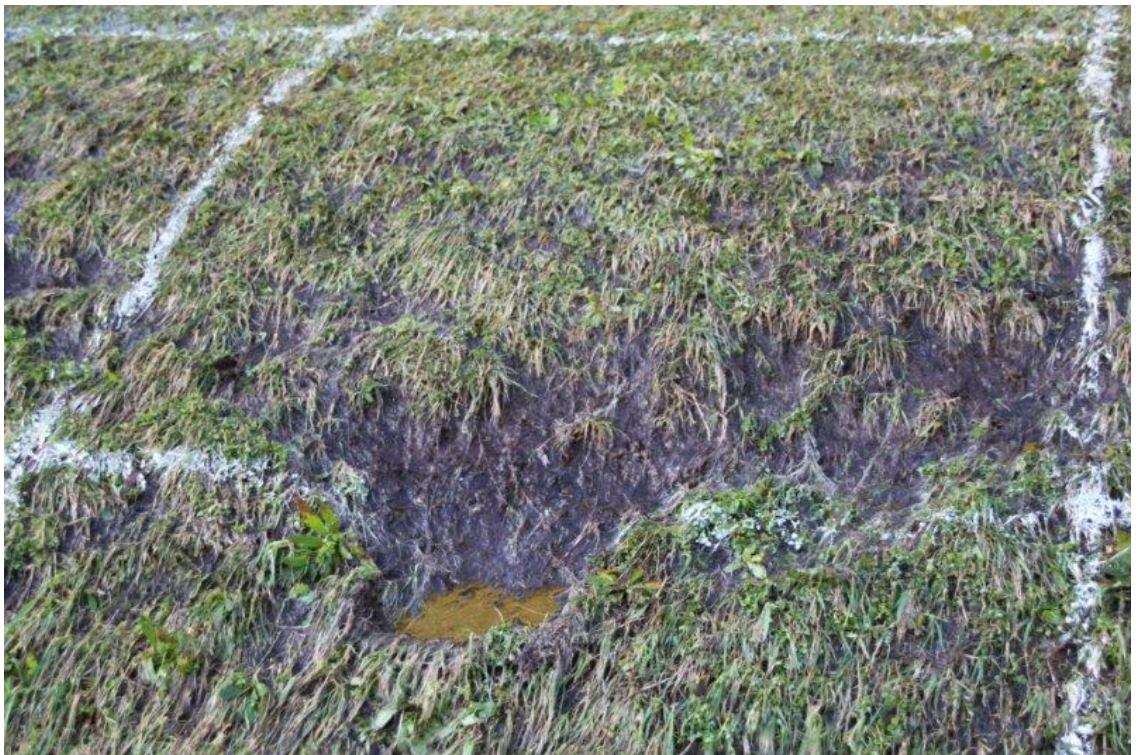
Foto B37 Vechtdijk. Zeeregime met dijkoevergang, proef 1; Eerste schade talud

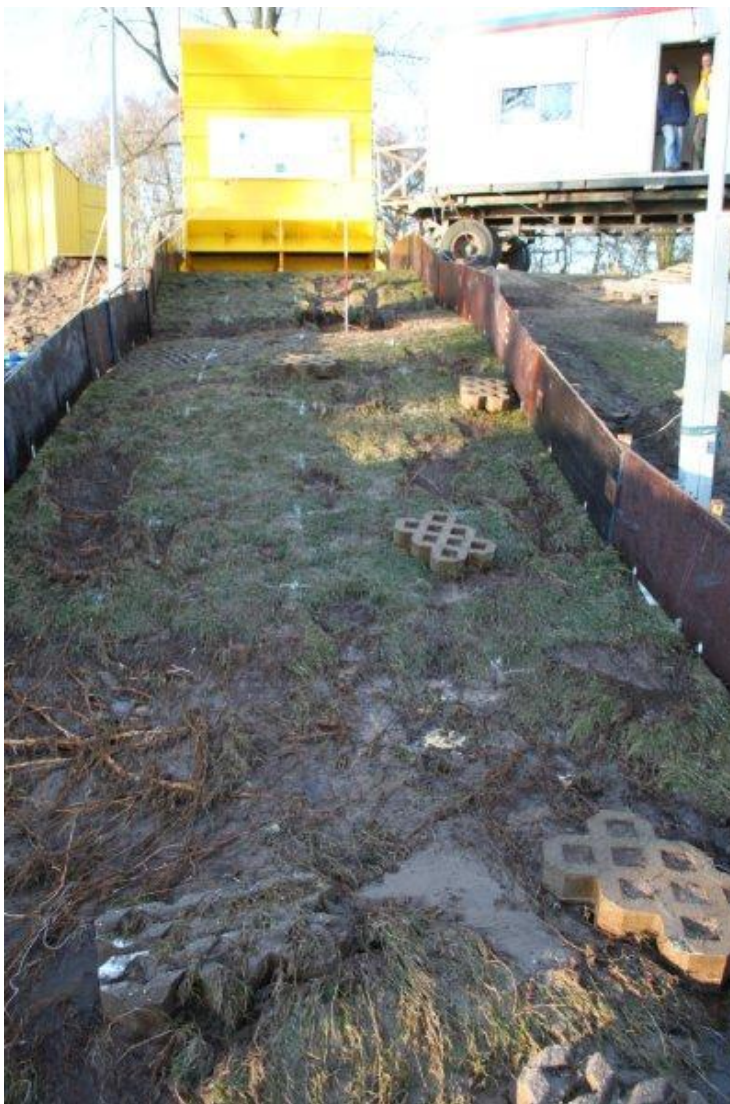
Foto B39 Vechtdijk. Zeeregime met dijkovergang, proef 1; Talud na de proef niet bezwiken

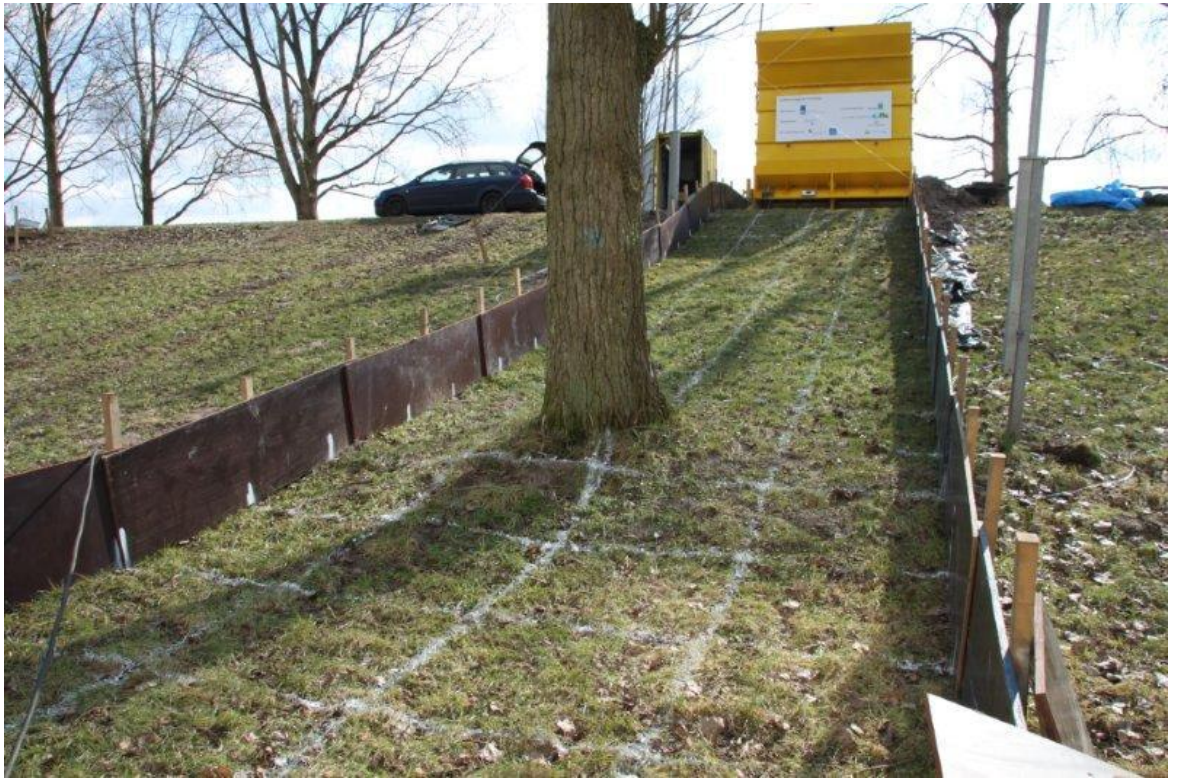
Foto B42 Vechtdijk. Zeeregime met boom, proef 2; Vooraf

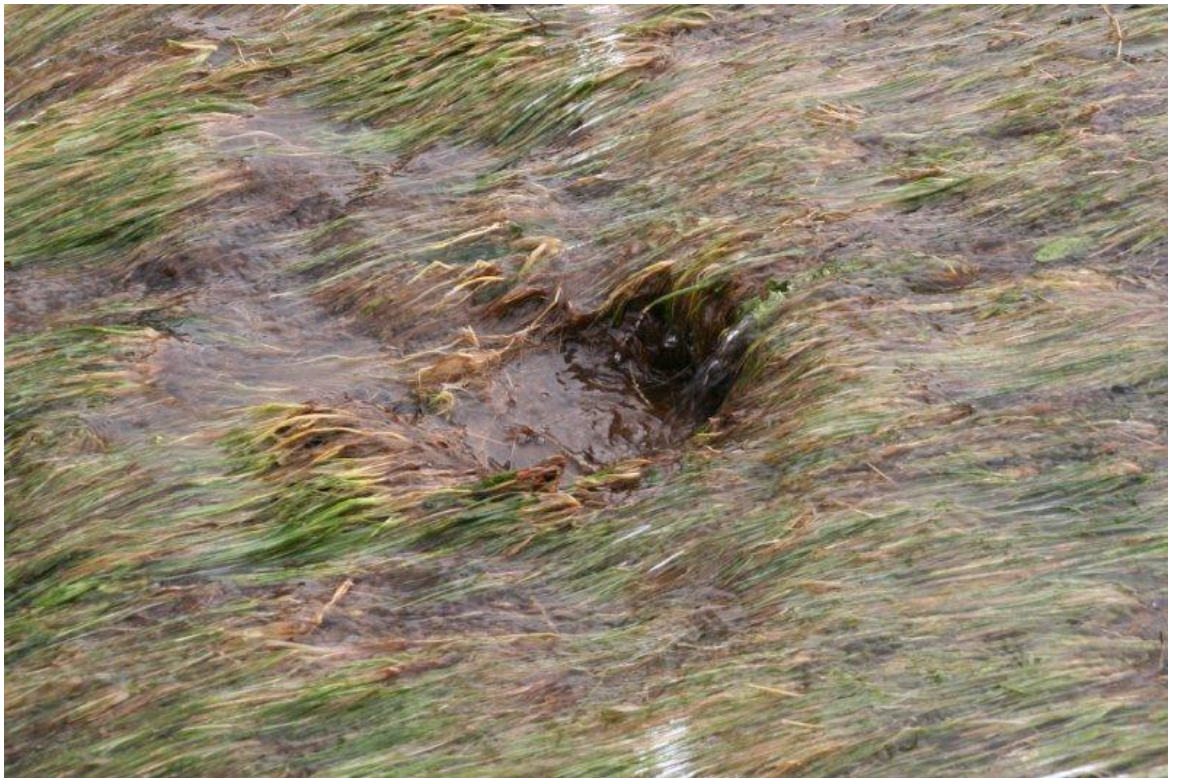
Foto B43 Vechtdijk. Zeeregime met boom, proef 2; Eerste schade aan talud

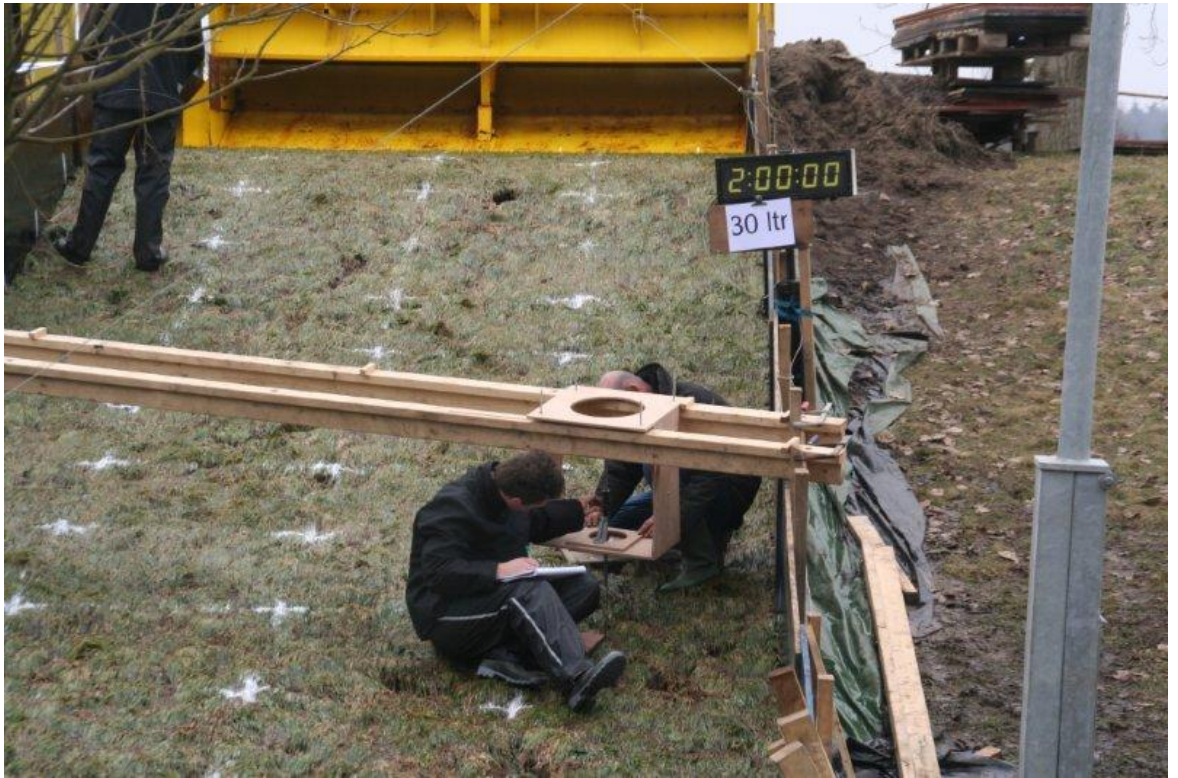
Foto B44 Vechtdijk. Zeeregime met boom, proef 2; Meerdere kale plekken talud

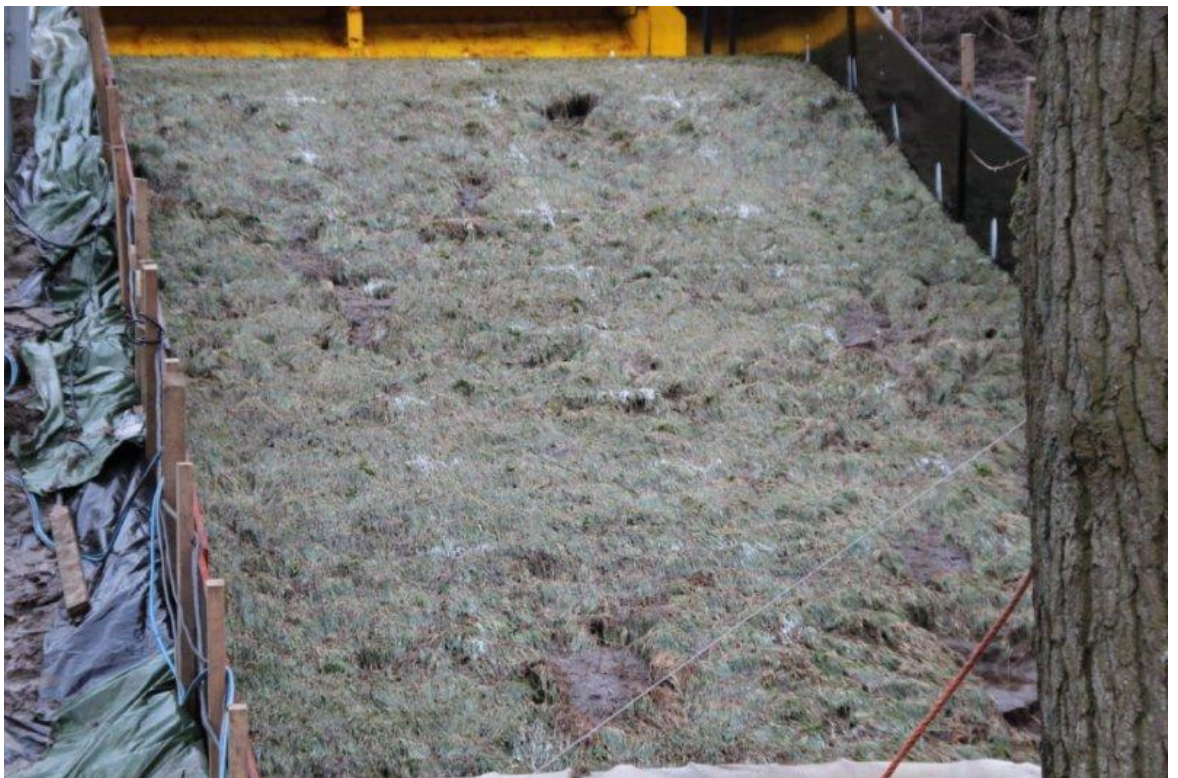
Foto B45 Vechtdijk. Zeeregime met boom, proef 2; Gestopt, talud niet bezweken

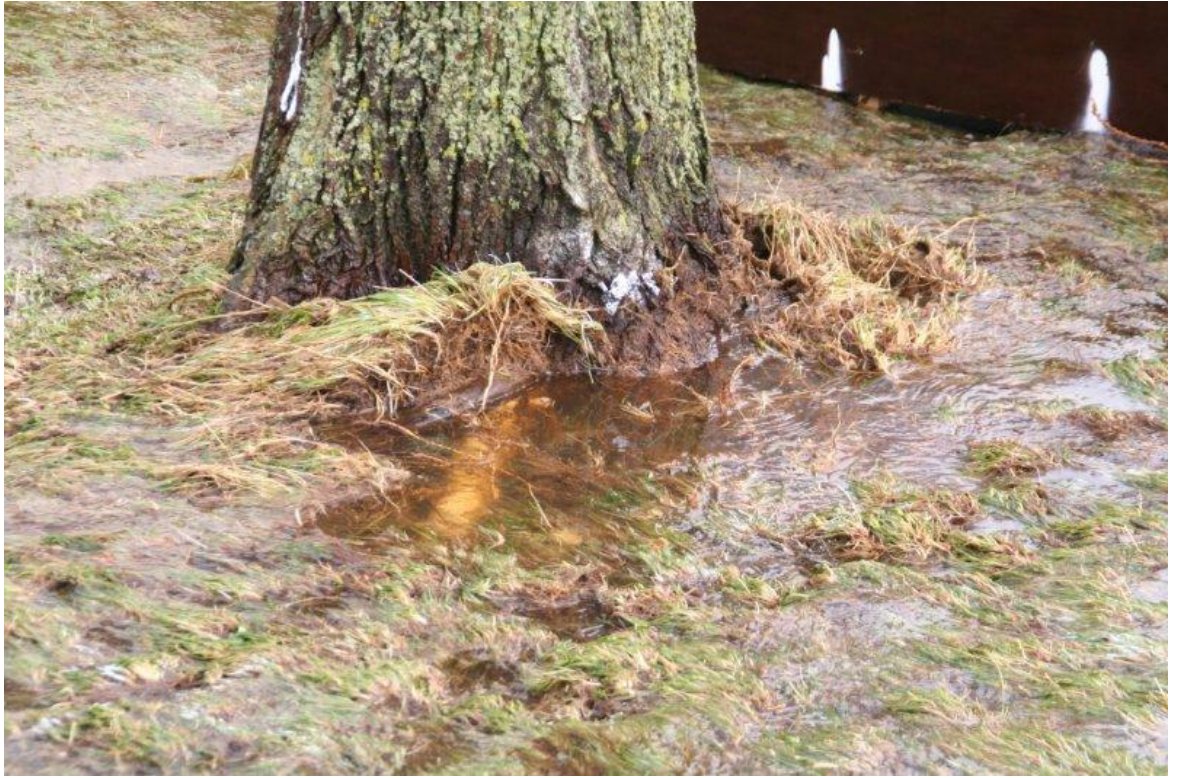
Foto B46 Vechtdijk. Zeeregime met boom, proef 2; Eerste boomwortel geërodeerd

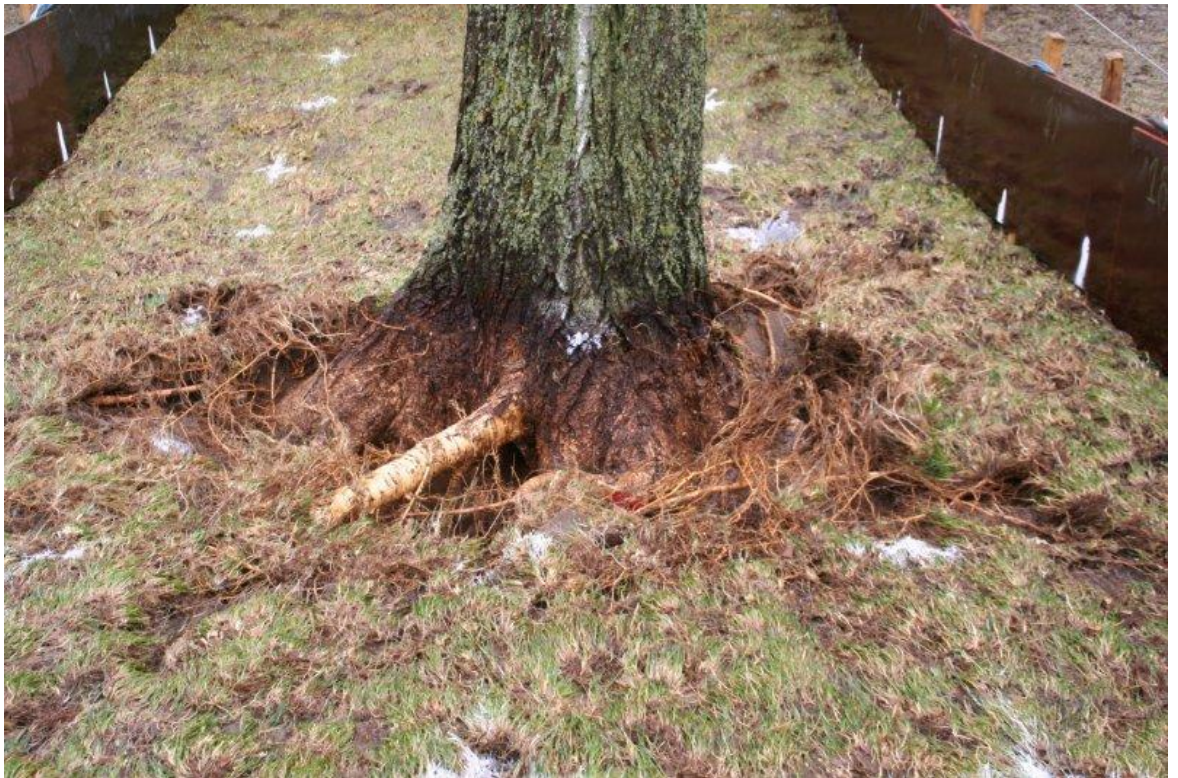
Foto B47 Vechtdijk. Zeeregime met boom, proef 2; Grote erosie boomwortels, zand komt vrij

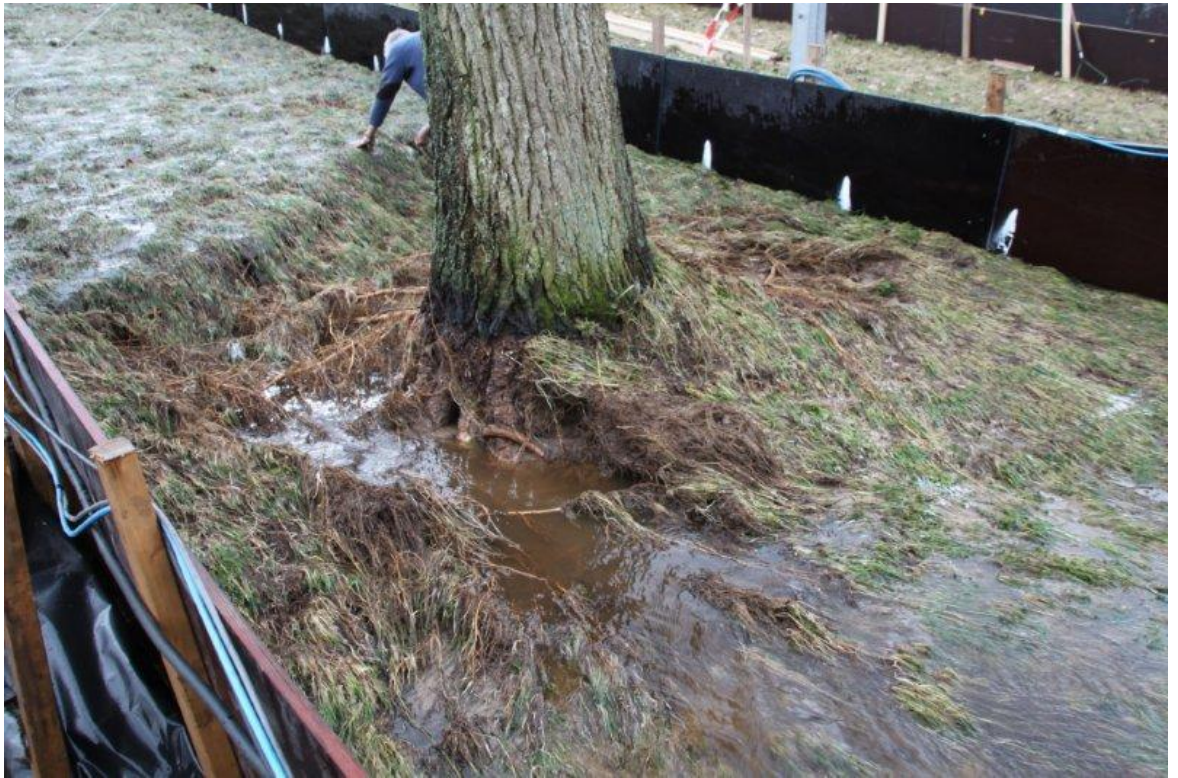
Foto B48 Vechtdijk. Zeeregime met boom, proef 2; Gestopt, headcut erosie bovenstrooms van boom

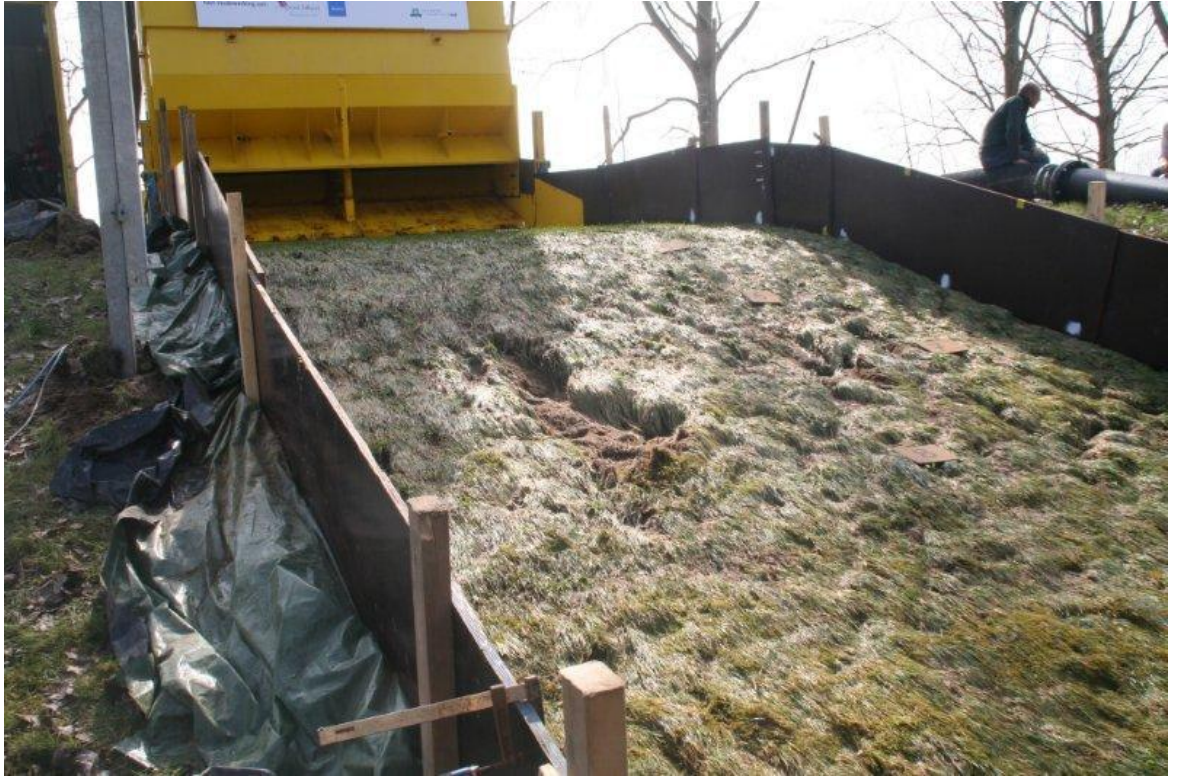
Foto B50 Vechtdijk. Zeer zwaar zeeregime, proef 3; Eerste schade talud

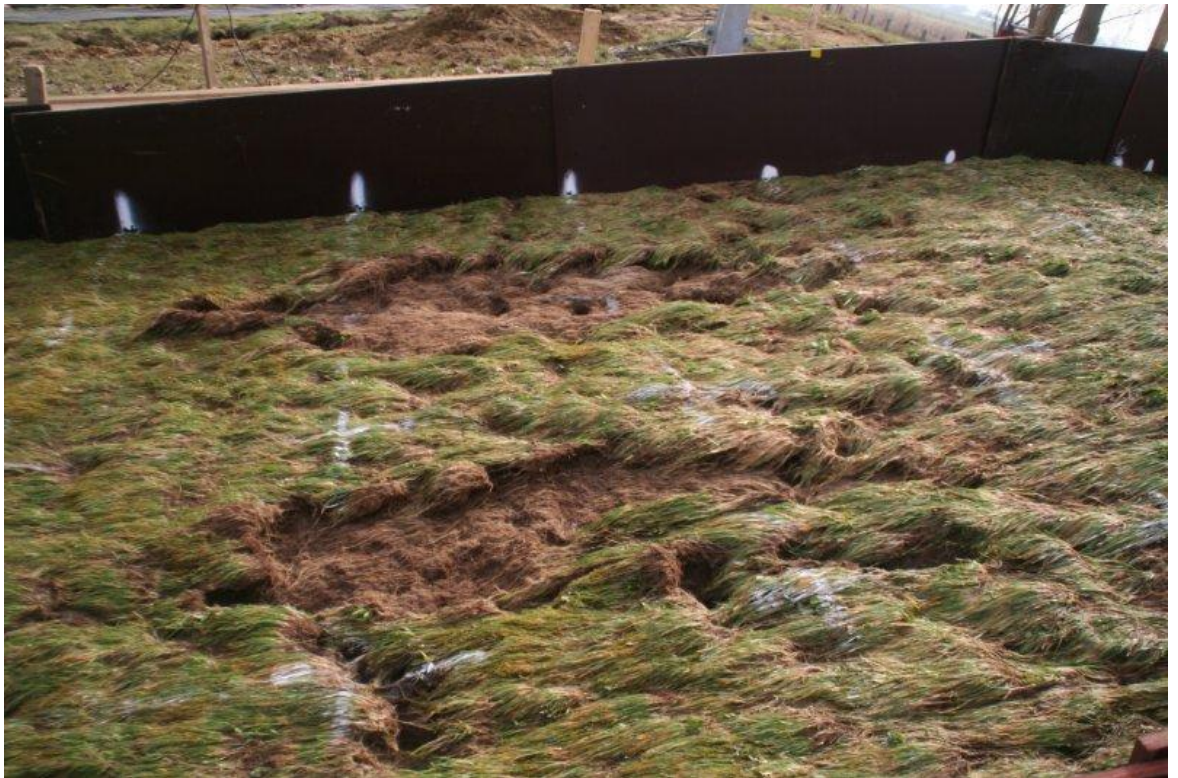
Foto B51 Vechtdijk. Zeer zwaar zeeregime, proef 3; Meerdere kale plekken talud

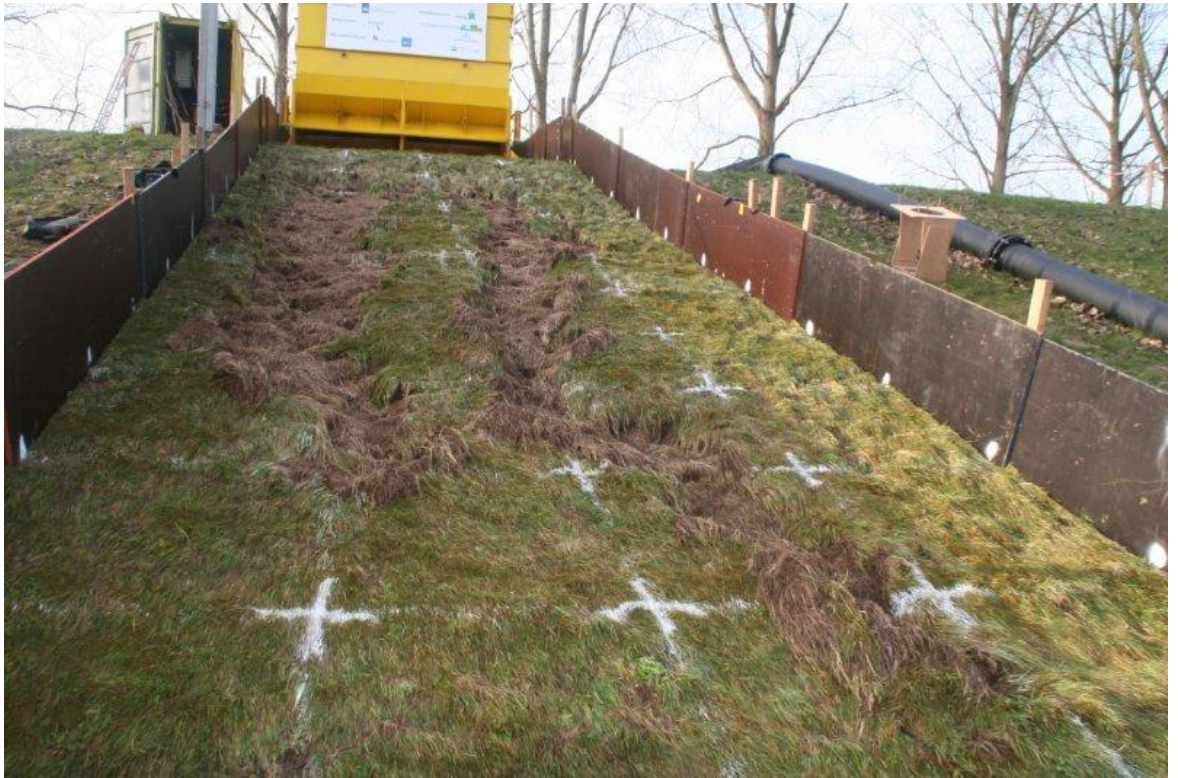
Foto B52 Vechtdijk. Zeer zwaar zeeregime, proef 3; Zand komt vrij door afdeklaag

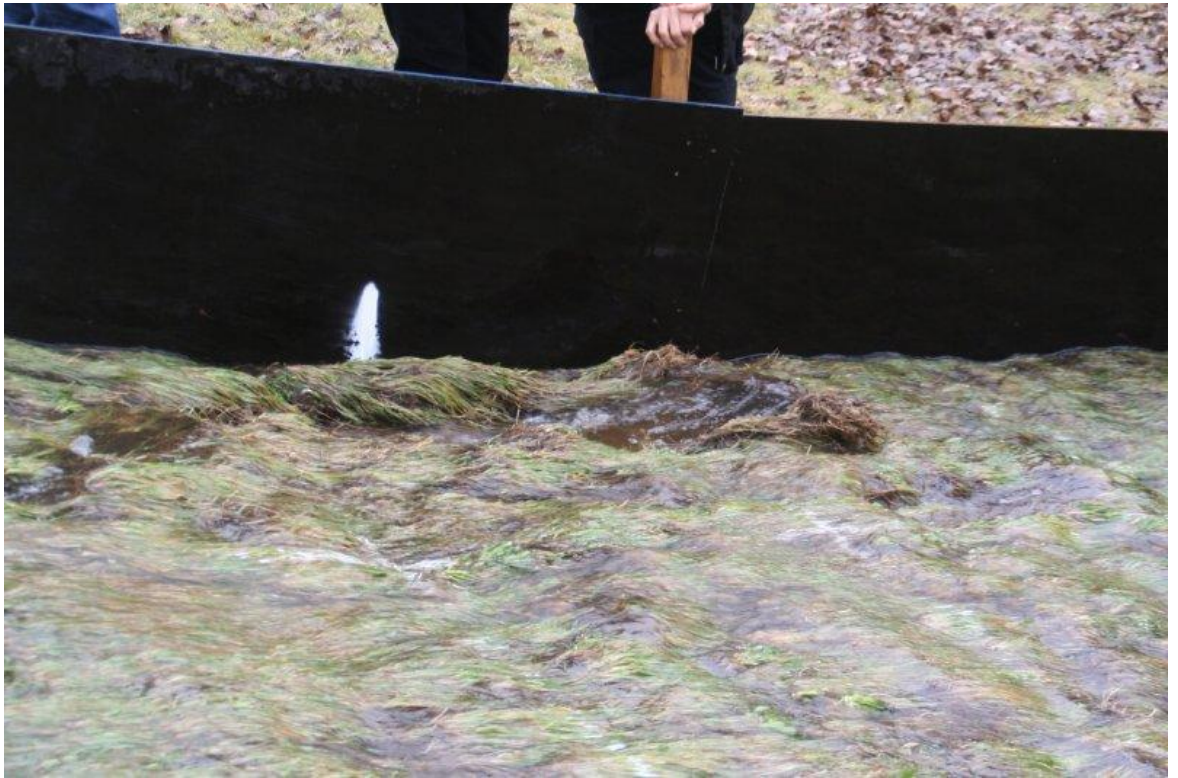
Foto B56 Vechtdijk. Rivierregime, proef 4; Eerste schade

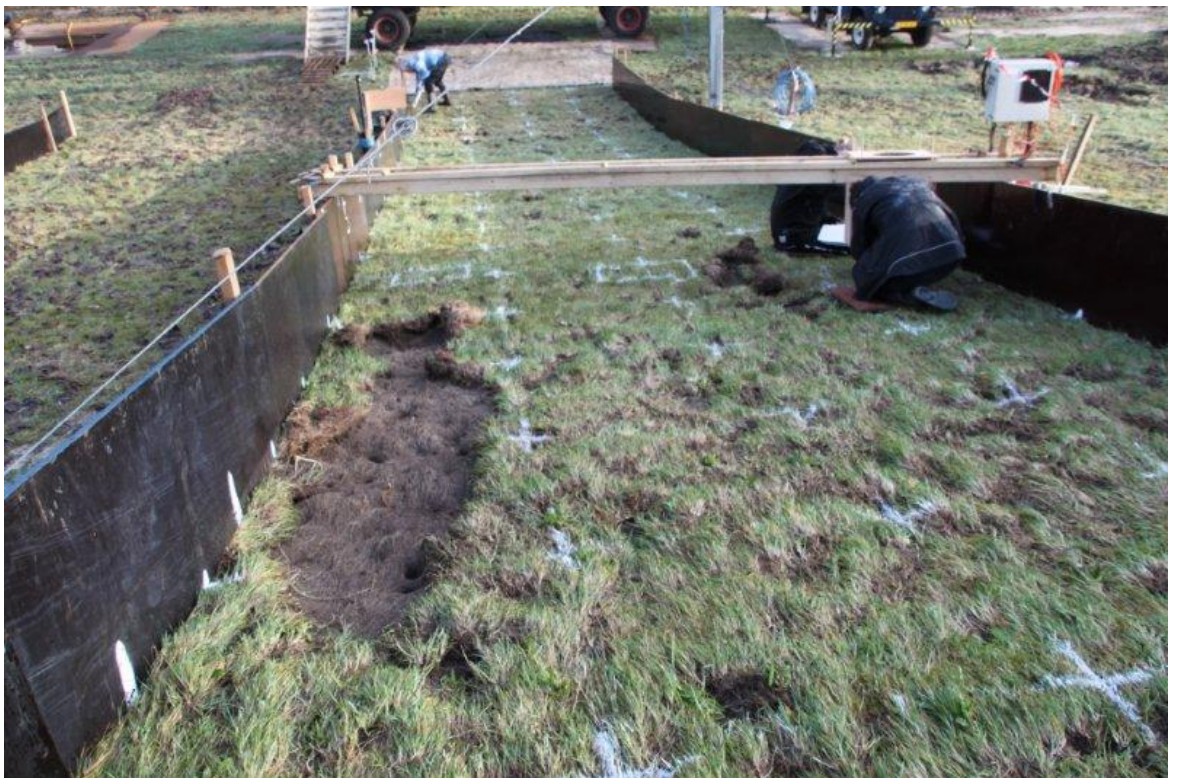
Foto B57 Vechtdijk. Rivierregime, proef 4; Meerdere kale plekken

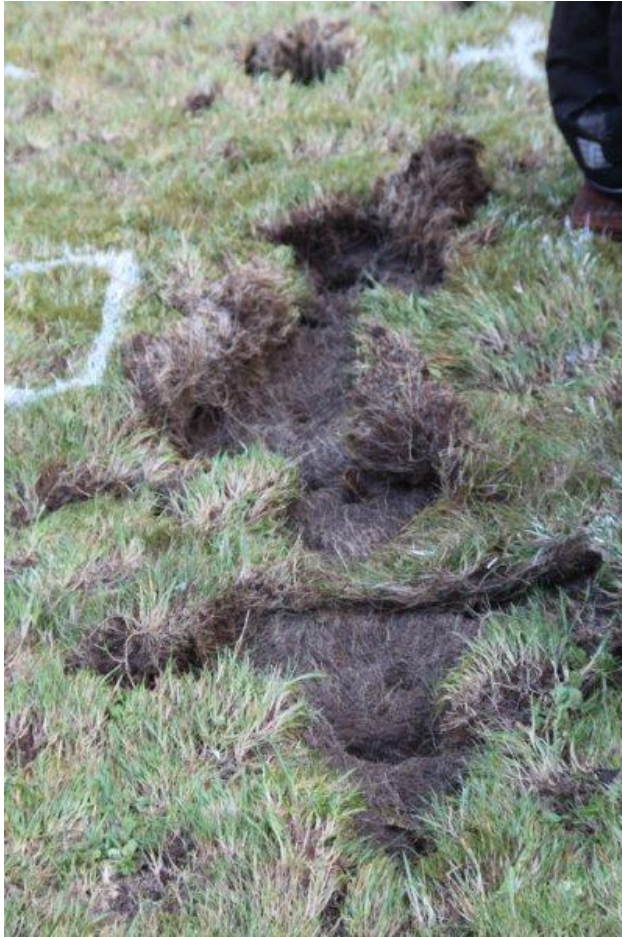
Foto B58 Vechtdijk. Rivierregime, proef 4; Meerdere kale plekken

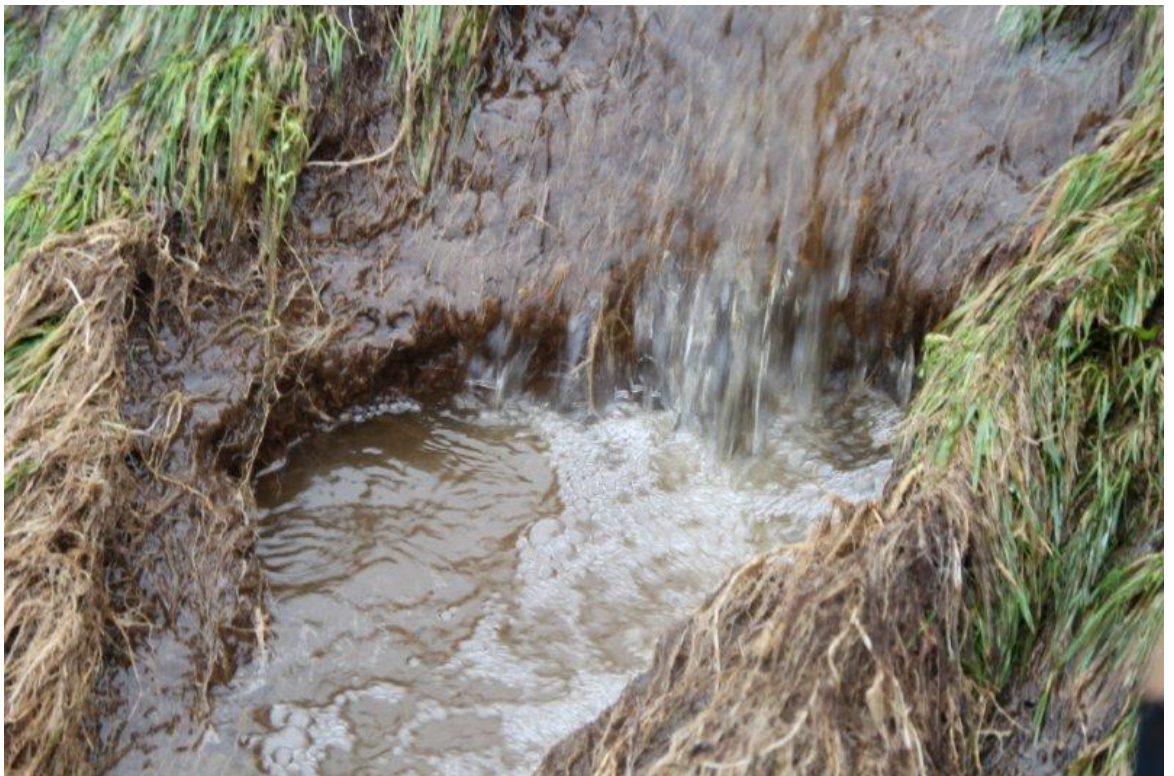
Foto B59 Vechtdijk. Rivierregime, proef 4; Zand komt vrij door afdeklaag

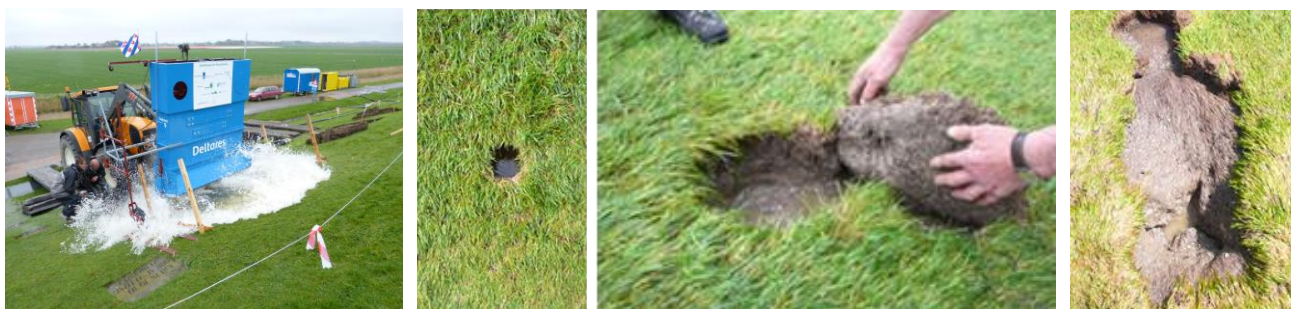
At the reference test (Oo.1) artificial initial damage (cylindrical shape, diameter = 0.3 m, depth = 0.2 m) was applied. During testing, 7001 impacts were applied resulting in only minor damage.

Figure 2. Impression of testing at reference section (Oo.1). From left to right: impression during testing, initial situation, after 860 impacts, after 7001 impacts.

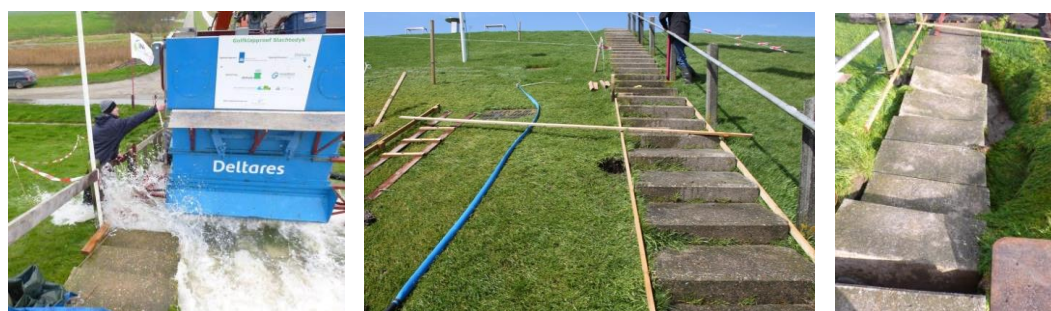
Test Section Oo.3 and Test Section Oo.4 were on the same stairs and had the same grass and soil quality. The difference between the two tests was the artificial initial damage that was applied prior to testing Test Section Oo.3. This artificial initial damage was not applied to Test Section Oo.4. The artificial initial damage at Test Section Oo.3 had a cylindrical shape, a diameter of 0.3 m and a depth of 0.2 m. At both test sections the stairs were constructed on a layer of sand. The grass quality of Oo.3 and Oo.4 was comparable with the grass quality of the reference test (Oo.1). The soil besides the stairs was comparable with the reference section. However, during testing it turned out that the soil under the stairs consisted of sand instead of clay. The damage progression of both test sections was comparable and was dominated by the erosion of sand under the stairs. After 1000 impacts severe damage was observed. An impression is given in Figure 3.

Figure 3. From left to right: impression of testing at the stairs, initial condition (Oo.4), condition after 1000 impacts (Oo.4).

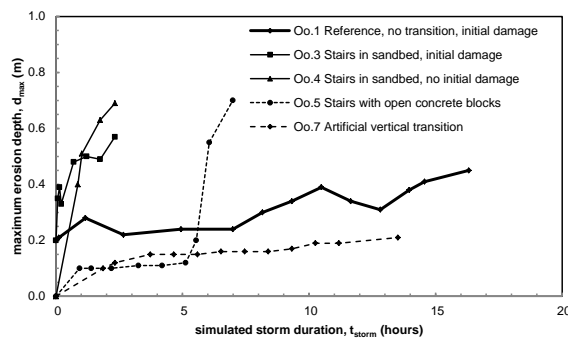
The damage development of the four test sections is expressed as the maximum measured depth as function of the simulated storm duration. This is shown in Figure 6. More information about the damage development of the test sections at location Oosterbierum is given in Steendam (2012), Bakker and Mom (2015) and Van Steeg (2013).

Figure 6. Maximum measured depth as function of simulated storm duration for location Oosterbierum.
