Stand van zaken kennis gras op zand

Product 1

Opdrachtgever	Waterschap Drents Overijsselse Delta
Contactpersoon	A. van Hoven
Referenties	-
Trefwoorden	Erosie grasbekleding, golfklappen, golfoverslag, gras op zand, Vechtdijk

Versie	1.0
Datum	07-07-2020
Projectnummer	11204369-002
Document ID	11204369-002-GEO-0002
Pagina's	60
Status	definitief

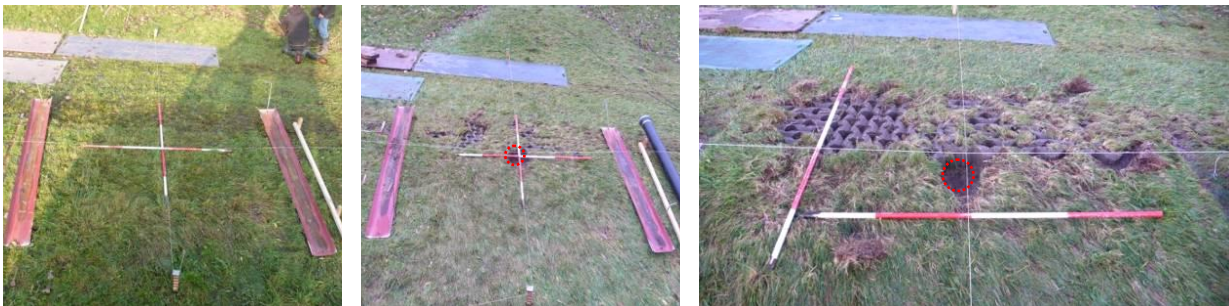
Testing at Test Section Be.2 started without initial artificial damage. Since hardly any damage progression was observed during the first 1500 impacts, artificial damage was applied after 1000 impacts (cylindrical shape, diameter = 0.3 m, depth = 0.07 m) and increased artificially after a total of 1500 impacts (cylindrical shape, diameter = 0.3 m, depth = 0.2 m). The damage development of Test Section Be.2 is shown in Figure 8. It can clearly be seen that the grass on top of the open concrete blocks eroded but that this did not lead to erosion of the soil under or besides the blocks.

Figure 8. Impression of damage development and artificial damage of Test Section Be.2. Artificial damage is indicated with red circle. Left: initial condition, middle: after 1500 impacts, right: after 3500 impacts.

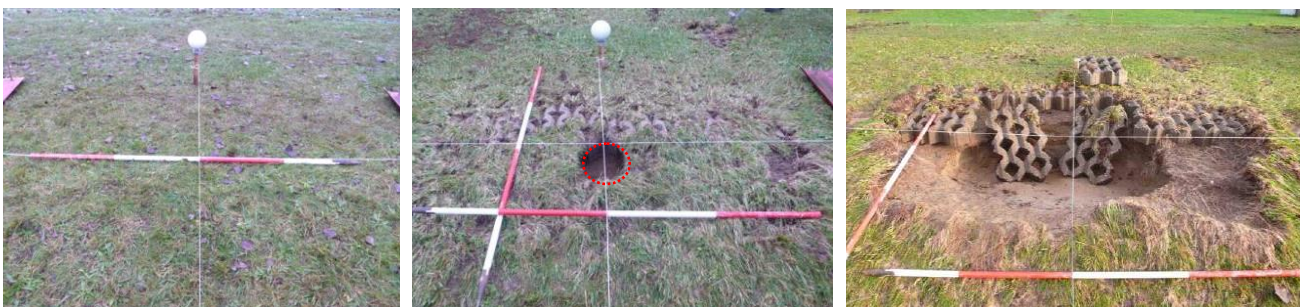
Figure 9. Impression of damage development and artificial damage of Test Section Be.3. Artificial damage is indicated with red circle. Left: initial condition, middle: after 1000 impacts, right: after 4000 impacts.

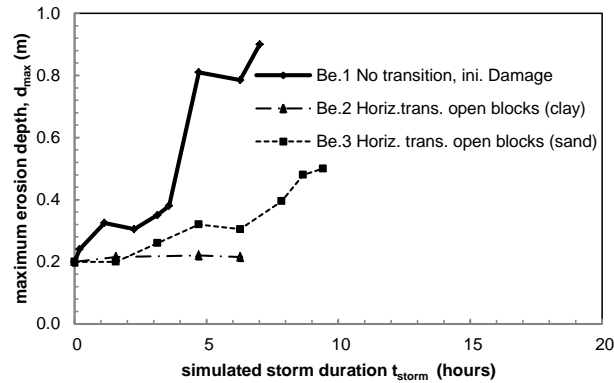
Figure 10. Maximum measured depth as function of simulated storm duration for location Berkum.

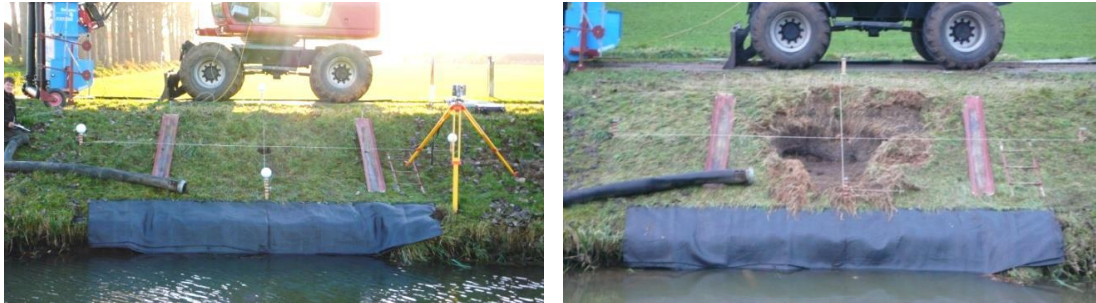
Figure 15. Left: initial condition at Ol.1. Right: after 3000 impacts.

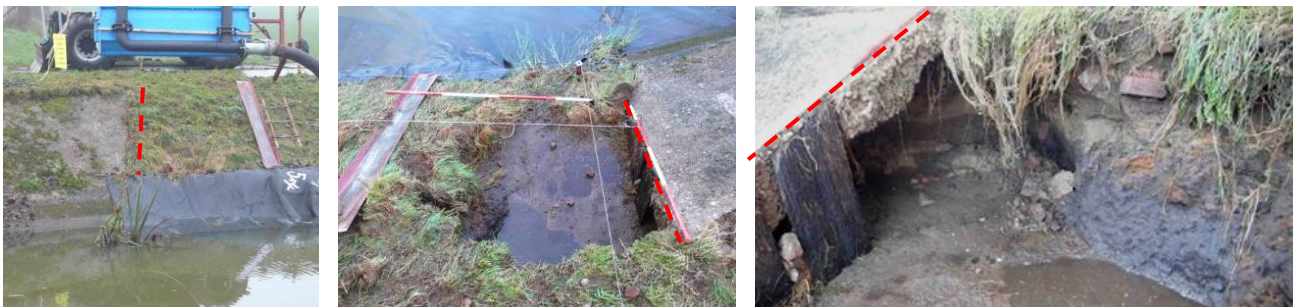
Figure 16. Impression of Test Section Ol.2. Left: initial condition. Middle and right: condition after 500 impacts.

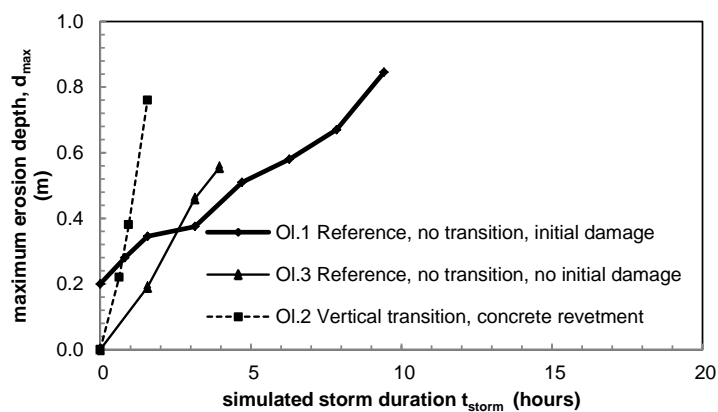
Figure 17. Maximum measured depth as function of simulated storm duration for location Olst.

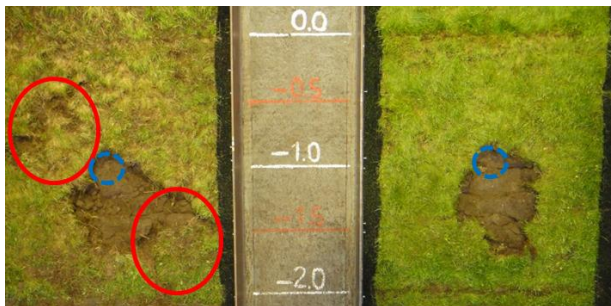
Figure 15. Damage after 1 hour at Test Section 1 (left: Harculo, right: Oosterbierum). Blue circles indicate artificial initial damage, red circle.

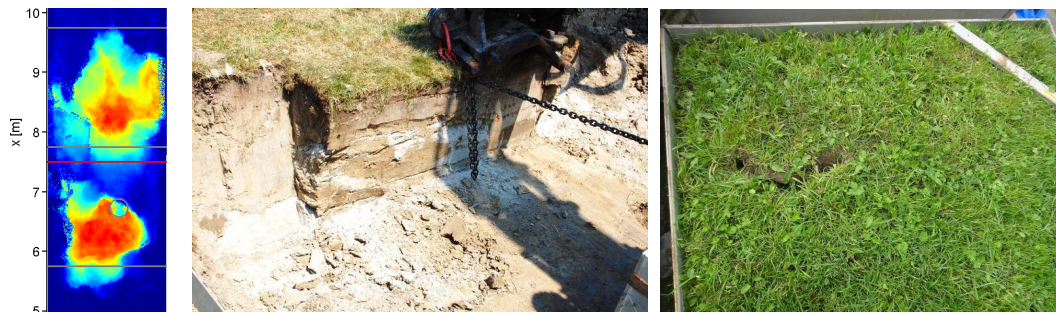
Figure 23. Left: erosion pattern at Harculo Test Section 3 in Delta Flume. Middle: sand lenses observed during collection of blocks of Oosterbierum. Right: Mouse hole
