Relevantie-onderzoek gras op zand

Product 2

Opdrachtgever	Waterschap Drents Overijsselse Delta
Contactpersoon	
Referenties	
Trefwoorden	Erosie grasbekleding, golfklappen, golfoverslag, gras op zand, Vechtdijk, stabiliteit, reststerkte zand, afslag zand

Versie	1.0
Datum	12-08-2020
Projectnummer	11204369-002
Document ID	11204369-002-GEO-0005
Pagina's	98
Status	definitief

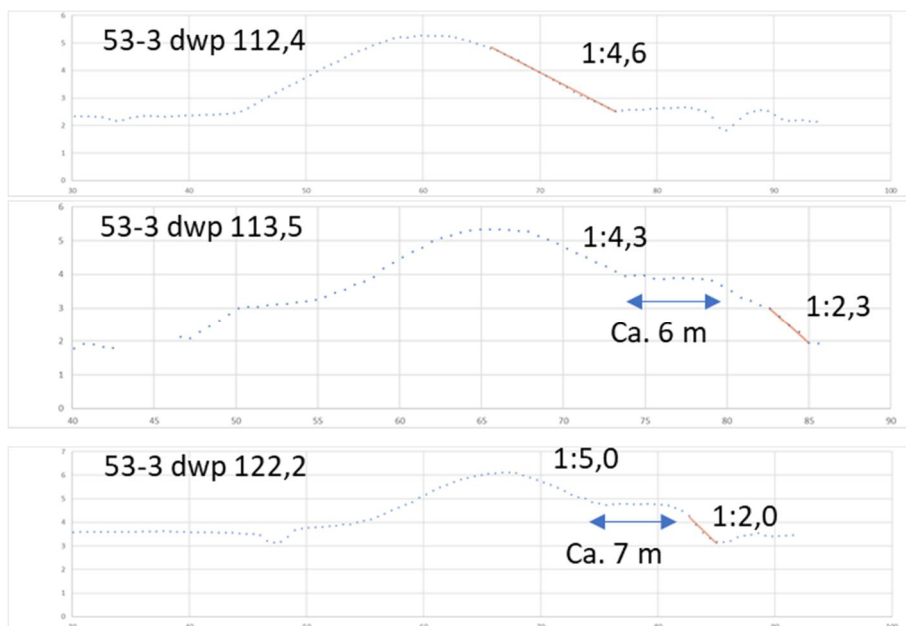
Figuur 2.1 Dwarsprofielen die niet voldoen aan de eenvoudige toets GABI (let op schaal verticaal en horizontaal niet gelijk)

Van de 36 steekproeven zijn er 3 die niet voldoen aan de voorwaarden van de eenvoudige toets. Voor traject 9-1 voldoen alle profielen aan de voorwaarde voor het golfoverslagdebiet. De profielen die niet aan de voorwaarden voldoen staan in Figuur 2.1.

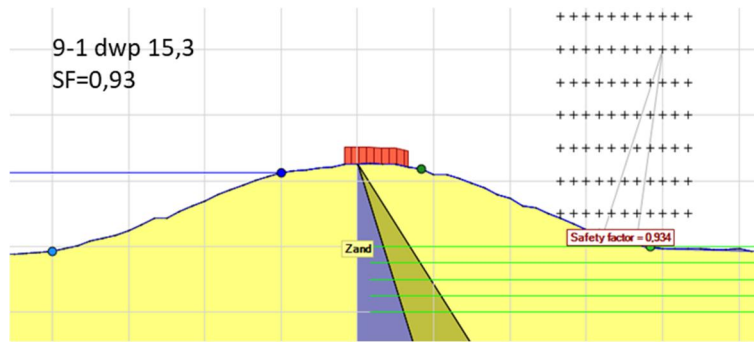
Figuur 2.2 Glijcirkel profiel 9-1 dwp 15,3 scenario overslag

Met het model Bishop zijn in D-Geostability berekeningen gemaakt, waarbij de freatische lijn vlak onder het maaiveld is gelegd, waarmee wordt gemodelleerd dat de dijk als gevolg van golfoverslag helemaal verzadigd is, met een hydrostatische drukopbouw. Dit is een conservatieve aanname. De buitenwaterstand is conform het KPR Factsheet aangehouden op de waterstand in het illustratiepunt van de overslagberekening (Tabel 2.3). De resultaten van de berekeningen staan in Tabel 2.5. De hierbij berekende kritische glijvlakken staan in Figuur 2.2, Figuur 2.3 en Figuur 2.4.

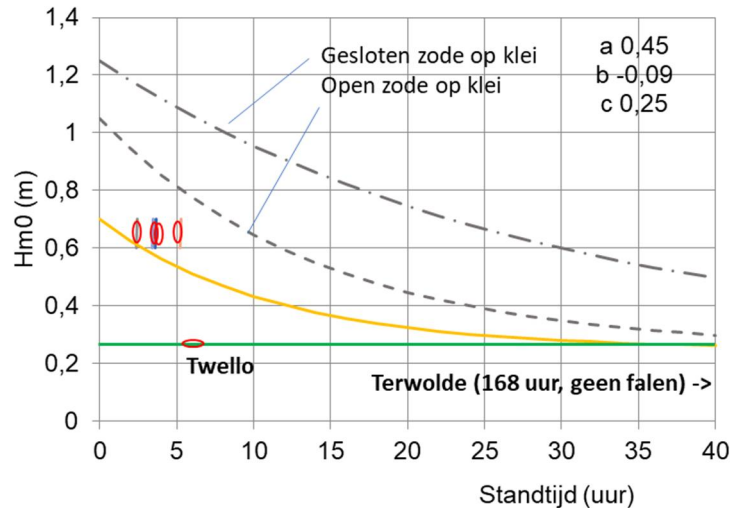
Figuur 3.2 Standtijd van de grasbekleding bij golfklappen uit [8] met toegevoegd het resultaat van twee golfklapproeven op de IJsseldijk tussen Zwolle en Olst. Getrokken groene lijn: resultaat proefstuk Terwolde, geen schade na 168 uur. Getrokken gele lijn: schatting 5% ondergrenslijn gras op zand.

In [8] zijn enkele beschikbare oude proeven van gras op zand in de standtijdlijn-grafiek gezet. In Figuur 3.2 is deze grafiek als basis gebruikt en zijn de twee resultaten van golfklapproeven bij Zwolle Olst toegevoegd. Bij de resultaten van deze proeven horen nog de nodige onzekerheden, met name in hoe het substraat moet worden geclassificeerd, als zand, als klei of een tussencategorie. De vergelijkbaarheid van deze grasbekleding met die op de Vechtdijk is mede daarom nog onzeker. Vanwege de onzekerheden rondom de belasting die door de klapgenerator wordt geleverd en het moment waarop falen optreedt zijn de punten ingetekend als 4 bolletjes rondom een golfhoogte van 0,6 à 0,7 m.

De standtijdlijnen worden gekarakteriseerd door de parameters a , b en c . De semi-probabilistische berekening van falen van de grasbekleding vindt plaats met de 5% ondergrens waarde van de standtijdlijn [13]. Op het oog is op basis van de beschikbare proefresultaten een eerste schatting gedaan van de parameters a , b en c . Dit is de oranje lijn in Figuur 3.2, gekarakteriseerd door $a=0,45$, $b=-0,09$ en $c=0,25$. De parameter c geeft de golfhoogte waaronder er ook gedurende lange tijd geen falen wordt verwacht. De som van parameter a en c ($=0,7$ m) is de golfhoogte waarbij modelmatig instantaan falen optreedt. De parameter b verzorgt de kromming van de lijn, deze is op het oog geschat zodanig dat deze gelijkvormig is met de lijn voor een open zode op klei.

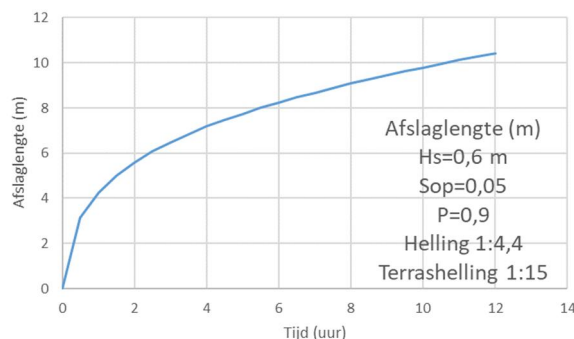
Figuur 4.3 Voorbeeld afslaglengte (m) afhankelijk van tijd (uur)

Indien de grasmat bij een golfhoogte van 0,6 m direct faalt, dan volgt een afslaglengte van ruim 10 m in de rekenkundige stormconditie van 12 uur. Indien de grasbekledingen het 2 uur houdt, dan is de resterende stormduur waarin afslag plaatsvindt nog 10 uur en is de afslaglengte krap 10 m (Figuur 4.3).

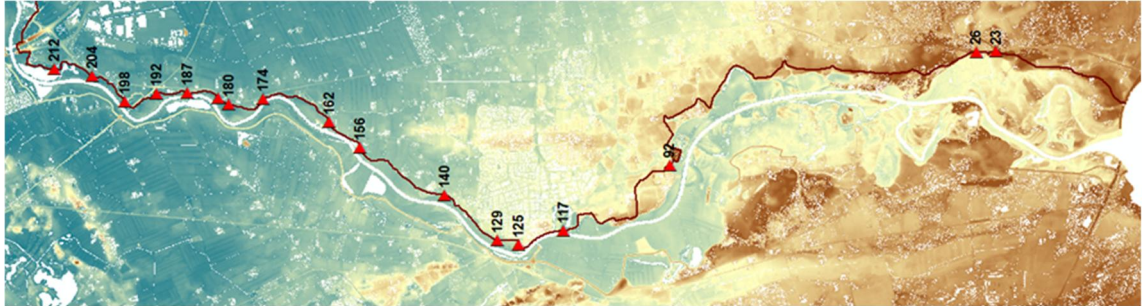
Figuur 4.4 Locaties berekeningen GEBU – golfhoogte traject 9-1

Met behulp van Ringtoets zijn berekeningen gemaakt om een indicatie van de voorkomende golfhoogtes langs de Vechtdijk. De berekeningen zijn uitgevoerd voor het toetsspoor GEBU, voor de locaties zoals aangegeven in Figuur 4.4 en Figuur 4.5.

De berekeningen zijn uitgevoerd voor de doorsnede-eis GEBU signaleringswaarde, 1/40.000 voor dijktraject 9-1 en 1/200.000 voor dijktraject 53-3. Er is gebruik gemaakt van voorlandprofielen. De golfhoogtes zijn berekend voor verschillende waterstanden, vanaf voorlandniveau tot de waterstand bij de doorsnede-eis, signaleringswaarde, GEBU.

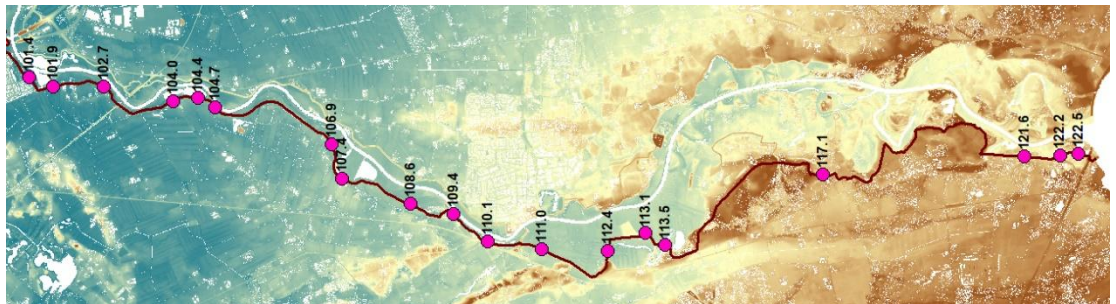
Figuur 4.5 Locaties berekeningen GEBU – golfhoogte traject 53-3

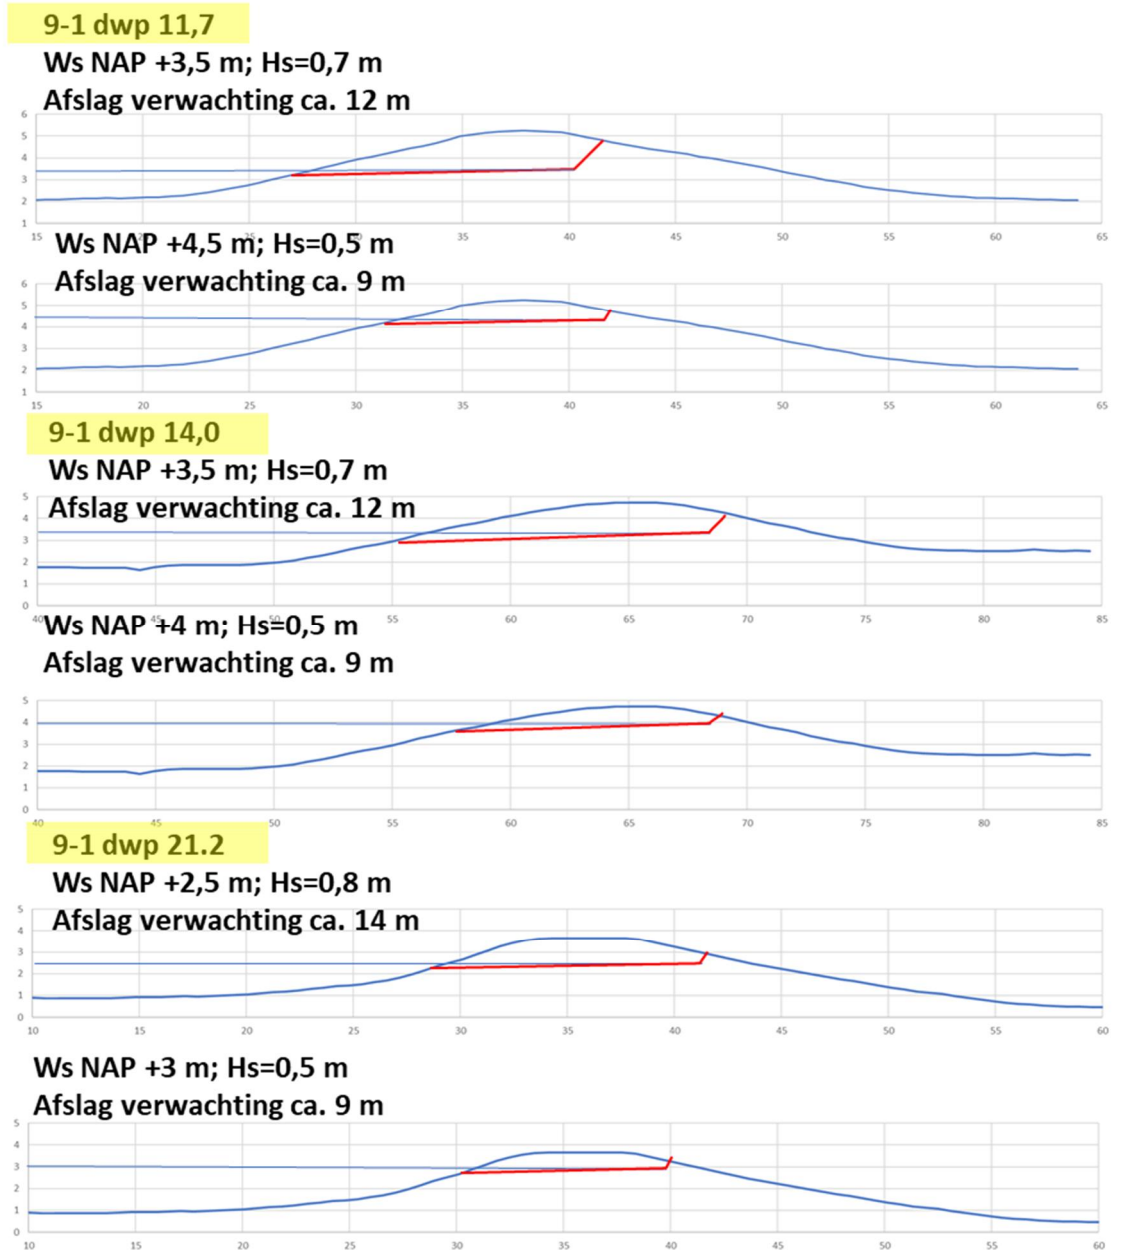
Figuur 4.13 Schetsmatige visualisatie afslaglengte voor drie dwarsprofielen van traject 9-1

verticale lengteschaal zijn ongeveer aan elkaar gelijk genomen, waardoor de hoeveelheid erosie in relatie tot het dijkprofiel zo veel mogelijk inzichtelijk wordt.

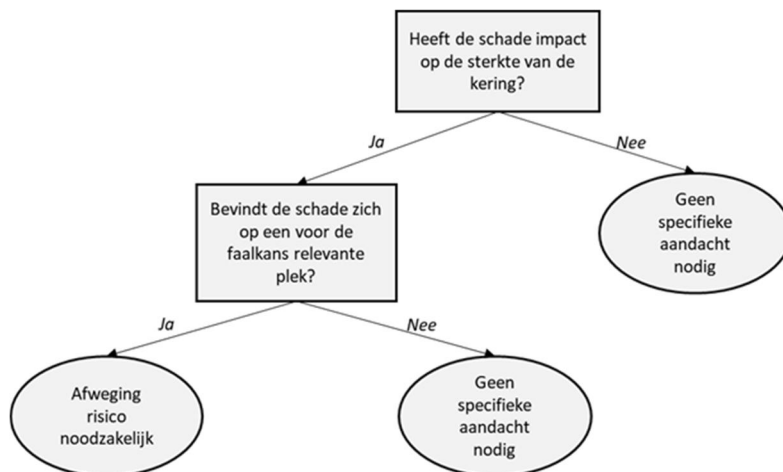
Figuur 5.1 Beslisboom voor risicogestuurd beheer en onderhoud.

Figuur 5.1 geeft handelingsperspectieven voor de omgang met verschillende soorten schade vanuit het effect op de faalkans. Kort samengevat is de kern dat, om impact te hebben op de overstromingskans een schade impact moet hebben op de sterkte, en zich op een voor de faalkans relevante plaats moet bevinden. In dat geval is het afwegen van de effecten van die specifieke schade op de overstromingskans noodzakelijk, om zo een schema van beheer en onderhoud te bepalen wat de impact van de schade op de overstromingskans dusdanig verkleint dat aan de normen wordt voldaan.

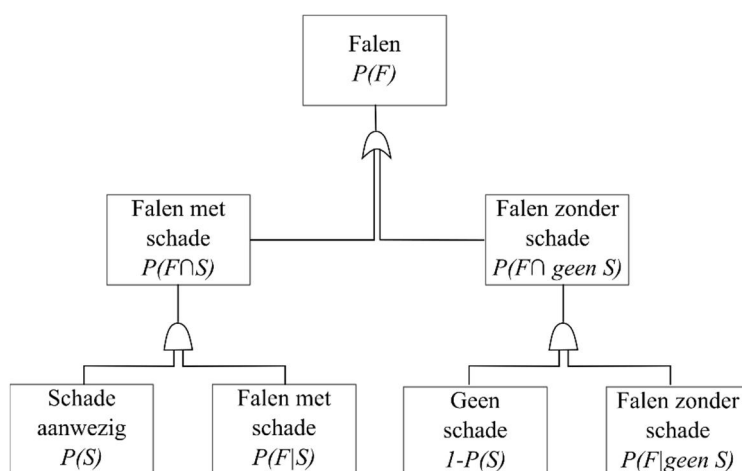
Figuur 2 Foutenboom voor falen met en zonder schade aan de waterkering.
