## Analyse golfklapproeven en golfoverslagproeven

Gras op zand onderzoek product 8

<b>Opdrachtgever</b>	Waterschap Drents Overijsselse Delta
<b>Contactpersoon</b>	P. Schoonen
<b>Referenties</b>	Opdracht onderzoek gras op zand, kenmerk Z/19/025946/137132 d.d. 5 mei 2020
<b>Trefwoorden</b>	Grasbekleding, golfoverslagproeven, golfklapproeven, gras op zand, Vechtdijk, erosie

<b>Versie</b>	1.0
<b>Datum</b>	13-09-2021
<b>Projectnummer</b>	11204369-002
<b>Document ID</b>	11204369-002-GEO-0015
<b>Pagina's</b>	120
<b>Classificatie</b>	
<b>Status</b>	definitief

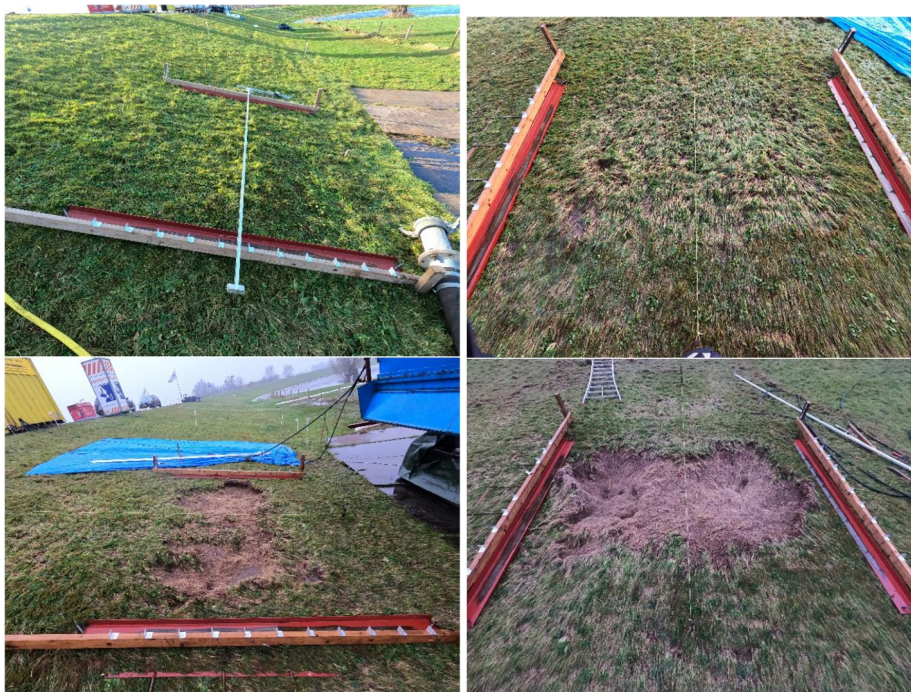
Figuur 2.2 Schadeontwikkeling Testsectie 1A (van links boven met de klok mee: voor de start, na 52 cycli, na 88 cycli en na 124 cycli) Geen falen toplaag

In de onderstaande figuren wordt een beeld geschetst van de ontwikkeling van de schade bij de drie proeven 1A, 2A en 3A (Figuur 2.2, Figuur 2.3 en Figuur 2.4). De foto's zijn overgenomen uit [1].

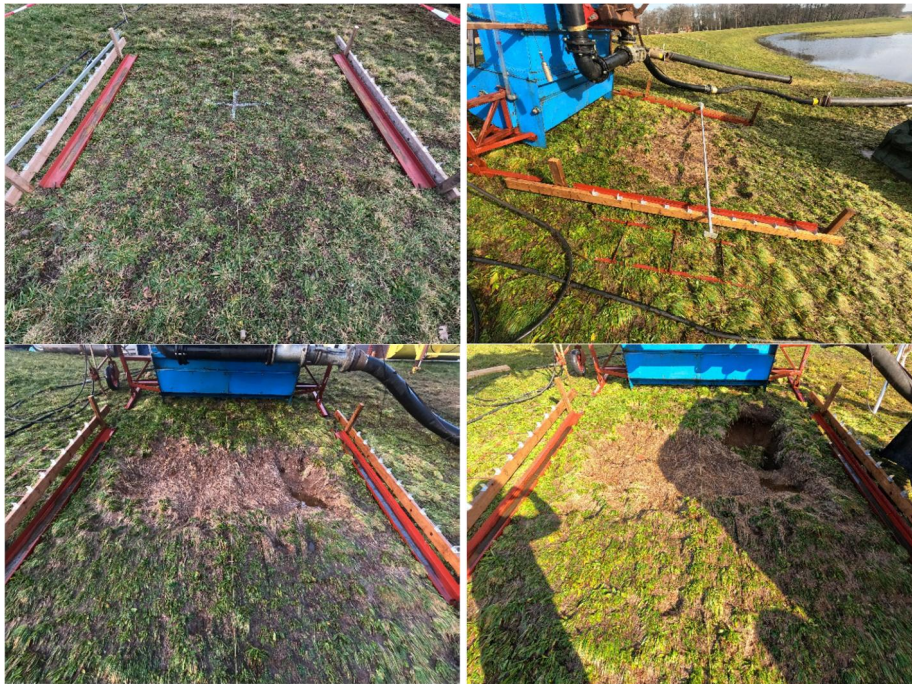
Figuur 2.3 Schadeontwikkeling Testsectie 2A (van links boven met de klok mee: voor de start, na 24 cycli, na 32 cycli en na 36 cycli) falen toplaag

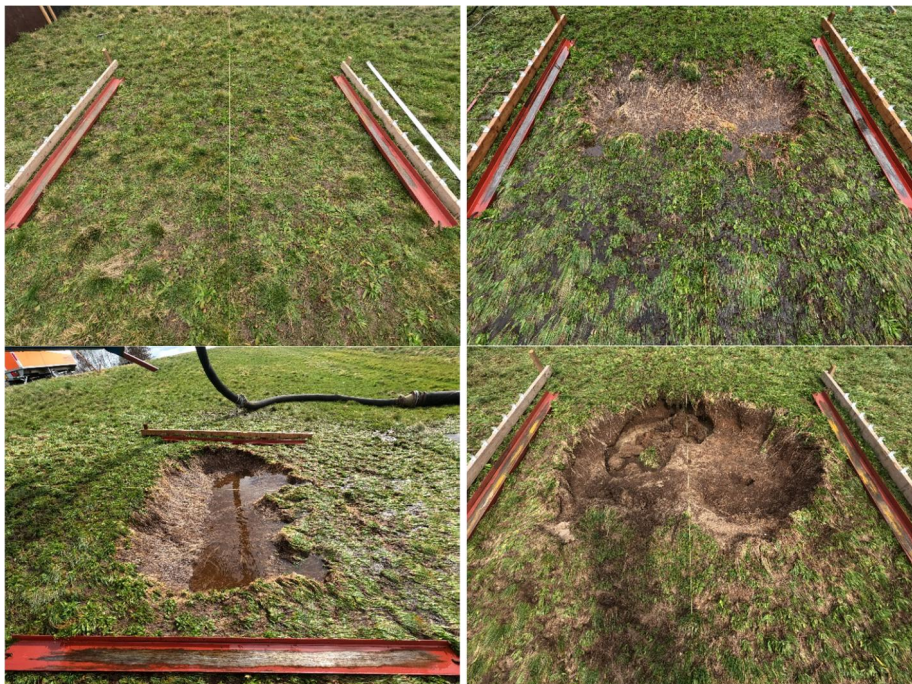
Figuur 2.4 Schadeontwikkeling Testsectie 3A (van links boven met de klok mee: voor de start, na 28 cycli, na 52 cycli en na 69 cycli) falen toplaag

Op Testsectie 3A is na een gegeneerde stormduur van 8,7 uur de grasbekleding bezwaken. De foto's voor deze testsectie laten zien dat er bij het ontwikkelen van de erosiekuil water in de kuil blijft staan (hetgeen ook bij de andere twee proeven is waargenomen). De golfvolumes voor de cycli die het profiel aan de onderzijde raken zullen in het water vallen, waardoor de piekdrukken en allicht de erosie minder is dan dat de volumes niet in het water vallen. Het zou kunnen dat in werkelijkheid ook een dergelijk mechanisme optreedt, maar dit is enigszins onzeker. In [16] wordt de schadeontwikkeling tussen proeven met de golfklapproeven en de Deltagoot vergeleken, het is echter niet helemaal zeker of bij deze golfklapproeven ook water in de kuil is blijven staan.

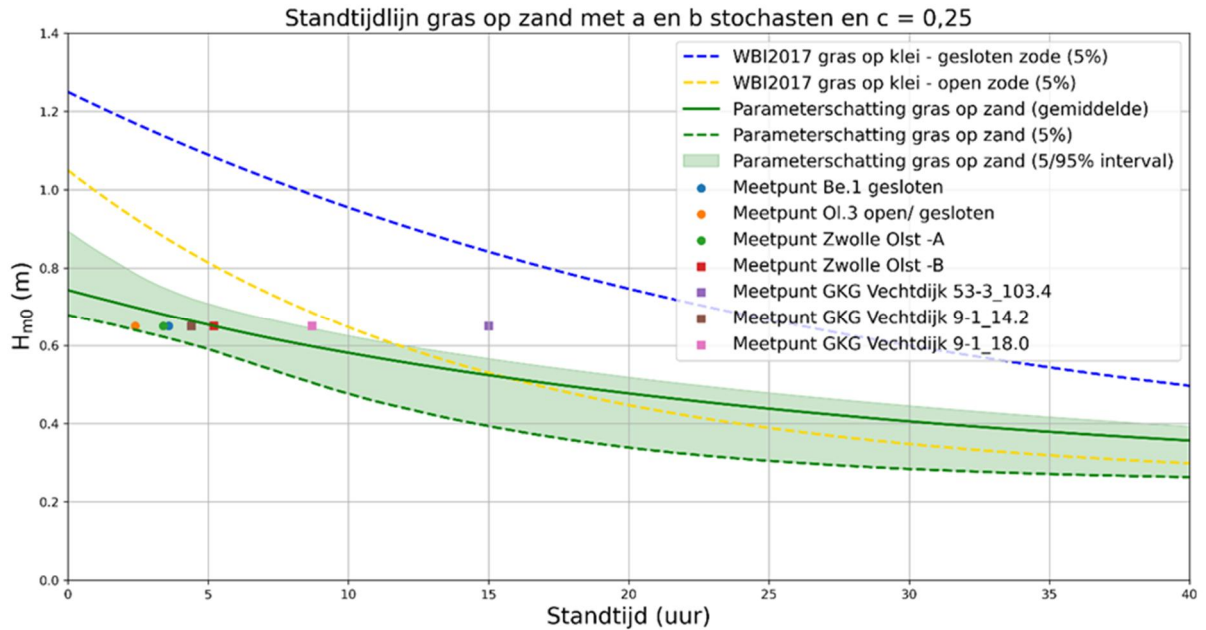
Figuur 2.5 Schatting van de standtijdlijnen gras op zand op basis van de 5% ondergrens en het gemiddelde a-waarde en b-waarde stochastisch en c-waarde deterministisch 0,25 m

indien zowel parameter a als b als stochast wordt beschouwd en voor parameters c een deterministische waarde van 0,25 m wordt aangehouden.

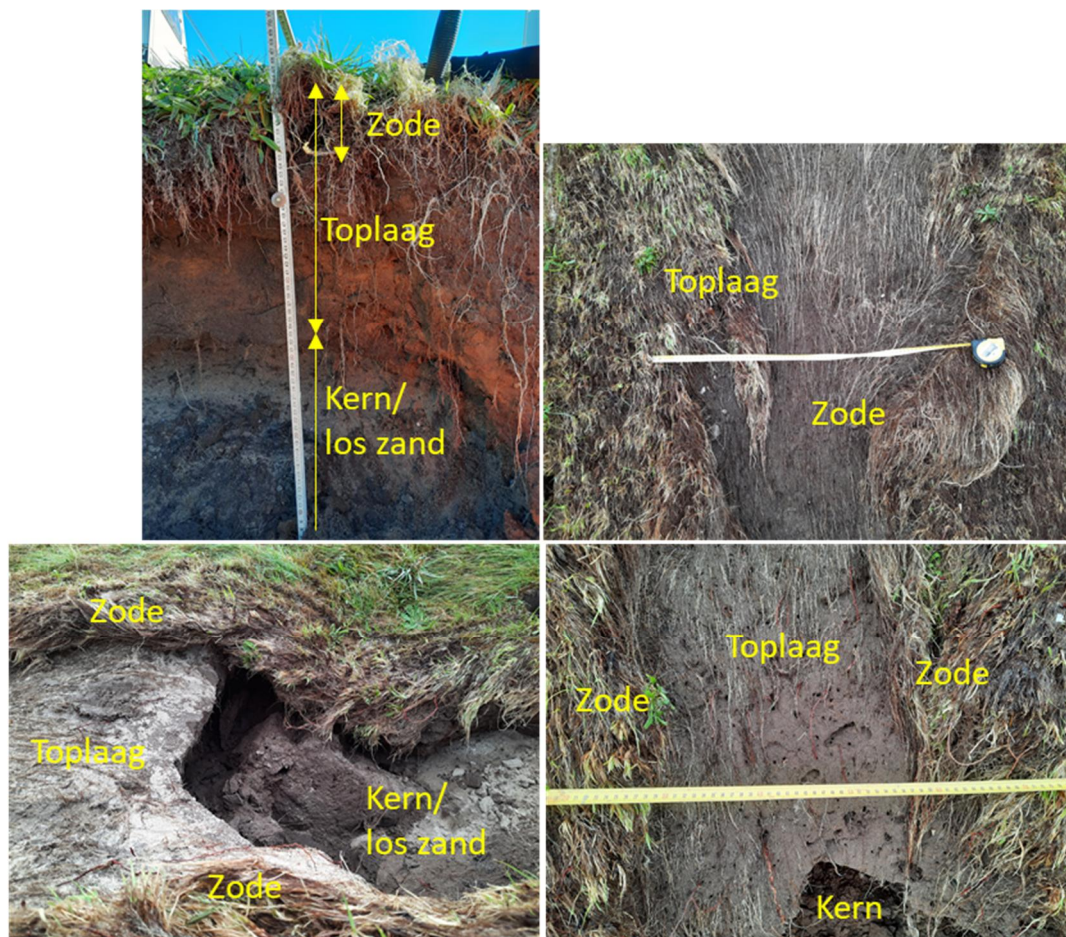
Figuur 3.6 Illustratie schade en doorbraak van de toplaag op de Vechtdijk, onderscheid tussen zode, toplaag en kernmateriaal (zode is onderdeel van de toplaag). Linksboven: toplaag doorgebroken; rechtsboven: schade; linksonder: toplaag doorgebroken; rechtsonder: toplaag doorgebroken

Het falen van de grasbekleding treedt op als de toplaag doorbreekt. De toplaag blijkt, net als bij grasbekledingen op een substraat van klei, te bestaan uit twee lagen. Bovenop ligt de zode met een laagdikte van circa 0,1 m. Het wortelnet is hier zeer dicht. Bij het begin van schade ontstaat er een gaatje in deze zodelaag. Daarna stroopt de zodelaag af. De grond uit de zodelaag verdwijnt met verloop van tijd en het wortelnet van de zodelaag kan langs de randen blijven hangen. Deze wortelmassa is taai en sterk. Onder de zodelaag bevindt zich een laag waarin voldoende wortels aanwezig zijn om in combinatie met enige plakkracht tussen de zandkorrels een erosiebestendige laag te vormen. De mogelijkheid bestaat dat de erosiebestendige laag aan het oppervlak van de schade het gevolg is van interne slemp (zie hiervoor Paragraaf 3.8.1). Het oppervlak is relatief glad. Wortels die afgebroken zijn bij het lostrekken van de zodelaag hangen uit het oppervlak. Erosie van deze laag gaat relatief geleidelijk de diepte in tot dat op circa 0,3 à 0,4 m de dichtheid aan wortels in combinatie met plakkracht van de korrels ineens vermindert. Daaronder zijn nog maar weinig wortels en plakkracht en bevindt zich los zand dat makkelijk wegspoelt door golfoverslag. Tijdens de proeven vertaalt dit zich in het ineens meevoeren van veel zand uit de erosiekuil en het hiermee ineens veel sneller verdiepen van de kuil. Een en ander wordt geïllustreerd door middel van enkele foto's in Figuur 3.6. Hierin is aangegeven wat de toplaag is, de zode en het onderliggende kernmateriaal.

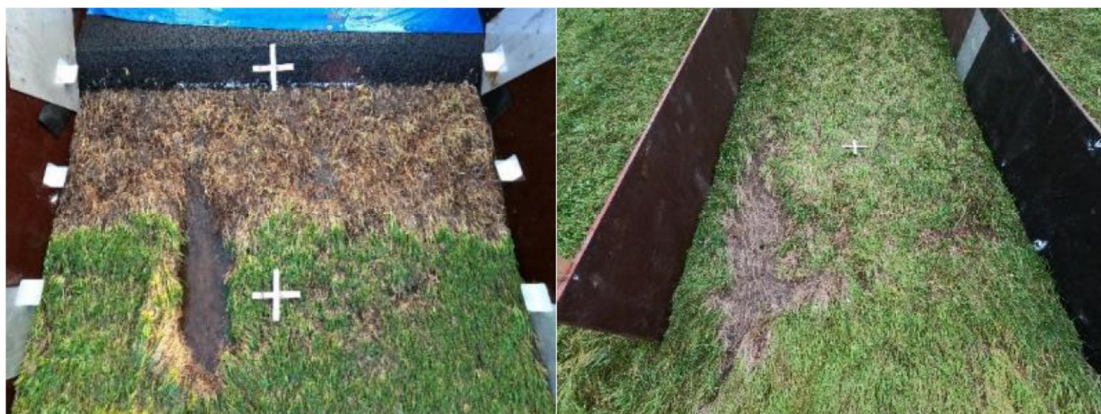
Figuur 3.7 Schade vak 4 bij de kruin(links) en vak 14 en 15 onderaan het talud (rechts)

Er is geen falen van de grasbekleding opgetreden binnen de uitgevoerde proefduur, inclusief de volumes behorend bij de hydraulische metingen. Er is wel schade opgetreden ter plaatse van vak 4, bovenaan het talud en vak 14 en 15 onderaan het talud (Figuur 3.7).

Indien schade optreedt rondom  $D = 1000 \text{ m}^2/\text{s}^2$ , dan wordt een  $U_c$  berekend van  $4,9 \text{ m/s}$  op de kruin en  $6,5$  à  $7 \text{ m/s}$  op het talud. Hierbij wordt opgemerkt dat het criterium van het optreden van schade een relatief onbetrouwbare schatter is van  $D$ .

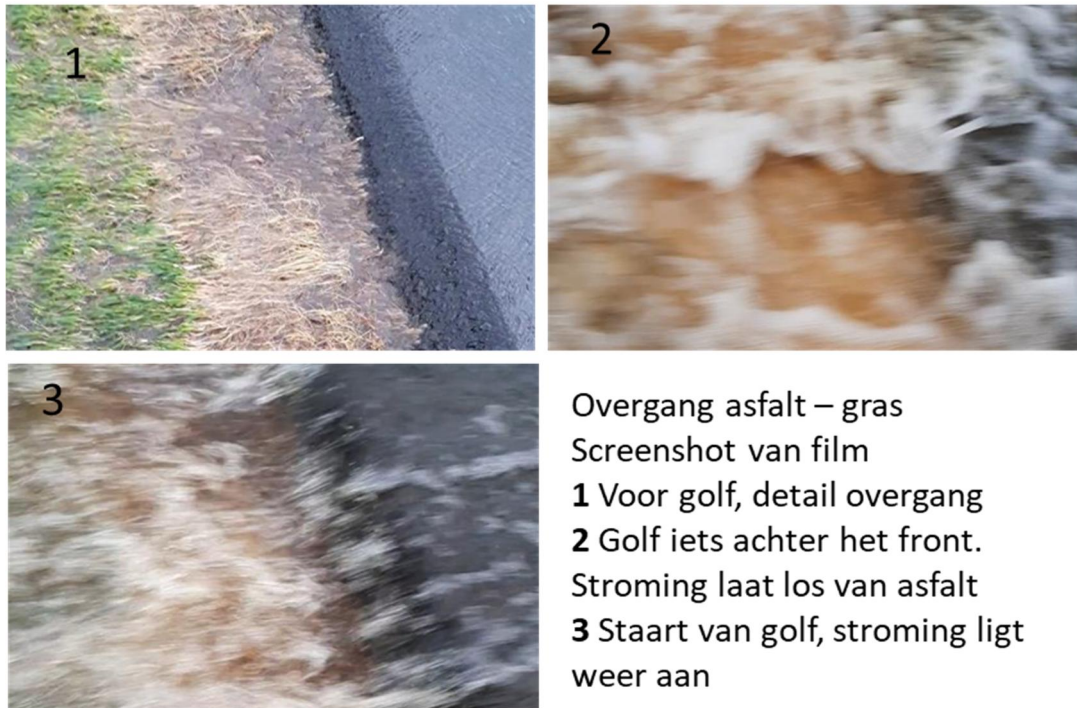
Figuur 3.8 Screenshots van film van golfoverslagvolume die over de rand van het asfalt stroomt. Bij grote volumes liet de stroming los (lucht onder de stroming langs de asfaltrand)

De mogelijkheid bestaat dat het hoogteverschil tussen het asfalt en de grasbekleding lokaal tot een hogere belasting op de grasbekleding leidt. Tijdens de proeven is gezien dat de stroming soms loslaat van het asfalt en een klein stukje verder op het gras weer aanligt aan de bekleding (Figuur 3.8). Dit kan lokaal tot hogere drukgradiënten leiden en daarmee een hogere erosieve belasting. Overigens zal ook zonder loslating van de stroming, de ombuiging van de stroomrichting kunnen leiden tot een lokaal hogere belasting.

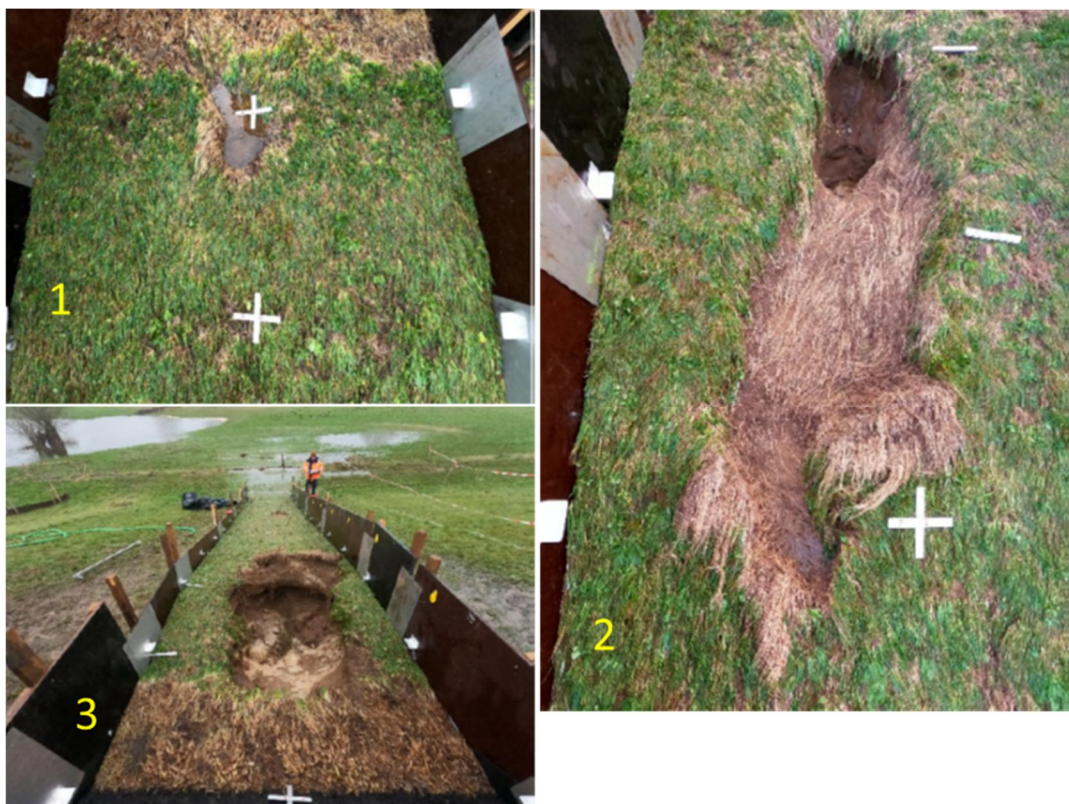
Figuur 3.9 Schade vak 5 bij de kruin (1), falen (2) en resultaat na extra 0,5 uur GO190\_1,0 ten opzichte van falen (3)

Er is schade gevolgd door falen van de grasbekleding opgetreden (Figuur 3.9). Na falen van de bekleding is de proef met 190 l/s per m bij een golfhoogte van 1 m nog een half uur doorgezet, leidend tot een flink gat in de dijk.

Voor de gedetailleerde beschrijving van de proefstrook, met beeldmateriaal, wordt verwezen naar [1]. Onderaan het talud waren molgangen aanwezig. De uiteindelijke plek van falen bovenaan het talud kwam door de uitbreiding van een klein gaatje in de toplaag. Onbekend is of dit ook een mollengang was, andere dierlijke graverij, of de voormalige plek van een paaltje is geweest (het gaatje leek vrij verticaal naar beneden te gaan). Het effect van mollen en andere kleine gangetjes wordt niet apart meegenomen bij de bepaling van de  $U_c$ . Dit soort kleine schades horen bij taluds en zijn met normaal beheer en onderhoud niet te voorkomen.

Op basis van falen van de grasbekleding ( $D=7000 \text{ m}^2/\text{s}^2$ ) wordt een  $U_c$  berekend van 5,1 m/s. Deze  $U_c$  geeft op het moment van schade  $D=730 \text{ m}^2/\text{s}^2$ , van gelijke orde van grote als het criterium voor eerste schade van  $1000 \text{ m}^2/\text{s}^2$ .

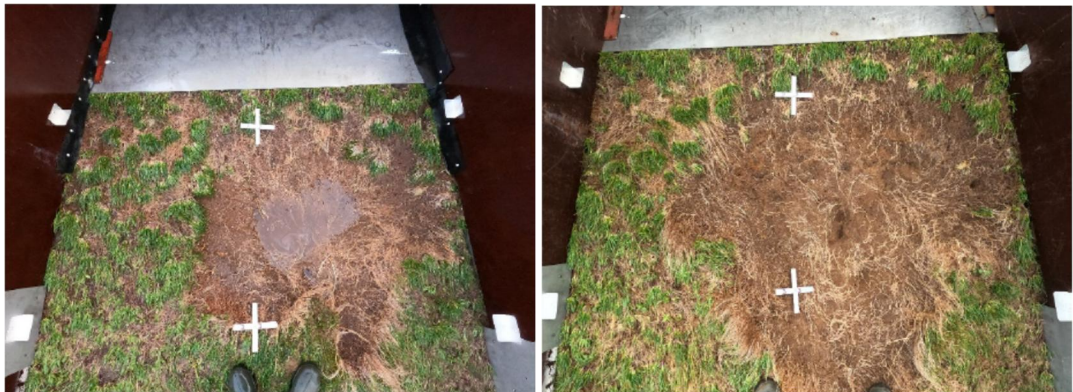
Figuur 3.12 Schade vak 2 (links) na 5 uur GO100\_1,0 en na 3,75 uur GO190\_1,0

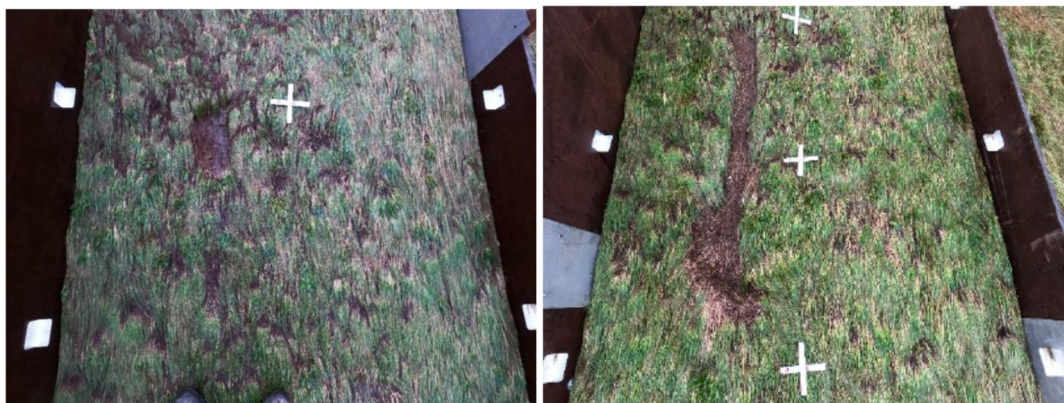
Figuur 3.13 Schade vak 6 (links) na 3,25 uur GO190\_1,0 en na 5 uur GO190\_1,0 (rechts)

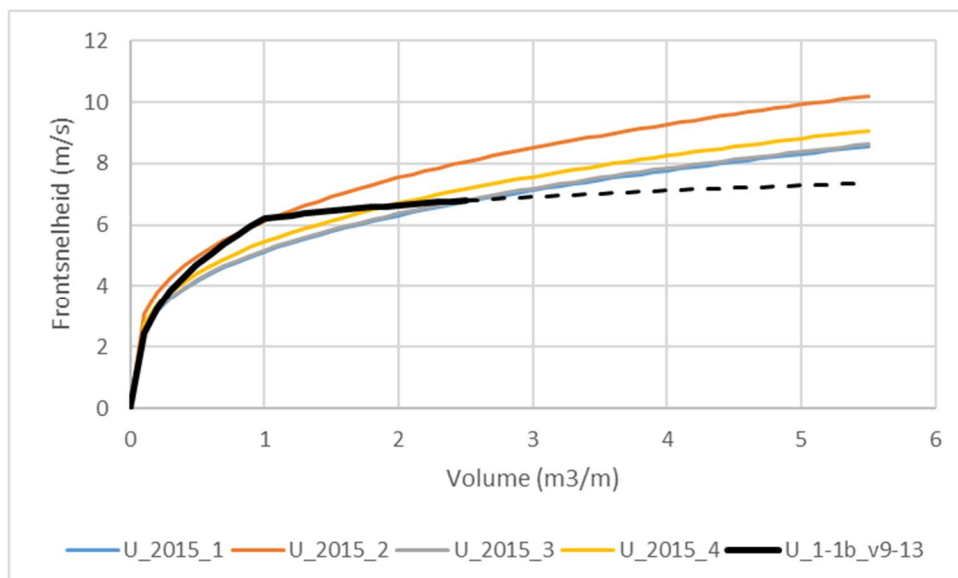
Figuur 3.18 Relaties frontsnelheid tegen volume voor de vier stroken van de proeven uit 2010 (U\_2010) ) en die van de recente proef met de golfoverslagsimulator (U\_1-1b)

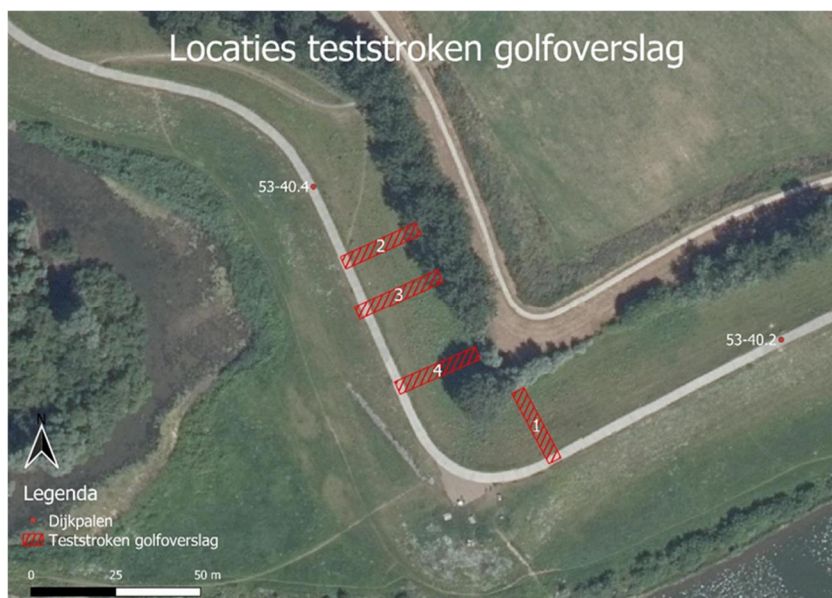
Figuur 3.19 Ligging proefstroken

De ligging van de proefstroken is aangegeven in Figuur 3.19. Op de kruin ligt een betonpad, de overgang hiervan naar de grasbekleding is meegenomen in de proeven.

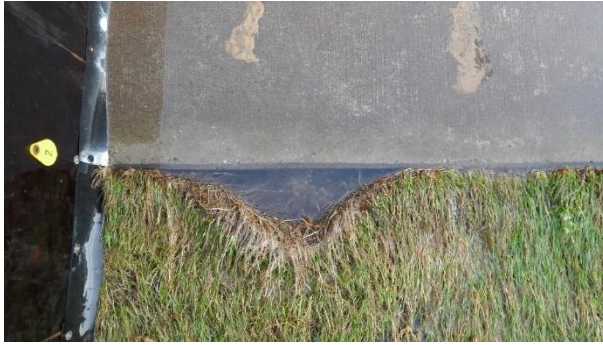
Figuur 3.21 Schade strook 1 aan het einde van de proef met 50 l/s per m

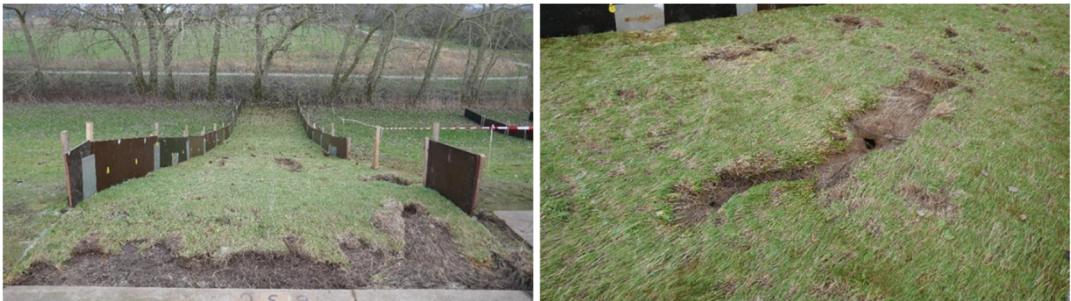
Figuur 3.22 Schade bovenaan het talud op de overgang van betonpad naar gras (links) en doorbraak van de toplaag op het talud (rechts), beide aan het einde van het proefprogramma

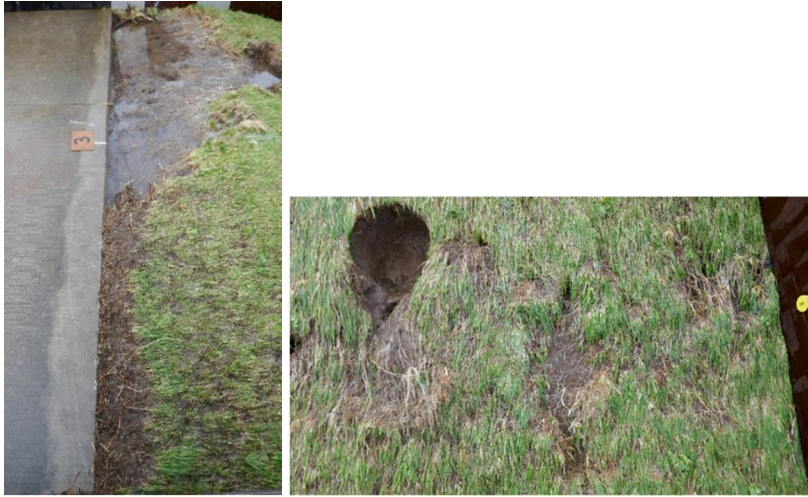
*Figuur 3.23 Schade aan overgang betonpad naar gras en rondom een aangebrachte schade op het talud (beide einde proef na 2 uur 50 l/s per m)*

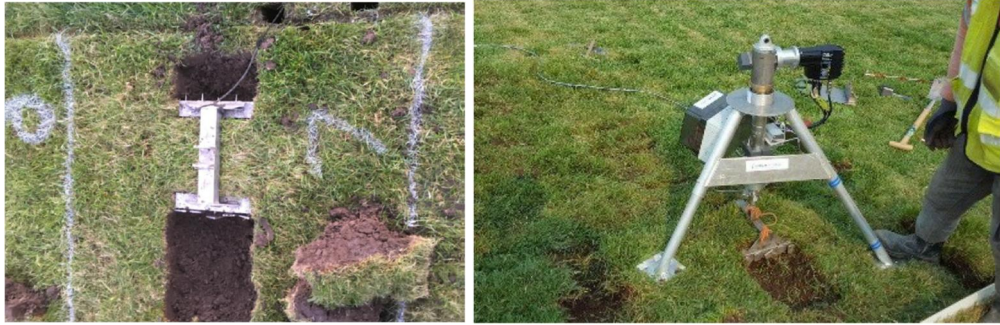
Figuur 3.24 Grastrekproef [3]

Bij een grastrekproef wordt met de graszodetrekker een stuk zode van 0,2x 0,2 m<sup>2</sup> uit de bekleding getrokken en wordt de hiervoor benodigde maximale kracht gemeten (Figuur 3.24).

In totaal zijn per proeflocatie 40 grastrekproeven uitgevoerd: 30 met twee zijden en 10 met vier zijden los gesneden. De trekkracht voor de zoden die aan vier zijden zijn losgesneden wordt gebruikt om de trekkracht voor de zode die aan twee zijden zijn losgesneden om te rekenen naar de trekkracht van een intacte zode. Deze trekkrachten worden vervolgens omgezet naar de kritische normaalspanningen om de  $U_c$  te bepalen. Omdat de kans dat de grasbekleding bezwijkt het grootst is op de zwakste plek wordt voor de berekening van de  $U_c$  verondersteld dat de 2,5% ondergrenswaarde van de kritische normaalspanning representatief is.

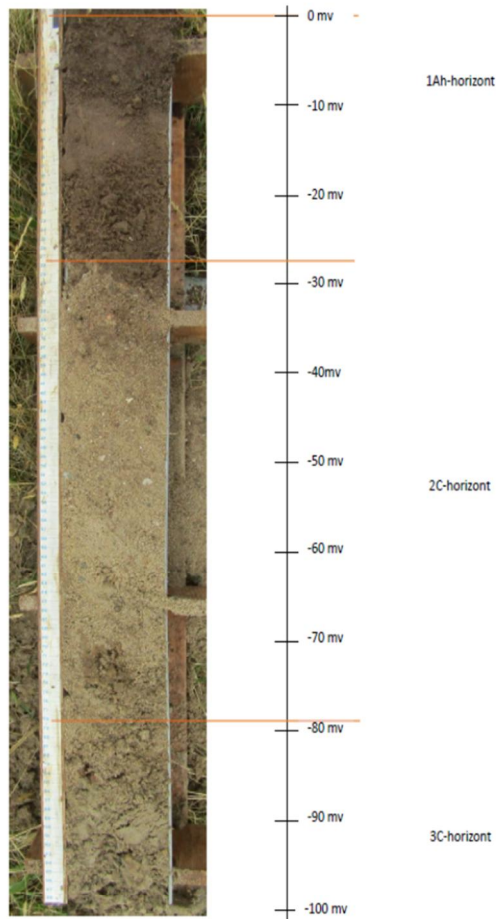
## 18.2 buiten

Figuur 3.27 Bodemproefiel 9-1 18.2 buiten stroken 2-1 buitentalud en 2-2 binnentalud

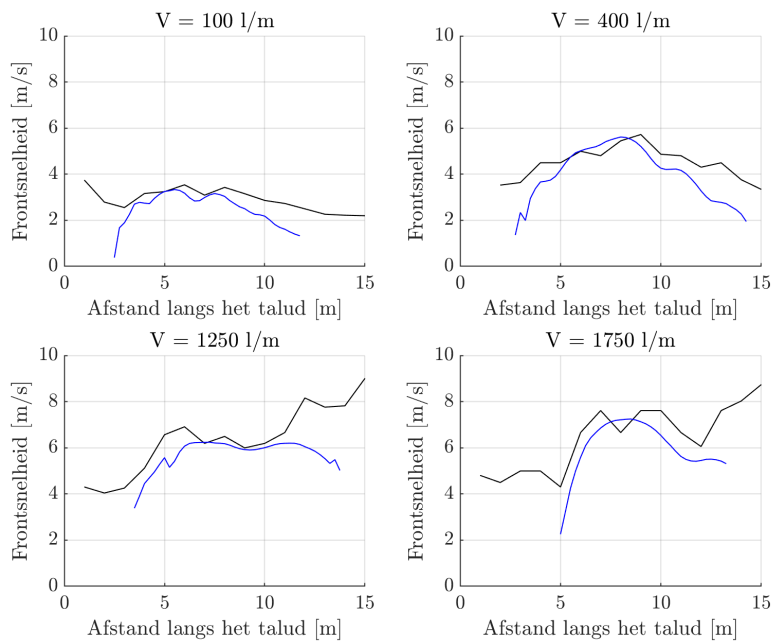
Figuur 3 Vergelijking van de gemiddelde frontnelheden tussen de handmatige analyse (zwart) en de automatische analyse (blauw) voor vier volumes.

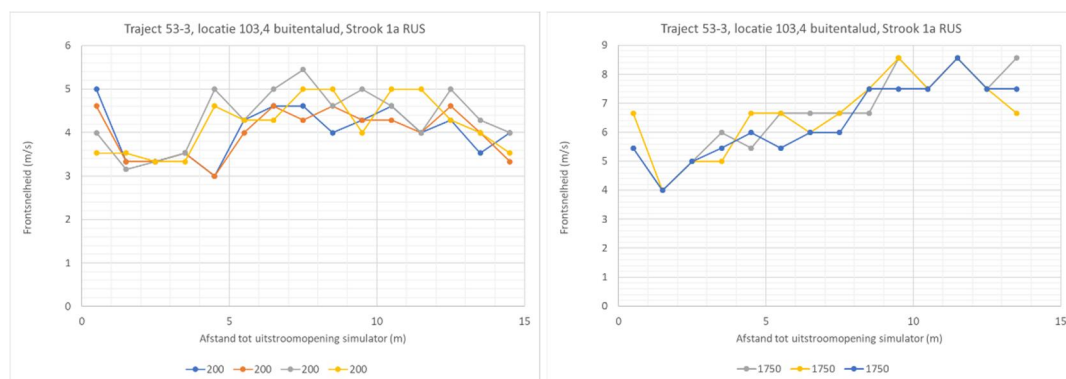
Figuur 6.1 Frontsnelheid (m/s) tegen afstand van de uitstroomopening voor 4 volumes van 200 l/s en 3 volumes van 1750 l/m.

Te zien is dat de bandbreedte van de metingen in de orde van 1 m/s is. In Figuur 6.2 staan voor de vakken 9-10, 10-11 en 11-12 de gemeten frontsnelheden, de gemiddelde fit en een fit aan de hoge en lage kant van de metingen. De naamgeving van de vakken betreft de afstand tot de uitstroomopening in meter, langs het talud gemeten. De fitparameters staan in Tabel 6.1.

Het terugrekenen van de  $U_c$  gebeurt met een formule die de relatie geeft tussen het losgelaten volume en de frontsnelheid voor een bepaalde locatie ten opzichte van de uitstroomopening. Hierbij is uitgegaan van een benadering van het gemiddelde van de frontsnelheid. In deze paragraaf wordt gekeken naar de invloed van verschillen in de benaderingsfunctie binnen de bandbreedte van de variabiliteit op de teruggerekende  $U_c$ . Een beeld van de variabiliteit in frontsnelheid wordt geschetst in Figuur 6.1.

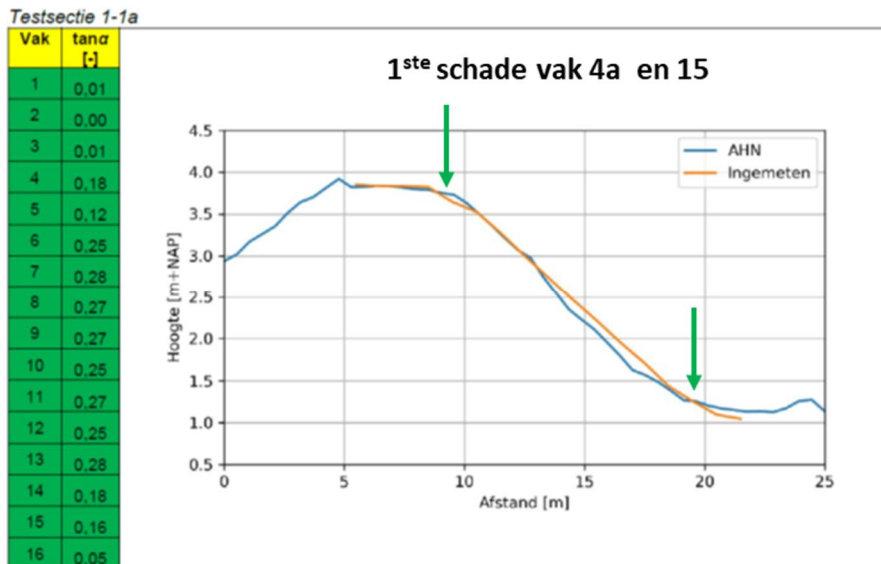
Figuur 6.3 Dwarsprofiel locatie 1-1a obv AHN en lokaal ingemeten [1] met de plaatsen van eerste schade in (m) ten opzichte van de uitstroomopening van de simulator

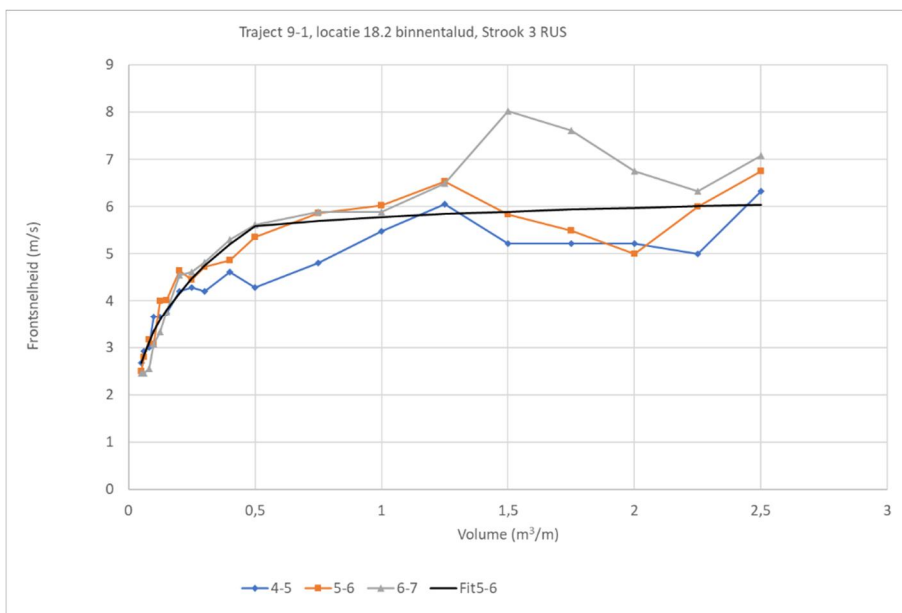
Figuur 6.32 Gemeten frontsnelheden vak 4-5, 5-6 en 6-7 met machtsfunctie-fit voor vak 5-6

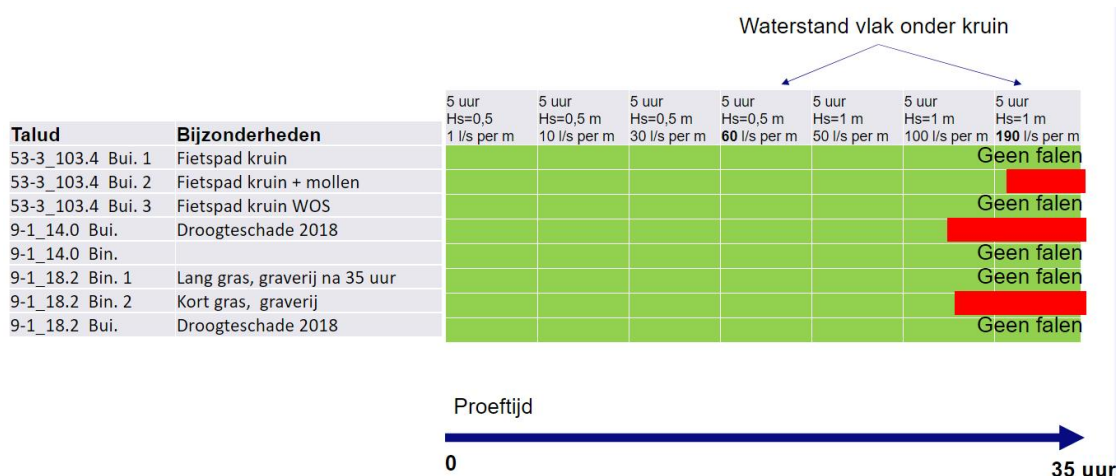
Figuur 3-1 grafisch overzicht proefresultaten golfoverslag Vechtdijk

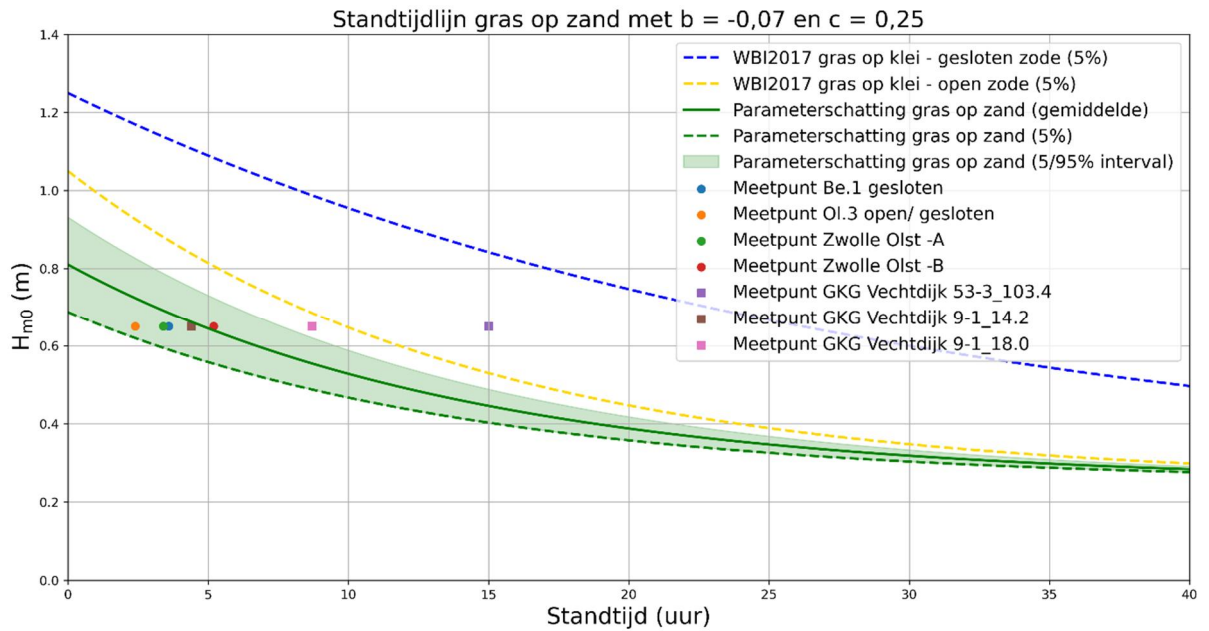
Figuur 6.38 Histogrammen van  $a$  en  $\sigma$  (boven) en standtijdlijn (onder) als een  $b$ -waarde van  $-0,07$  wordt gebruikt.
