Erosie van kleibekleding met gras op boventalud van Waddenzeedijken

Meetverslag Deltagootproeven

Opdrachtgever	Waterschap Noorderzijlvest
Contactpersoon	Bert de Wolff, Ate Wijnstra en Heine van Maar
Referenties	Opdracht van 7 juli 2020 met kenmerk Z/20/036703
Trefwoorden	Zeedijken, reststerkte, kleilaag, grasbekleding, erosie

Versie	2
Datum	27-08-2021
Projectnummer	11204841-006
Document ID	11204841-006-HYE-0008
Pagina's	187
Classificatie	
Status	definitief

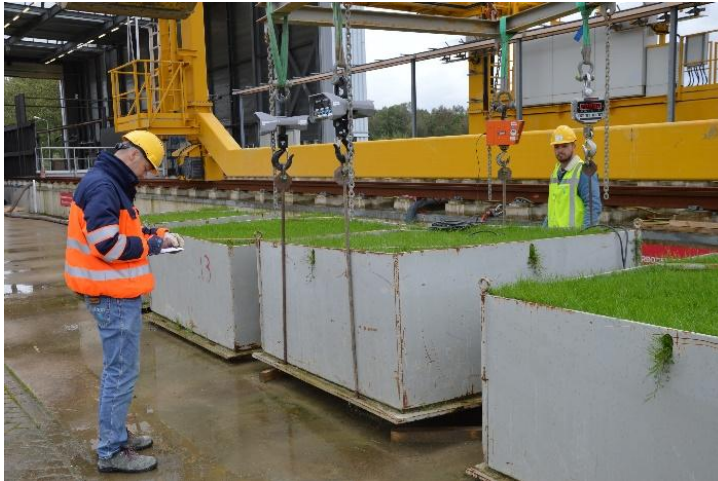
Figuur 3.6 De kleiblokken zijn regelmatig gewogen om het vochtgehalte te monitoren

Eenmaal bij de Deltagoot aangekomen zijn de kleiblokken met gras bijna dagelijks een half uur besproeid met water, behalve op regenachtige dagen en in het weekend. Hierdoor is het vochtgehalte van de klei geleidelijk toegenomen. Dit is gemonitord door de kleiblokken af en toe te wegen, zie Figuur 3.6.

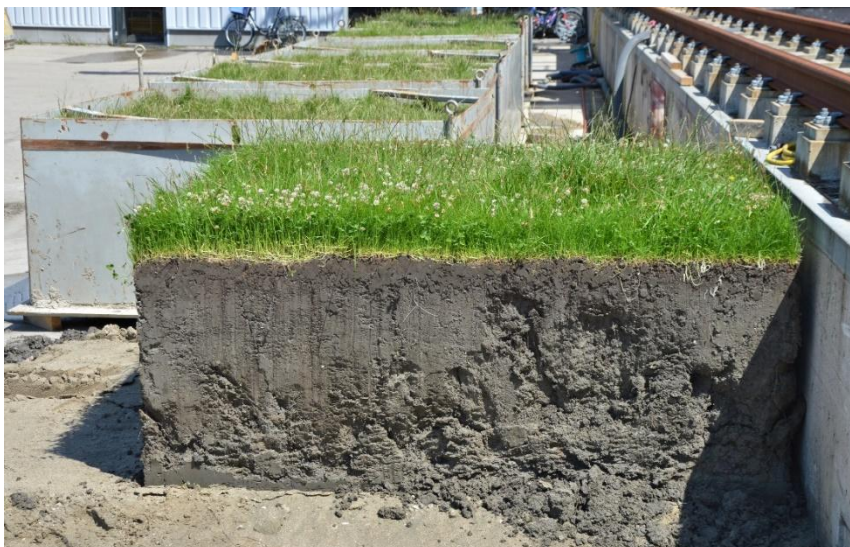
Figuur 3.7 Uitgepakt kleiblok met gras van Lauwersmeerdijk (ongebruikt reserveblok)

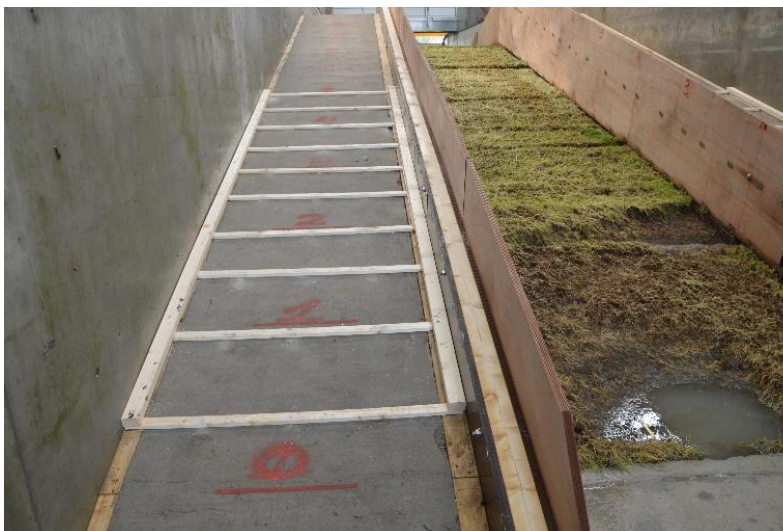
Figuur 4.11 Versterking van het houten schot door middel van een balk en verbinding naar de gootwand met latten

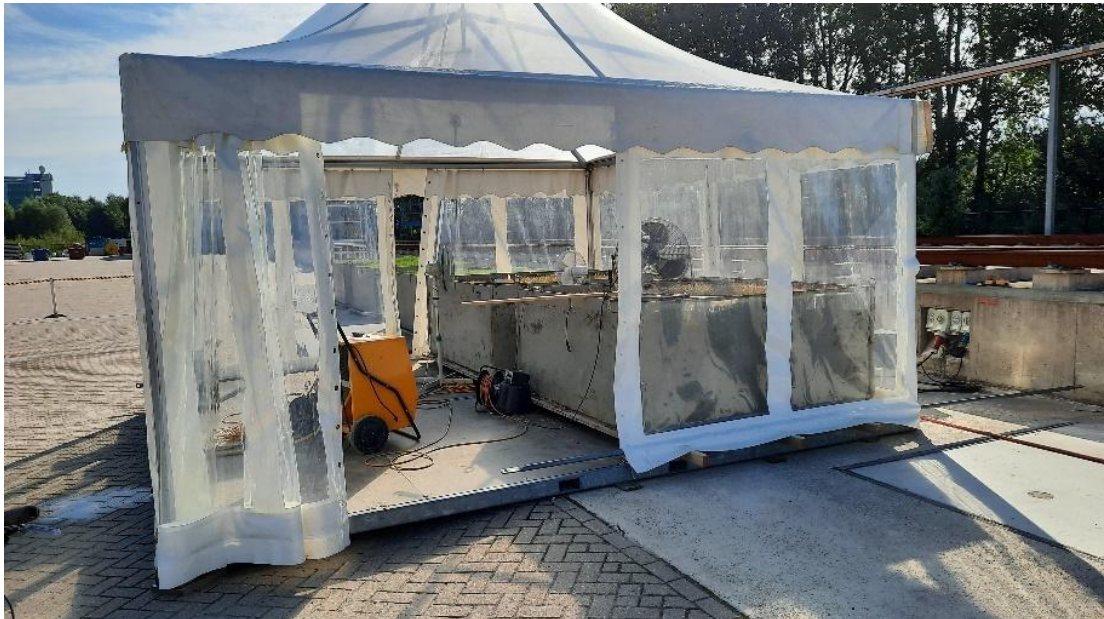
Figuur 4.18 Tent met twee kleiblokken met gras voor het simuleren van een hete droge zomer

De eerste twee kleiblokken boven de overgang in de modelopstelling hebben voor het inbouwen in de Deltagoot gedurende 83 dagen (van 6 juni tot 10 september) in een tent gestaan zonder water, zie Figuur 4.18. Door middel van verwarming is er voor gezorgd dat de temperatuur relatief hoog was en met een luchtontvochtiger is de luchtvochtigheid verlaagd. Vanaf dag 17 is tweemaal daags de temperatuur en de luchtvochtigheid gemeten. De resultaten hiervan zijn te zien in Figuur 4.19. Verder waren er drie ventilatoren in de tent opgesteld.

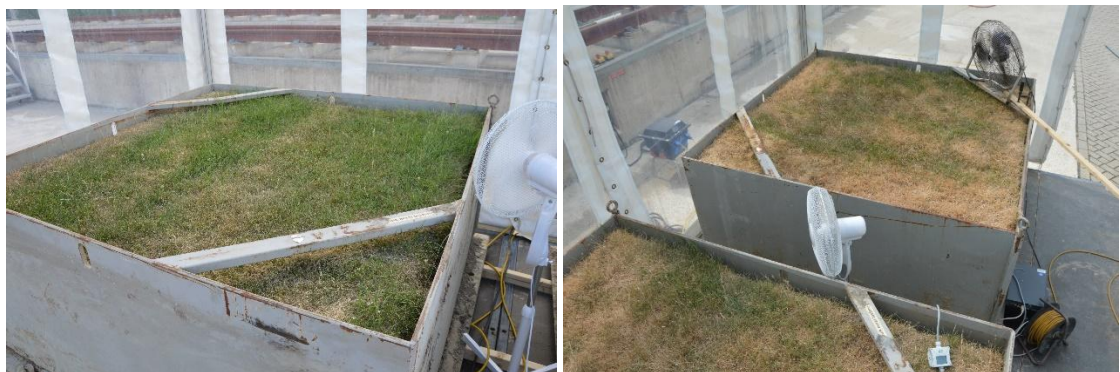
Figuur 4.20 Het gras tijdens de hete droge zomer (links na 39 dagen rechts na 59 dagen)

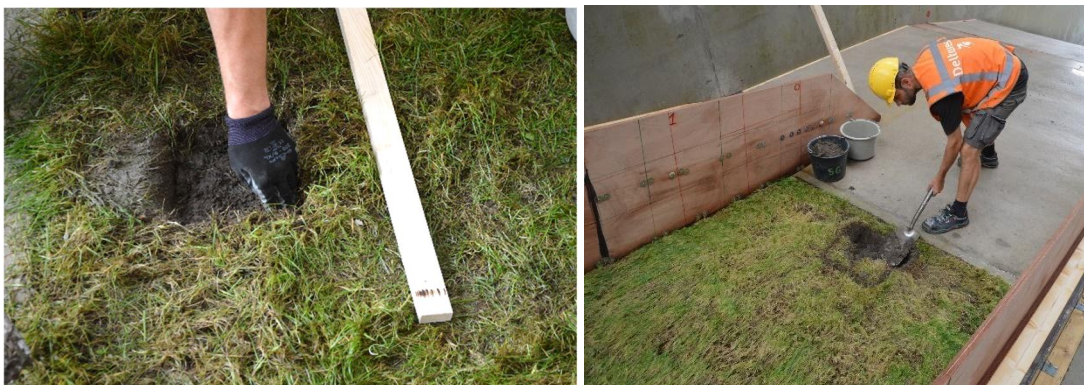
Figuur 5.2 Kunstmatige schade aan de grasbekleding (links na K2_01; rechts na K2_02)

Het proevenprogramma van serie K2 is te zien in Tabel 5-2. Direct na de ingolfproef van ruim 10 minuten om het gras plat te krijgen, is er een kunstmatige schade aangebracht van 20 x 20 cm² met een diepte van 5 cm, zie Figuur 5.2. De onderrand van deze schade zat op 10 cm van de overgang tussen de harde bekleding grasbekleding. Het gras is tevens evenwijdig aan de gootas geverticuteerd (op stand 3 met een diepte van 4 cm). Omdat er vervolgens na 2 uur golven in proef K2_02 nog steeds niet veel erosie was opgetreden, is de kunstmatige schade vergroot naar 40 x 40 cm² met een diepte van 15 cm.

Om de erosie te versnellen is vervolgens de schade kunstmatig vergroot naar 40x40 cm² en 15 cm diep (zie Figuur 5.2 en Fig. B-30), die na 1,62 uur golven tijdens proef K1_05 groeide naar een diepte van 0,42 m, zie Fig. B-32 en Fig. A-2.

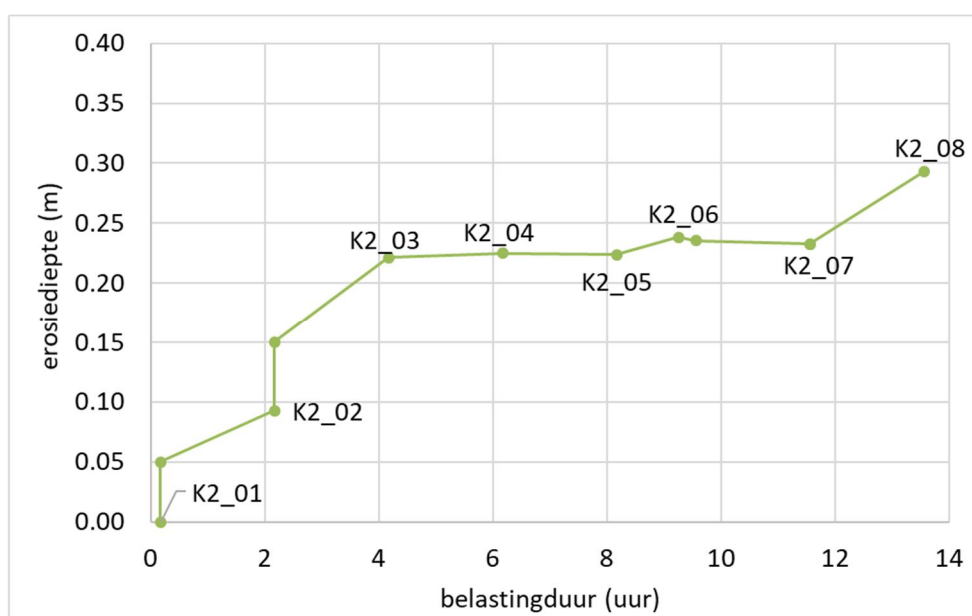
Figuur 6.8 Erosiediepte als functie van de tijd tijdens proevenserie K2

Het verloop van de grootte van de erosiediepte en erosievolume als functie van de tijd is gegeven in Figuur 6.8 en Figuur 6.9. De verticale lijnen in de figuur betreffen de momenten waarop de erosie kunstmatig vergroot is. Dit is gedaan omdat de erosie zo traag verliep.

In Figuur 6.8 is te zien dat de erosiediepte steeds toeneemt na het aanbrengen van kunstmatige schade, namelijk na 0,17 uur (na proef K2_01), 2,17 uur (na proef K2_02), en 11,57 uur (na proef K2_07). Maar na deze tijdelijke toename van de erosiediepte stagneert de erosie en is in de periode $4,14 < t < 11,57$ uur nauwelijks toegenomen. In diezelfde periode is het erosievolume wel toegenomen, zoals te zien is in Figuur 6.9. Het erosiegat wordt dus niet dieper, maar beslaat wel een steeds groter oppervlak.

Na proef K2_07 is een iets kleinere erosiediepte gemeten dan na proef K2_06. Dat kan komen door klei die van elders is geërodeerd en is blijven liggen op het diepste punt van de erosiekuil.

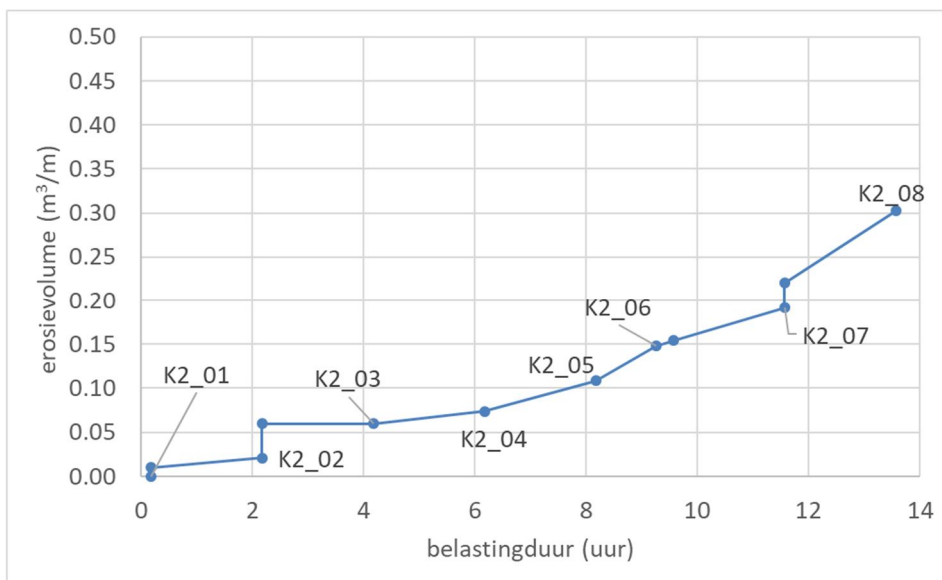
Figuur 6.9 Gemeten erosievolume als functie van de tijd tijdens proevenserie K2

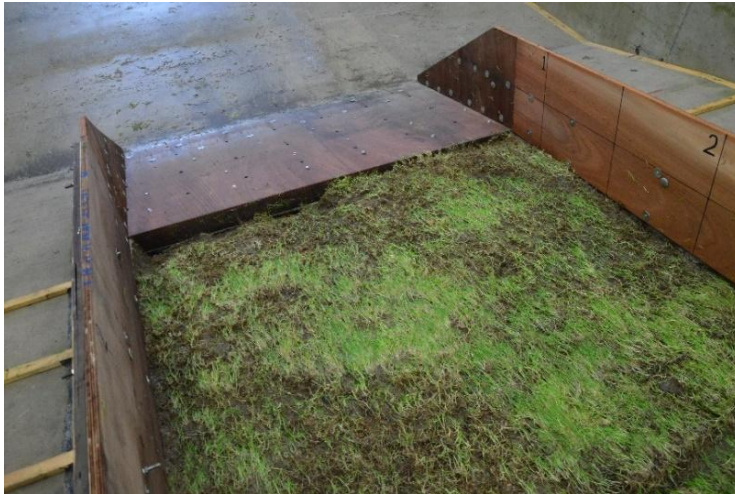
Figuur 6.13 Erosie bij de overgang na proef K4_01

Direct na proef K4_01 was er al enige erosie ontstaan bij de overgang (zie Figuur 6.13) en daarom is er deze keer geen kunstmatige schade aangebracht. Ook was het gras al vrij sterk aangetast geraakt in vergelijking tot proevenseries K1 en K2 met gras van de Lauwersmeerdijk en Holwerd.

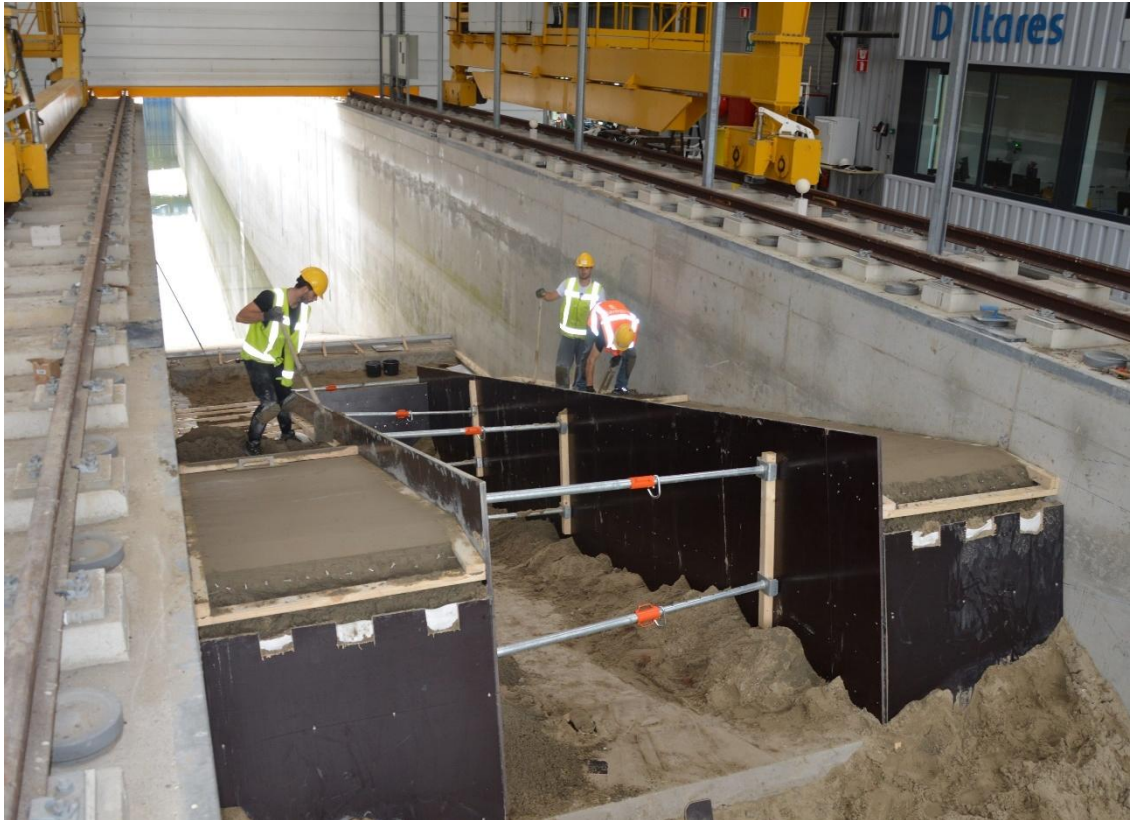
Fig. B-9 Zandcement aanbrengen op de stoepen naast het gras

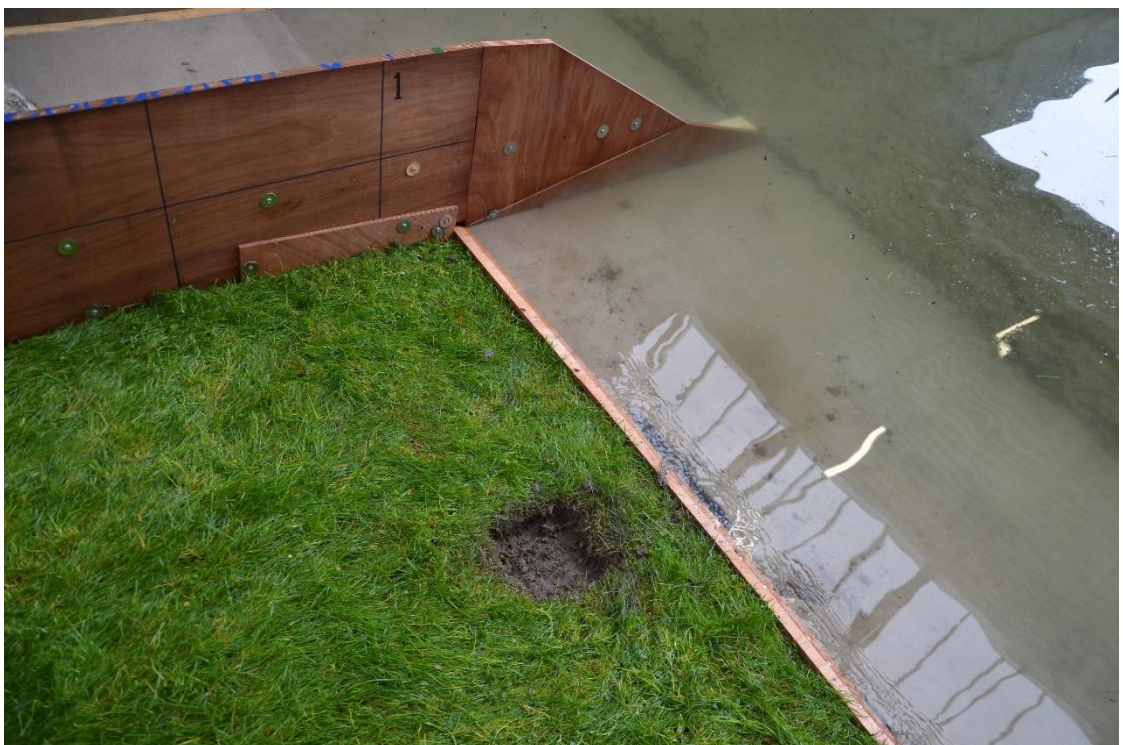
Fig. B-26 Kunstmatige schade vóór proef K1_04

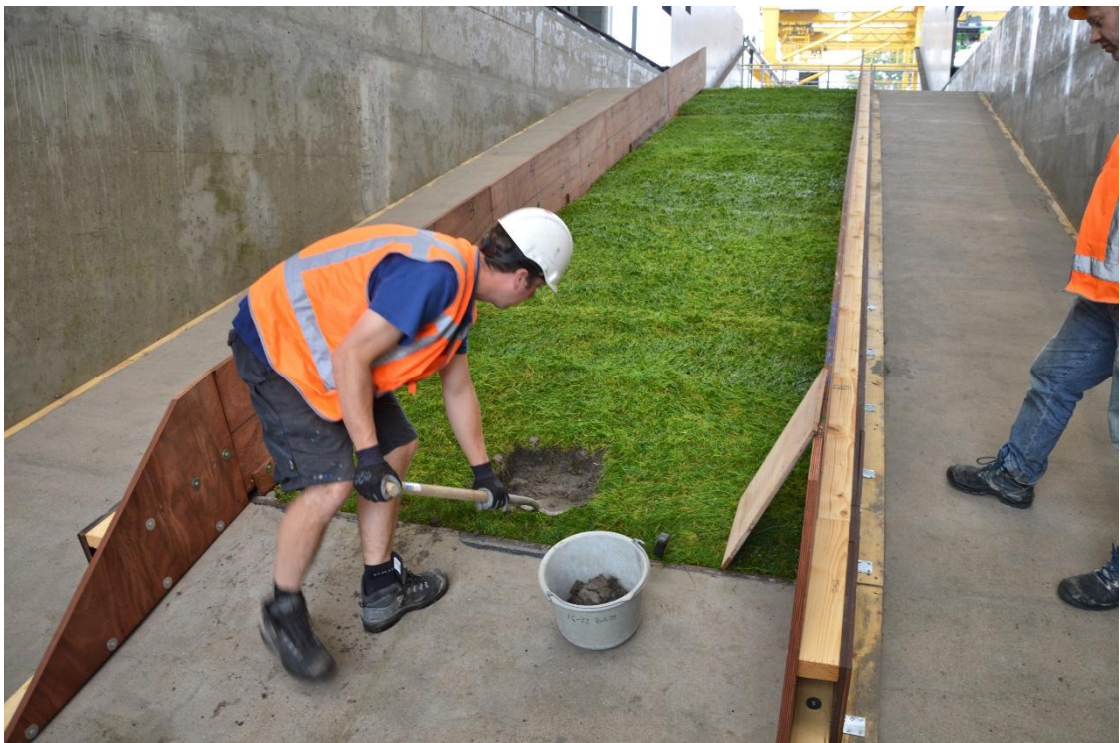
Fig. B-30 Kunstmatige schade vóór proef K1_05

Het proevenprogramma is gestart met proeven bij een waterstand van NAP+6,05 m, zie Tabel 5-1. Na proef K1_03 was er nog zo weinig erosie opgetreden dat besloten is om een kunstmatige schade van 20x20 cm² en 5 cm diep aan te brengen (zie Fig. B-26 in Bijlage B). Na proef K1_04 is dit vergroot naar 40x40 cm² en 15 cm diep omdat de erosie nog steeds vrij traag ging (zie Fig. B-30).

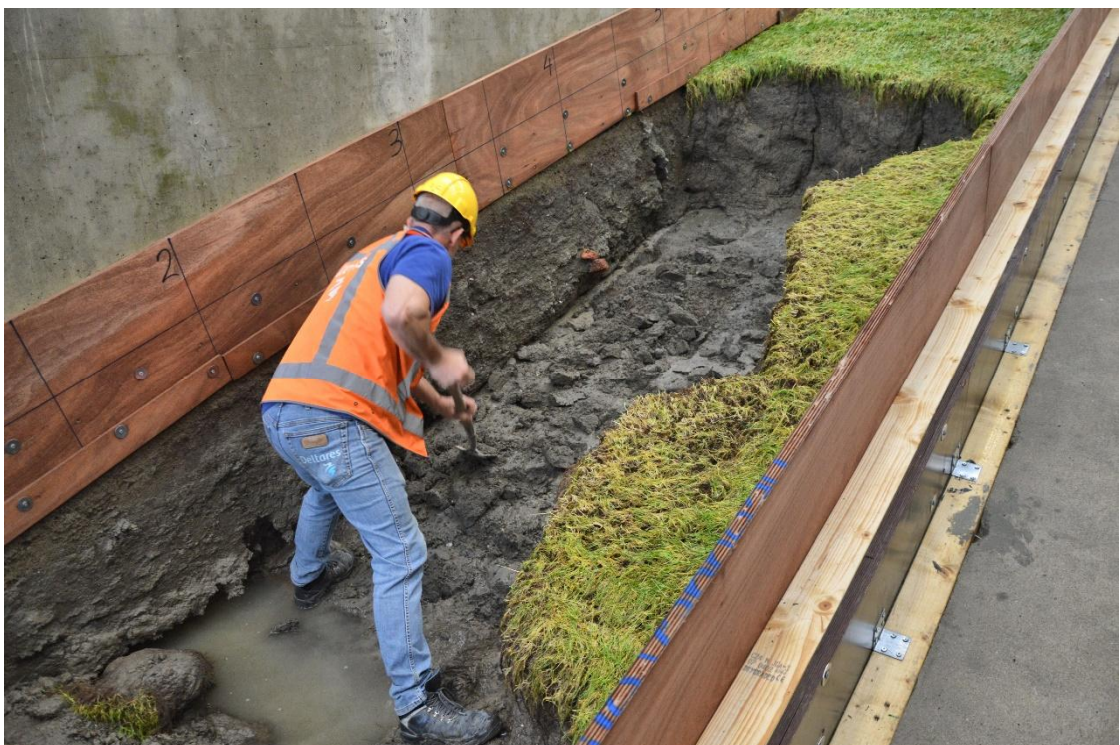
Fig. B-42 Kunstmatige schade aan bodem van erosiekuil omdat erosie moeite had om in de onderste rij kleiblokken te komen

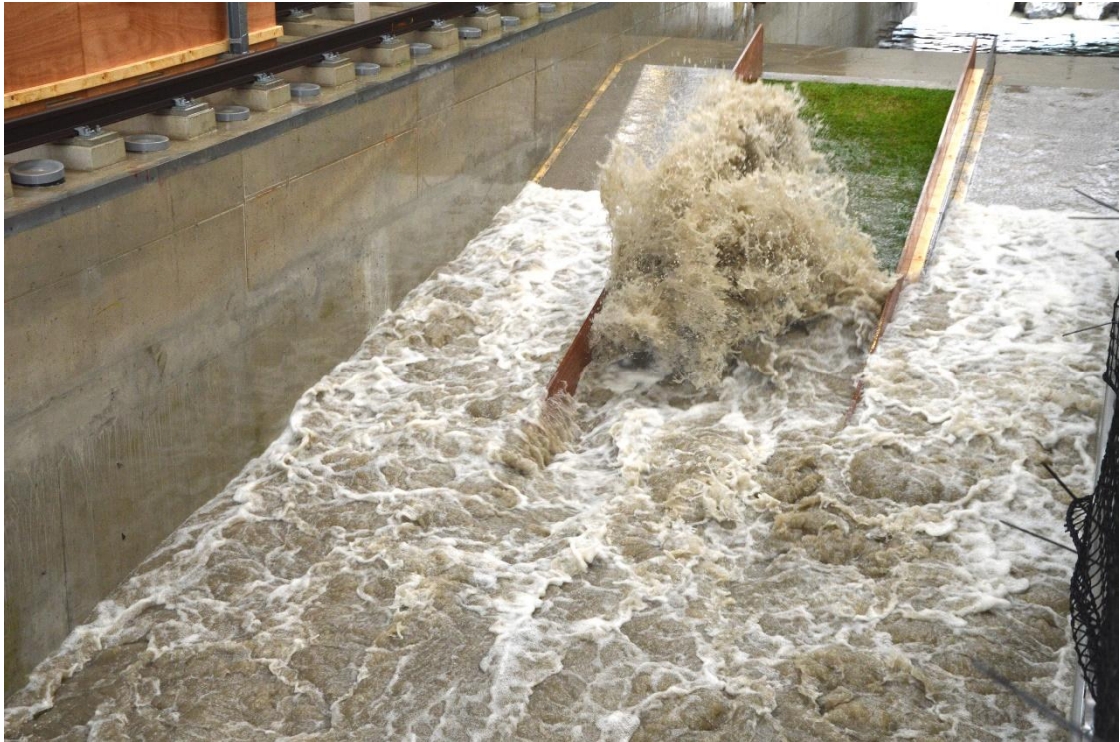
Fig. B-43 Tijdens golfploop botst het water tegen de erosieklif en spat omhoog (proef K1_11)

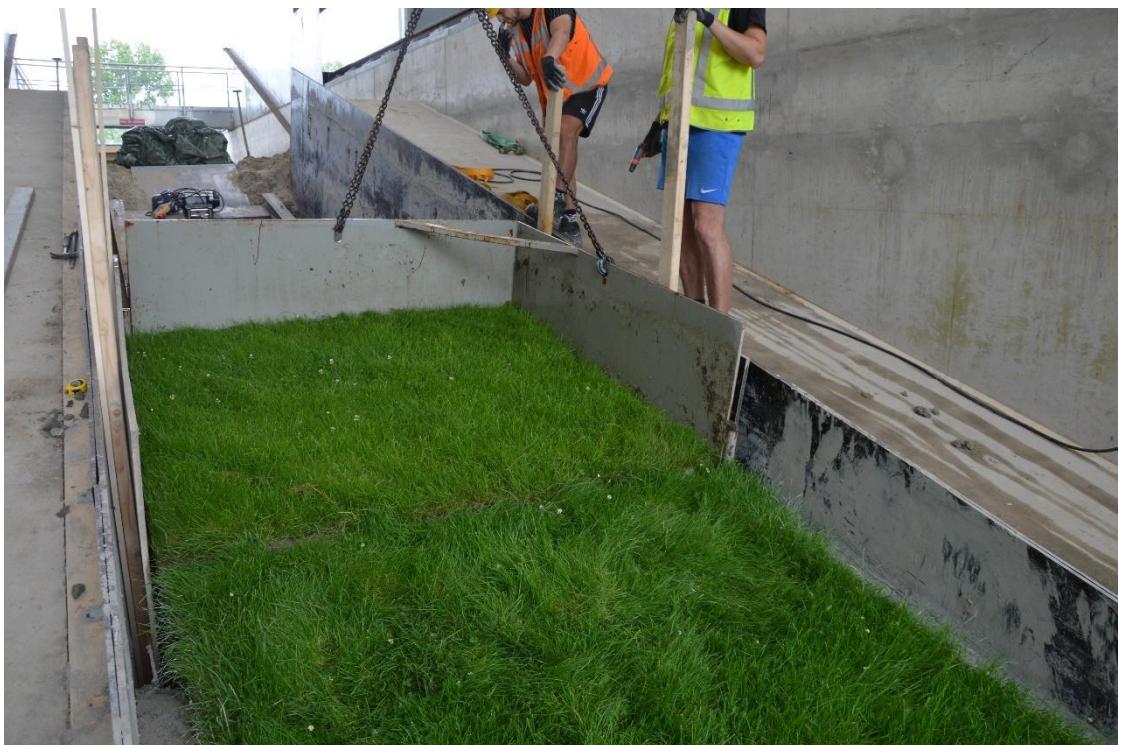
Fig. B-58 Het lichten van de zijkant van de stalen mal bij het plaatsen van de grasblokken

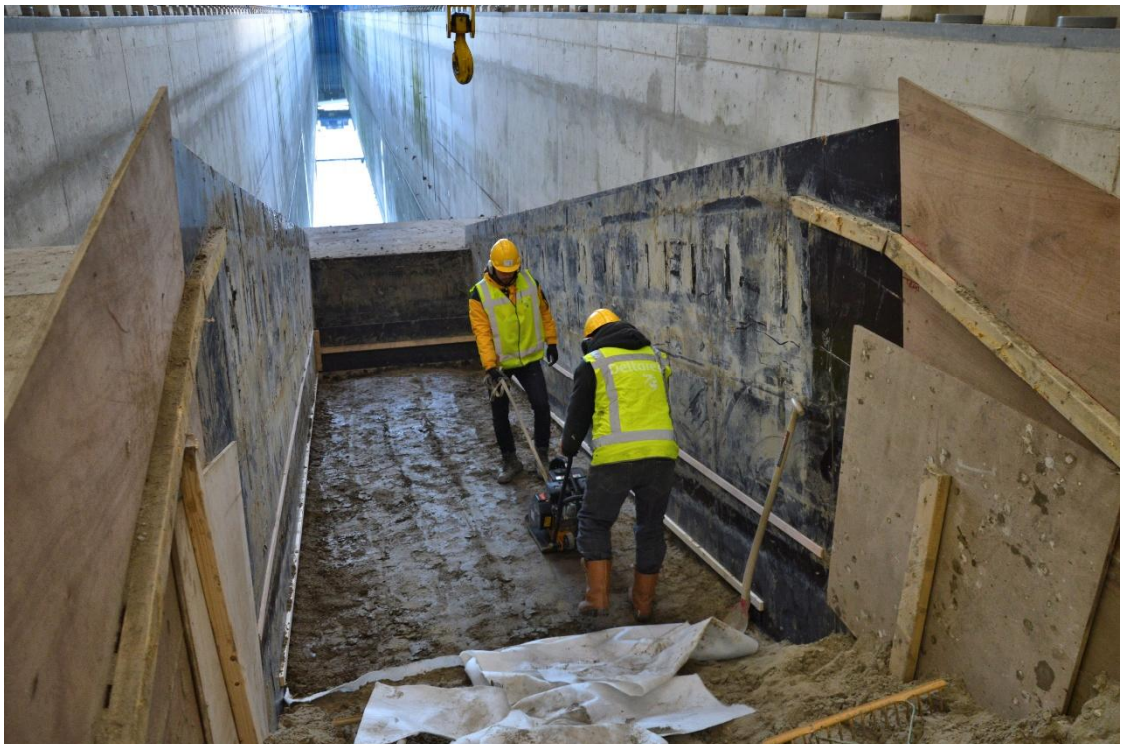
Fig. B-116 Kleilaag van geroerde klei aantrillen onder de kleiblokken

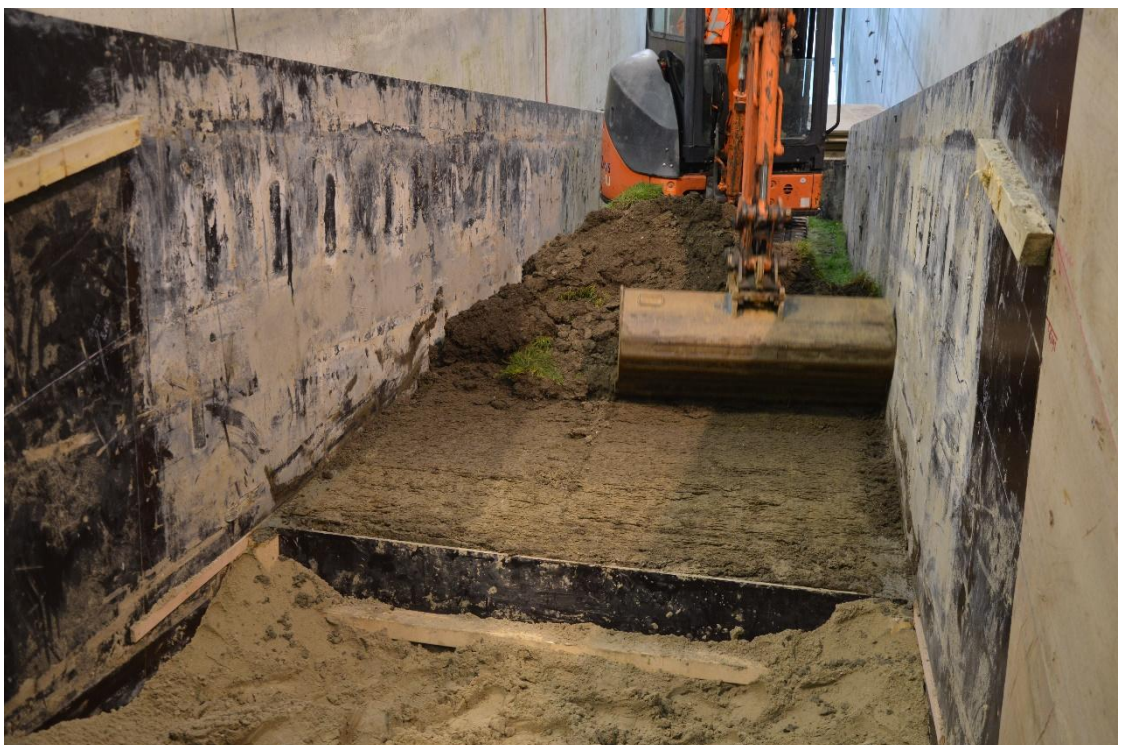
Fig. B-118 Graslaag van onderste laag kleiblokken verwijderen

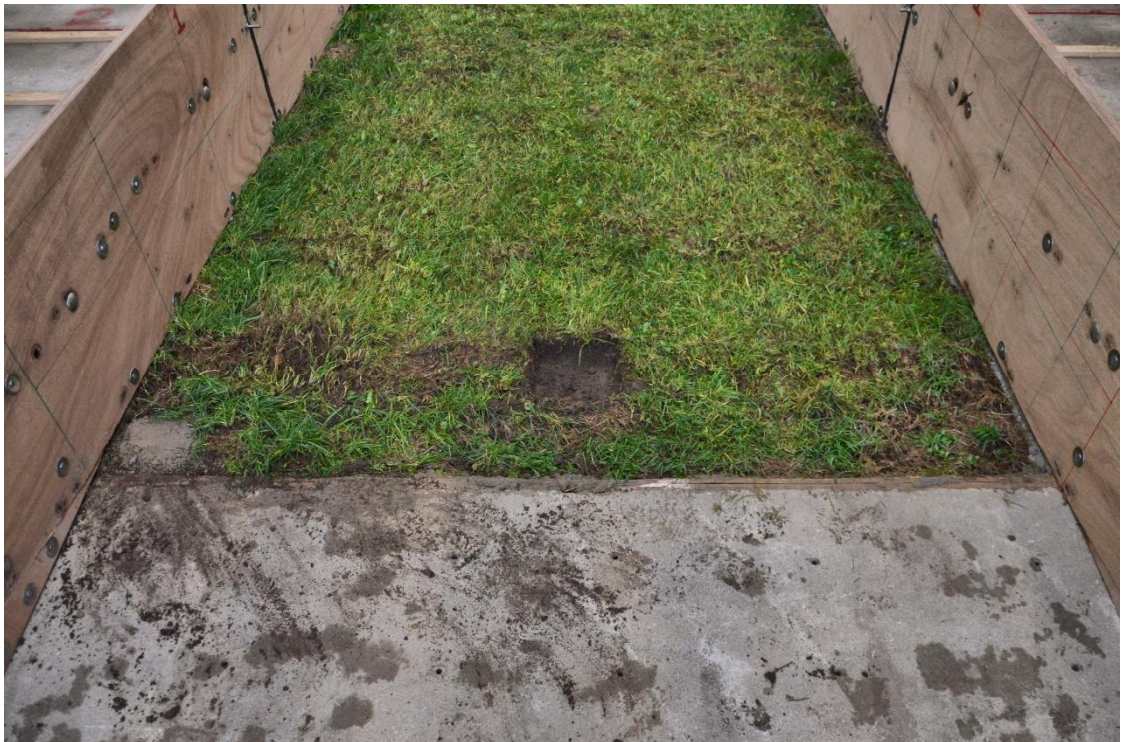
Fig. B-121 Kunstmatige schade die voor proef K5_01 is aangebracht ($20 \times 20 \times 5 \text{ cm}^3$)

Na de eerste proef is een kunstmatige schade aangebracht van 20 × 20 cm² en 5 cm diep. Tevens is het gras geverticuteerd evenwijdig aan de gootas. Omdat dit nog onvoldoende erosie teweegbracht, is de kunstmatige schade na de tweede proef vergroot naar 40 × 40 cm² en 15 cm diep.

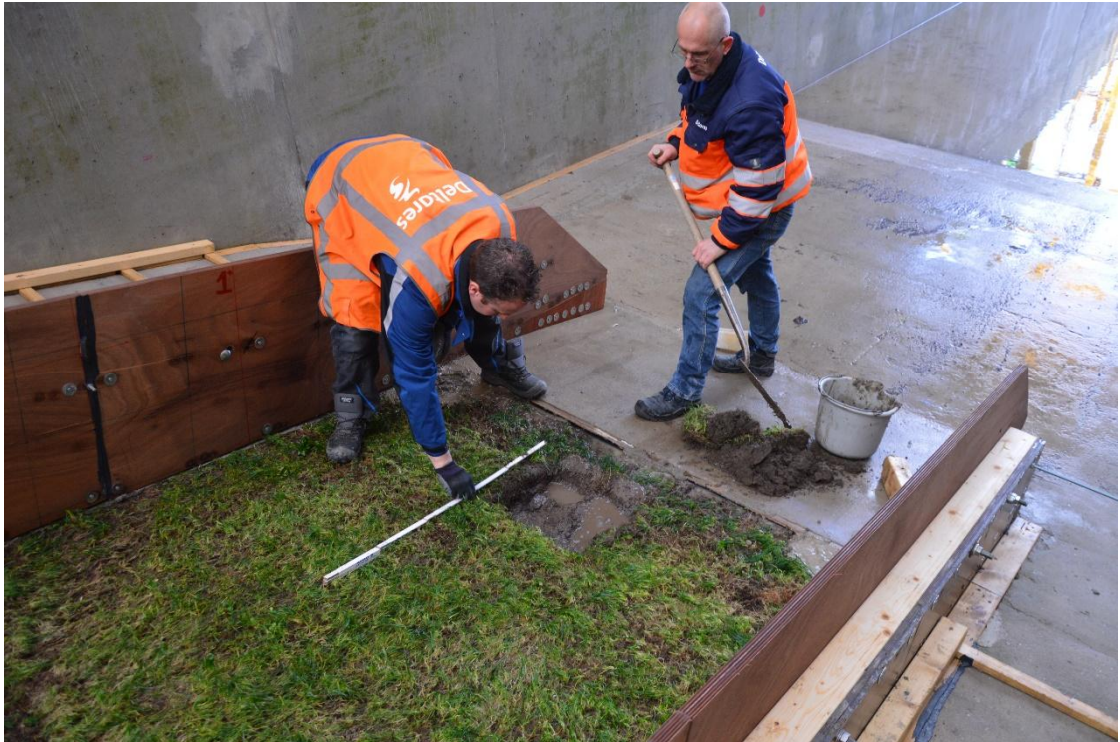
Fig. B-123 Vergroting van de kunstmatige schade (40 x 40 x 15 cm³)

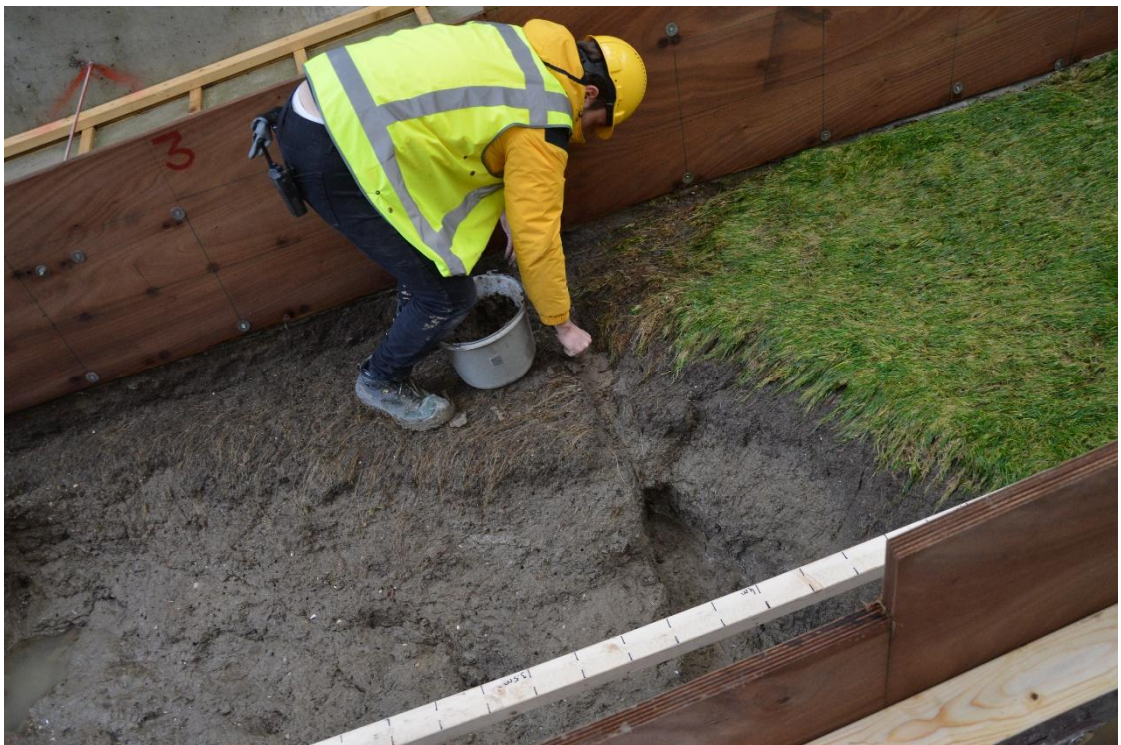
Fig. B-136 Tussen het tweede en derde kleiblok was een spleet aanwezig die de erosie sterk doet versnellen en die voor proef K6_05 deels is dicht gestopt

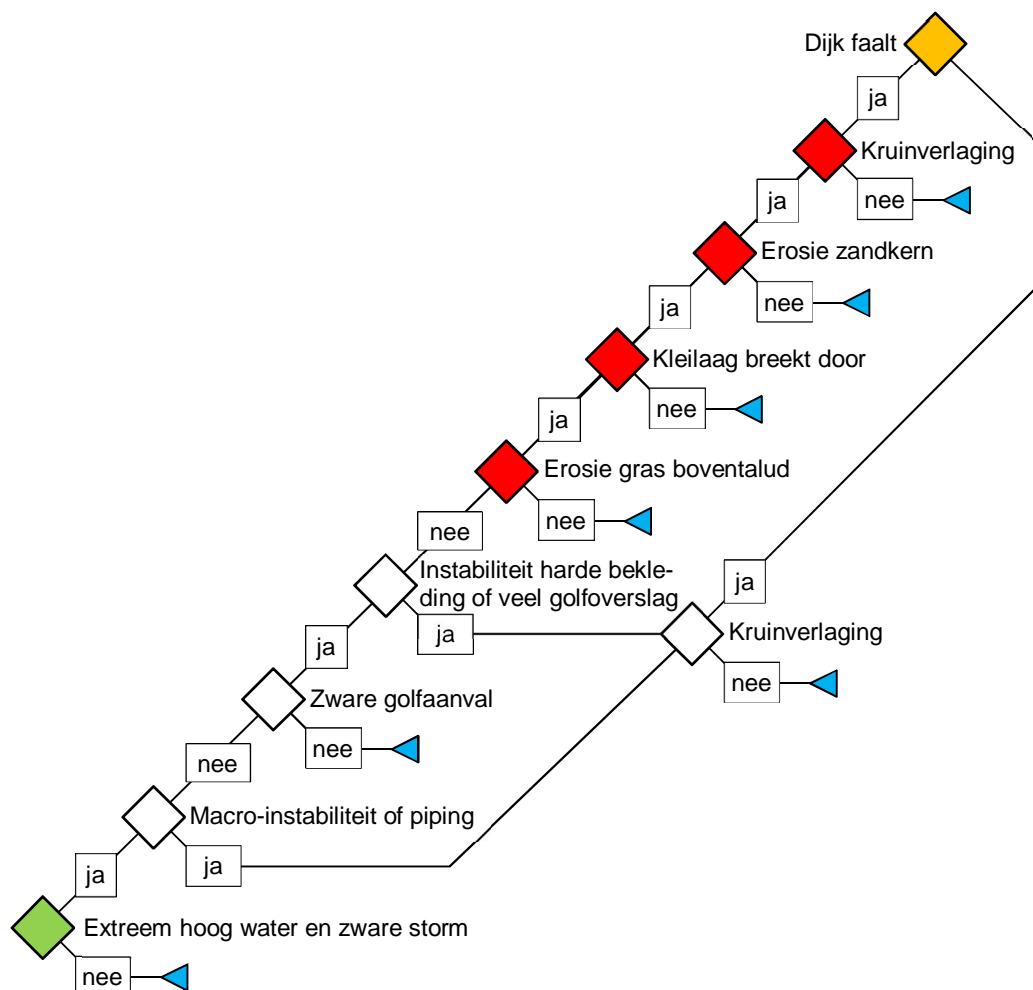
Fig. C-1 Schematische weergave van de faalpaden (vooral gericht op erosie buitentalud van zee- en meerdijken met stabiele harde bekleding en kleibekleding met gras op boventalud)

In het huidige onderzoek gaat het om de kansbijdrage van de erosie van het buitentalud als gevolg van golfaanval. Dit betreft de rode gebeurtenissen in Fig. C-1, waarin het faalpad in schematische vorm is weergegeven.
