Pipingproef Vijfhuisterdijk - Eindrapportage

Eindrapportage | Vijfhuisterdijk

Fugro-projectnummer 1219-154756

Definitief V4 28-05-2021

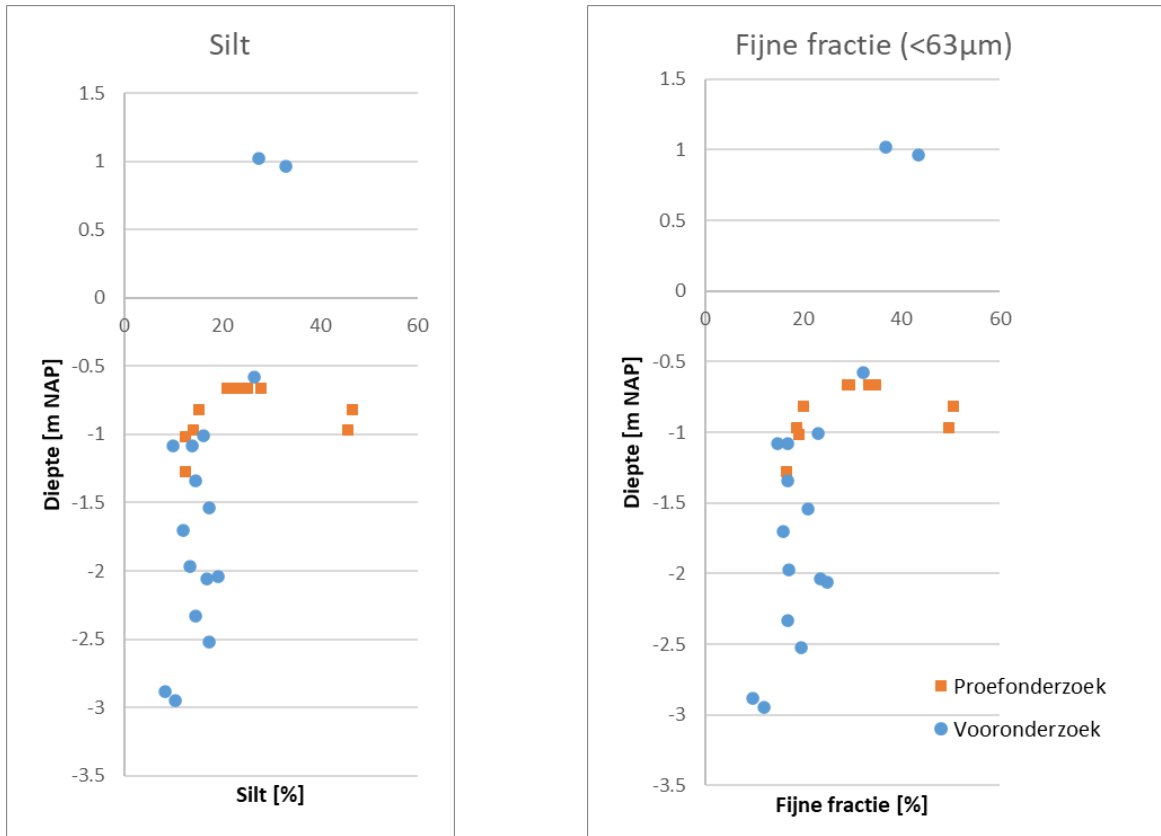
Figuur 3-8: Percentage silt, slib, lutum, fijn materiaal en de D70 (zand) ten opzichte van de diepte van het monstermateriaal

proeflocatie is materiaal net onder de deklaag bemonsterd. Dit is terug te zien in Figuur 3-8, waar duidelijk zichtbaar is dat met de diepte het aandeel fijne fractie afneemt. Dit wordt veroorzaakt doordat tijdens de vorming van de getijdenplaat, deze plaat steeds hoger opslibde waardoor stroomsnelheden afnamen en steeds fijner materiaal werd afgezet. De invloed van deze afzet van fijn materiaal op de D70 is beperkt, zie Figuur 3-8.

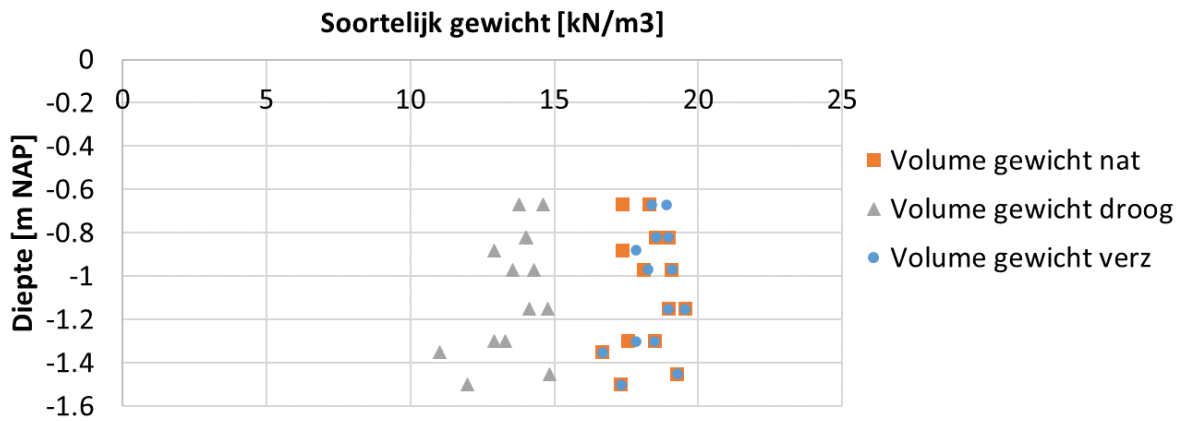
Figuur 3-9: Geen noemenswaardige trend tussen de diepte en de gewichten binnen GZ1

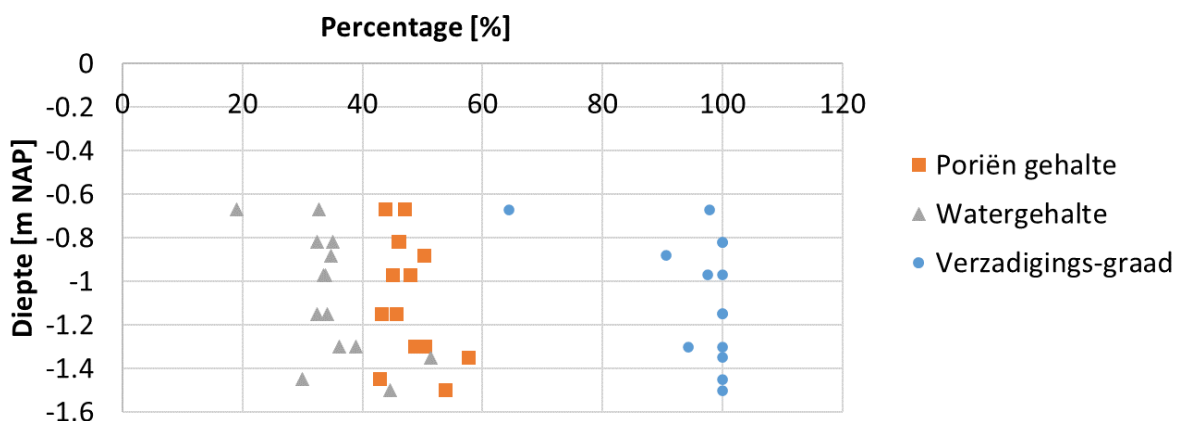
Figuur 3-10: Geen noemenswaardige trend tussen de diepte en gehalten binnen GZ1

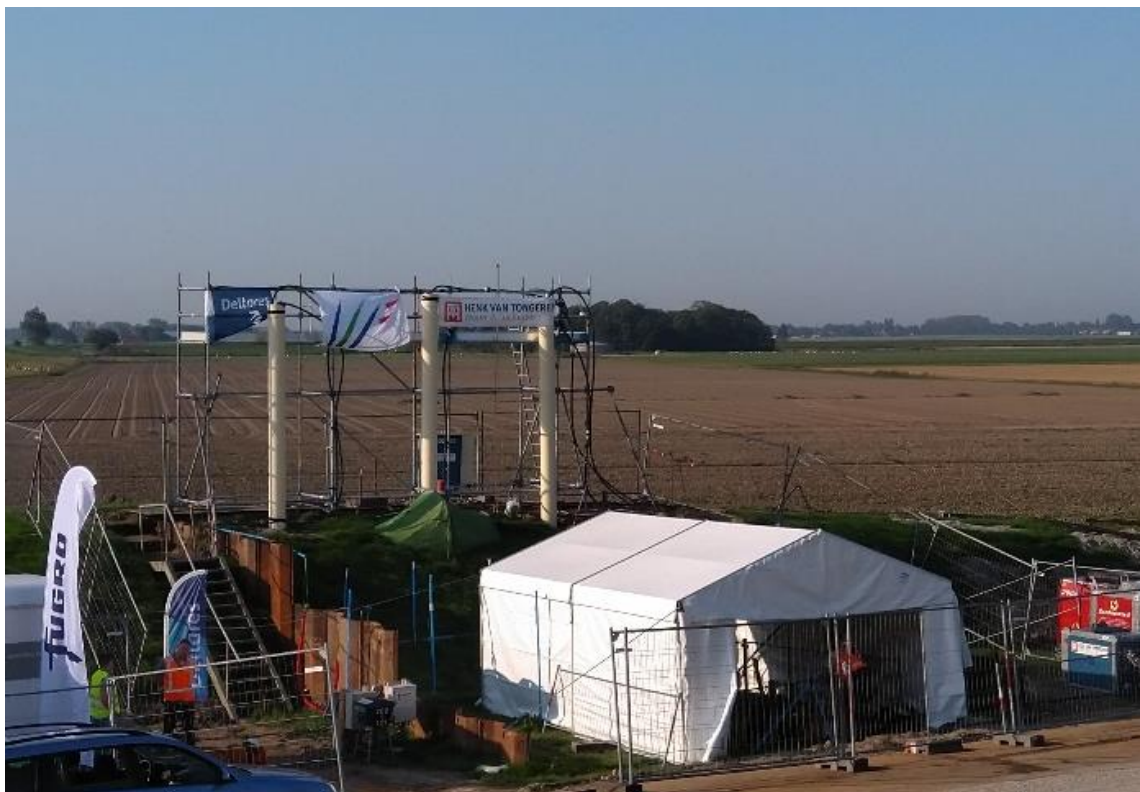
Figuur 4-4 Foto van de proefopzet

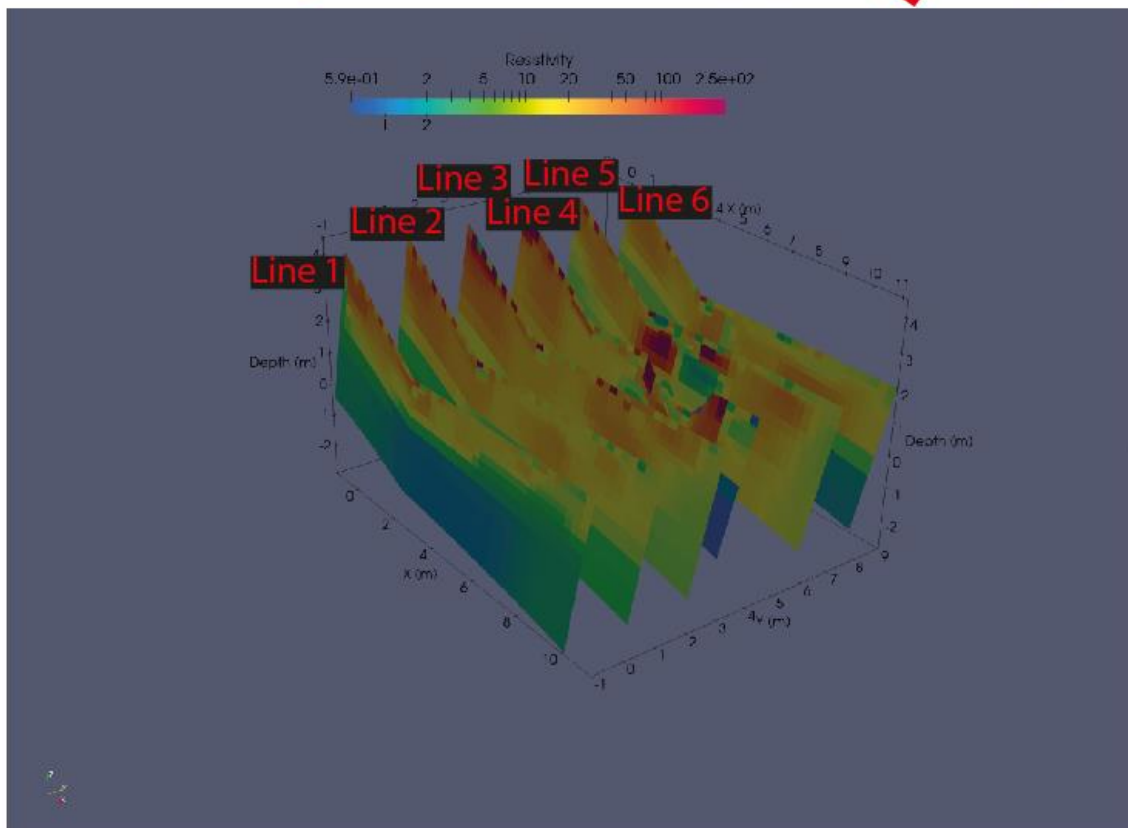
Figuur 4-6: Bovenpaneel: Positie van de 6 lijnen met 21 elektrodes per lijn. Onderpaneel: een voorbeeld van de weerstandswaarden tijdens het begin van de proef. Er is een duidelijk verschil te zien tussen de eerste paar meter (geel) met relatief hoge weerstand (klei, zoet) en de meters daaronder (brakker water)

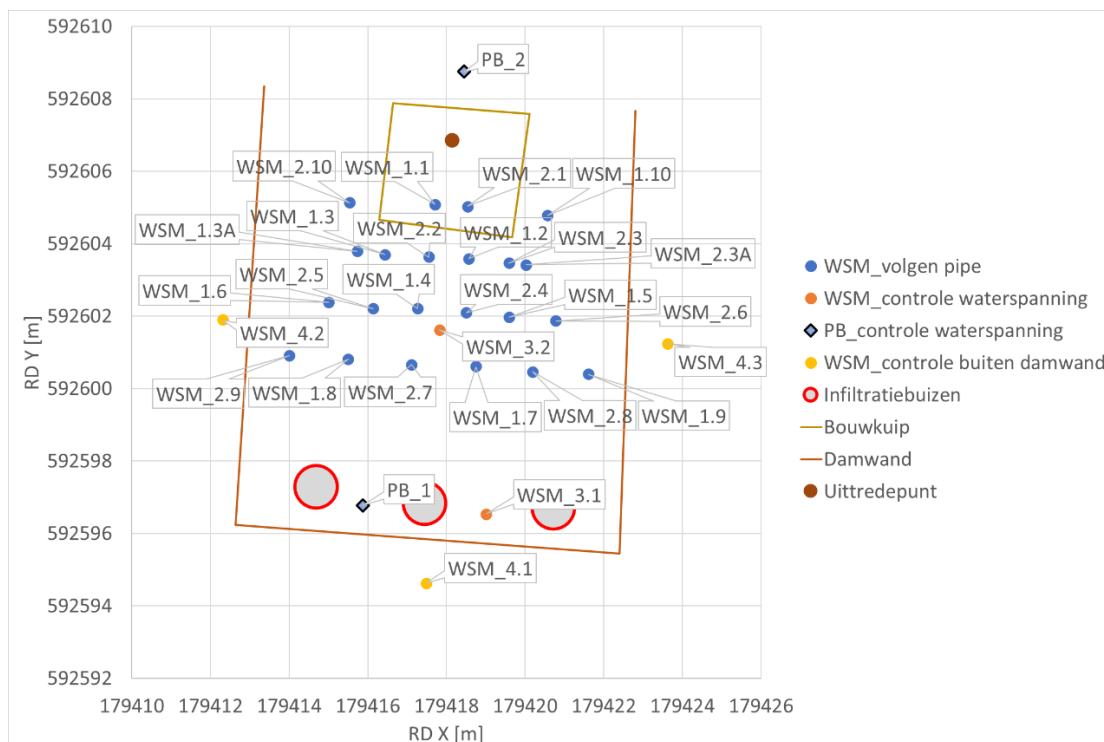
Figuur 4-7: Locaties WSM en PB

Alle WSM's en PB'n meten met een meetfrequentie van 1 Hz. Een overzicht van WSM en PB is weergegeven in Figuur 4-7.

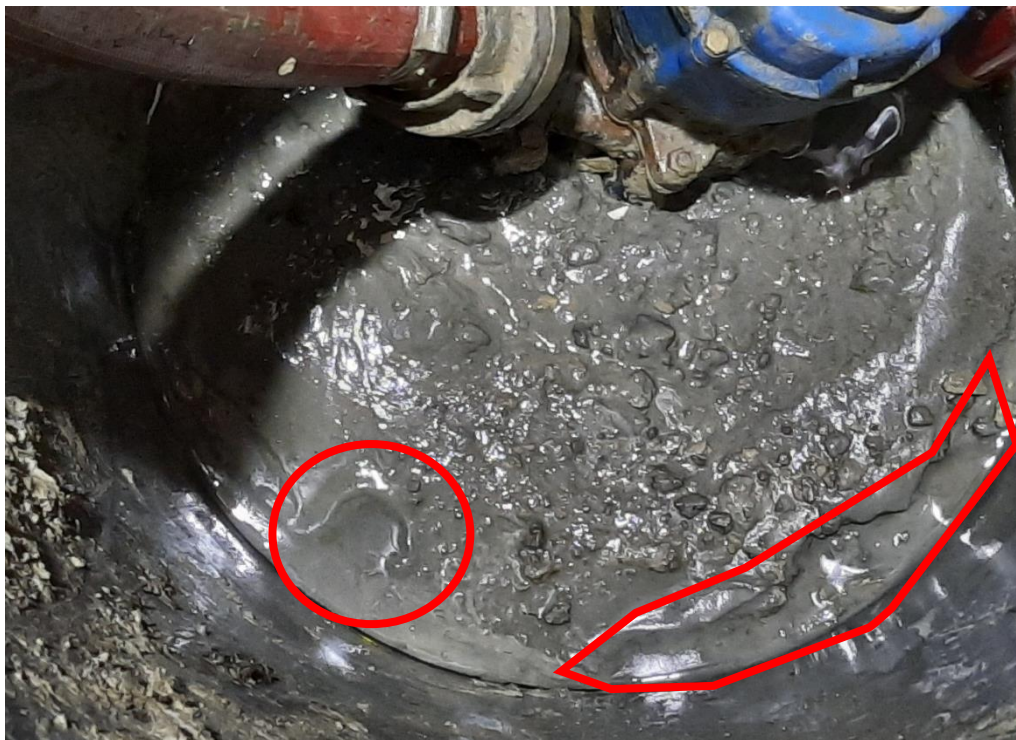
Figuur 5-2 Foto van de vier zandmeevoerende wellen die zijn aangegeven met de rode lijnen: 1 links en 3 in het rechtervlak.

fase 2 (om 20:30 op woensdag 16 september) werden de eerste welletjes geconstateerd (Figuur 5-2). Rond 22:30 waren 4 welletjes waarneembaar. Op donderdag 17 september rond 08:00 waren de welletjes zand meevoerend geworden. Deze bleven actief tot het einde van fase 2, maar namen verder niet in omvang toe. Er was duidelijk zanddepositie op de bodem van de buis.

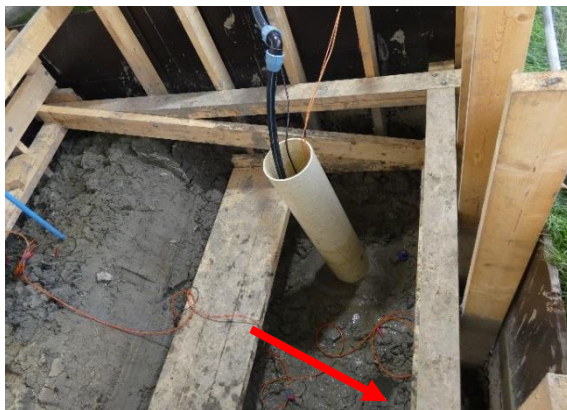
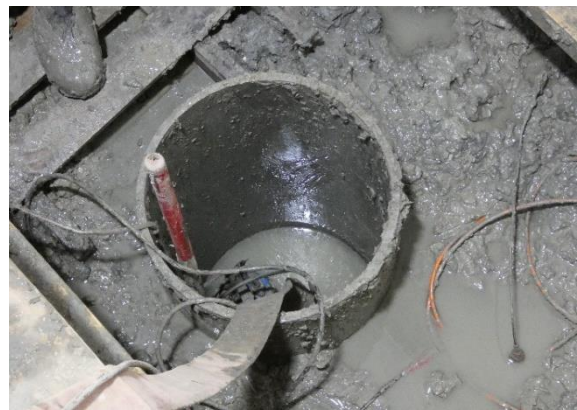
Figuur 5-5: Foto's van het uittredepunt in fase 1 (links, boorgat bij punt rode pijl) en fase 2 (rechts)

In de eerste fase bestaat het uittredepunt uit een boorgat vanaf bodem bouwput (NAP -0,2 m) tot het begin van het getijdenzand (NAP -0,9 m). Dit boorgat heeft een diameter van 0,14 m (zie de rode pijl in foto hieronder). Dit boorgat staat vol met water doordat de pomp het water vanaf de bodem van de bouwkuip wegpompt.

In de tweede fase bestaat het uittredepunt uit een buis met een diameter van 0,5 m die helemaal leeg is geschept. De buis wordt steeds leeggepompt, waardoor het verval groter is dan in de eerste fase. De onderkant van de buis staat op NAP -0,55 m. Om te voorkomen dat de pomp het water uit de grond pompt in plaats van uit het gat door vrije uitstroom is de pomp iets verhoogd op een plank neergezet.

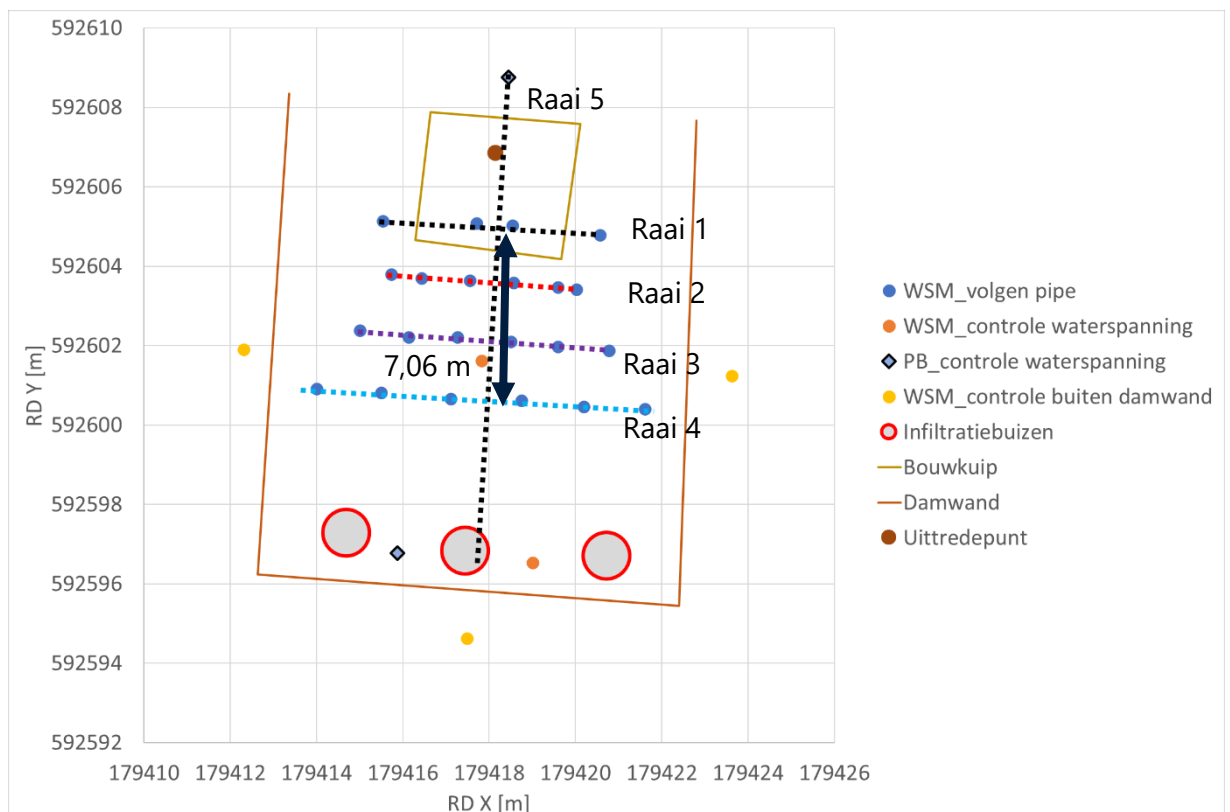
Figuur 6-2: Locaties van de WSM en PB en de verdeling in raaien

De raaien, zie Figuur 6-2, hebben ieder een eigen functie. De oost-west georiënteerde raaien dienen om de waterspanningsveranderingen ten gevolge van de pipegroei te meten. De noord-zuid georiënteerde raai dient om het globale waterspanningenverloop in het zandpakket te monitoren. De namen van de sensoren zijn gepresenteerd in Figuur 4-7.

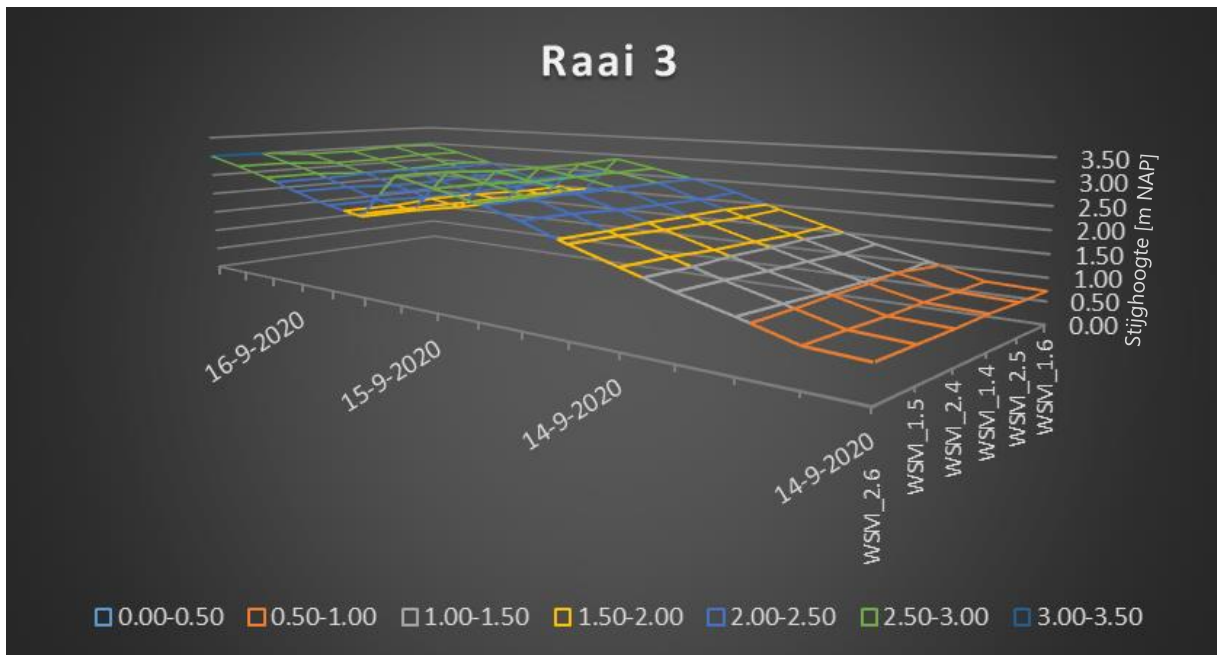
Figuur 6-5: Stijghoogte in de tijd voor raai 3

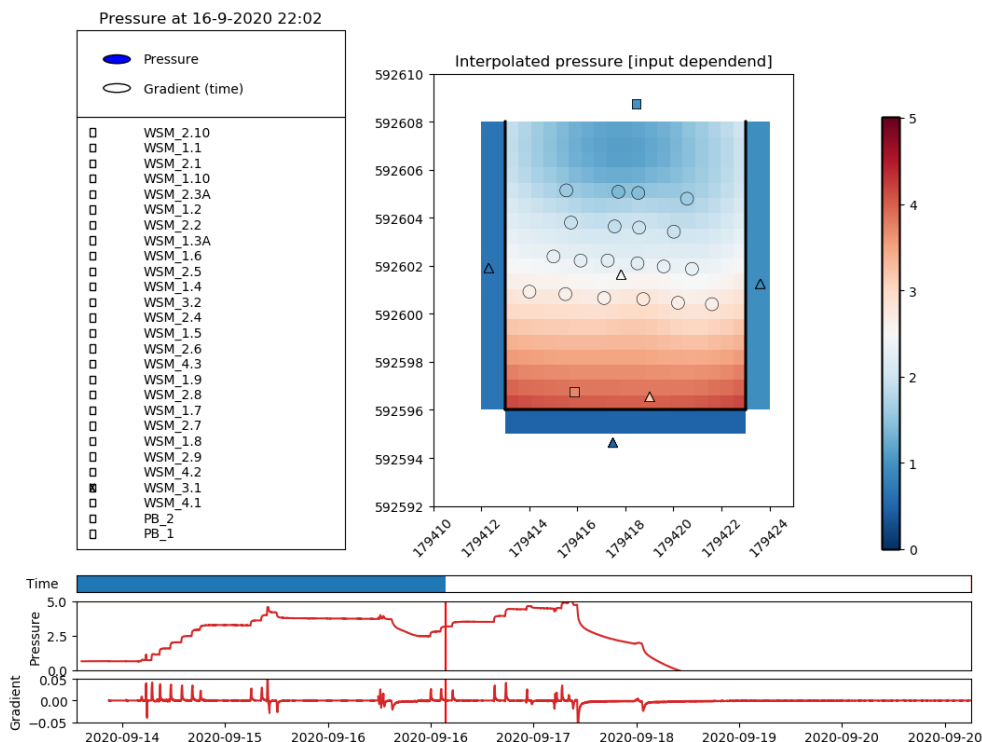
Figuur 6-9: Voorbeeld van de heatmap van de resultaten van de waterspanningsmeters op een bepaald

Voor het overzicht is per tijdstap ook een bovenaanzicht gemaakt van de waterspanningsmetingen. Hiermee is ook een filmpje gemaakt van opeenvolgende beelden, zodat eventuele veranderingen nauwkeurig in beeld gebracht kunnen worden. Een voorbeeld van een dergelijke heatmap is weergegeven in Figuur 6-9. Deze data is gebruikt voor de duiding van de resultaten tijdens de uitvoering van de proef en is in deze rapportage verder niet opgenomen of beschreven.

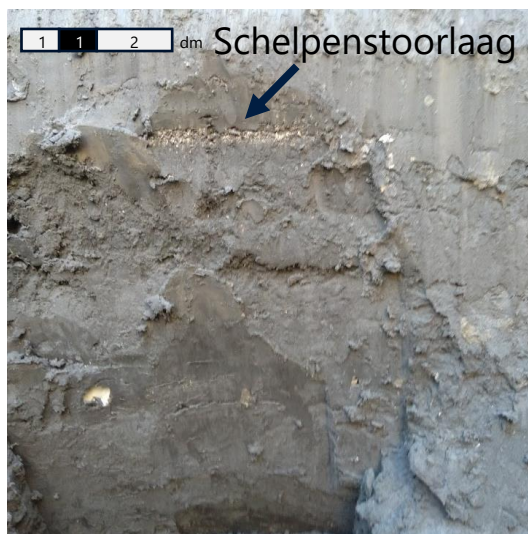
Figuur 6-16: Profiel mengzone en getijdensand 1

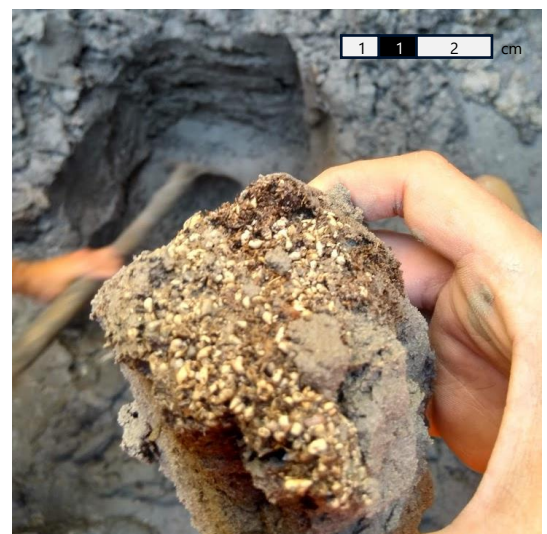
Figuur 6-17: Detail stoorlaag van schelpjes

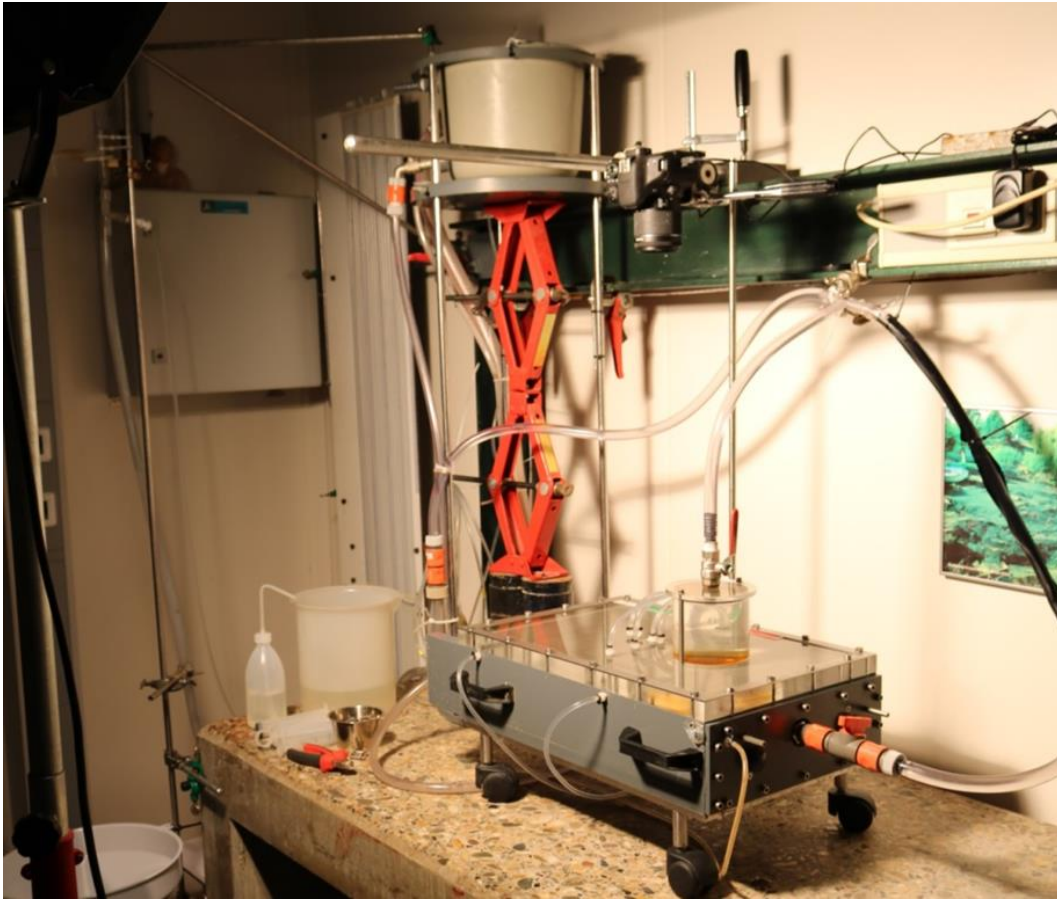
Figuur 7-2 Opzet van kleine schaalproef. Het water in de grijze emmer zorgt voor druk via een slang die aan het bakje verbonden is. Door een communicerend vat aan de uitstroomkant van het bakje stapsgewijs te verlagen, wordt het verval vergroot.

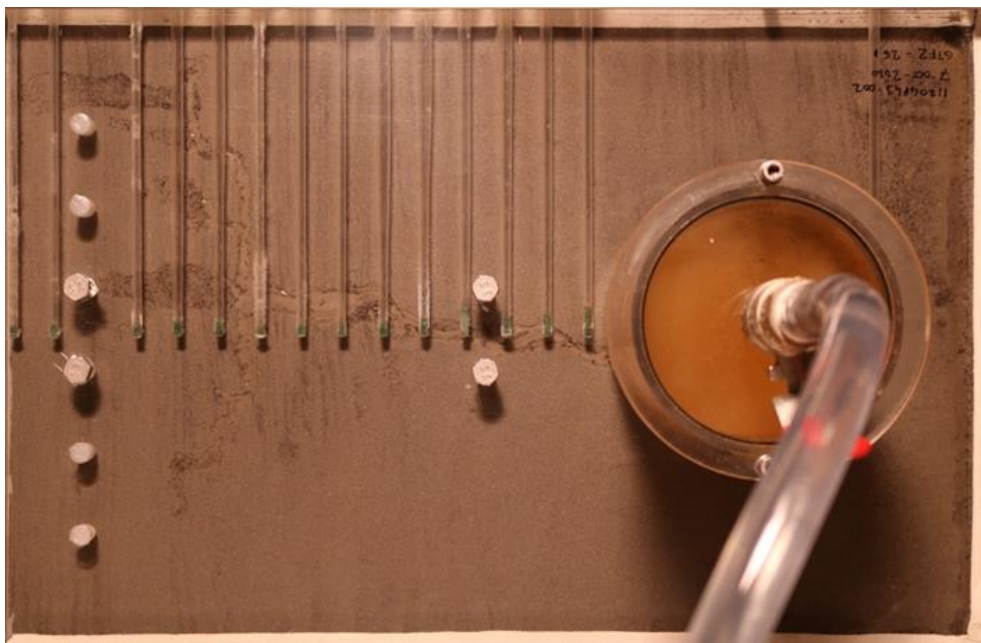
Figuur 7-4 Foto's van de situatie bij proef GTFZ-251 vlak voor het einde van de proef.

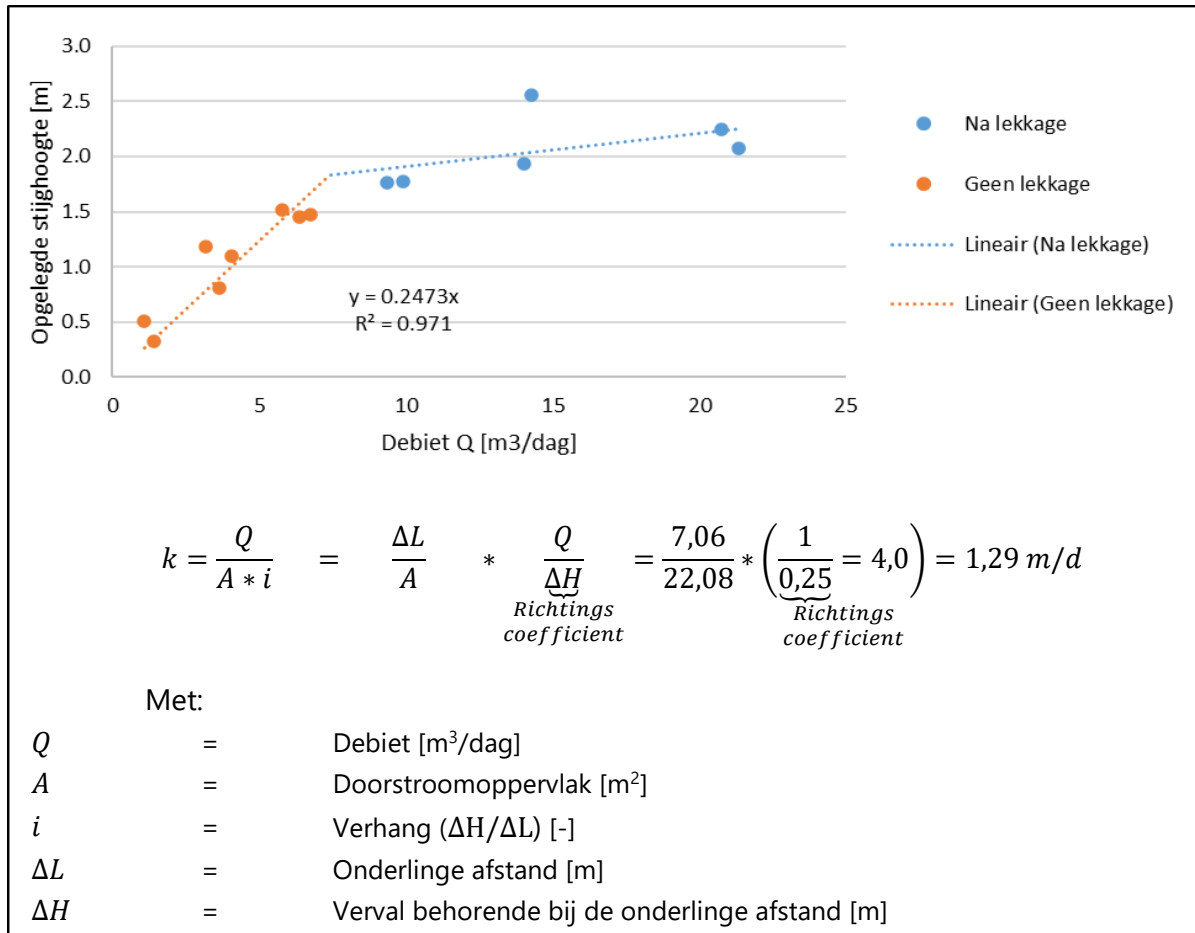
Figuur B-2 Berekening en trend in de debiet-verval-relatie

Door de vorm van de proef (stapsgewijs ophogen) is er per stap een gradiënt af te leiden. Per stap is daarmee ook een doorlatendheid te berekenen. Dit is voor iedere stap berekend. Bij hogere waterstanden in de infiltratiebuizen is er kortsluiting opgetreden waardoor de debieten relatief hoog zijn. De doorlatendheid van het zand is daarom bepaald bij de lagere opgelegde stijghoogtes. In Figuur B-2 is een duidelijk knippunt te zien door lekkages.

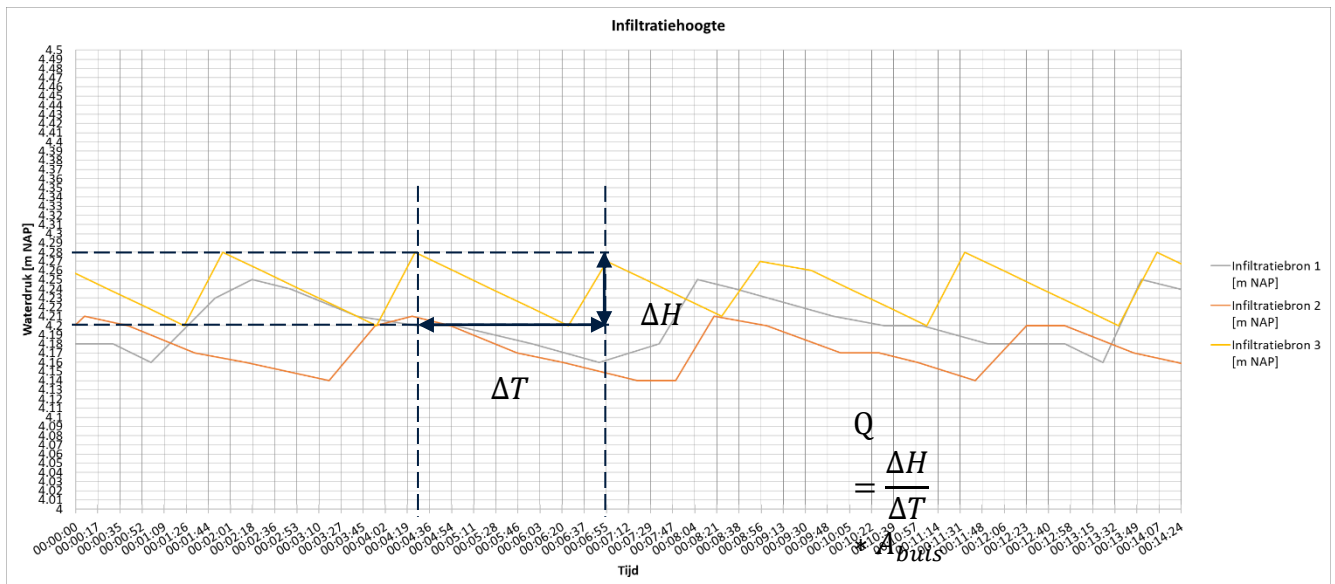
Figuur B-3 Voorbeelddata en rekenmethode infiltratiedebieten

Het debiet is bepaald door de metingen uit de infiltratiebuizen te analyseren. Hier is namelijk geen directe debietmeting gedaan. Het debiet is ingeschat door de zakking van de waterstand in de infiltratiebuizen over de tijd te bepalen. Dit is in stappen gedaan doordat het vullen van de buizen discreet is uitgevoerd (vullen tot bepaalde hoogte, leeg laten lopen tot bepaalde hoogte en weer vullen) en het daardoor mogelijk is deze inschatting heel vaak te maken (zie Figuur B-3).

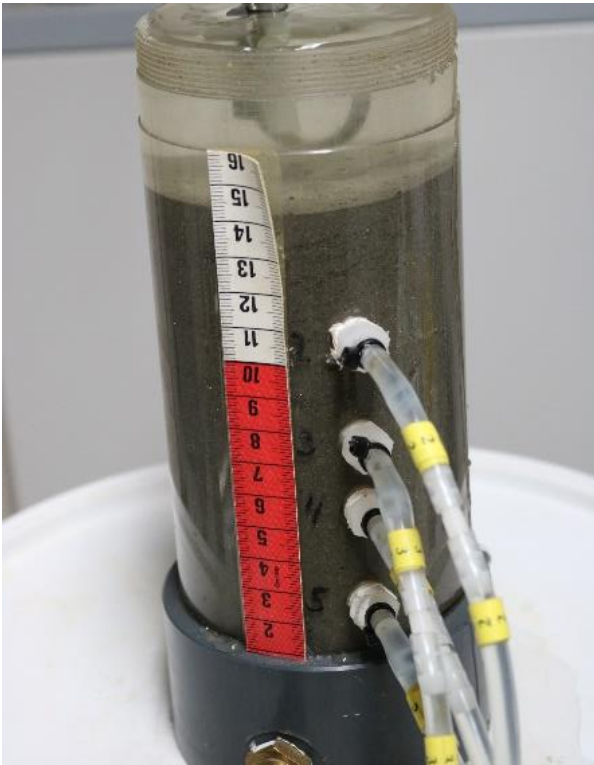
Figuur B-17 Gebruikte opstelling voor het meten van de doorlatendheid
