Graverij door dieren in waterkeringen

Een kwantitatieve analyse en overzicht huidige kennis

Opdrachtgever	Rijkswaterstaat Water, Verkeer en Leefomgeving
Contactpersoon	Myron van Damme
Referenties	Zie literatuur
Trefwoorden	Waterkering, graverij, veiligheid, zorgplicht

Versie	1.0
Datum	02-12-2021
Projectnummer	11206793-002
Document ID	11206793-002-ZWS-0002
Pagina's	40
Classificatie	
Status	definitief

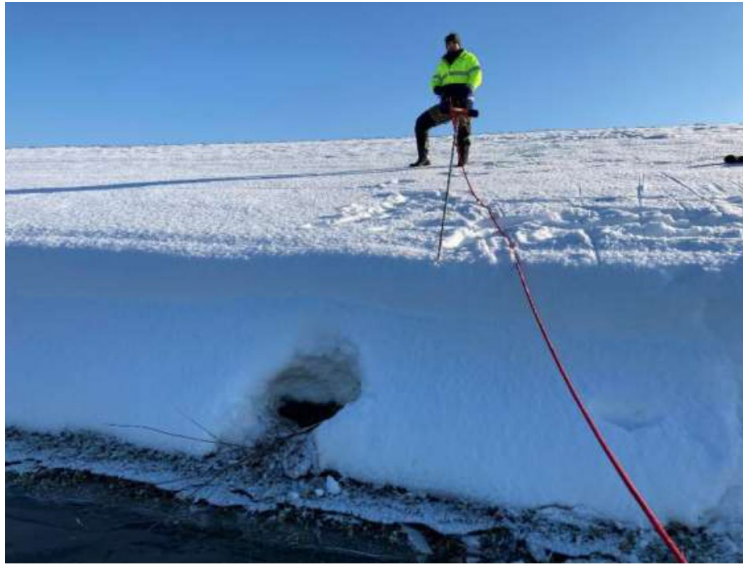
Figuur 1 Het gemiste beverhol na daling van hoog water [WDOD, 2021]

Toch miste WSRL één beverhol dat vrij dicht in de buurt lag van het hol dat ze wel zagen. En toen het water verder terugliep, ontdekten ze nog een gemiste ingang, vrij dicht bij de andere twee. Zie Figuur 1.

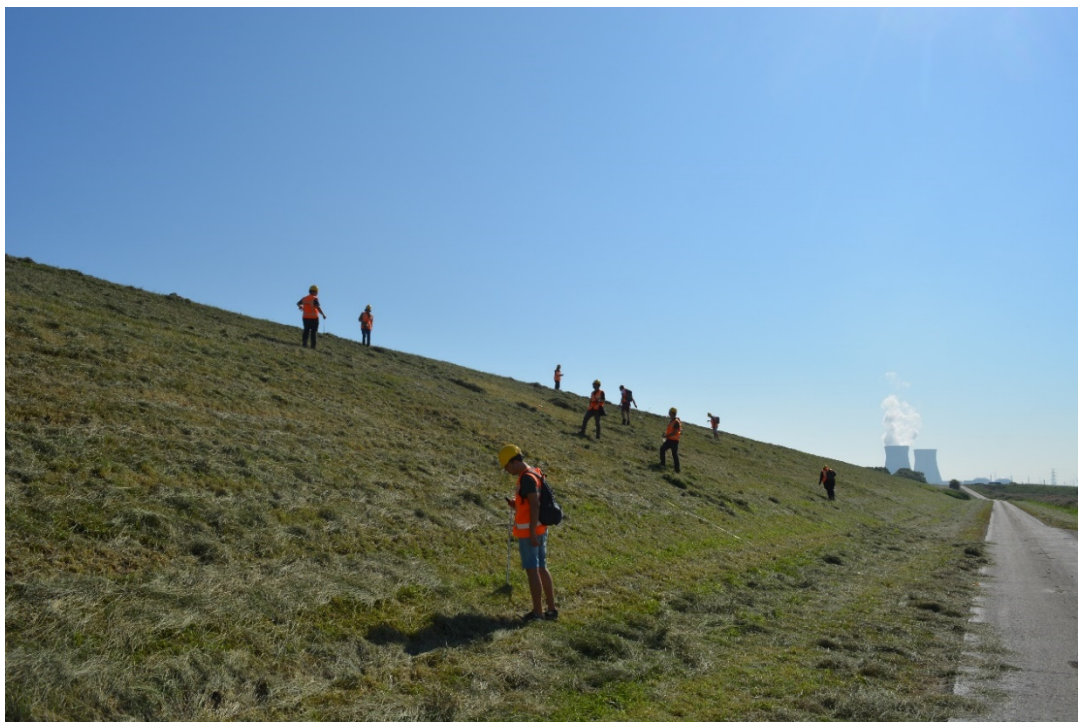
Figuur 3 Uitvoeren van de dijkspectie met prikstok (foto: A. Koelewijn, Deltares)

Met twee groepen werden 2 dijksecties (van binnenkruin tot de teen) van ieder 50 m onderzocht op de aanwezigheid van graverijen. Zie Figuur 3. De ene groep met de App2C en de andere groep tekende de locaties op een kaart. Hiermee werden onder andere de registratiemethoden tijdens de uitgevoerde inspecties getest. In onderstaande figuur is een resultaat weergegeven van het op kaart zetten van de gevonden graverijen.

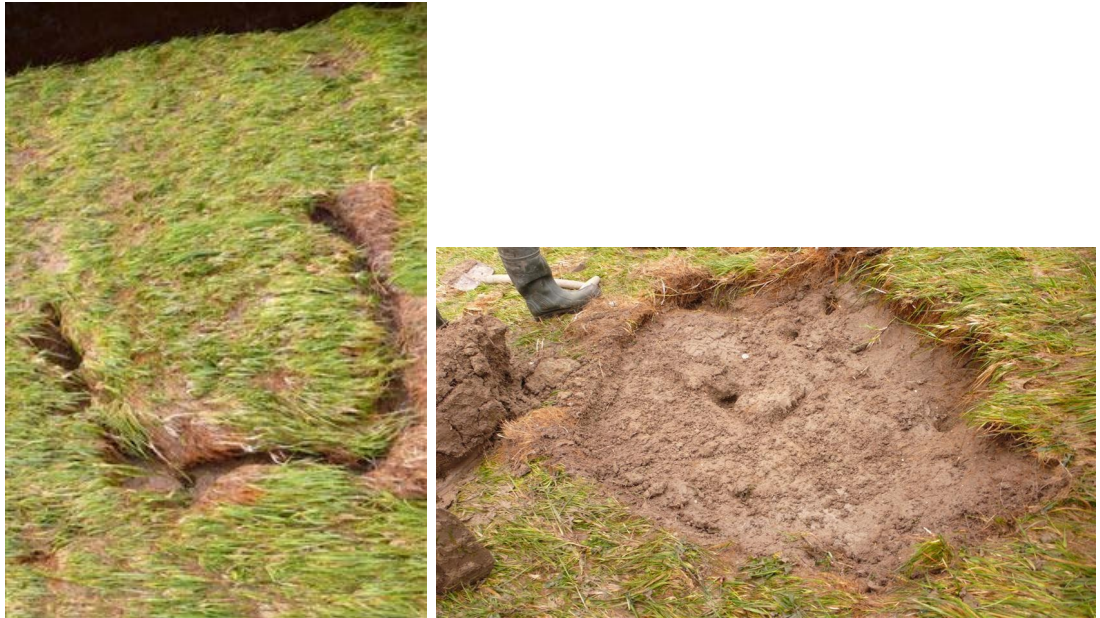
Figuur 4 De onder de uitgraven moot aanwezige mollengaten

Aan het eind van de proef is, ter plaatse van de initiële schade door een uitgeslagen paal, op het midden van het talud de moot uitgegraven (zie Figuur 4). De paal was precies in een stelsel van mollengangen gezet. Rondom en onder de moot grond bevonden zich mollengaten die tot ruim 50 cm diepte in de kleilaag reikten. Bij het verder uitgraven van het gat bleek de aanwezige kleilaagdikte 0,75 m te zijn, 0,15 m dikker dan ter plaatse voorgeschreven. Zie Figuur 5.

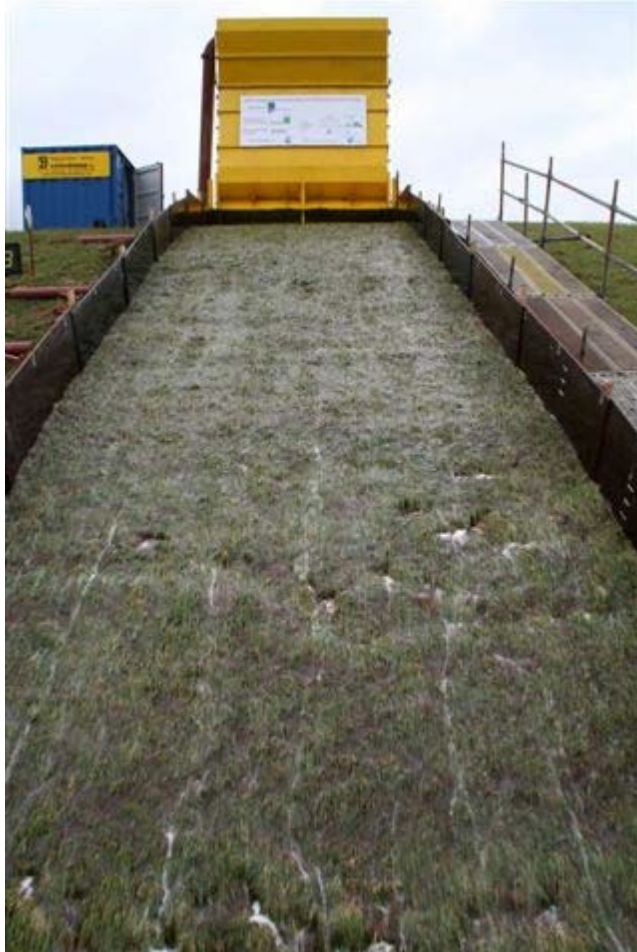
Figuur 5 Kattendijke, sectie 1, begin proef met 10 l/s per m. Matige bedekking met gras. In de hele sectie zaten ongeveer 80 molshopen en in het begin van de proef zijn de molshopen zelf weggespoeld, zodat de gaten/ingangen zichtbaar werden en soms ook de gangen als deze aan de oppervlakte lagen.

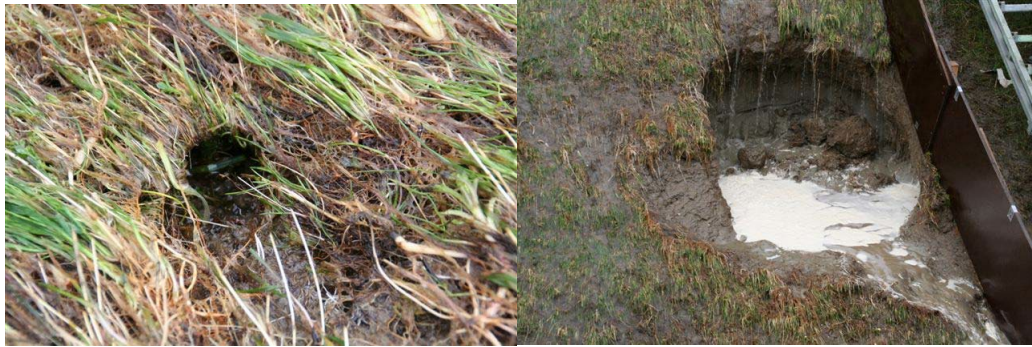
Figuur 6 Eindresultaat St Philipsland, na 50 l/s per m. Het mollengat was vanaf het begin van de proeven zichtbaar, maar heeft nooit tot verdere schade geleid. [Infram, 2008]

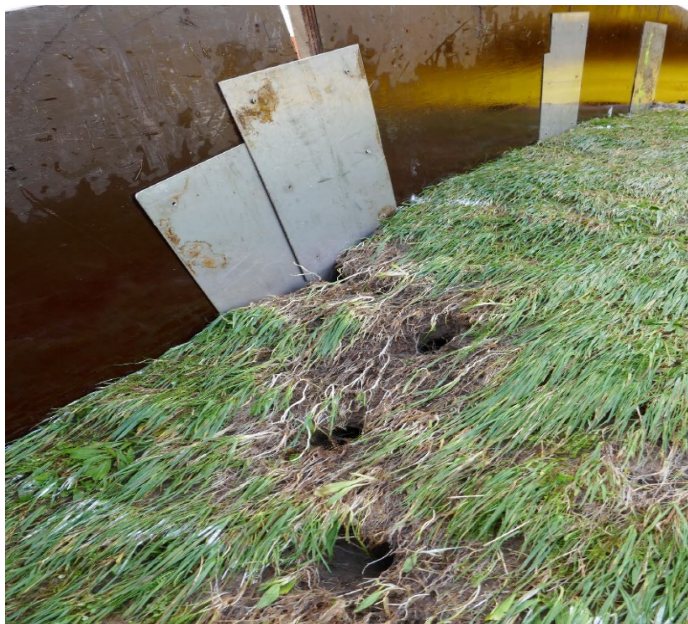
Figuur 7 De molsgaten waren na 5 stormuren met een overslagdebiet van 1 l/s per m goed zichtbaar geworden [Infram, 2021]

Tijdens de 5 stormuren met een overslagdebiet van 1 l/s per m (proef GO1) was er, ten opzichte van de nul-situatie, relatief veel veranderd in de teststrook. Zo waren alle in de teststrook aanwezige molshopen weggespoeld. Hierdoor waren alle aanwezige molsgaten goed zichtbaar geworden (zie Figuur 6). Sommige molsgaten veranderden in wellen en deze voerden in sommige gevallen gedurende de eerste 15 tot 30 minuten (proefduur) materiaal mee. Rondom de molsgaten was de zode kalig.

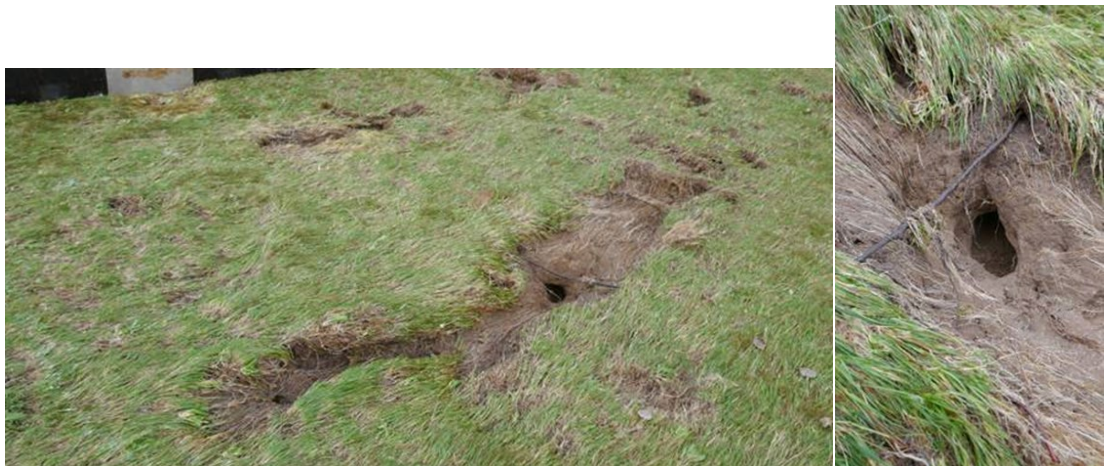
Figuur 8 Schade na een overslagdebiet van 50 l/s per m [Infram, 2021]

Bij een overslagdebiet van 50 l/s per m was er een uitspoeling zichtbaar van 50 cm. Voor zover kon worden nagegaan was geen sprake van kortsluiting met een mollengang. Hoewel

niet is uitgesloten dat sprake is van uitspoelen van zand uit een tussenzandlaag/ zandscheg, wordt het ontstaan van het gat als falen van de toplaag beschouwd. Zie onderstaande figuur (Figuur 8) voor een impressie van het schadebeeld.

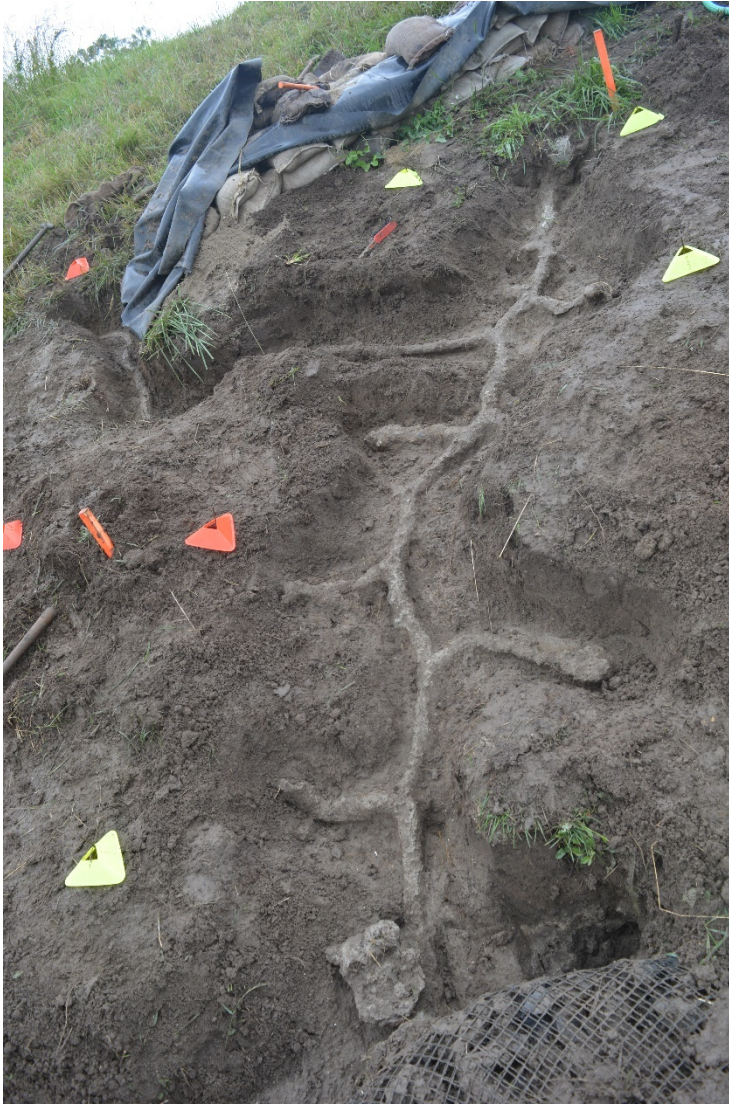
Figuur 9 Foto van volgegrouete muize-/ mollegang op de Hedwigepolder d.d. 30 juni 2021 (Foto: A. Koelewijn Deltares)

In een aanvullend onderzoek van STOWA en Rijkswaterstaat zijn infiltratieproeven uitgevoerd op mollen- en muizengangen [Hölscher & Zomer, 2021]. De mollengangen werden na het beproeven gevuld met beton en daarna uitgegraven, met als doel om het verloop van de gangen in alle richtingen te volgen. Zie onderstaande foto (Figuur 9).

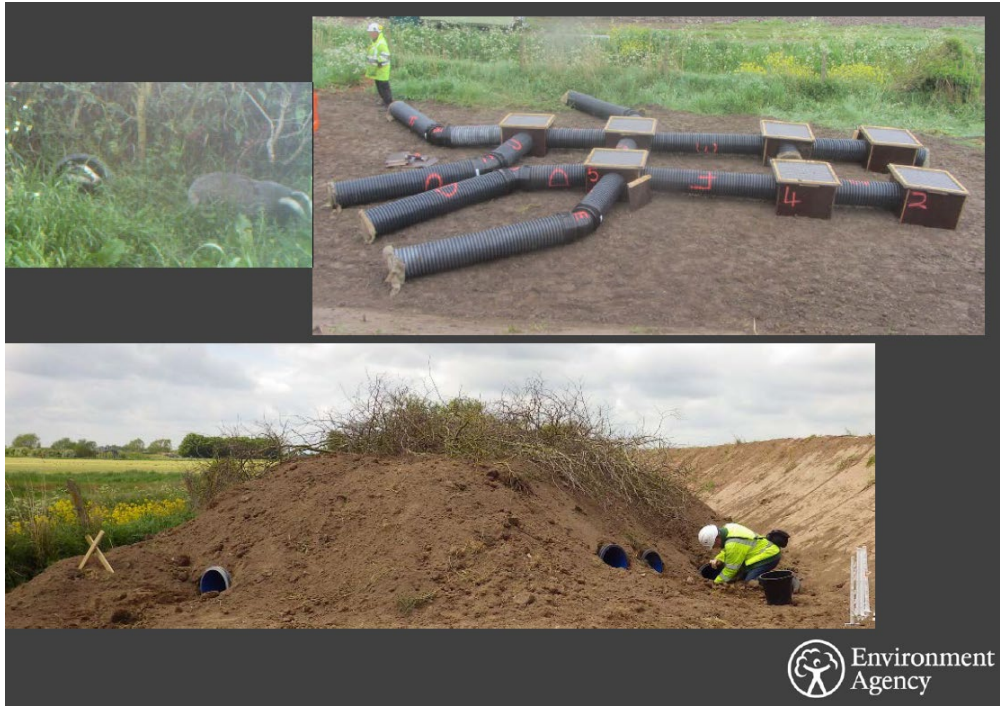
Figuur 10 Kunstmatige dassenburcht naast een waterkering [UKEA, 2021]

Eén richtlijn [UKEA, 2018] is speciaal geschreven over hoe om te gaan met de graverijen van dassen in waterkeringen. Dassen zijn ook in het Verenigd Koninkrijk beschermd. Deze richtlijn gaat over de verschillende monitoringaspecten en hoe de dassengraverij aan te pakken middels beheermaatregelen. In dit document wordt sterk benadrukt dat de dassen beschermd zijn en dat alle beheermaatregelen niet zomaar getroffen mogen worden. In Engeland houdt onder andere Paul Arnold van het Environment Agency zich bezig met graverijen in waterkeringen. Hij geeft in zijn presentatie aan dat de bezwijking van een waterkering nabij Tetney Marshes mogelijk veroorzaakt is door de aanwezigheid van dassenholen. Men heeft hierdoor onderzoek gedaan naar oplossingen om de dassen uit de dijk te krijgen door naast en in de dijk kunstmatige dassenburchten te bouwen. Zie Figuur 10 en Figuur 11. De onderzoeken hiernaar lopen nog, maar lijken volgens Paul Arnold de positieve kant op te gaan.

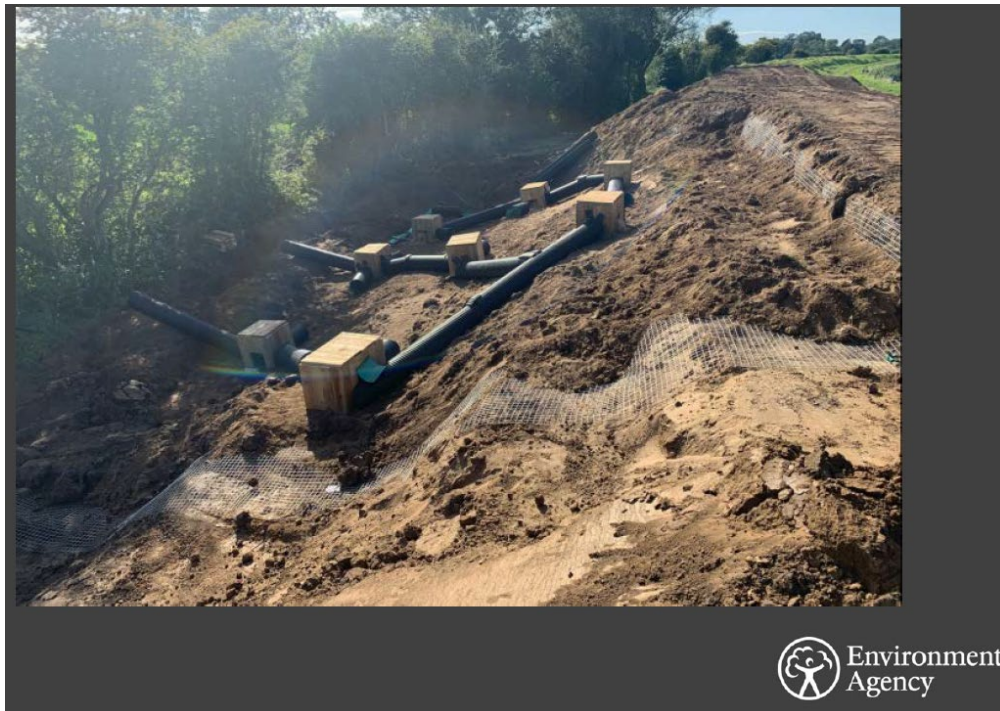
Figuur 11 Kunstmatige dassenburcht in een waterkering [UKEA, 2021]

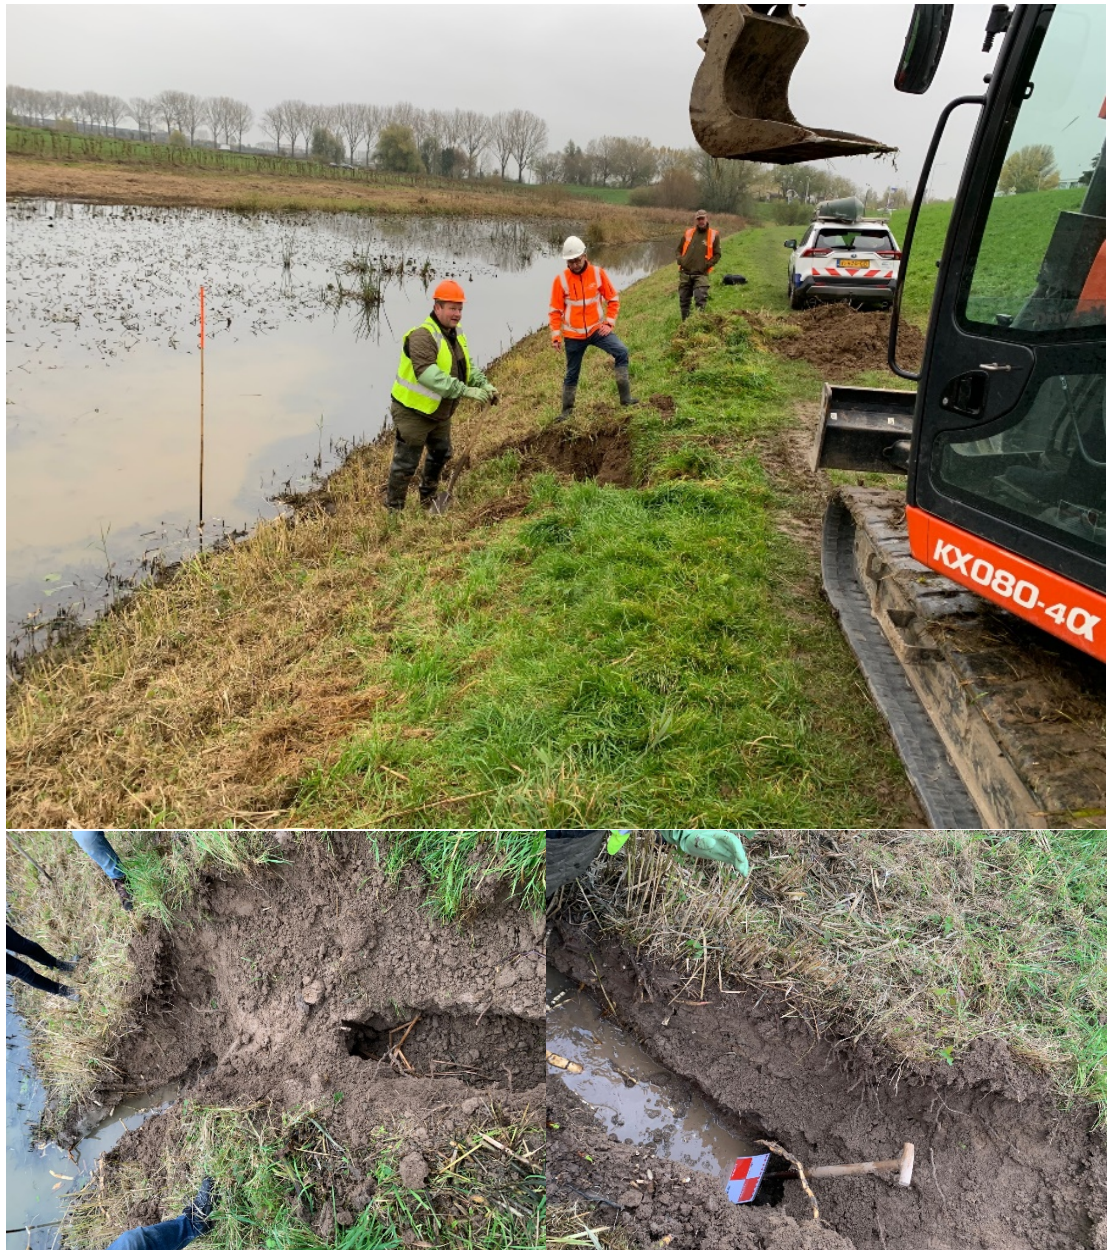
Figuur 12 Ontgraving van een bevergraverij [foto's: Frans van den Berg, Deltares]

Op 15 november 2021 is op de berm van de zomerdijk langs de Stadsdam in Huissen een bevergraverij uitgegraven en hersteld om de waterveiligheid van de kering weer op hetzelfde niveau te brengen als voor de graverij. Deze graverij is circa 3 weken voor de herstelwerkzaamheden ontdekt door de muskustrattenbestrijdingsdienst van het Waterschap Rivierenland. Doordat de waterpartij onder aan de berm vrij ondiep is, was het mogelijk om de bevergraverij in de berm van de dijk te kunnen detecteren. De graverij heeft een "lichte

verkleuring” van de bodem tot gevolg ten gevolge van de uitgegraven grond uit de berm. Zie de linkerkant van de bovenste foto van Figuur 12.

De graverij was pas in een vroeg stadium van ontwikkeling en had een lengte van circa 5 m. Aan het einde van de gang was een hol met een volume van circa 50 x 50 x 50 [cm]. Na het uitgraven van de graverij is de grond weer teruggebracht in lagen van 50 cm en tussen de slagen verdicht. Uiteindelijk is de verwijderde grasmat weer aangebracht. Hiermee is de waterkering weer hersteld en is het veiligheidsniveau weer op hetzelfde niveau gebracht als voor de graverij.
