## Bekrammingsonderzoek Living Lab Hedwige-Prosperpolder

<b>Opdrachtgever</b>	Rijkswaterstaat
<b>Contactpersoon</b>	Anco van den Heuvel
<b>Referenties</b>	-
<b>Trefwoorden</b>	Bekramming, erosie, Wiki Noodmaatregelen, grasmat, overloop, kleilaag, ankerkracht

<b>Versie</b>	1.0
<b>Datum</b>	16-12-2021
<b>Projectnummer</b>	11206793-009
<b>Document ID</b>	11206793-009-ZWS-0003
<b>Pagina's</b>	48
<b>Classificatie</b>	
<b>Status</b>	definitief

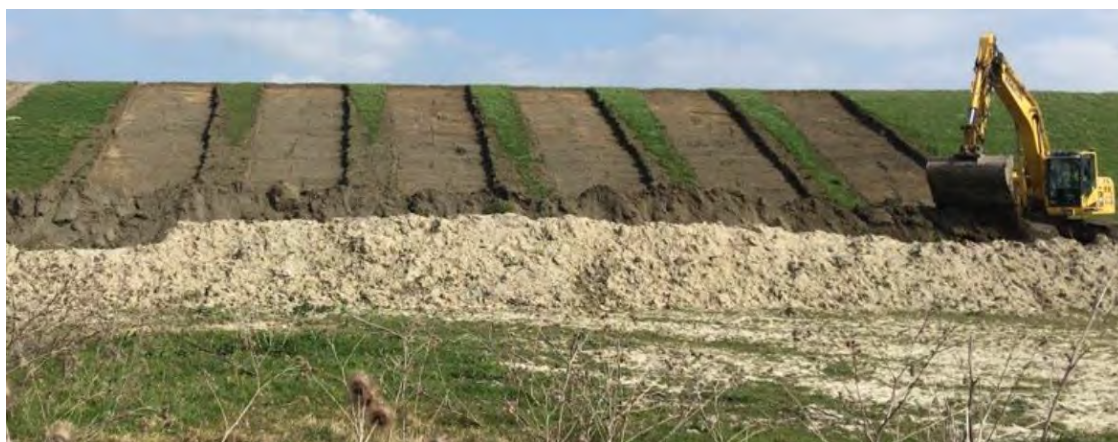
Figuur 3 Situatie op 29 maart 2021.

De graszode op het binnentalud is door een aannemer op zeer grote schaal middels een kraan met korte giek afgegraven. Duidelijk te zien is de diepte van deze afgravingen t.o.v. de hoogte van de graszode. In het bijzonder aan de onderkant van het talud is de grond behoorlijk verstoord geraakt en is diepe spoorvormig door het materieel opgetreden. Helaas waren de resterende stroken met graszode na deze bewerking relatief smal, onregelmatig begrensd en ook grotendeels niet meer volledig intact. De kale stroken zijn achteraf weer met (losse) klei opgevuld en geëgaliseerd, werkend vanaf beneden met een kraan die daarbij het talud opreed, maar de klei werd daarbij niet voldoende verdicht. Verdichting vond vooral plaats onder de rijsporen, deze zijn vervolgens met losse klei opgevuld. Deze grootschalige afgraving van de toplaag en verstoring van het talud was zo niet gepland in het ontwerp van de bekrammingstests. De problematiek met de diepe spoorvorming werd pas na afloop van de overloopproof in november aan Deltares / Wiki Noodmaatregelen gecommuniceerd. Het laten gereedmaken van het terrein werd niet door Deltares / Wiki Noodmaatregelen, maar elders geregeld, waarschijnlijk binnen het Polder2C's project.

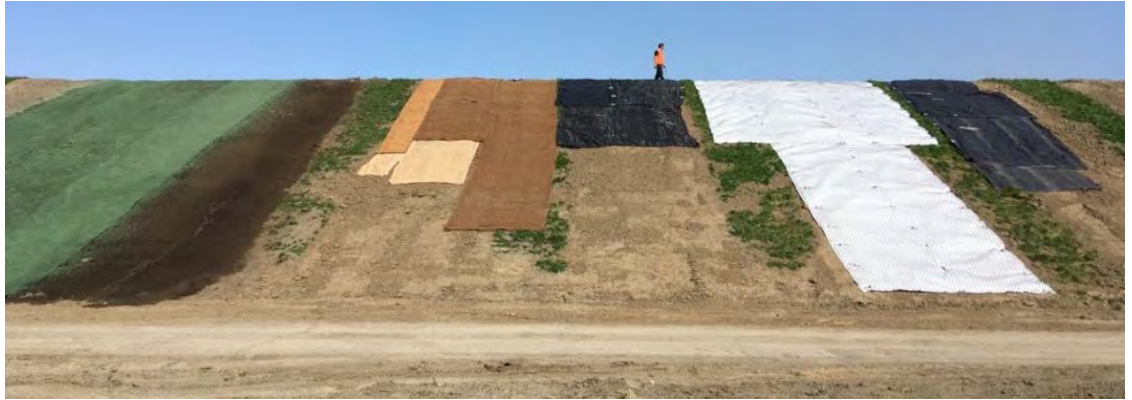
Figuur 4 Situatie op 31 maart 2021 na plaatsing van alle bekrammingen. Van links naar rechts: Turf mat met Gripple Terra-Lock ankers (klapankers) en Terra-Lock pinnen (niet binnen Wiki Noodmaatregelen aangelegd en beproefd); Joosten Ecomat K400, daaronder jutemat, daarnaast kokosmat (allemaal gefixeerd met houten pinnen); PE 180 mat, daaronder een veel water- en lichtdoorlatender Ten Cate Geleon® PE 60 mat, dan Tensar TriAx TX190L-G Geogrid en Ten Cate Geleon® PP 180 mat.

De Ecomat en de jute mat liggen grotendeels op de geroerde kleilaag. Hetzelfde geldt voor het onderste, smallere gedeelte van de Tensar bekramming. De Ecomat en de jute mat erosiebeschermingsmatten zijn van biologisch afbreekbare vezels en worden met pennen van biologisch afbreekbaar polymeer verankerd.

Zoals op Figuur 4 te zien is, werd aan het einde nog onder deze PE-baan een stuk doek van PP aangebracht. Dit doek is veel lichter en doorlatender (zowel wat betreft water als licht) dan het hier toegepaste PE-doek.

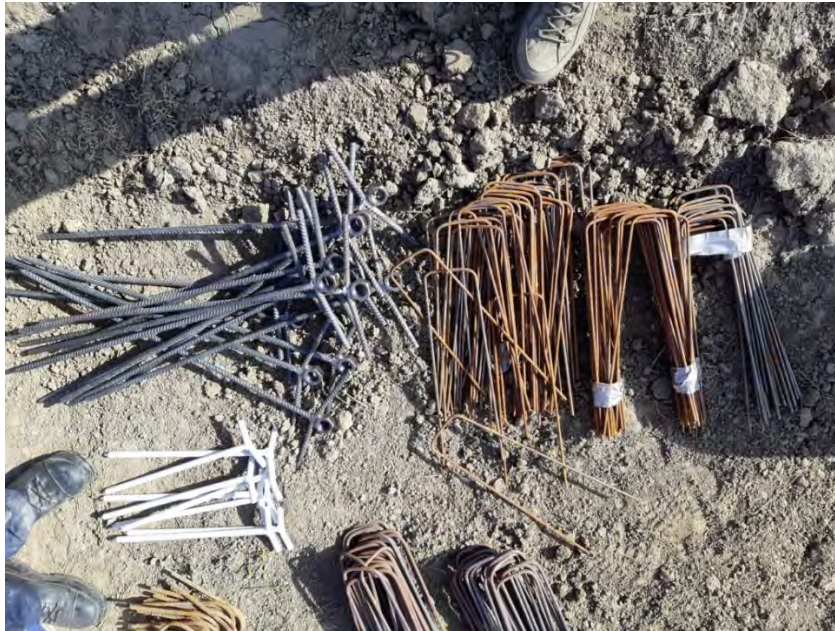
*Figuur 6 Verschillende types krammen om doek op de grond te fixeren: Y-pinnen met oog (van bouwstaal met ruw oppervlak, 45 cm), U-krammen (30 cm), T-pinnen (wit met glad oppervlak, 40 cm).*

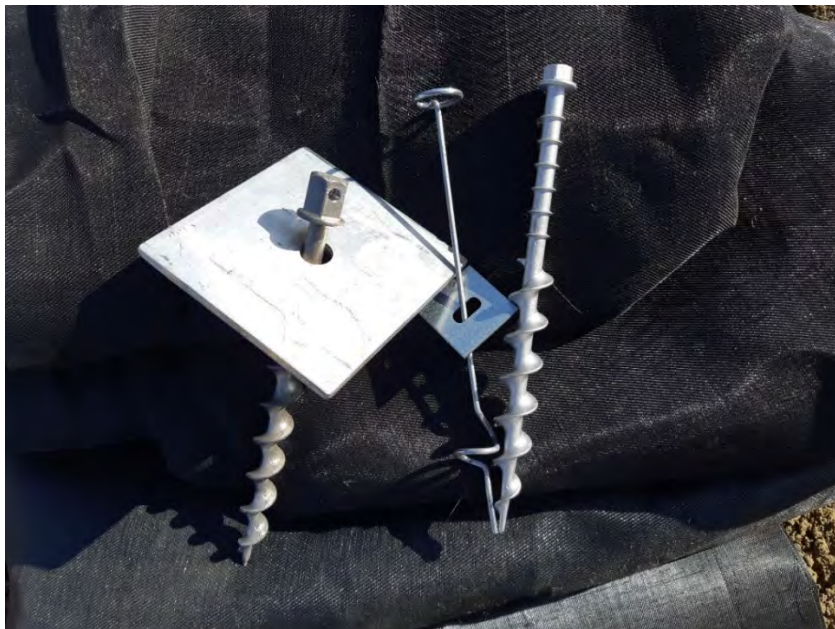
*Figuur 7 links: Wurmi® (schroefvormige haring (30 cm lang) met contraplaat (150 x 150 mm, dikte 8 mm)). Midden: Gripple® TL-P3 (varkensstaartvormige Terra-Lock pin (30 cm lang) met TLP-washer (50 bij 50 mm)). Rechts: Peggy Peg (30 cm lang). De platen dienen voor een betere fixering van het doek en een betere krachtoverdracht door gewichtsspreiding. Beide pinnen worden middels een boor-adapter en een accuschroevendraaier in de grond geboord. De schroefharingen en contraplatten zijn van aluminium.*

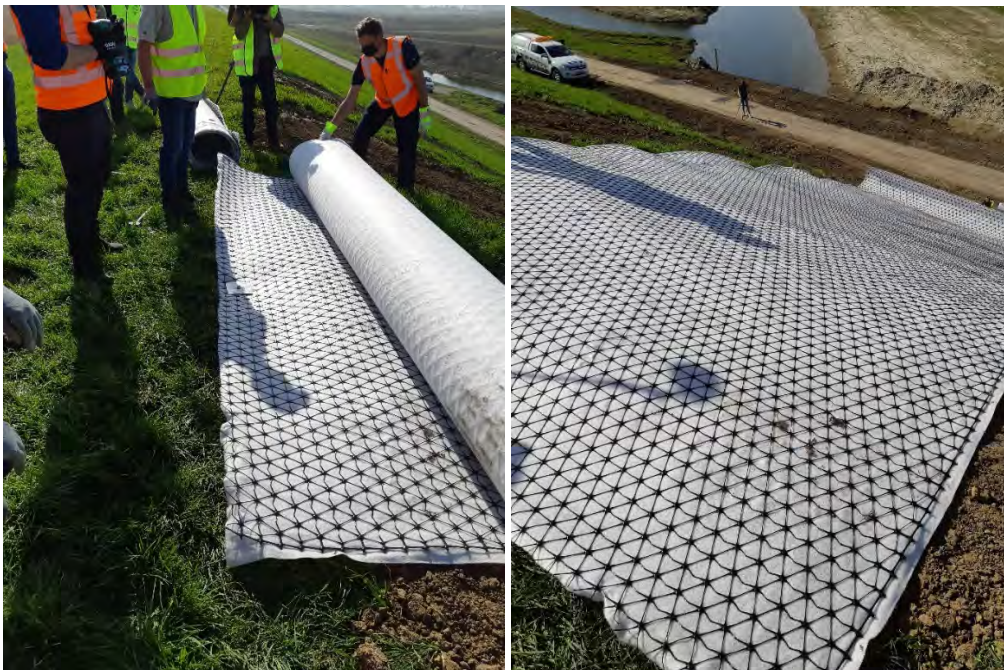
*Figuur 8 Plaatsen van de bekramming op het binnentalud met een Tensardoek. De baan doek wordt hier aan de kruin van de dijk met een Wurmi-pen in het midden van de rand van het doek gefixeerd en de baan wordt daarna naar de teen toe afgerold.*

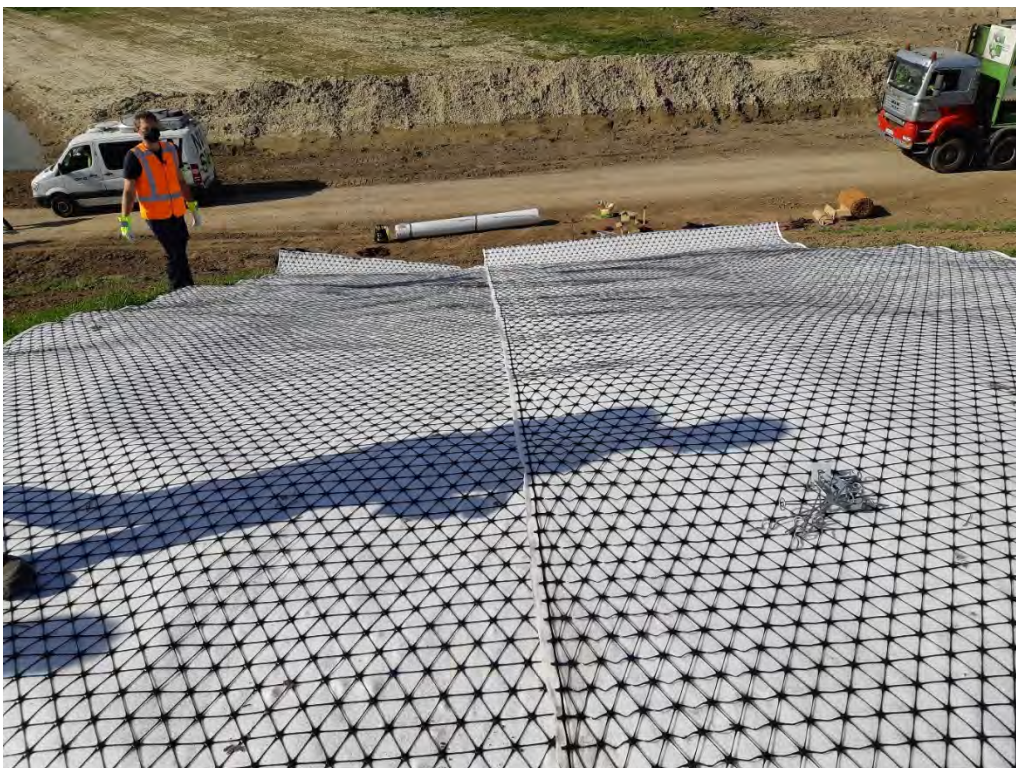
*Figuur 9 De tweede baan doek wordt direct daarna met circa 1 m overlap geplaatst en afgerold.*

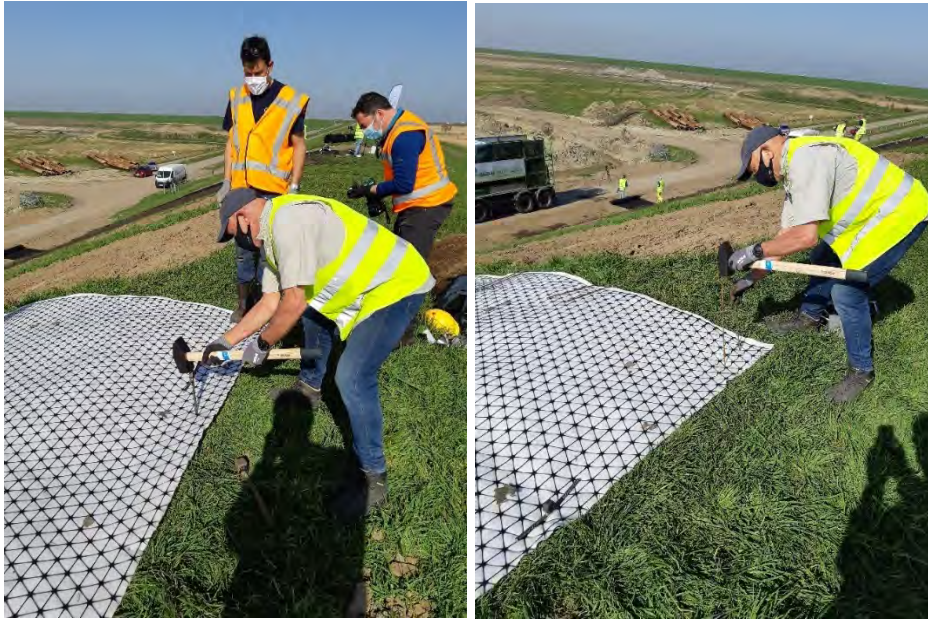
*Figuur 10 Na het plaatsen van de twee banen wordt het Tensardoek aan de kruin van de dijk met andere typen krammen vastgezet. Links met een lange ijzeren Y-kram, rechts met een U-kram. De stijve Y-pen is snel en makkelijk met een voorhamer in de grond te krijgen. De staafdikte van de U-kram is relatief dun, waardoor de kram minder stijf is en daardoor bij het inslaan met de voorhamer makkelijk vervormt en minder snel in de grond te slaan is.*

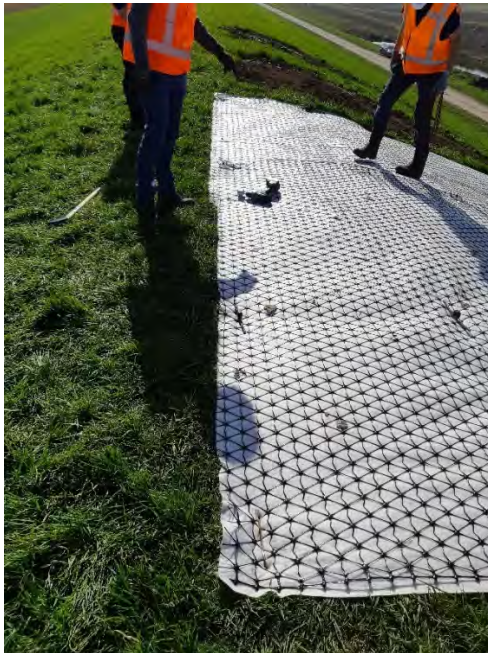
*Figuur 11 Blik langs de kruin op Tensarbekramming. De krammen zitten met hun horizontale gedeelte direct op het doek met volledig contact tussen doek en pen.*

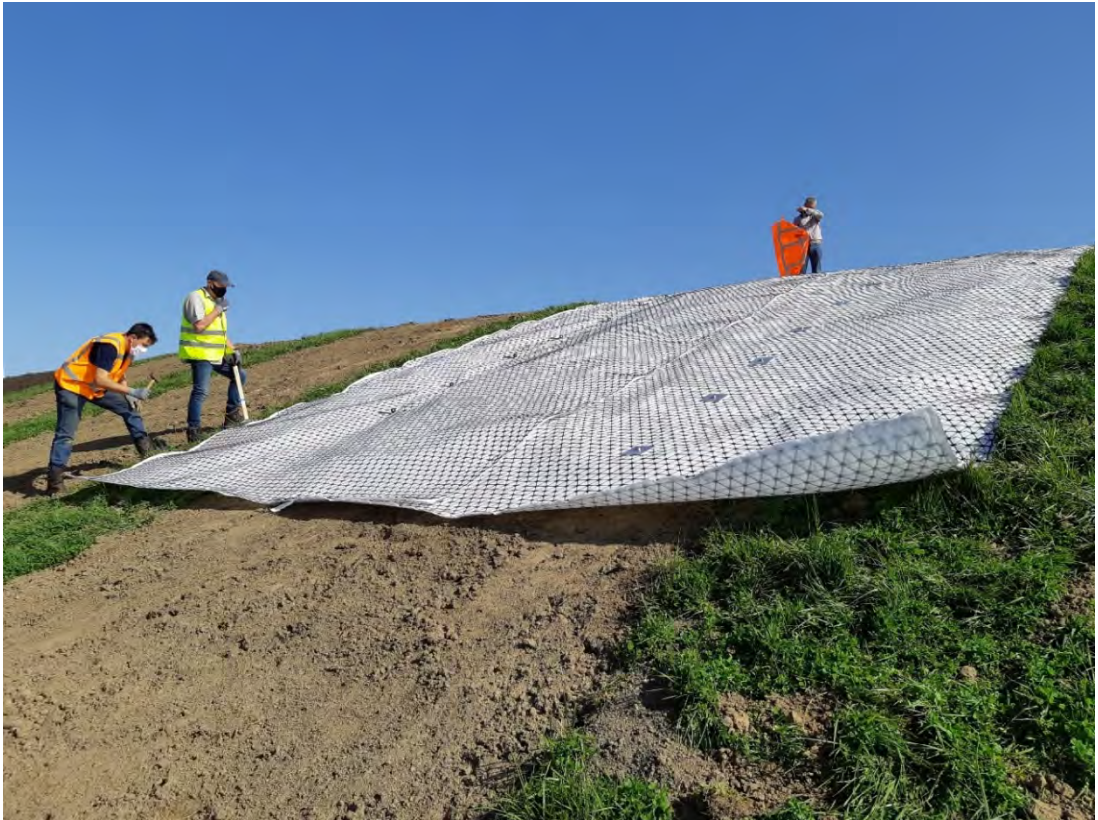
*Figuur 12 Vanaf de kruin naar de teen toe wordt het doek met dezelfde type kram per rij vastgezet, in totaal 5 rijen met verschillende types krammen. De onderste meter van het doek wordt nog niet vastgezet, zodat het volgende doek nog met overlap onder de al geplaatste bekramming kan worden gelegd.*

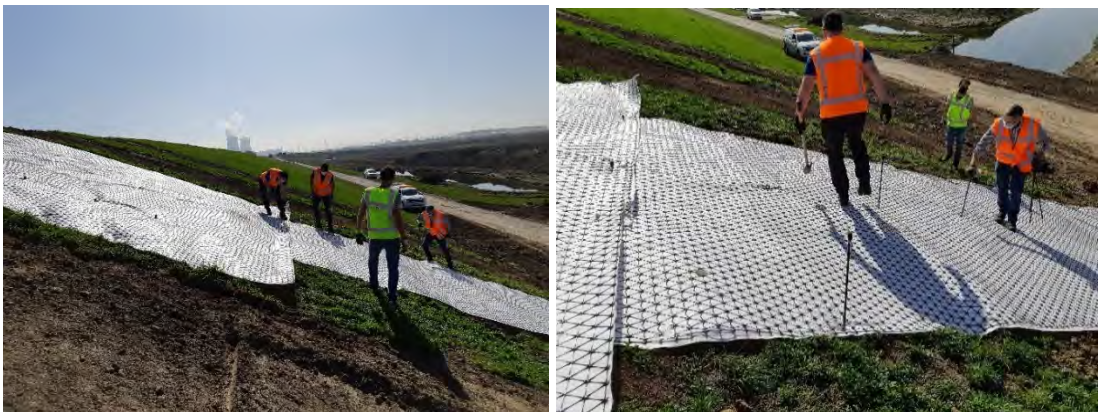
*Figuur 13 Het derde Tensardoek wordt met 1 m overlap onder het daarboven liggende doek met een Y-pen gefixeerd en daarna naar de teen toe afgerold (links). Daarna wordt het doek met dezelfde typen krammen als in de rij daarboven vastgezet. Alleen een klein deel van het doek zit hier op de intacte zode. Het merendeel van het doek bedekt de vers ingezaaide, niet-verdichte kleigrond.*

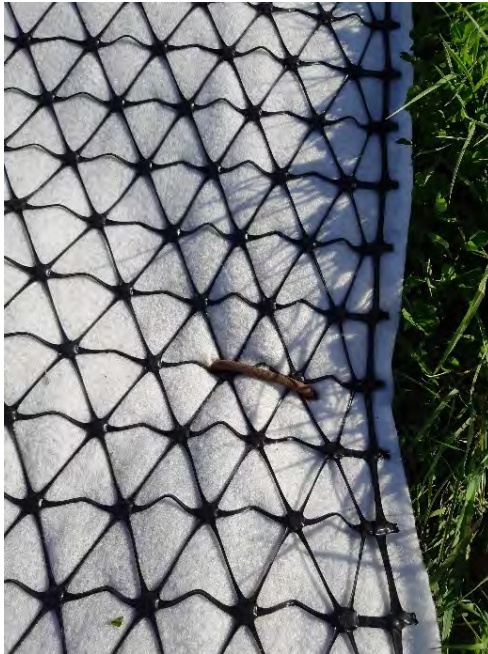
*Figuur 14 U-kram zit volledig op het grid van het doek.*

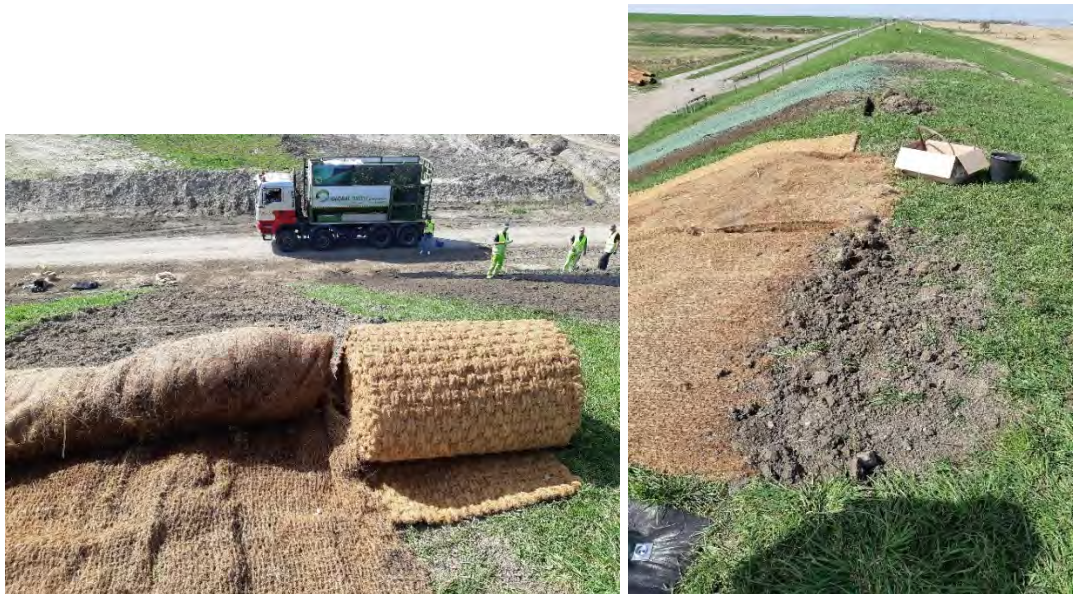
*Figuur 17 Plaatsen van de kokosmat (links) en de Ecomat (rechts) vanaf de kruin. Op de kruin is de graszode nog intact. Een bovenrand van een deel van de kokosmat is in de kruin ingegraven.*

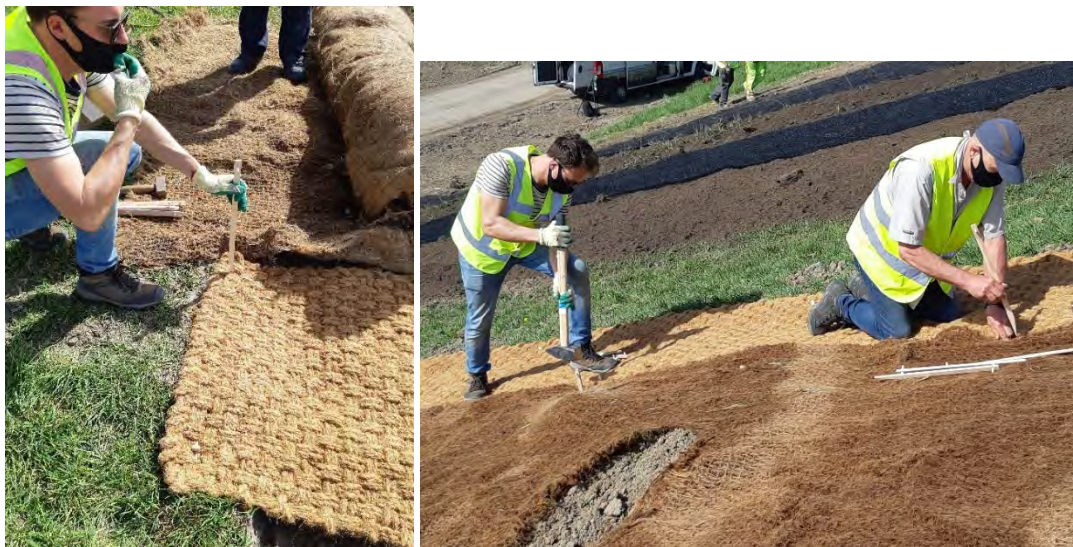
*Figuur 18 De bio-afbreekbare doeken worden allemaal met bio-afbreekbare pennen vastgezet. Het horizontale gedeelte van deze pennen is relatief kort, maar geeft een goed contact met het doek.*

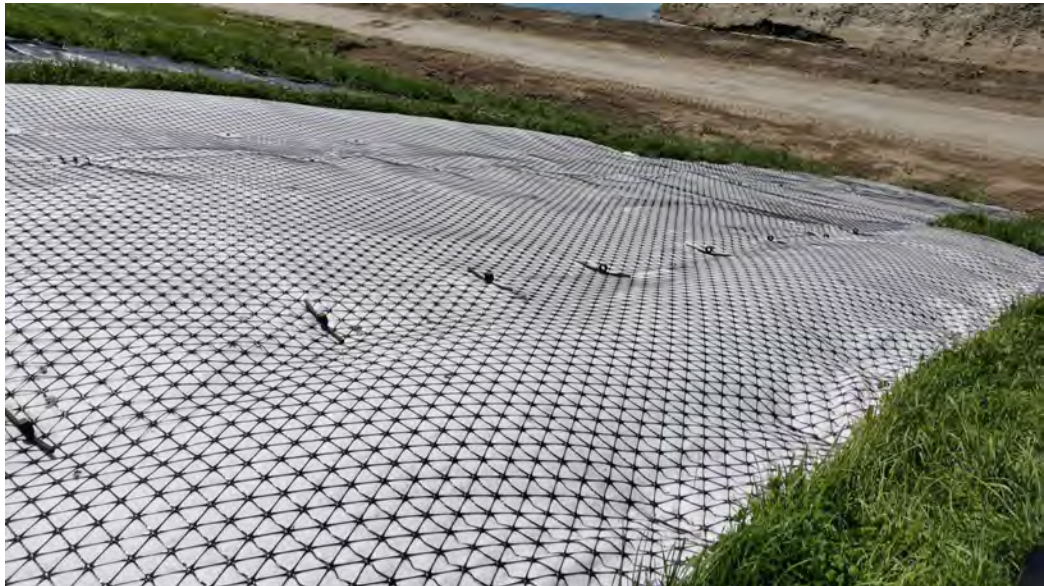
Figuur 22 Tensarbekramming vanuit de kruin gezien

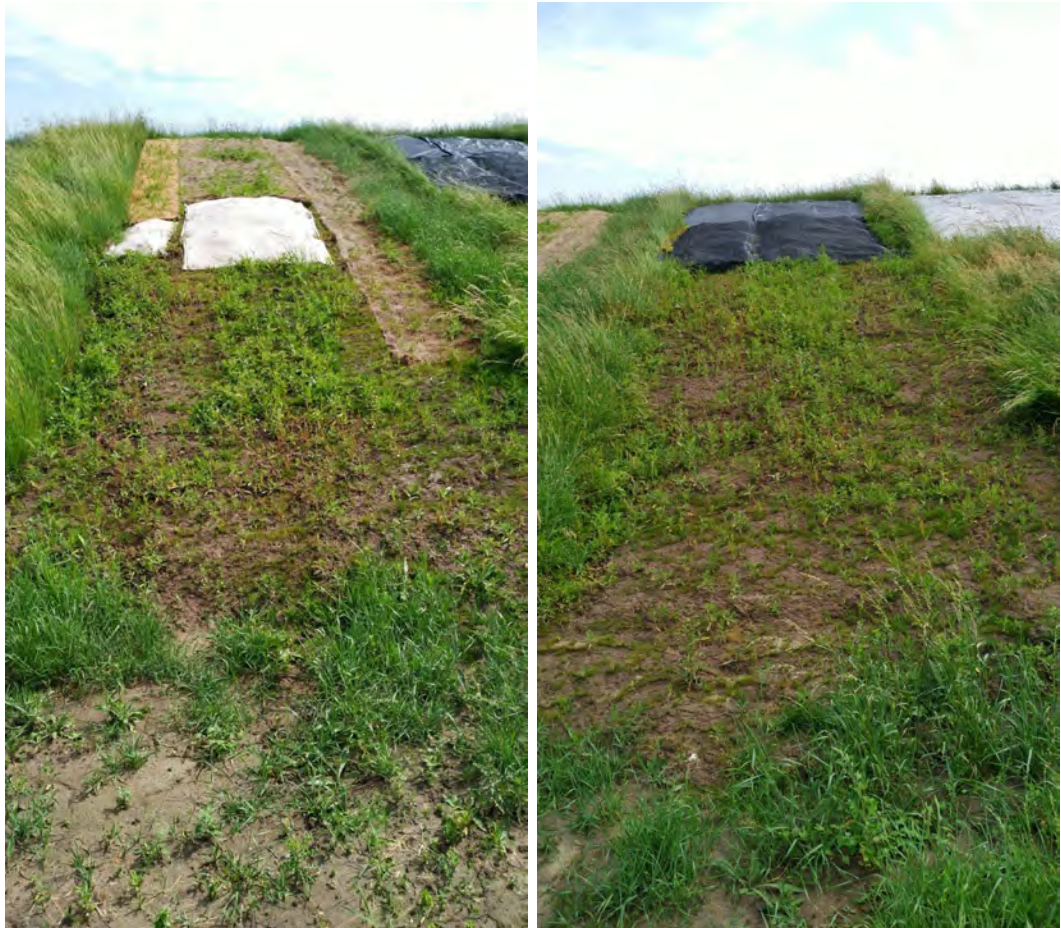
*Figuur 24 links: zicht op de biologisch afbreekbare doeken en daaronder het oorspronkelijk kale kleivlak; rechts zicht op het PE- en daaronder het PP-doek en het oorspronkelijk kale kleivlak. De vegetatie is inmiddels ontwikkeld en groeit door de biologische matten heen. Alleen de PE-mat (helemaal bij de kruin) en het Tensardoek lijken nog vlak tegen het talud aan te liggen.*

Zes weken later is de vegetatie al op gang gekomen, zowel op de kale klei als ook door de biologisch afbreekbare matten heen. Door de Eco- en de kokosmat begint de vegetatie ook te groeien. De zeer licht doorlatende lichte jutemat en de lichte PP-mat zijn beide als gevolg van de sterke vegetatiegroei onder de matten omhooggeduwd. Zie Figuur 25.

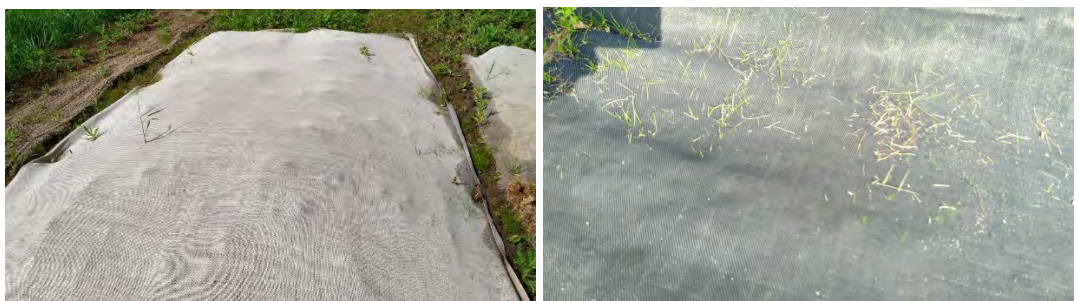
*Figuur 25 De jutemat (links) wordt door de vegetatie omhooggeduwd. Hetzelfde geldt voor de sterk lichtdoorlatende PP-mat (rechts).*

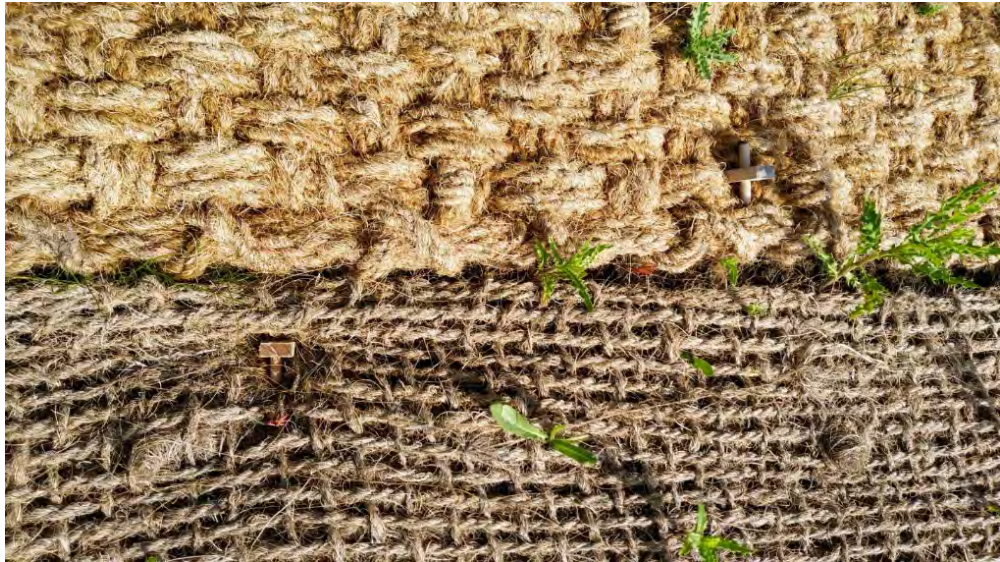
*Figuur 26 Bovenaanzicht van de bio-afbrekbare pennen in de kokosmat (boven) en het jute doek (beneden). De pennen zitten vast op de doeken. Bij de pen in het jute doek is een zijpin afgebroken tijdens het inslaan van de pen. De kokosmat heeft een zeer dichte gewoven structuur waar de planten minder sterk doorheen groeien dan door de open weefselstructuur van het jutedoek.*

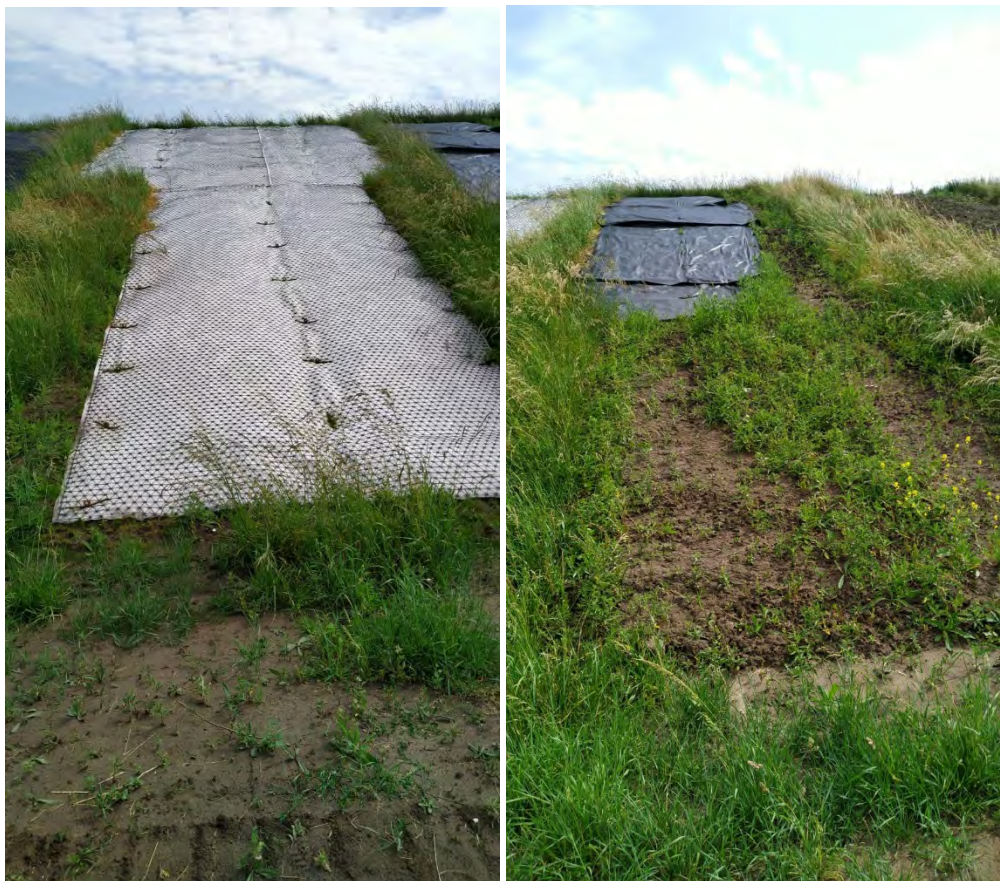
*Figuur 27 Zicht op de strook met Tensarbekramming (links) en bekramming met dichtgewoven PE-doek (rechts). Bij beide stroken valt op dat onder deze doeken de groei van vegetatie nauwelijks gevorderd lijkt te zijn in tegenstelling tot de vegetatiegroei in de kleivlakken direct daaronder. De doeken liggen nog steeds vlak tegen het talud aan.*

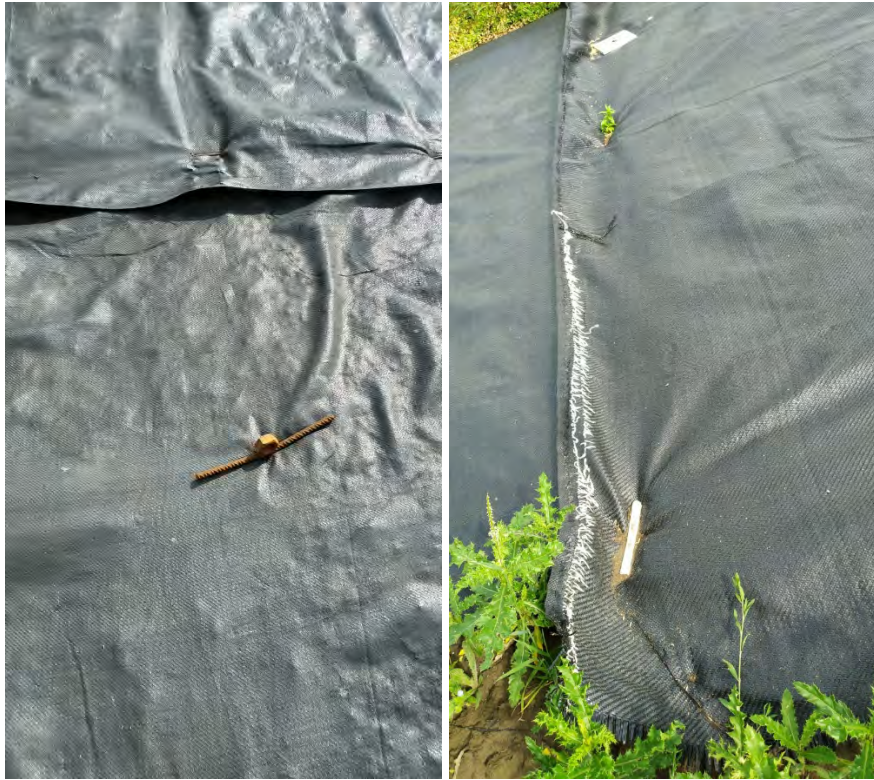
*Figuur 28 De ijzeren Y-pen van ruw bouwstaal en de gladde kortere T-pen liggen nog steeds volledig tegen het doek aan.*

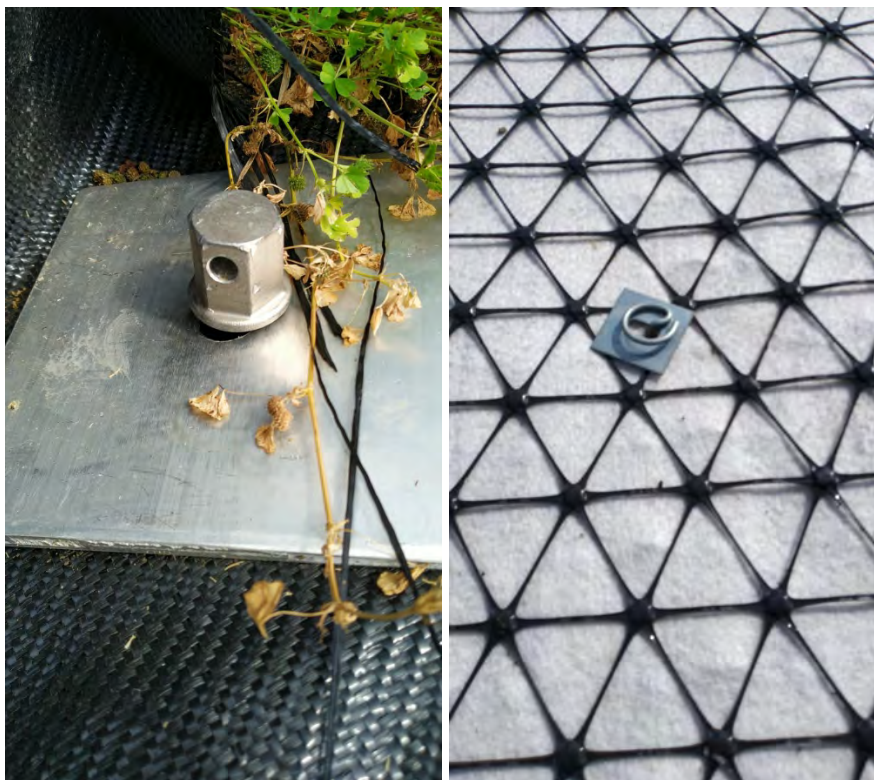
*Figuur 29 Zowel de Wurmi schroefharing (links) als ook de Gripple Terra-Lock-pen zijn iets los komen te zitten. Er is circa 3-5 mm afstand tussen de contraplaat en de kop van de pennen.*

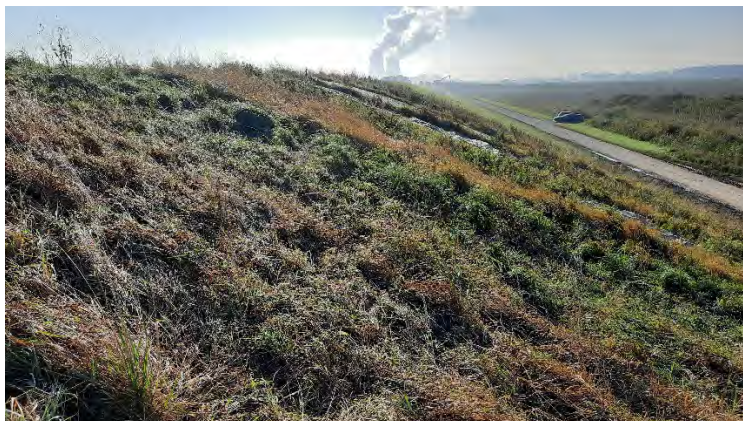
*Figuur 30 Het talud is na 6 maanden zonder maaibeheer sterk begroeid. De vegetatie is ook door de meeste bekrammingen heen gegroeid.*

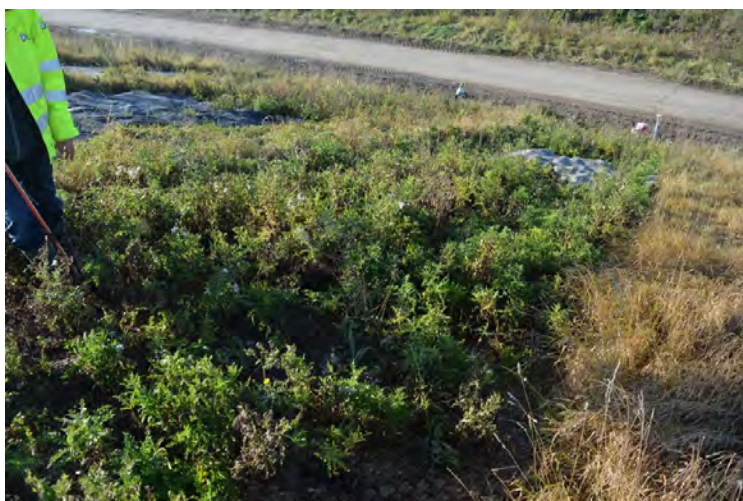
*Figuur 31 De Ecomat en de kokosmat zijn volledig met probleemkruiden begroeid.*

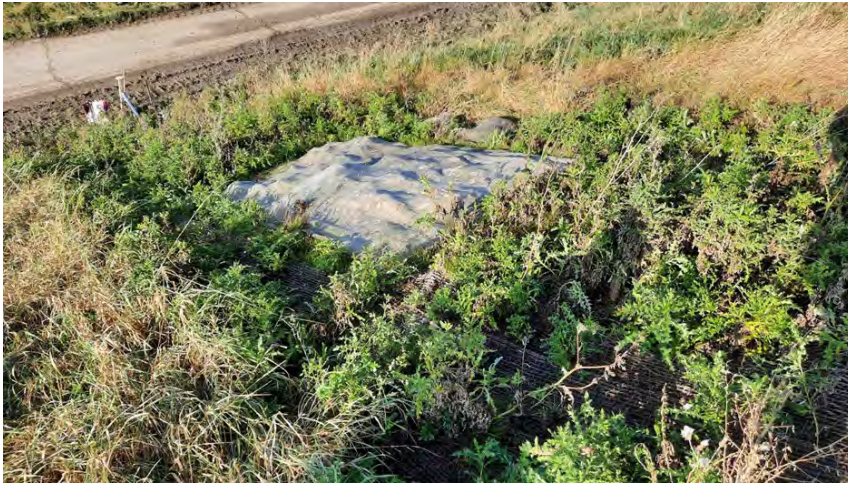
*Figuur 33 De jutemat is grotendeels door de vegetatie onder het doek omhooggetild.*

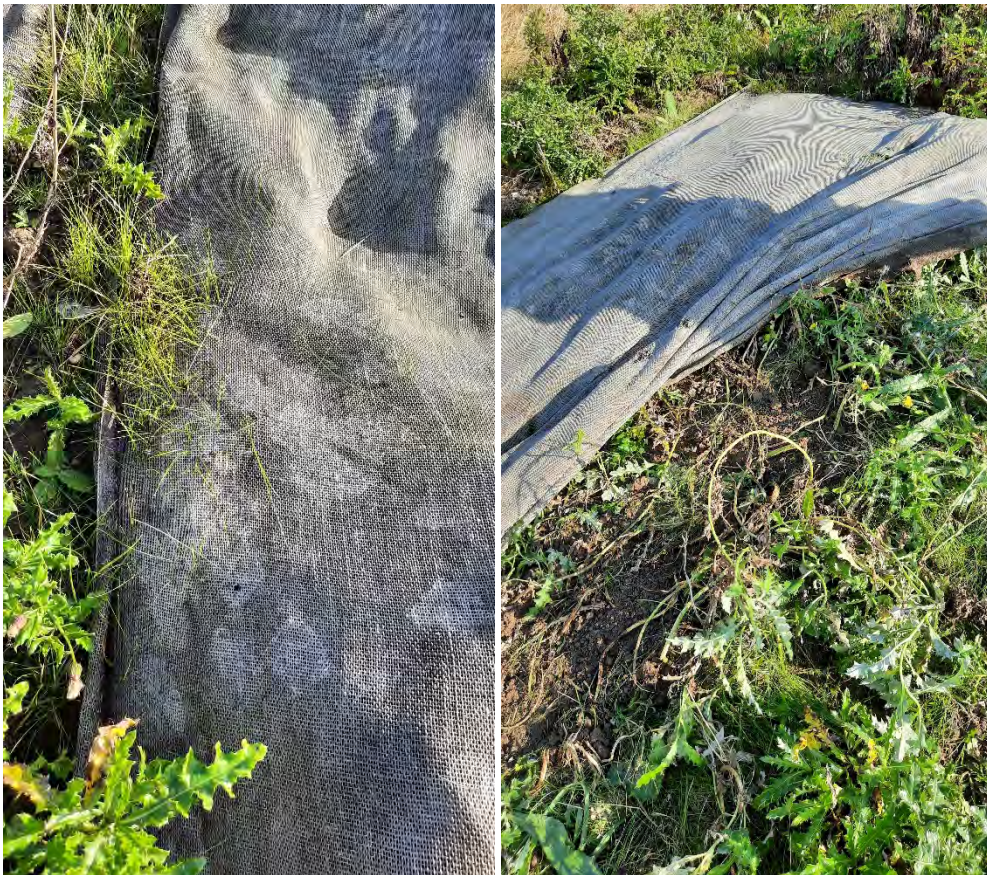
*Figuur 34 Bij de jute mat zijn voornamelijk dunne grassprietten er doorheen gegroeid. Onder het doek zijn vooral probleemkruiden gegroeid. Het materiaal van het doek is al begonnen te verteren.*

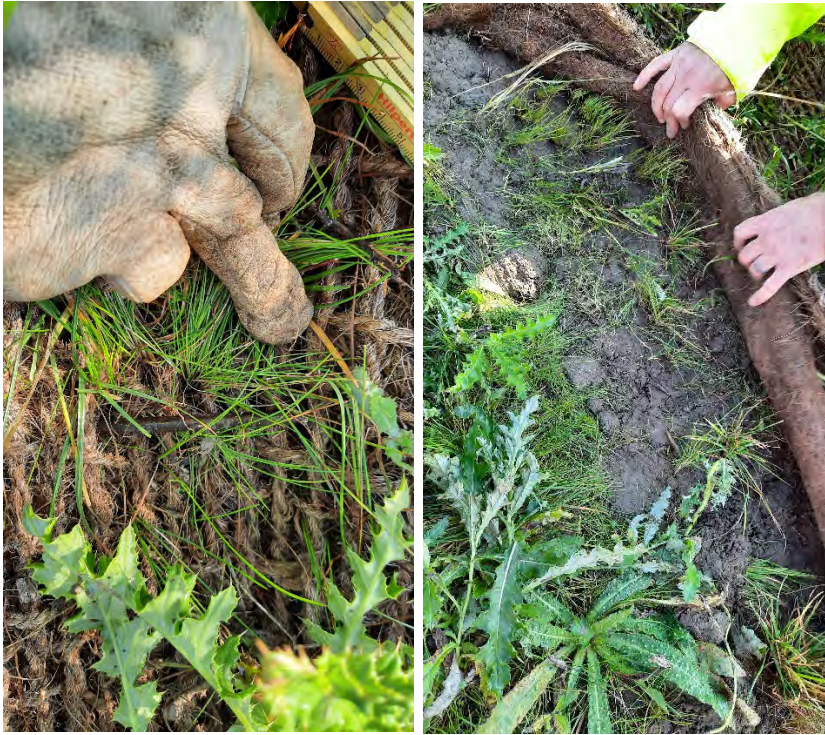
*Figuur 35 Door de kokosmat zijn dunne grassprietten heen gegroeid. Onder de kokosmat zitten mooie grasplakjes, dus een beginnende graszode. Door het weggrollen van de kokosmat worden de grote er doorheen gegroeide probleemkruiden makkelijk mee uitgetrokken.*

De groei van probleemkruiden komt sneller op gang dan de grasgroei, maar het gras gaat wel goed groeien. Onder de kokosmat is het warmer dan onder geotextiel, waardoor een snellere start van het grasgroei op gang komt.

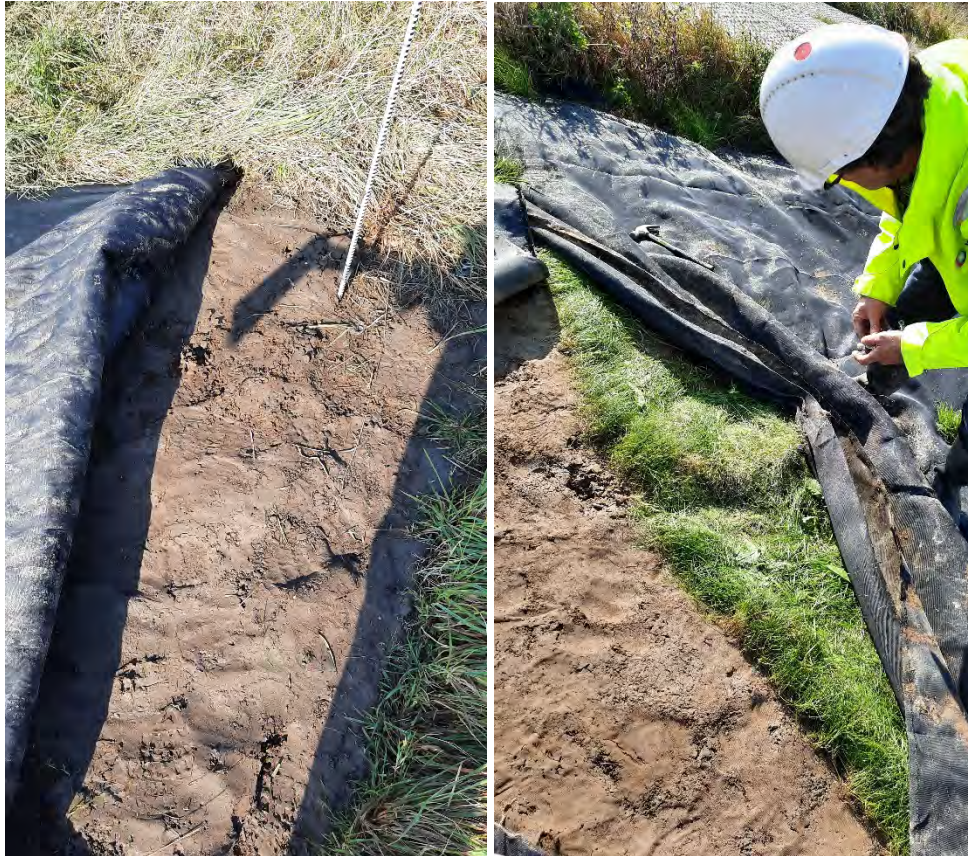
*Figuur 38 Er is een duidelijk verschil in vegetatievorming: onder het dichtgewoven PE-doek is de kleigrond nog volledig kaal, onder het lichte en meer lichtdoorlatende PP-doek heeft zich een dichte graszode gevormd.*

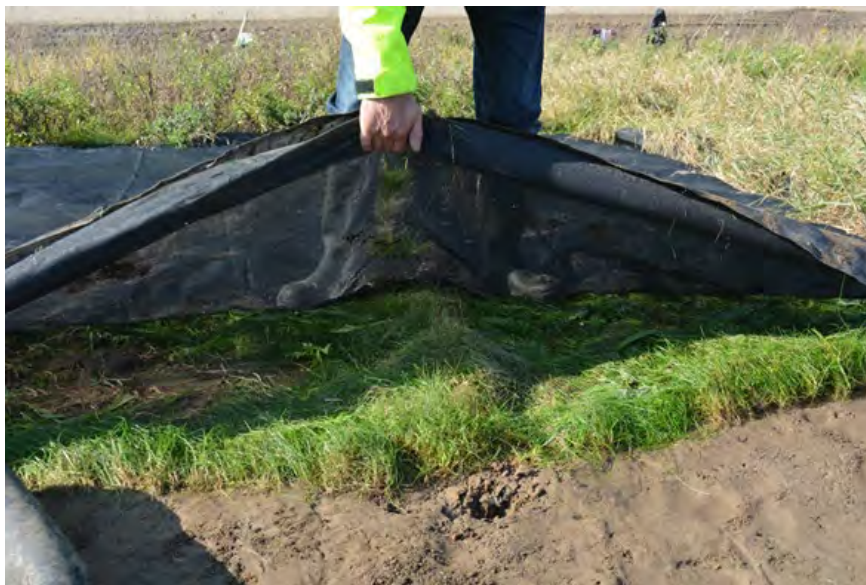
*Figuur 39 Zicht onder het zeer doorschijnende PP-doek op de goed ontwikkelde graszode.*

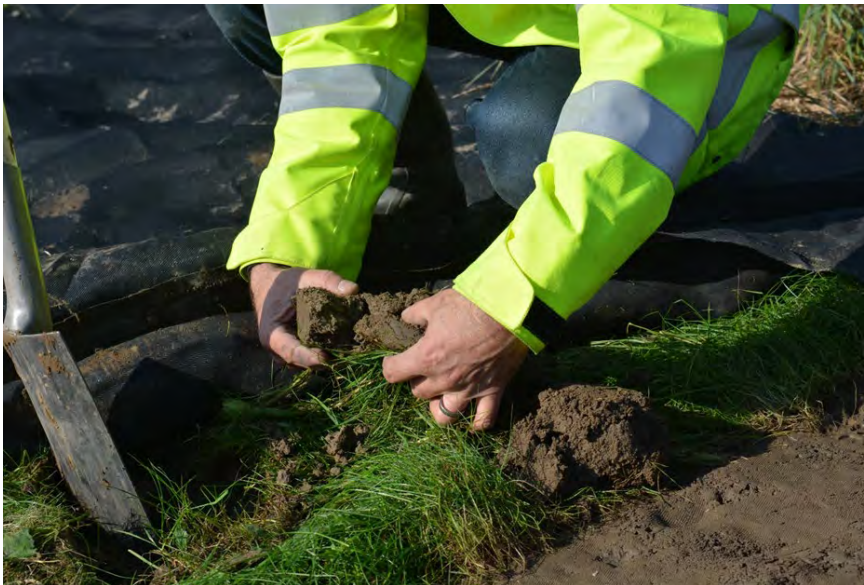
*Figuur 41 Graszode toont weinig doorworteling.*

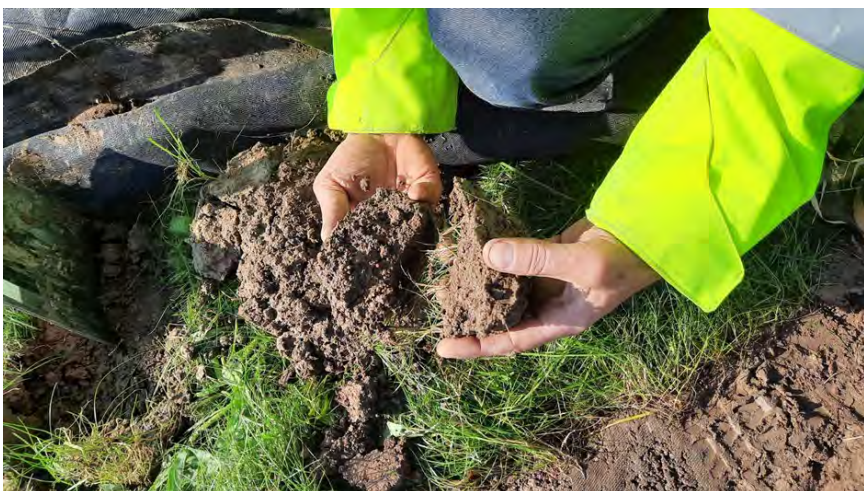
*Figuur 42 Bijna geen fijne wortels op grotere diepte.*

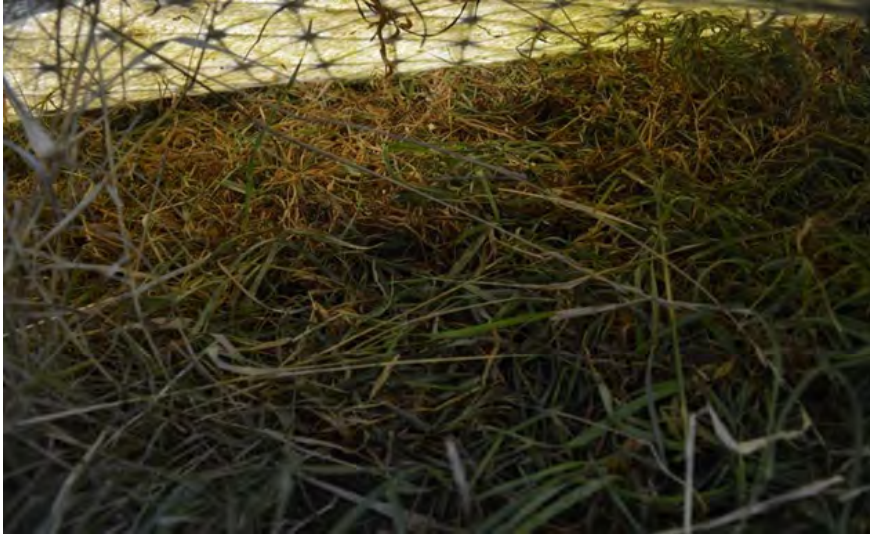
*Figuur 43 Zicht op de graszode onder het Tensardoek. De graszode lijkt hier goed ontwikkeld.*

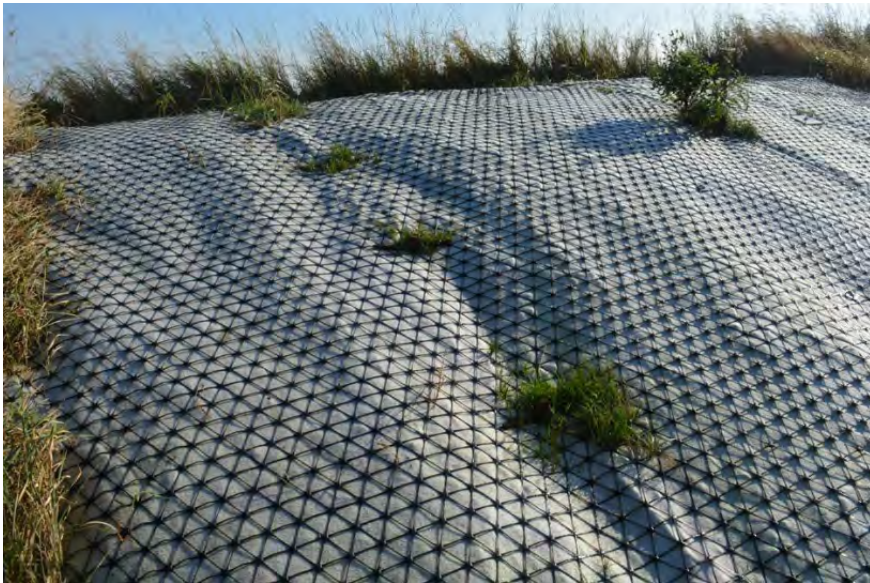
*Figuur 44 Het Tensardoek wordt door de groeiende vegetatie onder het doek iets omhooggeduwd.*

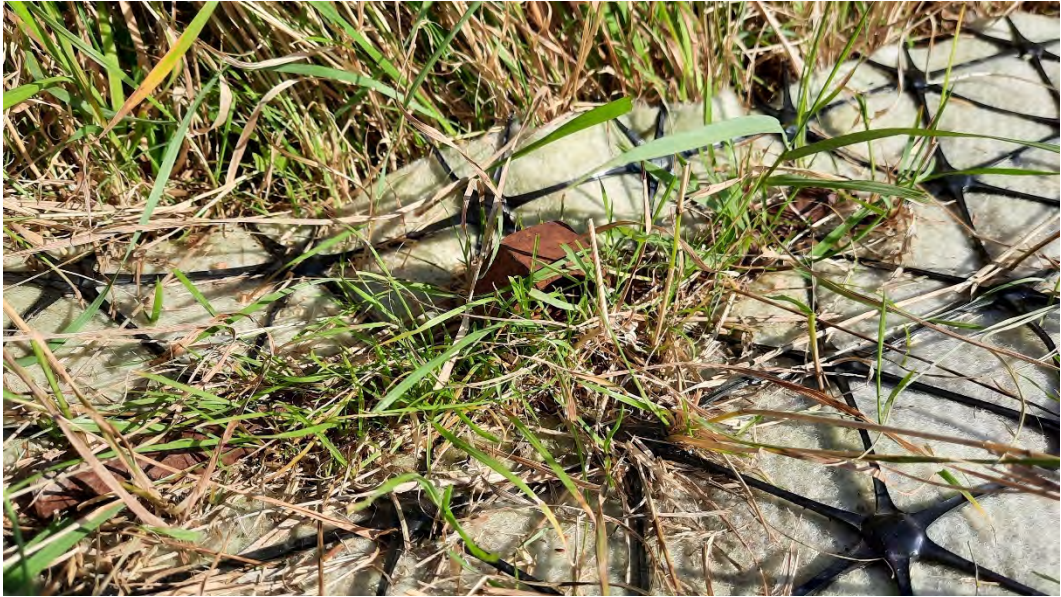
*Figuur 45 De ijzeren Y-krammen zitten nog steeds vast op het doek. Daar waar de kram het doek heeft geperforeerd groeien grassprietten eruit.*

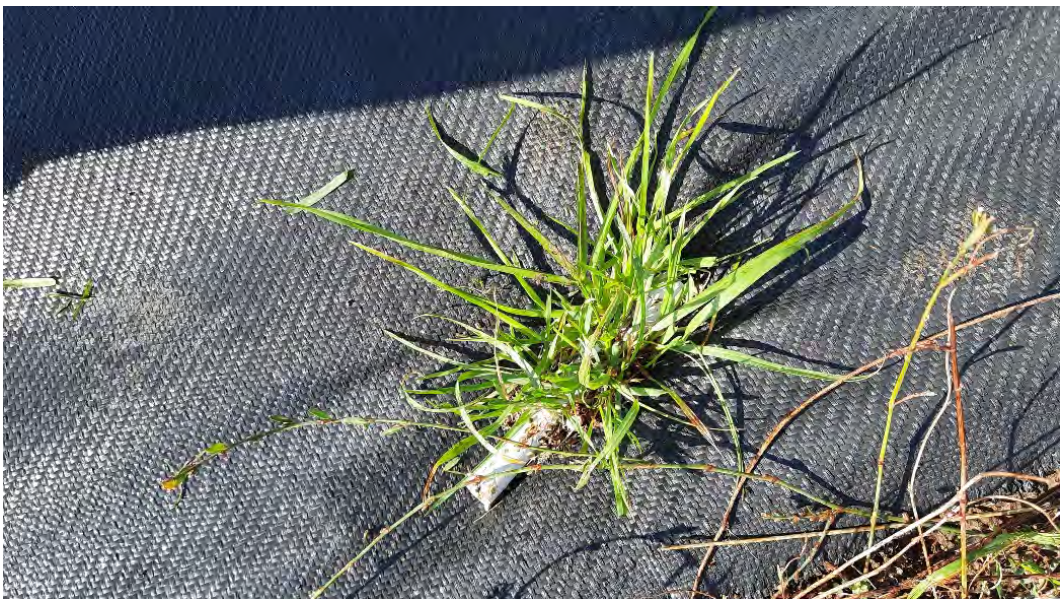
*Figuur 46 Ook de kleinere T-krammen zitten vast in de grond en tegen het doek aan. De plek waar de kram de PE-folie heeft geperforeerd is de enige plek waar het gras groeit.*

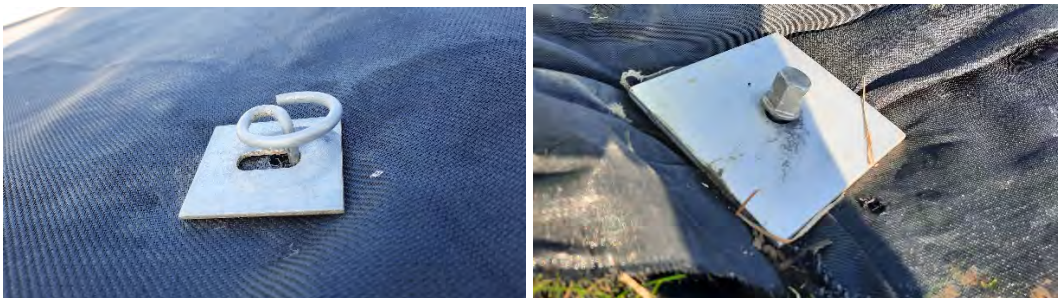
*Figuur 47 De Terra-Lock pen en de Wurmi zitten niet meer vast tegen de contraplaat aan.*

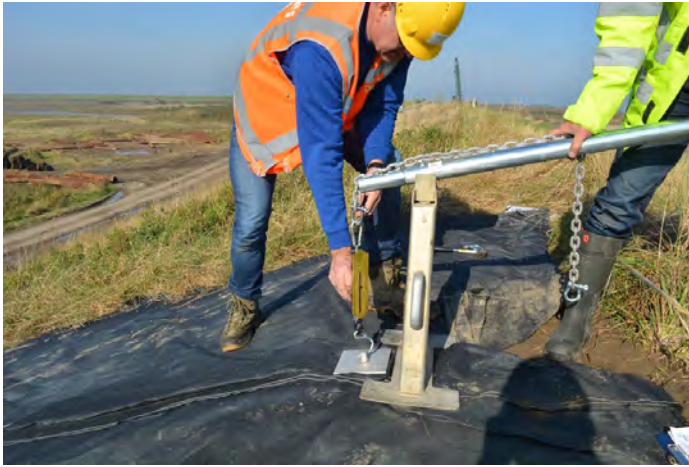
*Figuur 50 De mechanische unster is aan de opening in de kop van de Wormi haring bevestigd.*

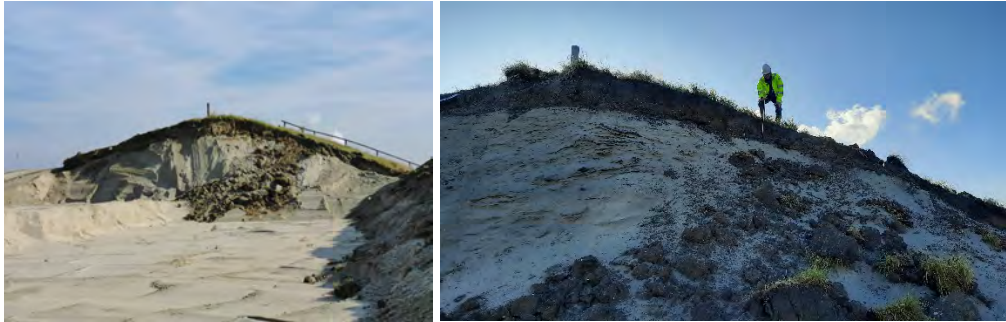
*Figuur 53 De te beproeven dijk bestaat uit een grote zandkern die alleen door een circa 1 m dikke kleilaag tegen erosie beschermd wordt. De dikte van deze kleilaag is zeer wisselend.*
