## Bekrammingsonderzoek Living Lab Hedwige-Prosperpolder

<b>Opdrachtgever</b>	Rijkswaterstaat
<b>Contactpersoon</b>	Anco van den Heuvel
<b>Referenties</b>	-
<b>Trefwoorden</b>	Bekramming, erosie, Wiki Noodmaatregelen, grasmat, overloop, kleilaag, ankerkracht

<b>Versie</b>	1.0
<b>Datum</b>	16-12-2021
<b>Projectnummer</b>	11206793-009
<b>Document ID</b>	11206793-009-ZWS-0003
<b>Pagina's</b>	48
<b>Classificatie</b>	
<b>Status</b>	definitief

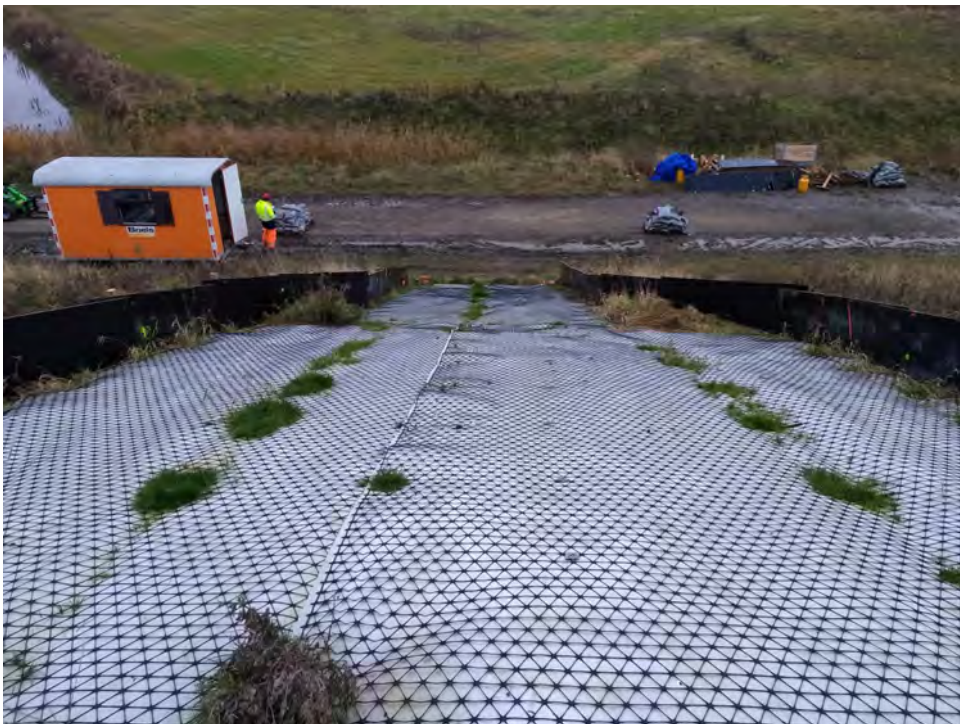
*Figuur 54 Om het bekrammingsdoek niet te beschadigen worden de houten schotten, die het overstromende water zullen begrenzen, direct langs de randen van het doek in de grond gezet. Omdat bij de dijkteen maar één Tensardoek geplaatst is, vormen de schotten aan de onderkant een vernauwing van de stroming.*

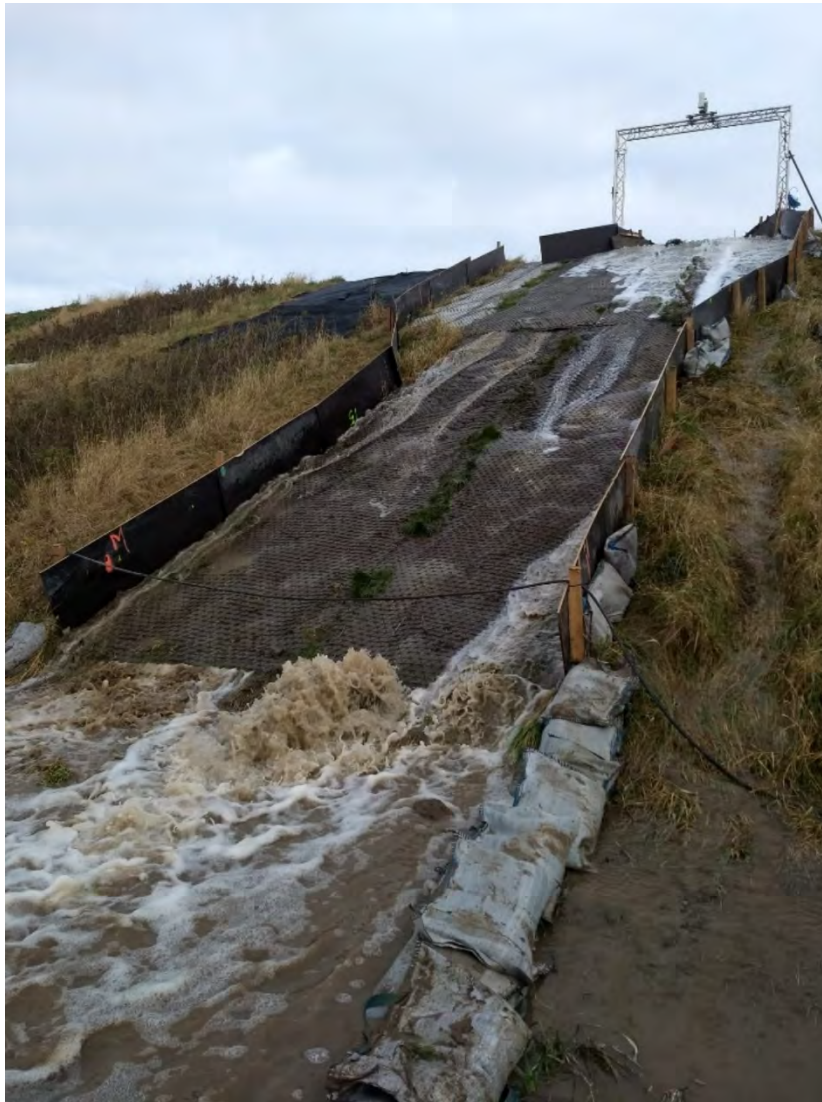
*Figuur 55 Tensarbekramming tijdens overlooptest.*

De afsluiting van het doek, aan de kant waar het water vandaan komt, is heel belangrijk. Omdat de bekramming aan de top niet was ingegraven, werd vanaf de overloopgenerator tot 2 m over het bovenste stuk van de bekramming waterdichte EPDM-folie geplaatst.

Een groot deel van het uit de overloopgenerator stromende water stroomt langs het ene schot als gevolg van een niet helemaal correcte afstelling. Het overige uitstromende water sijpelt al in de bovenste stuk van de bekramming door het doek en stroomt met hoge stroomsnelheid en debiet uiteindelijk bij de teen onder het doek weer uit waarbij wel klei meeroodeert. Tijdens de overlooptest worden al snel diepe erosiekuilen onder het doek zichtbaar.

Het maximaal toegepaste debiet bedroeg 12 m<sup>3</sup>/min. De test moest na 30 minuten worden gestopt omdat te veel erosie was opgetreden. Er kwam veel losse klei vanonder het doek vrij, soms best grote brokken. Veel slib van de klei-toplaag kwam op de asfaltweg terecht.

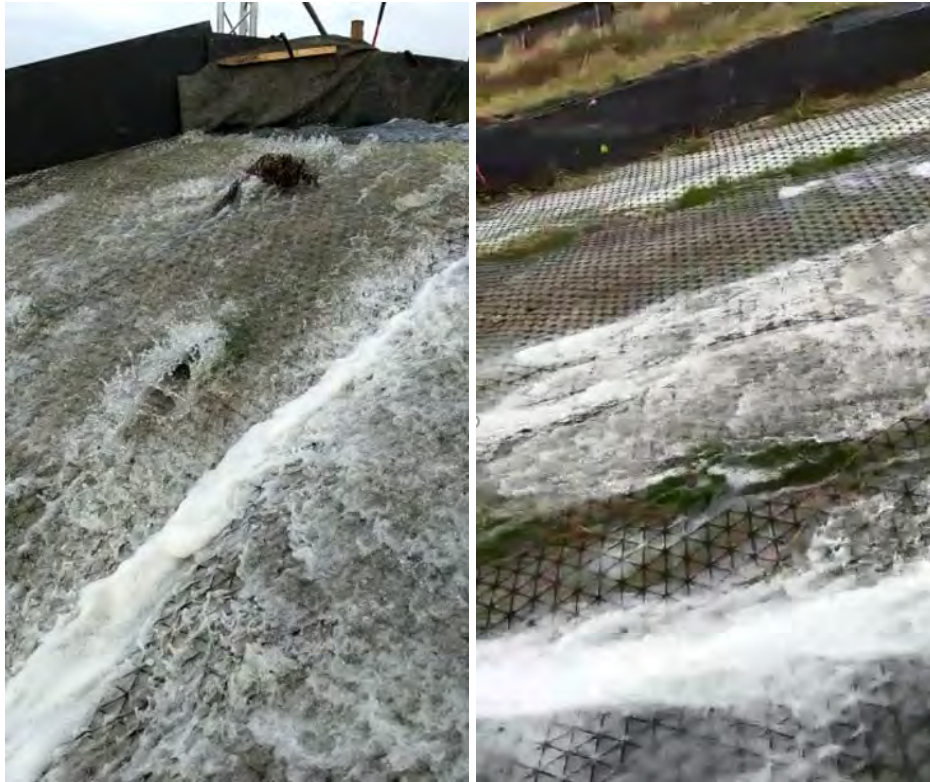
*Figuur 56 Verdeling van het afstromende water over het doek dicht bij de kruin (links) en circa 4 m lager (rechts). Een groot deel is al door het doek heen gesijpeld en stroomt onder de bekramming verder.*

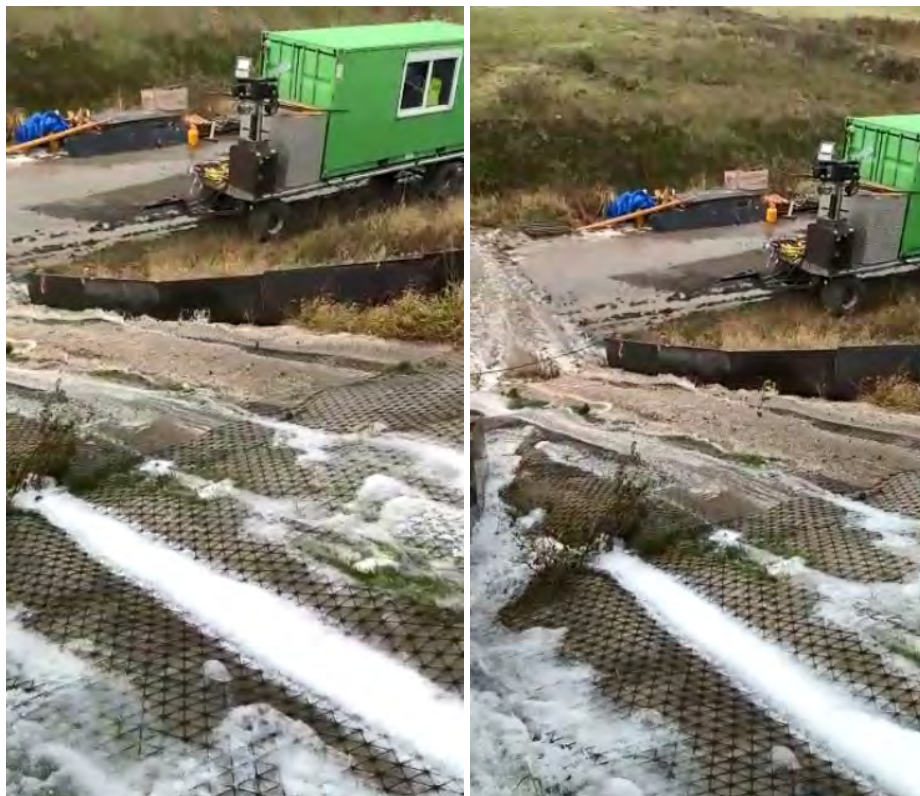
*Figuur 57 Behalve de stroming langs de schot is ook een tweede stroom water circa 1 m daarnaast op de bekramming te zien. Aan de rechterkant stroomt het merendeel van het water onder de overlap met het bovengelegen doek weer uit en stroomt dan verder over het Tensardoek heen naar de weg toe.*

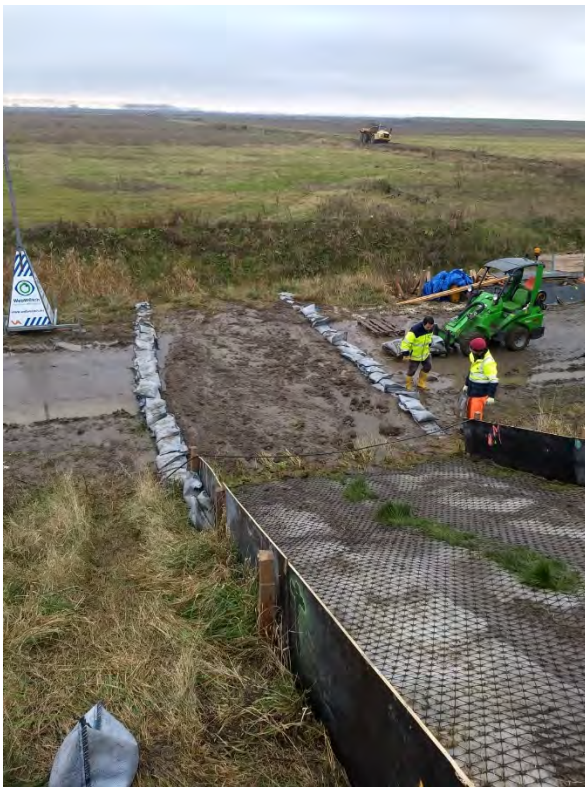
*Figuur 59 Een grote hoeveelheid klei en slib is geërodeerd en op de asfaltweg terechtgekomen.*

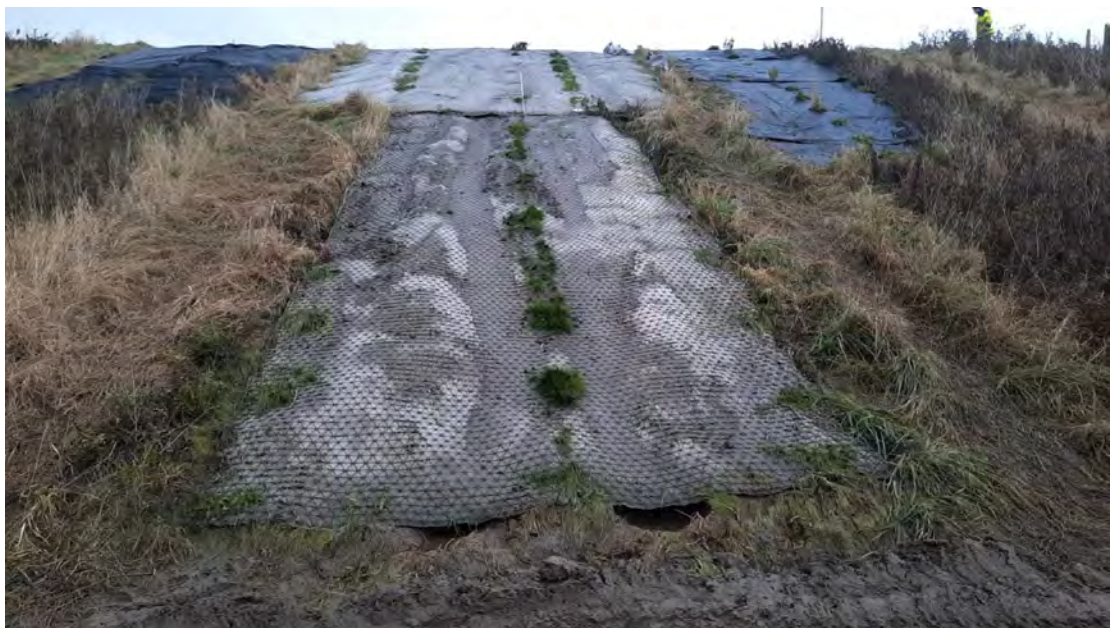
*Figuur 61 Duidelijk zichtbaar zijn twee brede erosiegleuven over de hele lengte van het benedengelegen Tensardoeck. Achteraf bleken dit de met losse klei opgevulde rijsporen van de graafmachine te zijn.*

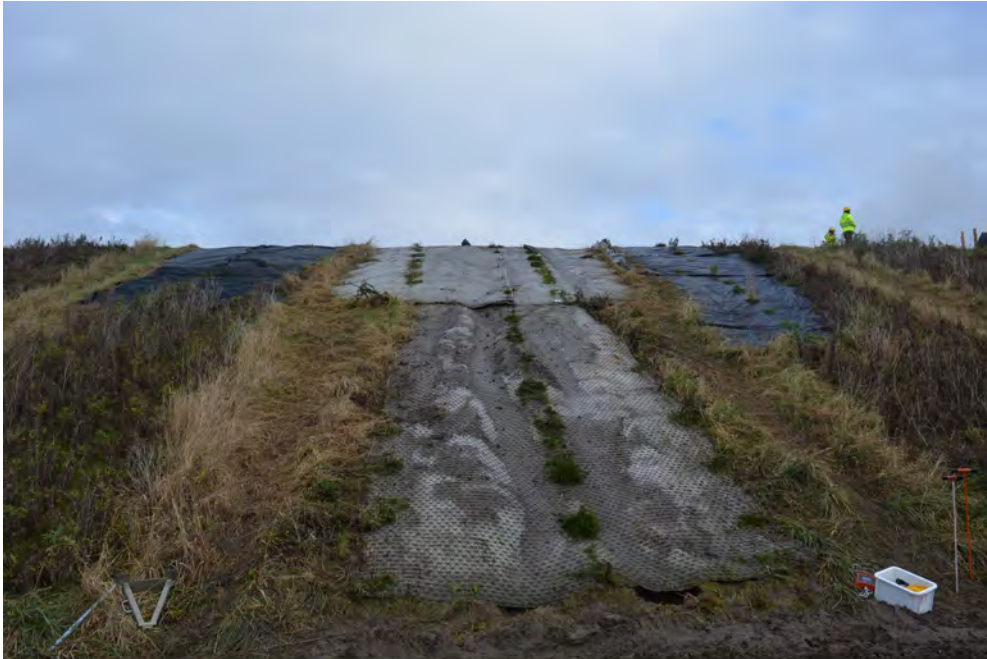
Figuur 62 De erosiegleuven tekenen zich duidelijk af onder de bekramming.

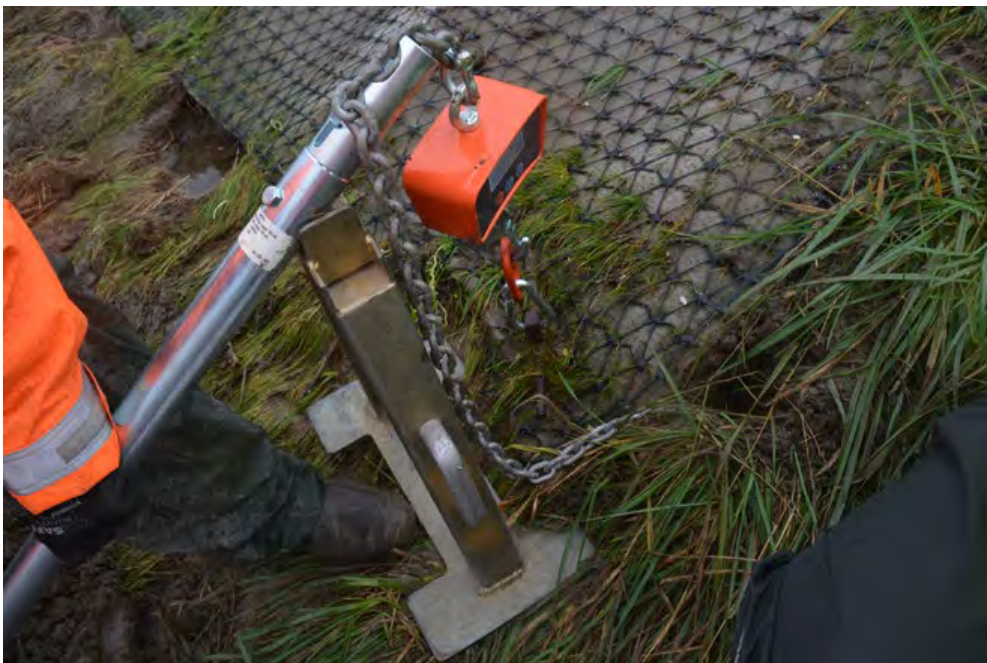
Figuur 63 bepaling van de ankerkracht van de Y-krammen. Rechts naast de ketting is een gat als restant van de verankering van de houten schotten te zien.

De krammen tonen een vergelijkbaar beeld als de trekproeven van de andere bekrammingen. Alleen valt op dat op sommige locaties de grenswaarde behoorlijk laag ligt.

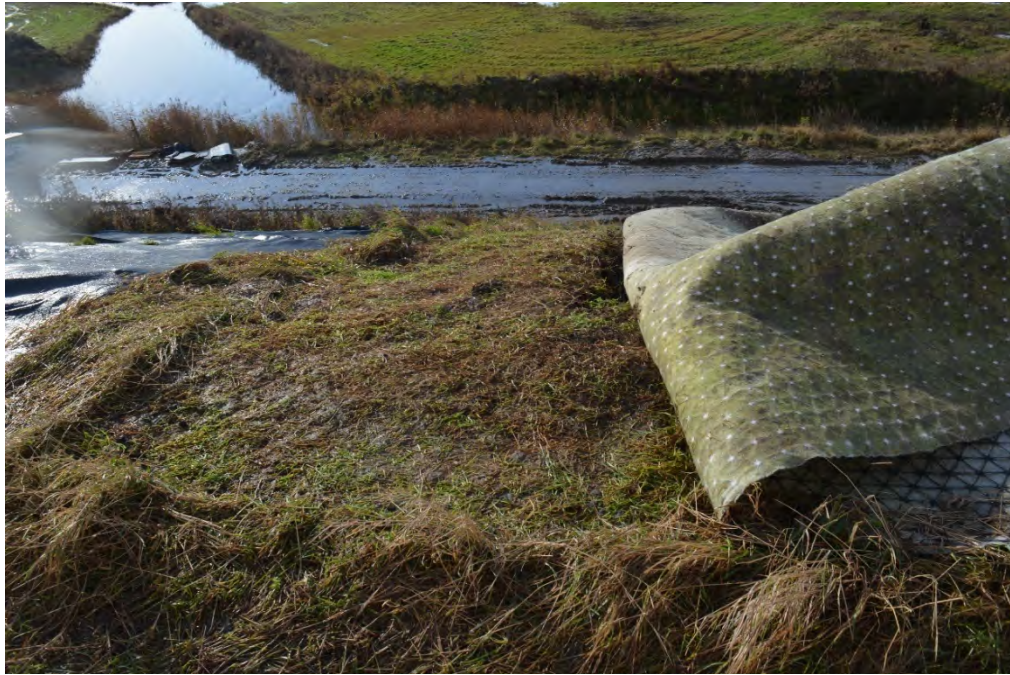
*Figuur 70* *Blik op de graszode onder het onderste gedeelte van de bekramming. Dit bekrammingsgedeelte vormt de smalle strook die alleen op klei kwam te liggen. Hier heeft zich een dichte graszode ontwikkeld, die weinig erosieschade toont.*

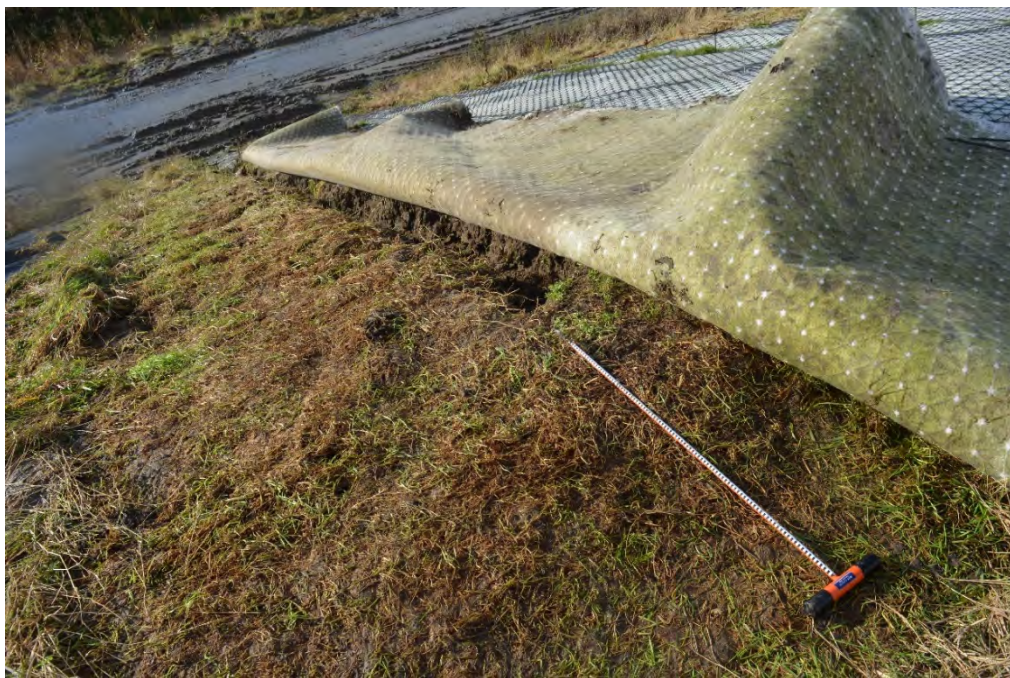
*Figuur 71* *Onder het iets verder opengelegde talud is duidelijk de erosiegleuf te zien die zeer breed en diep is uitgespoeld. Deze erosiegleuf komt overeen met de spoorvorming van de graafmachine. De graszode daarnaast lijkt redelijk intact.*

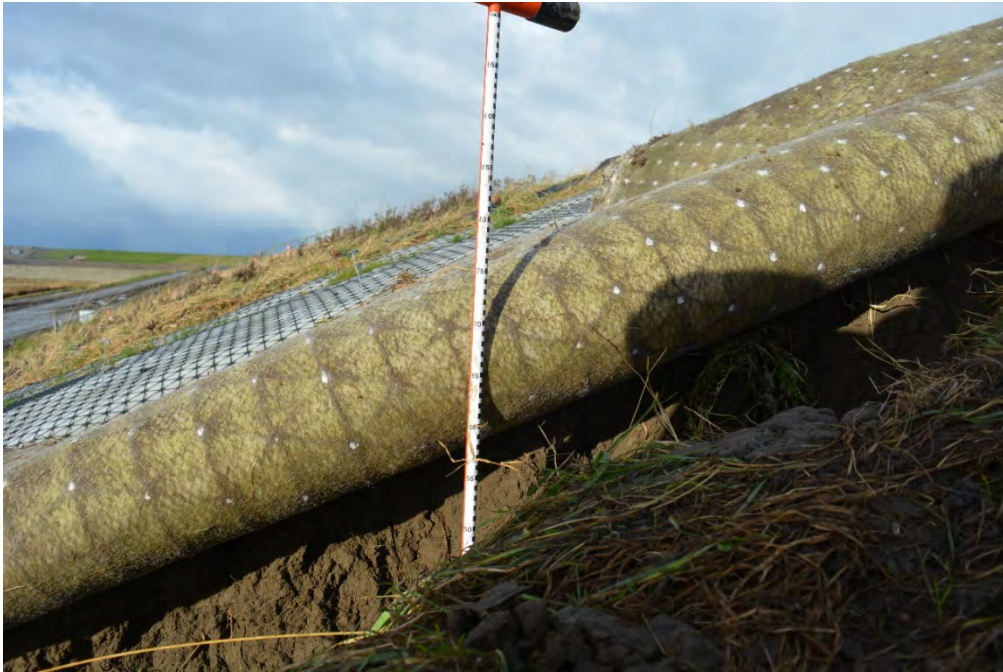
*Figuur 74 Blik op erosiegleuf halverwege het talud. De gleuf is ca. 55 cm diep.*
