Zwemmen in niet-aangewezen zwemwater

Risico's en maatregelen

Versie	0.2
Datum	01-03-2022
Projectnummer	11206881-005
Document ID	11206881-005-BGS-0001
Pagina's	61
Status	Definitief
Trefwoorden	Zwemmen, niet-officiële zwemlocatie, risico's, maatregelen

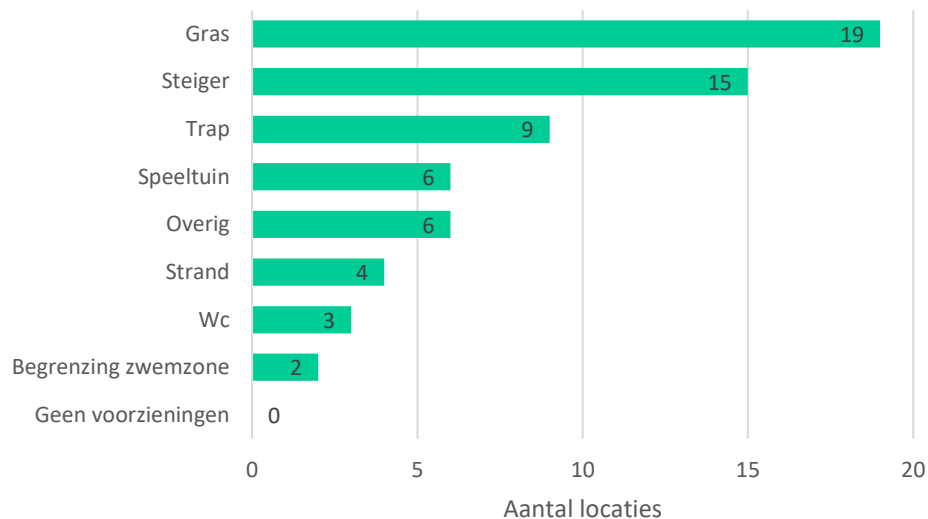
Op alle onderzochte niet-aangewezen zwemlocaties zijn een of meerdere recreatieve voorzieningen aanwezig. Op de meeste plekken zijn een grasveld en/of steiger aanwezig met prullenbakken en bankjes (Figuur 3.3). Bij zes locaties is er ook een speeltuin op het terrein aanwezig. Dit kan uitnodigen om in en rondom het water te recreëren.

Figuur 3.3. Aanwezige recreatieve voorzieningen op de onderzochte niet-aangewezen zwemlocaties.

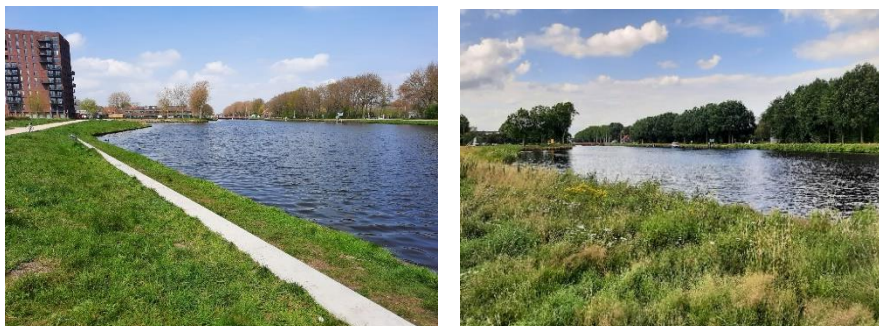
Op één locatie in Tilburg (Wilhelminakanaal) viel het op dat de vegetatie aan de rand van het water in de zomer niet werd gemaaid, waardoor het gras boven de knieën uitkwam. Dit maakte het minder aantrekkelijk om het water te betreden dan tijdens het veldbezoek medio april (Figuur 3.4).

Figuur 3.4. Toegankelijkheid van het Wilhelminakanaal te Tilburg in april (links) en in augustus (rechts).

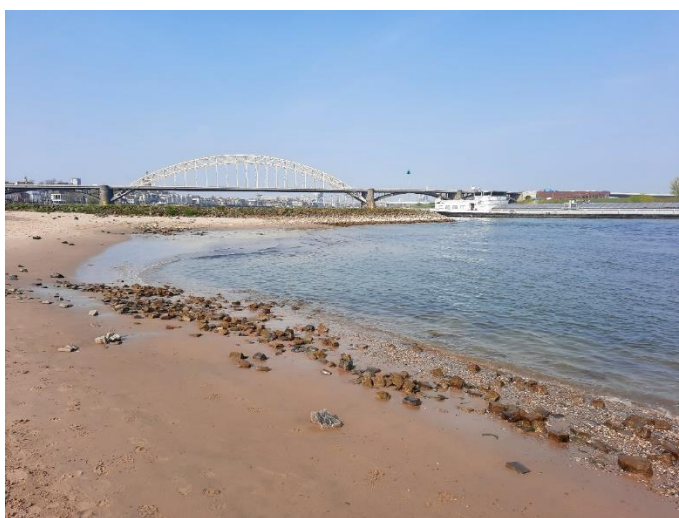
De risico's betreft de waterbodem zijn niet vastgesteld, omdat het doorzicht te slecht was om de bodem te kunnen zien en deze waterbodems niet op een andere manier zijn onderzocht. Er is wel onderzocht of men zich kon bezeren aan objecten die op het strand, gras, of steiger lagen. Op alle drie de locaties in Nijmegen liggen stenen, schelpen en een enkele keer ook glas op het strand (Figuur 3.5). Verder stonden bij de steiger van de Dokkumer Ee kanaal in Leeuwarden brandnetels waar zwemmers zich aan kunnen bezeren.

Figuur 3.5. Het strand met schelpen en stenen in Nijmegen op de locatie Zwemmen bij de Waal.

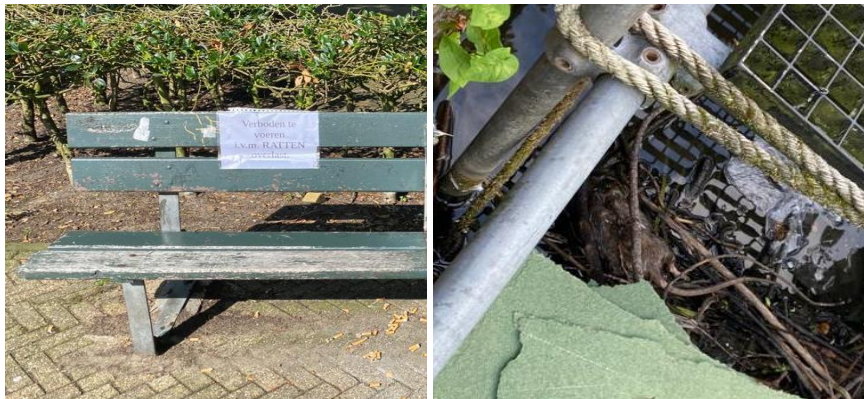
Tijdens het onderzoek zijn geen metingen verricht naar de microbiële populatie in het water en sediment. Wel zijn er op bij de Scheldekade in Gent zijn ratten gezien en heeft de wijk bij bij de Wittenkade in Amsterdam een ratten plaag. Bij de Wittenkade wordt op verschillende locaties gewaarschuwd voor de rattenoverlast en verzocht deze niet te voeren. Ook lag hier in het water een dode rat die door bewoners was afgedekt met wat karton om de rottende geur tegen te gaan (Figuur 3.6). In de Bogortuin in Amsterdam lag een dode reiger achter een houten pilaar. Ratten kunnen Leptospirose verspreiden via hun urine en dode dieren zijn een bron verschillende ziekteverwekkers. Op deze locaties is er duidelijk een risico voor microbiële infectieziekten.

Figuur 3.6. Aanwezigheid van ratten bij de Wittenkade in Amsterdam. Links een waarschuwing ter voorkoming van overlast van ratten en rechts een foto van een dode rat in het water.

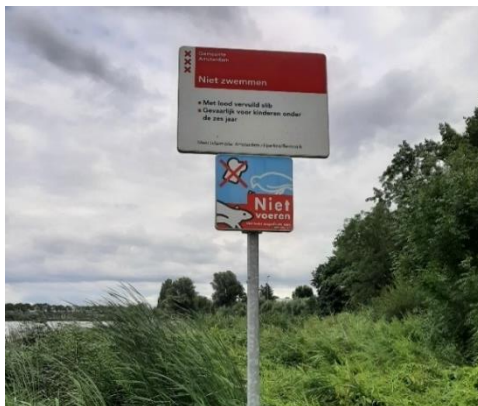
Met het blote oog is chemische verontreiniging slecht zichtbaar. Wel is er olie gezien bij de Wittenkade in Amsterdam. Op één locatie, Nieuw Diep te Amsterdam, werd gewaarschuwd voor met lood vervuild slib (Figuur 3.7). Er is een kans dat de bodem op een andere locatie ook is vervuild, maar dat hier niet wordt gewaarschuwd.

Figuur 3.7. Waarschuwbord over vervuild slib bij de Nieuwe Diep in Amsterdam.

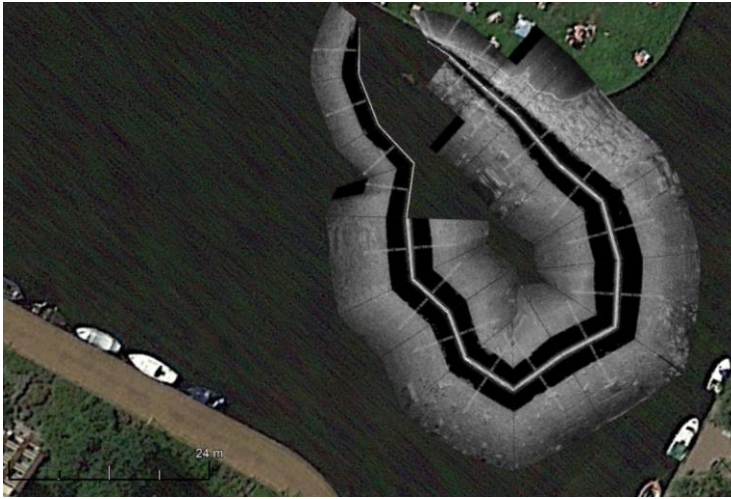
Het sonarbeeld bij de Admiralengracht is minder duidelijk. De interface tussen de bodem en waterkolom is zichtbaar, maar in de waterkolom is een ruis te zien die werd veroorzaakt door de aanwezigheid van waterplanten. De sonarbeelden zijn dus niet goed bruikbaar om obstakels op de bodem in beeld te brengen indien er waterplanten aanwezig zijn.

In het onderzoek is zowel de functionaliteit van het sonarinstrument in diagonale als in verticale scanrichting onderzocht. Grote objecten op de bodem, zoals een gezonken boot, zijn op beide type beelden te zien (zie Figuur 3.8 voor verticale scan en Figuur 3.9 voor diagonale scan). Indien er veel vegetatie aanwezig is in de waterkolom, kunnen beide type beelden elkaar aanvullen. Op sonarbeelden in de diagonale scanrichting bij de Admiralengracht zijn soms kleine harde objecten op de bodem te zien (zoals stenen), in de verticale scanbeelden zijn deze objecten niet gesignaleerd. Het is onduidelijk wat het exacte scanbereik is van het sonarsignaal van het sonarinstrument, omdat dit afhangt van de diepte van de waterkolom. Over het algemeen geldt hoe dieper de waterkolom is, hoe groter het scanbereik is, maar des te lager de resolutie. Ook is niet duidelijk geworden of kleinere objecten of bijvoorbeeld objecten met veel openingen zoals winkelwagentjes of fietsen, kunnen worden gedetecteerd.

Figuur 3.9. Beelden van de zij-scan van het sonarbeeld bij Admiralengracht geplote over satelliet data. De verschillende afbeeldingen komen overeen met verschillende passages met het onbemande oppervlaktevoertuig.

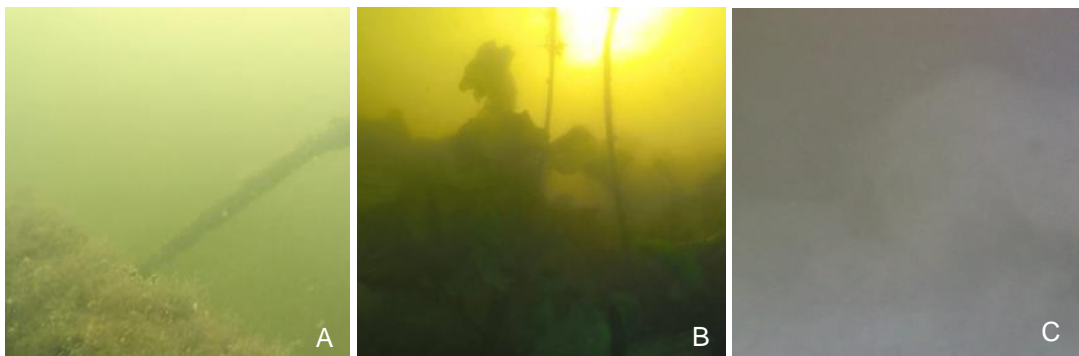
Op alle drie de onderzoeklocaties is het zicht van de onderwaterdrone dermate beperkt, dat het vrijwel onmogelijk is een goed beeld te vormen van objecten op de bodem (Figuur 3.10). De objecten die door de sonar zijn gedetecteerd kunnen moeilijk in beeld worden gebracht. Het water is erg troebel, zowel bij de Bogortuin als bij Amstel-Somerlust, waardoor het zicht slechts enkele centimeters is. Ook brengt de drone het sediment op de bodem in suspensie, waardoor het doorzicht nog slechter is (Figuur 3.10C). Het doorzicht bij de Admiralengracht is beter dan op de andere locaties, maar door de aanwezigheid van waterplanten is het ook hier zeer uitdagend om eventuele objecten op de bodem te detecteren.

Figuur 3.10. Zicht van de onderwaterdrone bij A) Bogortuin, B) Admiralengracht en C) Amstel-Somerlust.

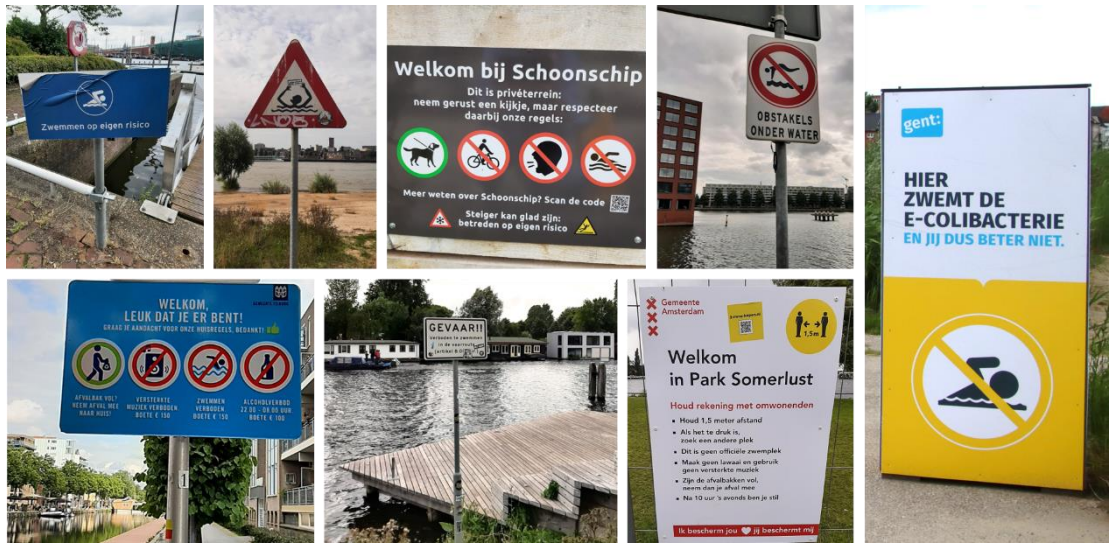
In totaal waren er op 11 van de 32 locaties een of meerdere informatieborden aanwezig die zwemmers waarschuwen voor de mogelijke risico's, of een verbod oplegde. Dit was op de locaties in Amsterdam (zes locaties), Nijmegen (twee locaties), Tilburg (twee locaties), en Gent (één locatie) (Figuur 10). Op drie locaties was de informatievoorziening opvallend anders dan bij andere locaties. Bij Bogortuin in Amsterdam werd het verbod om te duiken naast een bord ook met stickers aangegeven die op de grond waren geplakt op de kade van waaruit er in het water gesprongen werd. De kans dat dit verbod wordt gezien door zwemmers is hierdoor groter. En in Tilburg werd informatie gegeven over de boete die men riskeert indien er toch gezwommen wordt (zie Figuur 3.11 links onderin). Dit was deze enige locatie in ons veldonderzoek waarbij over de handhaving werd gecommuniceerd. In Gent

(Houtdok) stonden veel verbods- en waarschuwborden. In tegenstelling tot de andere locaties, werd hier ook uitgelegd waarom zwemmen niet was toegestaan in het water; het water is vervuild met onder andere de *E. coli* bacterie. Ook werd informatie gegeven over de gevolgen van een besmetting met *E. coli* (diarree, braken en hevige buikkrampen, in extreme gevallen acute nierfalen).

Figuur 3.11. Verschillende waarschuwings-, verbods- en gebodsborden bij de niet-aangewezen zwemlocaties
