Analyse wateroverlast Eygelshoven

Watersysteemevaluatie Waterschap Limburg

Versie	0.3
Datum	25-04-2022
Projectnummer	11207700-000
Document ID	11207700-000-ZWS-0010
Pagina's	59
Classificatie	
Status	definitief

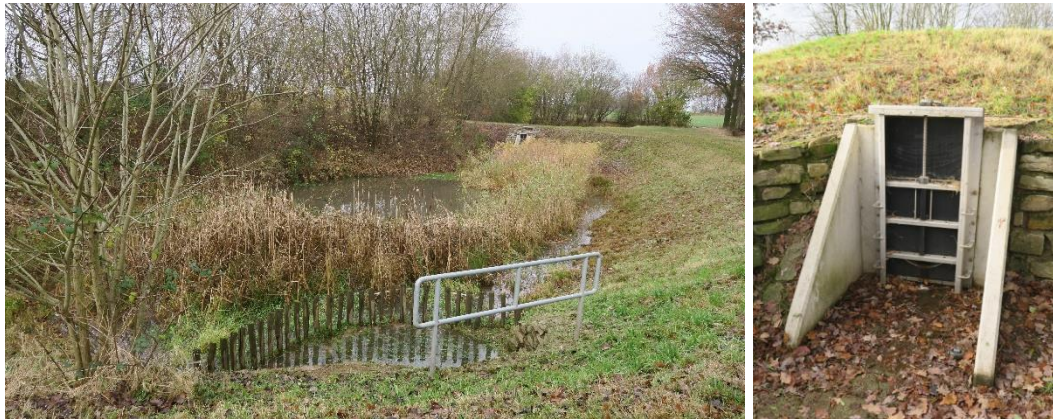
Figuur 5 Regenwaterbuffer Groenstergracht. Rechts de uitlaatconstructie (foto: N. Asselman)

De regenwaterbuffers zijn bedoeld om de afvoer te remmen ten tijde van hevige neerslag. Ze zijn ontworpen om vanuit een volle toestand in ongeveer 24 uur weer leeg te lopen. Dit bufferen en later weer ledigen wordt gedaan door middel van een knijpconstructie in de vorm van een spindelschuif, die zo wordt ingesteld dat (ongeveer) het gewenste debiet kan uitstromen.

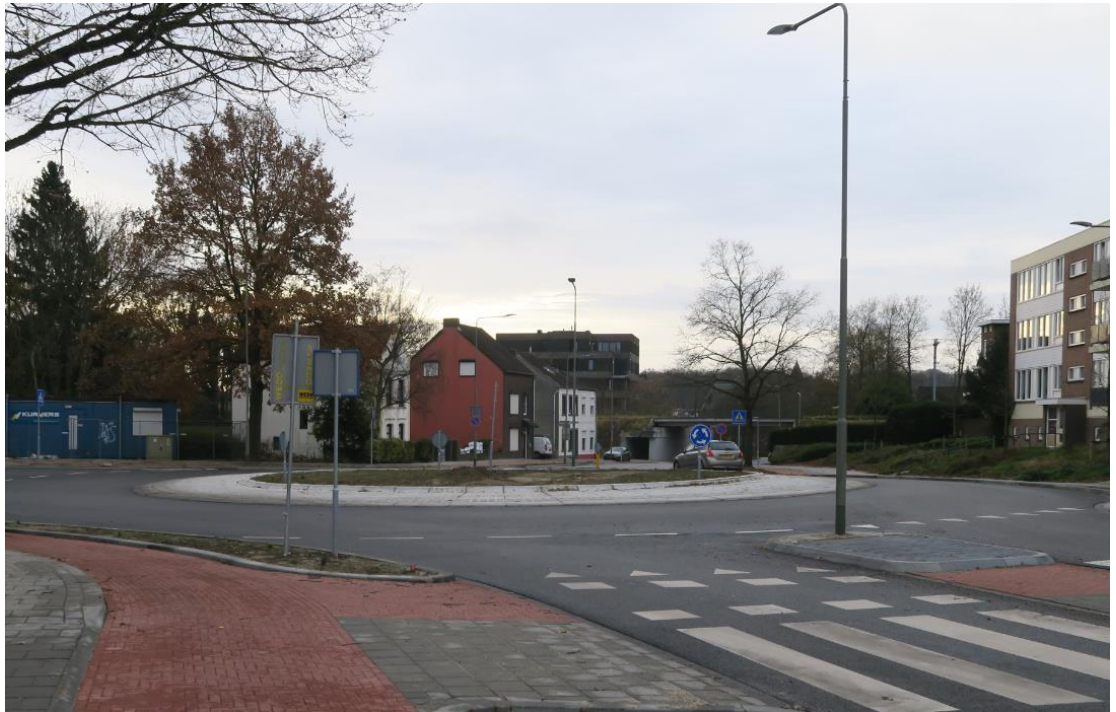
Figuur 6 Gekantelde rotonde op de kruising Waubacherweg – Rimburgerweg, gezien vanaf het noorden (Waubacherweg) (Foto: N. Asselman)

In de afgelopen jaren zijn verschillende wateroverlastsituaties opgetreden. Om deze reden heeft de gemeente in 2021 al een aantal maatregelen genomen, gericht op het beperken van de overlast en schade. Zo is de rotonde op de kruising van de Waubacherweg en de Rimburgerweg licht gekanteld, zodat water makkelijker naar het oosten kan stromen. Deze werkzaamheden werden toevallig net uitgevoerd tijdens de overlast van 29 juni. In maart 2022 is herinrichting van de Rimburgerweg vanaf deze rotonde tot aan de Putstraat voorzien. Op deze manier wordt oppervlakkige afstroming vanaf de Torenstraat, Gravenweg en Groenstergracht naar het dorpscentrum grotendeels voorkomen. Al het water wordt zo direct naar de Vlootsgraaf geleid en blijft zo ten noorden van het spoor.

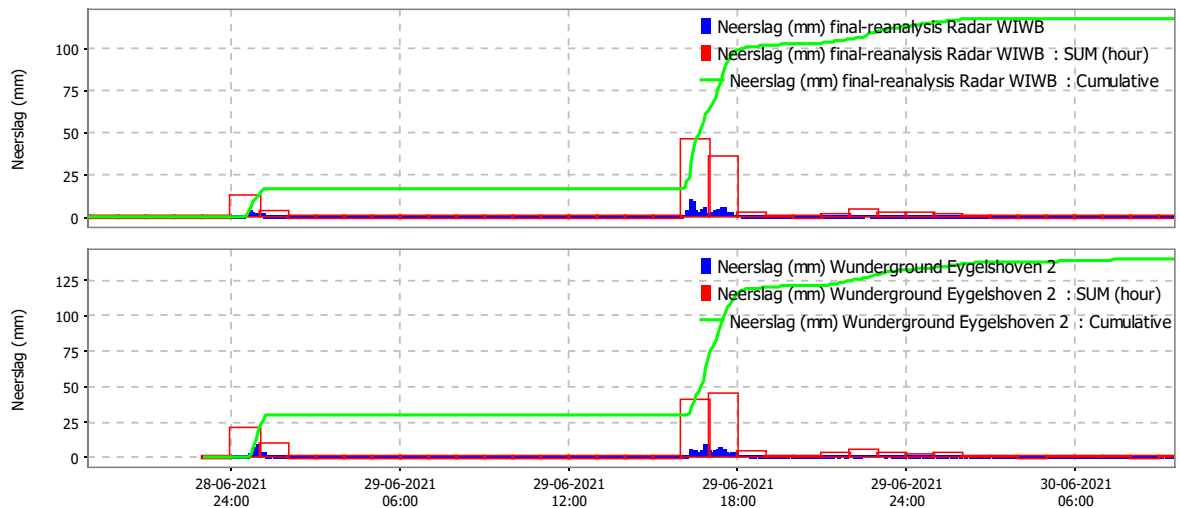
Figuur 9 Vergelijking neerslag tussen Weather Underground station Pierrestraat en radarbeeld (5min waarden in blauw, uurwaarden in rood en cumulatief neerslagvolume in groen)

In het dorp leeft het beeld dat de bui in de avond een volume had van 140 mm. De 140 mm is een plausibel totaalvolume (als dagtotaal) en niet het totaal van alleen de bui in de avond. In de avond was het neerslagvolume op meetpunt Pierrestraat circa 90 mm; in de ochtend was er ook al een bui van circa 30 mm gevallen terwijl later in de nacht ook nog eens 20 mm viel (zie de onderstaande figuren).

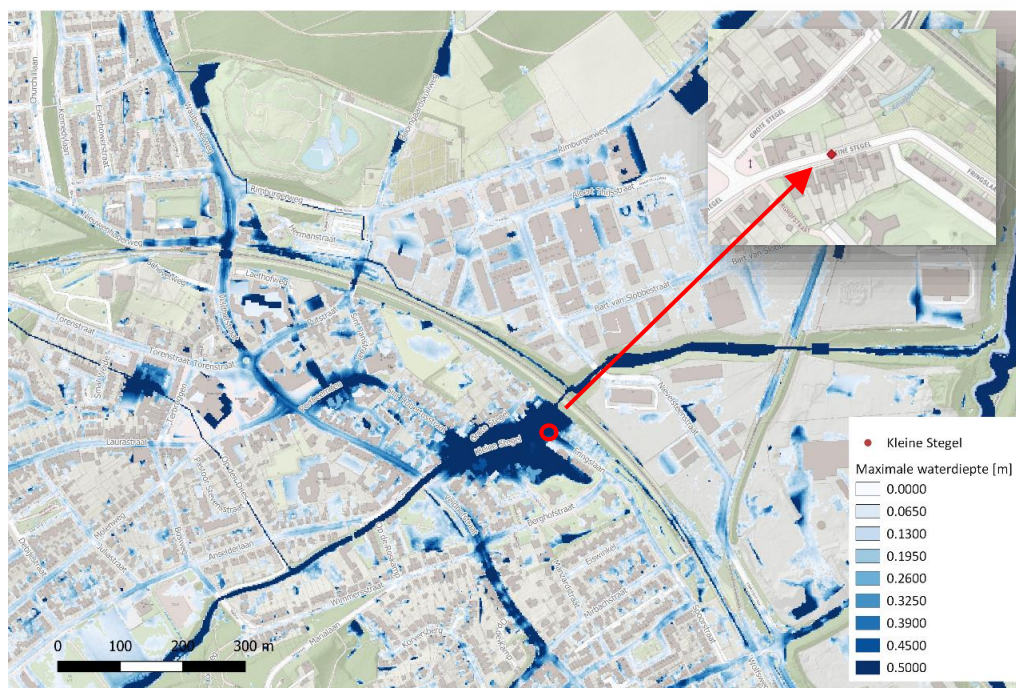
Figuur 12 Maximale berekende waterdieptes voor berekening 29 juni 2021

Veel water stroomde over de wegen (Gravenweg en Waubacherweg), onder het spoorviaduct door richting het centrum van Eygelshoven. Uiteindelijk ontstond de meeste schade rond Kleine Stegel, rond de overkluizing van de Anselderbeek (rode cirkel in Figuur 12). Het water stroomde tientallen huizen en winkels in.

De modelberekening van 29 juni overschat (zelfs nog na de modelaanpassingen) de waargenomen waterdieptes. Figuur 12 toont een kaart met de berekende, maximale waterdieptes. Het model berekent circa 1.20m water op straat. Rondom de Kleine Stegel (zie rode cirkel in Figuur 12) is een daadwerkelijke waterdiepte van circa 60 cm afgeleid uit hoe hoog vuil in gaas zat bijvoorbeeld (bron gemeente en omwonenden). Een waarschijnlijke verklaring hiervoor is de overschatting van de neerslag die is gebruikt in de berekeningen (zie vergelijking radar KNMI versus NRR in bijlage B.2). Sowieso is het model niet afgeregeld op dit soort extreme neerslagintensiteiten. De neerslagafvoerparameters zijn afgeleid uit modelresultaten met veel lagere neerslagsommen en -intensiteiten. Daarnaast ontbreekt de riolering in het model, waardoor zowel het (naar verwachting beperkte) effect van berging als afvoer via de riolering wordt verwaarloosd. Deze aspecten moeten bij de interpretatie van de resultaten worden meegewogen.

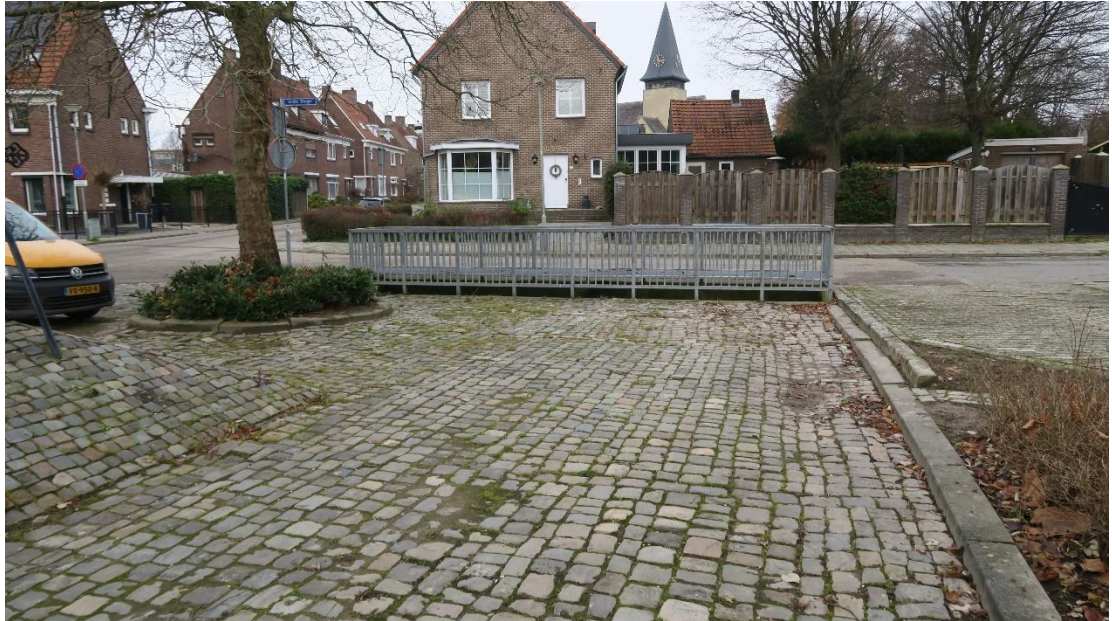
Figuur 14 Rooster Anselderbeek ter hoogte van de Grote Stegel

Eén van de onderzoeksvragen is of er specifieke infrastructuur is die heeft bijgedragen aan de wateroverlast. Specifiek werd daarbij gedacht aan het rooster in de Anselderbeek ter hoogte van de Grote Stegel (zie Figuur 14). Het antwoord op deze vraag moeten we schuldig blijven, aangezien de resolutie van het gebruikte model hiervoor te grof is. Het specifieke rooster zit niet als zodanig in het model. Wat we wel kunnen zien is dat de spoorbrug en duikers (zie Figuur 15) in de Anselderbeek opstuwung veroorzaken van in totaal circa 3.5 meter. Dit zijn de duikers onder de Nievelsteenstraat en vooral die van de oude bedrijfsspoorlijn. Het effect van het mogelijke te kleine rooster valt daarbij vermoedelijk in het niet.

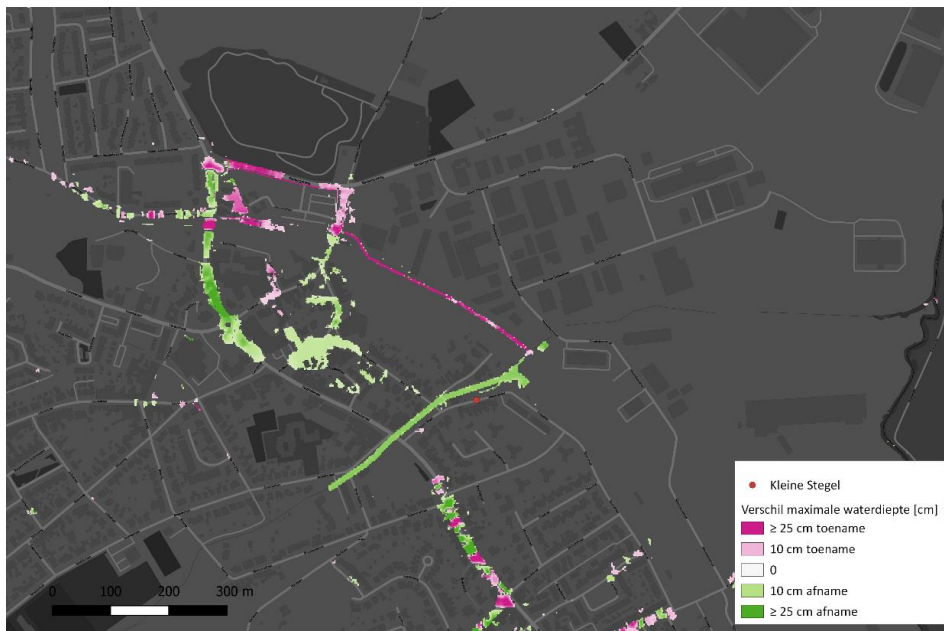
Figuur 19 Effect geplande aanpassingen Rimburcherweg bij T=100 (verschil met huidige situatie). Ter hoogte van de Veldhofstraat (in het zuiden) zijn enkele vlekken met afwisselend een toe- en afname te zien; dit is waarschijnlijk het gevolg van interpolatie-artefacten van de berekende waterdieptes. Het advies is om dit nader te onderzoeken en zo nodig het model hier op aan te passen

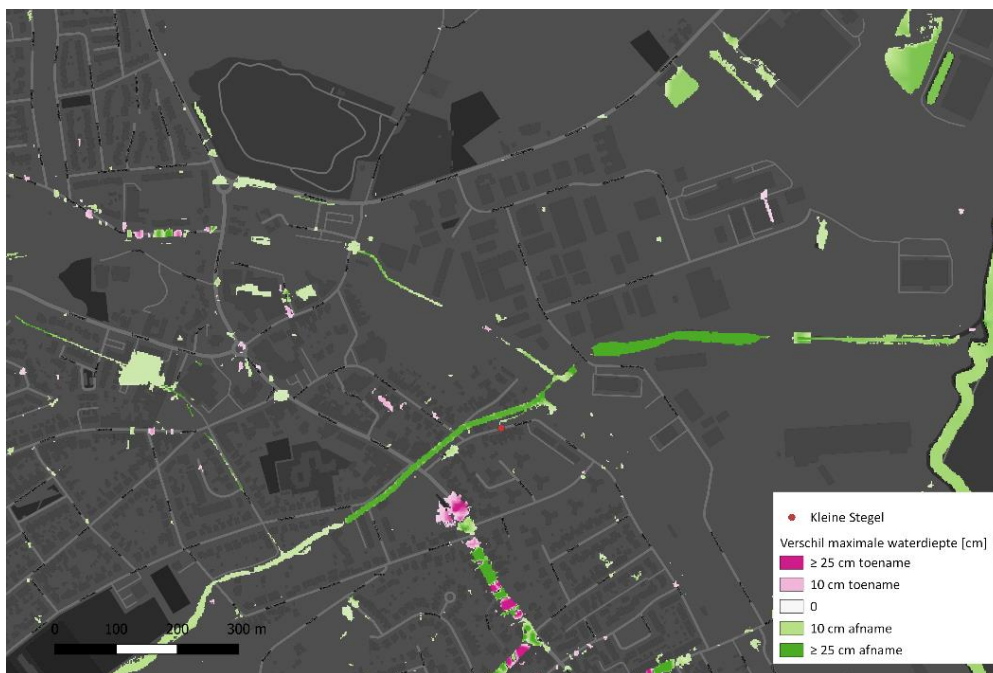
Het mogelijke effect van eventuele bronmaatregelen is in deze analyse zichtbaar gemaakt door een berekening waarbij is aangenomen dat de eerste 10 mm van de neerslag infiltreert in de bodem.

Figuur 20 Verschilkaart met effect van bronmaatregelen voor T=100 (bronmaatregelen versus geplande maatregelen Rimburgerweg). Ter hoogte van de Veldhofstraat (in het zuiden) zijn enkele vlekken met een toename te zien; dit is waarschijnlijk het gevolg van interpolatie-artefacten van de berekende waterdieptes. Het is advies is om dit nader te onderzoeken en zo nodig het model hier op aan te passen

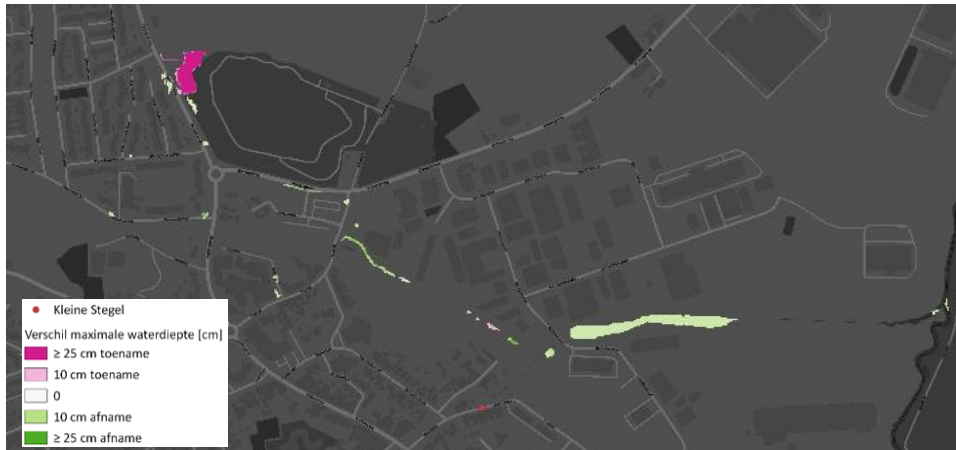
Figuur 21 Verschilkaart met effect van laagte naast Hermansgroeve als regenwaterbuffer voor T=100

Wanneer deze laagte ook nog verder wordt uitgediept, ontstaat nog meer capaciteit, maar dit is niet onderzocht. Bedenk hierbij dat de totale afvoer voor de T=100 bui vanuit het noorden ongeveer 2000 m³ was, wat betekent dat de extra buffercapaciteit een fors effect kan hebben.

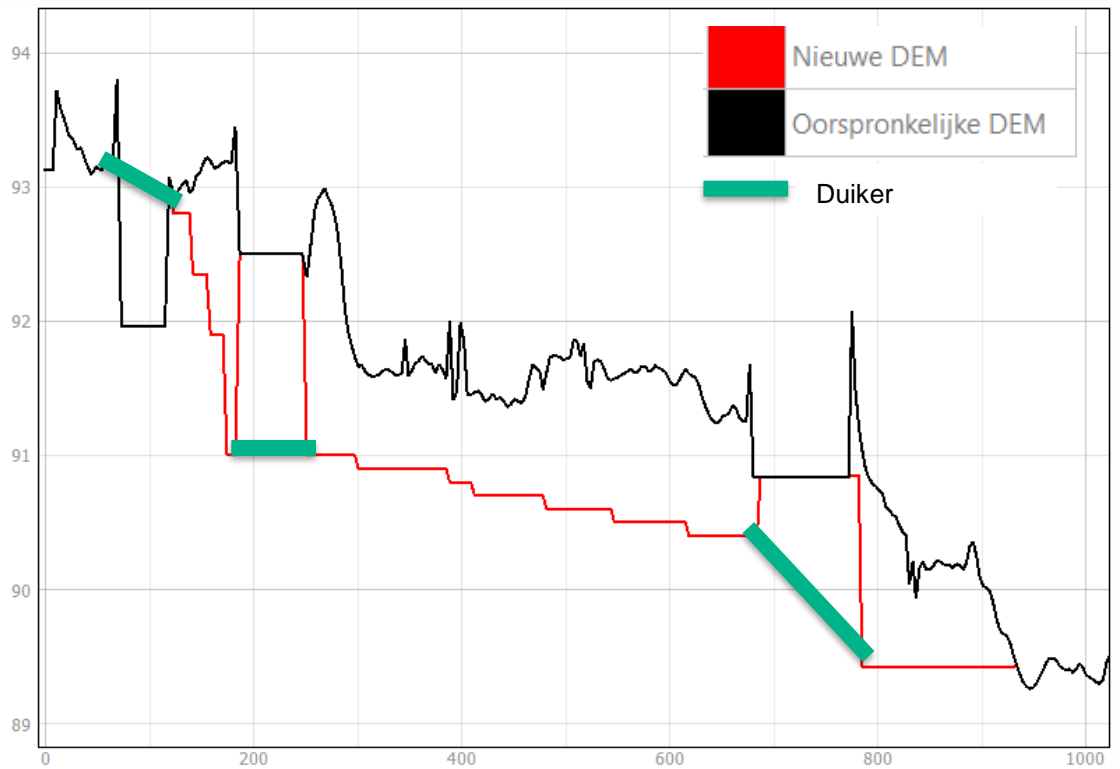
Het DEM is aangepast op het traject Spoordijk -> Worm. De maaiveldhoogte van de delen van de beek tussen de duikers lag op veel plekken (veel) hoger dan de b.o.b.'s uit HyDAMO. De beekbedding heeft nu een vloeiend hoogteverloop op basis van deze b.o.b.'s.

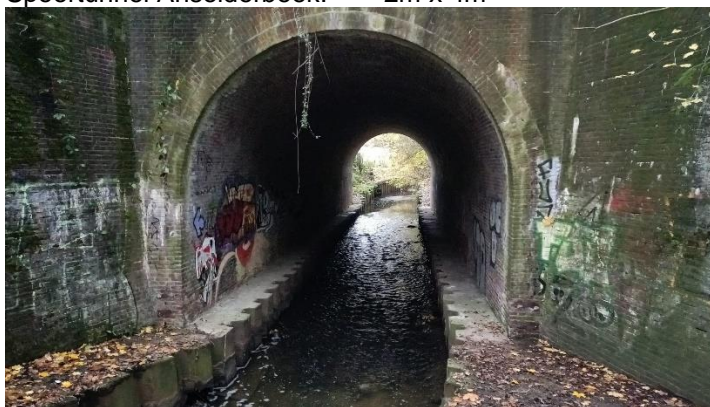
- Spoortunnel Anselderbeek: 2m x 4m

(foto genomen na het verwijderen van het hek dat er vroeger stond)

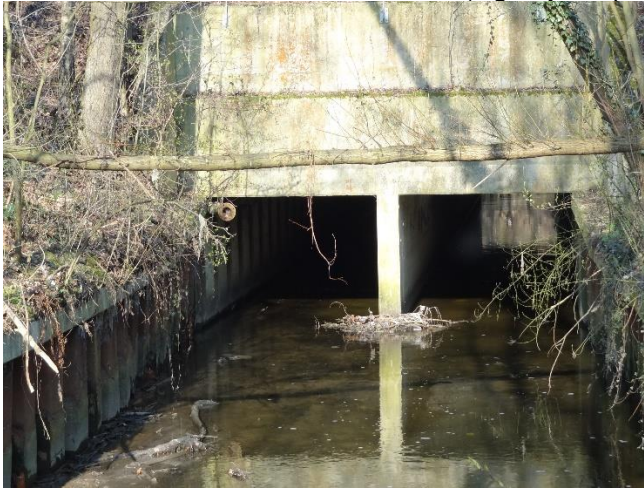
- Duiker Nieveldsteestraat: 3.5m x 2.2m (eigenlijk 2 aparte duikers van elk 1.75 breed)

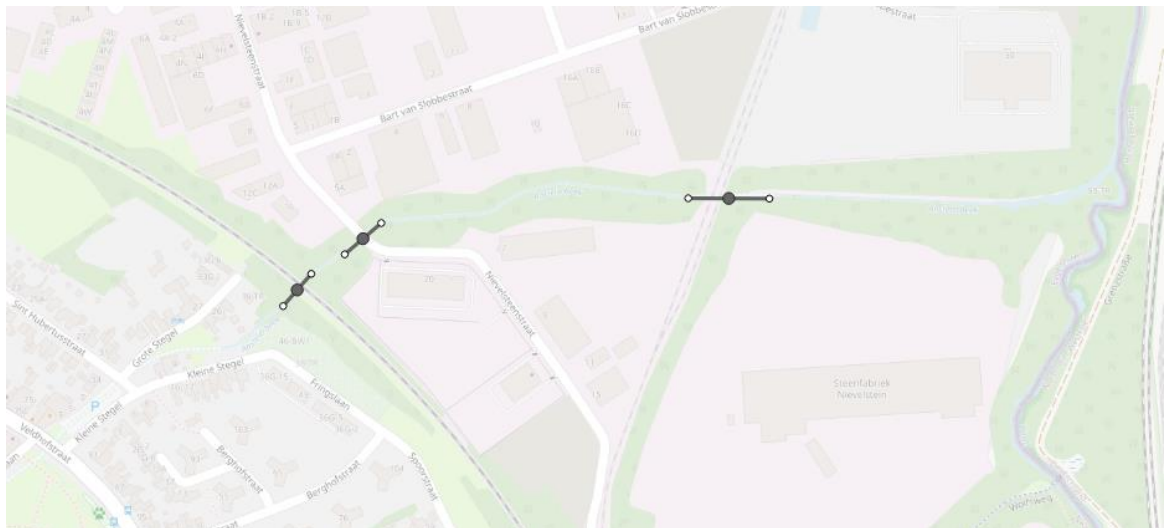
- Duiker bedrijfsspoorlijn: 2.1m x2.2m (geen foto van beschikbaar)

Merk op dat het model geen riolering of overkluizingen bevat. Alle relevante overkluizingen zoals die van de Anselderbeek zijn in het hoogbestand gegutst.

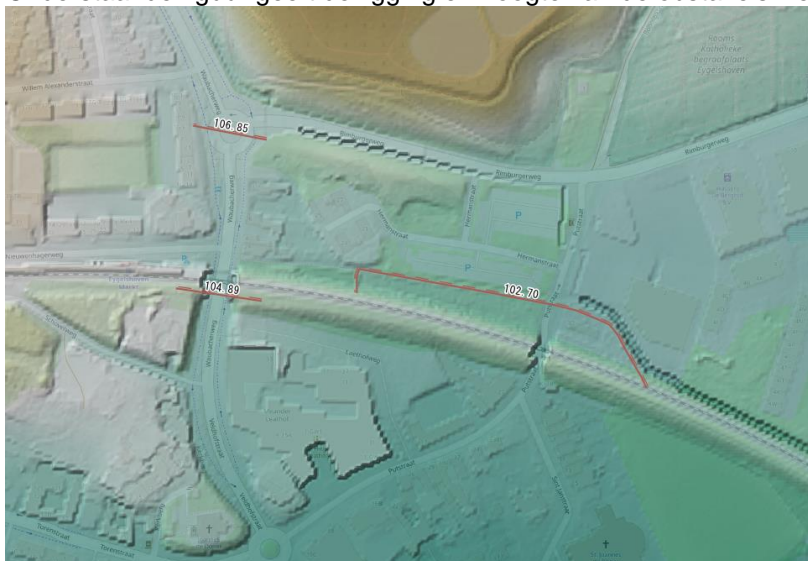
Onderstaande figuur geeft de ligging en hoogte van de obstakels weer.

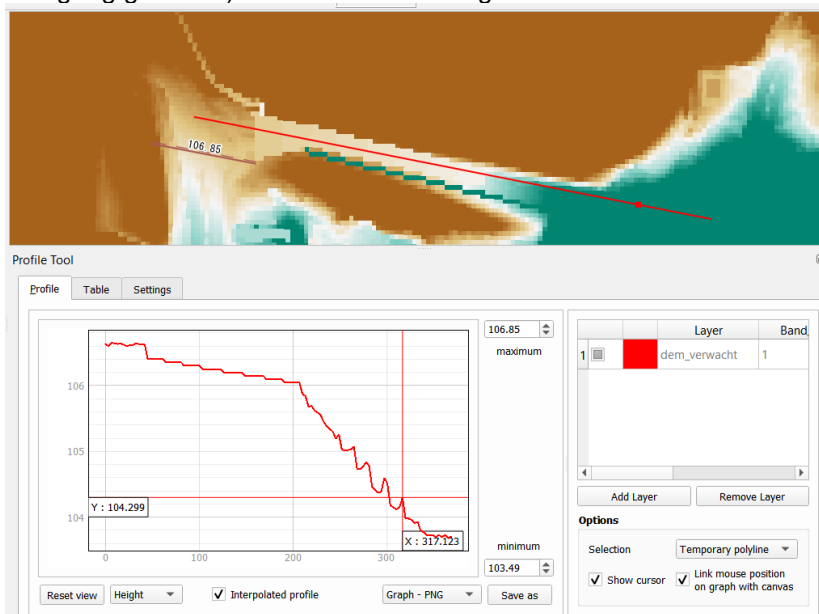
De verhoging tussen de Waubacherweg en de Rimburgerweg is verwijderd (vloeiende overgang gemaakt). Zie onderstaande figuur.

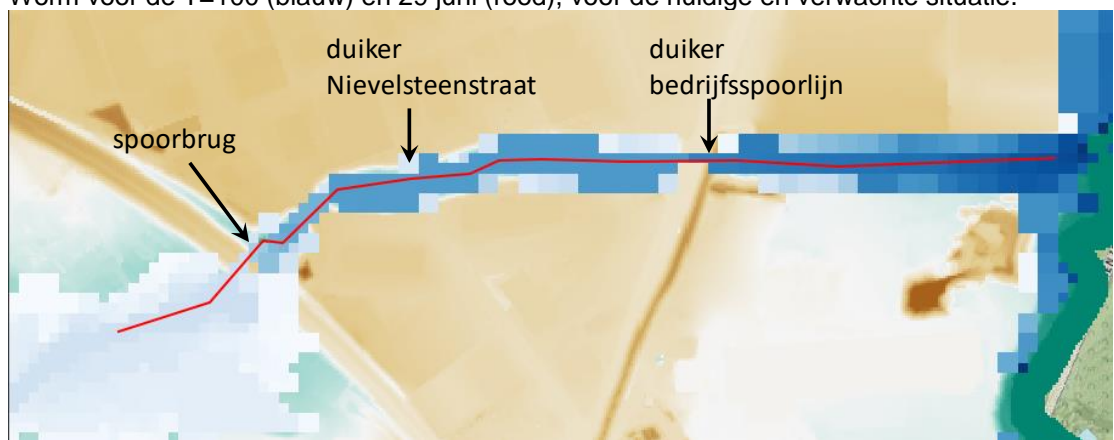
De onderstaande figuren tonen de maximale waterhoogtes vanaf de Kleine Stegel tot aan de Worm voor de T=100 (blauw) en 29 juni (rood), voor de huidige en verwachte situatie.

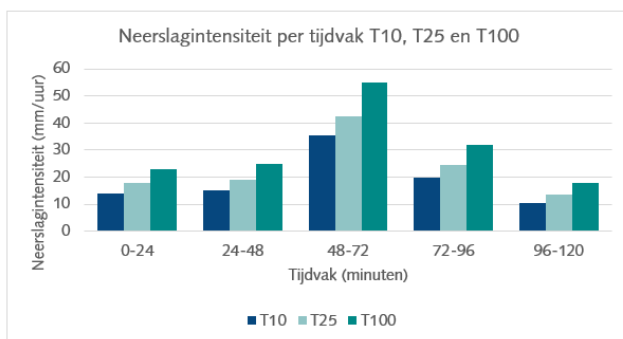
Figuur 1. Bui patroon voor de klimaatbuien van Waterschap Limburg, voor de herhalings tijden 10, 25 en 100 jaar (klimaat 2050)

T=100 bui (klimaat 2050) zoals gebruikt door Waterschap Limburg: 61 mm in 2 uur met verloop (zie onderstaande figuur).

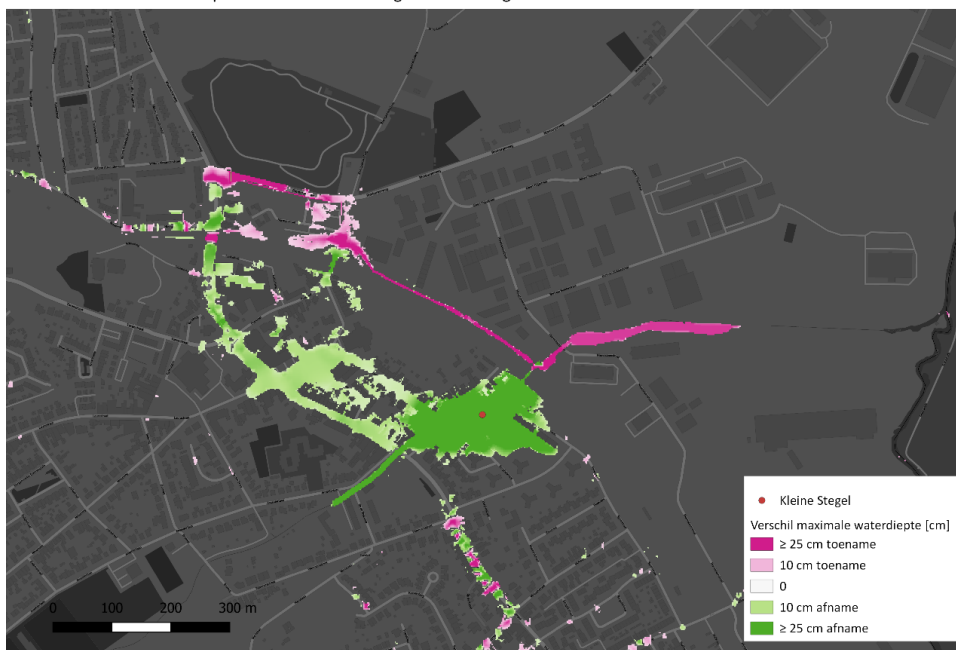
Verschil maximale waterdiepte: verwacht t.o.v. huidig-verbeterd RegenRadar29062021

De modelresultaten laten zien dat het mogelijk is om door wijzingen in het hoogteverloop in de buurt van de rotonde Rimburgerweg/Waubacherweg en de twee spoortunnels daar (Waubacherweg en Putstraat) de afvoerroute van het water om te leiden via de Vlootsgraaf. De wijzingen die in het model zijn toegepast zijn wellicht wat optimistischer dan de werkelijke implementatie (hoge drempels op de meest gunstige plek en flinke uitdieping Vlootsgraaf). Het effect van deze maatregel is bij de regenradar-bui nog groter dan bij de T=100-bui. Dit is ook te verwachten op basis van het patroon van ruimtelijke verdeling van de neerslag in het regenradar-scenario. Het zwaartepunt van die bui ligt immers bovenstrooms van de rotonde en tunnels waar de aanpassingen zijn gedaan.

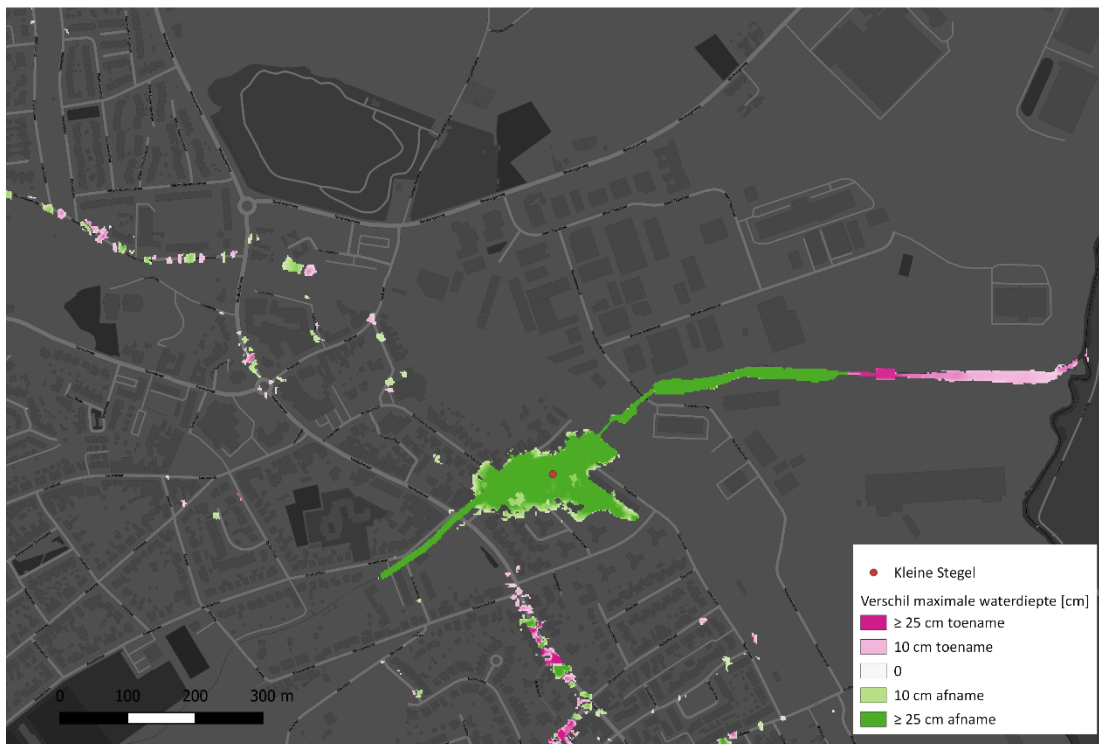
Vershil maximale waterdiepte: maatregel A t.o.v. verwacht RegenRadar29062021

Het effect van maatregel A en B is groot voor de regenradarbui, maar zeer klein voor de T=100 bui. Dit komt doordat de wateroverlast bij de T=100 bui niet wordt veroorzaakt door inundatie vanuit de beek (zie hierboven).

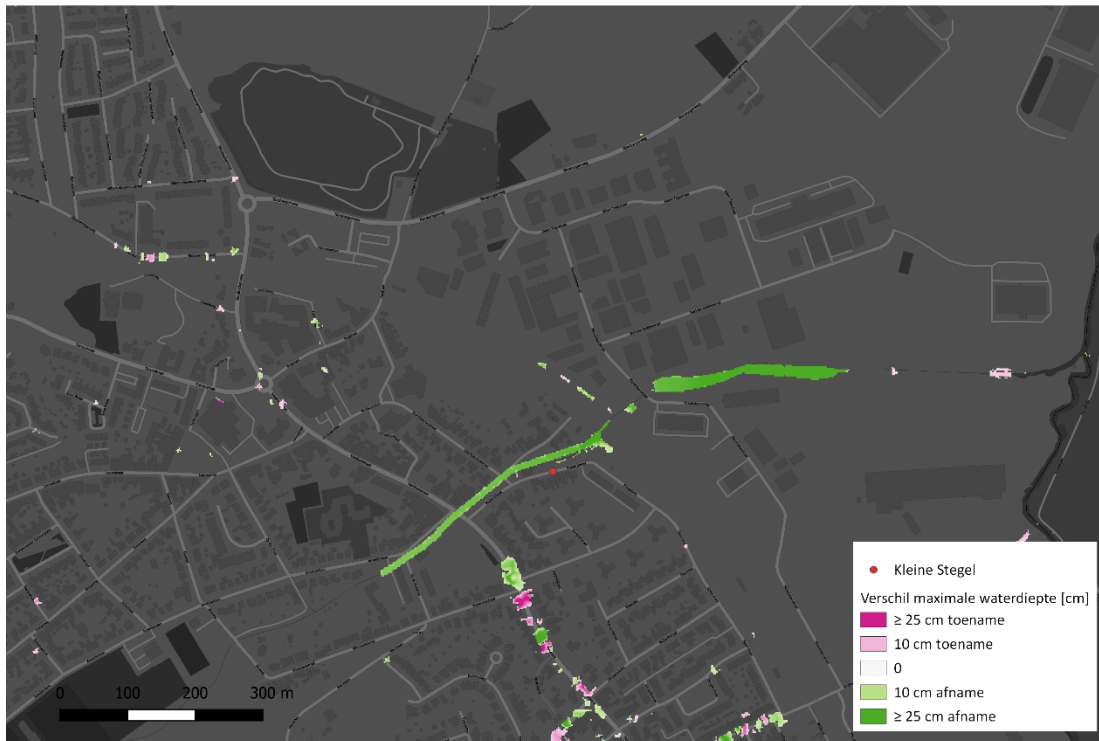
Vershil maximale waterdiepte: maatregel A t.o.v. verwacht T100

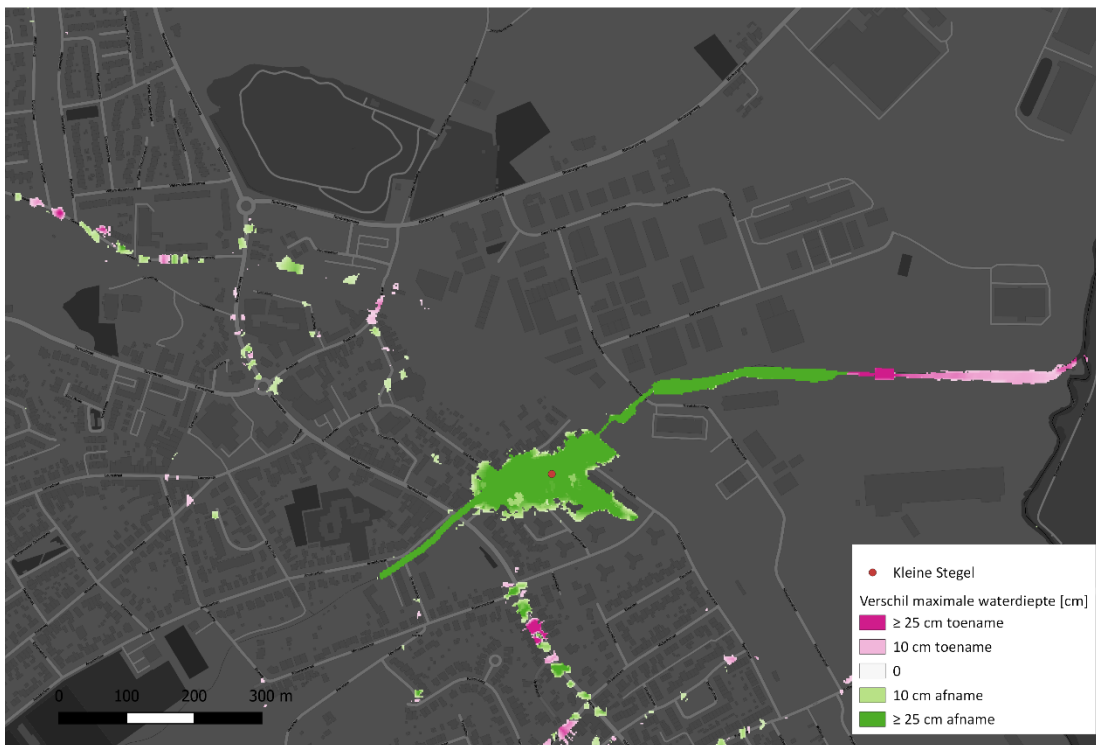
Vershil maximale waterdiepte: maatregel B t.o.v. verwacht RegenRadar29062021

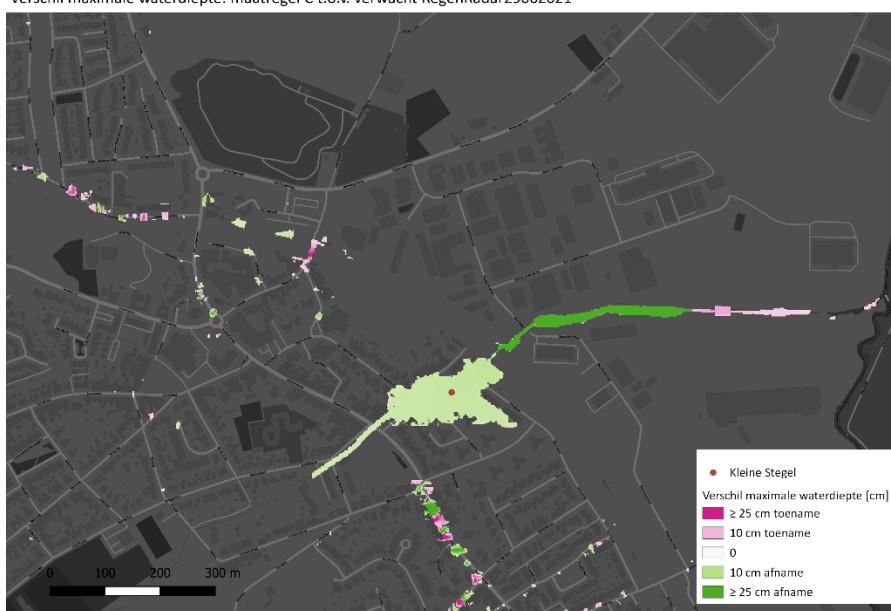
Verskil maximale waterdiepte: maatregel C t.o.v. verwacht RegenRadar29062021

Maatregel C en maatregel D laten een vergelijkbaar effect zien als beschreven onder maatregel a en maatregel b. Het vergroten van de dimensies van de geïmplementeerde duikers zorgt voor een toename in afvoer vanuit de oostkant van de spoortunnel aan de Anselderbeek richting de Worm. Hier wordt een verlaging van de maximale waterstand van groter dan 25 cm geobserveerd. Een aanzienlijk verschil t.o.v. maatregel a en maatregel b wordt echter geobserveerd rondom het lager gelegen centrum ten westen van de spoortunnel. Hier wordt geen/minder effect gevonden. Het behouden van de huidige afmetingen voor de spoortunnel resulteert in een stremmend effect van het water vanuit de Anselderbeek richting de Worm. Hierdoor neemt de maximale wateroverlast in het centrum minder af dan in voorgaande maatregelen. Verder wordt weinig verschil geobserveerd tussen het effect van maatregel c en maatregel b. De vergroting van enkel de twee benedenstroomse duikers levert dus een minimaal effect op bij behoudt van de dimensies van de eerste. Om de daadwerkelijke dimensies van de duikers te bepalen zal aanvullend onderzoek nodig zijn.

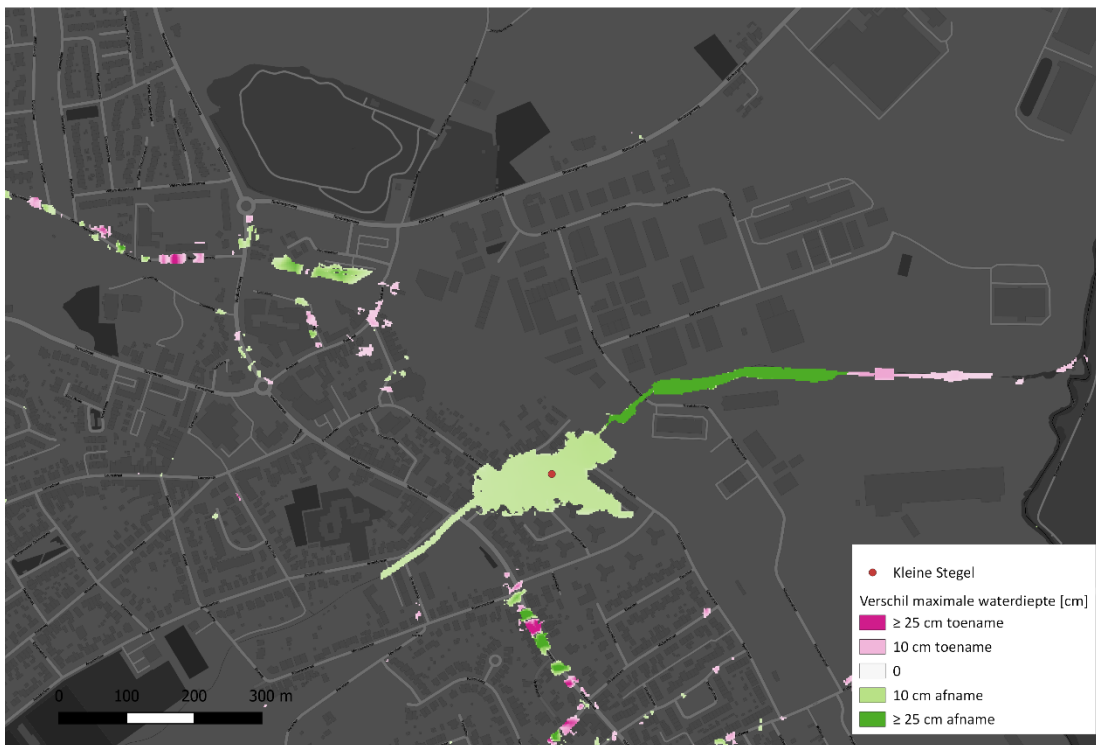
Vershil maximale waterdiepte: maatregel D t.o.v. verwacht RegenRadar29062021

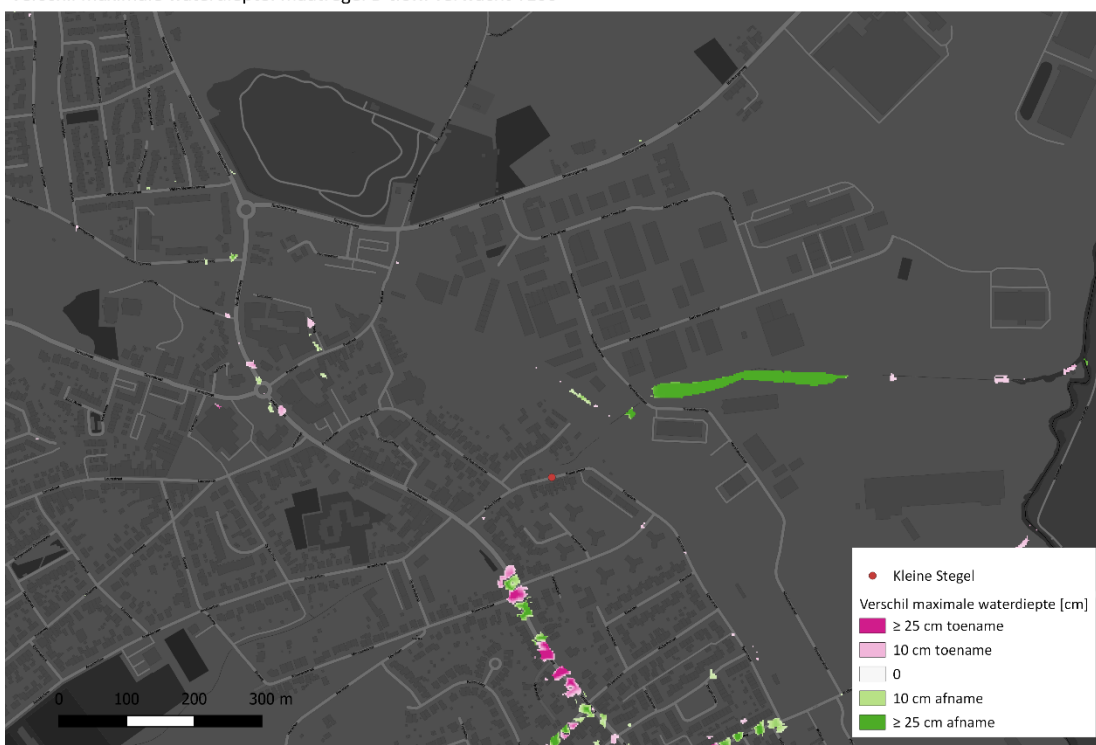
Vershil maximale waterdiepte: maatregel D t.o.v. verwacht T100

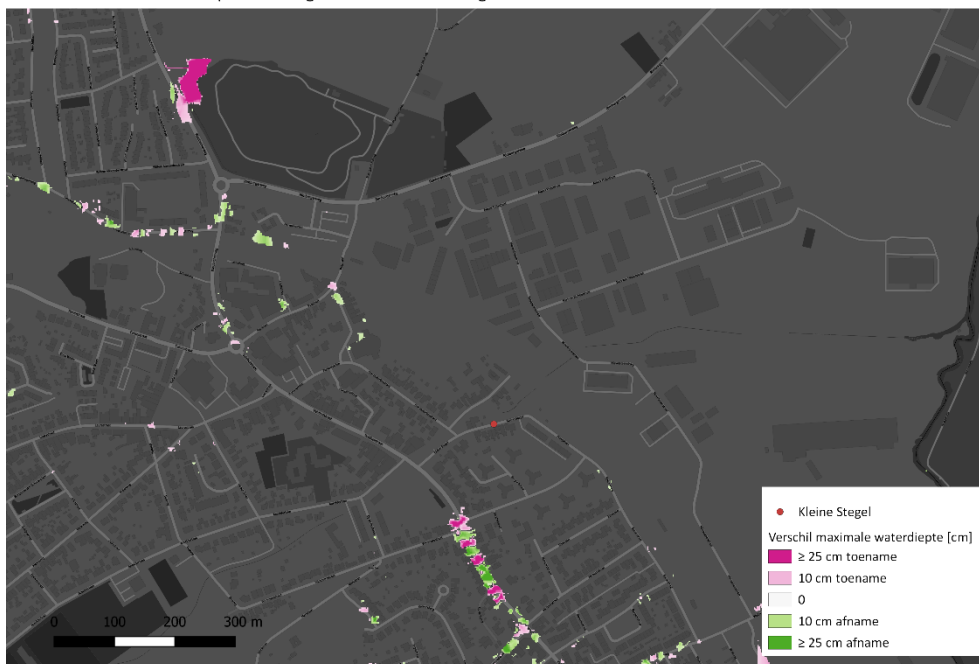
Vershil maximale waterdiepte: maatregel F t.o.v. verwacht RegenRadar29062021

Het effect van het beter benutten van de bergingscapaciteit van de buffer 'Hermansgroeve' is terug te zien in de waterdiepte verschilkaarten. Onder beide buien stijgt de buffercapaciteit van de Hermansgroeve-buffer in vergelijkbare maat. Hierin wordt een toename in waterdiepte van groter dan 25 cm geobserveerd. Het effect van buffercapaciteit op de waterstand benedenstrooms is echter beperkt. Alleen onder de T=100 bui is ver benedenstroom een verbetering te zien. Bij de RegenRadar bui van 29-06-2021 is het afstromend volume vanuit het noorden over de Waubacherweg een veelvoud van het geborgen watervolume en daarom te groot om beïnvloed te worden door de toename in buffercapaciteit rondom de Hermansgroeve. Hierom duidt deze maatregel slechts voor beperkte/kleinere buien een significant effect te hebben.

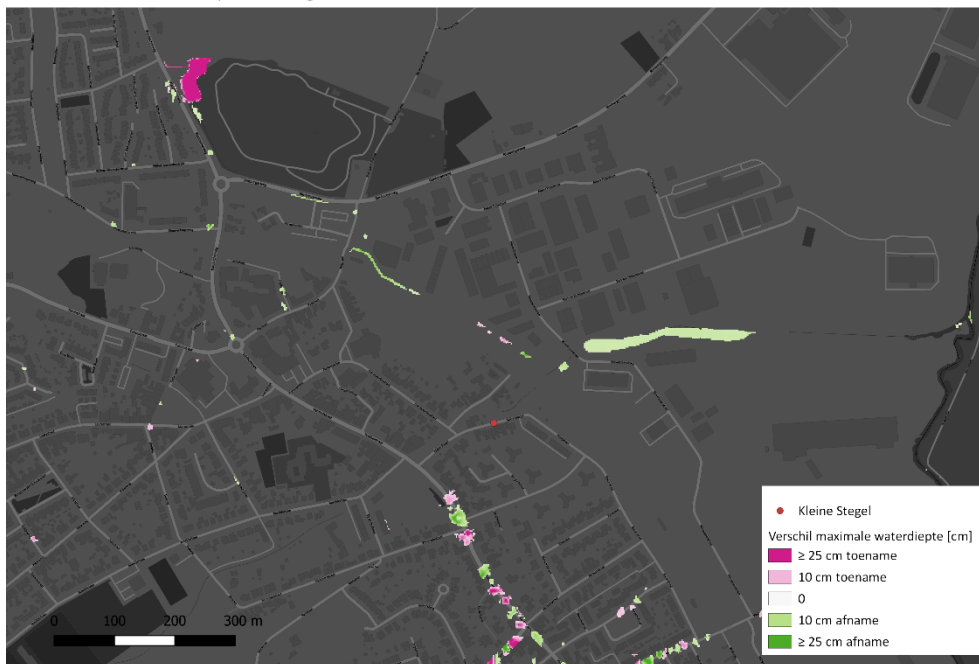
Vershil maximale waterdiepte: maatregel F t.o.v. verwacht T100

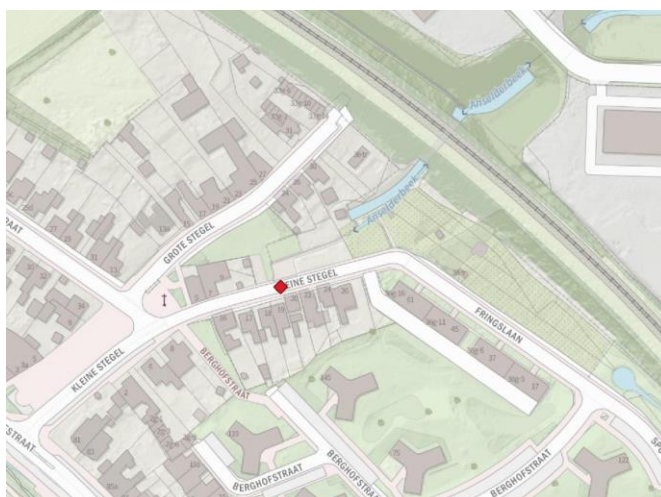
Onderstaande tabel geeft de maximale waterdieptes op de Kleine Stegel weer. De figuur onder de tabel geeft de exacte locatie weer waarop deze waterdieptes zijn gesimuleerd. De maximale waterdieptes zijn weergegeven met een nauwkeurigheid van 1 millimeter; hierbij dient aangetekend te worden dat aan verschillen van minder dan een centimeter geen betekenis moet worden toegekend; verschillen van een dergelijke grootte kunnen optreden door allerlei model-technische redenen (zie onder 'overige opmerkingen').

Modelvariant	Neerslag	Maximale waterdiepte (m)	Vershil met huidig-verbeterd (m)	Vershil met Verwacht (m)
Huidig-verbeterd	T=100	0.20		
Verwacht	T=100	0.20	< -0.01	
Maatregel A	T=100	0.20	< -0.01	< 0.01
Maatregel B	T=100	0.20	0	< 0.01
Maatregel C	T=100	0.19	< -0.01	< -0.01
Maatregel D	T=100	0.20	< -0.01	0
Maatregel E	T=100	0.17	< -0.01	< -0.01
Maatregel F	T=100	0.19	< -0.01	< -0.01
Huidig-verbeterd	29 juni 2021	1.19		
Verwacht	29 juni 2021	0.86	-0.33	
Maatregel A	29 juni 2021	0.33	-0.86	-0.53
Maatregel B	29 juni 2021	0.29	-0.90	-0.57
Maatregel C	29 juni 2021	0.78	-0.41	-0.08
Maatregel D	29 juni 2021	0.78	-0.42	-0.08
Maatregel E	29 juni 2021	0.63	-0.56	-0.23
Maatregel F	29 juni 2021	0.85	-0.34	< -0.01
