Juli 2021 overstrooming en wateroverlast in Zuid-Limburg

Eerste bevindingen voor Valkenburg, Geulmonding, Roermonding en Eyselshoven

Opdrachtgever	Waterschap Limburg
Contactpersoon	de heer drs. A.G.A Janssen
Referenties	-
Trefwoorden	Overstromingen, wateroverlast, Zuid-Limburg, Geul, Valkenburg, Meerssen, Roer, Roermond, Eygelshoven

Versie	0.1
Datum	26-04-2022
Projectnummer	11207700-000
Document ID	11207700-000-ZWS-0019
Pagina's	41
Classificatie	
Status	definitief

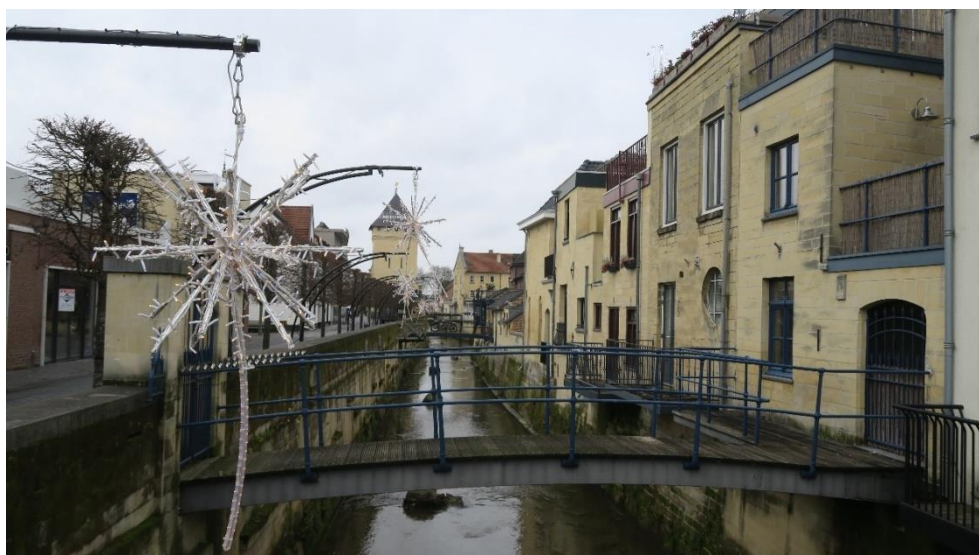
Figuur 3.2 De Geul in het centrum van Valkenburg (foto N. Asselman)

Het doorstroomprofiel van zowel de Geul als de Molentak is krap en wordt begrensd door kademuren en bebouwing (zie Figuur 3.2). De kademuren en de huizen zijn niet ontworpen om water tegen te houden. Benedenstrooms (ten westen) van Valkenburg is recent Overlaat Kruitmolen aangelegd (zie Figuur 3.1). Deze 'extra tak' stroomt alleen bij hoge afvoeren mee en zorgt ervoor dat de waterstanden minder sterk stijgen.

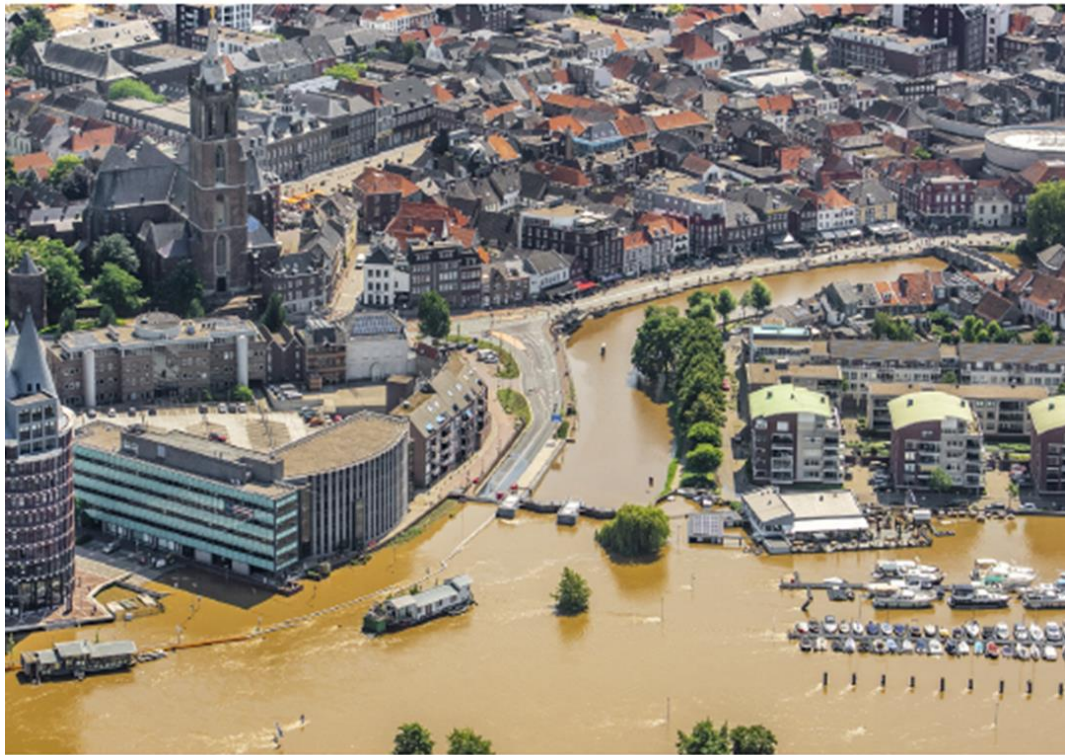
Figuur 5.2 Foto van het centrum van Roermond, tijdens het hoogwater van juli 2021. De foto is genomen vanaf de Maas kijkend naar het centrum van Roermond. De gesloten sluisdeuren, met links daarvan de gesloten coupures op de Looskade, zijn duidelijk zichtbaar. Het water op de Maas stond maximaal ongeveer 1,5 m hoger dan het water op de Roer in de binnenstad van Roermond
