Degradatie van dijken door dieren en droogte

Uitwerking observaties graverijen en scheuren

Versie	1.0
Datum	28-11-2022
Projectnummer	11208034-002
Document ID	11208034-002-ZWS-0001
Pagina's	40
Classificatie	
Status	definitief

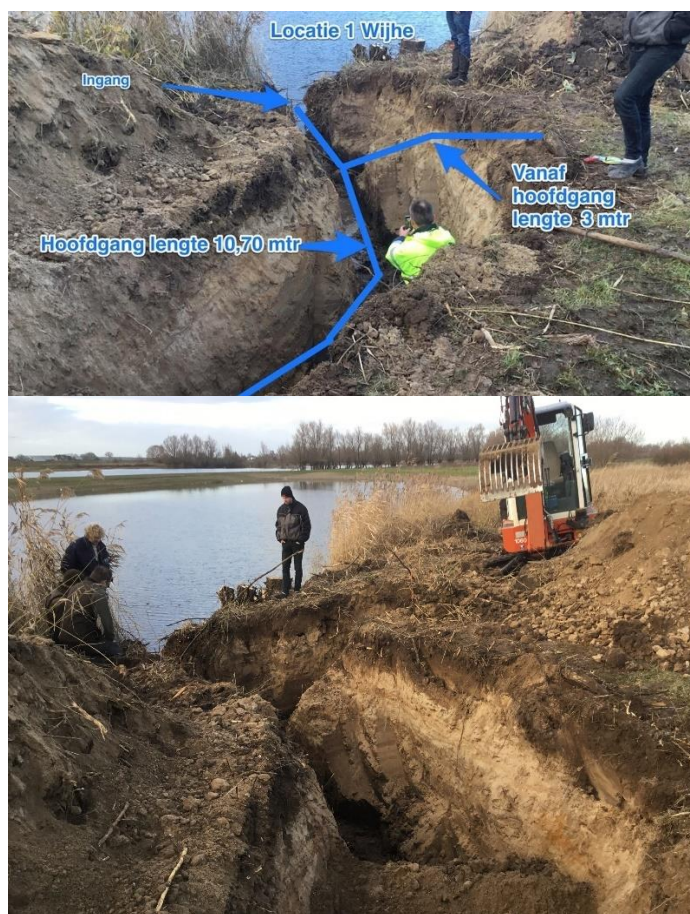
In 2018 is in de IJsseldijk nabij Wijhe nog een bevergang met een lengte van ca. 10,7 meter uitgegraven³. Zie Figuur 2.5.

Figuur 2.5 Uitgegraven beverhol in de IJsseldijk (foto: WDOD).

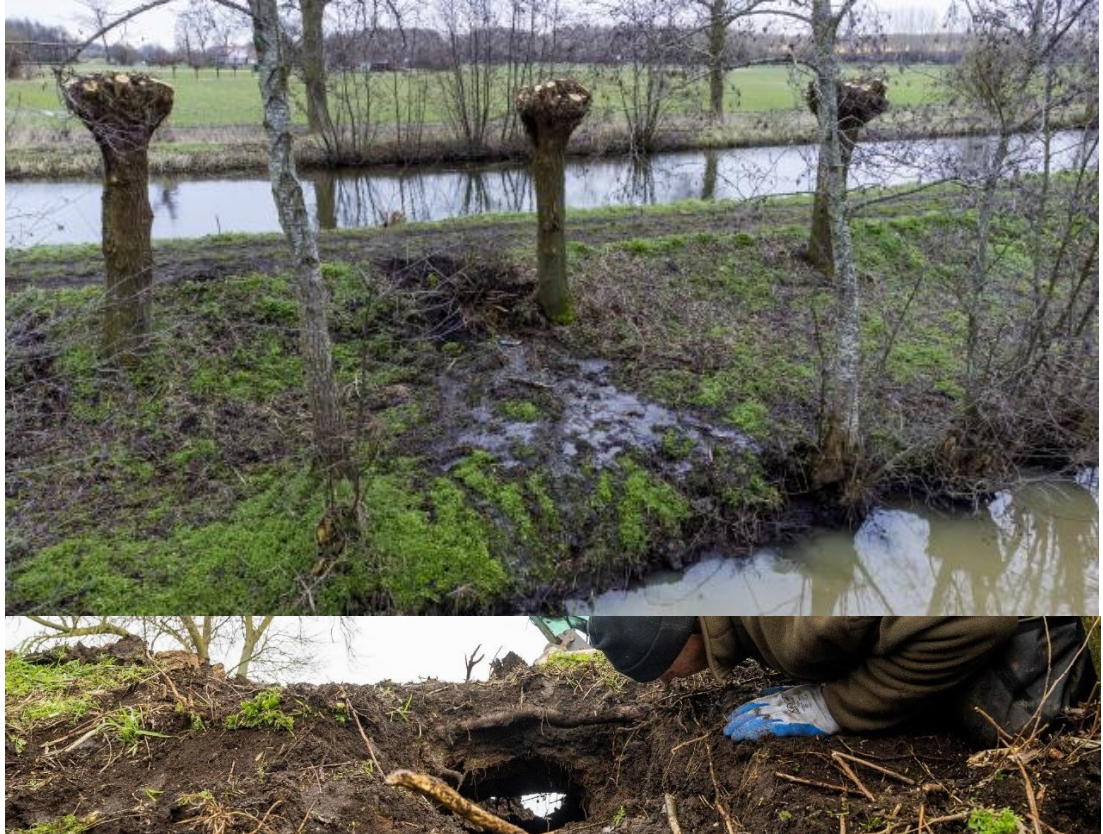
Op 7 februari 2022 is de Zijpsekade lek geraakt doordat een bever dwars door de kade groef met als gevolg dat water uit de Oude Zederik de laaggelegen polder instroomde. Zie Figuur 2.6. De gang had een lengte van 4 m en een doorsnede van 40 cm. Het verval tussen de bevergang en het lager gelegen polderland was circa 1,5 meter. De lekkage is op tijd ontdekt en hersteld met klei en beschoeiing. Het betreft hier echter geen primaire kade en is vooral illustratief bedoeld.

Figuur 2.6 Lekke Zijpkade bij Vianen door bevergraverij (foto's: WSRL).

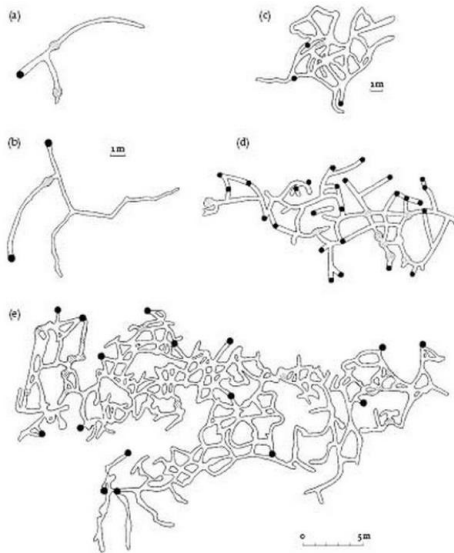
Dassen leven in families in sterk vertakte hollen met 1-2 ingangen tot 44-50 ingangen (Roper, 2010). Zie Figuur 2.9. Ze komen het meest voor in het binnenland, maar beginnen ook in dijken te trekken.

Figuur 2.9 Schematisatie van een dassenburcht van verschillende afmetingen en complexiteit: outlierburchten (a) en (b) met weinig in/uitgangen, secundaire burchten (d) en de hoofd burchten (c) en (e). De zwarte stipje zijn in/uitgangen (Roper, 2010).

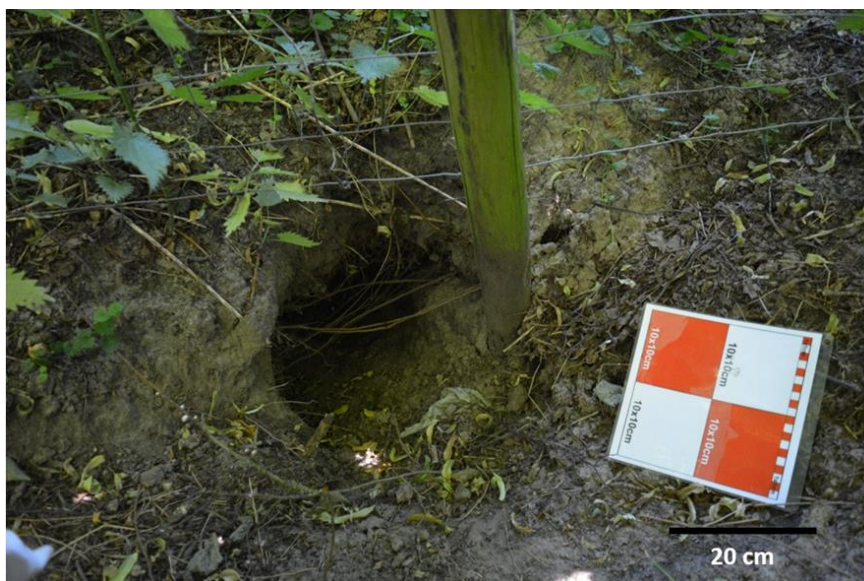
In de nabijheid van de gemeente Beilen nabij een regionale kering is een dassenburcht bezocht met Waterschap Drents Overijsselse Delta. Zie ook Bijlage A De dassenburcht had een dimensie van circa 6 (m) diameter en een hoogte van ruim 2 (m). Tijdens het bezoek zijn er 5 in/uitgangen gedetecteerd met een gemiddelde diameter van 20 (cm). Zie Figuur 2.10.

Figuur 2.10 In/uitgang van een dassenhol.

Doordat de dassen de uitgegraven grond direct buiten de dassenburcht werpen, zijn de dassenburchten goed zichtbaar.

Deze burcht is al een aantal jaar onder observatie van het waterschap. Om de weg naast de burcht te sparen, zijn er al stelconplaten toegepast. Zolang de burcht verder geen gevaar oplevert voor de waterveiligheid zal deze met rust gelaten worden.

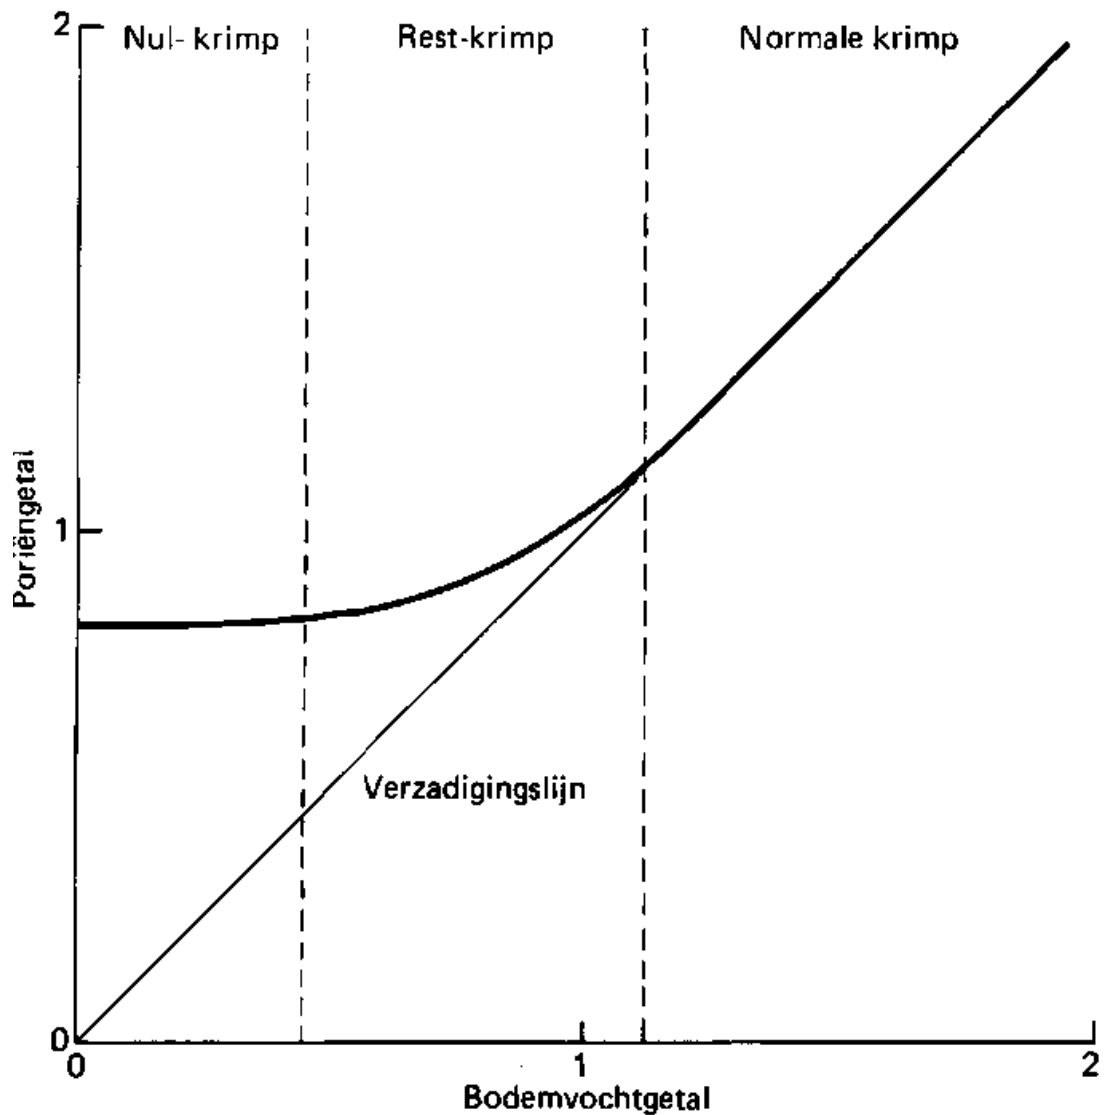
In de krimpkarakteristiek (Figuur 3.1) worden drie fasen onderscheiden (Bronswijk & Evers-Vermeer, 1987:4):

- Normale krimp. De volume-afmeting van de klei-aggregaten onder invloed van uitdroging is gelijk aan het vochtverlies (in volume-eenheden); er treedt geen lucht in de poriën van de aggregaten.
- Rest-krimp. Het aggregaatvolume wordt nog kleiner bij uitdroging. Het vochtverlies is nu groter dan de volume-afname; er vindt luchtintrede plaats in de poriën van de aggregaten.
- Nul-krimp. De bodemdeeltjes hebben dichtste pakking bereikt. Bij verder vochtverlies blijft het aggregaatvolume constant. Het vochtverlies is gelijk aan de toename van het luchtvolume in de aggregaten.

Figuur 3.1 Algemene vorm van de krimp karakteristiek van klei. Weergegeven is de relatie tussen bodemvochtgetal (volume vocht/volume vaste fase in m^3/m^3) en poriëngetal (volume poriën/volume vaste fase in m^3/m^3) van een kleiaggregaat (Bronswijk & Evers-Vermeer, 1987:5).
