Lessen uit zomerhoogwater 2021 voor slachtofferanalyses

Beschouwing van slachtofferfuncties en de achtergronden ten opzichte van event-informatie

Versie	0.1
Datum	17-02-2023
Projectnummer	11208034-008
Document ID	11208034-008-ZWS-0003
Pagina's	56
Classificatie	
Status	definitief

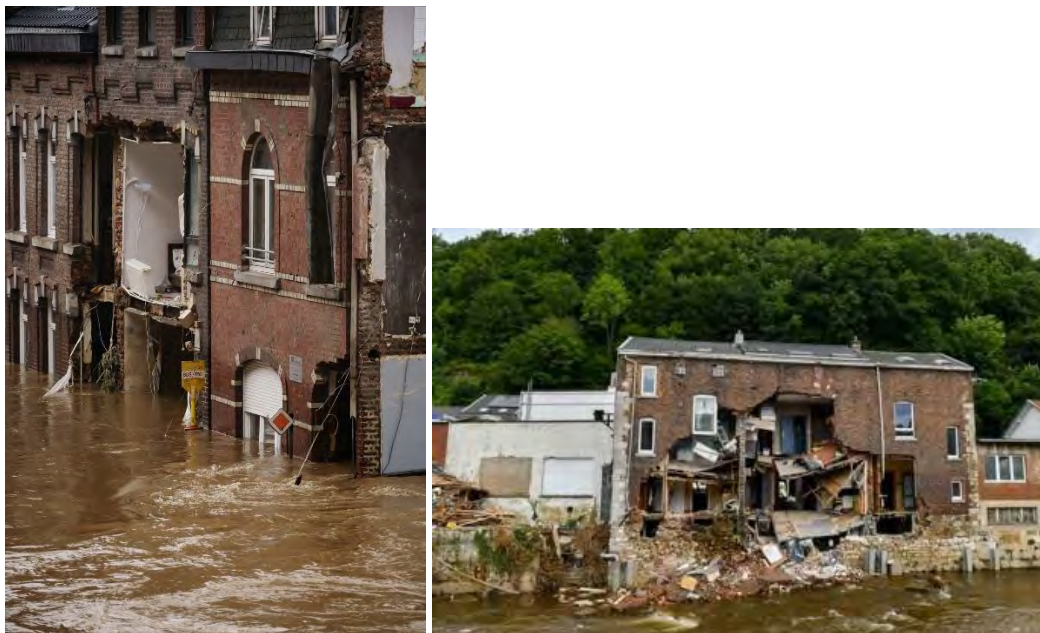
Figuur 2.6 Schade aan huizen in Pepinster (Vesdrevalllei).

De steden Verviers en Pepinster, beide gelegen in de Vesdrevalllei, werden het zwaarst getroffen. Hier zijn tientallen huizen ingestort of onherstelbaar beschadigd geraakt (Figuur 2.6). Het dorp Pepinster is extra zwaar getroffen toen hier de afvoerpieken van de Vesdre en Hoëgne gelijktijdig samenvloeiden. Vervolgens is door opstuwning vanwege bruggen lokaal de waterstand nog enkele meters verder opgelopen (Blog KU Leuven, 2021).

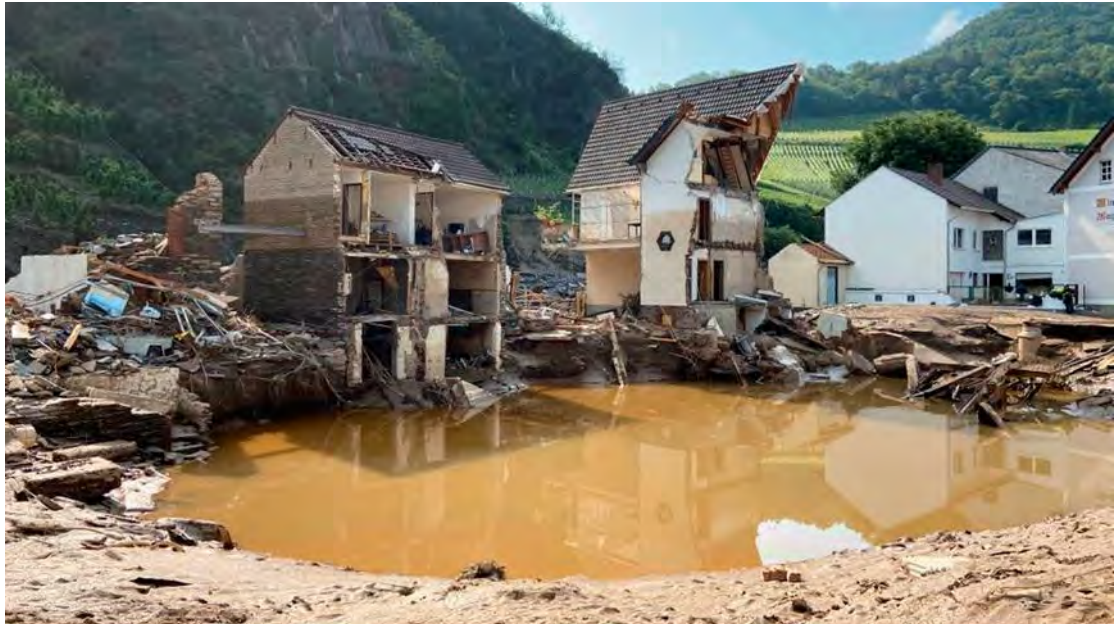
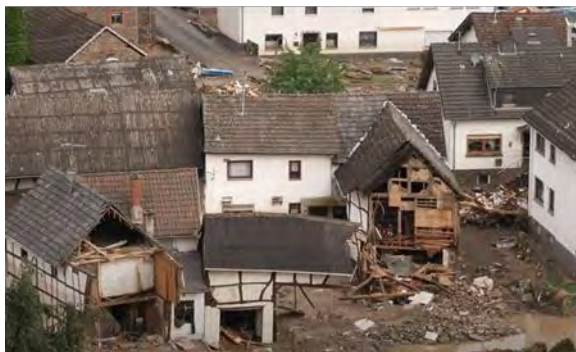
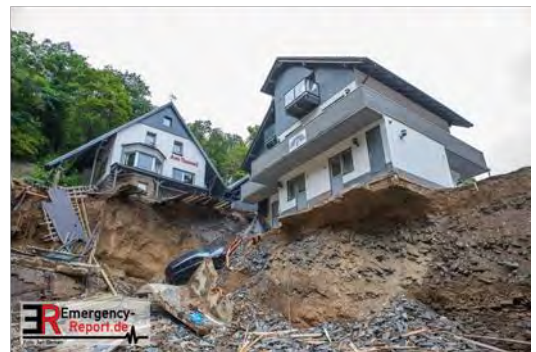
Figuur 2.8 Zwaar beschadigde huizen in district Ahrweiler langs de oevers van de Ahr. Boven: Verwoest huizenblok in Mayschoß; links: Grotendeels weggeslagen gevel in Schuld; rechts: Ondergraving van fundering in Altenahr.

In het district Ahrweiler (Ahrdal) zijn op 14 juli minstens 467 gebouwen weggevaagd, waarvan zo'n 200 huizen (SWR, 2021c). Eerste schattingen van het CEMS kwamen uit op een aantal van 738 verwoestte huizen, op basis van satelliet analyses enkele dagen na de overstroming. Vanwege de diep ingesneden topografie is de meeste infrastructuur dicht langs de rivier gebouwd. Naar schatting zijn er meer dan 3000 gebouwen beschadigd geraakt als direct gevolg van de overstromingen. Het gehele getroffen gebied bevat naar schatting zo'n 15.000 panden. Dit betekent dat zo'n 20% van alle gebouwen beschadigd geraakt is. Het grootste deel van de schade was waterschade op de begane grond. Bij de verwoestte huizen zien we vooral het bezwijken van gevels. Bij huizen gebouwd aan de buitenbocht van de rivier gaat het voornamelijk om ondergraving van de funderingen waardoor de gebouwen instabiel zijn geworden (zie Figuur 2.8).

Het merendeel van de zwaar beschadigde infrastructuur was gebouwd op de natuurlijke overstromingsvlaktes van de Ahr. Door de ligging van deze infrastructuur in de vlakte kan de rivier niet vrijelijk overstromen met als gevolg verdere opstuwing en extra schade. Het was daarbij niet alleen het stromende water, maar juist de combinatie van het water met andere materialen die door de rivier werden meegevoerd (bomen, grote stenen, auto's etc.) dat tot veel schade leidde.

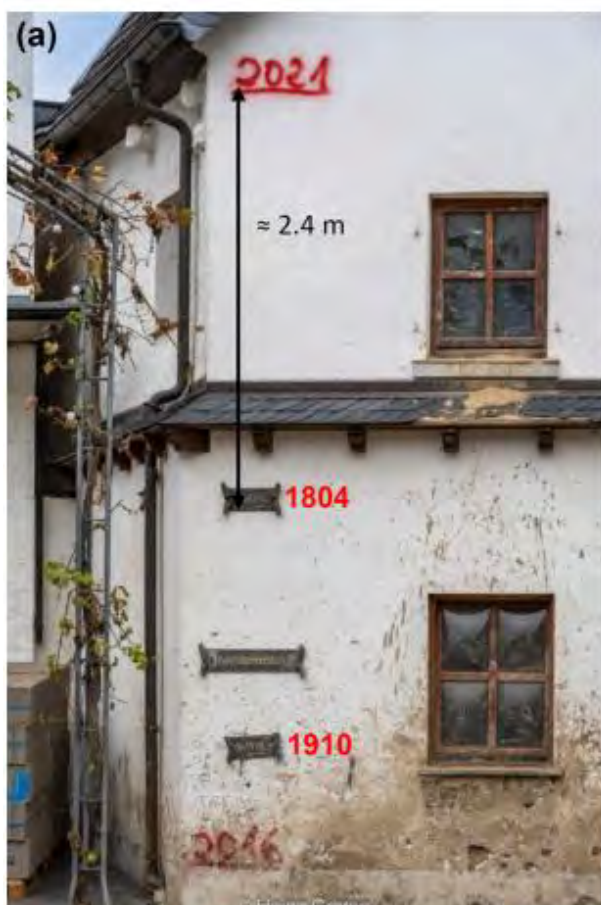
Figuur 2.9 Maximale waterstanden van historische hoogwaters en hoogwater 2021 op de gevel van huis in Dernau (regio Ahrweiler).

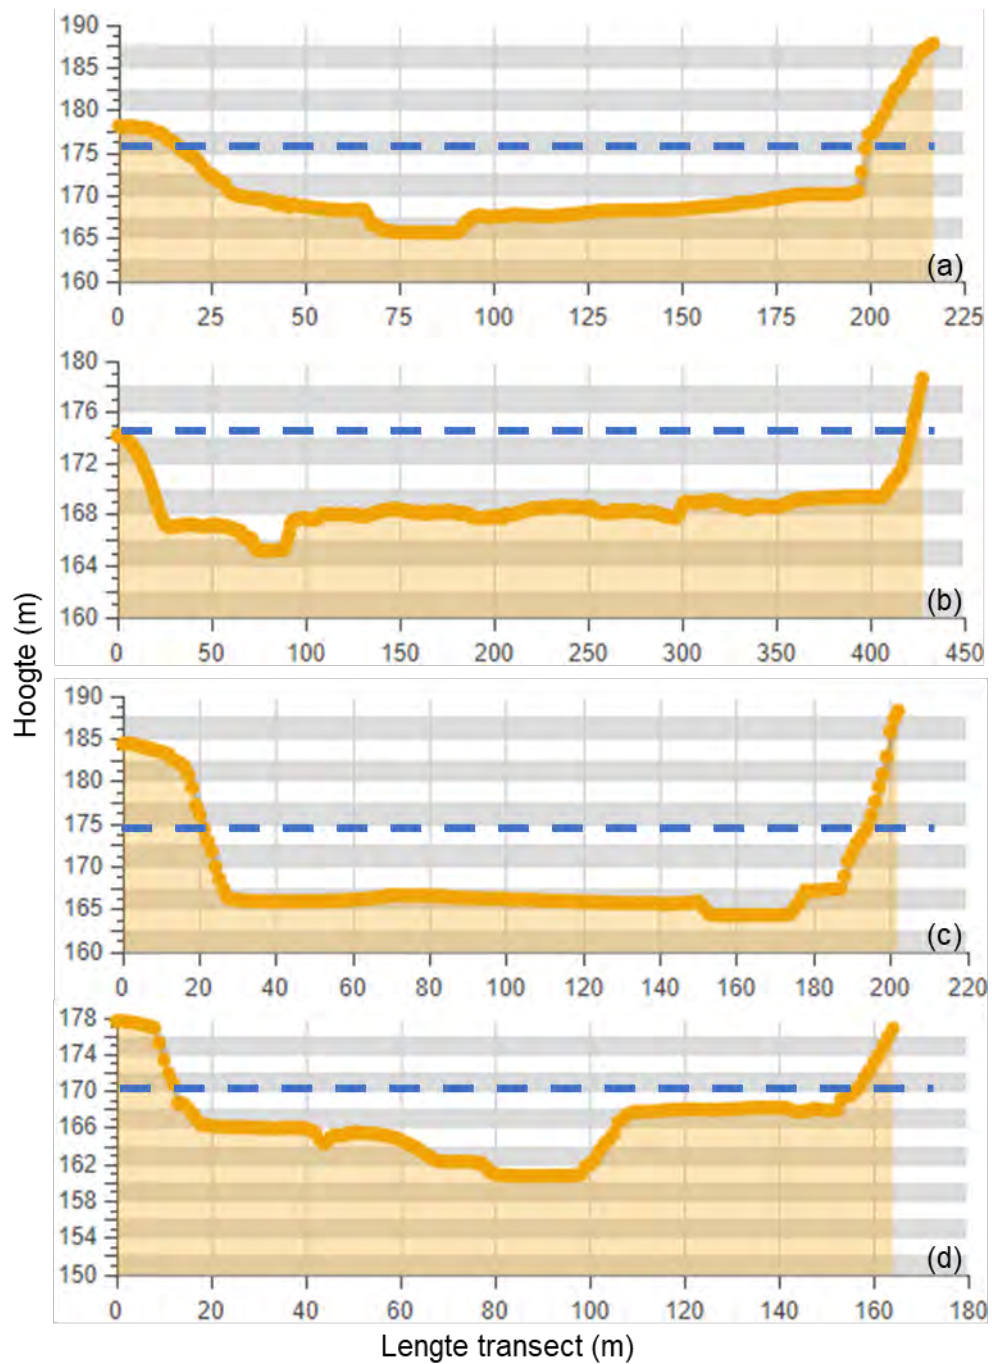
Figuur 5.5 Dwarsdoorsnedes van het Ahrdal op vier locaties rondom Altenahr. De blauw gestreepte lijn geeft de maximale waterstand in het dal weer als berekend in Mohr et al. (2022). De locaties van de dwarsdoorsnedes zijn weergegeven in Figuur 5.4
