Graverij door dieren

Verschillende praktijkcases, inspectietechnieken en uitsplitsing invloed op overstromingskans

Versie	1.0
Datum	06-12-2023
Projectnummer	11209262-001
Document ID	11209262-001-ZWS-0001
Pagina's	55
Classificatie	
Status	definitief

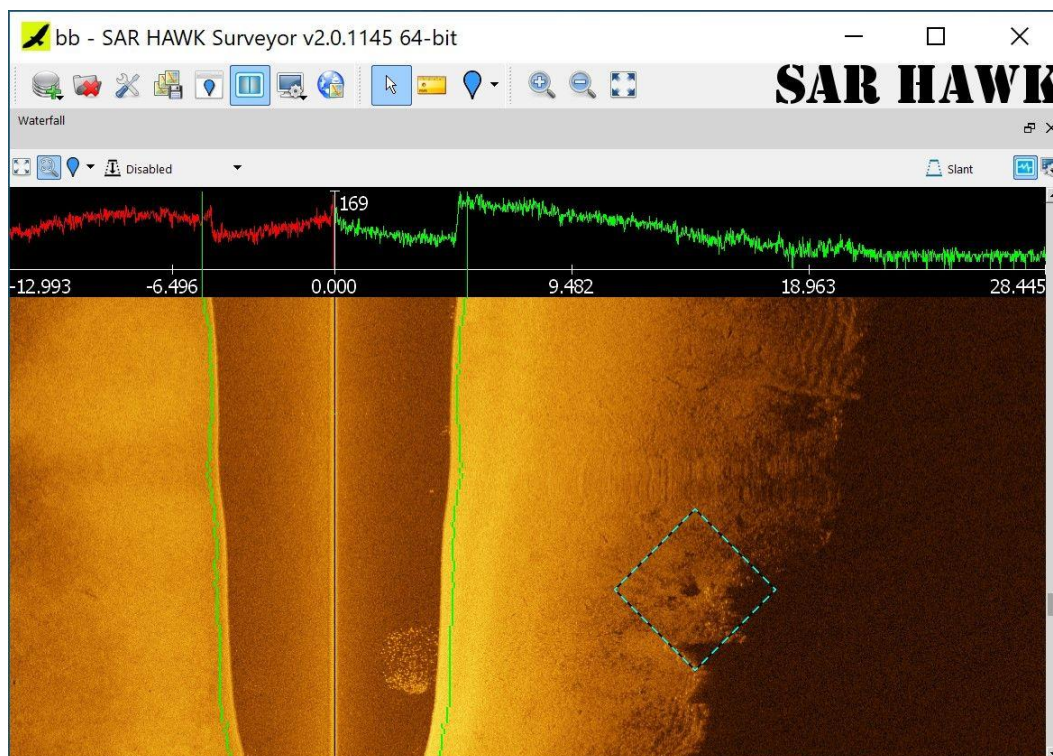
Figuur 3.4 Sonarbeeld langs een watergang bij Aa en Maas met rechts in het gestippelde vierkant een beverhol
(bron: https://www.linkedin.com/posts/lennaert-zonneveld-78377524_gisteren-heb-ik-met-scaup-drone-solutions-activity-7090772309489131520-jYLR?).

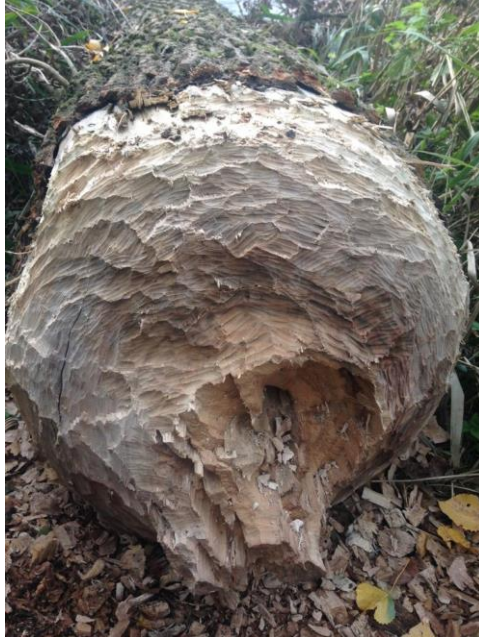
Figuur A.2 Een omgeknaagde boom langs de Niers (Foto: Marco Sanders).

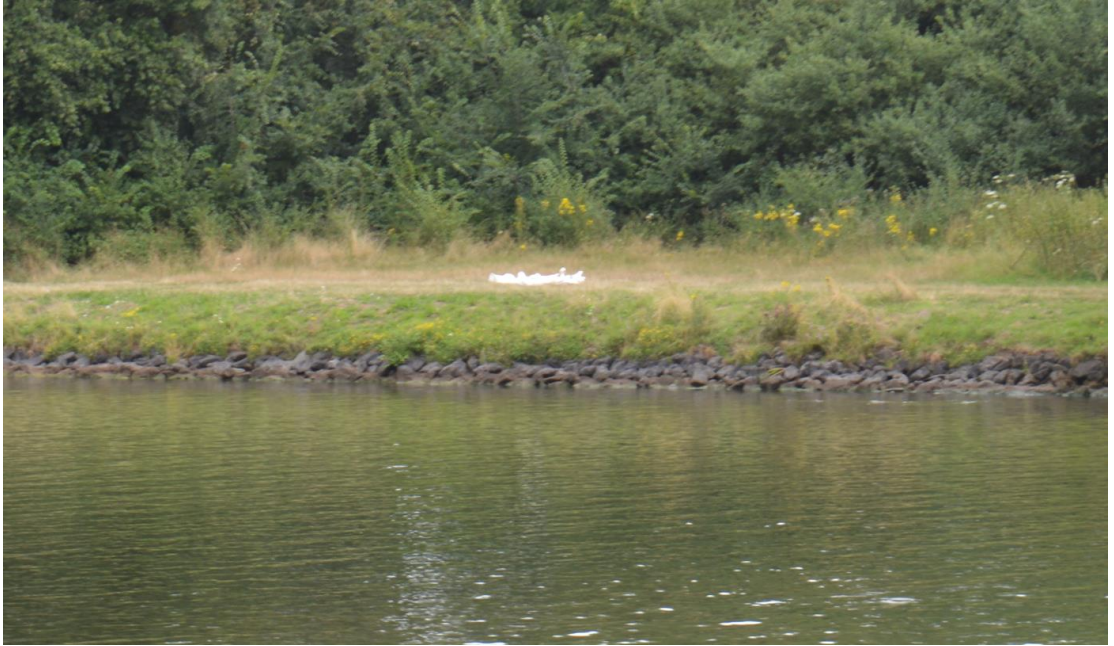
- Als er veel oeverbegroeiing aanwezig is, zal dit voor de bever een aantrekkelijke plek zijn om zich te vestigen. Voldoende voedsel en begroeiing die het zicht op een graverij aan het zicht onttrekt zijn belangrijke voorwaarden voor een vestigingsplek voor de bever. Zie Figuur B.1 . Ook aan de overzijde van het kanaal waar een oever van stortsteen is zijn bevers aanwezig. Zie Figuur B.2.

Figuur B.2 Oever met stortsteen langs het Julianakanaal nabij de Illikhovenbrug in Echt-Susteren. Ook op de locatie graven de bevers een gang onder water tussen de losse stortstenen.

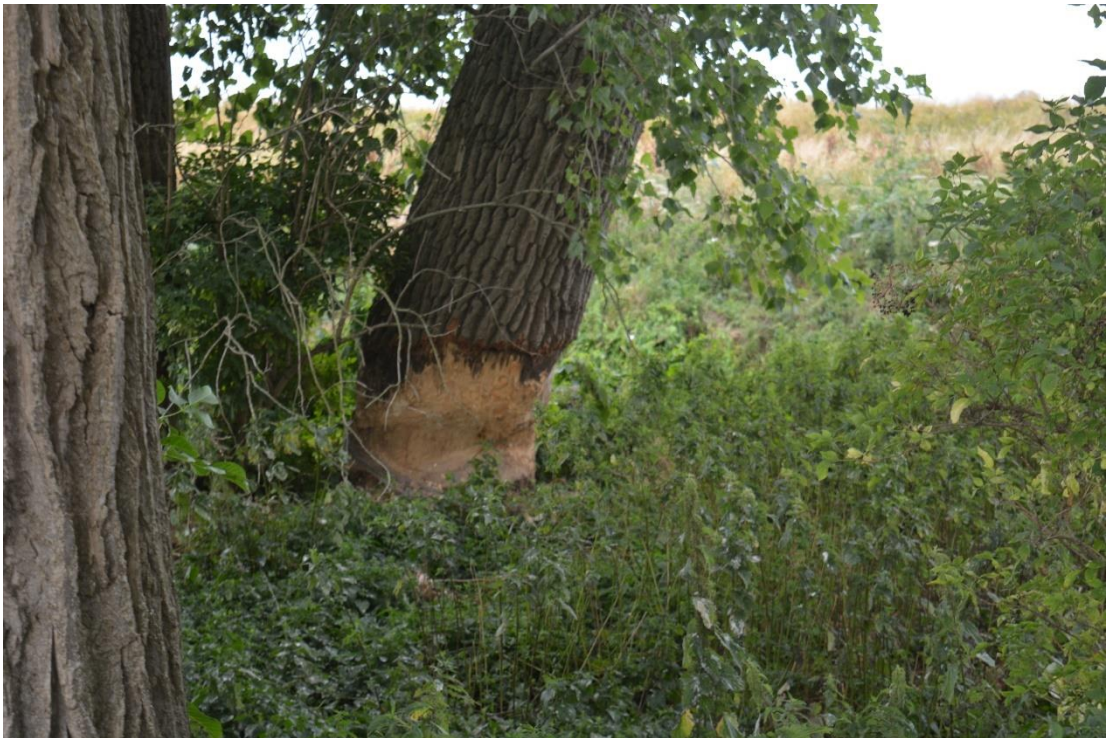
Figuur B.3 Door bevers aangetaste populier langs de Grensmaas/ Julianakanaal.

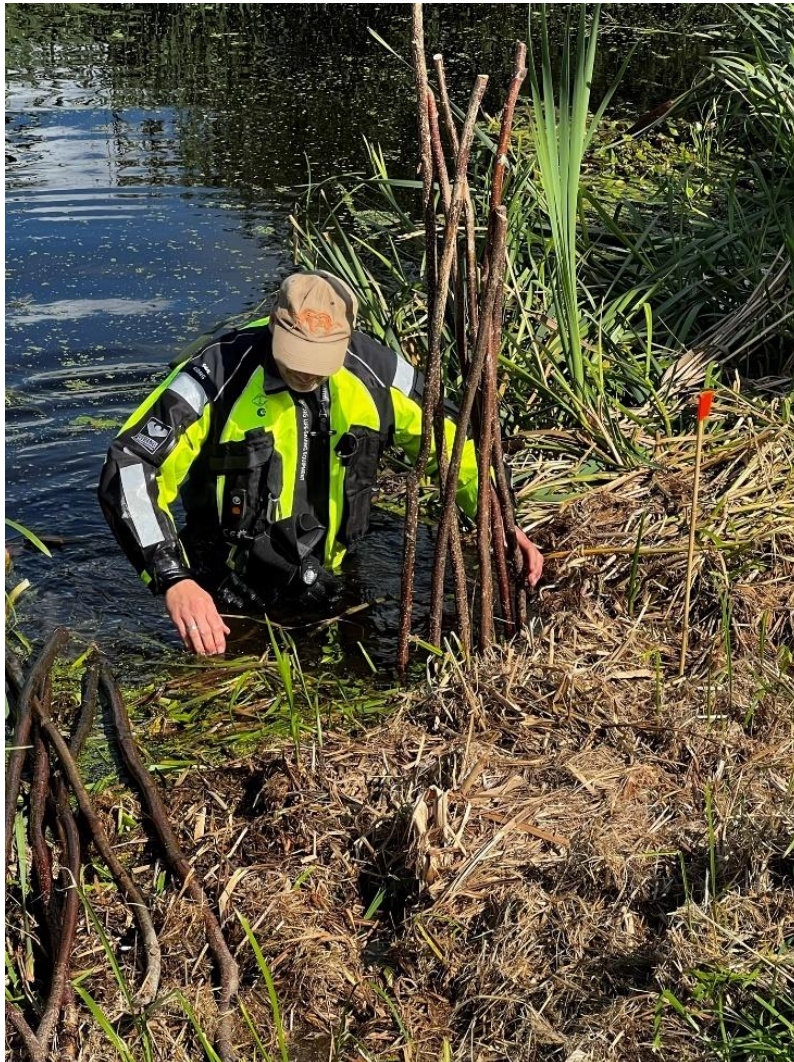
Figuur C.2 Stokken voor de ingang van de bevergraverij ter controle van de aanwezigheid van de bever.

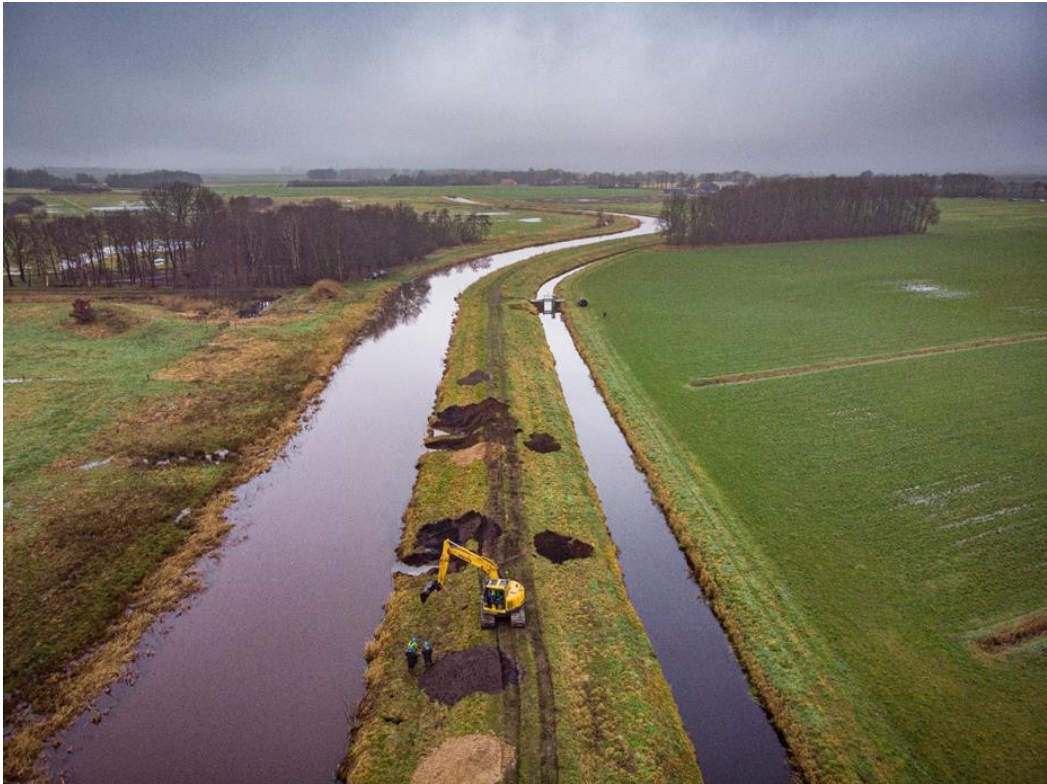
Figuur C.5 Ontgraven en herstellen beverholten langs de Hunze over een lengte van 550 m (bron: M. Rothengatter, 2023).

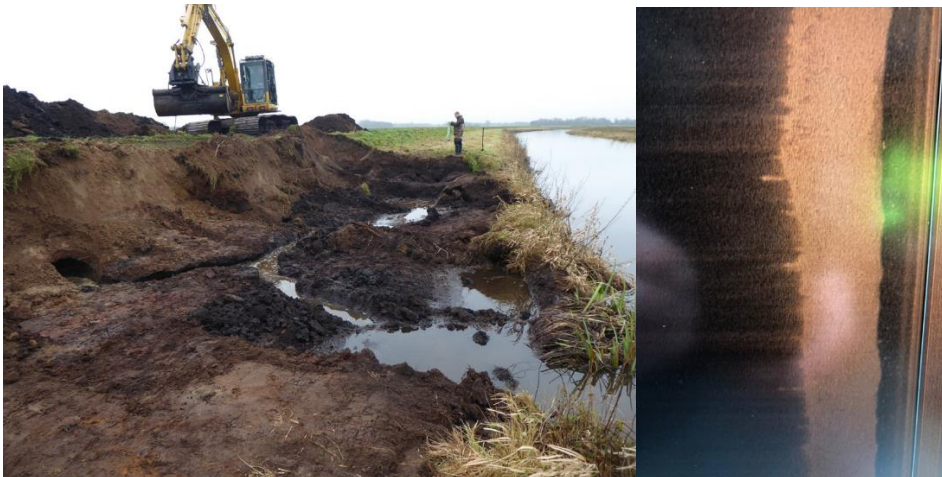
Figuur C.6 Ontgraven beverhol langs de Hunze - rechts beelden van de sonar over de kade langs de Hunze waarvan de dikkere streepjes horizontaal de bevergangen zijn (bron: M. Rothengatter, 2023).

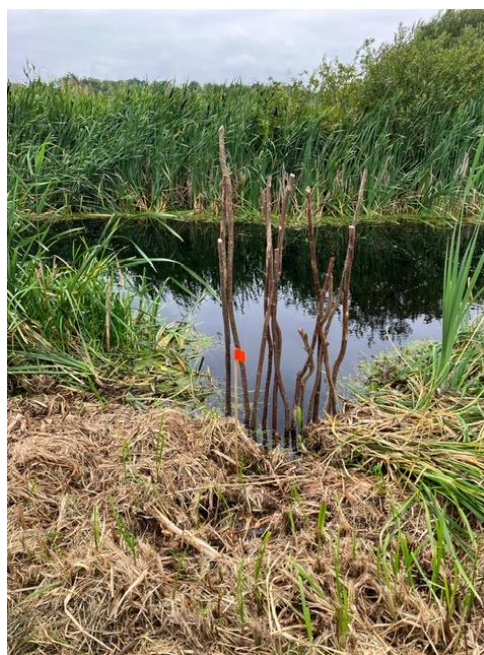
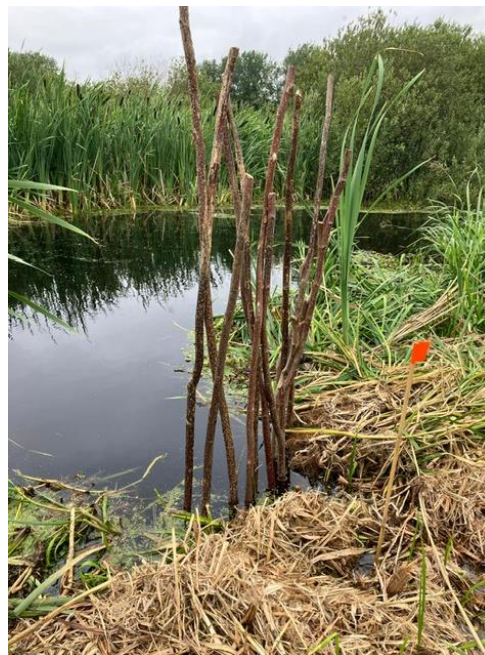
Foto's situatie bij
aanvang van
werkzaamheden

24-07-2023 – Stokjes zijn onaangeroerd, er is geen activiteit in het hol.
