Analyse resultaten van akoestische metingen op in-situ palen

Versie	1.0
Datum	19-12-2025
Projectnummer	11209349-000
Document ID	11209349-000-GEO-0005
Pagina's	35
Classificatie	
Status	Definitief

In dit rapport worden de resultaten van de akoestische metingen op negen in de grond gevormde palen beschouwd. De palen zijn op locatie in de grond gevormd met buizen van 16,5m lang. De palen zijn akoestisch beproefd door vijf verschillende (anonieme) participanten.

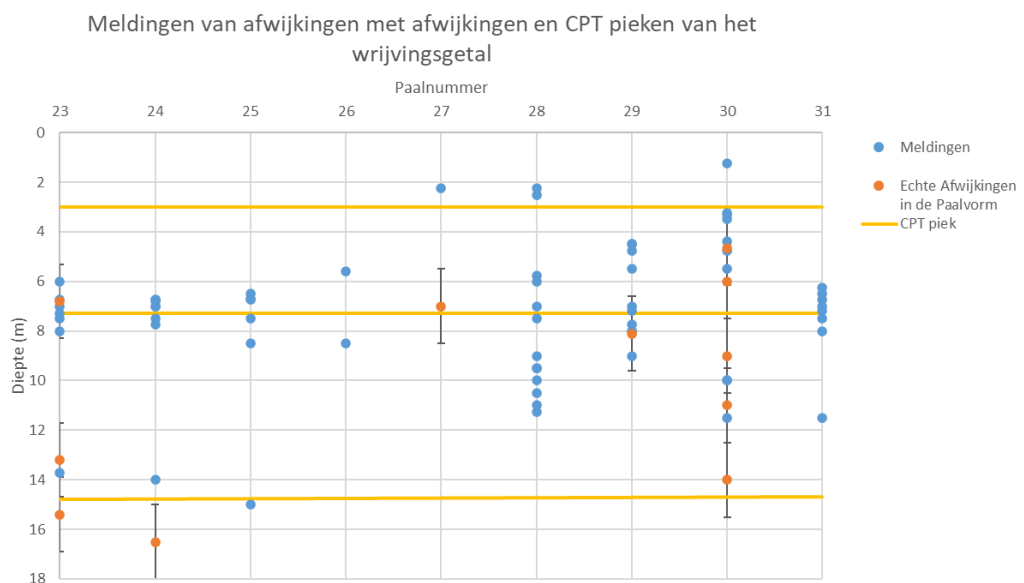
Figuur 3.1 Locaties van gemelde en daadwerkelijke afwijkingen tegen de diepte vanaf paalkop.

In Figuur 3.1 is te zien waar de akoestische metingen afwijkingen aangaven (blauwe stip) en waar de afwijkingen daadwerkelijk zaten volgens de inspectie na het trekken van de palen (rode stip). Op de echte afwijkingen staat een errorbar, deze geeft aan binnen welk bereik een melding in de vorige paragraaf als correct beschouwd wordt. De horizontale lijnen vallen samen met pieken van het wrijvingsgetal uit de sonderingen. Deze pieken geven veelal aan dat er een dunne laag klei of veen te vinden is, en dus een zekere overgang tussen zandlagen.

In de figuur is te zien dat er erg veel meldingen zijn rondom de CPT piek op een diepte van 7 meter, zowel in de gevallen waar hier ook daadwerkelijk een afwijking te vinden is als in de gevallen waar de paal als vrijwel glad bepaald is. Dit geeft aan dat de overgang tussen grondlagen daar moeilijk te onderscheiden is van een afwijking in de paal. Opmerkelijk is dat in twee van de vier palen waar er wel rond die diepte een afwijking te vinden was er juist geen meldingen zijn rond dat punt, dit zijn palen 27 en 30.

Er is ook gezien dat een overgang tussen grondlagen kan zorgen voor een groot aantal valse positieve meldingen van afwijkingen. Dit geeft aan dat het moeilijk is om het verschil te zien tussen een verandering in grondeigenschappen en een afwijkende paal. Hierbij komt ook dat de overgangen tussen grondlagen vaak juist de plekken zijn waar afwijkingen ontstaan. Dit betekent dat de meeste afwijkingen zich op een plaats zullen bevinden die lastig te overzien is.

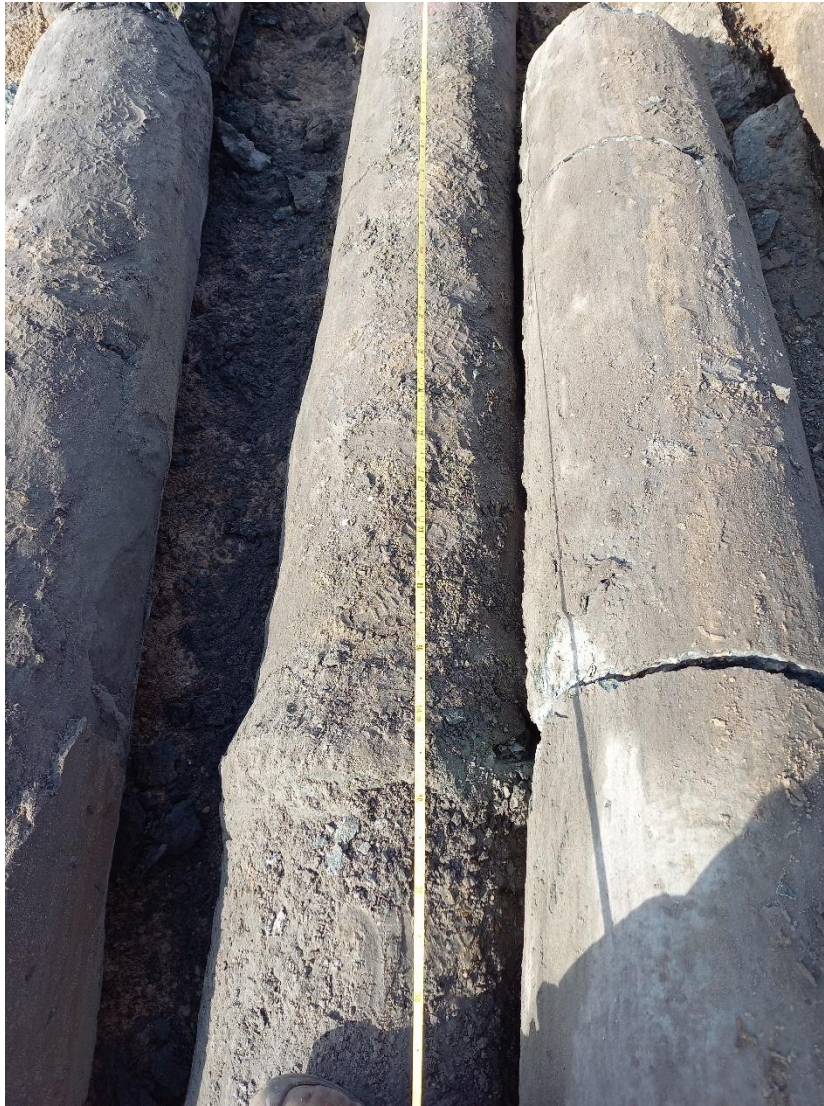
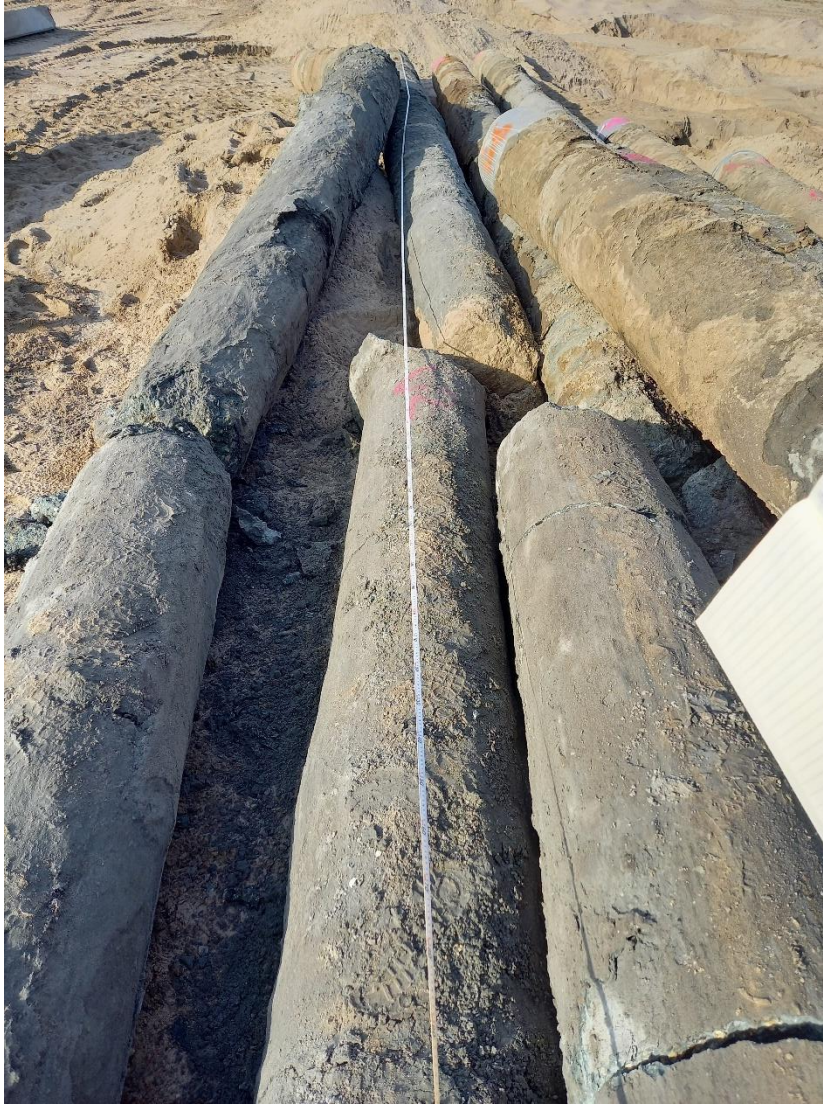
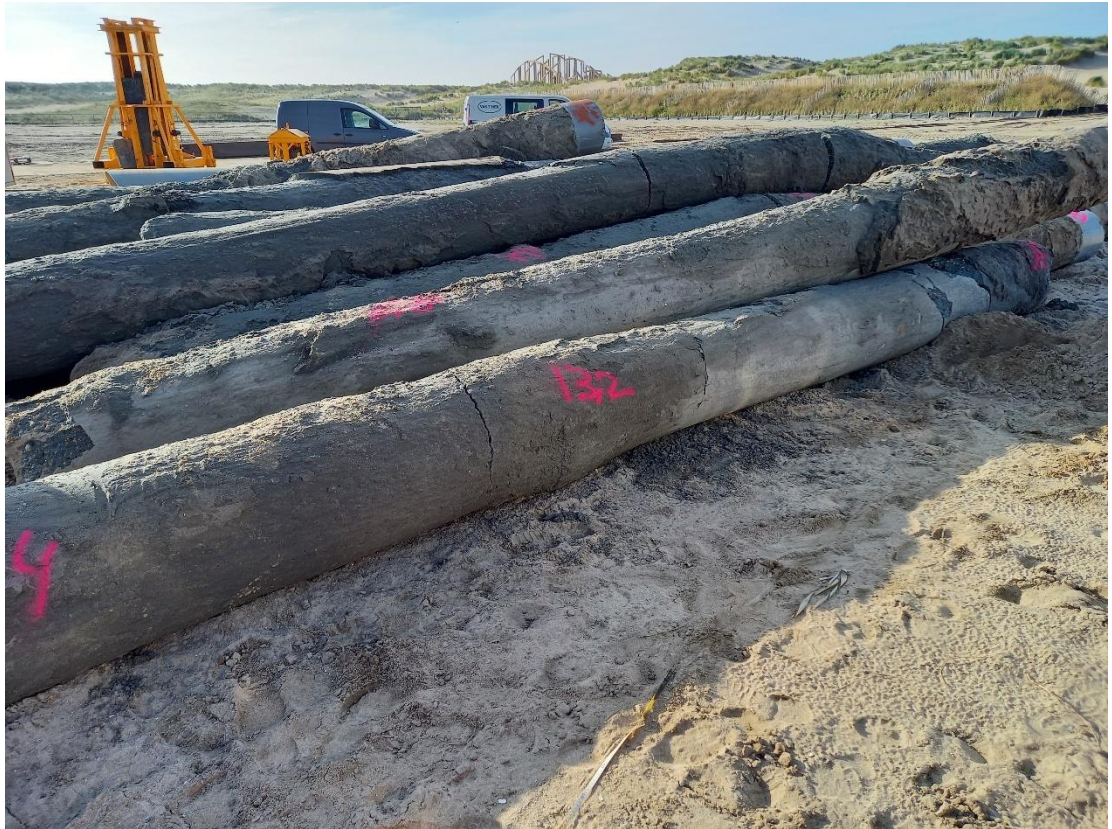
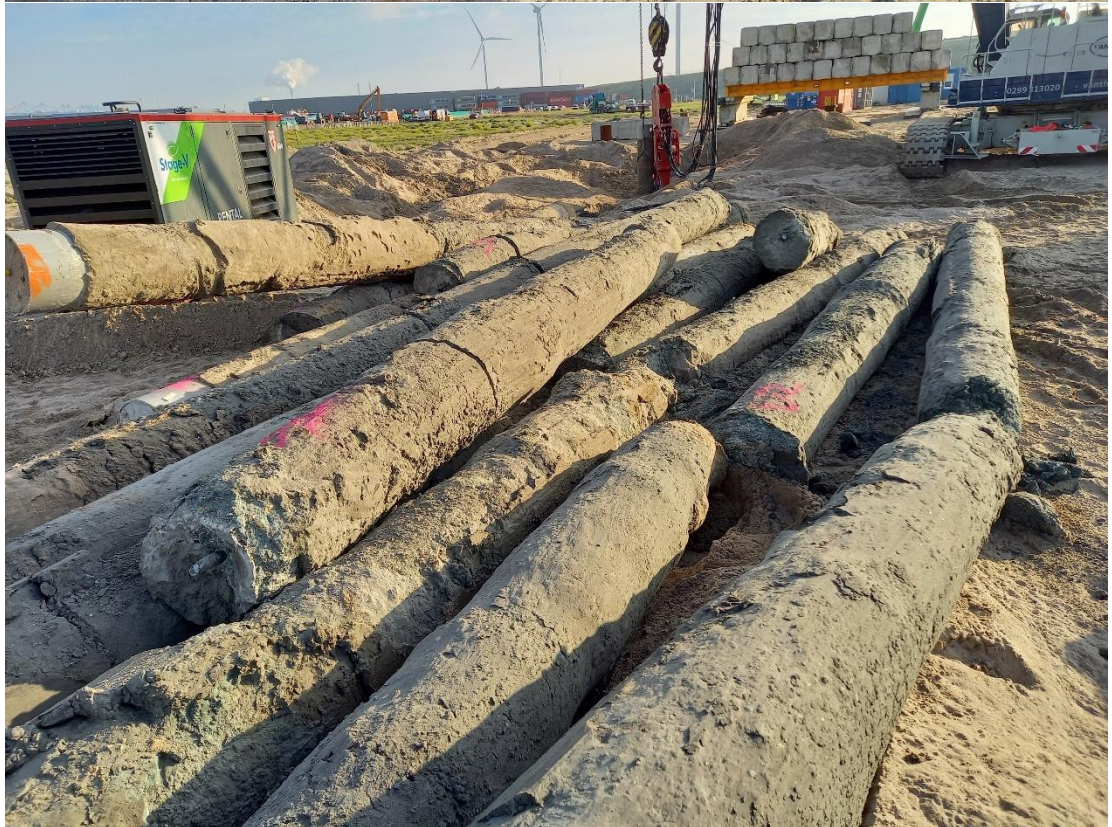
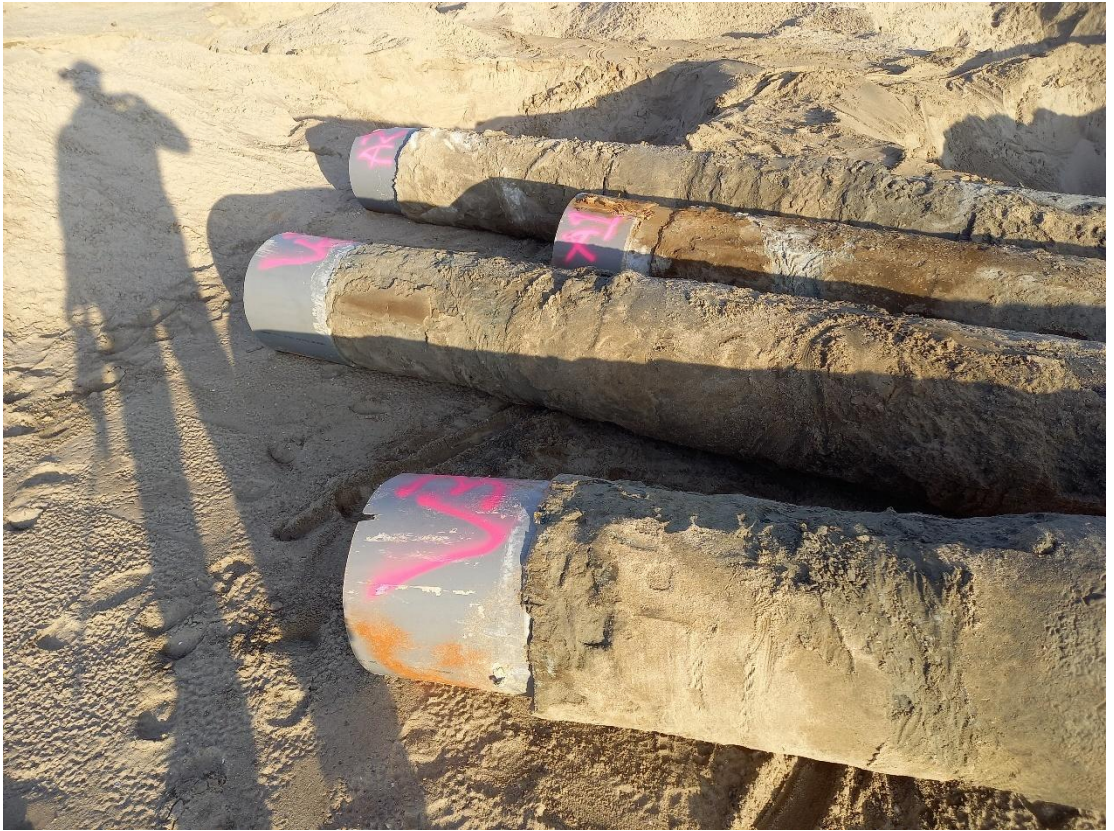
C Foto's getrokken palen

In deze bijlage zijn de foto's van de getrokken palen te zien

Na afloop van de demonstratiedag zijn de palen uit de grond verwijderd. De meeste palen zijn gebroken uit de grond gekomen, het is onduidelijk of ze al gebroken waren voor het trekken of dat dit als gevolg van het trekken gebeurd is. Het is wel bekend dat in de grond gevormde palen meestal niet het proces van uit de grond verwijderen intact doorstaan. Het is daarom aannemelijk dat de palen zijn gebroken bij het trekken. Bijlage C geeft een impressie van de afwijkingen in de getrokken palen.

S23	A5	Op 6,8 m onder de kop 10 cm verdikt, op 13,2 meter ook circa 10 cm verdikt en ook op 15,4 meter een circa 10 cm verdikking.
S24	V5	Dikke paalvoet
S25	A4	Vrijwel glad
S26	V4	Vrijwel glad
S27	A3	Op 7 m onder de kop 5 cm verdikt
S28	V3	Vrijwel glad
S29	A2	Op 8,1 m onder de kop een verdikking van 10 cm Van 3,8 m tot 5,5 m circa 8 cm verdikking, op 6 m onder kop een rand van 15 cm en
S30	V2	op 9 m kleine verdikking, 11 m kleine verdikking en op 14 m weer een verdikking
S31	A1	Vrijwel glad
S32	V1	Op 14 m onder de kop verdikking van circa 10 cm
