# **SBW Golfverslag en Sterkte Grasbekleding**

**Fase 4D Evaluatie Vechtdijk**

**Titel**  
SBW Golfverslag en Sterkte Grasbekleding

<b>Opdrachtgever</b>	<b>Project</b>	<b>Kenmerk</b>	<b>Pagina's</b>
Rijkswaterstaat Waterdienst	1201541-000	1201541-000-GEO-0024	153

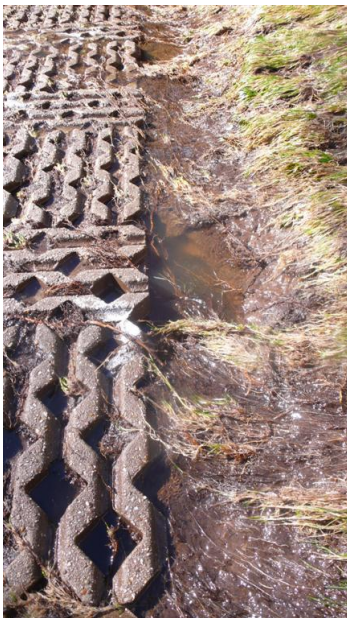
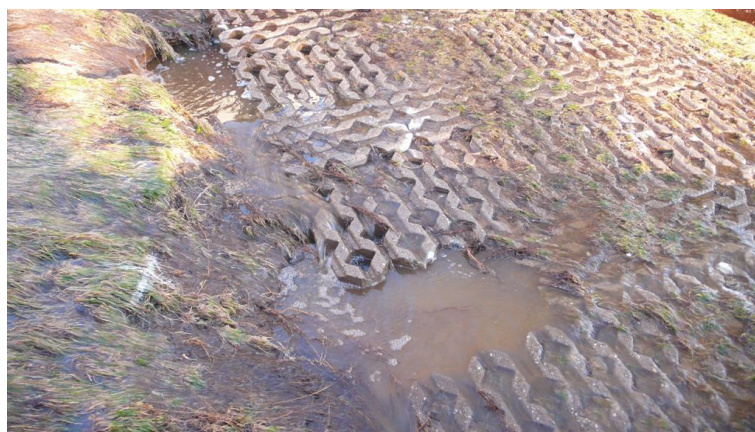
Foto 3.1 Proefstrook 1: ontstaan van Doorgroeisteen t.h.v. linkergat weggeslagen gaten aan de bovenstroomse rand van de verharding

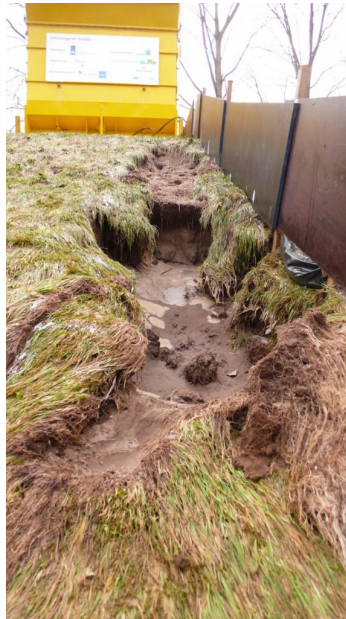
Ontstane schade als gevolg van instorten toplaag door uitspoeling

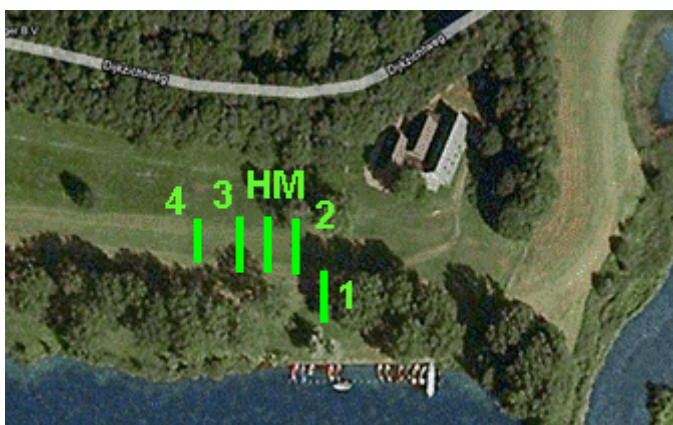
Waterspanningsmetingen in de dijk zijn uitgevoerd bij strook 3 (Figuur 4.1).

- Strook 1 – buitentalu dwergovergang
- Strook 2 – binnentalud boom
- Strook HM – meting hydraulische parameters
- Strook 3 – laag golf regime
- Strook 4 – hoog golf regime

Figuur 4.1 Locatie golfoverslagproeven, alleen bij strook 3 zijn waterspanningsmetingen uitgevoerd.

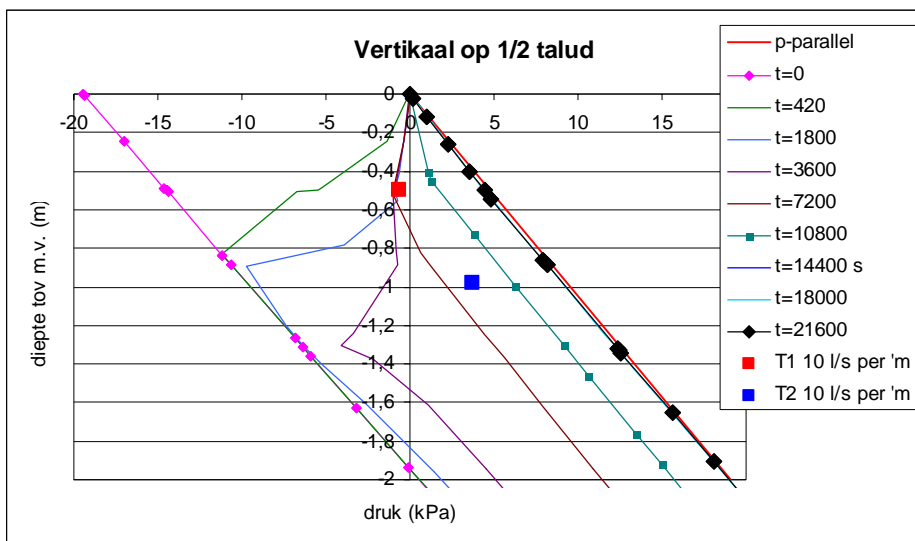
De **10 l/s per 'm** proef is in drie sessies van 2 uur uitgevoerd, totaal 1568 volumes in 6 uur. Uitgaande van een verblijftijd van 40 s per volume geeft dit een infiltratietijd van 5:39 uur, terwijl voor de predictie is uitgegaan van 6 uur. De sessie van 10 l/s per 'm is kort na de sessie van 1 l/s per 'm uitgevoerd (Figuur 4.9), waardoor moet worden gekeken naar de gesommeerde infiltratietijd van 6:39 uur. De metingen kunnen daarom het beste worden vergeleken met de predictie voor 6 uur, ofwel 21600 seconden (Figuur 4.12). De toename van de waterspanningen na 6 uur is overigens volgens de predictie zeer gering.

Figuur 4.12 Predictie drukverloop (kPa) tegen diepte onder maaiveld (m) en de metingen met tensiometers (kPa) bij de 10 l/s per 'm proef (circa 21600 s infiltratietijd)

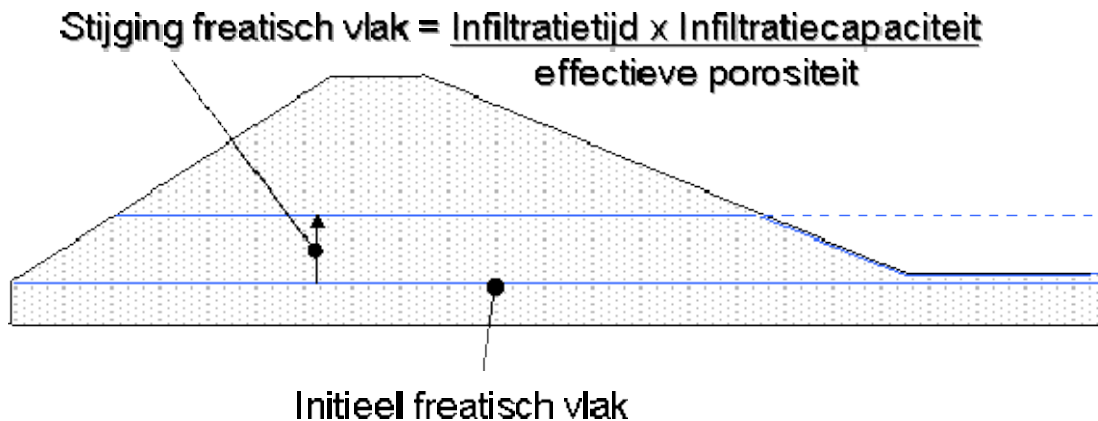
In paragraaf 4.6.3 zijn de metingen vergeleken met de predictie op basis van PlaxFlow. In het predictierapport (Deltares 2010B) is tevens met een eenvoudige, 3 stappen, methode de potentiële drukopbouw in de dijk gegeven. De eenvoudige methode wordt geïllustreerd in Figuur 4.17.

*Figuur 4.17 Schematische weergave van de eenvoudige methode voor de bepaling van de potentiële stijging van het freatisch vlak in de dijk ten opzichte van een initiële ligging van het freatisch vlak*

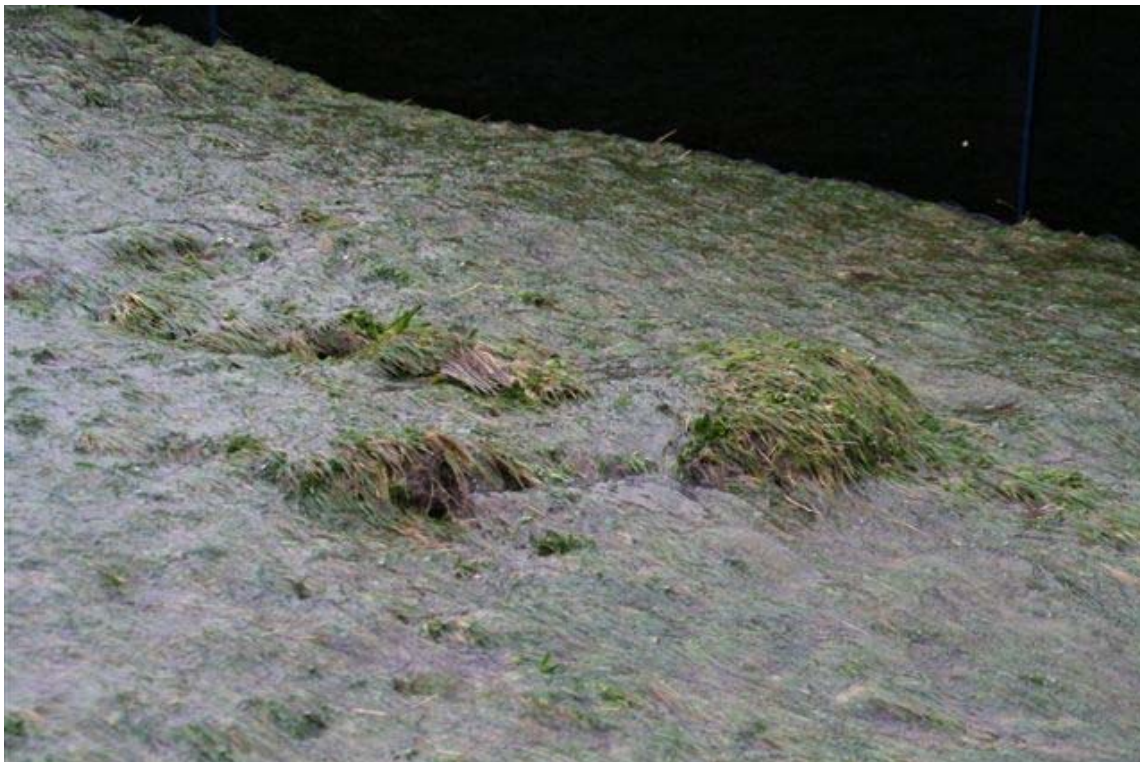
Figuur 41. Boonweg. Sectie 4. Begin van schade (opbolmechanisme) aan het talud.

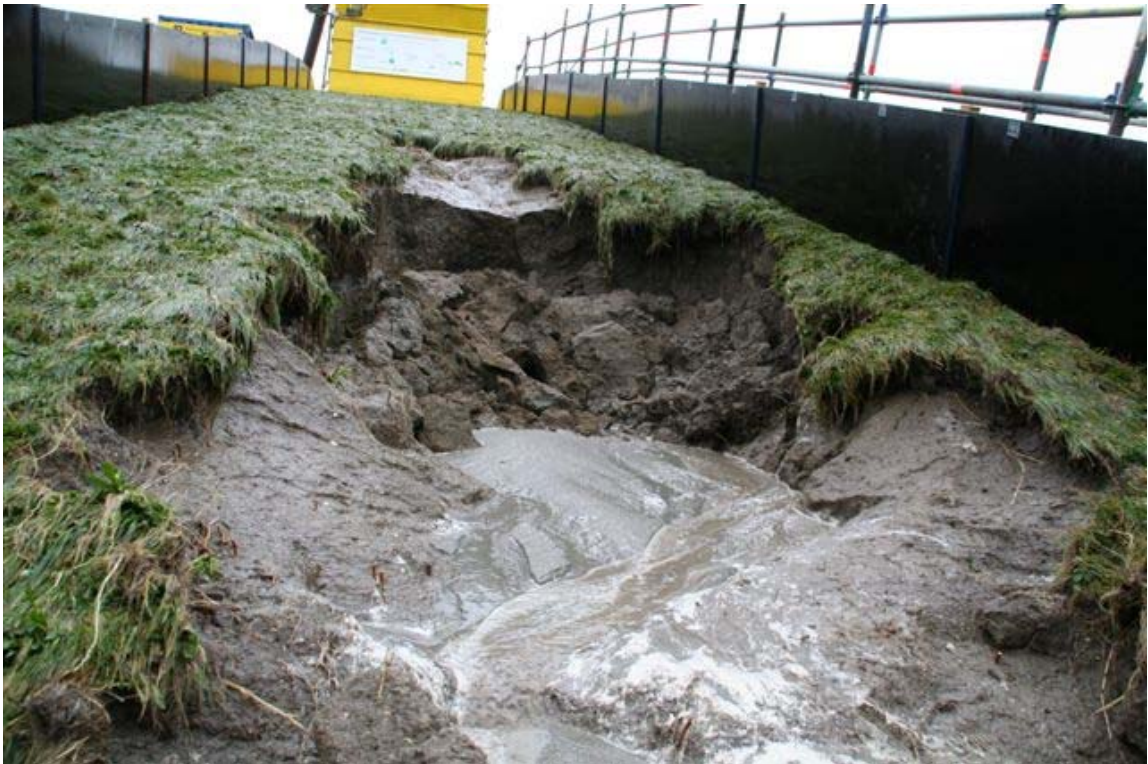
Figuur 42. Boonweg. Sectie 4. Na de proef, bezweken talud en geen schade aan de teen.
