## Een natuurlijker Maas

Herinrichting van oevers in de Zandmaas,  
Bedijkte Maas en Getijde Maas

Samenvattende rapportage 2010

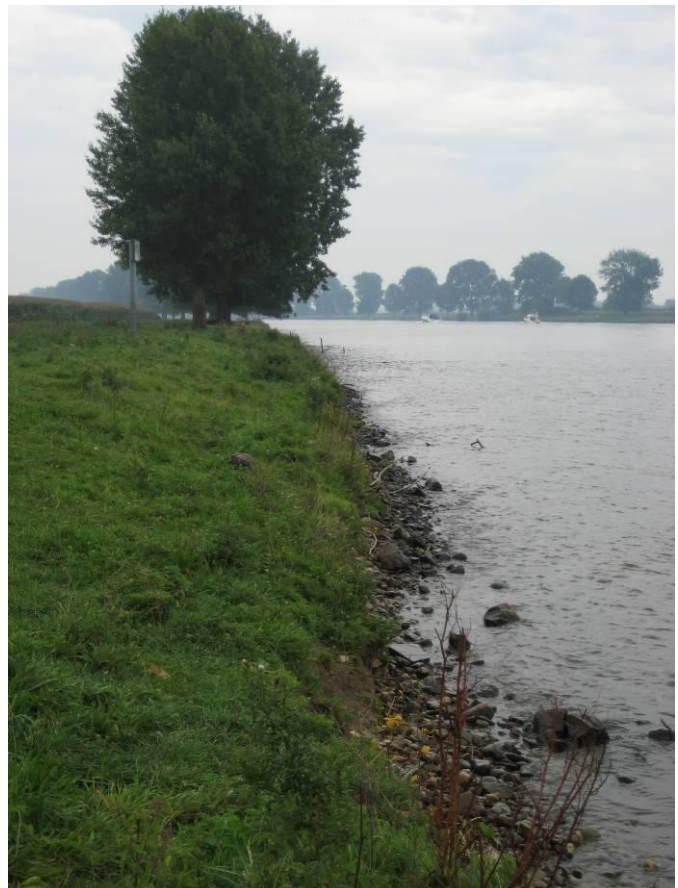
*Maasoever bij Coehoorn (2008)*

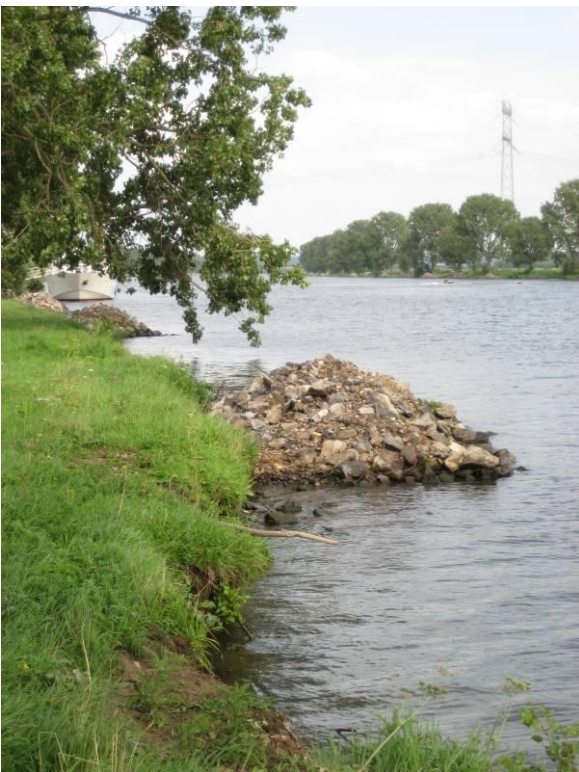
*Maasoever bij Coehoorn na verwijderen steen (2010)*

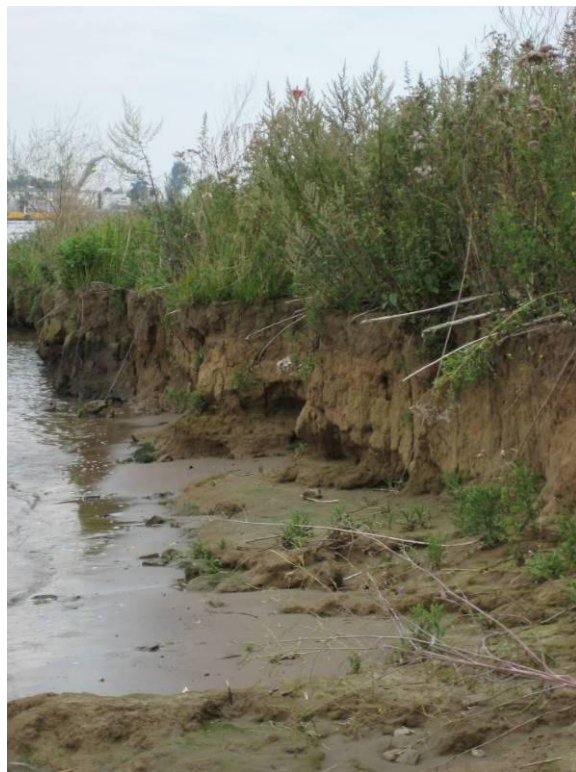
*Eroderende oever bij Bergen (2008)*

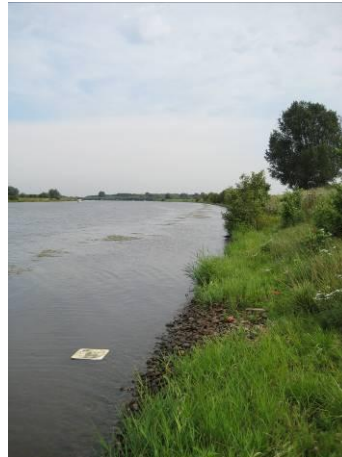
## De oever bij de Asseltse plassen

Deze oever ligt langs het noordelijk deel van de Asseltse Plassen net buiten het natuurgebied van Staatsbosbeheer. De oever is volkomen kunstmatig van oorsprong en ontstaan bij het rechtekken van de Maas in dit traject in de jaren '20. Langs de meest zuidelijke 150 m bestaat de oever uit zware breuksteen, noordelijk daarvan (tot aan de oude Maasarm) bestaat de oever uit zware keien met losse breuksteen met hoger op het talud weer zwaardere breuksteen. Op sommige plekken is de bekleding beschadigd waardoor lokaal erosie optreedt.

Evenwijdig langs de oever bestaat de bodem onder water uit grof grind. Op 2 of 3 meter vanaf de waterlijn wordt evenwijdig aan de oever rivierfonteinkruid aangetroffen.

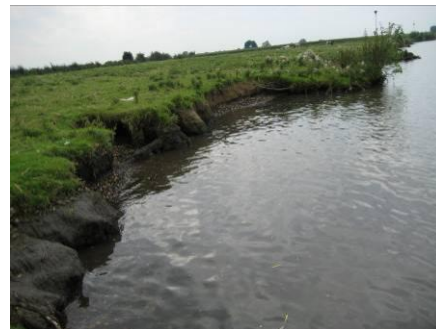
## Aijen

In het najaar van 2006 is op deze locatie de stenen bekleding van de oever zoveel mogelijk weggehaald en kan de oever nu vrij eroderen. De oevererosie is mooi op gang gekomen. Doordat het echter een lage oever is, worden er door de erosie geen hoge steilwanden gevormd. De onderwaterbodem bestaat uit zand en grof grind. Door het vrijspoelen van oude grindbestortingen is een nieuwe beschermlaag in de oever ontstaan, die lokaal de erosie afremt.

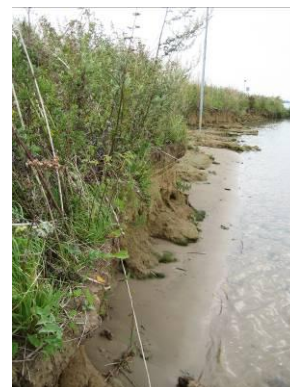
## Bergen

Ook in Bergen is in het najaar 2006 de stenen oeverbekleding verwijderd. Aan de rivieroever schrijdt erosie steeds verder voort. Er hebben zich inmiddels lokaal kleine strandzones gevormd. Deze oever is hoger dan bij de locatie Aijen, waardoor er inmiddels fraaie oeversteilwanden zijn gevormd. Door erosie spoelen hier ook kleibanken vrij. De onderwaterbodem bestaat uit zand, klei en grind. De aanwezigheid van grof grind zorgt ervoor dat het erosieproces lokaal geremd wordt.

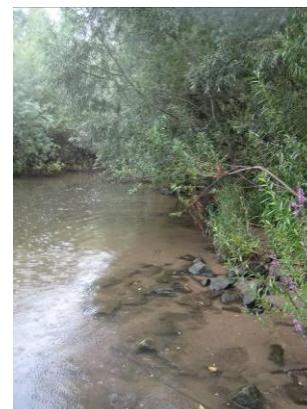
### Heijen

De oever bij Heijen is een traditioneel aangelegde oever en bestaat uit een aangelegde geul achter een vooroeverdam. Deze is inmiddels voor een belangrijk deel dichtgeslibd en volledig begroeid met dicht wilgenbos. Aan de landzijde gaat de lage oever via een dicht begroeide steilwand over in akkers en weiland. Aan de rivierkant komt lokaal rivierfonteinkruid voor.

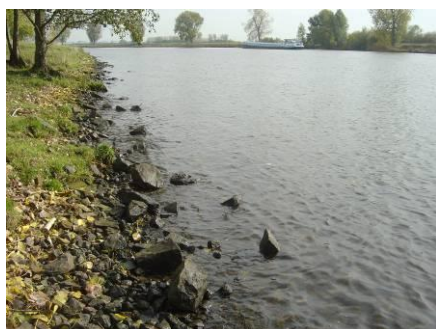
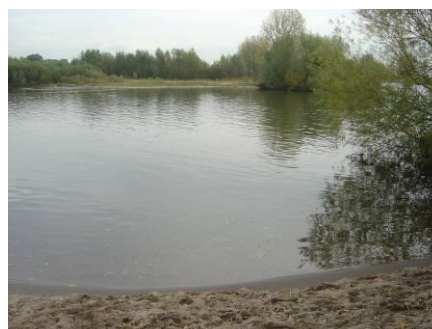
### Gebrande Kamp

De Gebrande Kamp kent verschillende oevers. Direct langs de Maas ligt de oever in steen (foto links). Hier bestaat de onderwaterbodem uit grove stenen en grind. Door verwijdering van de oeverbekleding en vergraven van de oever is de zogenaamde Zandbaai ontstaan waar vrije erosie kan plaats vinden. In de Zandbaai bestaat de onderwaterbodem uit zand (foto rechts).

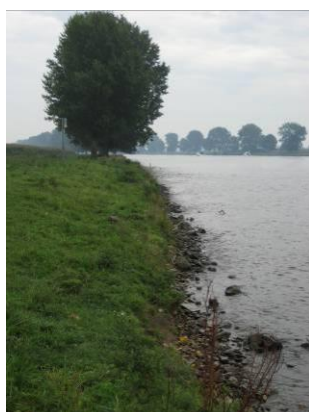
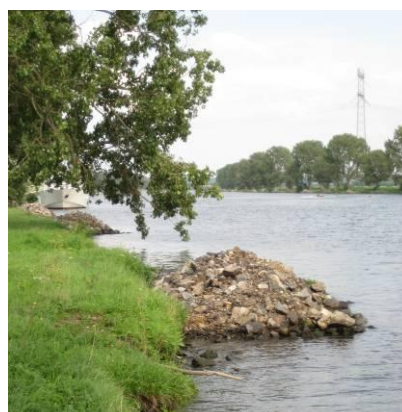
### Coehoorn

Dit is een lang traject langs een vrij rechte oever die nog in steen ligt. Er wordt geen onderhoud aan uitgevoerd en lokaal treed er dan ook erosie op. De onderwaterbodem bestaat veelal uit steen met wat zandige plekken. Lokaal worden de waterplanten Egelskop en Gele plomp aangetroffen. In het najaar van 2010 is hier de stenen bekleding verwijderd. Onderstaande foto's laten de situatie in 2008 voor het verwijderen van de bekleding zien (links) en de situatie tijdens het verwijderen in het najaar van 2010 (rechts)

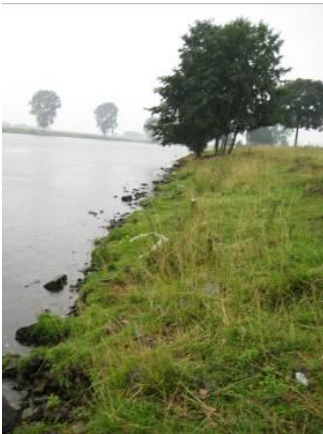
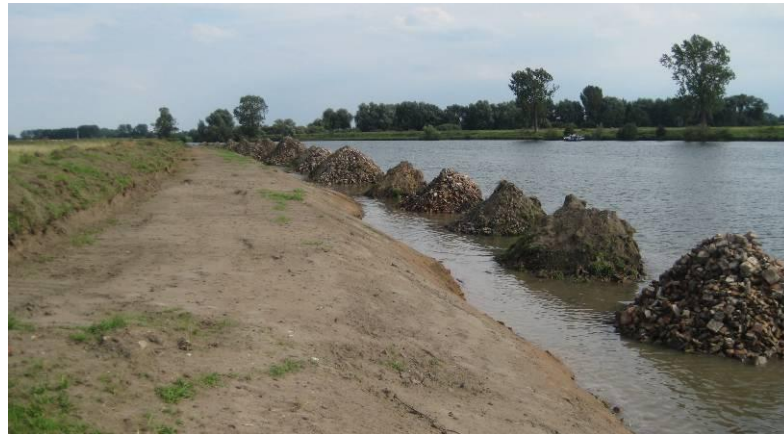
## Balgoy

Bij Balgoy lagen de oever en onderwaterbodem in 2008 nog in steen (foto links). Er werd toen geen vrije erosie geconstateerd. In 2010 is de oever vergraven en zijn stenen weggehaald (foto rechts). Het terrein wordt als hooiland beheerd. Bij deze locatie wordt in de toekomst ook een nevengeul aangelegd.

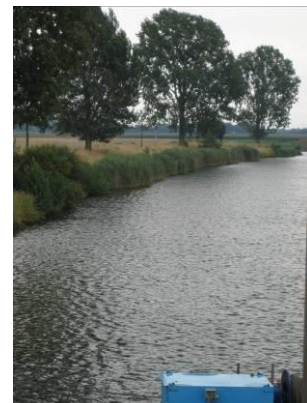
## Batenburg

Deze oever lag in 2008 nog geheel in steen en er was wat rietbegroeiing tussen de stenen langs de oever. Ook de onderwaterbodem lag voor het grootste deel in steen. In 2010 is hier veel gegraven en is een invaart gemaakt voor een nevengeul die hier is aangelegd.

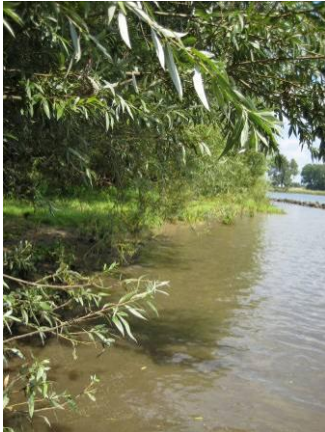
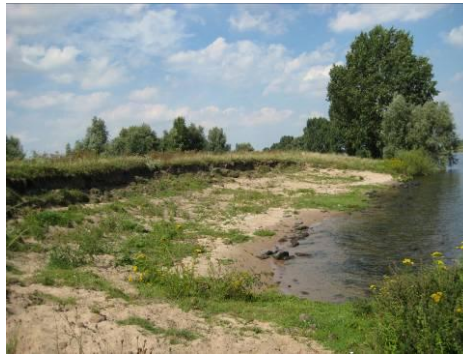
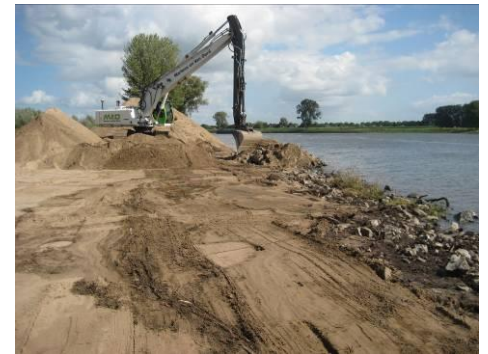
## Zandmeren

De maasoever bij de Zandmeren is een langgerekte, maar betrekkelijk brede oeverzone tussen de Maas en de grote zandplassen van de Zandmeren (Kerkdriel). In het verleden zijn enkele honderden meters natuurvriendelijke oever aangelegd om ervoor te zorgen dat de oeverzone niet door zou breken. Hierbij is de oever verlaagd is en is de vooroeverbestorting blijven zitten. Deze traditionele natuurvriendelijke oever is sterk opgeslibd en met wilgenbos begroeid geraakt. De onderwaterbodem tussen waterlijn en vooroeverbescherming bestaat uit slib en zand. In 2008 bevonden zich lokaal bevinden zich enkele steilwandjes met zandige rivieroeveren, meestal ontstaan doordat de oeverbestorting wat was verzakt of weggeslagen. De onderwaterbodem op die locaties waren stenig met open zandige plekken.

In het voorjaar en de zomer van 2010 is het gebied sterk vergraven. De bestorting is verwijderd en het gebied is afgegraven tot op de zandlaag. Vervolgens ontstond echter weer het gevaar van doorbraak en is de oever opnieuw tot de waterlijn in steen gelegd. Op de foto's is links en in het midden de situatie in 2008 te zien. De foto rechts toont de situatie tijdens de graafwerkzaamheden in 2010.

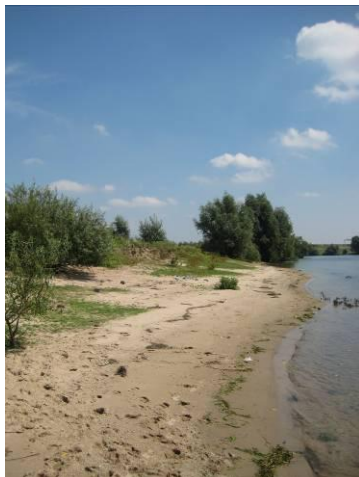
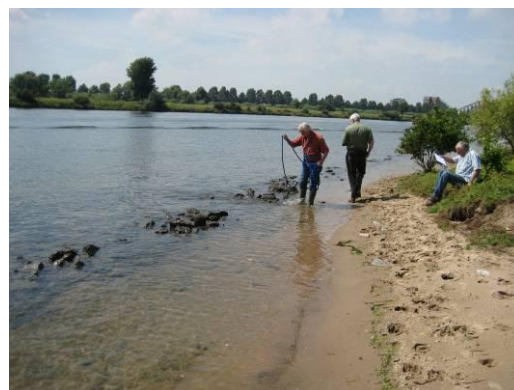
### **Casterense hoeve (Hedelse bovenwaarden)**

De onderzochte oever is een dam tussen de Maas en een grote zandplas. De oever is in het verleden aangelegd bij het rechtekken van de Maas, waarbij vermoedelijk de toplaag van kleilig materiaal is aangebracht. Rond 2000 is hier een natuurvriendelijke oever aangelegd, waarbij de oever van de Maas lokaal is afgevlakt en er een vooroever is blijven liggen. Deze vooroever is lokaal in verval geraakt, waardoor spontane processen van erosie en zandafzetting een kans kregen en de oever op die plaatsen steeds meer het karakter van een natuurlijke rivieroever krijgt met zandstrandjes en erosiewandjes. De onderwaterbodem ter plekke is zandig. Op plaatsen waar de vooroever nog intact is vindt opslibbing plaats en is veel wilgenbos en lokaal moerasbegroeiing ontstaan. In 2010 is de instroomopening van de oever gesloten en is deze in verbinding gebracht met een oude getijdengeul aan de westzijde van het gebied. De oever kan dienen als voorbeeld hoe de processen gaan werken wanneer de stenen in zijn geheel of gedeeltelijk zijn weggehaald.

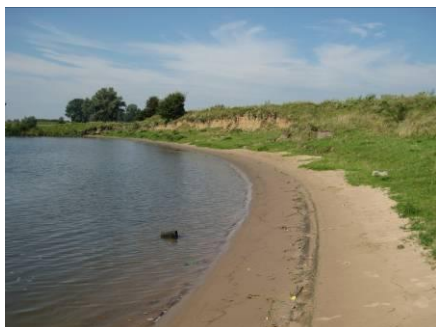
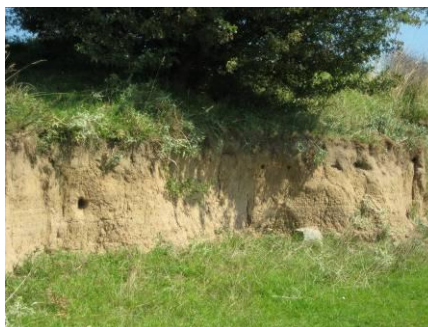
## **Mussenwaard (Hedelse benedenwaarden)**

De oever van de Hedelse Benedenwaarden is een statische oeverwal waarin lokaal door erosie steilwanden zijn ontstaan. De oeverwal is inmiddels zo hoog dat er zelden nog verse zandafzettingen op plaatsvinden. De directe oevers bestaan uit zandige Maasstrandjes tussen kribben. De onderwaterbodem bestaat uit zand. Er is begroeiing van fonteinkruiden. De oever dient als voorbeeldoever.
