Een natuurlijker Maas

Samenvattende rapportage van de
monitoringsresultaten 2013 van het project
Monitoring en evaluatie natuur(vriende)lijke oevers
Maas; ecologie en morfologie

Rapport 2013

1206475-000

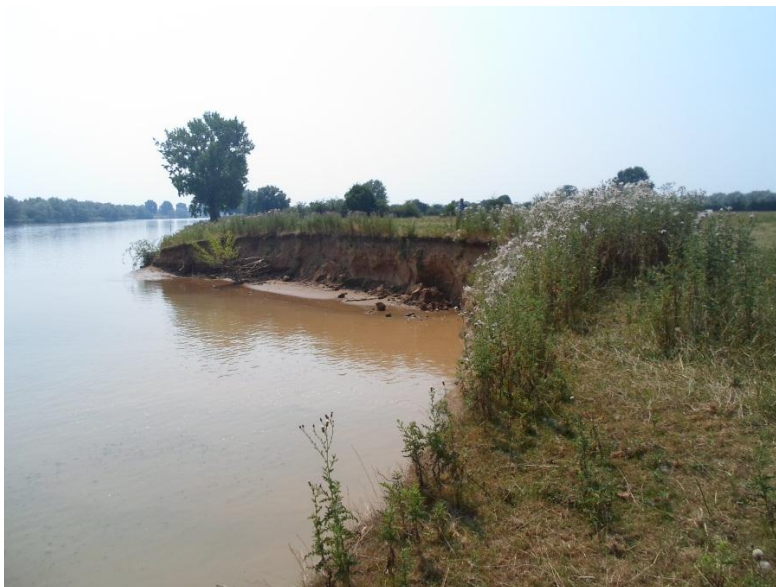
Erosieboog in de Maasoever bij Beugen Maaseiland (2013)

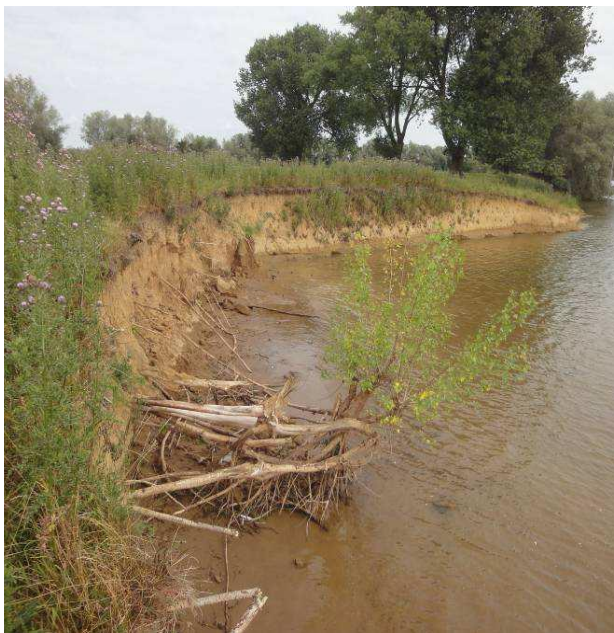
Vrij gespoelde wortels bij Beugen (2013)(foto Bart Peters)

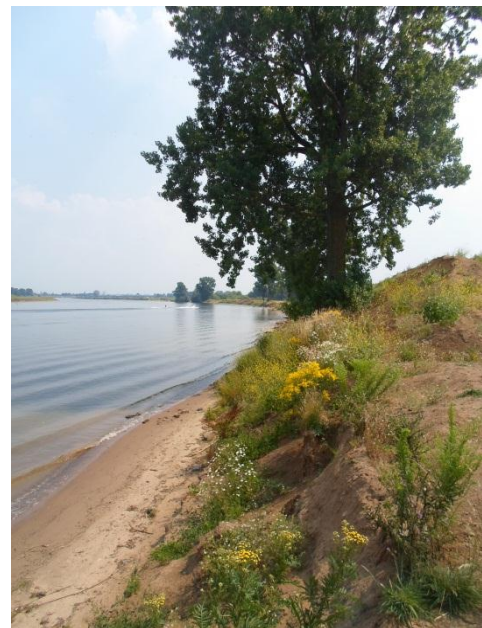
Vrije erosie met een beginnende zandige oever bij Keent (2013)

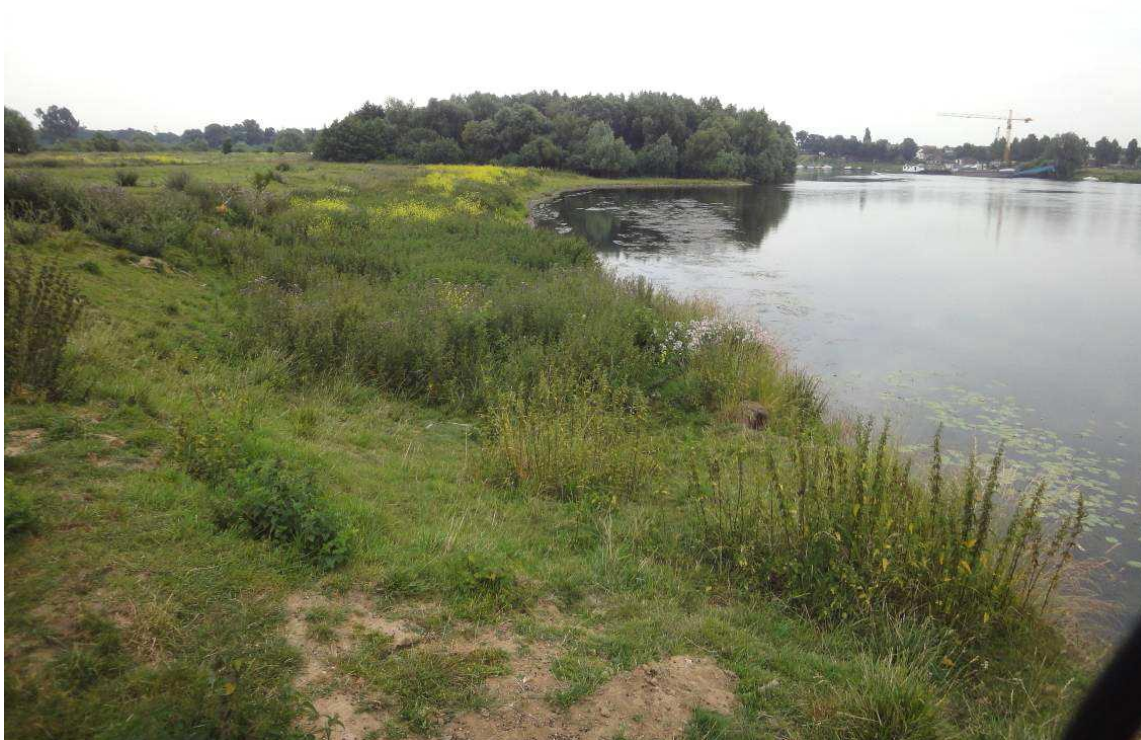
Een rijke oever- en waterplantenvegetatie bij de Lus van Linne (foto Bart Peters).

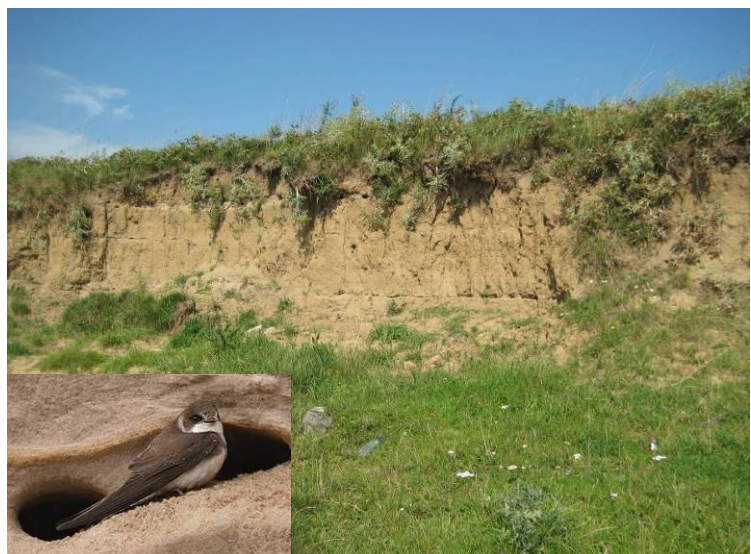
Om op deze vragen antwoord te krijgen worden in het water gegevens verzameld over de waterbodembodemkwaliteit, de waterplanten, macrofauna, vissen, en (hydro)morfologische effecten. Ook worden de oevers beoordeeld op de mate van erosie en de vorming van steilwanden. Omdat door de ingrepen ook veranderingen gaan optreden aan min of meer natte natuurgebonden flora en fauna op de "droge oever" wordt daar in beperkte mate de ontwikkelingen van vegetatie, vogels en insecten gevolgd.

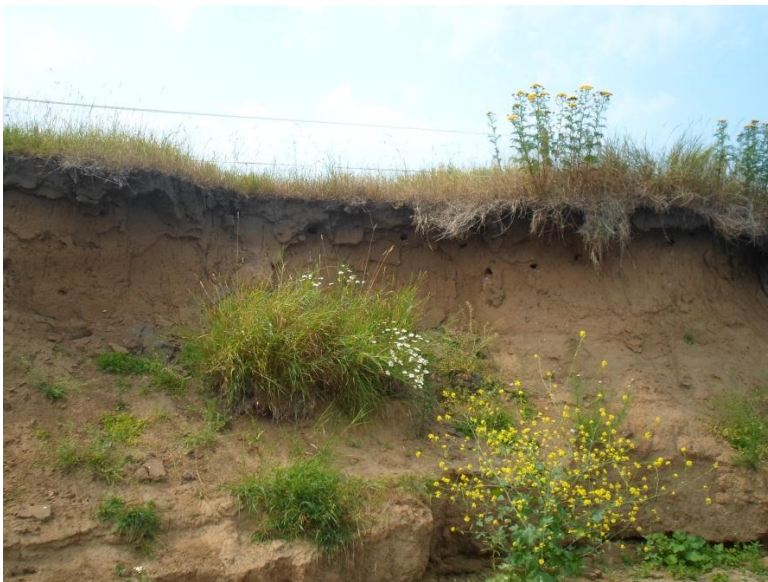
Zwaluwnesten in de steiloever bij Ooijen

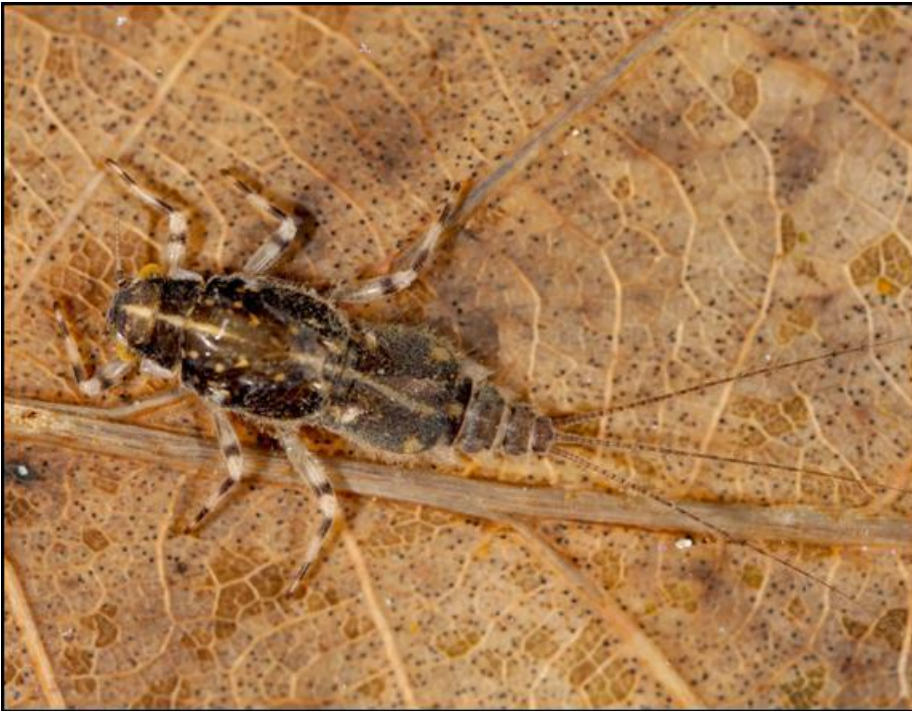
Larve van de haft *Caenis robusta* (Foto: C.J.E. Brochard)

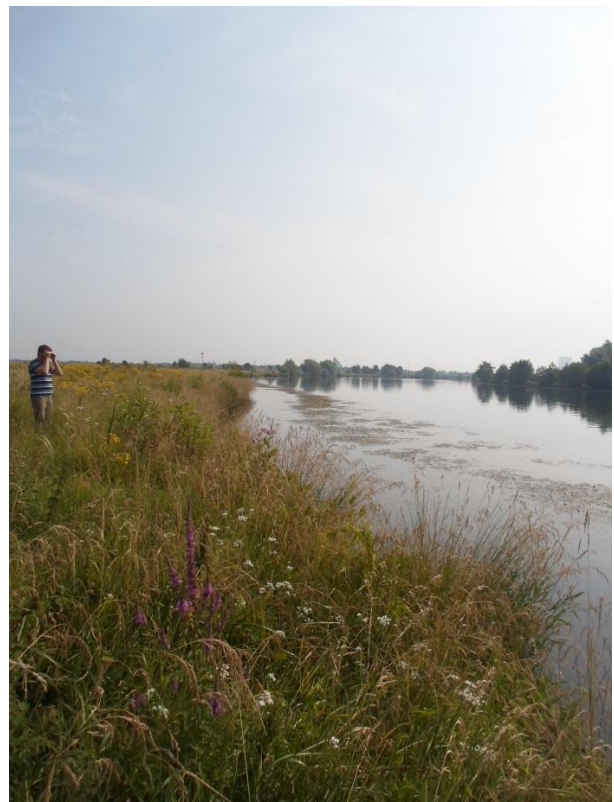
De huidige vormgeving en de oude maaskeien voorkomen al vele jaren dat hier meer erosie plaatsvindt. In 2013 heeft hierom weinig tot geen erosie plaatsgevonden.

In 2011 heeft zich langs de hele oever Rivierfonteinkruid gevestigd. In 2013 werd Rivierfonteinkruid wederom aangetroffen. Op de oever hebben zich bijzondere vegetatiesoorten zoals Wit vetkruid, Witte munt, Bermooievaarsbek, Wilde Marjolein, Springzaadveldkers, Kattendoorn, Vijfdelig kaasjeskruid, Rode ogentroost en Gewone argimonia gevestigd. De Kanaaljuffer en het Hooibeestje werden opnieuw aangetroffen. De Gouden sprinkhaan is inmiddels zeer algemeen. In 2013 werd er geen Bevervraat meer aangetroffen.

Koningsteen – de Engel. In de oeverzone zijn waterplanten te zien (Rivierfonteinkruid).

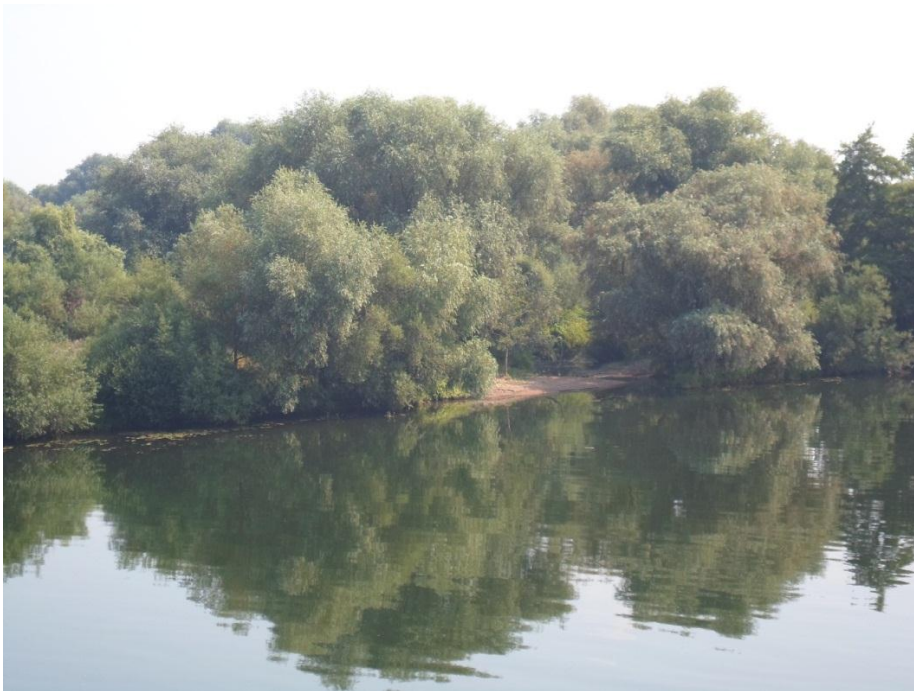
In 2013 is er geen verandering ten opzichte van de vorige inventarisatie. Het gebied is overgedragen aan Stichting het Limburgs Landschap (in het kader van de herinrichting door Balast Nedam), maar het oostelijke deel is nog niet in beheer genomen. Er is in dit deelgebied nog steeds sprake van een ruige begroeiing met plaatselijk bos. De weilanden aan de westzijde worden sinds 2013 niet langer door vee begraasd, maar door een klein aantal Gallowayrunderen van de Stichting (in juni zijn dit nog 4 stuks).

In 2013 komt er in de oeverzone van de rivier zeer veel Rivierfonteinkruid voor, met daarnaast andere soorten zoals Aarvederkruid, Gele plomp en op de oever veel Rijstgras. Op de onbeheerde oostzijde staan veel stroomdalsoorten, zoals Kleine kaardebol, Peperkers, Wilde Marjolein en Rode ogentroost. De Gouden sprinkhaan komt steeds meer voor in dit gebied. Er zijn geen nesten van oeverzwaluwen aangetroffen, maar wel een broedkolonie Blauwe reigers. Daarnaast is de Lus van de Linne een vaste vestigingsplek voor de Bever geworden.

De Lus van Linne. Begroeiing met bos van de oever.

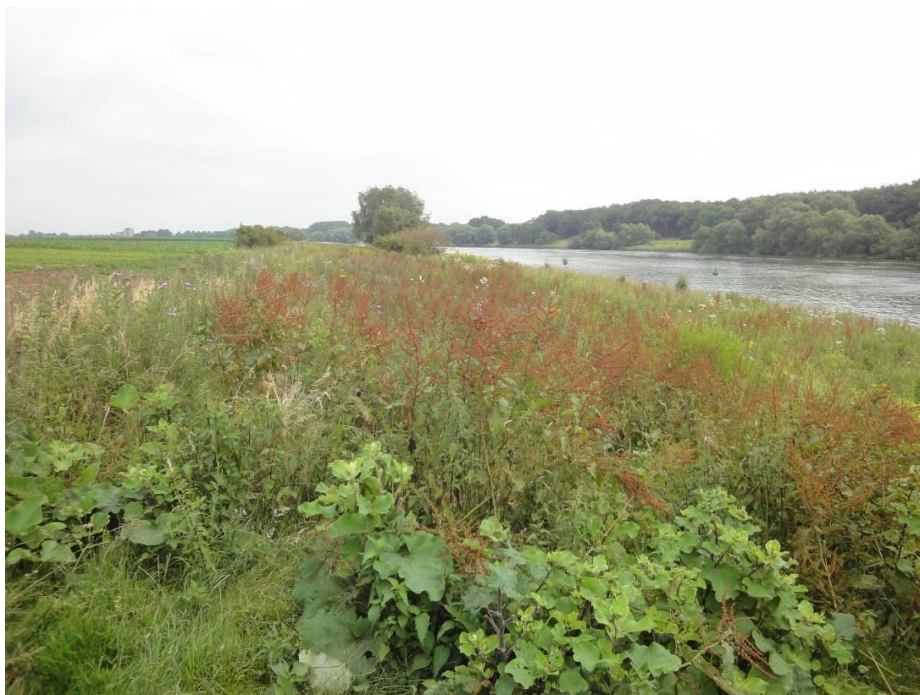
Ten opzichte van eerdere inventarisaties is er in 2013 aan de inrichting van dit traject niets veranderd. De oeverbestorting is nog niet verwijderd. In het kader van het project Stroomlijn zijn er in de Broekhuizerweerd rooiwerkzaamheden uitgevoerd. Hierdoor werd de oeverstrook ten noorden van het Lottumse Veer in het voorjaar en gedurende een deel van de zomer niet begraasd. Hierdoor is het terrein sterk verruigd wat het moeilijk maakt om veel plantensoorten terug te vinden.

In 2013 zijn Kruisbladwalstro en Springzaadveldkers aangetroffen op het noordelijke deel van de oever. In het Lottumse deel had Rapunzelklokje zich sterk uitgebreid. In de directe rivieroever staat vrij veel Rivierfonteinkruid. De soorten Gouden sprinkhaan en Greppelsprikhaan zijn nog steeds veelvuldig aanwezig en de Weidebeekjuffer en Blauwe breedscheenjuffer worden in bescheiden aantallen aangetroffen. Door de rooiwerkzaamheden zijn de broedvogels waarschijnlijk verstoord en is de oever minder geschikt als broedplaats.

Maasoever bij Broekhuizen. Sterke verruiging van de oever.

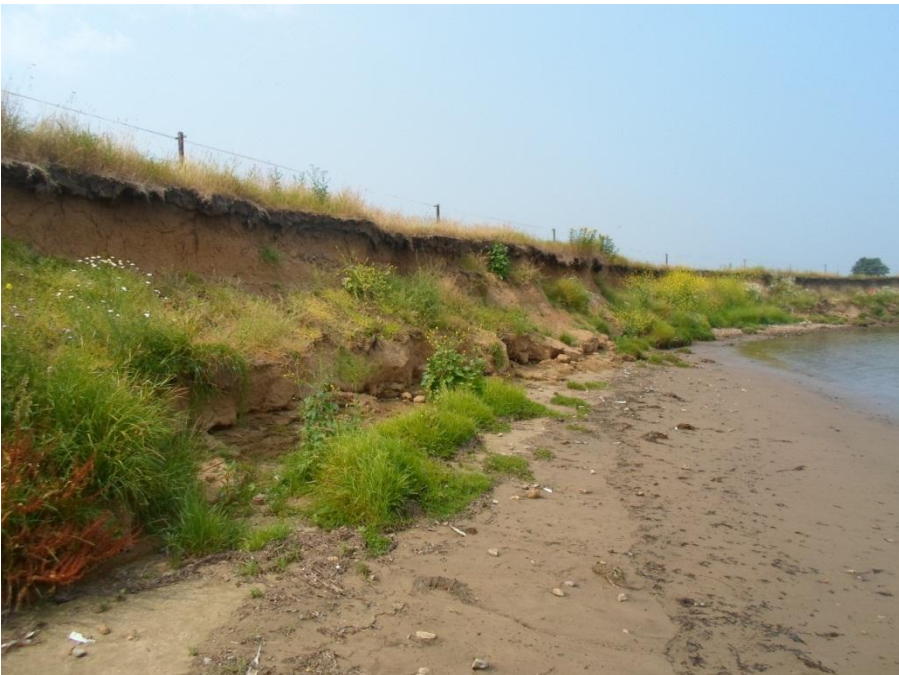
In 2013 erodeert de oever slechts beperkt verder ten opzichte van 2011. Het beheer van het landschap is onveranderd ten opzichte van eerdere jaren. Lokaal is het beheer van de oever (ongepland) wat geëxtensiveerd.

In de rivier komt al enkele jaren Rivierfonteinkruid voor. In 2013 is een nieuwe populatie van Zachte Haver aangetroffen. Ook zijn er exemplaren van de Greppelsprinkhaan gevonden. Dit jaar maakt een relatief kleine populatie oeverzwaluwen gebruik van de steilwand (24 actieve hollen).

Maasoever bij kasteel Ooijen. Steilwand met actieve oeverzwaluwholen.

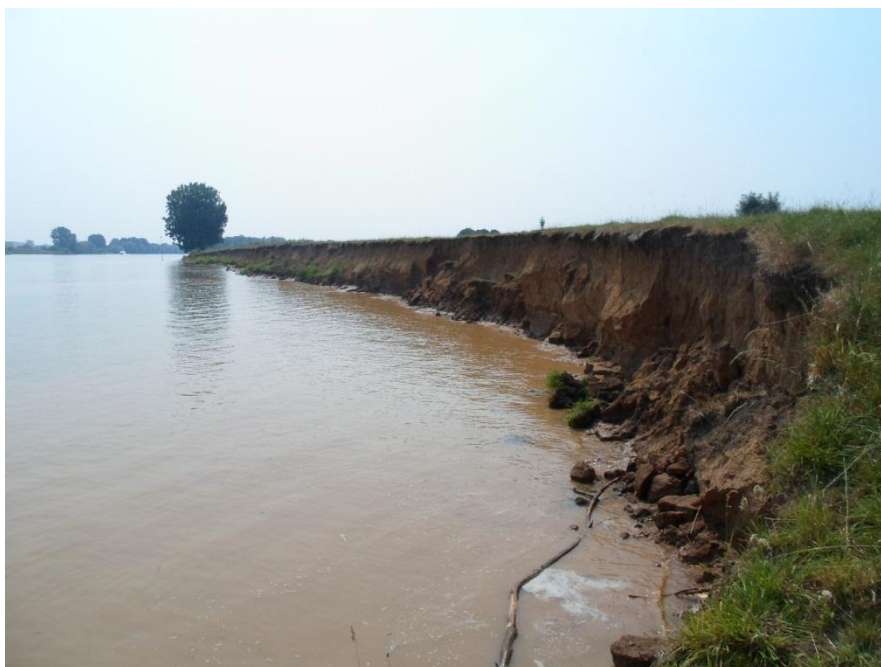
In 2013 zijn enkele stukken oever verder geërodeerd waarbij de verschillen in erosiesnelheid erg groot zijn. Hierbij eroderen de grote delen relatief langzaam, maar worden afgewisseld met diepe erosiebogen. Sommige kleiige delen zijn nauwelijks verder geërodeerd en verschillen weinig met voorgaande jaren.

Maasoever bij Beugen: Diepe steilwanden van een erosieboog.

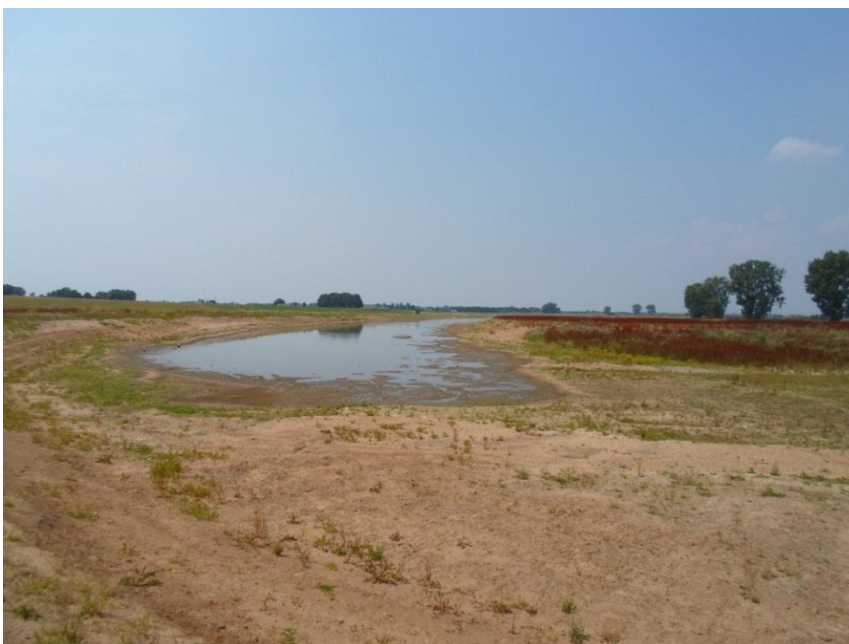
De hoge zandige oevers zijn zeer kansrijk voor vrij erosie. Lange stukken steenbestorting zijn verwijderd of verlaagd. De oever ontwikkelt zich morfologisch zeer voorspoedig en nu al beginnen zich de contouren van een zandige rivieroever af te tekenen. Aangenomen mag worden dat deze oevers binnen enkele jaren geschikt zijn voor o.a. oeverzwaluwen.

Keentse oevers. De nieuw gegraven oeverageul.

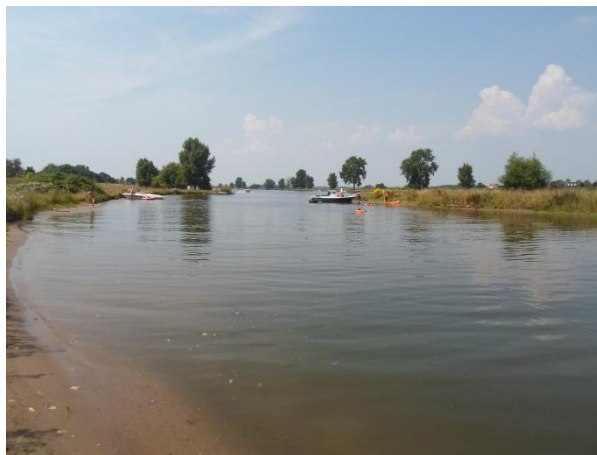
Maasoever bij Ossekamp. Recreatie in de nieuwe geulen.

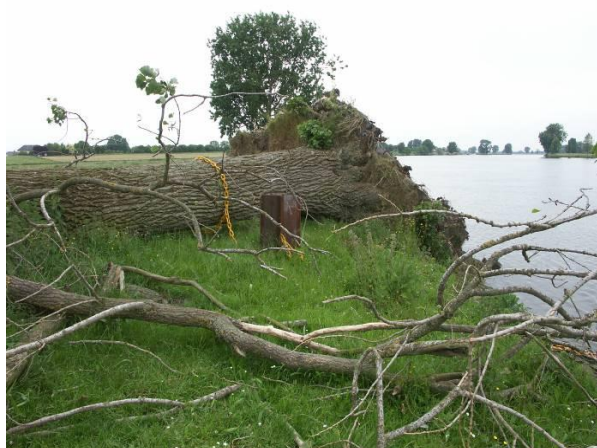
In 2013 is een territorium van de Kleine karekiet rond een rietkraag langs de Maas aangetroffen. Als onderdeel van een proef van Rijkswaterstaat ligt er op deze plek een omgevallen populier op de oever met takken van de kruin in de rivier. De boom is met kettingen vastgelegd om wegdrijven te voorkomen. Het idee is dat dood hout in de rivier een belangrijk biotoop voor bepaalde macrofauna en vis kan vormen.

Maasoever bij Ossekamp. Vastgelegde populier ten behoeve van macrofauna en vissen.

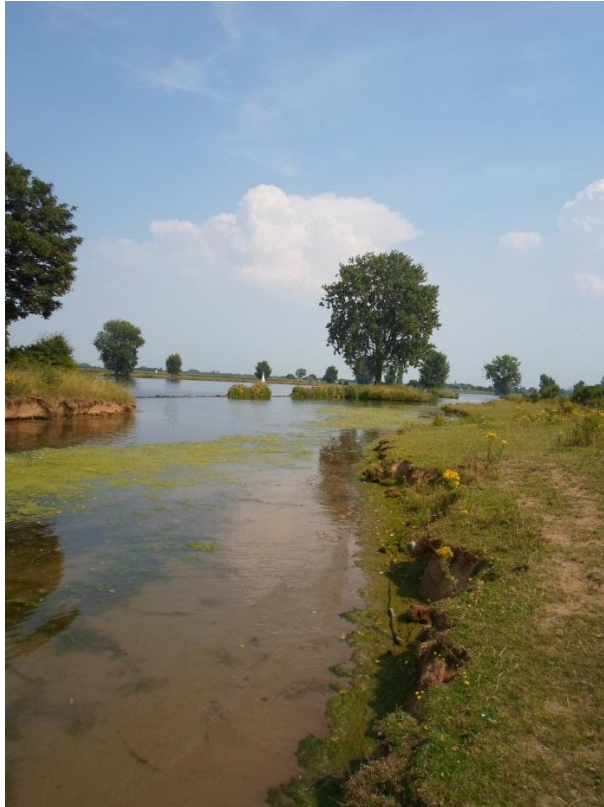
- De voorheen zwak glooiende oevers van Het Scheel beginnen te eroderen. Doordat de bakenbomen en de breukstenen drempel ervoor zorgen dat het zand en slib behouden blijven, ontstaat er een ondiepe waterbodem waar wier en de eerste waterplanten beginnen te groeien. Hier is de vlinder Bruin Blauwtje aangetroffen.

Het Scheel bij Oijen. Eroderende oever met ervoor de bakenbomen op eilandjes.

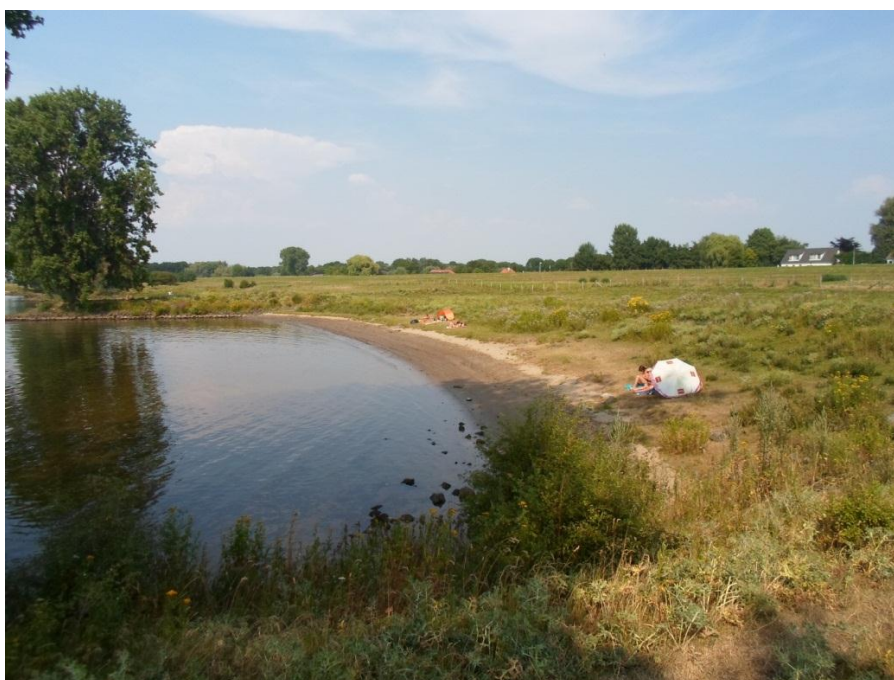
De Paaldere – Het Wildt. Recreatie op de zandstranden tussen de kribben.

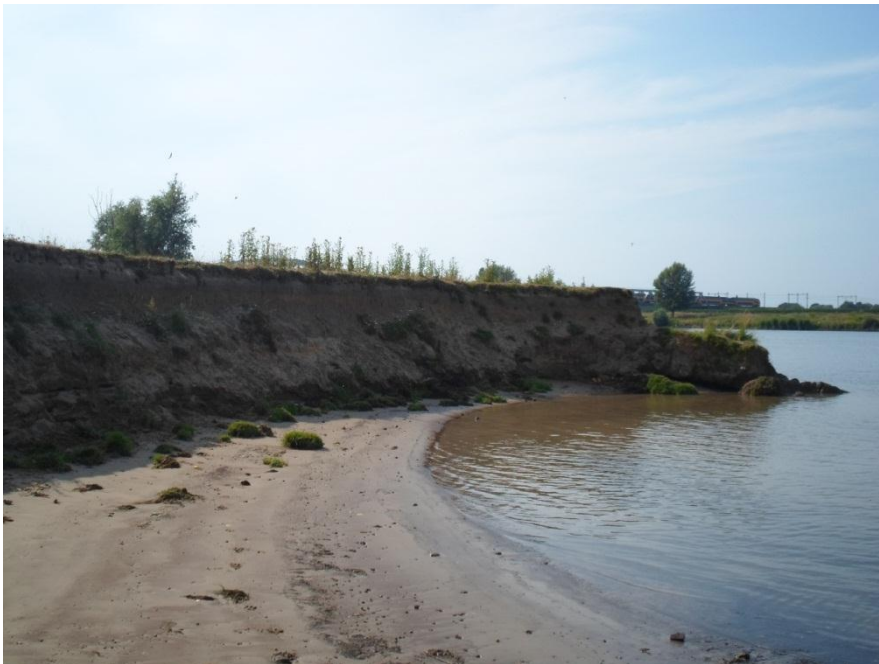
In 2013 heeft er vooral langs de kleiige, dicht op de rivier gelegen oevers westelijk van de grote erosieboog veel erosie plaatsgevonden. Hier zijn delen van de oever afgeslagen.

Deze extra afslag is waarschijnlijk veroorzaakt door het laatste winterhoogwater. De nieuwe kale steilwanden die hierdoor zijn ontstaan bieden veel nestplaatsen voor oeverzwaluwen. Er is hier in 2013 een relatief hoog aantal actieve oeverzwaluwholen aangetroffen (163 actieve hopen ten opzichte van 50 in 2011 en 20 in 2009). In de struwelen op de oever zijn 2 territoria van de Grasmus aangetroffen.

De Oude Schans. Steilwand met oeverzwaluw kolonie.
