Een natuurlijkere Maas

Samenvattende rapportage van de
monitoringsresultaten 2012 van het project
Monitoring en evaluatie natuur(vriende)lijke oevers
Maas; ecologie en morfologie

Rapportage 2012

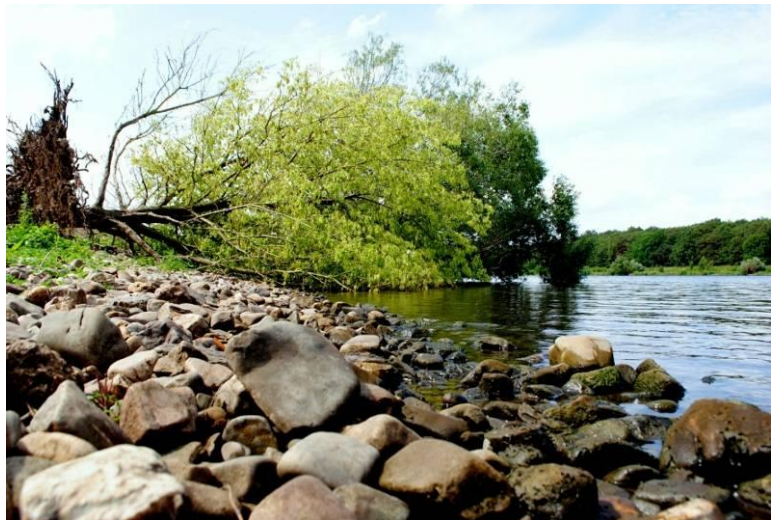
Maasoever bij Broekhuizen (2011)

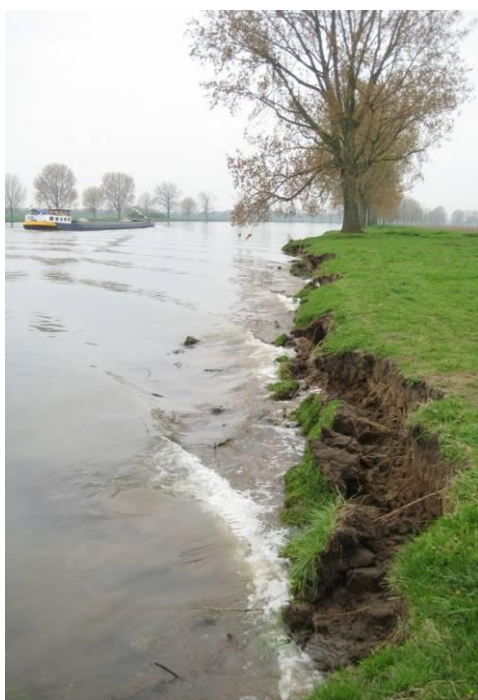
Maasoever bij Coehoorn na verwijderen steen (2011)

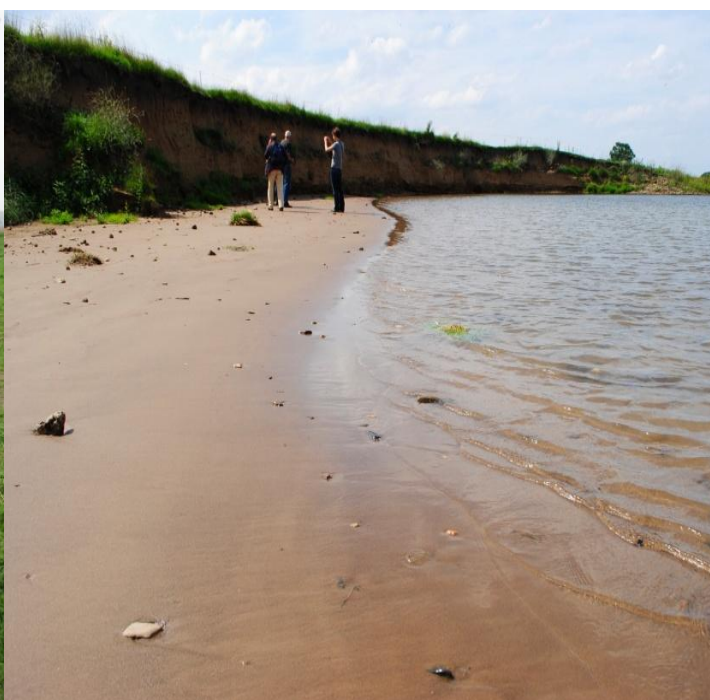
Natuurlijke zandige oever bij Broekhuizen (2010)

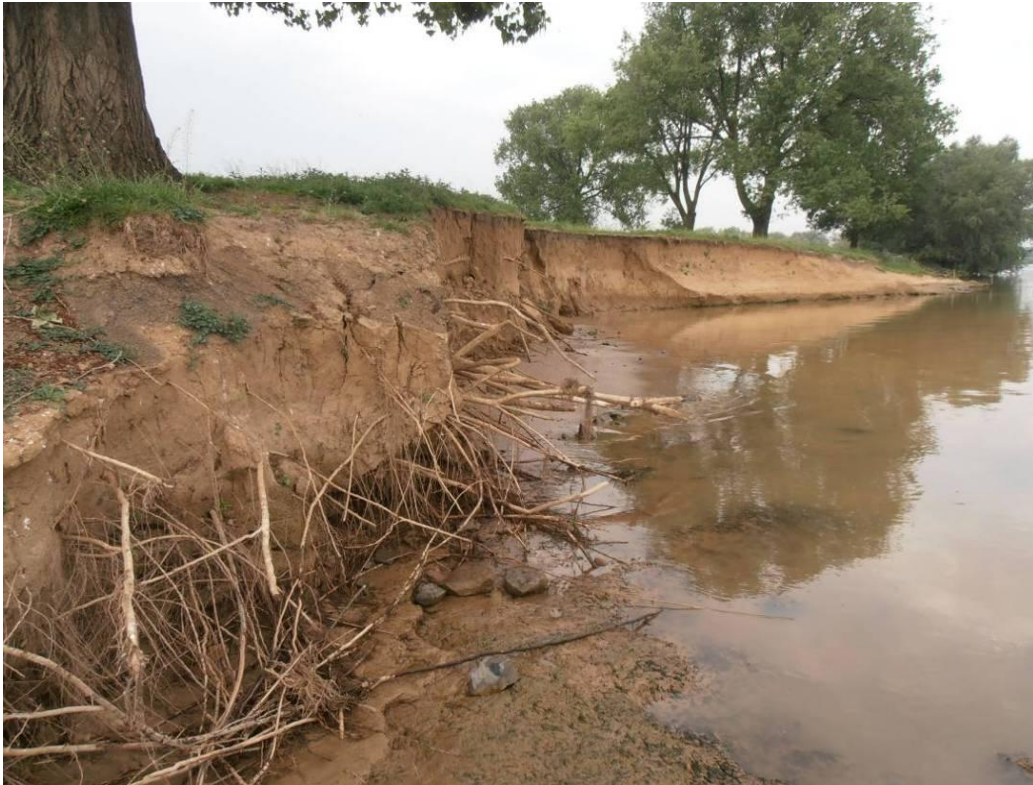
Op sommige locaties zijn aanwijzingen dat het deze kant opgaat (zie hoofdstuk 3 voor naam en locatie van de oevers). Lokaal zijn bij Beugen tijdens het hoogwater van januari 2011 behoorlijke stukken oever afgeslagen (zie foto op volgende pagina). Op deze stukken is Beugen in korte tijd één van de voorbeelden voor een vrij eroderende Maasoever geworden. De locatie bij de Lus van Linne lijkt al meer op het laatste stadium in de figuur, hier vind je een geleidelijk oplopende ondiepe waterbodem met een rijke waterplantenvegetatie.

Vrij gespoelde populierenwortels met Bevervraat bij Beugen (foto: Pepijn Calle).

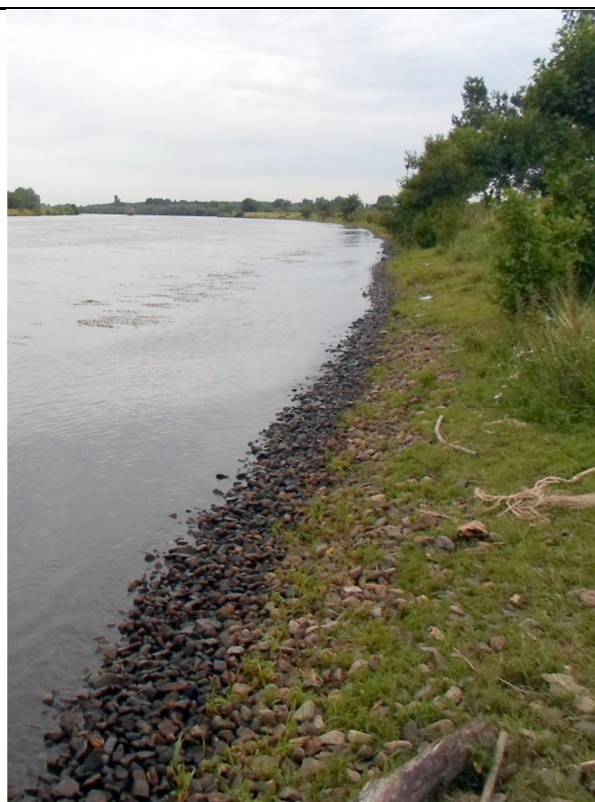
Maasoever bij de Asseltse plassen. In de hoofdgeul zijn waterplanten te zien (Rivierfonteinkruid).

Deze oever ligt langs het noordelijk deel van de Asseltse Plassen net buiten het natuurgebied van Staatsbosbeheer. De oever is volkomen kunstmatig van oorsprong en ontstaan bij het rechtekken van de Maas in dit traject in de jaren '20. Langs de meest zuidelijke 150 m bestaat de oever uit zware breuksteen, noordelijk daarvan (tot aan de oude Maasarm) bestaat de oever uit zware keien met losse breuksteen met hoger op het talud weer zwaardere breuksteen.

Ten opzichte van 2010 is er weinig veranderd, behalve dat het struweel op de oever door Rijkswaterstaat is verwijderd. De oever wordt door rijpaarden begraaasd. Het talud naar de Maas toe is sterk verruigd, terwijl andere delen op de hogere oever intensief worden begraaasd. Het terrein is erg soortenarm. In de rivier staat over de hele lengte nog steeds veel Rivierfonteinkruid. Qua insecten worden hier vrij veel Weidebeekjuffer en kleine aantallen Blauwe breedscheenjuffer gevonden. Gouden sprinkhaan heeft zich hier nieuw gevestigd.

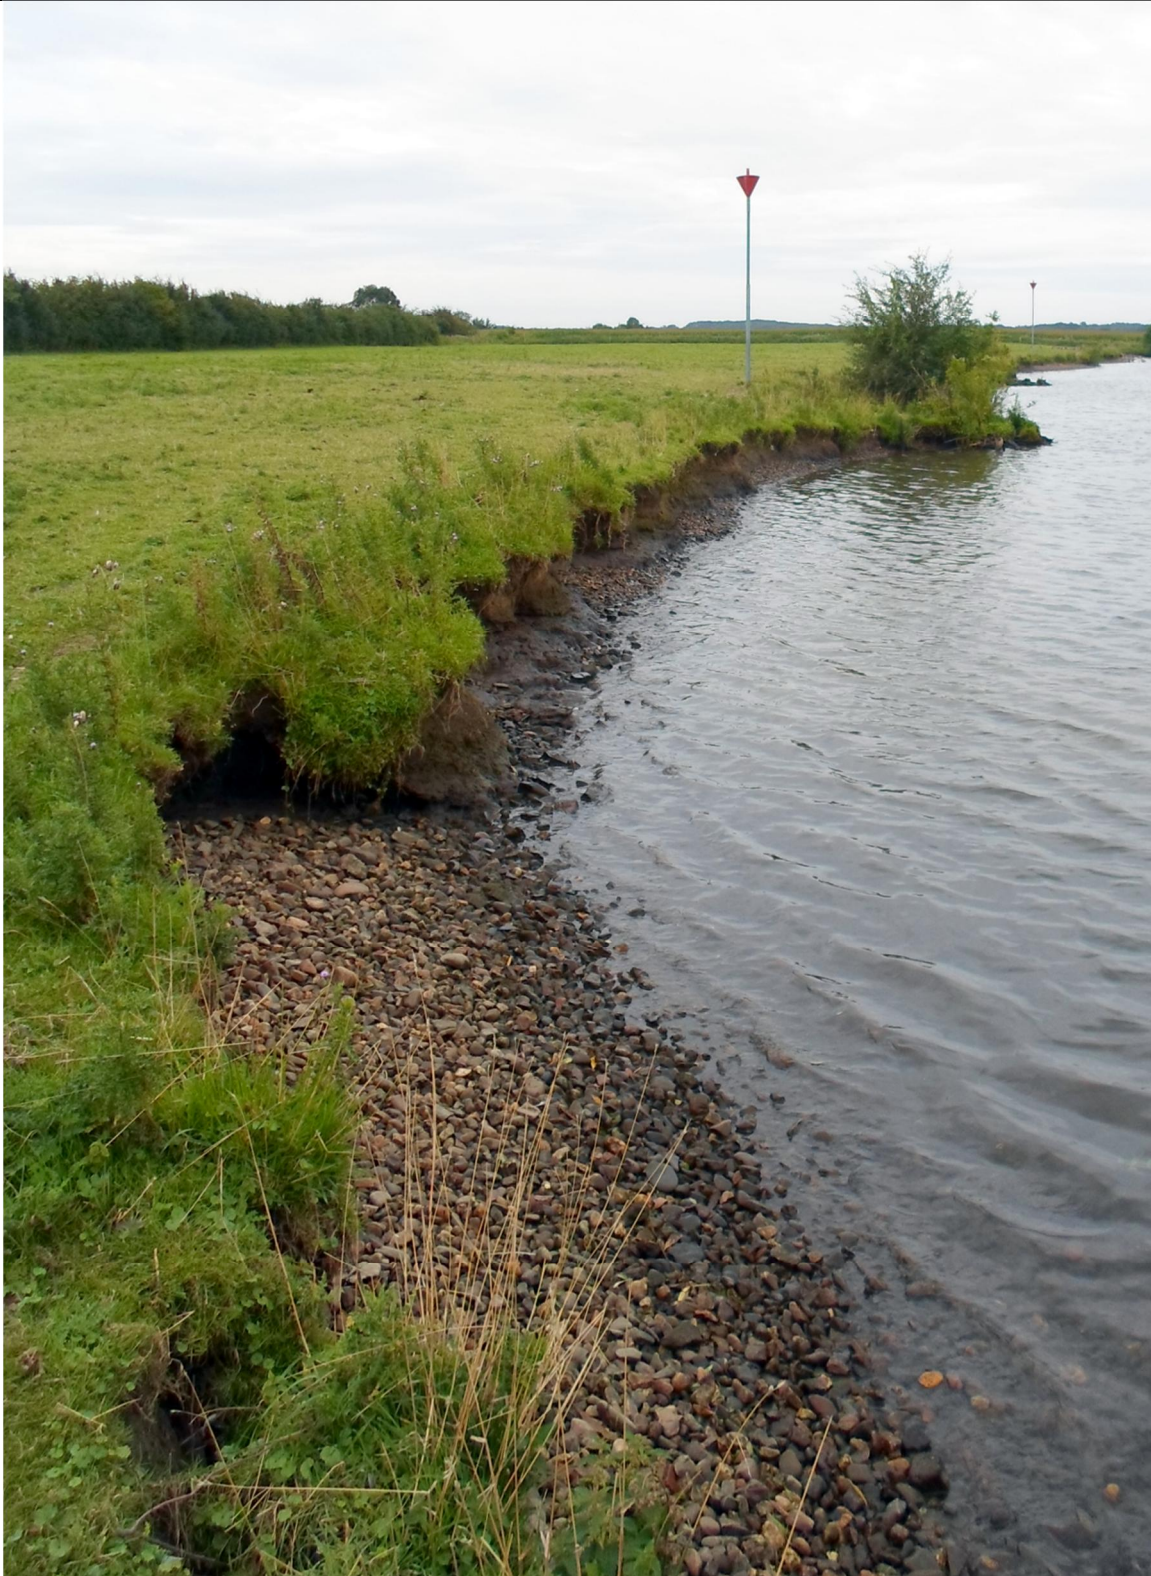
Oever bij Aijen. Het erosieprofiel is goed te zien, met daarbij de oever bestaande uit grof grind.

In het najaar van 2006 is op deze locatie de stenen bekleding van de oever zoveel mogelijk weggehaald en kan de oever nu vrij eroderen. De oevererosie is mooi op gang gekomen. Door de lage oever worden geen hoge steilwanden gevormd. De onderwaterbodem bestaat uit zand, klei en grof grind. Door het vrijspoelen van oude grindbestortingen is een nieuwe bescherm laag in de oever ontstaan die lokaal de erosie afremt. Het grasland is een licht verruigd intensief agrarisch grasland. Koeien worden laat in het groeiseizoen ingeschaard en de veehouder maait zelf actief ruigtehaarden af. De oevererosie schrijdt sinds 2012 slechts zeer langzaam voort, mede door de aanwezigheid van kleilig sediment en keien (die een nieuwe bestorting vormen) in de oever. Interessant is de eerste vestiging van Gouden sprinkhaan in het terrein.

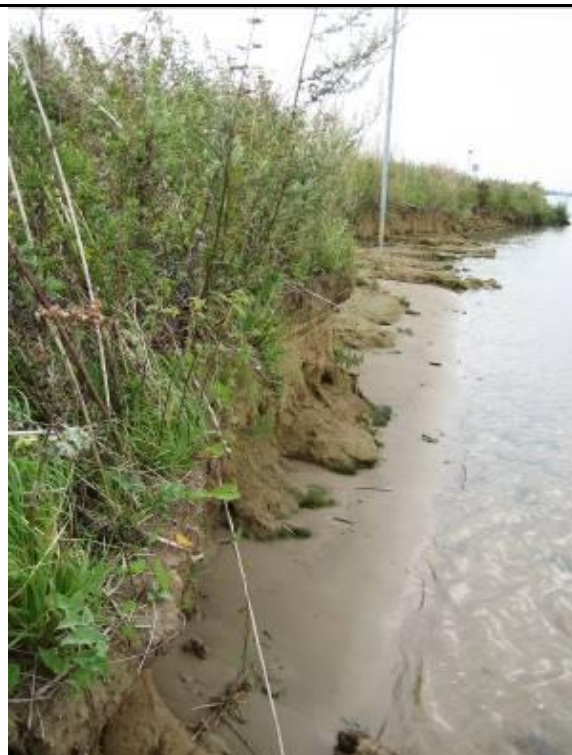
Eroderende oever bij Bergen in 2010.

In Bergen is in het najaar 2006 de stenen oeverbekleding verwijderd. Aan de rivieroever schrijdt erosie steeds verder voort. Er hebben zich inmiddels lokaal kleine strandzones gevormd. Deze oever is hoger dan bij de locatie Aijen, waardoor er inmiddels fraaie steilwanden zijn gevormd. Door erosie spoelen hier ook kleibanken vrij. De onderwaterbodem bestaat uit zand, klei en grind. De aanwezigheid van grof grind zorgt ervoor dat het erosieproces lokaal geremd wordt. Het erosieproces lijkt de laatste jaren wat tot stilstand gekomen en vordert slechts zeer langzaam.

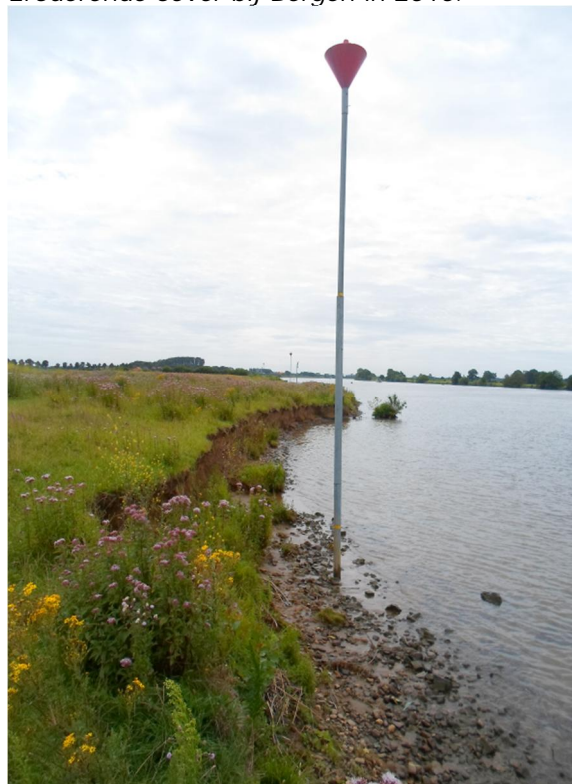
Eroderende oever bij Bergen in 2012.

In 2012 zijn geen grote veranderingen zichtbaar ten opzichte van 2008 en 2010. De ruigtes in dit deel worden langzaam aan minder dicht en gevarieerder van karakter. De ingezaaide gronden naar het zuiden toe laten nog steeds weinig structuur en ontwikkeling zien, maar plaatselijk hebben zich kiemlingen van Meidoorn gevestigd.

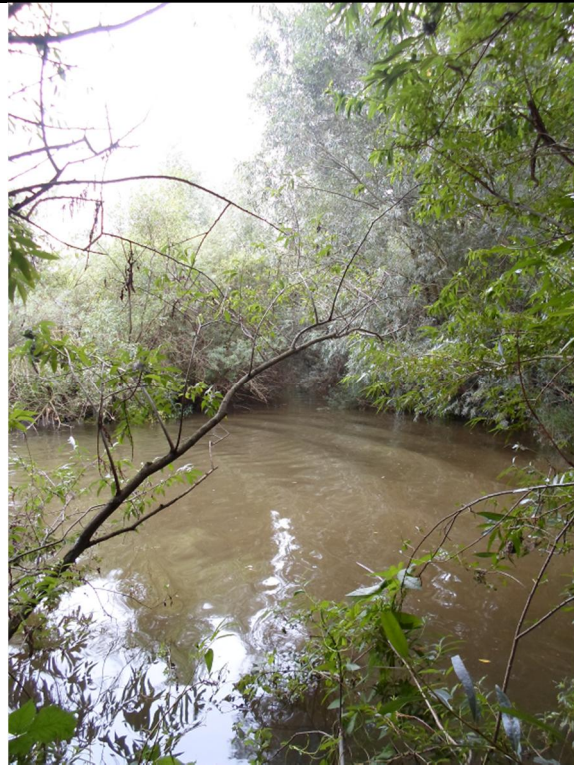
Instream van de "geul" in de oever van Heijen.

De oever bij Heijen is een traditioneel aangelegde oever en bestaat uit een aangelegde geul achter een vooroeverdam gerealiseerd in de jaren '90. Deze geul is inmiddels voor een belangrijk deel dichtgeslibd en volledig begroeid met dicht wilgenbos. Aan de landzijde gaat de lage oever via een dicht begroeide steilwand over in akkers en weiland. Aan de rivierkant komt lokaal rivierfonteinkruid voor. Geen grote veranderingen ten opzichte van 2008 en 2010. Qua fauna is een vermoedelijk territorium van Nachtegaal bijzonder. Daarnaast heeft in de buurt minimaal één territorium van IJsvogel gezeten, mogelijk opnieuw in de steiloever van Beugen aan de overkant van de Maas. In de oevertgeul werden sporen van Bever aangetroffen (sporen en een geveld boom).

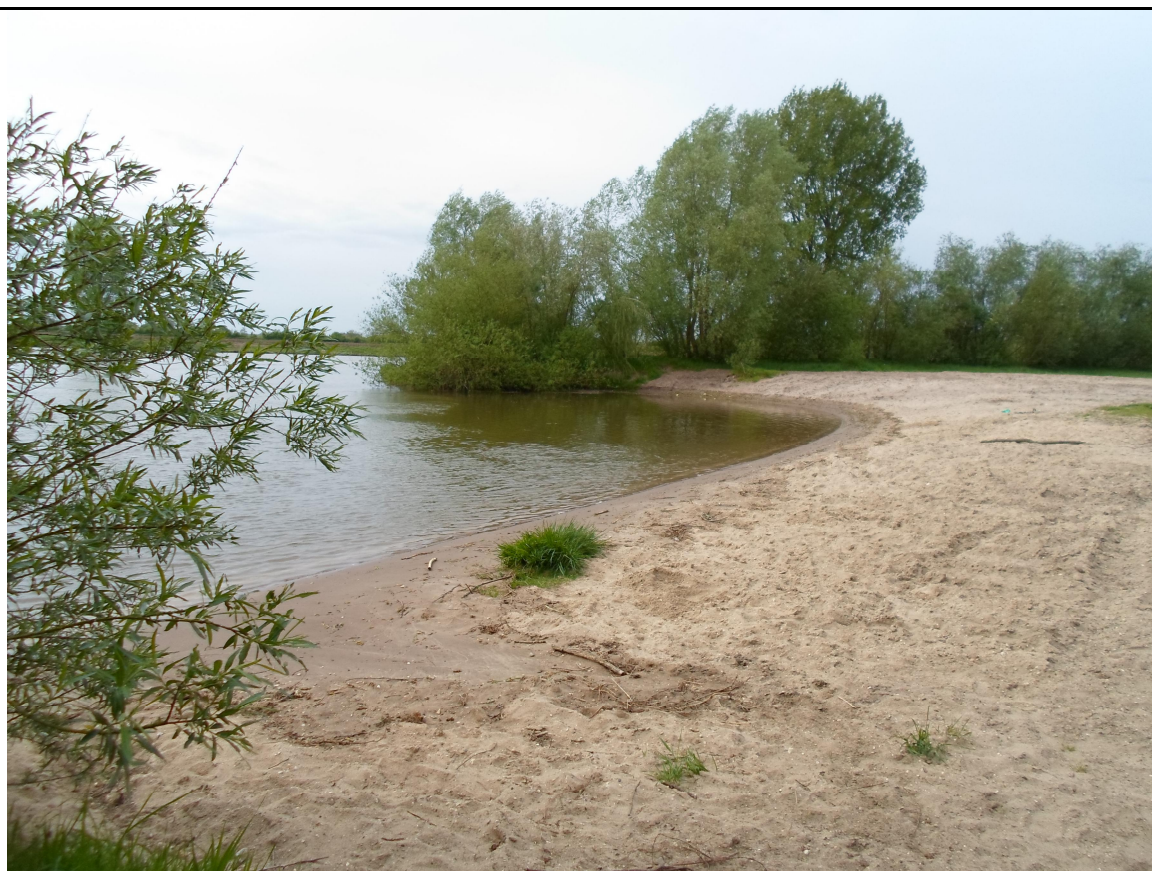
De Gebrande Kamp kent verschillende oevers. Direct langs de Maas ligt de oever in steen. Hier bestaat de onderwaterbodem uit grove stenen en grind. Door verwijdering van de oeverbekleding en vergraven van de oever is de zogenaamde Zandbaai ontstaan waar vrije erosie kan plaats vinden. In de Zandbaai bestaat de onderwaterbodem uit zand. Het gebied is rijk aan insecten, bijvoorbeeld de bijzondere libellen Glassnijder en Bruine winterjuffer geven aan dat de plassen in de Gebrande Kamp redelijk ontwikkeld zijn. Daarnaast komen soorten voor van licht stromend water zoals Blauwe breedscheenjuffer en Weidebeekjuffer. Bijzonder was het voorkomen van Vuurlibel en Tengere grasjuffer. Vooral deze laatste soort indiceert ondiepe wateren met een open tot pionierskarakter. Bijzonder in 2012 waren 2-3 territoria van Roodborsttapuit, minimaal 2 territoria van Sprinkhaanzanger en 2 territoria van Kneu in de ruige graslanden in het gebied. Langs de plas zaten twee territoria van Kleine Karekiet. Er zitten nog steeds struweelsoorten als Braamsluiper en Grasmus. Op 24 april 2012 werd een zwemmende Bever gezien in de zandbaai aan de westkant van het gebied (Mirjam Janssen, waarneming.nl).

De zandplas bij Gebrande Kamp (foto: Frans Kerkum).

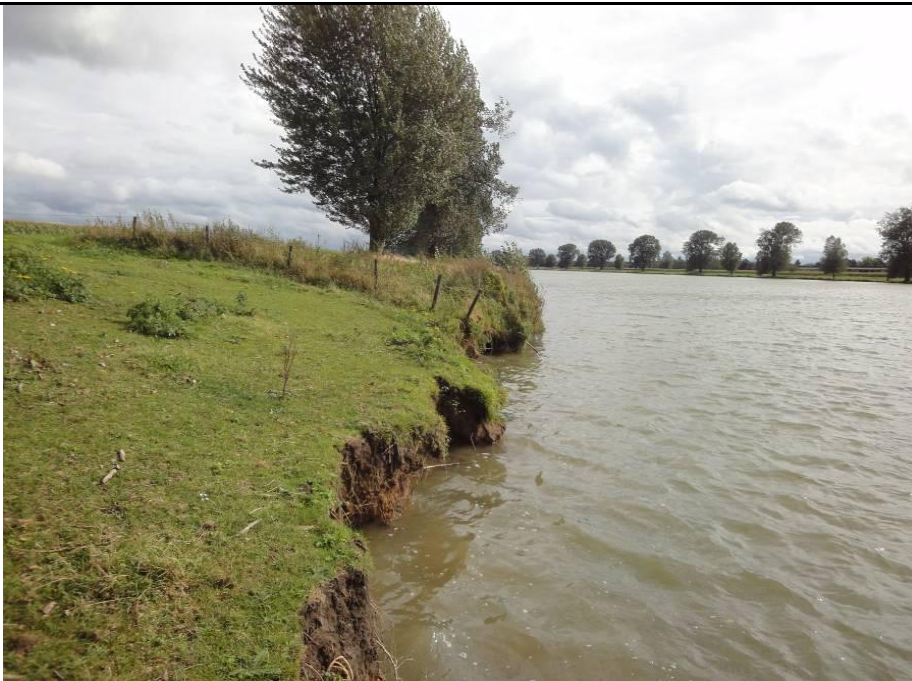
Afkalvende oever bij Overasselt (Foto Bart Peters).

Het traject bestaat uit een vrij rechte oever die tot 2010 in steen lag. Onderhoud was niet nodig en er trad lokaal erosie op. De onderwaterbodem bestaat uit fijn grind met zandige plekken. Lokaal worden de waterplanten Egelskop en Gele plomp aangetroffen. In het najaar van 2010 is hier de stenen bekleding verwijderd. Vrijwel direct is de verwachte erosie op gang gekomen. In 2012 blijkt dat de oevererosie bij Coehoorn-Overasselt enigzins traag voortschrijdt en lokaal optreedt en vooral op plaatsen waar zandiger materiaal in de oever zit. Grote delen zijn mogelijk relatief kleilig. Het meer naar het westen gelegen oeverterrein wordt nog relatief intensief beweid en heeft het karakter van een soortenarm agrarisch weiland. Meer naar het oosten kennen de oevers een schraler karakter en wordt ook gehoid. Hoewel bijzondere soorten ontbreken zijn de graslanden hier iets soortenrijker.

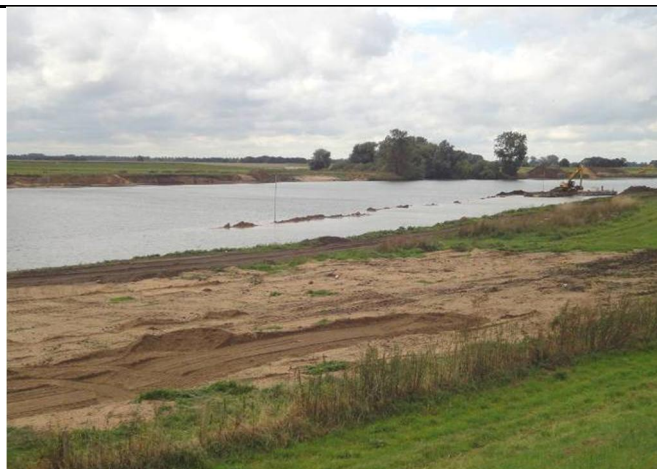
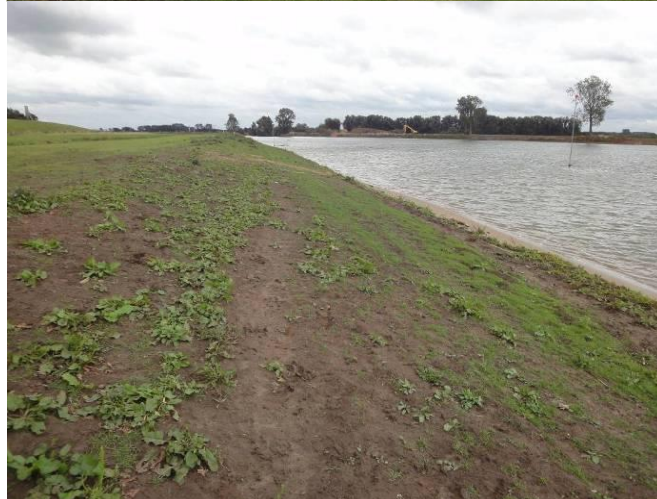
Bij Balgoy lagen de oever en onderwaterbodem in 2008 nog in steen zonder dat er vrije erosie plaatsvond. In de periode 2010-2012 is de oever vergraven en is de stenen bekleding weggehaald (foto rechts). Grote delen van de oever zijn weggegraven; op de oude oeverlijn zijn onder water stenen aangebracht als bescherming van de nieuwe oever. Tussen deze stenen rand en de verder landinwaarts gevormde nieuwe oever is een brede zone nieuw water ontstaan. De bakens in het water geven de oude oeverlijn aan. Op delen die al afgewerkt waren was dit met kleiig materiaal gebeurd en onder een relatief flauwe hoek (van naar schatting 1:3). Vervolgens waren de gronden en de nieuwe oeverhelling ingezaaid door Gelders Landschap. Het terrein wordt als hooiland beheerd. Door het inzaaien zal een rijke rivierkarakteristieke flora vooralsnog niet te verwachten zijn.

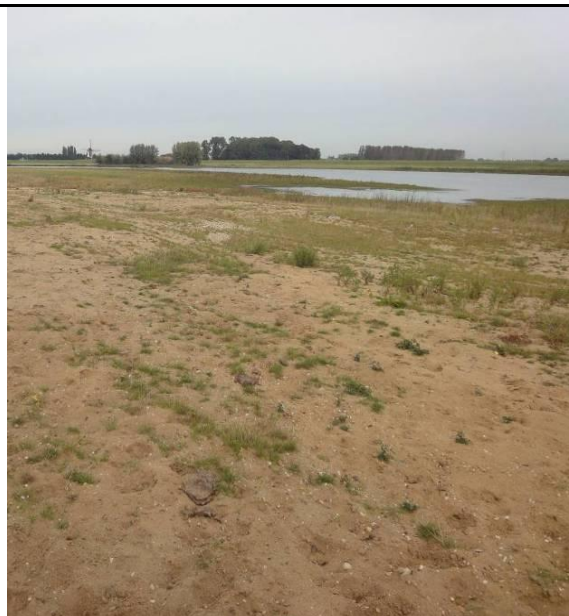
Fraai grofzandig en fijngrindig substraat in de zone op het eiland van de Maasoever naar de nevengeul (foto Bart Peters).

Het eiland is vanaf de Maasoever geleidelijk aflopend naar de nevengeul toe, dit terrein is grofzandig tot fijngrindig afgewerkt en biedt daardoor een erg goede uitgangssituatie voor natuurontwikkeling. In 2012 was het nog nauwelijks begroeid met planten, maar wel geschikt voor pioniersoorten als Kleine plevier. Delen van het grofzandige terrein zijn ingezaaid na de werkzaamheden wat vestigingskansen van veel (stroomdal)planten verlaagd.

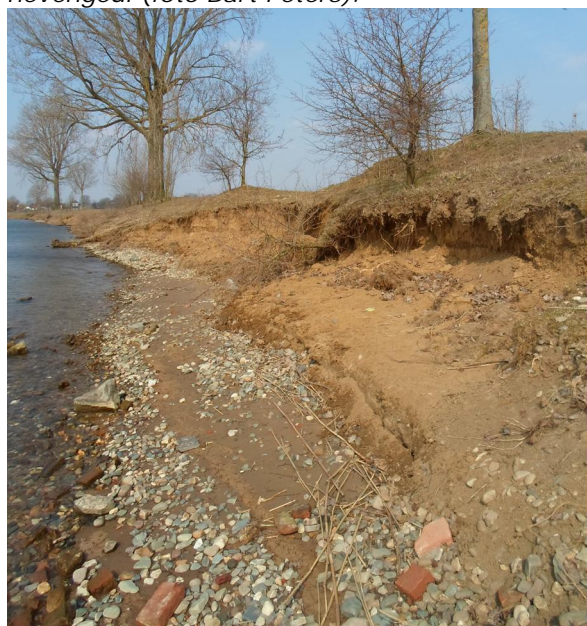
Gevarieerd substraat op de Maasoever. (Foto: Frans Kerkum).

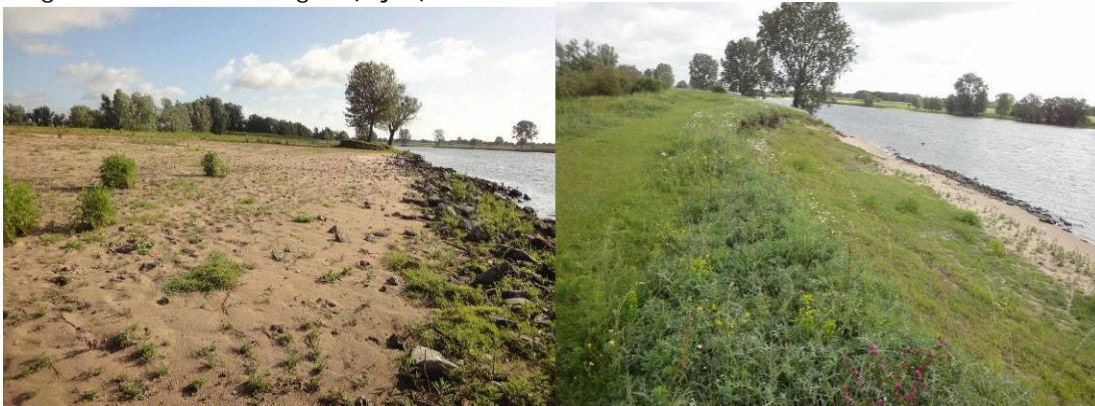
Oevers nabij Kerkdriel, Zandmeren (foto's Bart Peters).

In 2012 zijn ten opzichte van 2010 geen grote veranderingen in het terrein zichtbaar. De oevers waar de bestorting is weggehaald of verlaagd laten oevererosie zien (0,5 tot 2 meter).

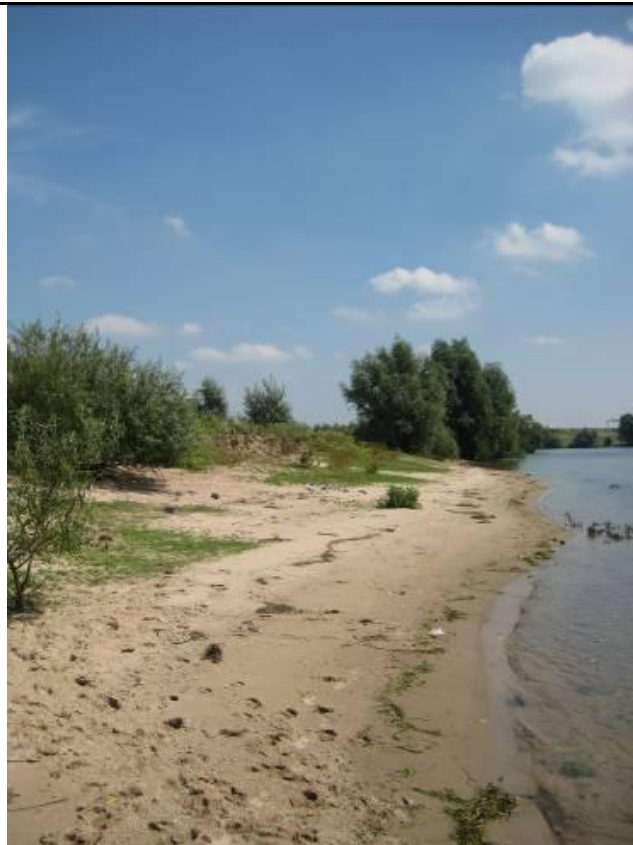
Oever bij Casterense Hoeve, een goed voorbeeld van de werking van natuurlijke processen.

De oever is een dam tussen de Maas en een grote zandplas. Deze is in het verleden aangelegd bij het rechttrekken van de Maas, waarbij de toplaag van kleiig materiaal is aangebracht. Rond 2000 is hier een natuurvriendelijke oever aangelegd waarbij de oever van de Maas lokaal is afgevlakt en er een vooroever is blijven liggen. Deze vooroever is lokaal in verval geraakt, waardoor spontane processen van erosie en zandafzetting een kans kregen en de oever op die plaatsen steeds meer het karakter van een natuurlijke rivieroever krijgt met zandstrandjes en erosiewandjes. De onderwaterbodem ter plekke is zandig. Op plaatsen waar de vooroever nog intact is vindt opslibbing plaats en is veel wilgenbos en lokaal moerasbegroeiing ontstaan. In 2010 is de instroomopening naar de zandplas gesloten en is deze plas in verbinding gebracht met een oude getijdengeul aan de westzijde van het gebied. De oever is een mooi voorbeeld voor de werking van processen wanneer stenen zijn weggehaald.

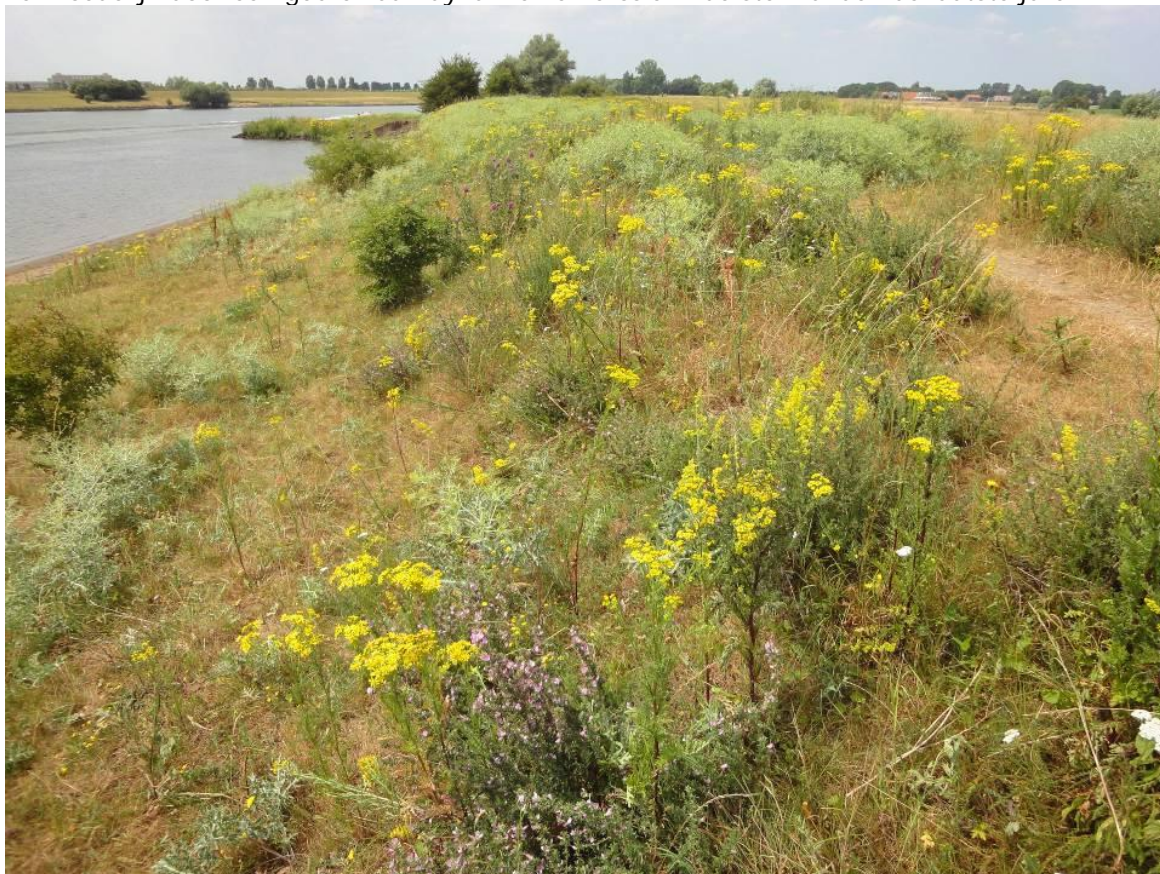
Detail van de oeverwal van de Mussenwaard in juni 2012 (Foto: Bart Peters)

De oever van de Hedelse Benedenwaarden is een statische oeverwal waarin lokaal door erosie steilwanden zijn ontstaan. De oeverwal is inmiddels zo hoog dat er zelden nog verse zandafzettingen op plaatsvinden. De directe oevers bestaan uit zandige Maasstrandjes tussen kribben. De onderwaterbodem bestaat uit zand. Er is begroeiing van fonteinkruiden. De oever dient als voorbeeldoever.

In 2010 werd voor het eerst Wilde marjolein in de Mussenwaard gevonden. Deze plant staat er nog steeds maar heeft zich niet uitgebreid. Ook andere soorten laten een grotendeels onveranderd beeld zien. Alleen Karwijvarkenskervel is op enkele plekken uitgebreid. Opvallend is dat Kamgras veel in het lager gelegen weiland werd gevonden. Er zijn geen oeverwaluven meer, vermoedelijk door een gebrek aan dynamiek en erosie in de steilwanden de laatste jaren.
