Monitoring en fysieke modelproeven overgangen met grasbekledingen 2016-2020

Plan van Aanpak

1220039-007

Opdrachtgever	Project	Kenmerk	Pagina's
Rijkswaterstaat, WVL	1220039-007	1220039-007-VEB-0009	32

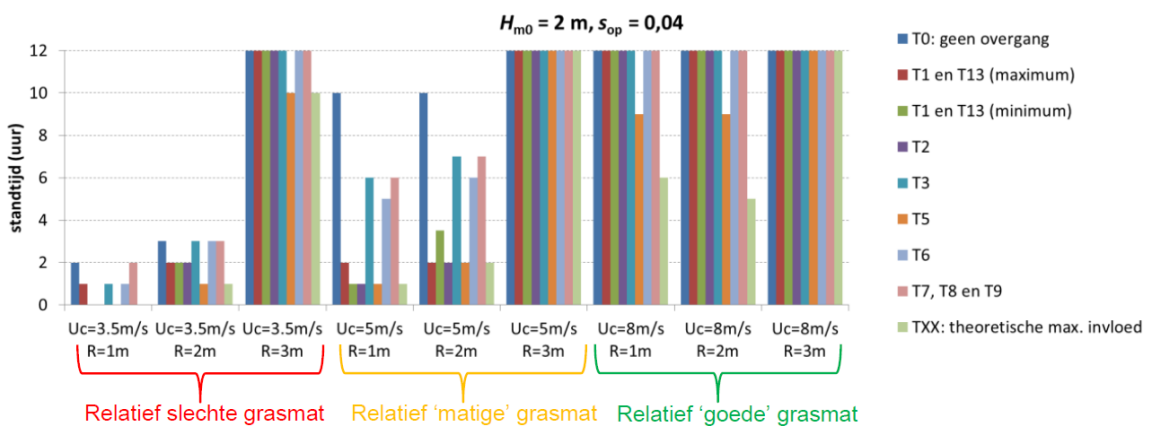
Figuur 2.7 Samenvatting invloed overgangen bij golfoploop ($H_{m0} = 2$ m, $D = 7000$ m²/s², $\cot(\alpha_{\text{buitentalud}}) = 4$) (bron: Van Steeg, 2015)

Voor golfoploop is de standtijd bepaald waarbij bezwijken van de bekleding ($D = 7000$ m²/s²) rondom de overgang optreedt tijdens een storm met een significante golfhoogte van $H_s = 2$ m. Dit is gedaan voor een situatie zonder overgang en situaties met verschillende typen overgangen. De standtijd is onder andere afhankelijk van het type overgang, de positie van de overgang op het talud (uitgedrukt in de verticale afstand ten opzicht van de stilwaterlijn R) en de erosiebestendigheid van het gras (uitdrukt in de kritieke stroomsnelheid U_c). De resultaten zijn samengevat in Figuur 2.7.

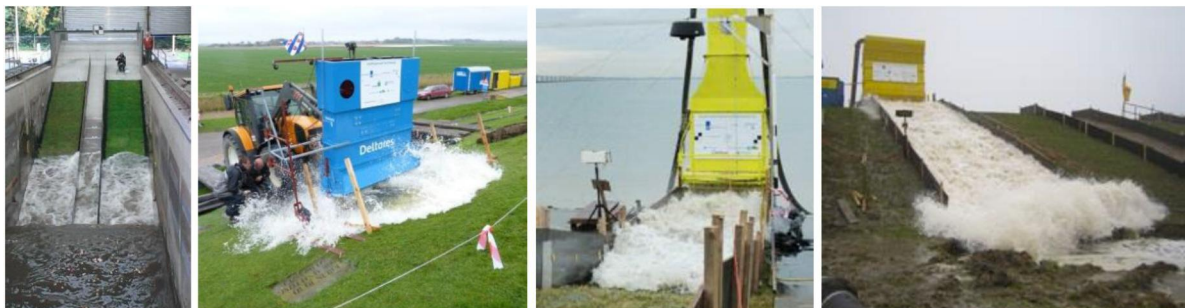
Figuur 1: v.l.n.r.: impressie van onderzoek in Deltagoot, golfklapgenerator, golfploopsimulator en golfoverslagsimulator

Deltares heeft van Rijkswaterstaat opdracht gekregen om overgangen in grasbekledingen van primaire waterkeringen te onderzoeken. De primaire vraag is welk type overgangen potentieel zwak zijn en hoe dergelijke overgangen zodanig kunnen worden ontworpen dat deze geen zwak onderdeel van de waterkering zijn. In een drietal eerdere rapporten (Van Steeg en Van Hoven, 2013a,b, Van Steeg, 2014) is de grote verscheidenheid aan overgangen zo goed mogelijk in kaart gebracht en gecategoriseerd. Tevens is gesteld dat onderzoek naar dergelijke overgangen alleen kan plaatsvinden met behulp van fysiek modelonderzoek op werkelijke schaal. Hierbij kan worden gedacht aan onderzoek met de Deltagoot of de golfklap-, golfploop-, of golfoverslagsimulator (Zie Figuur 1).

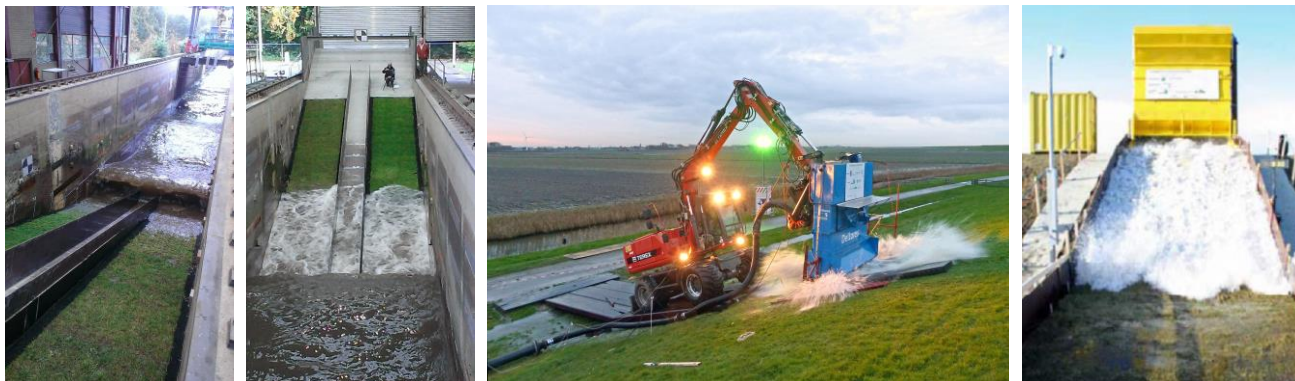
Figure 1. Impression of testing stability of grass slopes with the use of the Deltares Delta Flume (impacts and wave run-up), wave impact generator, and wave overtopping simulator.

Within the Dutch research project WTI 2017 (“Research and development of safety assessment tools of Dutch flood defences”) research is carried out on the stability of grass covered slope under hydraulic loads. Considered hydraulic loads are wave impacts, wave run-up/run-down and wave overtopping. To study the stability of grass slopes under hydraulic loads high quality benchmark data is required. Since grass cannot be scaled properly, full-scale physical modelling is therefore required. This can be done in large-scale flumes such as the Deltares Delta Flume or with the use of hydraulic simulators such as the wave overtopping simulator, the wave run-up simulator and the wave impact generator. An overview of these simulators is given in Steendam et al (2013). An impression of the Delta Flume and the various simulators is given in Figure 1.

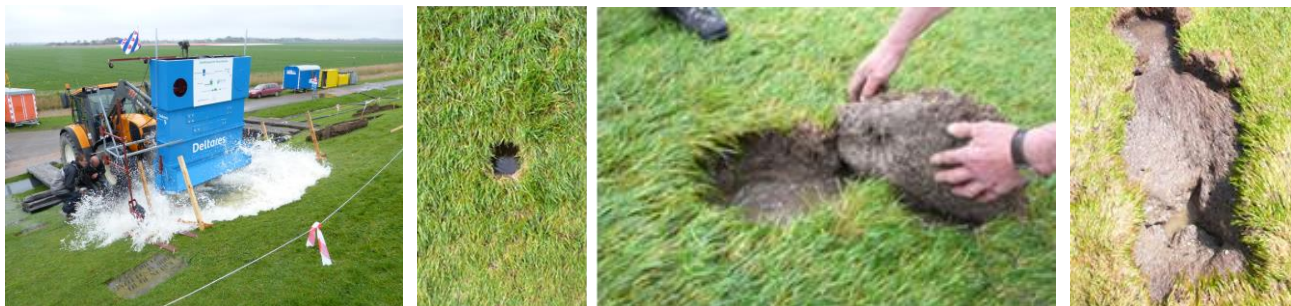
At the reference test (Oo.1) artificial initial damage (cylindrical shape, diameter = 0.3 m, depth = 0.2 m) was applied. During testing, 7001 impacts were applied resulting in only minor damage.

Figure 2. Impression of testing at reference section (Oo.1). From left to right: impression during testing, initial situation, after 860 impacts, after 7001 impacts.

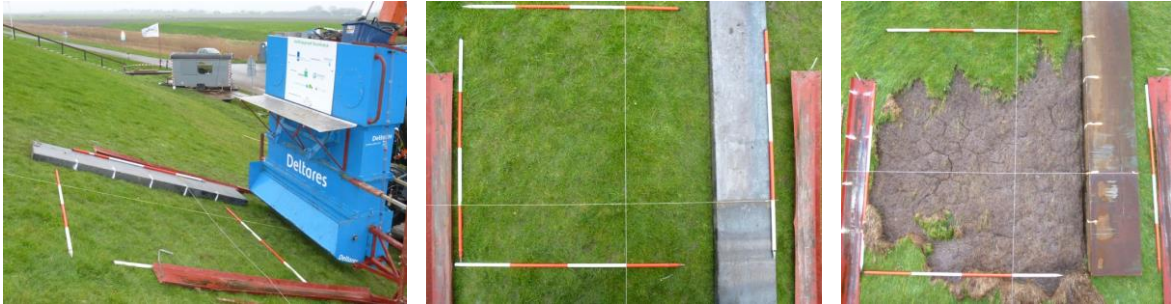
The artificial vertical transition (Oo.7) was made by pressing a steel plate into the grass slope. Prior to this an incision into the grass sod was made to avoid distortion of the grass sod. The grass and soil quality of Test Section Oo.7 was comparable to the grass and soil quality of the reference test (Oo.1). During the first 4800 impacts, damage progression was comparable to the damage progression of the reference test (Oo.1). Therefore it was decided to increase the hydraulic load per impact for the following 1000 impacts. This was done by applying the maximum water level in the wave impact generator leading to maximum possible loads. An impression of the tests is given in Figure 5.

Figure 5. Impression of Test Section Oo.7. Left and middle: initial condition, right: after 5800 impacts of which 1000 impacts were with maximum water level.

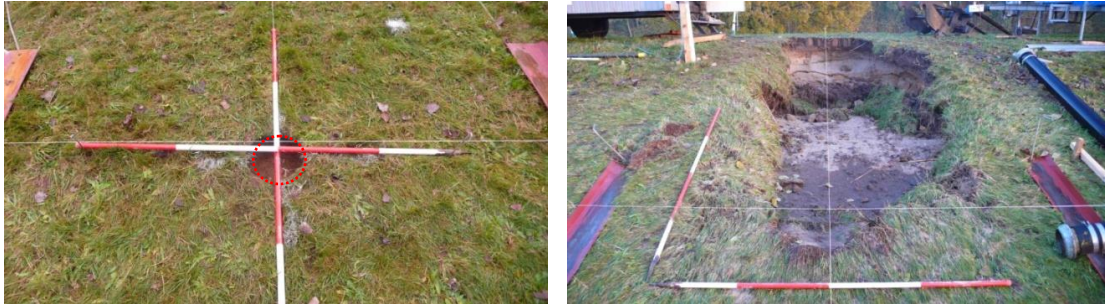
Figure 7. Impression of damage development and initial artificial damage of reference test without transition (Be.1). Artificial initial damage is indicated with a red circle. Left: initial condition, right: after 2234 impacts.

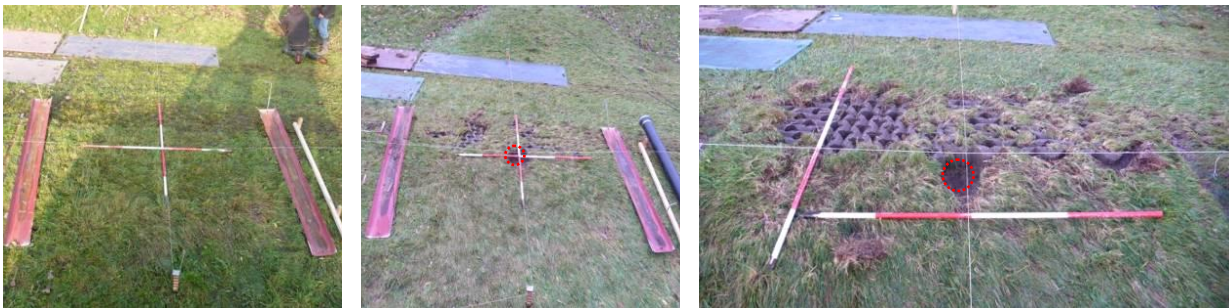
Figure 8. Impression of damage development and artificial damage of Test Section Be.2. Artificial damage is indicated with red circle. Left: initial condition, middle: after 1500 impacts, right: after 3500 impacts.

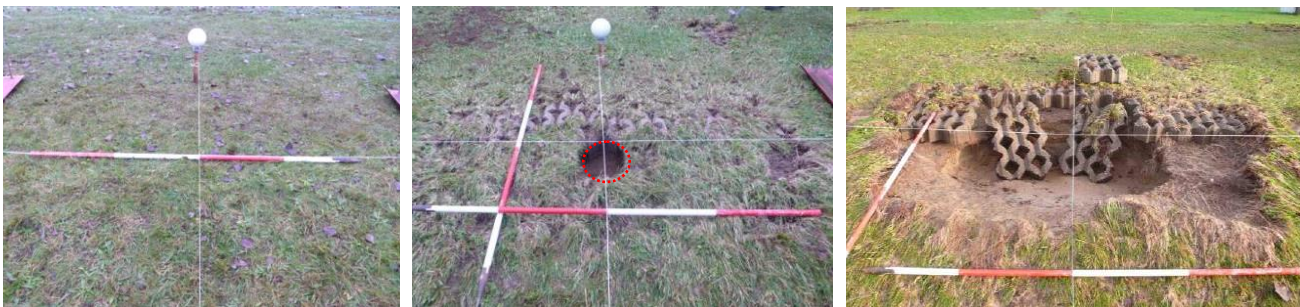
Figure 9. Impression of damage development and artificial damage of Test Section Be.3. Artificial damage is indicated with red circle. Left: initial condition, middle: after 1000 impacts, right: after 4000 impacts.

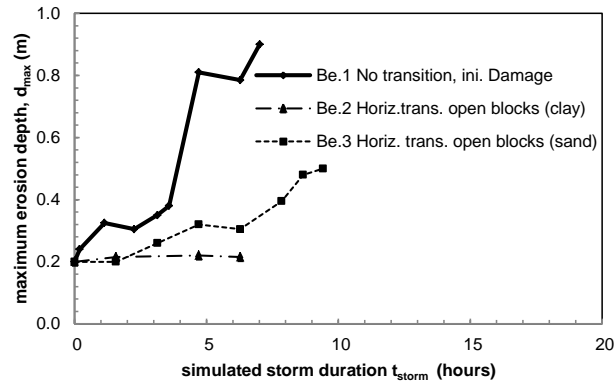
Figure 10. Maximum measured depth as function of simulated storm duration for location Berkum.

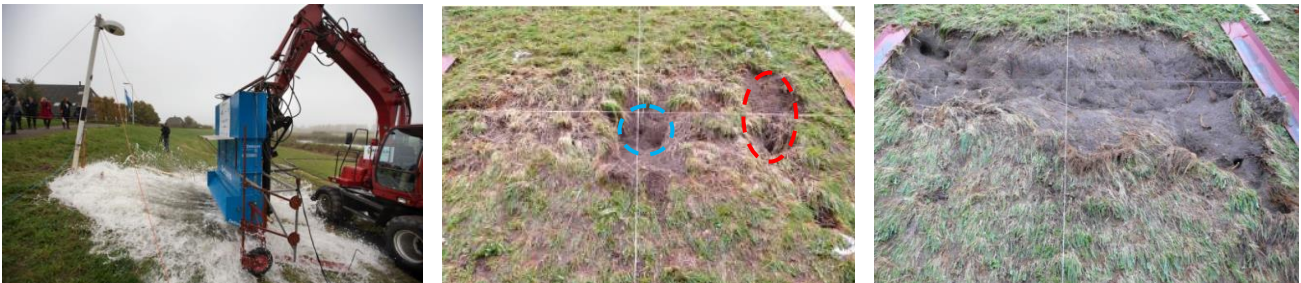
Figure 11. Impression of reference test without transition (Ha.1). Left: during testing, Middle: damage after 2500 impact; the red marker indicates the second erosion hole which is indicated as a separate test section (Ha.4). The blue circle indicates the original location of the artificial initial damage. Right: damage after 6014 impacts.

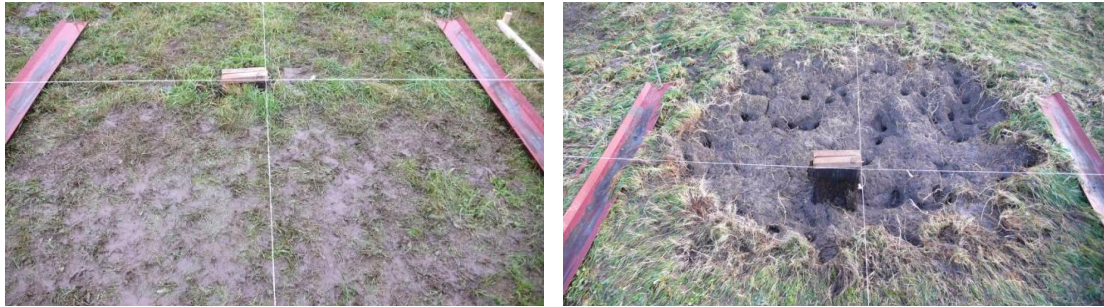
Figure 12. Impression of test with pole (Ha.2). Left: initial condition, right: damage after 2500 impacts.

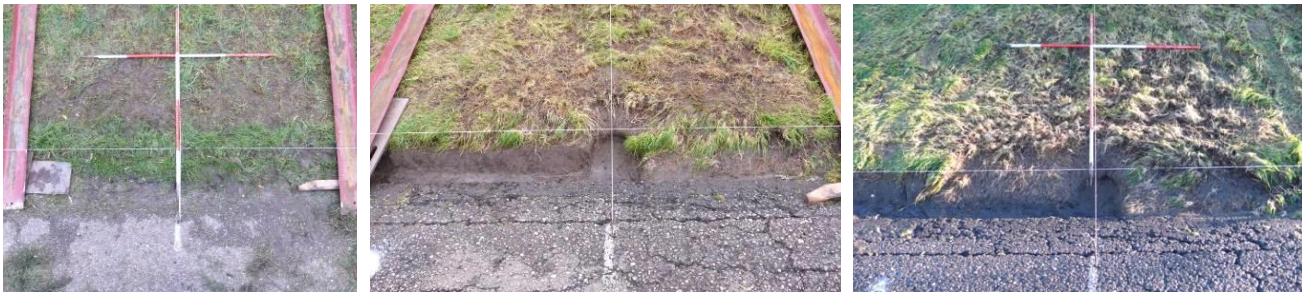
Figure 13. Impression of Test Section Ha.3 (horizontal transition from asphalt to grass). Left: initial condition. Middle: condition prior to impact 1360 with artificial damage including a gutter. Right: impression of damage after a total of 2360 impacts.

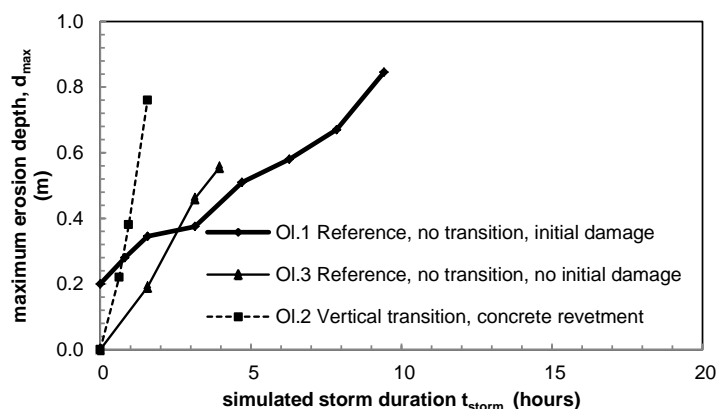
Figure 17. Maximum measured depth as function of simulated storm duration for location Olst.
