# **POVM Beter benutten actuele sterkte KIJK**

Activiteit 5 – deel Historische gegevens  
Definitief

1220518-005-GEO-0004

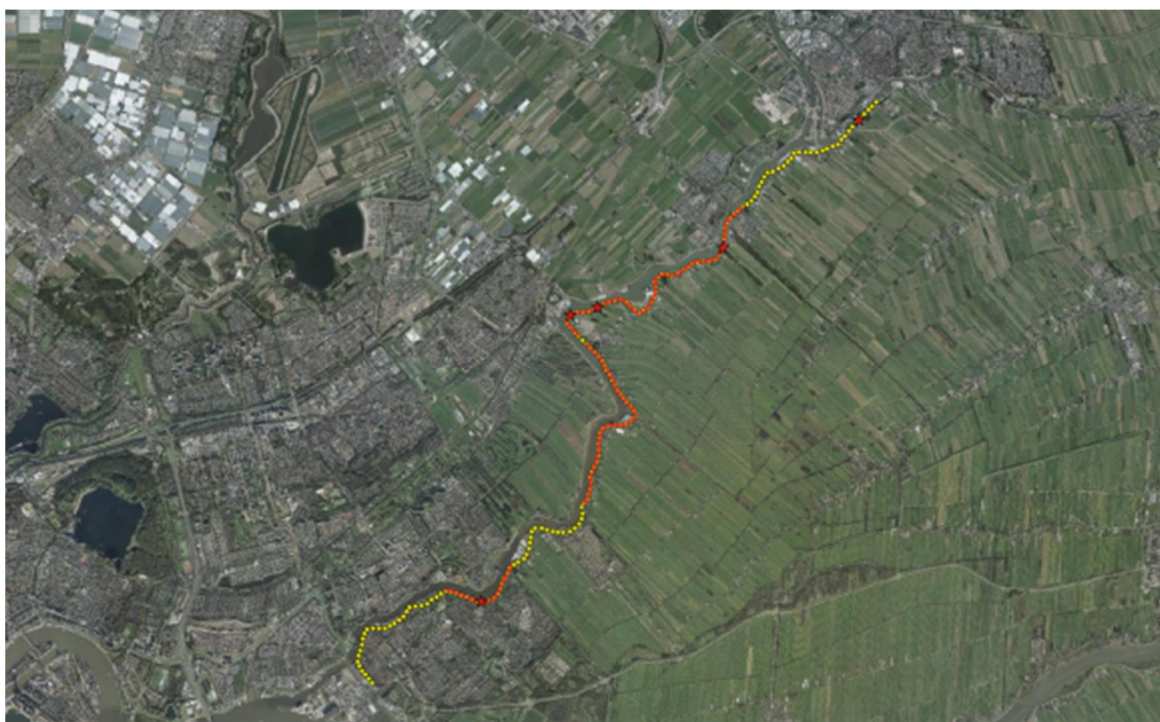
Figuur 1.1 IJsseldijk Krimpenerwaard Krimpen – Gouda (geel – HM aanduidingen dijkruin; rood scope KIJK oktober 2015; (5) rode sterren dwarsprofielen die als case dienen)

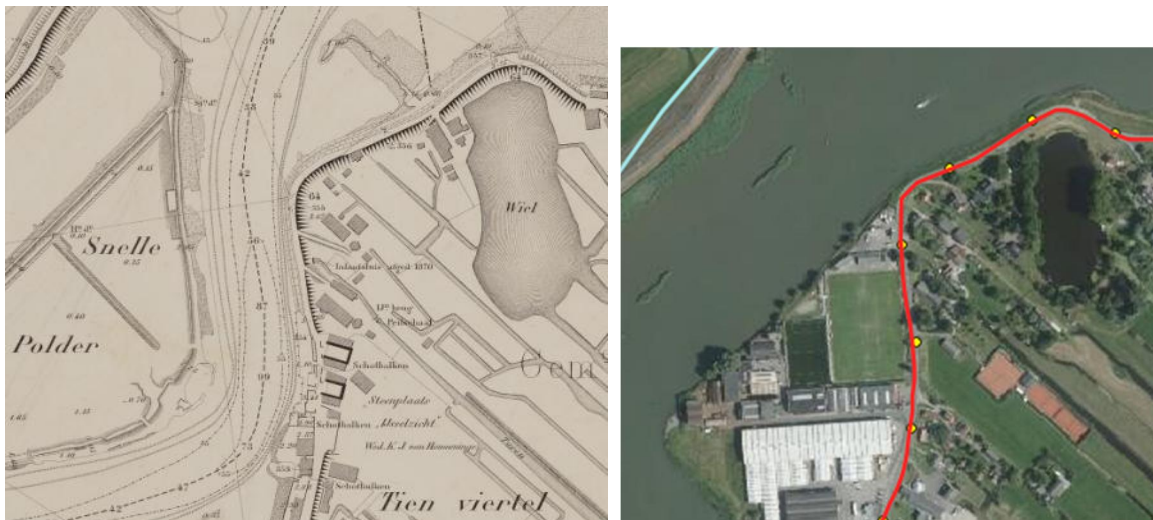
Figuur 6.8 Voorbeeld wijziging IJsselgeul 1907 (links geul NAP -10,3 m) – heden (rechts, geul aangevuld tot hoog voorland c.q. voetbalveld) bij 35.4.

Op kaartmateriaal uit 1907 (map 3.8) is aangegeven hoe de geul en voorlanden destijds, rond 1900, waren. De ligging van de dijk is in de periode vanaf 1907 tot heden niet of nauwelijks gewijzigd, echter de ligging van de geul en van voorlanden zijn op diverse plekken ingrijpend veranderd (zie bijvoorbeeld Figuur 6.8).

De geuldiepte in de periode 1907 tot 1924 (1924 laatste update kaartblad 7) was op sommige plekken aanzienlijk dieper dan in de huidige situatie. Het is niet uit te sluiten dat de geul op enkele plekken ook contact had met het eerste watervoerende pakket. Volgens de geotechnische lengteprofielen (binnendijs) blijkt dat de bovenkant van het pleistocene zandpakket zich op een diepte bevindt van NAP -10 à -15 m. Er zijn binnendijs op een paar plekken ook holocene zandlagen aangetroffen op een geringere diepte.

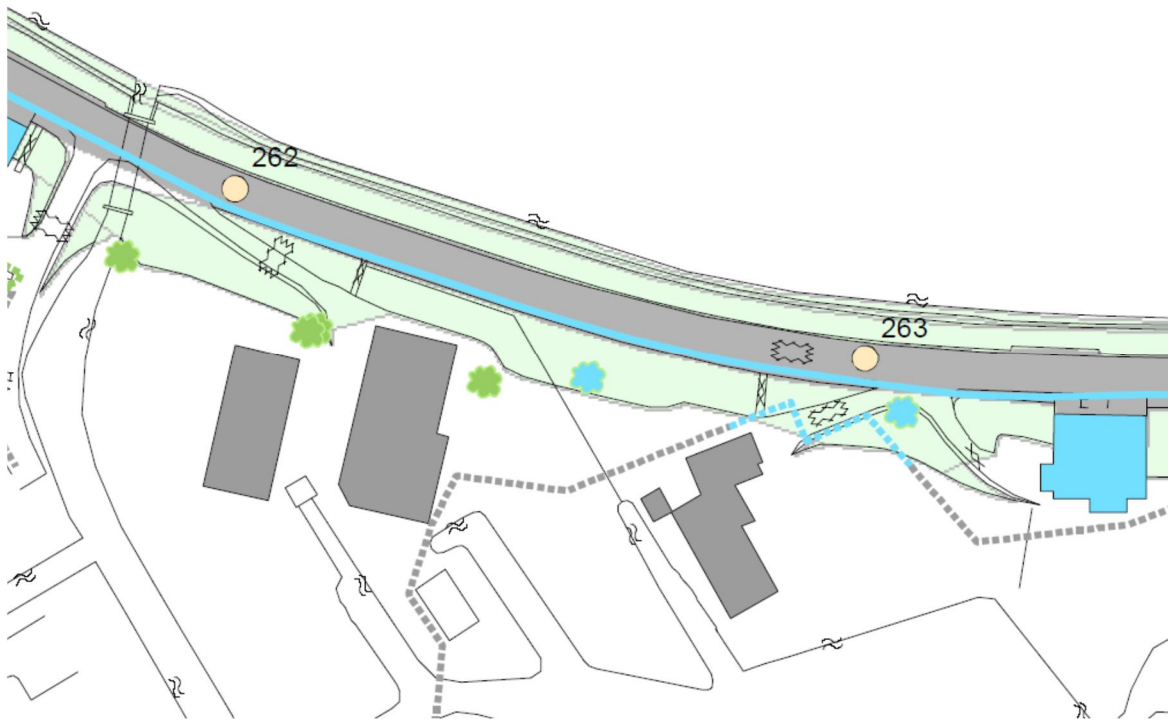
Profiel 26.275

In map 3.11 is de toetsing van niet waterkerende objecten opgenomen. Voor de voorkeursprofielen zijn onderstaand de toetsresultaten opgenomen.

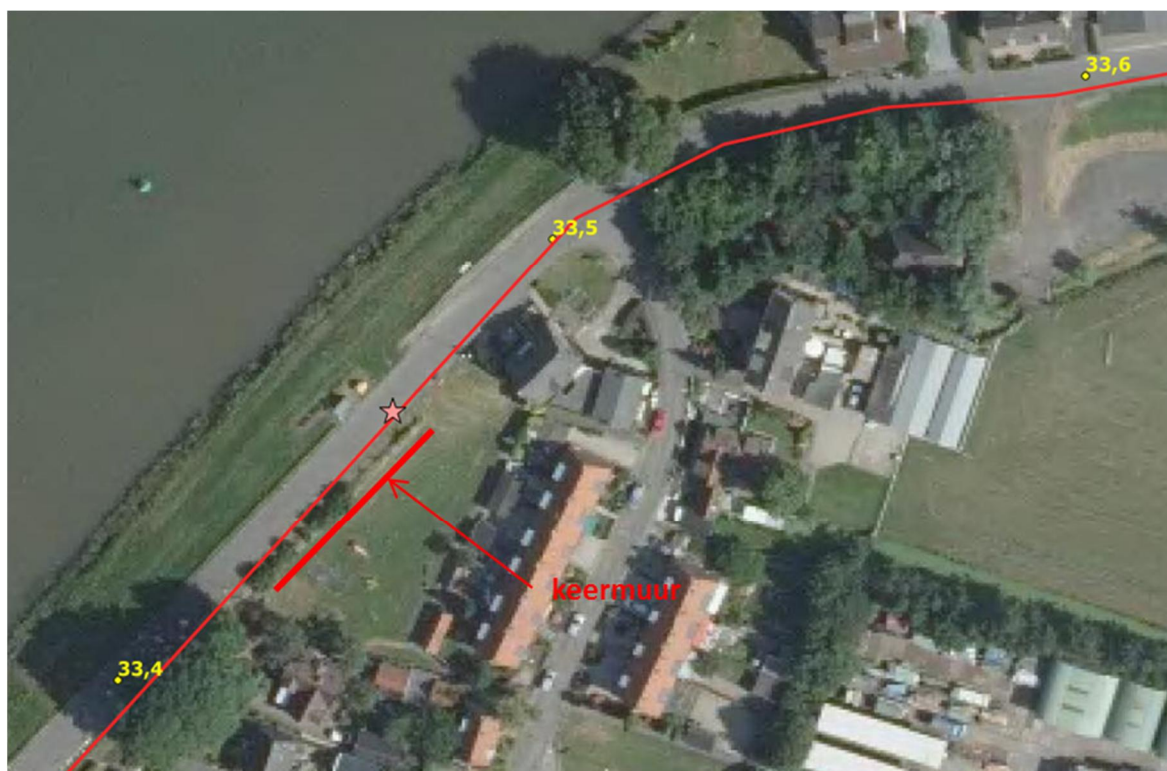
Bij profiel 33.46 is in de huidige situatie een keermuur aanwezig. Het is onbekend wat hiervan de aard en omvang precies is. De wand lijkt onderdeel uit te maken van een gebouw dat hoort bij steenplaats Doornboom en of Spreeuwenhoek (Figuur 6.9). Helemaal zeker is dit echter niet.

Figuur 6.9 Locatie keermuur op tekening uit 1904 (zie map 3.8 Baggerwerkzaamheden) en huidige situatie.

Het gebouw met daarin de aanduiding voor dijkpaal 33.5 lijkt volgens [www.topotijdreis.nl](http://www.topotijdreis.nl) omstreeks 1970 (deels) te zijn afgebroken. De resolutie van dit kaartmateriaal laat echter te wensen over.

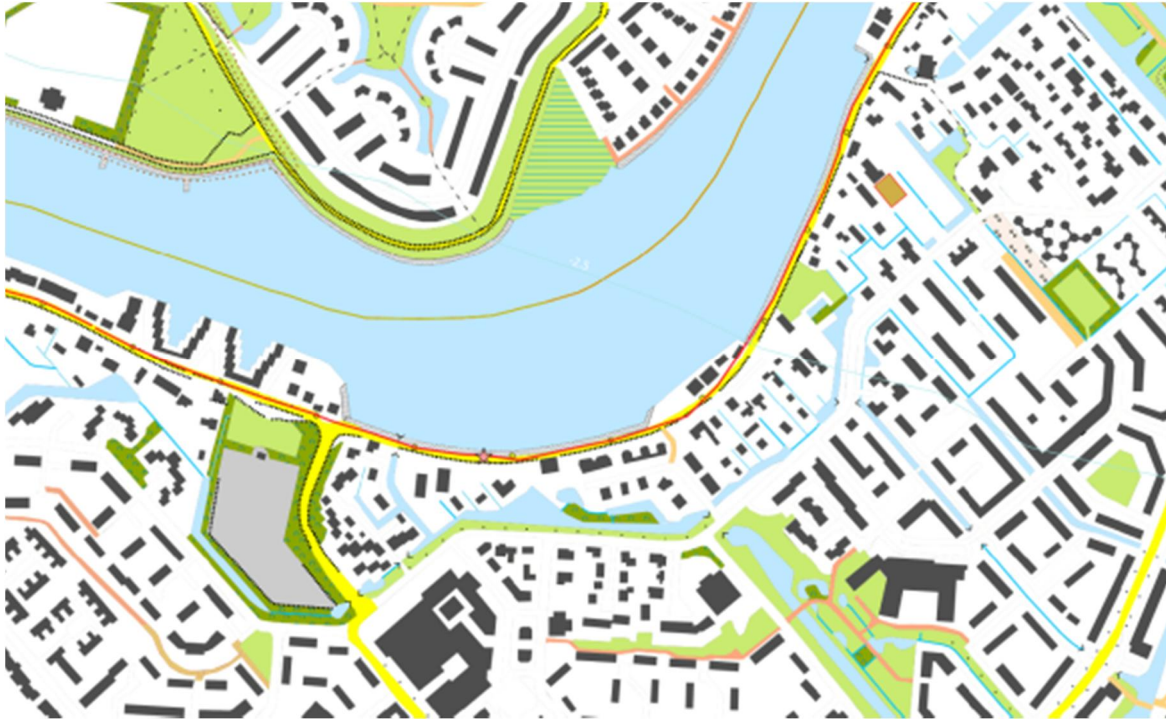
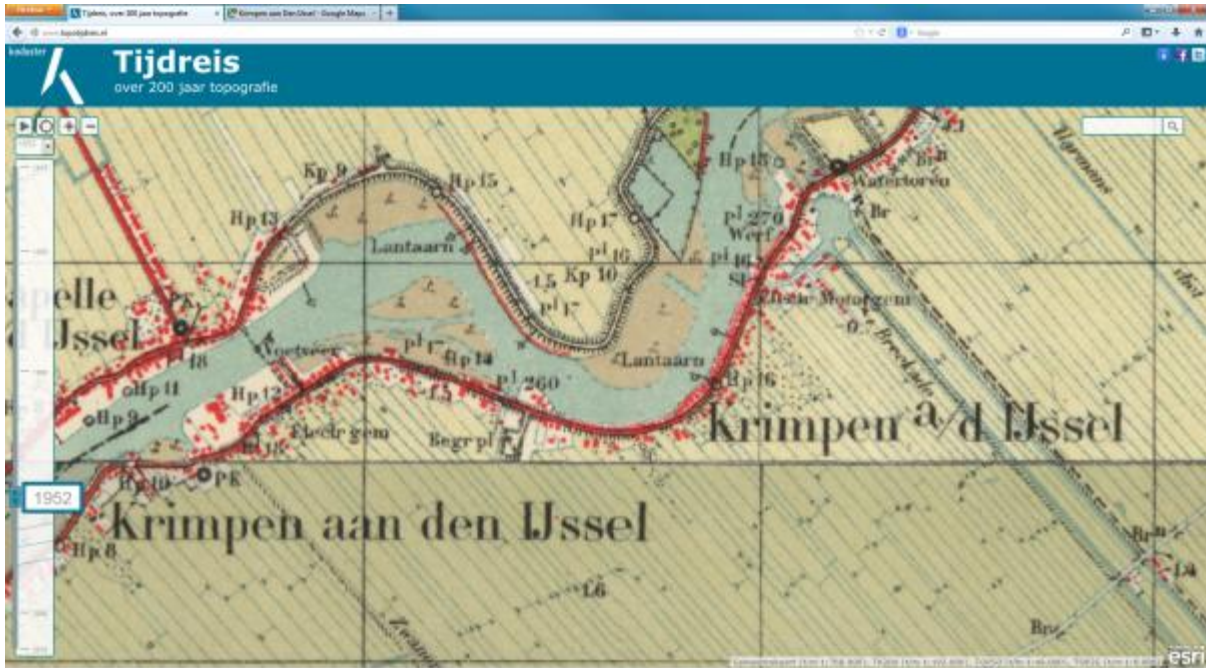
Topotijdreisprofiel 26.275

Q-gis Topografische kaart

Topografische kaarten in de loop der tijd van [www.topotijdreis.nl](http://www.topotijdreis.nl)

De schermafdrucken laten zien dat de dijk op veel plekken meer bebouwd is geworden. Nieuwe bebouwing is in het algemeen ook gepaard gegaan met grondaanvullingen. Zo zijn net ten oosten van profiel 26.27 enkele huizen gebouwd op aanaardingen die tegen de dijk aan liggen. Dit versterkt de dijk. Bij het narekenen van de stormvloed van 1953 is dit echter lastig in rekening te brengen, omdat het dwarsprofiel op deze plekken ingrijpend is veranderd. Voor bewezen sterkte is deze informatie daarom minder relevant.

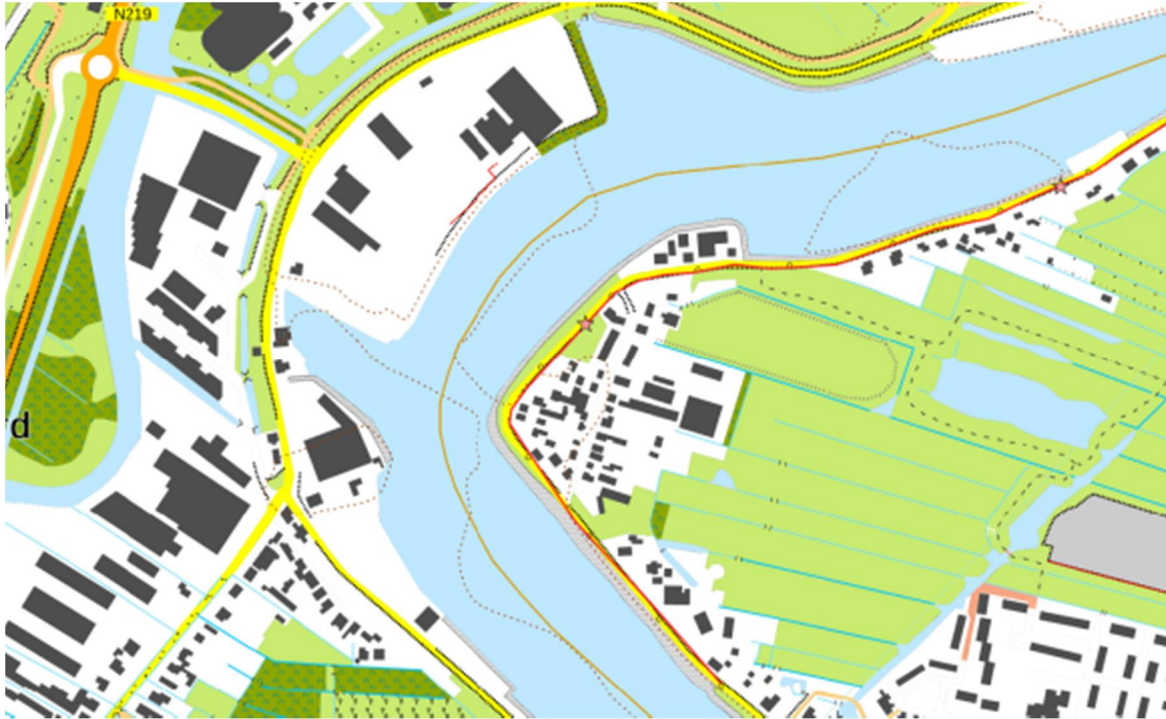
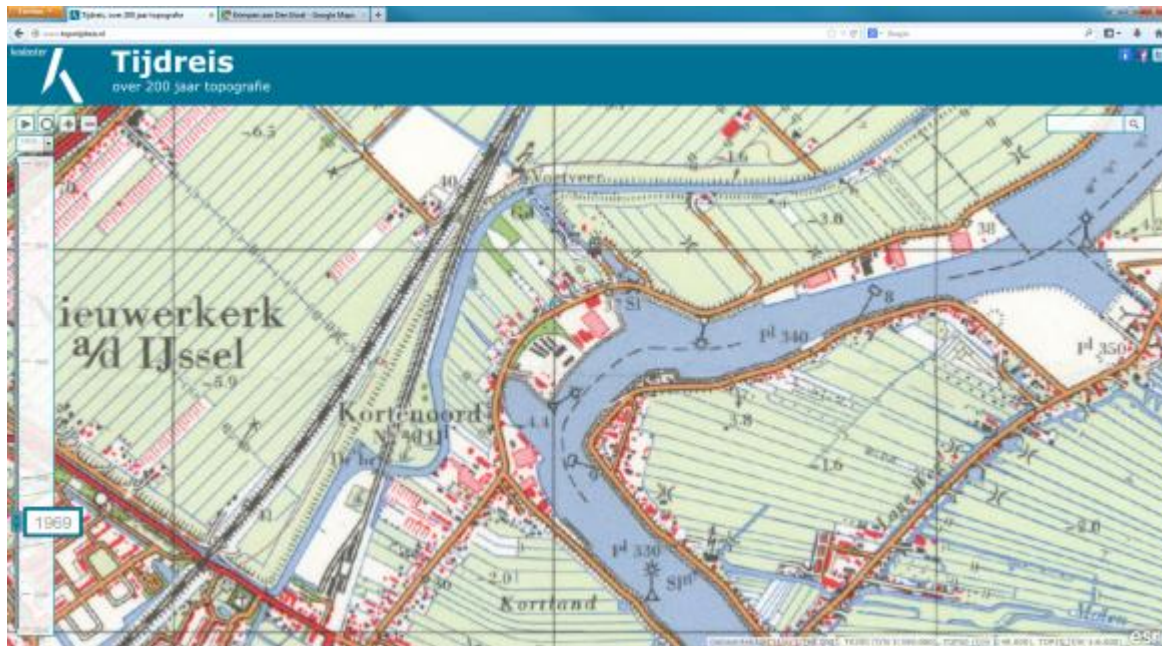
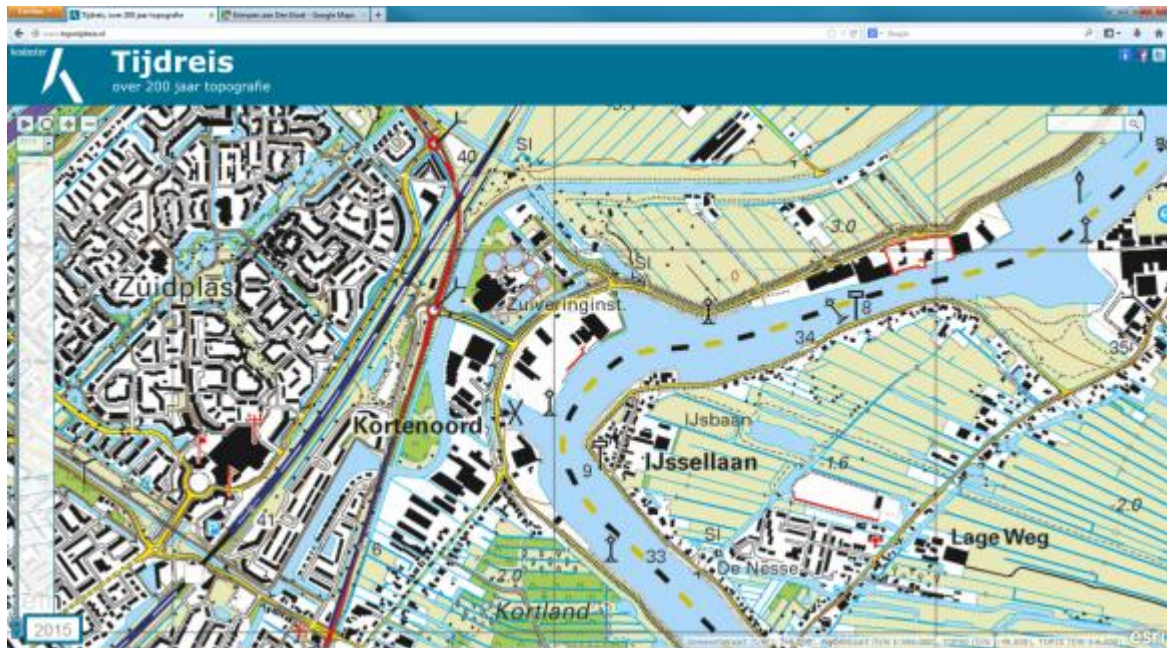
Topotijdreis profiel 33.462

Q-gis Topografische kaart

Topografische kaarten in de loop der tijd van [www.topotijdreis.nl](http://www.topotijdreis.nl)

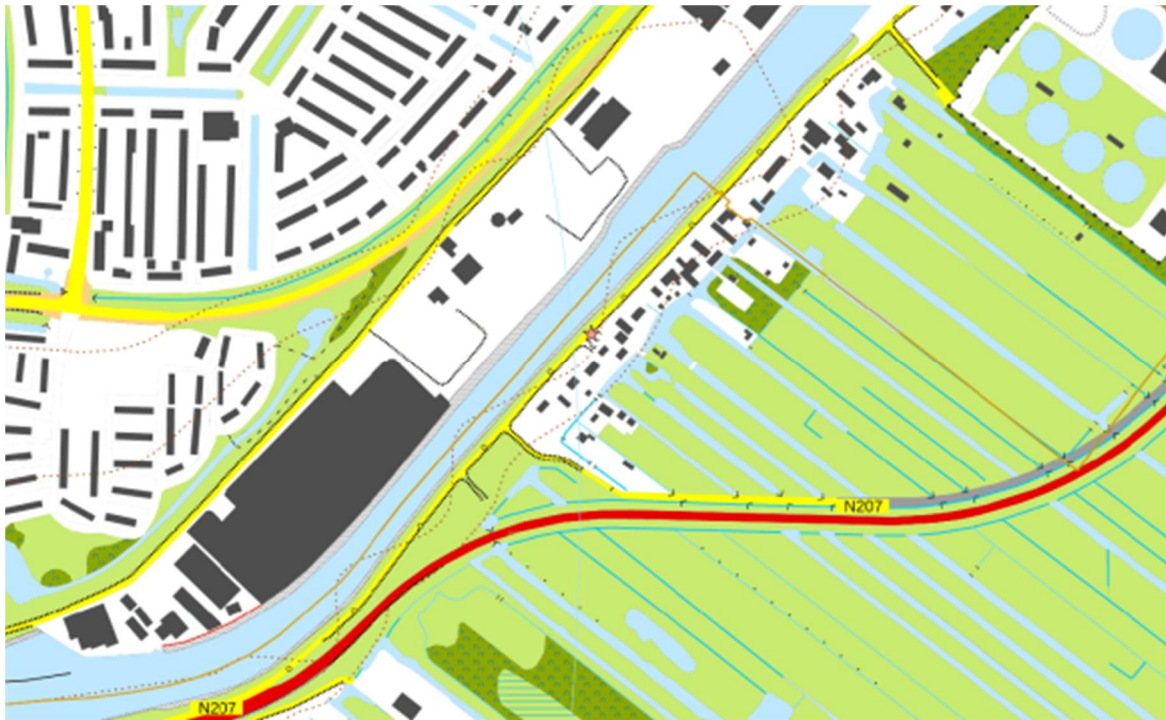
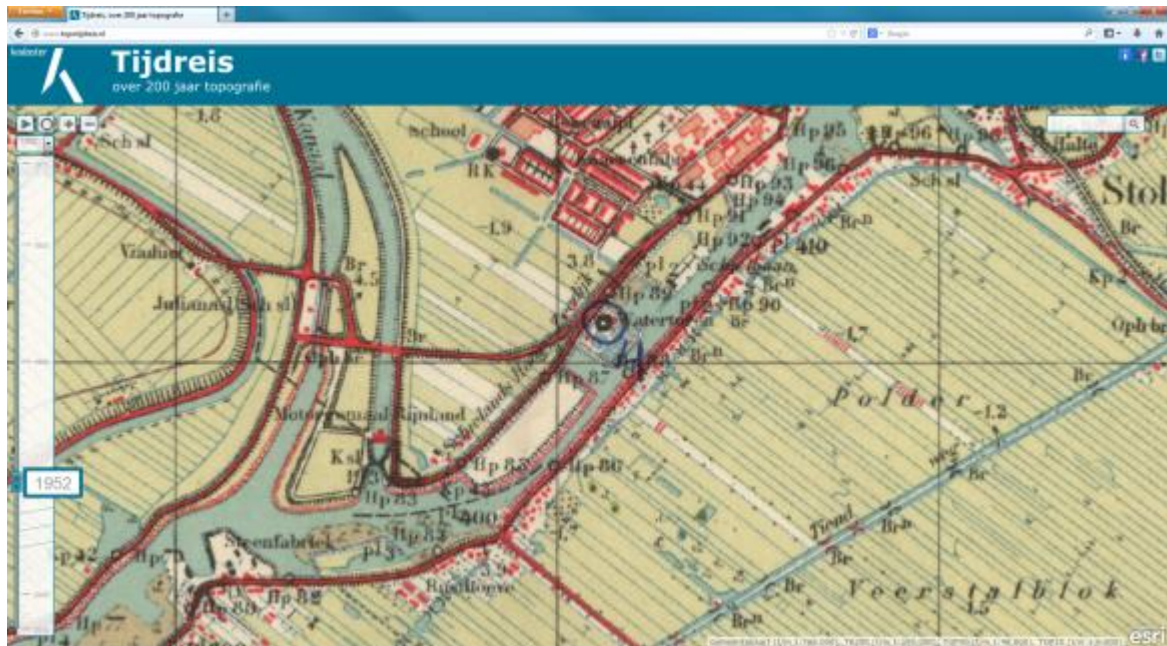
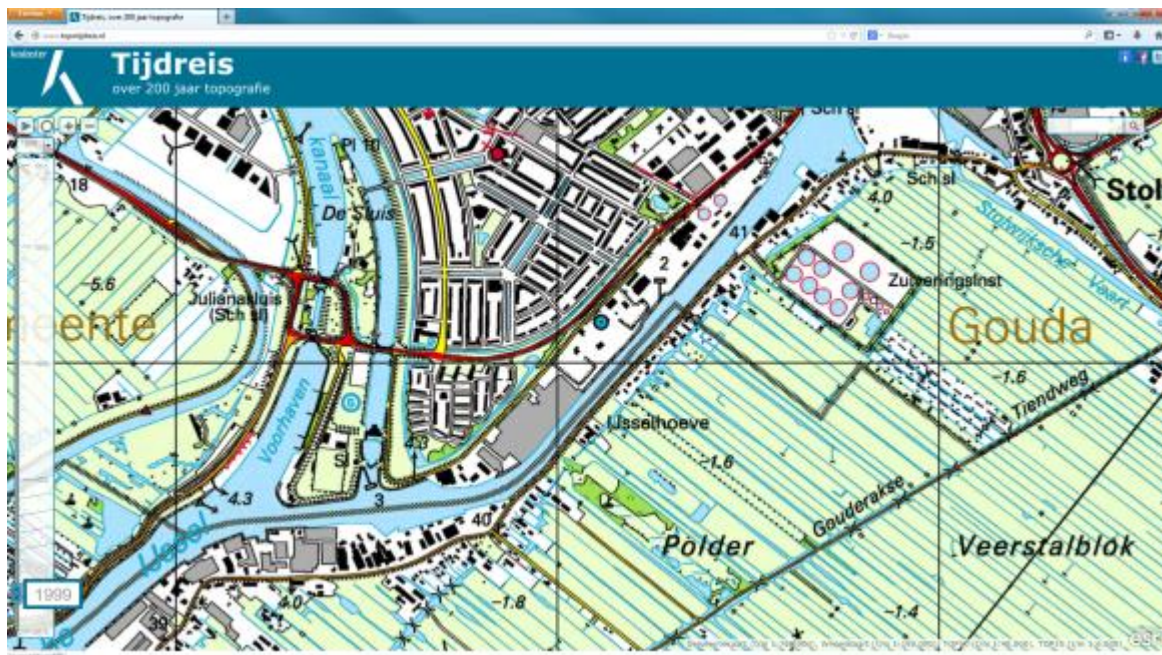
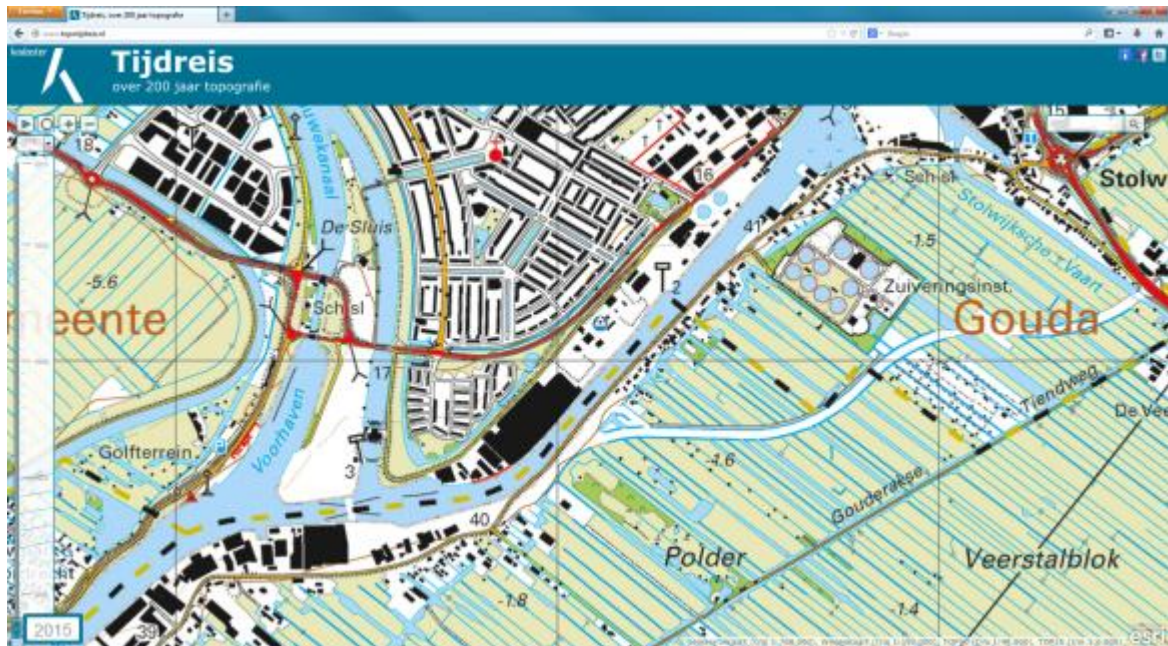
Topotijdreis profiel 40.55

Q-gis Topografische kaart

Topografische kaarten in de loop der tijd van [www.topotijdreis.nl](http://www.topotijdreis.nl)
