**Beoordeling van de staat van  
dijkbekledingen en  
overgangen**

**KPP-2016 Versterking Onderzoek Waterveiligheid**

1230042-004

Steenzetting, asfalt, gras, inspectie, zorgplicht

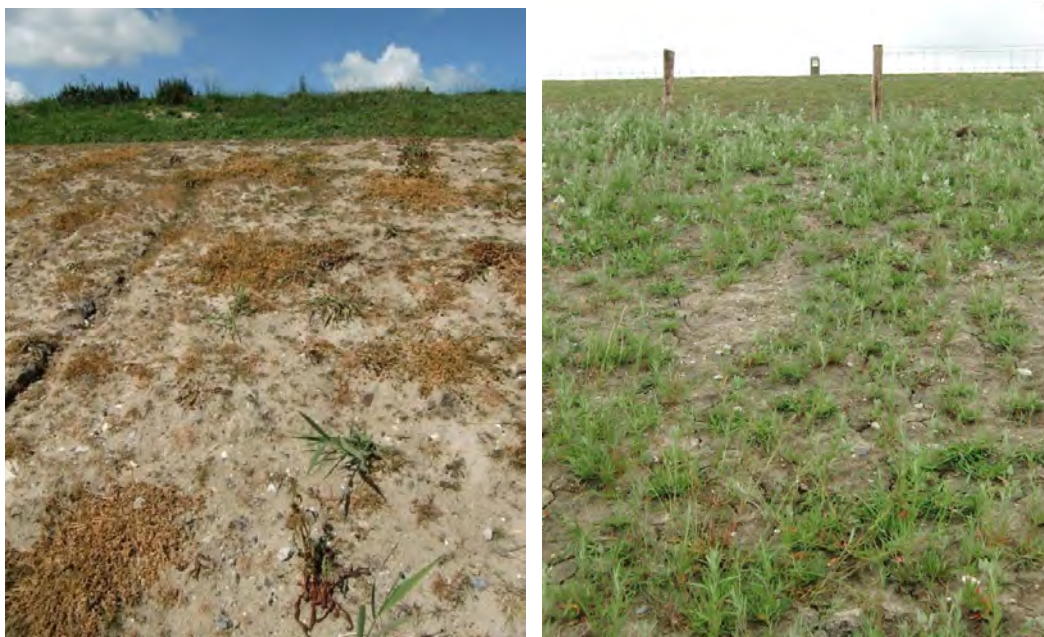
Figuur 4.6 Fragmentarische zode

3. *fragmentarische zode*: Taludbegroeiing met meer dan 25 % van het oppervlak plantafstanden groter dan 0,25 m, veelal slechts individuele, losstaande planten, of pollen waartussen eventueel bodembedekkende kleinere planten die geen gesloten grasmat vormen. Het is bijna niet mogelijk een intacte plag (ca. 0,25 x 0,3 m<sup>2</sup>) van het grondoppervlak te nemen (behalve als het vochtige kleiige grond betreft die is verdicht bij betreden of het steken zelf).

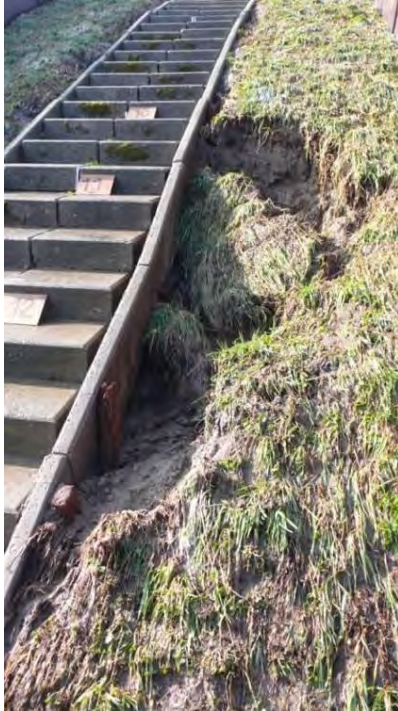
*Figuur 6.1 Schade als gevolg van stroomconcentratie in combinatie met verminderde sterkte door onder andere het gebruik van onkruidwerend middel langs de trap (Golfoverslagproef op dijk bij Poortvliet, Tholen, na 2 uur 5 l/s per m)*

Met name het aspect dat de sterkte van het gras kleiner kan zijn is van belang bij de inspectie van de bekledingen. De objecten kunnen de sterkte verminderen omdat een graspol aan de kant waar het tegen een betonband/constructie zit geen houvast heeft. Verder kan een object schaduw geven, zodat het gras minder goed groeit en ongewenste vegetatie een kans krijgt. Bij de aanleg kan het voorkomen dat de klei minder goed verdicht kan worden langs een overgang, waardoor de erosiebestendigheid verminderd is. Er kunnen schapenpaadjes ontstaan langs overgangen, waar het gras lokaal vertrapt is. Verder kan het gras in sommige gevallen niet goed gemaaid worden langs de overgang en worden soms onkruidverdelgers

langs trappen en wegen gebruikt, hetgeen de kwaliteit van de grasmat kan verminderen. De consequenties hiervan na een hydraulische belasting zijn te zien in Figuur 6.1.

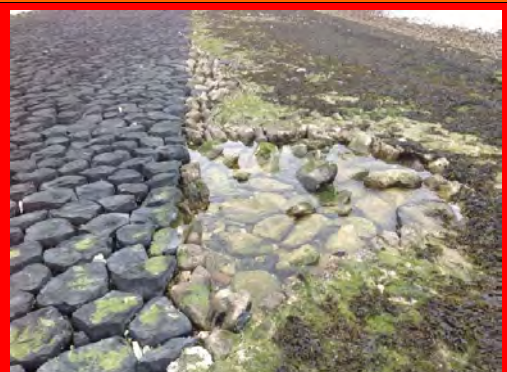
Slecht

*open ruimte > 25% per m2 of  
diameter gaten > 5 cm of 1 of  
meerdere ontbrekende stenen*

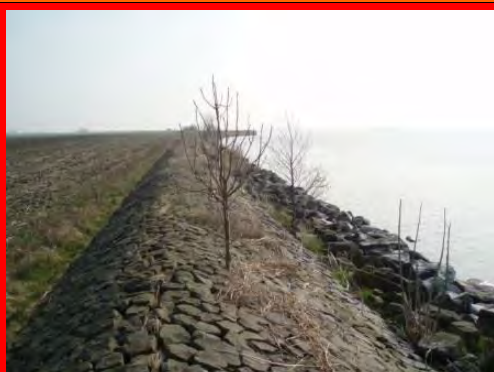
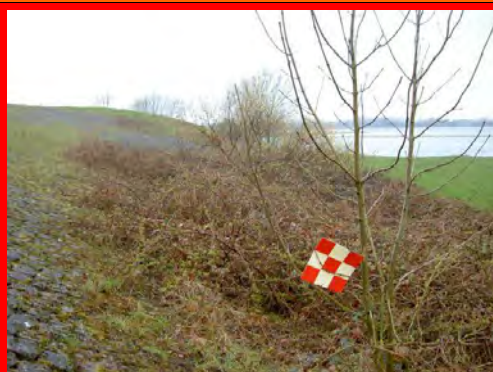
Slecht

*houtige begroeiing op  
steenbekleding*

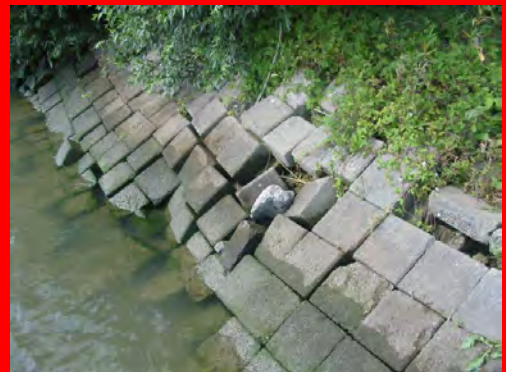
Slecht

*verheffingen of verdiepingen groter dan 10 cm in het profielvlak met een lengte van 1-3 meter of een stijrand van meer dan 5 cm over enkele meters of meer*

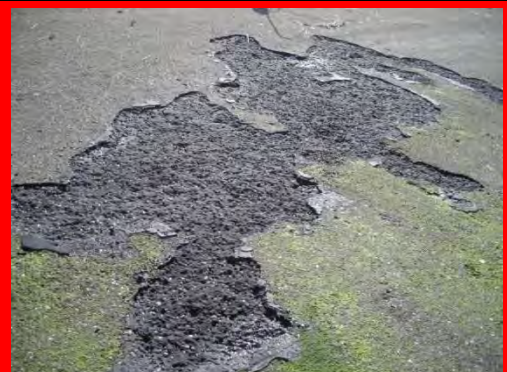
Slecht

*aangetast oppervlak is meer dan 1 steendiameter diep en groter dan 1 m<sup>2</sup> per vak van 5 m x 5 m*

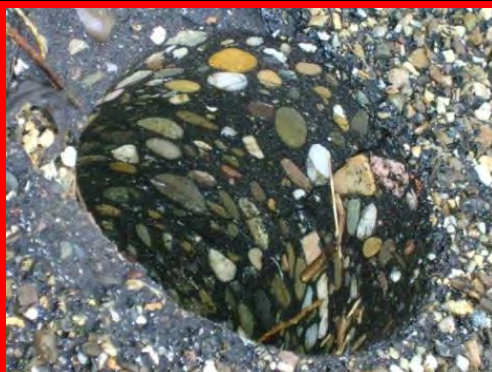
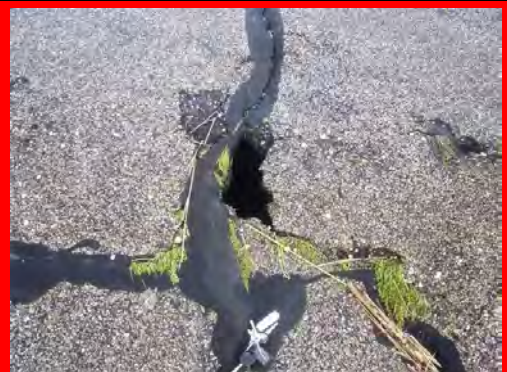
**Slecht**

*lokale verdiepingen van 1 tot 10 cm in doorsnede met diepte van meer dan 10 cm of lokale verdiepingen van 10 tot 100 cm in doorsnede met diepte groter dan 3 cm of lokale verdiepingen groter dan 100 cm in doorsnede*

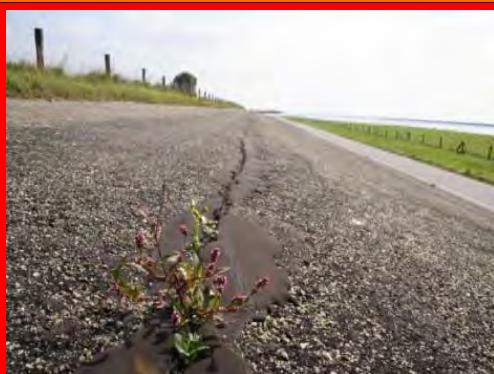
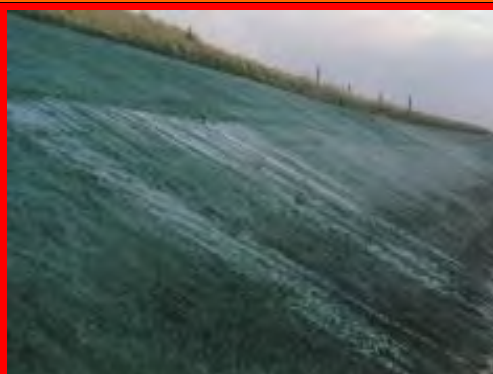
Slecht

*lijnvormige gleuven ter breedte van meer dan 10 mm of lijnvormige gleuven dieper dan 10 cm of lijnvormige gleuven met water- of zanduittrekking*

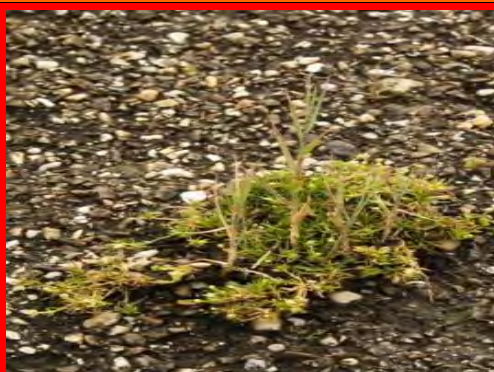
Slecht

*winterharde diepwortelende  
begroeiing of houtige begroeiing*

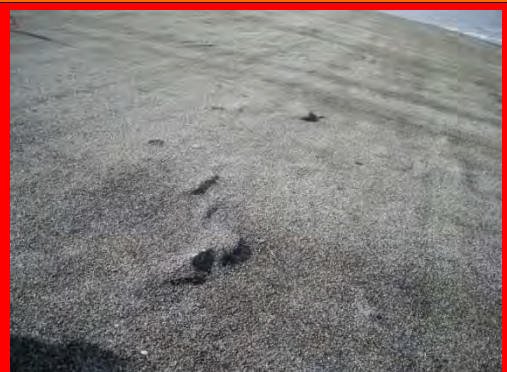
Slecht

*verheffingen of verdiepingen groter dan 5 cm in het profielvlak met een lengteschaal van 1-3 meter*

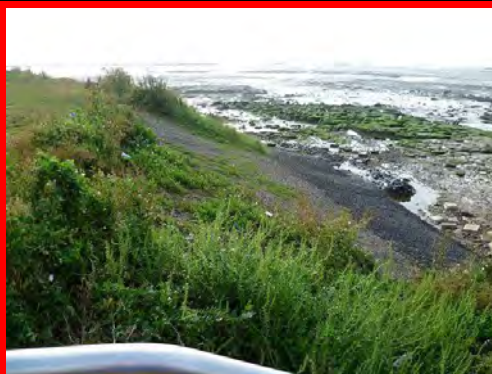
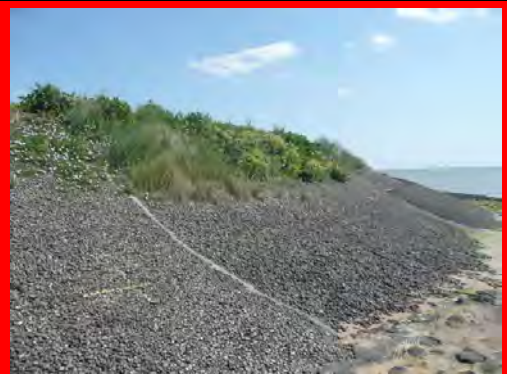
Slecht

*houtige begroeiing*

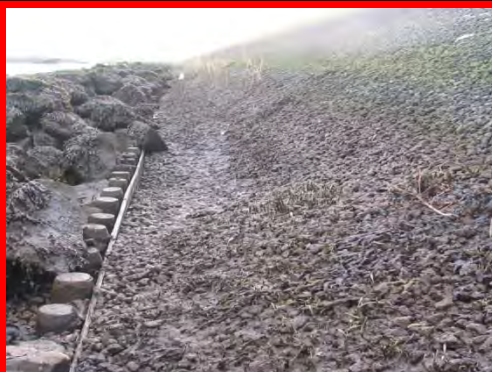
**Slecht**

*verheffingen of verdiepingen groter dan 10 cm in het profielvlak met een lengteschaal van 1-3 meter*

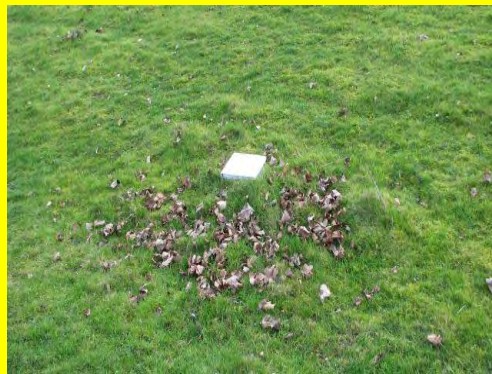
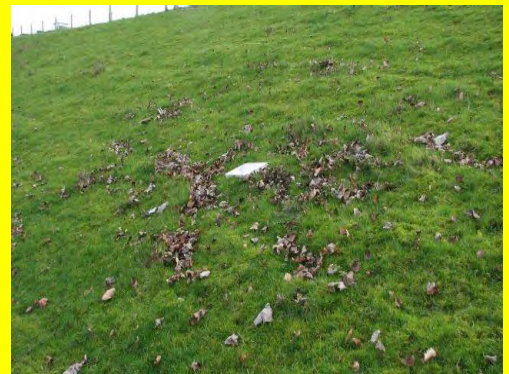
Redelijk

geen aaneengesloten afdekking van grasbekleding

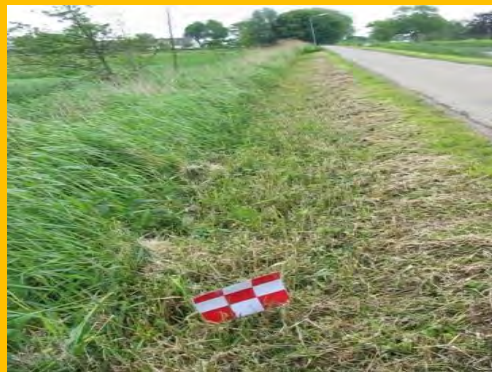
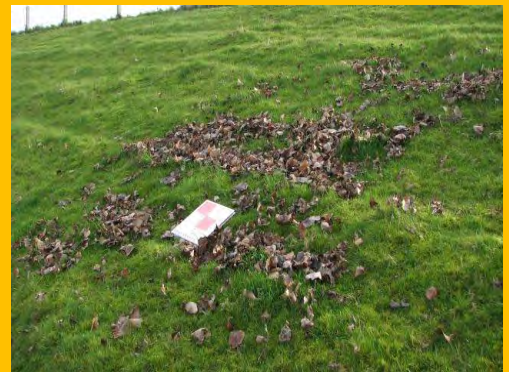
Matig

lokale kleine plekken met volledige afdekking van grasbekleding

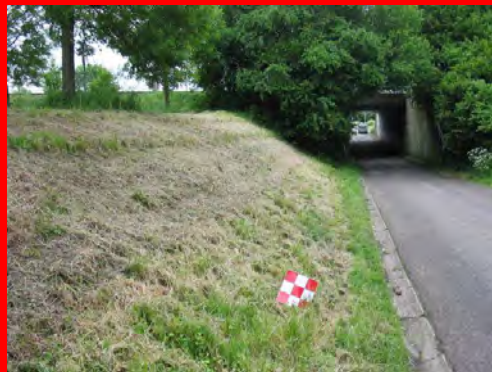
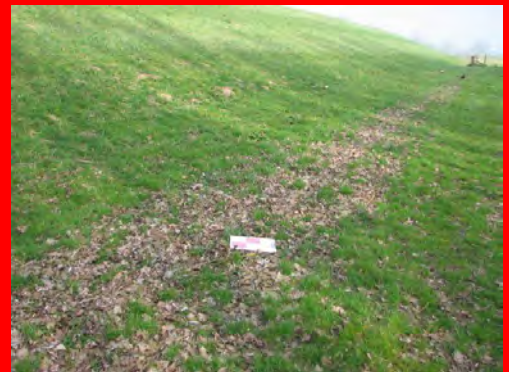
Slecht

grote aaneengesloten plekken met volledige afdekking van grasbekleding

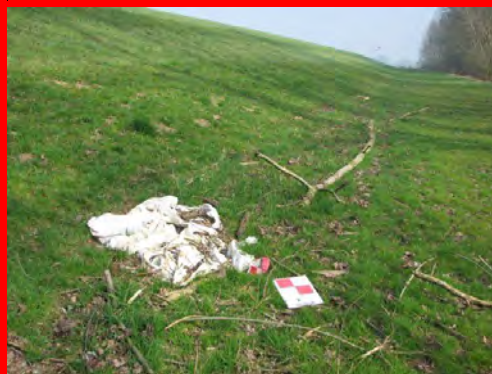
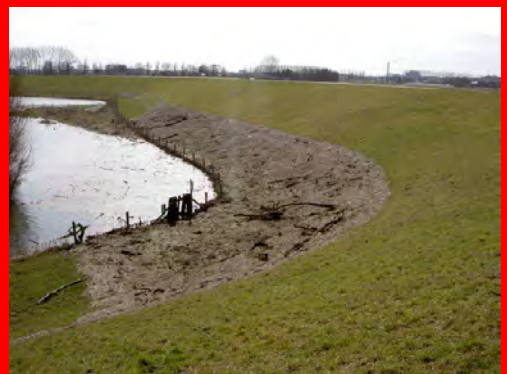
### Slecht

brede velden met drijfvuil en / of  
grote voorwerpen als boomstammen

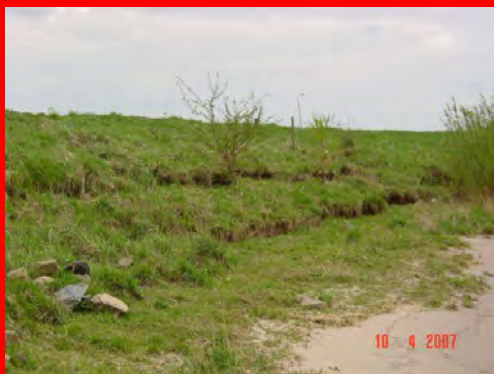
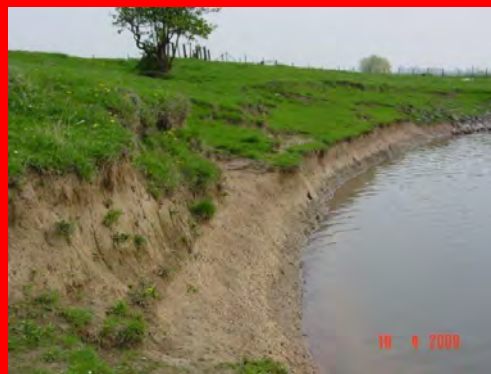
Slecht

6 of meer gaten kleiner dan 0,15 m bij 0,15 m met een diepte minder dan 0,1 m of 1 of meer gaten groter dan 0,15 m bij 0,15 m met een diepte minder dan 0,1 m of 1 of meer gaten van 0,15 m bij 0,15 m of meer met een diepte van meer dan 0,1 m of een afslagrand ter hoogte van meer dan 0,1 m

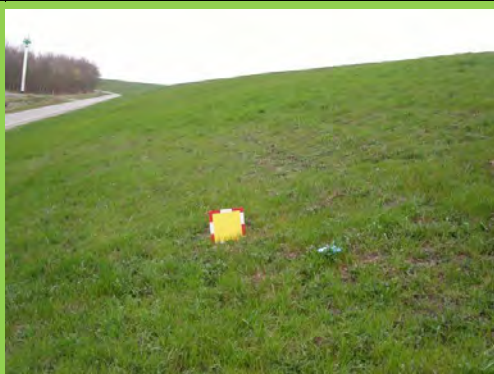
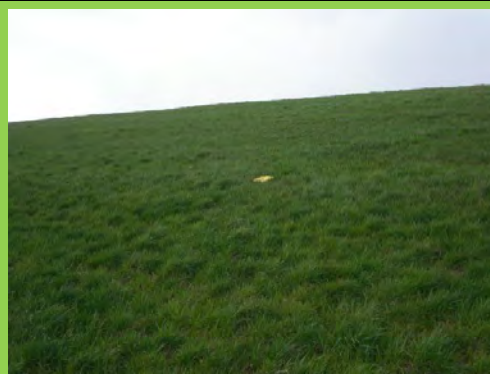
### Goed

geen schade aan grasbekleding door mens, bever, bever, muskusrat, konijn of vos, etc

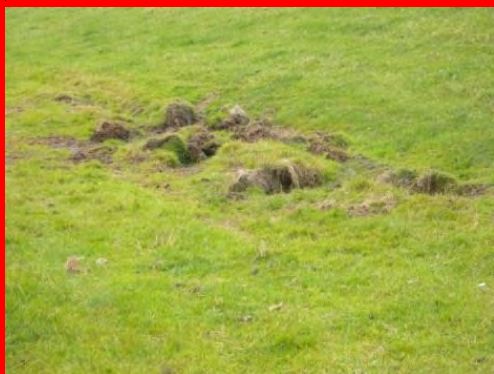
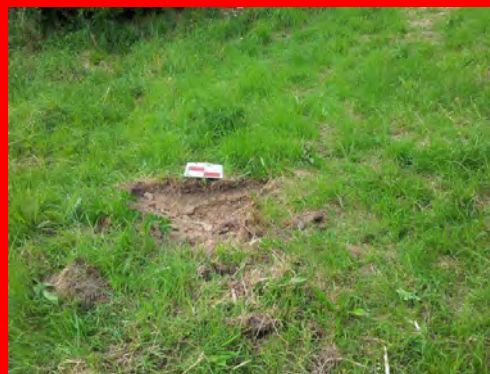
### Slecht

6 gaten kleiner dan 0,15 m bij 0,15 m met een diepte minder dan 0,1 m of 1 of meer gaten groter dan 0,15 m bij 0,15 m met een diepte minder dan 0,1 m of 1 of meer gaten van 0,15 m bij 0,15 m of meer met een diepte van meer dan 0,1 m

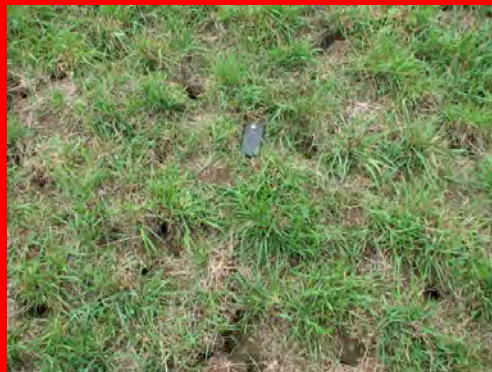
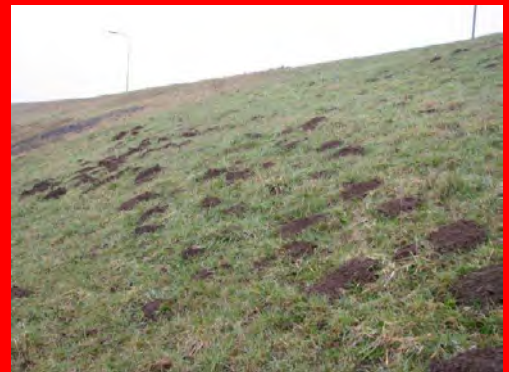
Slecht

16 of meer locaties van muizenholen en molshopen

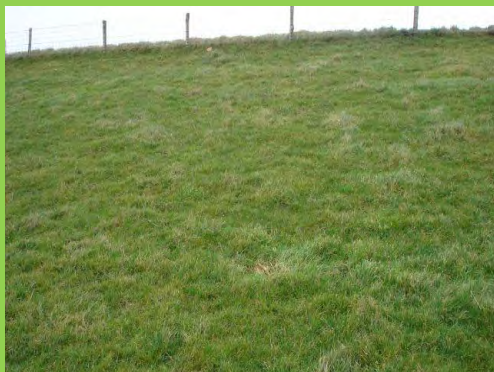
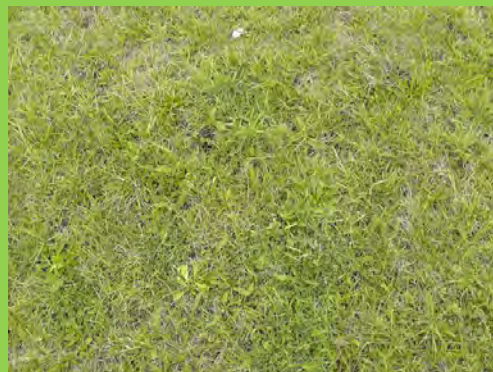
Goed

geen kale plekken

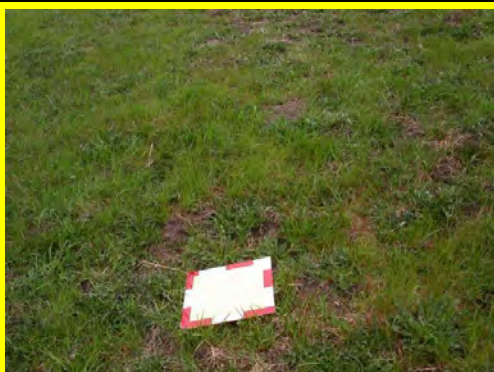
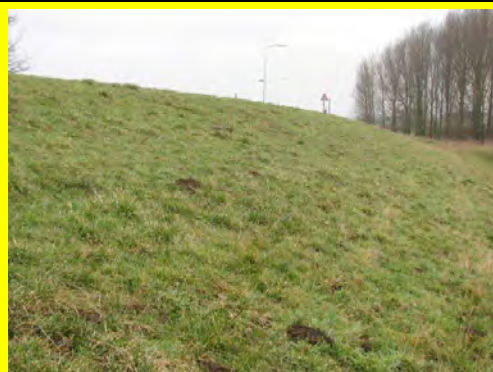
Redelijk

minder dan 3 plekken kleiner dan 0,15 m bij 0,15 m waar vegetatie weg is

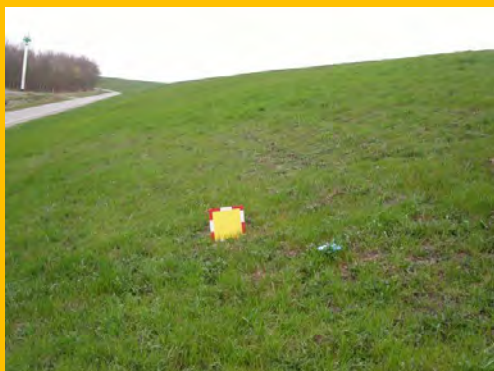
Matig

maximaal 5 plekken kleiner dan 0,15 m bij 0,15 m waar vegetatie weg is

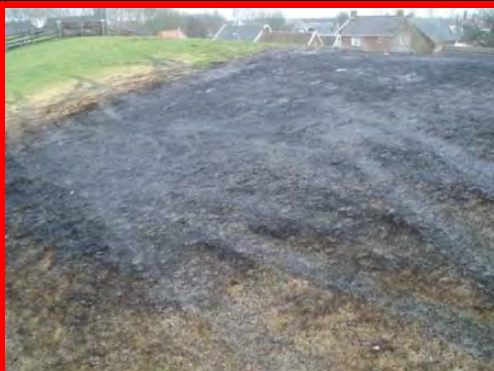
Slecht

6 of meer plekken kleiner dan 0,15 m bij 0,15 m waar vegetatie weg is of 1 of meer plekken groter dan 0,15 m bij 0,15 m waar vegetatie weg is

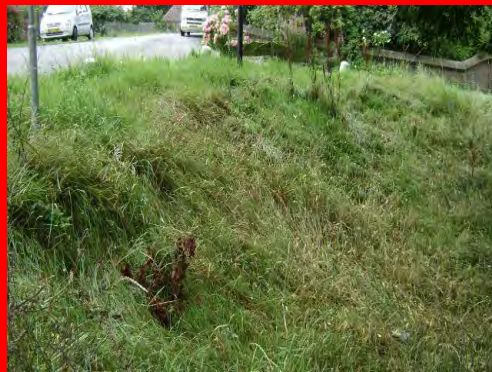
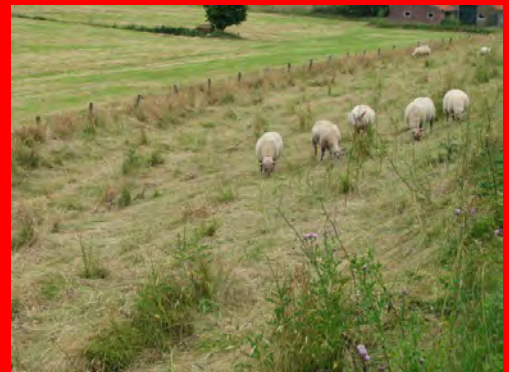
Slecht

gewas tot spruit gekort of niet gekort

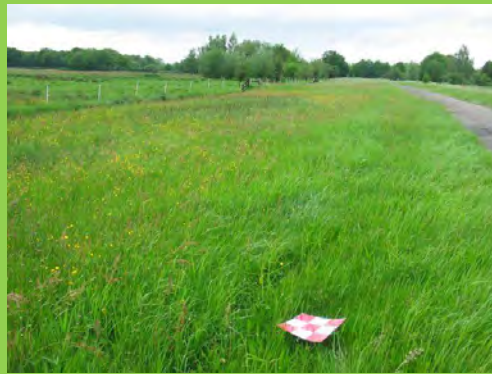
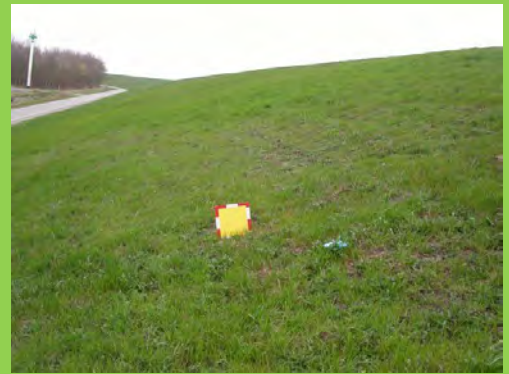
Goed

geen sporen van natte plekken

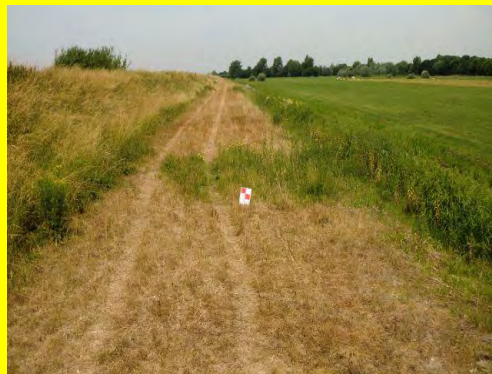
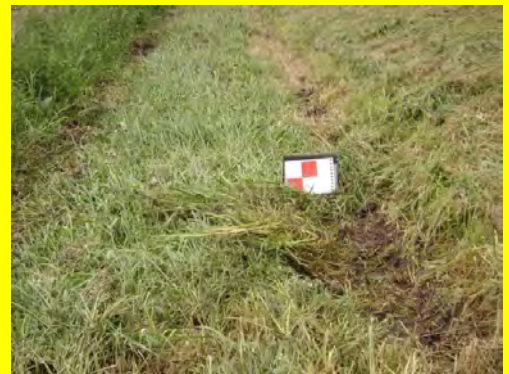
Redelijk

sporen van verschil in bevochtiging  
echter geen vegetatieverschillen

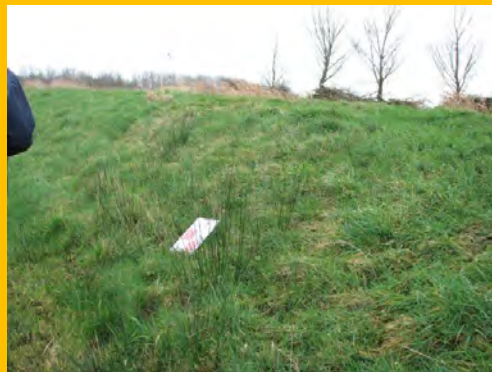
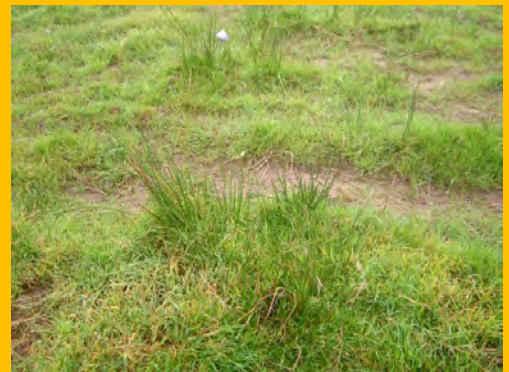
Matig

natte plekken met op natte  
omstandigheden aangepaste  
vegetatie

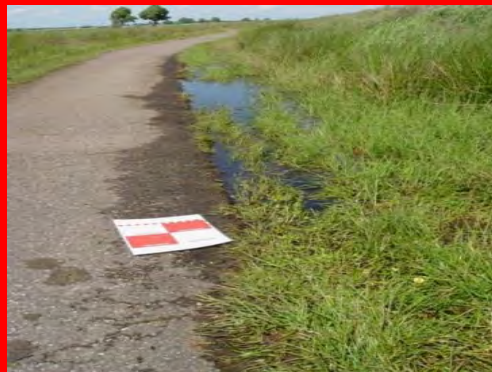
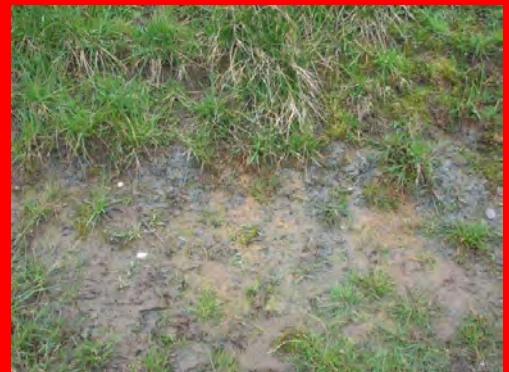
Slecht

plekken met zichtbaar uittredend  
water

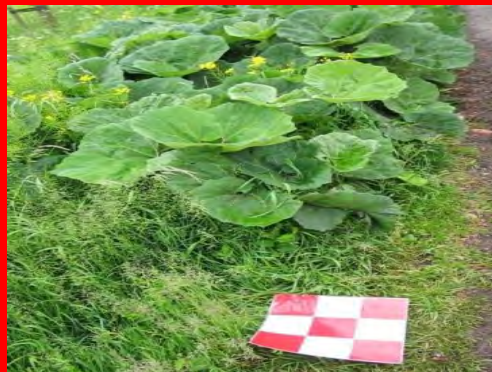
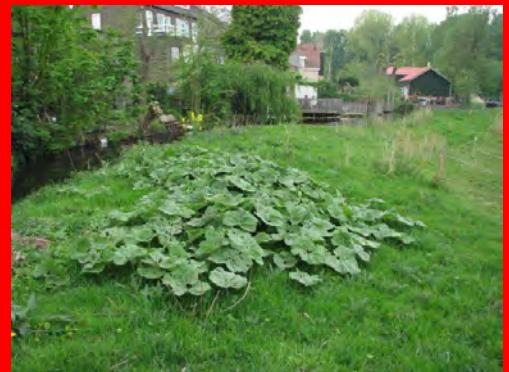
Slecht

3 of meer planten van Reuze  
Berenklauw, Japanse Duizendknoop  
of Groot Hoefblad

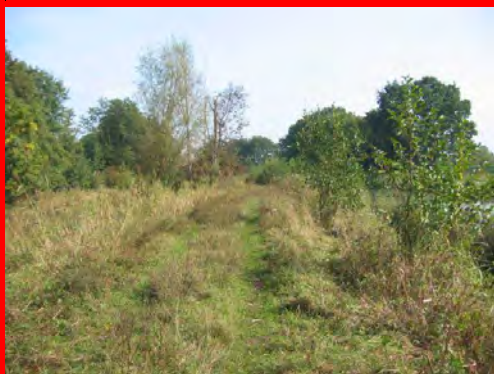
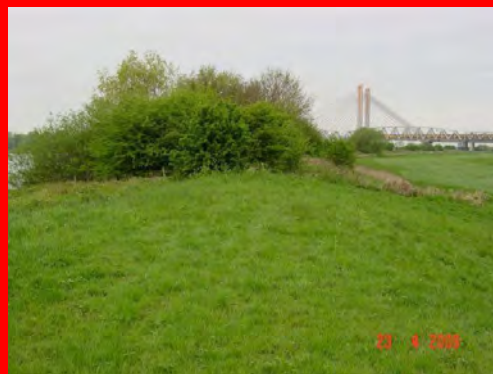
Slecht

velden ter grootte van 0,5 m2 of meer  
van ruigte en houtopslag,  
grasbekleding niet aanwezig maar  
volledig overgroeid

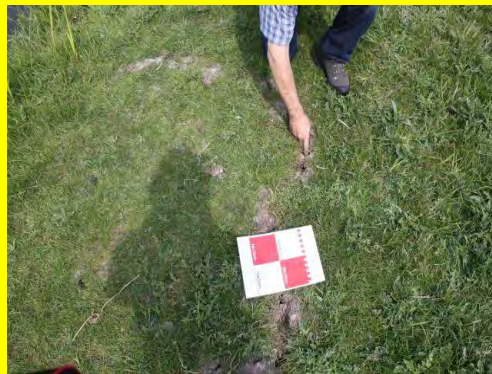
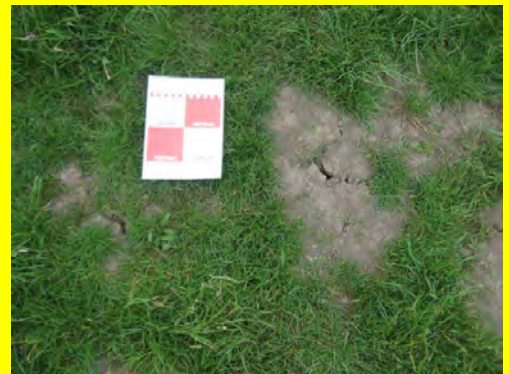
Redelijk

ondiepe scheuren met onregelmatig patroon, geen scherp scheurvlak, breedte kleiner dan 0.01 m

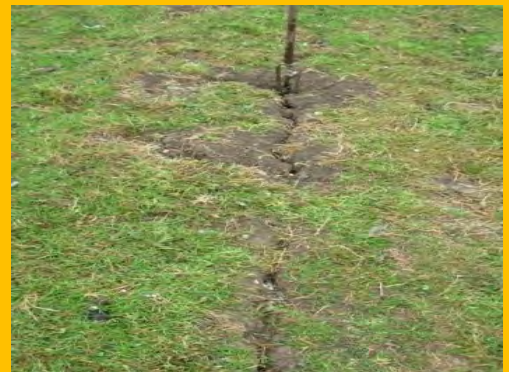
Matig

korte wat diepere scheuren, lengte meer dan 3m en minder dan 6 m en met breedte van meer dan 0,01m en minder dan 0,03 m

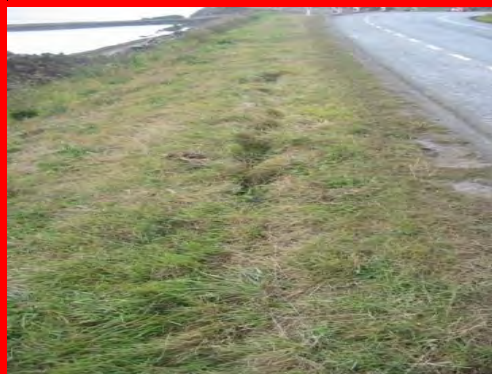
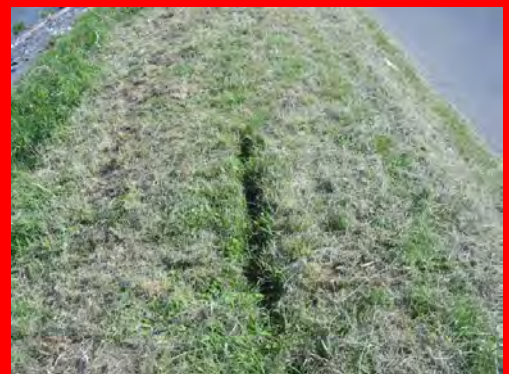
Slecht

doorgaande scheuren van meer dan 6 meter lengte en breder dan 0,03 m of scheuren met een steilrand van 0,05 m of meer

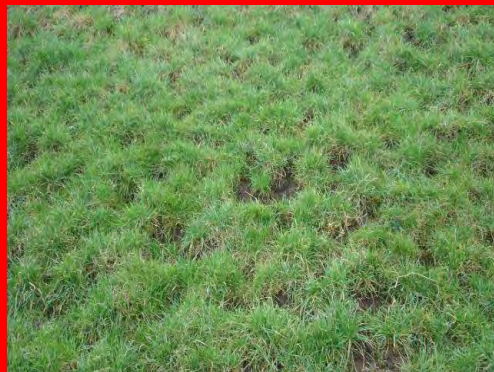
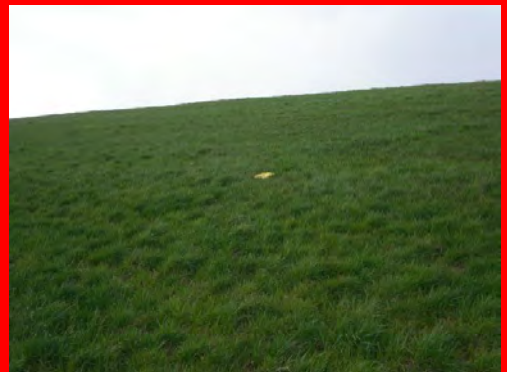
Slecht

minder dan 15 soorten
