SBW Golfverslag en Sterkte Grasbekleding

Fase 5D Evaluatie Zeeland

Opdrachtgever
Rijkswaterstaat
Waterdienst

Rapportnummer Datum
423893/35 v01 Concept december 2008

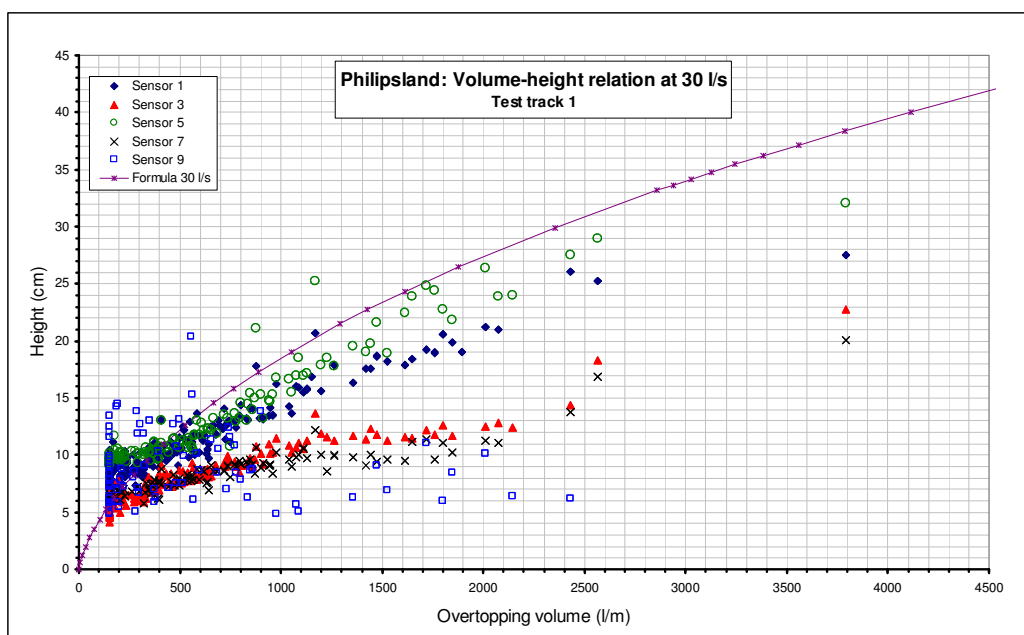
Figuur 3.8a Laagdikte versus overslaand volume voor 30 l/s per meter

De relatie tussen laagdikte en volume is bij 30 l/s per herkenbaar, maar dat is niet het geval bij 50 l/s per m. De oorzaak hiervan is dat de events meestal niet goed zijn te koppelen aan de inputvolumes. Dit vertaalt zich in puntenwolken op willekeurige plekken in de grafieken.

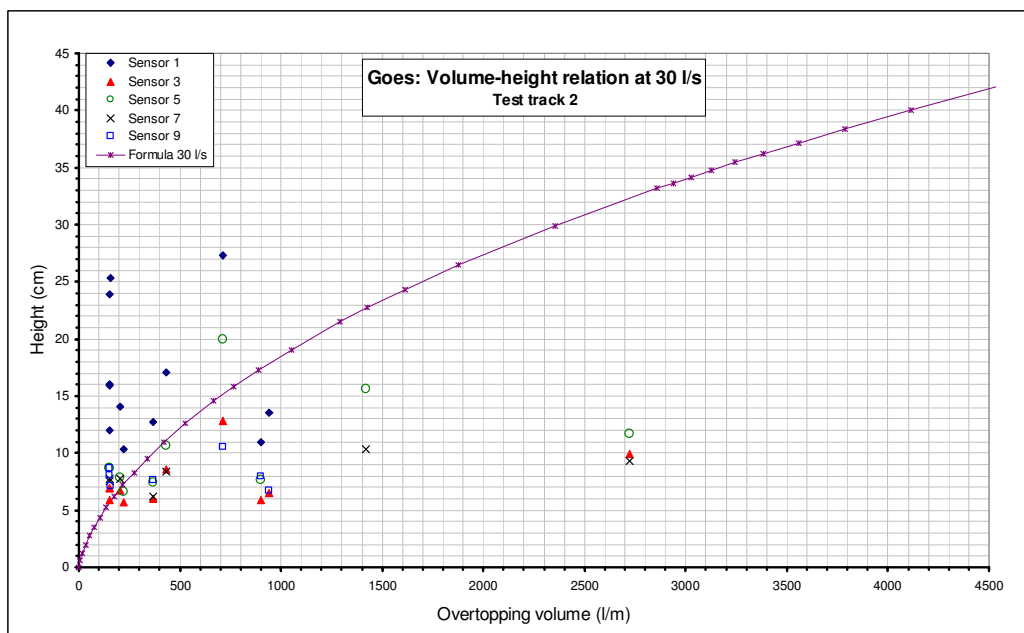
Figuur 3.12a Laagdikte versus overslaand volume voor 30 l/s per meter

Bij 30 l/s per m is geen relatie tussen laagdikte en volume te herkennen. Dat wordt mede veroorzaakt door het geringe aantal beschikbare data. Bij 50 l/s per m lijkt voor sommige sensoren een duidelijk verband aanwezig, maar voor andere sensoren is dat overduidelijk niet het geval. Zoals eerder al opgemerkt is de oorzaak hiervan dat de events meestal niet goed zijn te koppelen aan de inputvolumes. Dit vertaalt zich in puntenwolken op willekeurige plekken in de grafieken.

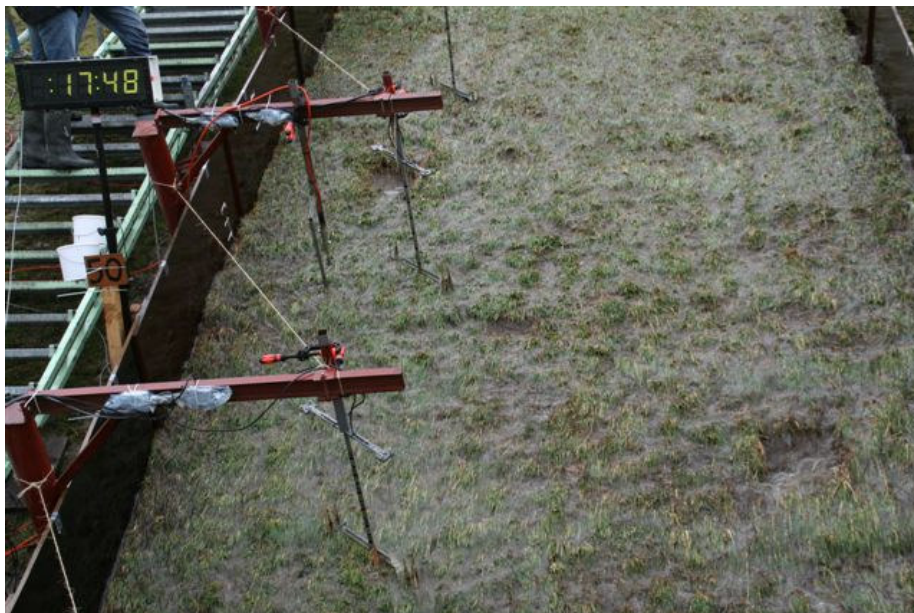
Figuur 4.1 Initiële schade Philipsland bij de start van 50 l/s per m.

Erosie van het gras op het talud is alleen waargenomen op het vak met een grastalud in St.Philipsland. Deze erosie begon direct bij een overslagdebiet van 50 l/s per m. Feitelijk was er sprake van gelijktijdige erosie op twee locaties (zie Figuur 4.1): één ter plaatse van een initiële schade (links op de foto) en één ter plaatse van een oneffenheid (rechts op de foto). De schade ter plaatse van de initiële schade heeft zich gedurende de rest van de proeven nauwelijks uitgebreid, maar de schade ter plaatse van de oneffenheid wel. Door het onregelmatige oppervlak ontstond bij een overslaande golf een golvende waterlaag waardoor de schade zich in benedenwaartse richting uitbreidde en ook verdiepte tot op de onderliggende zandlaag. Op dat moment was er sprake van falen van de bekleding. In Figuur 4.2 staat de eindsituatie.

De waargenomen schade bij de oneffenheid hangt zeer waarschijnlijk samen met die oneffenheden, die voorafgaand aan de proeven ook visueel waren vastgesteld; ook waren rijsporen zichtbaar. Bij een onregelmatig talud is sprake van overgangen van een steiler naar een minder steil deel en vervolgens weer naar een steiler deel. De met hoge snelheid naar beneden komende waterlaag als gevolg van een golfoverslag heeft op de grasbekleding bij een overgang naar een minder steil (of zelfs horizontaal) deel een ander effect dan op het steilere deel. Het is in sterke mate vergelijkbaar met een waterstraal in plaats van een waterlaag die over een vlakke bekleding schiet. Een zelfde mechanisme is eerder ook geconstateerd bij de proeven in Friesland op de overgang van talud naar teen. Voor de volledigheid wordt opgemerkt dat het testvak in St.Philipsland een talud van 1: 2,4 kende. Dit is steiler dan tot nog toe onderzocht, maar voornamelijk is er geen reden dat als oorzaak van de schade aan te merken. Dat geldt ook ten aanzien van de graskwaliteit. Deze is volgens de inventarisatie goed, maar vooraf was visueel de indruk dat de kwaliteit slecht was.

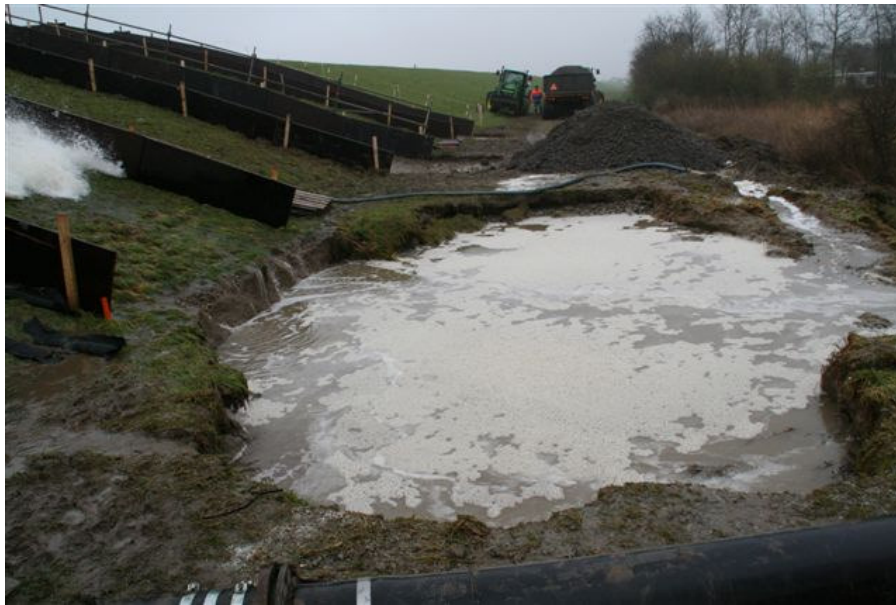
Figuur 4.3 Ontgrondingskuil Kattendijke proefvak 1

horizontale deel dat het daar aanwezige materiaal (In Kattendijke mijnsteen) erodeert en er zich een ontgrondingskuil ontwikkelt. Bij Kattendijke trad al bij 10 l/s per m de eerste schade op die bij hogere debieten sterk toenam tot een kuil in de teen en aangrenzende onderhoudsweg met afmetingen van 15m x 4m en 1m diepte. Op St.Philipsland begon deze schade bij 30 l/s per m. Na het ontstaan van een voldoende diepe ontgrondingskuil met een vrijwel verticale wand aan bovenstroomse (talud) zijde, treedt het mechanisme in werking van erosie in stroomopwaartse richting (zogenaamde headcut erosie). Dit begon in Kattendijke bij 75 l/s per m. Het talud brokkelt langzaam af en het gat wordt steeds groter tot de zandlaag wordt bereikt en sprake is van falen van de bekleding. Figuren 4.3 en 4.4 geven een indruk van de schade bij Kattendijke bij proefvak 1.

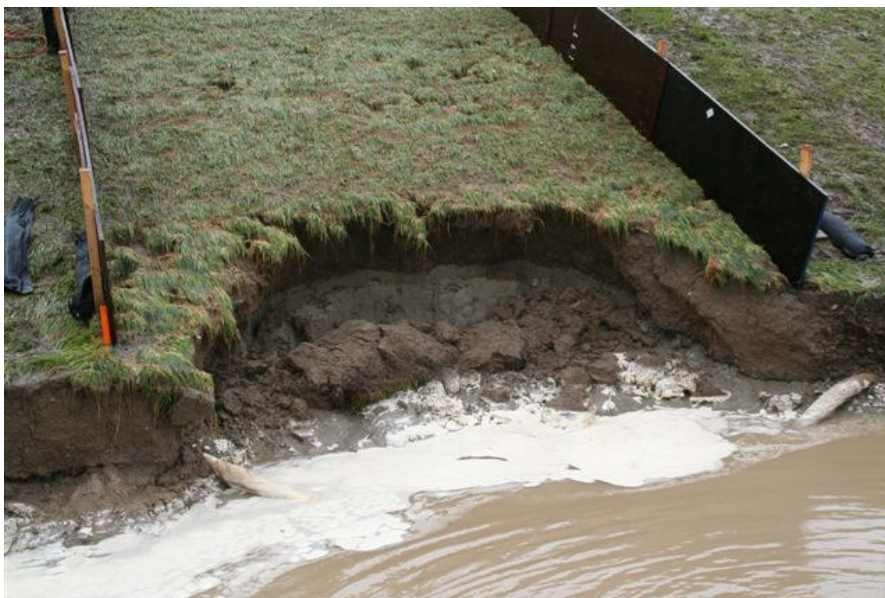
Figuur 4.4 Begin van headcut erosie; Kattendijke proefvak 1

De vierde vorm, headcut erosie of erosie in bovenstroomse richting, is niet geconstateerd op het talud. Daarvoor moet eerst “gewone” schade ontstaan en dat is niet gebeurd. Wel is headcut erosie opgetreden na het ontstaan van de kuil bij de teen.

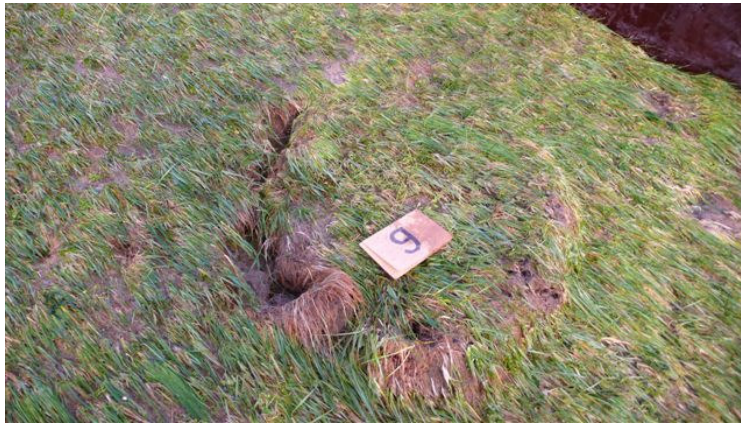
De derde vorm van erosie betreft erosie door of rondom paaltjes in het talud, erosie door molsgaten of mollengangen, en erosie door mestinjectie. Op teststrook 2 in Kattendijke waren al deze ingrediënten voor mogelijk schade aanwezig. Echter, op basis van de proeven kan worden geconcludeerd dat het niet leidt tot schade. De Figuren 4.5 tot 4.7 geven een beeld van de schade.

Figuur 4.5 Kattendijke; proefvak 2 na 2 uur met 50 l/s per m. De paal was er uit geslagen en een grasplag is opgedrukt en enigszins verschoven in benedenwaartse richting.

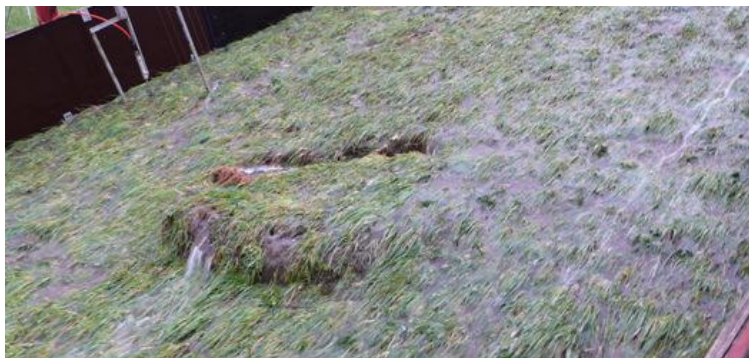
Figuur 4.6 Kattendijke; proefvak 2 na voortzetten met 50 l/s per m. Verwachting was dat de grasplag er afgespoeld zou worden bij een grote golf.

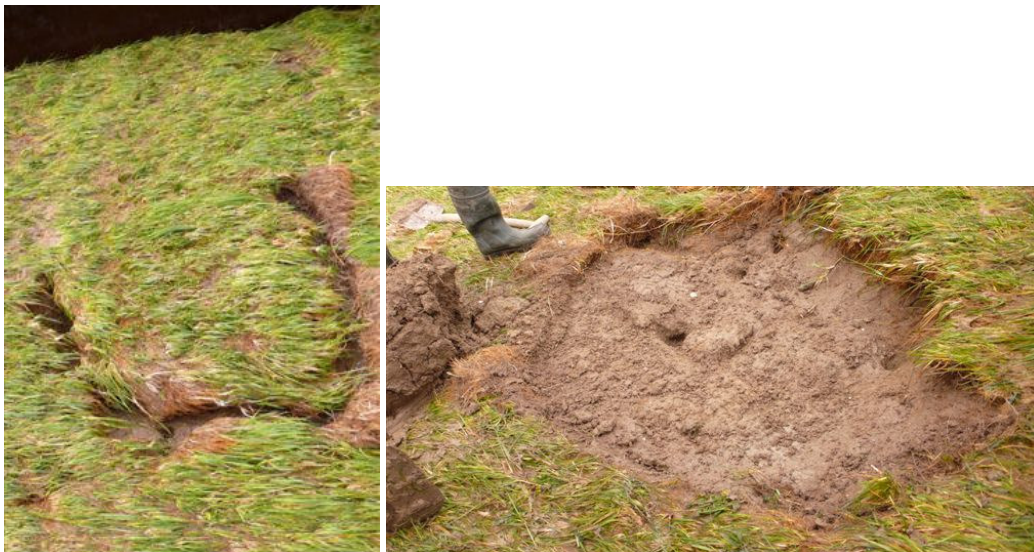
Figuur 4.7 Uiteindelijk resultaat; Kattendijke, proefvak 2 na 50 l/s per m. Gedurende de proeven erodeerde de klei onder de plag, maar deze bleef zelf wel liggen. Na de proef is de plag afgegraven (rechts) en bleken daaronder diverse mollengaten te zitten.

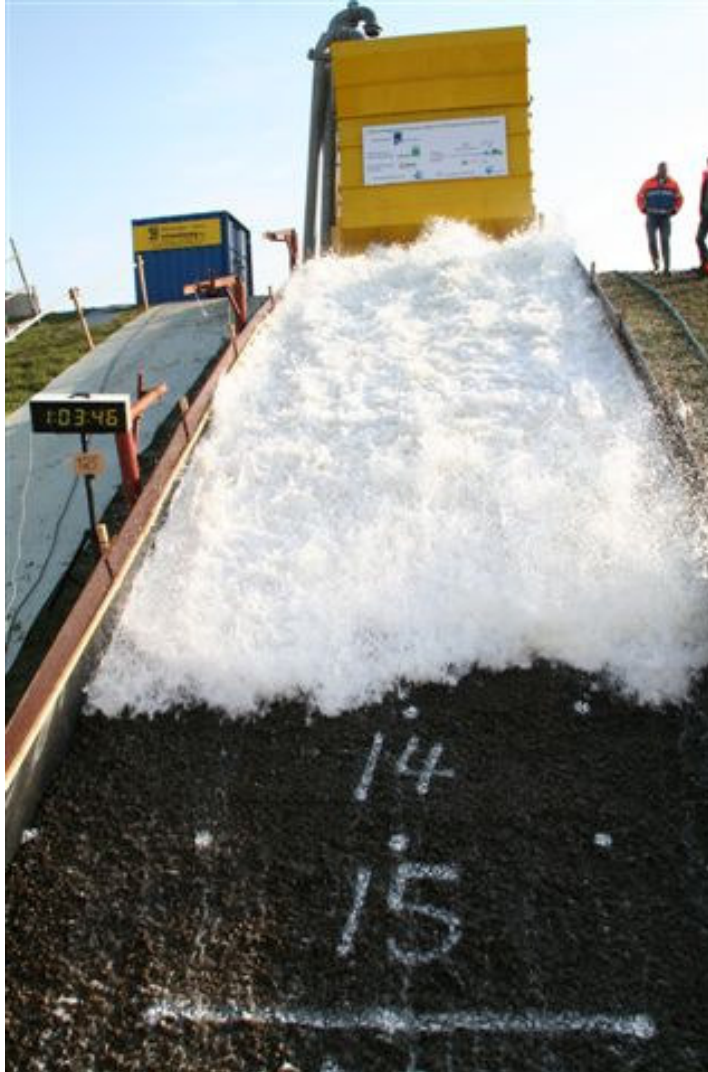
Figuur 4.9 Proef op Elastocoast, Kattendijke

Analoog kan een berekening worden gemaakt zoals voor gras in voorgaande paragraaf. Voor de kritieke waarde voor de materialen Elastocoast en Osa moet dan een andere waarde worden gekozen dan die 4,5 m/s voor gras. Die is echter niet bekend. Wel is bekend uit onderzoek in Duitsland (zie: Römisch "Strömungsstabilität vergossener Steinschüttungen", Wasserwirtschaft 90, 2000) dat aaneengekitte loskorrelige materialen, afhankelijk van de hoeveelheid mortel, stroomsnelheden tot 7 à 8 m/s kunnen weerstaan zonder schade. Hogere stroomsnelheden konden destijds in het laboratorium tijdens de experimenten niet worden gerealiseerd, dus is niet bekend waar de bovengrens ligt.

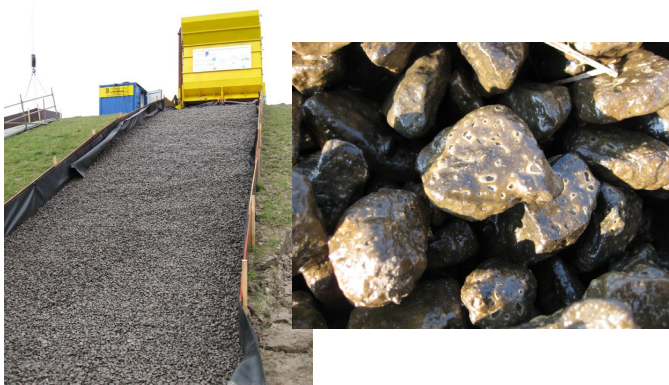
Elastocoast® is een mengsel van stenen en polyurethaan (kunststof). Door deze polyurethaan te mengen met granulaat wordt een permanente elastische verbinding met steen aangegaan. Behalve elastisch is het dijkbekledingsmiddel Elastocoast® net als open steenasfalt poreus, waardoor overdruk en daarmee beschadiging van de bekleding klein is. Het vloeibare, uit twee componenten bestaande polyurethaan is op locatie geroerd en gemengd met granulaat, waarna een laag van circa 15 cm dik is aangebracht op het talud (zie Figuur 2-6).

Figuur 2-6 Elastocoast®

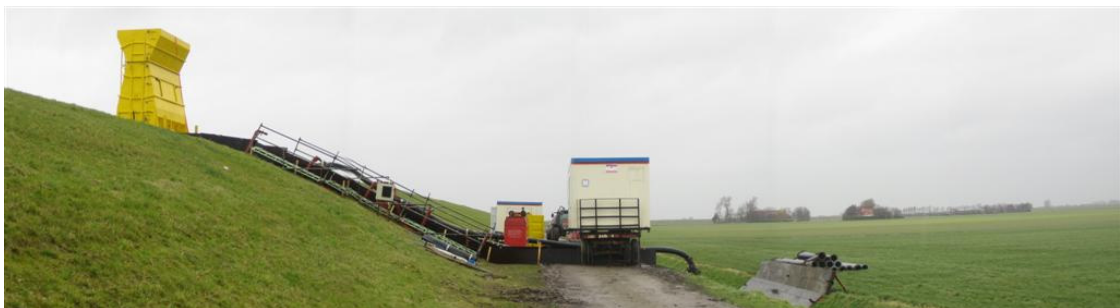
Aan weerskanten van het 4 meter brede proefvak zijn voor het geleiden van het water schotten bevestigd aan een palenrij. Om randeffecten te voorkomen zijn de geleideschotten aan de binnenzijde van de palenrij bevestigd. Om het talud enigszins toegankelijk te houden is aan de buitenzijde van deze geleideschotten een bordes geplaatst. Omdat het talud van de locatie op St. Philipsland steil was (1:2,5) is hier een trap geplaatst.

Figuur 2-8 Impressie proefopstelling St. Philipsland

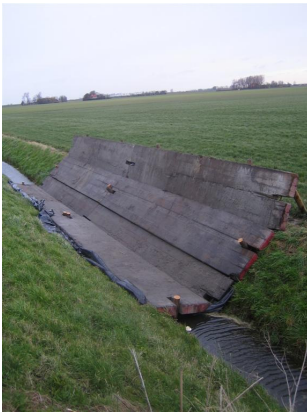
Ter bescherming van het talud van de sloot en het achterliggende akkerland zijn op St. Philipsland draglineschotten geplaatst (zie Figuur 2-9).

Figuur 2-9 Draglineschotten ter bescherming van het talud (St. Philipsland)

Om de oevers van de dijksloot bij Sint Philipsland tegen het snel terugstromende water uit de simulator te beschermen, zijn op de bodem en tegenoverliggende oever draglineschotten op geotextiel geplaatst. Bovendien is met die schotten het vrijboord aan de kant van het weiland verhoogd om overslag te voorkomen. Dit heeft goed gewerkt. Tevens is de smalle berm tussen weg en de sloot beschermd met een dik kunststof folie en kunststof rijplaten. De rijplaten zijn op het folie geplaatst om de folie op zijn plaats te houden. Dankzij deze constructie is er geen grote schade, en daarmee instabiliteit van het weglichaam, aan de berm opgetreden. Een dergelijke bescherming heeft, hoewel het vrij veel inspanning heeft gekost, redelijk goed gewerkt. Waarschijnlijk is toepassing van stalen i.p.v. kunststof rijplaten meer effectief (minder flexibel en zwaarder), doch minder handelbaar. De pompomping was ter bescherming van de slootbodempomping en om ondermijning van de pompfundatie zelf te voorkomen op een rijplaat geplaatst.

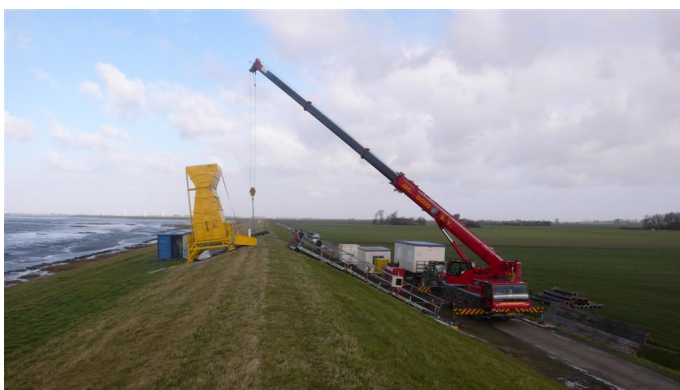
De proeven zijn uitgevoerd in de periode medio maart – april 2008. In Figuur 2-9 is een tijdschema van de werkelijke uitvoering van de proeven op de Zeeuwse dijken weergegeven. Nadat de proeven op een proefstrook waren uitgevoerd werd de gehele proefopstelling verplaatst naar de volgende proefstrook. In totaal is de simulator vier keer verplaatst. Eén keer na afronding van de proeven op St. Philipsland, en 3 keer op Zuid Beveland naar de volgende proefstrook. Vervolgens is de gehele proefopstelling afgebroken en afgevoerd. Voor het verplaatsen van de proefopstelling is gebruik gemaakt van een telescoopkraan (zie Figuur 2-10).

Figuur 2-9 Plaatsen simulator met behulp van een telescoopkraan (St. Philipsland)

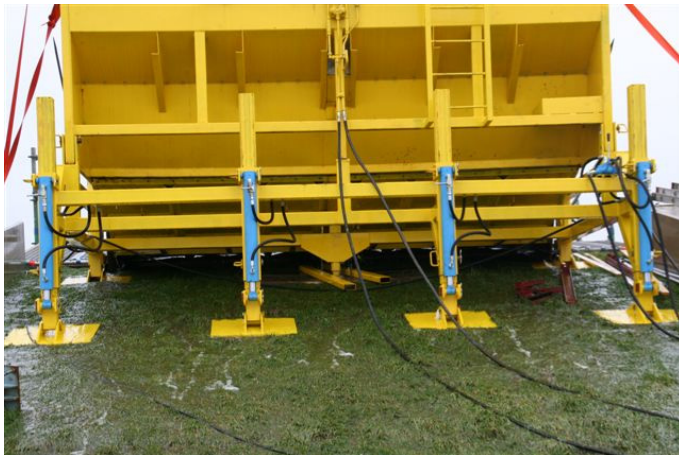
De simulator moest dus op het buitentalud worden opgebouwd, waardoor een aangepast stalen onderstel nodig was. Normaal vervoer van de simulator over de weg blijft hierbij mogelijk. Omdat ook de simulator wel eens een beetje verzakte, soms ook scheef, is dit onderstel zo ontworpen dat middels hydraulische cilinders op de poten heel gemakkelijk de simulator weer precies verticaal kon worden gesteld, zie Figuur 3-8.

Figuur 3-8 De simulator van achteren gezien, met het onderstel en de hydraulisch verstelbare poten.

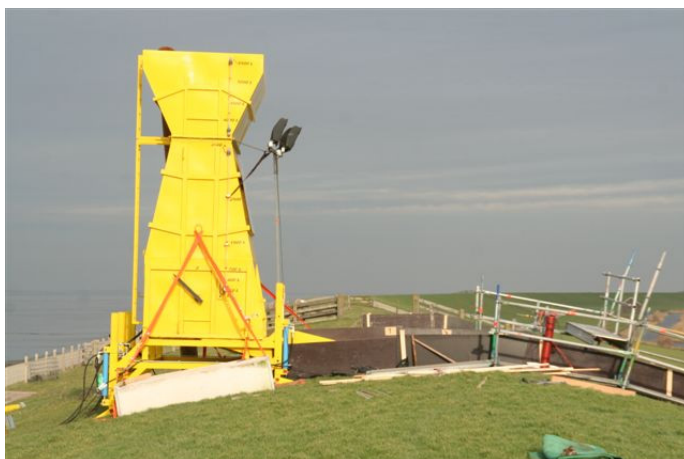
Naast het meenemen van de kruin is de simulator groter gemaakt door middel van een opzetstuk. Met een extra capaciteit van $2 \text{ m}^3/\text{m}$ (totale capaciteit $5,5 \text{ m}^3/\text{m}$ en 22 m^3 voor 4 m breedte) kunnen simulaties worden uitgevoerd tot circa 75 l/s per m. Dit is het maximum dat met een opzetstuk kan worden bereikt met betrekking tot de grootste golven die nodig zijn. Met een apart opzetstuk is de simulator tijdens vervoer niet groter. Figuur 3-9 geeft de simulator met opzetbak, apart onderstel en de verlengde geleideconstructie, zoals deze op de Boonweg stond.

Figuur 3-9 Zijaanzicht van de vergrootte simulator in Friesland. De simulator staat op een apart onderstel wat met hydrauliek eenvoudig is te verstellen.

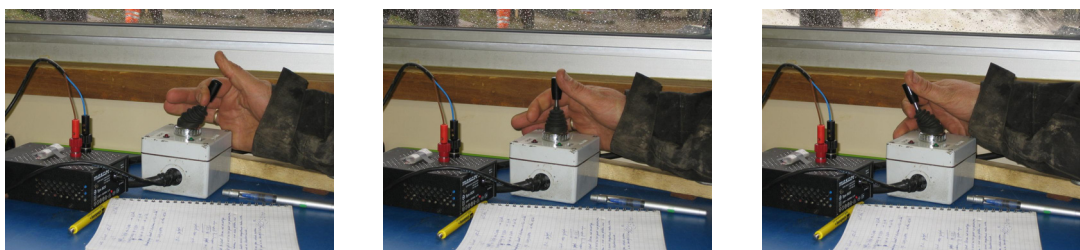
De bediening van de simulator bestaat uit het hydraulisch openen en sluiten van de klep vanuit de meetcabine met een joystick (zie Figuur 3-10). Doormiddel van een led op de joystick kan gekeken worden of de klep open (groen licht) of dicht (rood licht) is. Middels een elektrische schakelaar (microswitch) wordt een elektrisch signaal gegeven of de klep dicht of open is.

Figuur 3-10 Bediening van de simulator middels hydrauliek en een joystick (open – dicht)

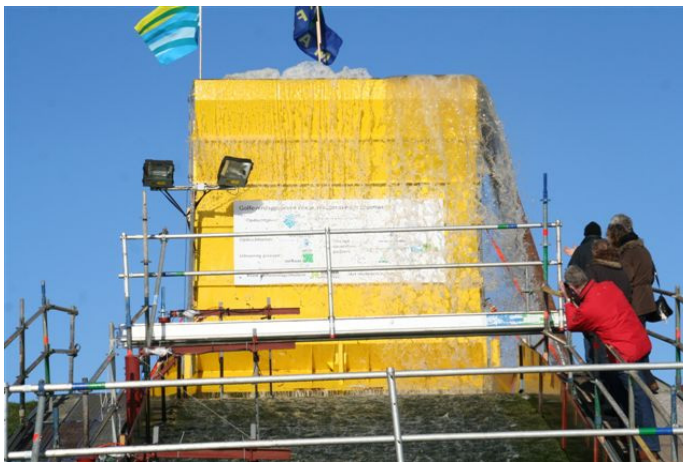
Figuur 3-11 geeft het moment waarop de golfoverslagsimulator tot boven de 22 m^3 is gevuld. Figuur 3-12 geeft een idee van het gebeuren als deze 22 m^3 in enkele seconden op het binnentalud van de Boonweg wordt losgelaten.

Figuur 3.11 De golfoverslagsimulator gevuld met meer dan 22 m^3 water.

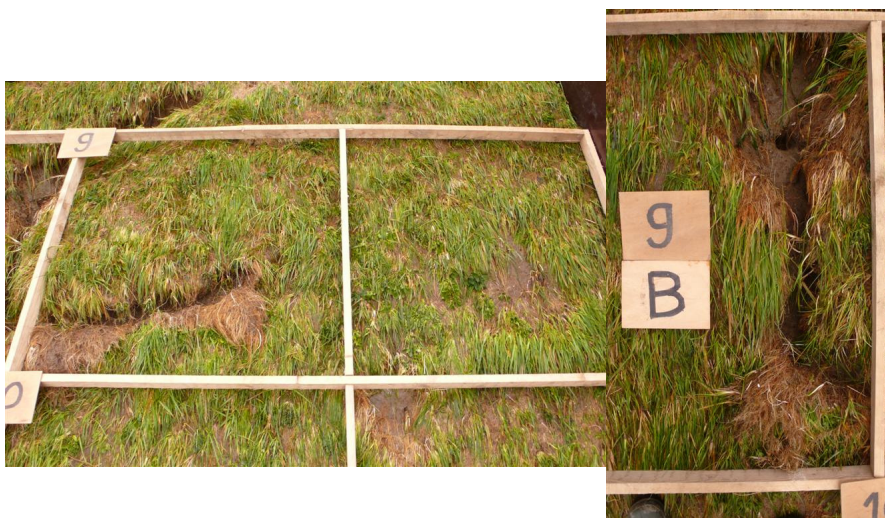
In de regel zijn na elke sessie van 2 uur (met uitzondering van de proeven met 0,1 en 1 l/s per m) met behulp van het raster detailfoto's van de schadebeelden (indien aanwezig) gemaakt (zie Figuur 6-1). Aangezien in de meeste gevallen kleinschalige erosie heeft plaatsgevonden zijn voor een aantal gevallen ook de karakteristieken (afmetingen, e.d.) van het schadebeeld genoteerd.

Figuur 6-1 Voorbeeld referentie- + detailfoto (Kattendijke)

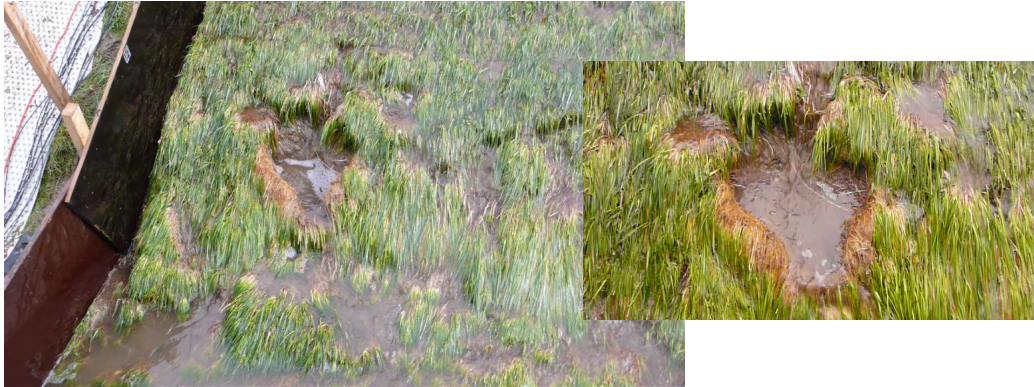
Gedurende de proeven met 30 l/s per m ontstond linksonder aan het talud, net boven de teen en ter plaatse van de eerste injectorsnede een gat dat langzaam in omvang toenam (zie Figuur 9-1).

Figuur 9-1 Erosie linksonder op het talud

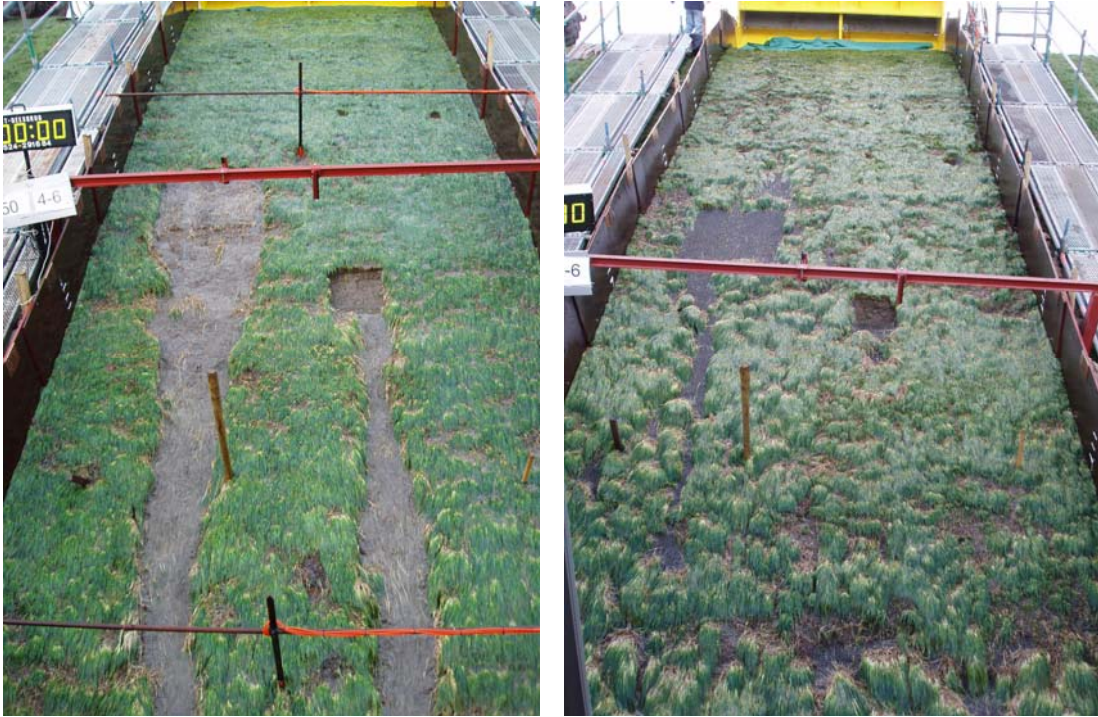
Figuur B1. Eindresultaat Delfzijl. Links de normale dijk na aanbrengen van beschadigingen (1x1x0,05 m; 0,4x0,4x0,15 m; bovenin 2 gaten 0,15x0,15x0,15 m; drie palen in talud) en na 6 uur met 50 l/s per m. Rechts de versterkte SGR-sectie, waarbij geen geulvorming optreedt (op het gewone dijkvak wel).

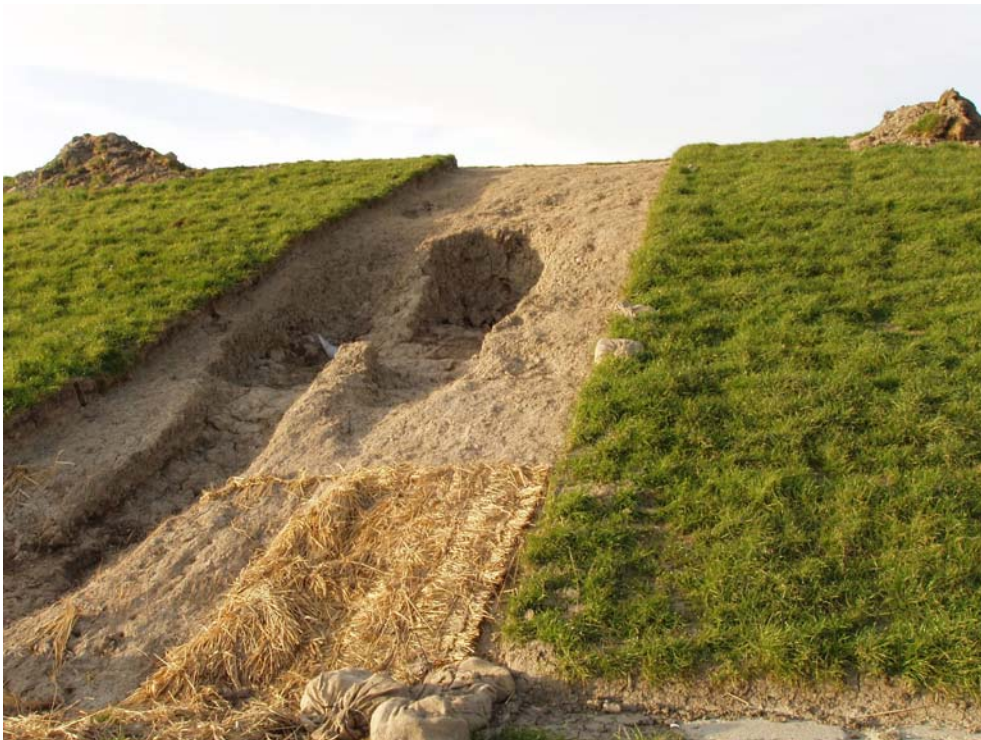
Figuur B2. Eindresultaat Delfzijl. Kale kleidijk (0,2 m grasbedekking weg gehaald). Debieten van 1; 5; en 10 l/s per m gedurende elk 6 uur. Erosie bij elke proef, bij het grootste gat uiteindelijk uitmondend in head cut erosie (horizontaal deel met verticaal talud; verticaal talud brokkelt af en het gat vergroot zich naar boven).

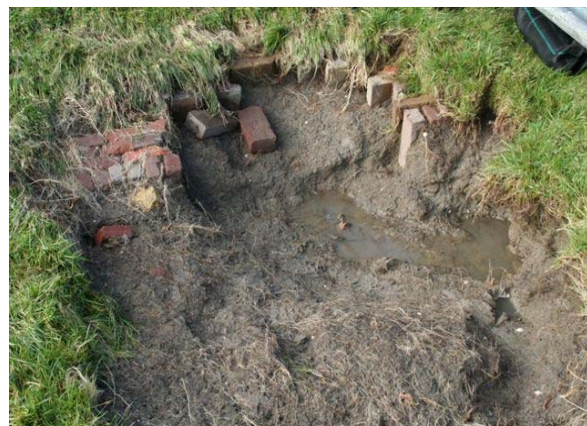
Figuur B4. Eindresultaat Boonweg; tweede sectie. Beheer: tweemaal beweiden, tweemaal hooien en geen stikstof gedurende 17 jaar. Geen schade talud na 75 l/s per m. In laatste uur van 75 l/s per m beschadiging aan de teen (klinkerpaadje, zie foto rechts).

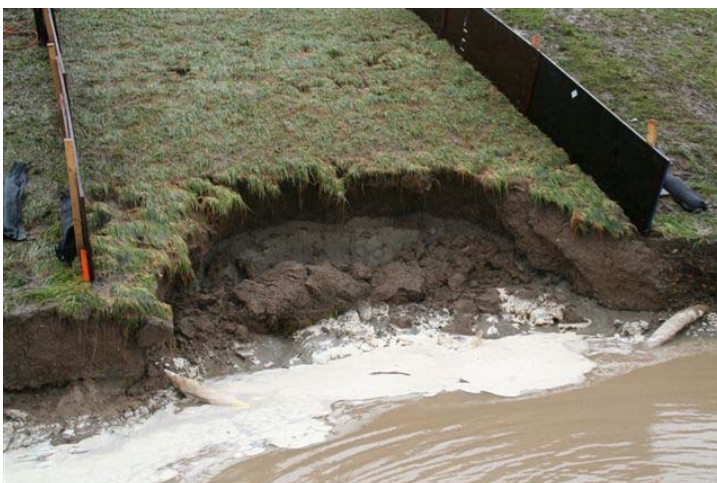
Figuur B21. Eindresultaat Kattendijke, sectie 1. Proef 75 l/s per m gestopt na 5 uur en 40 minuten. Het gat in de onderhoudsweg had het talud bereikt en kroop omhoog langs het talud (head cut erosie). De zandkern was ook hier duidelijk bereikt en de schadeontwikkeling ging vlak voor het stoppen van de proef erg snel. Het talud zelf heeft echter geen wezenlijk schade ondervonden.

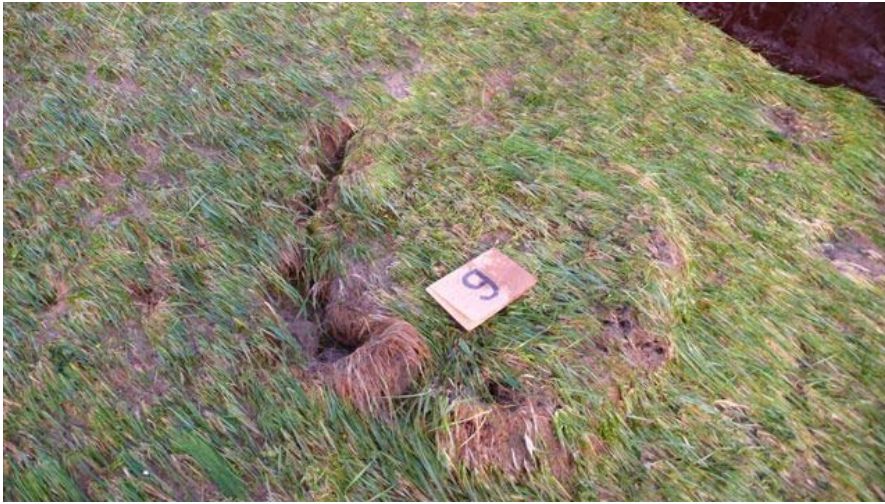
Figuur B25. Kattendijke; sectie 2, na 2 uur van 50 l/s per m. De paal op het talud werd eruit geslagen. Deze paal stond verticaal (dus niet loodrecht op het talud), 30 cm diep, en door de overslaande golf werd een moot klei met gras omhoog gedrukt en iets naar beneden.

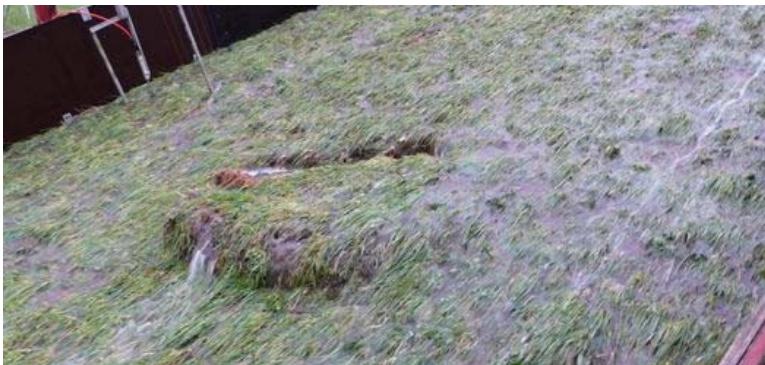
Figuur B26. Kattendijke; sectie 2, bij doorzetten proef 50 l/s per m na initiële schade door uitgeslagen paal. De verwachting was dat de plag eruit zou slaan.

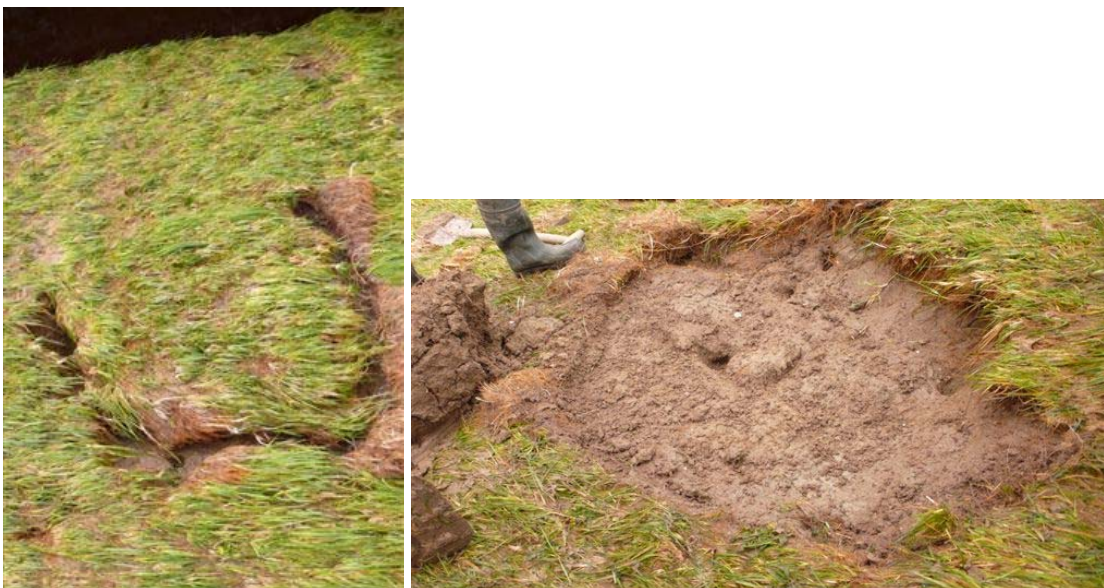
Figuur B27. Eindresultaat Kattendijke; sectie 2, na 50 l/s per m. Uiteindelijk werd klei onder de plag geërodeerd, maar zat de plag voldoende vast om er niet uit te slaan. Uiteindelijk zakte de plag na erosie van klei naar beneden en kwam weer gelijk met het talud te liggen. Rechts na uitgraving (dus niet ontstaan door de proef!). De paal was precies in een stelsel van mollengangen gezet, die wel 50 cm diep gingen.

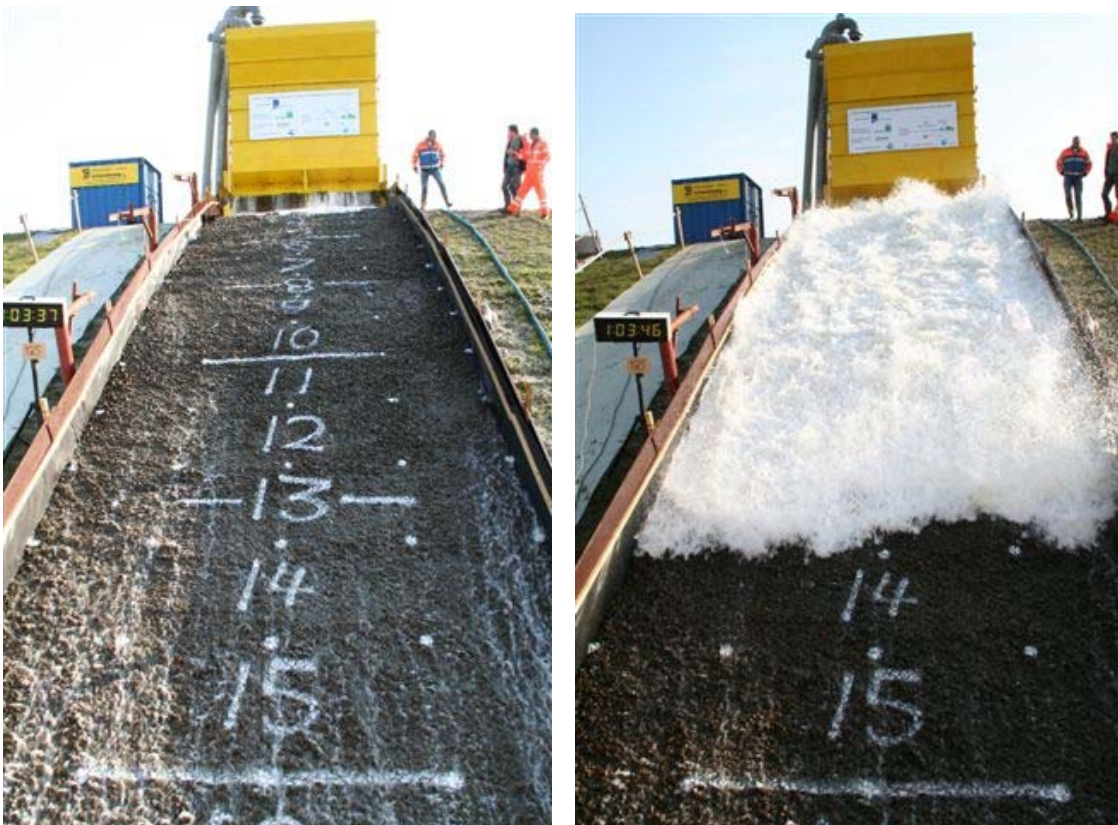
Figuur B30. Kattendijke, laatste proef op elastocoast. Met twee extra pompen werd een overslagdebiet gehaald van 125 l/s per m. Hierbij moet worden bedacht dat overslagvolumes groter dan 5,5 m³ per m niet konden worden gesimuleerd (maximum inhoud van de simulator). Bij 125 l/s per m komen gedurende 2 uur 10 overslagen voor die groter zijn, 4 daarvan groter dan 7 m³ per m. Zowel de elastocoast als de open asfaltbeton gaven geen schade te zien.

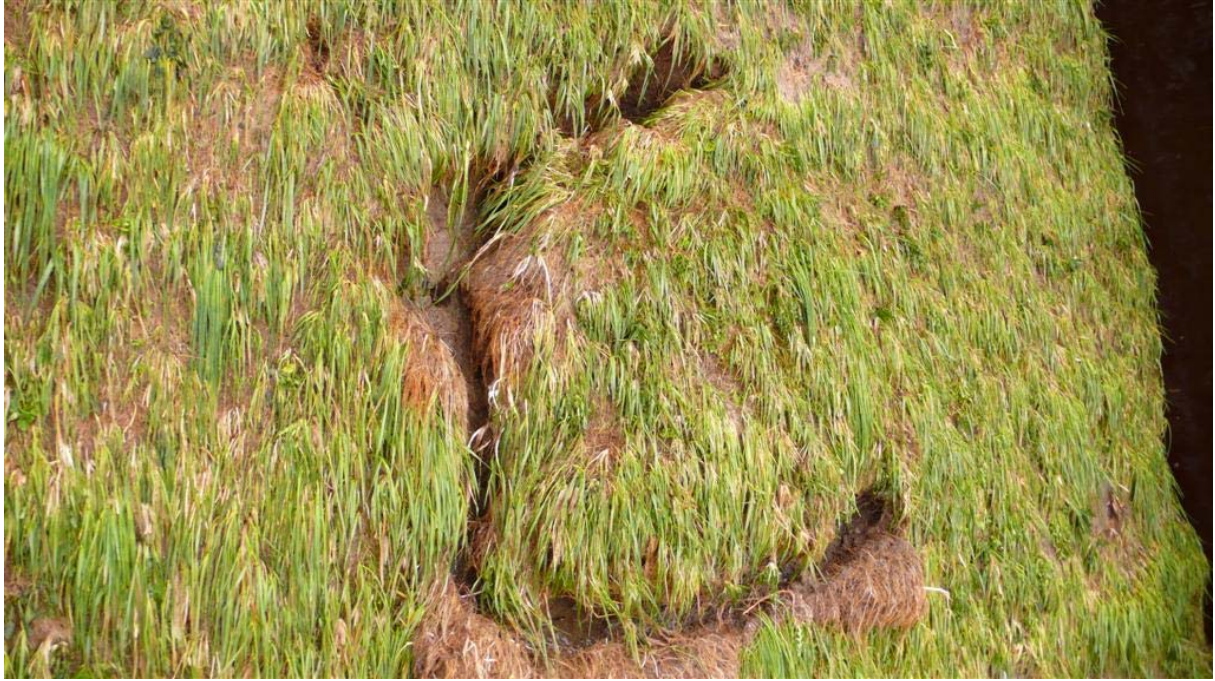
Foto F-16 Ondanks het feit dat klei onder de moot erodeerde, zat de moot voldoende vast om er niet door de golven uitgeslagen te worden. De moot zakte uiteindelijk na erosie van de klei weer langzaam in en stroomde het water weer over het talud zonder verder schade te veroorzaken.

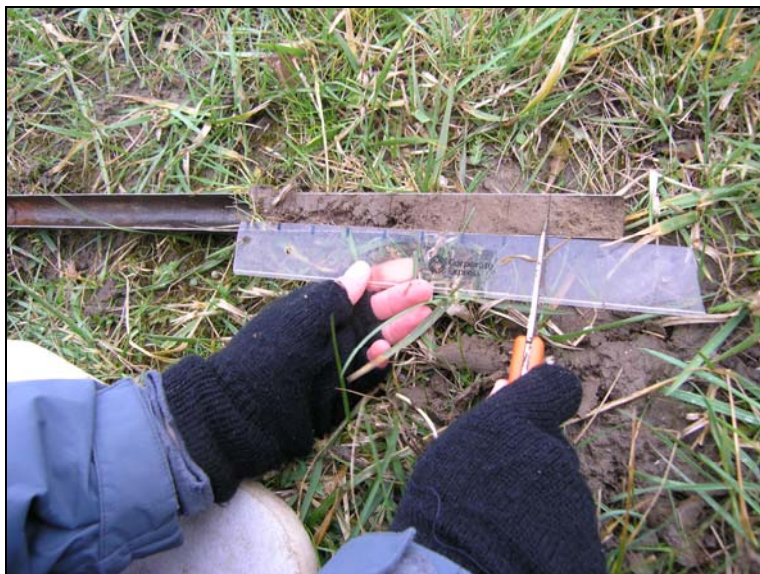
De doorworteling is op twee verschillende tijdstippen bepaald: in februari en in maart 2008. Per proefvak zijn vier wortelmonsters gestoken met een gutsboor van drie cm in diameter. De bovenste 20 cm van de monsters zijn opgedeeld in stukken van 2,5 cm (foto 3). In elk stukje is het aantal wortels geschat. Het aantal wortels geeft aan in welke categorie de worteldichtheid van het betreffende stuk valt.

Foto 3: 'Handmethode'; de bovenste 20 cm van de wortelmonsters worden opgedeeld in stukken van 2,5 cm

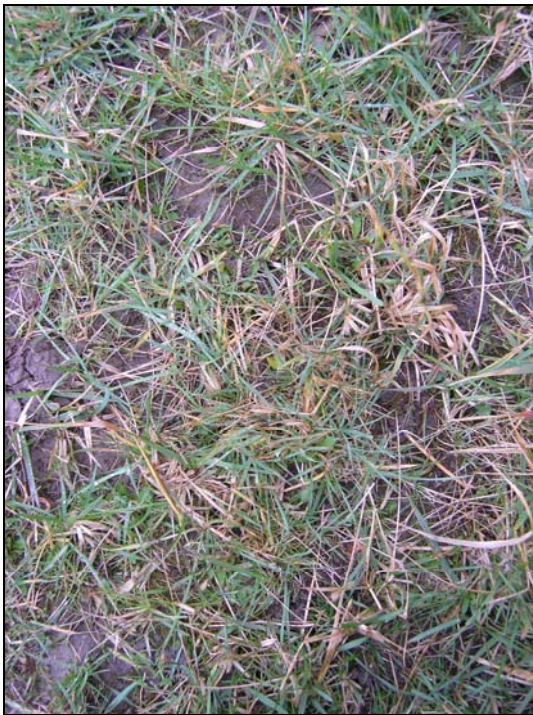
Foto 4: Open plekken in het proefvak bij Wilhelminapolder, Zeeland, februari 2008

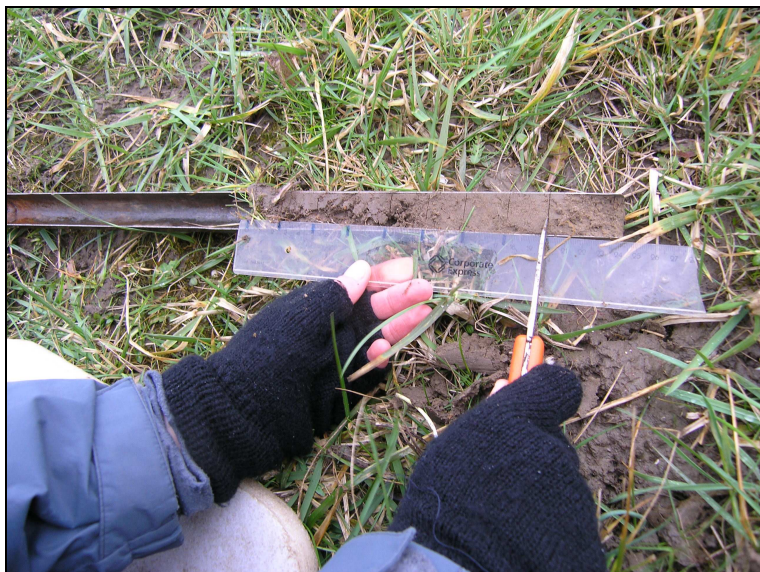
De doorworteling is op twee verschillende tijdstippen bepaald: in februari en in maart 2008. Per proefvak zijn vier wortelmonsters gestoken met een gutsboor van drie cm in diameter. De bovenste 20 cm van de monsters zijn opgedeeld in stukken van 2,5 cm (foto 3). In elk stukje is het aantal wortels geschat. Het aantal wortels geeft aan in welke categorie de worteldichtheid van het betreffende stuk valt.

Foto 3: 'Handmethode'; de bovenste 20 cm van de wortelmonsters worden opgedeeld in stukken van 2,5 cm

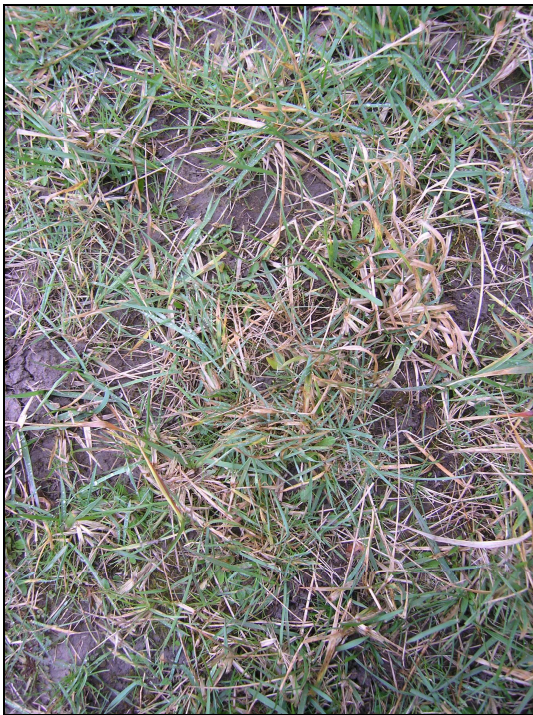
Foto 4: Open plekken in het proefvak bij Wilhelminapolder, Zeeland, februari 2008
