Golfoverslag en Sterkte Grasbekleding

Fase 1D Evaluatie Delfzijl

Ons kenmerk
CO-423891.0035

Opgesteld in opdracht van
Rijkswaterstaat Waterdienst

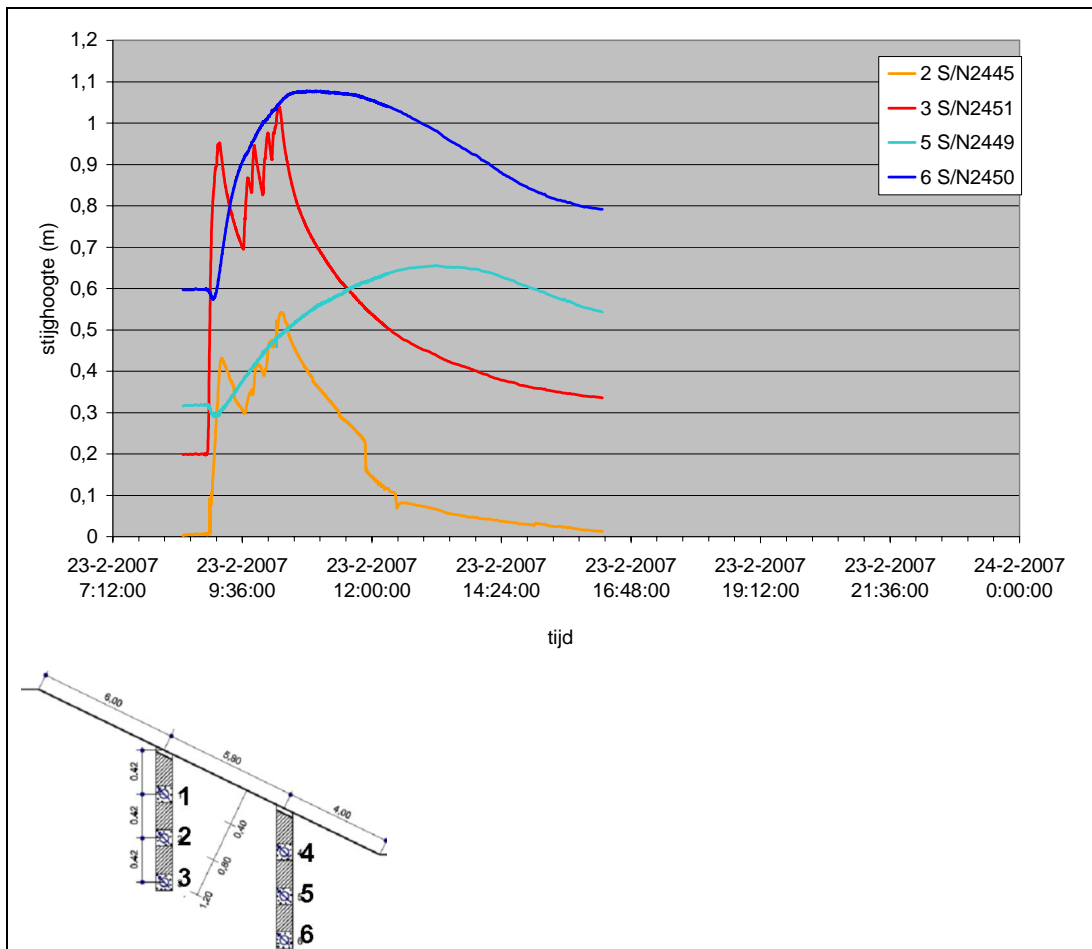
Figuur 3.3 Overslagdebiet 0,1 l/s per m

De opnemers bovenaan het talud reageren snel en lijken te reageren op individuele overslagvolumes. De opnemers onderaan het talud reageren trager. Ook na afloop van de proef loopt de druk in de onderste opnemers nog op. Volledige verzadiging van de toplaag wordt tijdens de proef niet bereikt. Indien het proefprogramma niet was ingekort van 6 uur naar 36 minuten, dan wordt verwacht dat de verzadiging nog geringer zou zijn.

Op 1 maart is een overslagdebiet van 0,1 l/s per m gesimuleerd. Het programma van 6 uur is ingekort tot een totale tijdsduur van circa 36 minuten door het pompdebiet te verhogen tot 1 l/s per m. In feite is de hoeveelheid water gelijk aan 6 uur met 0,1 l/s per m, maar is dit 10 maal zo snel over de dijk gestroomd. Het betreffen 9 overslaande golven, die nu een tussenpoos hadden van orde 5 minuten, terwijl dit in werkelijkheid 40 minuten zou zijn.

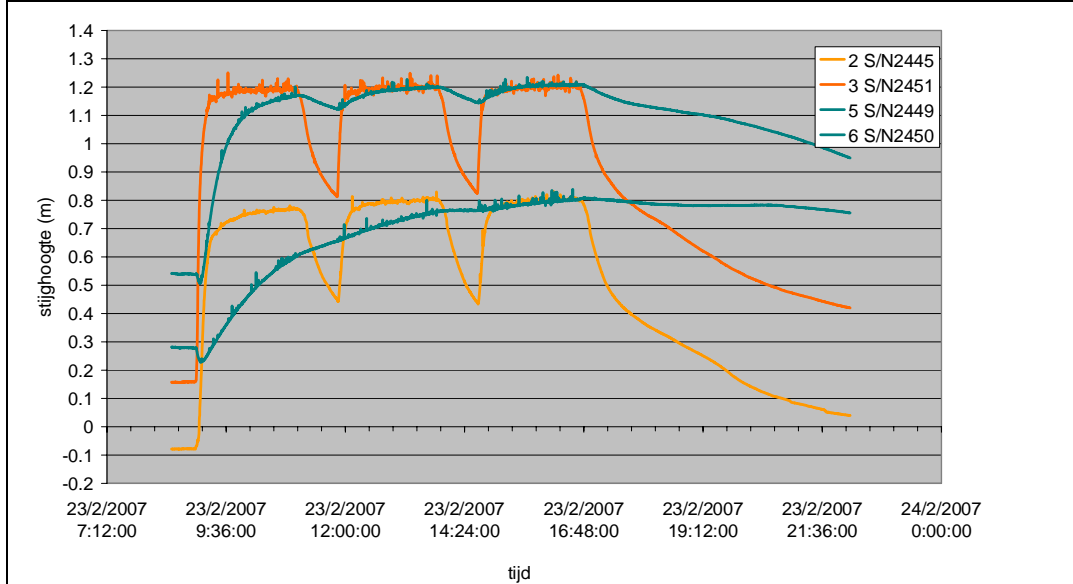
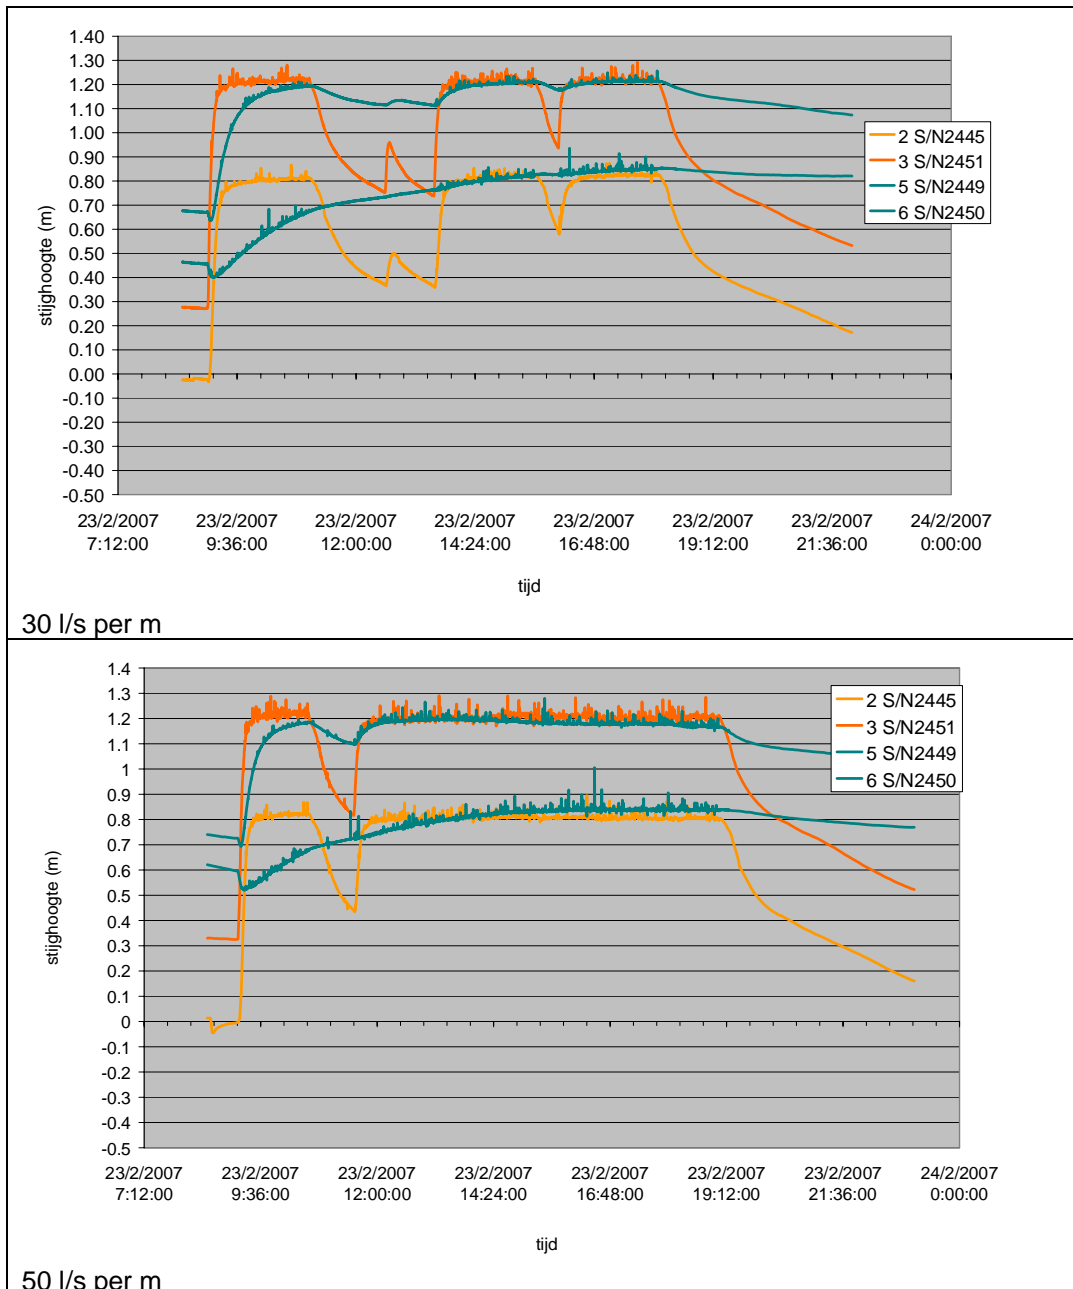
Afwijkend zijn de metingen van korte pieken op het signaal wat waarschijnlijk wordt veroorzaakt door de waterlaagdiktes op het talud. De meetfrequentie van de opnemers is niet voldoende geweest om een goed beeld te krijgen van de druk gedurende een overslagvolume. De pieken in de drukhoogte zijn in de orde van 0,05 m met een enkele uitschieter tot 0,15 m.

Figuur 3.7 Overslagdebiet van 10, 20, 30 en 50 l/s per m

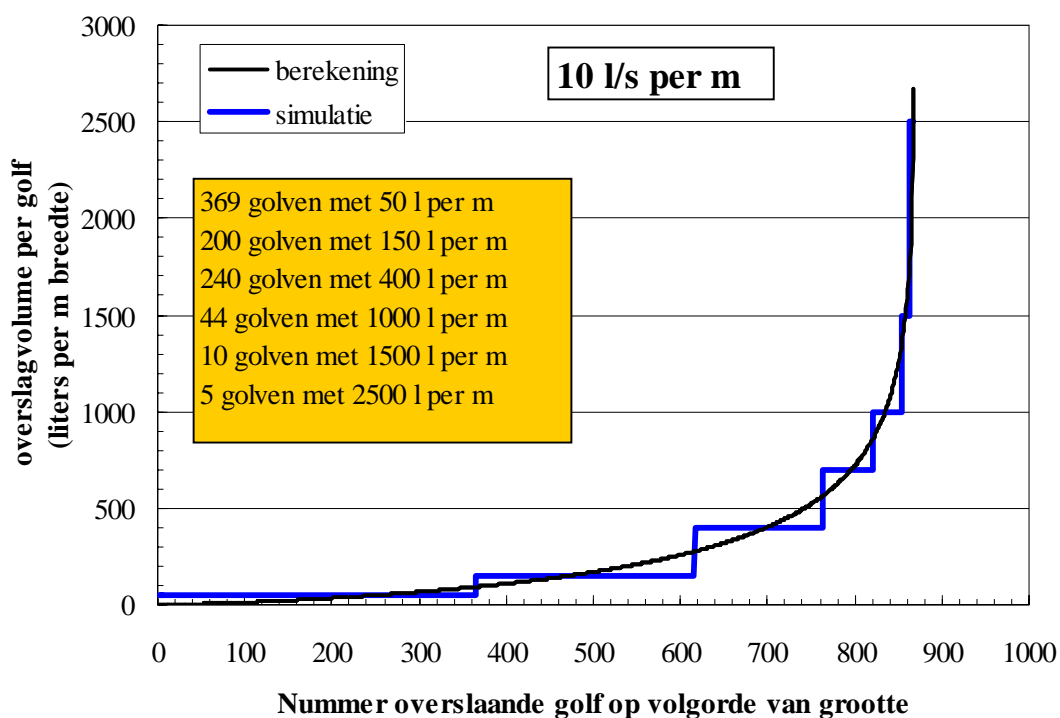
Figuur 4.1 Verdeling van overslaande volumes bij een overslagdebiet van 10 l/s per m en de modellering in vaste volumes door de golfoverslagsimulator.

Bij het ontwikkelen en ontwerpen van de golfoverslagsimulator werd er van uit gegaan dat het produceren van "vaste overslagvolumes" gemakkelijker zou zijn dan het precies volgen van een verdeling van overslagvolumes. Figuur 4.1 geeft een voorbeeld van de opzet die is gevolgd. In de figuur wordt de feitelijke verdeling gegeven van de overslagvolumes die horen bij een golfoverslagdebiet van 10 l/s per m. Dit is een vloeiend verloop met veel kleine overslagvolumes (ongeveer 750 volumes zijn kleiner dan 500 l per m) en een klein aantal veel grotere volumes tot 2700 l per m als maximum. De modellering gebeurde door random kleinere en grotere volumes los te laten volgens de verdeling, maar wel met vaste volumes van 50, 150, 400, 700, 1000, 1500, 2500 en als maximum 3500 l per m. Dit geeft het geblokte verloop in figuur 4.1. De voornaamste reden voor deze opzet was dat niet bekend was of een nauwkeurig en constant debiet in de simulator kon worden gepompt en dat sturing visueel zou moeten plaatsvinden op het werkelijke volume in de bak van de simulator. Daartoe zijn aan beide zijden van de simulator ook maatbuizen aangebracht.

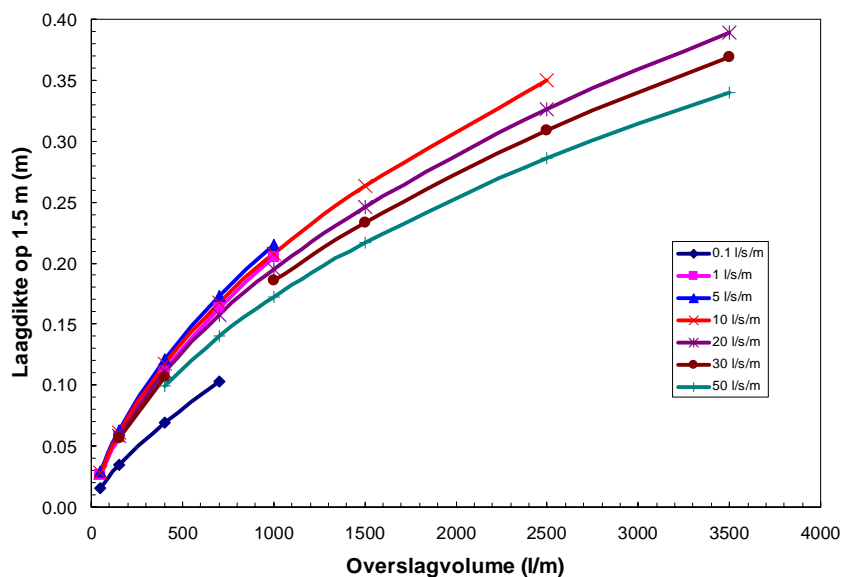
Figuur 4.2 Maximale laagdiktes op 1,5 m vanaf de kruinlijn als functie van het overslagvolume

Figuren 4.2-4.4 geven de maximale laagdiktes, snelheden en de overslagtijd als functie het overslaand volume, zoals deze in de proeven bij Delfzijl zijn toegepast, en zoals berekend met formules 4.1-4.6 op een afstand van 1,5 m vanaf de buitenkruinlijn. De waarden zijn ook gegeven in tabellen 4.2-4.8. De uitgangssituatie is een golfhoogte van 2 m, een piekperiode van 5,7 s, een gemiddelde periode van 4,7 s, een buitentalud 1:4 en een stormduur van 6 uur.

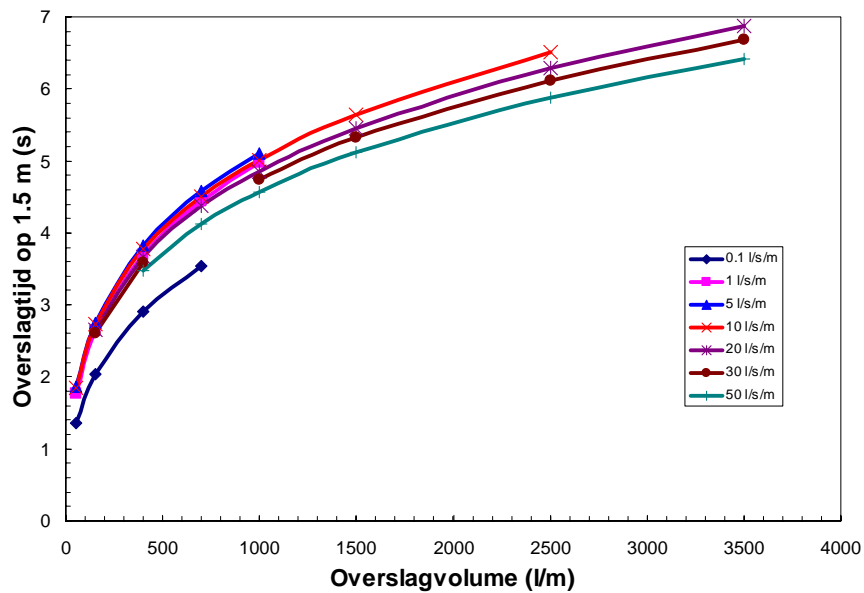
Figuur 4.4 Overslagtijden op 1,5 m vanaf de kruinlijn als functie van het overslagvolume

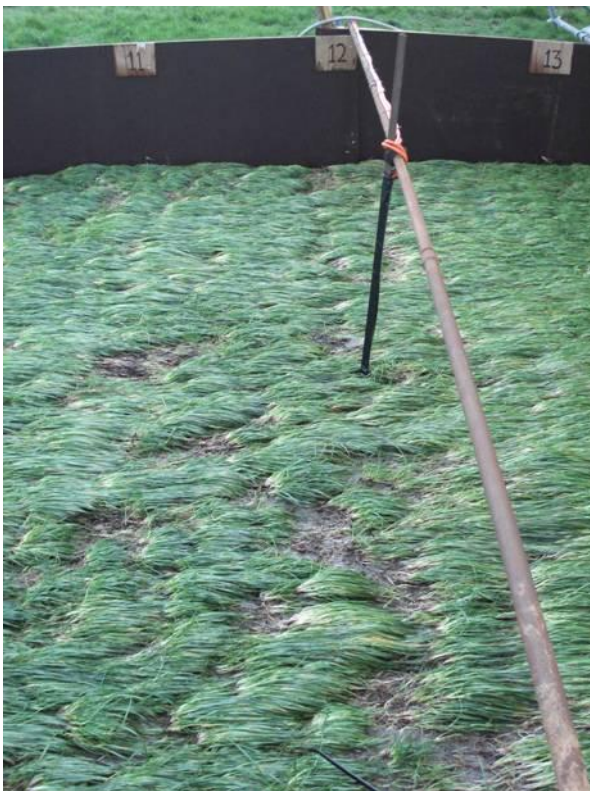
Figuur 5.1 Na afloop van de 20 l/s per m per proef

- Tot 50 l/s per m is geen grootschalige erosie vastgesteld; wel werd plaatselijk het wortelstelsel zichtbaar en op sommige plekken verloren de wortels deels het contact met de ondergrond.
- Bij toenemend overslagdebiet werd het wortelsysteem meer en meer zichtbaar en blootgesteld aan het overstromende water.
- Kunstmatige gaten van 10x10x10 cm en 40x40x15cm vertoonden geen erosie en bleven verder stabiel. Ook een gat van 100x100x5 cm nam door afslijping slechts toe met 5 cm. Rondom stokken en paaltjes gebeurde niets.
- Benedenstreams van de grootste kunstmatige kale plekken ontstonden door het afscheuren van graspollen geulen, zogenaamde gullies. Deze verdiepten zich 10 à 20 cm en hadden een breedte van 20 à 30 cm. De aangroeisnelheid in de lengte bedroeg ongeveer 1 m/uur.

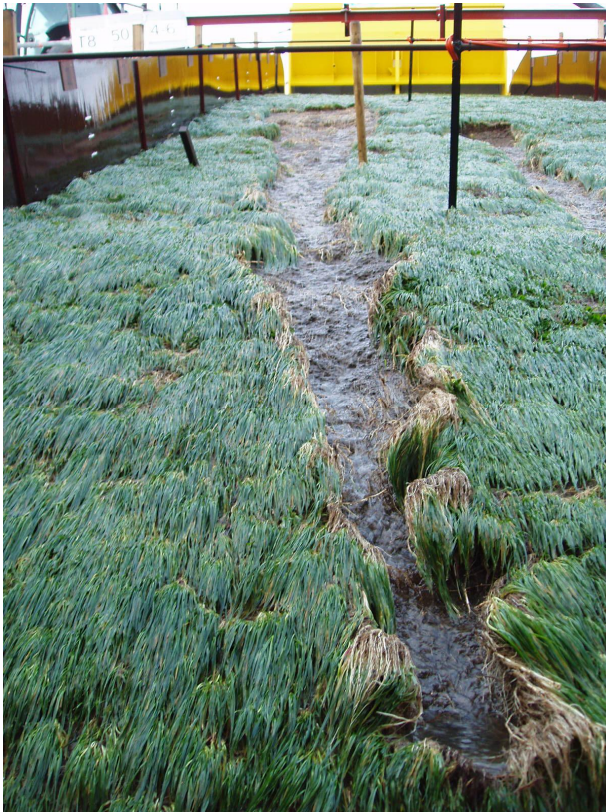
Figuur 5.2 Na afloop van de '50' l/s per m proef bij een 1 x 1 m gat

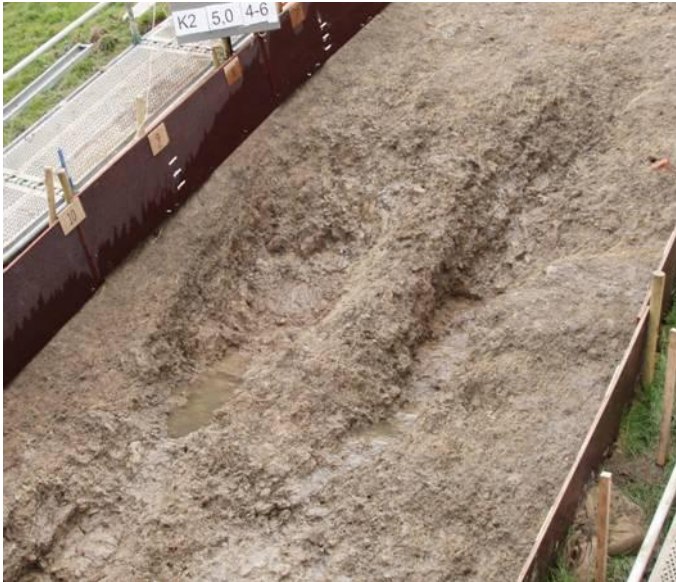
Figuur 5.3 Na 6 uur bij 5 l/s per m proef

- Onbeschermd klei blijkt gevoelig voor erosie. Naast oppervlakte erosie zijn twee duidelijke ontgrondingskuilen ontstaan die zich verder tot kliffen ontwikkelden, waarvan de grootste met een verticale hoogte van bijna 1 m en een horizontale basis van orde 5 m.
- De erosie bij 1 l/s per m beperkte zich tot enkele zwakkere plekken; vanaf 5 l/s per m. werden deze als ontgrondingskuilen zichtbaar.
- De kliffen groeiden verder in de richting van de kruin, zgn headcut erosion, waarvan de grootste met een snelheid van circa 0,2 m/uur bij een overslagdebiet van 10 l/s per m.

In de Figuren 5.3 en 5.4 worden opnames van de ontgrondingen getoond.

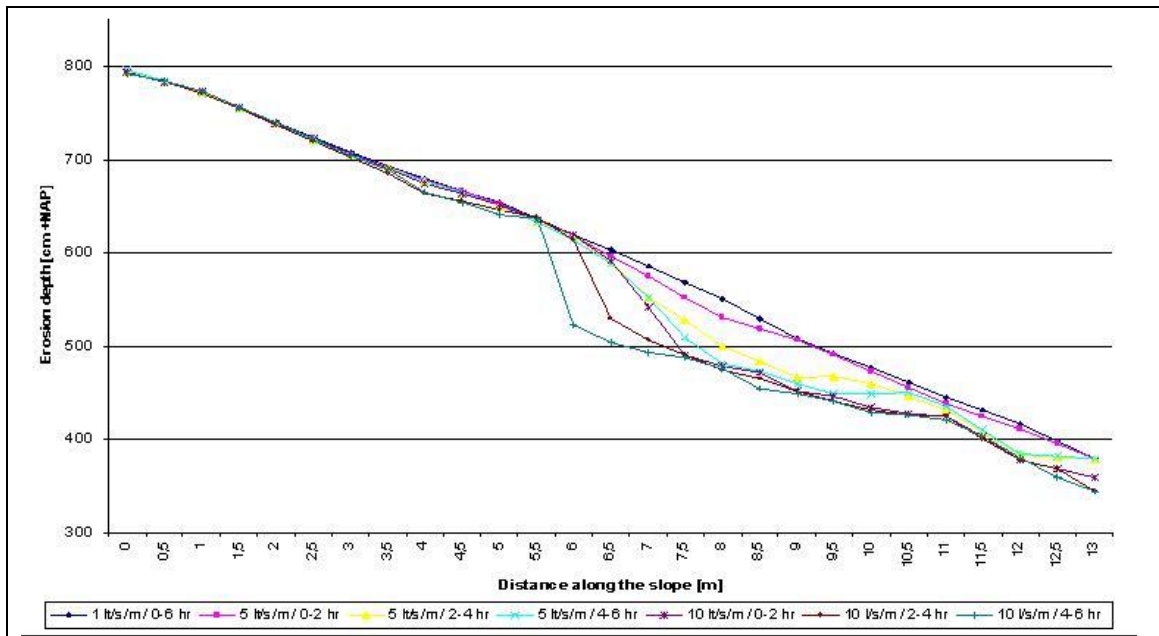
Figuur 5.5 geeft de grootste erosiediepten voor beide ontgrondingen in de figuren 5.3 en 5.4. In figuur 5.5 is niet expliciet het onderscheid aangegeven tussen de linker en de rechter kuil, maar de 3 gekleurde lijnen behorende bij 10 l/s per m horen bij de rechter kuil en zijn wat betreft klifvorming het meest sprekend. Overigens zijn in de linker kuil identieke processen waargenomen als bij de rechter kuil, dus: erosie, afschuiven, klifvorming, en stroomopwaarts insnijden (headcut-erosie).

Figuur 5.5 Gemeten erosiediepten langs het binnentalud

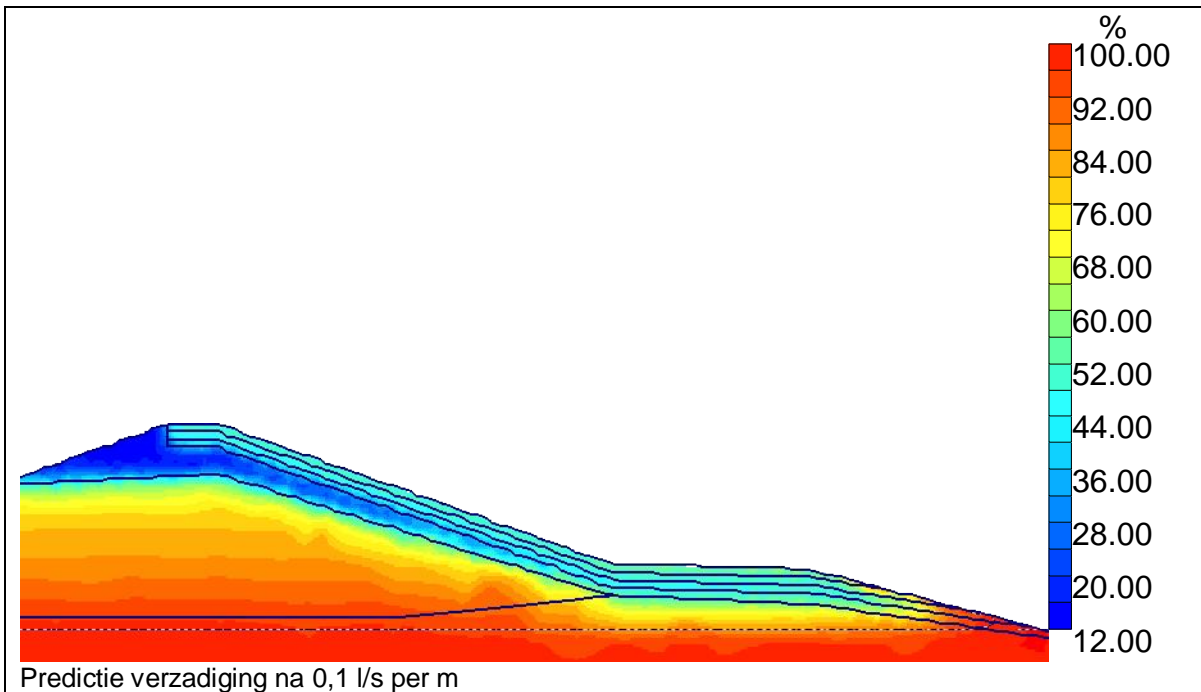
De uitkomst van de predictie is weergegeven in dwarsdoorsneden met daarin aangegeven de verzadiging (Figuur 6.1). De plaatjes zijn van het moment aan het einde van de proef.

Figuur 6.1 Predictie verzadiging Delfzijl [Infram 2007]

De predictie is uitgevoerd met het model PlaxFlow dat de verzadigde en onverzadigde stroming door grond modelleert. De benodigde parameters zijn geschat aan de hand van infiltratieproeven [Fugro 2007] en op basis van algemene kennis over kleidijken [TAW 1996]. De onverzadigde stromingsparameters zijn bepaald op basis van default waarden uit PlaxFlow, die afhankelijk zijn van de korrelverdeling.

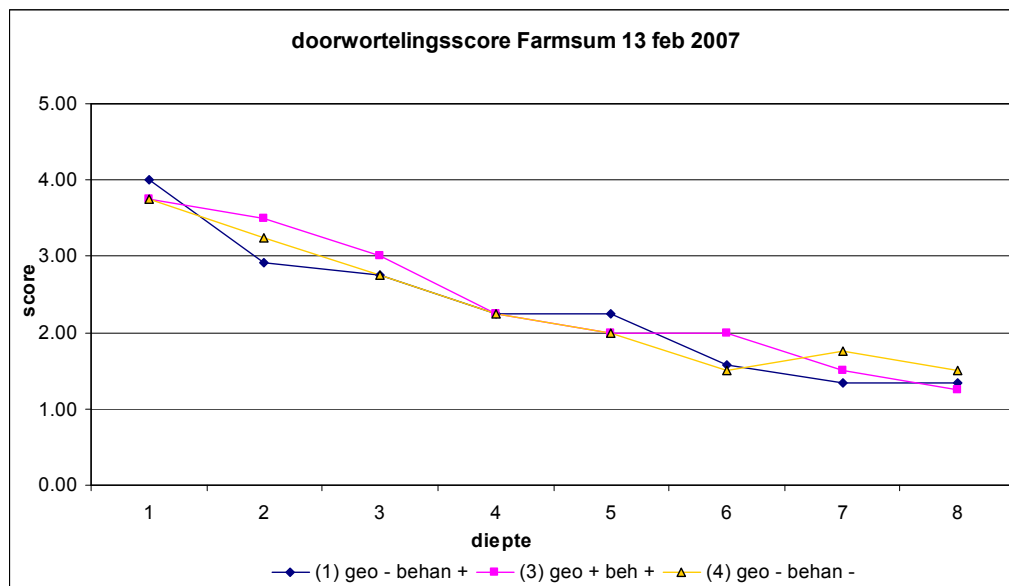
Zoals aangegeven is de doorworteling bepaald in februari van dit jaar. In figuur 2 is de doorworteling van de 3 bemonsterde vakken weergegeven. Opvallend is dat het wortelpatroon van de 3 proefvakken weinig uiteenloopt. Bovenaan een redelijke doorworteling (rond klasse 4), in de diepere wortellagen een geringe doorworteling (klasse 1 à 2). In vak 2 (wel geogrid, wel behandeling), zijn in overleg met de opdrachtgever geen wortelmonsters genomen om het geogrid niet te beschadigen. In proefvak 3 (monitoringvak, wel geogrid, wel behandeling) was het wortelsteken in eerste instantie erg lastig. Alleen met een zeer scherpe wortelboor kon er door het geogrid heen gestoken worden. Overigens namen wij waar dat de wortels zonder problemen door het geogrid groeien.

Figuur 2. Worteldichtheidsscore farmsum in 3 verschillende proefvakken op 13 februari 2007.

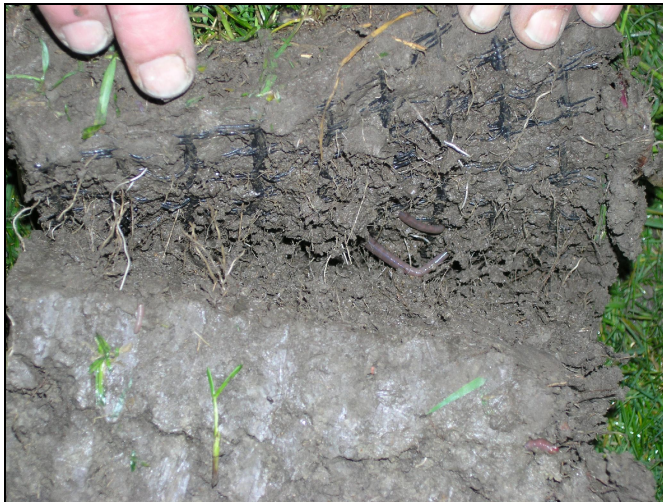
Foto 1: wortelgroei door geogrid (februari 2007)

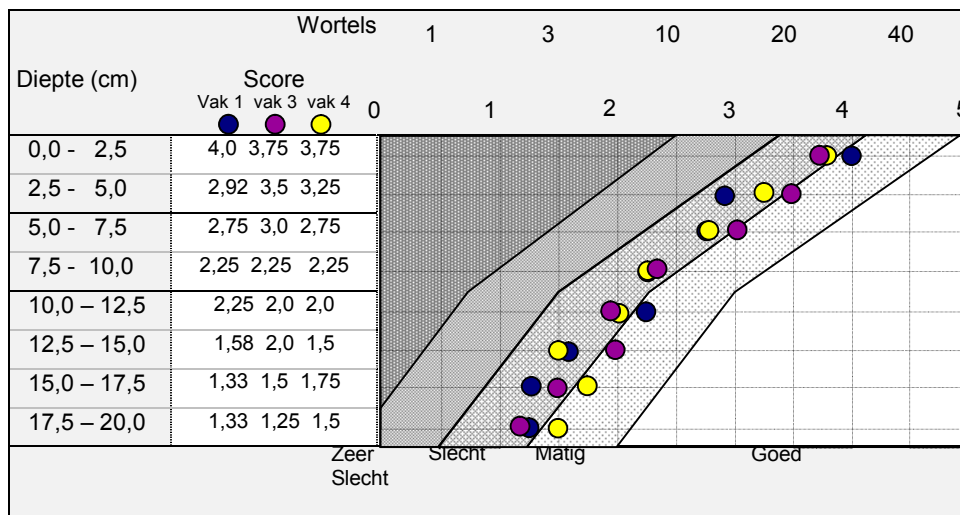
Per vak wordt er eveneens een kwaliteitsscore van de doorworteling weergegeven in een standaard beoordelingsdiagram (figuur 3) conform het voorschrift 'Toetsen op Veiligheid' (VTV, Min V&W, 2004). Dit geeft een beeld van de doorworteling in de gehele steek (20 centimeter diepte).

Figuur 3. Worteldichtheidscore Farmsum 2007: proefvak 1, met n=12, proefvak 3, met n=4, proefvak 4, met n=4 in een beoordelingsdiagram van de VTV.

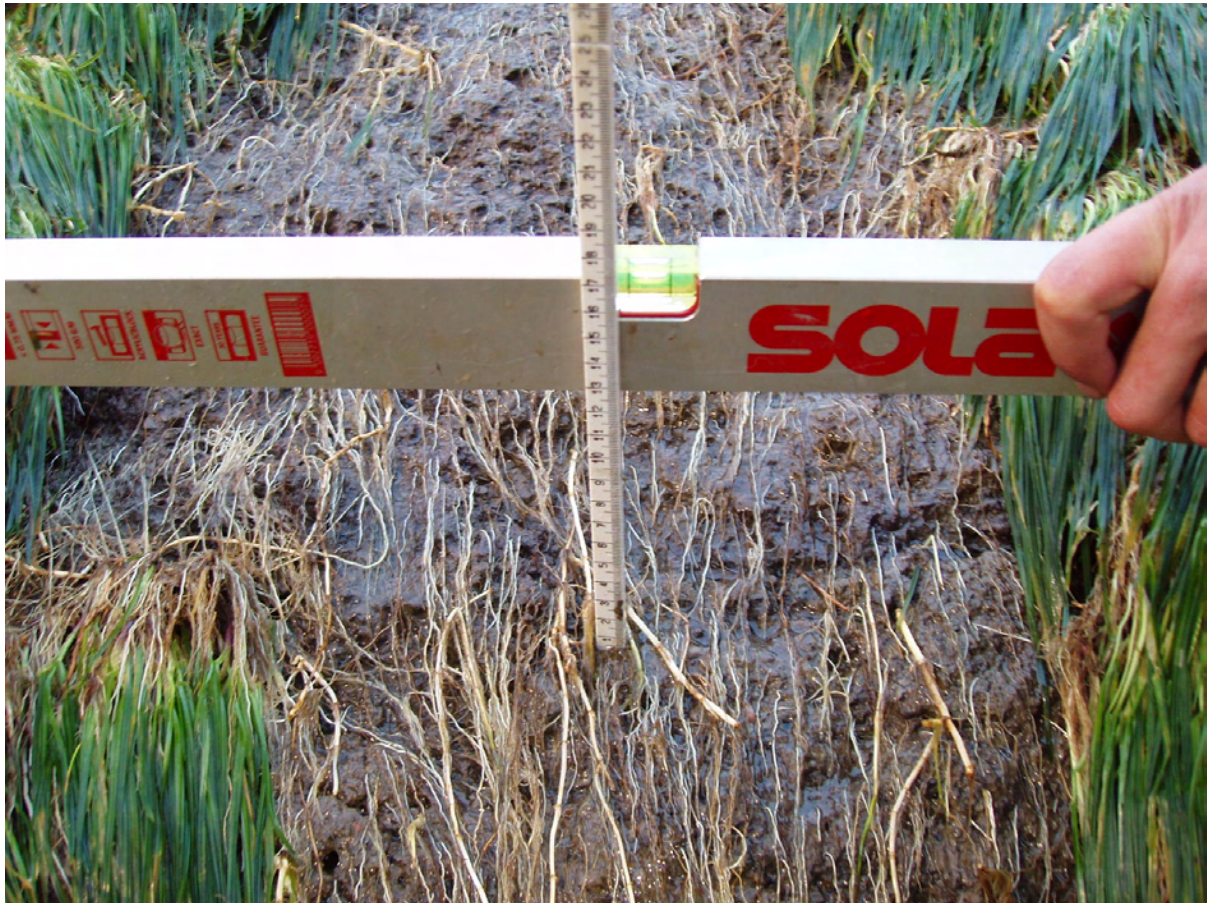
Figuur 10: na afloop van '50' l/s per m proef: detail in geultje, waarbij de wortelresten zeer goed zichtbaar zijn

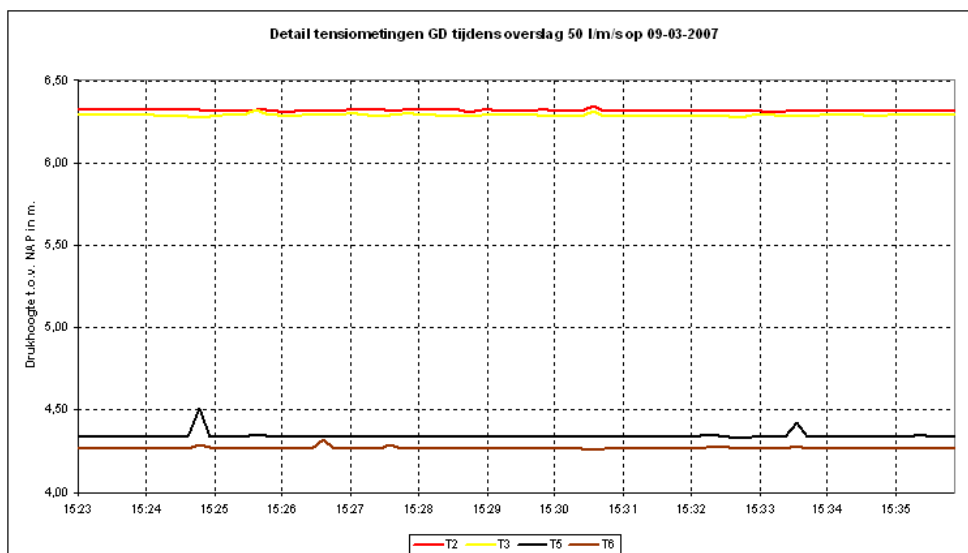
Alhoewel de meetfrequentie van de tensiometers tijdens de proeven zelf 10 seconden bedroeg, zijn de pieken t.g.v. van de grotere golven tijdens de proeven met een overslagdebiet van > 1 l/m/s duidelijk waarneembaar. Mogelijk een toevalstreffer is een door meter T5 gemeten piek van circa 20 cm boven maaiveld om circa 15:25 uur (figuur 3).

Figuur 3. Detail meting op 09-03-2007.
