Onderzoek stabiliteit geulwandverdediging Westerschelde

Analyse metingen

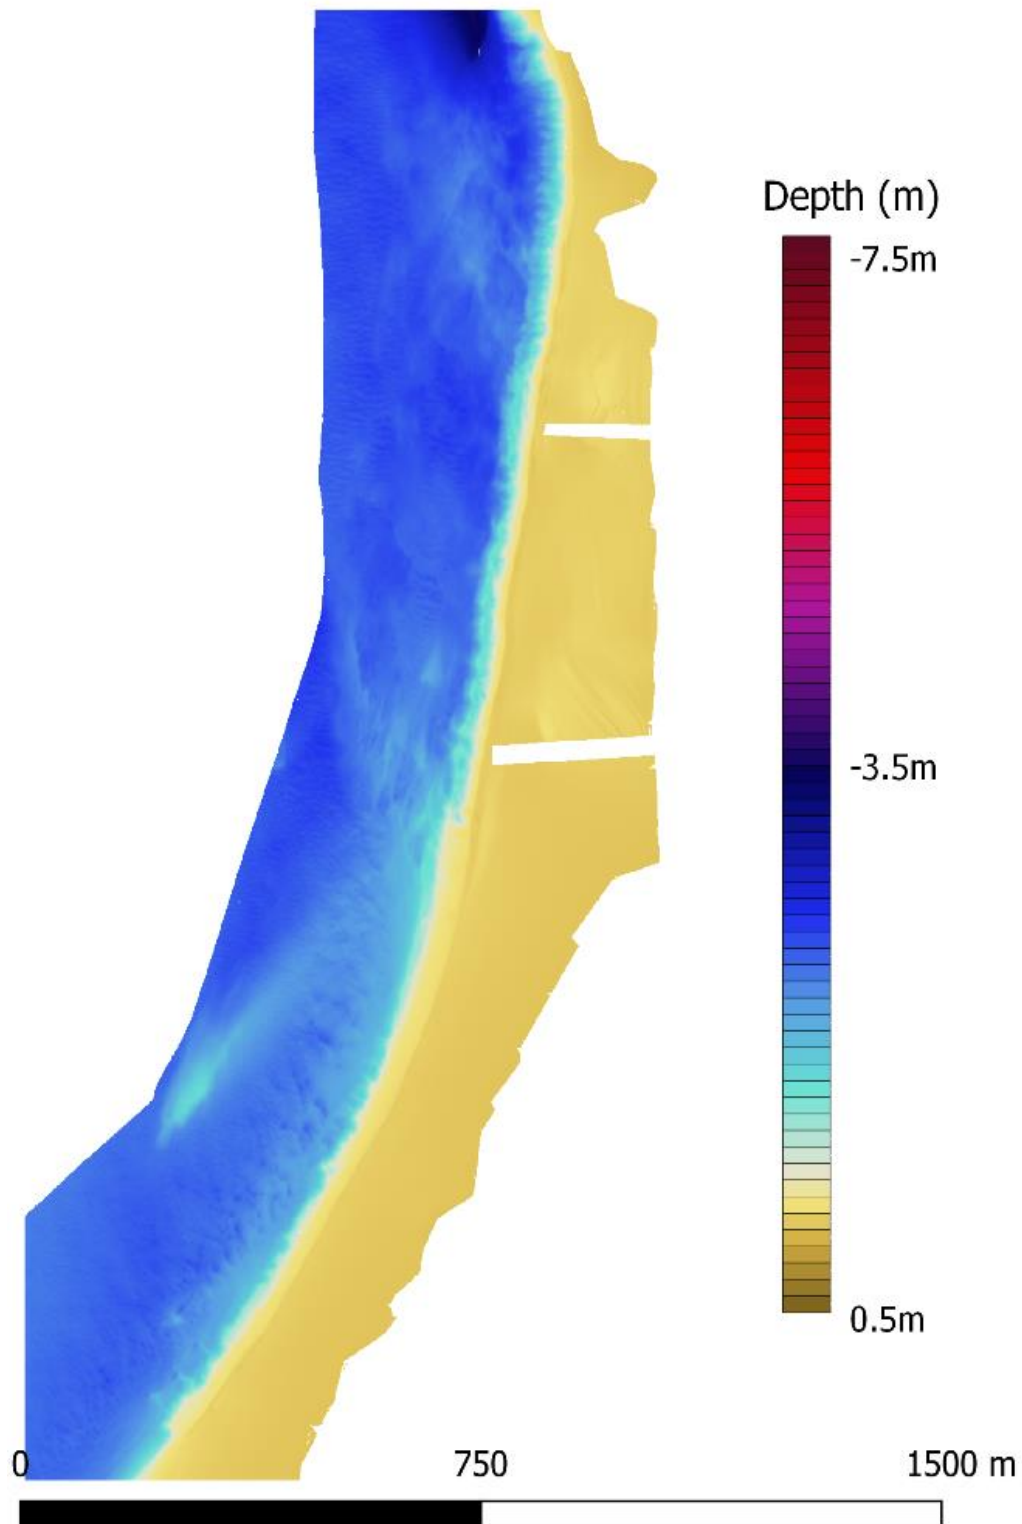
Figuur 4-3 geeft de situatie met de dieptemeting en Figuur 4-4 de verschilmeting vanaf de aanleg in 1999 tot 2019 (meest recente data), met en zonder geulwandverdediging. Te zien is dat de geul sterk is verdiept direct vanaf de rand van de geulwandverdediging, maar dat de wat onregelmatig gevormde contouren van de geulwandverdediging en het beschermde achterliggende slikkengebied nog intact zijn gebleven. Door suppleties is de erosie in de geul slechts tijdelijk tegen gegaan. Het slik is licht gesedimenteerd. In de verschilfiguur is de verdediging nog deels te zien als een blauwe zone (verondieping van ongeveer 0,5 m). Het lijkt er op dat de meting van mei 1999 is uitgevoerd vóór voltooiing van de aanleg hoewel de opgegeven opleverdatum 27-11-1998 was.

Figuur 4-3 Geulwand van Ossenisse 1. Detailbathymetrie (april 2019).

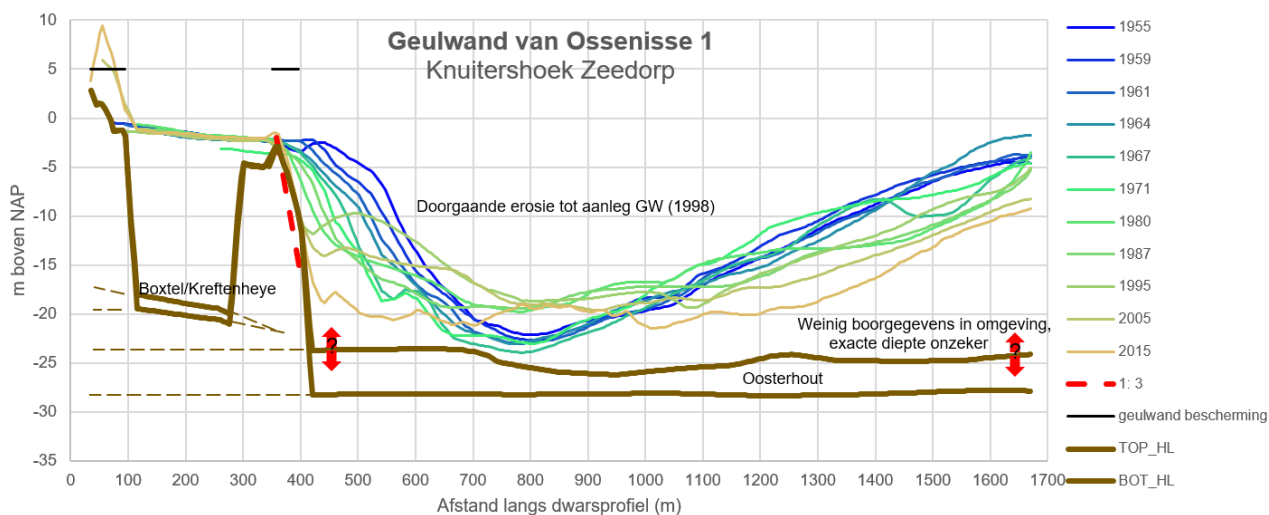
Figuur 4-8 Dwarsprofiel geulwand van Ossenisse 1 ter hoogte van Knuitershoek - Zeedorp met vaklodingdata, locatie oeverwerken en geologische formaties en harde lagen (ongeveer raai 4100). Rood gearceerd = geulwandverdediging met helling van 1:3. Grijs: horizontale uitstrekking geulwandbescherming.

Te zien is dat er tot 1974 gestage (verticale) erosie is opgetreden en de geul is ingesneden tot -23 m tot in de harde kleilaag van de Oosterhoutformatie. Het is niet zeker of deze formatie aangemerkt kunnen worden als harde laag, in he geologisch model ligt deze dieper (zie rode pijl met ?). Uit de metingen zou echter afgeleid kunnen worden dat de harde laag hier al aan het oppervlak ligt. Tevens is er regressie (horizontale erosie) opgetreden over 140 m. In 1978 en 1987 zijn de eerste suppleties uitgevoerd, daarna ook in 1998. Om de regressie te stoppen is de geulwandverdediging aangelegd in 1998. In 2004 is opnieuw gesuppleerd, maar van 2005 tot 2015 gaat de erosie weer door tot de oorspronkelijke diepste insnijding op -24 m, dus diep onder de teen van de geulwandverdediging, ondanks tussentijdse suppleties in 2014, 2015 en 2016 van 4,4 miljoen m³.

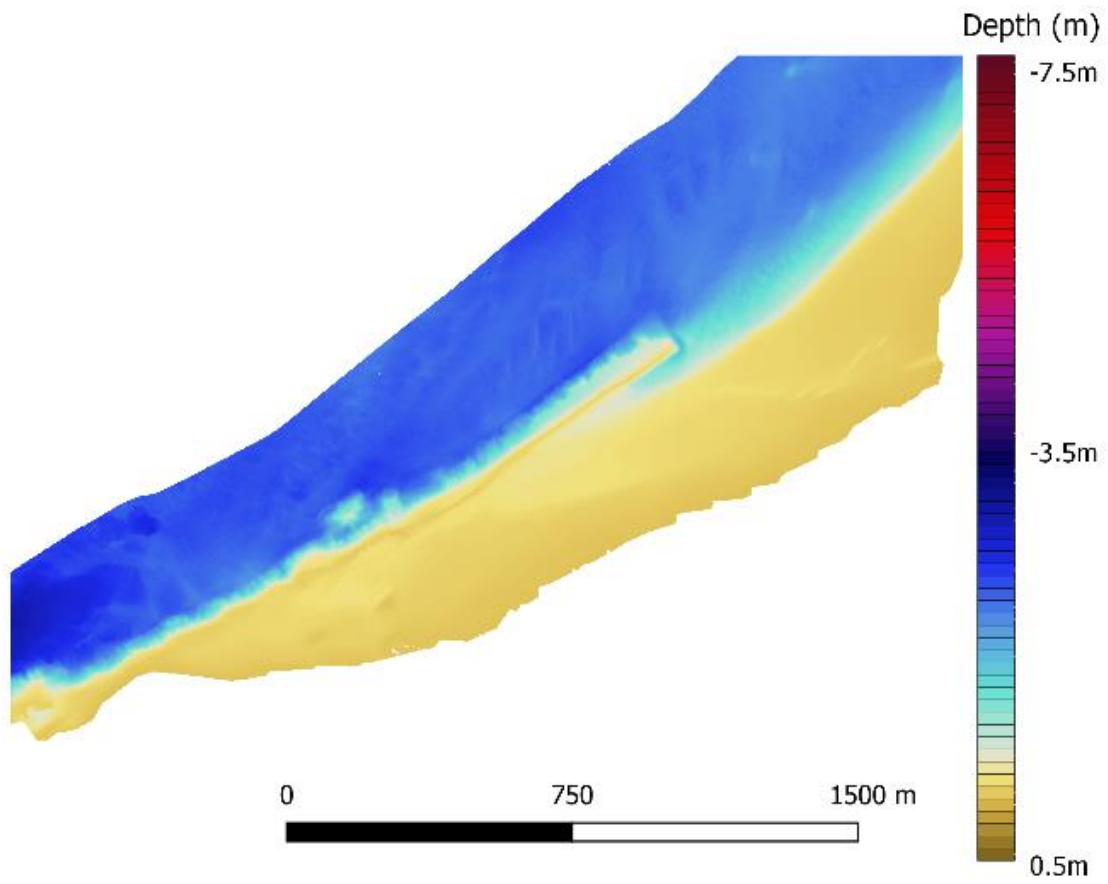
Figuur 4-13 geeft de meest recente gedetailleerde bathymetrie (2019) en Figuur 4-14 de opgetreden verschillen in de 20 jaar sinds de aanleg (1999). Te zien is dat er behalve sterke erosie bij de teen ook delen van de bestorting zijn verdwenen (de rode inhammen in het blauwe gebied). Dit wordt in de volgende paragrafen nader beschreven. Ook in het onbeschermd slik en direct achter de geulwandverdediging is erosie zichtbaar.

Figuur 4-13 Geulwandverdediging Ossenisse 2. Detailbathymetrie (april 2019).

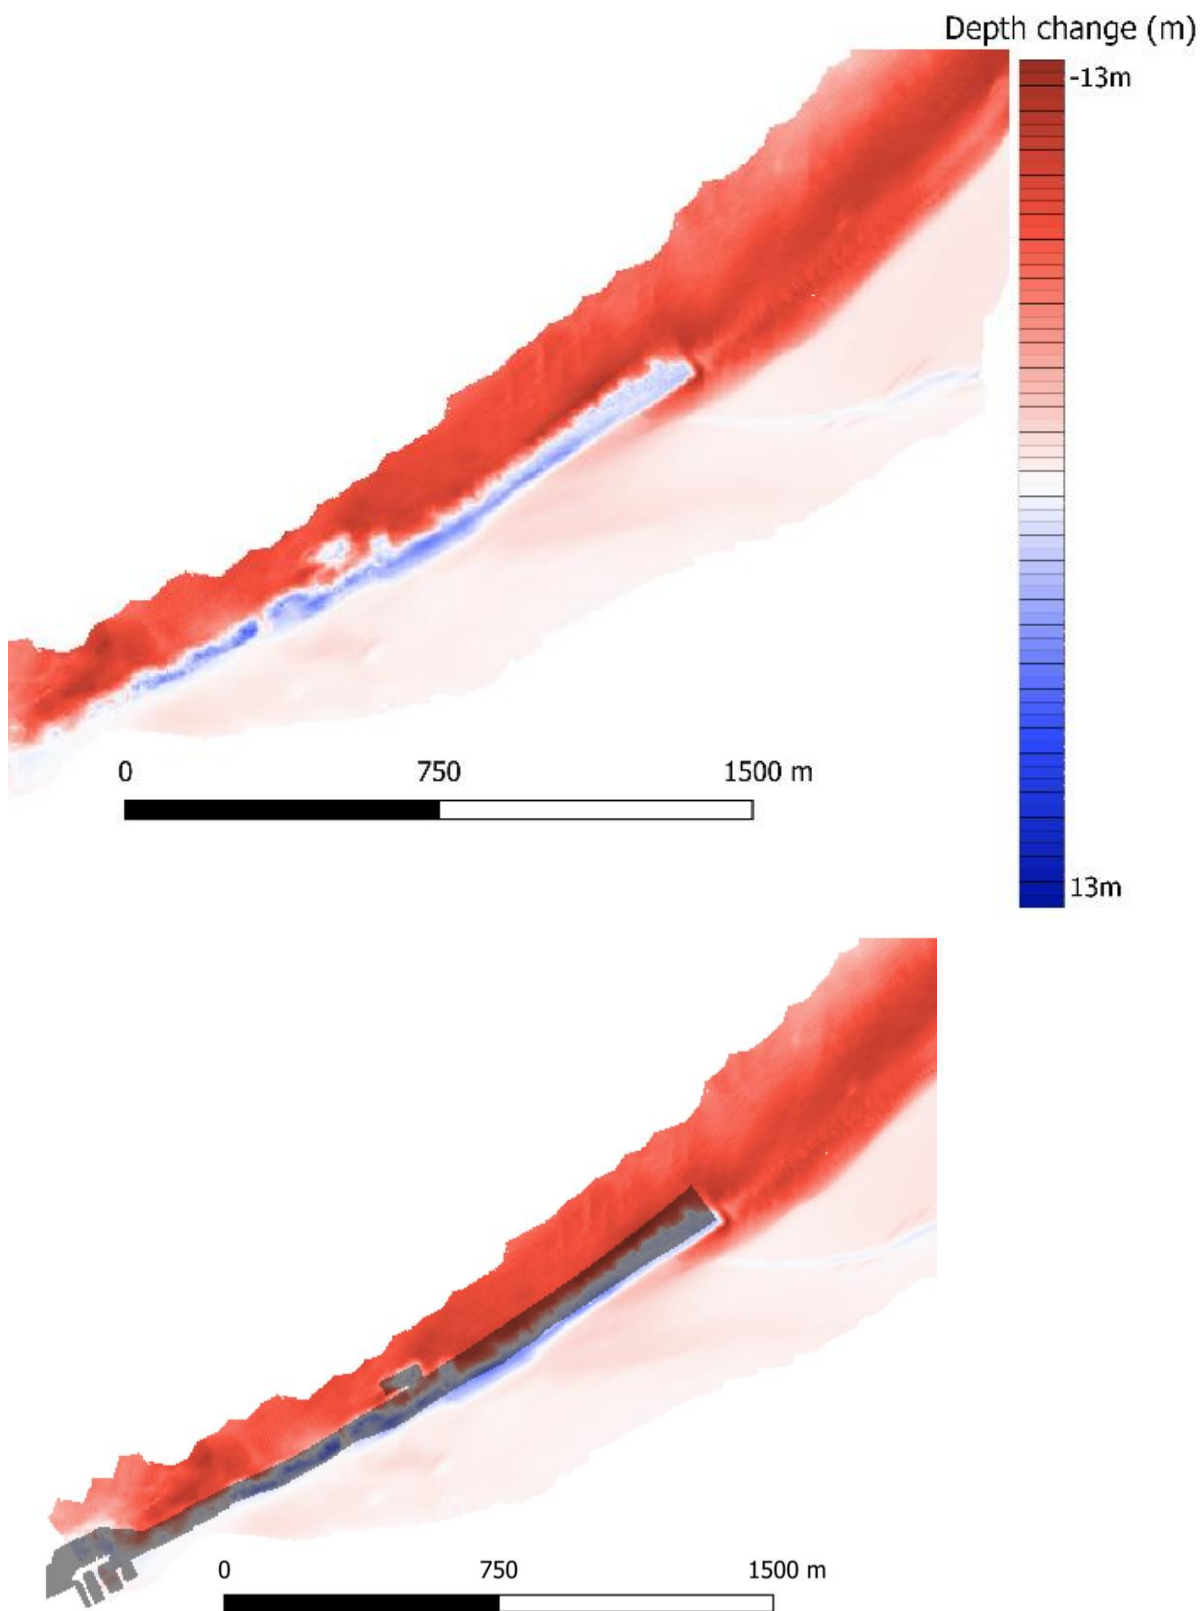
Figuur 4-14 Geulwand van Ossenisse 2. Verschilmeting na 20 jaar (april 2019 - mei 1999). Boven zonder en onder met ligging geulwandverdediging en oeverwerken.

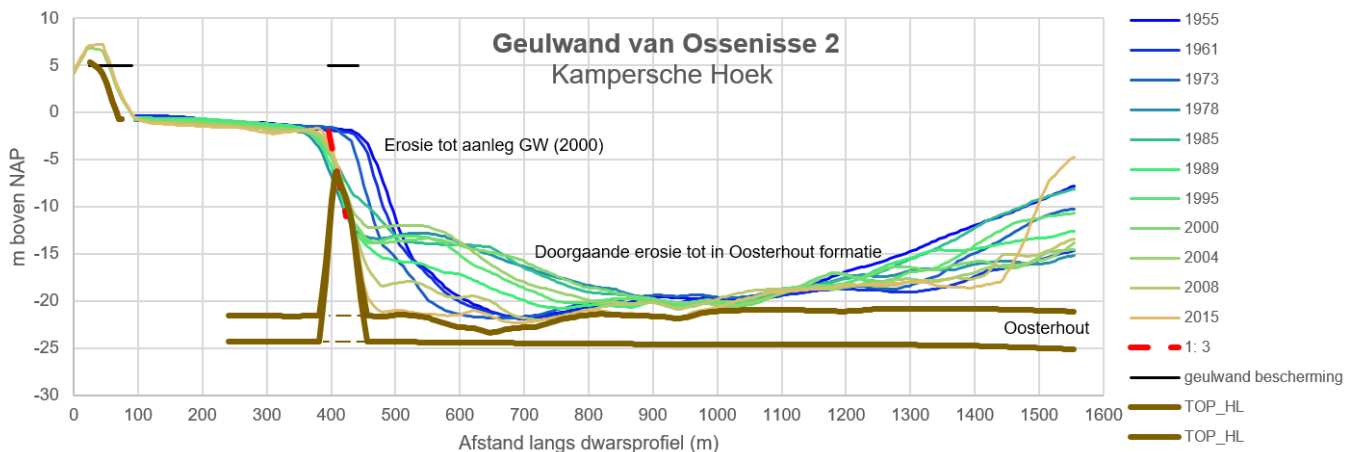
Tot in de jaren '70 trad hier gestage regressie op in de formatie Naaldwijk Walcheren. Vanaf 1955 is hier ruim 50 m slikkengebied verloren gegaan. In de periode tot 1998 is er erosie opgetreden tot -22 m in de Formatie van Oosterhout. In 1998 bij de aanleg van de geulwandverdediging is er eerst een suppletie uitgevoerd. De achteruitgang is sindsdien gestopt. In 2015 is ondanks herhaalde suppleties (1,5 Mm³ in 2014 en in 2015, 3,5 Mm³ in 2016), de erosie weer in de diepte doorgezet tot thans de eerder rond 1973 bereikte diepte, maar wel op grotere afstand van de geulwand ver onder de teen van de geulwandverdediging.

Figuur 4-19 Dwarsprofiel geulwand van Ossenis 2 ter hoogte van Kampersche Hoek (ongeveer raai 3100) met vaklodingdata, locatie oeverwerken en geologische formaties en harde lagen. Rood gearceerd = geulwandverdediging met helling van 1:3. Grijs: horizontale uitstrekking geulwandbescherming

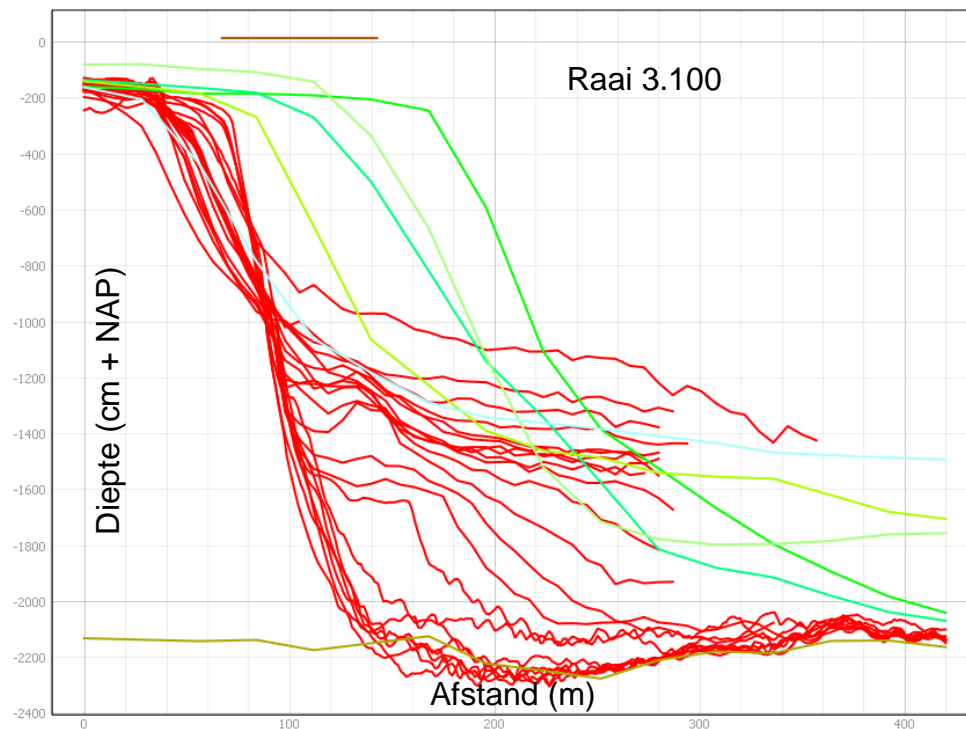
Figuur 4-21 Dwarsprofiel Raai 3100 Geulwand van Ossensisse 2. Rood: detailoevermetingen (jaarlijks) 1997-2019. Groen: vaklodingen 1961, 1971, 1980, 1990, 2000. Bruin: horizontale uitstrekkingsgeulwandbescherming. Olijf: top Formatie Oosterhout. Aangemaakt in QGIS.

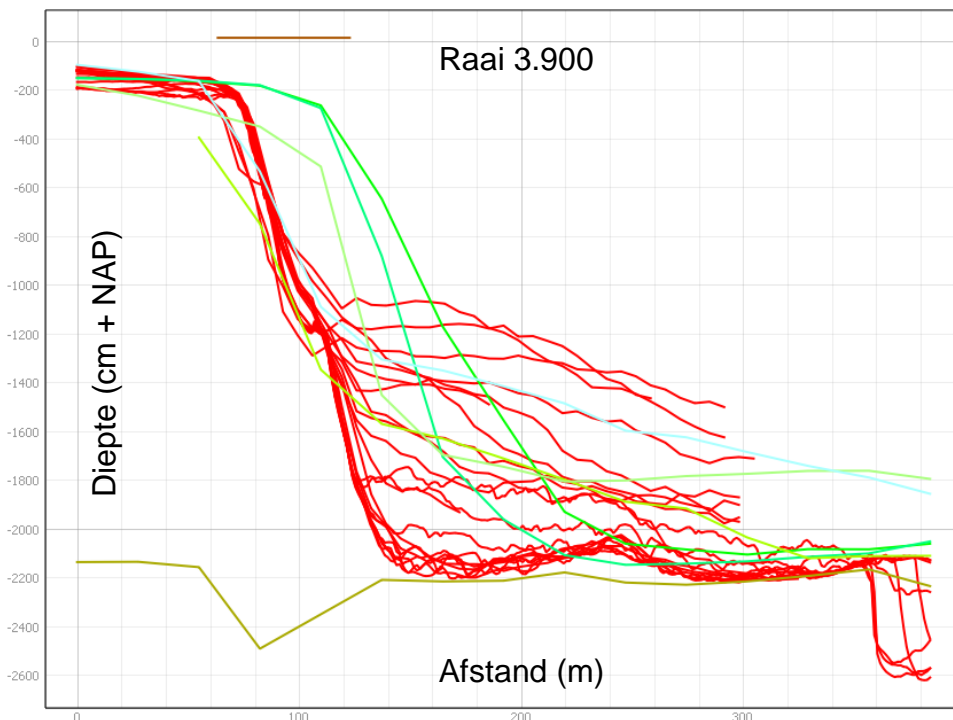
Figuur 4-22 Dwarsprofiel Raai 3900 Geulwand van Ossensisse 2. Rood: detailoevermetingen (jaarlijks) 1997-2019. Groen: vaklodingen 1961, 1971, 1980, 1990, 2000. Bruin: horizontale uitstrekking geulwandbescherming Donkerpaars: top Formatie van Maassluis-Peize-Waalre. Olijf: top Formatie Oosterhout. Aangemaakt in QGIS.

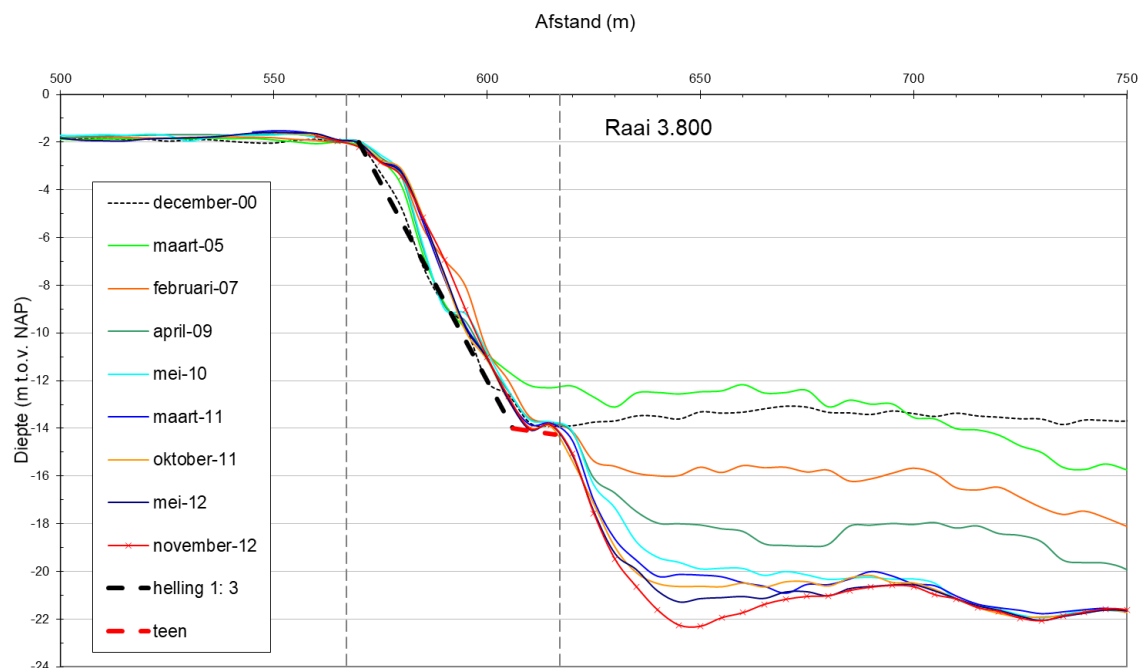
Figuur 4-26 Dwarsprofiel Raai 3800 (detail). Geulwand van Ossensisse 2 (2000-2012). Zwart gearceerd: geulwandverdediging onder helling 1:3. Rood gearceerd: teenbestorting.

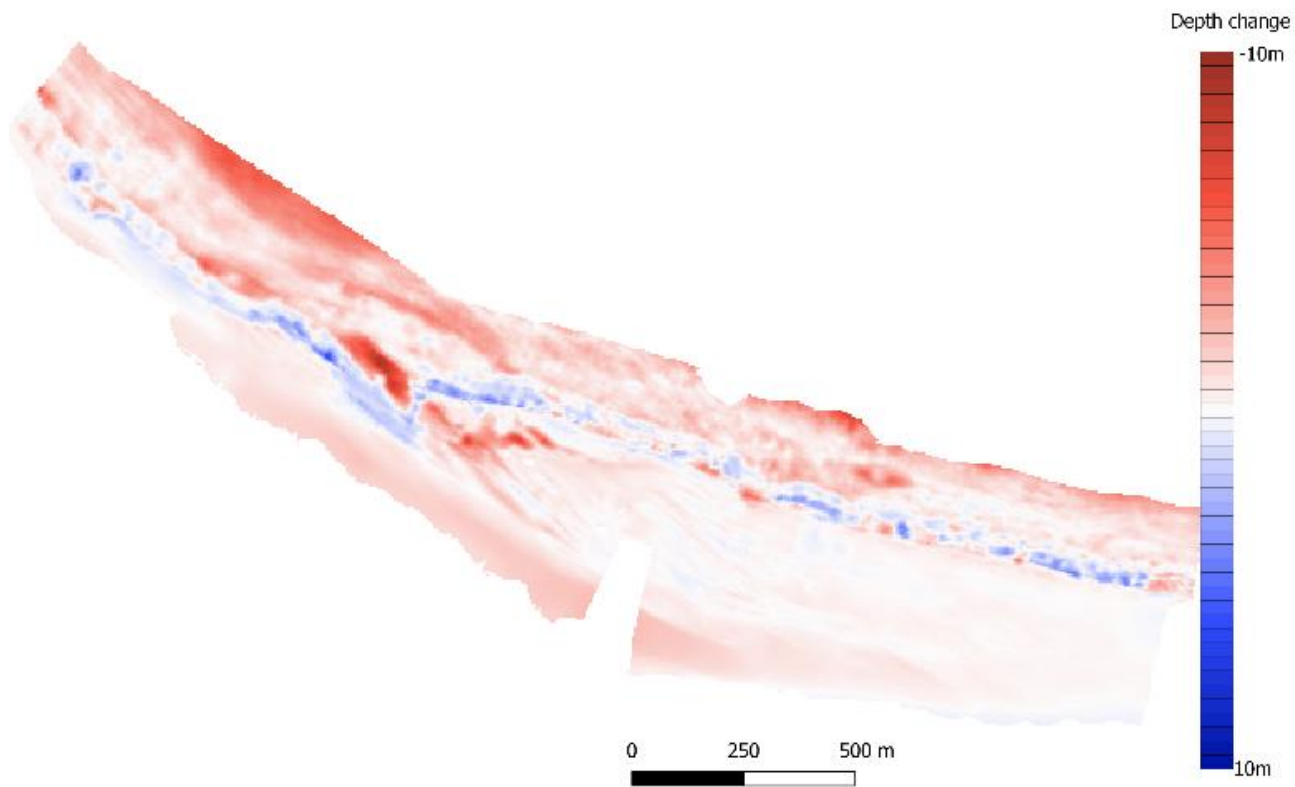
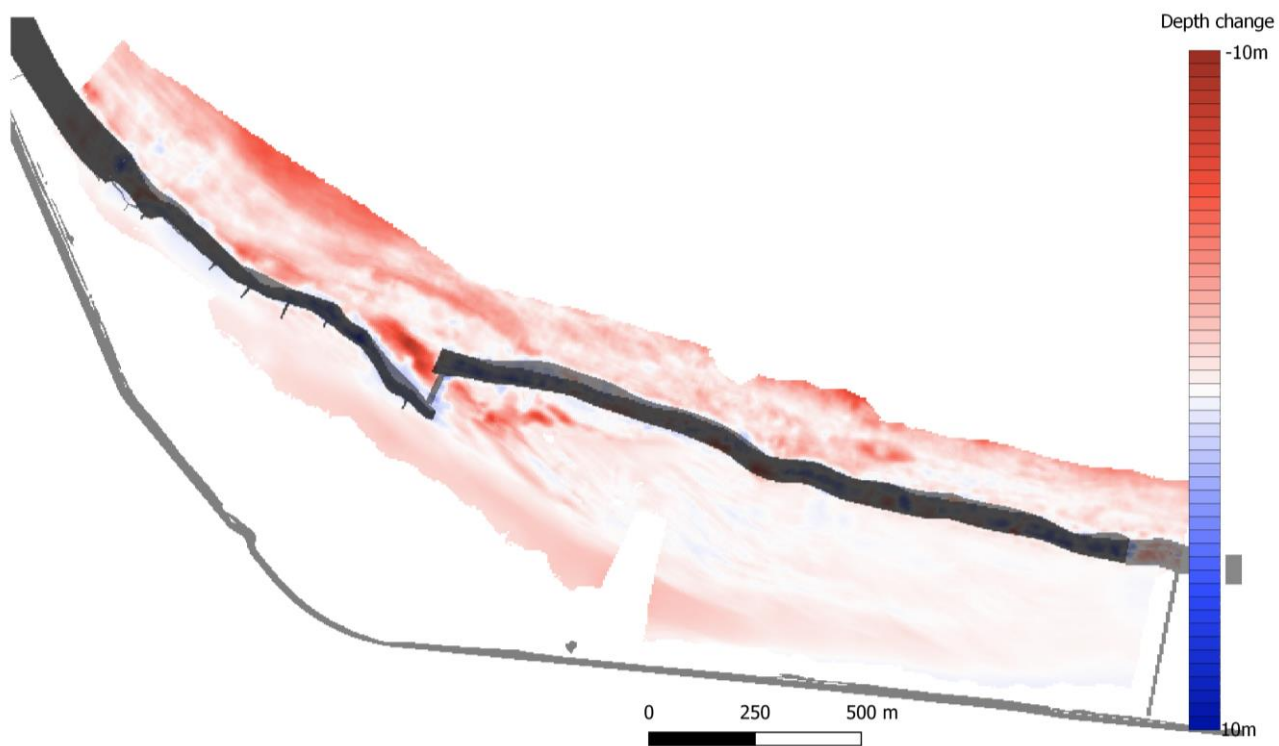
Figuur 4-29 Verschilbathymetrie Zuidergat 2018 – 1997. Boven zonder en onder met locatie geulwandverdediging en oeverwerken.

De meest recente opname (2018) van het meetgebied Zuidergat is weergegeven in Figuur 4-28. De verschilkaartjes ter plaatse van de geulwandverdediging van de meest recente opname (2018) en de opname na aanleg (1997) zijn gegeven in Figuur 4-29. Er is sprake van erosie in de geul en bij de teen van de geulwandverdediging en bij de overgangsconstructie in het slik achter de geulwand. Er is geen sterke erosie te zien bij de teen van de verdediging.

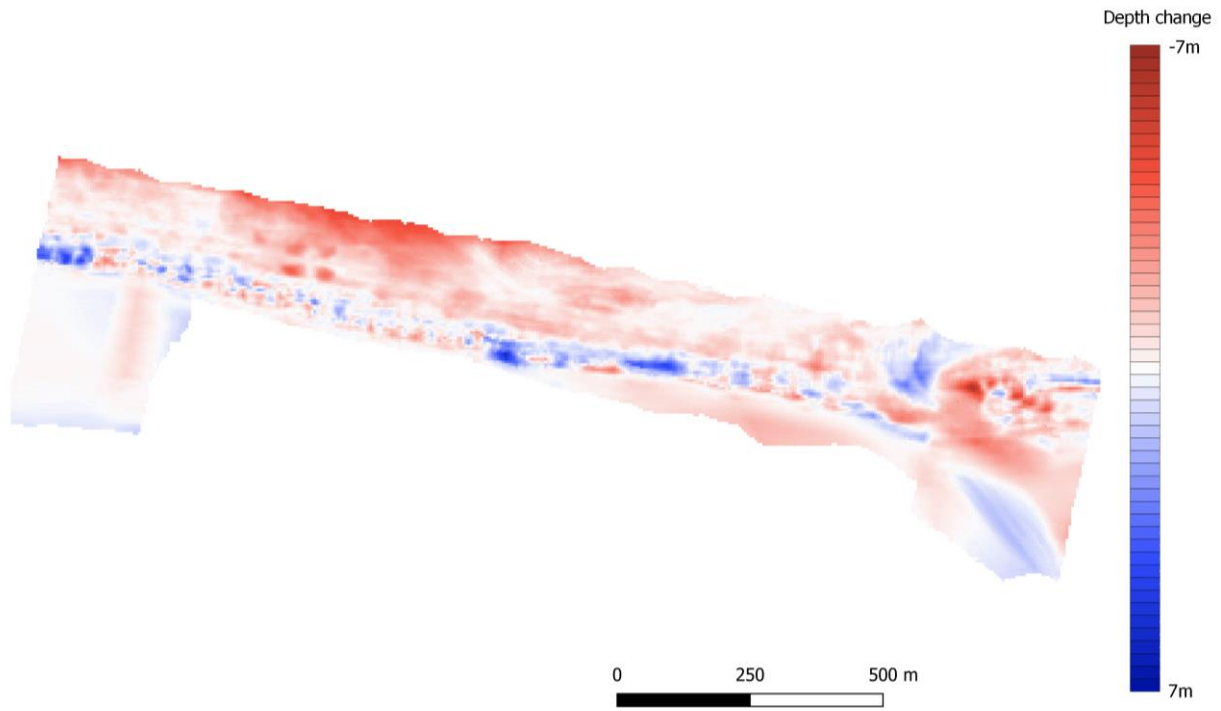
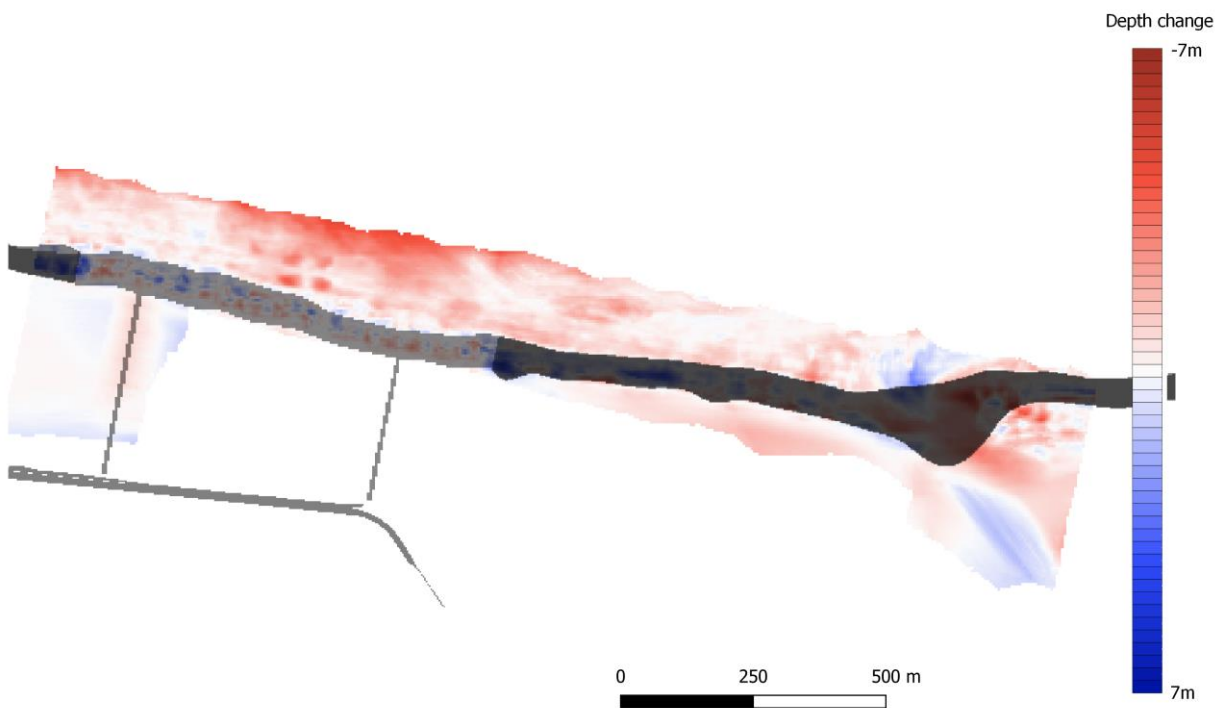
Figuur 4-31 Verschilbathymetrie Baalhoek 2018 – 1997. Boven zonder en onder met locatie geulwandverdediging en oeverwerken.

De meest recente opname (2018) van het meetgebied Baalhoek is weergegeven in Figuur 4-30. De verschilkaartjes ter plaatse van de geulwandverdediging van de meest recente opname (2018) en de opname na aanleg (1997) in Figuur 4-31. Er is sprake van verdieping van de geul maar niet sterk bij de teen van de geulwandverdediging, er is sprake van afwisselend erosie en sedimentatie bij de overgangsconstructie.

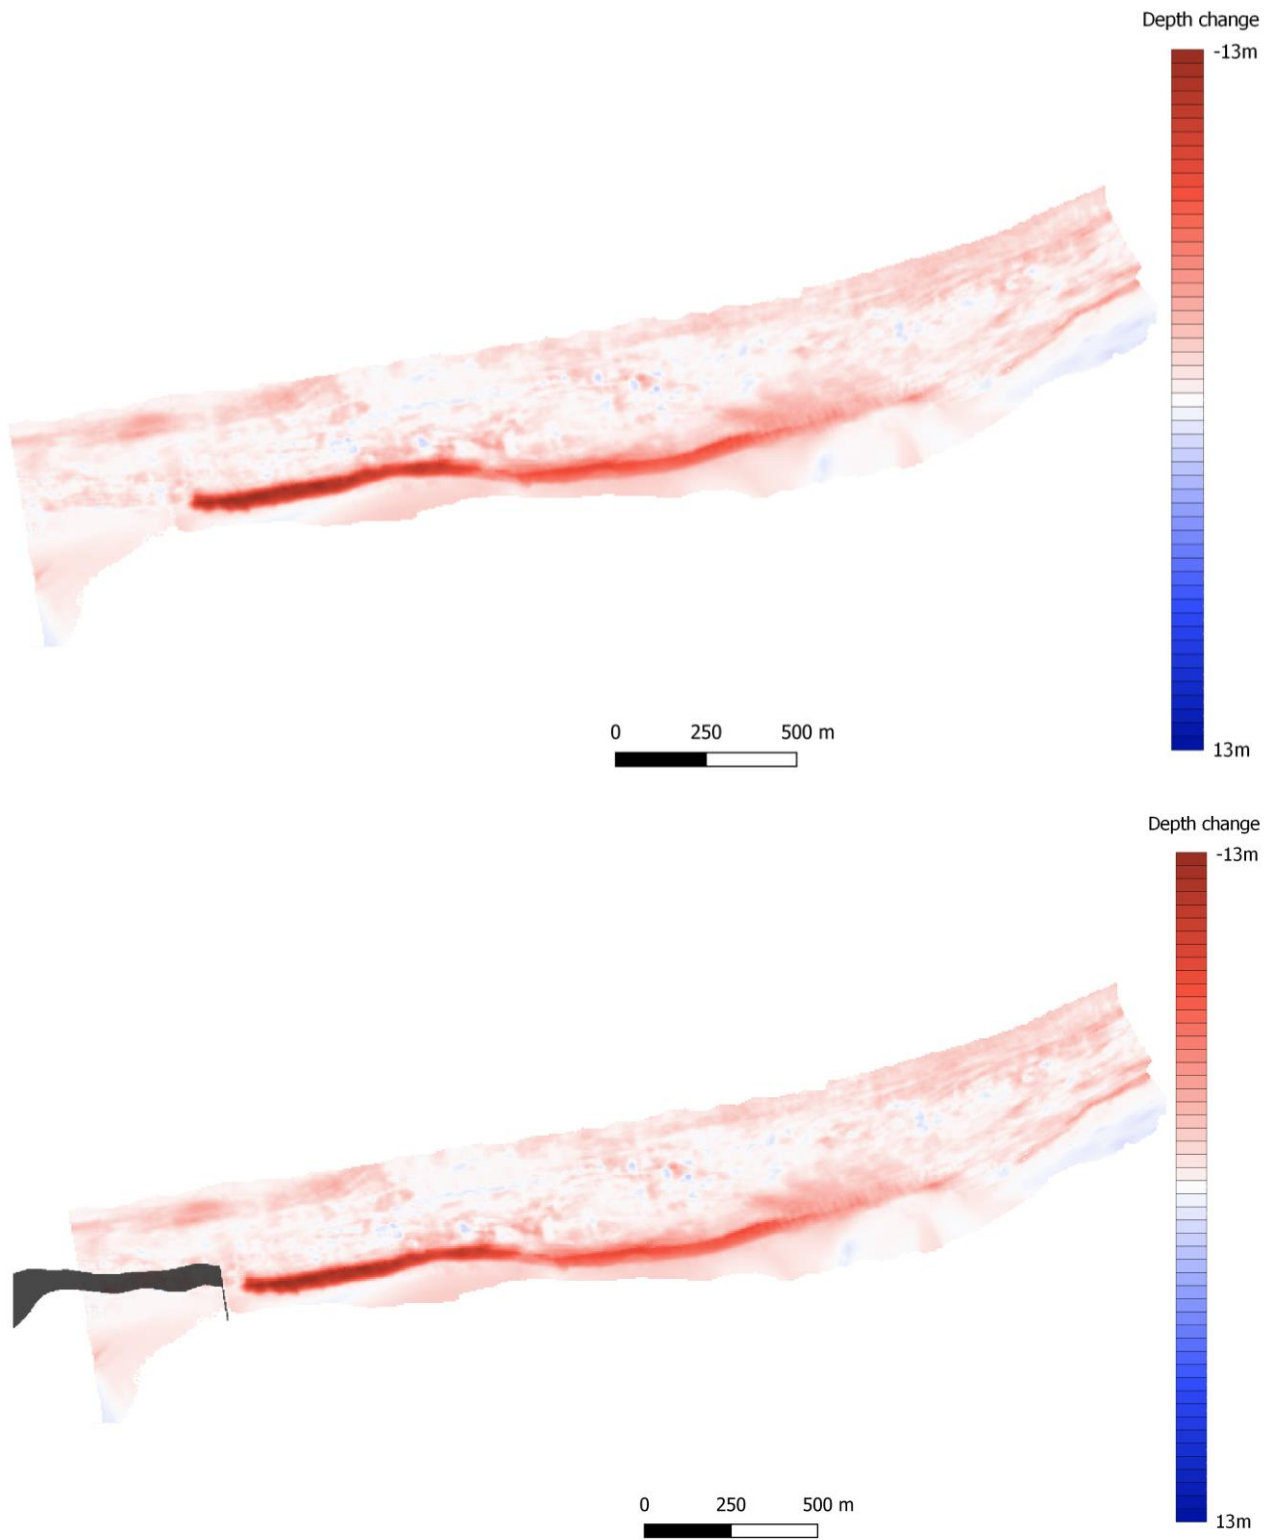
Figuur 4-33 Verschilbathymetrie Overloop van Valkenisse 2018 – 2002. Boven zonder en onder met locatie geulwandverdediging en oeverwerken.

De meest recente opname (2018) van het meetgebied Overloop van Valkenisse is weergegeven in Figuur 4-32. De verschilkaartjes ter plaatse van de geulwandverdediging van de meest recente opname (2018) en de opname na aanleg (2002) zijn weergegeven in Figuur 4-33. Er is sprake van sterke erosie van de vooroever van het slik vanaf het punt waar de geulwandverdediging eindigt.

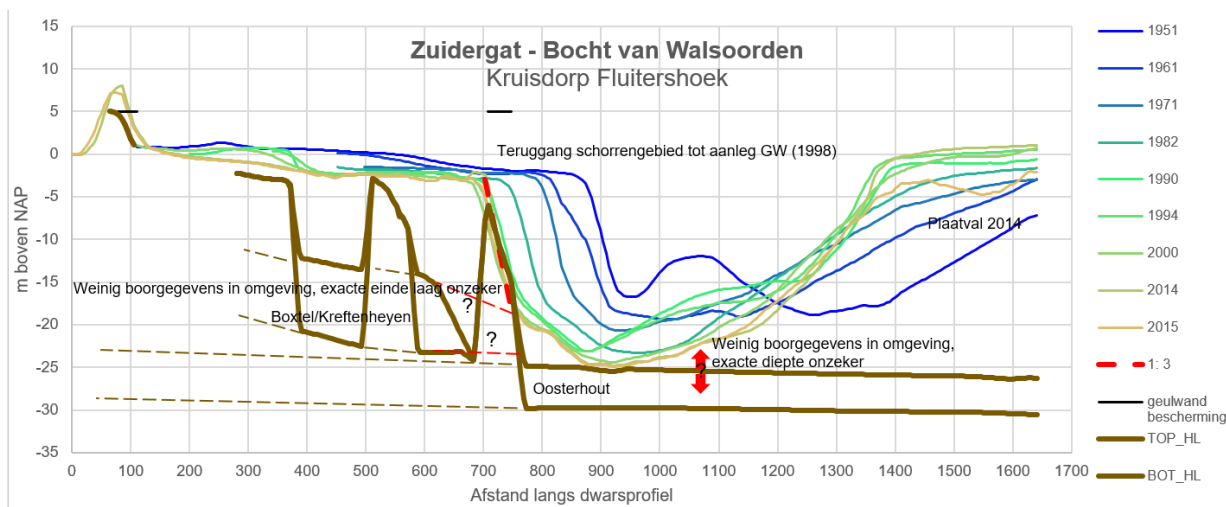
Figuur 4-34 Dwarsprofiel geulwand Zuidergat – Bocht van Walsoorden ter hoogte van Kruisdorp - Fluitershoek met vaklodingdata, locatie oeverwerken en geologische formaties en harde lagen. Rood gearceerd = geulwandverdediging met helling van 1:3. Grijs: horizontale uitstrekking geulwandbescherming.

Figuur 4-34 gelegen in het Zuidergat bij Kruisdorp - Fluitershoek laat zien dat van 1951 – 1998 hier sterke erosie is opgetreden met als gevolg een verdieping van -17 tot -25 m NAP in de Formatie van Oosterhout, gepaard gaande met een horizontale regressie van 183 m. Na aanleg van de geulwandverdediging in 1998 tot een diepte van -18 m is de situatie stabiel. Er is geen sprake van verstelling bij de teen van de geulwandverdediging en ondermijning hoewel de geul toch aanzienlijk dieper ligt. Waarschijnlijk omdat de aangesneden laag van Boxtel-Kreftenheye, boven Oosterhout, ook nog behoorlijk erosiebestendig is. Deze laag ligt nu waarschijnlijk aan de oppervlakte hoewel het geologisch model een wat dieper gelegen harde laag aangeeft (rode pijl in figuur).

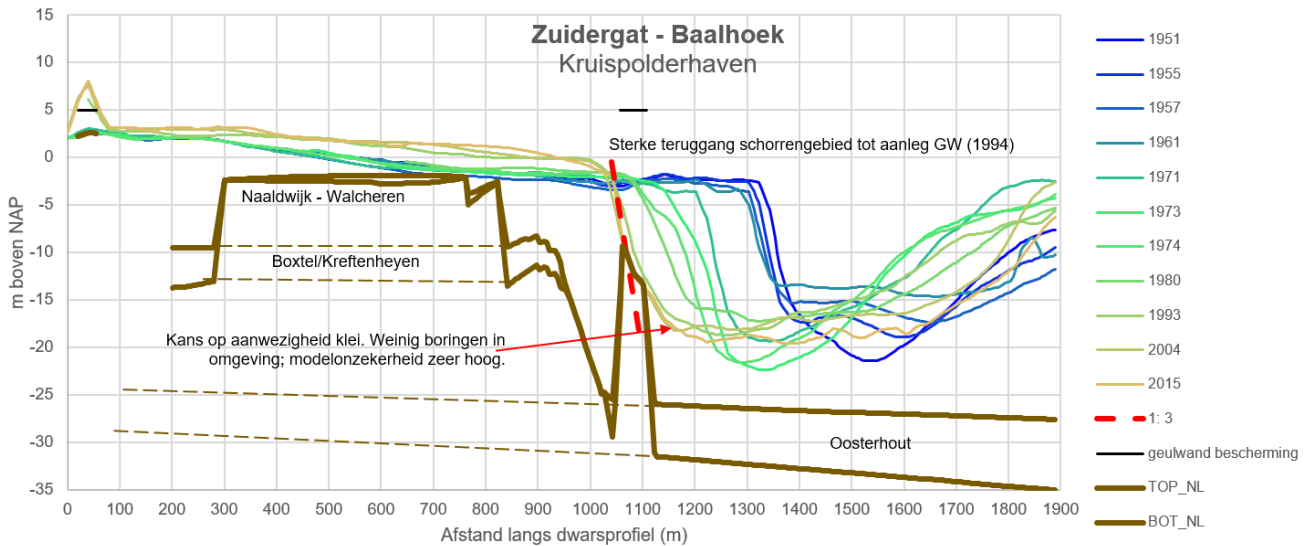
Figuur 4-35 Dwarsprofiel geulwand Zuidergat – Baalhoek ter hoogte van Kruispolderhaven met vaklodingdata, locatie oeverwerken en geologische formaties en harde lagen. Rood gearceerd = geulwandverdediging met helling van 1:3. Grijs: horizontale uitstreking geulwandbescherming.

Figuur 4-35 bij Kruispolderhaven geeft een vergelijkbaar beeld. Van 1951 – 1994 is hier een verdieping opgetreden tot -19 m in de Formatie Maassluis Peize Waalre, de laag die nog boven Oosterhout ligt. De horizontale teruggang was hier 290 m voordat de geulwandverdediging is aangelegd in 1994 tot een diepte van maximaal -19 m. De geul blijft heel langzaam insnijden maar de teen onder de geulwandverdediging is niet steil.

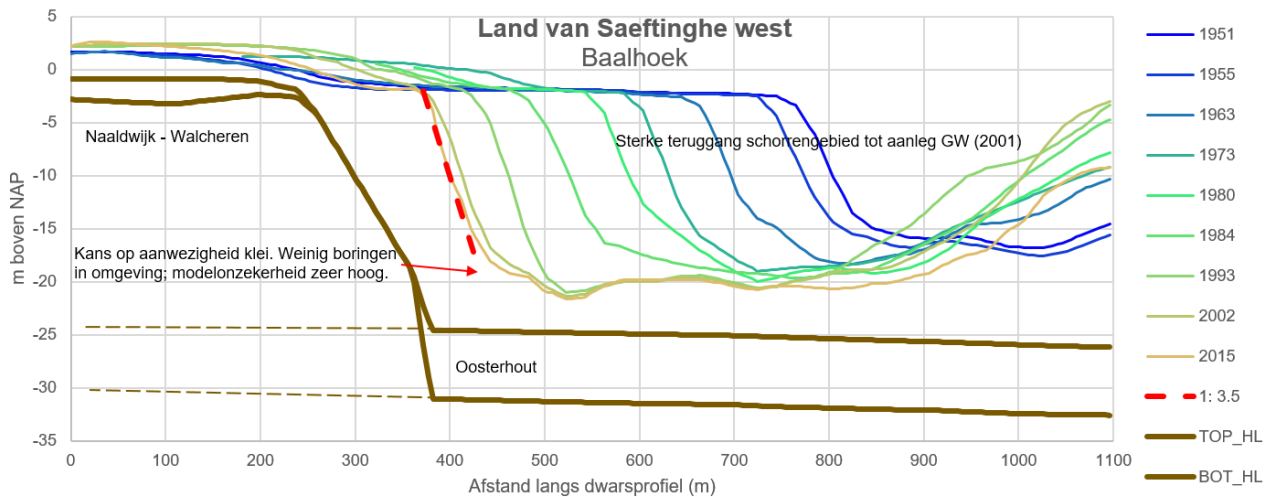
Figuur 4-36 Dwarsprofiel geulwand Overloop van Valkenisse ter hoogte van Baalhoek – Land van Saeftinghe West met vaklodingdata, locatie oeverwerken en geologische formaties. Rood gearceerd = geulwandverdediging met helling van 1:3. Grijs: horizontale uitstreking geulwandbescherming.

Ook Figuur 4-36 in de Overloop van Valkenisse bij Saeftinghe geeft een vergelijkbaar beeld. Van 1951 – 2000 was hier erosie tot -22 m tot in de harde lagen van de Formatie van Oosterhout met een teruggang van meer dan 300 m tot de aanleg van de geulwandverdediging in 2001. In het onverdedigde deel van het Verdrongen Land van Saeftinghe (Konijnenschor) is nog steeds sprake van doorgaande erosie en regressie. De geul Ijskelder migreert naar het oosten.

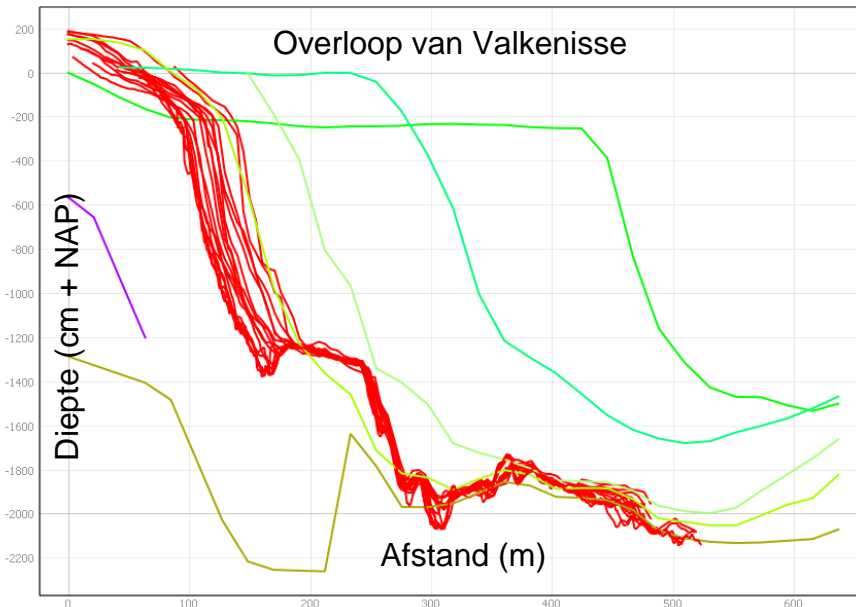
Figuur 4-39 Dwarsprofiel onverdedigde geulwand Overloop van Valkenisse ter hoogte van Land van Saeftinghe. Rood: detailoevermetingen (jaarlijks) 1999-2018. Groen: vaklodingen 1955, 1971, 1990, 2000. Paars: top Boxtel-Kreftenheye. Olijf: top Formatie Oosterhout. Aangemaakt in QGIS.

In QGIS zijn dwarsprofielen gemaakt waarin alle datasets inclusief de gedetailleerde oevermetingen zijn weergegeven. Hiervoor zijn dezelfde raaien geselecteerd als in de vorige paragraaf (Zuidergat, Figuur 4-37, Baalhoek, Figuur 4-38). Deze geven hetzelfde beeld te zien. Figuur 4-39, Saeftinghe is genomen net ten oosten van de verdediging. Te zien is dat de achteruitgang hier door blijft gaan.

In het onverdedigde deel van het Verdronken Land van Saeftinghe (Konijnenschor) is nog steeds sprake van doorgaande erosie en regressie.

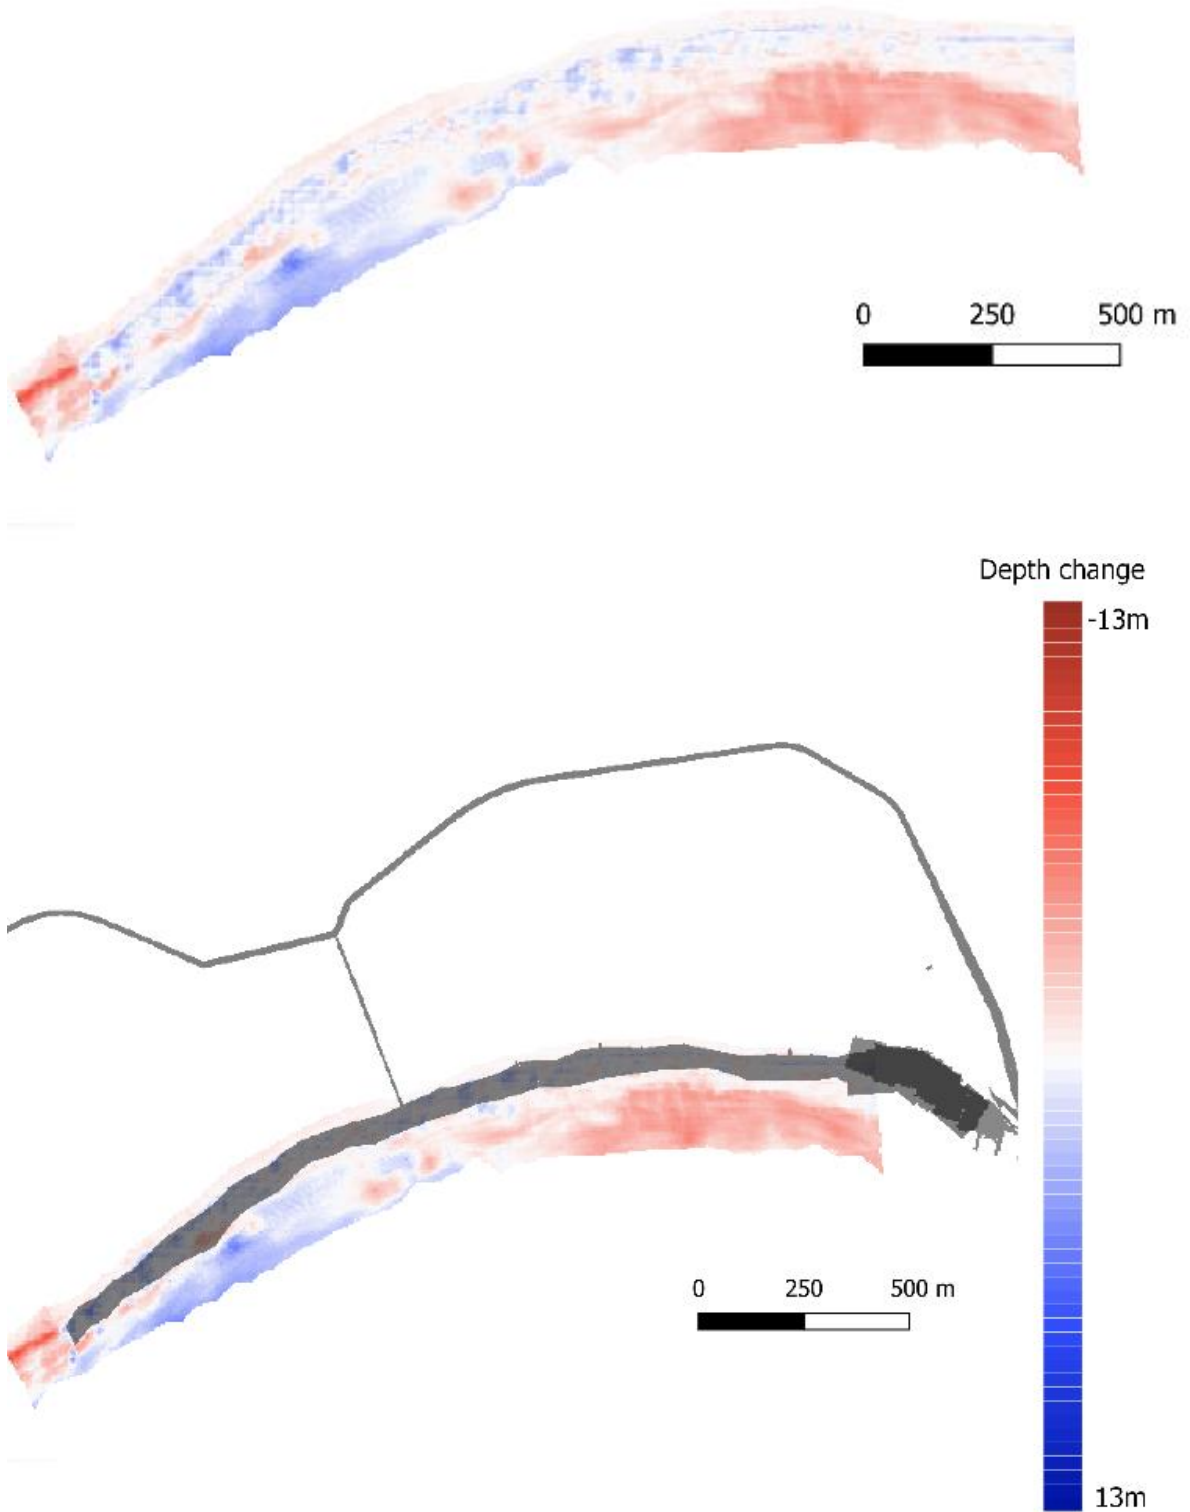
Figuur 4-42 Verschilbathymetrie Bath 2018 – 1997. Boven zonder en onder met locatie geulwandverdediging en oeverwerken.

De diepte en verschilkaartjes van de geulwandverdediging van de meest recente opname (2018) en de opname na aanleg (1997) zijn weergegeven in Figuur 4-41 en Figuur 4-42. Er is sprake van lichte erosie bij de teen van de geulwandverdediging aan de oostelijke zijde en lichte aanzanding aan de westelijke zijde. In het onbeschermd deel aan westelijke zijde is sprake van doorgaande erosie van het slik, zelfs tot achter de geulwandverdediging.

In het gebied ten westen van de geulwandverdediging gaat de erosie van het slik door, zelfs tot achter de geulwandverdediging.

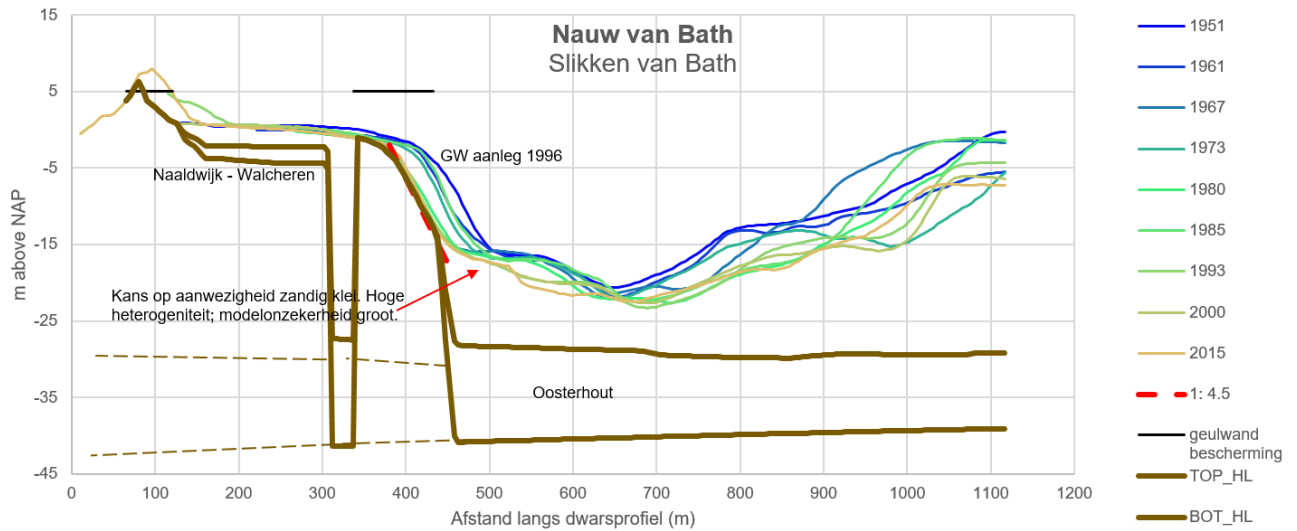
Figuur 4-43 Dwarsprofiel geulwand bij Bath met vaklodingendata, locatie oeverwerken en geologische formaties. Rood gearceerd = geulwandverdediging met helling van 1:4,5. Grijs: horizontale uitstrekking geulwandbescherming.

Figuur 4-43 geeft het dwarsprofiel bij Bath in Excel met vaklodingendata, geologische formaties en aanleg geulwandverdediging. Te zien is dat de geulwand stabiel is vanaf 1996. Daarvoor (vanaf 1951) is er sprake van matige erosie tot -21 m NAP in de Formatie van Maassluis Peize Waalre en een achteruitgang van 20 m. De teen van de geulwand is niet steil.

In het onverdedigde deel van de geulwand (raai 500) is in 2010 een oeverval geconstateerd met een inscharing over ca 25 m, maar deze herstelt zich weer in de volgende jaren.

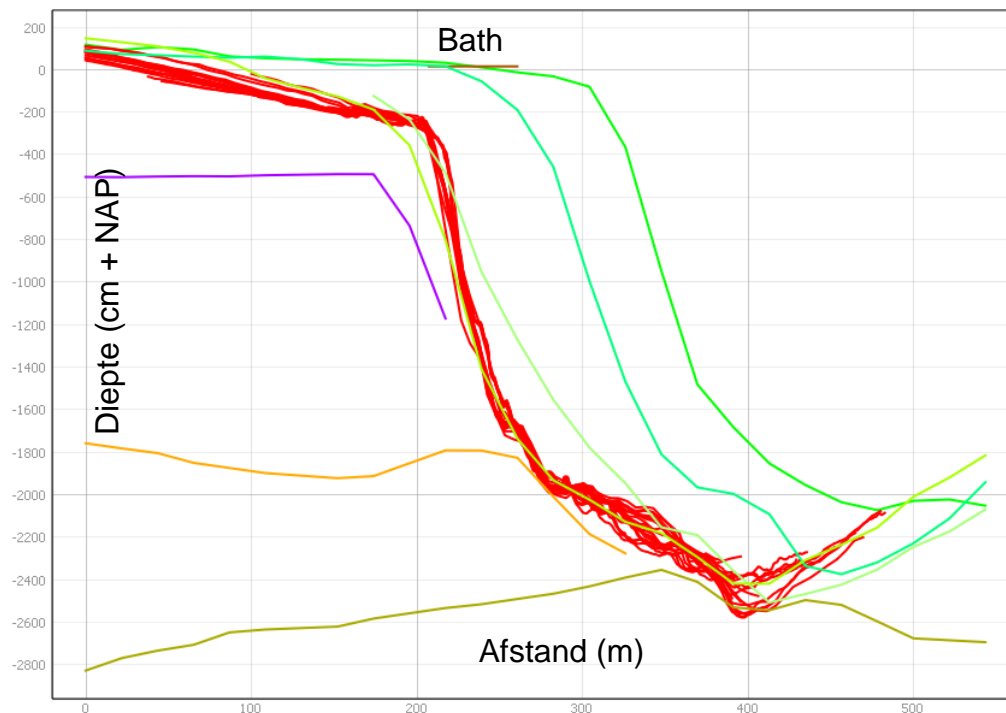
De detailmetingen bevestigen wat de vaklodingen ook al laten zien (Figuur 4-44). De rode lijnen vertonen nauwelijks verschillen. Dat betekent dus dat de situatie stabiel is.

Er is geen sprake van versteiling en ondermijning bij de teen van de geulwandverdediging. De erosie gaat hier langzaam omdat zich hier natuurlijke harde lagen bevinden en de taluds zijn niet steil. De geulwandverdediging is stabiel.

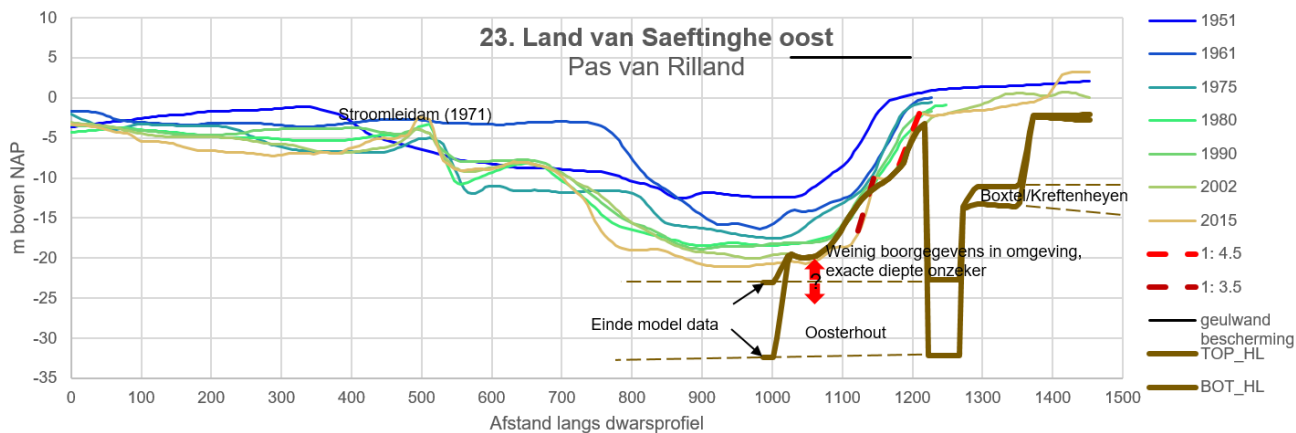
Figuur 4-47 Dwarsprofiel geulwand bij Land van Saeftinghe (Oost) met vaklodingendata, locatie oeverwerken en geologische formaties. Rood gearceerd = geulwandverdediging met helling van 1:3,5 (na aanpassing in 2002). Grijs: horizontale uitstrekking geulwandbescherming.

In Figuur 4-47 is het dwarsprofiel te zien met de geulwandverdediging. Van 1951 – 1991 is ook hier een sterke verdieping opgetreden van - 8 m tot -21 m NAP tot in de Formatie van Oosterhout, met een horizontale regressie van 43 m. Stabiel vanaf 1991, vanaf 2010 na een aanpassing zijn er geen veranderingen meer te zien. De teen is flauw hellend in de harde laag.
