Onderzoek stabiliteit geulwandverdediging Westerschelde

Analyse metingen

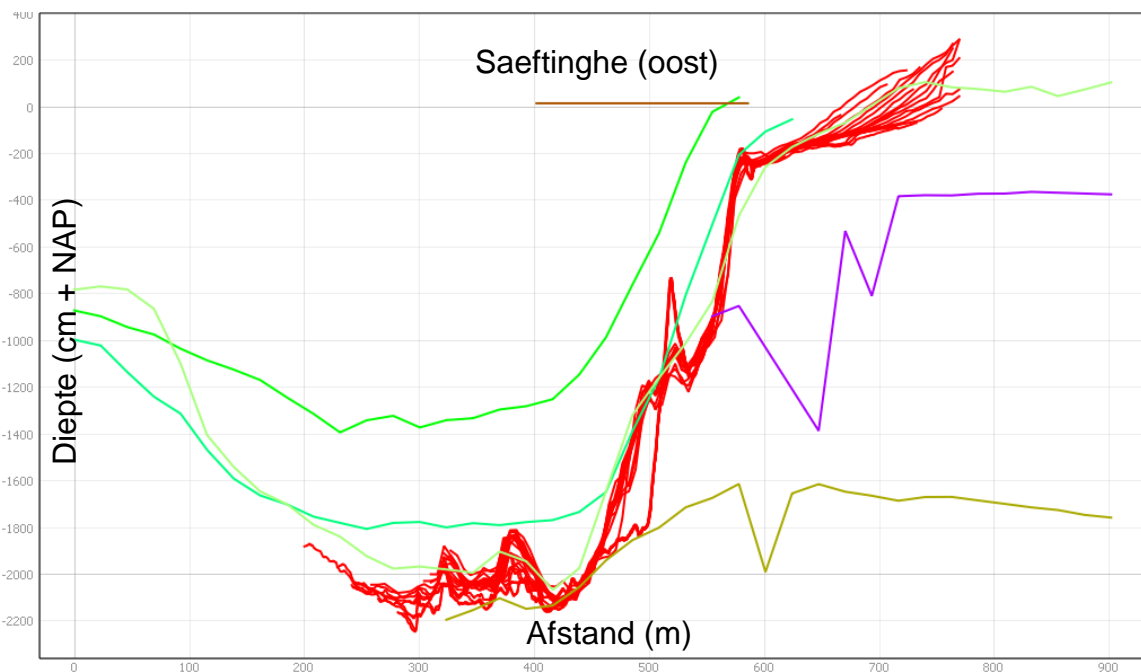
Figuur 4-48 Dwarsprofiel verdedigde geulwand bij Saeftinghe (oost). Rood: detailoevermetingen (jaarlijks) 1997-2019). Groen: vaklodingen 1955, 1980, 2000. Bruin: horizontale uitstrekking geulwandbescherming. Paars: top Boxtel-Kreftenheye. Olijf: top Formatie Oosterhout. Aangemaakt in QGIS.

Figuur 4-48 laat het dwarsprofiel zien met de gedetailleerde bodemdata. Dit bevestigt de observaties bij de vaklodingen. Behalve geringe cyclische veranderingen bij de teen, waarschijnlijk door het passeren van zandduinen zijn er geen doorgaande veranderingen te zien na 2000. In 2011 is een geringe verandering zichtbaar (piekje op -12 m, terugschrijding in diepere deel).
