## Pilot houten schermen in de IJssel

Analyse waarnemingen tot een jaar na aanleg

<b>Versie</b>	1.0
<b>Datum</b>	30-03-2021
<b>Projectnummer</b>	11205244-005
<b>Document ID</b>	11205244-005-GEO-0003
<b>Pagina's</b>	88
<b>Status</b>	definitief

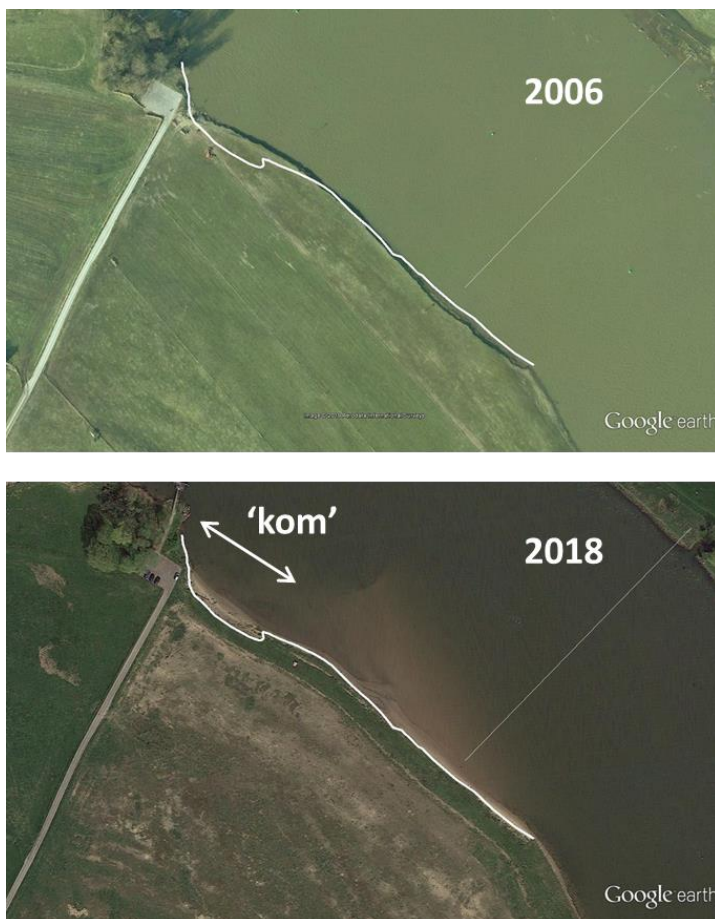
In delen van de binnenbocht bij Zalk is in een periode van 12 jaar erosie van de linkeroever opgetreden. Uit opnames in Google Earth blijkt dat alleen de 'kom' net bovenstrooms van de veerstoep een achteruitgang van de oever vertoont (Figuur 2.5). De onbeschermde oever in de binnenbocht tussen ongeveer rkm 984.8 (begin witte lijn in Figuur 2.5 en foto in Figuur 2.3) en rkm 985.1 is zelfs aangegroeid door aanzanding. Bovenstrooms van rkm 984.8 is de oever beschermd en zijn enkele korte kribben aanwezig.

Figuur 2.5 Luchtopnames van de oever bij Zalk in 2006 en 2018 (Google Earth). De witte lijn geeft de onbeschermde (ontsteende) oever weer.

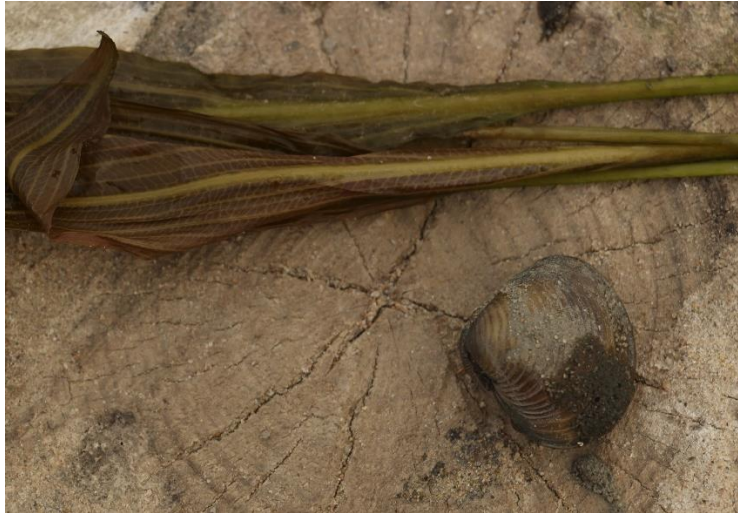
Figuur 2.7 Een schelp met zandig bodemmateriaal en een waterplant aangetroffen in de ondiepte van de binnenbocht (Foto Frans Buschman, augustus 2020).

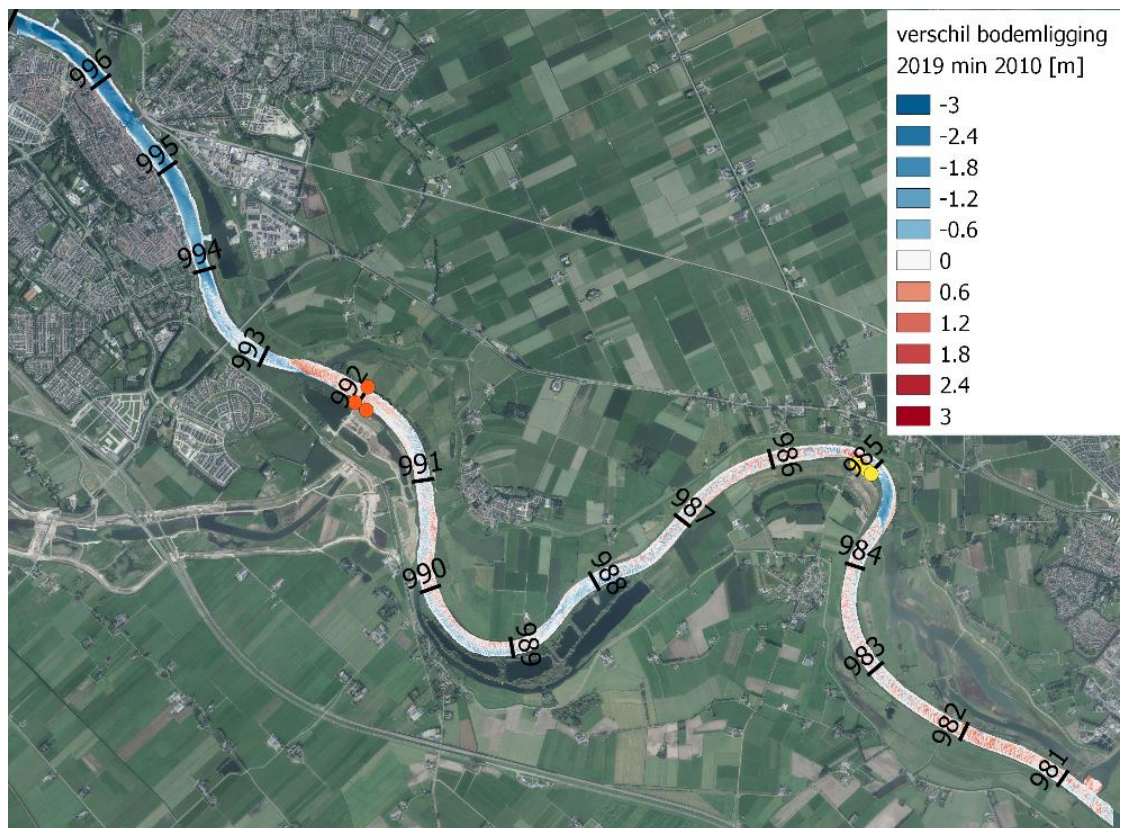
rkm 981.0 – 982.8	Aanzanding van maximaal ongeveer 70 cm.
rkm 982.8 – 984.5	Geen significante trend.
rkm 984.5 – 985	In het bovenstroomse deel van de bocht bij Zalk is erosie van de bodem te zien tussen 2010 en 2019. In 2019 ligt de bodem 1 tot lokaal 2 meter lager dan in 2010.
rkm 985.0 – 985.4	Aanzanding van circa 1 m.
rkm 985.4 – 989.0	Geen significante trend.
rkm 989.0 – 991.0	In deze bocht, net bovenstrooms van de flexibele kribben, is lichte erosie van de buitenbocht en sedimentatie van de binnenbocht zichtbaar. De verschillen lopen op tot zo'n 70 cm.
rkm 991.6 – 992.6	In dit gebied is aanzanding zichtbaar, met maxima van zo'n 1 meter.
rkm 993.0 – 997.0	In dit gebied is een algehele verlaging van de bodem van 2 tot 3 meter zichtbaar.

Figuur 2.10 Verskil tussen de bodem van 2019 en 2010. De locatie van de houten schermen is aangegeven in geel. De rode stippen markeren de locatie van de nabijgelegen pilot 'flexibele kribben'.

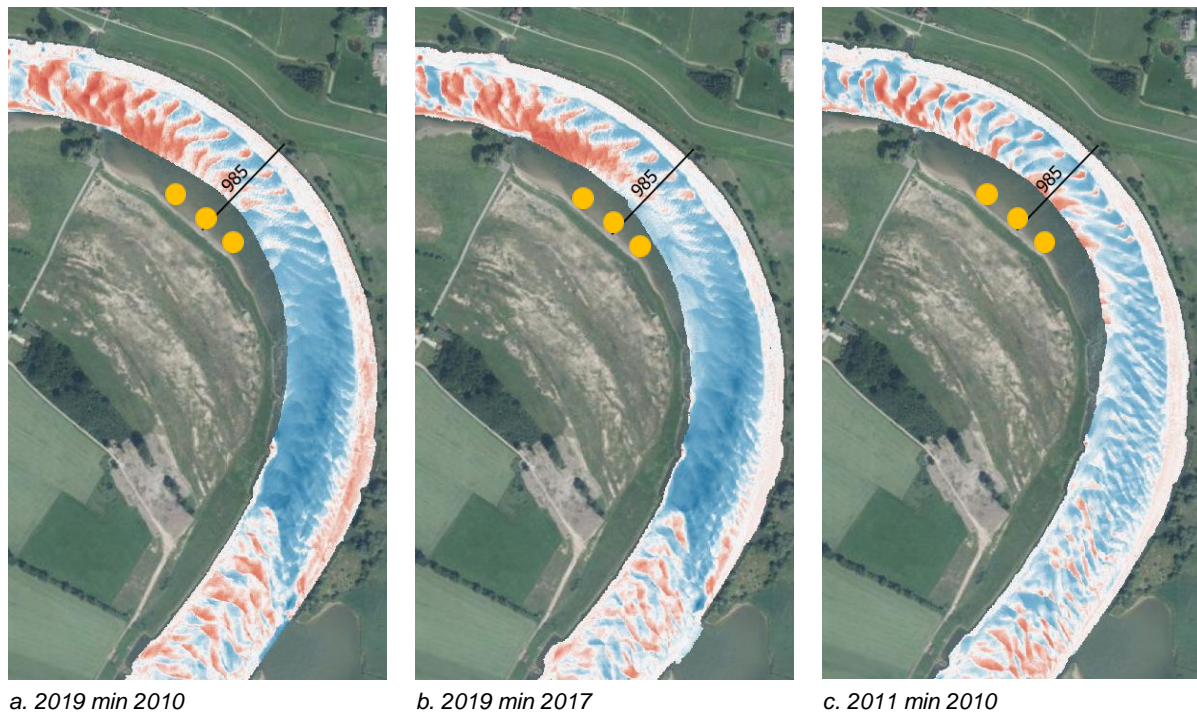
Figuur 2.11 Bodemontwikkeling rond de pilotlocatie (Blauw -3 m; Rood: +3m verschil, net als in Figuur 2.10). De huidige locatie van de reeds gerealiseerde schermen is met een gele markering ruwweg aangegeven.

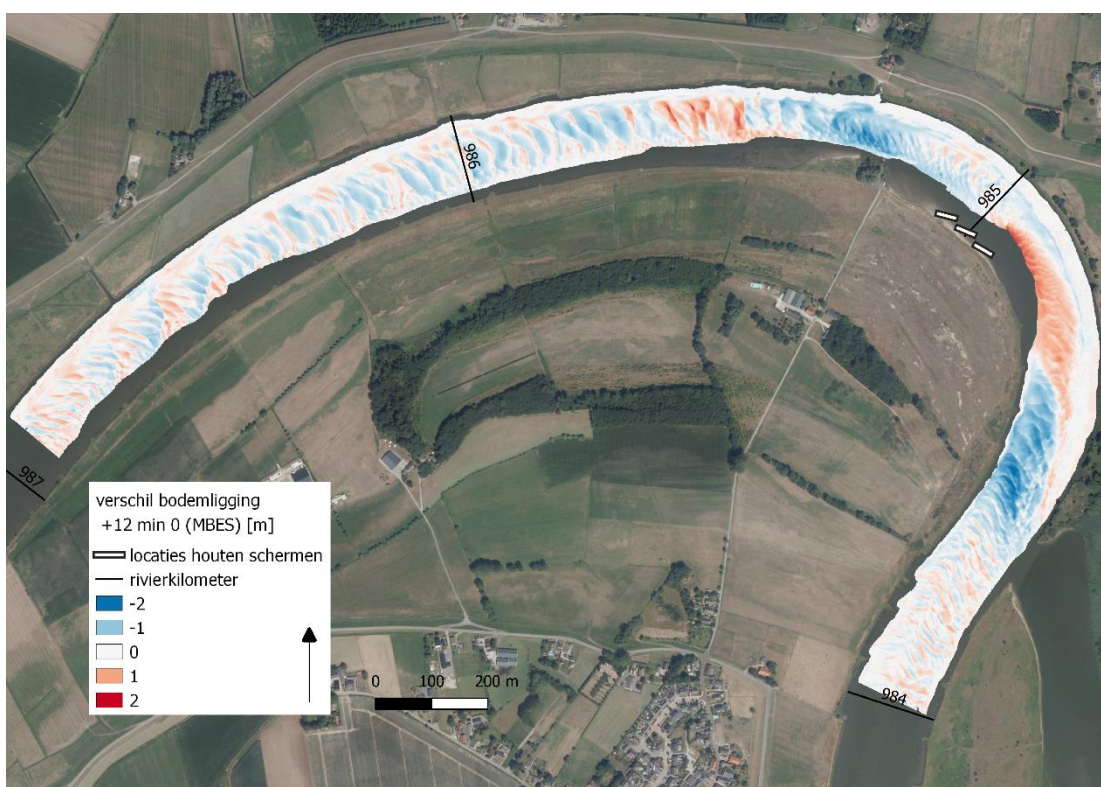
Het netto effect na 12 maanden net bovenstrooms van de schermen is erosie tot 2 m rond rkm 984.5 (Figuur 4.6). De samenkomst van de stroming uit de IJssel en de Vreugdenrijkse nevengeul heeft deze erosie waarschijnlijk veroorzaakt. Het geërodeerde sediment lijkt in de binnenbocht te zijn afgezet rond rkm 984.8 waar tot meer dan 1.5 m sedimentatie is opgetreden.

Bij en benedenstrooms van de veerstoept (rkm 985.3) heeft netto erosie plaats gevonden en sedimentatie iets verder benedenstrooms (rkm 985.5). Ook hier is de bodemverandering in de orde van meters. De erosie is te relateren aan de uitstroming van de nevengeul aan de overzijde waarbij tijdens hoogwater het sedimentarme water toestroomt in het zomerbed en leidt tot een verhoogde sedimenttransportcapaciteit (zonder toename van sedimentaanbod). Hier treedt daardoor plaatselijk erosie op in het zomerbed. Dit wordt vervolgens gevolgd door een aanzandingsgolf (het extra aanbod van geërodeerd materiaal geeft plaatselijk benedenstrooms een sedimentatie). Na afloop van het hoogwater verplaatsen deze golven zich stroomafwaarts en dempen geleidelijk uit. Deze verplaatsing van sediment door de bocht wordt duidelijker zichtbaar als we de verschillen tussen meetmomenten vergelijken, zoals in de volgende subparagraaf wordt getoond. Opgemerkt moet worden dat de verplaatsing van de golf aanzienlijk kleiner is dan de snelheid van de zandkorrels: het gaat hier om een traag bewegende vorm, en niet een verplaatsing van een equivalente hoeveelheid sedimentkorrels.

Figuur 4.6 Verschil bodempligging +12- en 0-meting.

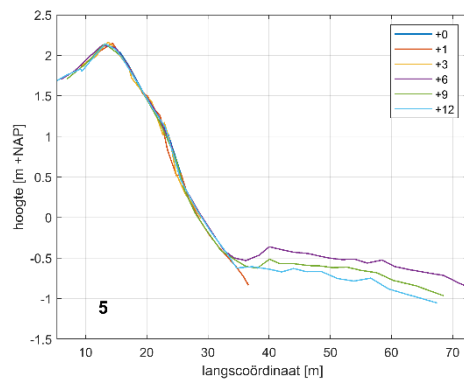
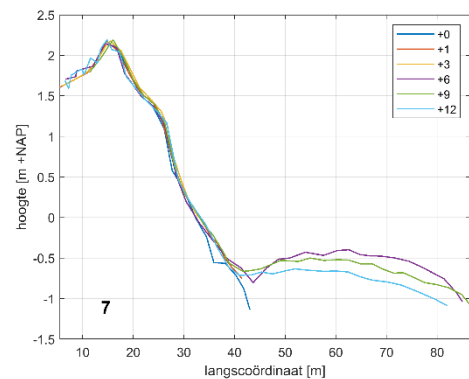
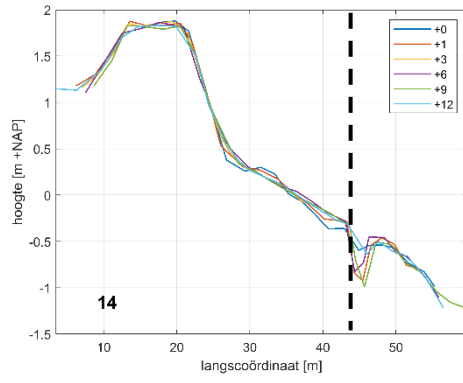
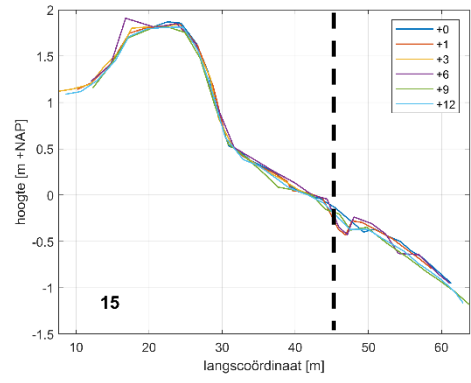
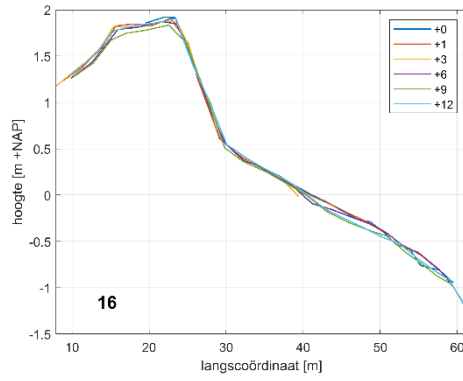
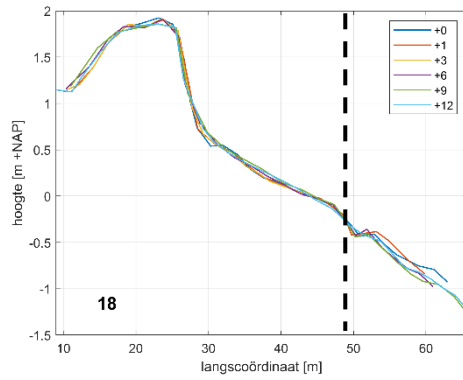
Bij lijn 5 en 7 is richting de vaargeul het sedimentatiefront zichtbaar dat ook in de multibeampeilingen werd geobserveerd. Vanaf de +6-meting is verder richting de vaargeul gelopen dan daarvoor, vermoedelijk was dit bij de eerdere meetmomenten niet mogelijk vanwege een te grote diepte. Opvallend is dat bij zowel de +9- als de +12-meting erosie (ongeveer 0,1-0,2 m) is opgetreden aan de vaargeulzijde ten opzichte van de meting ervoor.

Uit de geprojecteerde bodemligging op lijn 16 blijkt dat tussen scherm 2 en 3 weinig verandering is opgetreden. Iets verder benedenstrooms, ter hoogte van lijn 18 en 19, zijn daarentegen wel bodemveranderingen zichtbaar. Ook hier is lokale ontgronding zichtbaar, nu rond het derde scherm. Daarnaast is aan de vaargeulzijde van het scherm erosie van maximaal enkele decimeters zichtbaar. Deze erosie is voornamelijk tussen de +1- en de +6-meting opgetreden.

Ook verderop, bij lijnen 21 t/m 24, is richting de vaargeul significante bodemerosie zichtbaar. Bij lijn 21 en 22 is deze bodemverandering voornamelijk opgetreden bij het deel van het profiel dat bij de nulmeting al onder 0 m NAP lag. Bij lijn 23 en 24 zien we dat erosie ook op de vooroever optreedt, tussen -0.3 en +0.3 m NAP. Bij lijn 23 lijkt dit voornamelijk tussen de +3- en de +6-meting te zijn gebeurd, terwijl bij lijn 24 tussen de +1- en de +3-meting ook al erosie zichtbaar is op de vooroever. Daarnaast is richting de vaargeul bij beide lijnen tot 0,5 m erosie zichtbaar. Bij de +9- en +12-meting lijkt de vooroever echter weer wat aan te groeien richting de vaargeul.

*Figuur 4.12 Dwarsprofielen langs enkele van de lijnen weergegeven in Figuur 4.11. De verticale stippellijnen geven de locatie van de houten schermen aan (lijn 14, 15, 18, 19).*

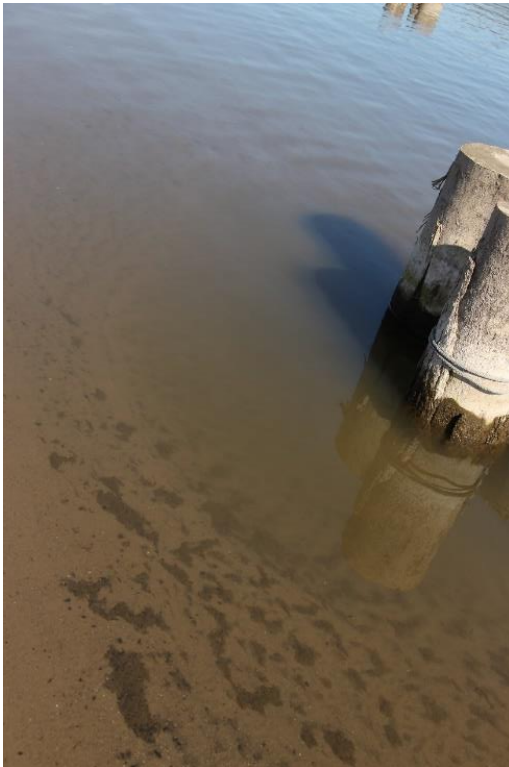
*Figuur 4.13 Lokale ontgraving rond de staanders.*

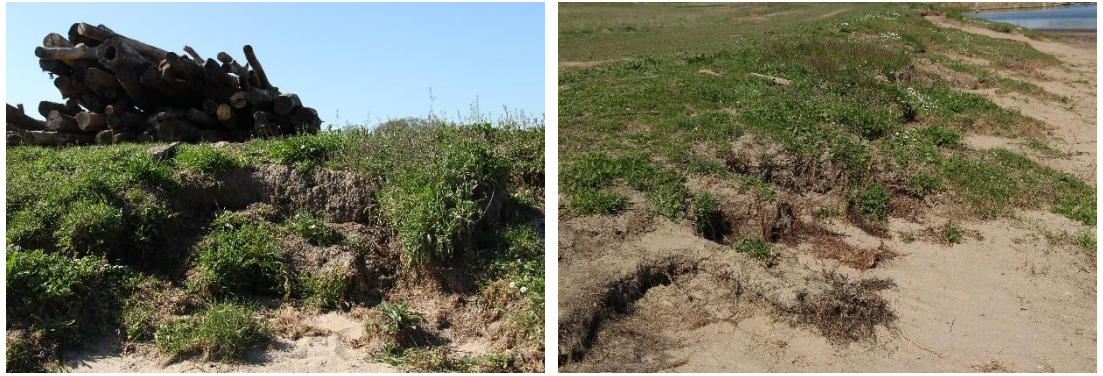
*Figuur 5.4 Oevererosie ter hoogte van het derde scherm.*

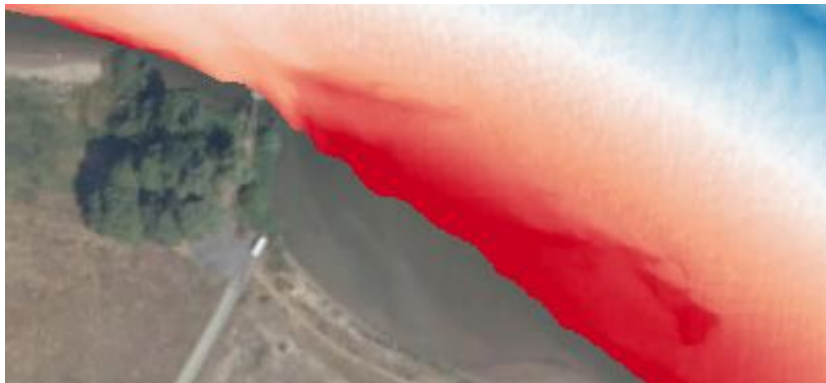
*Figuur 5.7 Detail van bodemligging bepaald op de +3 meting, waarop banden zichtbaar zijn die mogelijk resistente kleilagen zijn.*

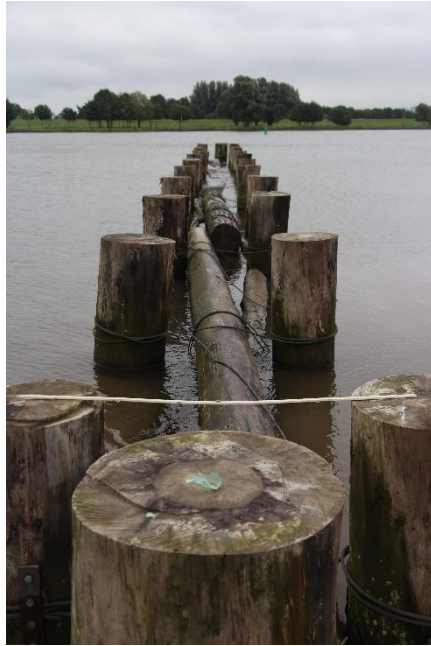
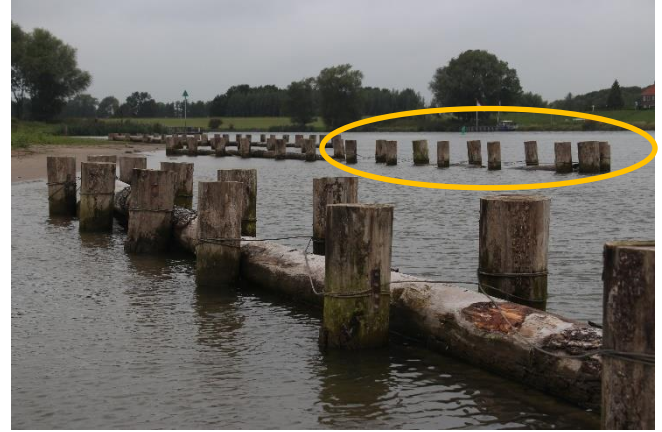
Door de relatief lage waterstand bij de inspectie op 9 september 2020 konden de schermen makkelijk bereikt en geïnspecteerd worden. Hierbij sprong met name in het oog dat scherm 2 is verzakt aan de kant van de vaargeul. De horizontale stammen aan dit uiteinde lagen zelfs bij deze lage afvoer vrijwel geheel onder water, zie Figuur 5.8. Met name bij scherm 2 en 3 bleek verdere verzakking van de stammen ook uit het feit dat de staalkabels die zijn gebruikt om de stammen vast te maken niet meer strak zaten, zie Figuur F.2. Bij scherm 1 werd geconstateerd dat de erosiekuilen rondom de staanders enkele decimeters dieper zijn geworden ten opzichte van de vorige inspectie.

Figuur 5.8 Verzakking scherm 2.

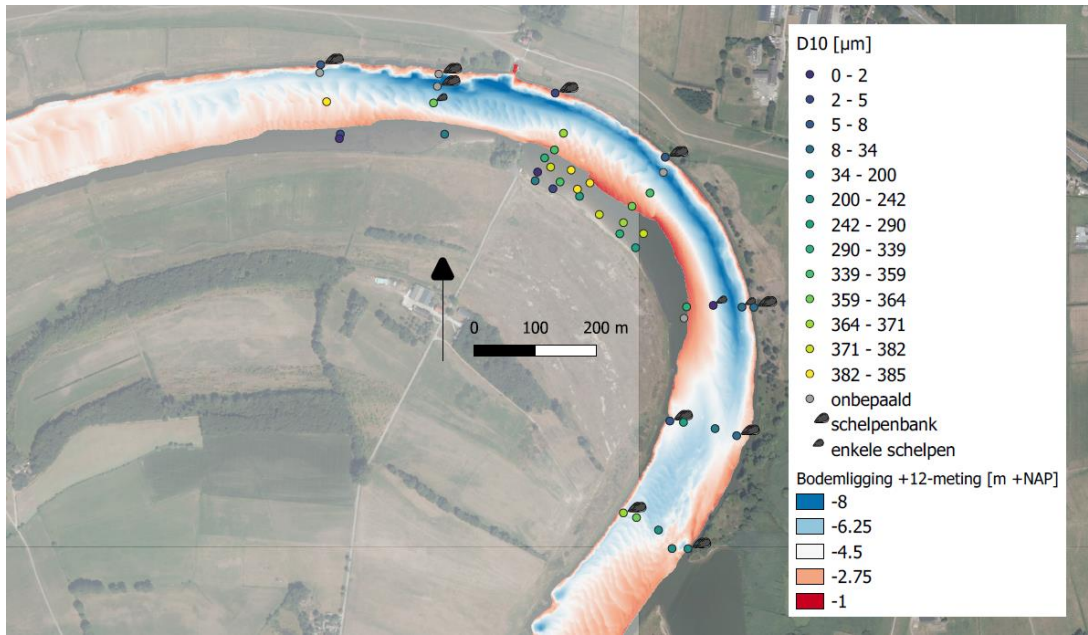
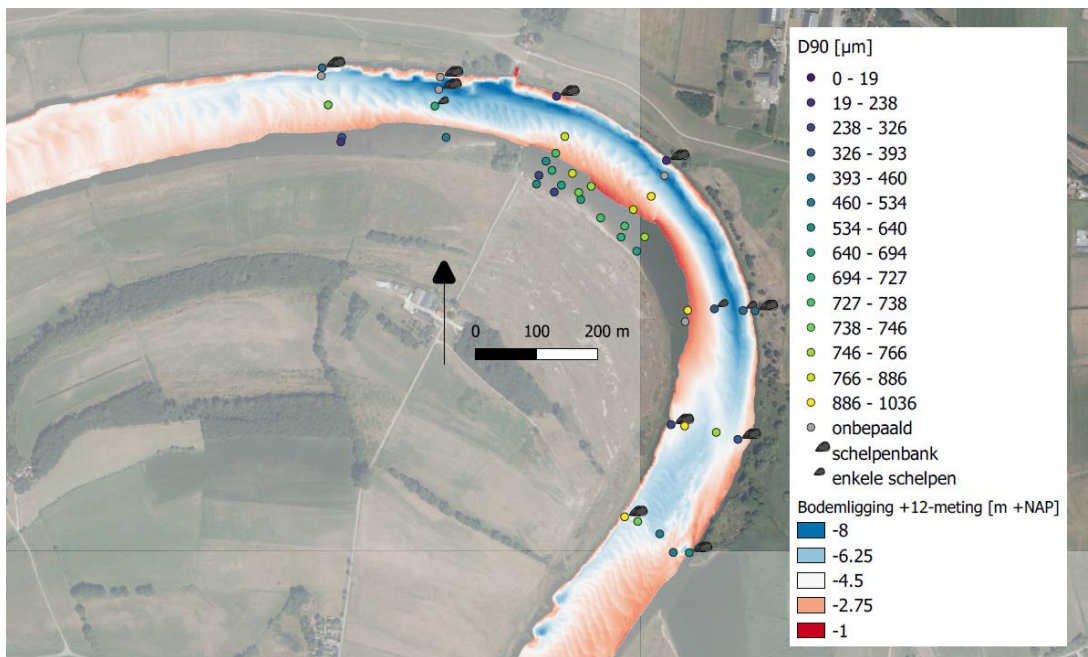
In de binnenbocht rond de houten schermen valt op dat op de meeste plaatsen de rivierbodem vrijwel geheel bestaat uit grof zand (D10 is gelijk of groter dan 0.3 mm, zie Figuur E.1). Ook is de D10 en D90 op enkele locaties kleiner dan op omliggende locaties. Op deze plaatsen is klei aanwezig, welke blijkbaar is gemengd met silt en fijn zand. Net als in de linkeroever lijken in de rivierbodem zandige kleibanken voor te komen. Doordat dergelijke zandige kleibanken stabiel zijn, kunnen ze in de peilingen zichtbaar zijn als ondiepten.

Figuur E.1 De korrelgrootte waarvoor 10% van het bodemmonster kleiner is (D10 percentiel; boven) en net zo de D90 (onder) op basis van bodemmonsters genomen in februari 2021.

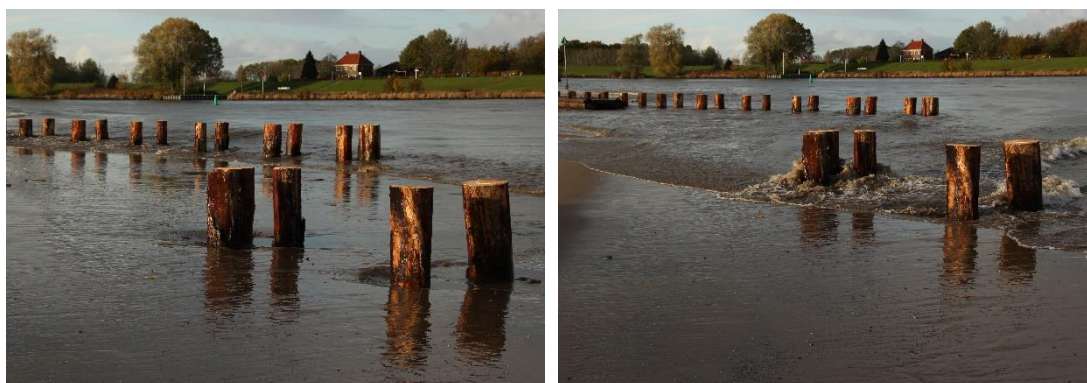
Ook rondom de staanders treden lokaal versnellingen op bij passage van schepen, waardoor hier ontgroning kan worden verwacht (Figuur F.1 ).

Figuur F.1 Stroombeeld rond de staanders bij passage van een schip (4388, 4389).
