Basisrivierbodempligging analyse Grensmaas hoogwater juli 2021

Opdrachtgever	Rijkswaterstaat Water, Verkeer en Leefomgeving
Contactpersoon	Mirjam Flierman, Niek van der Sleen
Referenties	Basisrivierbodempligging, KPP-rivierkunde, BOA-rivieren
Trefwoorden	Basisrivierbodempligging, Functieoverschrijdingen, Hoogwater

Versie	1.0
Datum	20-07-2022
Projectnummer	11206792-009
Document ID	11206792-009-ZWS-0002
Pagina's	67
Classificatie	
Status	definitief

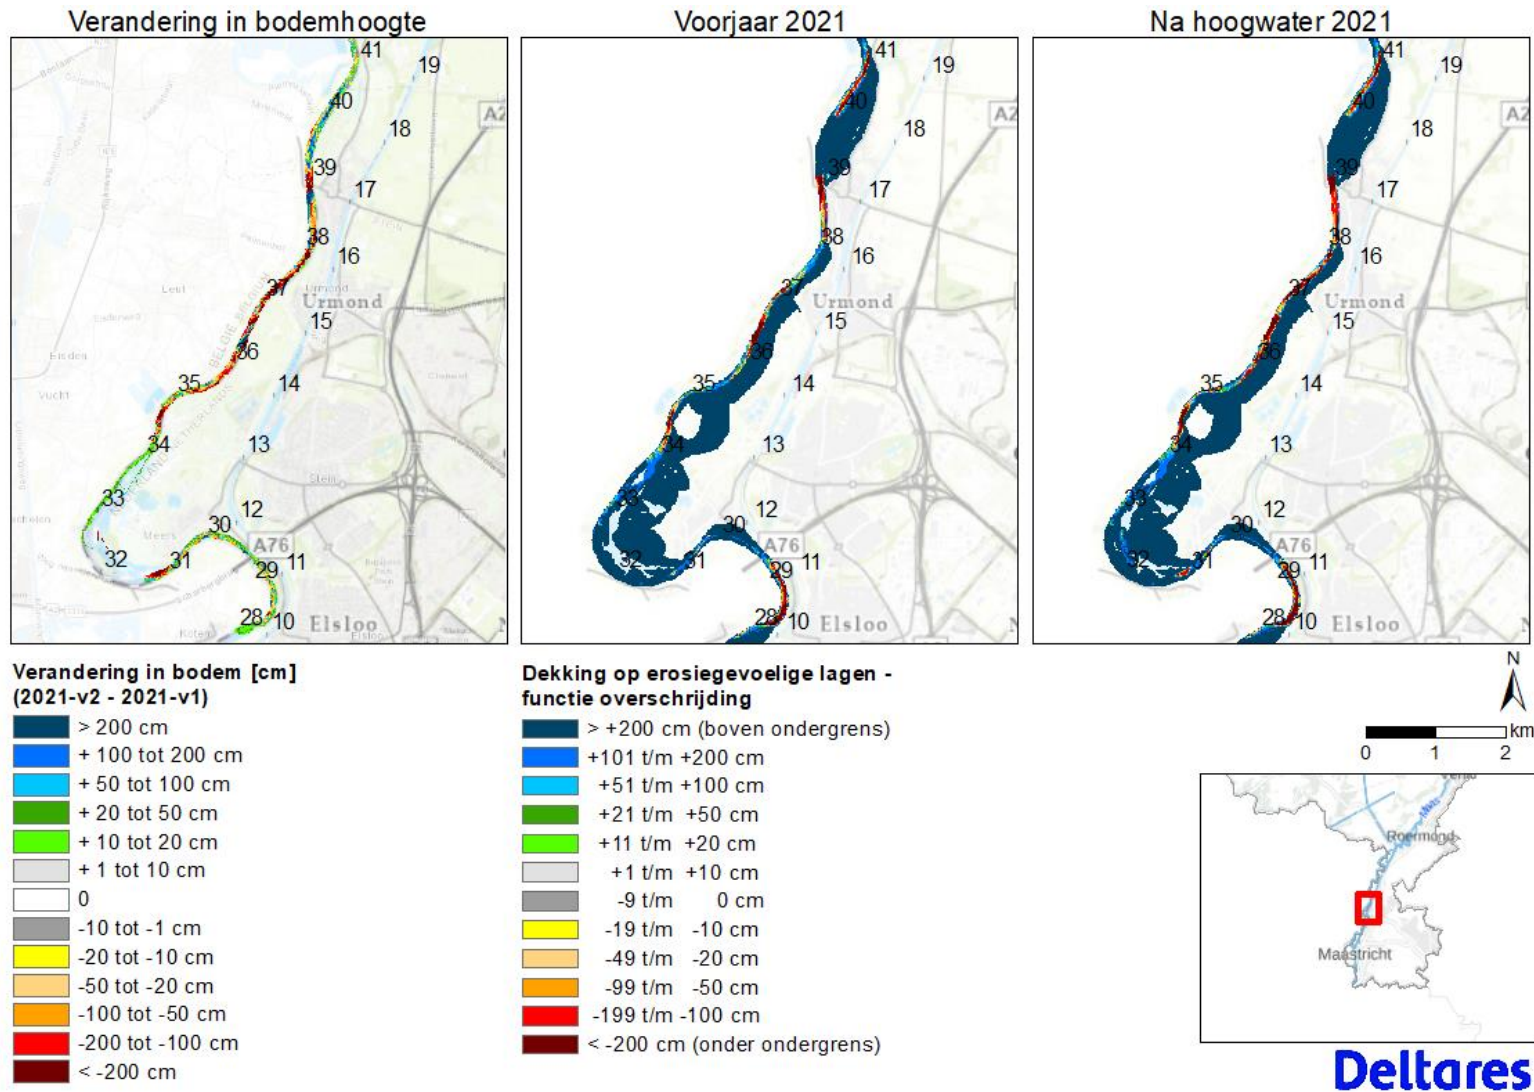
Figuur 3-4 De functieoverschrijding voor de eis *Beleid overstijgend* – Erosiegevoelige lagen (05-06) zowel voor als na het hoogwater 2021 ter hoogte van rkm 27-41

Figuur 3-4 geeft aan dat er verder benedenstrooms tussen rkm 28 en rkm 41 meerdere locaties zijn waar al in het voorjaar van 2021 geen ruimte meer was boven de top van de erosiegevoelige fijne zanden. Vooral tussen rkm 28-29 , 34-35, 36-37, 38-39 en van 40-41 was de top van de fijne zanden al met meer dan 2 m doorsneden. Ook op de tussengelegen stukken zijn er regelmatig locaties waar nog maar weinig of net geen ruimte meer aanwezig is tussen de actuele bodem en de erosiegevoelige laag. Het linker panel van Figuur 3-4 laat zien dat er veel erosie heeft plaatsgevonden op de bovengenoemde locaties. Met name rondom rkm 31 is goed zichtbaar dat een grote en diepe erosiekuil is ontstaan op een plek waar voor het hoogwater zeer lokaal al de top van de erosiegevoelige zanden was doorsneden. Wanneer het midden en rechter deel van Figuur 3-4 worden vergeleken is zichtbaar dat door de vele erosie op het traject tussen rkm 28 en 41 ook de functieoverschrijding van de eis “05-06 Erosiegevoelige lagen” sterk is toegenomen, met name op de locaties op en vlak rondom de punten waar de top van de erosiegevoelige laag al was doorsneden of bijna was bereikt.

Het is opvallend dat er bij rkm 28-29 bijna geen erosie en voornamelijk sedimentatie heeft opgetreden. Deze sedimentatie is te klein om de al aanwezige functieoverschrijding significant af te laten nemen (zie Figuur 3-4). De aanbeveling is om oorzaak van de onverwachte sedimentatie i.p.v. erosie op deze locatie verder te onderzoeken. Mogelijke hypothesen zijn dat dit komt door de vaste laag benedenstrooms bij Elsloo of doordat het stroombeeld tijdens het hoogwater meer over de oever ging. Verder is het ook de vraag of het gesedimenteerde materiaal grof genoeg is om de erosiegevoelige zanden af te dekken en de erosiekuil te stabiliseren.

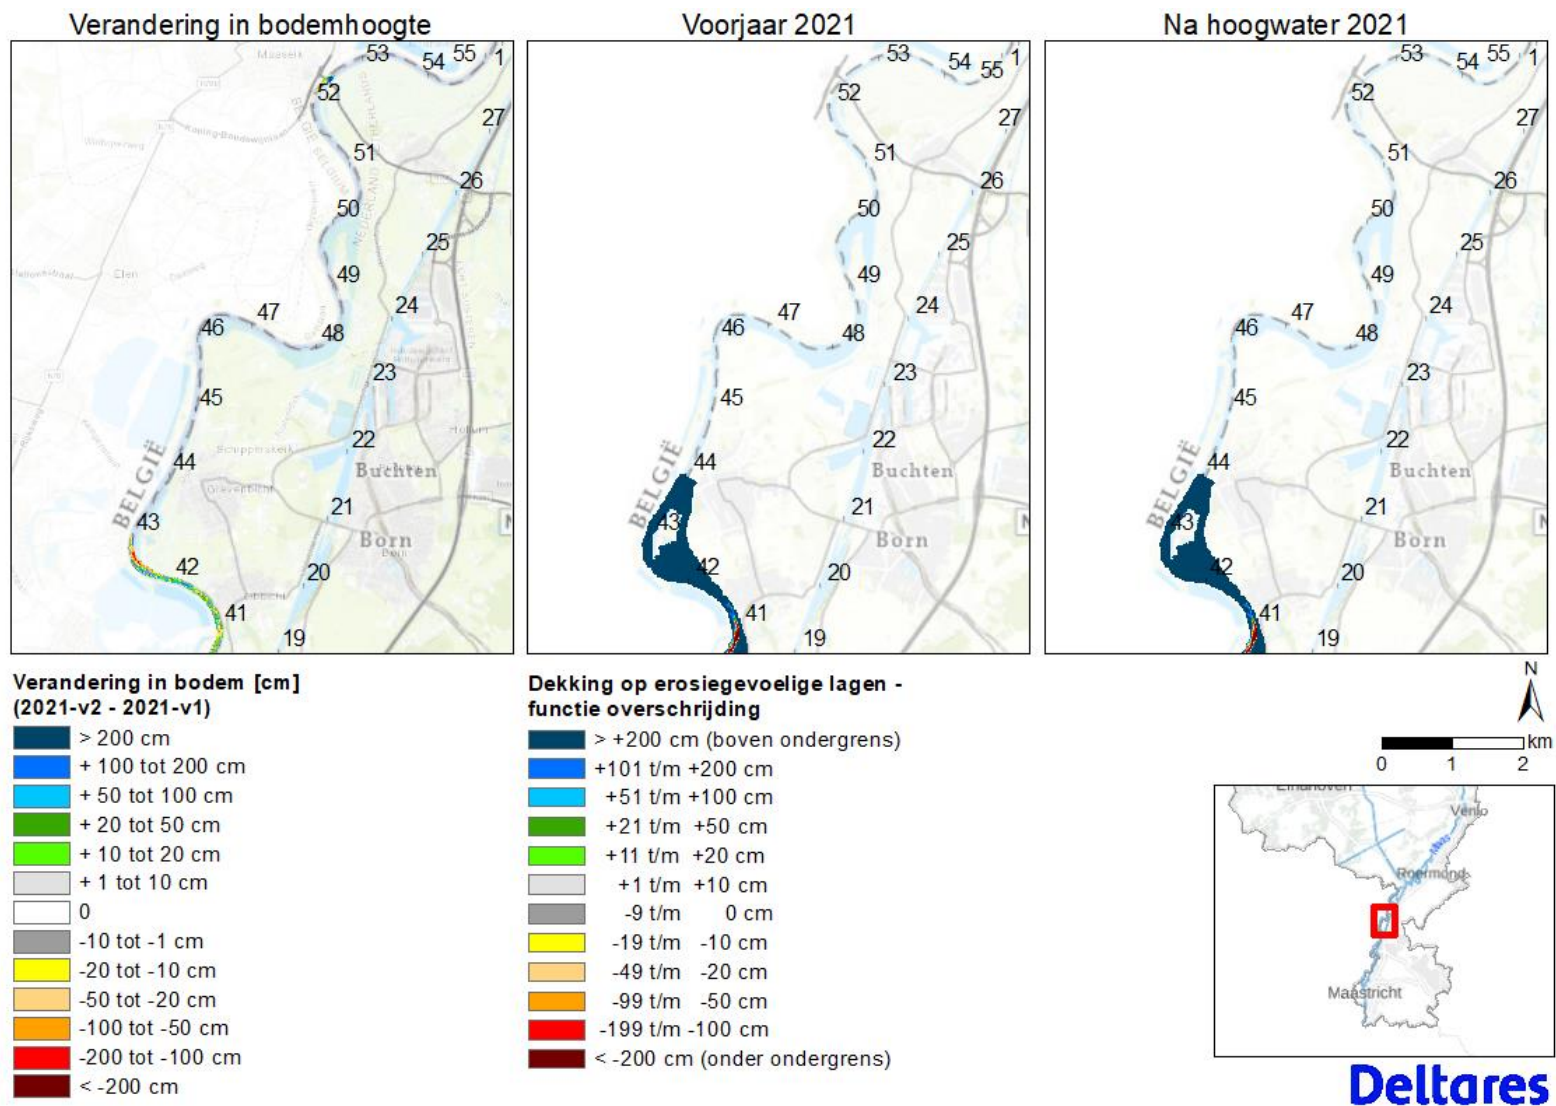
Figuur 3-5 De functieoverschrijding voor de eis *Beleid overstijgend* – Erosiegevoelige lagen (05-06) zowel voor als na het hoogwater 2021 ter hoogte van rkm 38-43

Figuur 3-5 geeft de functie-overschrijding weer voor het laatste deel van de Grensmaas. In dit figuur is zichtbaar dat de top van de fijne zanden tussen rkm 40 en 41 al voor het hoogwater meer dan 2 m was doorsneden. Op dit traject heeft afwisselend 10 tot 20 cm erosie of sedimentatie plaatsgevonden en in het algemeen overheerst de sedimentatie. Door de sedimentatie nemen de functieoverschrijdingen vooral langs de randen van de geul af van meer dan 200 cm tot 20 cm. De hypothese dat grootschalige morfologische veranderingen zullen plaatsvinden omdat de top van de erosiegevoelige lagen hier is doorsneden is op dit traject, bij het hoogwater van juli 2021, dus niet geldig.

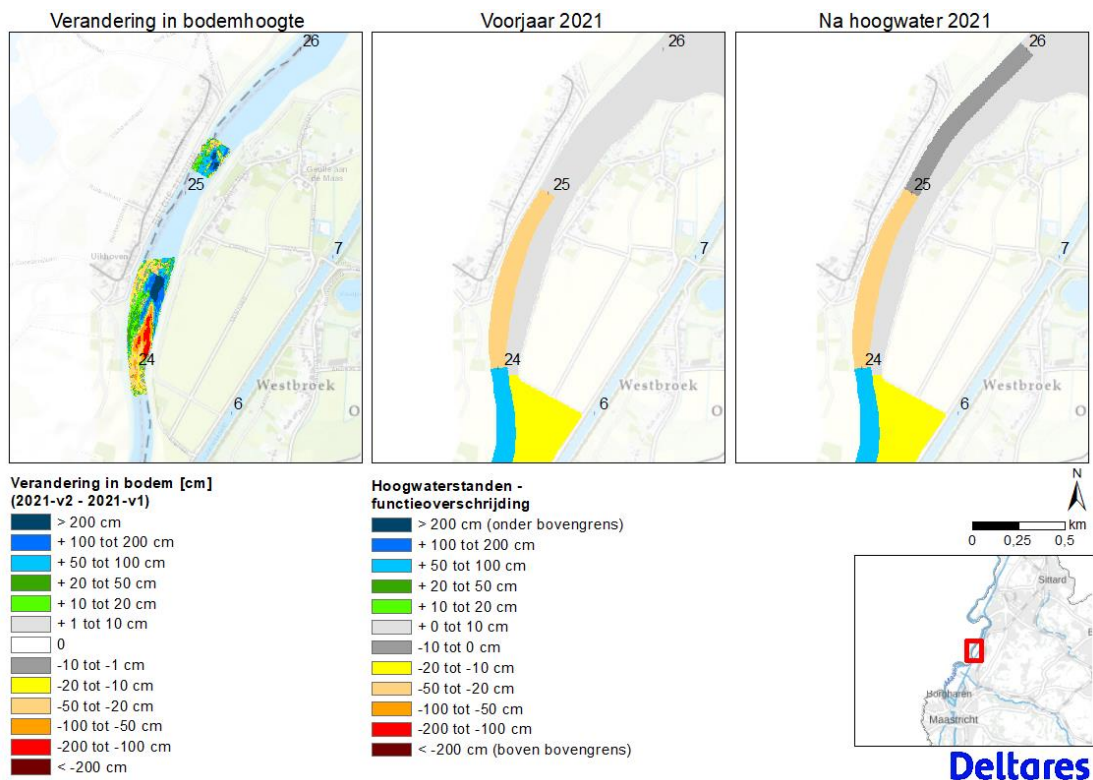
Figuur 3-8 De functieoverschrijding voor de eis Hoogwaterveiligheid-Hoogwaterstanden (01-01) zowel voor als na het hoogwater 2021 ter hoogte van rkm 24-26

De sedimentatie op deze locatie is wel zichtbaar als nieuwe functieoverschrijding in de bovengrens “01-01 Hoogwaterveiligheid-Hoogwaterstanden” (zie Figuur 3-8). Voor deze bovengrens wordt het verschil tussen de bodemligging en de eis over het hele kilometervak gemiddeld. Voor het hoogwater nog 0 tot 10 cm ruimte voor deze eis beschikbaar in rivierkilometervak 25. Door de sedimentatie tijdens het hoogwater is dit omgeslagen naar 0 tot 10 cm functieoverschrijding.

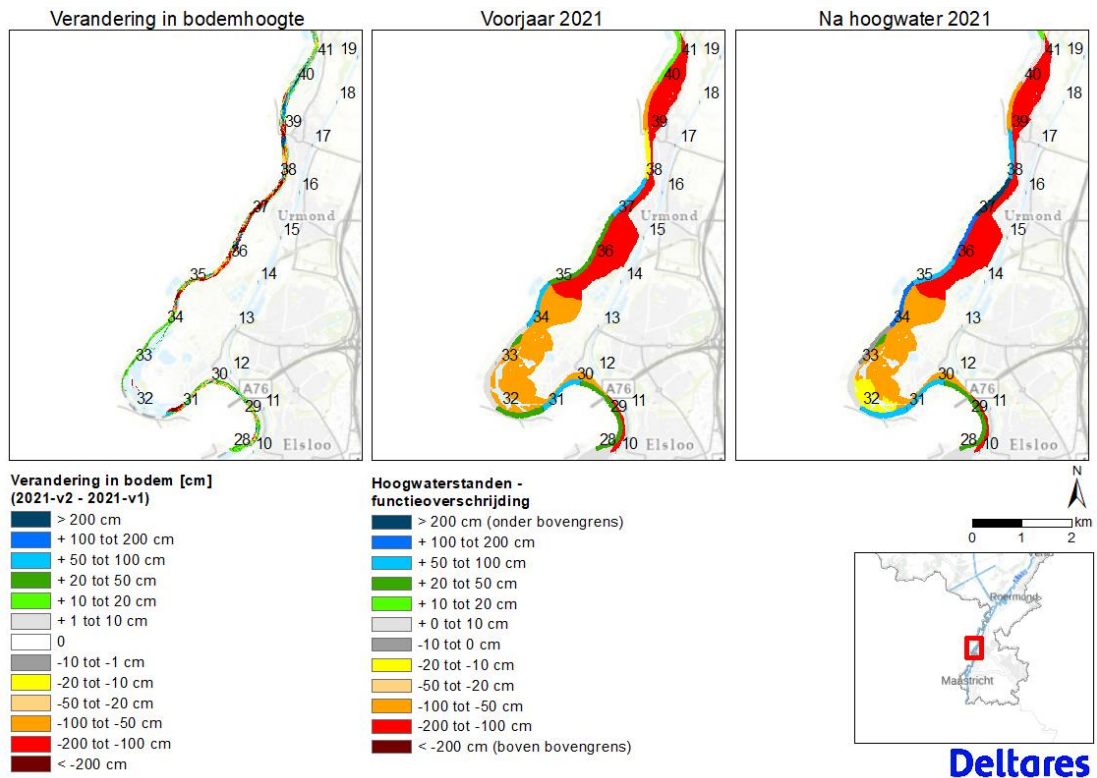
Figuur 3-14 De functieoverschrijding voor de eis Hoogwaterveiligheid-Hoogwaterstanden (01-01) zowel voor als na het hoogwater 2021 ter hoogte van rkm 28-41

Tabel 2-3). Door het grote aantal erosiekuilen en door de lengte van deze kuilen is er gemiddeld gezien over rkm 31 t/m 39 meer ruimte ontstaan voor de bovengrens “01-01 Hoogwaterveiligheid – Hoogwaterstanden”. Dit is zichtbaar in Figuur 3-14 waar deze rivierkilometers allemaal minstens 1 kleurklasse verschuiven naar meer functie ruimte of minder functieoverschrijding.

In de BRL zijn op dit moment geen andere bovengrenzen in dit gebied opgenomen die mogelijk een soortgelijk positief effect zouden ondervinden van de rivierbodemerrosie. Er zijn op dit traject wel diverse ondergrenzen in de BRL opgenomen en voor al deze ondergrenzen neemt zowel de spreiding als de grootte van de functieoverschrijding toe door de erosiekuilen die door het hoogwater zijn ontstaan.

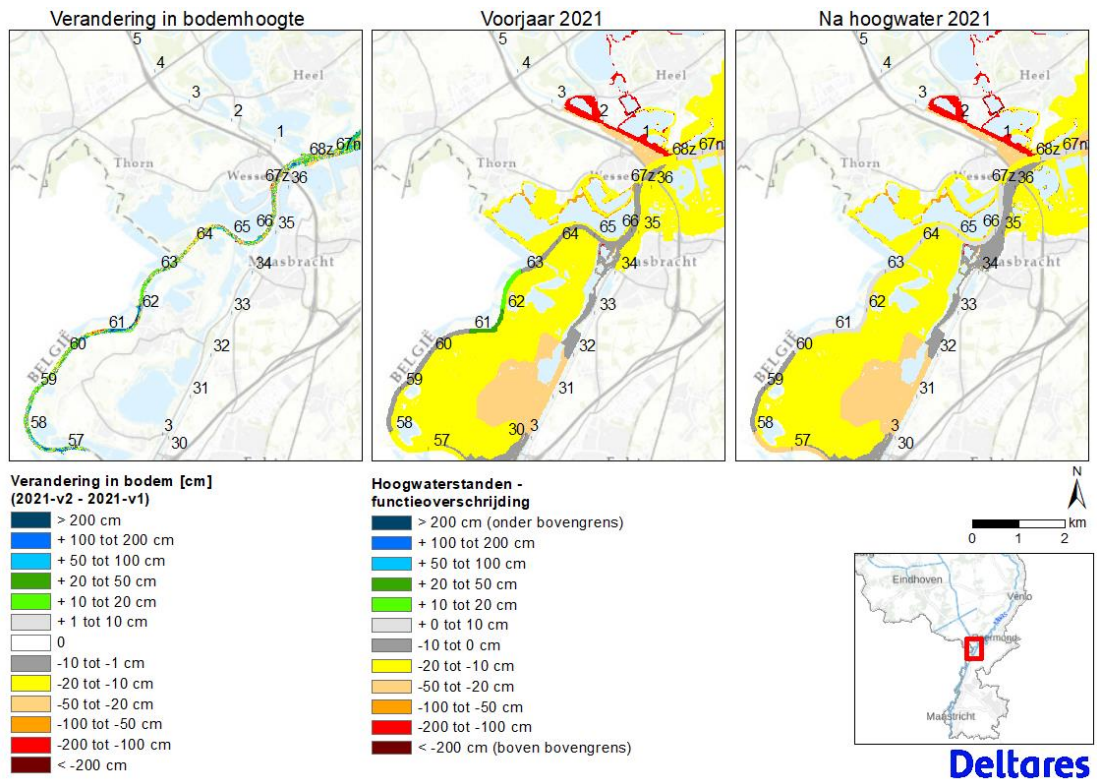
Figuur 3-20 De functieoverschrijding voor de eis Hoogwaterveiligheid-Hoogwaterstanden (01-01) zowel voor als na het hoogwater 2021 ter hoogte van rkm 57-68

De afwisseling tussen sedimentatie en erosie is ook goed zichtbaar in Figuur 3-20, dat de functieoverschrijding toont voor de eis “01-01 Hoogwaterveiligheid – Hoogwaterstanden”. De sedimentatie zorgt voor rivierkilometer vak 57 in een toename in functieoverschrijding voor deze bovengrens. Voor vak 58 t/m 60 is geen verschil zichtbaar en blijft er 0 tot 10 cm ruimte tekort. De erosie rondom rkm 61 en na rkm 63 is echter ook goed zichtbaar aangezien de functieruimte voor de kilometer vakken 61 t/m 65 afneemt tot 0 á 10 cm.

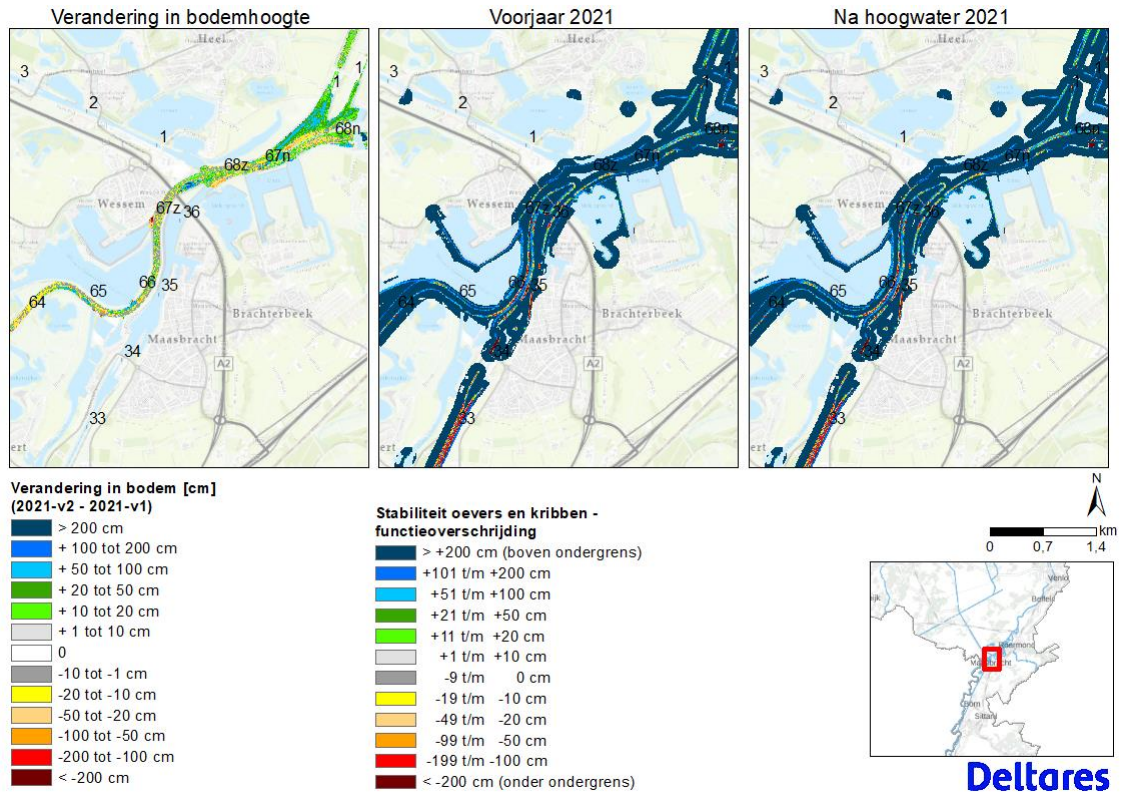
Figuur 3-27 De functieoverschrijding voor de eis Beleid overstijgend – Stabiliteit oevers (05-01) zowel voor als na het hoogwater 2021 ter hoogte van rkm 64-68

Voor de ondergrens stabiliteit oevers is er in Figuur 3-27 geen significant verschil in functieoverschrijding of functieruimte zichtbaar, omdat de erosie en sedimentatie over het algemeen 0 tot 20 cm bedraagt en de echt grotere sedimentatie vooral in het midden van het zomerbed plaatsvindt op grotere afstand van de oevers, waar al mee dan 2 m functieruimte aanwezig is en blijft.

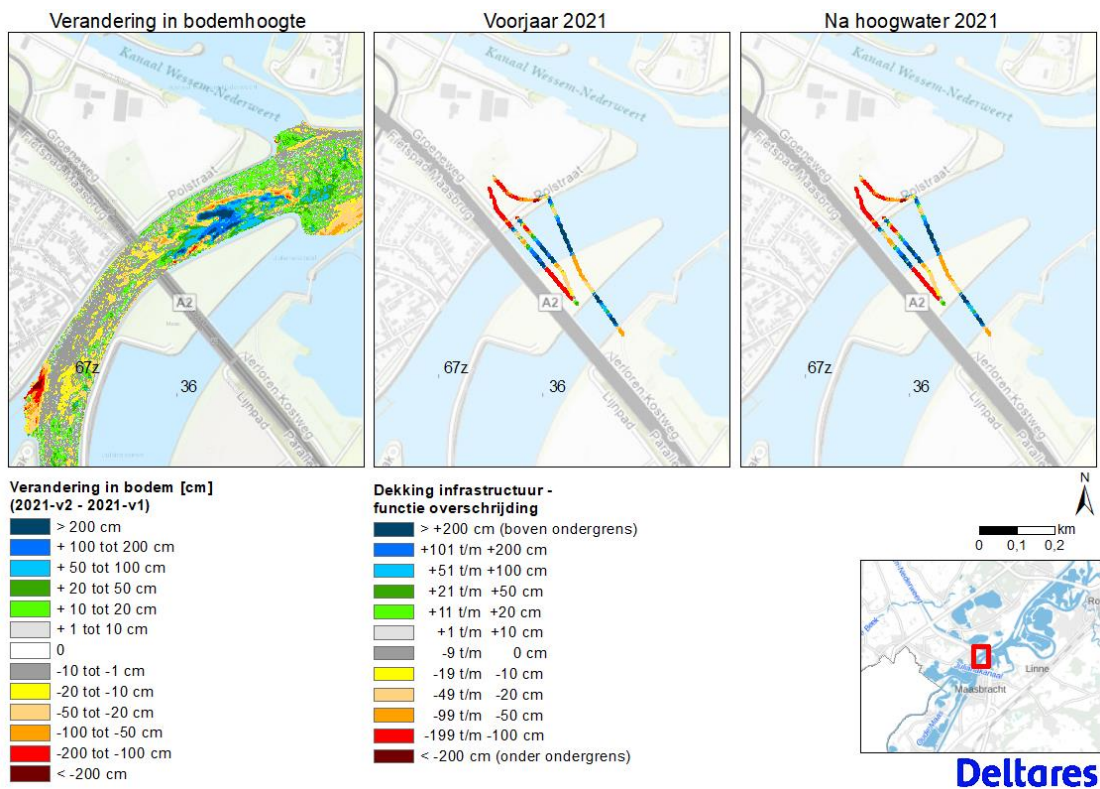
Figuur 3-28 De functieoverschrijding voor de eis Beleid overstijgend – dekking infrastructuur (05-02) zowel voor als na het hoogwater 2021 ter hoogte van rkm 67

In Figuur 3-28 is de bodemverandering en functieoverschrijding of functieruimte van zowel voor als na het hoogwater zichtbaar voor de minimale benodigde dekking bovenop de leidingstraat bij rkm 67. In het zomerbed heeft er bij de leidingen 0 tot 20 cm erosie plaatsgevonden met lokaal een uitschieter tot 50 cm. Door deze erosie is de functieoverschrijding voor de ondergrens “05-02 Beleid overstijgend – dekking infrastructuur” toegenomen. In de buitenbocht (linkeroever) is nu over ongeveer de helft van het zomerbed de dekking bovenop de leidingen met 20 tot 200 cm onvoldoende. Dit kan betekenen dat de leidingen bloot (komen te) liggen. In de binnenbocht is wel nog 100 tot meer dan 200 cm ruimte bovenop de minimale dekking van de leidingen beschikbaar.

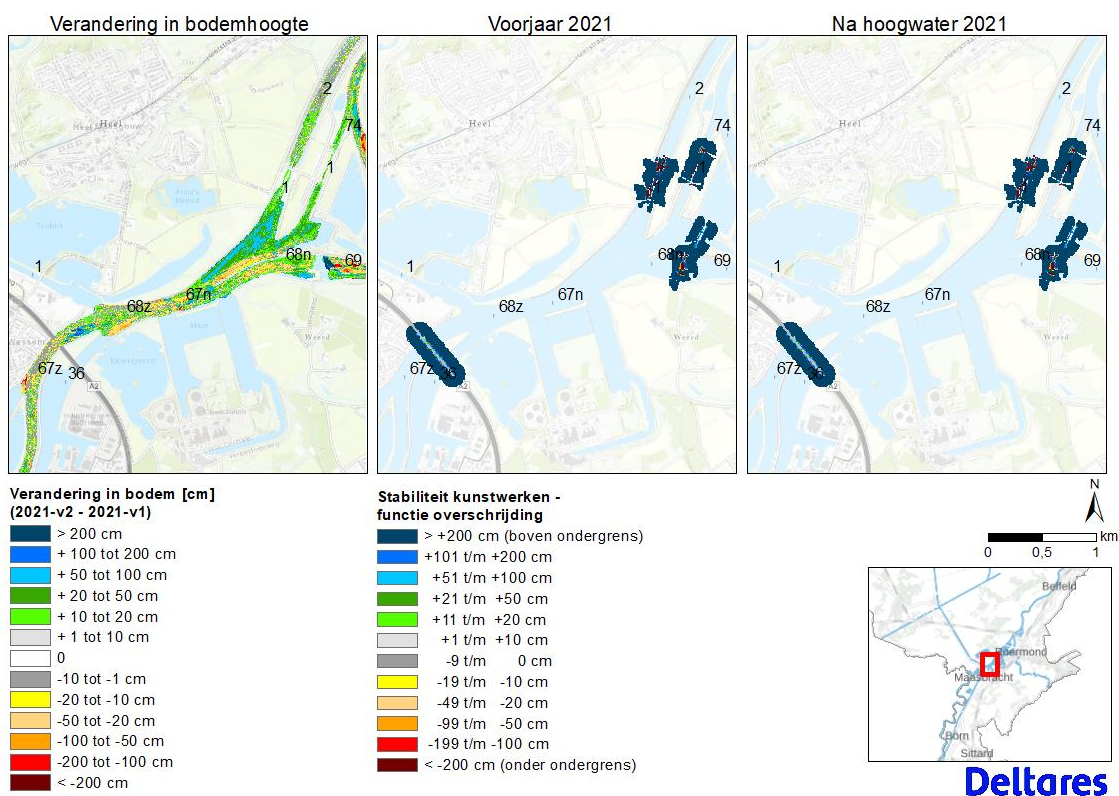
Figuur 3-29 De functieoverschrijding voor de eis Beleid overstijgend – stabiliteit kunstwerken (05-03) zowel voor als na het hoogwater 2021 ter hoogte van rkm 63-68

Volgens de aandachtspunten lijst van Rijkswaterstaat is er bij de brug ter hoogte van rkm 68,4 geen groter risico ontstaan voor de stabiliteit van dit kunstwerk, omdat er of sedimentatie of geen grootschalige erosie heeft plaatsgevonden. In Figuur 3-29 is voor de BRL overschrijdingskaarten van de eis “05-03 Beleid overstijgend – stabiliteit kunstwerken” zichtbaar dat er ter hoogte van rkm 67 en 68 met name sedimentatie plaatsvindt. Er heeft echter juist net rondom enkele brugpijlers erosie en een kleine uitbreiding van de functieoverschrijding plaatsgevonden.
