Analyse waterkeringen Limburg

Hoogwater juli 2021

Opdrachtgever	Waterschap Limburg
Contactpersoon	de heer drs. A.G.A Janssen
Referenties	
Trefwoorden	Hoogwater 2021 Limburg, waterkeringen, evaluatie gedrag

Versie	2.2
Datum	22-12-2022
Projectnummer	11207700-007
Document ID	11207700-007-ZWS-0010
Pagina's	55
Classificatie	
Status	definitief

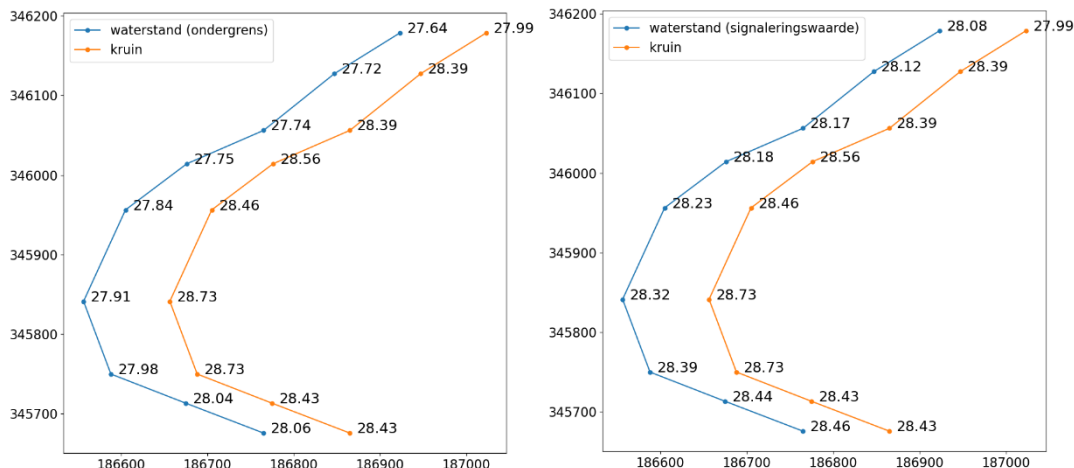
Op basis van de beoordeling is een waterstandsanalyse gemaakt tussen de kruinhoogte van traject 82-1 en de waterstanden bij signaleringswaarde en ondergrens, zie Figuur 3.5. Hieruit blijkt dat de kruinhoogte ter plaatse van de melding bijna even hoog ligt als de en hoger dan de ondergrenswaterstand bij signaleringswaarde (1/300 per jaar) en hoger dan de waterstand bij de ondergrens (1/100 per jaar). Indien de kruinhoogte gelijk is aan de waterstand bij de signaleringswaarde of de ondergrens, en een afvoergolf optreedt met dezelfde terugkeertijd, betekent dit niet dat er geen water over de dijk kan stromen, maar dat de hoeveelheid water niet leidt tot falen van de dijk.

Figuur 3.5 Bovenaanzichten van dijktraject 82-1 Aasterberg met de RD-coördinaten op de x- en y-as. Links: de kruinhoogte (oranje) op de aslijn van de dijk uitgezet tegen de waterstand bij ondergrens t.o.v. m NAP (blauw). Rechts: de kruinhoogte (oranje) op de aslijn van de dijk uitgezet tegen de waterstand bij signaleringswaarde t.o.v. m NAP.

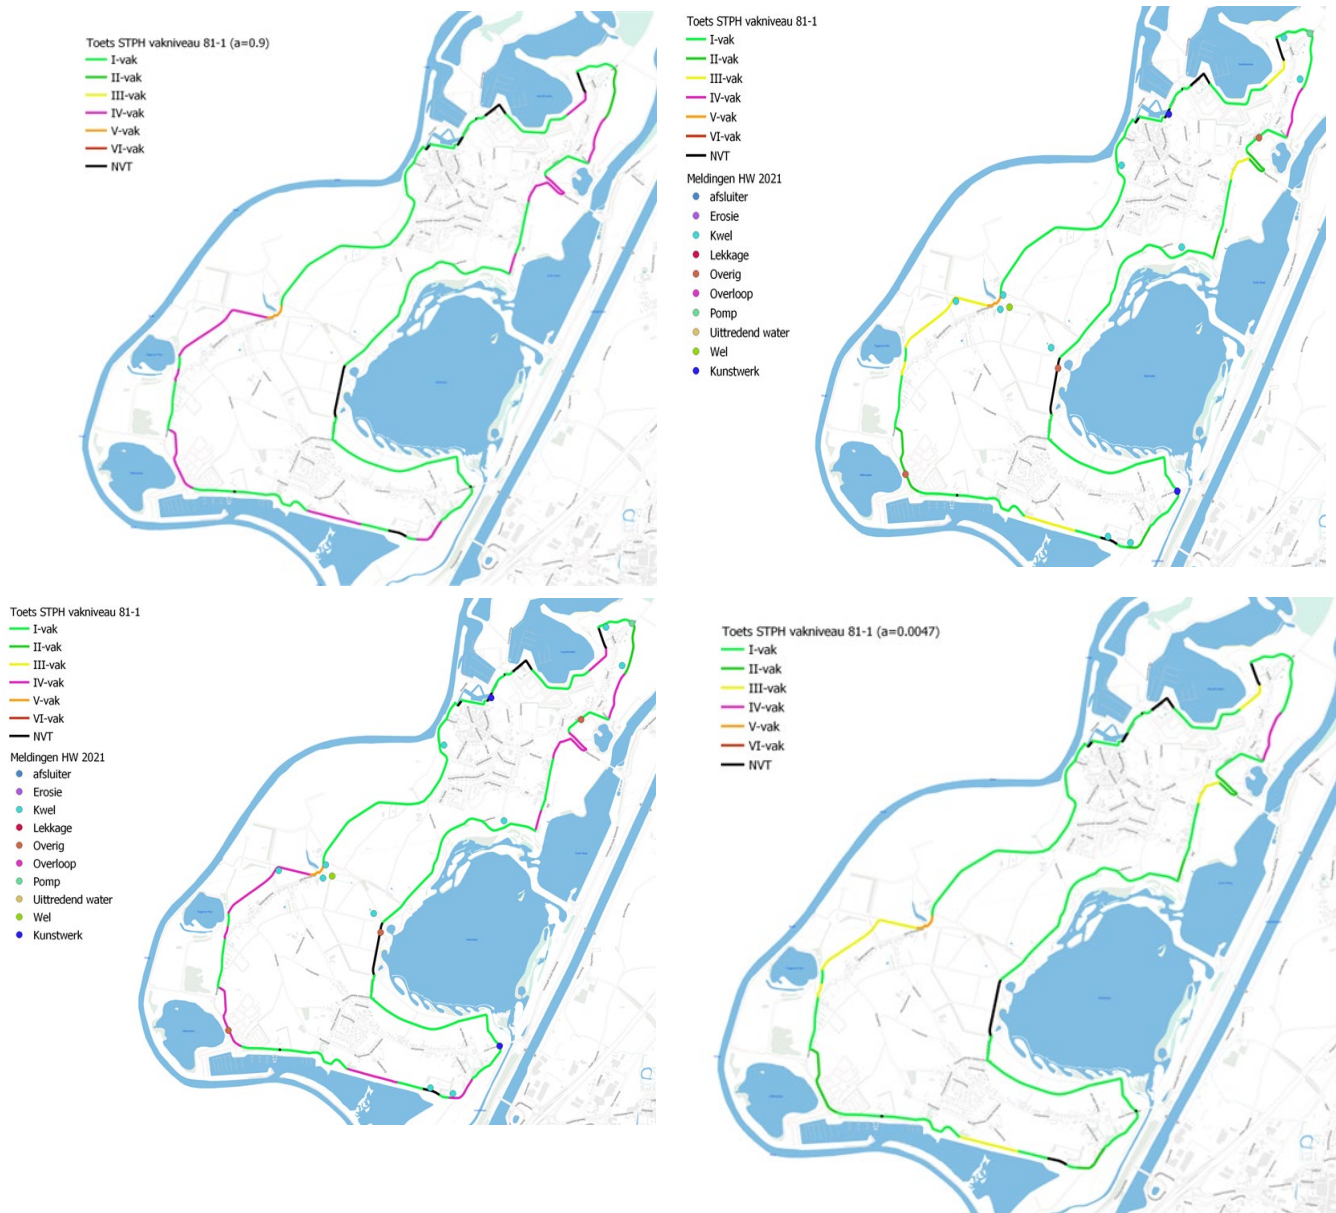
Figuur 3.6 Beoordelingsresultaten Piping (STPH) Traject 81-1 (boven: zonder en onder: met ondergrens op basis van bewezen sterkte tijdens hoogwater van juli 2021).

Op basis van de uitgevoerde pipinganalyse in het kader van de Wettelijke Beoordeling is een hoge faalkans op trajectniveau (en op diverse vakken) berekend met de éénlaagse rekenregel van Sellmeijer. Grofweg kan worden gesteld dat bij de aanwezigheid van een doorlopende zandlaag onder de kering de vakken ruim onvoldoende scores. Bij het optreden van een hoogwater, zoals in juli 2021, is de verwachting dat er mogelijk op meerdere locaties bij dijkvakken met Categorie IV, V en VI, zand meevoerende wellen optreden. Dit is echter niet noodzakelijk vanwege de volgende mogelijkheden:

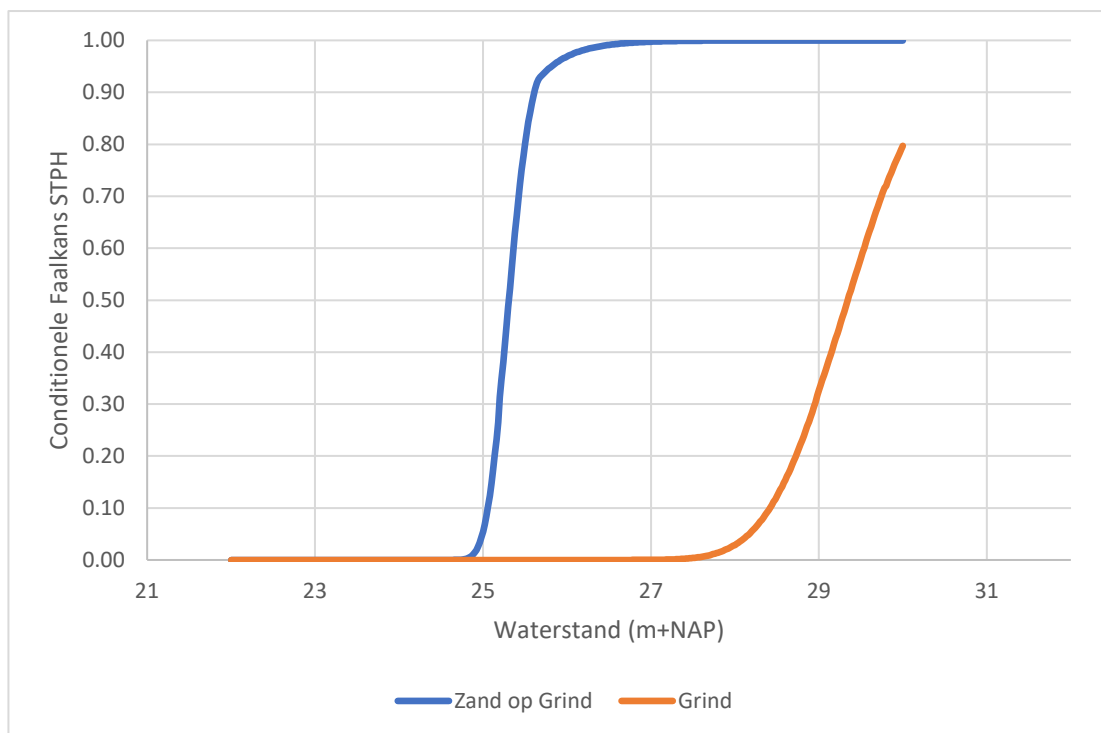
Bij dit dijkvak zijn twee fragility curves⁴ (faalkans piping conditioneel op de waterstand) beschikbaar vanuit de WBI-beoordeling. Een curve voor een grindondergrond en een curve voor een zand op grind-ondergrond, zie Figuur 3.8. In Figuur 3.9 zijn de bijbehorende ondergrondscenario's weergegeven. Beide scenario's wegen voor 50% mee in de totale faalkans. De faalkans gerelateerd aan het hoogwater van juli 2021 bedraagt 1/2, geheel gedomineerd door het scenario "zand op grind". Een meer geavanceerde analyse, bijvoorbeeld een D-Geo Flow berekening, zal naar verwachting leiden tot een lagere faalkans.

Figuur 3.8 Fragility curves dijkvak Sint-Annakapel (in WBI beoordeling 'Gk14').

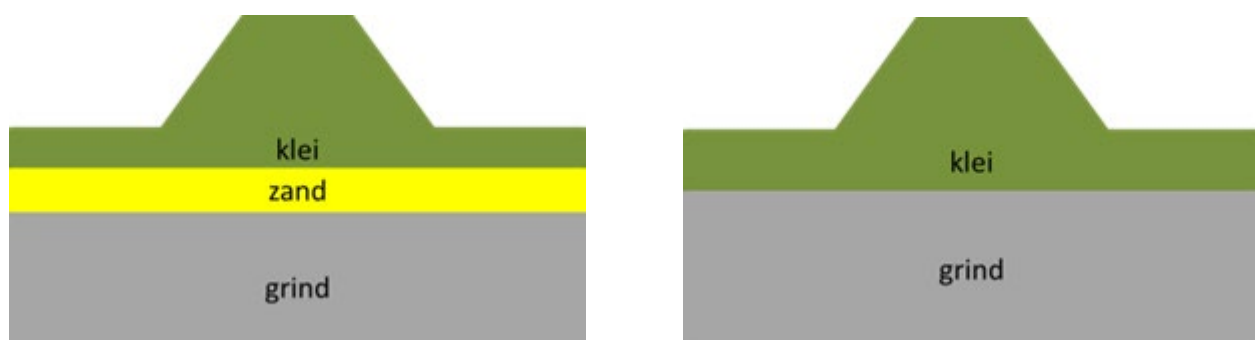
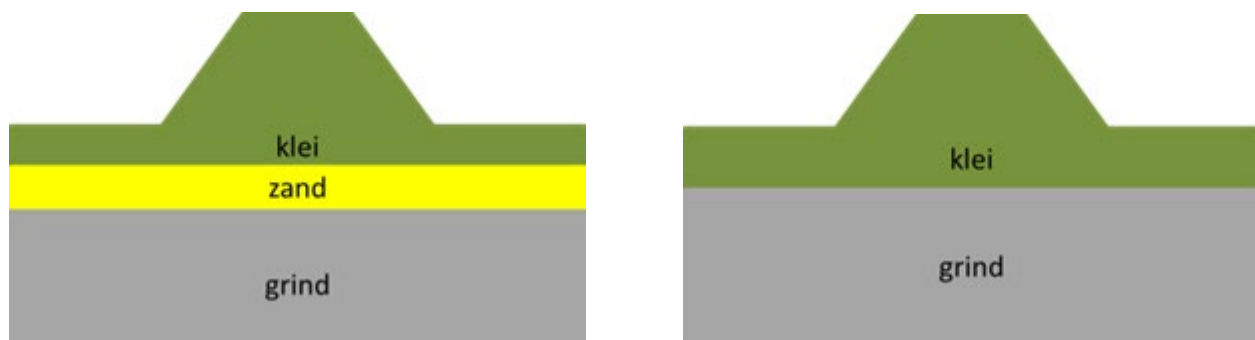
Figuur 3.9 Ondergrondscenario's (links: zand op grind, rechts: grind).

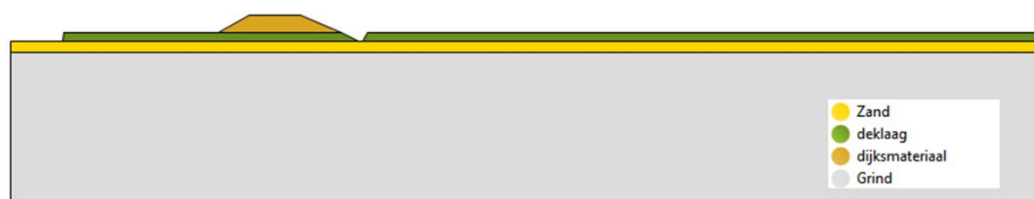
Een nadere analyse is uitgevoerd voor dit dijkvak middels een D-Geo Flow (DGF) berekening voor het tweelagensysteem. Dit in tegenstelling tot de Sellmeijer-regel uit de WBI-beoordeling, welke is gebaseerd op een éénlaags-systeem. In de WBI beoordeling is voor het scenario "zand op grind" een bulkdoorlatendheid van grind aangehouden, en de korreldiameters gedefinieerd per zandlaag. In de D-Geo Flow-analyse worden doorlatendheden toegekend aan de zandlaag (20 m/dag) en aan de grindlaag (200 m/dag, conform de default waarden uit de WBI schematiseringshandleiding).

Figuur 3.10 D Geo Flow schematisatiedijkvak Eiland (in WBI beoordeling dijkvak GK30).

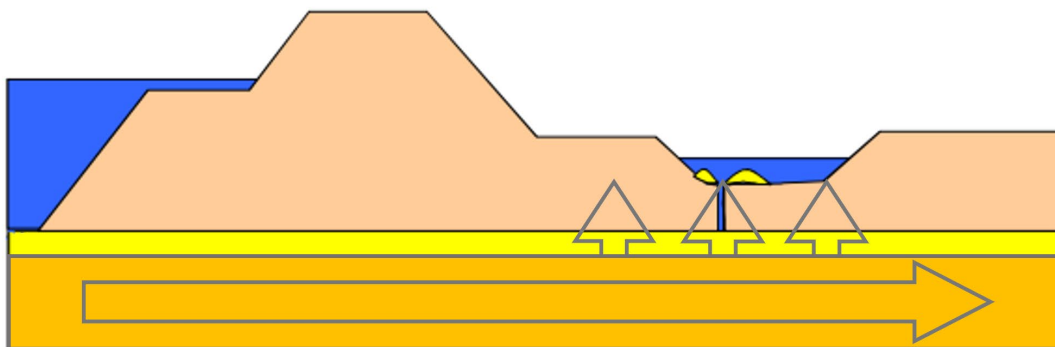
Naast deze mogelijke verschillen kan ook een kwalitatieve (en fysische) verklaring worden gegeven voor het beperkt uitgetreden zand en in grote hoeveelheid uittreden van kwelwater. Naar verwachting stroomt door het grindpakket veel kwelwater, wat in verticale richting door de dunne zandlaag stroomt. Dit kan worden gezien als heave. Na het verticale zandtransport blijft het water (in verticale richting) stromen, maar zal voor piping een horizontale stroming door de zandlaag benodigd zijn om voortschrijdende erosie van de zandlaag te ontwikkelen. Het faalmechanisme piping komt daarmee niet op gang. Elders, langs de Po-rivier in Italië, is dit verschijnsel op grotere schaal gesignaleerd en dergelijk onderzoek tot in een verder stadium ontwikkeld (García Martínez et al., 2017; Bezuijen, 2017). Dit fenomeen wordt met de huidige rekenmethode (welke geschikt is voor een eenlaagssysteem) overschat. Dit is indicatief weergegeven in Figuur 3.11.

Figuur 3.11 Verticale stroming (heave proces) in een zand op grind scenario.

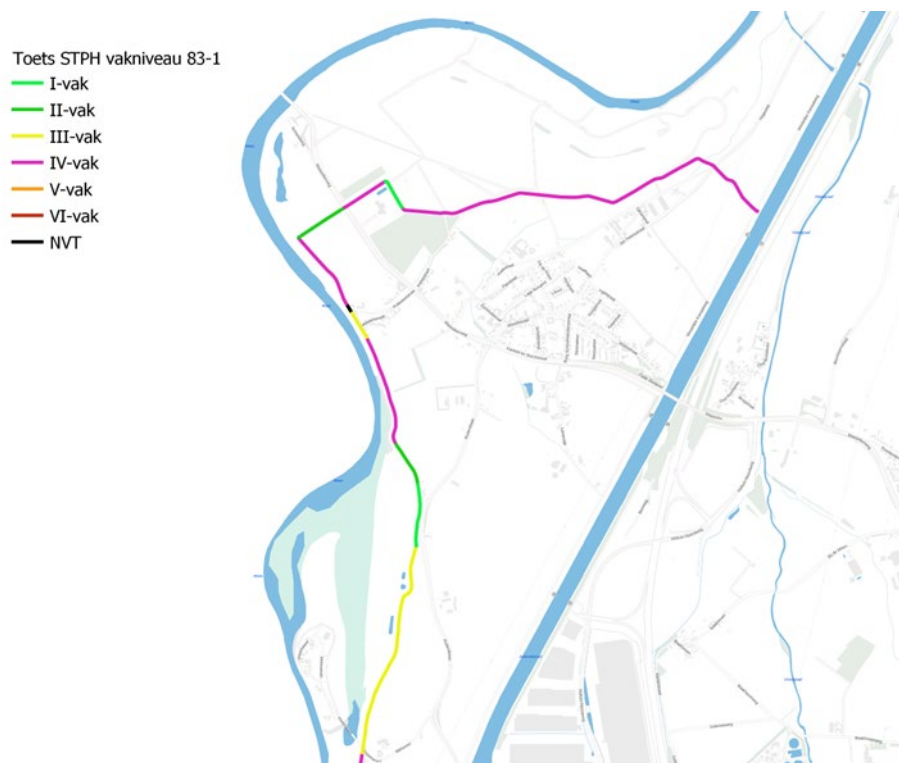
De locatie in het noorden bij dijkvak GK29 (A t/m C) is een interessante locatie. Het toetsoordeel op vakniveau betreft categorie IVv voor het faalmechanisme piping (STPH), zie Figuur 3.12. Echter gedurende het hoogwater is er langs deze locatie geen sprake geweest van zandmeevoerende wellen. Dit staat haaks op de bevindingen vanuit de beoordeling, maar kan verklaard worden door dezelfde argumenten als in de vorige case in sectie 3.2.3. Met name een mogelijk conservatieve schematisering speelt hier een rol. Bij de pipingberekening in de WBI-beoordeling is alleen eenmaal de dijkbasis in het voorland meegenomen⁶, conform de rekenregels. In Figuur 3.12 is een beeld geschetst hoe het conditionele faalkansverloop eruit ziet bij tweemaal of driemaal de dijkbasis als voorlandlengte.

Figuur 3.12 Toets resultaat (vakniveau) spoor Piping (STPH) 83-1 Noord.

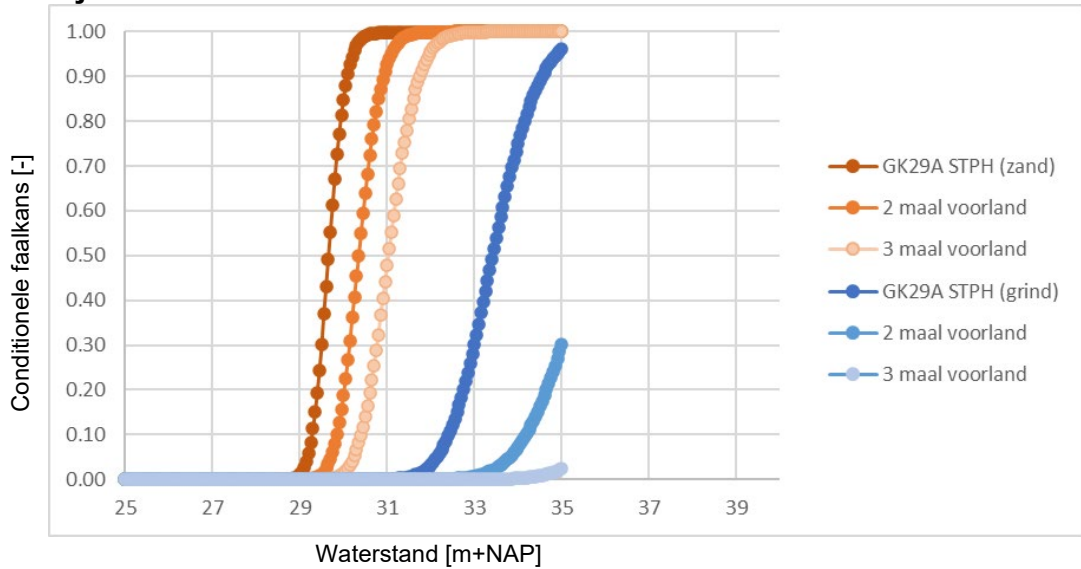
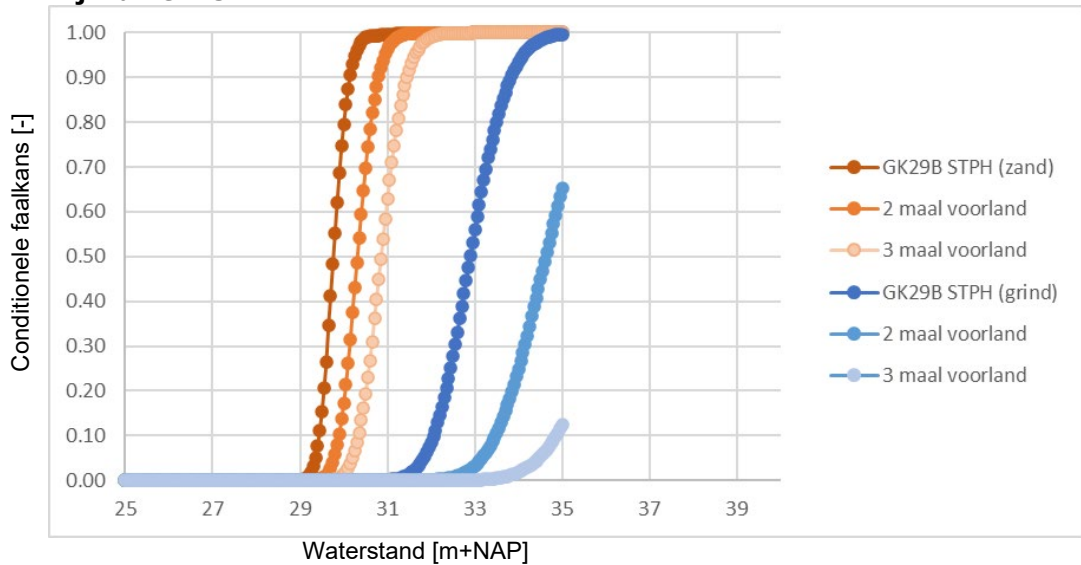
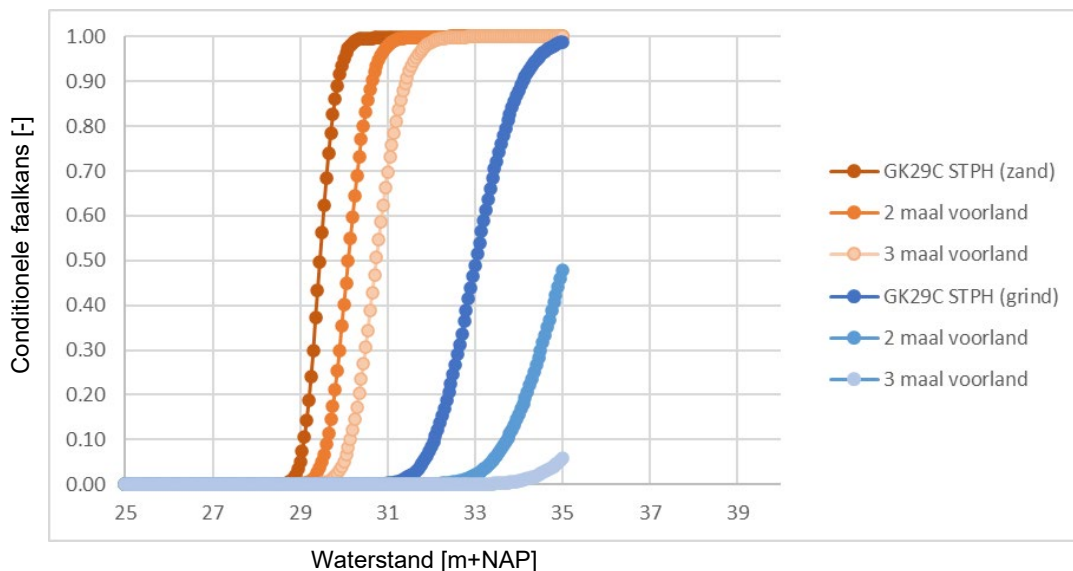
Als bovengrens geldt de fictieve lengte uit Tabel 3.2. Let op dat bij deze locatie(s) twee fragility curves beschikbaar zijn vanuit de WBI beoordeling. Een curve voor een grind ondergrond (blauw) en een curve voor een zand op grind ondergrond (rood), weergegeven in Figuur 3.14.

Figuur 3.14 Fragility Curves dijkvakken te Roostere (in de WBI beoordeling vakGK29).

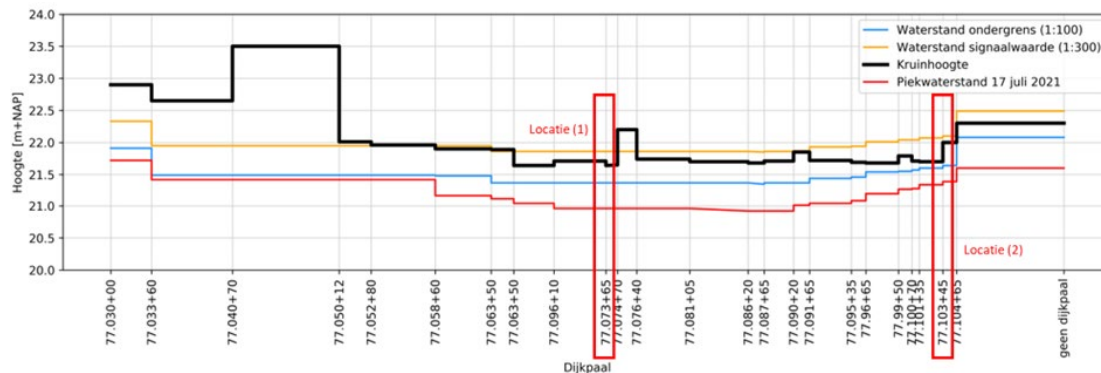
In de WBI-beoordeling is een grafiek opgenomen van de waterstand bij de ondergrens, de signaleringswaarde, de kruinhoogte en de piekwaterstand tijdens 17 juli 2021, zie Figuur 3.20. De locaties van de meldingen zijn ook in de figuren opgenomen. Uit de grafiek blijkt dat de piekwaterstand voor het gehele traject lager is geweest dan de kruinhoogte van de dijk, en lager dan de waterstanden bij de ondergrens en de signaleringswaarde.

Figuur 3.20 Grafiek van de waterstand bij ondergrens en signaleringswaarde, de kruinhoogte en de piekwaterstand op 17 juli 2021 voor dijktraject 77-1 inclusief de locaties van de meldingen.

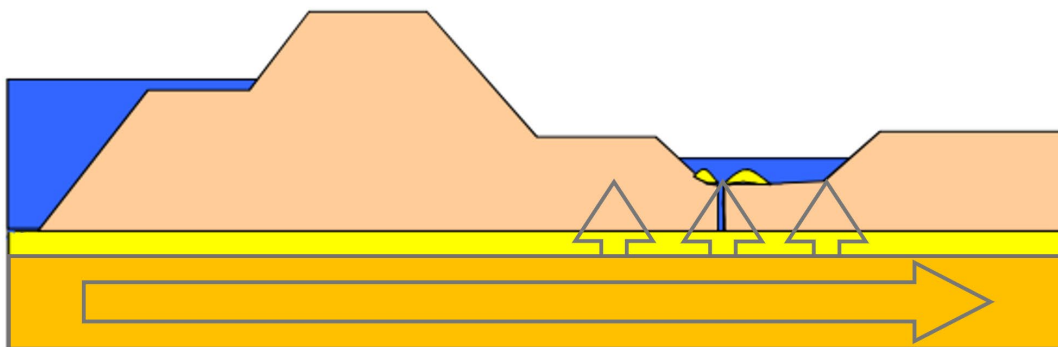
- De zandlaag is mogelijk in mindere mate aanwezig dan in het rekenmodel is verondersteld, zo is het mogelijk dat de zandlaag niet doorlopend is.
- Het voorland is slechts in beperkte mate in rekening gebracht bij de huidige beoordeling, terwijl het in werkelijkheid wel aanwezig is waardoor de weerstand hoger is. Behalve dat het kritisch verval hierdoor hoger ligt dan in de berekeningen is aangenomen, is ook het verval waarbij uitspoeling van zand bij het uittredepunt optreedt hierdoor hoger en treden er pas later zandmeevoerende wellen op.

Figuur 4.1 Dominante stromingspatroon in een zand-op-grind-scenario.

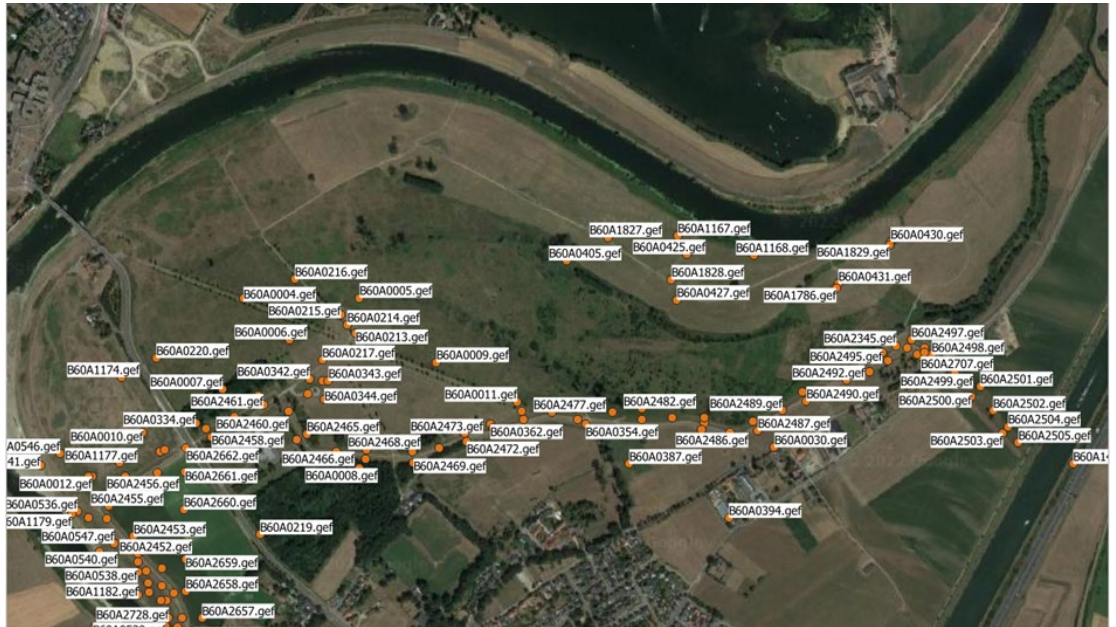
In het voorland ten noorden van het dijktraject 83-1 zijn meerdere boringen beschikbaar. Deze zijn via het Waterschap Limburg beschikbaar. De in rood omcirkelde locaties zijn samengevat in onderstaande tabel. In deze bijlage bevinden zich verder uittreksels van de (.gef) bestanden.

Figuur 5.1 Boringen voorland dijkvak GK29.

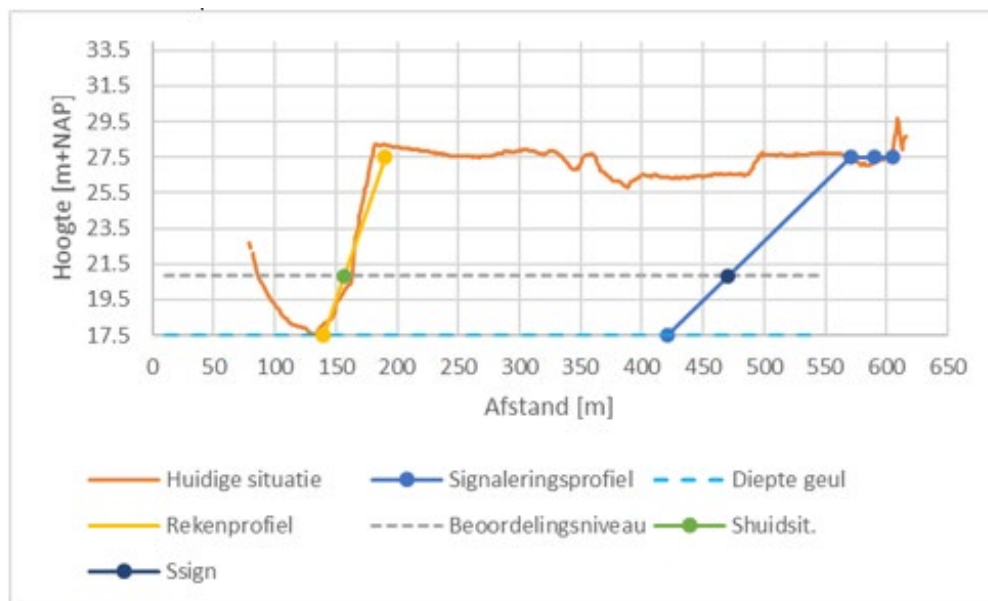
Figuur 5.2 Voorland toetsing dijkvak GK29.

Verder is er vanuit de wettelijke beoordeling ook een toets op het voorland uitgevoerd. In Figuur 5.1 wordt geïllustreerd dat de invloedzone voor directe faalmechanismen niet wordt geraakt bij indirecte faalmechanismen in het voorland.
