## Karakterisatie van negen KRW- Maasoevers

<b>Opdrachtgever</b>	Rijkswaterstaat
<b>Contactpersoon</b>	Arjan Sieben
<b>Referenties</b>	KPP
<b>Trefwoorden</b>	oevererosie, oevereigenschappen, Kaderrichtlijn Water

<b>Versie</b>	1.0
<b>Datum</b>	16-12-2022
<b>Projectnummer</b>	11208033-005
<b>Document ID</b>	11208033-005-ZWS-0002
<b>Pagina's</b>	49
<b>Classificatie</b>	
<b>Status</b>	definitief

Deltares is gevraagd om de negen Maasoevers opnieuw te karakteriseren op basis van het foto- en filmmateriaal van zowel de situatie in 2016 als die in 2021. Hierbij is specifiek gelet op de historische situatie, het oevermateriaal, de aanwezigheid van grind op het oeverstrand, restanten steenbestorting en brokken erosieproducten.

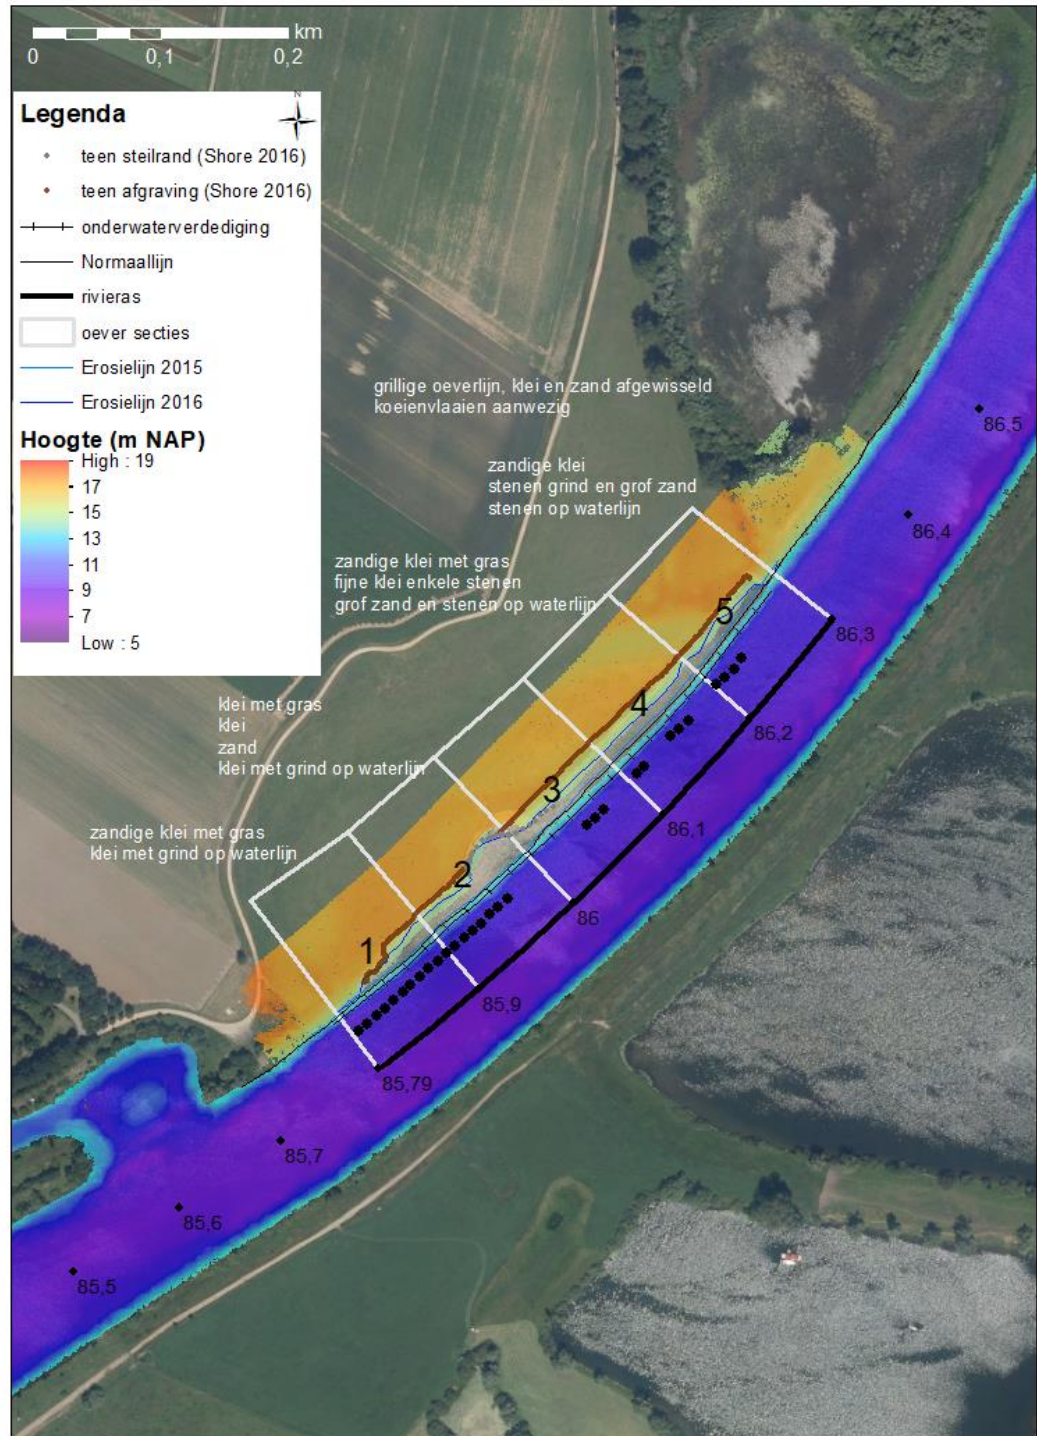
Na het ontsteden en afgraven van de oever dat gereed was in november 2015, is in sectie 2 van deze oever in het najaar van 2016 al een duidelijke bres met steilrand aanwezig. Hierin is de gelaagdheid van de oever goed zichtbaar met bovenop een kleilaag begroeid met gras, daaronder klei, gevolgd door zand en bij de waterlijn klei met grind.

Figuur 3.3 De bodem- en oeverhoogte [m NAP], locatie van de onderwaterverdediging, normaallijn en erosielijnen van 2015 en 2016 voor de oever van Buggenum. De aanwezigheid van grind op de waterlijn is aangeduid met de zwarte bolletjes langs de oever.

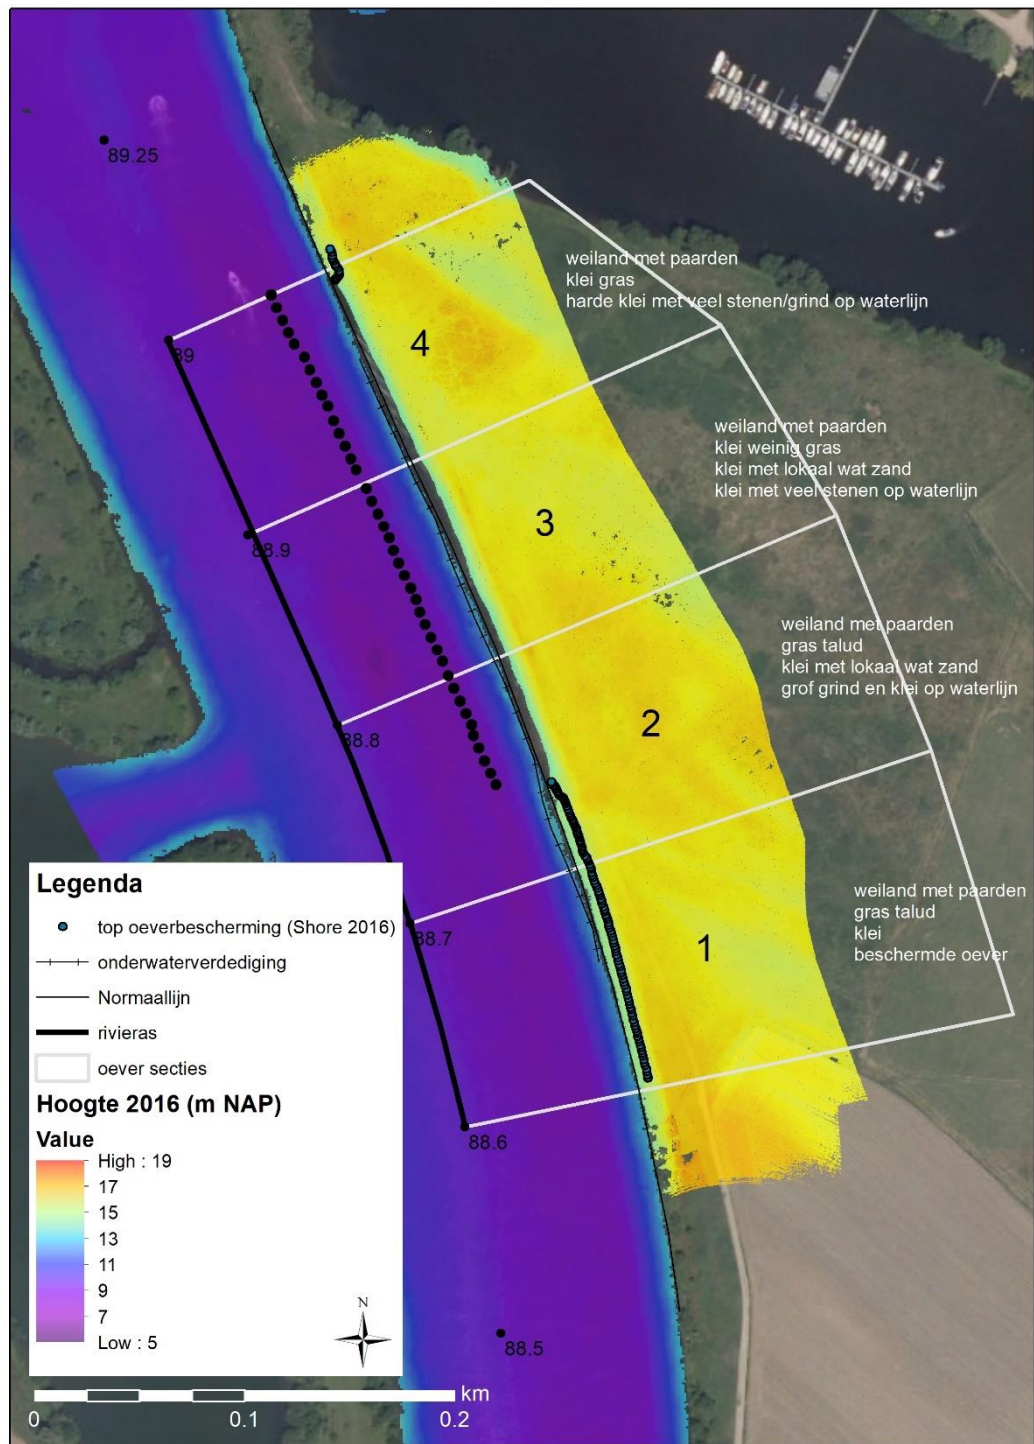
De oever van Hansumerweerd is begroeid met gras en wordt begraasd. De oever is niet afgegraven en er is een geleidelijk talud tot aan de waterlijn waarvan een deel met gras is begroeid. De oever is door Rijkswaterstaat geclassificeerd als een zandoever. Foto- en filmmateriaal tonen echter aan dat de oever voornamelijk uit klei bestaat en dat er slechts op enkele plekken langs de waterlijn zand aanwezig is (zie Figuur 3.6). Verder liggen er kleine stenen en grind net onder de waterlijn, vooral na rkm. 88,9 (zie Figuur 3.5).

Figuur 3.6 De bodem- en oeverhoogte [m NAP], top van de oeverbescherming, locatie van de onderwatervedigging en de normaallijn voor de oever van Hansummerweerd. De aanwezigheid van grind op de waterlijn is aangeduid met de zwarte bolletjes langs de oever.

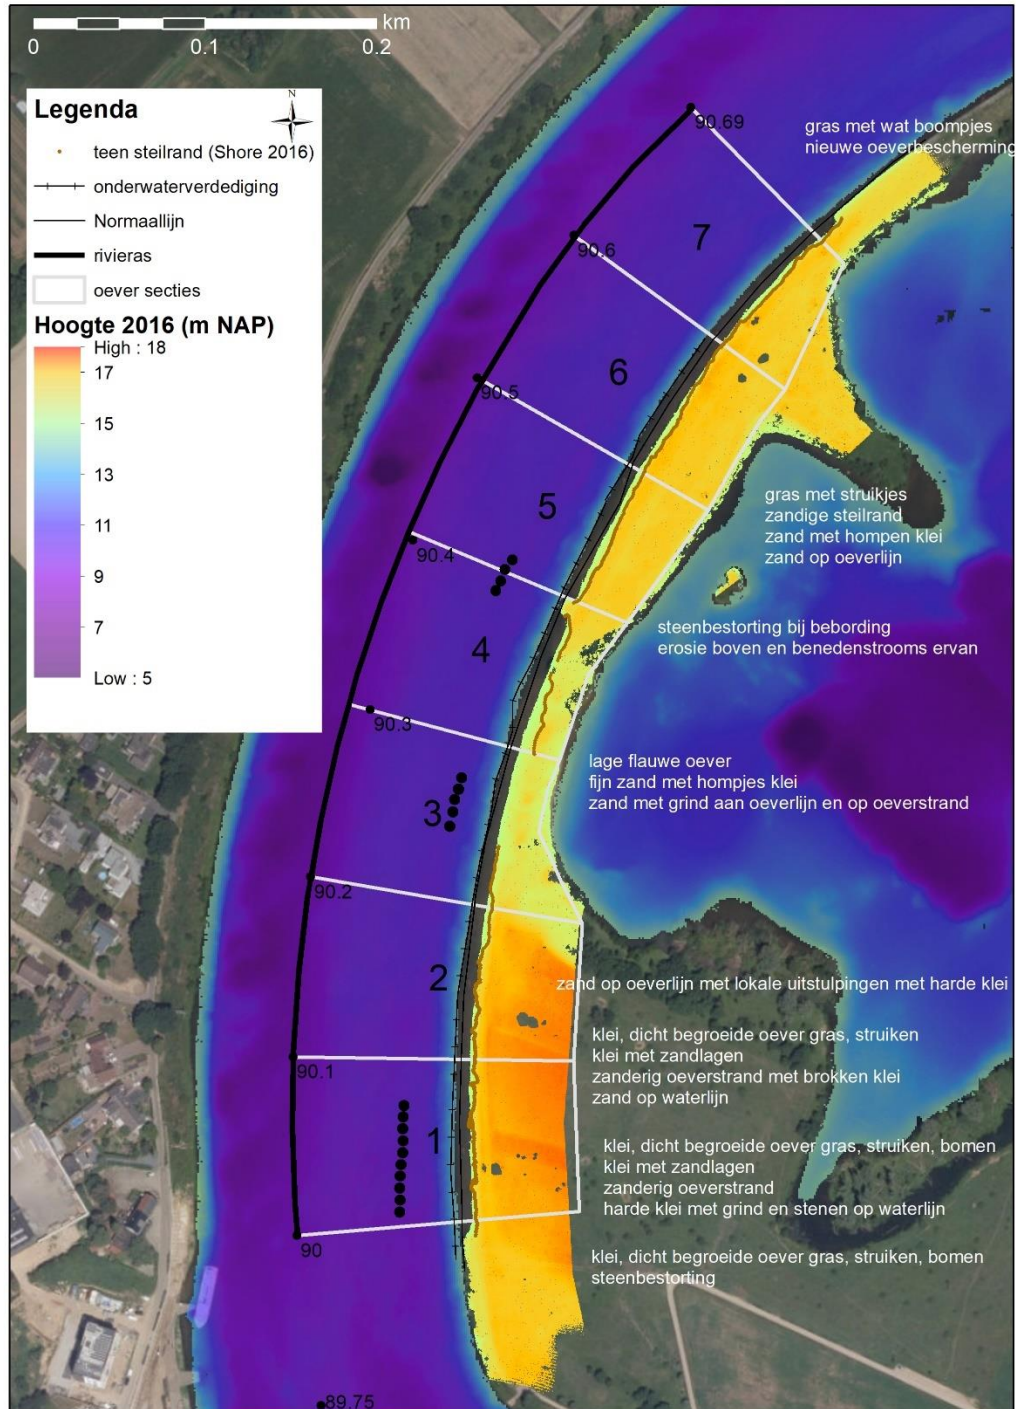
Het tweede deel van de oever (sectie 3 tot en met 7) is veel zandiger met af en toe wat klei en zeer lokaal veel grind bij de waterlijn. Deze aanwezigheid van grind is met de zwarte bolletjes aangegeven in Figuur 3.9. Ook is de steenbestorting bij de bebording van rkm. 90,4 gehandhaafd. Het lijkt dat de kleilagen bovenop het zand in de eerste 2 secties zijn aangebracht door de drooglegging en ophoging van de voormalige plas tussen rkm. 90 en 90,2 (zie Figuur 3.9).

*Figuur 3.9 De bodem- en oeverhoogte [m NAP], top van de oeverbescherming, locatie van de onderwaterverdediging en de normaallijn voor de oever van Rijkelse Bemden. De aanwezigheid van grind of de nog aanwezige steenbestorting op de waterlijn is aangeduid met de zwarte bolletjes langs de oever.*

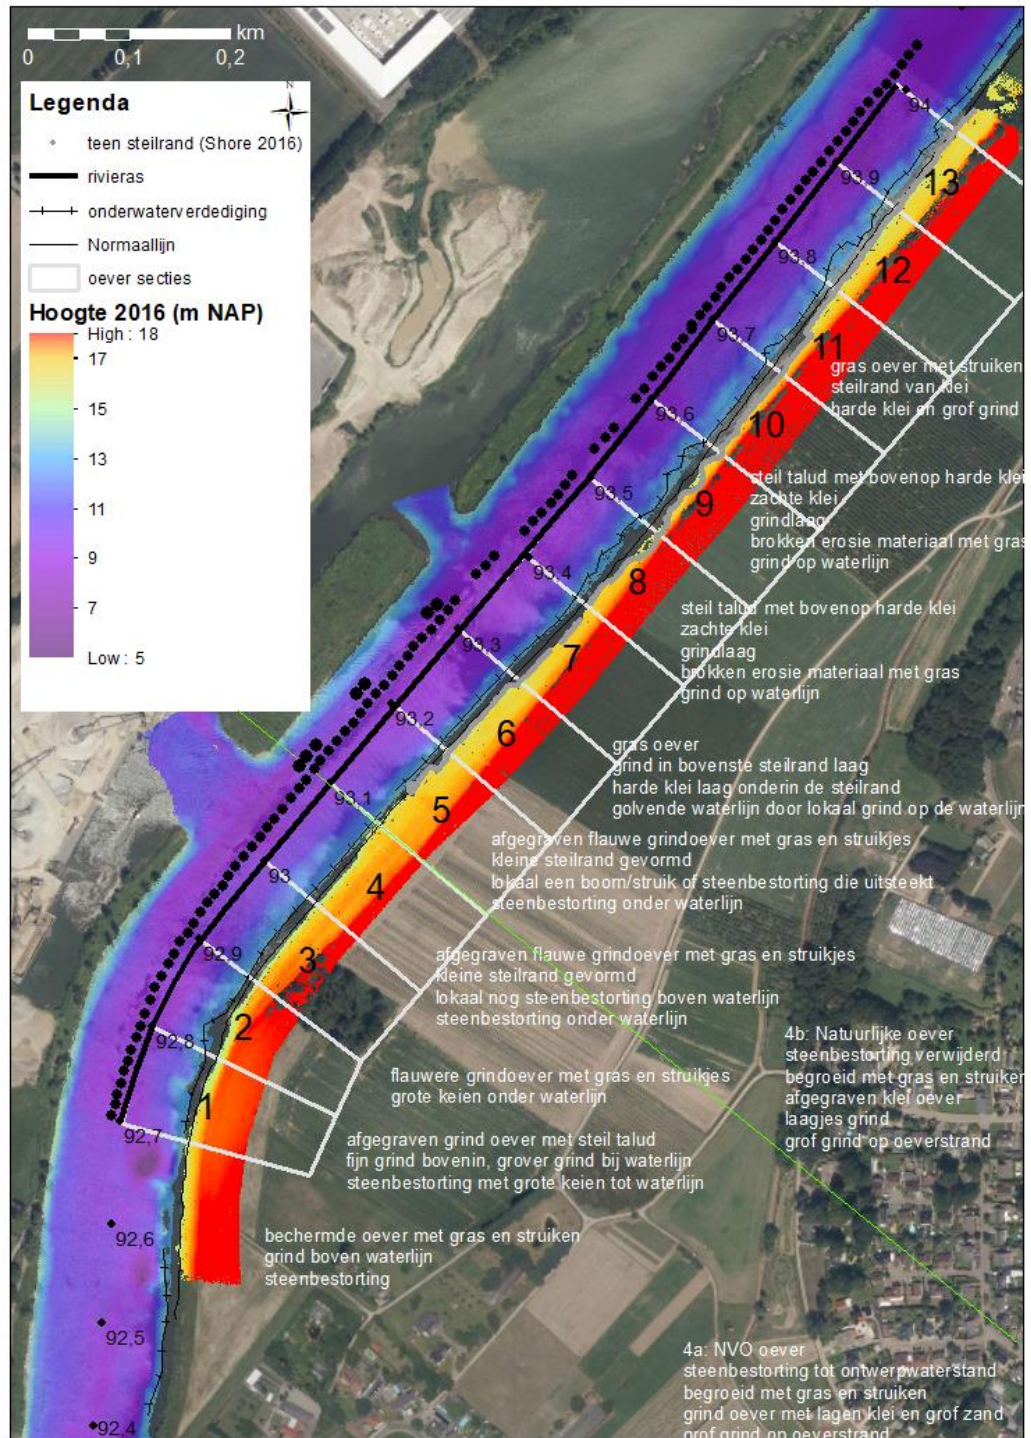
Figuur 3.13 De bodem- en oeverhoogte [m NAP], top van de oeverbescherming, locatie van de onderwaterverdediging en de normaallijn voor de oever van Beesel. De aanwezigheid van grind op de waterlijn is aangeduid met de zwarte bolletjes langs de oever en de grotere bollen geven de lokaal nog aanwezige steenbestorting aan.

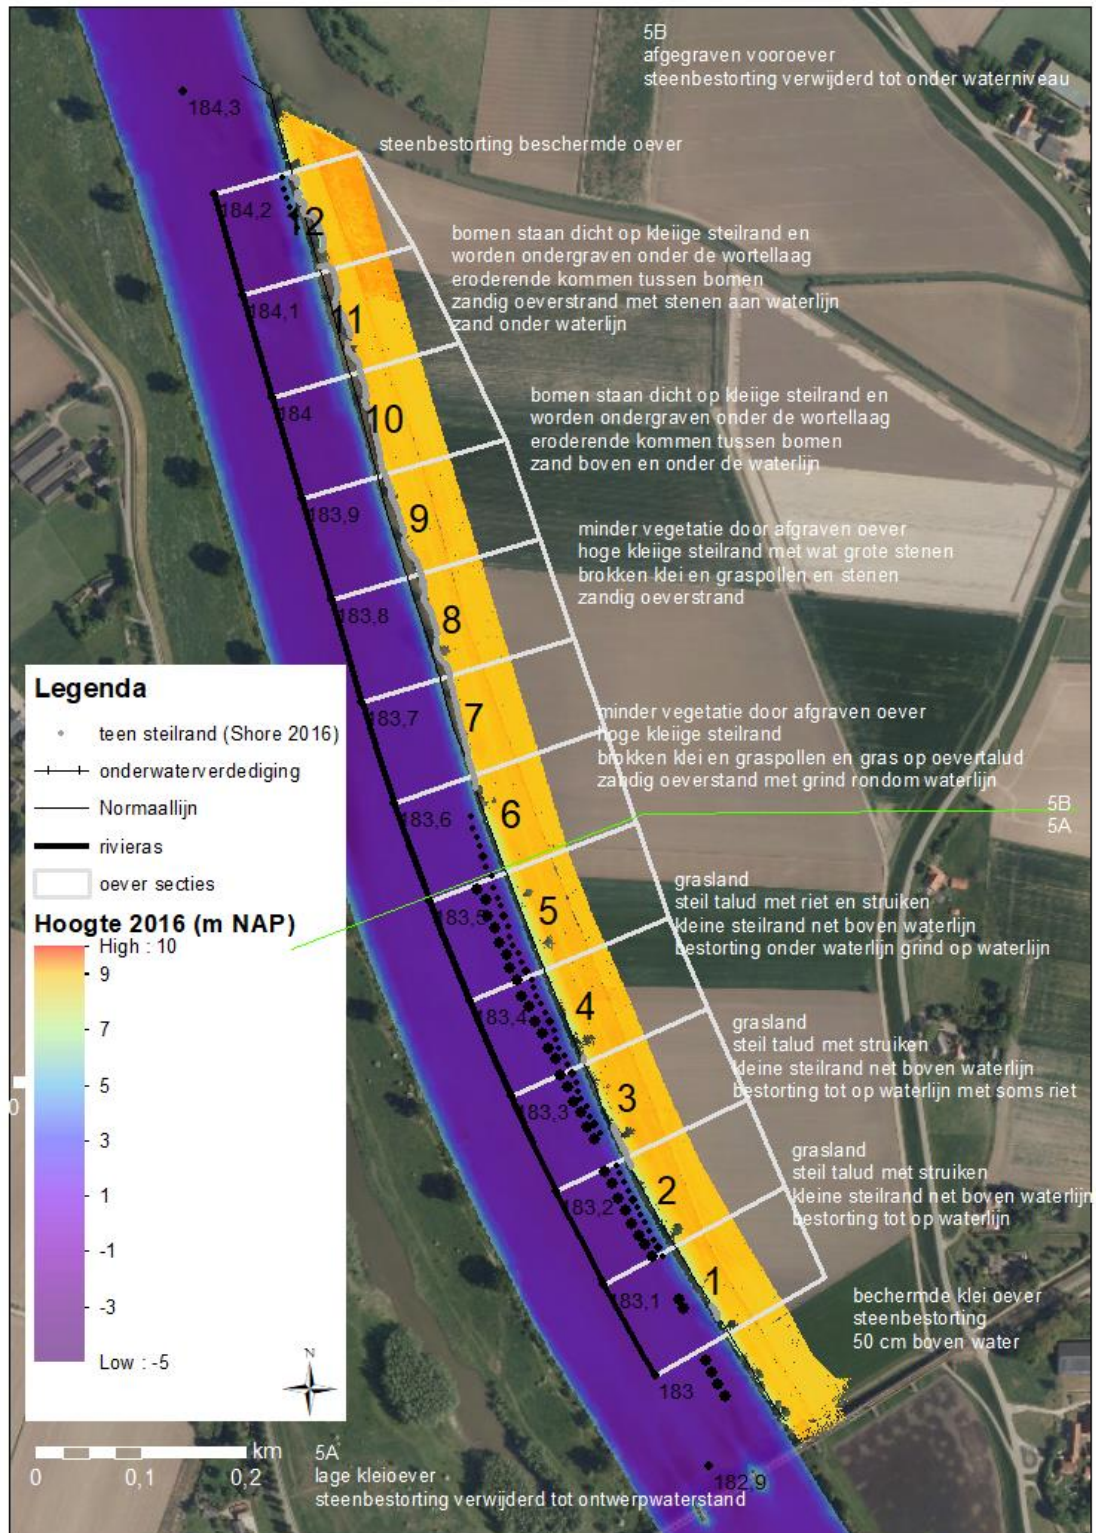
Foto- en videomateriaal bevestigen dat deze oever voornamelijk uit klei bestaat. Deel A van de oever is beschermd. De steenbestorting is duidelijk op de waterlijn zichtbaar en boven de waterlijn heeft de oever een steil talud dat begroeid is met gras, riet en struiken (zie Figuur 3.15). Soms is er een kleine steilrand aanwezig voor de oever overgaat in grasland.

Figuur 3.16 De bodem- en oeverhoogte [m NAP], top van de oeverbescherming, locatie van de onderwaterverdediging en de normaallijn voor de oever van Niftrikse Waarden. De aanwezigheid van grind op de waterlijn is aangeduid met de kleine zwarte bolletjes langs de oever en de steenbestorting met grote bollen.

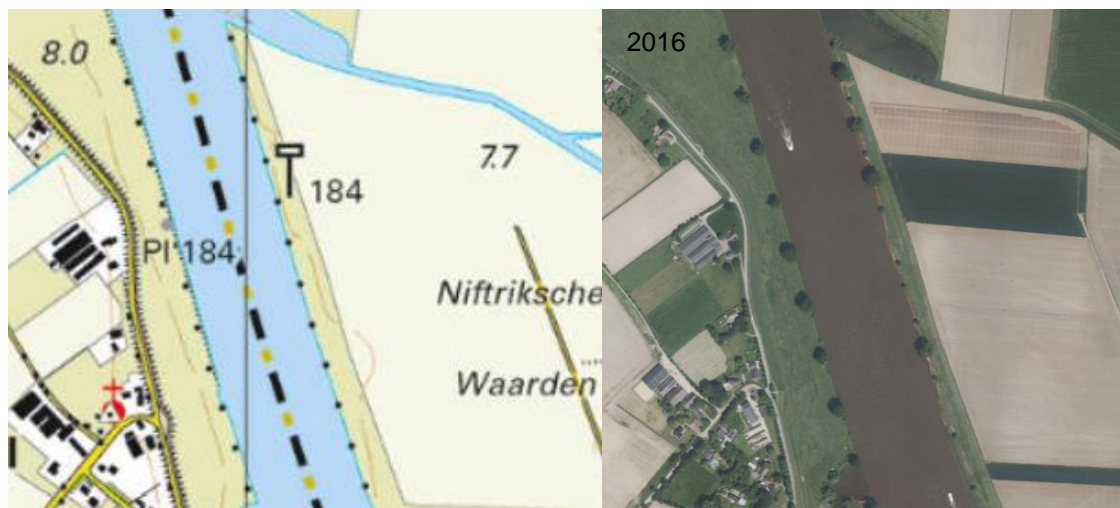
Deel B van de oever bevat door de afgraving en het verwijderen van de oeverbescherming minder vegetatie. Het oeverstrand is zandig met soms enkele stenen rondom de waterlijn. Het oeverstrand eindigt langs een groot stuk van deze oever onderaan de voet van een kleiige steilrand. De steilrand erodeerde al meteen na afronding van de werkzaamheden in november 2015, want in secties 9 tot en met 12 zijn er in 2016 al diverse kommen in de oeverlijn gevormd. Deze kommen bevinden zich vooral tussen de bakenbomen welke dicht langs de rand van de oever staan (zie Figuur 3.17). Rondom de bakenbomen is soms nog riet aanwezig maar bij enkele bakenbomen is in 2016 al zichtbaar dat ze worden ondergraven. Een van de eroderende stukken oever tussen 2 bakenbomen is zichtbaar in Figuur 3.18.

Figuur 3.17 De in 2016 nog aanwezige bakenbomen direct langs de rand van de afgegraven en ontstane oever van Niftrikse Waarden (Topotijdreis)

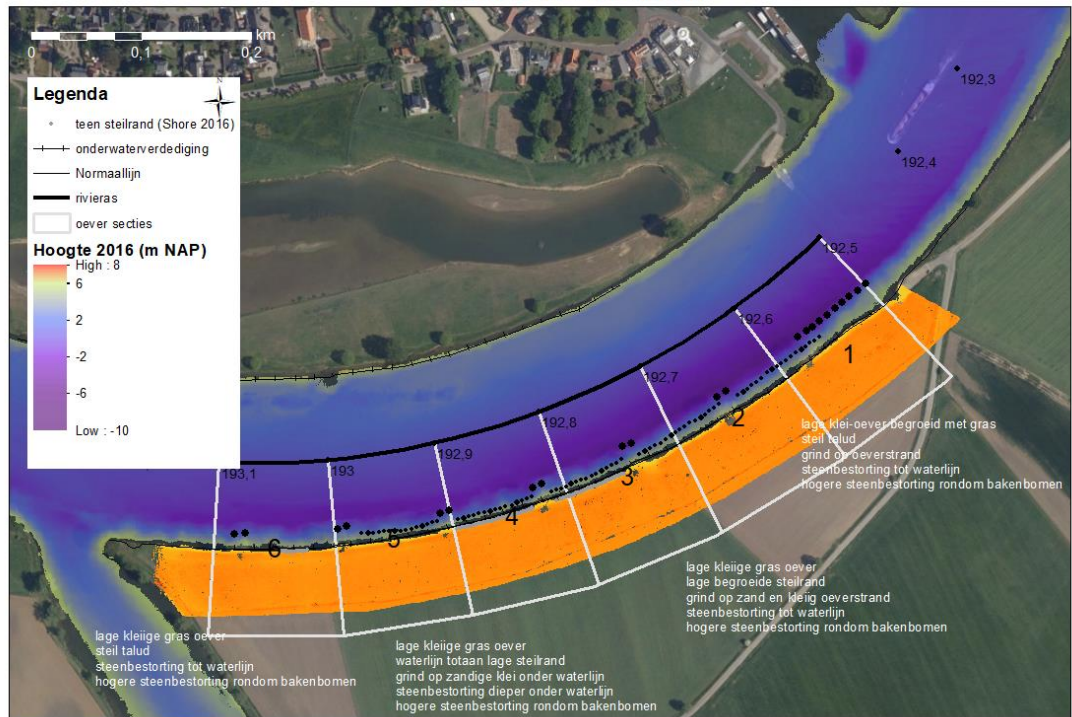
De oever is begroeid met gras en de bakenbomen zijn nog op de oever aanwezig. De oever is ontworpen als NVO en de steenbestorting is tot op de waterlijn aanwezig, behalve rondom de bakenbomen, waar de bestorting is gehandhaafd tot op de oever (zie Figuur 3.20 en Figuur 3.21). In secties 3, 4 en 5 zijn door erosie al komvormige oeverlijnen tussen de bakenbomen zichtbaar. Ook is hier een lage begroeide steilrand aanwezig met een kort oeverstrandje dat voornamelijk uit zandige klei met grind bestaat.

Figuur 3.20 De bodem- en oeverhoogte [m NAP], top van de oeverbescherming, locatie van de onderwaterverdediging en de normaallijn voor de oever van De Waarden. De aanwezigheid van grind op de waterlijn is aangeduid met de kleine zwarte bolletjes langs de oever en de steenbestorting met grote bollen.

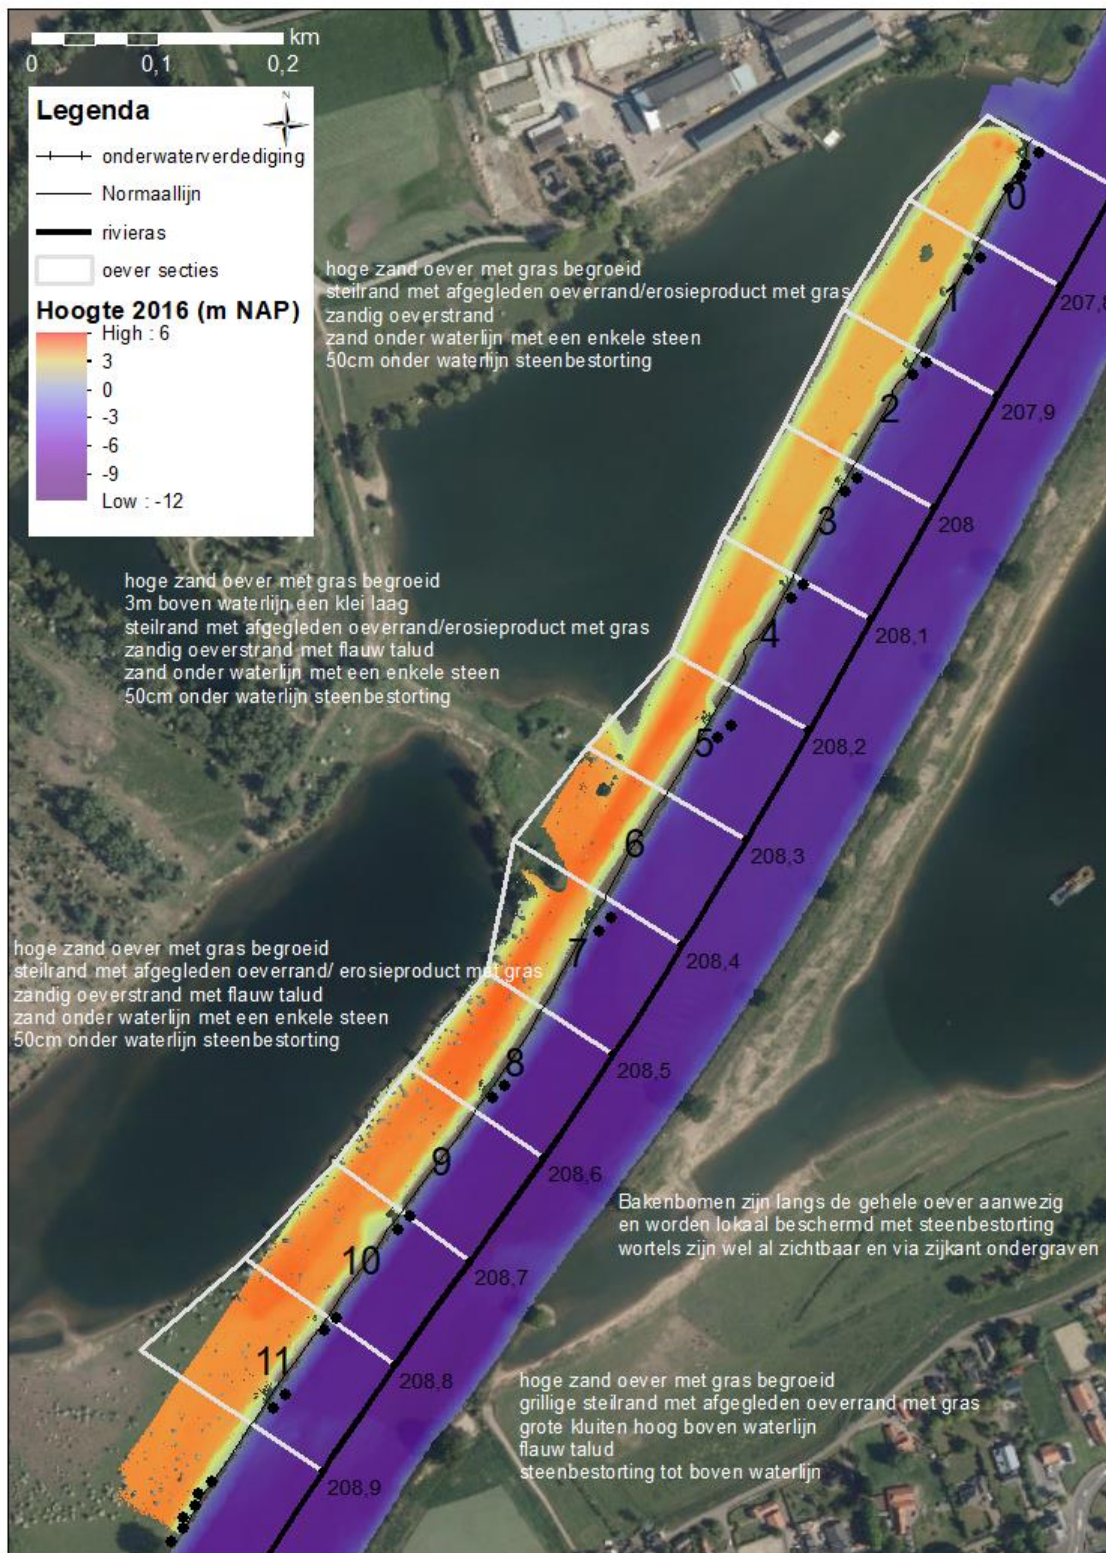
Foto- en filmmateriaal van de oever bevestigt dat deze oever het best kan worden getypeerd als een hoge met gras begroeide zandoever. Hogerop in het oevertalud is in 2016 al een steilrand aanwezig (zie Figuur 3.23), welke ook voornamelijk uit zand bestaat. Deze steilrand is relatief laag in het eerste deel van de oever (zie Figuur 3.24), maar hij wordt hoger en grilliger in de meer benedenstroomse secties waar de oever ook hoger is (sectie 6 tot en met 11 in Figuur 3.23).

Figuur 3.23 De bodem- en oeverhoogte [m NAP], top van de oeverbescherming, locatie van de onderwatervediging en de normaallijn voor de oever Heerewaarden. De aanwezigheid van steenbestorting voor de nog aanwezige bakens is aangeduid met grote bollen.

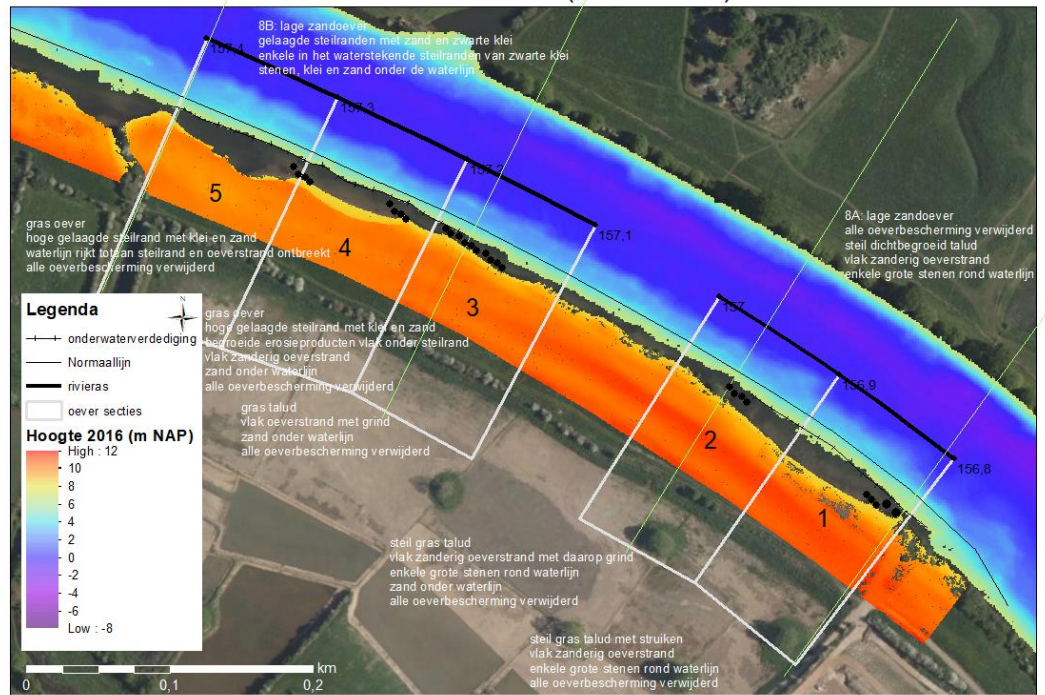
Rijkswaterstaat heeft de gehele oever geclassificeerd als een lage zandoever. Foto- en filmmateriaal bevestigt dat deel 8A inderdaad voornamelijk uit zand bestaat. De oever heeft een vrij steil (zie Figuur 3.26) dichtbegroeid talud met een vlak zanderig en kaal oeverstrand. Op de waterlijn liggen nog redelijk veel grote stenen en grind, maar onder de waterlijn is een zanderig talud. Op het benedenstroomse deel van oever 8A ligt veel grind op het oeverstrand en is er ook meer gras op het oeverstrand aanwezig (zie Figuur 3.27).

Figuur 3.26 De bodem- en oeverhoogte [m NAP], top van de oeverbescherming, locatie van de onderwaterverdediging en de normaallijn voor de oever Oeffelt deel A en B. De aanwezigheid van steenbestorting is aangeduid met grote bollen en grind met kleine bolletjes.

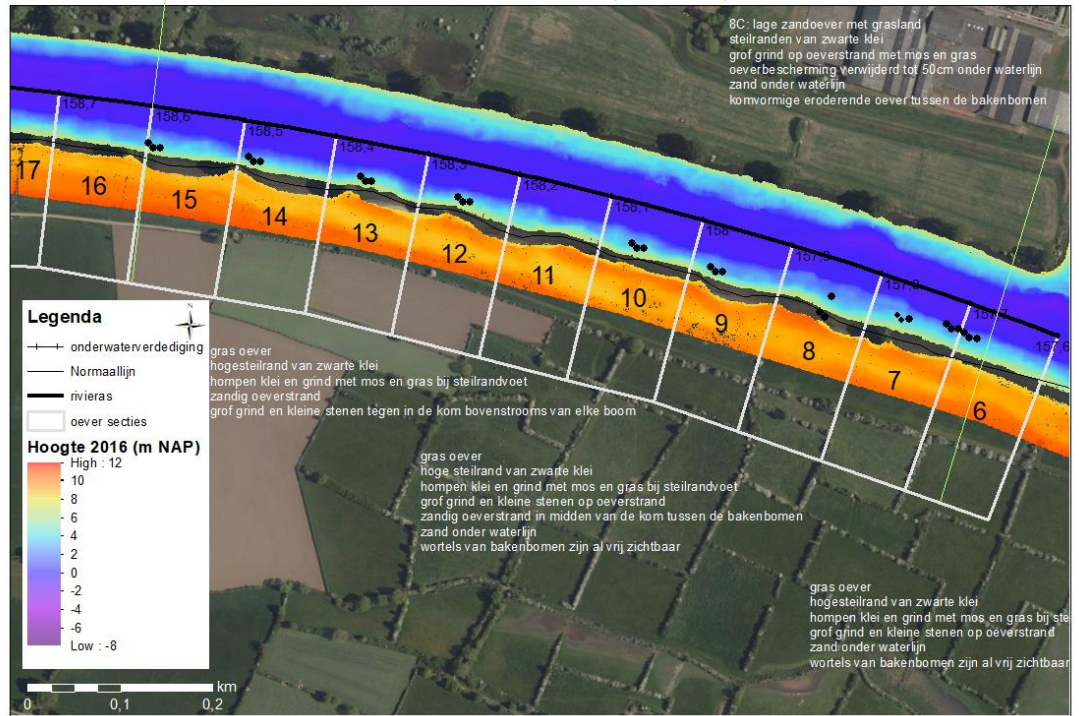
De oever is begroeid met gras en ook op het grind aan de steilrandvoet groeit gras. De voormalige kribben zijn langs dit oeverdeel verwijderd, maar de bakenbomen zijn behouden en staan dicht op de oeverrand. Rondom de bomen is de oever minder geërodeerd, maar tussen de bomen in zijn in 2016 al grote erosiekommen gevormd. Langs het bovenstroomse deel van de kommen liggen grote brokken erosieproduct en een beetje grind. In het midden van de kommen ligt een zandig en kleiig oeverstrand met af en toe wat grind en kleine stenen. Meer naar het benedenstroomse einde van elke kom is weer meer grind aanwezig op het oeverstrand. Aan het benedenstroomse deel van oever 8C is de oever lager en zijn de steilranden ook minder hoog (zie Figuur 3.29). Verder is het oeverstrand hier voornamelijk zandig met daarop nog wat grind.

Figuur 3.29 De bodem- en oeverhoogte [m NAP], top van de oeverbescherming, locatie van de onderwatervedigging en de normaallijn voor de oever Oeffelt C. De aanwezigheid van grind is aangeduid met kleine bolletjes.

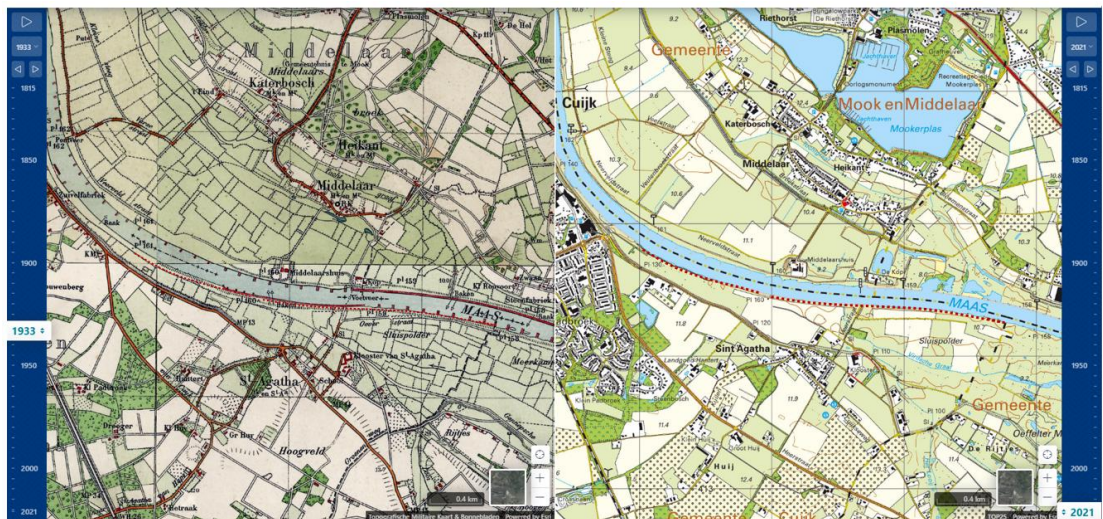
Langs oever 8D en 8E waren in het verleden ook kribben aanwezig (zie Figuur 3.30). Deze zijn verwijderd, maar de bakenbomen zijn wel behouden. Oever 8F was in de jaren '30 al grotendeels bestort en hier waren alleen aan het eind van het traject enkele kribben aanwezig (zie Figuur 3.30).

Figuur 3.30 Kaarten ter hoogte van delen D tot en met F (rode stippellijnen) van de oever van Oeffelt, welke ligt aan de linkerzijde van de rivier (rechts, Topotijdreis 2021). Ter hoogte van delen D en E van deze oever waren in het verleden kribben aanwezig, bij deel F een aantal kribben en oeverbestorting (links, Topotijdreis 1933).

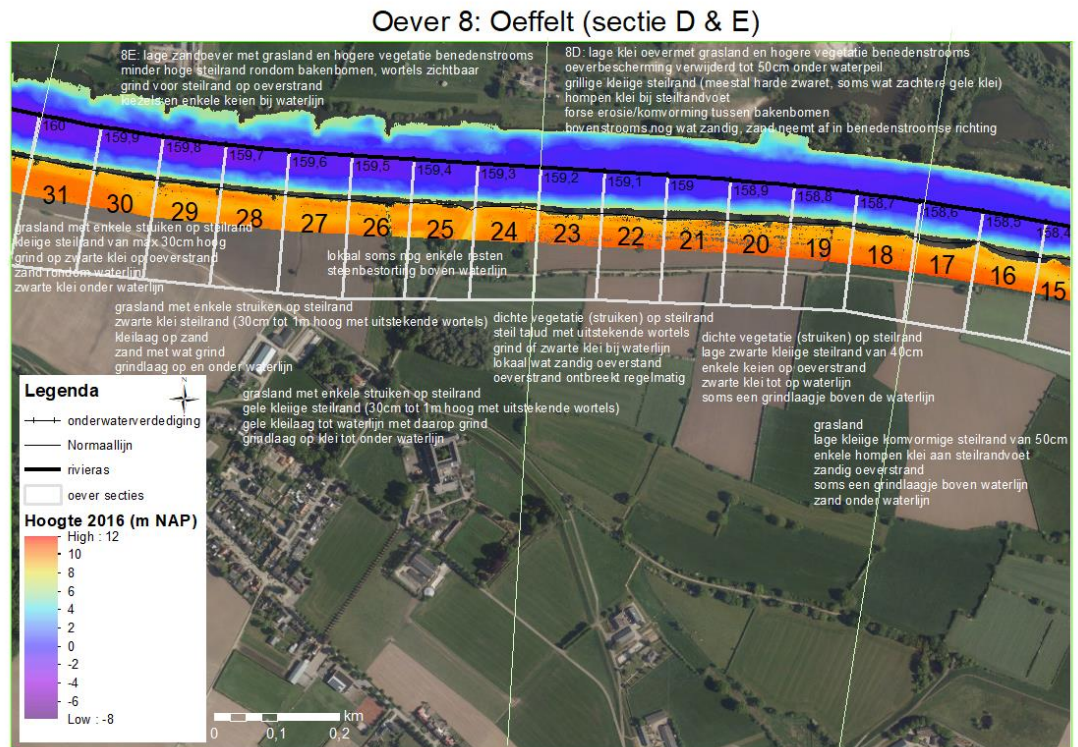
Oever 8D is een NVO+-oever waar de oeverbestorting is verwijderd tot 0,5 m onder de ontwerpwaterstand. De oever bevat voornamelijk uit zwarte klei met een dunne zandlaag rondom de waterlijn. Onder de waterlijn zit ook klei. De voet van de steilrand ligt of direct in het water, of er is een steil begroeid talud met kort oeverstrand van stenen. Ook op dit traject staan de bakenbomen dicht op de oeverrand en zijn er tussen de bomen erosiekommen gevormd met grind, klei, stronken, en vegetatie aan de voet van een steilrand of steil talud. In secties 18 en 19 is de oever voornamelijk met gras begroeid, maar in de overige secties groeit er zowel bovenop de oever als onder de steilrand geen gras, maar hogere vegetatie. Dit is zichtbaar in Figuur 3.32.

Figuur 3.31 De bodem- en oeverhoogte [m NAP], top van de oeverbescherming, locatie van de onderwaterverdediging en de normaallijn voor de oever Oeffelt D en E. De aanwezigheid van grind is aangeduid met kleine bolletjes.

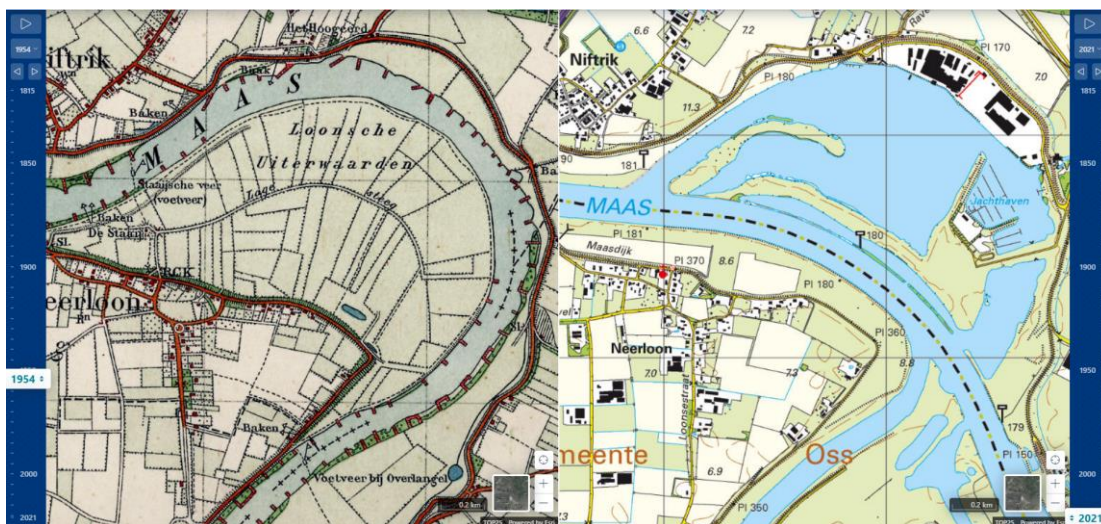
Oever 9 is de linkeroever bij Neerloon. De oever ligt in de binnenbocht van een bochtafsnijding uit de jaren '50 (zie Figuur 3.37). Langs de oever zijn bakenbomen aanwezig, maar deze staan nog relatief ver van de oeverlijn. De KRW-oever van Neerloon is in november 2015 opgeleverd en is op basis van het ontwerp ingedeeld in 2 delen. Deel A loopt van rkm. 179,7 tot 180,35. Langs dit deel van de oever is alle oeverbescherming verwijderd. In deel B van de oever (rkm. 180,35 tot 180,95) is de oeverbescherming verwijderd tot 50 cm onder de ontwerpwaterstand.

Figuur 3.37 Kaarten van de oever van Neerloon welke ligt van rkm. 179,7 tot 180,95 aan de linkerszijde van de rivier (rechts, Topotijdreis 2021) waar in de jaren '50 de rivierbocht is afgesneden (links, Topotijdreis 1955).

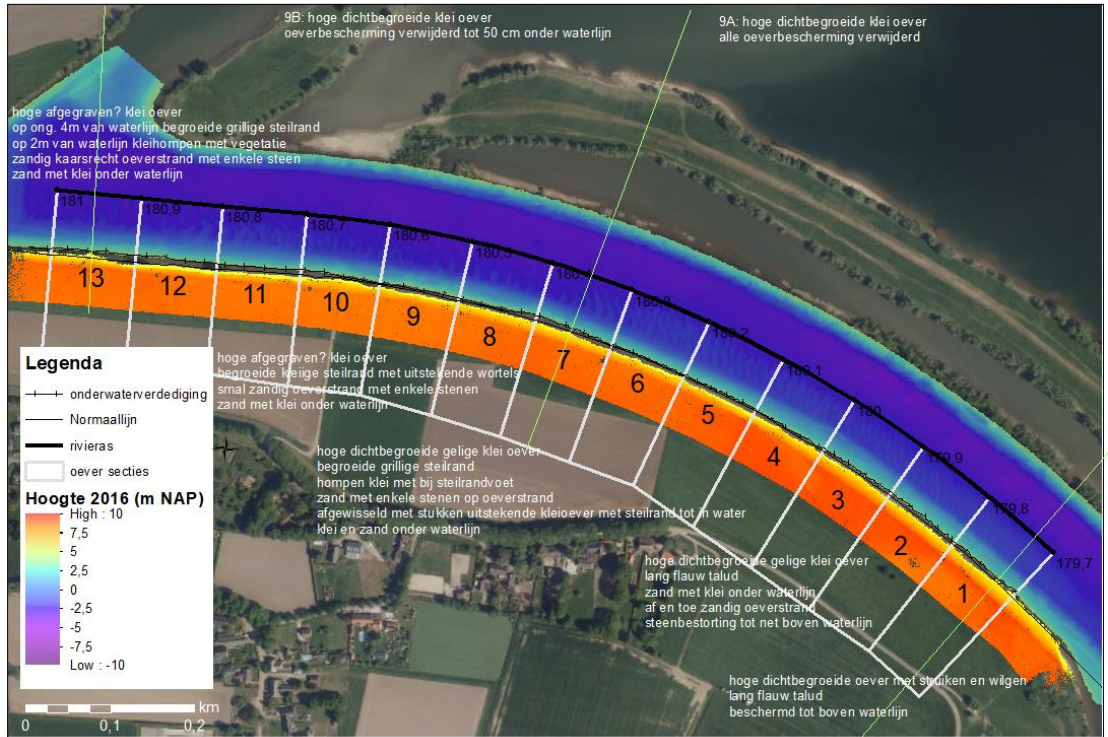
De oever is door Rijkswaterstaat geclassificeerd als zandoever, maar foto- en videomateriaal tonen aan dat deze oever het beste kan worden geclassificeerd als een gelaagde oever waarbij de hoge delen bestaan uit klei en het onderwatertalud en oeverstrand uit zand. De oever heeft een hoog en vrij steil en dichtbegroeid talud (zie Figuur 3.38). Bovenop de oever staan struiken met hoog gras welke reiken tot aan de steilrand van gele klei (zie Figuur 3.39). Het eerste deel van de oever vertoont in 2016 al een hoge grillige kleiige steilrand met grote hompen erosieproduct aan de voet. Dit zijn kluiten klei met gras en mos en ook zijn er nog enkele losse stenen aanwezig op een meestal zandig oeverstrandje. Het onderwatertalud loopt steil af en bestaat voornamelijk uit zand. Op enkele stukken langs de oever is geen zandig oeverstrand aanwezig, maar ligt de voet van de kleiige steilrand in het water (zie Figuur 3.39).

Figuur 3.38 De bodem- en oeverhoogte [m NAP], top van de oeverbescherming, locatie van de onderwatervedigging en de normaalijn voor de oever Neerloon.
